**İSTANBUL'DAKİ BAZI ERKEN DÖNEM
BİZANS YAPILARINA AİT HARÇLARIN
KARAKTERİZASYONU VE ONARIM HARCİ
ÖNERİLERİ**

DOKTORA TEZİ

Mimarlık (Restorasyon) Anabilim Dalı

CHARACTERIZATION OF MORTARS OF SOME EARLY BYZANTINE MONUMENTS IN ISTANBUL AND PROPOSAL FOR REPAIR MORTARS

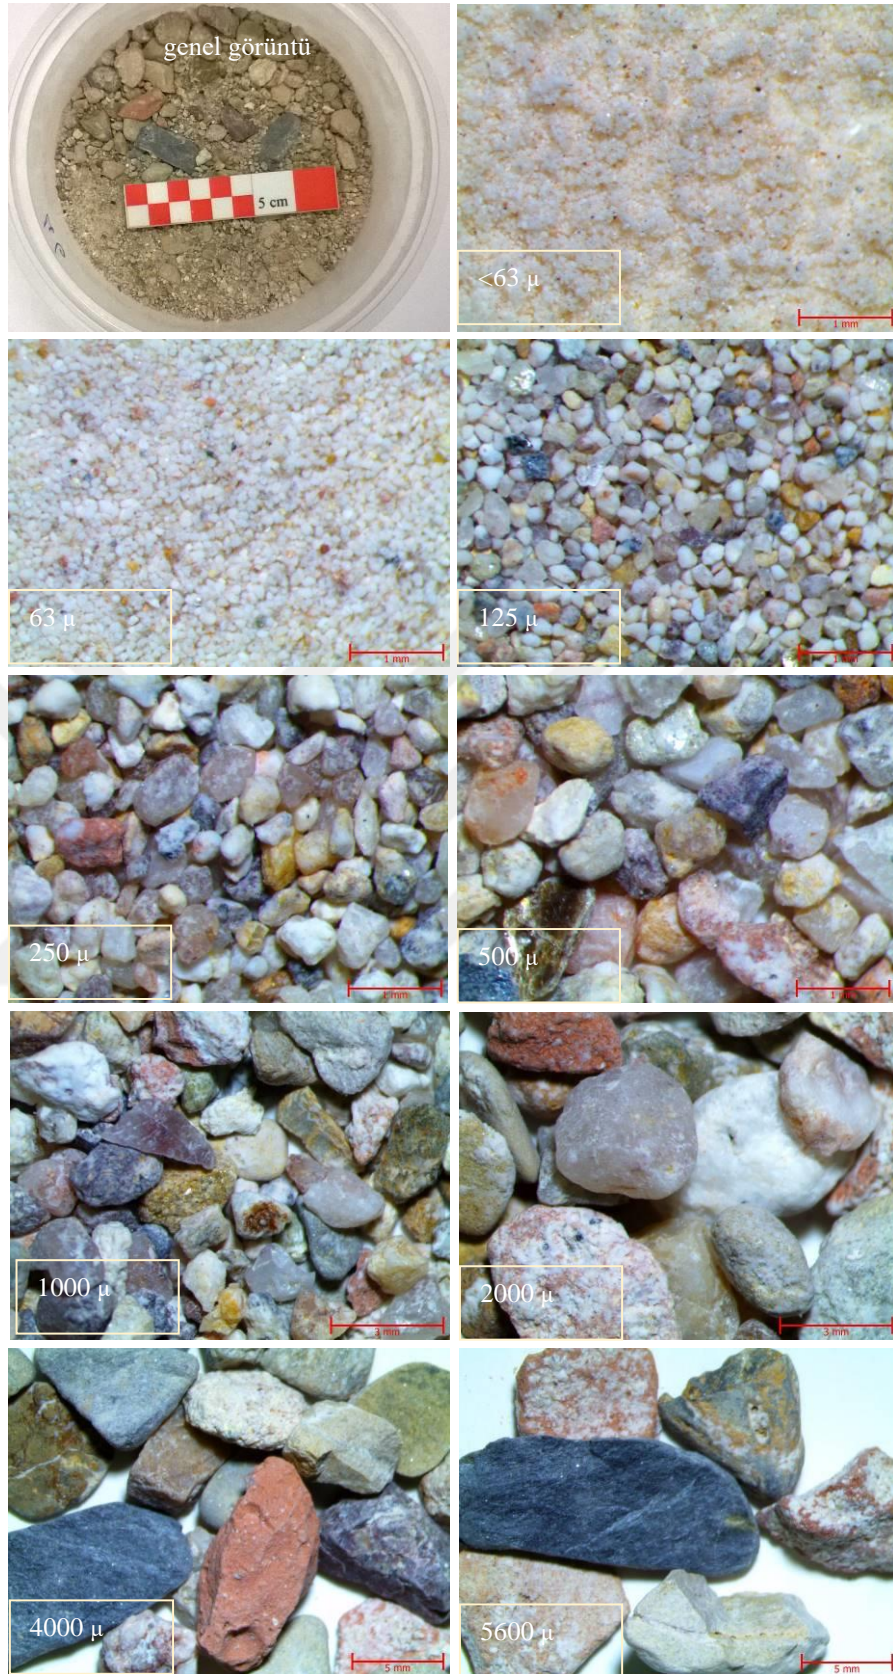
Şekil E5. 20. SMK 1 no.lu örneğin asitle muamele sonrası kalan kısmının genel görüntüsü ve agrega boyut dağılımı stereo mikroskop görüntüleri

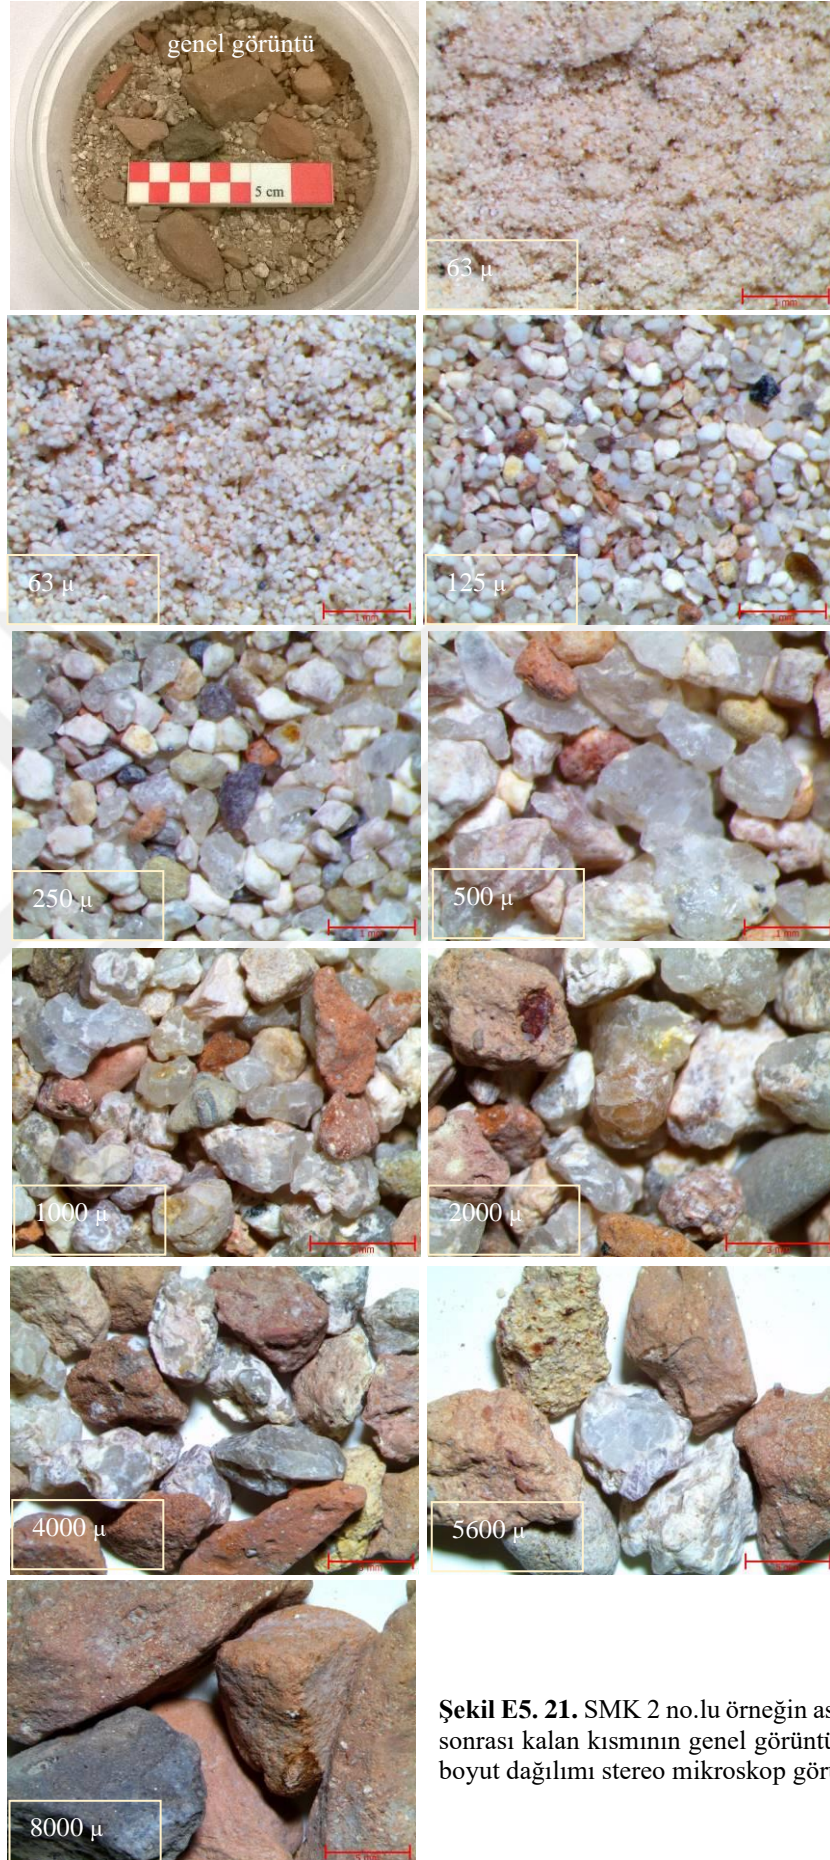
Şekil E5. 21. SMK 2 no.lu örneğin asitle muamele sonrası kalan kısmının genel görüntüsü ve agrega boyut dağılımı stereo mikroskop görüntüleri

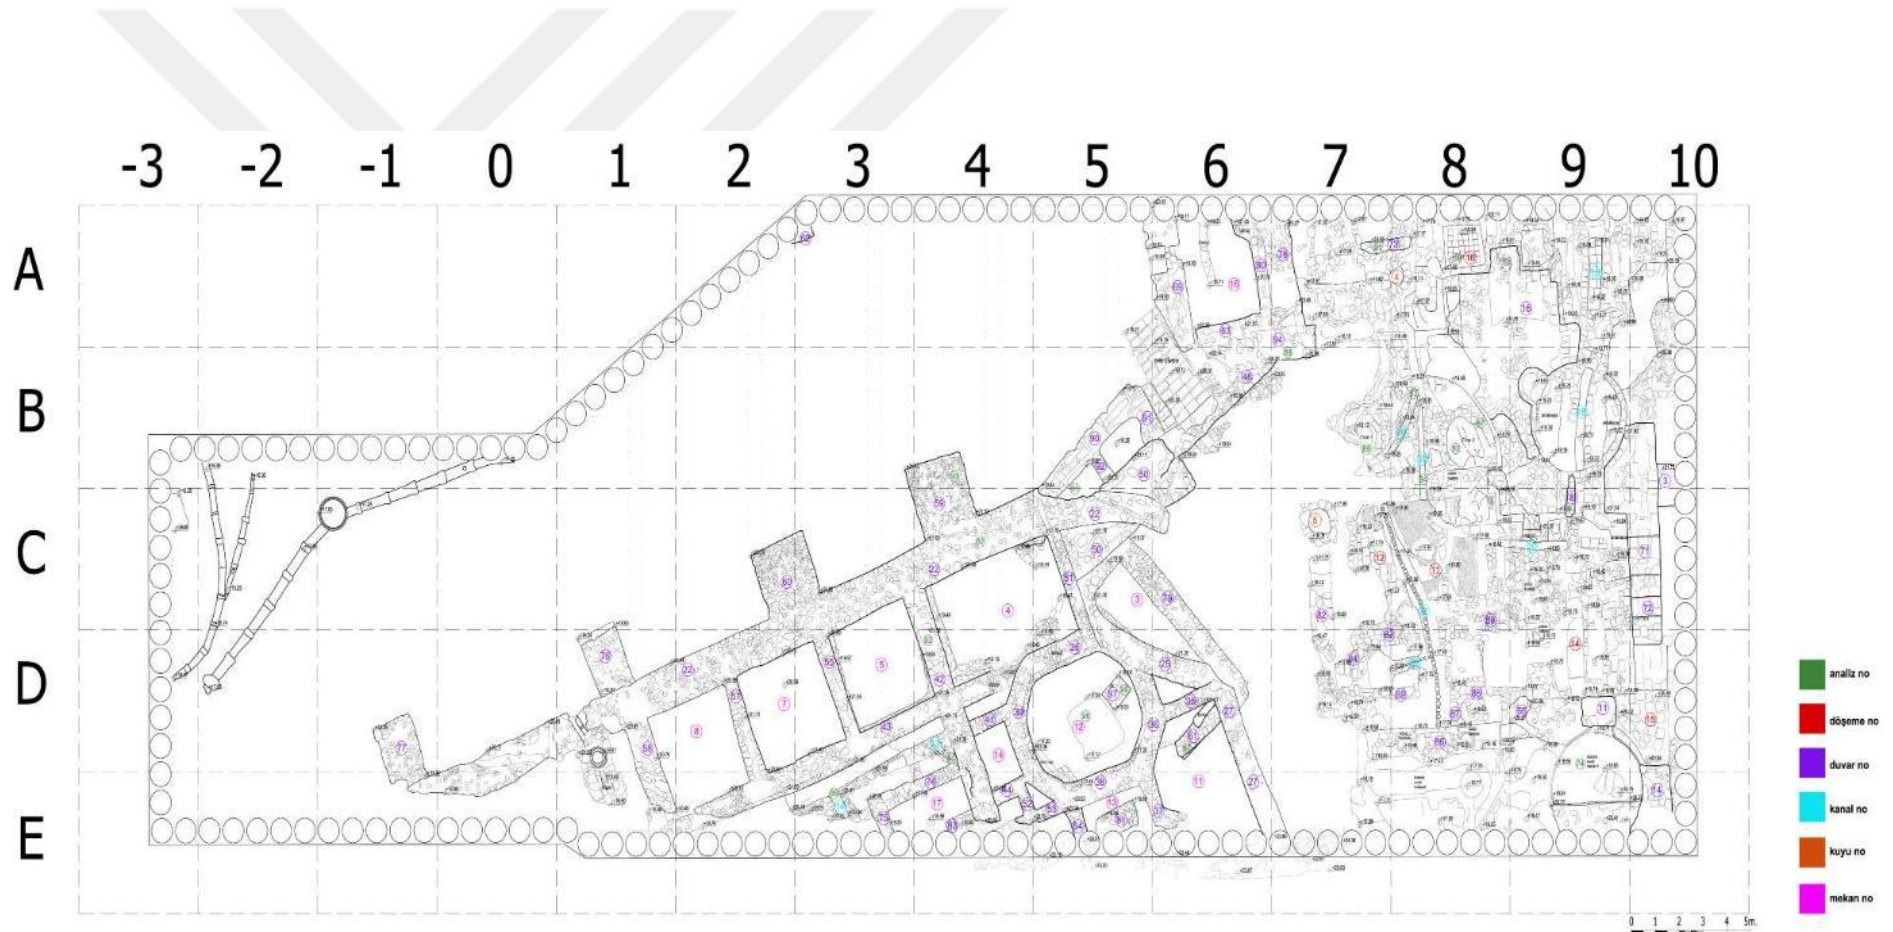
Şekil E6. 9. CMK 1, 4, 5, 6 ve 7 no.lu örneklerin alındığı kültür katmanı planı (Çizim: İstanbul Arkeoloji Müzesi Arşivi, Mimar: H. Kübra Gür Düzgün, 2010)

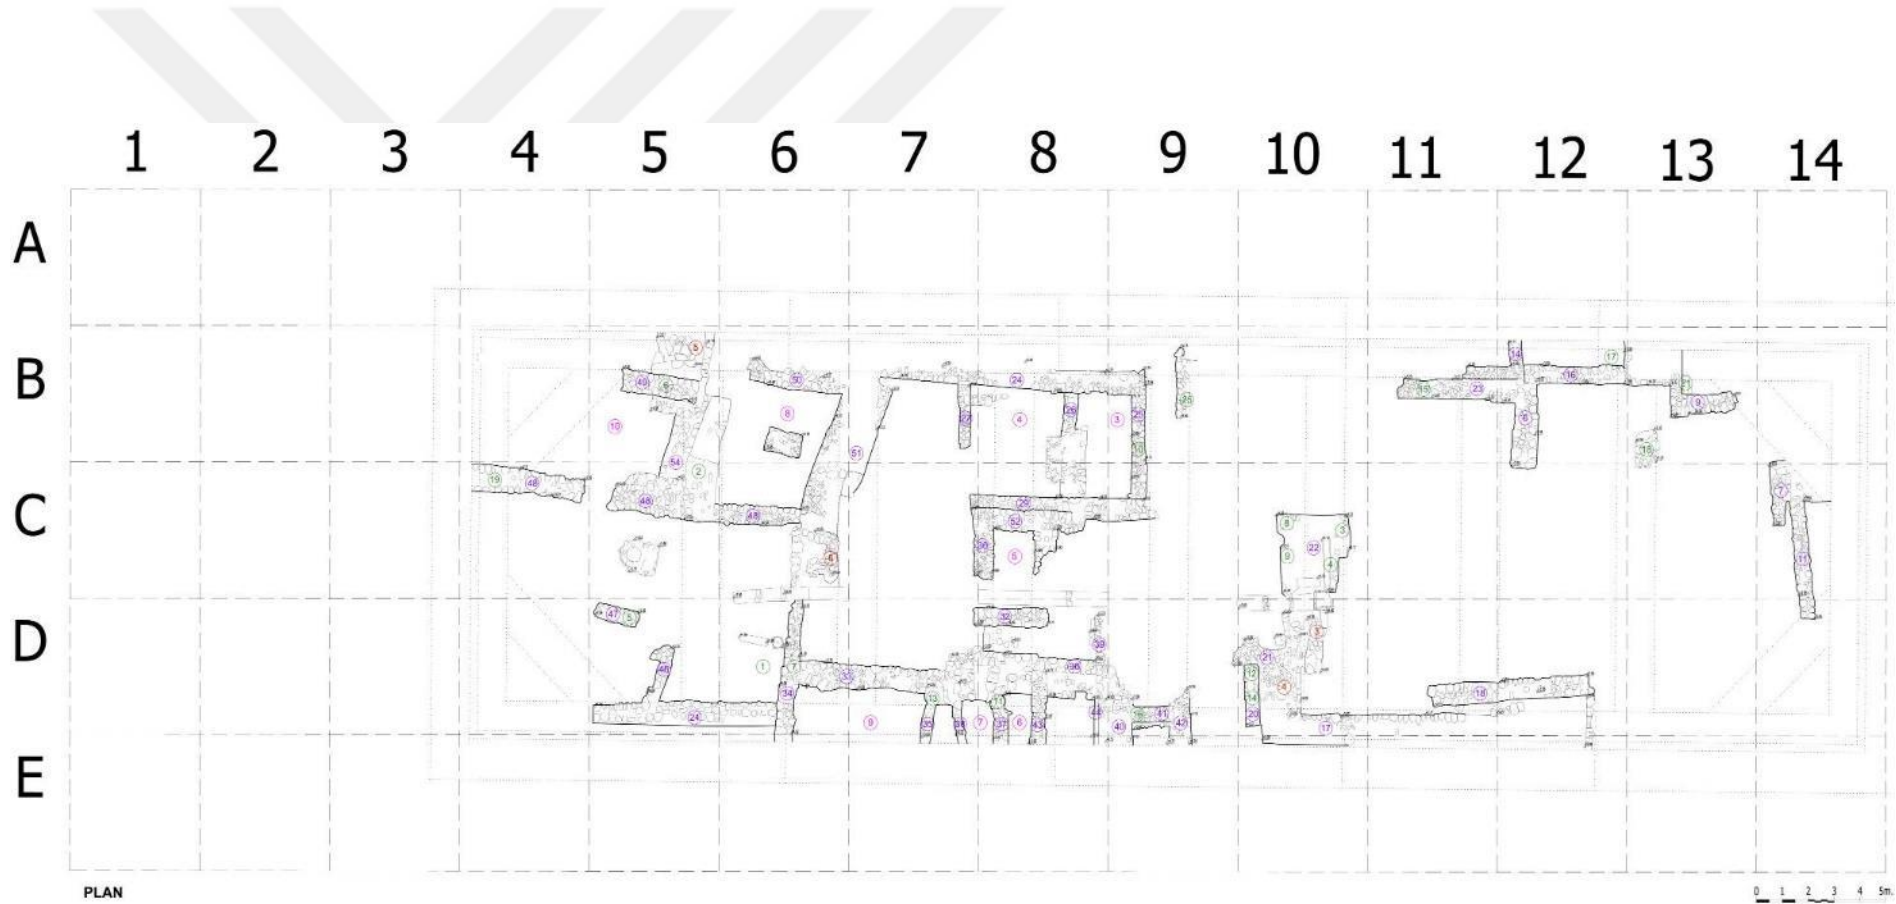
Şekil E6. 18. SMK 1 ve 5 no.lu örneklerin alındığı kültür katmanı planı (Çizim: İstanbul Arkeoloji Müzesi Arşivi, Mimar: H. Kübra Gür Düzgün, 2011)

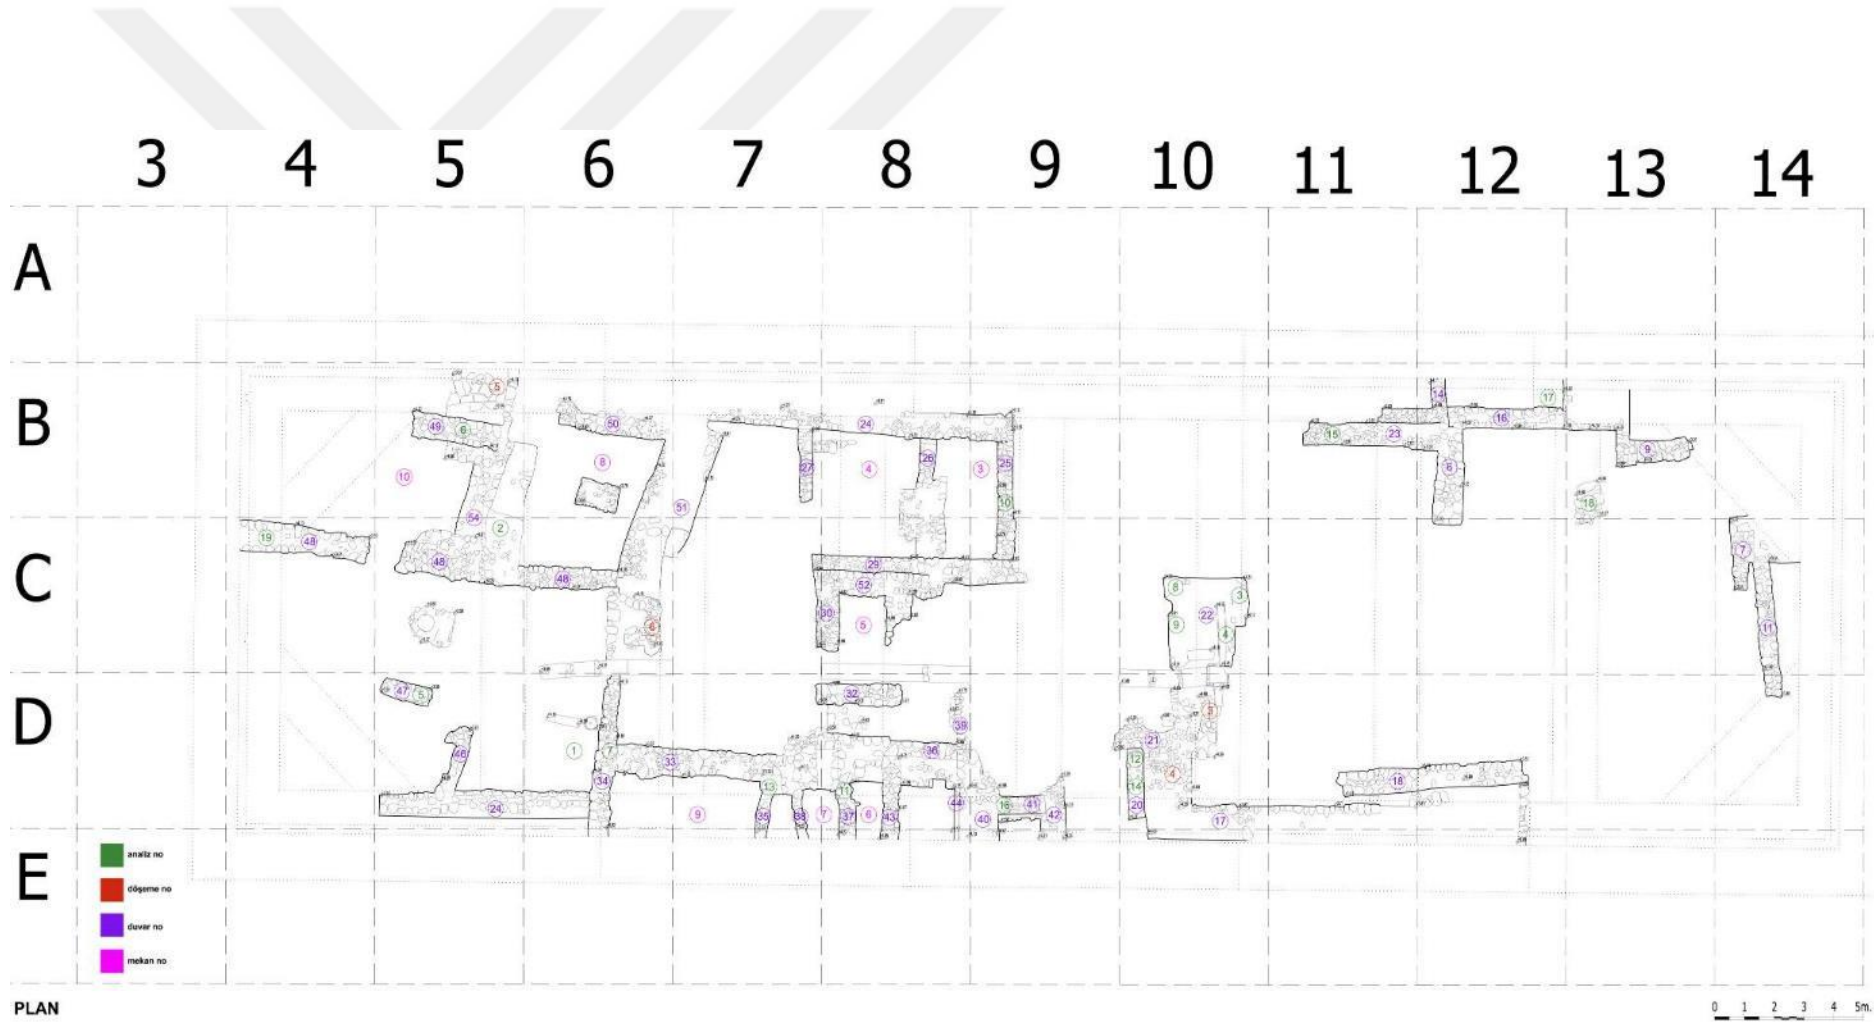
Şekil E6. 20. SMK 2 ve 4 no.lu örneklerin alındığı kültür katmanı planı (Çizim: İstanbul Arkeoloji Müzesi Arşivi, Mimar: H. Kübra Gür Düzgün, 2012)

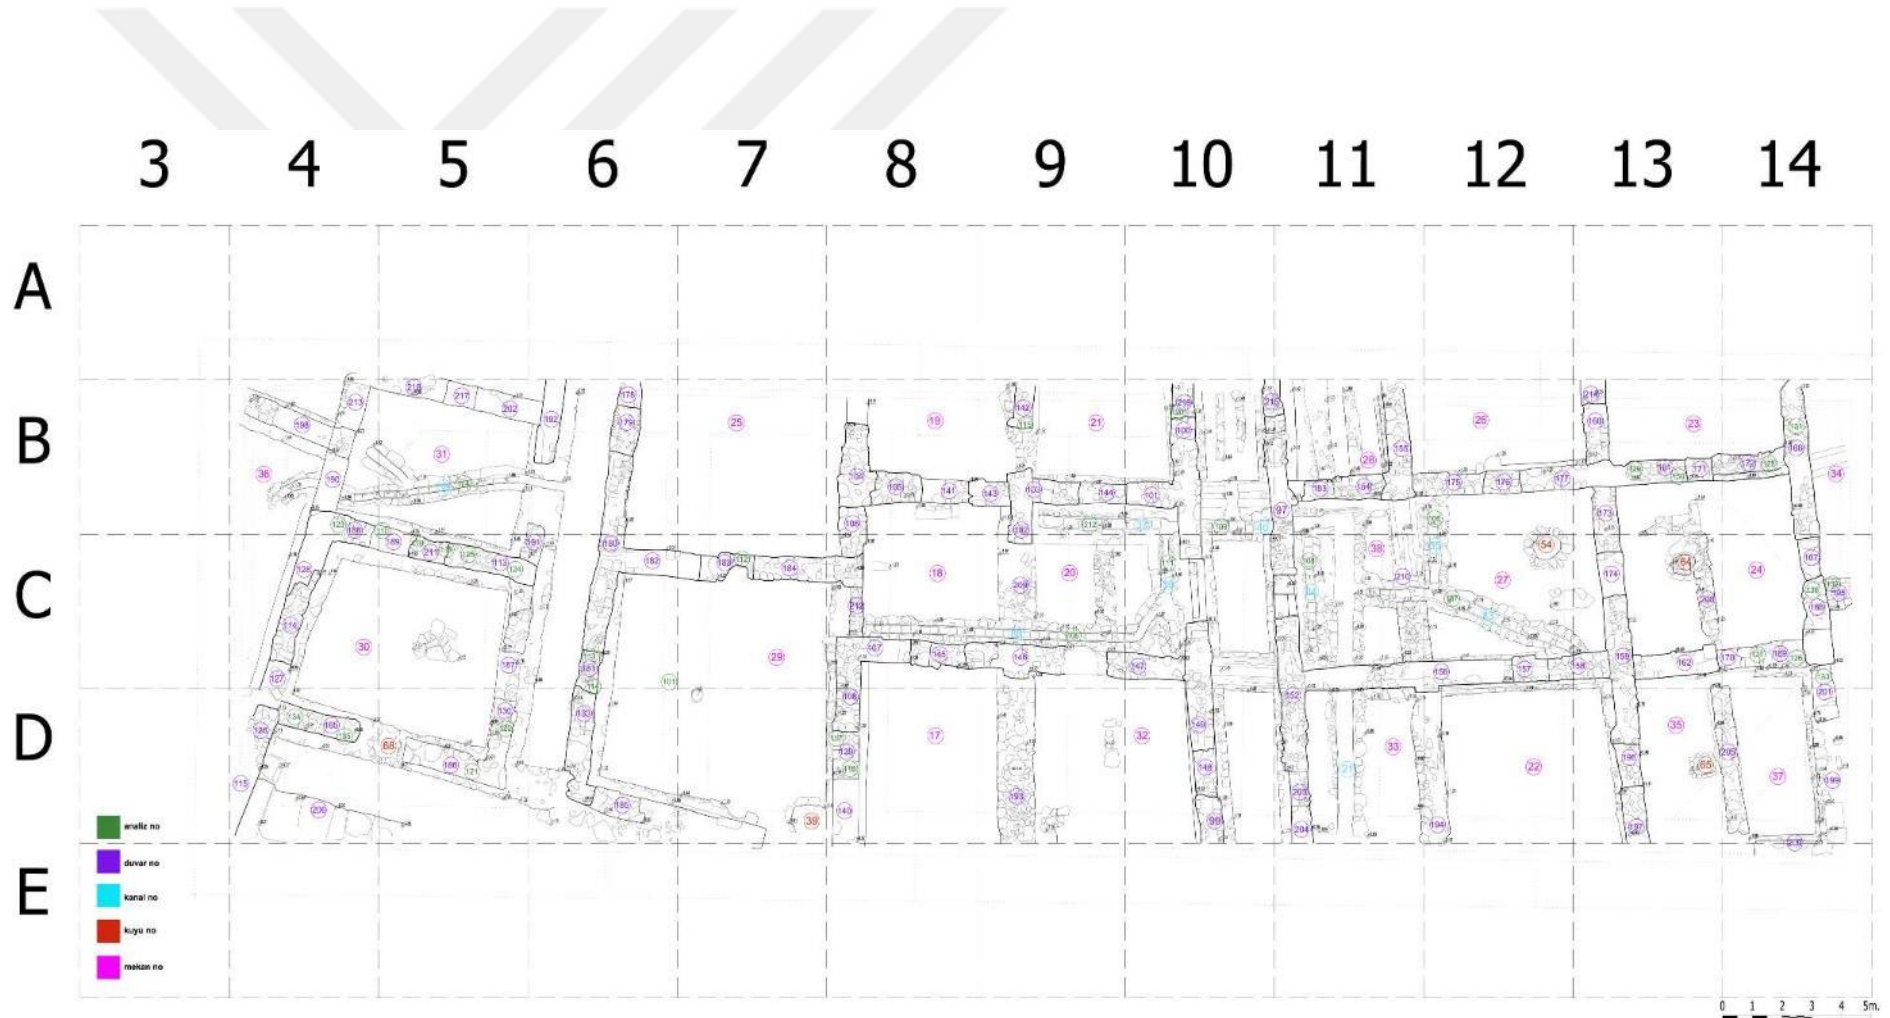
PLAN

Şekil E6. 21. SMK 6 ve 7 no.lu örneklerin alındığı kültür katmanı planı (Çizim: İstanbul Arkeoloji Müzesi Arşivi, Mimar: H. Kübra Gür Düzgün, 2007)

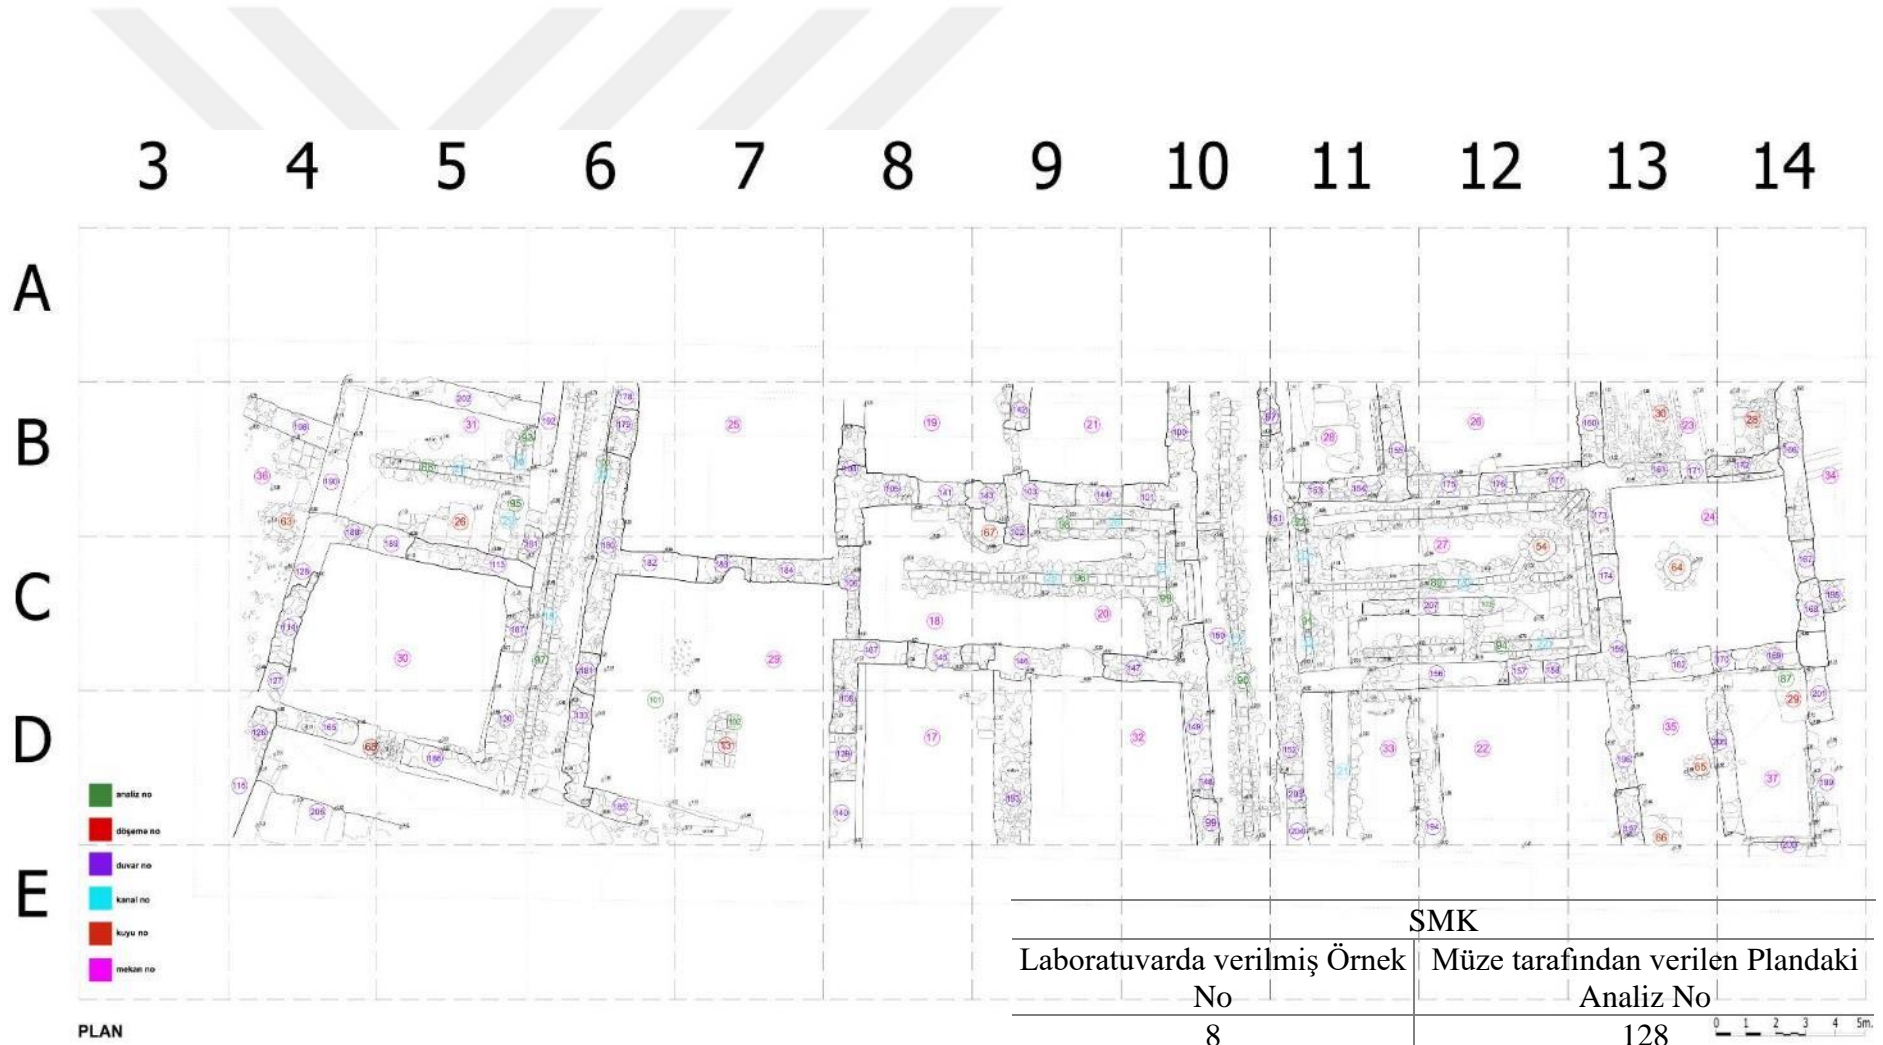
Şekil E6. 22. SMK 8, 9, 10, 11, 12 ve 13 no.lu örneklerin alındığı kültür katmanı planı
(Çizim: İstanbul Arkeoloji Müzesi Arşivi, Mimar: H. Kübra Gür Düzgün, 2009)
