KONYA SAHİP ATA KÜLLİYESİ CAMİİ
RESTORASYONU ÜZERİNE BİR İNCELEME

YÜKSEK LİSANS TEZİ

Mimarlık Anabilim Dalı

Aralık 2019
KONYA
Her Hakkı Saklıdır

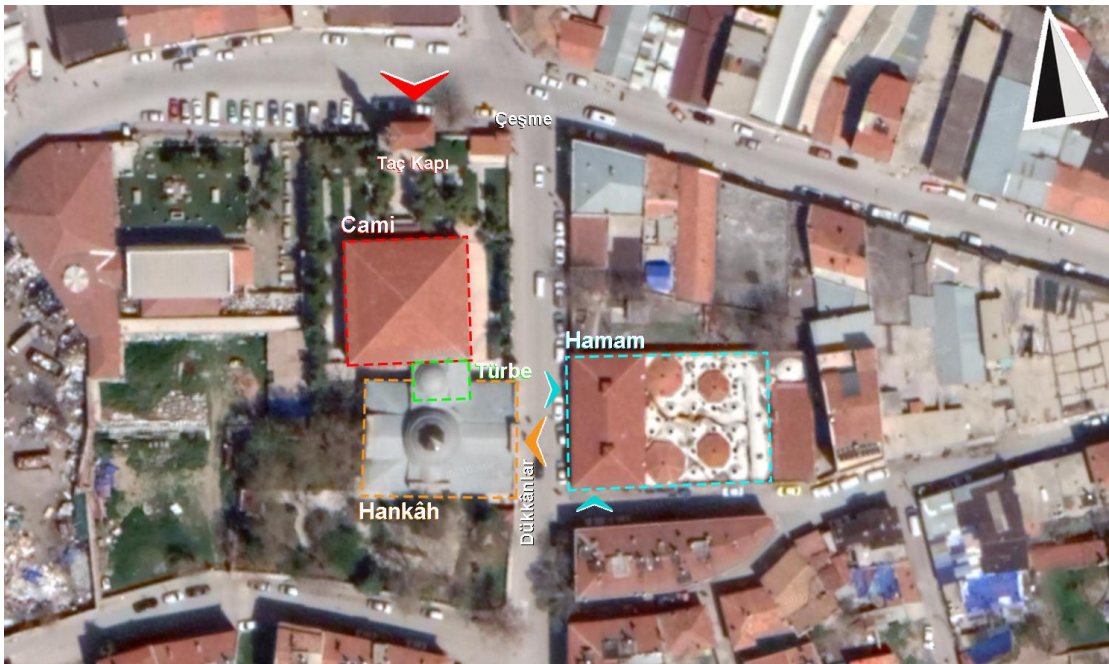
Şekil 4.2. Sahip Ata Külliyesi'nin harita üzerine işlenmiş vaziyet planı (*earth.google.com*, 2019)

Külliye'nin ihtiva ettiği yapılar; özgün taç kapısı ayakta olan bir cami, caminin güneyinde yer alan taç kapılı bir hankâh, hankâh ile cami arasına yerleştirilmiş bir türbe, hankâh girişinin karşısında bulunan bir çifte hamam, hankâh taç kapısının iki yanında sıralı 5 adet dükkân ve cami kuzeydoğu bahçe duvarı bitişiğindeki 19. yüzyıla tarihlenen bir çeşmeden ibarettir (Şekil 4.2).

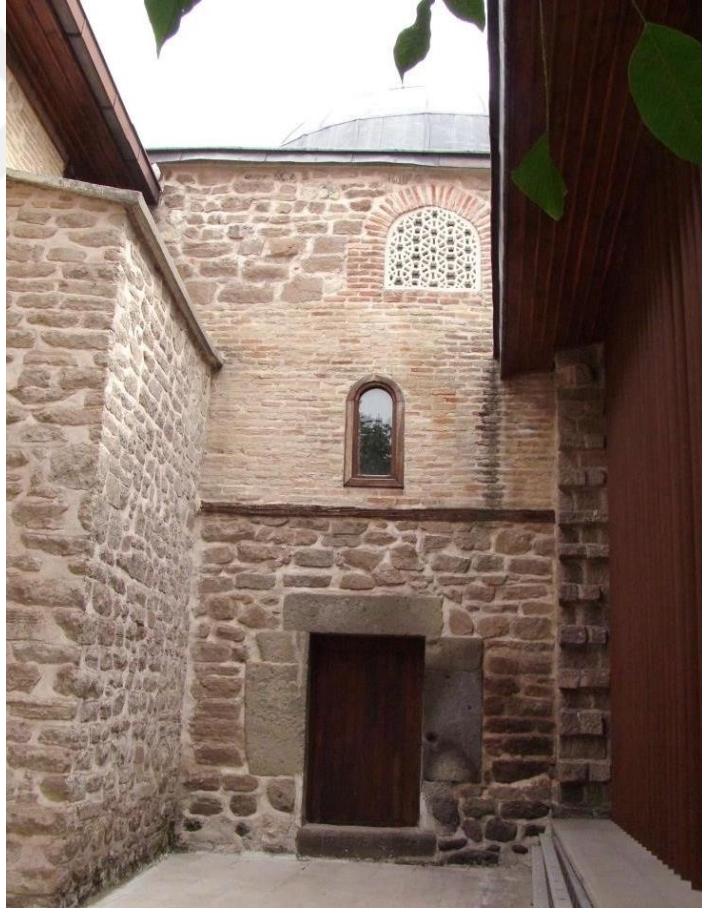
Şekil 4.4. Türbenin batı cephesinde moloz taş ve tuğla malzeme görünümü

Yapı malzemesi olarak duvarlarında tuğla ve moloz taş malzeme birlikte kullanılmıştır (Şekil 4.4). Kubbesi ise tamamen tuğla malzemeden inşa edilmiştir. Üst örtüsü tamamen kurşun malzeme ile kaplanmış vaziyettedir.

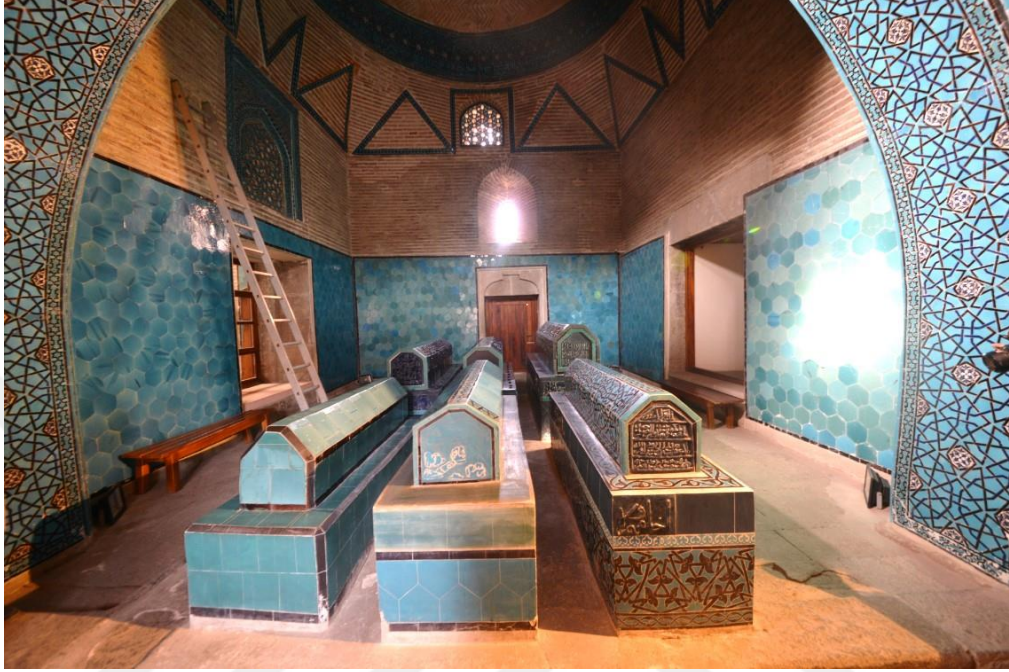
Şekil 4.5. Türbe içinde eyvandan ana mekâna (batıya) bakış

Türbenin; duvarları, ana mekânı ile koridoru arasındaki kemeri, kubbeye geçiş elemanları, kubbe kasağı ve kubbe merkezindeki madalyonu çiniler ile süslenmiştir (Şekil 4.5 ve 4.6).

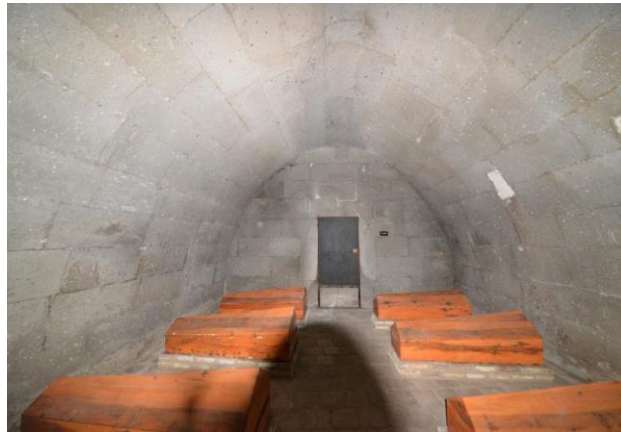
Şekil 4.8. Türbenin kripta bölümü giriş kapısına doğru (güneye) bakış

Türbenin ana mekânının altında mahzenmezar (kripta) mekânı bulunmaktadır. Sivri tonoz ile örtülü olan bu mekâna hankâh kuzey eyvanından bir merdiven ile inilmektedir (Şekil 4.8).

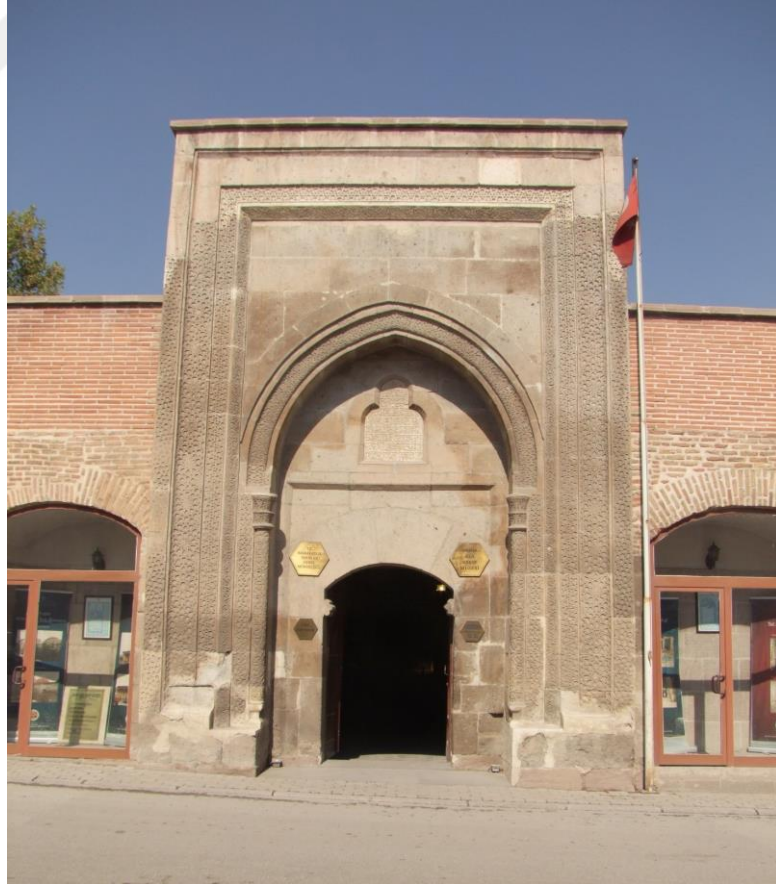
Şekil 4.9. Hankâh taç kapısı genel görünümü

Hankâhın taç kapısı, doğu cephesinde yer almaktadır ve dikdörtgen formlu sade bir tasarıma sahiptir. Basık kemerli giriş açıklığını iki sütunçe üzerinde yükselen bir sivri kemer çevrelemektedir (Şekil 4.9). Bu taç kapının üzerinde bir zamanlar kırma çatılı ahşap bir sundurma olduğu 1940'lı yıllara ait fotoğraflardan anlaşılmaktadır (Şekil 4.10). Ancak bu cephedeki yol düzenlemesi sebebiyle daha sonra bu örtünün kaldırıldığı tahmin edilmektedir (Önge, 1984). Hankâhın taç kapısının sağında ve solunda toplam 5 adet basık kemerli, derinliği az, eyvan formunda dükkânlar mevcuttur ancak bu dükkânlar günümüzde atıl durumdadır (Şekil 4.11).

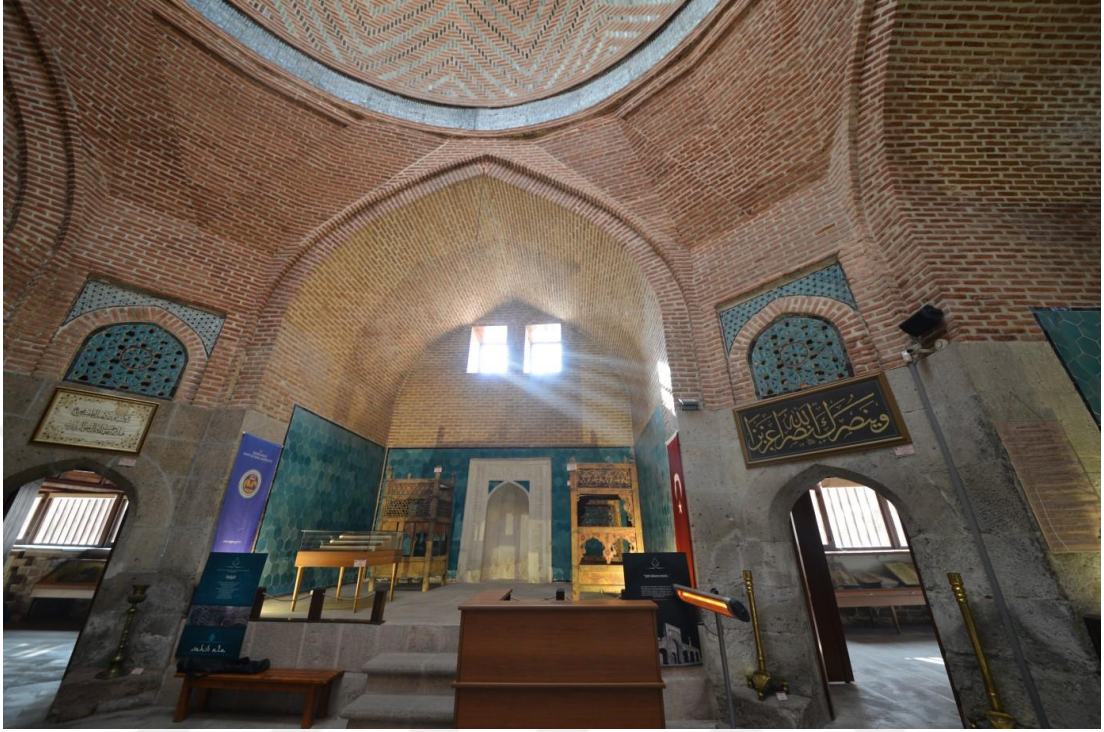
Şekil 4.13. Hankâh güney eyvanı görünüşü

Üç eyvan da ana mekân kotundan üçer basamak yükseltilmiştir. Bu eyvanlar tuğla malzemedен yapılmış sivri tonozlarla örtülüdür. Güney eyvanının güneydeki duvarının ortasında çini ve yazılarla süslenmiş alçıdan bir mihrap yerleştirilmiştir (Şekil 4.13). Batı eyvanı zemininde ana mekânın ortasındaki havuzla bağlantılı bir su kanalı bulunmaktadır (Şekil 4.14). Türbeye komşu kuzey eyvanının zemininden bir merdiven

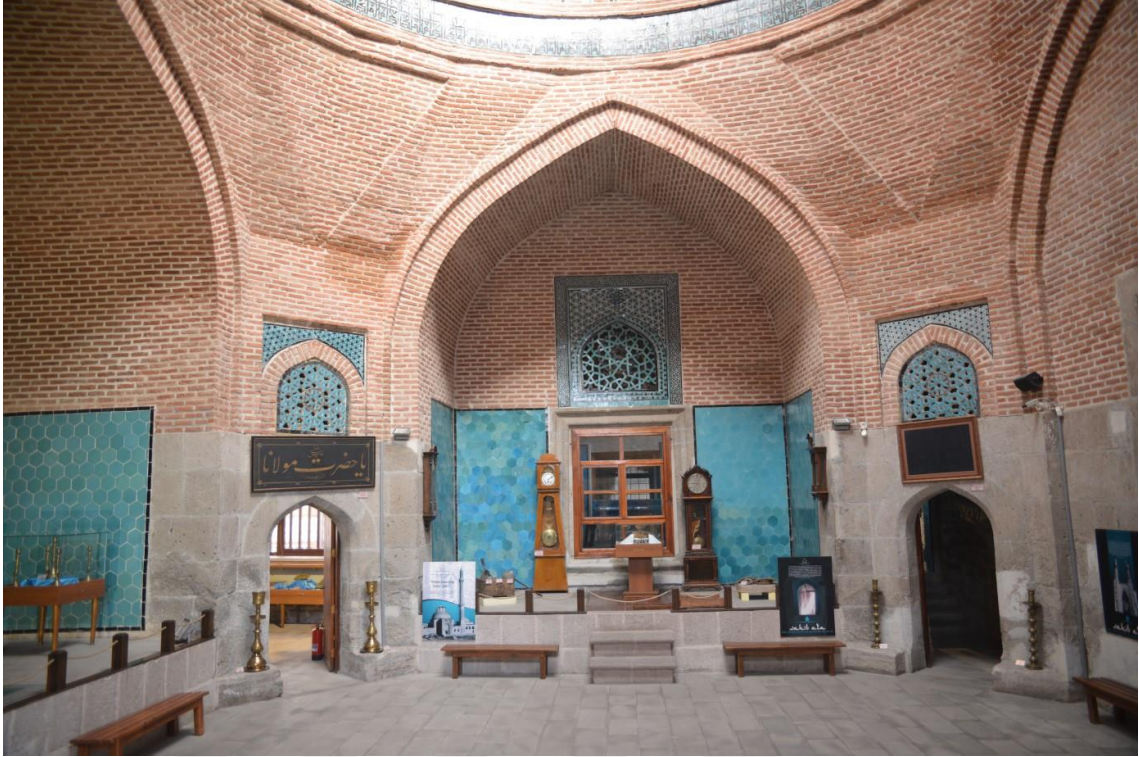
Şekil 4.15. Hankâh kuzey eyvanı görünüşü

ile türbenin mahzenmezar (kripta) kısmına inilmektedir (Şekil 4.15). Ana mekân ile aynı kotta olan giriş koridoru ise taç kapıya kadar uzanmaktadır.

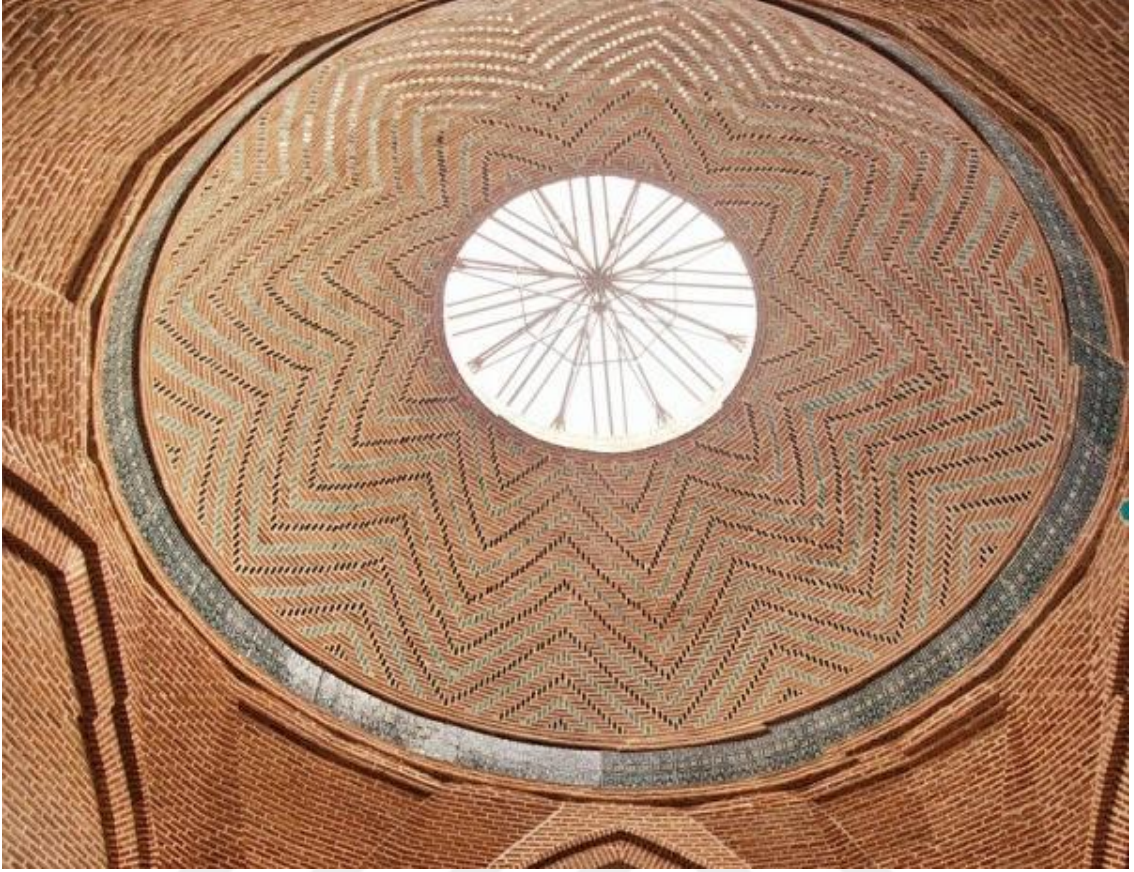
Şekil 4.17. Hankâh ana mekân kubbesi içeriden görünüşü

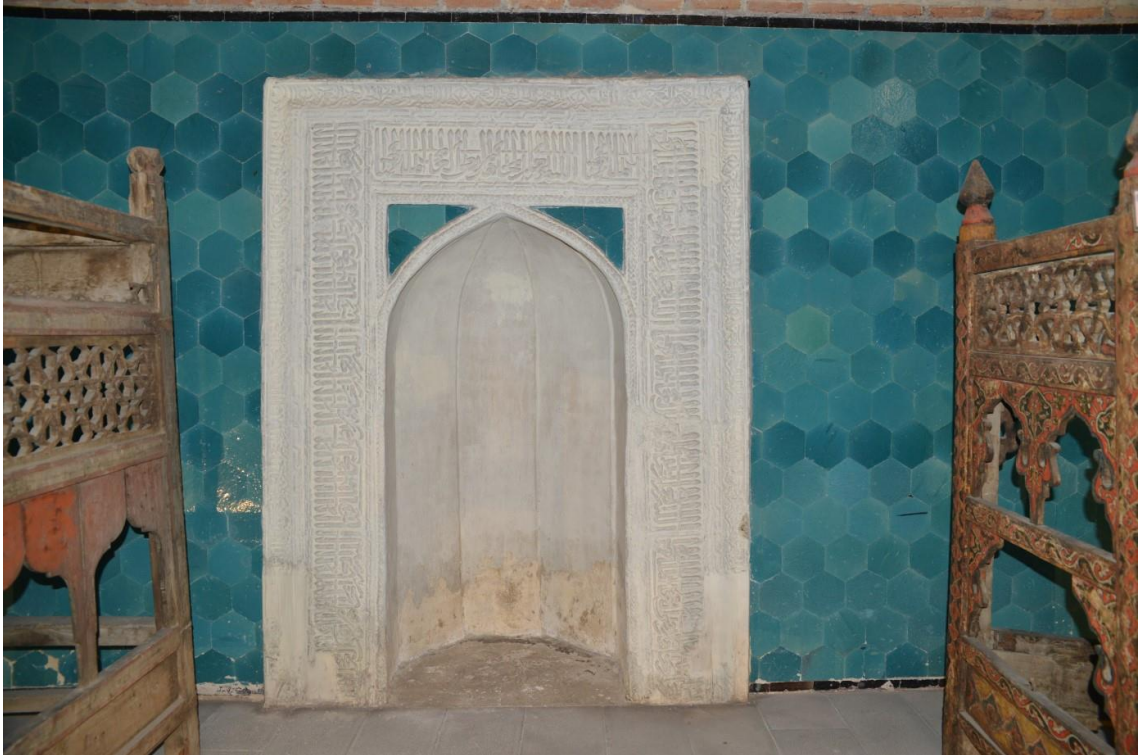
Süsleme bakımından incelendiğinde, hancâhın gösterişli bir düzene sahip olduğu görülmektedir. Ana mekânda tonozlardan kubbeye geçiş üçgenler ile sağlanmaktadır. Tuğla malzeme ile inşa edilmiş kubbede tuğlalar zikzak çizerek dizilmiştir. Bu tuğla yüzeylerin bir sırası çiniliyken bir sırası sade bırakılarak bir yıldız motifi oluşturulmuştur (Şekil 4.17). Kubbenin ortasında bir fener açıklığı bulunmaktadır. Kubbe kasağı ve kubbe iç yüzeyi çinilerle süslenmiştir (Şekil 4.17). Eyvanların duvarları ise altıgen şekilli çinilerle süslenmiştir (Şekil 4.18).

Şekil 4.18. Hankâh güney eyvanı duvarındaki mihrap ve çini süsleme detayı

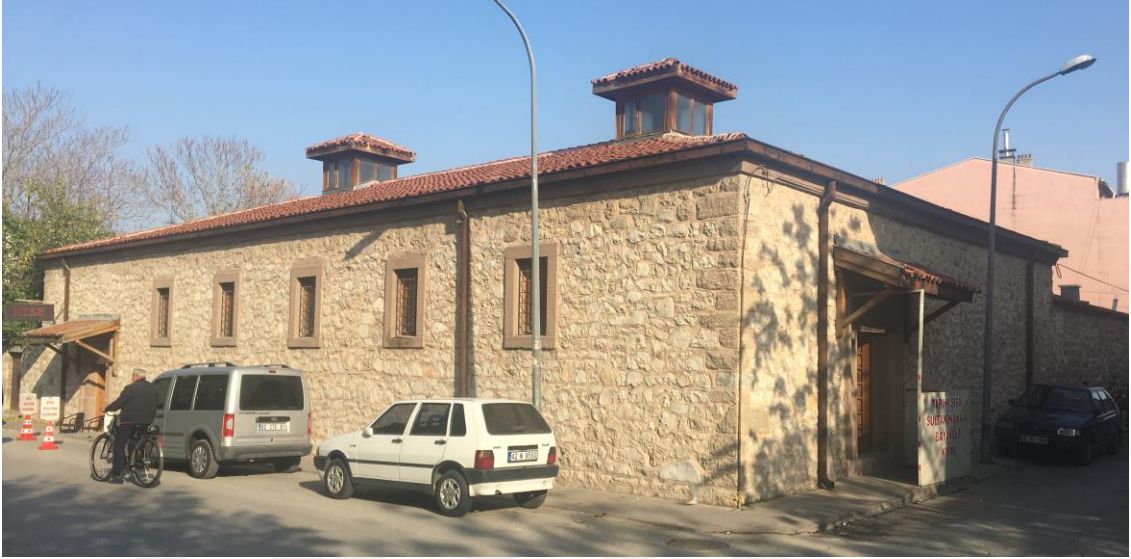
Şekil 4.20. Hamamın güneybatıdan görünüşü

Yapının duvarları moloz taş malzemedен, üst örtünün ise büyük bir kısmı tuğla malzemedен inşa edilmiştir (Şekil 4.20). Sanat tarihçisi ve mimar Prof. Dr. Yılmaz Önge'ye göre hamamın her iki bölümünün soyunmalık mekânlarının, özgün halinde direklere oturan birer ahşap tavanla örtülü olduğu, ancak 1960'lı yıllarda yapılan

onarım sırasında bu ahşap tavanın kaldırıldığı ve yerine betonarme tavan inşa edilip üstünün kırma çatıyla örtüldüğü düşünülmektedir (Önge, 1995; Yavaş, 2007).

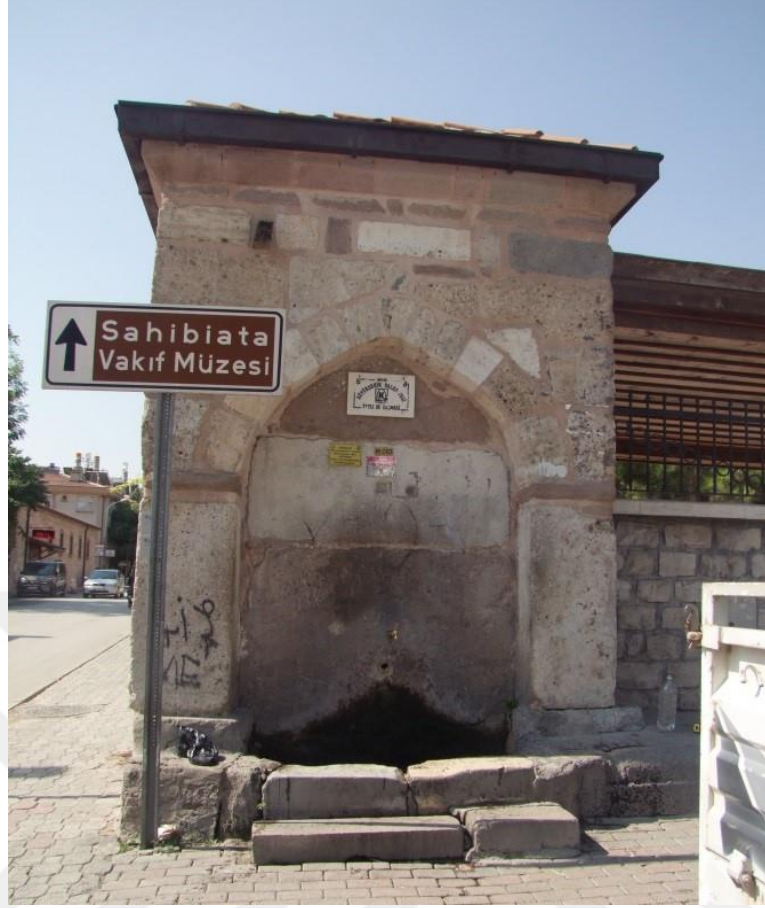
Şekil 4.21. Çeşme kuzey cephe görünüşü

Çeşme, cami taç kapısının doğusunda, bahçe duvarının kuzeydoğu köşesinde bulunmaktadır. Çeşme üzerinde herhangi bir kitabe bulunmadığından yapımı, kesin olmamakla birlikte 19 yy. sonlarına tarihlendirilmektedir (Karpuz, 2009). Sivri kemerli çeşmenin ön cephesi ve köşelerinde kesme taş malzeme kullanılmışken, yan cephelerinde ise moloz taş malzeme kullanılmıştır (Şekil 4.21).

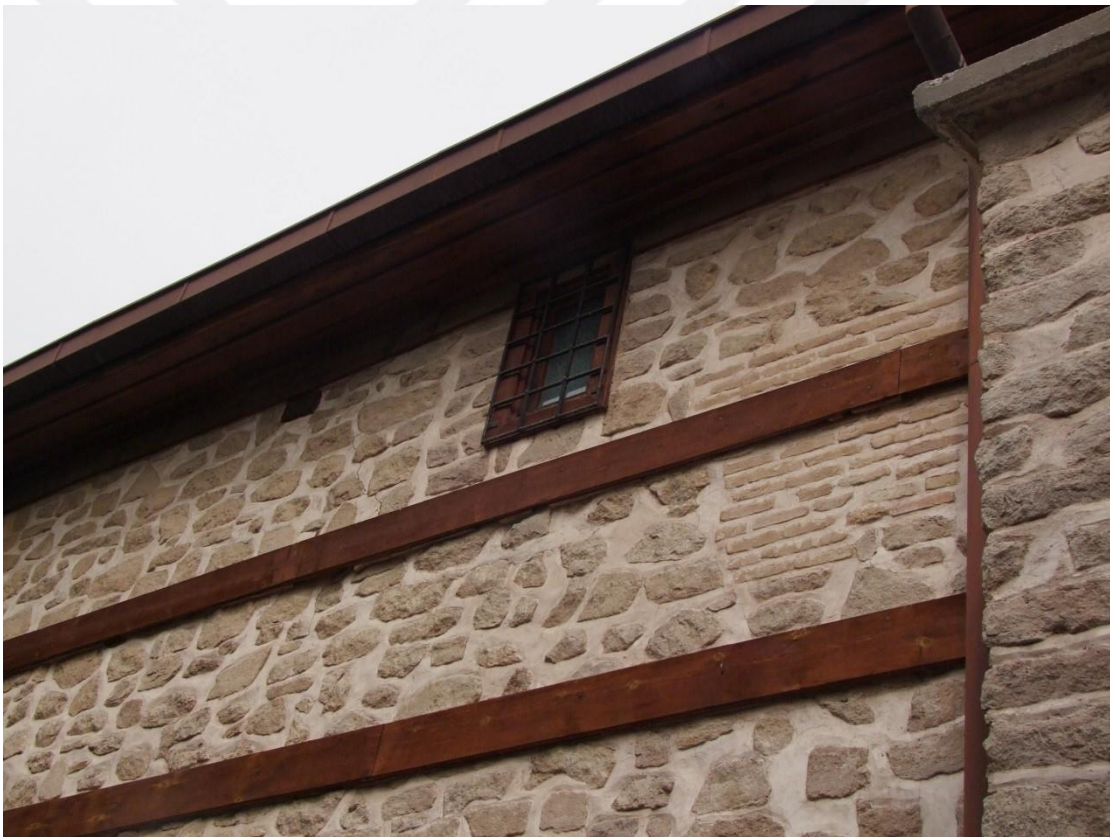
Yapının duvarları ahşap hatıllarla desteklenmiş moloz taş malzeme ile örülmüştür. Yer yer tuğla malzeme de görülen yapı duvarları ortalama 1 metre kalınlığındadır (Şekil 5.2). 12.03.2007 tarihli 1505 sayılı kurul kararı doğrultusunda yapılan onarımlar sırasında yapının duvarlarının iç yüzeylerinde horasan sıva, dış yüzeylerinde ise horasan derz uygulanmıştır. Yapının duvarlarındaki ahşap hatıllar pencerelerin alt ve üst kotlarından geçmektedir. Ayrıca bir de harim zemin kotundan bir ahşap hatıl geçmekte ve günümüzde bu hatılların tamamı ahşap kuşaklar ile kaplanmış haldedir. Günümüzde yapının üst örtüsü, alaturka tipi kiremitlerle kaplanmış dört yöne eğimli kırma çatı formundadır.

Şekil 5.2. Cami güney (kıble) cephe duvarında tuğla malzeme uygulaması

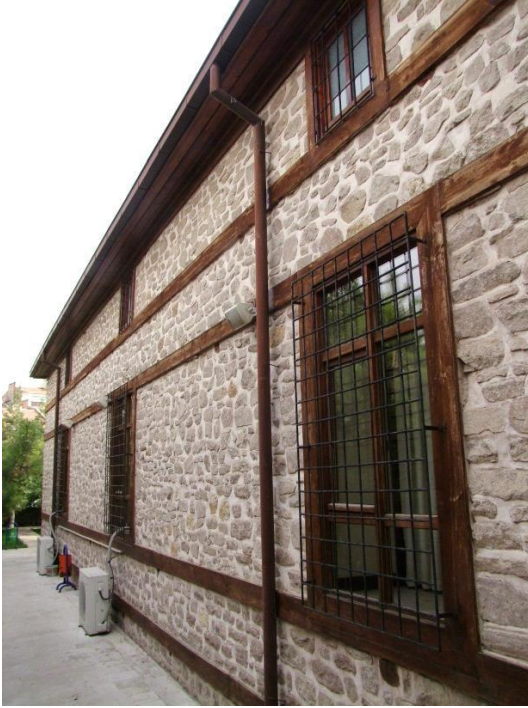
Şekil 5.3. Cami batı cephesi görünüşü

Caminin doğu ve batı cephelerinde, alt kotta üçer adet dikdörtgen formlu büyük pencereler ile bunlarla aynı hizalarda üst kotta üçer adet yine dikdörtgen formlu küçük tepe pencereleri mevcuttur (Şekil 5.3 ve 5.4). Caminin girişinin olduğu kuzey cephesinde; alt kotta girişin iki yanında dikdörtgen formlu birer adet büyük pencere ile üst kotta ikisi alt kottaki pencerelerin, biri giriş kapısının hizasında olmak üzere üç adet dikdörtgen formlu küçük tepe pencereleri bulunmaktadır (Şekil 5.5). Güney (kıble) cephesinde; alt kotta, mihrabın doğusunda türbeye açılan dikdörtgen formlu büyük bir pencere ile ahşap bir kapı, üst kotta ise biri mihrabın üzerinde diğeri mihrabın batısında olmak üzere iki adet dikdörtgen formlu küçük tepe penceresi mevcuttur (Şekil 5.6 ve 5.7).

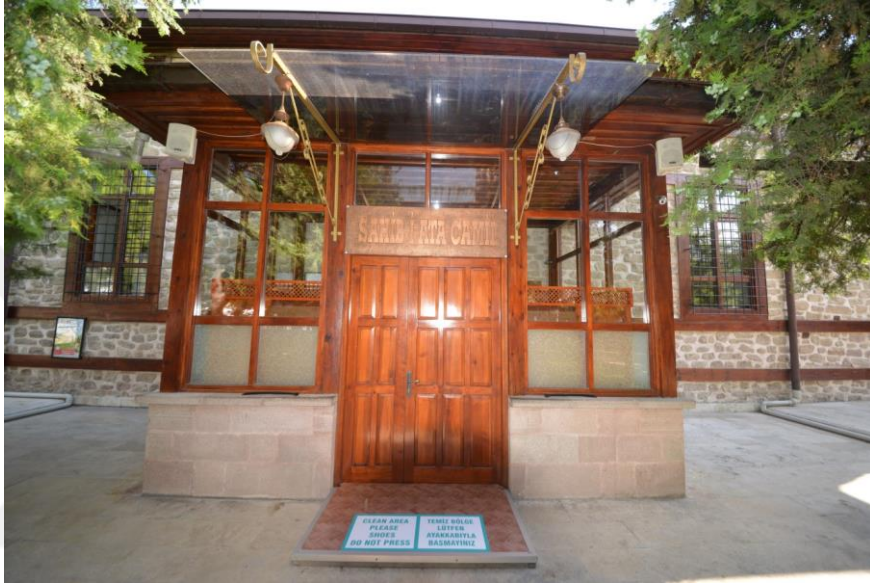
Şekil 5.8. Harim girişindeki rüzgarlık kısmının görünüşü

Giriş (Rüzgarlık): Harime giriş, caminin mihrap aksı üzerinde, 5.00mx2.70m boyutlarında bir rüzgarlık kısmından yapılmaktadır (Şekil 5.8 ve 5.9). Harim özgün giriş kapısı, ahşap malzemeden üretilmiş oldukça süslemeli bir tasarıma sahip olup külliyenin hankâh (müze) kısmında sergilenmektedir. Günümüzde bu özgün kapının yerine, yine ahşap malzemeden üretilmiş bir imitasyonu yerleştirilmiştir.

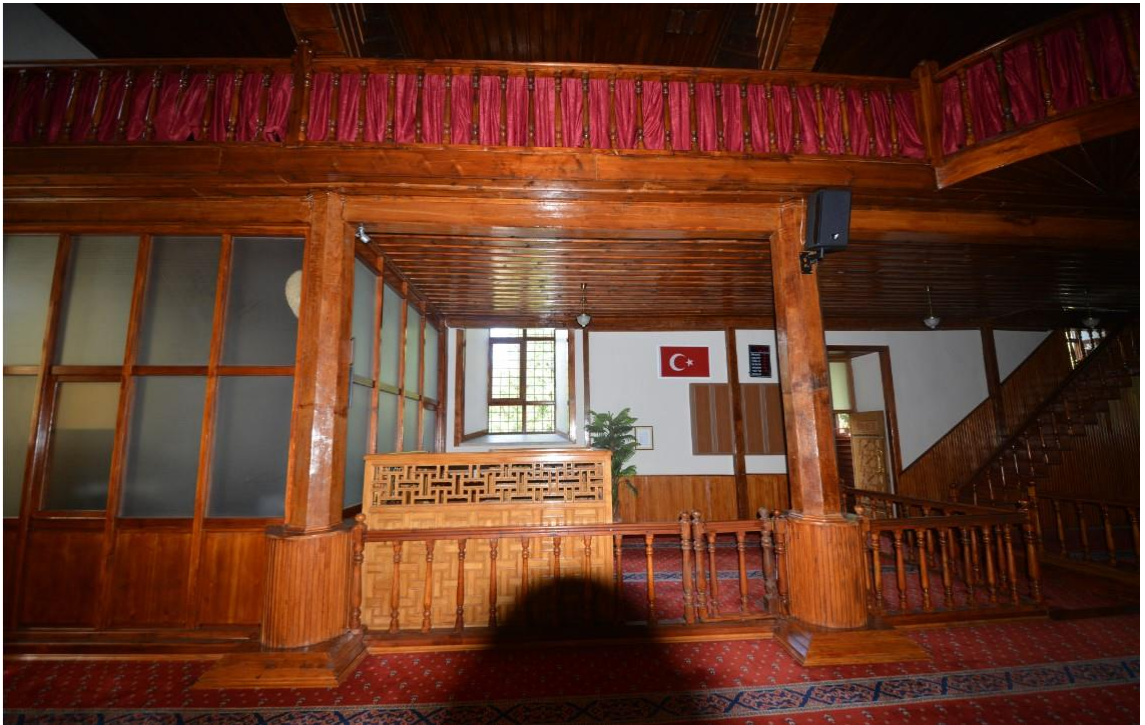
Harime girişten sonra batı tarafta kalan kısımda ise cami görevlilerine ait, ahşap malzeme ile kapatılmış bir bölüm ve müezzin mahfili bulunmaktadır. Ayrıca mahfil katının izdüşümünde harim girişinin iki tarafında kalan mekânlar, ahşap korkuluklar ile harimden ayrılmıştır (Şekil 5.10).

Şekil 5.10. Harim müezzin mahfili, görevli odası ve giriş bölümü görünüşü

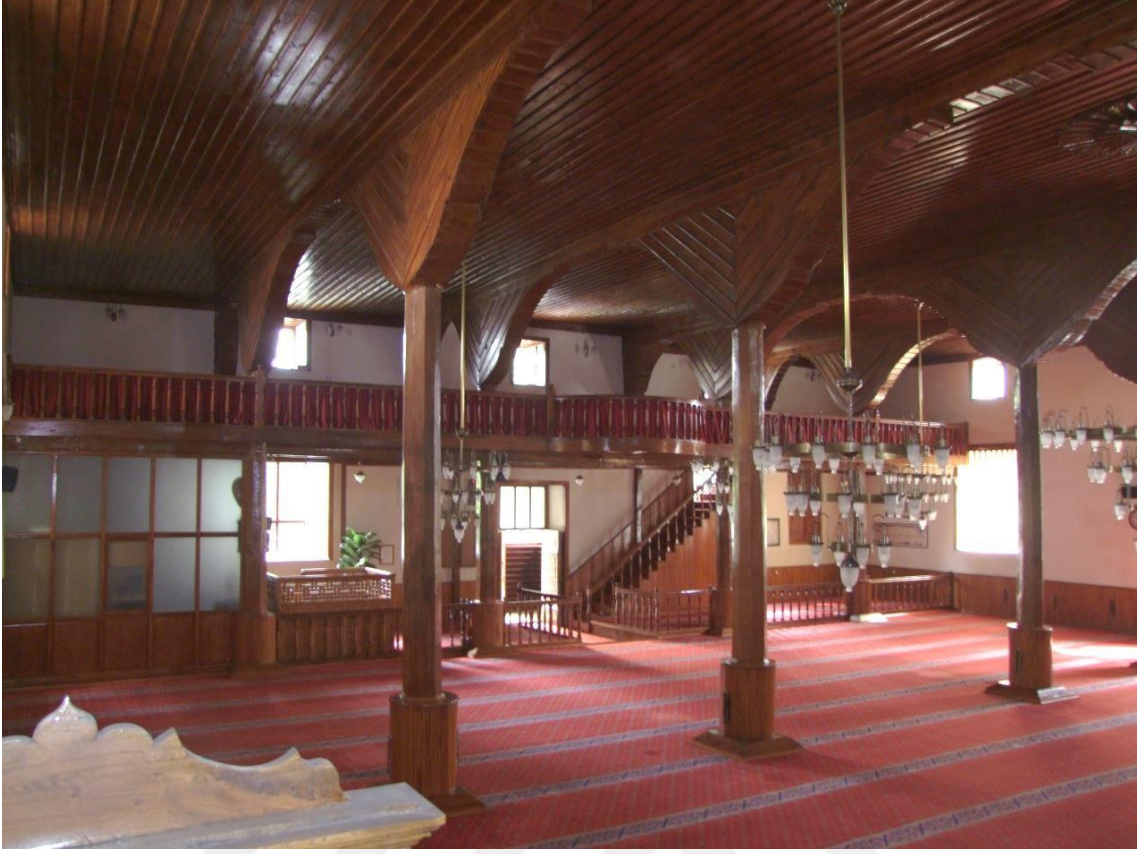
Şekil 5.11. Harim genel görünüşü (güneybatıdan)

Harimin duvar etekleri hariç bütün yüzeyleri sıvalı ve boyalı durumdadır. Pencere alt kotuna kadarki duvar etekleri ile mahfil katında kemerlerin başlangıç hizalarına kadarki bütün duvar yüzeyleri ahşap lambriler ile kaplanmıştır (Şekil 5.11 ve 5.12). Ayrıca caminin üst örtü sistemini taşıyan ahşap ayakların etek kısımları da aynı şekilde lambriler ile kaplanmış haldedir.

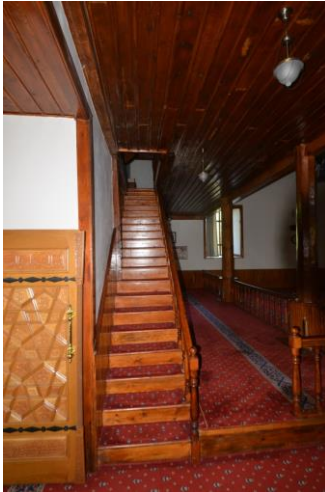
Şekil 5.13. Mahfile çıkan merdiven

Mahfil katı: Ahşap malzeme ile inşa edilmiş olan mahfil katı, harimin kuzey duvarı boyunca doğu-batı yönünde uzanmaktadır (Şekil 5.13 ve 5.14). M.1970’li yıllarda eklendiği belirtilen mahfilin taşıyıcı sistemi, cami üst örtüsünü taşıyan büyük ahşap sütunlar ile kuzey duvarı boyunca duvara bitişik yerleştirilen küçük ahşap direklerden oluşmaktadır (Yavaş, 2007) (Şekil 5.11). Mahfilin ortasında harime doğru çıkıntı yapan, balkon görünümünde bir köşk kısmı da bulunmaktadır.

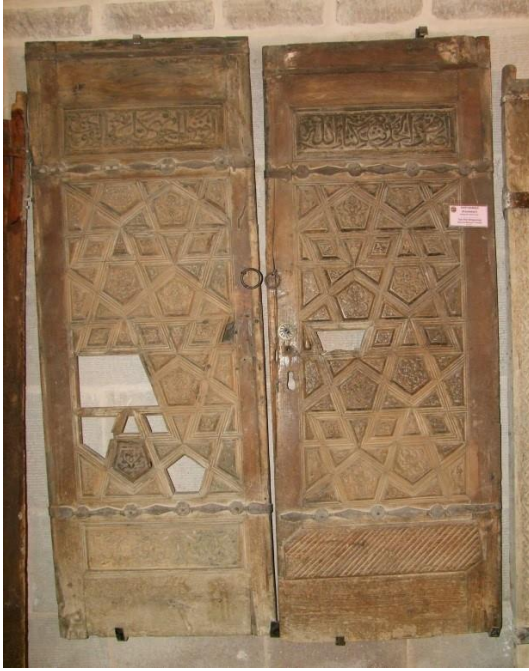
Şekil 5.15. Harim özgün giriş kapısı kanatları

Giriş kapısı: Caminin, kündekâri tekniğiyle yapılmış özgün ahşap giriş kapısı günümüzde külliye'nin müze olarak kullanılan hankâh kısmında sergilenmekte olup yerine bir imitasyonu yerleştirilmiştir. Özgün kapı, çift kanatlı olup yüzeyleri, süsleme düzeninde üçer bölüme ayrılmış ve bölümler arasına metal kuşaklar monte edilmiştir. Ortada olan bölümler, kanat yüzeylerinin büyük çoğunluğunu kaplamaktadır. Kanatların alt ve üst bölümlerinde birer pano yer almaktadır. Üst panolarda tek satır şeklinde birer hadis-i şerif yazmaktadır (Uğur ve Koman, 1934). Sağdaki kanatta, meali “*En doğru söz Allah’ın Kitabıdır.*” olan hadis yazarken soldaki kanatta ise “*İyiliğin en sağlamı*

takvadır.” hadisi yer almaktadır. Kanatların ortasında yer alan bölümlerin süslemeleri simetriktir. Bu süslemeler; ahşap çıtalarla oluşturulan beşgen, üçgen ve baklava dilimi şeklindeki geometrik boşluklar ve bu boşluklarda yer alan bitkisel motiflerle bezenmiş geometrik ahşap parçalardan oluşmaktadır. Fakat özgün kapı kanatlarındaki bu süslemelerin bazı parçaları yerlerinden sökülmüş olup bazılarının yerleri desensiz parçalarla tamamlanmış, bazılarının yeri ise olduğu gibi bırakılmıştır. Altta yer alan bölümlerden sağdaki kanattaki bölüm bahsedilen şekilde sade bir ahşap parça tamamlanmış durumdadır. Soldaki kanatta yer alan alt bölüm ise yekpare pano olarak yine bitkisel motifli bir bezeme ile süslenmiş vaziyettedir. Yapım tarihi hakkında kesin bir bilgi olmasa da gerek yapım tekniği gerek bezeme motifleri bakımından incelendiğinde bu kapı kanatlarının özgün cami ile aynı dönemde yapılmış olması muhtemeldir (Bozer, 1992; Şimşir, 2014) (Şekil 5.15, 5.16 ve 5.17).

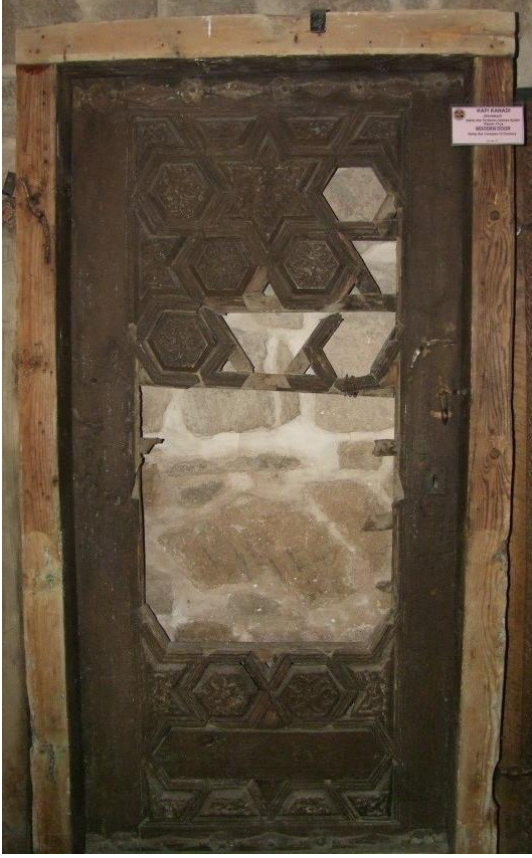
Şekil 5.18. Harim ile türbe arasındaki özgün kapı

Harimden türbeye geçiş kapısı: Camiye ait diğer bir özgün öge ise harimden türbeye geçişi sağlayan ahşap kapıdır. Kündekâri tekniğiyle yapılmış olan bu kapı da tıpkı caminin özgün giriş kapısı gibi külliye'nin hankâh kısmında sergilenmektedir ve yerine bir kopyası yerleştirilmiştir. Cami ilk inşa edildiğinde, pencere olarak yapıldığı ancak sonraki yıllarda kible duvarı arkasına türbe eklendikten sonra kapı olarak düzenlendiği düşünülmektedir. Kapı, aslı halinde tek kanatlı, seren ve başlıkların geçme tekniğiyle oluşturduğu dikdörtgen çerçeve ve bu çerçevenin içindeki tek panodan oluşan bir tasarıma sahiptir. Kündekâri tekniğiyle yapılan süslemeler; ahşap çıtalarla oluşturulan altı köşeli yıldız ve altıgen şekillerindeki geometrik boşluklar ve bu boşluklarda yer alan, üzerinde tek eksenli simetrik bitkisel motiflerden oluşan yuvarlak satırlı oyma süslemelerle bezenmiş geometrik ahşap parçalardan oluşmaktadır. Kapının alt ve üst başlıklarında metal kuşaklar bulunmaktadır. Fakat ne yazık ki bu kapı da günümüze özgün haliyle tam halde ulaşamamıştır. Kaynaklara göre 1981 yılındaki bir hırsızlık olayında cami içine girmeye çalışan bir hırsız tarafından kapıda büyük tahribata yol açılmıştır (Bozer, 1992). Kapının kündekâri ile süslenen kısmında büyük boşluklar bulunmaktadır. Bu boşlukların bazıları düz, desensiz ahşap parçalarla tamamlanmış haldedir. Bu kapının da yapım tarihi hakkında kesin bir bilgi yoktur ancak yapım ve süsleme tekniğinin cami giriş kapısı ile büyük oranda benzeşmesi sebebiyle,

türbenin yenilendiği H.682/M.1283 yılı civarında yapılmış olması muhtemeldir (Şimşir, 2014) (Şekil 5.18, 5.19 ve 5.20).

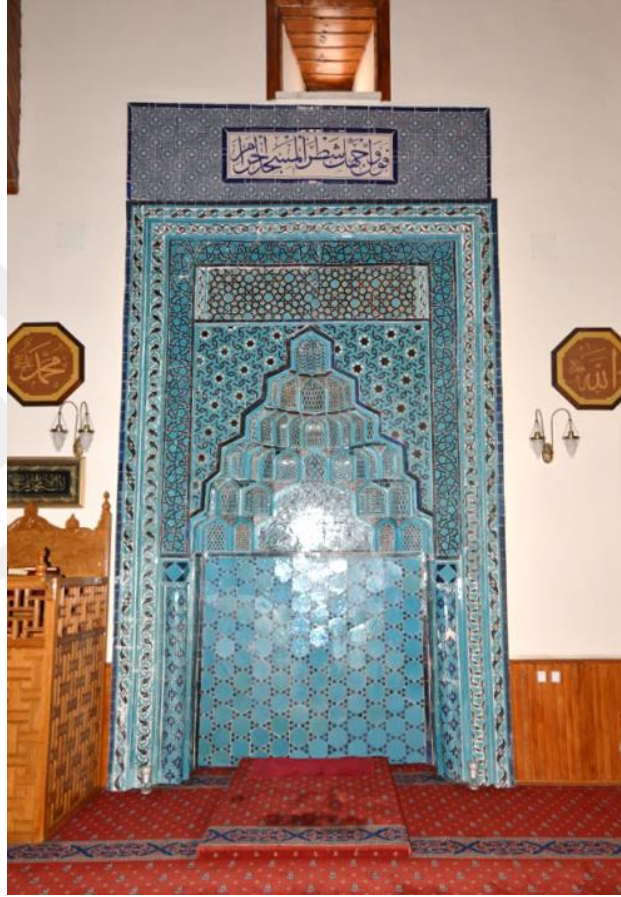
Şekil 5.21. Cami mihrabının genel görünüşü

Mihrap: Caminin mevcut mihrabı büyük oranda özgünlüğünü koruyarak günümüze ulaşmıştır. 23.07.2007 tarihli 1801 sayılı Konya KVKBK kararı ile mihrabın eksik kısımları alçı malzemeyle onarılmıştır. Genel itibariyle dikdörtgen forma sahip olan mihrapta bitkisel ve geometrik birçok farklı çeşit süslemeler vardır. Mihrabın süslemelerinde hâkim olan renkler patlıcan moru, lacivert ve turkuaz renkleridir (Şekil 5.21).

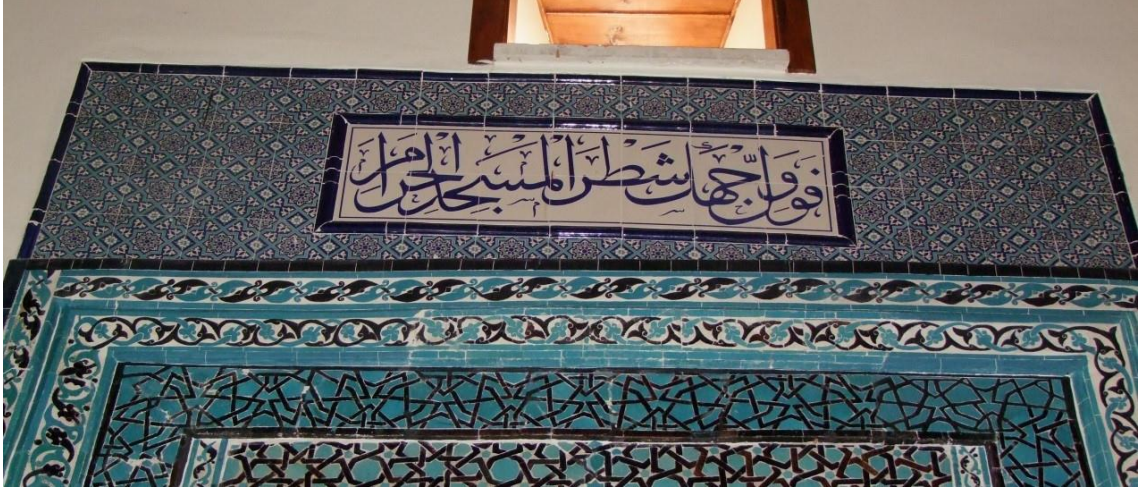
Şekil 5.22. Mihrabın üzerindeki panonun detayı

Mihrabın üzerinde geç dönem eseri olduğu düşünülen, çini süslemeli bir pano bulunmaktadır (Şekil 5.22). Bu panoda, içinde bitkisel motifli bezemelerin bulunduğu, kare ve sekiz kollu yıldızların hâkim olduğu geometrik bir desen görülmektedir. Panonun ortasındaki yatay dikdörtgen kısımda ise Bakara Suresi'nin 149. ayetinin "Yüzünüzü/yönünüzü Mescid-i Haram'a döndürün." anlamındaki bir bölümü yer almaktadır.

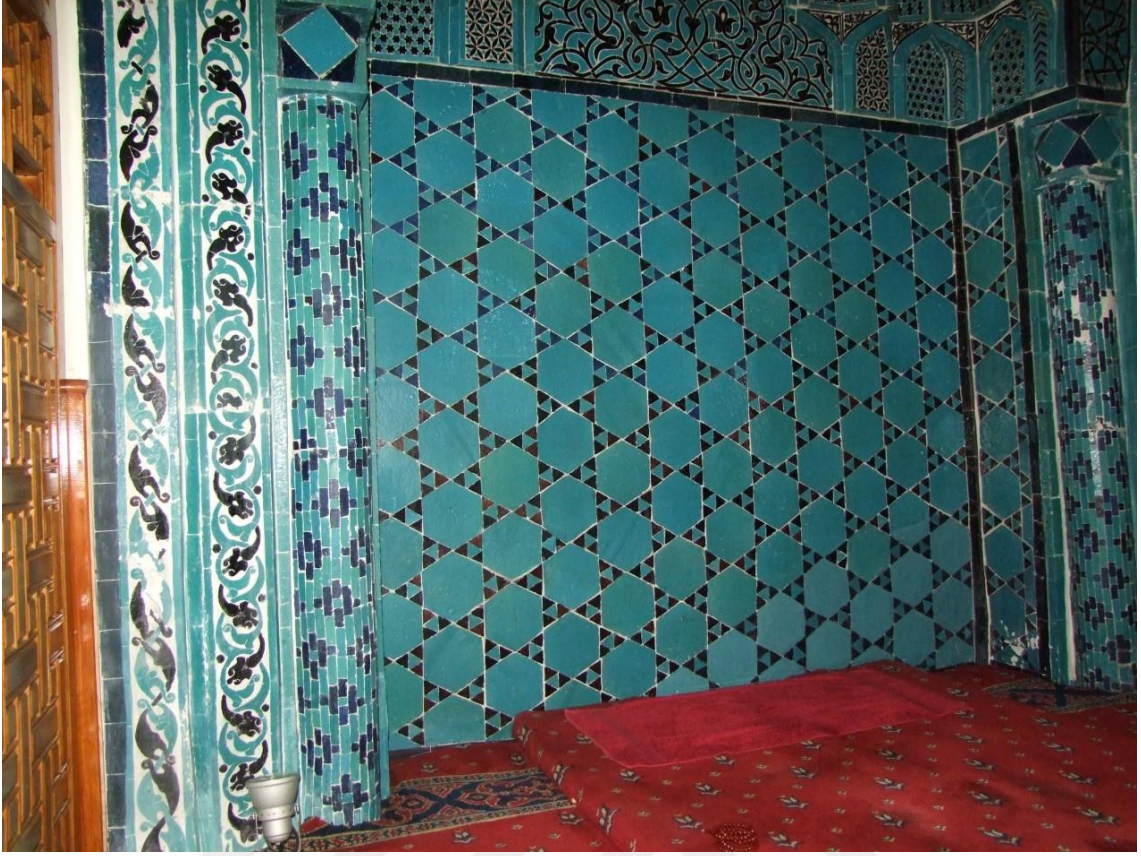
Şekil 5.25. Mihrap alt kısmı detayları

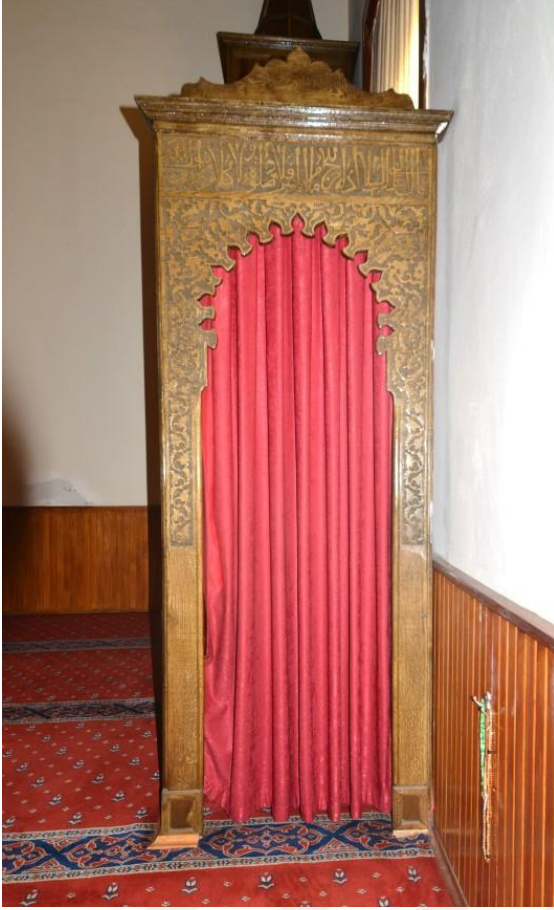
Şekil 5.26. Minberin giriş kısmı

Minber: Özgün halinin ne zaman yapıldığı bilinmeyen minber, 2003 yılındaki onarımlar kapsamında yenilenmiştir. Yapım malzemesi ahşap olan minberin giriş açıklığı, 14 dilimden oluşan yuvarlak bir kemerdir (Şekil 5.26). Kemer yüzeyi, giriş açıklığının iki yanında yarı seviyeye kadar devam eden bitkisel motifli oyma süslemelerle kaplıdır. Giriş kemerinin üzerinde celi sülüs yazıyla süslenmiş bir pano mevcuttur. Bu panonun üzerinde ise kıvrımlı şekillerle oluşturulmuş, süslemesiz bir taç kısmı bulunmaktadır. Batı tarafı duvara bitişik olan minberin görülebilen doğu tarafındaki yan aynalığının kare ve dikdörtgen şekillerden oluşan geçmeli sistemde yapılmış bir süslemeye sahip olduğu gözlemlenmektedir. Minberin korkulukları, merkezinde dilimlenmiş sekizgenlerin olduğu bir süslemeye sahiptir (Şekil 5.27). Korkuluklardaki süsleme tasarımı, minberin köşk kısmının yanlarında birer birim şeklinde uygulanmıştır. Köşk kısmının girişi ve diğer üç tarafı kıvrımlı köşelikler ile çerçevelenmiş olup üzerinde altıgen tabanlı ahşap bir külah bulunmaktadır.

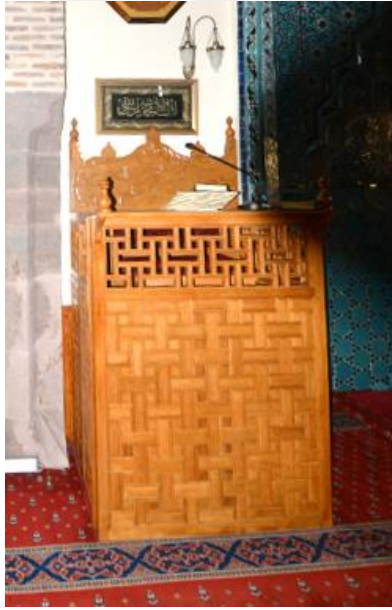
Şekil 5.29. Vaaz kürsüsünün güneyden görünüşü

Müezzin mahfili ve vaaz kürsüsü: Her iki unsurun tasarımları birbirlerine benzemekte olup yan ve ön kısımları, kare ve dikdörtgen şekillerden oluşan geçmeli sistemli bir desen ile süslenmiştir. Bu öğelerin korkuluk kısımları da aynı desenin oyma tekniğiyle devam ettirilmesiyle oluşturulmuştur (Şekil 5.28, 5.29 ve 5.30).

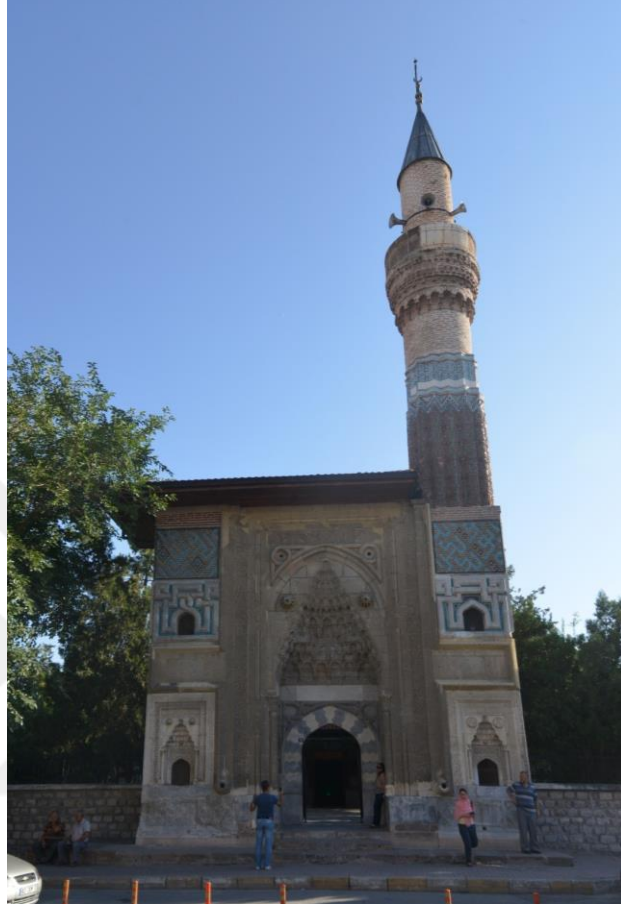
Şekil 5.31. Cami taç kapısı genel görünüş

Özgün haliyle Anadolu'da çifte minareli taç kapıya ilk örneklerden biri olduğu düşünülen taç kapı, yapıldığı zamandan günümüze büyük oranda sağlamlığını korumuştur. Taç kapının doğudaki minaresinin kaidesine kadar tamamı, batıdaki minaresinin ise şerefe dahil üst kısmı zaman içinde yıkılmıştır (Şekil 5.31). Batı

minaresi daha sonra geç dönemde tamamlanmış ancak doğu minaresi tamamlanmamıştır (Uğur ve Koman, 1934).

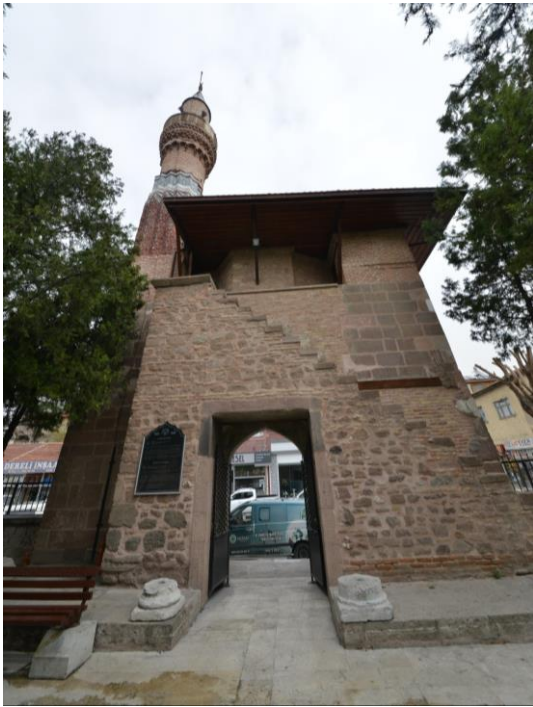
Şekil 5.32. Cami taç kapısının güney cephesi görünüşü

Minareye giriş, taç kapının arka yüzünde, bir taş merdiven vasıtasıyla çıkılan boşlukta bulunan, minarenin doğu yüzündeki ahşap bir kapıyla sağlanmaktadır (Şekil 5.32). Taç kapının doğu ucunda bir minare kaidesi daha bulunmaktadır. Günümüzde bu minarenin, batı yüzünde ahşap bir giriş kapısı ve minare çekirdeğinde 5 adet basamağı bulunmaktadır ancak bu minarenin diğer kısımları günümüze ulaşamamıştır (Şekil 5.33). Mevcut halinde taç kapı bedeninin ve doğu minaresinin üzeri, kırma çatıyla örtülmüş ve alaturka tipi kiremit ile kaplanmış haldedir.

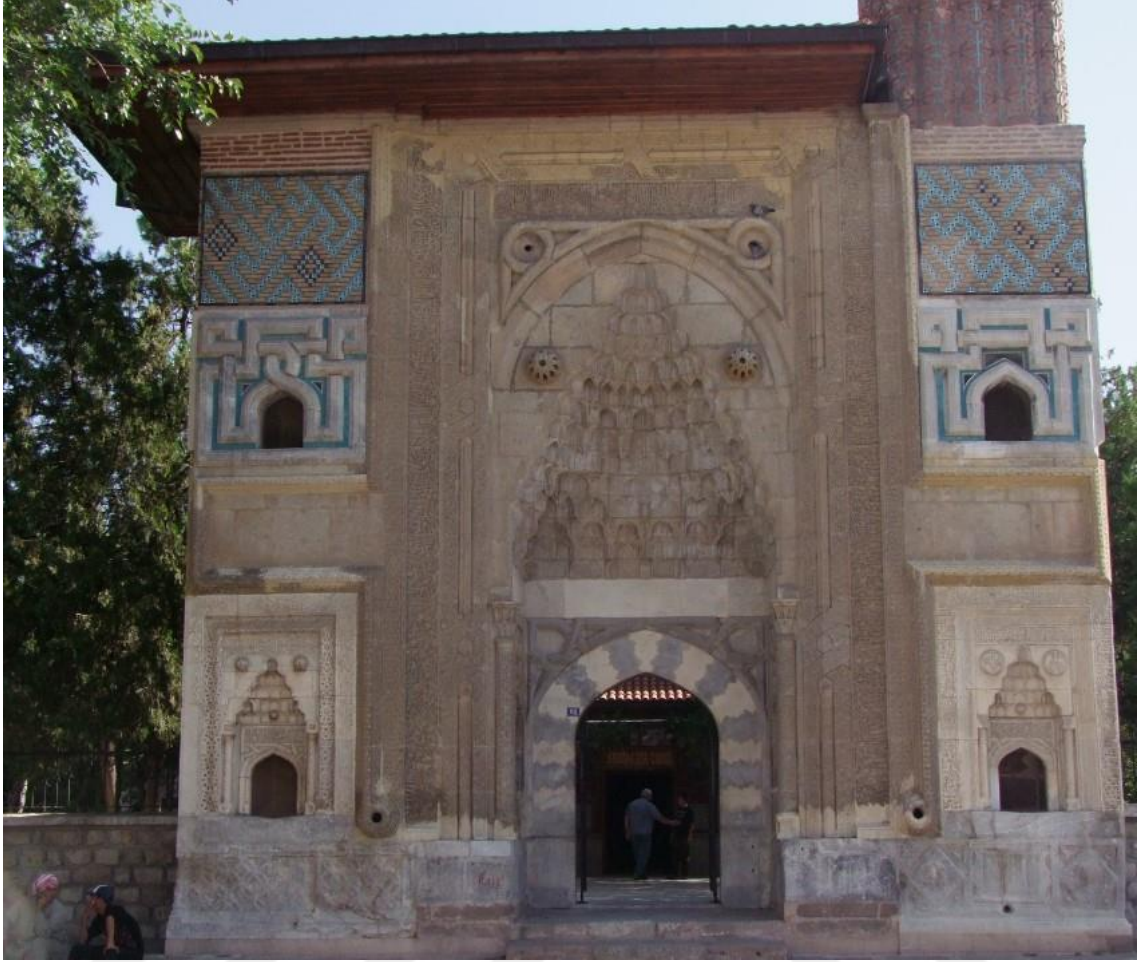
Taç kapının süslemesinde Anadolu Selçuklu sanatının vazgeçilmez unsurları olan taş oyma, mukarnas bezeme ve sırlı malzeme sanatları bir arada kullanılmıştır. Bu bağlamda taç kapının özgün halinin, özellikle Anadolu'da görülen taç kapıların birçoğuna örnek teşkil ettiği düşünülmektedir. Taç kapının süsleme detayları arasında; taş oyma tekniğiyle yazılmış Kur'an-ı Kerim ayetleri ve kitabeler, mukarnaslı kavsaralar, taş oyma süslemeler, sırlı malzemeyle yazılmış kûfi yazılar ve süslemeler yer almaktadır (Şekil 5.34)(Şimşir, 2014).

Şekil 5.34. Taç kapı beden kısmının detaylı görünüşü

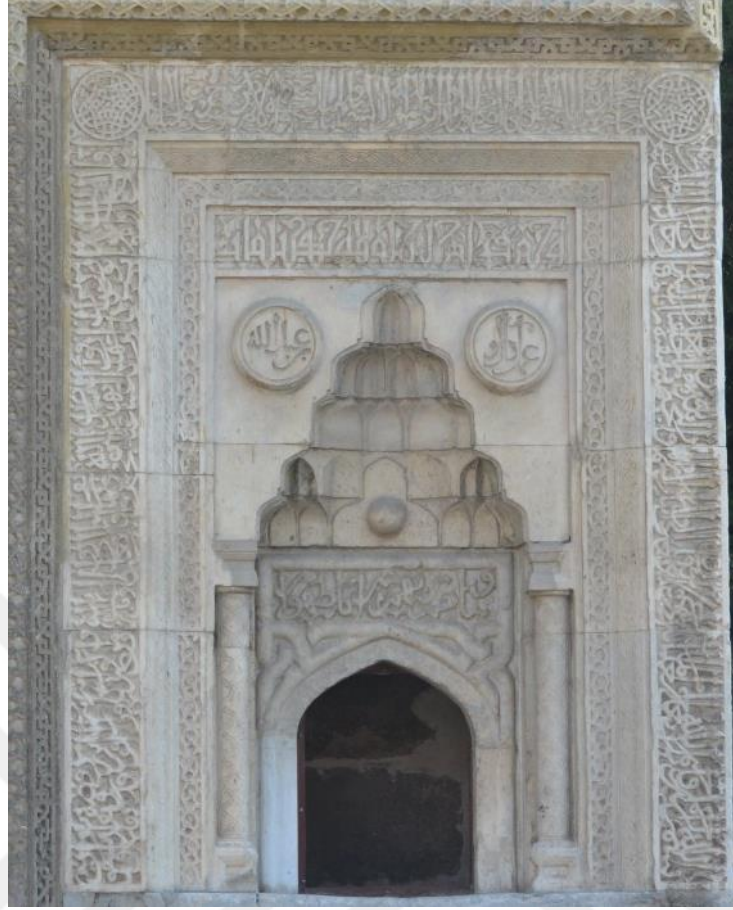
Şekil 5.36. Taç kapı batı nişi

Batı nişindeki mukarnas kavsara iki sütunçe üzerine oturtulmuştur. Bu kavsaranın iki yanındaki boş kalan zeminlere birer adet dairesel madalyon yerleştirilmiştir. Bu madalyonlarda yapının mimarının ismi; sağdakinde “*Âmele Kölük*” soldakinde “*bin Abdullah*” şeklinde yazmaktadır. Bu zeminin üzerinde kûfî hat ile süslenmiş bir pano bulunmaktadır. Bu kavsara ve pano, ikisi geometrik desenlerle, biri sülüs hat ile süslenmiş üç adet bordürle çevrelenmiştir. Bu pano ve sülüs hatlı bordürde Kur'an-ı Kerim'den çeşitli ayetler yazmaktadır. Bu ayetler; Enbiya Suresi'nin son ayeti, Furkan Suresi'nin 48. ve 49. ayetleri, Nebe Suresi'nin 14., 15., 16. ayetleri ve Zümer Suresi'nin 21. ayeti ile İnsan Suresi'nin 5., 6., 15., 16., 17., 18. ayetleridir (Yavaş, 2007). Söz konusu bordürün köşelerinde yine geometrik desenli dairesel motifler bulunmaktadır (Şekil 5.36).
