KONYA SAHİP ATA KÜLLİYESİ CAMİİ
RESTORASYONU ÜZERİNE BİR İNCELEME

YÜKSEK LİSANS TEZİ

Mimarlık Anabilim Dalı

Aralık 2019
KONYA
Her Hakkı Saklıdır

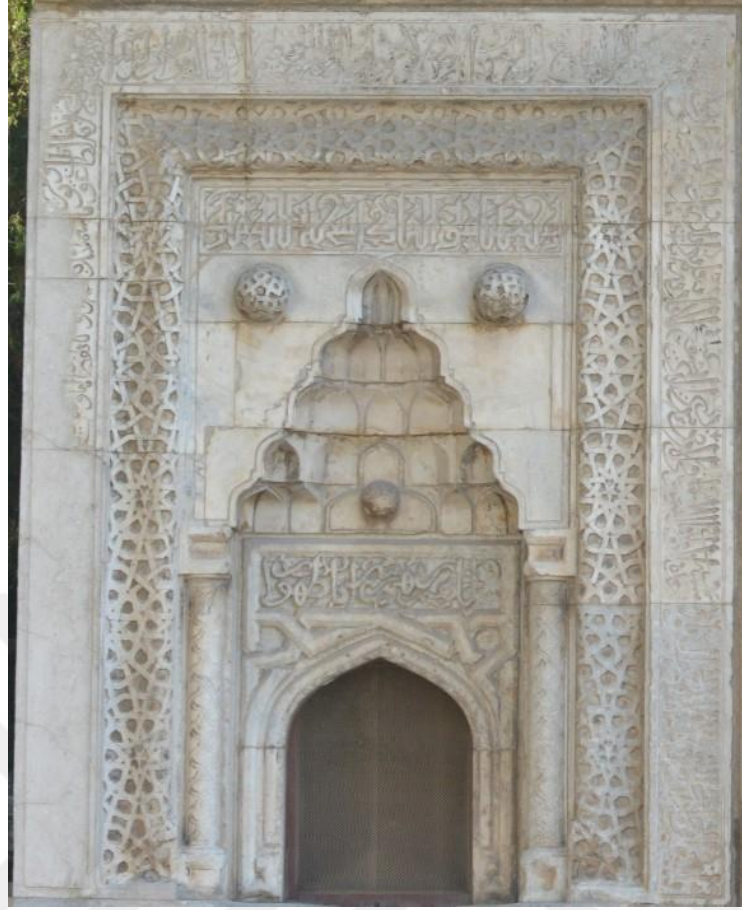
Şekil 5.37. Taç kapı doğu nişi

Doğu nişindeki mukarnas kavsara da iki sütunçe üzerinde yükselmektedir. Kavsaranın iki yanındaki boşluklarda ise birer adet kabara süsleme yer almaktadır. Bu zeminin üzerinde de diğer nişte olduğu gibi kûfî hat ile süslenmiş bir pano bulunmaktadır. Bu pano ve kavsarayı ise biri geometrik desenli, biri sülûs hat süslemeli iki adet bordür çevrelemektedir. Söz konusu bordürde Bakara Suresi'nin 255. ve 256. ayetleri yazmaktadır ancak bordürün doğudaki bölümünün büyük bir kısmı kırılmış halde olduğu için 256. ayetin bir kısmı eksiktir (Şekil 5.37).

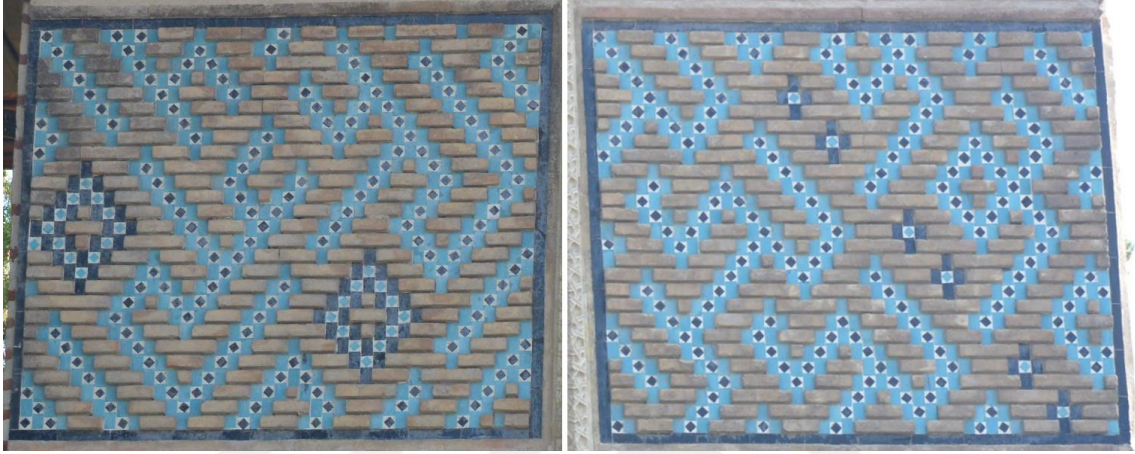
Şekil 5.40. Taç kapının doğu ve batı kısımlarındaki kûfi yazılı süslemeler

Sivri kemerli açıklıkların üzerinde, iki tarafta da benzer şekilde kûfi hat yazısı ile süslenmiş bölümler bulunmaktadır. Bu bölümler tuğla malzeme üzerinde mozaik çini malzemeye süslenmiştir. Alt, üst ve yanlar olmak üzere dört yönden mozaik çini malzemeye çerçevelenen bu bölümlerden batıda olanında kûfi yazıyla “Ebubekir” ismi, doğuda olanında yine kûfi yazıyla “Ali” ismi yer almaktadır (Şimşir, 2014) (Şekil 5.40).

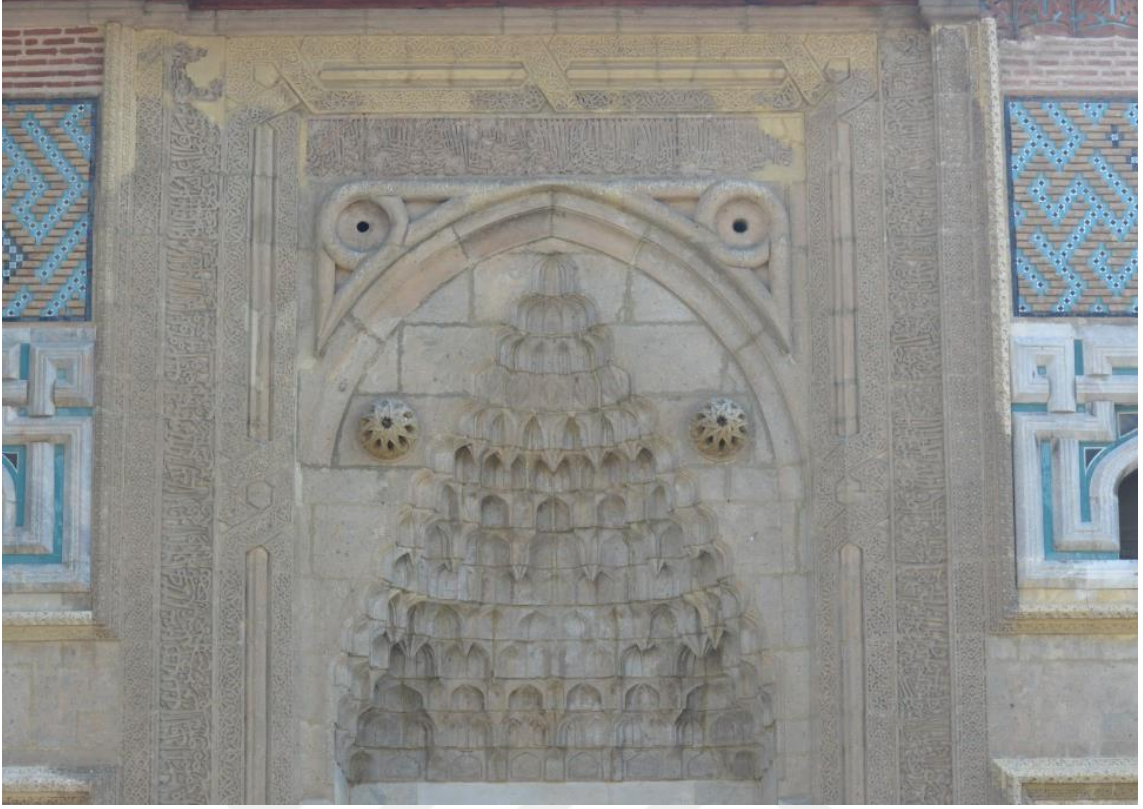
Şekil 5.41. Taç kapı üst kısım mukarnas ve süsleme detayları

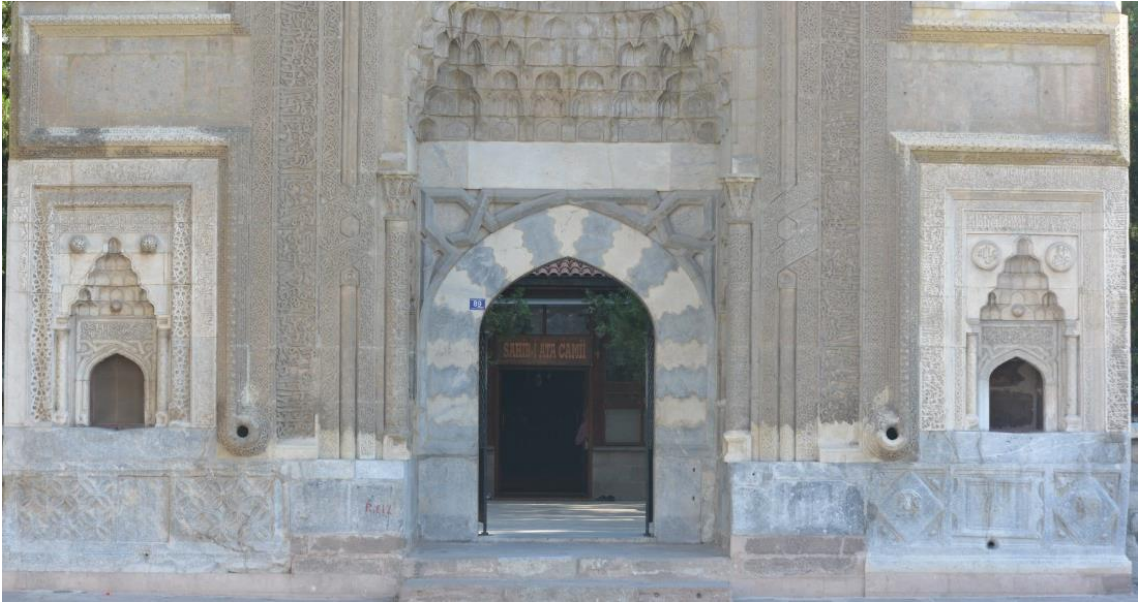
Şekil 5.42. Taç kapı alt bölümünün genel görünüşü

Taç kapının giriş nişini ve mukarnasını çevreleyen bordürlerinde, altıgen ve beşgen düğümler oluşturan, geometrik desen süslemeli, taş oyma tekniğiyle yapılmış iki şerit halinde bir süsleme bulunmaktadır. Bu süslemenin iki yanında ise taç kapının en uzun yazı şeridi denebilecek, celî sülüs ile yazılmış bir yazı bulunmaktadır. Bu yazıda ise önce Besmele sonra Fetih Suresi'nin ilk 13 ayeti yazmaktadır. Bu ayetlerin yazıldığı şeritlerin hemen dışında, yine geometrik desen süslemeli taş oyma tekniğiyle yapılmış birer şerit daha süsleme bulunmaktadır (Şekil 5.41 ve 5.42). Bu tek şeritli süslemenin dışında ise taç kapının iki tarafındaki süsleme bölümlerini ayıran birer taş silme yer almaktadır. Bu taş silmeler simetriktir ve aşağıdaki devşirme mermer malzemenin hemen üzerinde kıvrılarak bir sebil açıklığı oluşturur (Şekil 5.42).

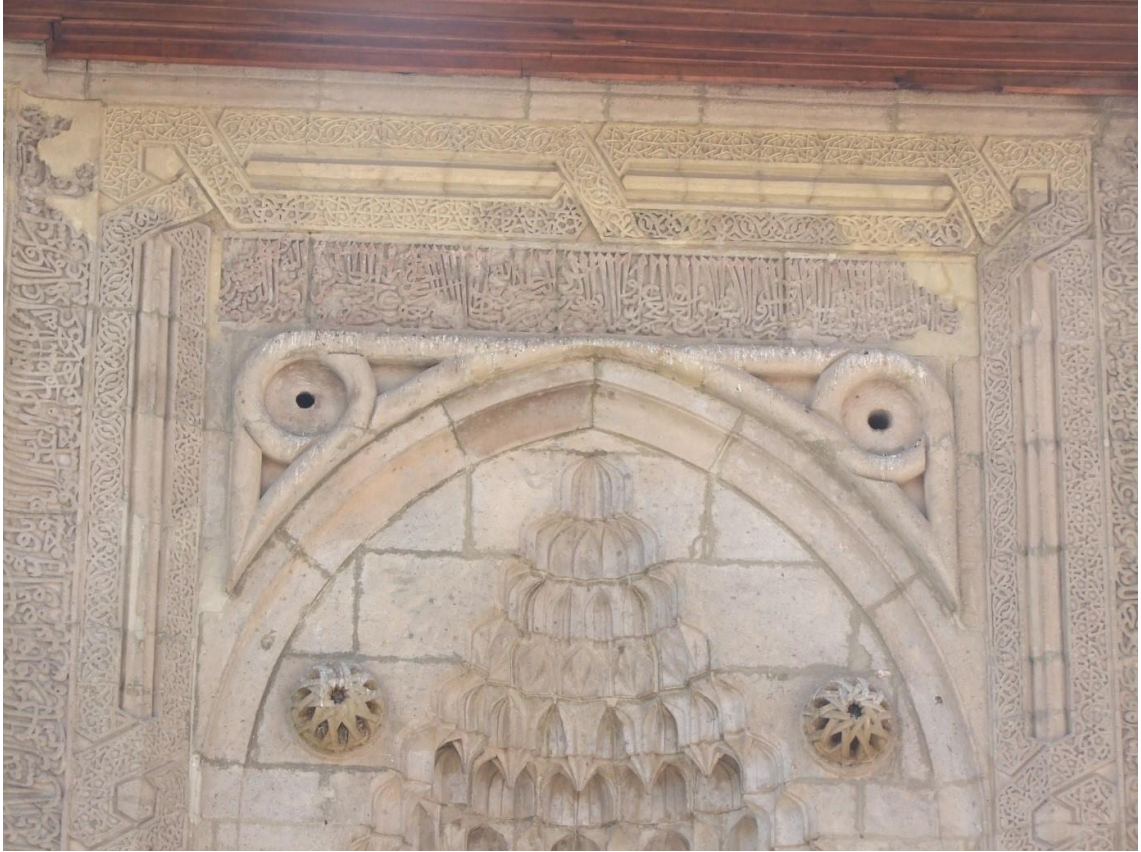
“Bu mübarek mescidin yapılmasını, muazzam sultan, kölelerin azadcısı, Arap ve Acem Sultanlarının efendisi, İzzü’-d-Dünya ve’-d-din, fetihler babası, Keyhüsrev oğlu Keykavus’un saltanatı günlerinde –Allah saltanatını daim etsin- Allah’ın rahmetine muhtaç zayıf kul, Hacı Ebu Bekir oğlu Hüseyin oğlu Ali 656 yılında emretmiştir. Allah kendisini, anasını ve babasını affetsin.” yazmaktadır (Önder, 1962; Konyalı, 1964; Duran, 2001).

Şekil 5.43. Taç kapı inşa kitabesinin görünüşü

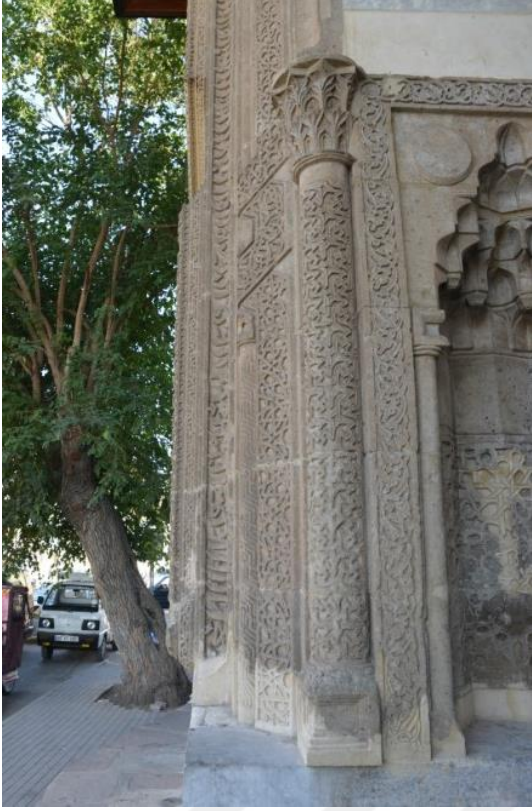
Şekil 5.44. Taç kapının doğusundaki sütuncuğun görünüşü

Bu kitabenin altında yine düğüm hissi veren taş oyma tekniğiyle, yarım daire profilinde silmelerle yapılmış bir süsleme yer almaktadır. Bu süslemenin hemen altında giriş açıklığının mukarnas kavsarasını saran bir sivri kemer bulunmaktadır. Bu kemerin altında kavsaranın iki yanındaki boşluklarda birer adet kabara süslemesi yer almaktadır (Şekil 5.43). Mukarnas kavsara giriş nişini sınırlayan taş oyma tekniğiyle süslenmiş iki sütunçe üzerine oturmuştur. Bu sütunçelerin yüzeyleri svastika desenleriyle, sütun başları ise akantüs yapraklarıyla süslenmiştir (Şekil 5.44 ve 5.45). Giriş nişinin kaidesi de taç kapının yan kısımları gibi mermer malzemeler üzerine oturmuştur lâkin bu malzemelerde herhangi bir süsleme detayı görülmemektedir.

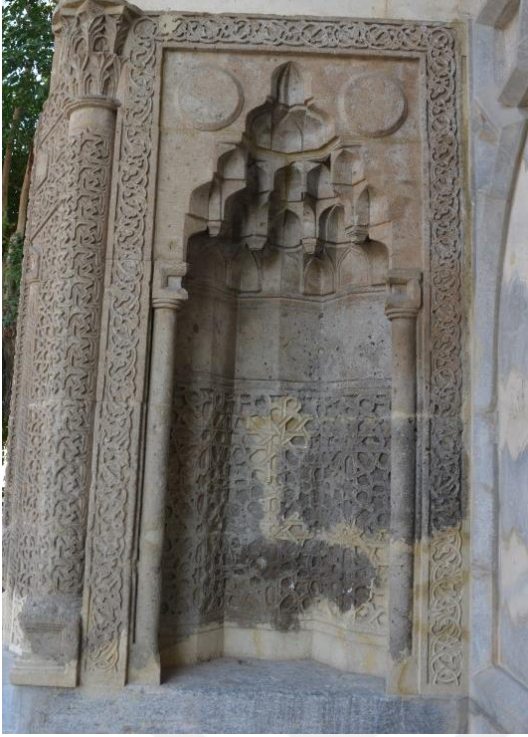
Şekil 5.46. Taç kapı girişinin doğu nişi

Girişin yan yüzeylerinde simetrik şekilde yerleştirilmiş iki adet niş bulunmaktadır (Şekil 5.46 ve 5.47). Mihrabı andıran bu nişler, üst ve yanlardan süsleme bordürleriyle çevrelenmiştir. Sekiz kollu yarım yıldız planlı mukarnas kavsaraları iki küçük sütunçe üzerine oturmaktadır. Mukarnas kavsaraların iki yanındaki boşluklarda birer adet boş madalyon bulunmaktadır. Nişlerin iç yüzeyleri taş oyma tekniğiyle geometrik desenlerle süslenmiştir. Batıdaki nişin içinde bir de kûfi yazıyla süslenmiş bir şerit bulunmaktadır (Şekil 5.47). Bu şeritte Cin Suresi'nin 18. ayeti yer almaktadır. Doğudaki nişte ise bu şerit boş durumdadır.

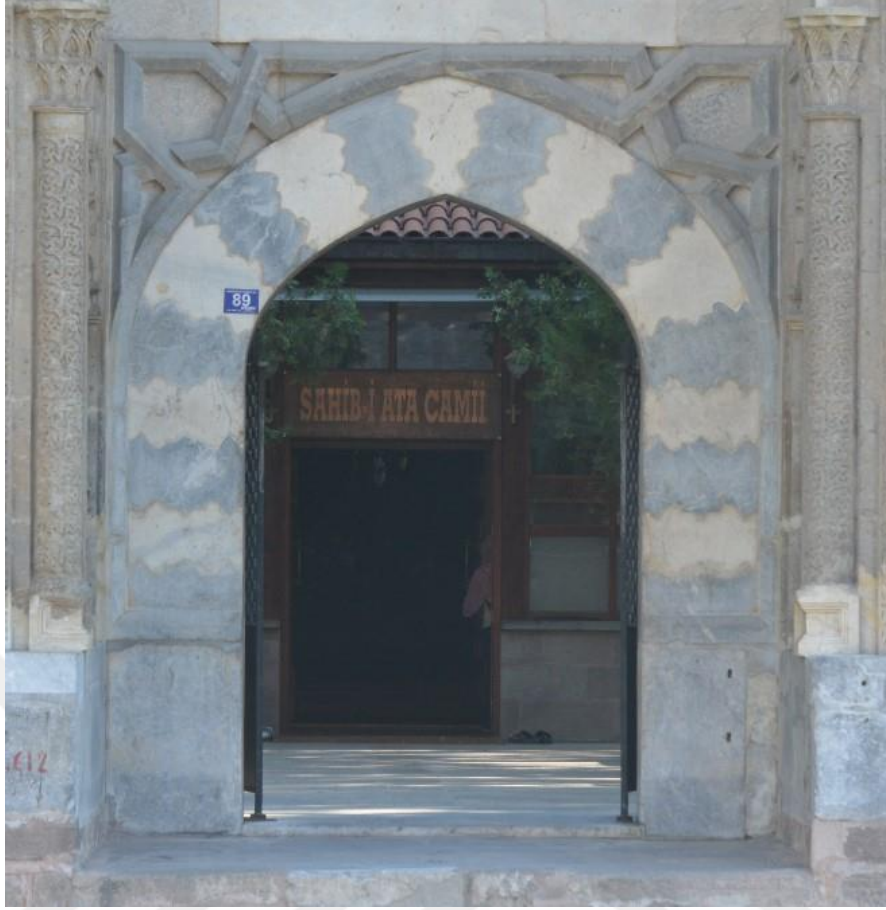
Taç kapının girişini çevreleyen sivri kemer; bir koyu bir açık renk sırasıyla dizilen, birbirine kıvrımlı desenli dişlerle kenetlenmiş taşlardan oluşmaktadır. (Şekil 5.48). Kemerin üzerinde yine koyu renk taş silmelerle yapılmış bir süsleme yer almaktadır. Bu süslemenin üzerinde ise açık renk taşlar ile lento tekniğinde sade bir bölüm bulunmaktadır. Taç kapının mukarnas kavsarası da bu sade lentonun üzerinde yer almaktadır.

Şekil 5.48. Taç kapı giriş açıklığı görünüşü

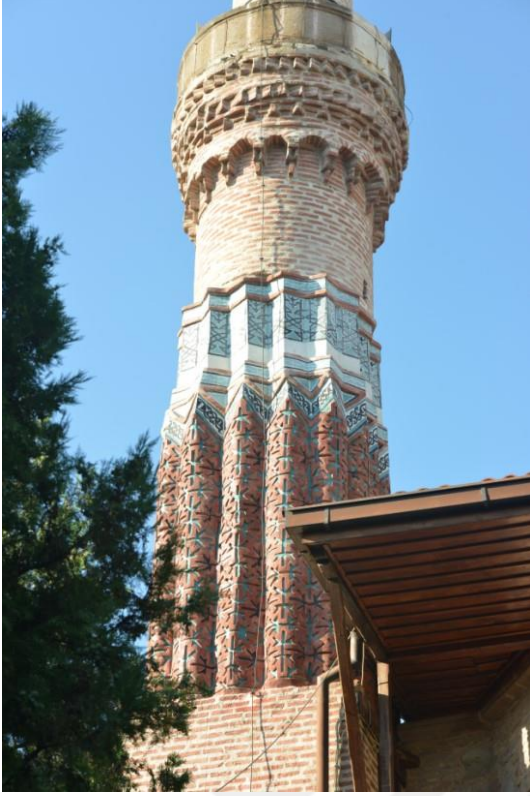
Şekil 5.49. Taç kapı minaresi güney cephesi

Günümüzde taç kapının batı tarafında bir adet minare bulunmaktadır. Kaidesi taç kapının bedeni içine gizlenmiş olan minarenin gövdesi 16 dilime ayrılmıştır (Şekil 5.49). Bu dilimler alttan yukarıya doğru yarım daire şeklinde başlayıp sivri üçgenler şeklinde sonlanmaktadır. Bu dilimler altta büyük bir kısımda, sırsız tuğlalarla yapılan, üst üste ve yan yana svastika motifleri oluşturan silmeler ile süslenmiştir. Bu silmelerin aralarındaki boşluklar çini malzemelerle bezenmiştir (Şekil 5.50). Bu süslemelerin hemen üzerinde üçgen dilimlerin bulunduğu küçük süsleme alanı yer almaktadır. Bu alanda en altta zikzak şekli oluşturarak gövde dilimlerini çevreleyen ve bitkisel motiflerle bezenmiş bir bordür bulunmaktadır. Bu bordürün zikzakları sayesinde oluşan üçgen boşluklar, üçgen şeklindeki desensiz çini malzemelerle süslenmiştir. Bu bordürün üzerinde minare gövdesindeki üçgen dilimleri saran bordürler bulunmaktadır. Bu bordürlerden en geniş olanında kûfî yazıyla yazılmış, bitkisel motiflerle süslenmiş bir yazı hattı bulunmaktadır (Başar, 1997; Şimşir, 2014) (Şekil 5.51).

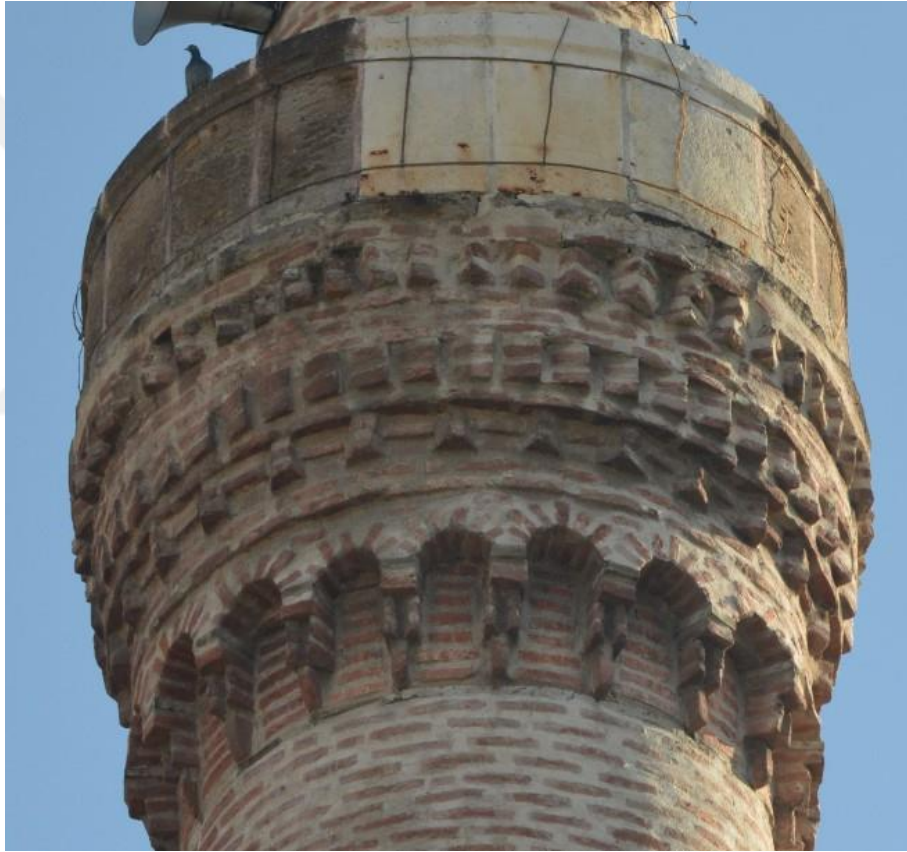
Minarenin şerefe altı kısmında tuğla işçiliğine dayanan süsleme dizileri bulunmaktadır. En altta kemerli hücreler, üzerinde ise sırsız tuğla malzemeyle oluşturulmuş, farklı düzenlerde dizilmiş testere dişi süslemeler yer almaktadır (Şekil 5.52). Şerefe korkulukları yonu taş malzemeyle yapılmış ve kurşun kenetlerle sabitlenmiştir. Şerefe korkuluklarında en üst kotta korkuluk boyunca dolanan bir silme dışında herhangi bir süsleme mevcut değildir. Minarenin petek kısmında da yalnızca düzenli şekilde dizilmiş tuğla malzemeler görülmektedir (Şekil 5.53). Minarenin en üstünde ise kurşunla kaplı konik biçimde bir külâh bulunmaktadır.

Şekil 5.52. Minare şerefesi ve şerefe altı detayları

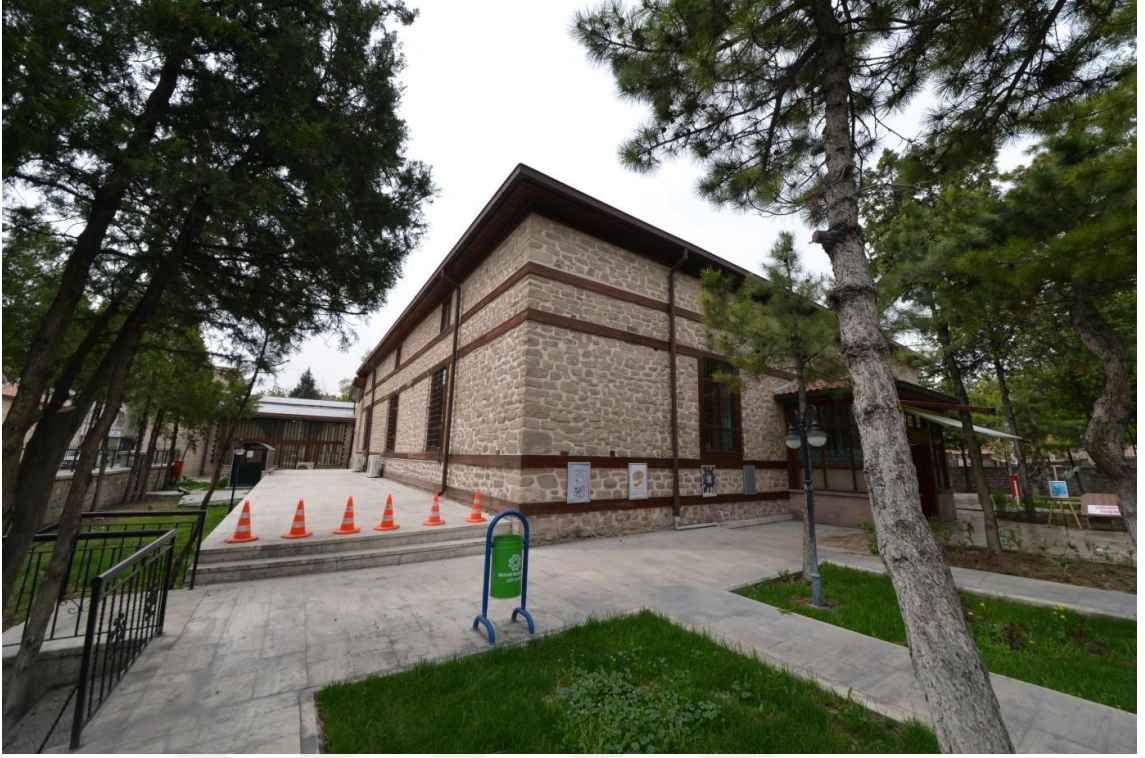
Şekil 5.54. Cami bahçesinden genel görünüş (kuzeydoğudan)

Bahçe düzenlemesi, hamam kısmı hariç tüm külliyei kapsayacak biçimde yapılmıştır. Bahçede ilk olarak, geçmişte yapılan müdahaleler kapsamında oluşturulan yaya yollarının düzeni dikkati çekmektedir (Şekil 5.54)(EK 1-Şekil 1). Bu yollar, Karamağaralı (1982) tarafından 1964 yılında yapılan kazı ve temizlik çalışmaları neticesinde çıkan özgün cami temel izlerine göre düzenlenmiştir. Bu düzenlemenin haricinde bahçenin kuzeydoğu köşesinde 14.10.1992 tarihli 1460 sayılı kurul kararı ile inşa edilen bir abdesthane kısmı bulunmaktadır (Şekil 5.55). Abdesthane, onar adet musluğu ve oturağı olan taş kaplamalı bir çeşme ile ahşap ayaklarla taşınan alaturka kiremit kaplı bir sundurmadan ibarettir.

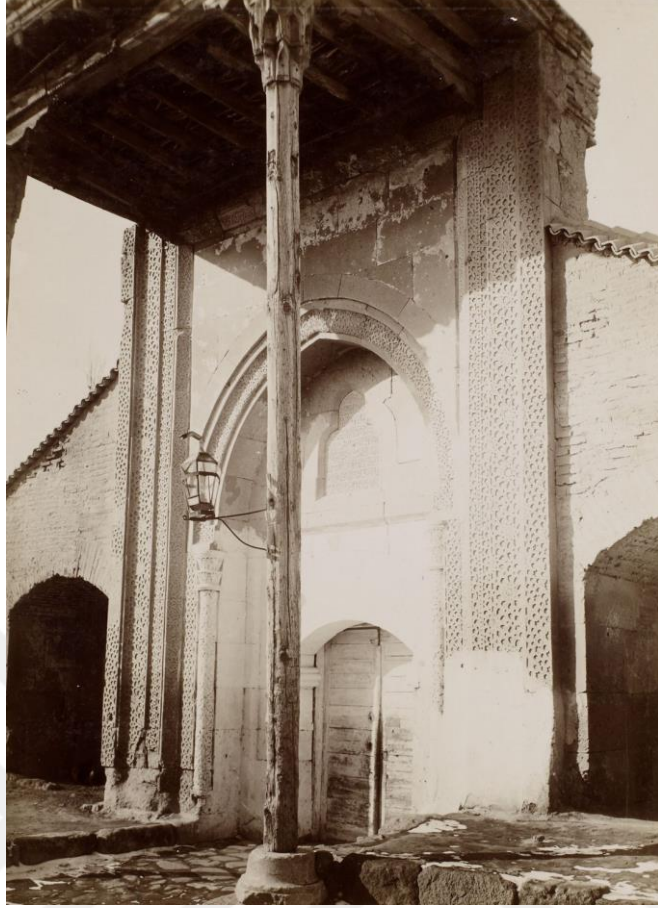
Şekil 5.59. Sahip Ata Hankâhı taç kapısı (M.1890 yılı civarı) (G.K. Solakyan, *eskiturkiye.net*)

Yine Karamağaralı'ya (1982) göre yapılan sondaj çalışmalarında kömürleşmiş ahşap parçaların bulunması, caminin özgün halinin de ahşap strüktüre sahip olduğunu göstermektedir. Harim tavanının ahşap kirişlemeli tavan sisteminde olduğu, ahşap direkler ile taşındığı ve her sırada altışar adet toplamda 34 adet ahşap sütun bulunduğu tespit edilmiştir (Karamağaralı, 1982). Araştırmalarla tespit edilen bir diğer unsur da eskiden hankâhın girişindeki ahşap direkli sundurmayı taşıdığı görülen mukarnas başlıklı sütunların, özgün camiye ait öğelerden olduğudur (Karamağaralı, 1982). Ancak günümüzde bu sütunlar kayıp haldedir (Şekil 5.59 ve 5.60).

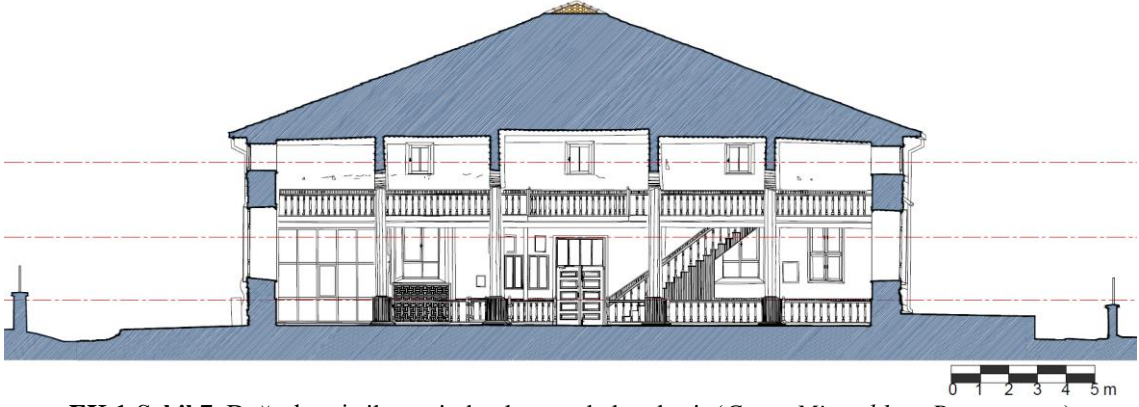
EK 1-Şekil 7. Doğu-batı istikametinden kuzeye bakan kesit (*Ceray Mimarlık ve Restorasyon*)

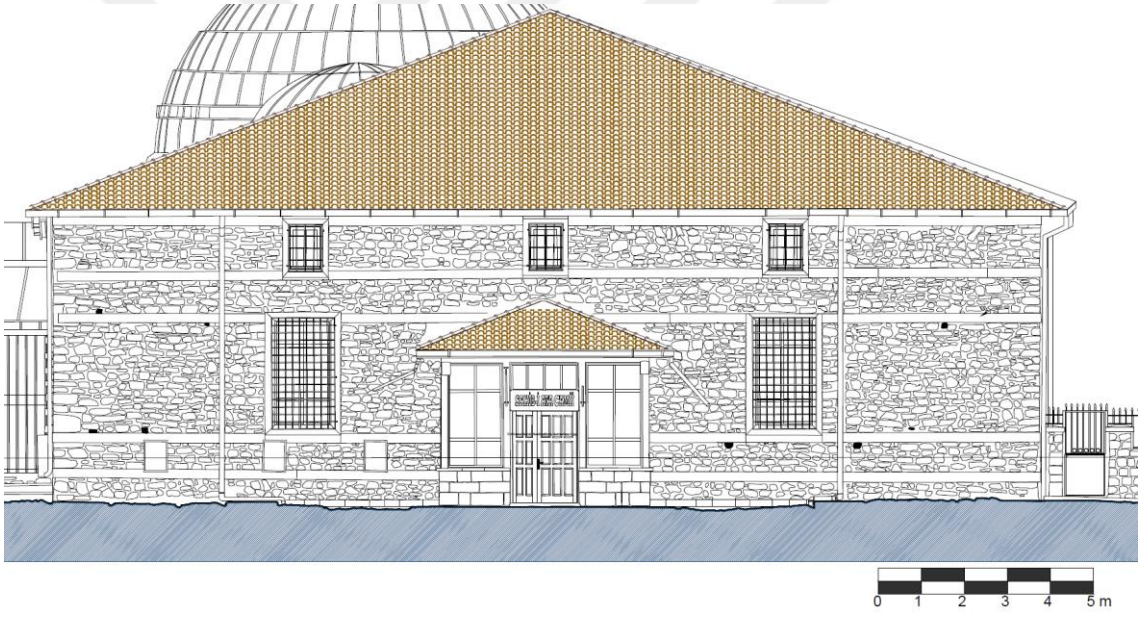
EK 1-Şekil 14. Cami kuzey cephesi (Ceray Mimarlık ve Restorasyon)

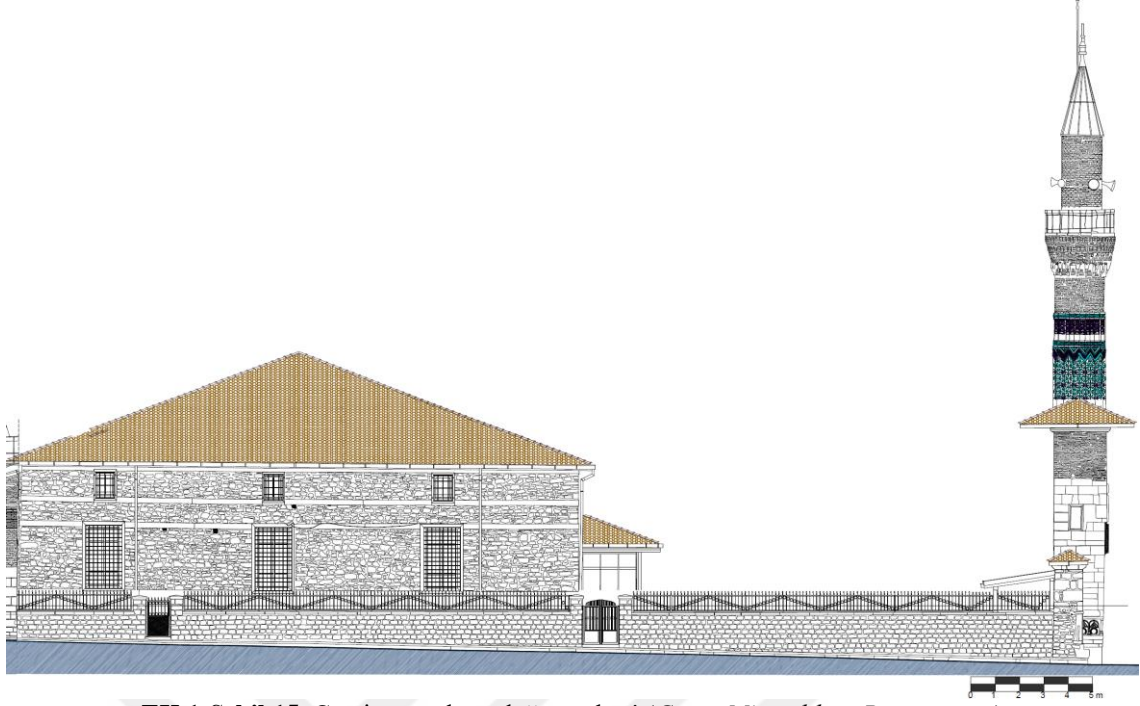
EK 1-Şekil 15. Cami ve taç kapı doğu cephesi (*Ceray Mimarlık ve Restorasyon*)

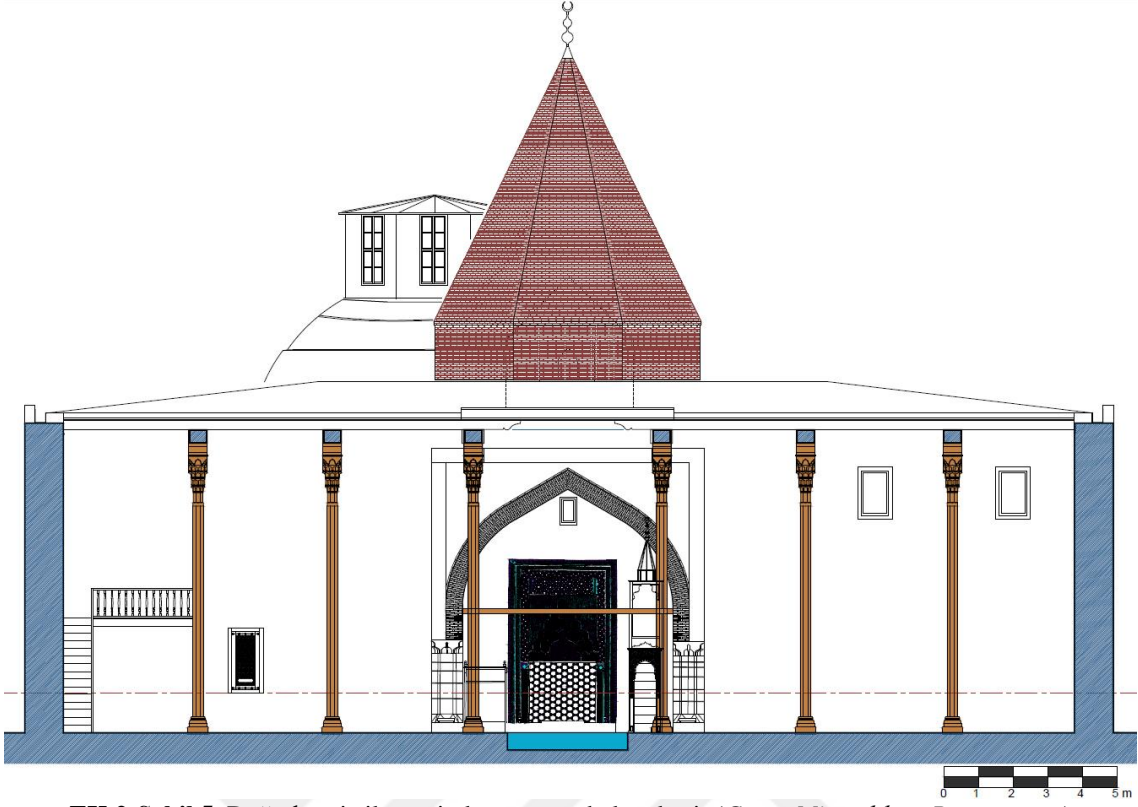
EK 2-Şekil 5. Doğu batı istikametinden güneye bakan kesit (*Ceray Mimarlık ve Restorasyon*)

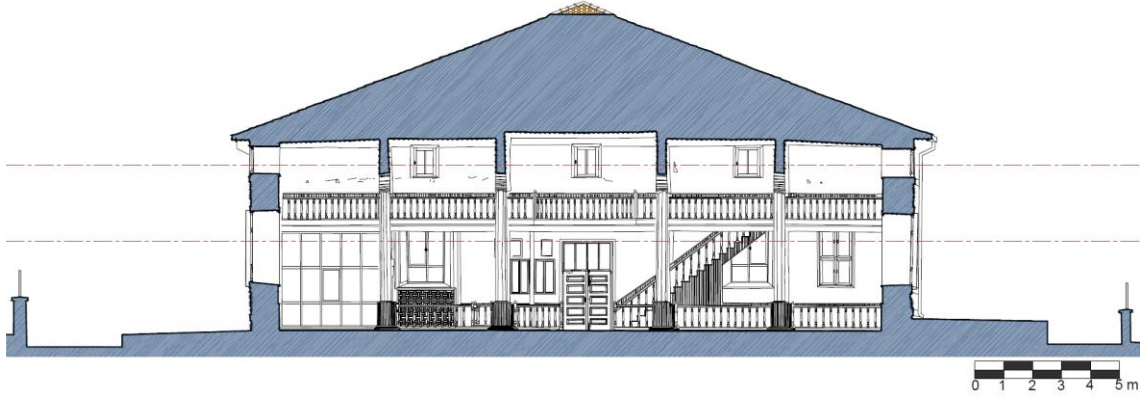
EK 3-Şekil 7. Doğu-batı istikametinden kuzeye bakan kesit (*Ceray Mimarlık ve Restorasyon*)

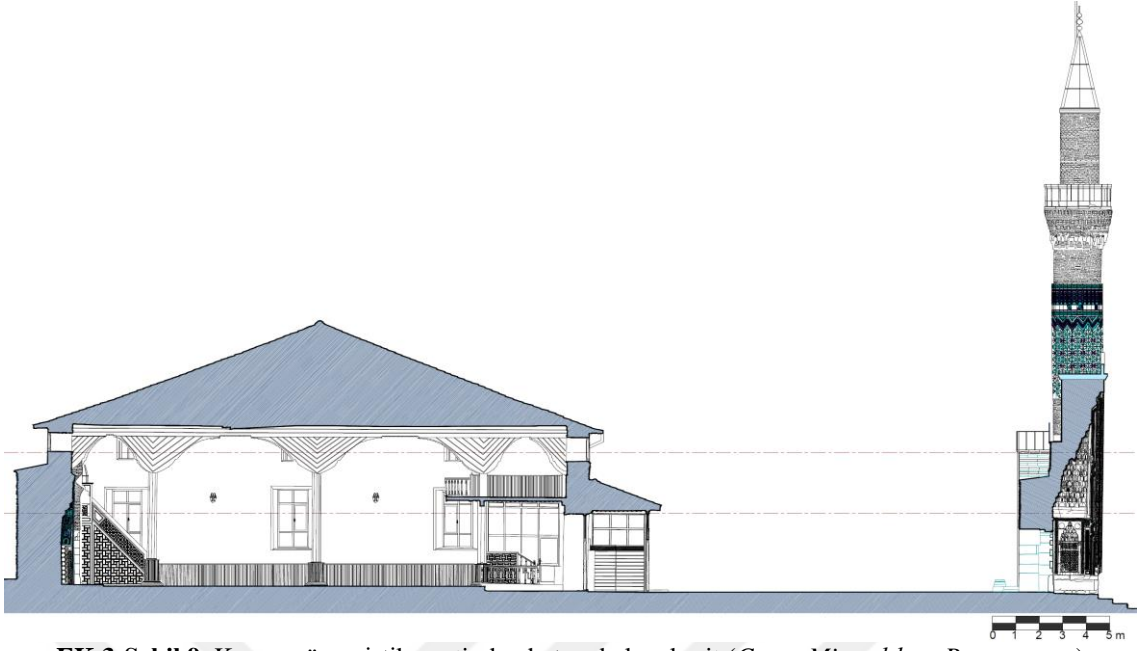
EK 3-Şekil 9. Kuzey-güney istikametinden batıya bakan kesit (*Ceray Mimarlık ve Restorasyon*)

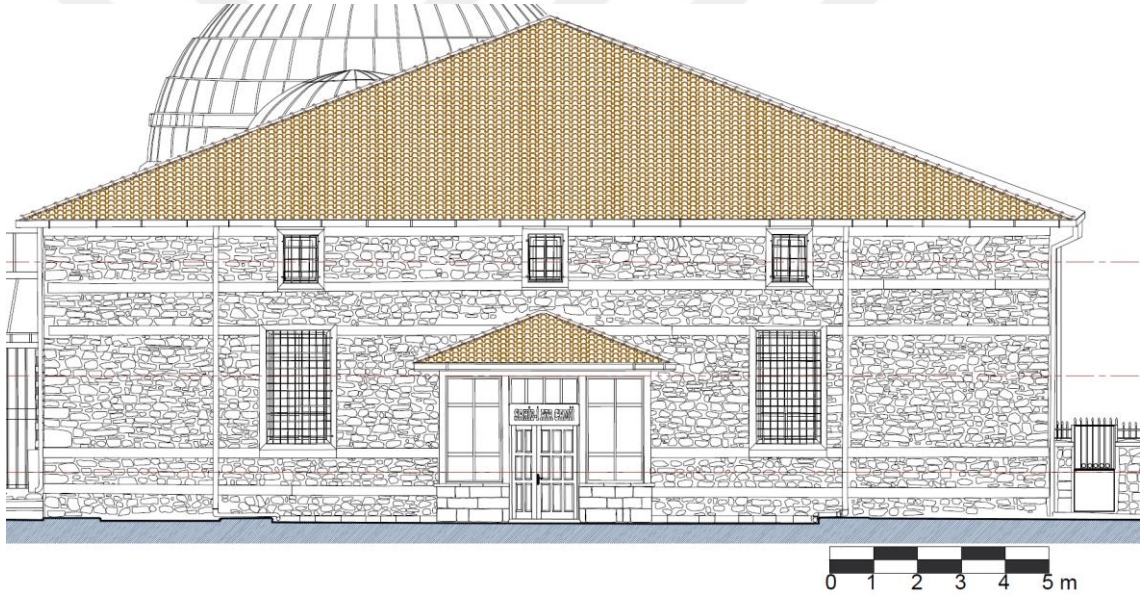
EK 3-Şekil 13. Cami kuzey cephesi (Ceray Mimarlık ve Restorasyon)

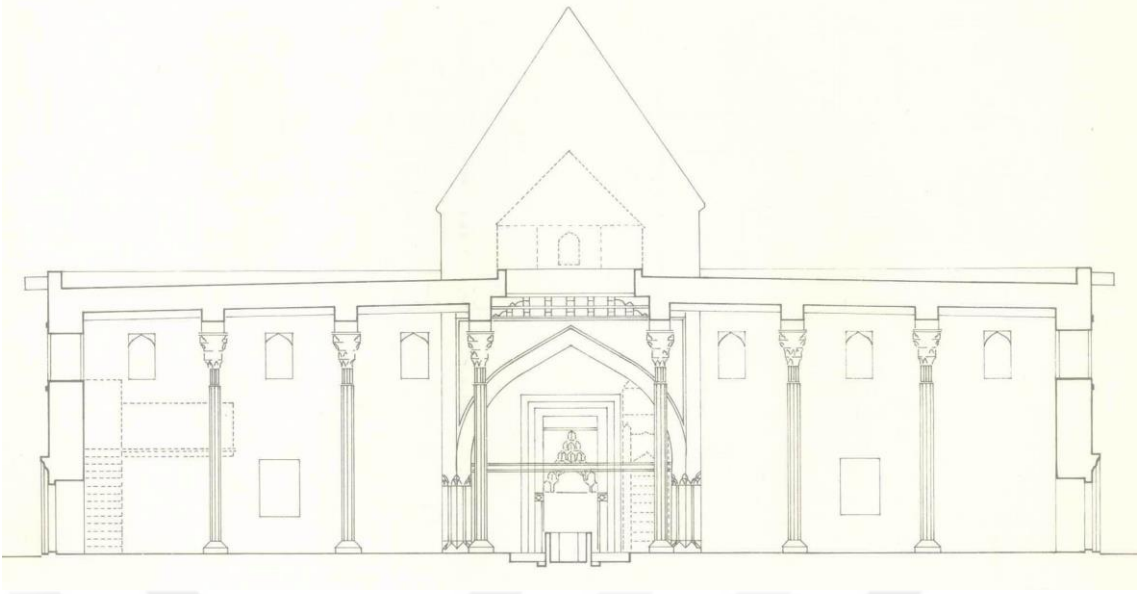
EK 4-Şekil 5. Doğu-batı istikametinden güneye bakan kesit
