**SEYDİŞEHİR İLÇESİ ÇAVUŞ**  
**MAHALLESİ'NİN GELENEKSEL KONUT**  
**MİMARİSİNİN İNCELENMESİ**

**YÜKSEK LİSANS**

**Mimarlık Anabilim Dalı**

**Aralık-2019**  
**KONYA**  
**Her Hakkı Saklıdır**

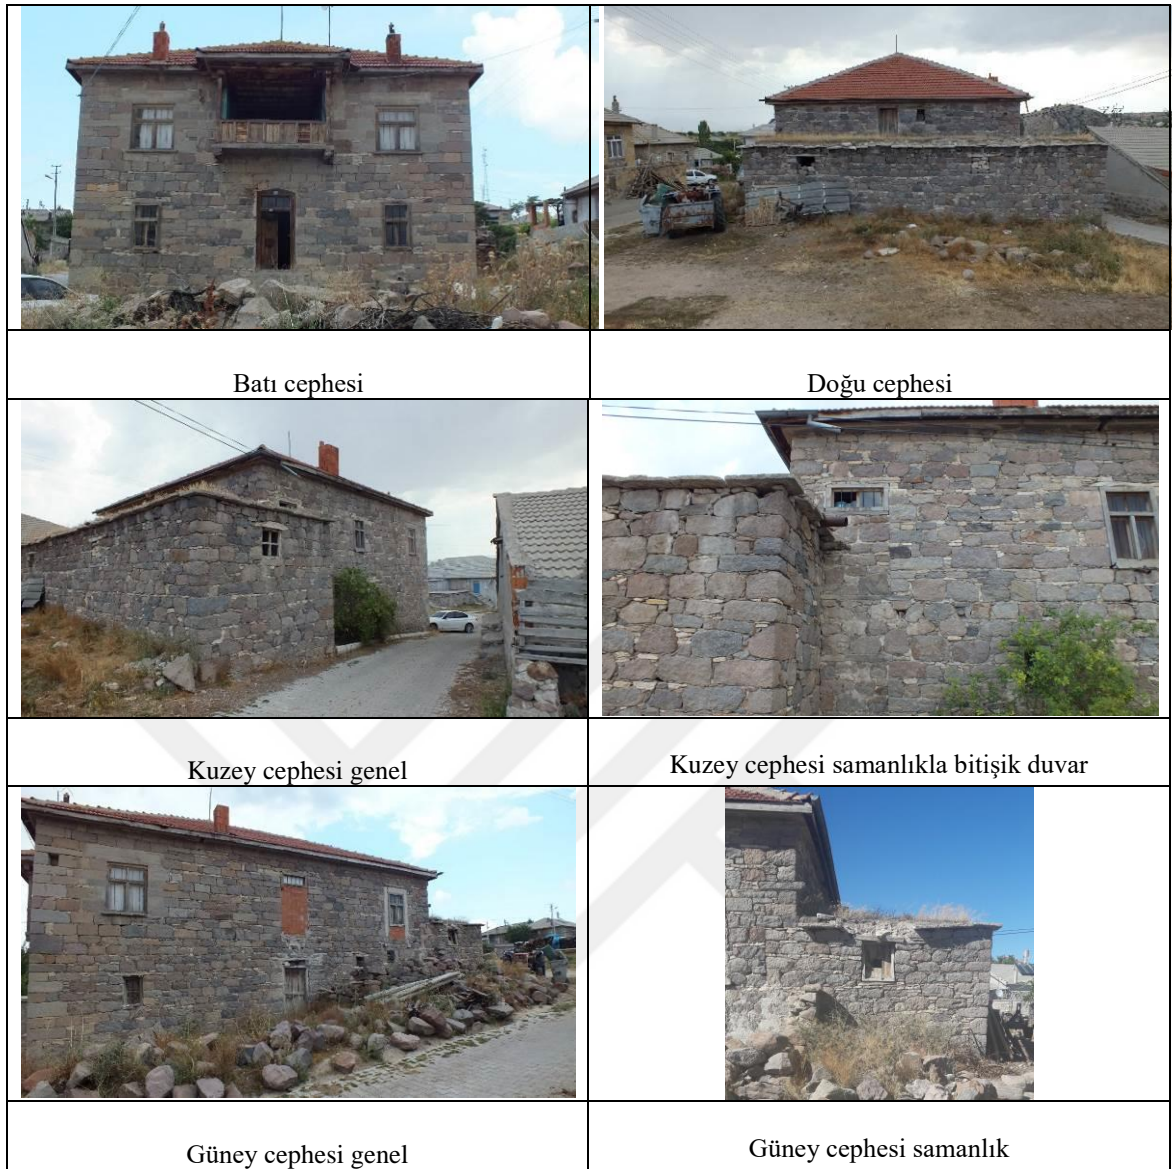
Nuri Aktaş evinin cephelerinde taş işçiliği dikkat çekmektedir. Farklı özellikte ve renkler de kullanılan taşlar yöreye özgü olup, yapı dört cephelidir. Bina doğu-batı yönünde eğimli bir arazi üzerine oturmakta olduğu için batı cephesi yüksekliği cephe alınlık tahtasına kadar yaklaşık 620 cm, doğu cephesi ise 480 cm yüksekliğindedir. Yapının en gösterişli cephesi açık cumbanın da yer aldığı batı cephesidir. Cepheye hareket katan cumba da çakma ve oyma tekniğiyle süslemeler göze çarpmaktadır. Binaya girişin sağlandığı batı cephesinde odaların konumlanmasından dolayı pencere sayısı diğer cephelere göre çoktur. Bu cephe de yer alan; giriş kapısının ve zemin kat pencerelerinin üst pervazı üçgen şeklinde düzenlenmiştir. Binanın doğu cephesindeki tek katlı samanlık, kuzey ve doğu cephede yapıya hareket katmaktadır. Doğü cephesi binanın en gösterişsiz cephesidir. Yapının güney cephesinde tuğlayla örölmüş duvarlar dikkat çekmektedir. Bu tuğlayla örölmüş her iki kısımda kapı olup, daha sonra pencereye dönüştüröldüğü sözlü kaynaklardan öğrenilmiştir. Güney cephesinde ahırın dışarıyla bağlantılı kapısı ve duvarlarda ara ara dökölmüş olan taşlara da rastlanmaktadır. Samanlığın güney cephesinin toprak çatı bölümünde döküntüler gözlemlenmiştir. Yapının kuzey cephesinde pencereler ise zemin katlarda küçük ve az sayıda 1. kat ise alt kata göre daha büyük ve çok sayıda düzenlenmiştir. Kuzey cephenin samanlıkla bitişik duvarından üç sıra halinde duvarlara yatay olarak yerleştirilen ahşaplar yer almaktadır. Bu ahşaplardan en üst kısımda yer alan pencere açıklığı geçmek için kullanılmakta olup, diğerlerinin ise cephedeki izlerden anlaşıldığı kadarıyla daha sonra kapı veya pencere yapmak için yapıldığı düşünülmektedir. Yöreye özgü olan alt katların daha çok samanlık, ahır gibi mekanlara da ayrılmasından dolayı cepheleri sağır tutulmuş veya küçük pencereler düzenlenmiştir. Bizim Türk kültürümüzde de yer aldığı gibi zemin kat oda pencereleri mahremiyet ve güvenlik açısından küçük tutulduğu düşünülmektedir. Gündelik yaşamında 1. katta geçmesinden dolayı 1. katı daha iyi aydınlatabilmek amacıyla pencereler çok sayıda ve büyüktür (Şekil 4.18.).

Şekil 4.18. Nuri Aktaş evi cephe fotoğrafları

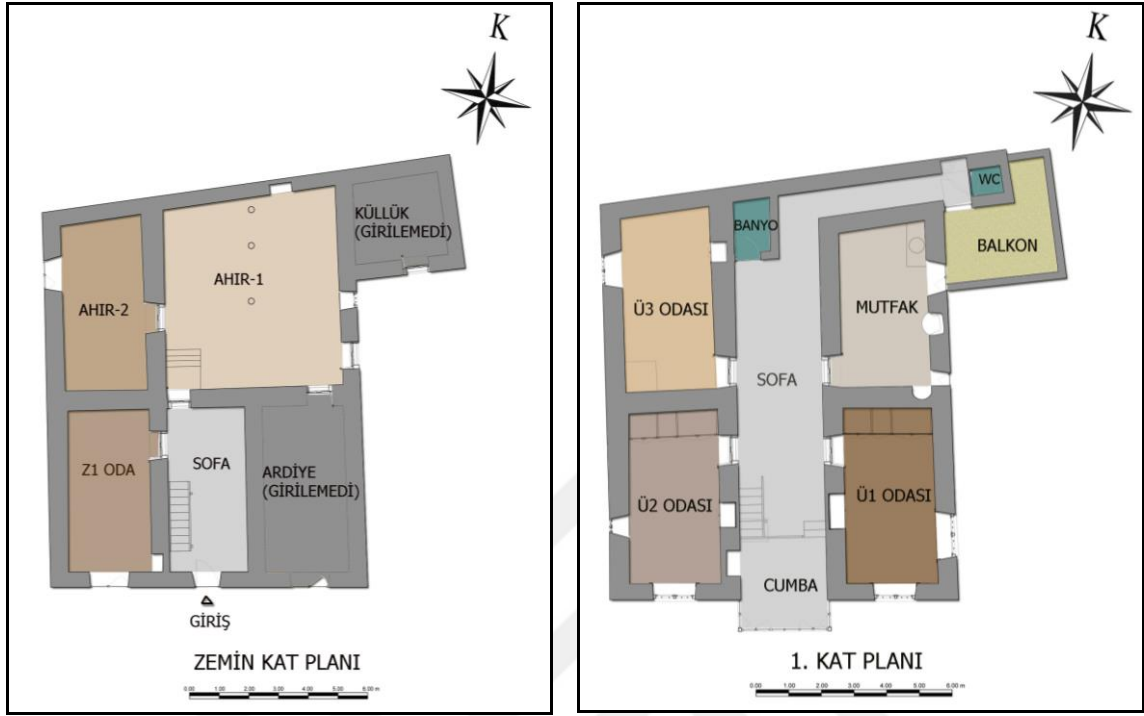
Şekil 4.89. Bekir Demirtaş evi zemin ve 1. kat planı şematik gösterimi (Çizen: Mimar Aynur Yılmaz)

Ahır2) ve girilemeyen küllük bulunmakta olup, 1. katta ise; orta da sofa, banyo, cumba, üç oda (Ü1, Ü2 ve Ü3 odası), mutfak, hol ve tuvalet mevcuttur (Şekil 4.89.).
