**KONYA'DA YENİDEN KULLANILAN  
TARİHİ HAMAM YAPILARINDAKİ  
MÜDAHALELERİN TESPİTİ**

**YÜKSEK LİSANS**

**Mimarlık Anabilim Dalı**

**Kasım-2019**  
**KONYA**  
**Her Hakkı Saklıdır**

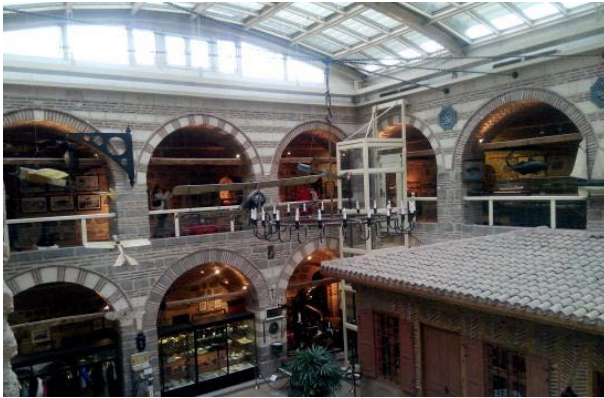
Şekil 2.1. Ankara Rahmi Koç Müzesi (Çengelhan) (<https://www.tripadvisor.com.tr>)

Örneğin Ankara'da bulunan 1522-1523 yıllarında Kanuni Sultan Süleyman tarafından yaptırılan Çengelhan günümüzde Rahmi Koç müzesi olarak kullanılmaktadır. Sergi mekanı olarak kullanılması ve sirkülasyonu sağlaması için Çengelhan'ın avlusu çelik strüktür elemanlar ile kapatılmıştır (Şekil 2.1.).

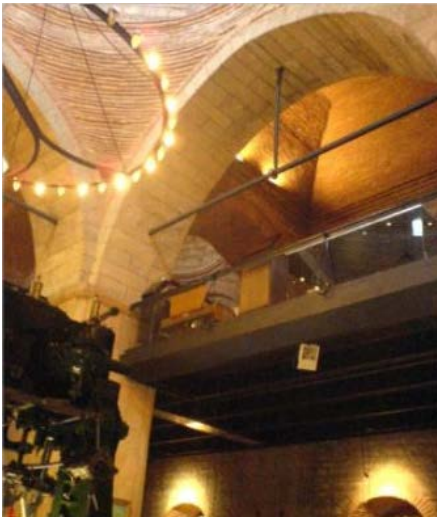
Şekil 2.2. İstanbul'daki Rahmi Koç Müzesi (Çiğdem Paker-2008).

Strüktüre yapılan müdahalelere örnek olarak İstanbul'da bulunan 1613 yılında yapılmış olan Lengerhane binasının müze işlevi için yapılan müdahale verilebilir. Rahmi Koç Endüstri Müzesi olarak kullanılan yapıda mekân ihtiyaçlarından dolayı yapıya cam çelik strüktürden asma kat yapılmıştır. Şekil 2.2. de görüldüğü gibi yapının mevcut taşıyıcı duvarlarının zarar görmesini ve yapının özgünün zedelenmesini engellemek için taşıyıcı duvarlardan uzaklaştırılarak asma kat oluşturulmuştur (Selçuk, 2006).

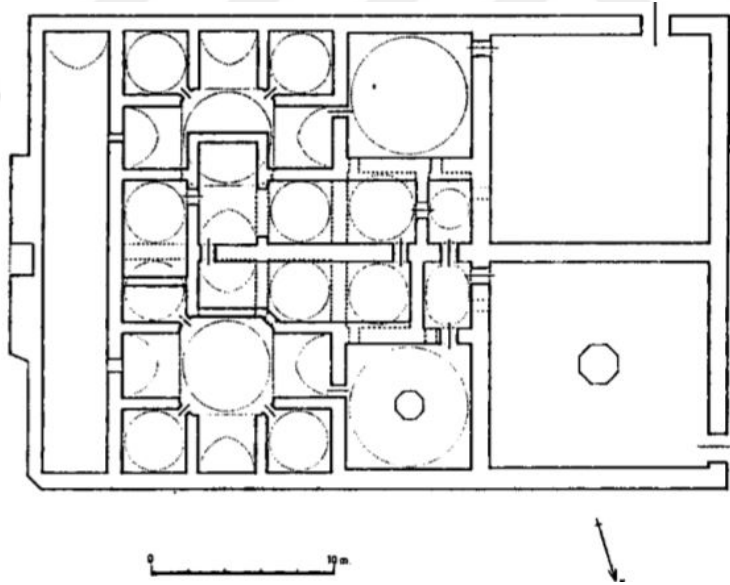
Şekil 3.3. Konya Sahip Ata Hamamı plan şeması Yılmaz Önge tarafından çizilmiştir (Karpuz, 2009).

Selçuklu dönemi çifte hamamlarında ve Kayseri Sultan Hamamında ortada bulunan düz bir duvar boyunca soyunma, aralık, soğukluk, sıcaklık bölümleri sıralanıp, en sonda ise su deposu ve külhan bulunmaktadır. Şekil 3.3. de de görüldüğü gibi Konya'da Sahip Ata Külliyesinin çifte hamamının plan şemasında hem kadınlar hem de erkekler bölümü eşit ölçülerle yan yanadır. Sahip Ata Külliyesinin hamamının soyunmalık mekanı kare olup, sıcaklığı ise üst örtüsü kubbe olan büyük bir mekanın yanındaki adet küçük mekanın birleşiminden oluşmaktadır (Önge, 1995).

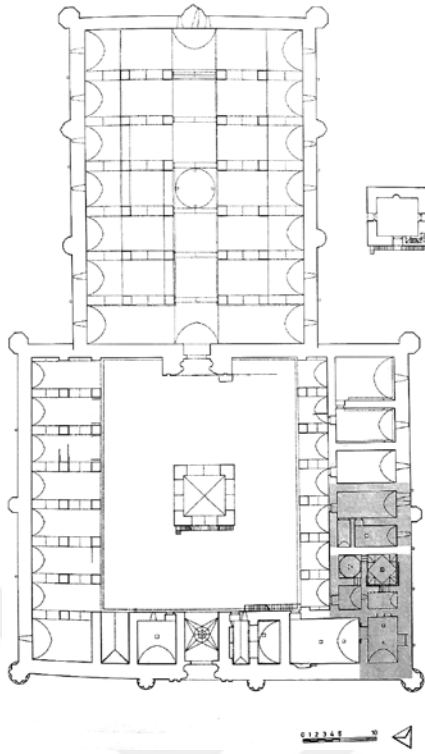
Şekil 3.4. Tuzhisar Sultan Han planı ve han içerisindeki hamam (Tükel Yavuz, 2012).

Selçuklular döneminde hamam yapıları kervansaraylarda da bulunmakta olup, kervansarayın ana kütesinin içerisine, girişinin sağ tarafındaki köşeye ve kervansarayın yakınına yapılmıştır. 1232'de I. Alâeddin Keykubad tarafından yapılmış olan Tuzhisar Sultan Hanı içinde köşeye konumlandırılmış küçük hamam bulunmaktadır (Şekil 3.4.).

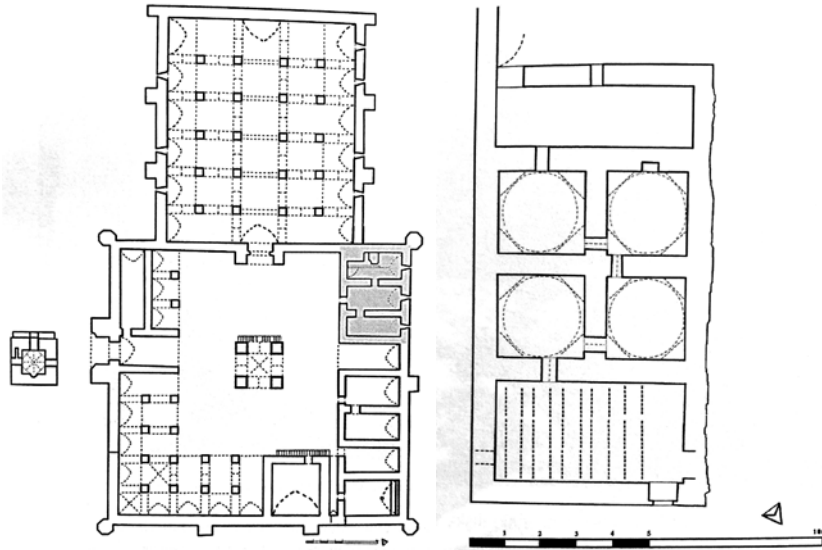
Şekil 3.5. Ağzıkara Han planı ve han içerisindeki hamam (Tükel Yavuz, 2012).

Kervansaray içerisinde konumlanan hamamlardan büyük olan kervansarayın dışına konumlanan hamamlara örnek olarak da Niğde’ de bulunan Ağzıkara Hanı verilebilir (Şekil 3.5.) (Eyice, 1997).

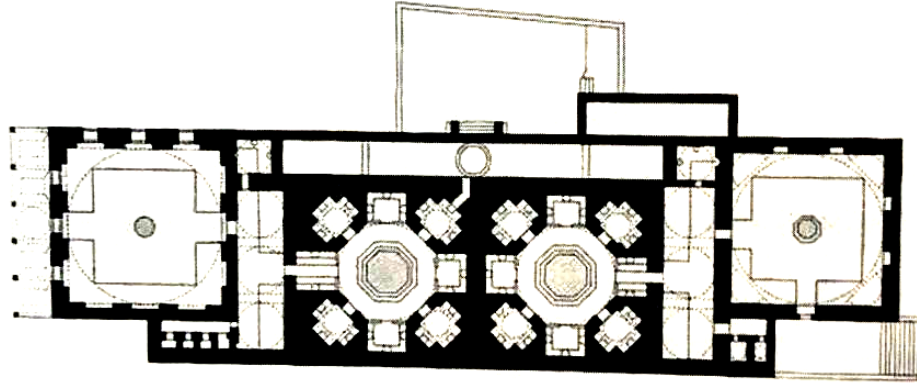
Şekil 3.7. Haseki Hürrem Sultan Hamamı planı ve kesiti (Yegül, 2012).

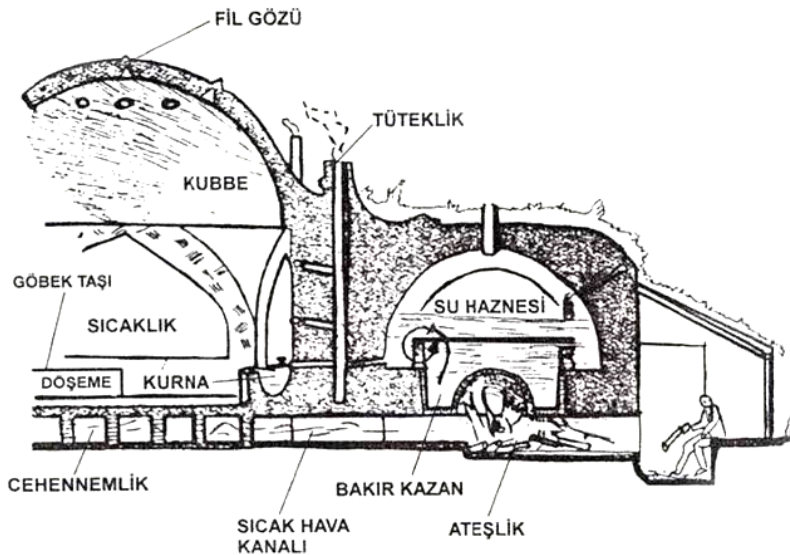
Şekil 3.10. Hamamlarda Isıtma sistemini gösteren çizimi (Aru, 1949).

Türk hamamlarındaki ısıtma sistemine külhan adı verilmiştir. Külhanlar farklı ebatlarda olabilirler, hamamların külhan bölümü sıcaklığın duvar bitişiğindeki su deposunun gerisinde olduğundan külhan girişi hep hamamın arka tarafında olmuştur. Külhanlar döşeme altında olduğundan külhan girişine merdivenle inilmektedir. Külhan hamamın ısıtılmasını sağladığından dolayı ateşin yakıldığı, yakıtların depolandığı bölümdür. Yakıt olarak ilk dönemlerde odun kullanılsa da yıllar ilerledikçe mazot ve kömür de yakıt olarak kullanılır olmuştur (Önge, 1988).

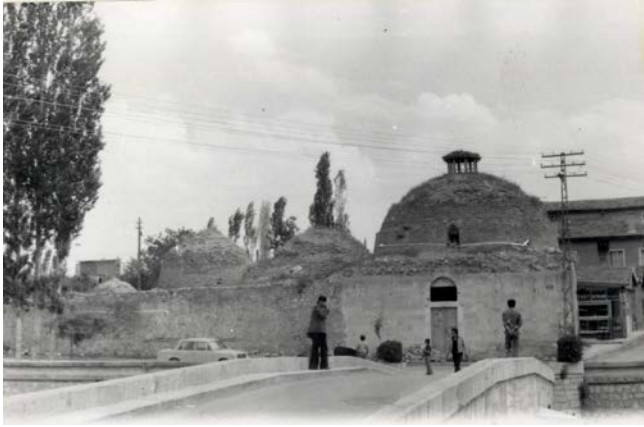
Şekil 4.6. 1983’de Konya meram Hasbeyoğlu Hamamı kuzey cephesi (Vakıflar Arşivi).

Meram Hasbeyoğlu Hamamı çifte hamam olarak yapılmıştır. Hamamın dış cephesi moloz taş malzeme ile yapılmış olup, kapıları ve köşe bölümleri kesme taş ile yığma yapım tekniği ile eğimli bir araziye inşa edilmiştir (Şekil 4.6.) (Önge, 1973; Eyice, 1997; Karpuz, 2009).

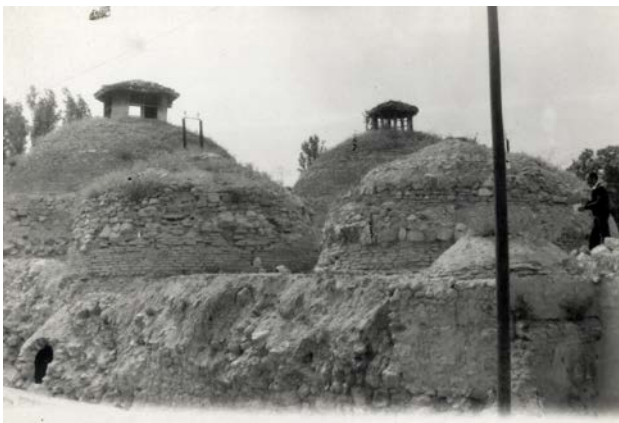
Şekil 4.7. 1983’de Meram Hasbeyoğlu Hamamı soyunmalık kubbeleri (Vakıflar Arşivi)

Meram Hasbeyoğlu Hamam’ının özgün mimarisinde erkekler soyunmalık bölümü kare planlı olup, bu bölüme hamamın batı cephesinde bulunan kemerli kapı ile girilmektedir. Erkekler soyunmalık bölümünün merkezinde sekizgen biçiminde bir havuz bulunmaktadır. Erkekler soyunmalık bölümü üst örtüsü kubbe olup, kubbeye geçiş elemanı olarak üçlü üçgen bingiler kullanılmış. Kubbenin daire planlı ışıklığı ahşap fenerle kapatılmıştır (Şekil 4.7.). Kubbenin eteğinde dikdörtgenler içerisinde bulunan sivri kemerli 12 adet niş bulunmaktadır. Erkekler soyunmalık bölümünün doğu duvarının kuzey tarafından soğukluk bölümüne geçiş olan üzeri kubbe ile örtülü bölüme girilmektedir. Bu bölümden hamamın soğukluk bölümüne geçilir. Soğukluk bölümünde üstü örtüsü tonoz olan bir adet eyvan bulunmaktadır. Erkekler soğukluk bölümünün doğu, güney ve batı kenarında seki bulunmaktadır. Erkekler soğukluk bölümünün üst örtüsü kubbe olup, kubbe üçgen kesitli kabartma motifler ile 12 eşit parçaya bölünmüştür (Önge, 1973; Karpuz, 2009; Konya Büyükşehir Belediyesi, 2010).

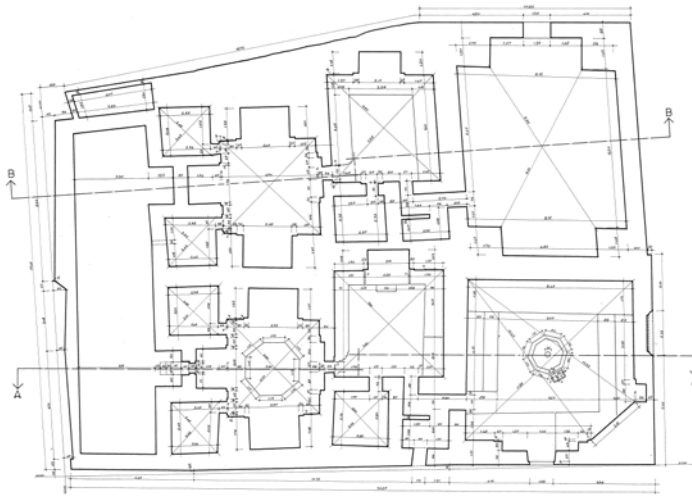
Şekil 4.12. Meram Hasbeyoğlu Hamam'ının 1980 yılındaki rölöve planı (Vakıflar Arşivi)

Meram Hasbeyoğlu Hamamı uzun bir dönem bakım görmemiş ve harap olmuştur. 1980 yılında hamamın onarım görmesi için hamamın rölövesi alınmıştır (Şekil 4.12.-Şekil 4.13.-Şekil 4.14.). Yapılan rölöve çalışmaları sonucu onarım ve sağlamlaştırma çalışmaları yapılmıştır ve hamam ana mimari olarak günümüzdeki halini almıştır.

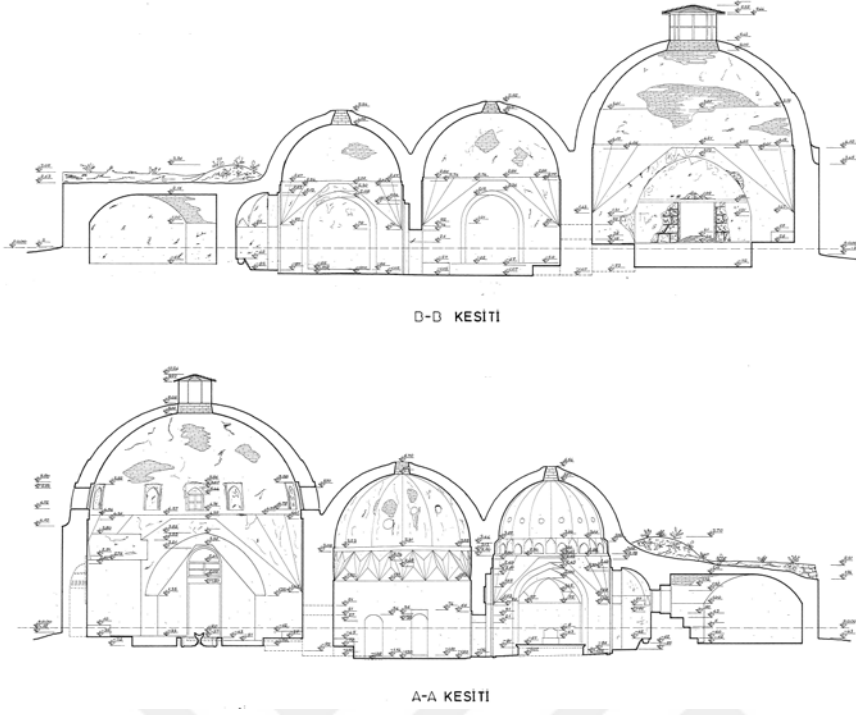
Şekil 4.13. Meram Hasbeyoğlu Hamamının 1980 yılındaki rölöve kesitleri (Vakıflar Arşivi)

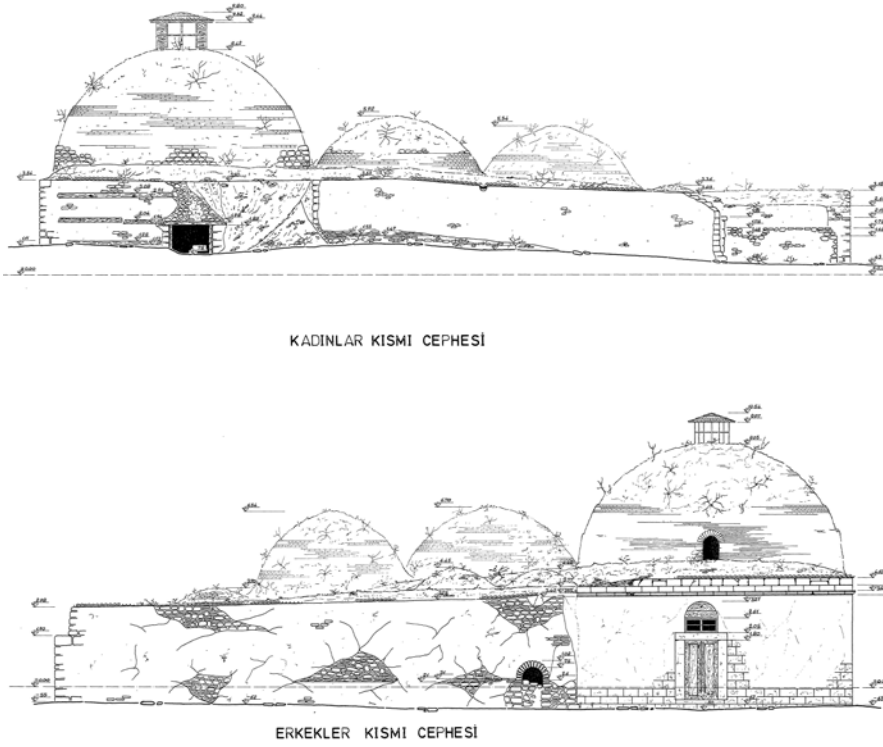
Şekil 4.14. Meram Hasbeyoğlu Hamamının 1980 yılındaki rölöve görünüşleri (Vakıflar Arşivi)

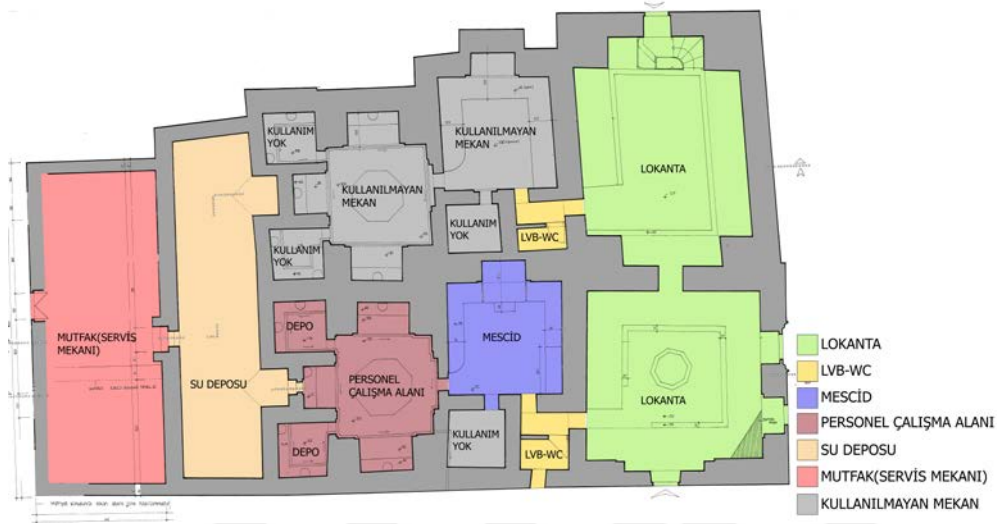
Şekil 4.15. Meram Hasbeyođlu Hamamı yeni işlev plan şeması

Hamamın yeni işlevi olan lokanta işlevi nedeni ile mekanları farklı işlevler ile kullanılmaktadır. Hamamın erkekler soyunmalık ve kadınlar soyunmalık bölümü lokanta olarak kullanılmaktadır (Şekil 4.16.- Şekil 4.17.).

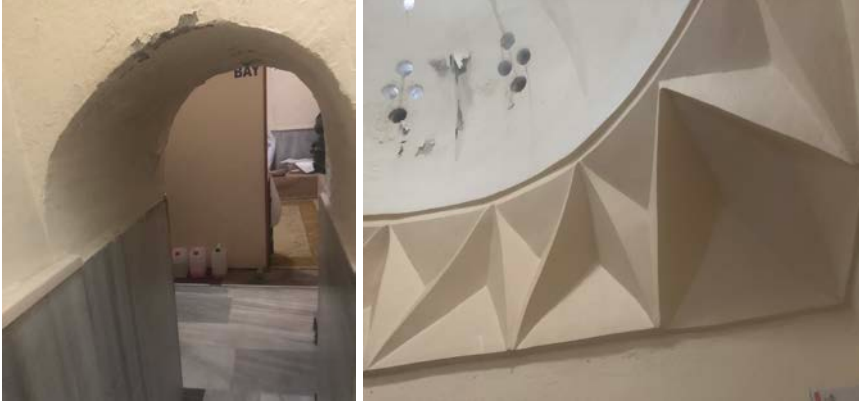
**Şekil 4.18.** Meram Hasbeyoğlu Hamamı erkekler soğukluk bölümü giriş kapısı (Kişisel Arşiv)

**Şekil 4.19.** Meram Hasbeyoğlu Hamamı erkekler soğukluk kubbesinin kubbeye geçiş elemanı (Kişisel Arşiv)

Erkekler sođukluk bölümüne geçişte bulunan aralık bölümü ise lavabo tuvalet olarak kullanılmaktadır. Aralık bölümünde sođukluk bölümüne geçilmektedir. Hamamın erkekler sođukluk bölümü mescit olarak kullanıcılar tarafından dönüştürülmüştür (Şekil 4.20.). Sođukluk bölümüne bađlı olan tıraşlık bölümü kullanılmamaktadır.

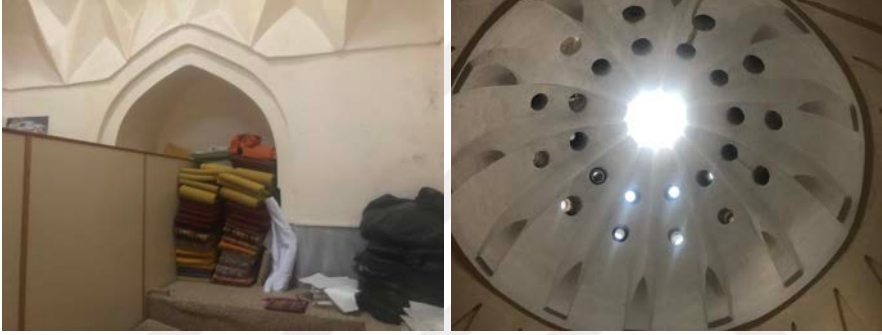
**Şekil 4.20.** Meram Hasbeyoğlu hamamı erkekler soğukluk bölümü eyvanı (Kişisel Arşiv).

**Şekil 4.21.** Meram Hasbeyoğlu hamamı erkekler tıraşlık bölümü kubbesi (Kişisel Arşiv).

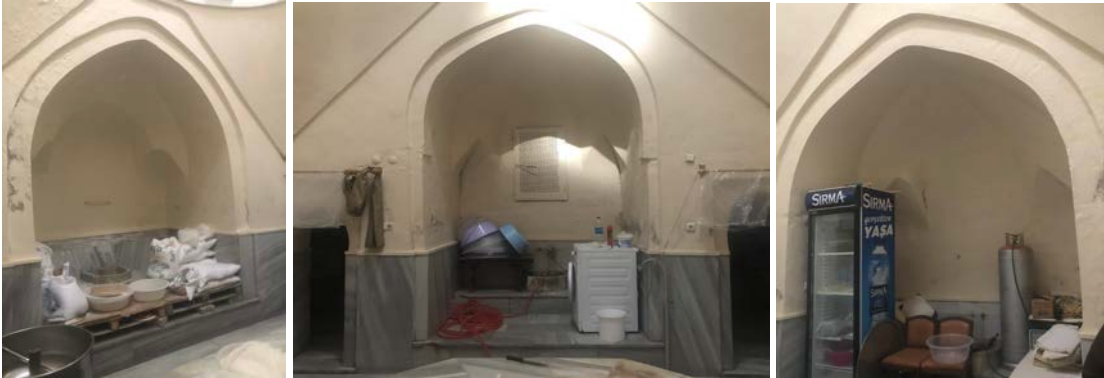
**Şekil 4.22.** Meram Hasbeyoğlu hamamı erkekler kuzeyde bulunan eyvan (Kişisel Arşiv).

**Şekil 4.23.** Meram Hasbeyoğlu hamamı erkekler sıcaklık doğuda bulunan eyvan (Kişisel Arşiv).

**Şekil 4.24.** Meram Hasbeyoğlu hamamı erkekler sıcaklık güneyde bulunan eyvan (Kişisel Arşiv).

Erkekler sıcaklık bölümü ise personelin eşyalarının depolandığı mekân olarak kullanılmaktadır. Bu bölümdeki eyvanlar da depolama amaçlı kullanılmaktadır (Şekil 4.22.-Şekil 4.23.-Şekil 4.24.). Erkekler sıcaklık bölümüne bağlı olan halvet hücreleri de eşya depolanması amacı ile kullanılmaktadır (Şekil 4.24.-Şekil 4.25.).

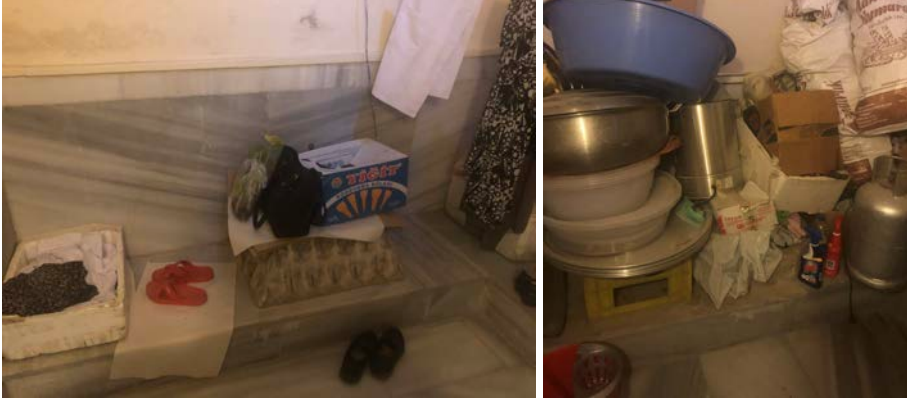
**Şekil 4.25.** Meram Hasbeyoğlu Hamam'ının erkekler sıcaklık bölümünün kuzey halvet hücresi iç mekânı (Kişisel Arşiv).

**Şekil 4.26.** Meram Hasbeyoğlu Hamam'ının erkekler sıcaklık bölümünün güney halvet hücresi iç mekânı (Kişisel Arşiv).

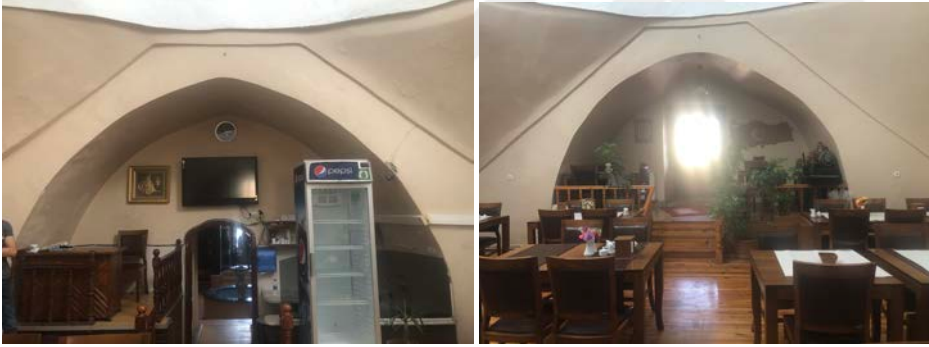
**Şekil 4.27.** Meram Hasbeyoğlu Hamamının kadınlar soyunmalık bölümü ile erkekler soyunmalık bölümünü bağlayan kemerli kapı açıklığı (Kişisel Arşiv).

**Şekil 4.28.** Meram Hasbeyoğlu Hamamı kadınlar soyunmalık bölümü eyvanı ve kadınlar soyunmalık bölümü giriş kapısı (Kişisel Arşiv).

Meram Hasbeyoğlu Hamamının kadınlar soyunmalık bölümü de lokanta işlevi için kullanılmaktadır (Şekil 4.27.-Şekil 4.28.).

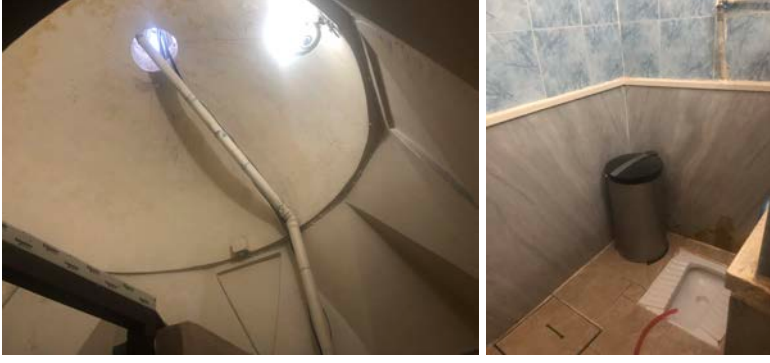
**Şekil 4.29.** Hasbeyoğlu Hamamı kadınlar bölümü aralık mekânı üst örtüsü olan kubbe (Kişisel Arşiv).

**Şekil 4.30.** Hasbeyoğlu hamamı kadınlar bölümü aralık mekânı görseller (Kişisel Arşiv).

Hamamın kadınlar sıcaklık bölümüne geçişte bulunan aralık bölümü lavabo tuvalet olarak kullanılmaktadır (Şekil 4.29.-Şekil 4.30.). Aralık bölümünde kadınlar soğukluk bölümüne geçilmektedir. Soğukluk bölümü ve soğukluk bölümüne bağlanan tıraşlık bölümü kullanılmamaktadır (Şekil 4.31.-Şekil 4.32.).

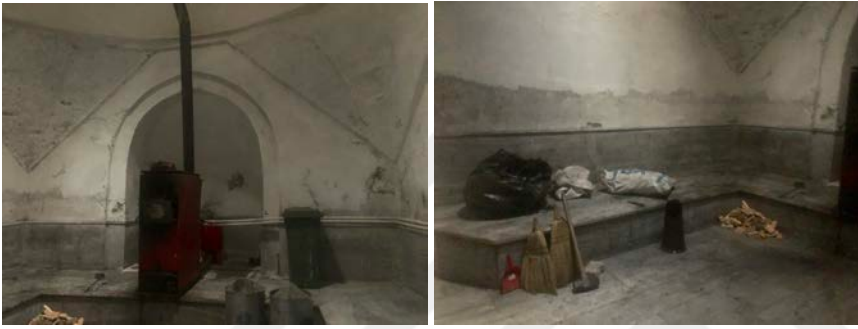
**Şekil 4.31.** Hasbeyoğlu Hamamı kadınlar soğukluk bölümü eyvanı ve kubbeye geçiş elemanları (Kişisel Arşiv).

**Şekil 4.32.** Hasbeyoğlu hamamı kadınlar soğukluk bölümünde bulunan setler (Kişisel Arşiv).

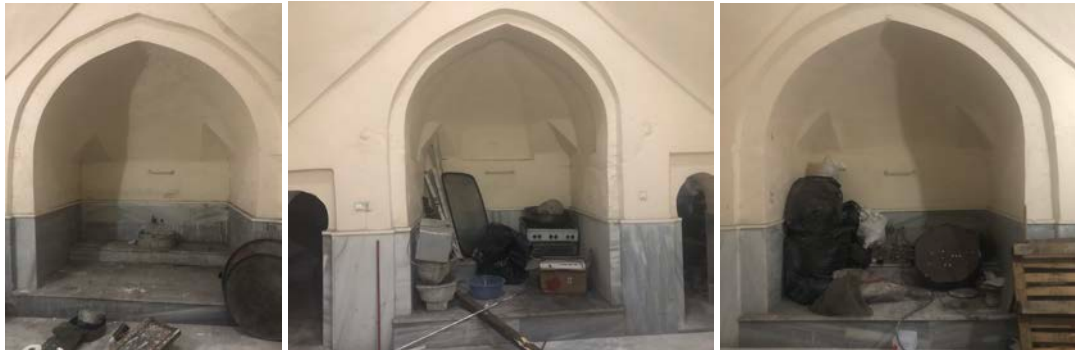
Şekil 4.35. Hasbeyoğlu Hamamı kadınlar bölümü sıcaklığın kuzeyinde bulunan eyvan (Kişisel Arşiv).

Şekil 4.36. Hasbeyoğlu Hamamı kadınlar bölümü sıcaklığın doğuda bulunan eyvanı (Kişisel Arşiv).

Şekil 4.37. Hasbeyoğlu Hamamı kadınlar bölümü sıcaklığın güneyde bulunan eyvanı (Kişisel Arşiv).

Soğukluk bölümünde kadınlar sıcaklık bölümüne geçilmektedir. Kadınlar sıcaklık bölümü ve bu bölümdeki eyvanlar kullanılmamaktadır (Şekil 4.35.-Şekil 4.36.-Şekil 4.37.). Aynı zamanda kadınlar sıcaklık bölümündeki halvet hücreleri de

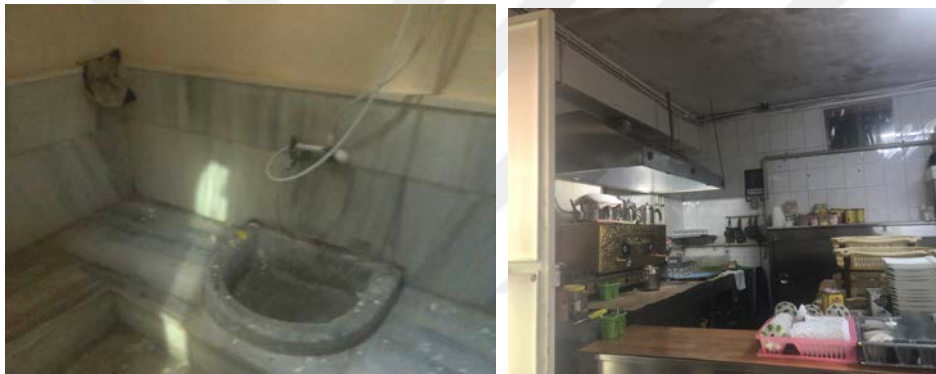
Şekil 4.38. Meram Hasbeyoğlu Hamamı kadınlar sıcaklık bölümü kuzey halvet hücresi (Kişisel Arşiv).

Şekil 4.39. Meram Hasbeyoğlu Hamamı külhan bölümü iç mekân (Kişisel Arşiv).

kullanılmamaktadır (Şekil 4.38.). Hamam yapısının külhan bölümü ise yemeklerin hazırlandığı mutfak (servis mekânı) olarak kullanılmaktadır (Şekil 4.39.).

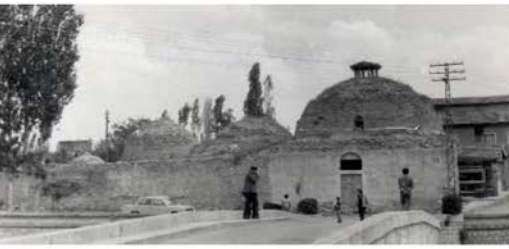
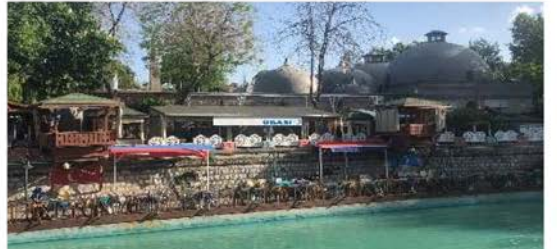
Şekil 4.40. Meram Hasbeyoğlu Hamamı eski durumu ile yeni durumu karşılaştırması

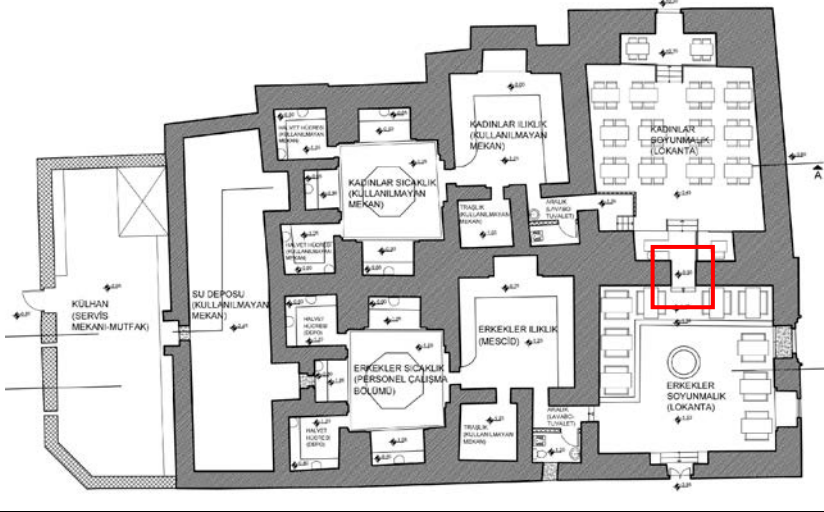
<b>Meram Hasbeyoğlu Hamamı erkekler bölümü soyunmalık ve kadınlar bölümü soyunmalığı birleştiren kapı açıklığı</b>	
<b>Meram Hasbeyoğlu Hamamı Planı</b>	<b>Müdahale görselleri</b>

<p>The floor plan shows the layout of the hamam. Key areas include: KADINLAR İLKLIK (KULLANILMAYAN MEKAN), KADINLAR SOYUNMALIK (LOKANTA), KADINLAR SICKLIK (KULLANILMAYAN MEKAN), ERKEKLER İLKLIK (MESCID), ERKEKLER SICKLIK (PERSONEL ÇALIŞMA BÖLÜMÜ), ERKEKLER SOYUNMALIK (LOKANTA), KÜLHAN (SERVİS MEKANI-MUTFAK), SU DEPOSU (KULLANILMAYAN MEKAN), and various other rooms and corridors. A red box highlights the entrance area between the men's and women's sections.</p>

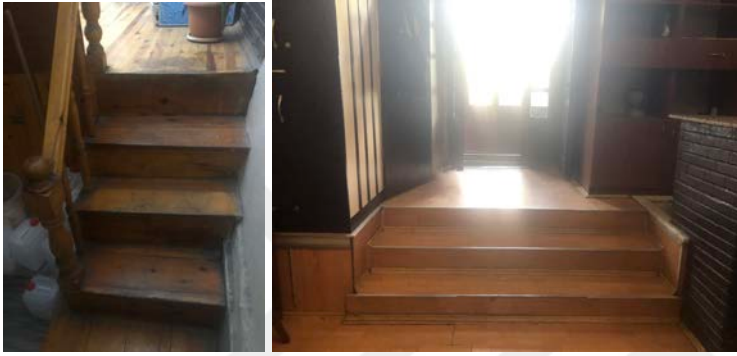
**Şekil 4.47.-Şekil 4.48.** Hasbeyoğlu Hamamı soyunmalık bölümlerine eklenen merdivenler (Kişisel Arşiv).

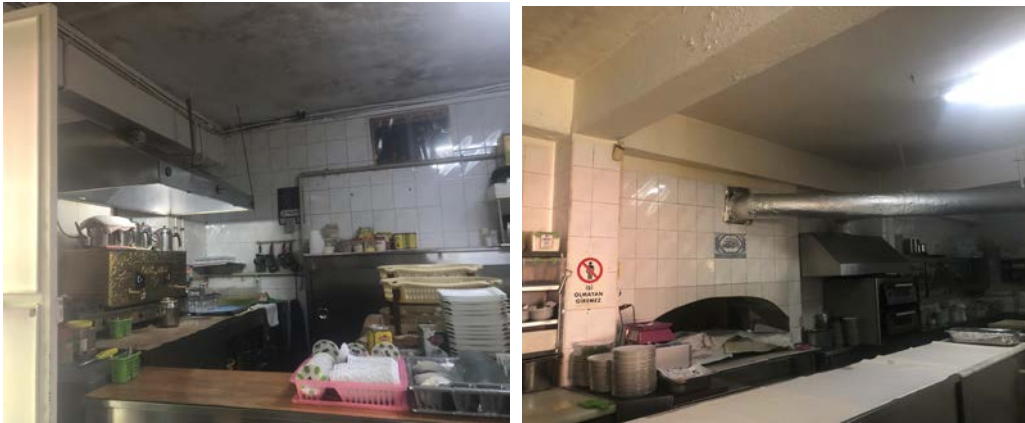
**Şekil 4.49.-Şekil 4.50.** Meram Hasbeyoğlu Hamamı külhan bölümü iç mekân (Kişisel Arşiv).

Meram Hasbeyoğlu Hamamının külhan bölümü günümüze ulaşamamış olup izleri tahmin edilerek yeniden yapılmıştır. Lakin yeniden yapılan bölümün strüktürü hamam yapısının aksine betonarmedir (Şekil 4.49.-Şekil 4.50.). Betonarme strüktür sistemi hamamın külhan bölümünün temelleri üzerine yapılmış olup aynı zamanda hamam yapısı ile bitişik vaziyette bulunmakta olduğundan dolayı yapıya zarar verdiği düşünülmektedir.

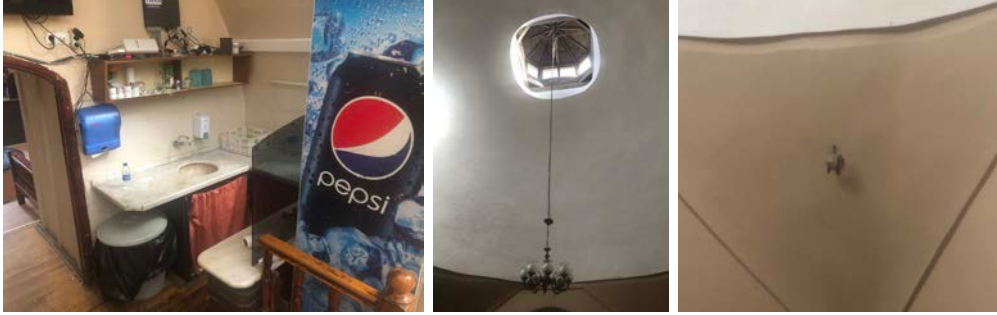
řekil 4.54. Meram Hasbeyođlu Hamamı kadınlar soyunmalık bölümü servis alanı (Kiřisel Arřiv).

řekil 4.55. Meram Hasbeyođlu Hamamı erkekler soyunmalık bölümü aydınlatma elemanı(Kiřisel Arřiv).

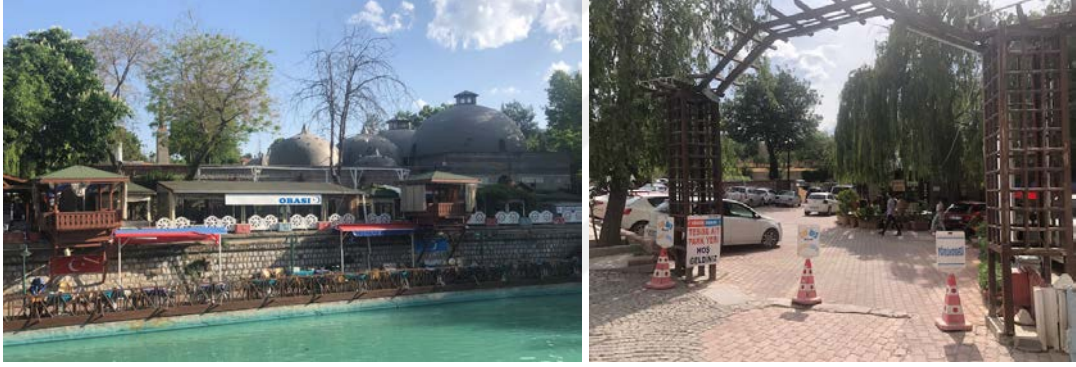
**Şekil 4.57.** Meram Hasbeyoğlu Hamamı kuzeyine yapılan düzenlemeler (Kişisel Arşiv).

**Şekil 4.58.** Meram Hasbeyoğlu Hamamı doğusundaki otopark (Kişisel Arşiv).

Özel vasıtalar için hamamın yakınlarında bulunan ve yayalaştırılan bölüme saygılı olan ücretli otoparkların olması olumlu yönde kabul edilmesine rağmen hamamın doğusunda ve bitişiğinde bulunan otopark tarihi yapı ve çevresine saygısız bir yaklaşım sergilemektedir (Şekil 4.58.). Hamam yapısının kuzey cephesine bakan kısmı yerel yönetimler tarafından düzenlenip, sosyal aktiviteler için uygun hale getirilmiştir (Şekil 4.57.).

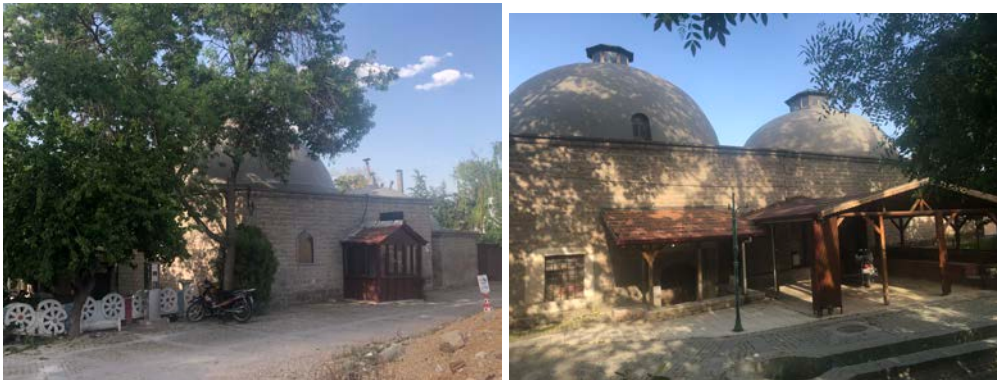
**Şekil 4.59.** Meram Hasbeyoğlu Hamamı güney cephesi düzenlemeler (Kişisel Arşiv).

**Şekil 4.60.** Meram Hasbeyoğlu Hamamı batısına yapılan düzenlemeler (Kişisel Arşiv).

Meram Hasbeyoğlu Hamamının batı cephesine ahşap strüktür öğeler yerleştirilmiş olup, özgün planda erkekler bölümü soyunmalık giriş kapısı olan kapının üzeri saçak olacak şekilde kapatılmıştır (Şekil 4.60.).

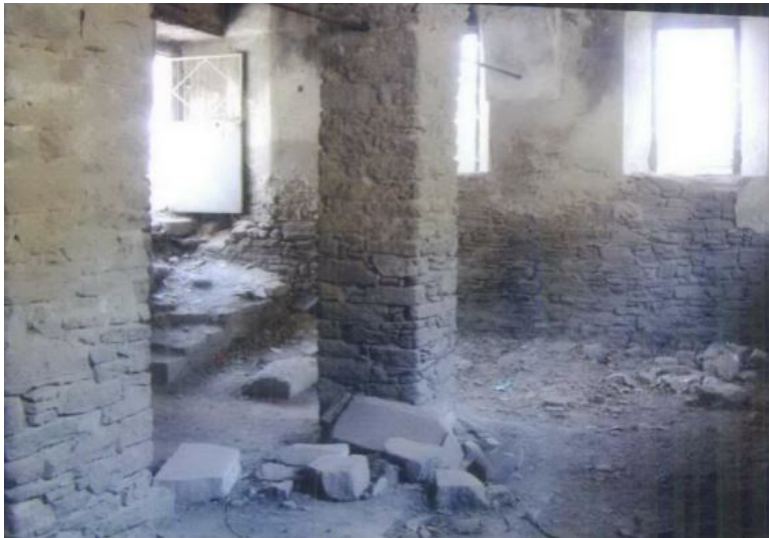
**Şekil 4.64.** Sille Hacı Ali Ağa Hamamı restorasyon öncesi erkekler soyunmalık bölümü (Vakıflar Arşivi)

Erkekler bölümünün soyunmalığına girişi hamamın kuzeyinde olmaktadır. Hacı Ali Ağa Hamamına girişinde zemin döşemesi Sille taşından olan erkekler soyunmalık mekânına ulaşılmaktadır. Erkekler bölümünün soyunmalığı hamamın diğer mekânlarına kıyasla daha yüksek tutulmuştur. Erkekler bölümünün soyunmalığının (camekân) merkezinde bulunan iki adet kareye yakın dikdörtgen kesitli ayak mekânı adeta ikiye bölmektedir. Soyunmalık mekânındaki ayaklar hem birbirlerine hem de duvara kemerlerle bağlanmışlardır (Şekil 4.64.). Hamamın özgününde ise kemerlerin iki merkezli sivri kemerler olduğu rivayet edilmektedir. Ayakların ikiye böldüğü erkekler soyunmalık mekânının üst örtüsünde ise tonoz örtü kullanılmıştır (Karpuz, 2009; Sarıköse, 2009).

Erkekler soyunmalık mekânının güneyde bulunan silledeki dereye bakan üç adet penceresi bulunmaktadır. Erkekler soyunmalık bölümünün doğuya bakan cephesinde ise iki adet pencere bulunmaktadır. Böylece erkekler soyunmalık mekânının aydınlatılması için toplamda beş adet penceresi bulunmaktadır. Pencere dıştan dikdörtgen şeklinde olup iç mekânda kemerli bir biçim alır ve mazgal pencere özelliği göstermektedir. Erkekler soyunmalık mekânının iki ayağının tam ortasında ve mekânının merkezinde eşkenar altıgen biçiminde bir süs havuzu bulunmaktadır. Hamamın erkekler soyunmalık bölümünden hamamın erkekler soğukluk ve hela bölümlerine geçiş sağlanmaktadır. Erkekler bölümünün soyunmalığından geçiş sağlanan hela bölümüne basık kemer ile giriş sağlanmaktadır. Hela bölümünün üst örtüsü küçük kubbe ile örtülüdür (Karpuz, 2009).

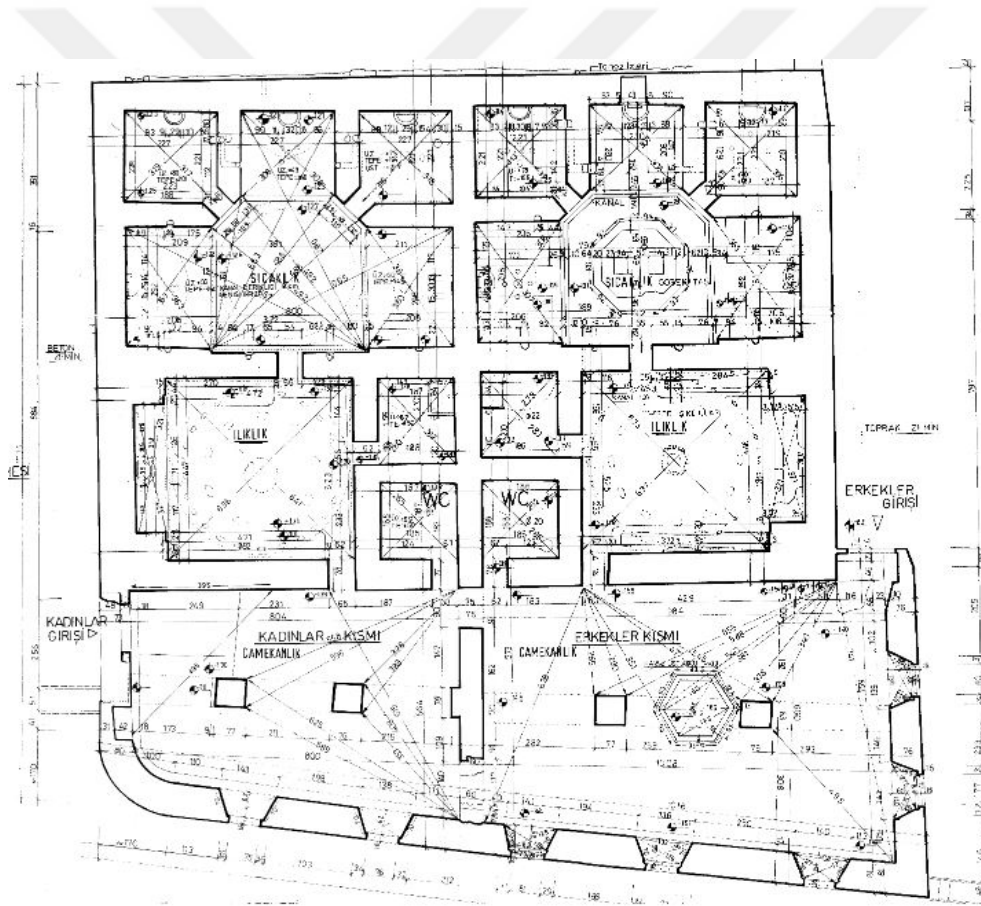
Şekil 4.65. Sille Hacı Ali Ağa Hamamı 2006 rölöve planı (Vakıflar Arşivi)

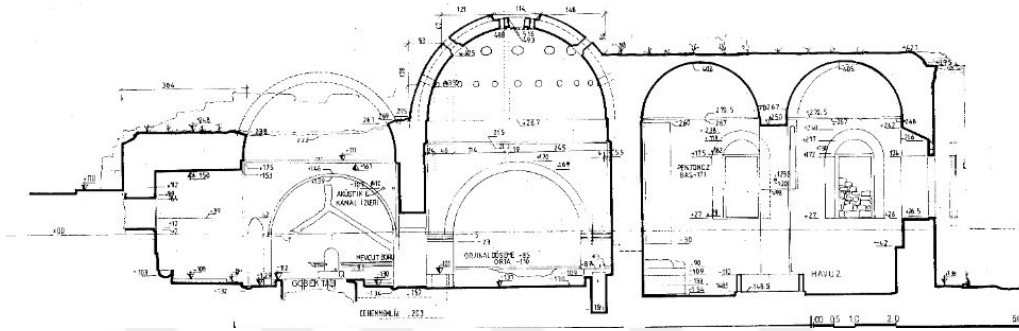
Şekil 4.66. Sille Hacı Ali Ağa Hamamı 2006 röleve erkekler bölümü kesiti (Vakıflar Arşivi)

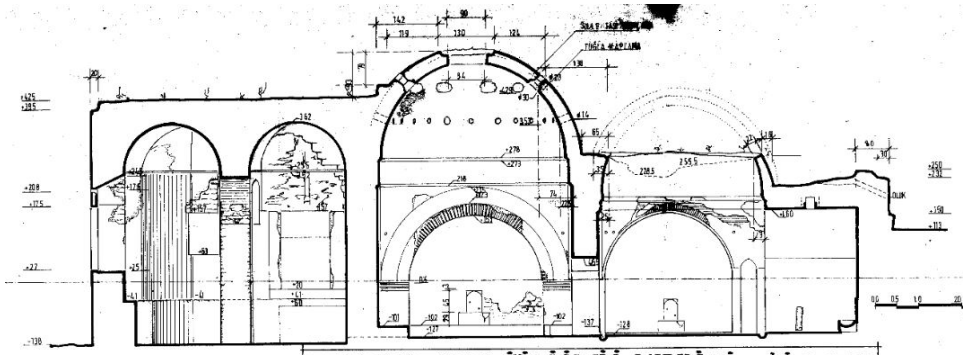
Şekil 4.67. Sille Hacı Ali Ağa Hamamı 2006 röleve kadınlar bölümü kesiti (Vakıflar Arşivi)

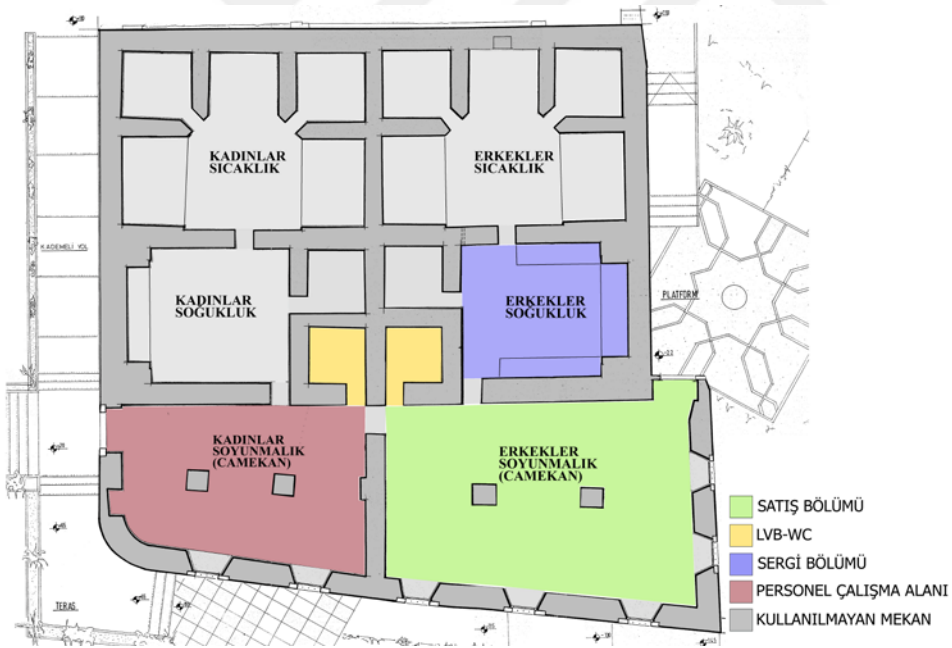
Şekil 4.73. Sille Hacı Ali Ağa Hamamı yeni işlev plan şeması

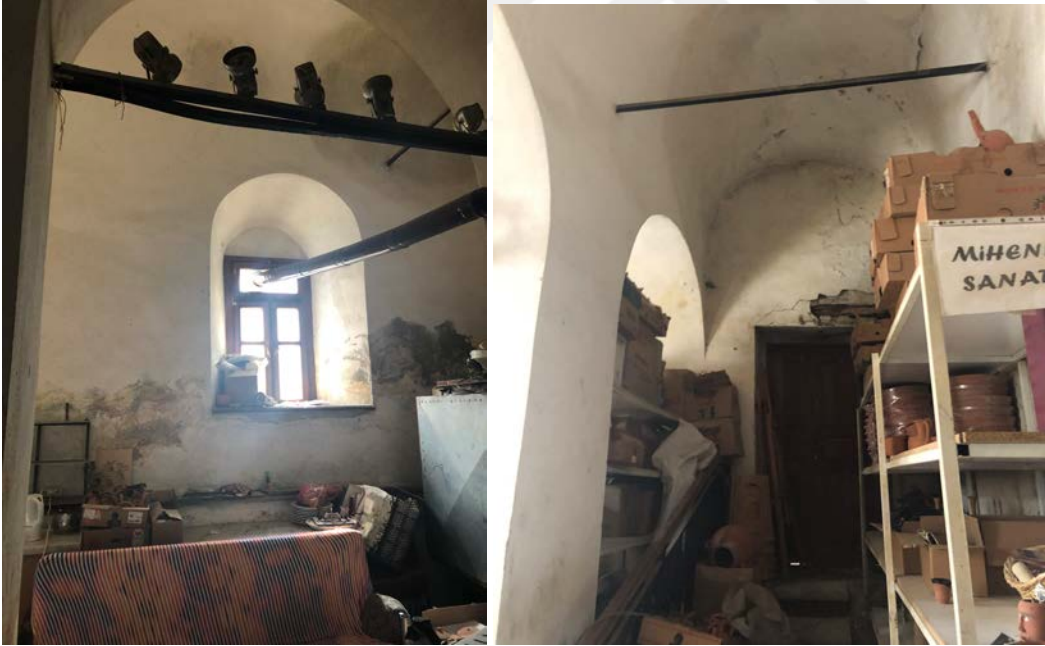
**Şekil 4.76.** Hamamın kadınlar soyunmalık mekânındaki pencerenin iç mekândan görünüşü (Kişisel Arşiv).

**Şekil 4.77.** Kadınlar soyunmalık bölümünün giriş kapısı (Kişisel Arşiv).

Kadınlar soyunmalık bölümünde ise el sanatları çalışmalarının fırınladığı mekân olarak kullanılmaktadır (Şekil 4.76.-Şekil 4.77.).

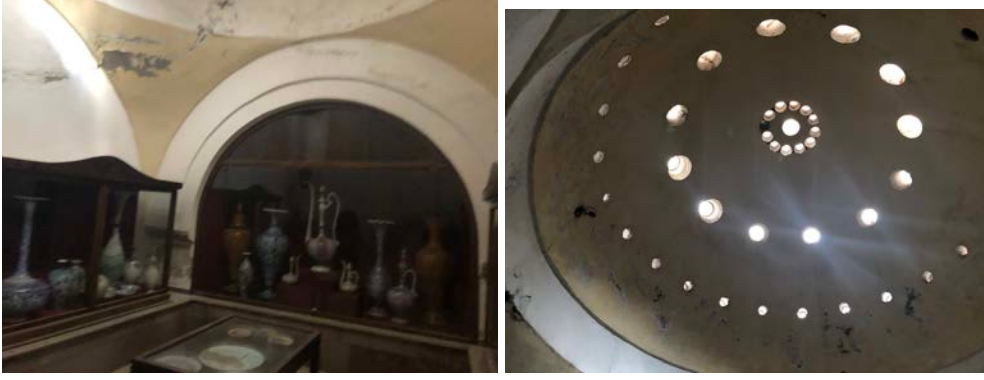
**Şekil 4.78.** Hamamda erkekler soğukluk bölümünde kapatılarak kullanılan kemerli çıkıntı (Kişisel Arşiv).  
**Şekil 4.79.** Hamam erkekler soğukluk mekânı kubbesi ve fil gözleri (Kişisel Arşiv).

Erkekler soğukluk mekânı önemli çalışmaların saklandığı ve korunduğu mekândır (Şekil 4.78.-Şekil 4.79.).

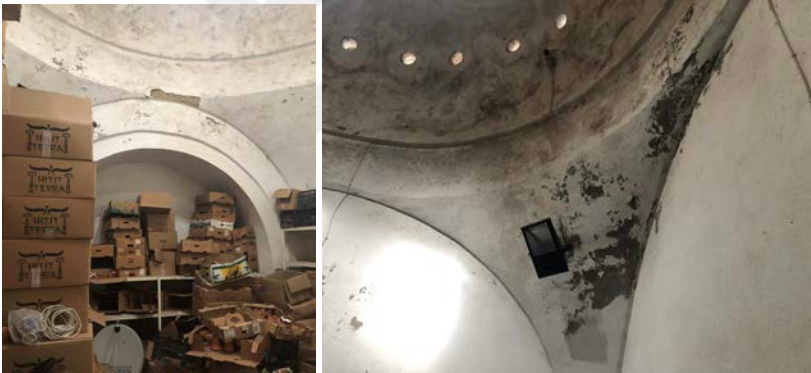
**Şekil 4.80.** Kadınlar soğukluk mekânındaki kemerli niş (Kişisel Arşiv).  
**Şekil 4.81.** Hamamın kadınlar soğukluk mekânındaki kubbeye geçişi sağlayan pandantif (Kişisel Arşiv).

Hacı Ali Ağa Hamam'ının kadınlar soğukluk mekânı kareye yakın planlı olup üst örtüsü kubbedir. Kubbenin üzerinde soğukluk bölümünün doğal aydınlatmasını sağlayan fil gözleri bulunmaktadır. Kubbeye geçiş elemanı olarak pandantifler kullanılmıştır. Kadınlar soğukluk mekânının batısına doğru kemerli bir niş bulunmaktadır. Ayrıca kadınlar soğukluk mekânında girişi sağlanan tıraşlık olduğu düşünülen hücre bulunmaktadır. Hücreye kemerli bir geçişten giriş sağlanmaktadır. Kadınlar soğukluk mekânından, kadınlar sıcaklık mekânına kemerli bir geçiş bulunmaktadır. Kadınlar sıcaklık bölümü haçvari üç eyvanlı iki köşe hücreli tipe sahiptir. Kadınlar bölümünün kubbesi yıkıldığında eski resimlerde ışıklı kubbe ile örtüldüğü görülmüştür (Şekil 4.68.). Ayrıca kadınlar bölümü sıcaklığında erkekler sıcaklığındaki gibi göbek taşı bulunmamaktadır. Sıcaklık bölümünün zemini taş kaplamadır (Özönder, 1998; Eravşar, 2013).

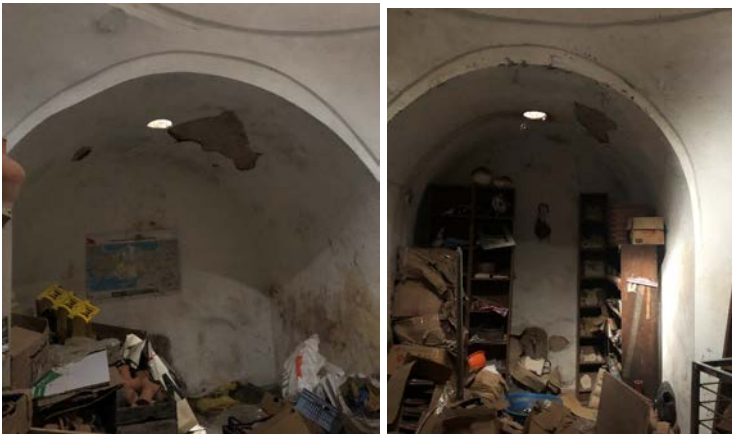
**Şekil 4.82.** Hamamın sıcaklık bölümünün batısında bulunan eyvan (Kişisel Arşiv).  
**Şekil 4.83.** Kadınlar bölümünün kuzeyinde bulunan eyvan (Kişisel Arşiv).

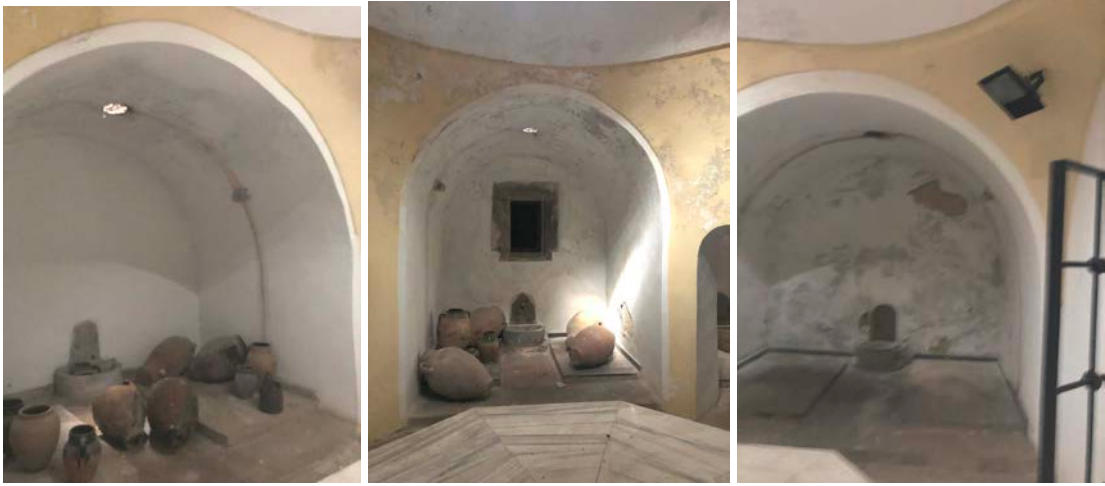
**Şekil 4.84.** Hamamın erkekler sıcaklık girişinin solunda bulunan eyvan (Kişisel Arşiv).

**Şekil 4.85.** Hamamın erkekler sıcaklık girişinin karşısında bulunan eyvan (Kişisel Arşiv).

**Şekil 4.86.** Hamamın erkekler sıcaklık giriş kapısının sağında bulunan eyvan (Kişisel Arşiv).

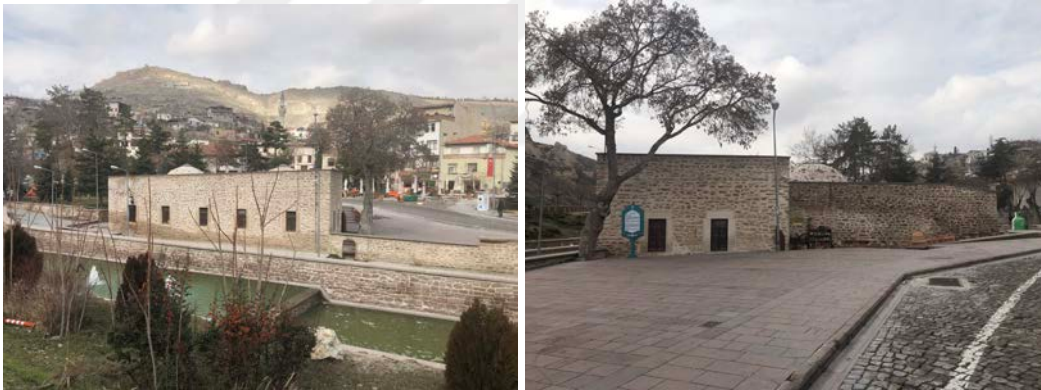
**Şekil 4.87.** Hacı Ali Ağa Hamamının güneydoğusundan hamamın güney cephesindeki erkekler soyunmalık mekânının pencereleri (Kişisel Arşiv).

**Şekil 4.88.** Hacı Ali Ağa Hamamının doğu cephesindeki erkekler soyunmalık mekânının pencereleri (Kişisel Arşiv).

Hamamın çevresi ise yerel yönetimler tarafından düzenlenmiştir (Şekil 4.87.- Şekil 4.88.). Hamam her cephesinden kolayca algılanabilmektedir.

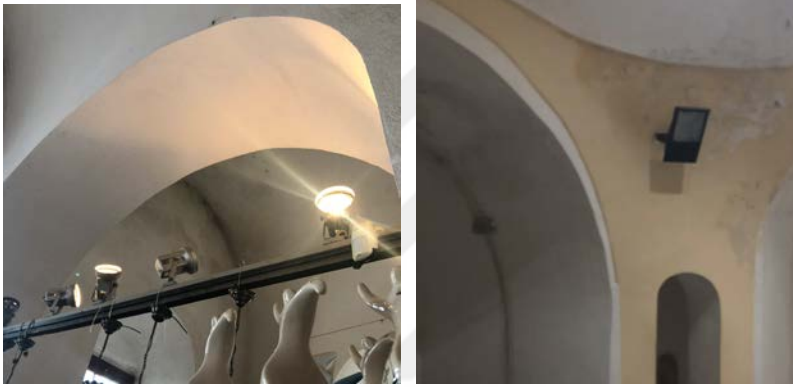
Şekil 4.92.- Şekil 4.93. Hamamın aydınlatma elemanları (Kişisel Arşiv).

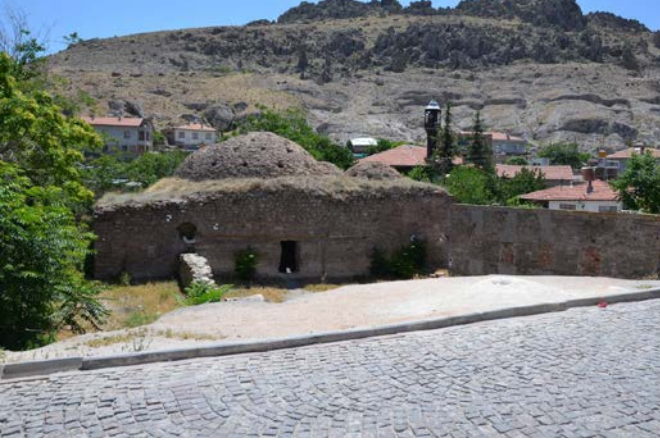
Şekil 4.97. Sille Subaşı Hamamının restorasyon öncesi kuzey görünüşü (Rölöve Raporu) (Turquoise Design Restoration Mimarlık, 2016b)

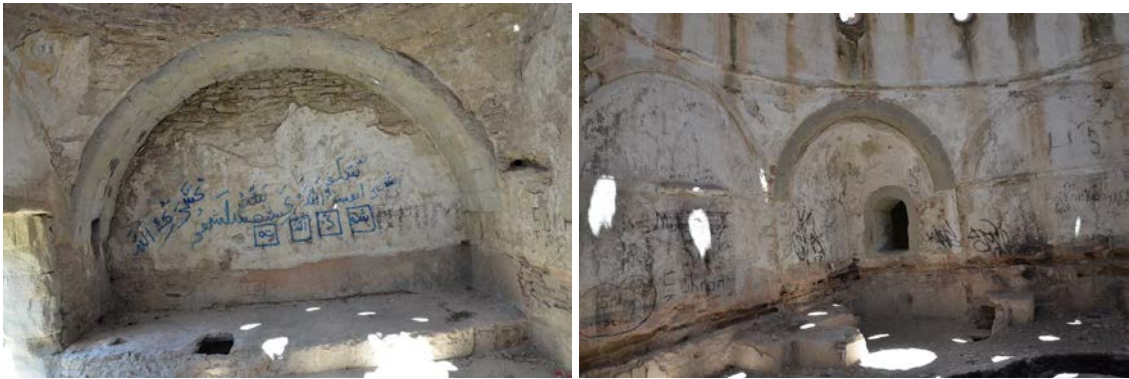
**Şekil 4.98.-Şekil 4.99.** Sille Subaşı Hamamının restorasyon öncesi sıcaklık bölümleri (Rölöve Raporu) (Turquoise Design Restoration Mimarlık, 2016b)

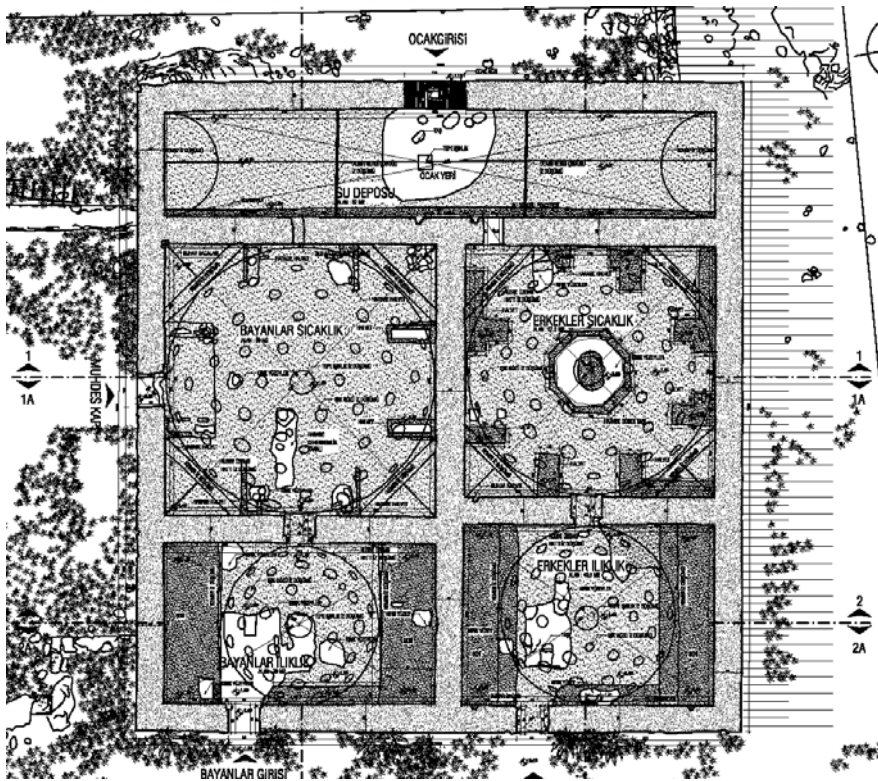
**Şekil 4.100.** Sille Subaşı Hamamı rölöve planı (Rölöve Raporu) (Turquoise Design Restoration Mimarlık, 2016b).

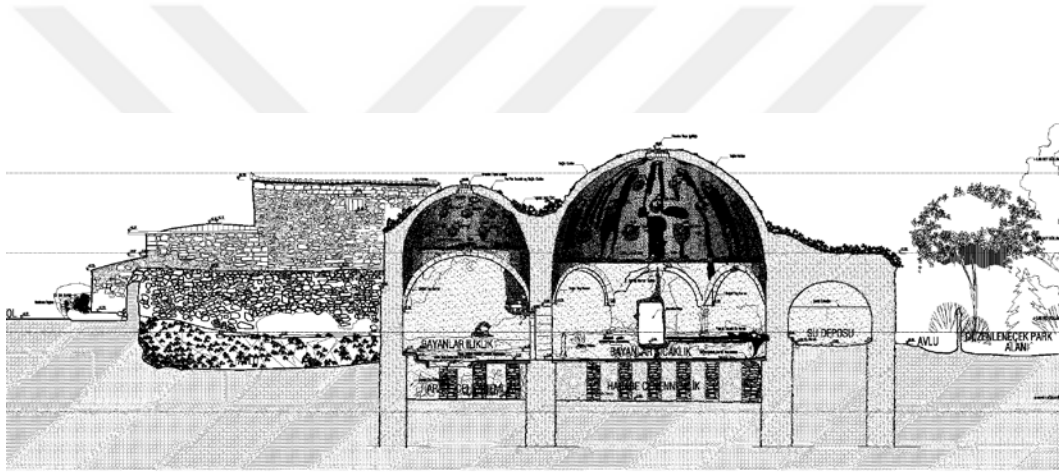
**Şekil 4.103.** Sille Subaşı Hamamı 4A kesiti kadınlar bölümü (Rölöve Raporu)(Turquoise Design Restoration Mimarlık, 2016b).
