**KONYA'DA YENİDEN KULLANILAN  
TARİHİ HAMAM YAPILARINDAKİ  
MÜDAHALELERİN TESPİTİ**

**YÜKSEK LİSANS**

**Mimarlık Anabilim Dalı**

**Kasım-2019**  
**KONYA**  
**Her Hakkı Saklıdır**

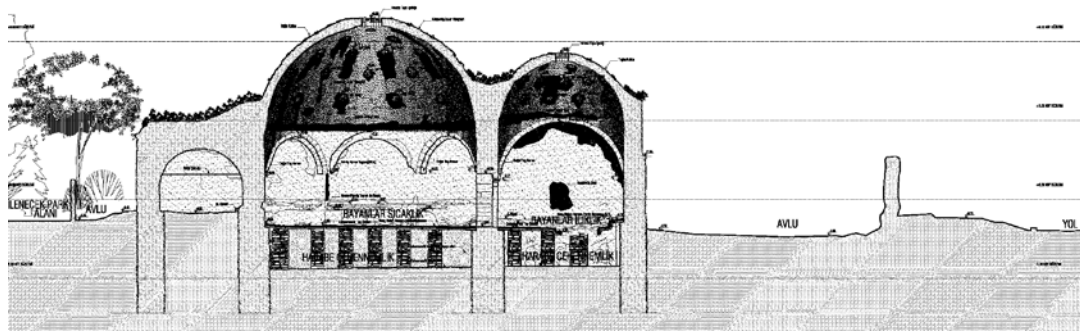
**Şekil 4.104.** Sille Subaşı Hamamı 4 kesiti kadınlar bölümü (Rölöve Raporu)(Turquoise Design Restoration Mimarlık, 2016b).

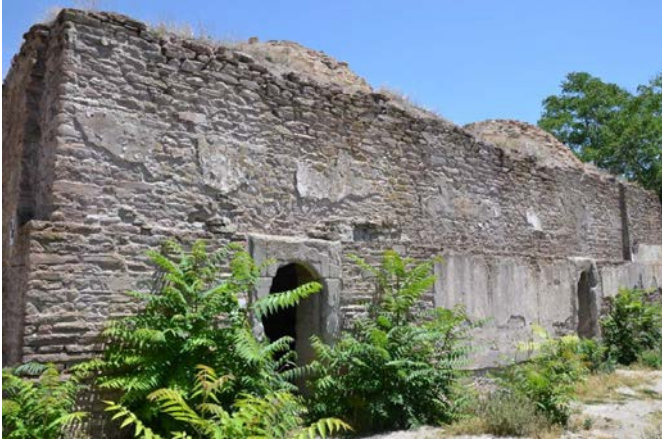
**Şekil 4.105.** Sille Subaşı Hamamı restorasyon öncesi Ilıklık mekanları batı giriş cephesi (Rölöve Raporu)(Turquoise Design Restoration Mimarlık, 2016b).

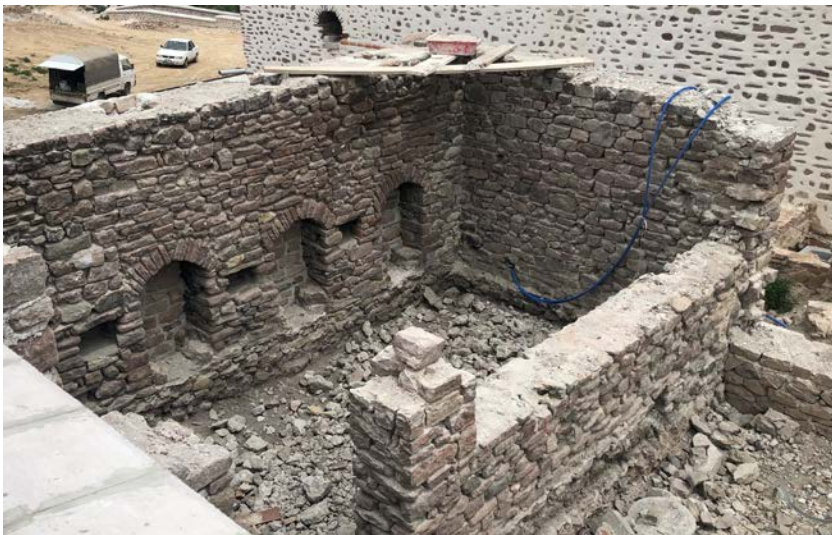
Şekil 4.108. Sille Subaşı Hamam'ı ocakları (Kişisel Arşiv).

Bu bölümde basık kemer tuğladan yapılan dört adet ocak nişi bulunmaktadır. Ocak nişlerinin her birinin yanında birer adet dikdörtgen formlu niş bulunmaktadır.

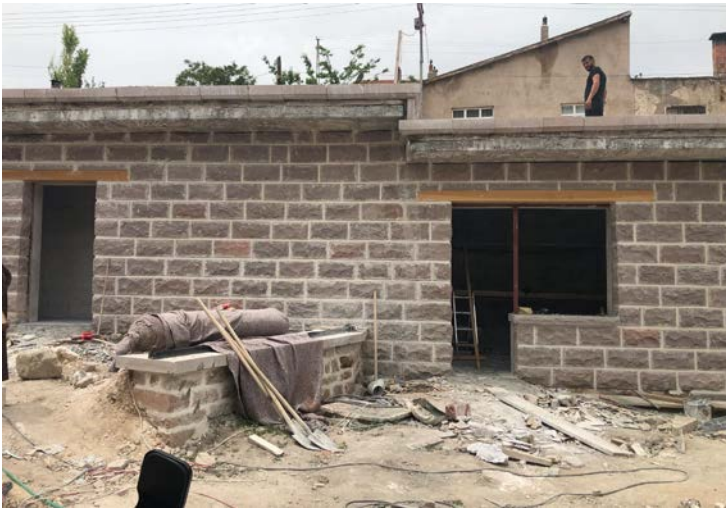
Şekil 4.109. Sille Subaşı Hamamı sergi alanları için yapılan ek yapı (Kişisel Arşiv).

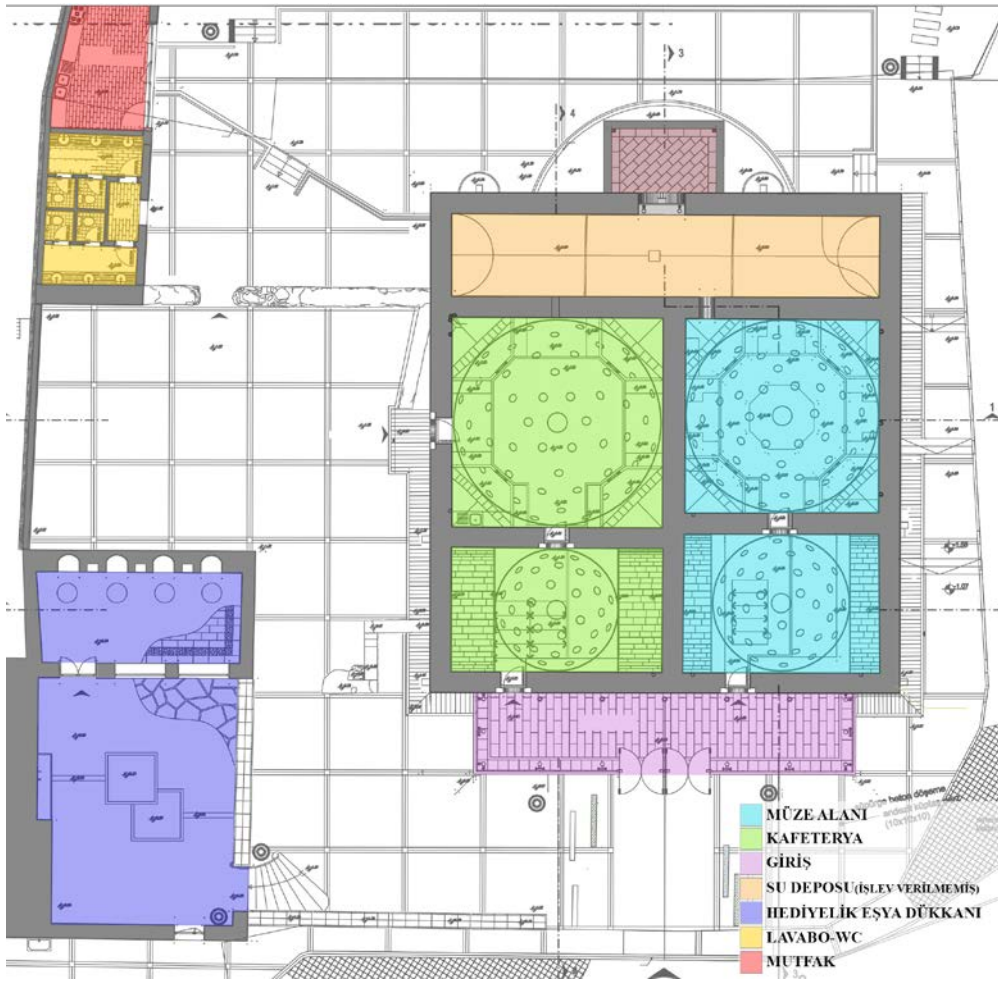
**Şekil 4.110.** Sille Subaşı Hamamı yeni işlev plan şeması (Restorasyon Raporu)(Turquoise Design Restoration Mimarlık, 2016a).

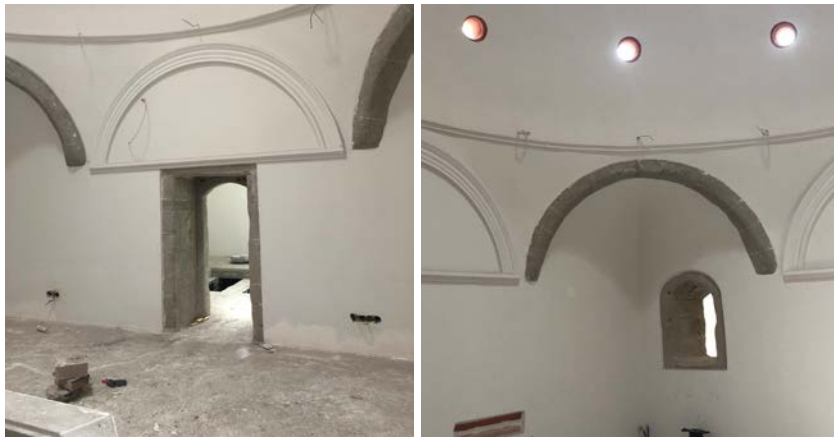
**Şekil 4.111.** Subaşı hamamı erkekler sıcaklık bölümüne giriş sağlayan kemerli kapı açıklığı (Kişisel Arşiv).

**Şekil 4.112.** Subaşı hamamı erkekler sıcaklık bölümü duvara açılan kemerli pencere açıklığı (Kişisel Arşiv).

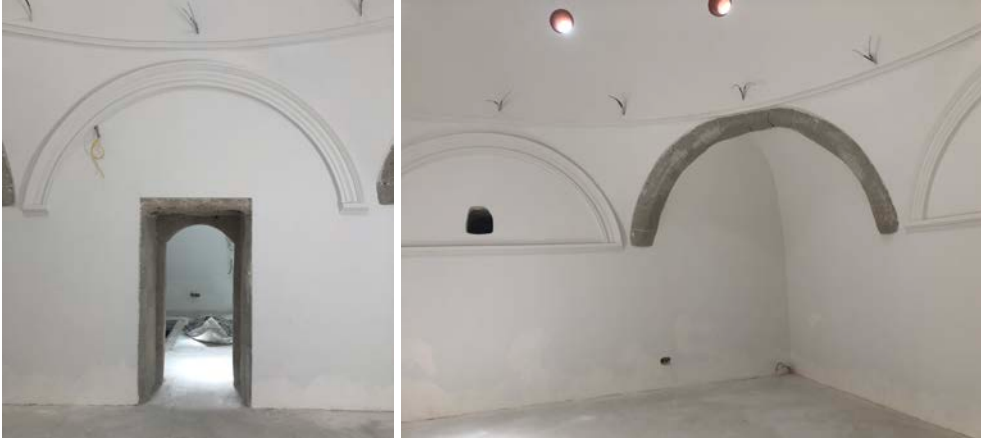
**Şekil 4.113.** Subaşı Hamamı kadınlar bölümü kemerli girişi (Kişisel Arşiv).

**Şekil 4.114.** Subaşı Hamamı kadınlar sıcaklık bölümü (Kişisel Arşiv).

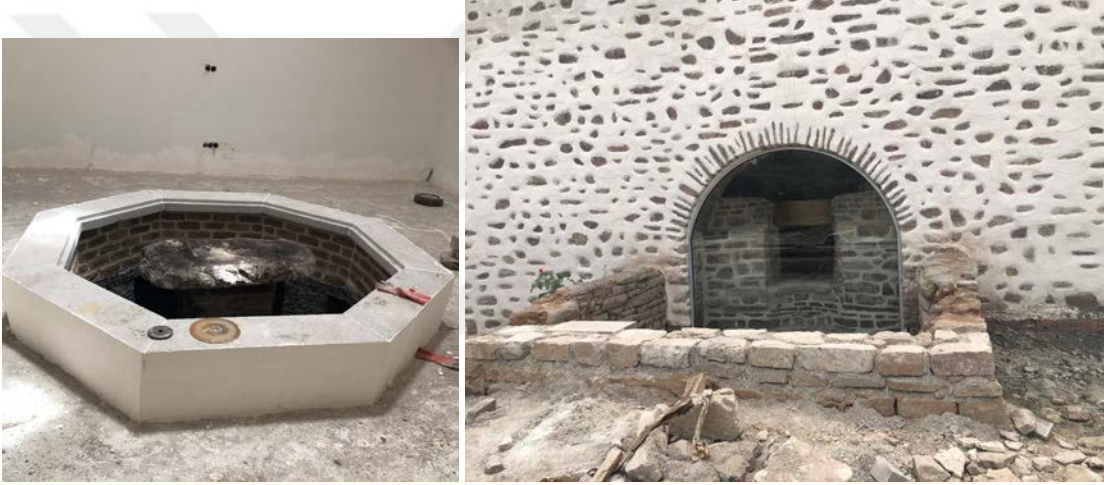
**Şekil 4.115.** Subaşı hamamı erkekler sıcaklık bölümü göbek taşı (Kişisel Arşiv).

**Şekil 4.116.** Subaşı hamamı su deposu kemer açıklığı (Kişisel Arşiv).

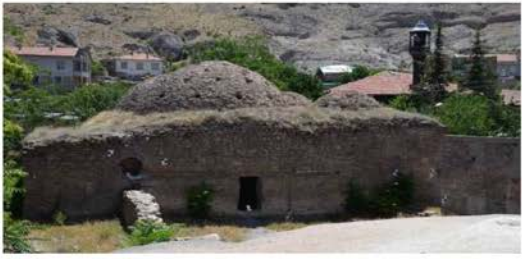
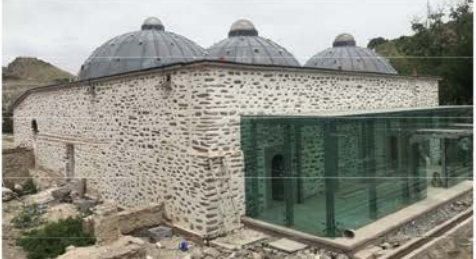
Şekil 4.117. Sille Subaşı Hamamının eski ve yeni durumunun kıyas tablosu (Turquoise Design Restoration Mimarlık, 2016a)

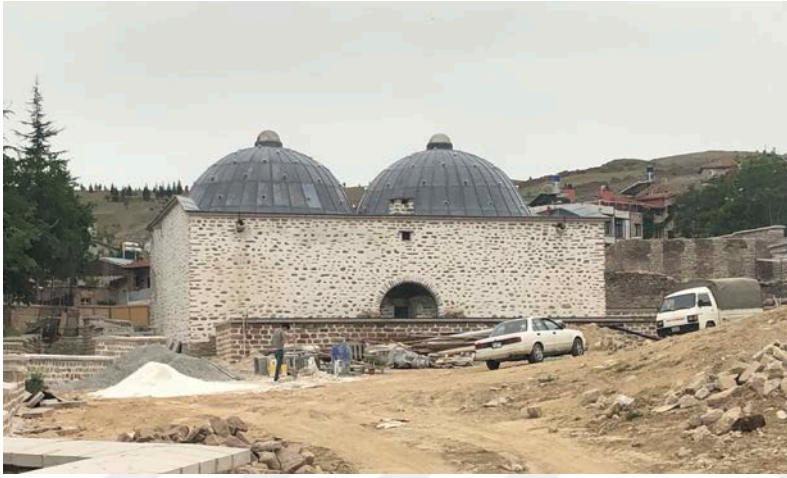
Şekil 4.118. Sille Subaşı Hamamı güney cephesi (Kişisel Arşiv).

Sille Subaşı Hamamına yeni işlev gereği yapılacak müdahale ve onarımlarda dikkat edilmesi gereken en önemli husus, yapının bütünlüğünün ve özgünlüğünün mümkün olduğunca korunması olmalıdır. Sille Subaşı Hamamının cephesine yapının özgünlüğünü bozacak bir müdahalede bulunulmamış olup, çevresine yapılan ek yapılar veya işleve dahil edilen yapılar hamam yapısının cephesinin önüne geçmeyecek şekilde tasarlanmıştır.

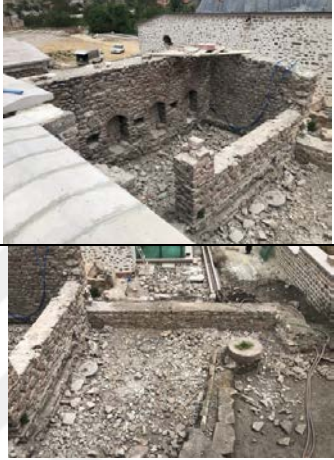
**Tablo 4.11.** Sille Subaşı Hamamı çamaşırhaneye yapılan düzenlemeler

Çamaşırhane bölümünün betonarme üst örtüsü kaldırılacak, bunun yerine ahşap strüktürlü ve alaturka kiremit kaplamalı tek yöne eğimli çatı yapılacak, buna bağlı yapı detayları çözülecektir. Avlu mekanındaki beton döşeme zemin kot ayarlaması yapıldıktan sonra Sille taşı kaplanacaktır. Batı yönünden akan su ortada yer alan havuzda toplanarak sonrasında kanalizasyon edilecektir (Tablo 4.11.).

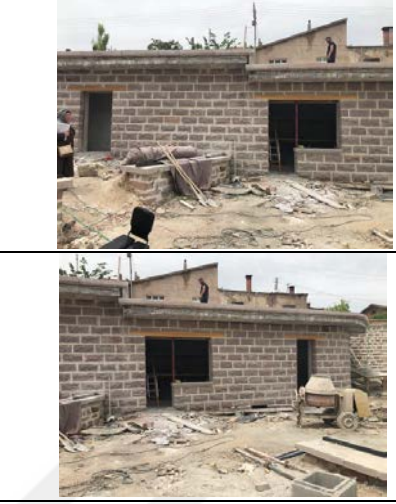
**Tablo 4.12.** Sille Subaşı Hamamı çevresine yapılan ek yapı

Gereksinim duyulan servis mekanları ve lavabo tuvalet mekanları hamam mekânının özgün mekân kalitesine zarar vermemesi düşünülerek hamamdan bağımsız ve yüksek bir istinat duvarı oluşacak batı yönünde çözülmüştür (Tablo 4.12.). Bu mekanlar güncel malzeme ile yapılacak olup, yol kotundan teras oluşturacak şekilde üst örtüsü kente kazandırılmış, hamamın cephe algısını zedelemeyecek şekilde eğim kullanılarak yerleştirilmiştir (Şekil 4.120.).

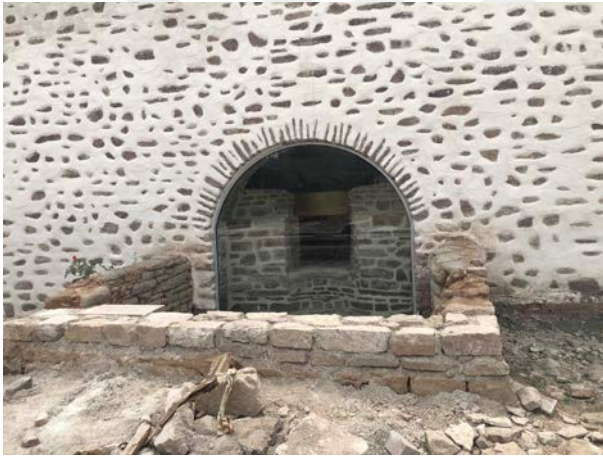
**Şekil 4.119.** Subaşı hamam su deposunu cam ile kapatılan bölümü (Kişisel Arşiv).

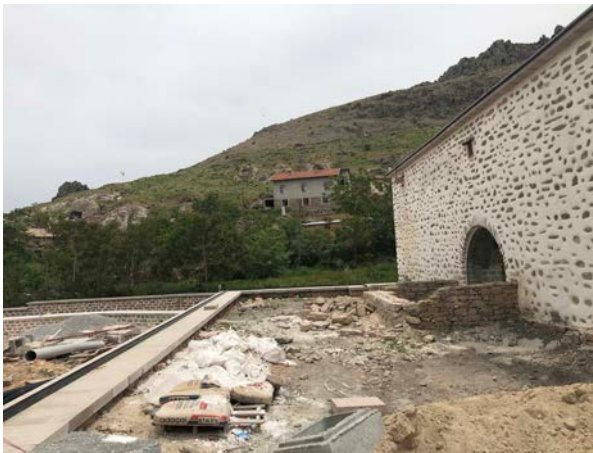
**Şekil 4.120.** Subaşı hamam bölümlerinin algılanabilmesi için yapılan kot düzenlemesi (Kişisel Arşiv).
