KONYA- EREĞLİ İLÇESİNDEKİ
GELENEKSEL SİVİL MİMARİ
ÖRNEKLERİNİN PLAN ÖZELLİKLERİ
YÖNÜNDEN İNCELENMESİ

YÜKSEK LİSANS TEZİ

Mimarlık Anabilim Dalı

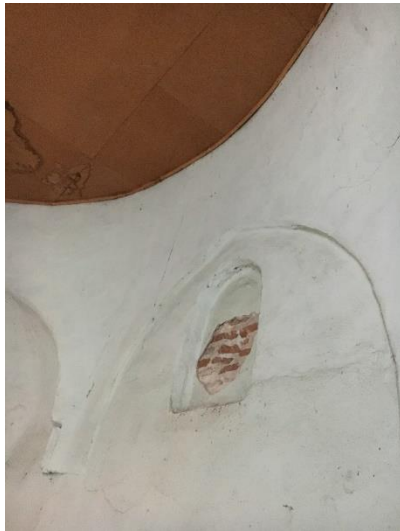
Şekil 3.7. Ahşapla kapatılan tavan
(E.AKMAN Arşivi, 2018)

Tarihi kalıntı kare planlı olup ölçüleri 5,52 m x 5,54 m' dir. Bu kalıntının tavanı kontrplak tabaka ile örtülmüştür (Şekil 3.7). Üzerinin kubbe olduğu ve kubbenin kaldırıldığı düşünülmektedir. Tavanın aslında kubbe şeklinde olduğunu ise dört köşede yer alan tromplardan anlamak mümkündür (Şekil 3.8). Bu yapının ana yapıyla içerden bir bağlantısı yoktur. Ana yapı bu kalıntının beden duvarlarının dışına briket örülerek inşa edilmiştir.

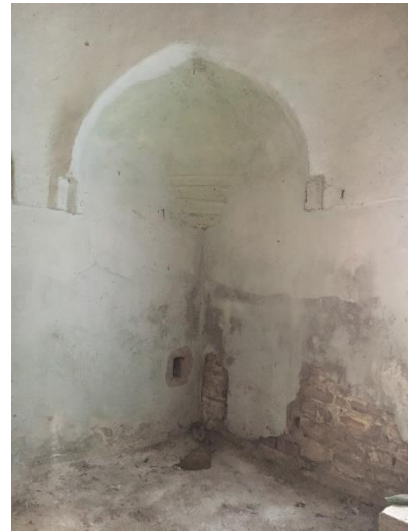
Şekil 3.8. Tarihi kalıntı köşe trompu
(E.AKMAN Arşivi, 2018)

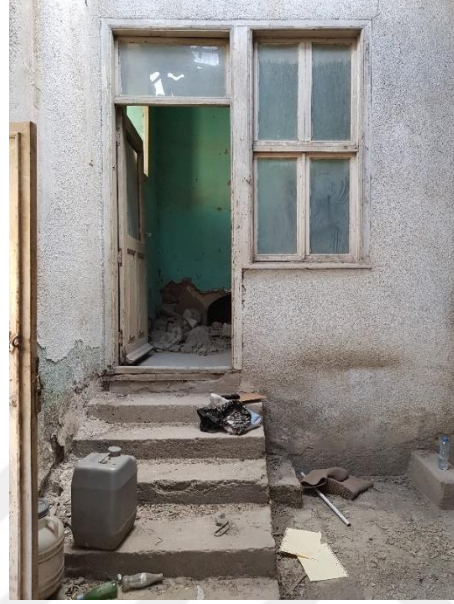
Şekil 3.9. Yapının ana giriş kapısı ve penceresi (E.AKMAN Arşivi, 2018)

Girişte yer alan avlunun kuzeyinde demir korkuluklu bir pencere bulunmaktadır. Yapıya giriş avluya açılan ve altı basamak subasman yüksekliği olan ahşap kapıdandır. Bu kapının yanında bir de ahşap pencere bulunmaktadır (Şekil 3.9).

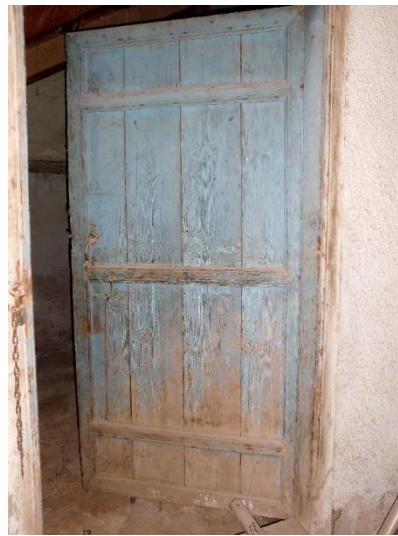
Şekil 3.10. Avluya açılan mekân kapısı (E.AKMAN Arşivi, 2018)

Zemin katta aynı avluya açılan düzayak bir mekân daha bulunmaktadır (Şekil 3.10). Bu mekân birinci kata çıkan merdivenlerin alt kısmından oluşturulmuş olup depo olarak kullanılmıştır. Altı basamaklı merdiveni çıktıktan sonra giriş holüne ulaşılır. Burada evin birinci katına ulaşım sağlanan 22 basamaklı merdiven bulunmaktadır (Şekil 3.11).

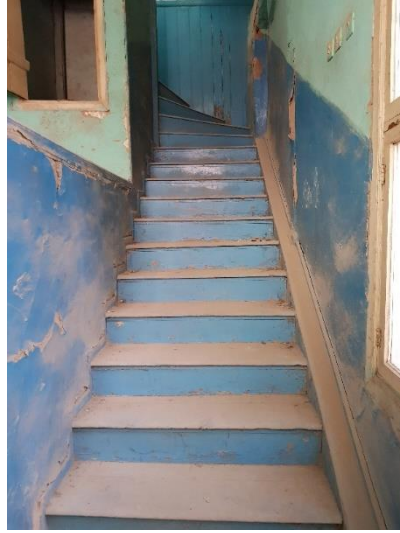
Şekil 3.11. Birinci kata çıkan merdivenler (E.AKMAN Arşivi, 2018)

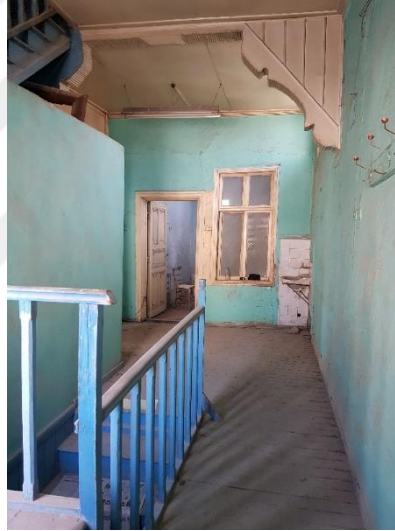
Şekil 3.13. Sofada yer alan Bursa kemeri (E.AKMAN Arşivi, 2018)

Ahşap merdivenlerden birinci kata çıkıldığında geniş bir sofa ile karşılaşmaktadır. Sofa muhdes bir camekânla ikiye bölünmüş ve sofanın ikinci kısmı oda olarak kullanılmıştır. Sofaya bağlı bir mutfak, lavabo-wc, banyo ve iki oda bulunmaktadır (Çizim 3.3 - Şekil 3.12). Sofanın batısında tuvalet ve banyo, doğusunda mutfak, kuzeyinde ise yaşama mekânları yer almaktadır. Sofayı güney cepheye bakan yerden 2 m yüksekliğinde ahşap doğramalı iki adet pencere aydınlatmaktadır. Sofanın tavanında ahşap Bursa kemeri göze çarpmaktadır (Şekil 3.13).

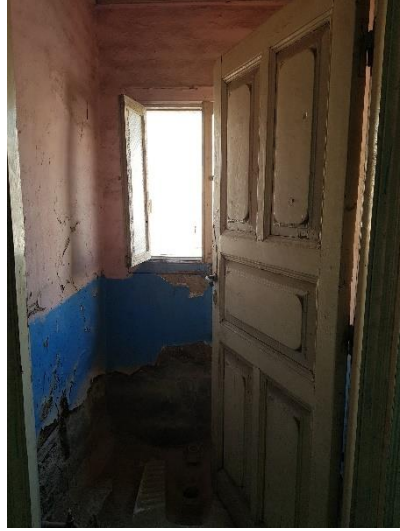
Şekil 3.14. Muhdes tuvalet (E.AKMAN Arşivi, 2018)

Sofanın sağında batı cephesine bakan muhdes tuvalet mekânı bulunmaktadır. Bu mekâna ahşap kapıyla giriş yapılmaktadır. Mekânı ahşap doğramalı bir pencere aydınlatmaktadır (Şekil 3.14).

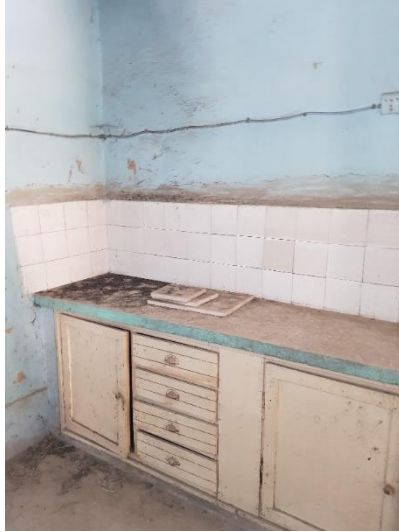
Şekil 3.15. Ahşap mutfak dolapları
(E.AKMAN Arşivi, 2018)

Sofanın doğusundaki mutfak kapısından girildiğinde sağ tarafta beton bir tezgâh ve tezgâhın altında ahşap dolaplar yer almaktadır (Şekil 3.15 - Şekil 3.16). Tezgâhın üst kısmında ise davlumbaz olarak kullanıldığı düşünülen bir baca bulunmaktadır. Güney cepheye bakan, yerden 2 m yüksek iki adet ve mutfak kapısının yanında bulunan sofaya açılan bir adet ahşap pencere vardır (Şekil 3.17 – Şekil 3.18 - Şekil 3.19).

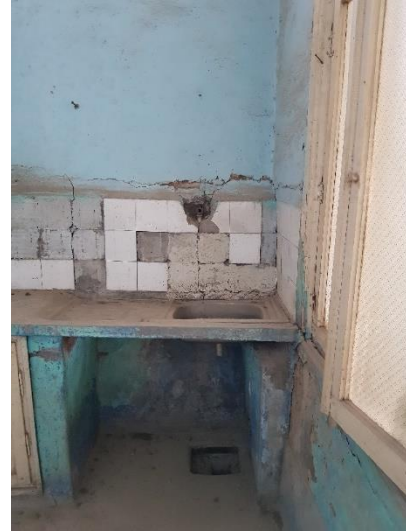
Şekil 3.16. Beton tezgâh ve lavabo
(E.AKMAN Arşivi, 2018)

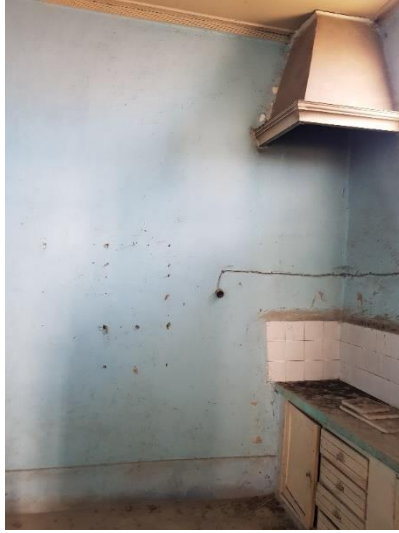
Şekil 3.17. Davlumbaz bacası
(E.AKMAN Arşivi, 2018)

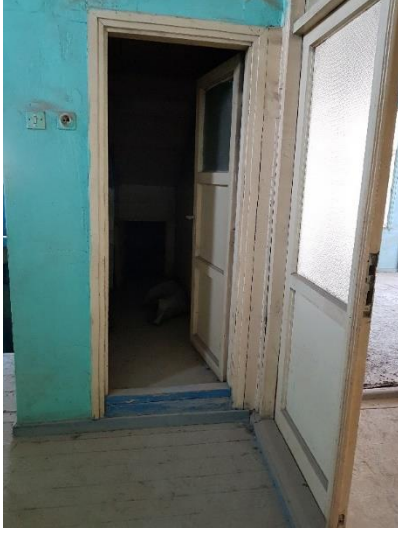
Şekil 3.20. Banyo
(E.AKMAN Arşivi, 2018)

Birinci kata çıkan merdivenlerin karşısında mutfak yer almaktadır. Çatı katına çıkış merdiveninin altında kalan alan da banyo olarak kullanılmıştır. Banyoya ahşap bir kapıdan girilmektedir. İçerisinde odun kömür koymak için merdivenin altına açılan küçük bir bölme yer almaktadır (Şekil 3.20 - Şekil 3.21). Banyo olduğunu içinde bulunan baca kısmından anladığımız bu mekânda duvarlar seramik kaplıdır (Şekil 3.22 - Şekil 3.23).

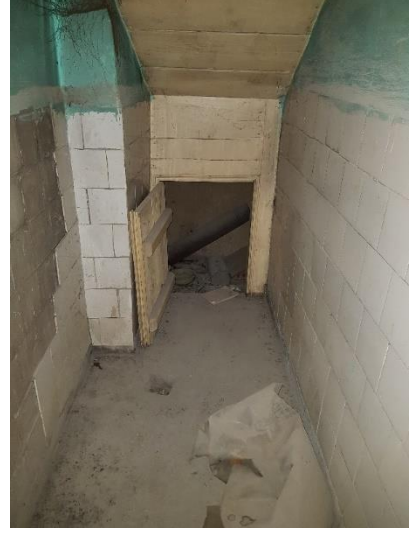
Şekil 3.21. Banyo iç mekân kömürlük
(E.AKMAN Arşivi, 2018)

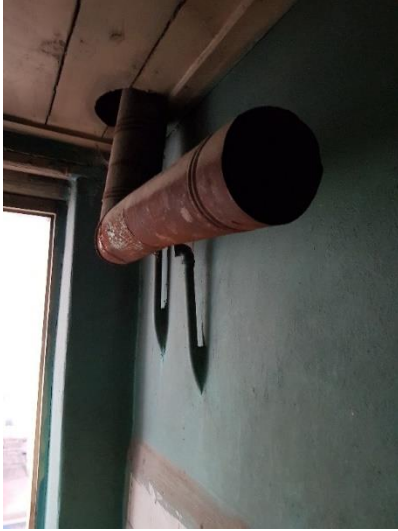
Şekil 3.22. Banyo bacası
(E.AKMAN Arşivi, 2018)

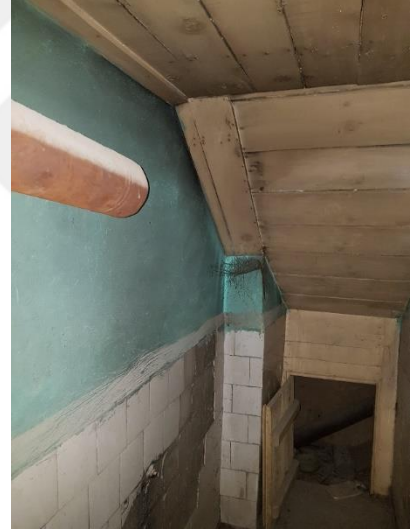
Şekil 3.23. Seramik kaplı duvarlar
(E.AKMAN Arşivi, 2018)

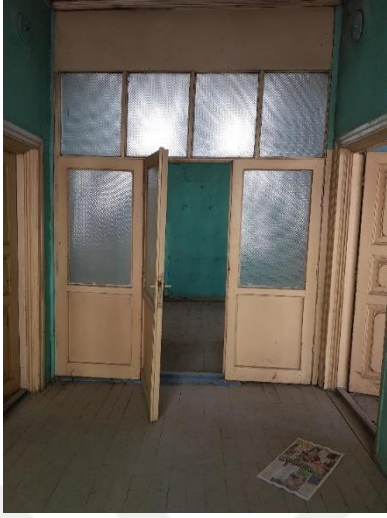
Şekil 3.24. Sofayı ikiye bölen muhdes camekân
(E.AKMAN Arşivi, 2018)

Banyo ve mutfağın ortasında ise iki mekânın bağlı olduğu muhdes ahşap bir camekânla bölünmüş sofanın ikinci kısmı yer almaktadır (Şekil 3.24). Kuzey cepheye bakan iki ahşap doğramalı ve demir korkuluklu penceresi bulunan sofanın ikinci kısmı, yeşil renk boya ile boyanmıştır. Sofanın doğu ve batısında olmak üzere iki ahşap kapı yaşama mekânlarına açılmaktadır (Şekil 3.25). Bu mekânlar ve sofanın ikinci kısmı kuzey cepheye boydan boya çıkma yapmıştır. Doğudaki ahşap kapıdan girilen yaşama mekânının güney tarafındaki duvar boyunca duvara gömülmüş ahşap bir dolap bulunmaktadır (Şekil 3.26). Oda kapısı bu dolabın üstüne açılır. Odanın kuzeyinde iki adet ve doğusunda bir adet olmak üzere toplam üç tane ahşap doğramalı ve demir

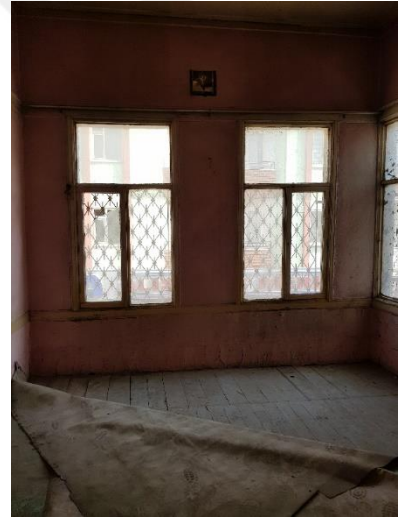
Şekil 3.27. Doğu oda pencereler
(E.AKMAN Arşivi, 2018)

korkuluklu pencere ile mekân aydınlatılmaktadır (Şekil 3.27). Tavanı ise ahşap kaplamadır (Şekil 3.28). Mekânın dolap ve tavanı oldukça sadedir.

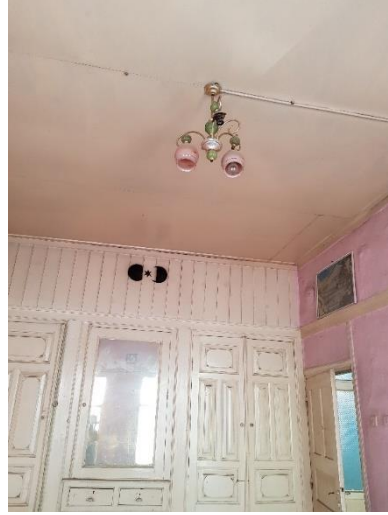
Şekil 3.28. Ahşap kaplama tavan (E.AKMAN Arşivi, 2018)

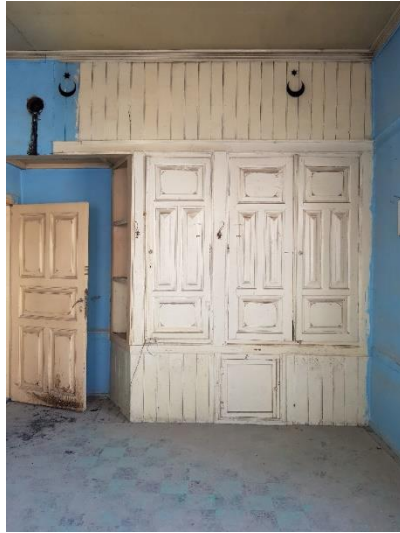
Şekil 3.29. Batı odadaki dolap
(E.AKMAN Arşivi, 2018)

Sofanın batısındaki ahşap kapı ise diğer yaşama mekânına açılır. Odanın güney duvarında dolap yer alır. Oda kapısının açılırken süpürdüğü alan için dolapta boşluk oluşturulmuştur (Şekil 3.29). Bu mekân ikisi kuzeye, ikisi batıya bakan toplam dört adet ahşap doğramalı ve demir korkuluklu pencere ile aydınlatılmaktadır (Şekil 3.30). Odanın duvarları mavi renk boya ile boyanmıştır. Odanın tavanı ahşap kaplama olup tavan ve dolap süsleme açısından yalındır (Şekil 3.31).

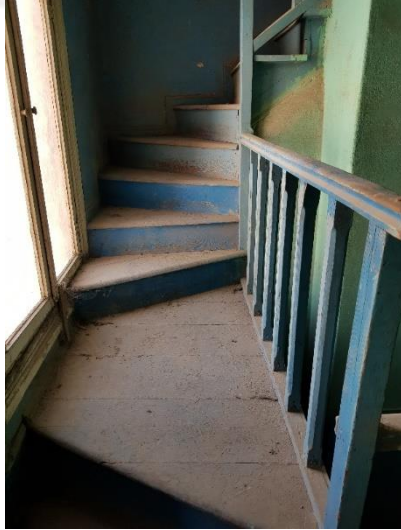
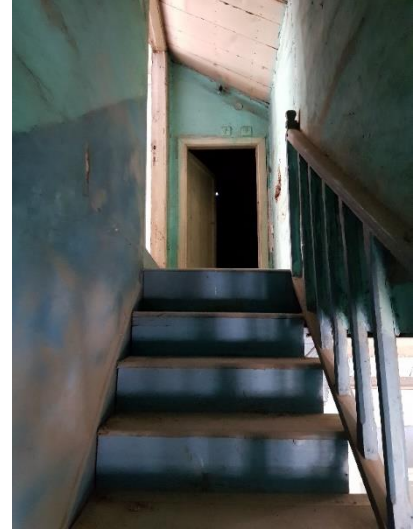
Sofanın tavan kaplaması ahşaptır. Batıda yer alan tuvalet kapısının önünden çatı katına 22 basamaklı ahşap merdivenle çıkılmaktadır (Şekil 3.32 - Şekil 3.33 - Çizim 3.4). Merdiven korkulukları 90 cm yüksekliğinde ve ahşaptır. İlk üç basamaktan sonra ara sahanlık yer alır. Bu ara sahanlıkta batı cephesine açılan ahşap doğramalı bir pencere mevcuttur.

Şekil 3.32. Çatıya çıkan merdiven
(E.AKMAN Arşivi, 2018)

Şekil 3.33. Çatıya çıkan merdiven
(E.AKMAN Arşivi, 2018)

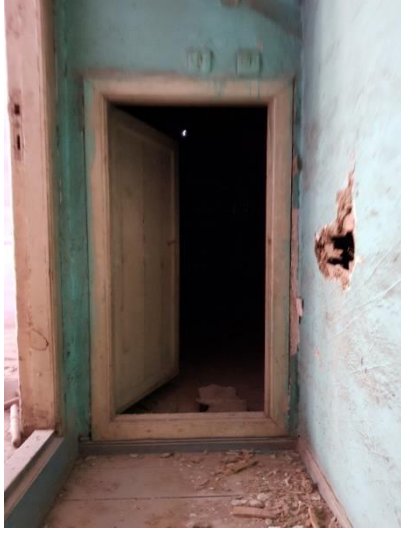
Çatıya çıkan merdivenlerin bitişinde sahanlık yer almaktadır. Sahanlığın doğusu ve kuzeyinde olmak üzere iki mekâna açılan ahşap kapılar bulunmaktadır (Şekil 3.34). Sahanlığın kuzeyinden girilen oda çatı katındaki tek yaşama mekânıdır (Şekil 3.35). Diğer ahşap kapı ise çatı arasına açılmaktadır. Çatı katındaki tek oda ise cepheye konsol olarak çıkılan mekânların üstüne çıkma olarak konumlanmıştır. Mekânda ikisi doğu ve batıya, diğer ikisi de kuzeye bakan toplam dört adet ahşap doğramalı ve demir korkuluklu pencere yer almaktadır. Kuzey cepheye bakan iki pencerenin üzerinde yer alan eşkenar dörtgen şeklindeki iki küçük açılmayan pencere ve bir de arka cepheye açılan bant şeklinde ahşap doğramalı, korkuluğu olmayan aydınlık penceresi bulunmaktadır (Şekil 3.36). Kuzey cephedeki eşkenar dörtgen şeklindeki pencereler sadece çatının alın kısmında süsleme amaçlıdır. Tavan ahşap kaplama olduğu için çatı arasına denk gelen bu eşkenar dörtgen şeklindeki pencereler iç mekânda algılanmamaktadır (Şekil 3.37).

Şekil 3.34. Çatı arasına açılan kapı
(E.AKMAN Arşivi, 2018)

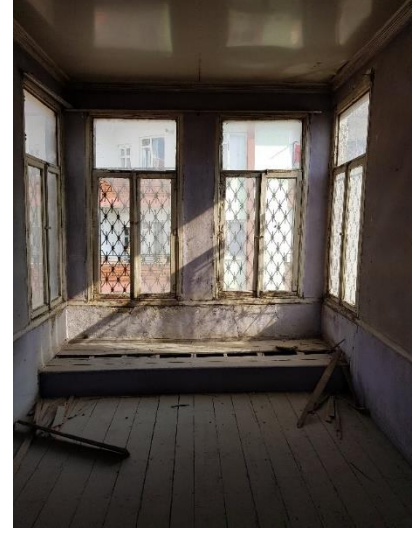
Şekil 3.35. Çatı arasındaki mekân
(E.AKMAN Arşivi, 2018)

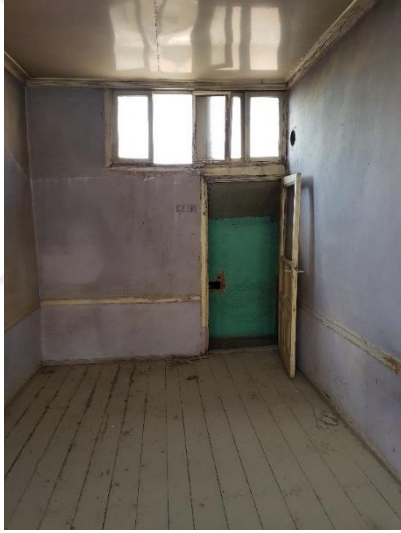
Şekil 3.36. Aydınlık pencereleri
(E.AKMAN Arşivi, 2018)

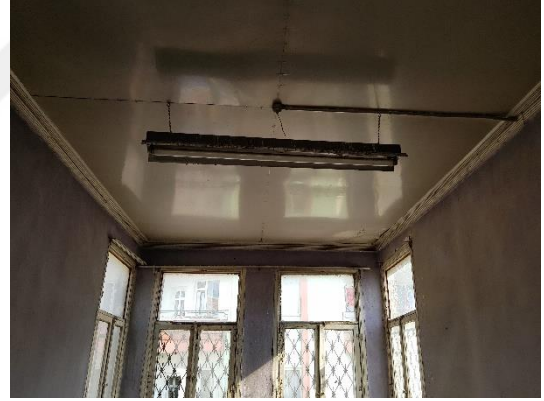
Şekil 3.37. Ahşap kaplama tavan
(E.AKMAN Arşivi, 2018)

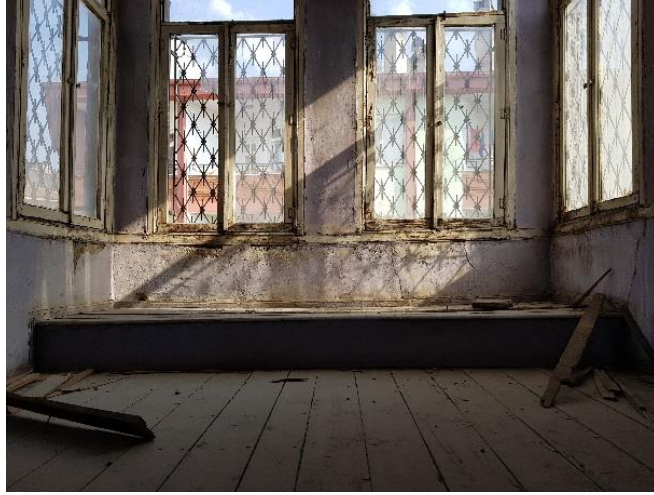
Çatı katındaki bu mekânda diğer odalardan farklı olarak seki yer alır (Şekil 3.38). Pencerelerin önünde yerden 22 cm yukarıda konumlanmıştır. Eski konaklarda konuk odalarında bulunan seki, oturma ve yatma eylemleri için tasarlanmıştır. Ailenin mali durumuna göre sekinin üzerinde hasır, kilim, minder, keçe gibi malzemeler yer almaktadır. Mekândaki sekiden yola çıkılarak bu odanın konuk odası olarak kullanıldığı düşünülmektedir. Çatı ise ahşap oturtma çatı olup üzerine sac kaplamadır.

Şekil 3.38. Seki detayı (E.AKMAN Arşivi, 2018)

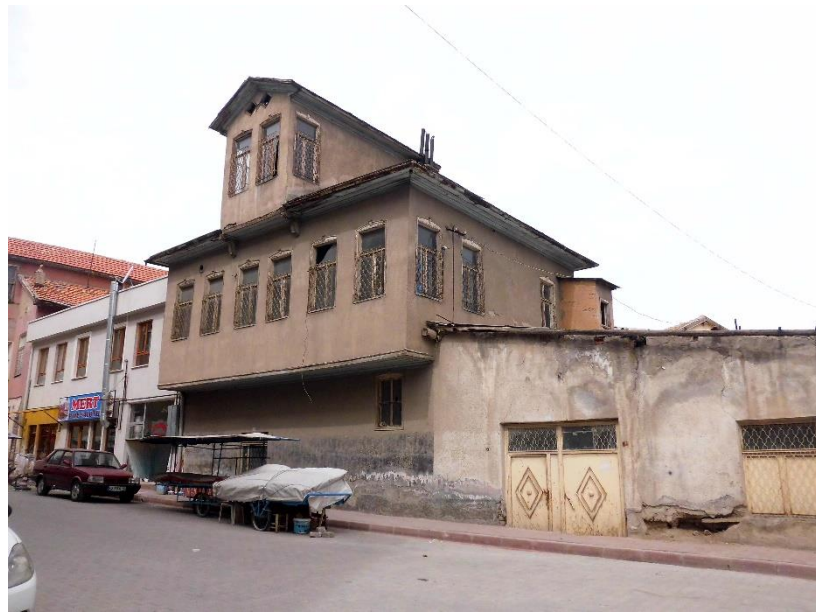
Sedat Bahçe evinin cephesi kaba sıva ve boyasızdır (Şekil 3.39). Zemin katta tarihi kısma girilen demir kapı, binanın ana giriş kapısı ve depodan yol cephesine bakan bir pencere yer almaktadır. Birinci katta odalar kuzey cepheye tüm konsol olarak çıkma yapmıştır. Çatı katında bulunan tek mekân da bu konsolun üzerine çıkma şeklinde yerleşmektedir (Çizim 3.5). Zemin kat çıkmasının alt kısmı ahşapla kaplanmış ve eliböğründe bulunmamaktadır. Çatı ise ahşap saçaklı ve çatı kat çıkması ahşap eliböğründeler ile desteklenmiştir. Çatı ahşap üzeri sac kaplıdır. Doğu cephesinde birinci kattaki çıkmada bulunan bir pencere yer almakta olup geri kalanı bitişik nizamdır (Çizim 3.6).

Şekil 3.39. Sedat Bahçe evi yol cephesi (E.AKMAN Arşivi, 2016)

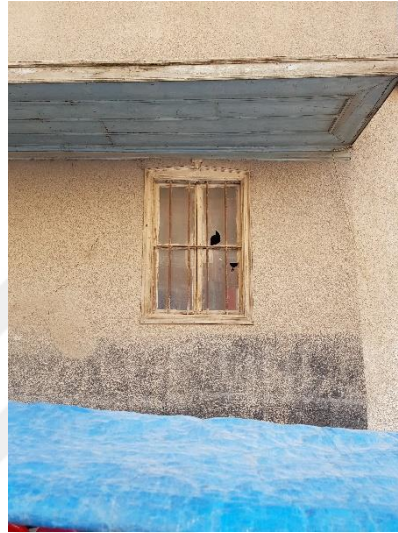
Dış cephede demir kapılar yer almaktadır. Pencere ise demir korkuluklu ahşap doğramadır. Pencereilerin etrafında dış cephede beyaz bir söve dolaşır. Cephenin tek süsleme özelliği bu sövelerdir (Şekil 3.40).

Şekil 3.40. Sedat Bahçe evi pencere kenarlarındaki söveler (E.AKMAN Arşivi, 2018)

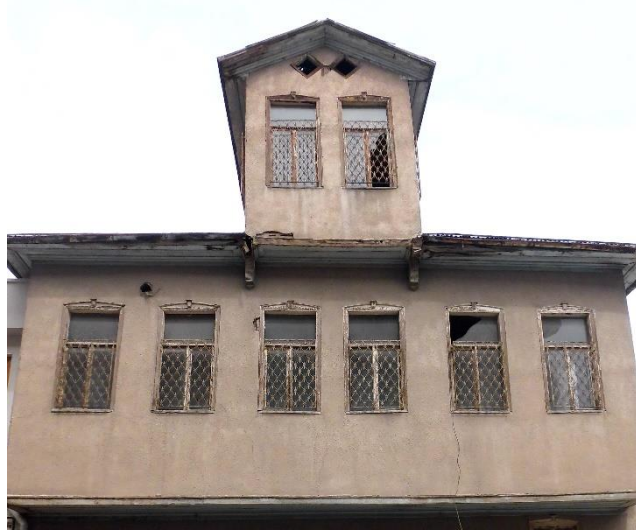
Çatı katında oda pencerelerinin üzerinde yan yana bulunan eşkenar dörtgen şeklinde bulunan açılmayan pencereler de süsleme özelliği olarak gösterilebilir. İç cephede bir işlevi olmayan pencerelerin dış cephede estetik amaçla yapıldığı düşünülmektedir (Şekil 3.41).

Şekil 3.41. Sedat Bahçe evi pencere detayları (E.AKMAN Arşivi, 2016)

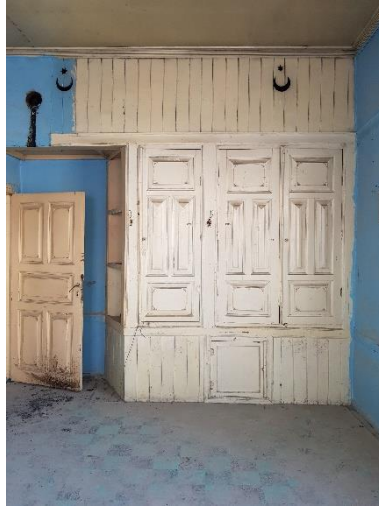
Yapının i meknda tavan kaplamaları, sofadaki Bursa kemeri, merdivenleri, i mekn kapıları, dolapları ve atı iskeleti ahřaptan imal edilmiřtir (řekil 3.43).

řekil 3.43. Sedat Bahe evi ahřap kapı ve dolap (E.AKMAN Arřivi, 2018)

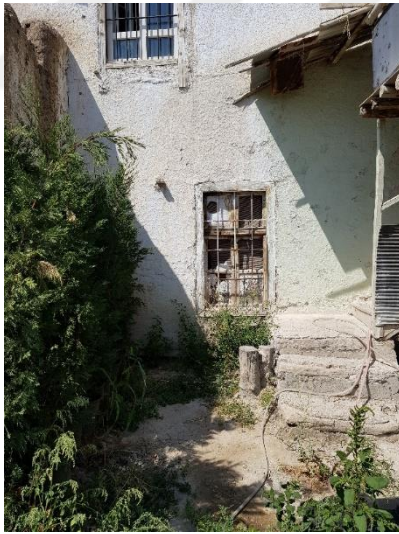
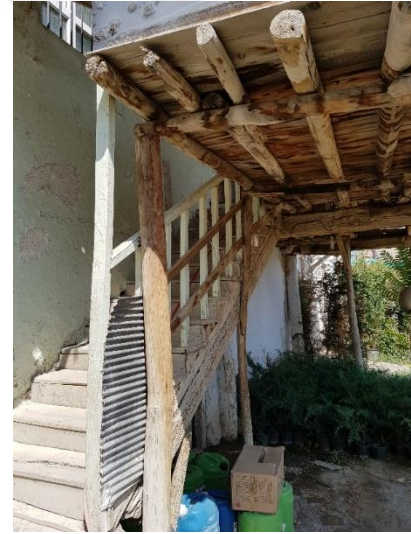
Bina iki katlı olup alt kat depo ve ahır olarak kullanılmaktadır (Çizim 3.13). Alt kata erişim sağlanamamıştır. Üst kata ilk 3 basamağı beton geriye kalan 14 basamağı ahşap toplam 17 basamaklı bir merdiven ile dışardan giriş yapılmaktadır (Şekil 3.46 - Şekil 3.47). Ayrıca merdivenin sağında ahşap direkler üzerine oturtulmuş bir teras mevcuttur.

Şekil 3.46. Beton basamaklar
(E.AKMAN Arşivi, 2018)

Şekil 3.47. Ahşap basamaklar
(E.AKMAN Arşivi, 2018)

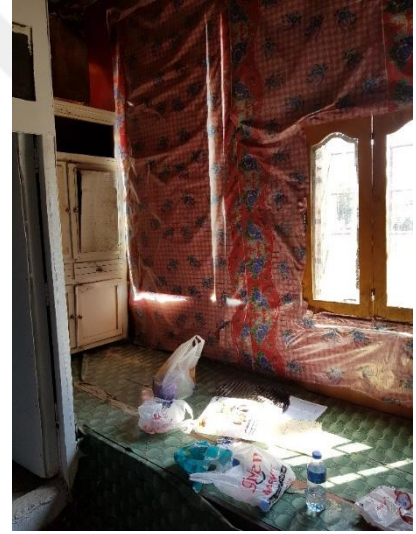
Birinci katta sofa, haremlik ve selamlık adı verilen iki oda yer almaktadır (Çizim 3.14). Üst kata tek kanatlı ahşap bir kapıyla cumbaya girilir. Cumbanın hemen sağında, güneye bakan bölümünde, yerden 50 cm yükseklikte seki yer almaktadır (Şekil 3.48 - Şekil 3.49).

Şekil 3.49. Seki
(E.AKMAN Arşivi, 2018)

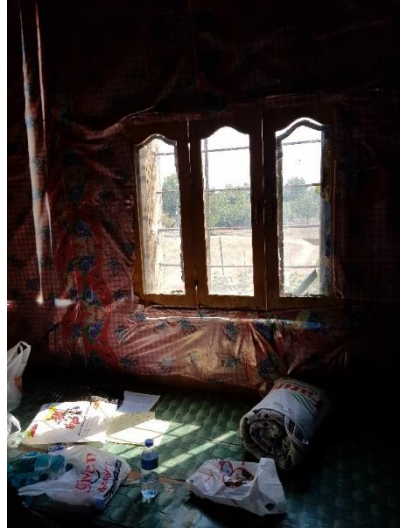
Cumba ve yapının geneli muşambalarla kaplıdır. Cumba pencereleri de özgün doğramalarının yerine cam vitrin kapaklarıyla kapatılmıştır (Şekil 3.50).

Şekil 3.50. Vitrin kapağı kullanılmış cumba penceresi (E.AKMAN Arşivi, 2018)

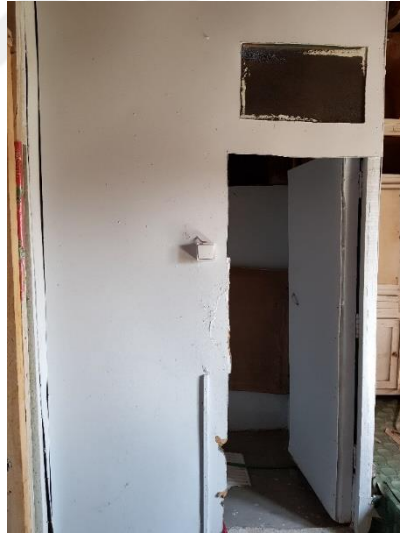
Giriş kapısının karşısında cumbanın içinde doğu yönünde muhdes bir tuvalet konumlandırılmıştır. Bu tuvaletin duvarları alçıpan bölücülerle bölünmüş, kapısının üzerinde ışık alması için cam bir yüzey oluşturulmuş, kapısı ise kompakt laminant malzemeden yapılmıştır (Şekil 3.51).

Şekil 3.51. Muhdes tuvaletin bölücü elemanları ve kapısı (E.AKMAN Arşivi, 2018)

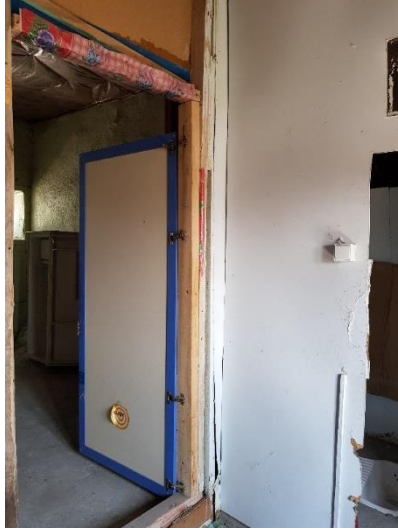
Sofaya giriş muhdes ahşapla bölünmüş ve cumbadan ayrılmıştır. Sofa giriş kapısı da sonradan eklenmiş kompakt laminant malzemedir (Şekil 3.52).

Şekil 3.52. Sofa girişi ahşap bölücü elemanları ve kapısı (E.AKMAN Arşivi, 2018)

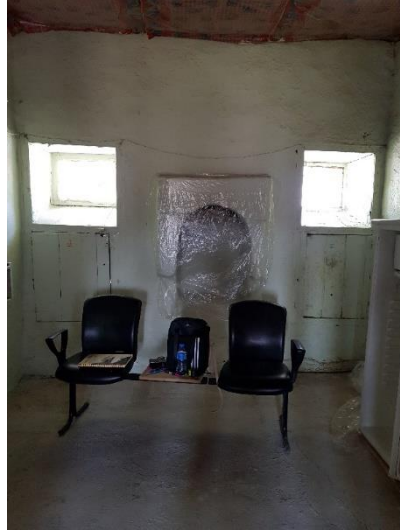
Sofaya girildiğinde kuzeydeki duvarın ortasında bir ocak ve yanlarında yerden yüksekliği 44 cm olan birer dolap nişi yer almaktadır. Ölçüleri 70 cm x 93 cm olan dolap nişlerinin üzerinde 70 cm x 68 cm boyutlarında iki adet ahşap doğramalı aydınlık penceresi mevcuttur (Şekil 3.53). Sofa mutfak olarak kullanılmış ve içerisine muhdes terek ve niş eklenmiştir (Şekil 3.54 - Şekil 3.55). Ayrıca sofanın tavanı yuvarlak kesitli ahşap giriş üzeri hasır kaplamadır (Şekil 3.56).

Şekil 3.53. Ocak, dolaplar ve pencereler (E.AKMAN Arşivi, 2018)

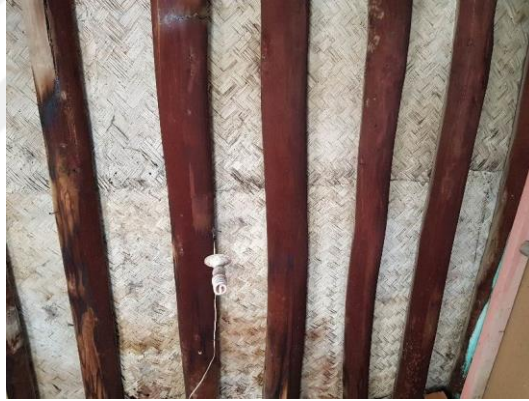
Şekil 3.56. Sofanın ahşap kiriş üzeri hasır kaplama tavanı (E.AKMAN Arşivi, 2018)

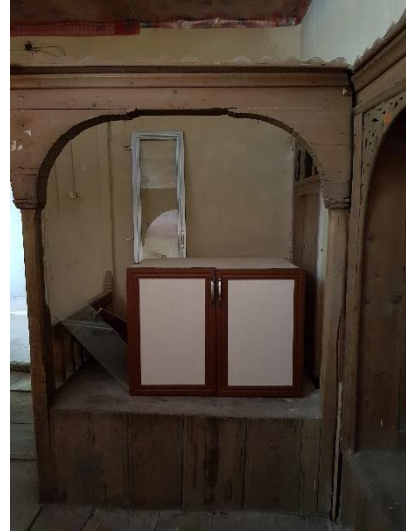
Bu mekânın hemen sağında gusülhane yer almaktadır (Şekil 3.58). Odaya giriş gusülhanenin dış duvar hizasında üç ahşap Bursa kemerli bir geçişten sağlanmaktadır (Şekil 3.59). Kemerlerin yerden yükseklikleri 182 cm, kemer açıklıkları da ortalama 110 cm'dir.

Şekil 3.59. Bursa kemerli geçiş
(E.AKMAN Arşivi, 2018)

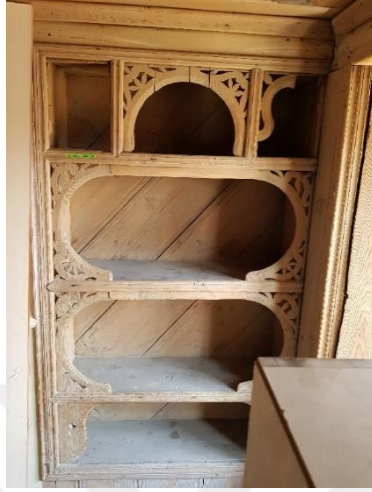
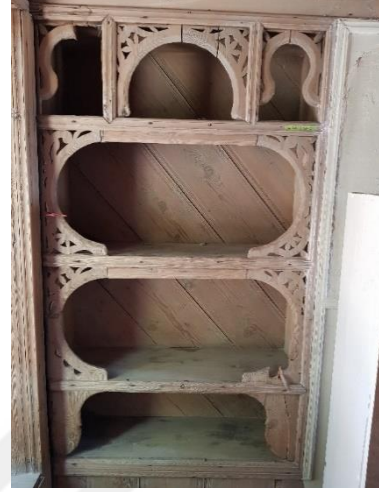
Haremlik bölümünün doğusundaki duvar sağır olup burada iki adet ağzıaçık adı verilen dolaplar yer almaktadır (Şekil 3.60 - Şekil 3.61). Ahşap ağzıaçıkların üzeri verniksizdir.

Şekil 3.60. Ağzıaçık 1 (sağ)
(E.AKMAN Arşivi, 2018)

Şekil 3.61. Ağzıaçık 2 (sol)
(E.AKMAN Arşivi, 2018)

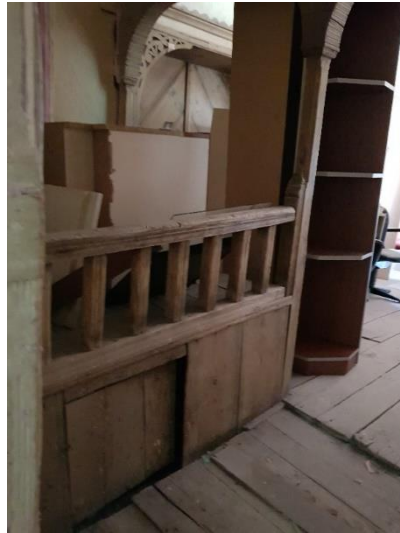
Haremlğin kuzeyindeki duvarda oda giriş kapısının solunda yerden 50 cm yüksekliğinde bir seki mevcuttur (Şekil 3.62). Bu sekinin arkasında kuzey yönünde bir ahşap dolap ve ahşap ağzıaçık mevcuttur (Şekil 3.63 - Şekil 3.64).

Şekil 3.62. Haremlğin solunda yer alan seki (E.AKMAN Arşivi, 2018)

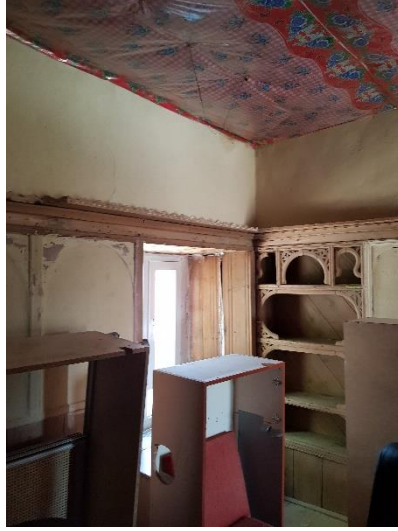
Kuzey cepheye açılan pvc doğramalı ve demir korkuluklu bir mazgal pencere de odayı aydınlatmak için buraya konumlandırılmıştır (Şekil 3.65). Ayrıca odanın Bursa kemerli geçişinden itibaren pencerelerin ve kemerlerin üst kısmında yer alan ahşap sergen, mekânın dört köşesinde dolaşmaktadır. Bina günümüzde depo olarak kullanıldığı için iç mekândaki eşya yoğunluğu nedeniyle çok sağlıklı çekim yapılamamıştır.

Şekil 3.65. Kuzey cepheye bakan pencere (E.AKMAN Arşivi, 2018)

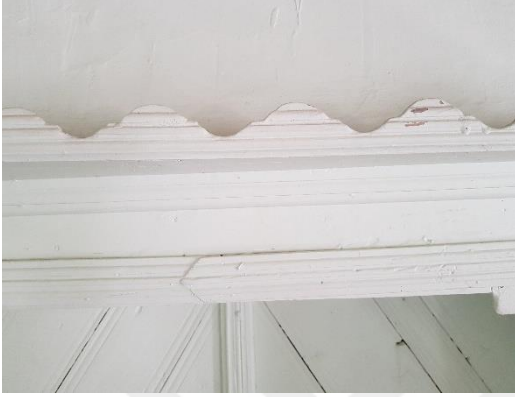
Selamlıkta bütün dolapların ve kapının üzerinde sergen bulunmaktadır (Şekil 3.69). Ayrıca odanın tüm duvarlarında yerden 90 cm yüksekliğinde ahşap lambri kaplama mevcuttur. Bu mekândaki tüm ahşap öğeler haremlikteki gibi orijinal kalamamış üzerleri beyaz yağlı boya ile boyanmıştır.

Şekil 3.69. Sergen detayı (2018)
(E.AKMAN Arşivi, 2018)

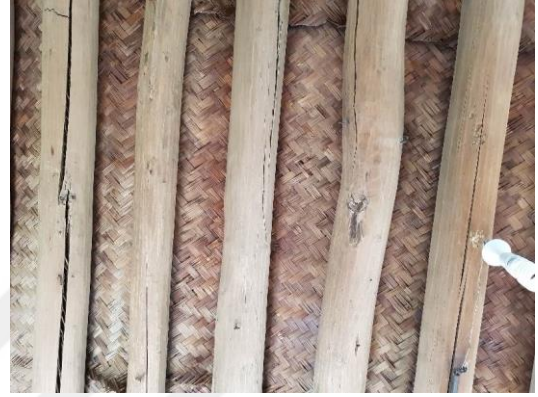
Tavanda ise ahşap giriş üzeri hasır kaplama mevcuttur (Şekil 3.70).

Şekil 3.70. Selamlık tavan detayı (2018)
(E.AKMAN Arşivi, 2018)

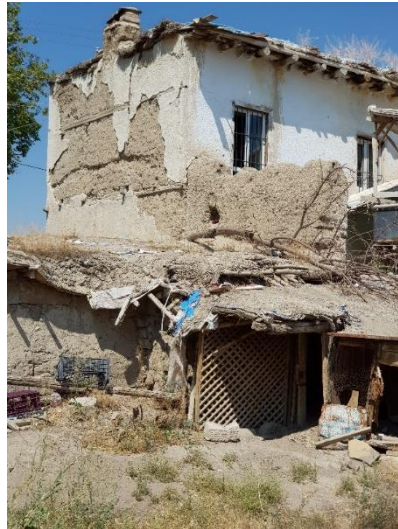
Yapının cephesinde sıva dökülmeleri gözlenmektedir. Yapı uzun yıllardır kullanılmadığı için tahrip olan yerleri onarılmamıştır (Şekil 3.71).

Şekil 3.71. Cephedeki sıva dökülmeleri (E.AKMAN Arşivi, 2018)

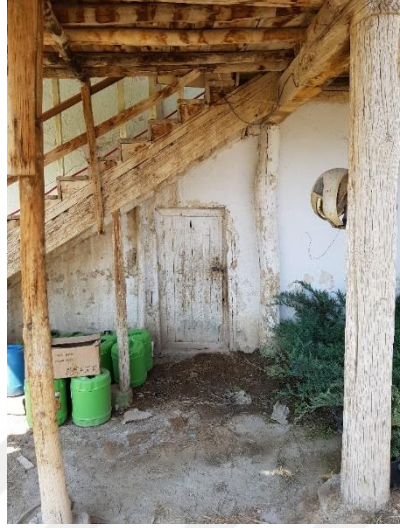
Yapının cepheleri oldukça sadedir. Pencerelelerinde düz yuvarlak kesitli demir korkuluklar bulunmaktadır. Alt katta eskiden tahıl ambarı olan deponun giriş kapısı ve yapının orijinal merdivenleri ahşaptır (Şekil 3.72).

Şekil 3.72. Ahşap depo kapısı ve merdivenler (E.AKMAN Arşivi, 2018)

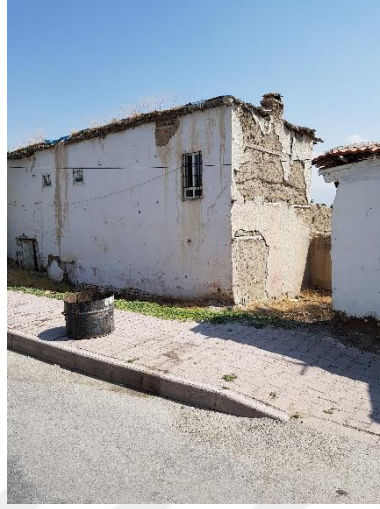
Yapının kuzeyinde güney cepheye göre daha az açıklığa yer verilmiş olması olumsuz iklim koşullarından korunma amaçlıdır (Şekil 3.73).

Şekil 3.73. Kuzey cephe (E.AKMAN Arşivi, 2018)

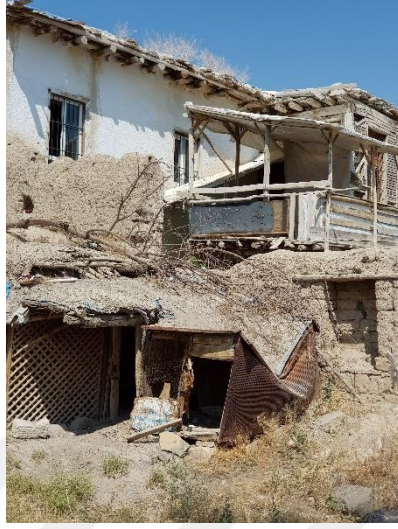
Çatı ahşap kirişleme üzeri hasır kaplama olduğu için üzeri toprak damlıdır. Çatının ahşap kirişleri dış cepheden de algılanacak düzeydedir. Kirişlerin üzerindeki hasır kaplama hem iç mekânda hem dış mekânda görülebilmektedir (Şekil 3.74).

Şekil 3.74. Çatı saçağı ve toprak dam (E.AKMAN Arşivi, 2018)

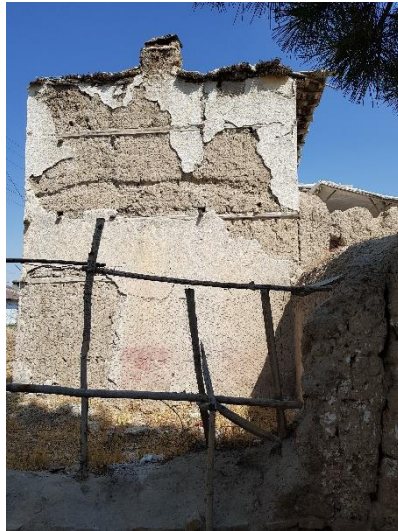
Yapı taş temel üzerine kerpiçten inşa edilmiştir. Zemin kat taş duvar, üst kat kerpiç malzemeyle yapılmış kâgir yapıdır. Batı cephesinde sıva dökülmelerinin altında yapının ahşap hatılları belli olmaktadır (Şekil 3.75).

Şekil 3.75. Cumbanın ahşap iskeleti (E.AKMAN Arşivi, 2018)

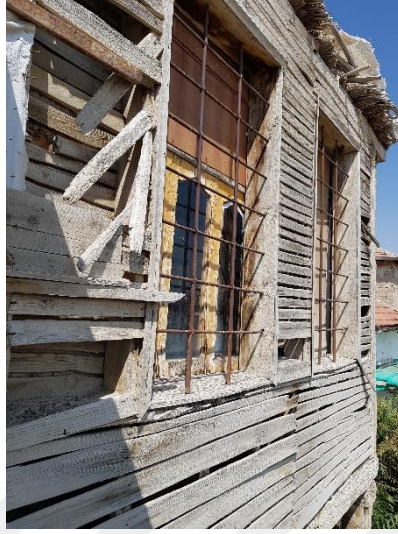
Yapının cumba kısmında bağıdadi sıva tamamen döküldüğü için ahşap çıtaları görmemiz mümkündür (Şekil 3.76).

Şekil 3.76. Cumbanın ahşap çıtaları (E.AKMAN Arşivi, 2018)

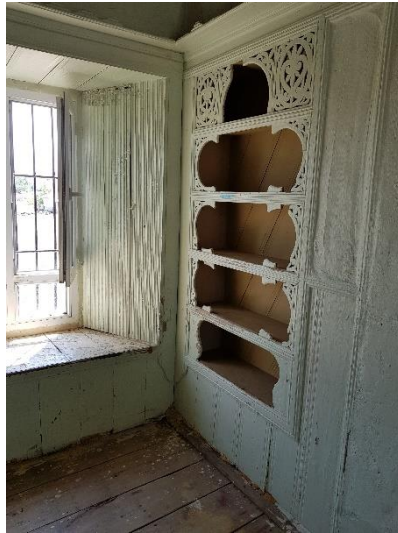
Pencerelerde yuvarlak kesitli demir korkuluklar mevcuttur. Pencerelerin orijinal ahşap doğramaları pvc doğramayla değiştirilmiştir. Oda kapıları ahşaptandır. İç mekânda pencerelerin sağ, sol, yan duvar yüzeyleri ve oda duvarlarının yerden 90 cm yükseklikte ahşap lambri kaplamadır (Şekil 3.77). Zemin döşemeleri verniksiz ahşap döşemedir.

Şekil 3.77. Ahşap duvar kaplamaları, ağıztaçık ve zemin kaplaması (E.AKMAN Arşivi, 2018)

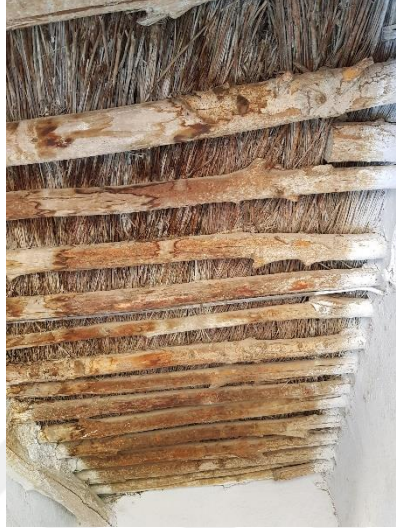
Yapının döşeme kirişleri ortalama 20 cm yuvarlak kesitli ahşaplardan imal edilmiştir. Tavandan açıkça görülmekte olan bu ahşapların iç mekânda üzerini kaplama ihtiyacı duyulmamıştır (Şekil 3.78).

Şekil 3.78. Tavan döşemesi ahşap kirişler (E.AKMAN Arşivi, 2018)

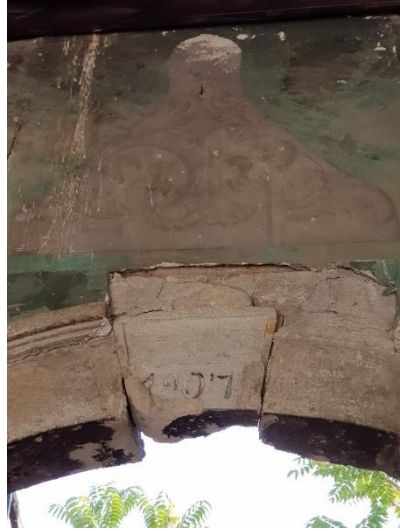
Yapının giriş kapısındaki kemerin kilit taşında yazdığına göre yapı 1907 yılında inşa edilmiştir (Şekil 3.81). Zamanında Rum kilisesi olarak da kullanılan yapı Rum Evi olarak da anılmaktadır. Zemin kat ve birinci kattan oluşan yapının zemin katı tamamen taş, üst katı ise hımış tekniđiyle yapılmıştır. Yapının bugünkü haliyle, çıkan yangınlarla ve çevresel etkilerle oldukça hasar görmüş neredeyse sadece yapının beden duvarları kalmıştır (Şekil 3.82). Zemin katın döşemesi 2 oda hariç tamamen yok olmuştur. Kullanılmayan binanın etrafına belediye tarafından tel örgü çekilmiştir (Şekil 3.83).

Şekil 3.81. Kurdoğlu Evi giriş kapısı taş kemerin kilit taşı (E.AKMAN Arşivi, 2018)

Yapının birinci katına her biri yekpare taştan imal edilmiş 13 basamağın oluşturduğu döner merdivenle ulaşılmaktadır (Çizim 3.23 - Şekil 3.91). Giriş kapısı kesme taştan basık kemer olarak yapılmış ve kemerin kilit taşında yapının yapım tarihi olduğu söylenen '1907' yazmaktadır (Şekil 3.92).

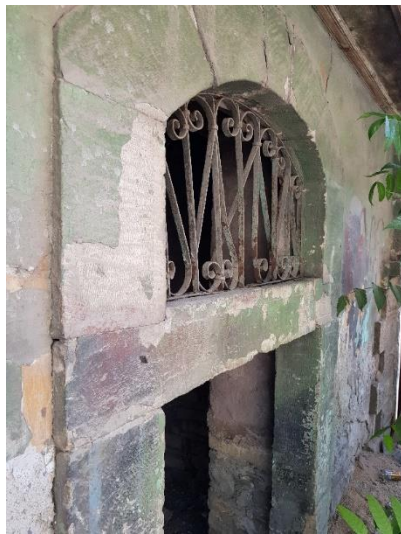
Yapının zemin katına geçiş birinci kat merdivenlerinin sağında ve solunda bulunan taş kemerli iki kapıdan sağlanmaktadır (Şekil 3.84 – Çizim 3.24). Zemin katın

Şekil 3.84. Zemin kat girişi sağ kapı
(E.AKMAN Arşivi, 2018)

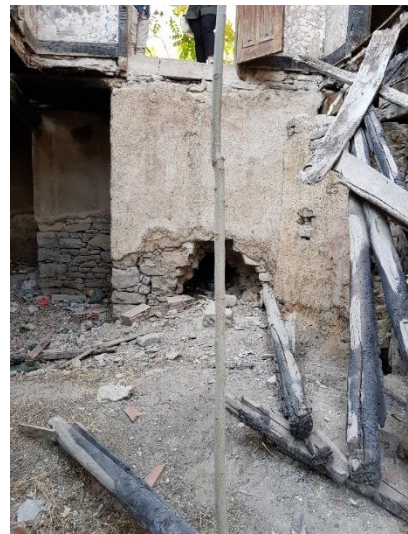
dış duvarları kesme taş, iç duvarları moloz taş örgü olup üzeri sıva ile kaplanmıştır (Şekil 3.85).

Şekil 3.85. Moloz taş duvar üzeri sıva
(E.AKMAN Arşivi, 2018)

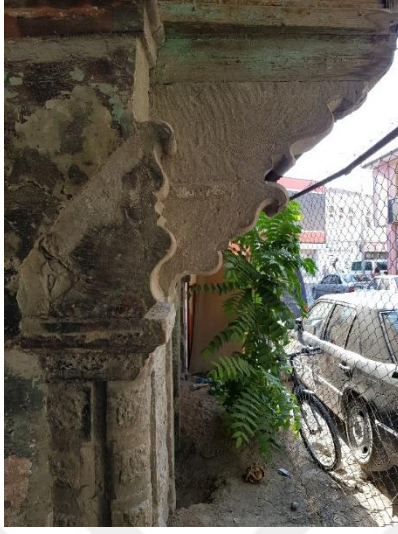
Ayrıca bina çıkmalarının altında ve duvarların köşelerinde taş payandalar yer almaktadır (Şekil 3.86 - Şekil 3.87).

Şekil 3.86. Taş payanda
(E.AKMAN Arşivi, 2018)

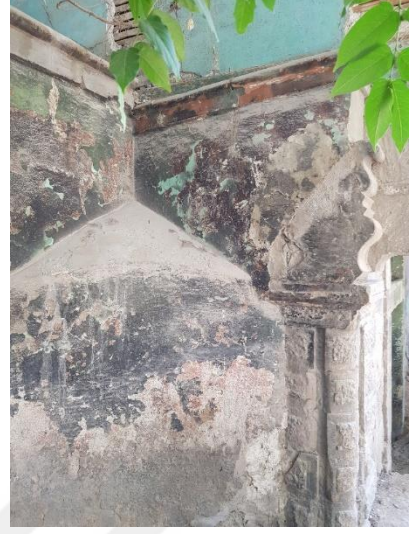
Şekil 3.87. Köşe payandası
(E.AKMAN Arşivi, 2018)

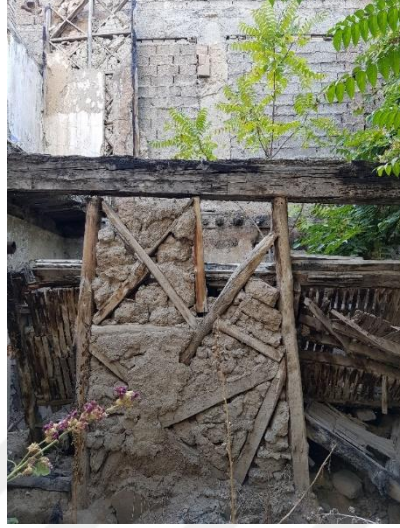
Bahçede duvar kalıntıları ve ocak nişi de bulunmaktadır. Yapı hımiş tekniğiyle inşa edilmiştir (Şekil 3.90). Bina yapıldığı yıllarda işçilik olarak gayet düzgün inşa edilmiş ve yapı iskeleti onca şeye rağmen günümüze kadar gelebilmiştir.

Şekil 3.90. Hımiş tekniği (E.AKMAN Arşivi, 2018)

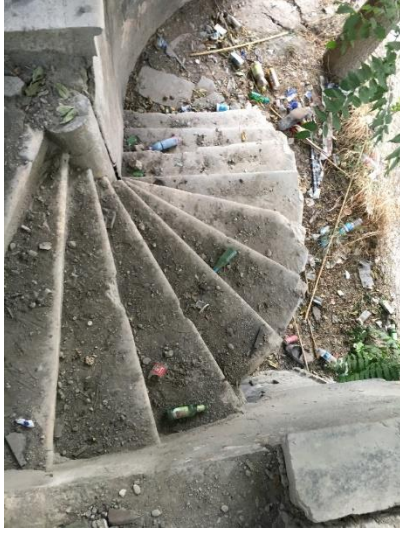
Şekil 3.91. Döner merdiven
(E.AKMAN Arşivi, 2018)

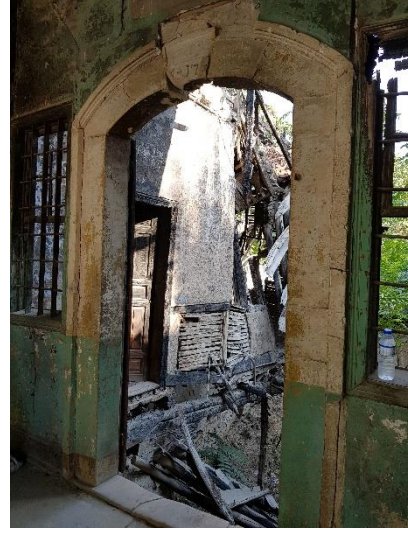
Şekil 3.92. Basık taş kemer
(E.AKMAN Arşivi, 2018)

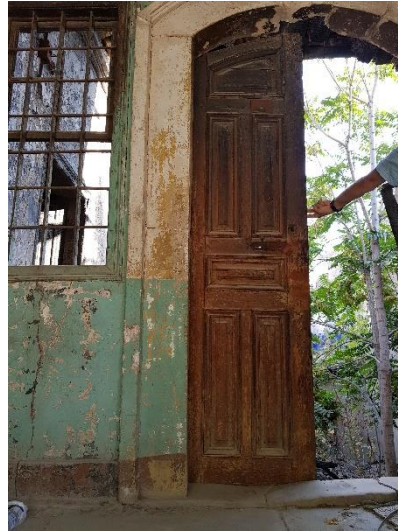
Ahşap giriş kapısının bir kanadı yangında yanıp yok olmuş diğer kanadı günümüze kadar kalabilmiştir. Girişin sağ ve sol kenarlarında ahşap doğramalı demir korkuluklu birer pencere bulunmaktadır. Eve kimin geldiğini görebilmek için yapılan bu pencerelere kim geldi penceresi denilmektedir (Şekil 3.93).

Şekil 3.93. Kapı kanadı ve kim geldi penceresi (E.AKMAN Arşivi, 2018)

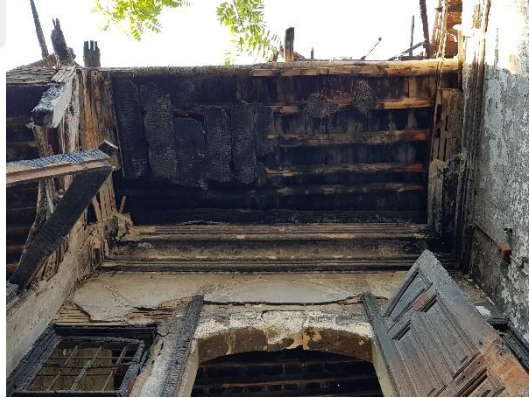
Yapının girişinden sonra birinci katın zemin döşemesi bulunmamaktadır (Şekil 3.94). Birinci katta iki odanın dış duvarları ayakta kalmış ve döşemeleri kısmen yok olmuştur (Şekil 3.95). Sofanın kuzey yönündeki duvarda ve tavan silmelerinde kalem işi

süslemeler yer almaktadır (Şekil 3.96). Süslemeler yangında hasar gördüğü için dikkatli bakıldığında fark edilmektedir.

Şekil 3.96. Yok olan sofa tavanı ve süslemeleri (E.AKMAN Arşivi, 2018)

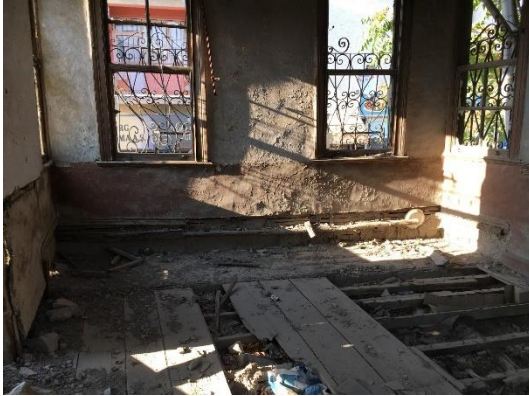
Girişin sağındaki dikdörtgen planlı mekânda kuzey yönünde iki, doğu-batı yönünde birer adet toplam dört pencere yer alır (Şekil 3.98). Bu pencereler de yapının bütün pencereleri gibi ahşap doğrama ve kıvrım motifli bombeli demir korkulukludur. Kuzey cepheye çıkma yaparak konumlandırılan bu mekânı cumbanın altından taş payandalar desteklemektedir. Cumbanın olduğu yerde şimdi sadece izi kalmış bir seki bulunmaktadır (Şekil 3.99). Zemin tahtaları sökülmüş ve oldukça tahrip edilmiştir.

Şekil 3.98. Batıdaki odanın pencereleri
(E.AKMAN Arşivi, 2018)

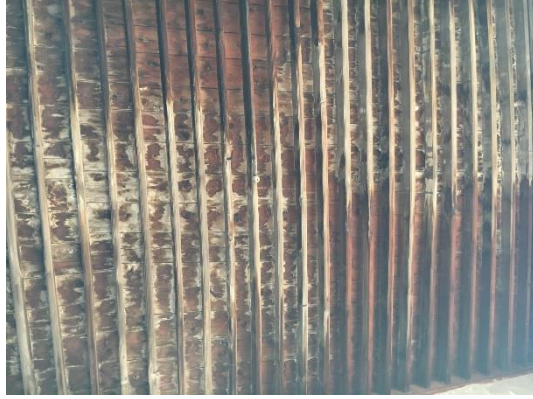
Şekil 3.100. Tavan döşemesi (E.AKMAN Arşivi, 2018)

Tavan ahşap kirişlemelidir (Şekil 3.100). Ayrıca odanın batısındaki duvar yıkılmış yan taraftaki binanın çatısı buraya oturtulmuştur.

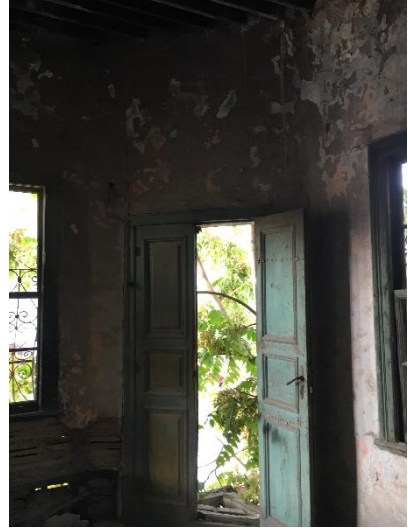
Girişin doğusundaki odaya döşemesi hasar gördüğü için bahçeden ulaşılmaktadır (Şekil 3.101). Dikdörtgen planlı bir köşesi pahlı bu odada; ön cephe olan kuzeyde iki, batıda bir, doğuda iki olmak üzere beş pencere ve kuzeydoğuya bakan çift kanatlı bir balkon kapısı yer almaktadır (Şekil 3.102 - Şekil 3.103 – Şekil 3.104). Bu mekân kuzey ve doğu cepheye çıkma yapmış ve cumba altındaki taş payandalarla desteklenmiştir.

Şekil 3.104. Kuzeydoğudaki balkon kapısı
(E.AKMAN Arşivi, 2018)

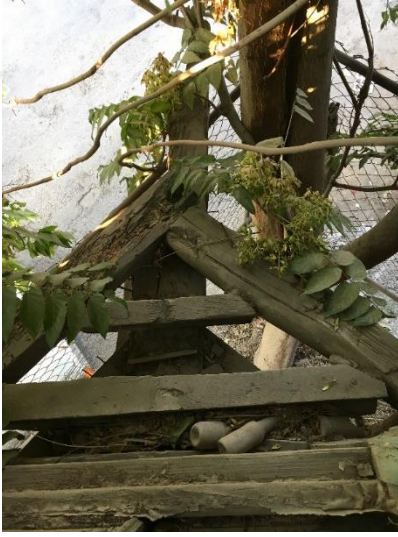
Mekânın pahlı köşesinde çift kanatlı balkon kapısı üçgen şeklinde bir balkona açılır (Şekil 3.105). Balkonun üzerini örten çokgen ahşap saçak yer almaktadır (Şekil 3.106).

Şekil 3.105. Balkonun döşemesi
(E.AKMAN Arşivi, 2018)

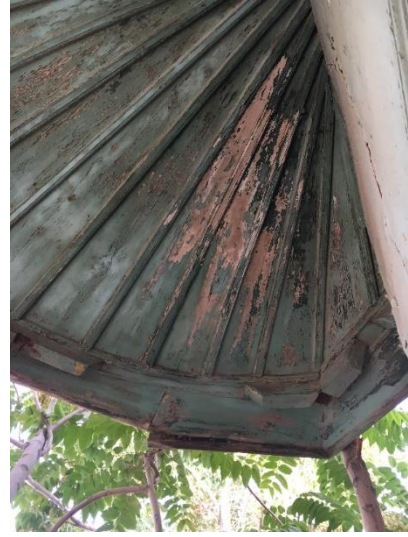
Şekil 3.106. Ahşap balkon saçığı
(E.AKMAN Arşivi, 2018)

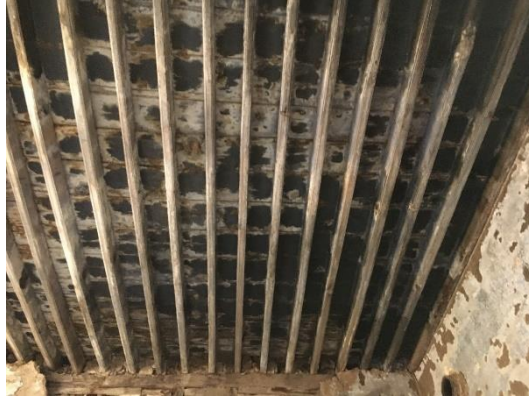
Odanın döşemeleri tahrip edilmiştir. Tavanı ise ahşap kirişlemelidir (Şekil 3.107).

Şekil 3.107. Tavan döşemesi (E.AKMAN Arşivi, 2018)

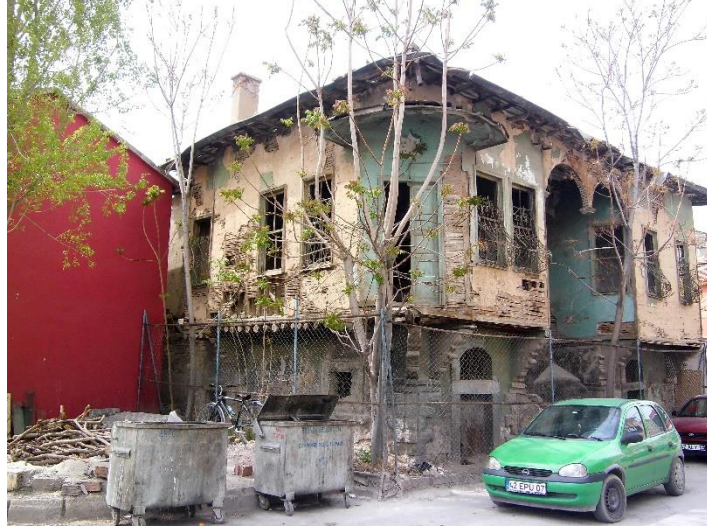
Kuzey ve doğu yönündeki mekânlar cepheye çıkma yapmaktadır (Şekil 3.110). Kuzeyde iki ahşap kemerli süsleme girişi tanımlamaktadır. Zemin katta taş kemerli iki giriş kapısı ve üzerinde cumbaların kuzeye bakan pencereleri yer almaktadır (Çizim 3.26).

Şekil 3.110. Kuzey ve doğu cephe çıkmaları (E.AKMAN Arşivi, 2016)

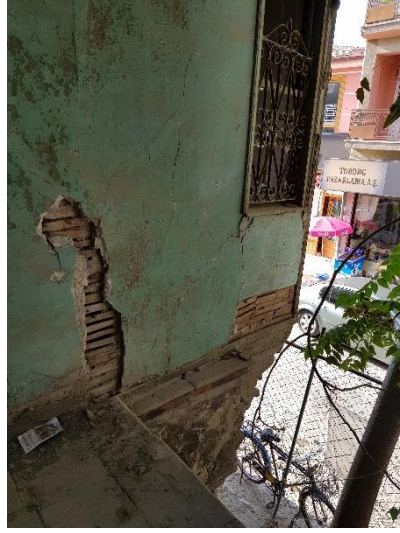
Şekil 3.111. Giriş cephesi sıva dökülmeleri (E.AKMAN Arşivi, 2018)

Yapıda zamanla geçirdiği tahribatlar ve yıkıcı etkilerden dolayı kısmi sıva dökülmeleri mevcuttur. Sıva dökülmelerinin altında bağdadi tekniğinin ahşap çitalarını görmek mümkündür (Şekil 3.111).

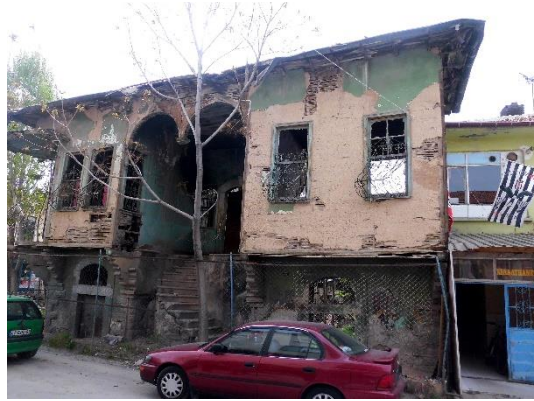
Şekil 3.112. Kuzey cephedeki ahşap kemerler (E.AKMAN Arşivi, 2016)

Bina plan ve cephe olarak simetrik özellikler göstermektedir. Cumbaların ön ve giriş cephelerindeki pencere sayıları aynıdır. Ayrıca zemin katta cumbaların altında taş kemerli giriş kapıları da birbirlerine simetrik biçimde konumlanmıştır. Giriş kapısının üzerinde çatı saçağının altında yine birbirine simetrik ahşap kemerler yer almaktadır (Şekil 3.112). Girişteki döner merdiven basamakları yekpare taştan yontulmuştur (Şekil 3.113). Zemin kat kesme taş duvardan oluşmaktadır (Şekil 3.114). Binanın çatısı ahşap iskeletli kırma çatıdır. Günümüzde çatı yangından hasar görmüş ve yıkılmıştır.

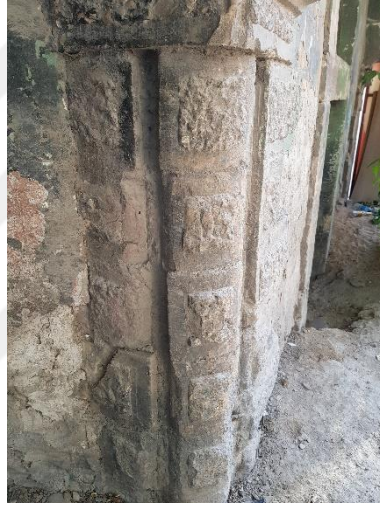
Şekil 3.114. Zemin kat kesme taş duvar detayı (E.AKMAN Arşivi, 2018)

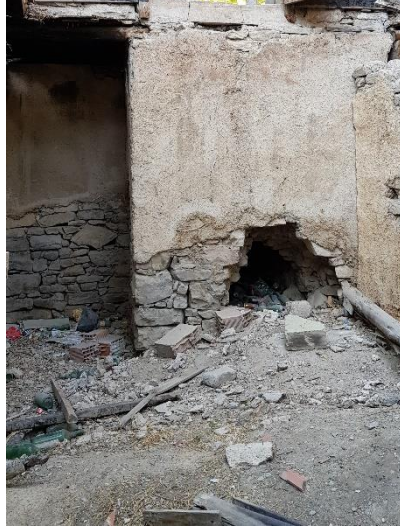
Kurdoğlu Evi'nin zemin katı dışardan kesme taş, içerden moloz taş olarak inşa edilmiştir (Şekil 3.115). Birinci katın duvarları hımış, cumbaların duvarları ise bağdadi tekniğiyle meydana getirilmiştir (Şekil 3.116).

Şekil 3.115. Zemin kat moloz taş duvar (E.AKMAN Arşivi, 2018)

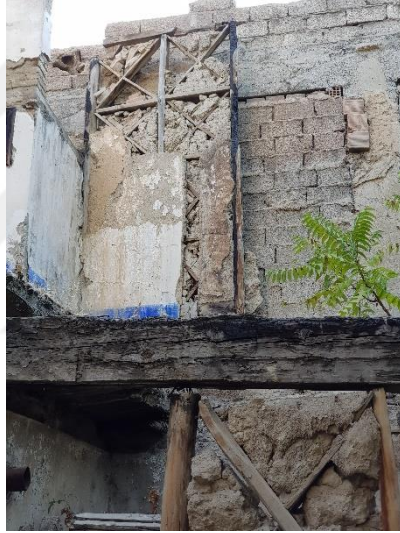
Şekil 3.116. Hımiş tekniği (E.AKMAN Arşivi, 2018)
