KONYA- EREĞLİ İLÇESİNDEKİ
GELENEKSEL SİVİL MİMARİ
ÖRNEKLERİNİN PLAN ÖZELLİKLERİ
YÖNÜNDEN İNCELENMESİ

YÜKSEK LİSANS TEZİ

Mimarlık Anabilim Dalı

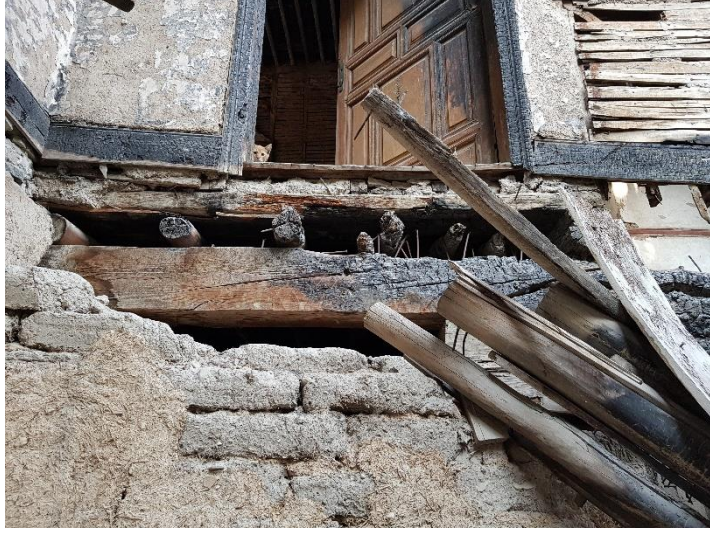
Binanın döşemeleri kare kesitli ahşap kadronların üzerine yuvarlak kesitli ahşap kirişler koyularak oluşturulmuş ve üzerine ahşap kaplama yapılmıştır (Şekil 3.117). Yapının çatısı çıkan yangınlarda yok olmuş geriye ahşap iskeleti kalmıştır (Şekil 3.118).

Şekil 3.117. Döşeme detayı (E.AKMAN Arşivi, 2018)

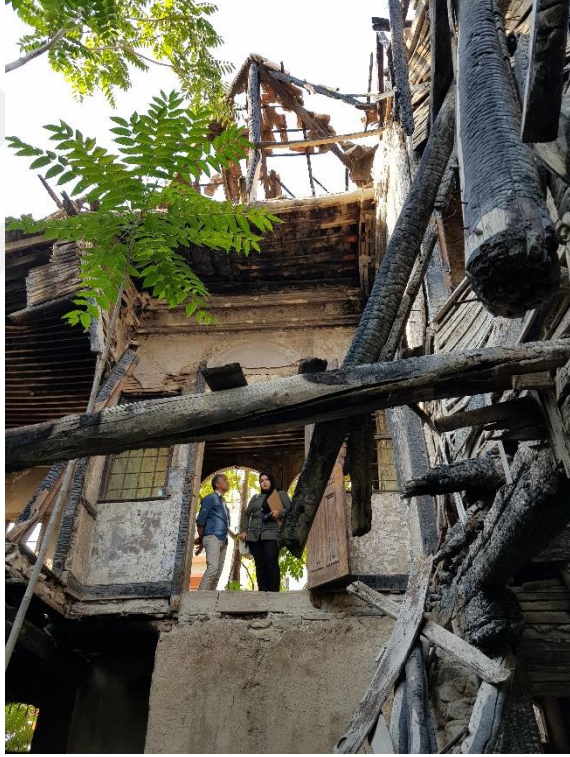
Şekil 3.118. Ahşap çatı iskeleti (E.AKMAN Arşivi, 2018)

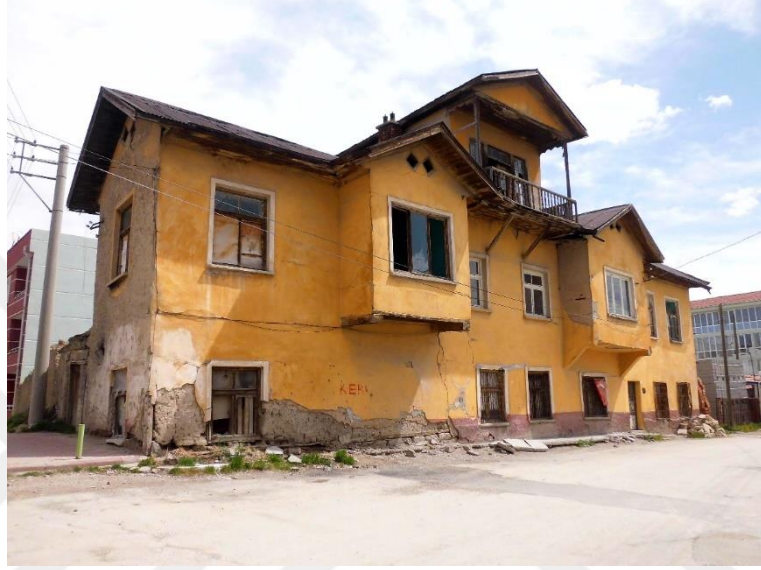
Alaattin Sayın Evi zemin, birinci kat ve çatı katından oluşmaktadır. Birinci katta iki cumba yer almaktadır. Cumbaların arasında çatı katında cihannüma adı verilen teras bulunmaktadır (Şekil 3.119).

Şekil 3.119. Alaattin Sayın Evi (E.AKMAN Arşivi, 2016)

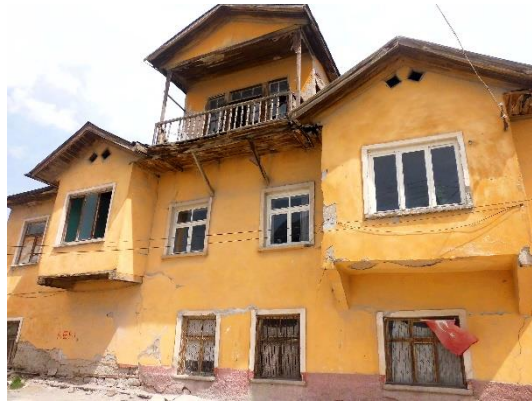
Bina zemin kat, birinci kat ve çatı katından oluşmaktadır. Birinci katta yapının güneybatı cephesine bakan iki cumbası mevcuttur. Binanın çatı katında birinci kattaki iki cumbanın ortasına çıkma yapan ahşap döşemeli cihannüma bulunmaktadır. Cihannüma, etrafı seyretmek için evin çatısının üzerine yapılan oda veya terastır (Doğan HASOL, 1998). Cihannüma ahşap eliböğründelerle desteklenmektedir. Yapıda yer alan iki cumbada ve yan cephelerdeki beşik çatıların alın kısımlarında eşkenar dörtgen 2 adet pencere yer almaktadır. Bu pencereler cephe karakteri olarak Ereğli evlerinde bulunan bir özelliktir (Şekil 3.121).

Şekil 3.121. Alaattin Sayın Evi (E.AKMAN Arşivi, 2016)

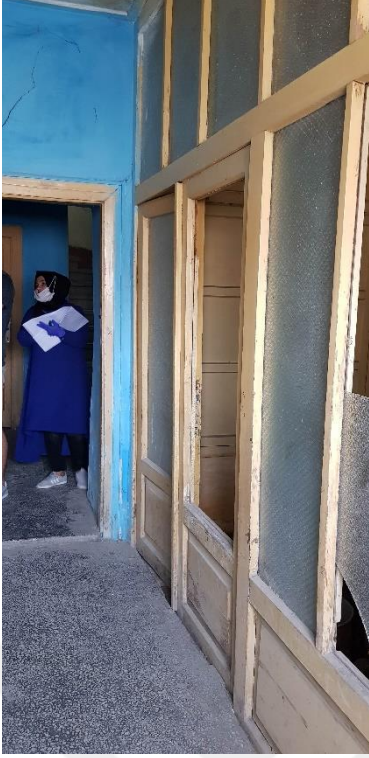
Holün güneydoğusunda ahşap camekânlı bir oda bulunmaktadır (Şekil 3.123). Bu oda güneybatı yönünde yol cephesine bakan iki pencere ile aydınlatılmaktadır (Şekil 3.124.). Pencereler ahşap doğramalı ve demir korkulukludur. Ayrıca odanın giriş kapısının solundaki duvarda, kuzeydoğuda, bir adet dolap yer alır (Şekil 3.125.). Krem renkli odanın tavanı ise ahşap kaplamadır (Şekil 3.126). Odada fazla eşya bulunmasından dolayı sağlıklı çekim yapılamamıştır.

Şekil 3.123. Ahşap doğrama camekân
(E.AKMAN Arşivi, 2018)

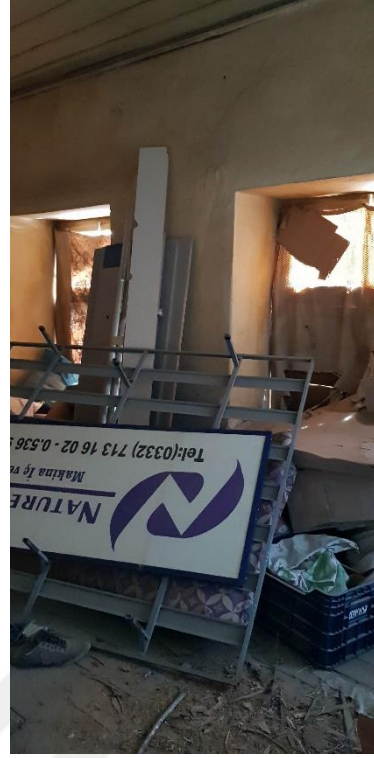
Şekil 3.124. Odanın pencereleri
(E.AKMAN Arşivi, 2018)

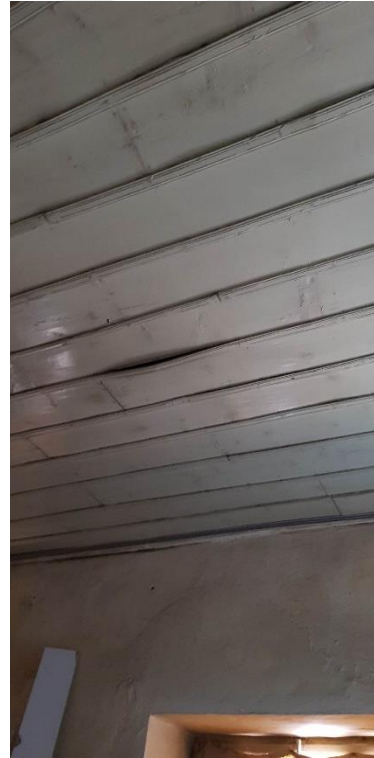
Şekil 3.126. Ahşap kaplama tavan
(E.AKMAN Arşivi, 2018)

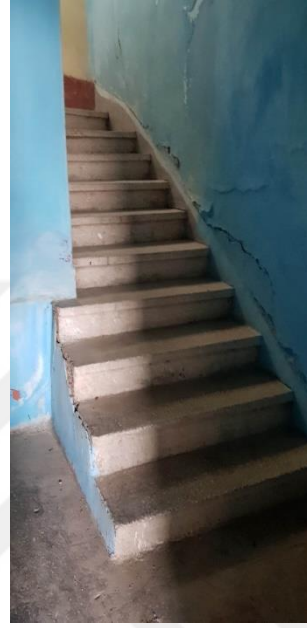
Giriş holünün karşısında kuzeybatısında tuvalet konumlandırılmıştır. Tuvaletin kuzeydoğusunda birinci kata çıkan merdiven yer almaktadır (Şekil 3.127 - Şekil 3.128). Üst kata çıkan merdivenin güneydoğusunda ahşap bir kapı daha vardır (Şekil 3.129). Bu kapı kilitli olduğu için içeriye girilememiştir. Giriş holünün kuzeybatısında ahşap kapaklı bir dolap bulunmaktadır (Şekil 3.130).

Şekil 3.128. Birinci kata çıkan merdivenler
(E.AKMAN Arşivi, 2018)

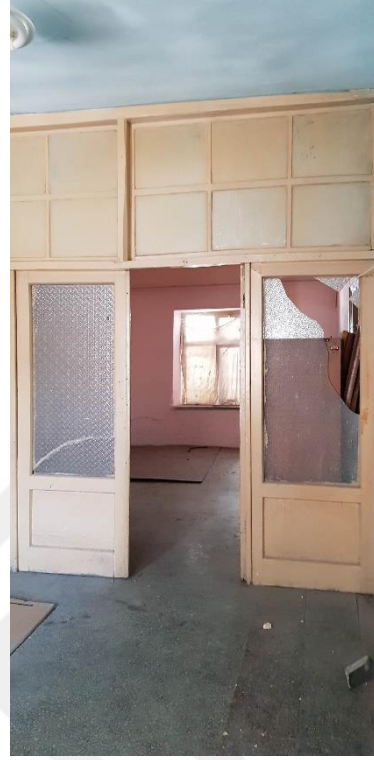
Giriş holünün kuzeybatısından ahşap bir kapıyla sofaya girilmektedir (Şekil 3.131). Sofa ahşap camekân bölmeyle ikiye ayrılmıştır (Şekil 3.132).

Şekil 3.132. Sofayı ikiye ayıran camekân
(E.AKMAN Arşivi, 2018)

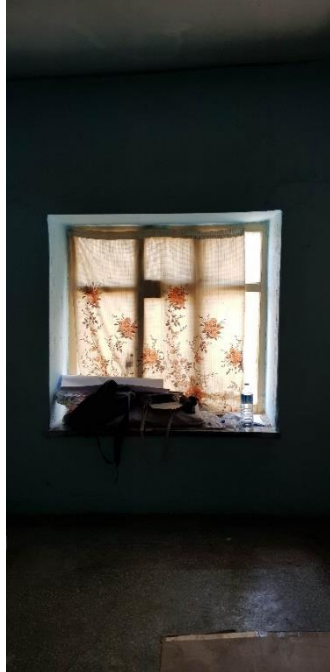
Sofanın ön cepheye bakan güneybatı kısmında bir adet ahşap doğramalı ve demir korkuluklu pencere bulunmaktadır (Şekil 3.135). Sofanın güneydoğu tarafında ise bir ahşap kapalı dolap yer almaktadır (Şekil 3.136).

Şekil 3.135. Sofanın penceresi
(E.AKMAN Arşivi, 2018)

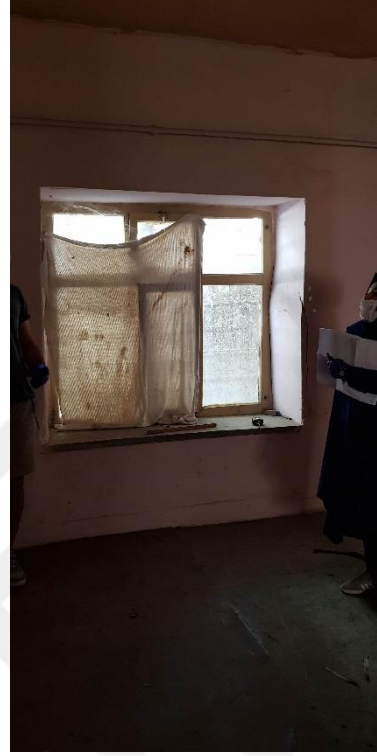
Camekânla bölünmüş sofanın diğer kısmında güneydoğu tarafında giriş holüne açılan ama kullanılmayan bir ahşap kapı bulunur (Şekil 3.137). Odanın kuzeydoğu yönünde bir adet ahşap doğramalı ve demir korkuluklu pencere mevcuttur (Şekil 3.138).

Şekil 3.138. Odanın penceresi
(E.AKMAN Arşivi, 2018)

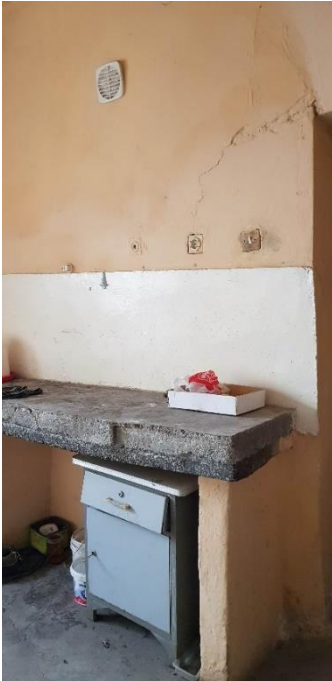
Mutfağa geçildiğinde ise sağ kısımda beton mutfak tezgâhı vardır (Şekil 3.141). Mutfağın kuzeydoğusunda bahçeye açılan demir korkuluklu ahşap kapı ve pencere yer alır (Şekil 3.142)

Şekil 3.141. Beton mutfak tezgâhı
(E.AKMAN Arşivi, 2018)

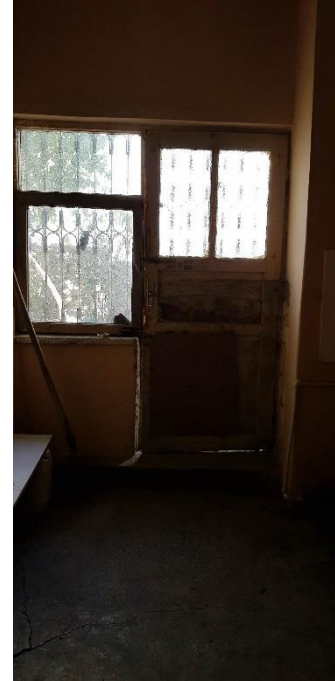
Şekil 3.142. Mutfak kapısı ve penceresi
(E.AKMAN Arşivi, 2018)

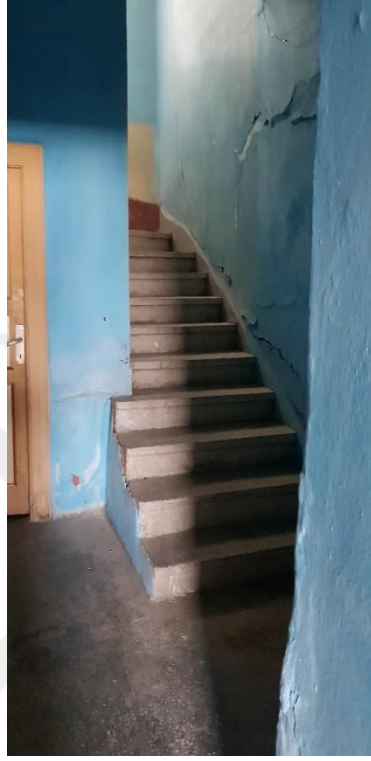
Yapının zemin döşemesi tamamen beton mozaik kaplamadır. Birinci kata 17 basamaklı beton mozaik merdivenden çıkılmaktadır (Şekil 3.143). Merdivenden 11 basamak çıktığında ara sahanlık yer almaktadır. Ahşap doğramalı ve kıvrım motifli demir korkuluklu bir pencere ile aydınlatılmaktadır (Şekil 3.144).

Şekil 3.143. Beton mozaik merdivenler
(E.AKMAN Arşivi, 2018)

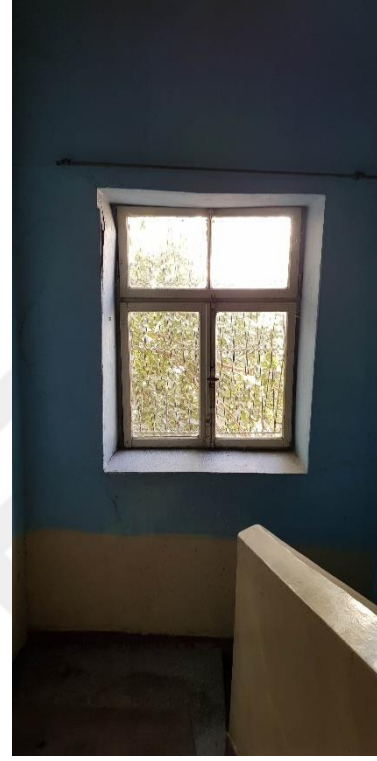
Şekil 3.144. Ara sahanlıktaki pencere
(E.AKMAN Arşivi, 2018)

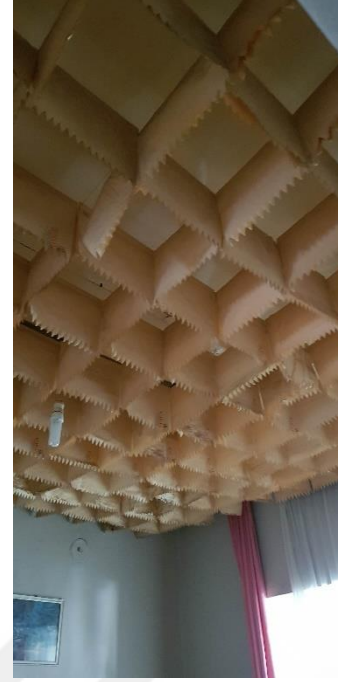
Birinci kat giriş kapısından girdiğimizde bizleri sofa karşılamaktadır (Şekil 3.149). Sofanın sağında kuzeydoğu yönünde ahşap doğramalı ve demir korkuluklu bir pencere yer almaktadır. Sofanın tavanı ahşap kaplama üzerinde kâğıt süslemeler mevcuttur (Şekil 3.150).

Şekil 3.150. Tavandaki kâğıt süslemeler
(E.AKMAN Arşivi, 2018)

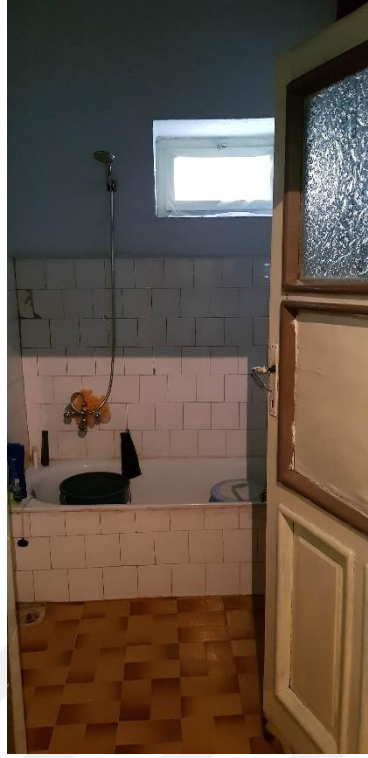
Birinci kattaki banyo mekânı zemin kat banyo hizasında olup küçük bir ahşap pencereyle ışık almaktadır (Şekil 3.157).

Şekil 3.157. Banyo iç mekân ve banyo penceresi
(E.AKMAN Arşivi, 2018)

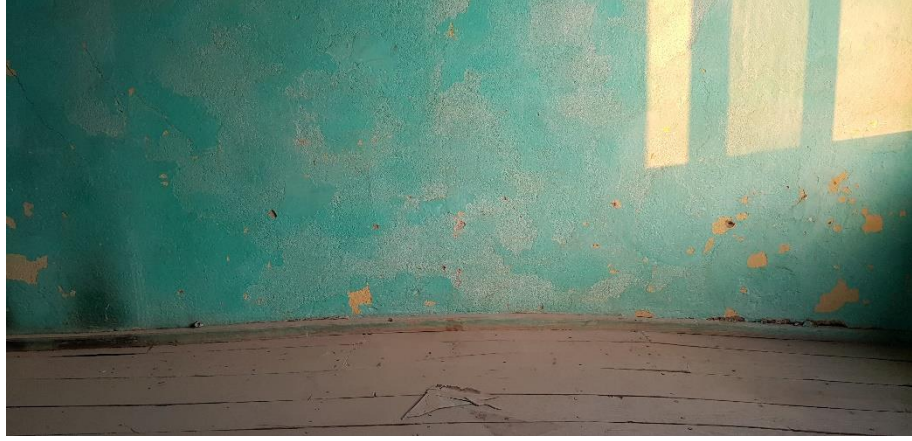
Şekil 3.200. Odanın deforme olan döşemesi (E.AKMAN Arşivi, 2018)

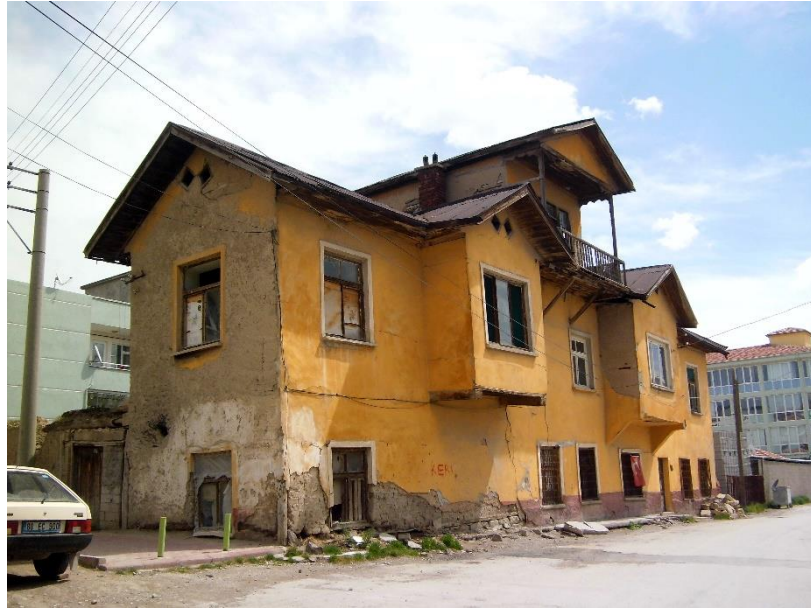
Yapı, eski ve yeni yapı ayrımının cephede anlaşılmadığı homojen bir cephe karakteri ile yapılmıştır. Yeni yapı eski yapıyla orantılı bir şekilde bütünleşmiştir. Eski yapının girişi kuzeybatıdaki sokaktan ahşap kapı ile sağlanmaktadır (Şekil 3.201). Yeni binaya sokak cephesi olan güneybatıdan demir giriş kapısı ile girilir. Binanın alt katındaki pencerelerde demir korkuluk mevcuttur; ancak üst kattakilerde bulunmamaktadır. Pencerelerin etrafında süsleme amaçlı beyaz renkte söve dolaşmaktadır.

Şekil 3.201. Binanın kuzeybatı cephesi ve eski yapının sokak giriş kapısı (E.AKMAN Arşivi, 2016)

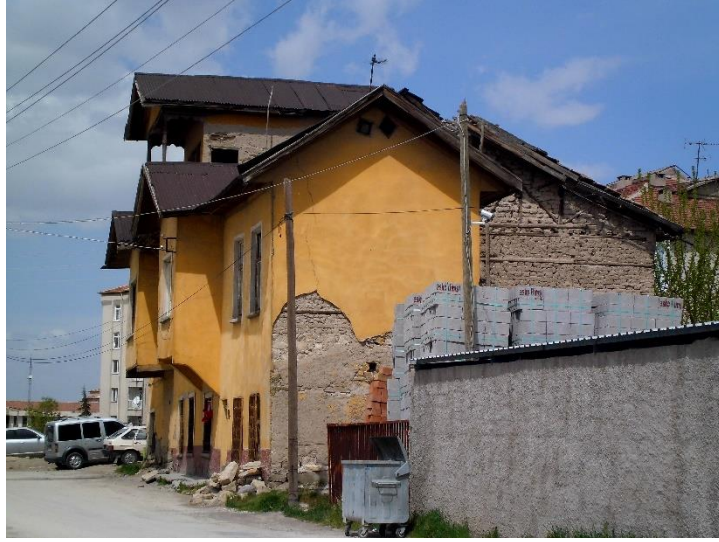
Yapının cumba alınlarında, kuzeybatı ve güneydoğu cephelerindeki çatı alınlarında eşkenar dörtgen şeklinde yan yana iki adet pencere yer almaktadır (Çizim 3.33 – Çizim 3.34). Bu pencereler Ereğli Evleri'nde görülen özelliklerdendir. İçerden işlevleri olmamakla birlikte süsleme amaçlı yapıldığı düşünülmektedir (Şekil 3.203).

Şekil 3.203. Güneydoğuda yer alan eşkenar dörtgen pencereler
(E.AKMAN Arşivi, 2016)

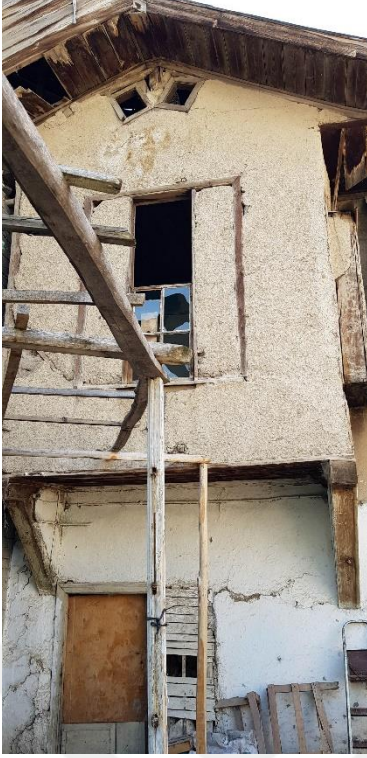
Yapının kuzeydoğusunda oda pencereleri, üst katın mutfak balkonu, eski binanın cumbası ve gusülhanenin cepheye yaptığı çıkma yer almaktadır (Çizim 3.35 – Şekil 3.204 – Şekil 3.205).

Şekil 3.204. Eski yapının cumbası
(E.AKMAN Arşivi, 2018)

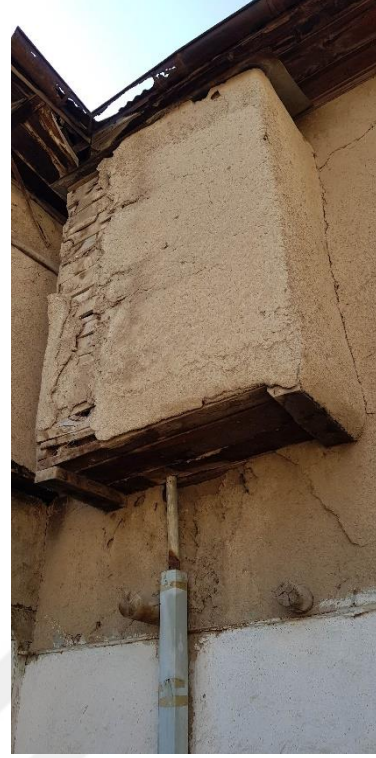
Şekil 3.205. Gusülhanenin çıkması
(E.AKMAN Arşivi, 2018)

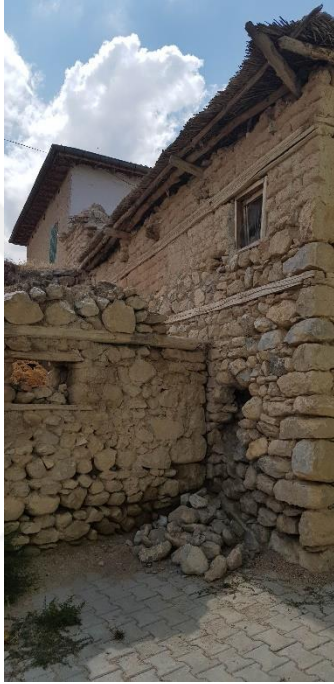
Ev, Ereğli'ye bağlı Büyükdede Köyü'nde bulunmaktadır. Sonradan mahalle olan köyün uydu görüntüsüne erişilememiştir. Yapım yılı tam olarak bilinmemektedir. Ama yapım tekniği ve özelliklerine bakıldığında 20. yüzyılın başlarına tarihlendirebiliriz. Ev taş temel üzerine kerpiçten inşa edilmiştir (Şekil 3.207). Yan ve arka cephelerde de yapı malzemelerinin özelliklerini görmekteyiz (Şekil 3.208). Binanın alt katı ahır ve depo olarak, birinci kat ise konut olarak kullanılmaktadır.

Şekil 3.207. M. Doğan Evi doğu cephe
(E.AKMAN Arşivi, 2018)

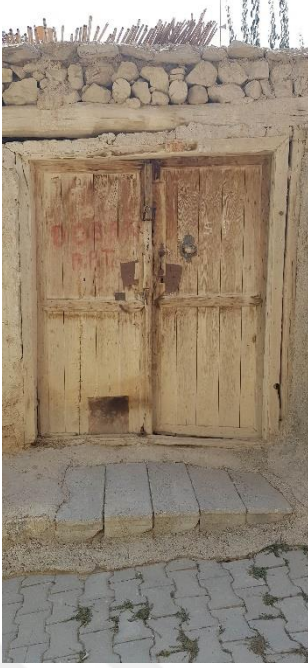
Binanın avlusuna çift kanatlı, ahşap kapıyla kuzey cephedeki sokaktan girilmektedir (Şekil 3.209). Avlu kapısı yerden 20 cm yükseklikte bir eşiğe sahiptir. Bahçe duvarları taş örgü olup aralarında ahşap hatıllar bulunmaktadır (Şekil 3.210).

Şekil 3.209. Avlu kapısı
(E.AKMAN Arşivi, 2018)

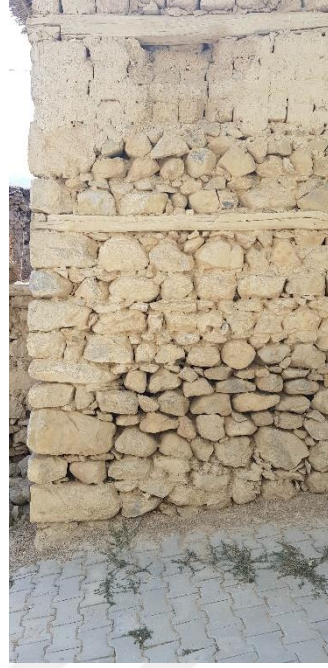
Şekil 3.210. Taş duvar ve ahşap hatıl detayları
(E.AKMAN Arşivi, 2018)

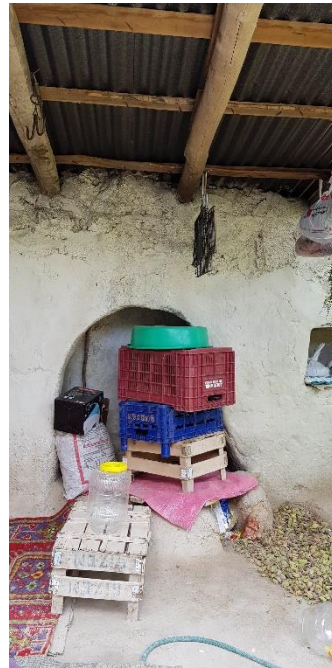
Avluya girdiğimizde bahçenin batısında eskiden mutfak olarak kullanılmış bir müştemilat yer alır (Şekil 3.211). Burada oturma birimleri ve batı duvarında bir ocak mevcuttur ve üzeri yarı açık durumdadır (Şekil 3.212). Çatısı yuvarlak kesitli ahşap kirişlerle bahçe duvarına oturtulmuş, üzeri çinko sac malzeme ile kaplanmıştır.

Şekil 3.212. Batı yönündeki ocak
(E.AKMAN Arşivi, 2018)

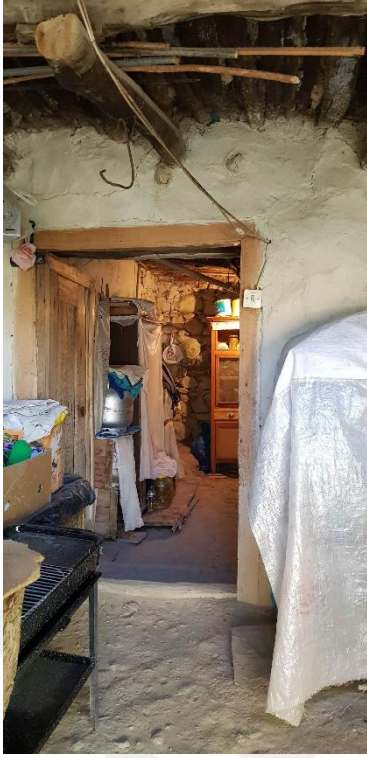
Yapının zemin katında bulunan depoya; tek kanatlı, genişliği 126 cm, uzunluğu 160 cm olan ahşap bir kapıyla ulaşılmaktadır (Şekil 3.215). Depo kuzeyde avluya açılan küçük bir pencere ile aydınlatılmaktadır (Şekil 3.216).

Şekil 3.215. Ahşap depo kapısı
(E.AKMAN Arşivi, 2018)

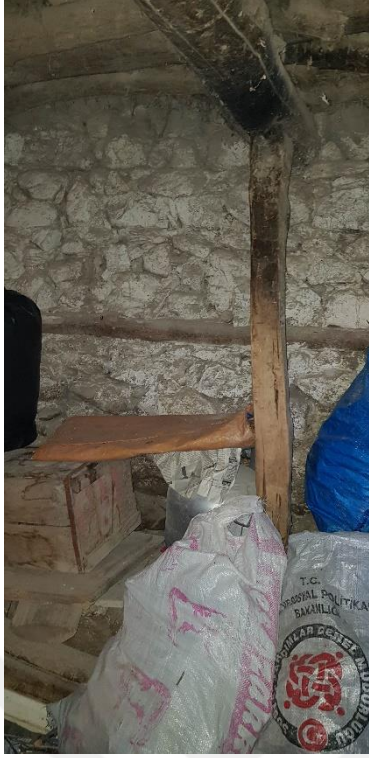
Deponun duvarları taştan üzeri sıvasızdır (Şekil 3.217). Ahşap hatıllarla taş duvar örülmüş ve aydınlatma için oldukça yetersiz küçük bir pencere boşluğu bırakılmıştır (Şekil 3.218). Deponun tavanı ahşap yuvarlak kesitli kirişlerden oluşmakta, üzerinde hasır kaplama ve çamur harç yer almaktadır (Şekil 3.219 - Şekil 3.220).

Şekil 3.217. Sıvasız taş duvarlar
(E.AKMAN Arşivi, 2018)

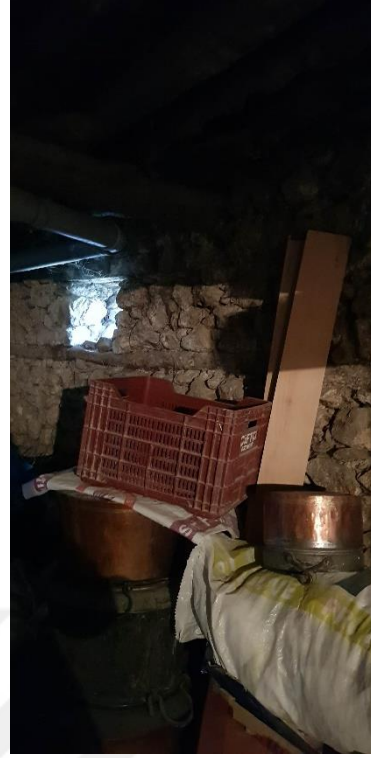
Şekil 3.218. Deponun penceresi
(E.AKMAN Arşivi, 2018)

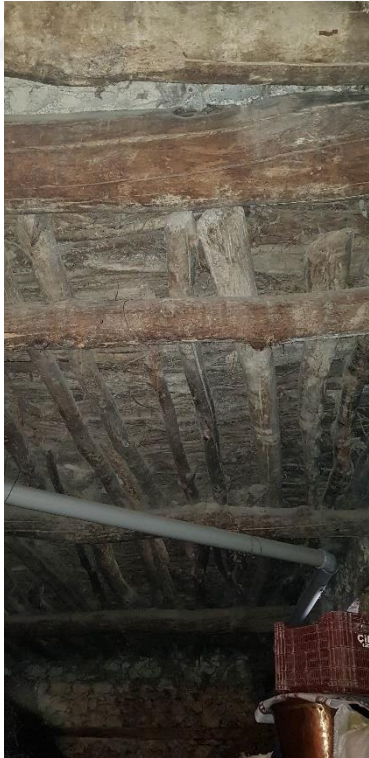
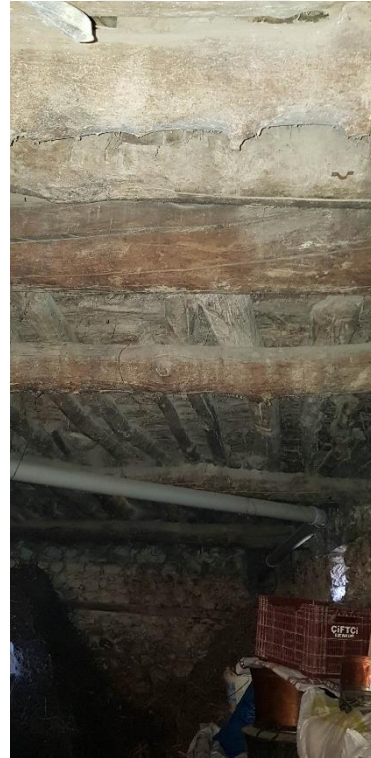
Şekil 3.219. Ahşap kirişli tavan detayı
(E.AKMAN Arşivi, 2018)

Şekil 3.220. Ahşap kirişli tavan detayı
(E.AKMAN Arşivi, 2018)

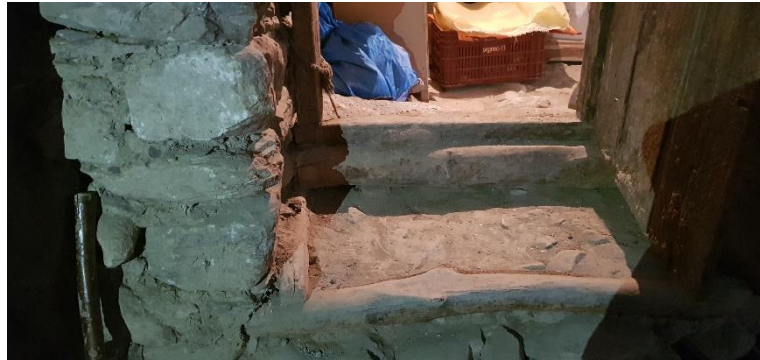
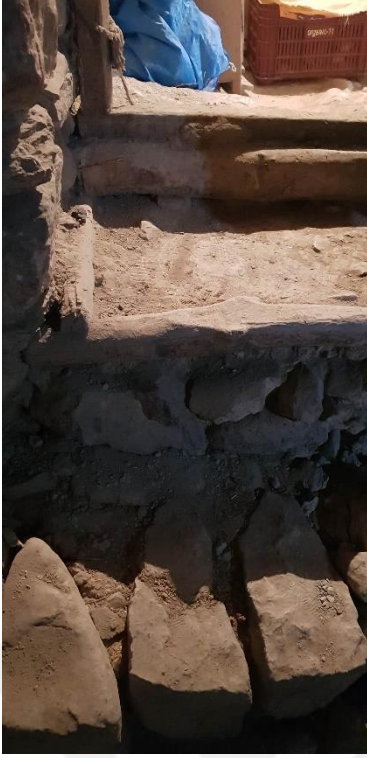
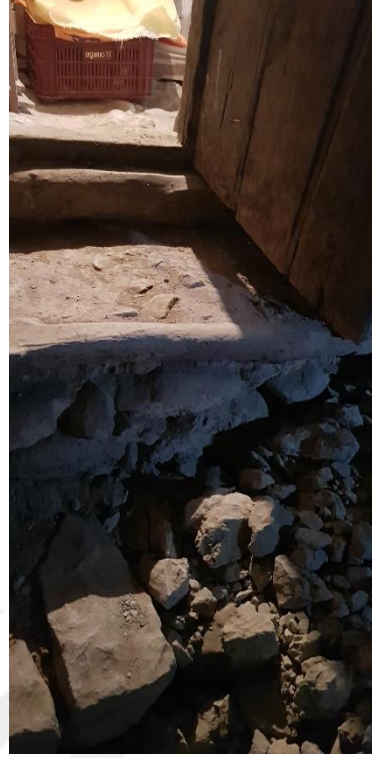
Depo mekânının doğusunda bir oda daha bulunmaktadır (Şekil 3.221). Bu odaya ahşap bir kapıyla girilmektedir (Şekil 3.222). Odanın zemin kotu depo zemin kotundan 3 basamak aşağıda olup kapının önünde taş basamaklar konumlanmıştır (Şekil 3.223 - Şekil 3.224 - Şekil 3.225).

Şekil 3.223. Oda kapısı eşik detayı (E.AKMAN Arşivi, 2018)

Şekil 3.224. Taş basamak detayı
(E.AKMAN Arşivi, 2018)

Şekil 3.225. Taş basamak detayı
(E.AKMAN Arşivi, 2018)

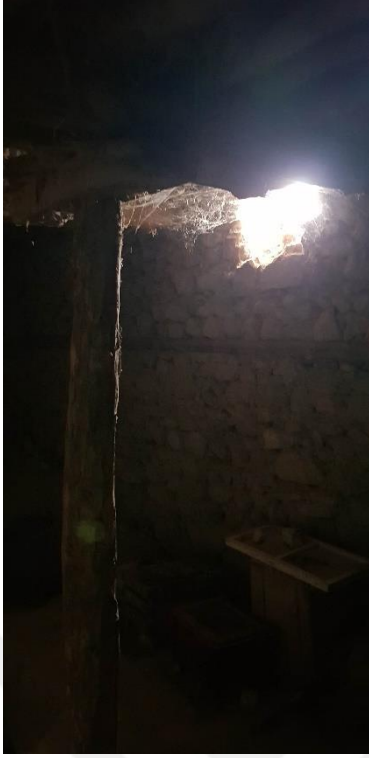
Şekil 3.226. Güneye açılan pencere boşluğu
(E.AKMAN Arşivi, 2018)

Oda güney cepheye açılan küçük bir pencere ile aydınlatmaktadır (Şekil 3.226). Odanın tavanı zamanla hasar görmüş ve zemininde de göçük meydana gelmiştir (Şekil 3.227 - Şekil 3.228). Duvarları taş duvar ve sıvasızdır. Deponun tavanı gibi yuvarlak kesitli ahşap kirişlerin üzerine hasır kaplamadır. Çatı ise sonradan metal kutu profillerden oluşan iskeletin üzerine sac kaplama yapılarak oluşturulmuştur (Şekil 3.229).

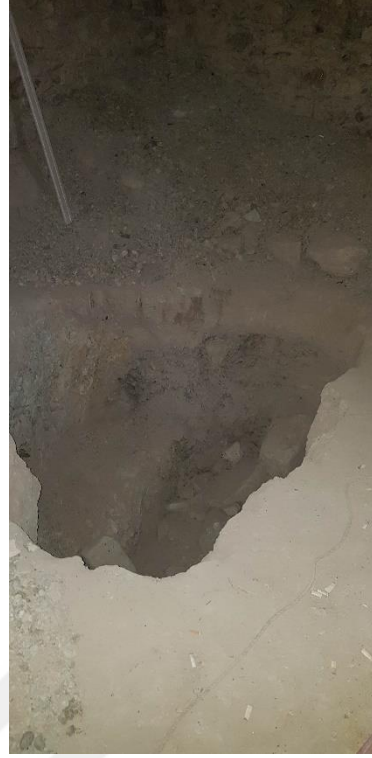
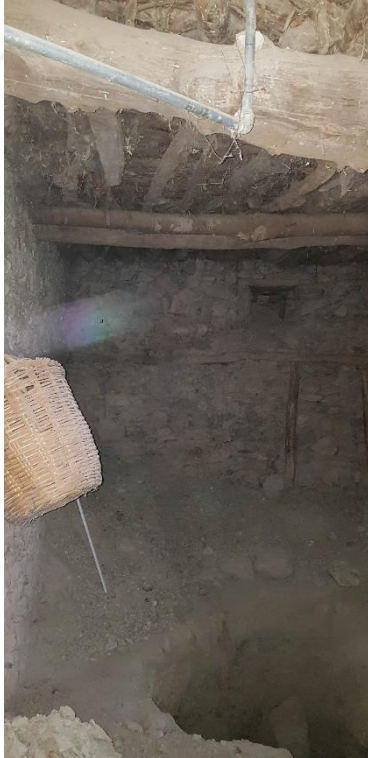
Şekil 3.227. Odanın zeminindeki göçük
(E.AKMAN Arşivi, 2018)

Şekil 3.228. Odanın zeminindeki göçük
(E.AKMAN Arşivi, 2018)

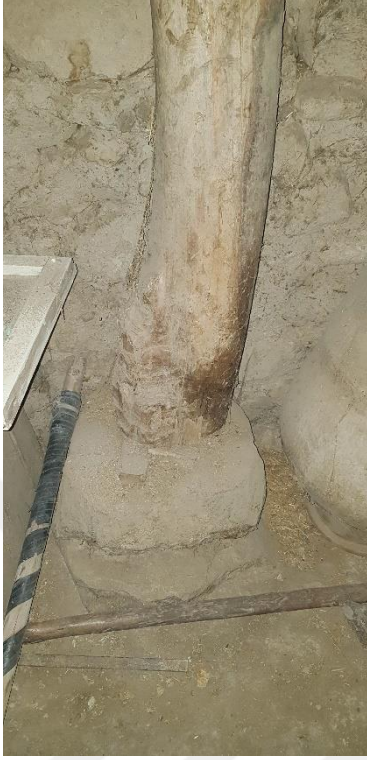
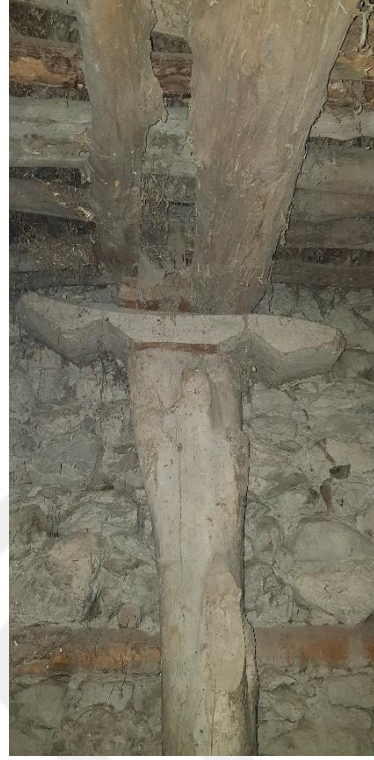
Odanın ahşap dikmelerinin altında taş kaide ve üst kısmında ahşap başlık bulunur (Şekil 3.230 - Şekil 3.231).

Şekil 3.230. Dikmenin taş kaidesi (2018)

Şekil 3.231. Dikmenin ahşap başlığı (2018)

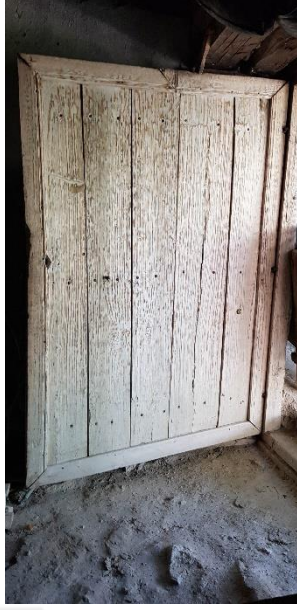
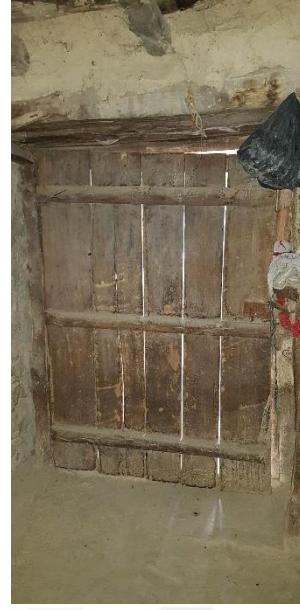
Avlunun doğusunda ahır konumlanmıştır. Ahşap, ölçüleri 112 cm x 160 cm olan bir kapıyla ahıra girilir (Şekil 3.232 - Şekil 3.233). Şimdilerde yiyecek ambarı olarak kullanılan bu mekân doğu ve kuzey yönünde bir, batı yönünde iki pencereyle aydınlatılmaktadır (Şekil 3.234 - Şekil 3.235).

Şekil 3.232. Ahır kapısı (dıştan)
(E.AKMAN Arşivi, 2018)

Şekil 3.233. Ahır kapısı (içten)
(E.AKMAN Arşivi, 2018)

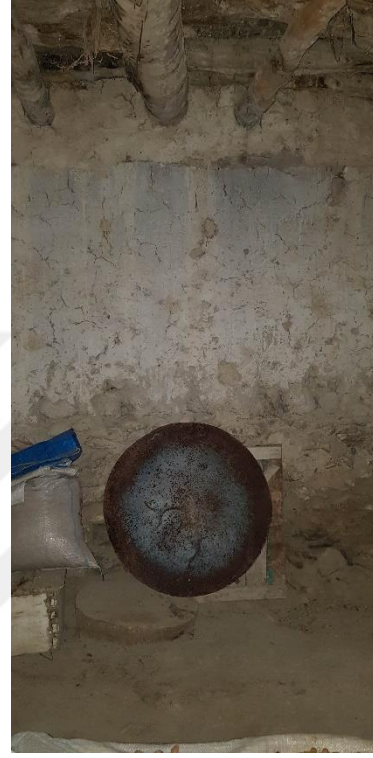
Ayrıca ahırın dođu yönünde bir niş yer almaktadır (Şekil 3.236). Taş duvarın ve üzerindeki çamur sıvaların çođu dökülmüştür (Şekil 3.237). Sıvaların üzeri kireç badanalıdır. Ahırın tavanı yuvarlak kesitli ahşap kirişlerden oluşmaktadır (Şekil 3.238). Zeminde ise moloz taşlar sıkıştırılıp aralarına toprak doldurulmuştur.

Şekil 3.237. Duvardaki sıva ve boya dökülmeleri
(E.AKMAN Arşivi, 2018)

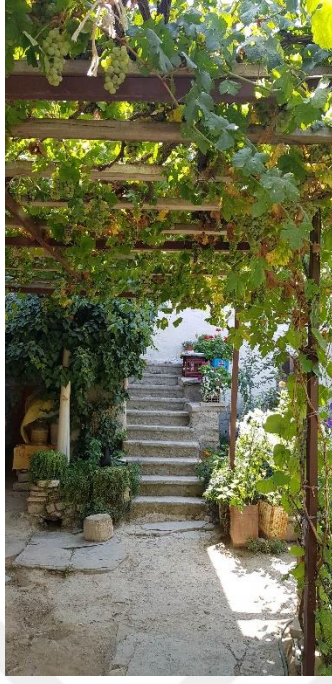
Avlunun güneyinde 14 beton basamaktan oluşan birinci kat merdiveni bulunmaktadır (Şekil 3.241 – Çizim 3.41). Merdivenin kat sahanlığında bir teras bulunmaktadır (Şekil 3.242). Yapıya bu terasa açılan ahşap tek kanatlı vernikli kapıdan girilmektedir (Şekil 3.243).

Şekil 3.241. Üst kata çıkılan beton merdivenler
(E.AKMAN Arşivi, 2018)

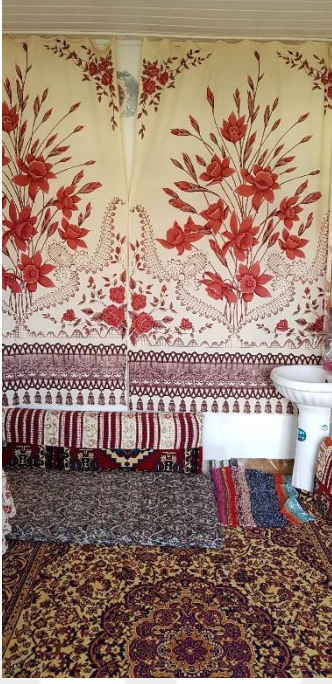
Şekil 3.244. Birinci kat sofa
(E.AKMAN Arşivi, 2018)

Yapının üst katında Mustafa Doğan Bey'in annesi oturmakta olup yapının içinde yerleşim mevcuttur. Terastan ahşap bir kapıyla yapıya girildiğinde bizleri sofa karşılar (Şekil 3.244). Sofa batı yönündeki ahşap bir kapıyla gece holüne bağlanır (Şekil 3.245). Ayrıca batı yönünde bir de muhdes lavabo bulunmaktadır (Şekil 3.246).

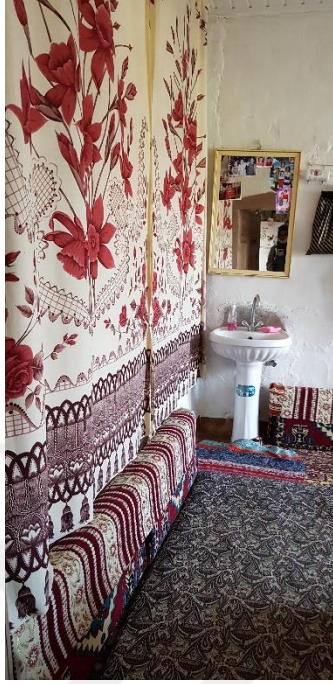
Şekil 3.247. Perdenin altındaki nişler
(E.AKMAN Arşivi, 2018)

Sofanın güneyindeki duvarda perdelerin altında iki adet niş bulunmaktadır (Şekil 3.247). Bu nişler 50 cm genişliğinde 45 cm derinliğindedir. Sofanın doğu yönünde mutfak ve salonun kapısı yer almaktadır (Şekil 3.248 - Şekil 3.249). Giriş kapısının yanında

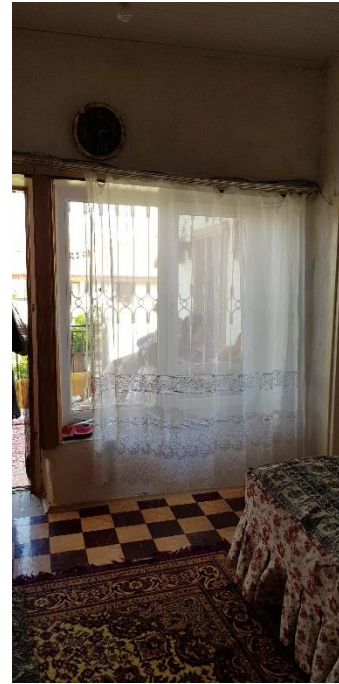
Şekil 3.250. Sofa penceresi
(E.AKMAN Arşivi, 2018)

kuzey yönünde sofayı aydınlatan ahşap doğramalı demir korkuluklu bir pencere yer alır (Şekil 3.250).

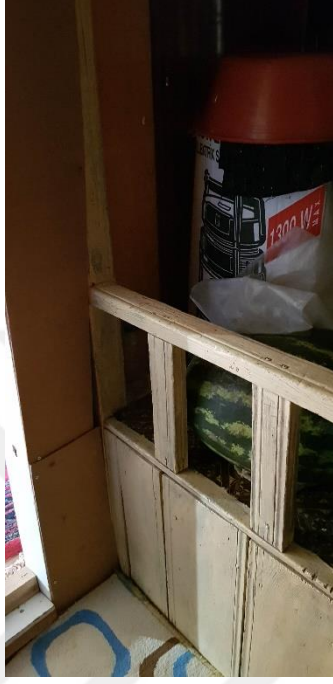
Şekil 3.251. Yüklük
(E.AKMAN Arşivi, 2018)

Sofanın batısında gece holüne açılan ahşap kapıdan girildiğinde kuzeyde yüklük, güneyde ise sonradan banyoya çevrilmiş muhdes bir mekân karşımıza çıkmaktadır (Şekil 3.251 - Şekil 3.252). Gece holünün batısında ise yatak odasının ahşap kapısı bulunmaktadır (Şekil 3.253).

Yüklük kısmı yerden 50 cm yükseklikte olup içi erzak depolamak için kullanılmaktadır. Yüklük, banyo ve yatak odasının kesiştiği noktada bulunan duvar üç gözlü Bursa kemerinin kontrplak tabakayla kaplanmasıyla oluşturulmuştur. Bu kemerlerin üzeri krem rengi ile boyanmıştır (Şekil 3.254 - Şekil 3.255).

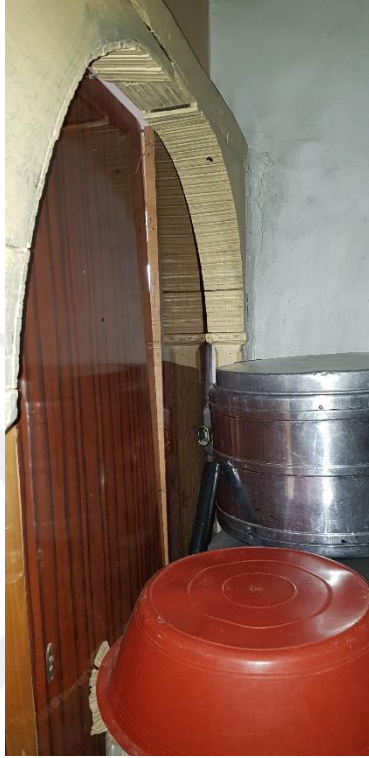
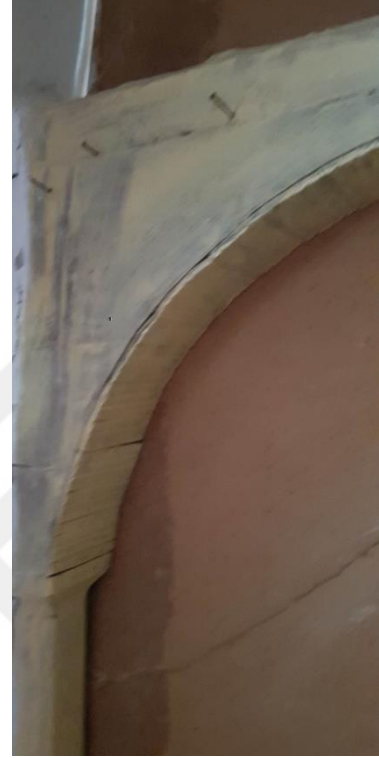
Şekil 3.254. Yüklükteki Bursa kemerini
(E.AKMAN Arşivi, 2018)

Şekil 3.255. Banyodaki Bursa kemerini
(E.AKMAN Arşivi, 2018)

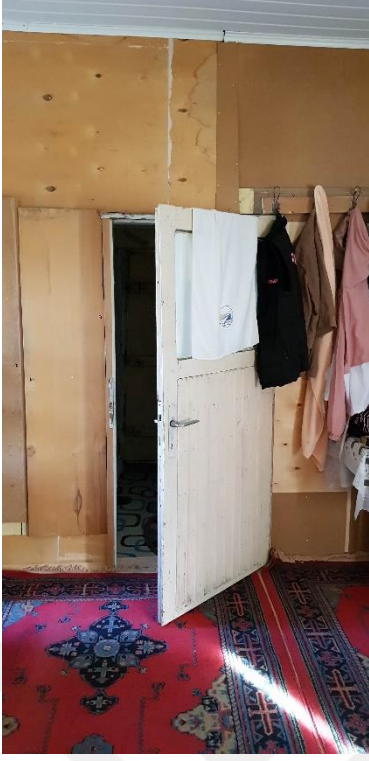
Şekil 3.256. Yatak odasının kapısı
(E.AKMAN Arşivi, 2018)

Gece holünün batısında yatak odası yer alır. Yatak odasına, kontrplak tabakalarla sonradan kapatılmış üç Bursa kemerinin ortasındaki kemerden açılan bir ahşap kapıyla girilmektedir (Şekil 3.256). Yatak odası kuzey ve güney cepheye bakan iki adet mazgal pencere ile aydınlatılmaktadır (Şekil 3.257). Batı yönünde ise iki adet niş yer almaktadır.

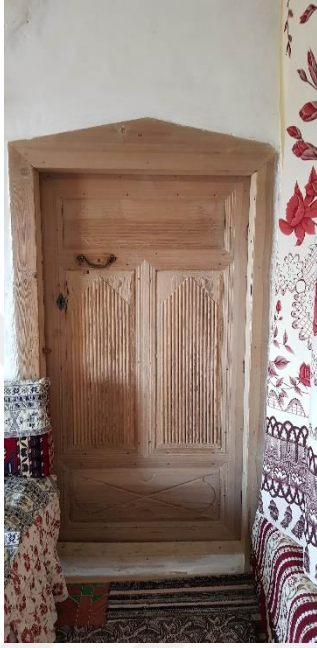
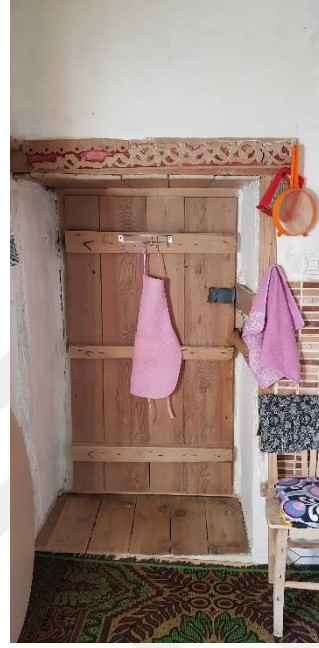
Sofanın batısında gece holü, banyo, yüklük ve yatak odası; sofanın doğusunda mutfak ve salon yer almaktadır. Mutfağa ahşap, orijinalliği bozulmamış, oymalı, verniklenmemiş, yerden 13 cm eşik ile yükseltilmiş bir kapıdan girilmektedir (Şekil 3.261 - Şekil 3.262). Mutfağın güneyinde ahşap doğramalı ve demir korkuluklu mazgal pencere bulunmaktadır (Şekil 3.263).

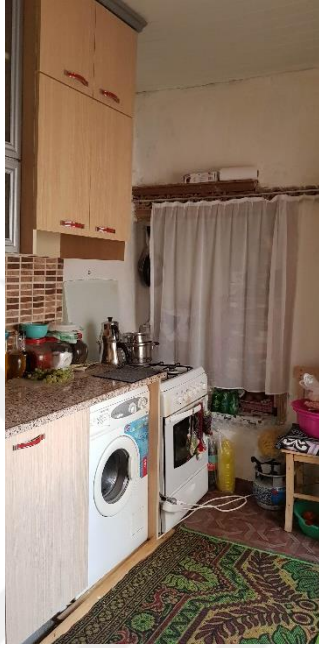
Şekil 3.264. Mutfakta bulunan dolap nişi
(E.AKMAN Arşivi, 2018)

Mutfağın doğusundaki duvarda ise bir niş yer alır. Tabak ve bardak koyulan bu nişin içerisi raflarla bölümlenmiş olup üzeri tozlanmasın diye tül perde ile kapatılmıştır (Şekil 3.264). Kuzeyde sonradan yapılmış mutfak tezgâhı ve ahşap dolapları bulunmaktadır (Şekil 3.265). Mutfakta kapı, pencere ve dolabın üzerinde dolaşan ahşap sergen mevcuttur (Şekil 3.266).

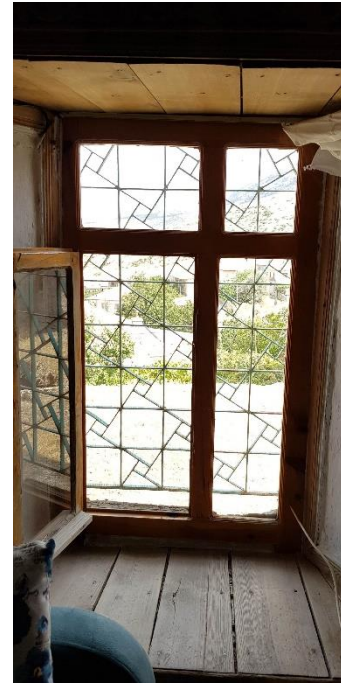
Şekil 3.270. Doğuya açılan mazgal pencere
(E.AKMAN Arşivi, 2018)

Sofanın doğusunda salon bulunmaktadır. Salonun ahşap kapısından girildiğinde doğudaki duvarda bir niş ve ahşap dolap yer almaktadır (Şekil 3.267 - Şekil 3.268). Doğuda ve batıda olmak üzere iki adet demir korkuluklu mazgal pencere

aydınlatmaktadır (Şekil 3.269 - Şekil 3.270). Batıdaki pencerenin doğraması pvc, doğudaki ise ahşap doğramadır.

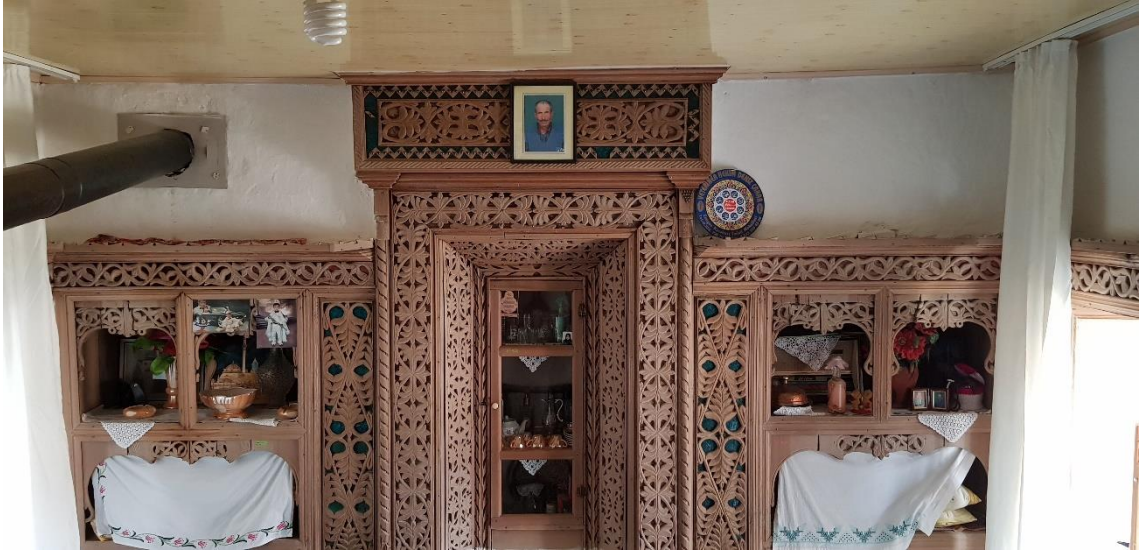
Şekil 3.271. Salondaki ahşap oymalı dolap (E.AKMAN Arşivi, 2018)

Salonun kuzey duvarını boydan boya kaplayan görkemli ahşap bir dolap yer almaktadır (Şekil 3.271). Verniksiz ahşaptan imal edilmiş oymalı ve oymaların içleri renkli boylarla boyanmıştır. Temelde 3 parçadan oluşan dolabın ortasındaki yoğun işlemeli büyük kısmın yüksekliği tavana kadar ve çiçeklik kısmı cam kapalıdır (Şekil 3.272). Sağ ve sol yanlardaki ağzıaçıkların boyları ortadaki kısımdan göre nispeten kısa ve yalındır (Şekil 3.273 - Şekil 3.274). Salonun batısında bir ahşap dolap daha yer almaktadır (Şekil 3.275).

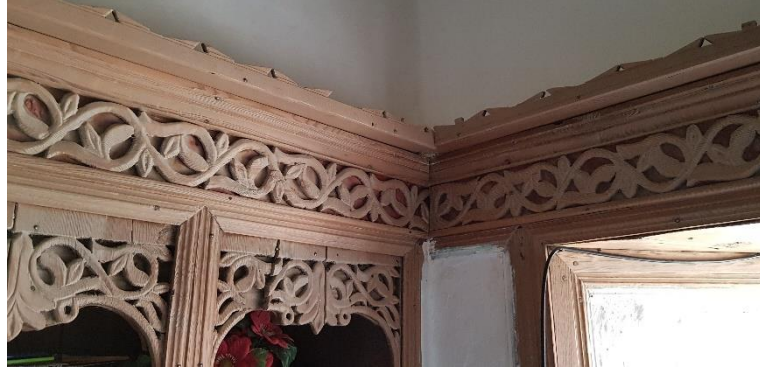
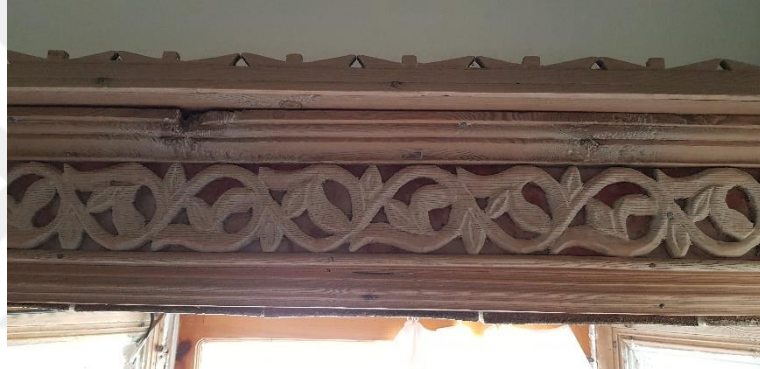
Salonun dört köşesinde dolapların üstünde ahşap sergen yer almaktadır (Şekil 3.276 - Şekil 3.277).

Şekil 3.276. Sergen detayı (E.AKMAN Arşivi, 2018)

Şekil 3.277. Sergen motif detayı (E.AKMAN Arşivi, 2018)

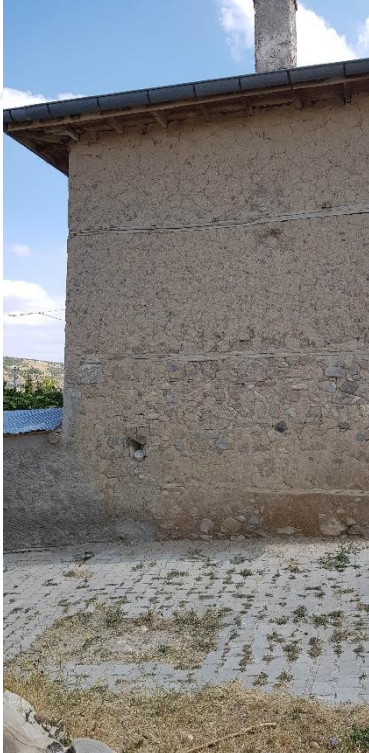
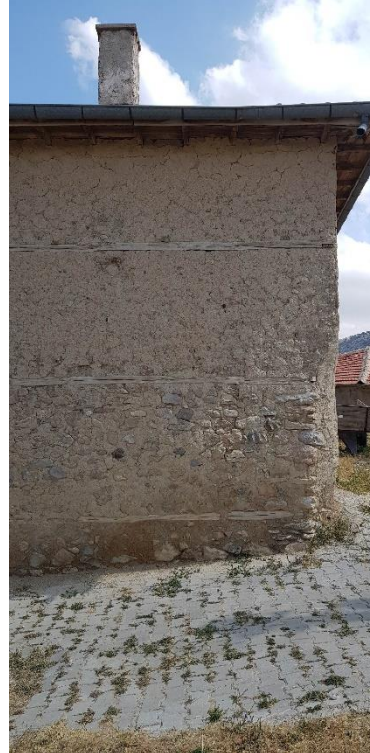
Yapı cephe olarak gayet sadedir. Kuzey cephesi hariç diğer cepheler taş duvar üzeri çamur sıvalıdır (Şekil 3.278 - Şekil 3.279). Kuzey cephesi binanın ön cephesi olduğu için beyaz badanalıdır (Şekil 3.280 - Şekil 3.281 – Çizim 3.42).

Şekil 3.278. Batı cephesi
(E.AKMAN Arşivi, 2018)

Şekil 3.279. Batı cephesi
(E.AKMAN Arşivi, 2018)

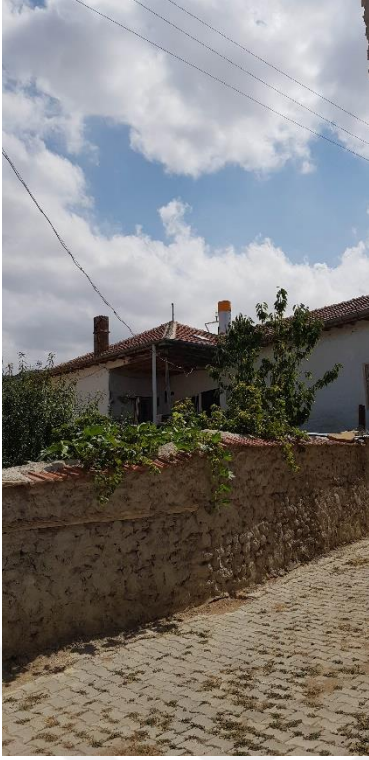
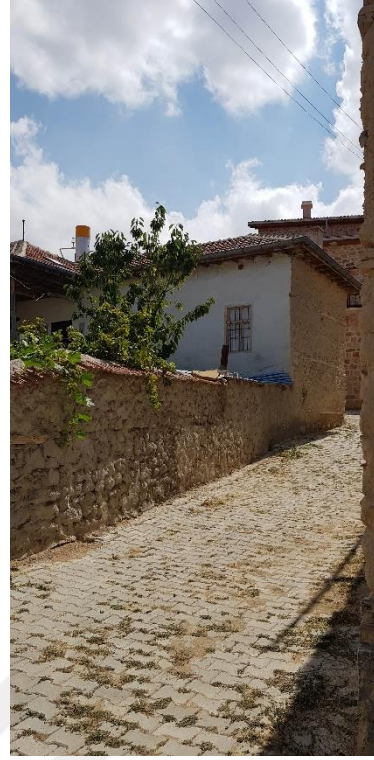
Şekil 3.280. Kuzey cephesi
(E.AKMAN Arşivi, 2018)

Şekil 3.281. Kuzey cephesi
(E.AKMAN Arşivi, 2018)

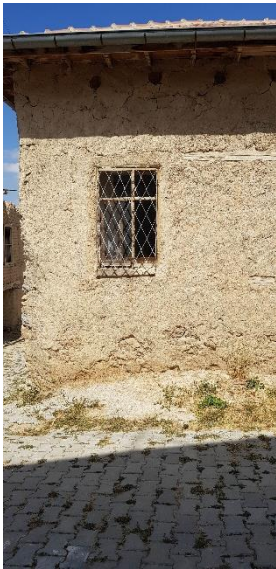
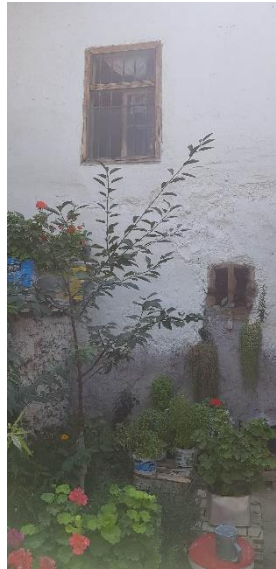
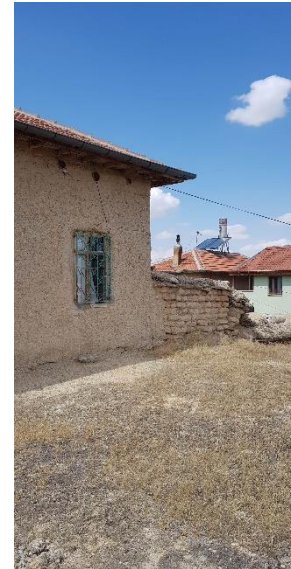
Cephe karakteri olarak pencereler ve doğramaları ortak bir paydada buluşmamaktadır (Şekil 3.282 - Şekil 3.283 - Şekil 3.284). Bazı pencerelerin doğramaları ahşap, bazıları pvc, bazılarının korkuluğu birbirinden farklıdır (Çizim 3.43- Çizim 3.44 – Çizim 3.45).

Şekil 3.282. Güney yönü
(E.AKMAN Arşivi, 2018)

Şekil 3.283. Kuzey yönü
(E.AKMAN Arşivi, 2018)

Şekil 3.284. Doğu yönü
(E.AKMAN Arşivi, 2018)

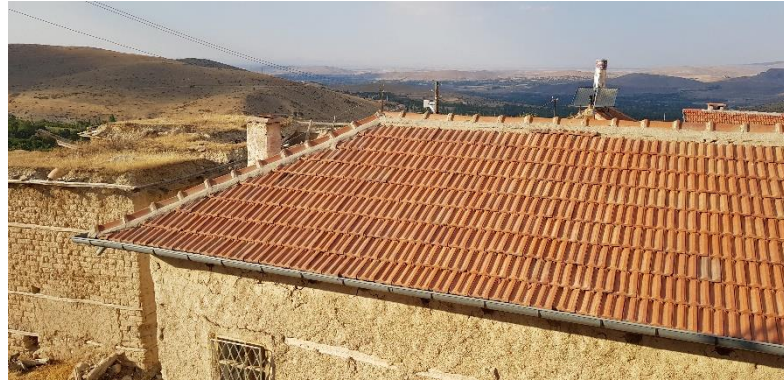
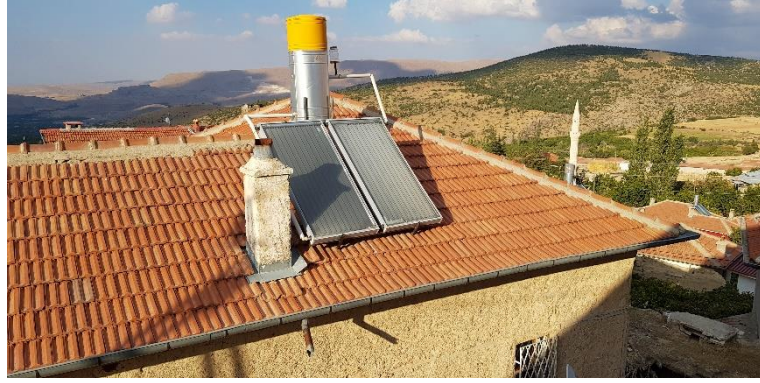
Çatı, ahşap iskeletli kırma çatı üzeri Marsilya kiremit kaplamadır (Şekil 3.285 - Şekil 3.286). Çatı saçakları ahşap saçak uçlarında ise alüminyum oluk bulunmaktadır.

Şekil 3.285. Çatı güney görünüşü (E.AKMAN Arşivi, 2018)

Şekil 3.286. Çatı güney görünüşü (E.AKMAN Arşivi, 2018)

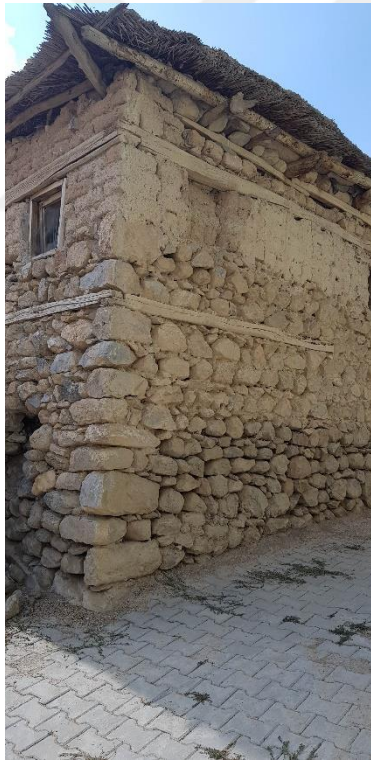
Bina taş duvar üzeri çamur sıvalıdır. Taş duvarların arasına ahşap hatıllar atılarak duvarları sağlamlaştırılmış, yuvarlak kesitli ahşap kirişlerle de yapı statiği sağlanmıştır (Şekil 3.287 - Şekil 3.288).

Şekil 3.287. Taş duvar detayı
(E.AKMAN Arşivi, 2018)
