KONYA- EREĞLİ İLÇESİNDEKİ
GELENEKSEL SİVİL MİMARİ
ÖRNEKLERİNİN PLAN ÖZELLİKLERİ
YÖNÜNDEN İNCELENMESİ

YÜKSEK LİSANS TEZİ

Mimarlık Anabilim Dalı

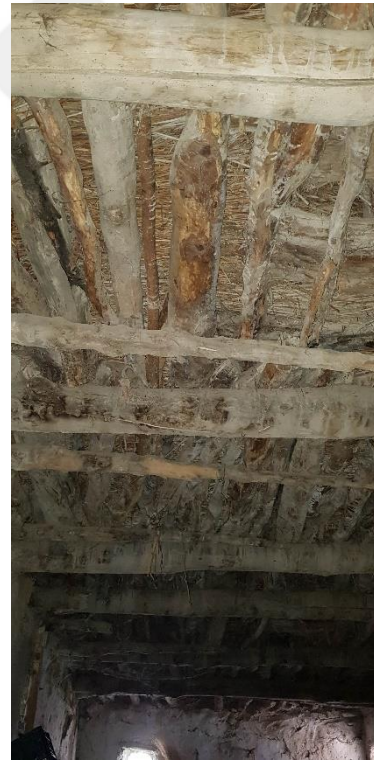
Bina taş duvar üzeri çamur sıvalıdır. Taş duvarların arasına ahşap hatıllar atılarak duvarları sağlamlaştırılmış, yuvarlak kesitli ahşap kirişlerle de yapı statiği sağlanmıştır (Şekil 3.287 - Şekil 3.288).

Şekil 3.288. Ahşap kirişli tavan detayı
(E.AKMAN Arşivi, 2018)

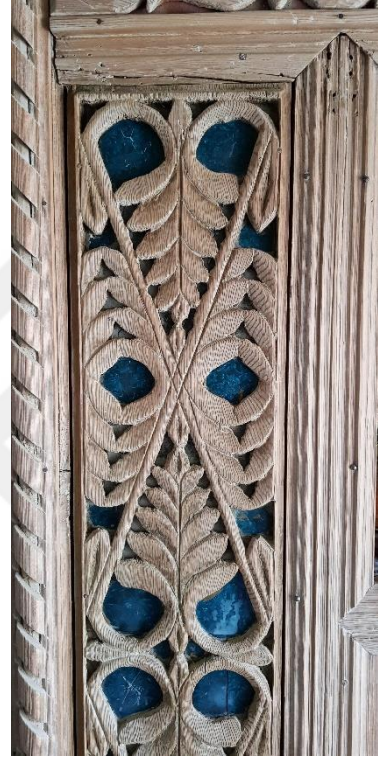
Yapının iç mekânında ise dış cepheye göre süsleme ögesi fazladır. Ahşap dolaplar ve üzerinde dolaşan sergenler bitkisel motiflidir. Ahş a oymalı ve bitkisel motifli, motiflerin içleri boyanarak daha da zenginleştirilmiş salondaki büyük dolap evin en büyük süsleme örneğidir (Şekil 3.290).

Şekil 3.290. Ahşap oyma dolap detayı
(E.AKMAN Arşivi, 2018)

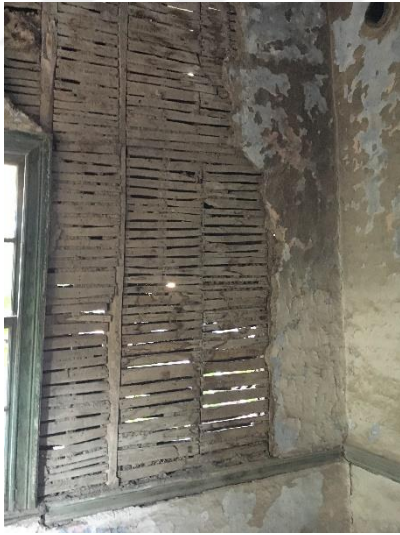
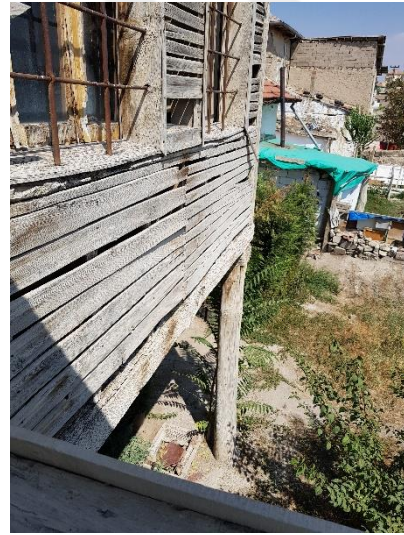
Eređli Evlerinin zemin katları taştan, üst katları ise kerpiçtir. Üst katların duvarları hımış ve bağdadi tekniđi ile inşa edilmiştir (Şekil 4.1 - Şekil 4.2). Taş duvarların üzerinde çamur sıvalar yer almaktadır.

Şekil 4.1. Kurdođlu Evi bağdadi duvar
(E.AKMAN Arşivi, 2018)

Şekil 4.2. M. Demirel Evi bağdadi duvar
(E.AKMAN Arşivi, 2018)

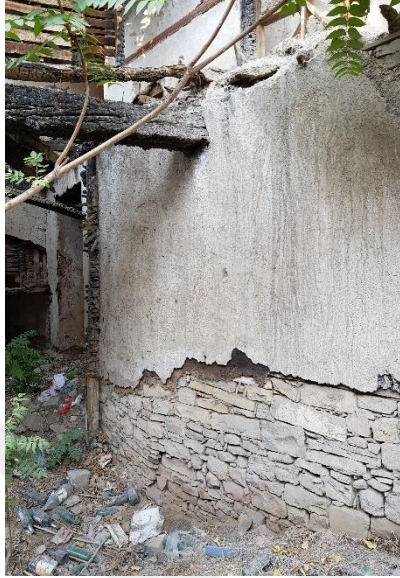
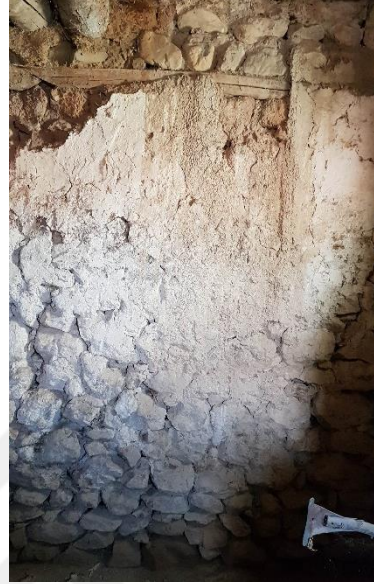
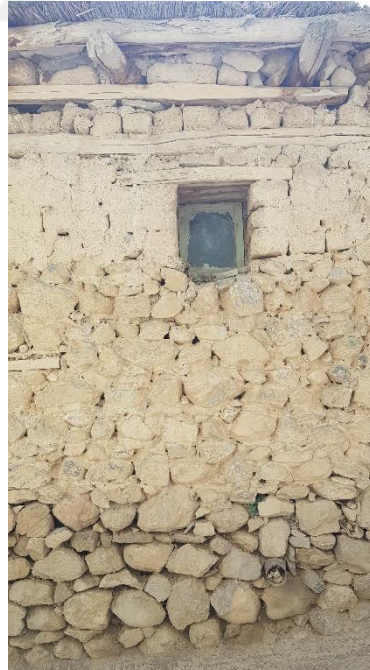
Kurdođlu Evi'nin zemin katı dıř cephede kesme tař i cephede ise moloz tař duvardır. Mustafa Dođan Evi'nin ise zemin katı ahřap hatıllı moloz tař duvardır (Őekil 4.3 - Őekil 4.4 - Őekil 4.5).

Őekil 4.3. Kurdođlu Evi tař duvar
(E.AKMAN Arřivi, 2018)

Őekil 4.4. M. Dođan Evi tař duvar
(E.AKMAN Arřivi, 2018)

Őekil 4.5. M. Dođan Evi tař duvar ve ahřap hatıllı
(E.AKMAN Arřivi, 2018)

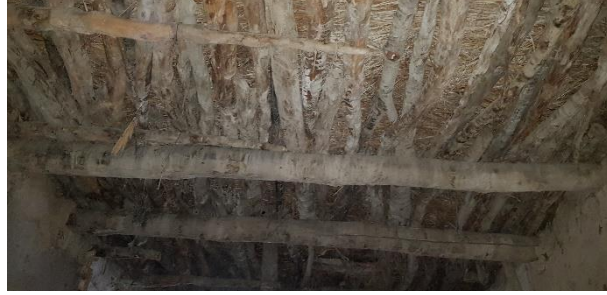
Yapıların tavanları genelde yuvarlak kesitli ahşap kirişlerden oluşmaktadır (Şekil 4.6 - Şekil 4.7). Kirişlerin üzeri hasır ya da kamışlarla kaplanmış çamur harç ile döşeme oluşturulmuştur. Çatılar düz toprak dam, kırma ya da beşik çatı olarak karşımıza çıkmaktadır. Çatı üst örtüsü Marsilya kiremit, sac kaplama ya da topraktır.

Şekil 4.6. M. Doğan Evi ahşap kirişler ve üzerindeki kamış örtü (E.AKMAN Arşivi, 2018)

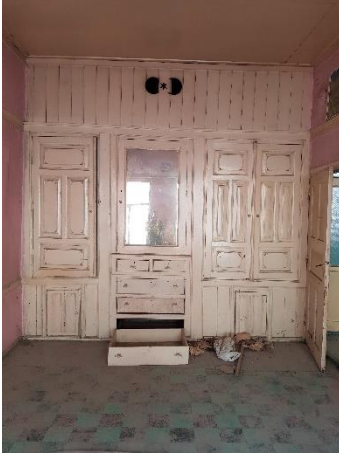
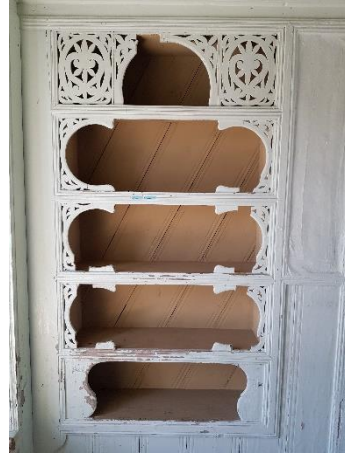
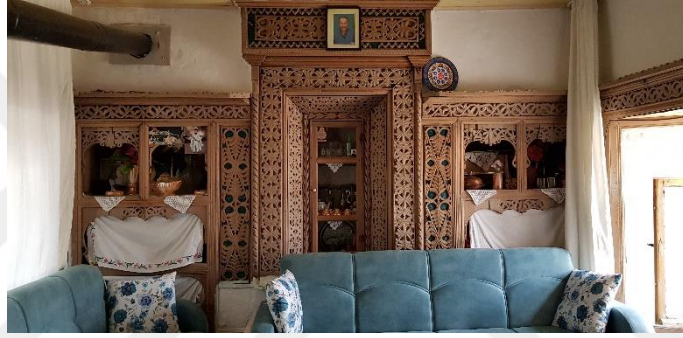
Binaların ahşap dolaplarının büyüklükleri ise ihtiyaca göre değişmektedir. Bazı yapıların dolapları odanın bir duvarını tamamen kaplarken bazı yapılardaki dolaplar bunlara nispeten daha küçük ölçeklidir (Şekil 4.8 - Şekil 4.9 - Şekil 4.10).

Şekil 4.8. S. Bahçe Evi ahşap dolap
(E.AKMAN Arşivi, 2018)

Şekil 4.9. M. Demirel Evi ağzıaçık
(E.AKMAN Arşivi, 2018)

Şekil 4.10. M. Doğan Evi ahşap oyma dolap (E.AKMAN Arşivi, 2018)

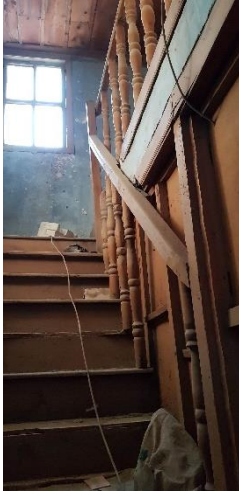
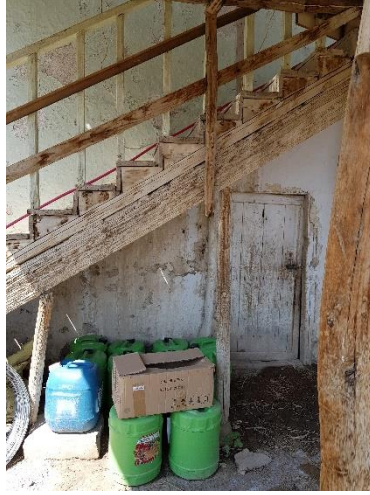
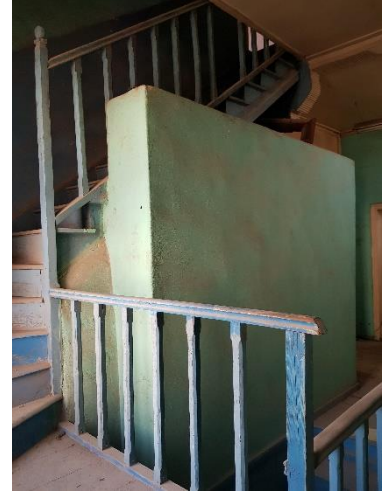
Merdiven Geleneksel Konya Evleri'nde genelde ahşap L ve U formda yer almaktadır (Şekil 4.11). Ereğli Evleri'nde de merdivenler L ve U formludur. Merdiven basamakları ve korkulukları da ahşaptır (Şekil 4.12- Şekil 4.13 - Şekil 4.14).

Şekil 4.12. A. Sayın Evi
ahşap korkuluk
(E.AKMAN Arşivi, 2018)

Şekil 4.13. M. Demirel Evi
ahşap merdiven ve korkuluk
(E.AKMAN Arşivi, 2018)

Şekil 4.14. M. Demirel Evi
ahşap merdiven ve korkuluk
(E.AKMAN Arşivi, 2018)

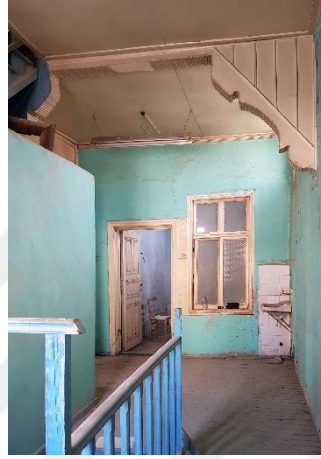
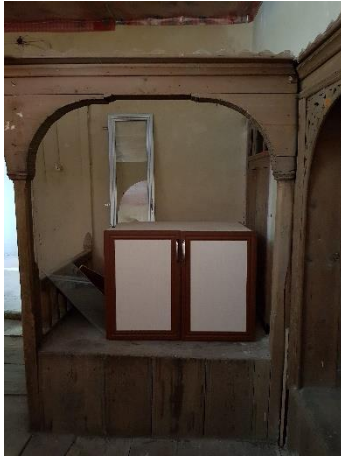
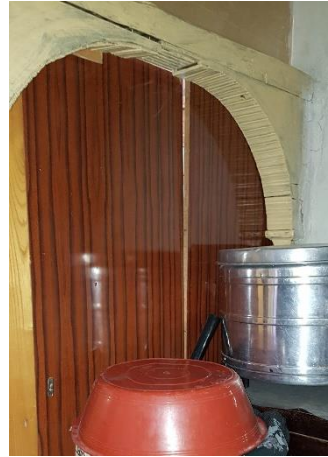
Sedat Bahçe Evi'nde merdiven açıklığında sofayı tanımlayan Bursa Kemerli mevcuttur (Şekil 4.18). Mehmet Demirel Evi'nde haremlikte ve Mustafa Doğan Evi'nde yatak odasında üç gözlü ahşap Bursa Kemerleri yer almaktadır (Şekil 4.19 - Şekil 4.20). Geleneksel Konya Evleri'nde de genelde merdiven açıklıklarında ve balkonlarda Bursa Kemerlerine rastlanmaktadır (Şekil 4.21).

Şekil 4.18. Sedat Bahçe Evi merdiven açıklığındaki Bursa Kemerli (E.AKMAN Arşivi, 2018)

Şekil 4.19. M. Demirel Evi
Bursa Kemerli (E.AKMAN Arşivi, 2018)

Şekil 4.20. M. Doğan Evi
Bursa Kemerli (E.AKMAN Arşivi, 2018)

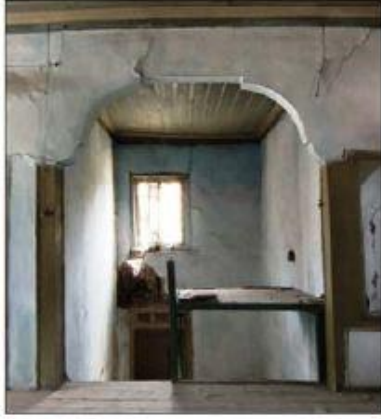
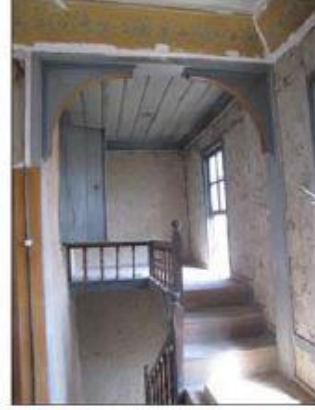
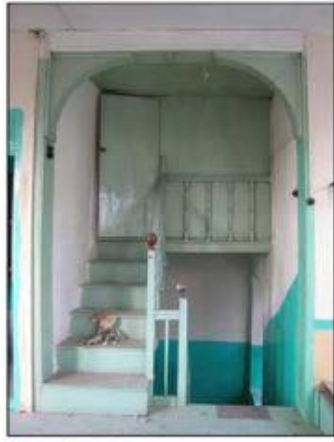
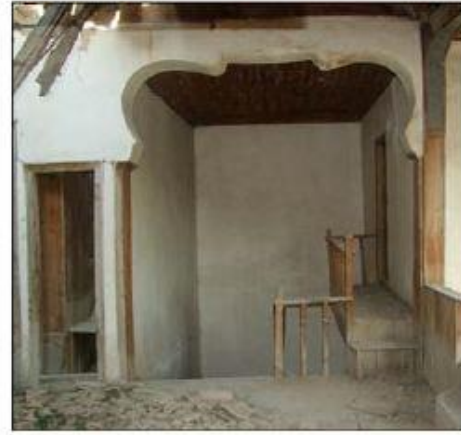
Şekil 4.21. Konya Evlerinde Merdiven Açıklıklarında Bursa Kemer Uygulamaları (Aygör, 2015)
