**KARAMAN TREN GARININ TARİHİ SÜREÇ**  
**İÇERİSİNDE DEĞERLENDİRİLMESİ**

**YÜKSEK LİSANS TEZİ**

**Mimarlık Anabilim Dalı**

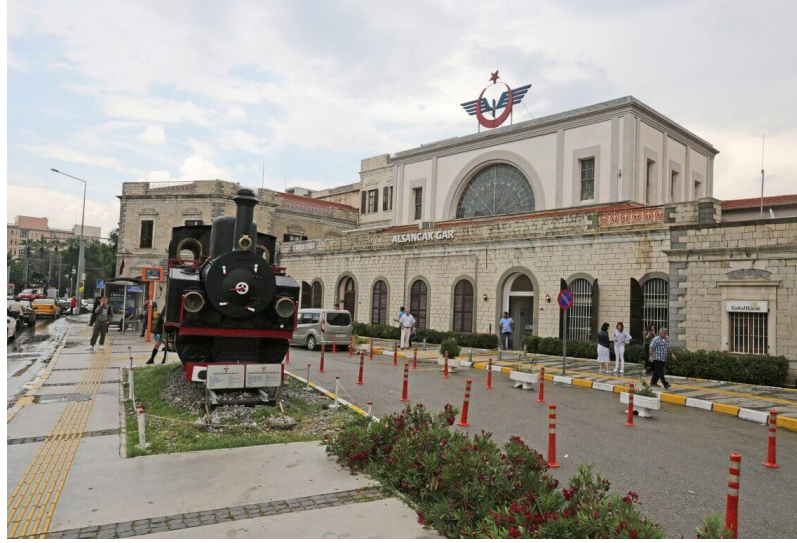
Şekil 3.3. Alsancak Garı (Url-9)

Alsancak istasyon binası ayrıca peronların sundurma kısmında ilk kez demir kullanılmış ve bu sundurma üç kemerli olarak yapılmıştır. Bu kemerler gidiş ve gelişin sağlandığı peronlar ile trenlerin kontrollerinin yapıldığı ve bekledikleri alana gidiş güzergâhını örtmektedir. Demir makaslardan oluşan bu kemerler destek duvarları üzerine oturtulmuştur. Peronların sundurma kısmında Avrupa'da yapılan örnekleri gibi ışığı alabilmesi için demir çatı strüktüründe cam uygulaması yapılmıştır (Şekil 3.3) (Şenyiğit,2002).

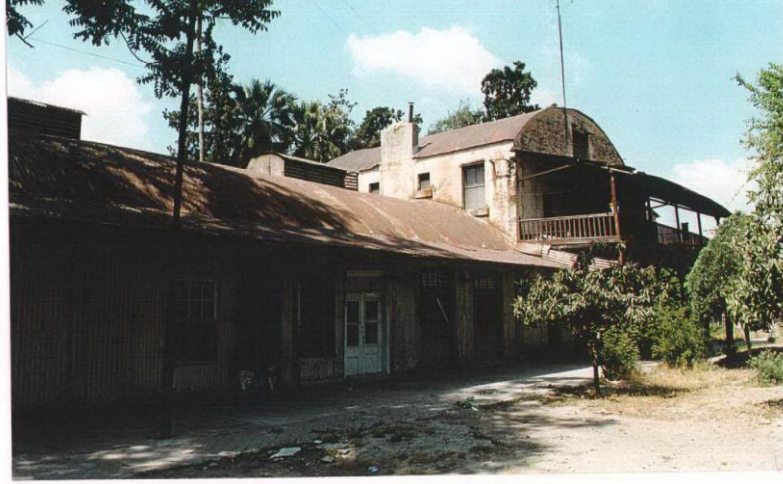
Şekil 3.6. Adana tren istasyonu İlk Binası (Kopuz,1999)

Bağdat demiryolları projesi kapsamında Adana-Yenice hattı üzerinde inşa edilen Adana garı 1886 senesinde kullanıma açılmıştır. Ahşap bir gar binası hattın ilk yapıldığı zamanlarda inşa edilmişti ancak daha sonra yeni gar yapısıyla birlikte yıkılmıştır. (Şekil 3.6). Yeni yapılacak olan istasyon binası 1938 yılında simetrik planlı olarak tasarlanmıştır (Şekil 3.5). Yapının girişinin yer aldığı kütle diğer gar yapılarından farklı olarak yüksek tutulmamış cephesinde kemer ve revaklarla ön plana çıkarılmıştır. Yapının simetrik uzantıları yüksek tutulmuş, ahşap saçak ve payandaların bulunduğu saçaklarda yer alan tezyinatlarıyla öne çıkmaktadır (Şekil 3.7) (Çoygun,1996).

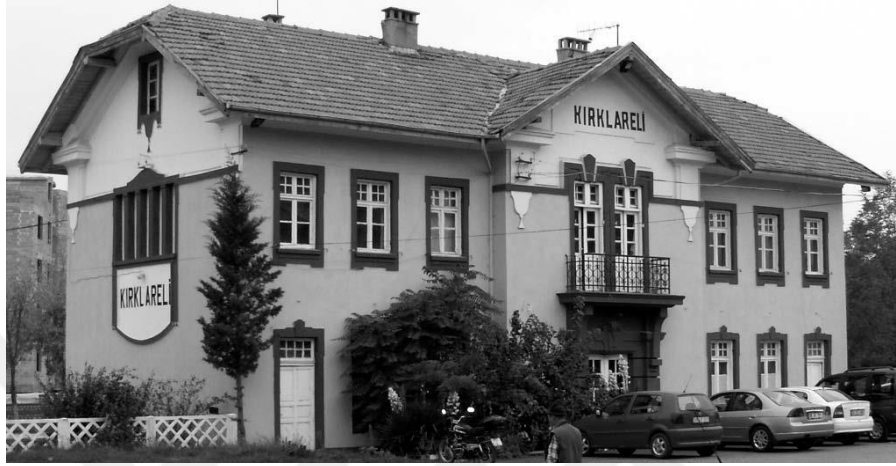
Şekil 3.8. Kırklareli Gar Binası (Yıldız,2008)

Dikdörtgen plan şemasına sahip yapının uzun kenarı raylara paralel bir şekilde yapılan gar binası, bodrum ve artı iki kat olmak üzere üç kattan oluşmaktadır (Şekil 3.8). Yapının giriş katında yolcu bekleme, gişe ve yazıhane kısımları tasarlanmıştır. Yapının birinci katı istasyon memurlarının kullanımına verilmek üzere bitişik iki daireden oluşan lojmanlar inşa edilmiştir. Lojmanlara giriş, binanın iki tarafında bulunan ve çatıya kadar devam eden ahşap döner merdivenler ile yapılmıştır. Merdivene erişim binanın girişi kısmında bulunan iki kapı ile sağlanmaktadır. Binanın orijinal çizimleriyle inşa edilen kısım arasında bazı farklar görülmektedir, bunlar giriş katında bulunan bayanların bekleme bölümünün girişi orijinal çizimdeki gibi giriş holünden

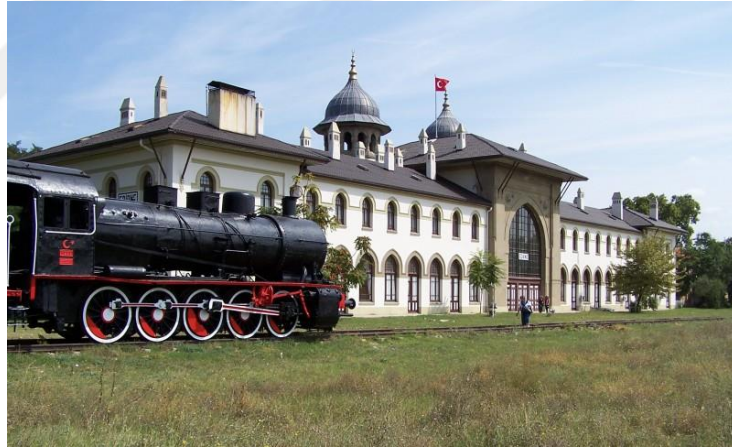
Şekil 3.10. Edirne Karaağaç istasyonu- Mimar A. Kemalettin Bey (Url-11)

Edirne İstasyon binasının tasarlayan Kemalettin Beyin diğer tasarımlarında olduğu gibi simetrik plan şeması ve döneminin mimarlık anlayışına uygun çalışmalar yapmıştır. Binanın yapılacağı alanların buna izin vermediği durumlarda bu fikirden vazgeçmiştir (Yavuz,1981; Büyükdemir, 1999). Rasyonel bir planlama özelliğine sahip olan Edirne garı, sınırları net bir şekilde belirtilmiş olan ana kütlede böyle bir genişlikte tasarlanmış yüzeye hareket katabilmek ve devasa boyutlarda olmasına engel olabilmek için farklı geometrik elemanlar ve cephede girinti ve çıkıntılarla ana kütlede farklı bir görünüm kazandırılmış olur (Şekil 3.10). Edirne Karaağaç Garının cephelerine bakıldığında sade ve rasyonel bir tarzda bir üslup görülmektedir. Yapı simetrik olarak planlanmış, bodrum katında basık kemerli, giriş kat ve üst katlarında ise sivri kemerli pencereler tercih edilmiştir (Şekil 3.11) (Şekil 3.12). Zemin katın cephelerinde yapılan pencereler daha yüksek ve geniş tasarlanmıştır. (Büyükdemir, 1999).

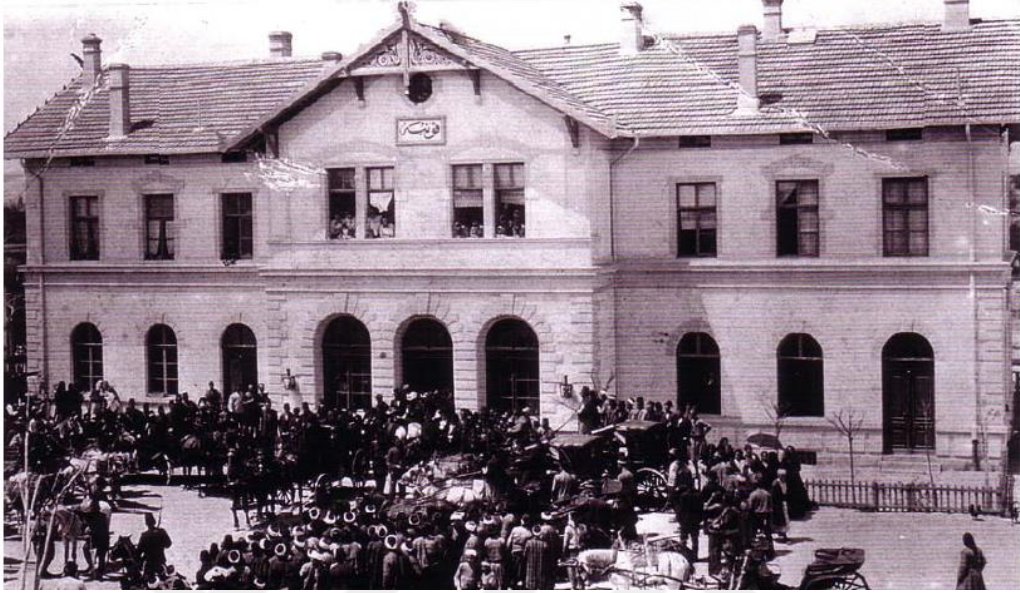
Şekil 3.15. Eski Konya Garı Giriş Cephesi 1994 (M.Yavuz,2005)

Konya garı 1896 yılında tamamlanan istasyonla birlikte hizmete girmiş ve Alman mimari üslubunda inşa edilmiş istasyon yapılarına iyi bir örnektir. Günümüzde sağlam bir şekilde halen kullanılmakta olan yapı, iki katlı, simetrik planlı, orta kütleli öne çıkarıldığı gar yapılarındandır. Konya istasyon binası aynı dönemlerde yapılmış

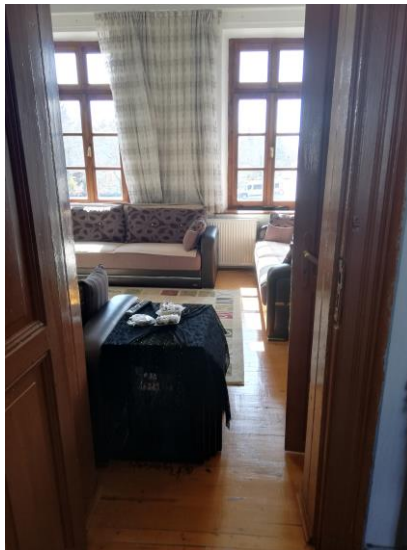
Şekil 4.14. Gar Binası Lojman Oda

Kapıdan içeri girdiğimizde doğu batı doğrultusunda bir koridor etrafında sıralanmış odalar görülmektedir. Girişe göre kuzeyde iki, doğu ve batı da ise ikişer oda yer almaktadır (Şekil 4.14). Girişin hemen sağ tarafın tuvaletin bitişiğinde yer alan odanın mutfağa çevrildiği görülmüştür (Şekil 4.15). Lojmanda bir odanın daha mutfak olarak çevrilmiş olması ve girişte iki adet kapının yer almasından dolayı bir dönem iki adet lojman olarak kullanılmış olabileceği düşünülmektedir. Lojmana girişte kuzeyde yer alan mevcutta kullanılmayan kapıdan girildiğinde ise kuzeyinde bir mutfak ve batısında wc yer almaktadır. Lojmanda yer alan mekânların aydınlatılması gar yapısının doğu ve batı cephelerinin sağır olmasından dolayı güney ve kuzey cephelerinde yer alan ahşap pencereler ile sağlanmaktadır.

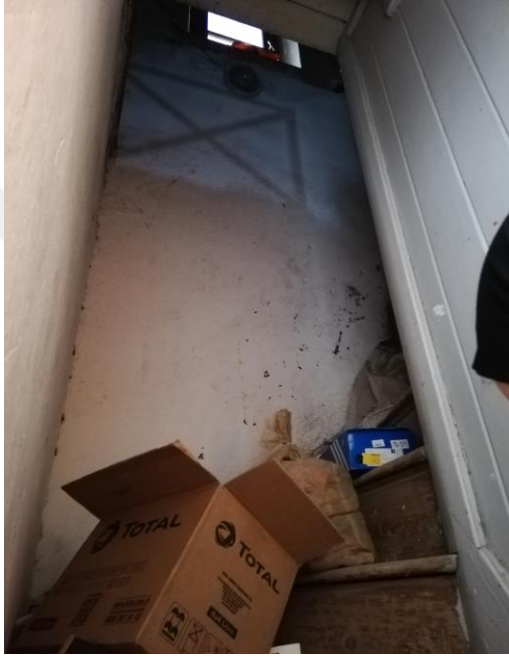
Şekil 4.18. Gar Binası Çatı Arası Merdiveni

Yapının çatı katına ahşap merdivenler ile 15 rıhtta çıkılmaktadır (Şekil 4.18). Ek 22'deki Akşehir garı tip proje çatı planı incelendiğinde bu alanda herhangi bir mekâna yer verilmediği görülmektedir. Ancak Karaman garının çatı arası kullanımında mevcutta 5,12x3,86 ölçülerinde bir oda bulunmaktadır (Şekil 4.17) (Şekil 4.19). Bu odanın muhdes bir alan olduğu düşünülmektedir. Bu mekândaki oda doğu cephesinde bulunan iki adet tek kanatlı ahşap pencere ile aydınlatılmaktadır. Çatı arasında ayrıca batı cephesinde yer alan iki adet ahşap pencere yer almaktadır.

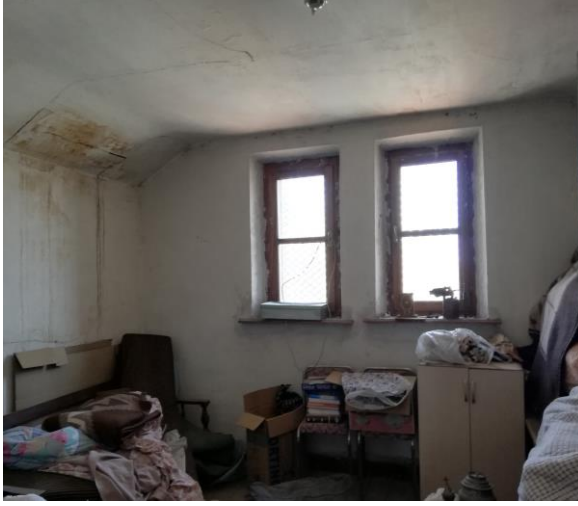
Şekil 4.23. Gar Binası Çatı Arası Oda Penceresi

Lojman katında yer alan odalarda zemin döşemesi ahşap kaplamadır. Kuzeydeki mutfakta, banyoda ve wc'lerde zeminde seramik, güneyde yer alan mutfakta ve holde zeminde mozaik beton kullanılmıştır. Bu alanda yer alan mekânların genelinin tavanında çıtalı ahşap tavan yer almaktadır. Çatı arasında ise odanın zemininde laminant parke tavanında çıtalı ahşap tavan kullanılmıştır (Şekil 4.23).

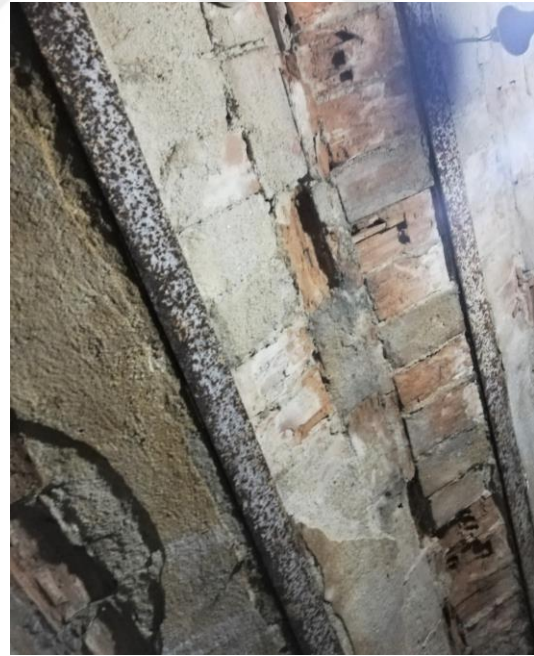
Şekil 4.26. Gar Binası Bodrum Tavanı

Bodrum katın duvarları taş yığma olarak yapılmıştır. Duvarlarda yer yer dökülmeler meydana gelmiştir. Bodrum katının tavan döşemesi incelendiğinde tonozlu volta (putrelli) döşeme ile yapıldığı ve aralarının tuğla ile doldurulduğu görülmektedir (Şekil 4.26). Bu alanda kuzeyde yer alan odalardaki pencereler içi doldurularak kapatılmıştır.

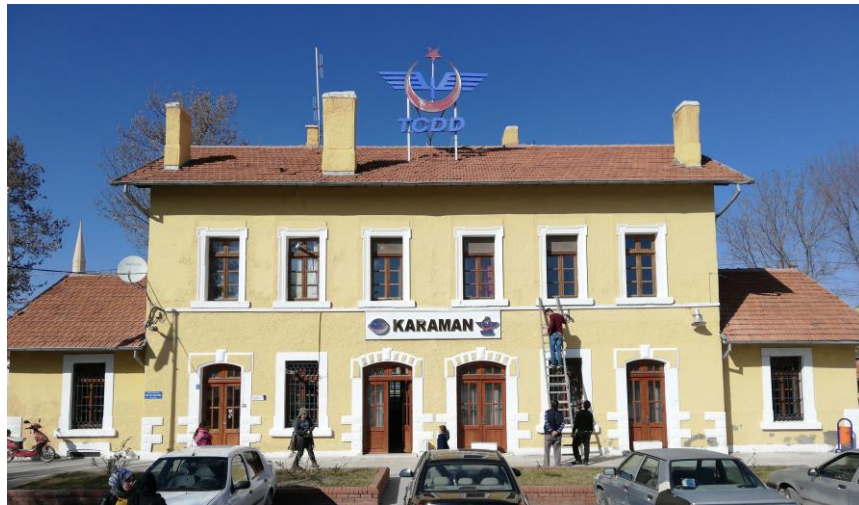
Şekil 4.28. Karaman Gar Binası Güney Cephesi

**Cephe Özellikleri:** Simetrik cephe düzeninde inşa edilen yapının güney ve kuzey cephelerinde dört doğu ve batı cephelerinde iki olmak üzere toplamda dış cephede 12 adet ahşap kapı yer almaktadır (Şekil 4.28) (Şekil 4.29). Yapı oldukça sade bir üslupta inşa edilmiştir. Cephelerde süsleme olarak yapının köşelerinde ve kapı kenarlarında 1,20 m yüksekliğinde kesme taşlar kullanılmıştır. Cephelerin en belirgin özelliği kuzey cephesinde kapıların hemen üstünde güney cephesinde ise pencerelerin hemen altında kat silmesi yer almasıdır.

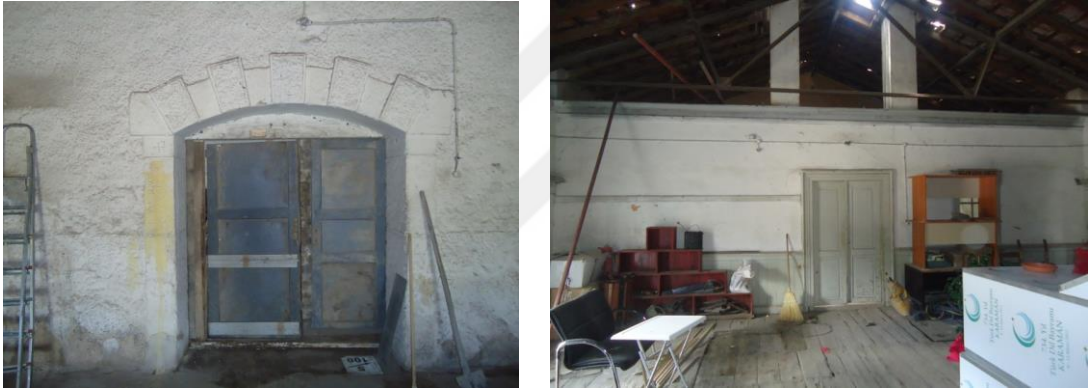
Şekil 4.38. Ambar Binası Eski İç Mekân Kapıları (TCDD arşiv)

1954 yılında batı duvarına bitişik olarak inşa edilen ikinci depo kısmının yapıya sonradan eklenmiş olduğu cephe düzeni ve çatı sistemine bakıldığında çok açık bir şekilde görülmektedir. Ancak yapının rölöve projesi incelendiğinde ikinci depo kısmının içerisinde herhangi bir mekân bulunmamakta ve bu alanın eşya ambarının yetersiz kalması sebebiyle inşa edildiği görülmektedir. Bu iki alan arasında yer alan duvar da basık kemerli üzerinde izlenebilir kilit taşlarının yer aldığı bir kapı bulunmaktadır. Bu alanda yer alan kapı restorasyon sonrası kaldırılmıştır ancak halen iki mekan arasında geçiş için kullanılmaktadır (Şekil 4.38) (Şekil 4.39).

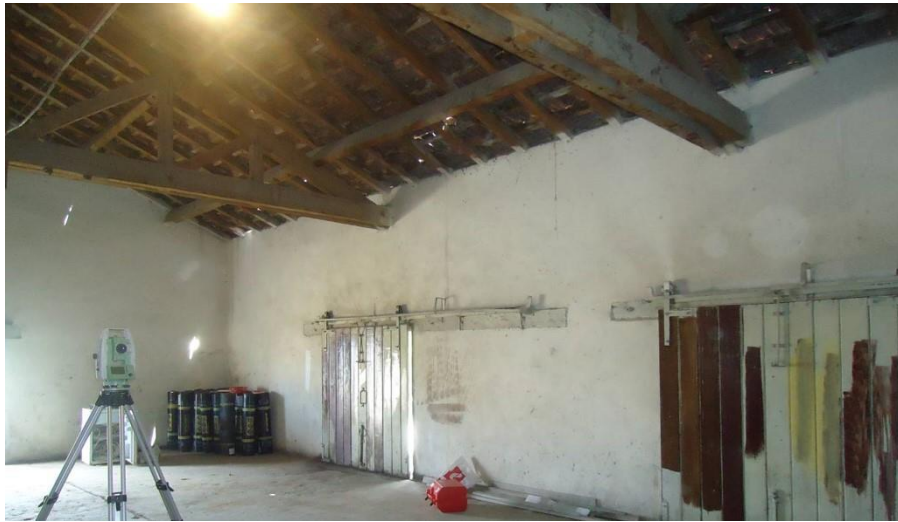
Şekil 4.42. Ambar Binasi Restorasyon Öncesi İç Mekân (TCDD arşiv)

**Malzeme ve Strüktür Özellikleri:** Ambar binası (yolcu salonu) ‘nun 2011 yılında rölöve-restorasyon projesi hazırlanmış olup yapının rölöve raporunda duvarların sıralı moloz taş ile kâgir (yığma) olarak, dış duvarlarının yaklaşık 50 cm taş duvar ve iç mekânlardaki duvarların ise 15 cm tuğla duvar ile bölündüğü belirtilmiştir (Şekil 4.40). Ancak Karaman gar yapıları içerisinde lokomotif binasının sıvasının dökülen kısımları incelendiğinde su basmana kadar taş olarak geri kalanının tuğla yığma olarak yapılmış olması ve ambar binasının restorasyonundan sonra pencere hizasına kadar olan kısmın moloz taş olarak görülmesinden dolayı yapının geri kalan kısmın taş ya da tuğla olduğuna dair kesin bir bilgi verilememektedir (Resim 4.41) (Şekil 4.42).

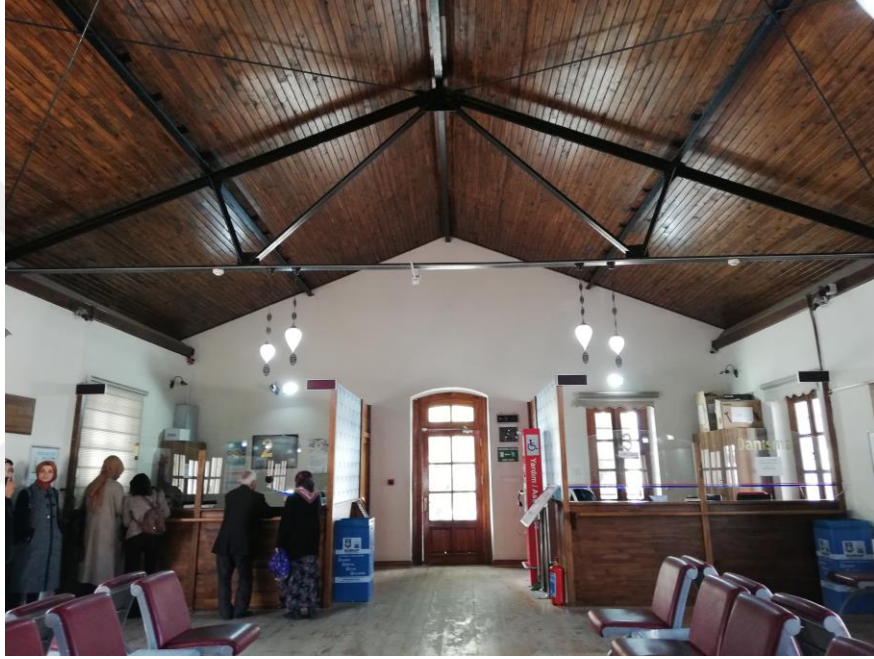
Şekil 4.43. Ambar Binası iç mekân

Yapının rölöve raporunda bekleme salonu hariç diğer mekânların şap kaplama olduğu bekleme salonunun ahşap kaplama olduğu belirtilmiştir (Şekil 4.43). Restorasyon

sonrasında ise birinci depo kısmı ahşap kaplama olarak bırakılmış ikinci depo kısmı ise granit seramik kaplama yapılmıştır. Wc kısımları da zemin döşemesi seramik, tavan ise alçıpan ile kapatılmıştır.

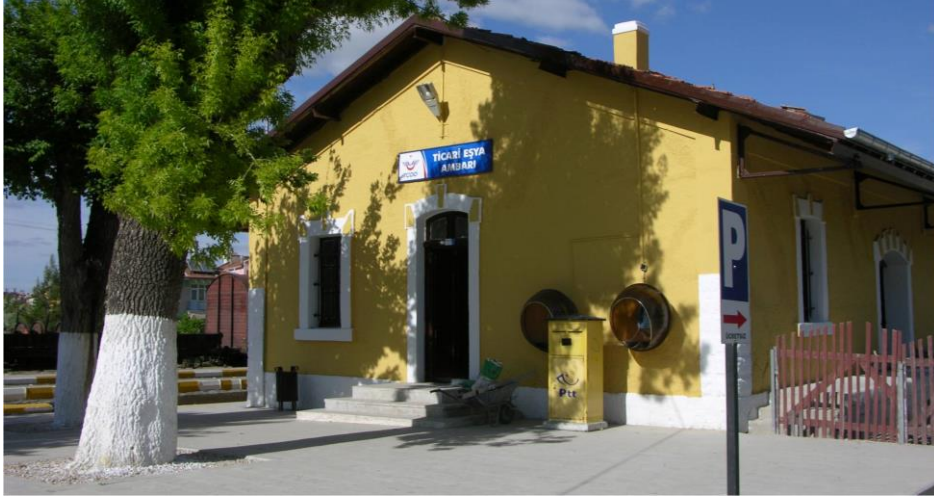
Şekil 4.45. Ambar Binası Batı Cephesi (TCDD arşiv)

Yapının çatısı iki farklı şekilde yapılmıştır. Batı tarafında 1925 yılında inşa edilen ilk depo kısmında yer alan mekânların ve deponun üst örtüsü çelik makaslar üzerine oturtulmuş ahşap merteklerden oluşmakta ve 1954 yılında inşa edilen ikinci depo kısmının ise üst örtüsü ise ahşap makaslar ve ahşap merteklerden inşa edilmiştir (Şekil 4.44) (Şekil 4.45). Yapının çatısı restorasyon sonrası tamamen yenilenmiştir.

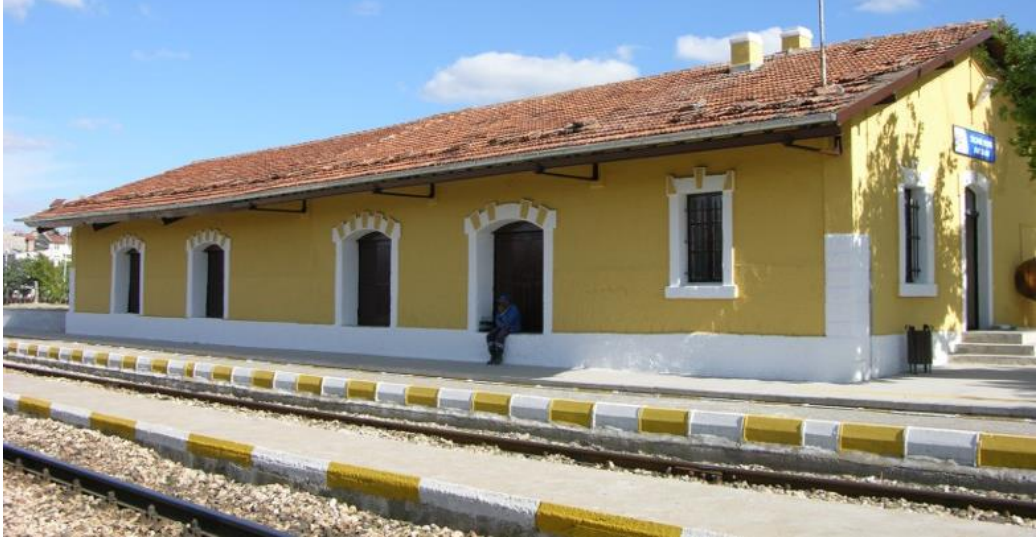
Şekil 4.49. Ambar Binası Kuzey Cephesi (TCDD Arşiv)

Yapının kuzey ve güney cephesinde bir batı cephesinde de bir olmak üzere yapının toplamda üç tane çift kanatlı penceresi vardır (Şekil 4.47) (Şekil 4.49). Bu pencereler ahşaptan yapılmış olup demir korkuluklarla kapatılmıştır. Yapı içerisinde depoya açılan bir adet ahşap pencere yer almaktadır. Ancak Restorasyon sonrası oda ile birlikte kaldırılmıştır. Bu yapının eşya ambarı olarak inşa edilmiş olmasından dolayı pencereleri az sayıda ve küçük tutulmuştur. Restorasyon sonrası yolcu salonu olarak kullanılan alanda, üst bölümünün cam ağırlıklı olduğu yeni ahşap kapılar takılmıştır (Şekil 4.51) (Şekil 4.53). Bu kapılarla birlikte mekânın daha fazla aydınlatılmasına imkân sağlamıştır. Yapının kuzey ve güney kısmında yaklaşık 175 cm olan ve binanın tüm cephelerini dolaşan geniş saçaklar yapılmıştır. Bu saçaklar geniş tutularak sundurma gibi yapıyı koruması amaçlanmıştır. Çatısı beşik çatı olarak yapılmıştır (Şekil 4.54).

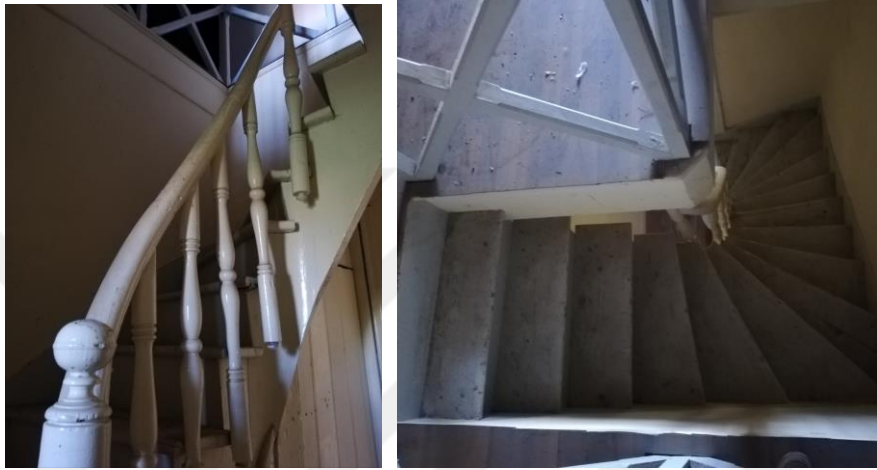
Şekil 4.60. Lojman Çatı Arası Merdiven

Yapının çatı eğiminin yüksek yapılmasından dolayı çatı arası kullanımı mevcuttur bu alana 18 basamaklı ahşap döner bir merdivenle çıkılmaktadır (Şekil 4.60). Bu alanda bir oda ve diğer lojmanlardan farklı olarak bir banyo yer almaktadır. Banyo içerisinde pencere bulunmamaktadır. Çatı üzerinde yer alan pencere ile havalandırılması sağlanmaktadır. Lojman yapılarında banyo eksikliği göz önüne alınırsa bu alanın muhtes olduğu düşünülmektedir. Çatı arasında batı cephesinde bir adet küçük ahşap pencere ve bu alanda yer alan odanın doğusunda bir adet ahşap pencere yer almaktadır.

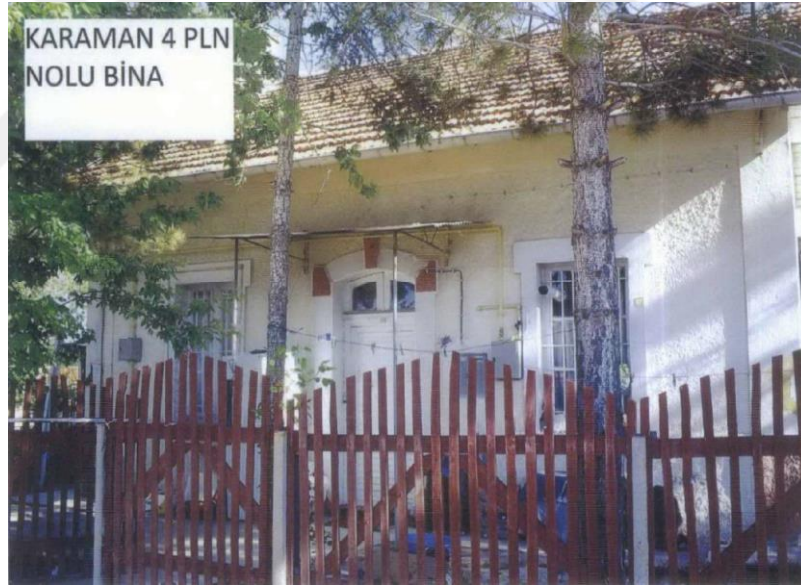
Şekil 4.65. Lojman Kuzey Cephesi (Konya Vakıflar Bölge Müdürlüğü Arşiv)

Yapının koruma kurulundan alınan eski resimlerine bakıldığında cephelerde pencere ve kapıların kemer kısımlarında yer alan kilit taşlarının kiremit renginde olduğu ve zaman içerisinde yapının tadilatlar geçirdiği ve mevcutta tez aşamasında rölövesi alındıktan sonra yapının dış cepheleri ve iç mekânları yeni bir tadilat geçirmiştir ve yapının cephelerinde söve izleri dahi yapılan tadilatlar neticesinde yok olmuştur (Şekil 4.65) (Şekil 4.67) (Tadilat sonrası –Şekil 4.71). Bu da yapıyı korumanın, restore etmenin ne kadar önemli bir durum olduğunu ortaya koymuştur.

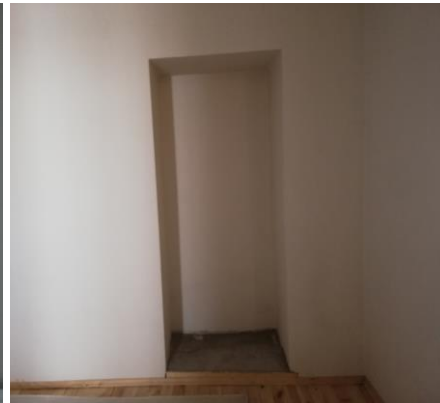
**Şekil 4.75.** Lojman -Su Deposu Duvarı

Su deposunun bitişiğindeki lojmana geçiş mevcutta kapatılmış durumdadır. Yapıya giriş sonradan ihtiyaç dâhilinde eklenmiş olan muhdes mutfak, wc ve banyonun bulunduğu kısımdaki demir kapı ile sağlanmaktadır. Yapının ek yapılan kısmının kuzey cephesinden bir koridora giriş yapılmaktadır. Bu koridorun doğu tarafında mutfak ve banyo güney kısmında ise bir adet wc yer almaktadır. Lojman kısmına bu koridorun batı kısmındaki kapıdan giriş yapılmaktadır. Girişte bizi kare planlı iç içe geçmiş iki oda karşılamaktadır. Su deposuyla bitişik olan odanın bu yapıya bitişik olan duvarında mevcutta bir boşluk bulunmakta ve bu boşluğun sonradan kapatılan su deposuyla lojman bağlantısını sağlayan geçiş için kullanıldığı düşünülmektedir (Şekil 4.75).

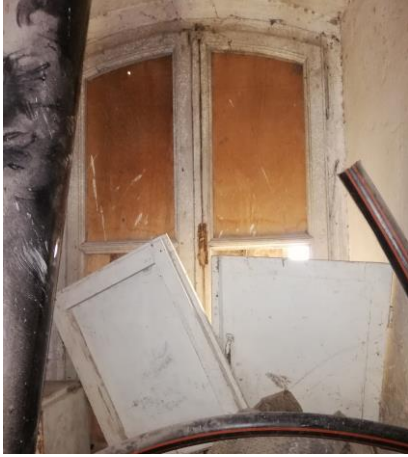
Şekil 4.77. Su Deposu Penceresi

**Cephe Özellikleri:** Yapının pencere planlarında cephelere göre farklılıklar görülmektedir. Cephelerde üç tip pencere kullanılmış olup boyutları birbirinden farklıdır (Şekil 4.77) (Şekil 4.80) (Şekil 4.81). En üstteki küçük pencereler dışındaki pencerelerde üzerlerinde geçme demir parmaklıklar yer almaktadır ve denizlik betondur. Yapının Kuzey ve güney cephesinde üst kısımda bulunan küçük pencereler yapının cephedeki ahşap kaplamasının içerisinde ahşap malzemeden menfez şeklinde yapılmıştır. Yapının su kulesi kısmında yer alan menfez pencereleri hariç hem su deposunda bulunan hem de lojman kısmında bulunan pencereler basık kemerli olarak yapılmıştır (Şekil 4.82) (Şekil 4.83). Yapının doğu cephesi girişlerin sağlandığı cephe dir. Yapının doğu cephesinde su deposuna girişi sağlayan ahşap ve demir bir kapı yer almaktadır (Şekil 4.79). Lojmana giriş ise yapının muhdes alanının kuzeyinde yer alan demir kapı ile sağlanmaktadır.

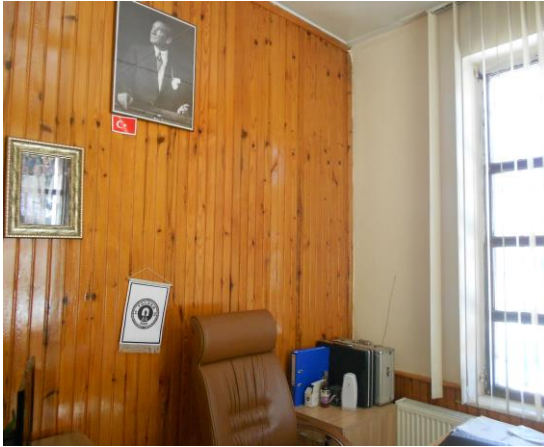
řekil 4.89. Lojman (İdari Kısım) Oda

Yapının dođu cephesinde muhdes duř, wc ve ay ocađı b6l6m6nde yer alan kapı ile řeflik kısmına giriř yapılmaktadır. Bu alanda iki adet oda i ie kullanılmaktadır (řekil 4.89). Mevcutta bu odalar yol bakım řefliđinin memurları tarafından kullanılmaktadır. Lojman kısmına ise g6ney cephesinde yer alan ve sonradan yapılmıř olan kısımdan yaklaşık 45 cm su basmanla giriř yapılmaktadır. İeri girildiđinde bizi bir hol karřılamaktadır. Bu hol6n dođusunda ve kuzeyinde birer oda yer almaktadır. Giriřin hemen solunda wc yer almaktadır ve bitiřiřindeki kapıdan lavabo ve mutfak alanına geilmektedir. Mutfađın kuzeyinde bir oda ve batısında muhdes banyo ve kiler alanı yer almaktadır. Bu mek6ndan dıřarıya giriř ıkıřlar da sađlanmaktadır.

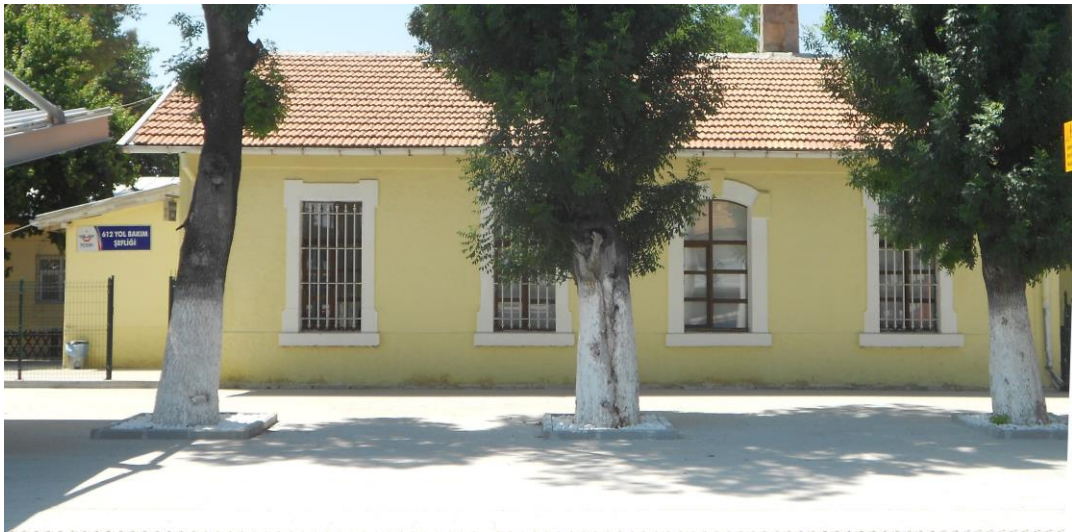
Şekil 4.97. Lojman Kuzey Cephesi

**Cephe Özellikleri:** Yapının özgün halinde simetrik planlı olarak tasarlandığı düşünülmektedir ancak zamanla doğan ihtiyaçlar doğrultusunda bazı tadilatlar geçirdiği görülmüştür. Yapının cepheleri sade bir üslupta inşa edilmiştir. Mevcutta özgün bir giriş kapısı bulunmamaktadır. Şeflik kısmına giriş yapının doğu cephesinde yer alan muhdes alandan demir bir kapı ile sağlanmaktadır. Lojmana girişler ise yapının güney ve batı cephesindeki muhdes alanlardan yaklaşık 45 cm yüksekliğinde su basmanla ile yapılmaktadır. Pencere düzeninde cephelere göre farklılıklar görülmektedir. Yapının mevcutta kuzey cephesinde biri basık kemerli olmak üzere dört adet pencere yer almaktadır (Şekil 4.92). Kuzey cephesinde basık kemerli olan pencere kasasının duvarla birleşimine bakıldığında bu pencerenin tadilat geçirmiş olduğu ve pencerenin düzeninin değiştirildiği görülmektedir (Şekil 4.96) (Şekil 4.97). Yapının güney cephesinde mevcutta yapılan tadilatlar sonucunda biri wc penceresi olmak üzere 4 adet pencere yer almaktadır. Doğu ve batı cephelerinde ise birer adet basık kemerli pencere mevcuttur (Şekil 4.94) (Şekil 4.98). Basık kemerli pencerelerin kemer kısımlarında üç adet kilit taşı yer almaktadır ve bu taşlar belirginleştirilmiştir. Cephelerdeki pencerelerin kenarları yaklaşık 20 cm söve ile çevrelenmiştir ve beton denizlik yapılmıştır. Pencereler demir parmaklıklarla korunmuştur. Yapının çatısı beşik çatı olarak yapılmış ve üzeri marsilya tipi kiremitle kaplanmıştır (Şekil 4.97) (Şekil 4.99).
