KADINHANI GELENEKSEL KONUT
MİMARİSİ

YÜKSEK LİSANS TEZİ

Mimarlık Anabilim Dalı

Ağustos-2019
KONYA
Her Hakkı Saklıdır

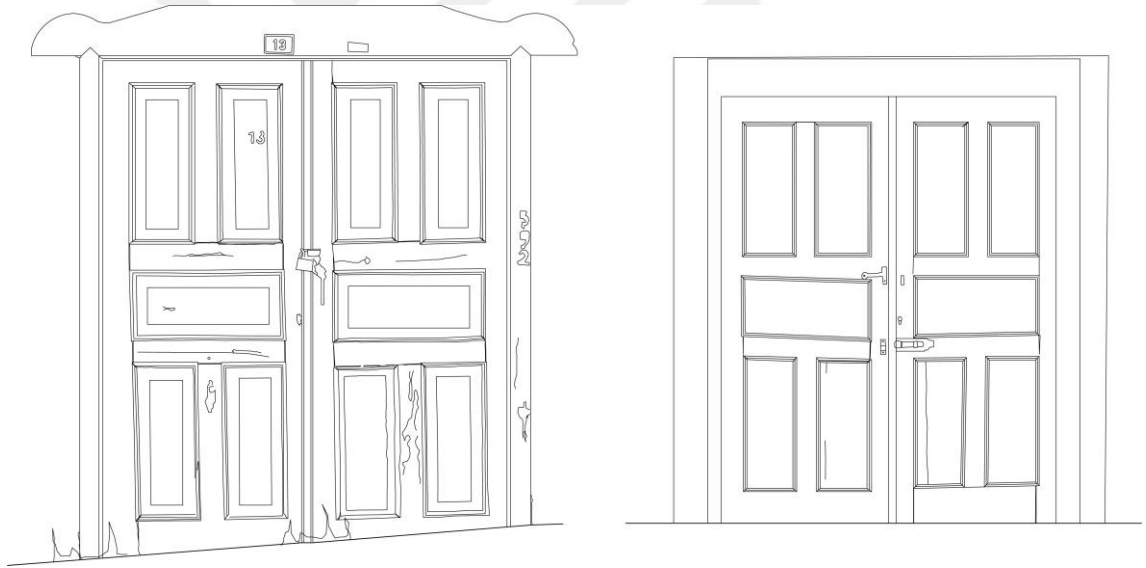
Şekil 4.3.53. Süreyya Acar Evi bahçe giriş kapısı görünüşü (Ramazan Demir, 2012)

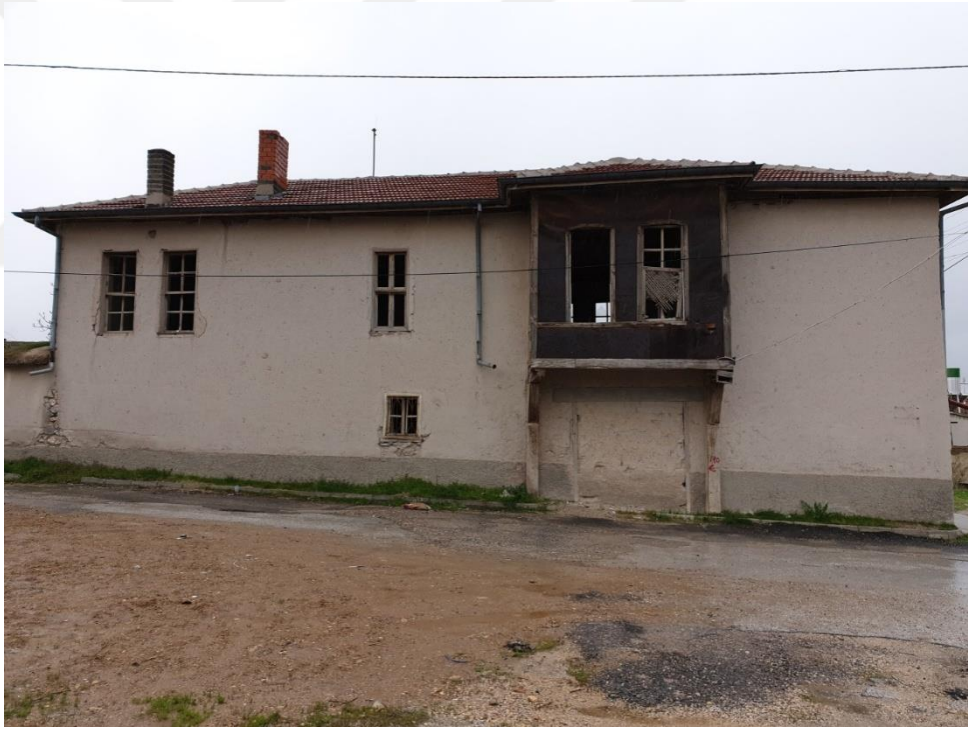
Şekil 4.4.49. Yumurtacılar evi kuzey cephesi

Sokağa paralel uzanan kuzey cephesinde dikkat çeken tek unsur sokağa doğru çıkma yapan cumbadır. Çıkma ahşap eli böğründeler ile desteklenmiştir. Bu cephede estetik kaygı ile eli böğründeler ahşap ile kaplanmıştır. Cumba birçok Kadınhanı evindeki gibi iklim koşullarından etkilenmemek amacı ile saca kaplanmıştır. Bu cephede zeminde bir, birinci katta dört olmak üzere toplam beş pencere izlenmektedir. Pencerelerden zemin kattaki küçük pencere güvenlik amaçlı demir parmaklıdır. Üst kat pencerelerinde demir kullanılmamışken, cumba pencerelerinin yarısına kadar olan ahşap kafesler ise kullanılmayacak haldedir. Cumba altında evin orijinal giriş kapısının çerçevesi izlenmektedir. Cephe su basman kotuna kadar çimento esaslı sıva, üstünde saçağa kadar çamur sıva ile sıvalıdır. Çok az bölümde sıvada dökülmeler görülmektedir. Evin sonradan tuğla ile örülmüş iki bacası bu cepheden gözükmektedir (Şekil 4.4.49).

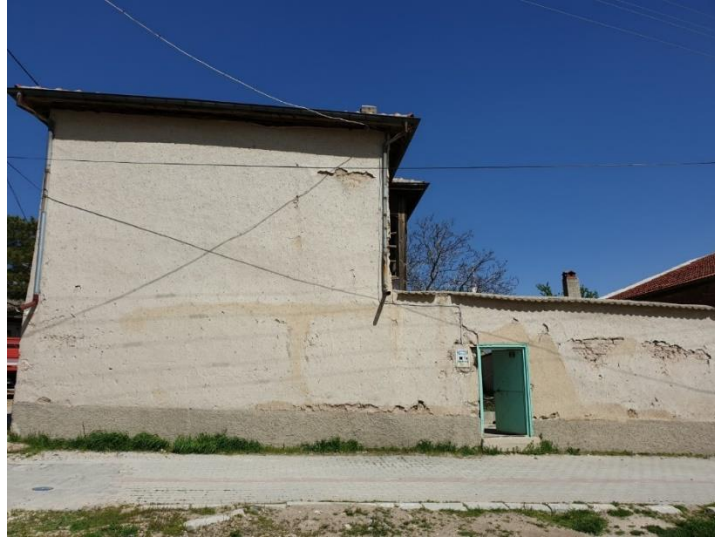
Şekil 4.4.50. Yumurtacılar evi batı cephesi

Sağır bırakılan doğu ve batı cephelerinde cumbaların bu yöndeki pencereleri izlenmektedir. Batı cephesinde evin beden duvarını takip eden ve sokağa paralel uzanan kerpiç bahçe duvarı ile demir bahçe kapısı bulunmaktadır (Şekil 4.4.50). Doğu cephesinde ise eve bitişik inşa edilen düz damlı ahır bulunmaktadır. İki cephede de çamur sıvalarda şişme, çatlak ve dökülmeler gözlemlenmiştir (Şekil 4.4.51).

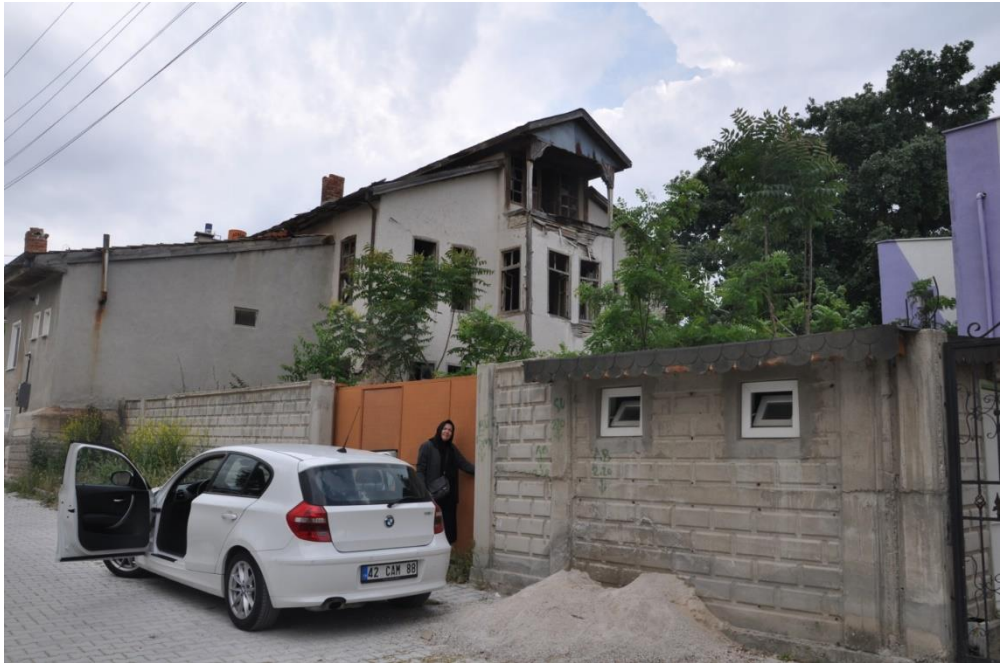
Şekil 4.5.3. Ali koçak evi bahçe giriş kapısı

Evin bahçesine doğuda sokağa paralel uzanan ve yakın zamanda yapılmış olan betonarme duvardaki sürgülü demir kapıdan girilir (Şekil 4.5.3). Oldukça büyük bir arsada yer alan evin bahçesinde bulunan mutfak, tandır ve hela günümüze ulaşmamıştır. Bahçede evin kuzey batısında ulu bir çınar ve dağınık vaziyette meyve ağaçları bulunur.

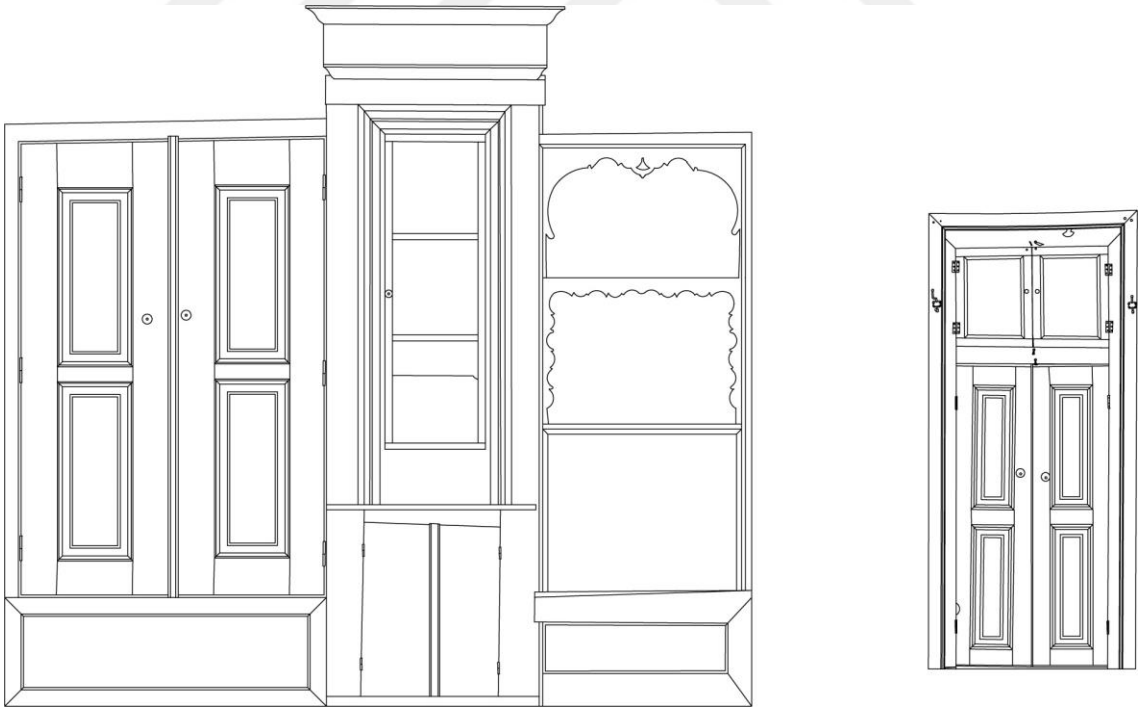
Şekil 4.5.63. Zemin Kat kuzeydoğu odası (oda -Z03) dolap görünüşleri

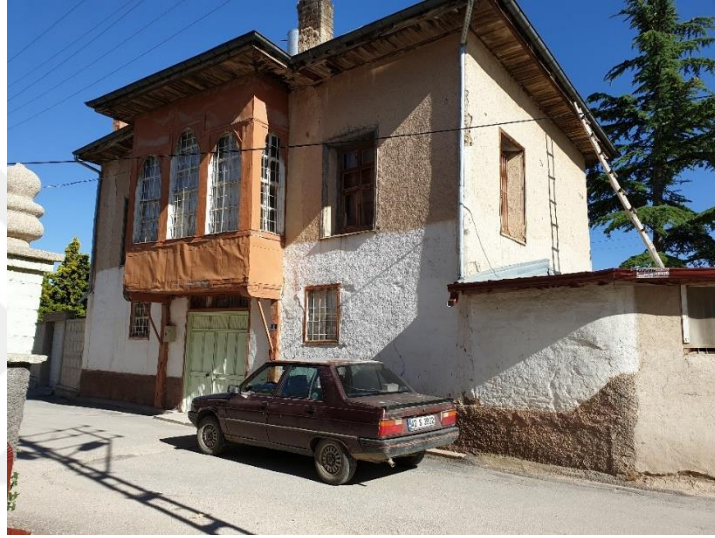
Şekil 4.6.35. Kuzey cephesi görünüş

Sokağa paralel uzanan kuzey cephesi konutun en süslü cephesi olup aynı zamanda çıkma ve ana girişin bulunduğu cephedir. Cephe dengeli ve simetrik yapısı ile dikkat çekmektedir. Bu cephede zemin katta iki birinci katta beş olmak üzere toplam yedi pencere bulunmaktadır. Zemin kat pencereleri güvenlik ve mahremiyet sebebi ile küçük tutulmuştur. Buna karşılık birinci kat pencere açıklıkları daha büyük ve dışa doğru genişleyen şekilde düzenlenerek odaların ışığı ve görüşü arttırılmıştır. Düşey simetri ekseninin ortasından geçen ana giriş kapısı üstünde küçük kapı üstü penceresine yer verilmiştir. Birinci katta sokağa doğru uzanan ve ahşap eli böğründeler ile desteklenen cumba cephede en dikkat çekici unsur olmakla birlikte girişe saçak görevi de yapmaktadır

(Şekil 4.6.35). Cumba üzerinde bulunan üç pencereden ortadaki daha yüksek tutulmuştur. Çıkma Pencereleri dışardan, atnalı kemer görüntülü ahşap malzeme ile kaplanarak cumbaya hareketlilik kazandırılmıştır. Sudan ve soğuktan korunması amacı ile cumba sac malzeme ile kaplanarak turuncuya boyanmıştır. Cumbanın oturduğu ahşap iki kirişten biri kamyon çarpması sonucu zedelenmiştir (Şekil 4.6.36). Cephe su basman kotuna kadar çimento harç ile birinci kat kotuna kadar kireç sıva, saçaklara kadar çamur sıva ile sıvanmıştır. Cepheyi kaplayan sıva ve badanalarda şişme, çatlama ve dökülmeler görülmektedir.

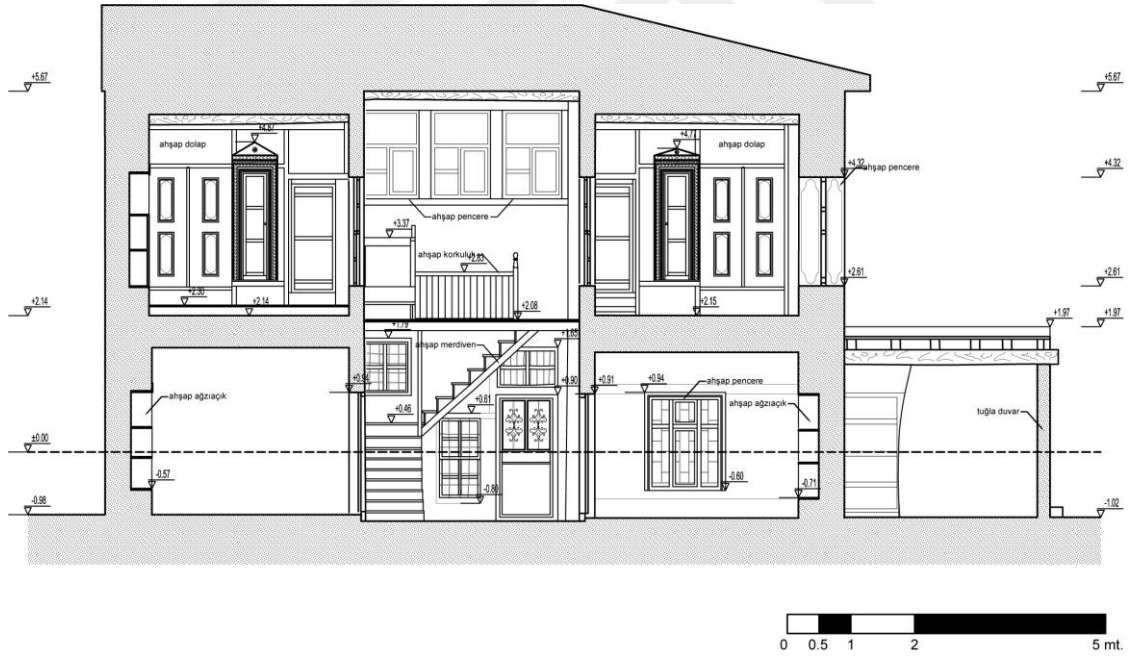
Şekil 4.6.44. B-B kesiti

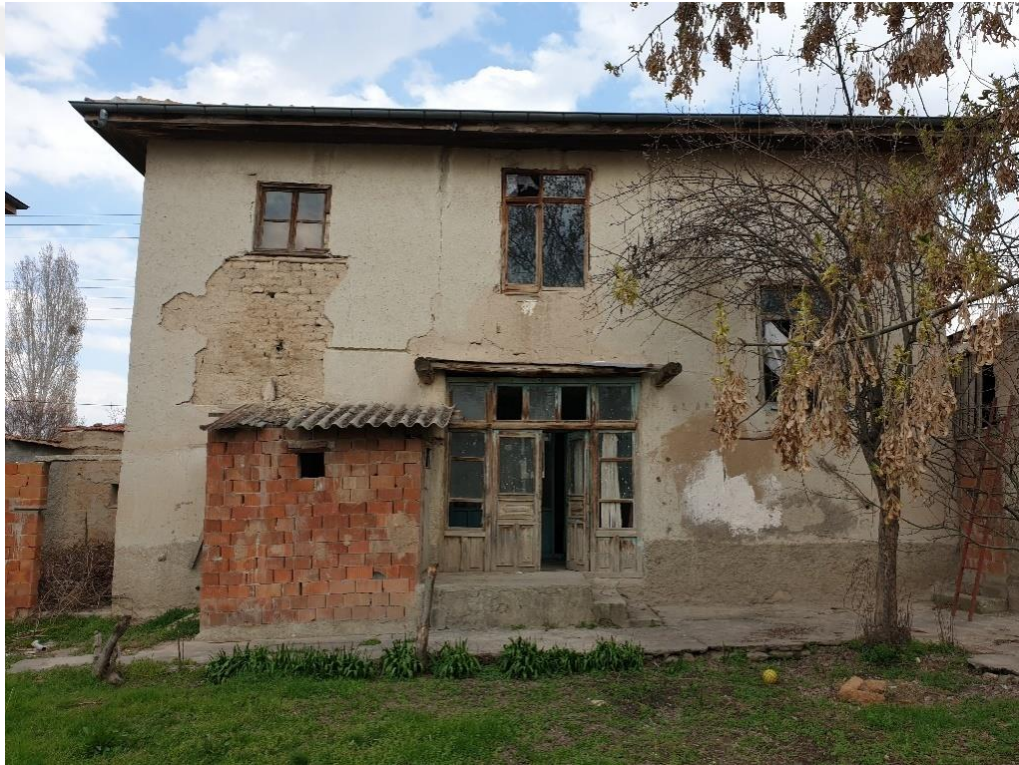
Şekil 4.7.39. Muhdes hela ve giriş sahanlığı

Eğimli arazide bulunan evde bahçe zemin kotu sofadan 45 cm aşağıdadır. Bu kot farkı giriş sahanlığında bulunan iki basamakla aşılmaktadır. Sofadan sahanlığa, yanlarında birer ahşap pencerenin de bulunduğu çift kanatlı kapıdan ulaşılmaktadır. Kapının yanlarında ve üstünde bulunan, dikdörtgen biçimli bu pencereler sofanın aydınlatılmasını sağlamaktadır. Sahanlığın kuzeyinde tuğla duvarlı muhdes hela bulunmaktadır (Resim 4.7.39).

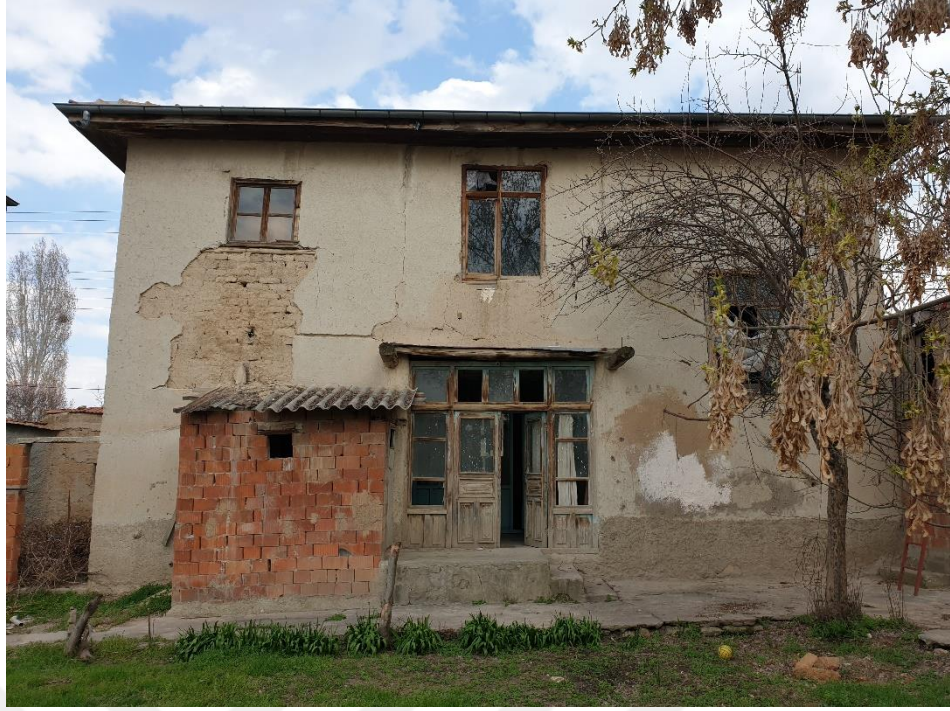
Şekil 4.7.50. Ev batı cephesi

Yapının ikinci girişinin de bulunduğu batı cephesinde, farklı kot ve boyutlarda üç ahşap pencere bulunmaktadır. Evin zemin kattaki penceresi muhdes hela sebebi ile izlememektedir. Çift kanatlı kapının yanlarında ve üstünde dikdörtgen formlu pencereleri bulunmaktadır. Döşeme kirişleri cephede dışarı taşırılarak üstü örtülmüş ve kapı üstüne saçak oluşturulmuştur. Cephe su basman kotuna kadar çimento esaslı sıva, üstünde saçığa kadar çamur ile sıvalıdır. Sıvada büyük ebatta dökülme ve çatlaklar vardır. Pencereleri kırık ahşap kapı ile pencereler oldukça yıpranmış durumdadır (Şekil 4.7.50).

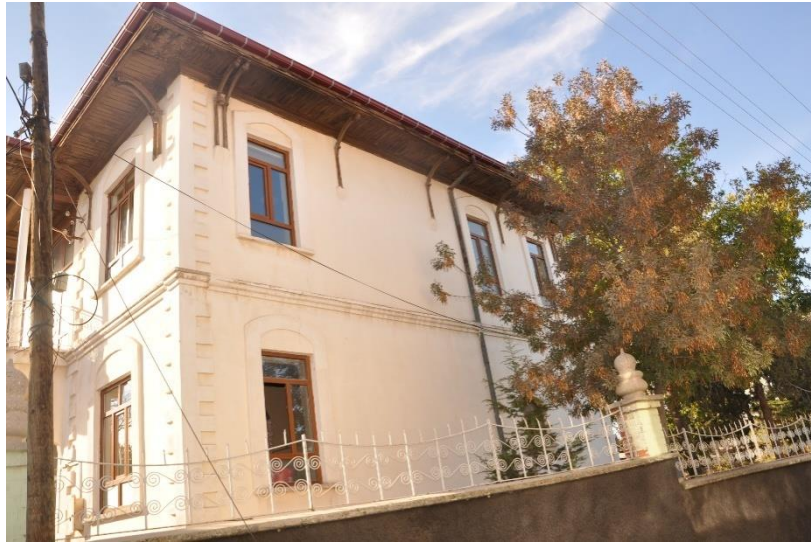
Şekil 4.8.54. Doğu cephesi görünüş

Doğu cephesinde zeminde bir küçük, bir büyük iki pencere, birinci katta eş büyüklükte üç pencere ve bodrumda bir küçük pencere bulunmaktadır (Şekil 4.8.54).

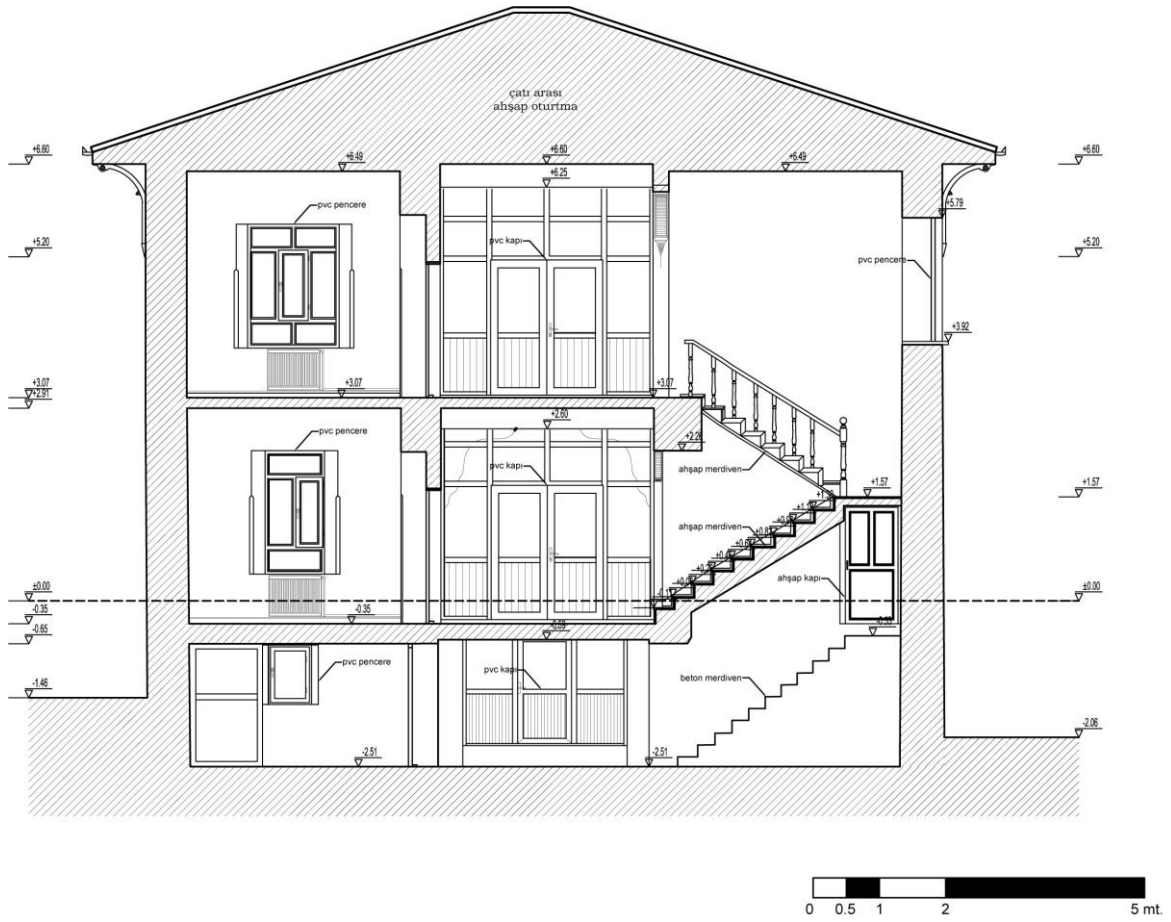
Şekil 4.8.66. A-A Kesiti
