KONYA-DEREBUCAK KIRSAL KONUT
MİMARİSİ: PINARBAŞI KÖYÜ ÖRNEĞİ

YÜKSEK LİSANS TEZİ

Mimarlık Anabilim Dalı

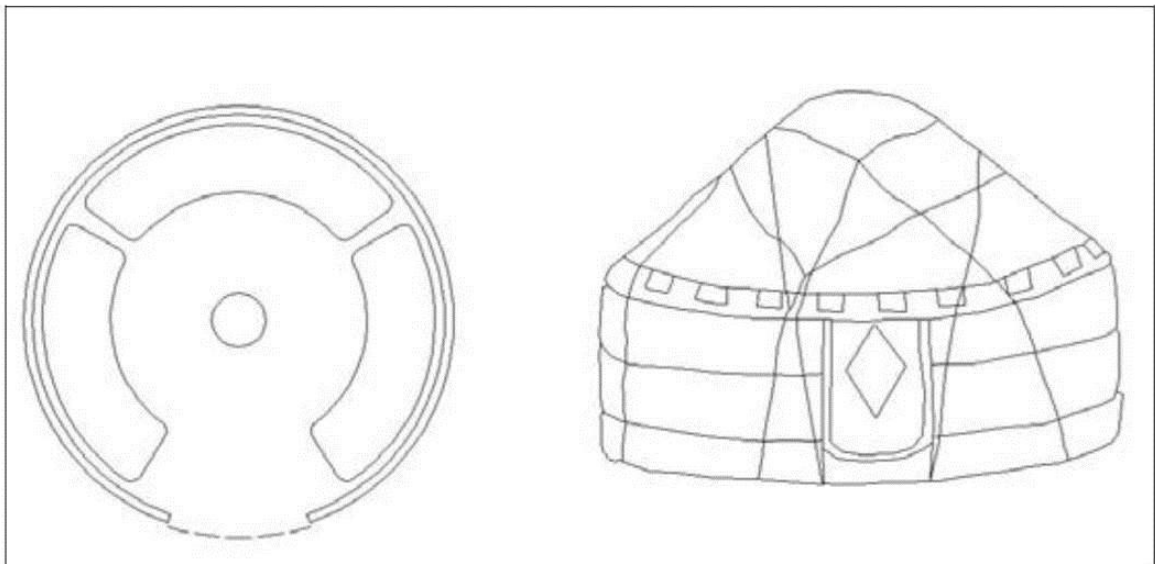
Şekil 2.1. Topak ev planı ve görünüşü (Küçükerman, 1973)

Türklerin en eski yerleşim yerleri Çu ve Talas Bölgeleridir. Eski Türk çadırları; yurt, alacak ya da topak ev olarak adlandırılır. Bu çadırlar, hafif malzemeden oluştuğu için taşınması kolaydır. Ayrıca kurulup sökülmesinin pratik olması çadıra geçici yerleşmeler için en uygun barınak niteliği kazandırmıştır. İçinde yaşayanlara göre büyüklüğü değişen çadırların üstü kubbeli ve silindirik gövdelidir (Sözen, 2001) (Şekil 2.1.).

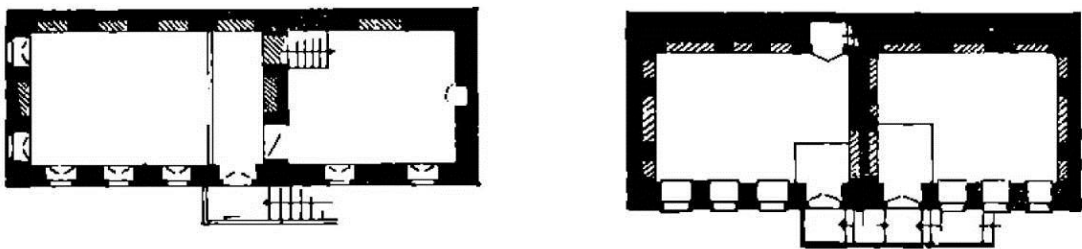
Şekil 2.3. Sofasız plan tipi (Eldem, 1954)

Çadırdan sonraki ilk aşama olan sofasız plan şeması; evlerin en ilkeli olan odaların yan yana dizilmesiyle oluşmuştur. Odaların bağlantısı önündeki avlu, kaldırım ile eğer üst katta ise balkonla sağlanmıştır. En basit şekli tek hücreli ev şeklindedir ve oda avlu üzerine açılmaktadır. İklimin sıcak olduğu yerlerde kullanılmıştır. Soğuk iklimlerde geçitlerin üzeri kapatılmış ve bu tip daha fazla kullanılmamıştır. Bu tipe en çok doğunun kırsal kesimlerinde ve güney bölgelerinde rastlanmaktadır. İki veya daha fazla odalı evlerde genelde kapı ve pencere aynı yödedir. Oda sayısı arttıkça odalar aynı sırada olmayıp kollar şeklinde uzanır ve bazen odaların arasında eyvanlar kullanılmıştır. Eyvan doğrudan avlu ile bağlantılıdır. Bu tip, ekonomik koşullarla ilgilidir. İstanbul'da bu tipe rastlanmaz (Sözen, 2001) (Şekil 2.3.).

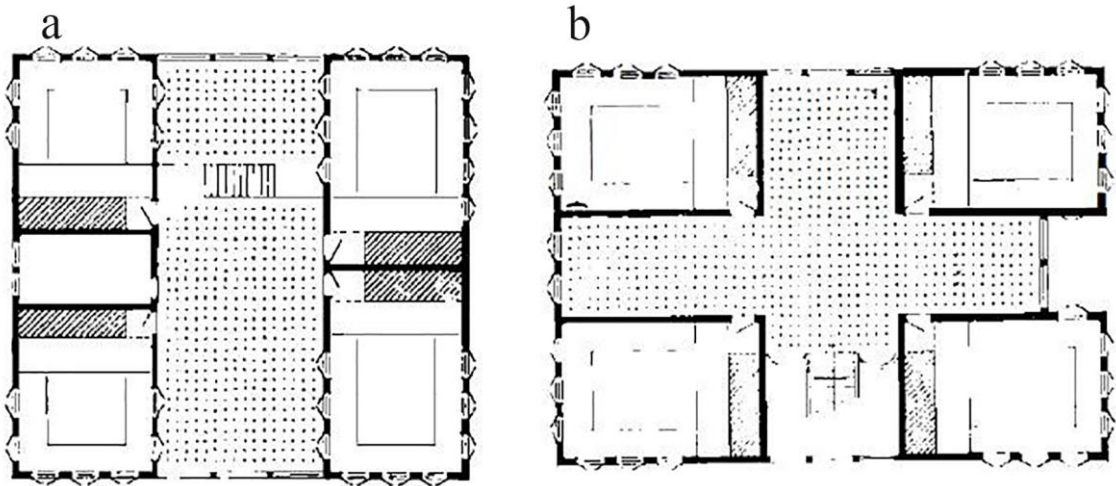
Şekil 2.5. İç sofalı plan tipi; a)iki yüzlü, iç sofalı plan tipi, b)iki yüzlü, iç sofalı eyvanlı plan tipi (Eldem,1954)

İç sofalı evlerde genellikle iki cephesi açık veya pencereless olan sofa tercih edilmiştir. Bazen sofanın pencereless duvarına birer köşk ya da sekilik eklendiği görülmektedir. Sofa cephelerinden birinin sağır olması, genellikle çevre ve kullanım şartlarındandır. İç sofa ihtiyaca göre yan sofa, eyvan veya merdiven sofası ilave edilerek yer yer genişletilmiştir. Odaların sofanın iki tarafına dizilmesiyle sofa sahasından ve dış duvarlardan tasarruf edilmiş ve odalar arasındaki irtibat da kolaylaşmıştır. Bununla birlikte sofanın tabiat ve bahçe ile yakınlığı azalmıştır. Bu tip daha ziyade şehir evi karakterini taşımaktadır. Oda kapılarının pahlanmış oda köşelerine yerleştirilerek açılması ve dolayısıyla sofa orta kısmında bir genişleme oluşturulması bu tipin orta sofalı plan tipine yaklaşması sağlanmıştır. Türkiye’de en yaygın plan türüdür. Bu plan tipi Anadolu’nun çoğunlukla kuzey bölgelerinde görülmektedir (Eldem, 1984).

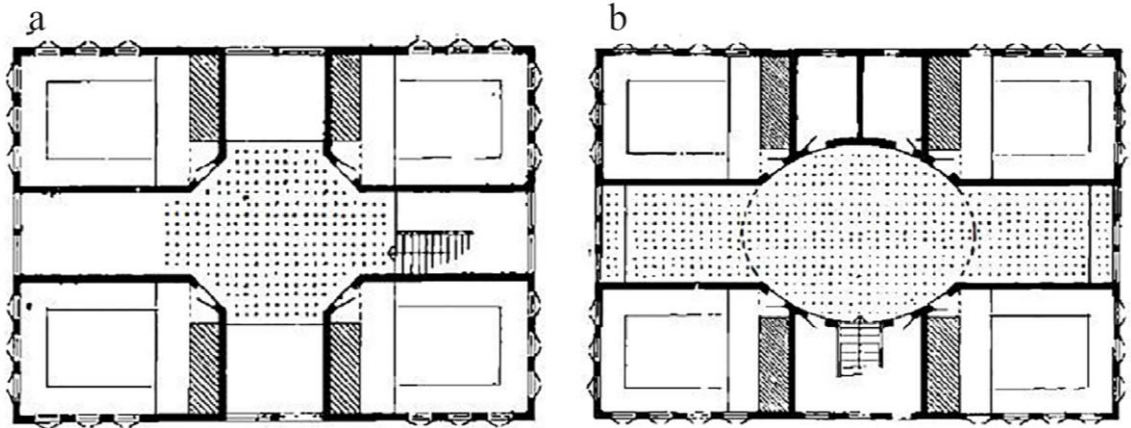
Şekil 2.6. Orta sofalı plan tipi; a)pahlı orta sofalı plan tipi, b)oval orta sofalı plan tipi (Eldem,1954)

Orta sofalı plan tipi kendi içinde üç alt sınıfa ayrılmaktadır. Bunlar:

- Dört köşeli orta sofalı plan tipi,
- Pahlı köşeli orta sofalı plan tipi,
- Yuvarlak ya da beyzi orta sofalı plan tipleridir.

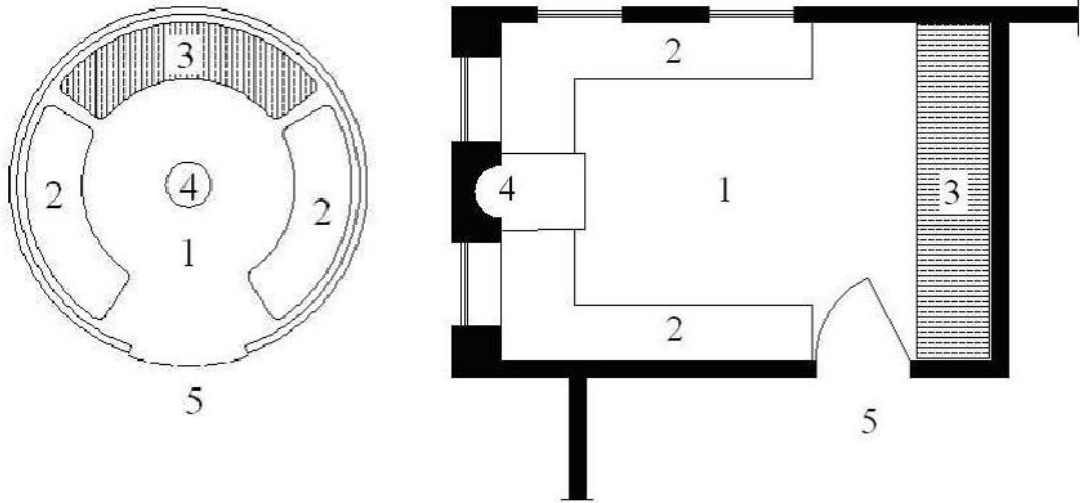
Şekil 2.7. Çadır ve odanın karşılaştırması. 1-çok amaçlı orta alan, 2-oturma için yapılmış alan(sedir), 3-Kapalı kullanma alanı(dolaplar) 4-ısıtma amaçlı alan(ocak), 5-hizmet alanı (Küçükerman, 1973)

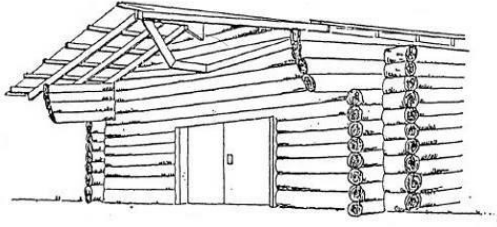
Şekil 4.7. Çantı tekniği (Kunduracı, 1995)

Çantı tekniğinde evler 20-30 cm arası yuvarlak kesitli ağaçların birbiri üstüne konulmasıyla elde edilmektedir. Uçları oyulmuş ağaçların üst üste yerleştirilerek, köşe birleşme noktalarına açılan boğazlar (gez) ile birbirine kenetlenerek ve 10-15 cm dışarıya uzatılarak yapıya has bir görüntü elde edilmektedir. Bu sistemde ikinci bir

taşıyıcı eleman yoktur, aynen taş veya tuğla yığma inşaatta olduğu gibi ahşap hem taşıyıcı, hem de dış tesirlere karşı koruyucudur. Yığma sistemlerde yapının dış ve iç bölme duvarlarıyla birlikte aynı anda kurulma zorunluluğu vardır. Bu teknikle yapılan evler istenildiği zaman başka bir yere taşınabilmektedir (Kunduracı, 1995) (Şekil 4.7. ve 4.8.).

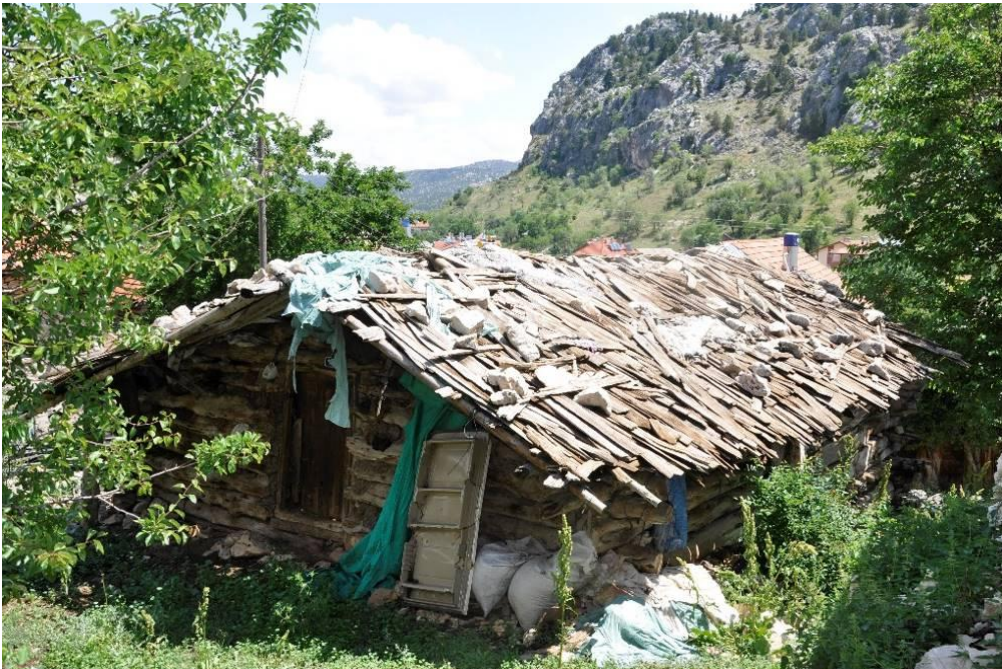
Ahşap evlerin çatıları; beşik çatı olarak yapılmıř ve kiremit yerine “hartama” denilen 10-20 eninde, 80-120 cm boyunda yongalar birbiri üstüne gelecek şekilde kapatılmıř, en üstüne ise uçmasın diye tařtan ağırlıklar konulmuřtur (Şekil 4.10.).

Şekil 4.10. Hartama üzeri tař ağırlıklar, Pınarbaşı

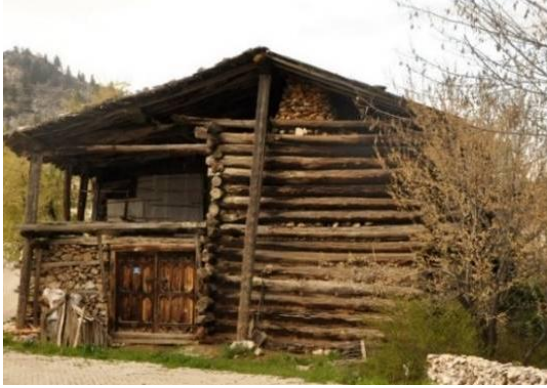
Şekil 4.11. İbrahim Karamolla evi, Çamlık

Çantı (ahşap yığma) tekniğiyle yapılan evler genellikle iki katlı, iki odalı dış sofalı plan tipindedir (Şekil 4.11,12,13 ve 14.) (Şekil 4.15,16,17 ve 18.). Beşik çatılı ve hartama örtülü bu evlerde taş örgülü ocak bulunmakta, bazı odalarda dolaplar yer almaktadır. Küçük boyutlarda oyma denilen pencereleri vardır. 20-30 yıl öncesine kadar bu evlere ilçenin merkez ve köylerinde rastlanmaktayken, şimdilerde yok olmuştur. Ayakta kalan tek örneği Çamlık Mahallesiindeki 1890 yılında yapılmış İbrahim Karamolla evidir ve halen kullanılmaktadır (Kunduracı, 2006) (Şekil 4.11 ve 15.).

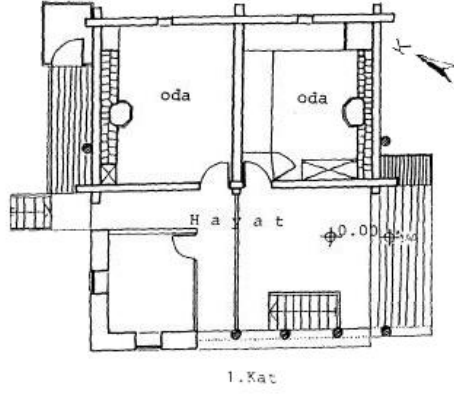
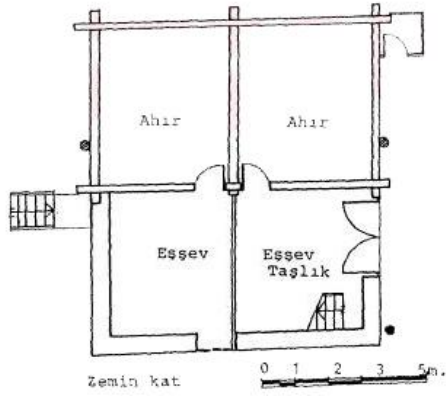
Şekil 4.15.İ.Karamolla evi planları(Kunduracı,1995) Şekil 4.16. M.Aktop evi planları (Kunduracı,1995)

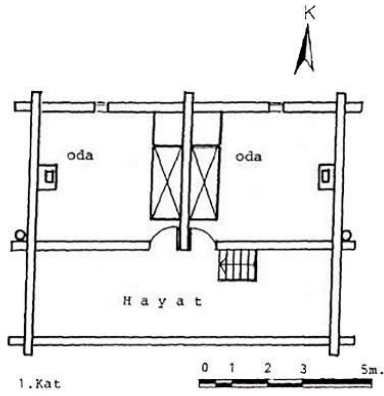
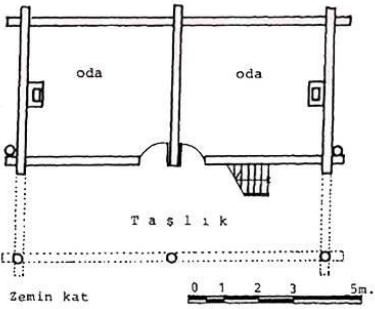
Şekil 4.17.Taşbekirler evi planları (Kunduracı,1995)Şekil 4.18. M.Soğuksu evi planları (Kunduracı,1995)

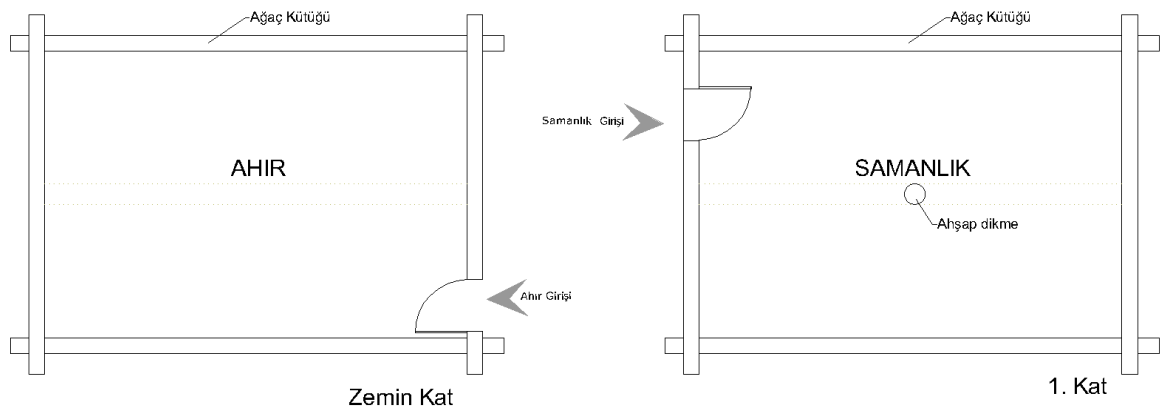
Şekil 4.24. 114 ada 49 parsel ahır-samanlık planları (C. Akıncı samanlığı)

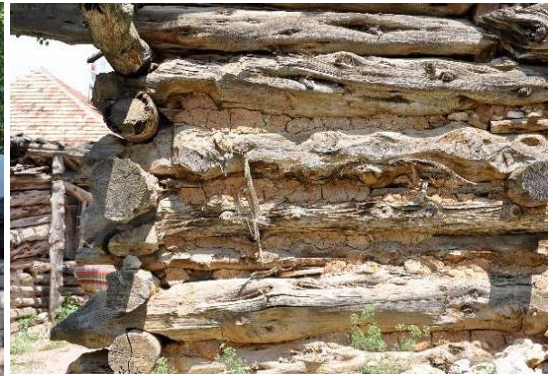
Bu yapıların büyüklüğü, çoğunlukla ağaç kütüklerinin uzunluğuna göre belirlenmektedir. Yuvarlak ağaç kütüklerinin arası çamur sıvalıdır (Şekil 4.30.). Tamamıyla ağaç kütüklerinden çantı tekniğinde yapılan samanlıklar dışında, zemin katı (ahır kısmı) moloz taşlardan ahşap hatıllı harçsız duvarlar üzerine ağaç kütükleri yığma olarak yerleştirilmiş olan samanlıklara da rastlanmaktadır (Şekil 4.31, 32, 35, 36 ve 37).

Şekil 4.30. Kütükler arası çamur sıva

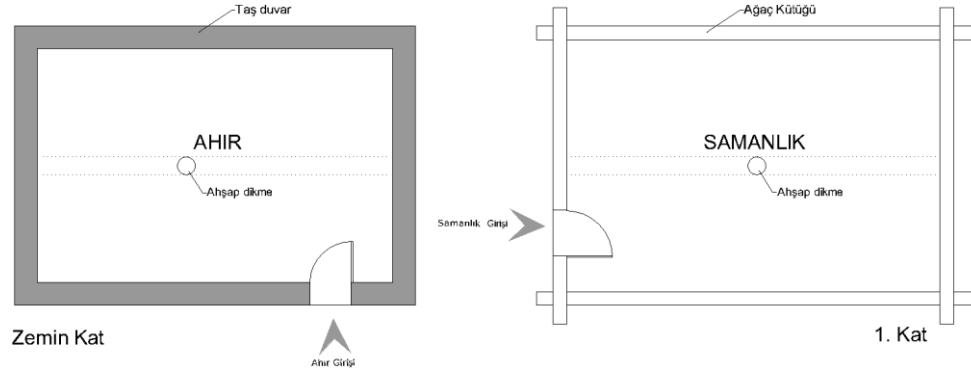
Şekil 4.31. 114 ada 80 parsel ahır-samanlık planları

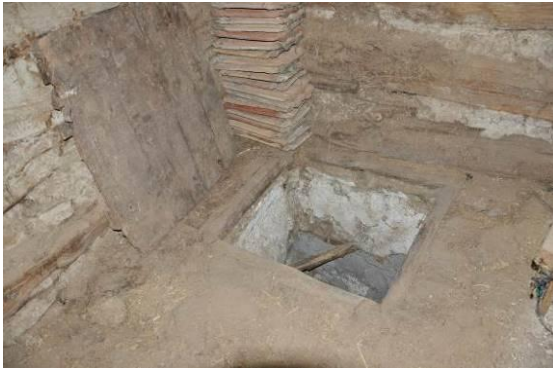
Şekil 4.34. 114 ada 80 parsel ahır ve samanlık bağlantısını sağlayan boşluk

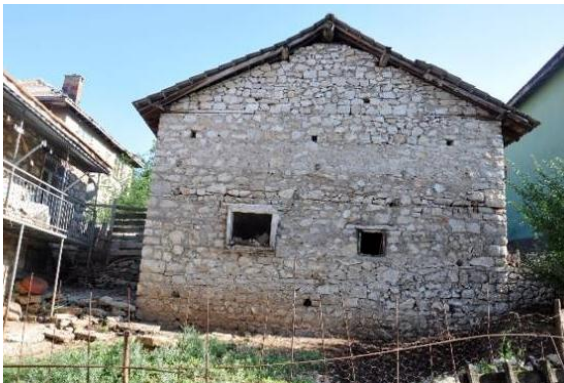
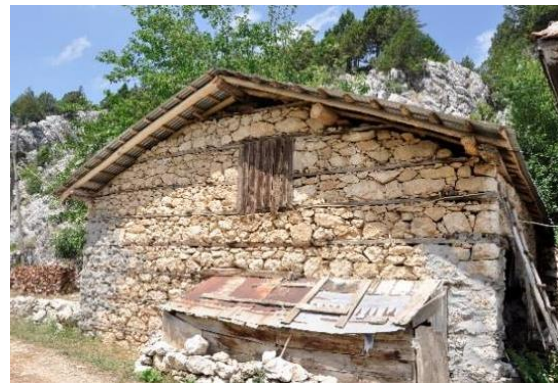
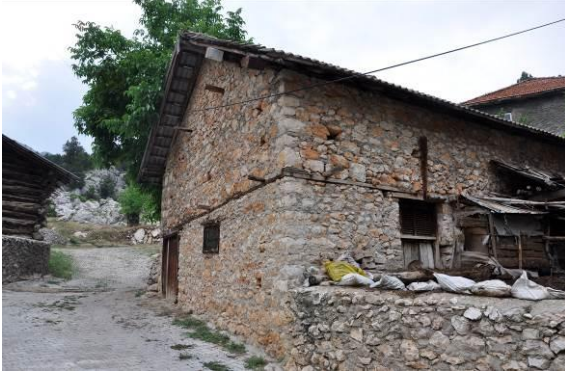
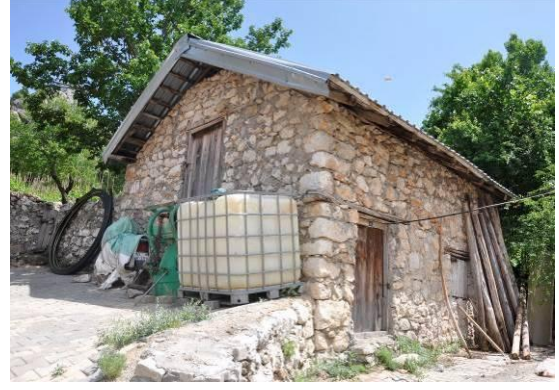
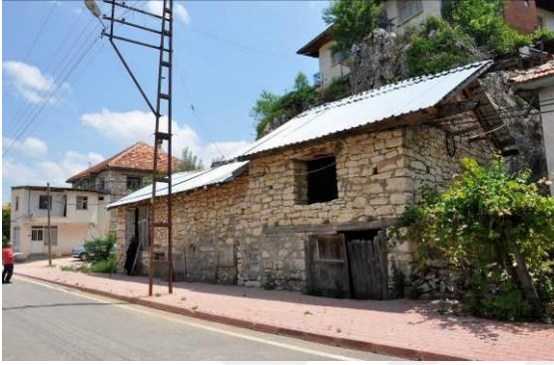
Köydeki samanlıklar ahşaptan sonra ahşap hatıllı moloz taştan harçlı veya harçsız olarak yapılmıştır. Ahşap samanlıklarla plan tipi olarak aynıdır. Yükseklikleri ahşap samanlıklardan daha fazladır (Şekil 4.40,41,42,43 ve 44.).

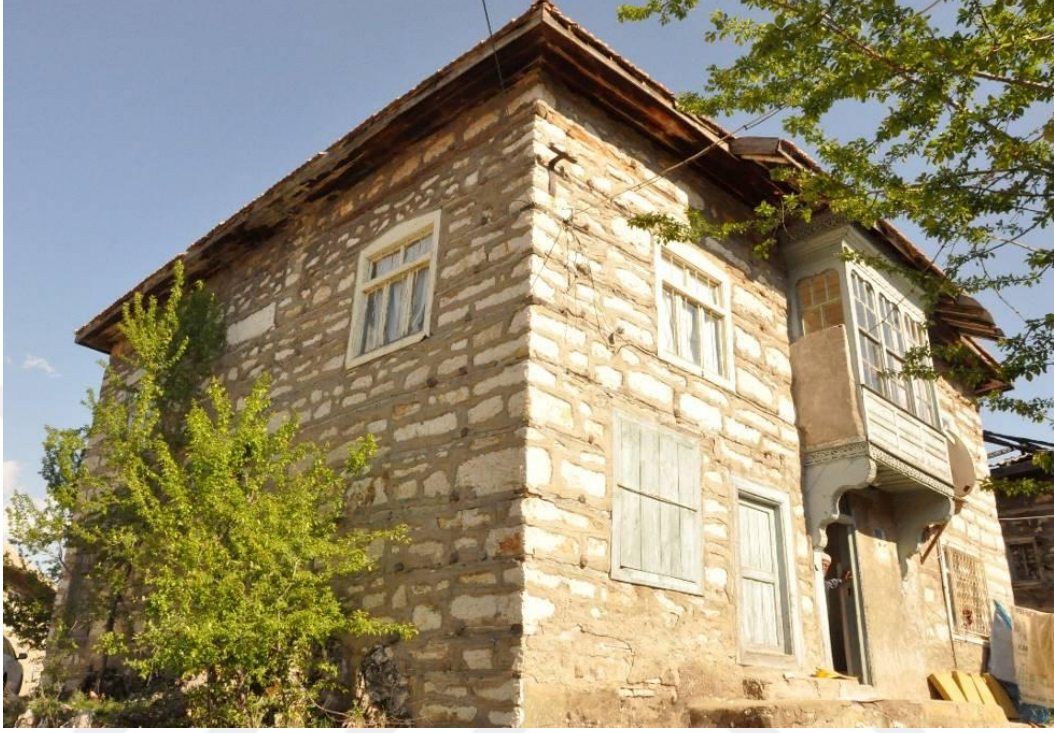
Şekil 5.1.1. Mehmet Sert evi

Mehmet Sert Evi, Konya ili, Derebucak ilçesi, Pınarbaşı Mahallesi Pınarbaşı Caddesi No:196 adresinde yer almaktadır. Tapuda 199 ada 1 parselde kayıtlıdır (Şekil 5.1.1).

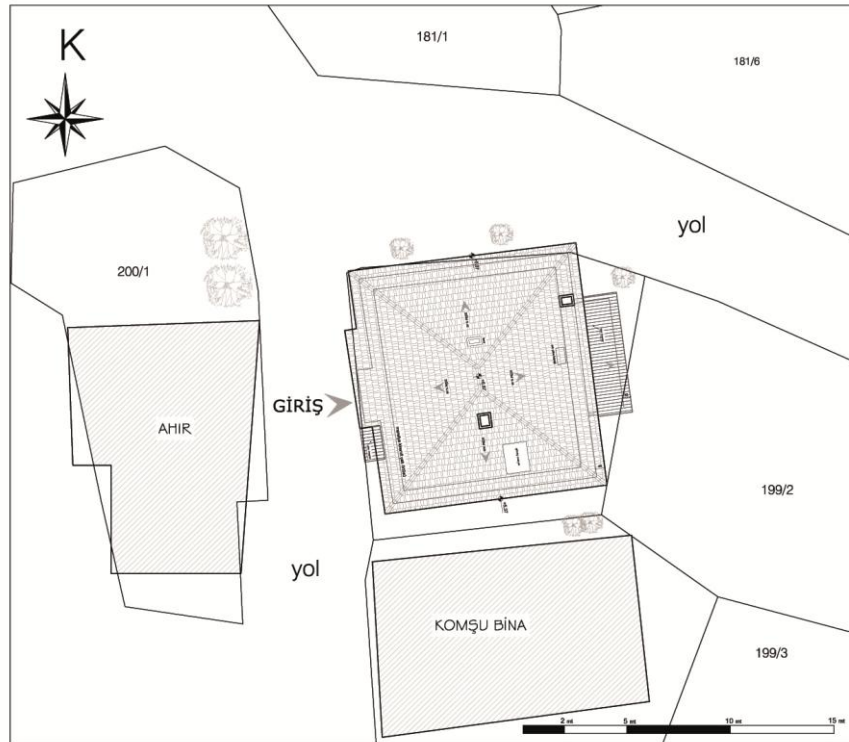
Şekil 5.1.2. Mehmet Sert evi vaziyet planı

Yapı, kareye yakın dikdörtgen köşe bir parselde konumlanmıştır. Parselin batısında yapının girişlerinin de yer aldığı sokak bulunmaktadır. Ana giriş ve dükkân girişi direkt sokak ile ilişkilidir. Sokağın diğer tarafında, yapının ahır ve samanlığı yer almaktadır. Parselin güneyinde komşu bina; kuzeyinde, batısındaki sokakla kesişen başka bir sokak, doğusunda ise komşu parsel vardır. Yapının bahçesini ve parseli sınırlayan bir bahçe duvarı bulunmamaktadır (Şekil 5.1.2).

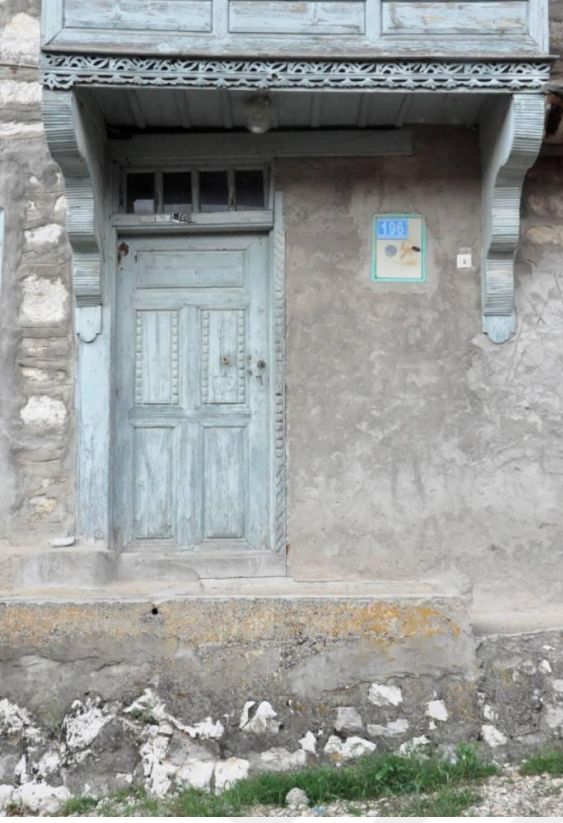
Şekil 5.1.3. Mehmet Sert evi girişi

Yapının su basman kotu, yol kotundan yaklaşık 90 cm yukarıdadır. Eve giriş, batı cephesinde çıkma altında yer alan orijinalinde çift kanatlı olarak yapılmış, daha sonra kapı kanadının biri sökülerek tek kanatlı hale getirilmiş kapı ile sağlanmaktadır (Şekil 5.1.3). Sofaya açılan girişin güneyinde üst kat ile bağlantıyı sağlayan sağ tarafı duvara yaslanmış, sol tarafında ahşap korkuluklar olan ahşap merdiven bulunmaktadır. İki kollu sahanlıklı olan bu merdiven on iki rıht ve on basamaktan oluşmaktadır. Merdiven başlangıcındaki korkuluğun süslemeli bir babası vardır (Şekil 5.1.4. ve 5.).

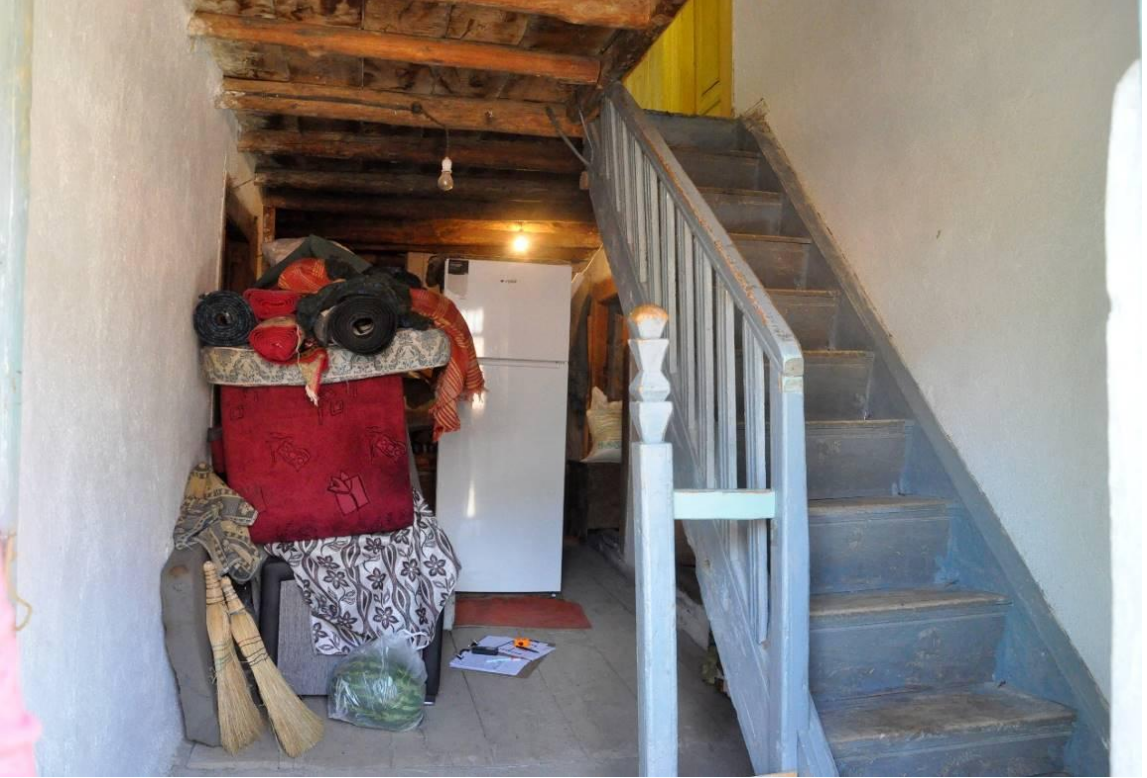
Şekil 5.1.5. Zemin kat sofası ve merdiveni

Sofa giriş istikametinde bina boyunca uzanmaktadır. Bu mekânın (Z 04) tavanında kuzey güney yönünde döşenmiş ahşap kirişlemeler bulunmaktadır. Sofanın zemin döşemesinin büyük bir kısmı ahşap kaplamayken, girişin bulunduğu yer beton kaplanmıştır. Duvarlar çimento esaslı sıva ile sıvanmış, yağlı boya ile boyanmıştır (Şekil 5.1.5.).

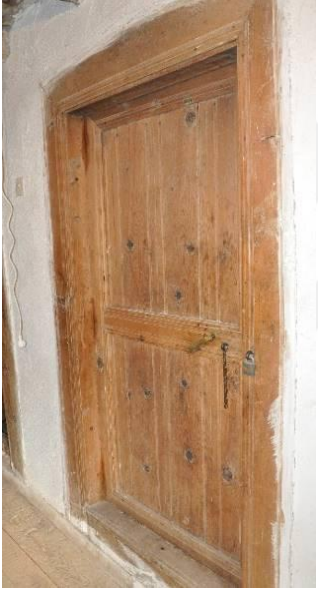
Şekil 5.1.6. Oda (Z 01) kapısı

Sofanın (Z 04) güneyinde bulunan oda (Z 01), sofadan 17 cm yukarıdadır. Buraya ahşap, tek kanatlı bir kapıdan girilmektedir (Şekil 5.1.6. ve 52.a.). Kapının hemen arkasında bir baca deliği bulunmaktadır. Eskiden iki adet pencere bulunan batı duvarında, günümüzde demir korkuluklu, dikdörtgen formlu büyükçe bir pencere bulunmaktadır (Şekil 5.1.7.). Kuzey duvarında, ahşap gömme bir dolap mevcuttur (Şekil 5.1.8 ve 50.b.). Doğu duvarında, banyo olarak kullanılan çağlık ve ambarın birlikte bulunduğu sade bir dolap yer almaktadır. Ambarın üstü yüklük olarak kullanılmıştır (Şekil 5.1.9 ve 51.a.). Tavan ve taban döşemesi ahşap kaplama olup, duvarlar beyaz toprak ile sıvanmıştır. Tavan ile duvar birleşiminde 10 cm genişliğinde ahşap silme tüm odayı dolanmaktadır.

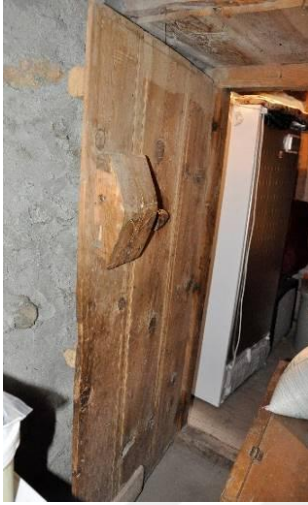
Şekil 5.1.10. Oda (Z 02) kapısı

Sofanın güneyindeki diğer odanın (Z 02), sofayla arasında 10 cm kot farkı vardır. Buraya ahşap kilitli, ahşap kapıyla girilmektedir (Şekil 5.1.10.). Bu mekân, ambar olarak kullanılmaktadır ve biri ahşaptan biri beton sıvalı iki adet ambar yer almaktadır (Şekil 5.1.11.). Güney duvarındaki kare formlu küçük bir pencere ile aydınlatılmaktadır. Odanın döşemesi beton kaplama olup, tavanı kuzey güney yönünde döşenmiş ahşap kirişlemedir. Duvarlar çimento esaslı sıva ile sıvanmış ve yer yer moloz taşlar görünmektedir.

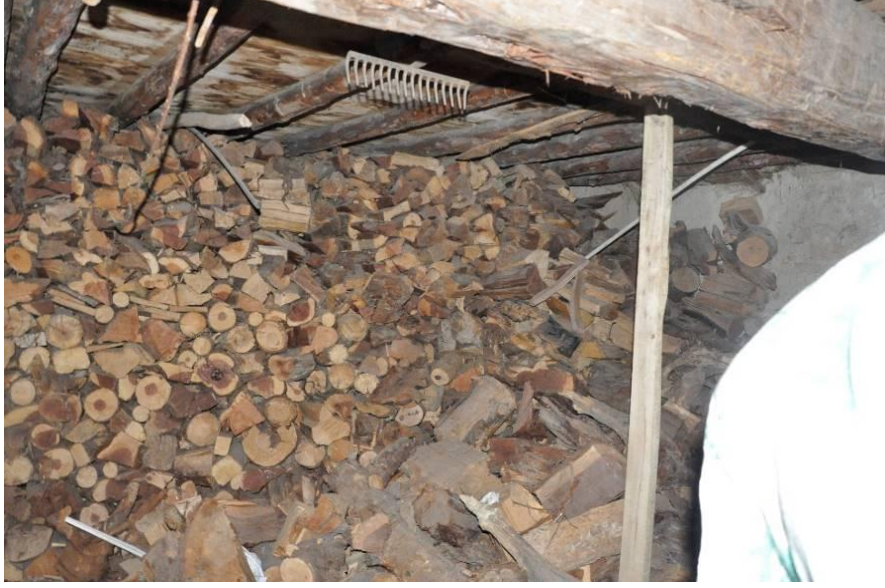
Şekil 5.1.12. Odunluk (Z 03)

Kuzey ve doğuya yönelmiş odunluk (Z 03), Z 02 nolu odanın karşısında yer almaktadır ve sofanın devamı niteliğindedir. Üst katta odunluk hizasında mutfak bulunduğu için, mutfak iç duvarını taşımak için, 30 cm kalınlığında yatayda giden kiriş, taşıyıcı olarak kullanılmıştır (Şekil 5.1.12.). Giriş kapısı hizasında bulunan betonarme kolon, üst katta muhdes olarak yapılmış banyo duvarlarını taşımaktadır. Bu kolondan doğu duvarına kadar olan kısım, ahşap ayırıcılarla bölünmüştür (Şekil 5.1.13.). Kuzey duvarında ana girişten bağımsız bir giriş daha vardır (Şekil 5.1.14). Odunluğun döşemesi beton, tavanı ise ahşap kirişlemedir. Duvarlar kireç badanalıdır ve yer yer moloz taşlar görünmektedir.

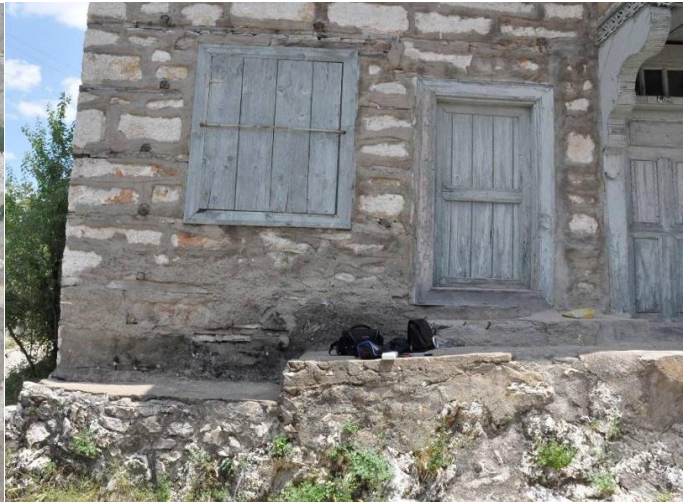
Şekil 5.1.15. Girilemeyen oda kapı ve penceresi

Sofanın kuzeyinde, odunluğun hemen yanında bulunan odaya girilememiştir. Bu kısmın, batıdaki sokağa bakan, ana girişten bağımsız bir giriş kapısı ve dikdörtgen formlu dışarıdan ahşapla kapatılmış bir penceresi bulunmaktadır (Şekil 5.1.15.). Sözlü kaynaklardan edinilen bilgilere göre silah kooperatifi olarak kullanılan bu odada tüfek imalatı yapılmıştır.

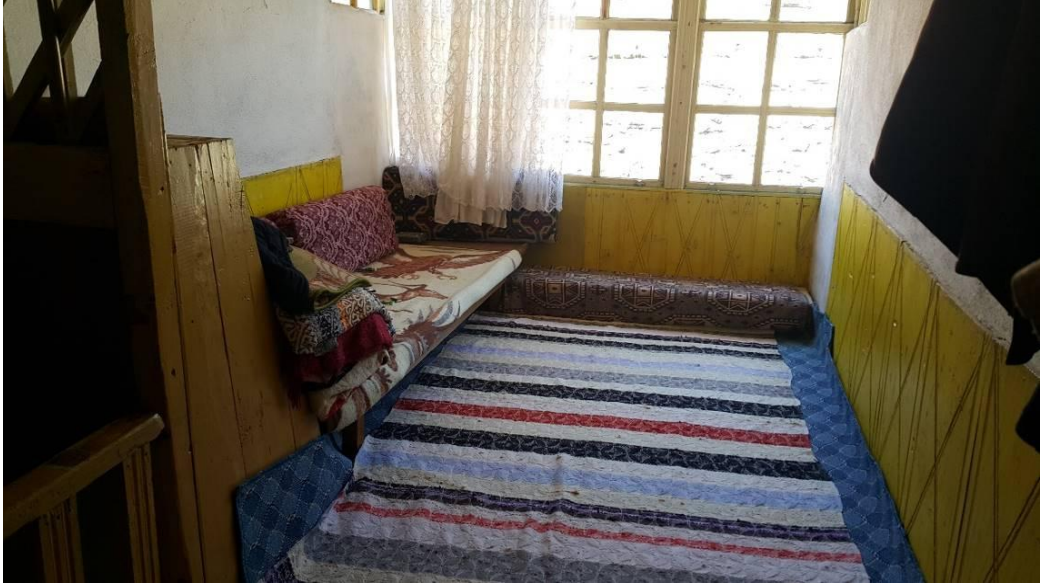
Şekil 5.1.18. Çıkma önü sedirler

Üst kattaki sofaya (1-05) ahşap merdivenle ulaşılmaktadır. Doğu batı doğrultusunda uzanan dikdörtgen planlı sofanın batısında sokağa bakan cumba (çıkma) bulunmaktadır. Sekilik, sofadan 17 cm yüksektir. Bu yükseklik zemin katta seki hizasına kadar olan bölümün kat yüksekliğinin artmasına neden olmuştur. Bu kısmın duvarları yerden 70 cm e kadar ahşap kaplıdır (Şekil 5.1.16.). Merdivenin batısında, minderlerin konulduğu baba denilen ahşap bir bölüm vardır. Bu bölümün başladığı yerde ise, orijinalinde iki taraflı olan, merdiven korkuluğu hizasına kadar ahşap bölücü bulunmaktadır (Şekil 5.1.16 ve 17.). Baba denilen ahşap bölümün olduğu kısımda ve cumbanın önünde farklı kotlarda iki adet ahşap sedir bulunmaktadır. Sokağa çıkma yapan kısımdaki sedir daha düşük bir kottadır (Şekil 5.1.16 ve 18.).

Cumbanın ön ve yan yüzlerine açılan pencerelerle sofa aydınlatılmıştır. Ön yüzü üçlü pencere düzenine sahiptir ve giyotin penceredir. Yan yüzlerinde bulunan pencerelerin bir kısmı sökülüp yerine duvar örülmüştür (Şekil 5.1.18).

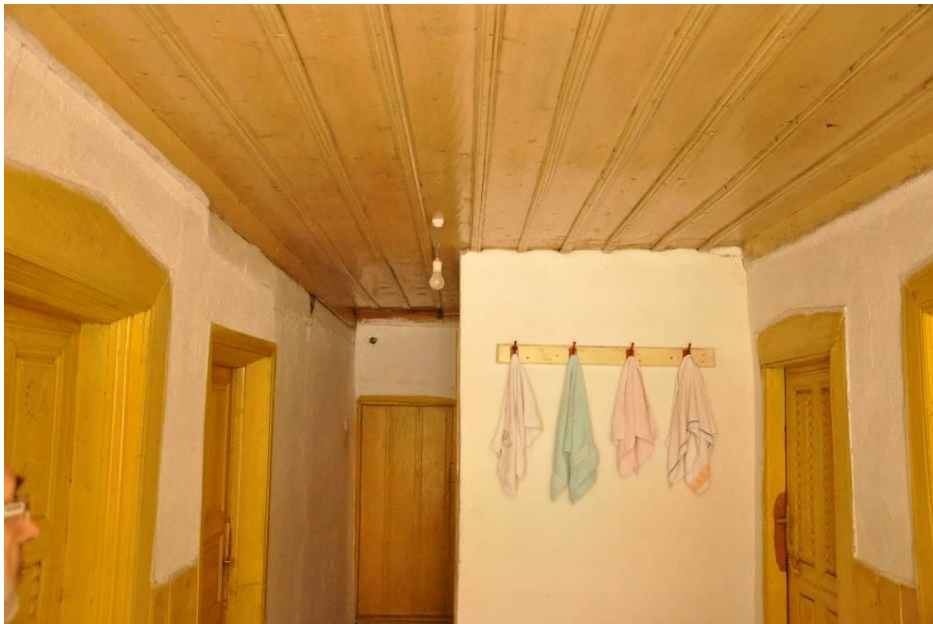
Şekil 5.1.19. Sofanın genel görünüşü

Dikdörtgen formlu sofanın doğu duvarının iç kısmına bir banyo (1-06) eklenmiştir (Şekil 5.1.19.). Banyo, sofadan yaklaşık 20 cm yüksektedir. Buraya üst tarafı camlı ahşap kapıdan girilmektedir (Şekil 5.1.20.). Doğü duvarında lavaboya bakan, sonradan açılmış kare formlu bir pencere mevcuttur (Şekil 5.1.23.). Döşemesi beton kaplama olup duvarlar seramiklidir. Tavanı ise kontrplaktır (Şekil 5.1.21.).

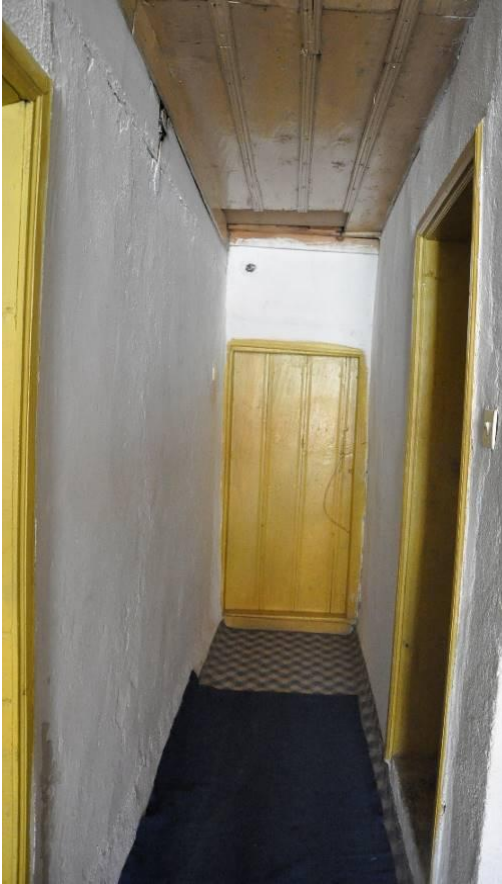
Şekil 5.1.22. Koridor- lavabo kapısı

Sofanın doğu duvarında bulunan lavabo ve tuvalete, mutfak ile banyo duvarı arasında oluşturulan bir koridordan geçilerek ulaşılmaktadır (Şekil 5.1.22.). Lavabo sofadan 10 cm yüksektedir. Lavaboda iki adet, tuvalette bir adet pencere bulunmaktadır. Beton zeminli mekânın duvarları plastik boyalı, tavanı ise kontrplaktır.

Çatı çıkışı sofanın doğu duvarında lavabo kapısının hemen önündedir (Şekil 5.1.22.). Çatı , %65 eğimli olup oldukça yüksek bir eğime sahiptir. Taş duvar çatı döşeme kotundan 40 cm yüksektedir (Şekil 5.1.45 ve 46.). Çatı örtüsü üst kat duvarlarına oturan ahşap aşık, dikme, mertek, göğüsleme gibi elemanlar ile kiremit kaplı kırma çatıdan oluşmaktadır (Şekil 5.1.38.). Üst örtü cephelerde saçak oluşturmuştur. Saçaklar yaklaşık 50 cm genişliğindedir. Biri ocaklığın bacası olmak üzere üç adet baca bulunmaktadır. Bunlarda kuzey cephesine yakın olan çatı eğiminin içinde kalmıştır.

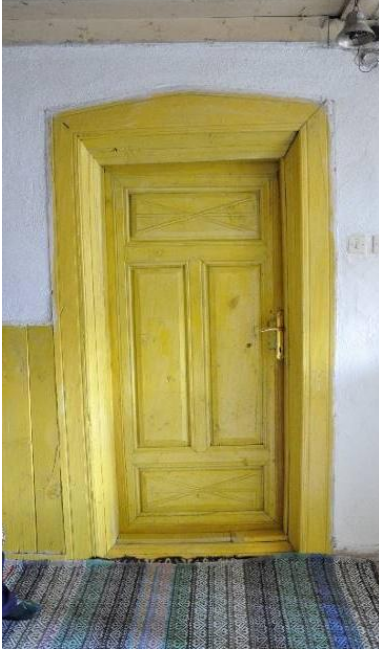
Şekil 5.1.24. Oda (1 01) kapısı

Sofaya açılan dört oda bulunmaktadır ve sofanın etrafında karşılıklı sıralanmıştır. Kapıların arası yerden 105 cm' ye kadar ahşap kaplıdır. Sofanın güneyindeki dikdörtgen planlı oda (1-01) batıya ve güneye yönelmiştir. Buraya pervazları silmeli ahşap, tablalı bir kapıdan girilmektedir (Şekil 5.1.24.). Batı duvarında sokağa bakan pervazla çevrili bir adet pencere yer almaktadır (Şekil 5.1.25.). Güney kısmında tek kanatlı küçük bir gömme dolap mevcuttur. Dolabın üst hizasından sola doğru uzanan ahşap bordür, askılık olarak kullanılmaktadır (Şekil 5.1.26.).

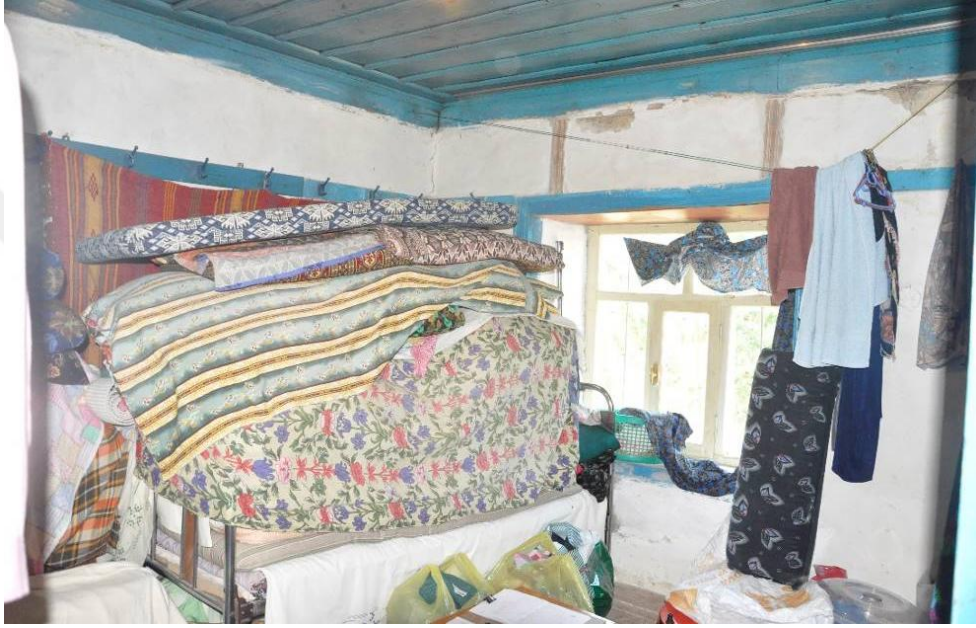
Şekil 5.1.27. Odanın (1-02) genel görünüşü

Sofanın güneyindeki diğer odanın (1-02) güney duvarında, daha fazla ışık alması için, içe doğru şevli yapılan, ahşap kasalı, pervazla çevrili penceresi mevcuttur. Pencere pervazının üst hizasından bütün odayı dolaşan ahşap bordürler vardır (Şekil 5.1.27.). Kuzeyinde ağzı açık olarak da bilinen küçük, gömme dolap yer almaktadır (Şekil 5.1.28.). Oda kapısı, basit oyma tekniğinde süslemeli ve tablalıdır (Şekil 5.1.29.). Kapının karşısında yer alan büyük dolap, dairesel hareketlerle süslenmiş ağzı açık üçlü raf, alt kısmı ambar olarak kullanılan yüklük ve bölgede çağlık olarak adlandırılan gusülhaneden oluşmaktadır (Şekil 5.1.30.).

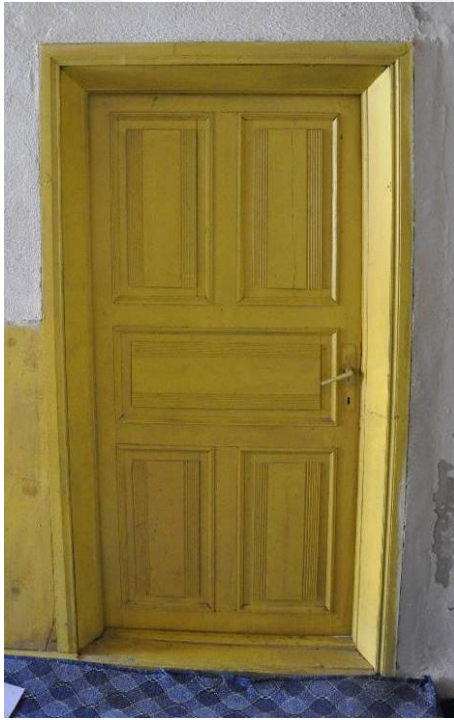
Şekil 5.1.33. Mutfak (1-03) kapısı

Sofanın kuzeyinde bulunan mutfığa dönüştürülen odanın, doğu duvarının ortasında duvardan taşırılmış ocaklık yer almaktadır. Ocaklığın solunda orijinali pencere olan, 50 cm derinliğinde duvar nişine raflar yerleştirilmiştir (Şekil 3.1.31.). Ocaklığın sağında ise mutfak tezgâhı bulunmaktadır. Kuzey duvarında bulunan içe doğru şevli yapılan pencere ile mutfak aydınlatılmaktadır. Batı duvarında, 1-02 numaralı odadaki büyük dolap ile aynı özelliklere sahip bir dolap mevcuttur (Şekil 5.1.32.). Diğer oda kapılarına göre daha gösterişsiz olan tek kanatlı mutfak kapısı, tablalı ve ahşaptandır (Şekil 5.1.33.).

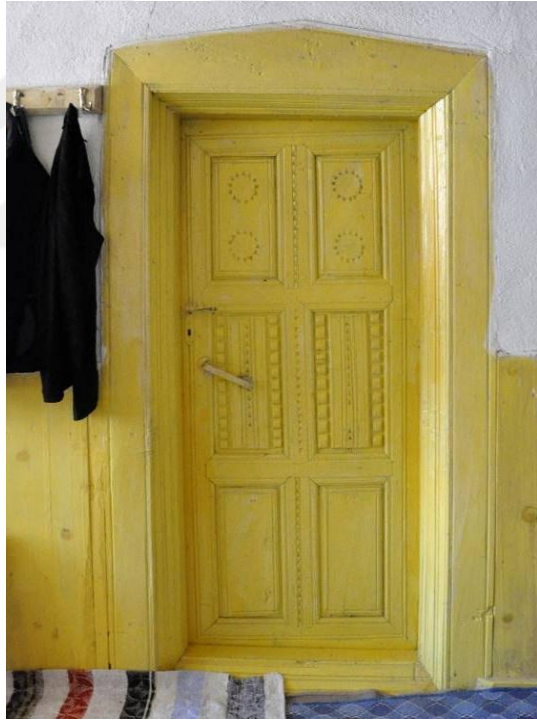
Şekil 5.1.34. Oda (1-04) kapısı

Mutfağın yanında bulunan odaya (1-04) giriş, pervazları silmeli, tablalı ve süslemeli tek kanatlı kapı ile sağlanmaktadır (Şekil 5.1.34.). Kuzey ve batı cepheli iki adet içe doğru genişleyen penceresi bulunmaktadır. Odanın pencere boşlukları etrafında ve sağır duvarlarda düşey olarak, yatayda ise pencereleri birbirine bağlayacak şekilde dolanan ahşap silmeler vardır (Şekil 5.1.35.). Doğu duvarında yer alan büyük dolap,

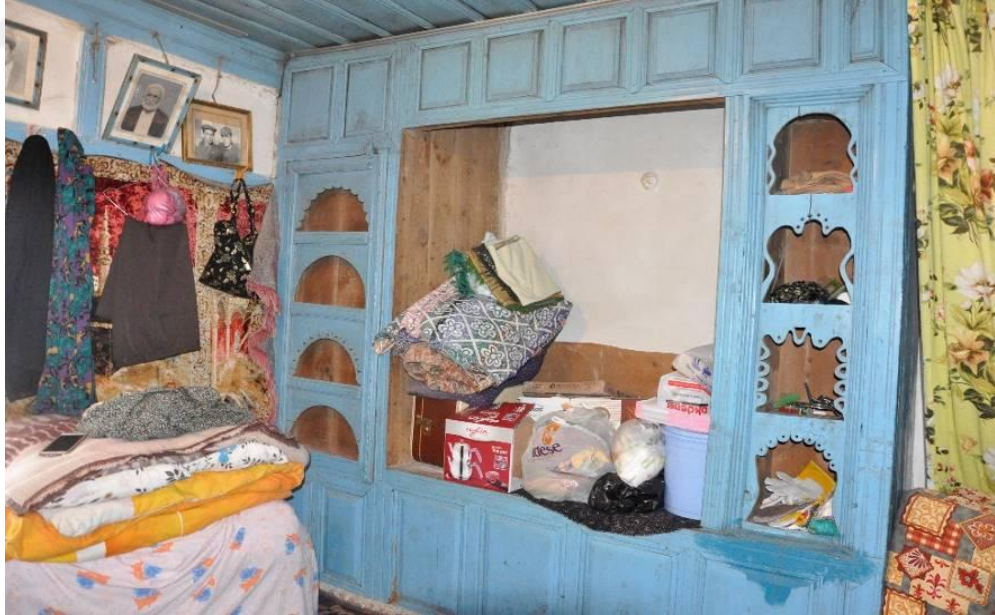
Şekil 5.1.36. Doğu duvarındaki dolap

farklı geometrik desenlerle süslenmiş ağız açık dörtlü raf, alt kısmı kapalı yüklük ve çağlıktan oluşmaktadır. Çağlığın kapağında dairesel hareketlerle süslenmiş, derinliği oldukça dar üçlü raf bulunmaktadır (Şekil 5.1.36.). Odanın güney duvarında çift kanatlı, ahşap gömme dolap yer almaktadır (Şekil 5.1.37.).

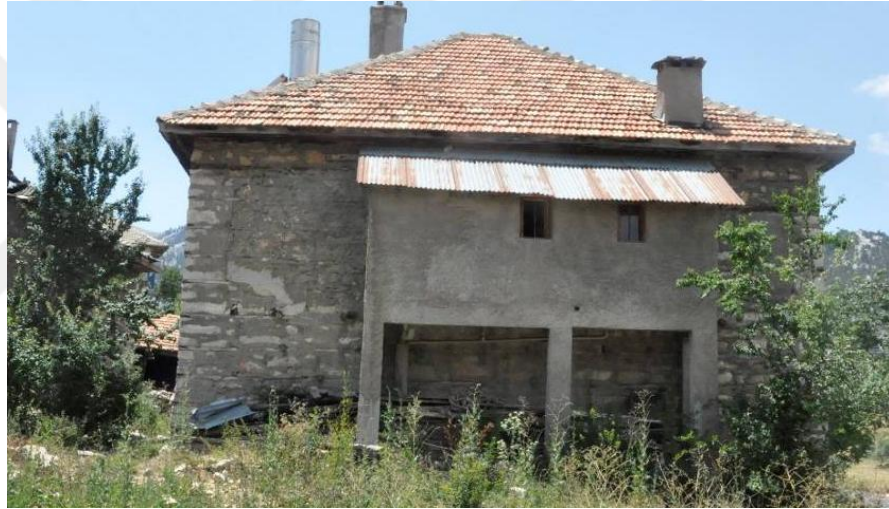
Şekil 5.1.39. Doğu cephesi

Ön cephesi dışındaki diğer cepheler sade bir özellik sergilemektedir. Doğu cephesinde bulunan tek pencere kapatılarak cephe sağır bırakılmıştır ve betonarme kolonlarla taşınan muhdes lavabo- tuvaletin dikdörtgen formlu pencereleri vardır (Şekil 5.1.39. ve 49.). Kuzey cephesinin zemin katı, odunluğun bağımsız girişi haricinde sağırdır. Üst katta ise iki adet üçgen alınlıklı orijinal pencere ve pencerelerin arasındaki taşlardan birinde yapının yapılış tarihi yer almaktadır (Şekil 5.1.40. ve 48.). Güney cephesinde, zemin katta küçük, üst katta büyük boyutlarda olmak üzere iki adet pencere bulunmaktadır (Şekil 5.1.41).

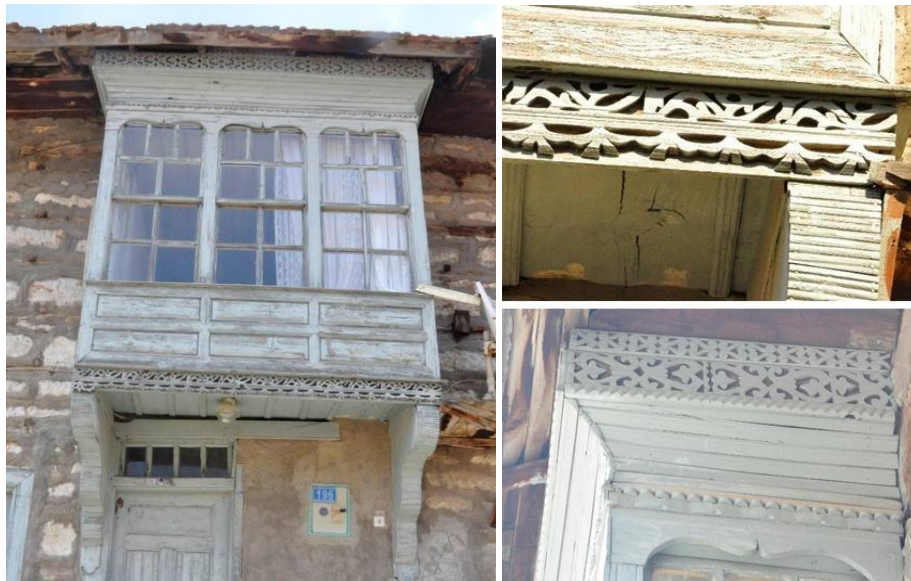
Şekil 5.1.42. Cumba ve süslemeleri

Yapıda süsleme öğelerinin genel olarak ahşap malzemelerde kullanıldığı görülmektedir. Dış cephede süslemeye cumba ve giriş kapısında rastlanmaktadır (Şekil 5.1.42 ve 47.). Cumbanın ahşap alınlık ve eteklerinde bitkisel motifli süslemeler görülmektedir. İç mekânda, esas yaşama alanı üst kat olduğu için süslemeler daha çok üst katta bulunmaktadır. Dolaplarda ve kapılarda oyma tekniği ile süsleme yapılmıştır (Şekil 5.1.50,51 ve 52.). Sofa ve seki kısmındaki ahşap duvar kaplamalarında basit oyma tekniği ile yapılan süslemeler görülmektedir. Renkler de süsleme aracı olarak kullanılmıştır. Üst katta kapı ve tavanlarda sarı ve mavi yoğun olarak kullanılırken giriş cephesinde mavi renk kullanılmıştır.

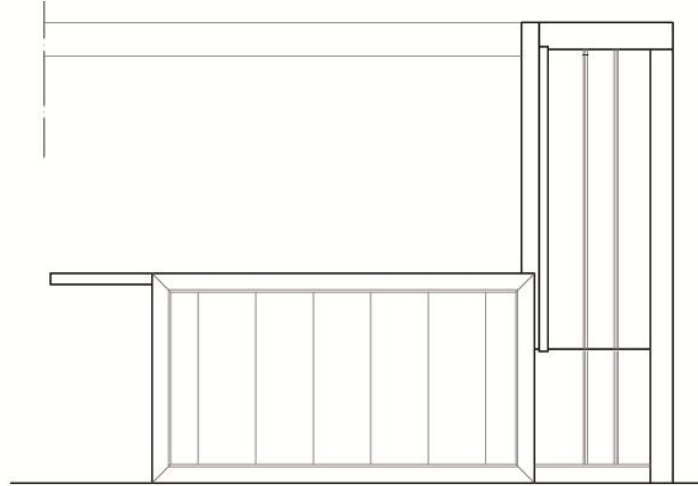
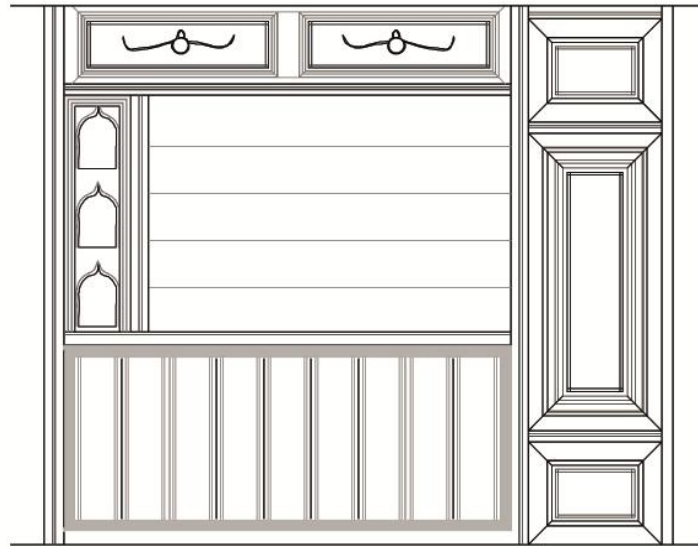
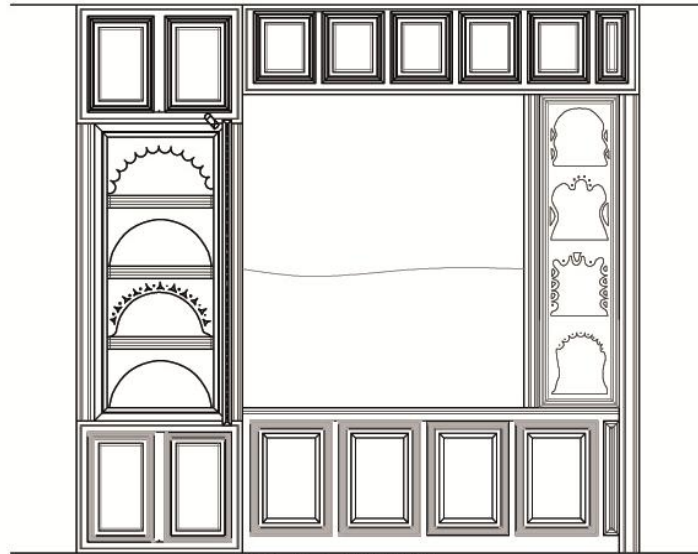
Şekil 5.1.51.M.Sert evi oda dolapları

a) Z 01 nolu odadaki ambar ve alık

b) 1 03 nolu mutfak ve 1 02 nolu odadaki dolap

c) 1 04 nolu odadaki byk dolap

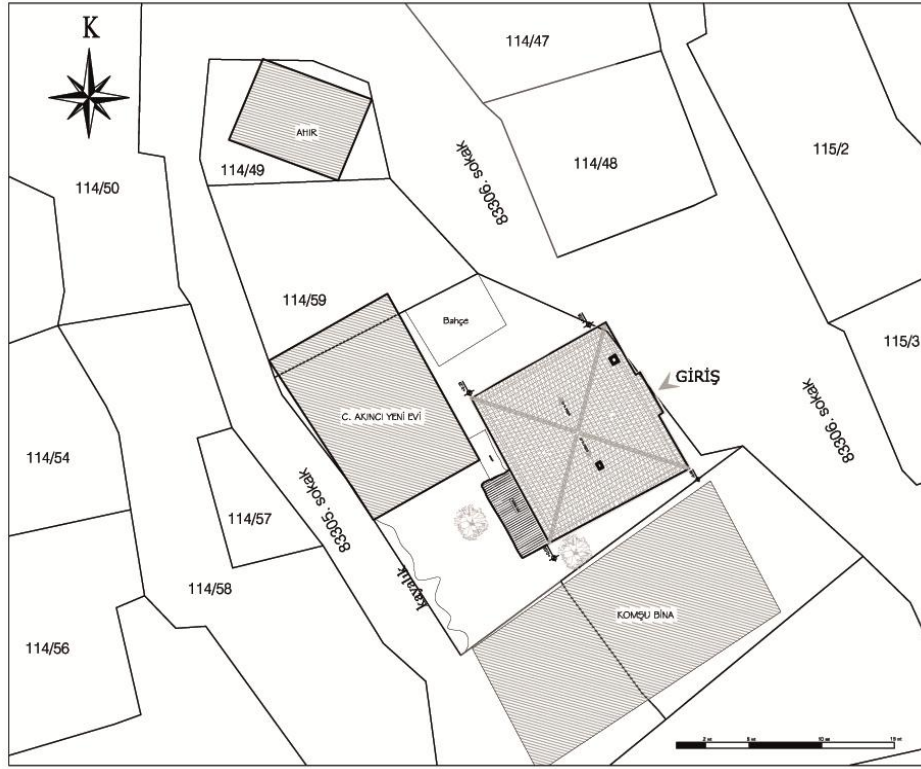
Şekil 5.2.2. Cafer Akıncı evi vaziyet planı

Yapı kareye yakın dikdörtgen bir parselde konumlanmıştır. Parselin kuzeydoğusunda yapının girişlerinin de bulunduğu 83306. Sokak bulunmaktadır. Güneydoğusunda komşu bina, güneybatısının sağ köşe bitişiğinde ise ev sahibinin yeni evi yer almaktadır. Parselin güneybatısında bahçesi vardır fakat bu bahçeyi sınırlandıran bir bahçe duvarı yoktur. Arka bahçeyi büyük bir kayalık sınırlandırmaktadır. Kuzeybatısında ise evin hemen yanında çitlerle çevrili küçük bir bahçe, ahırlık ve samanlık bulunmaktadır (Şekil 5.2.2.). Yapı, parselin kuzeydoğu sınırına bitişik, sokağa paralel bir şekilde konumlanmıştır.

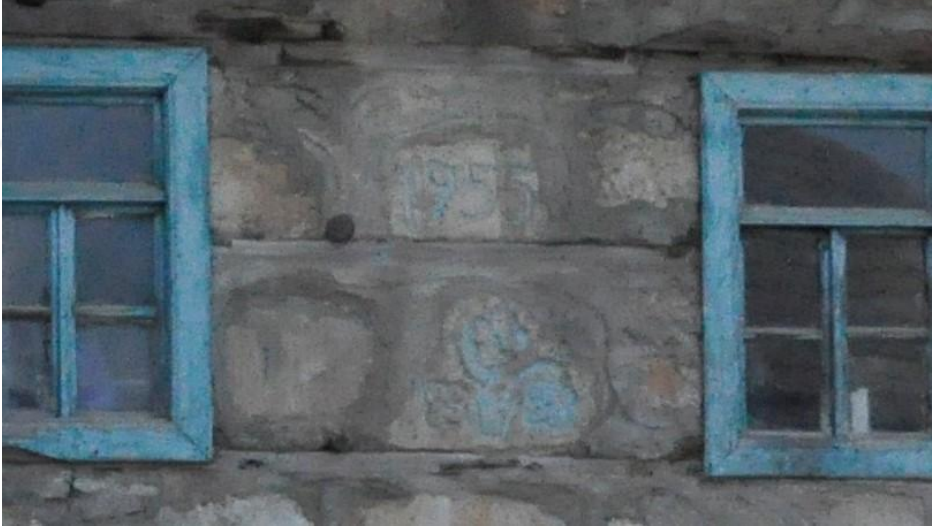
Şekil 5.2.3. Giriş cephesinde bulunan yapının kitabesi

Yapılış tarihinin giriş cephesinde bulunan taşa yazılı olması sebebiyle, yapının kitabesi olduğunu söyleyebiliriz (Şekil 5.2.3 ve 36.).
