KONYA-DEREBUCAK KIRSAL KONUT
MİMARİSİ: PINARBAŞI KÖYÜ ÖRNEĞİ

YÜKSEK LİSANS TEZİ

Mimarlık Anabilim Dalı

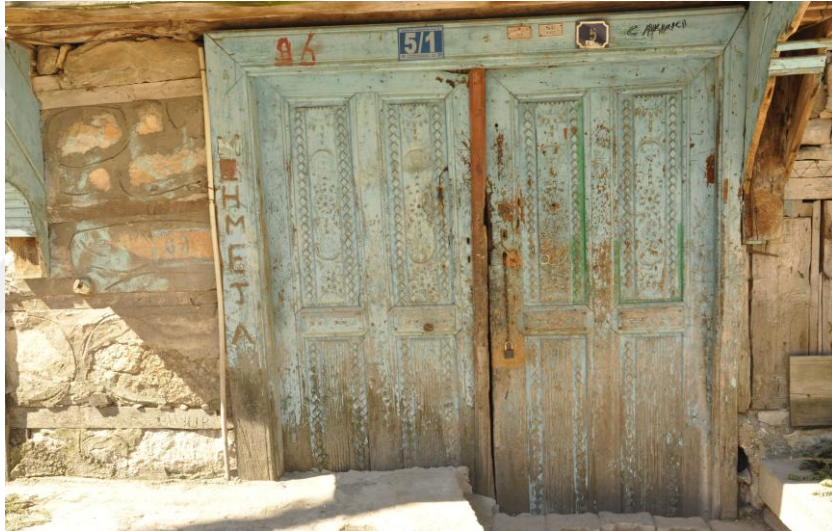
Şekil 5.2.4. Giriş kapısı

Eve giriş, kuzeydoğu cephesinde çıkma altında yer alan, iki basamakla inilen, çift kanatlı süslemeli ahşap bir kapı ile sağlanmaktadır (Şekil 5.2.4. ve 5.). Girişin hemen güneydoğusunda üst kat ile bağlantıyı sağlayan, sol tarafı duvara yaslanmış sağ tarafında ahşap korkuluklar olan ahşap merdiven bulunmaktadır. Tek kollu bu merdiven on riht ve dokuz basamaktan oluşmaktadır. İlk riht ile sofa zemini arasına 12 cm yüksekliğinde beton dökülmüştür. Merdivenin başlangıcında bulunan ahşap dikme, tavan döşemesini taşıyan ahşap bir kirişi taşımaktadır (Şekil 5.2.6.).

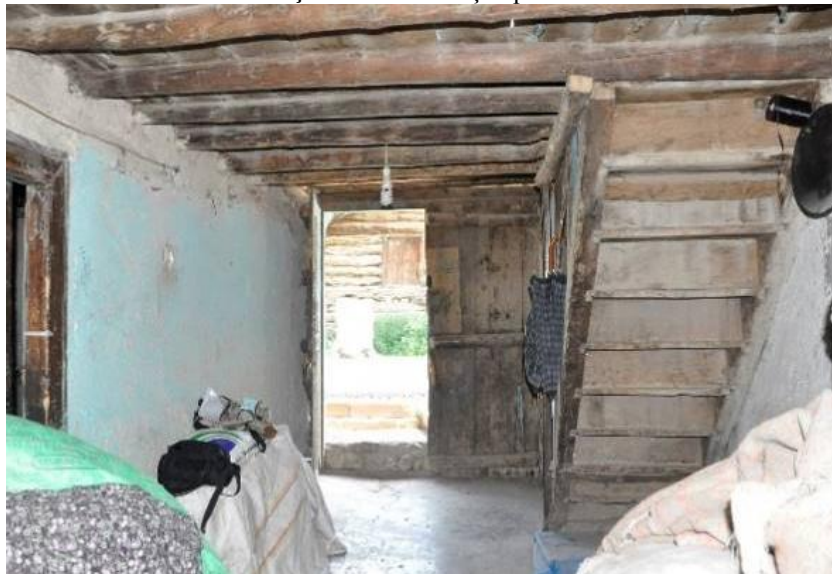
Şekil 5.2.5. C. Akıncı evi girişi

Sofa kuzeydoğu-güneybatı yönünde bina boyunca uzanmaktadır. Zemin kat sofasının (Z 04) tavanı güneydoğu-kuzeybatı istikametinde döşenmiş ahşap kirişlemelerden oluşmaktadır. Döşemesi toprak dolguyken daha sonra çimento esaslı şap dökülmüştür. Duvarlar çimento esaslı sıva ile sıvanmış, yağlı boya ile boyanmıştır (Şekil 5.2.5.).

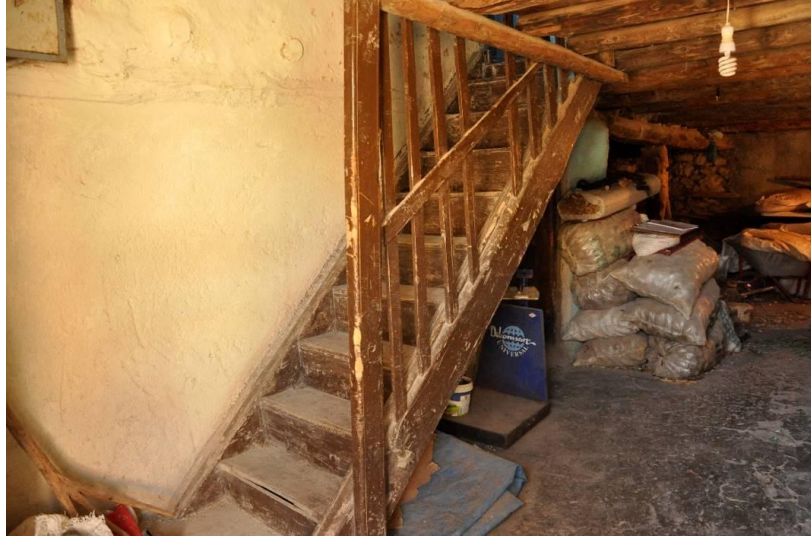
Şekil 5.2.6. Evin ahşap merdiveni

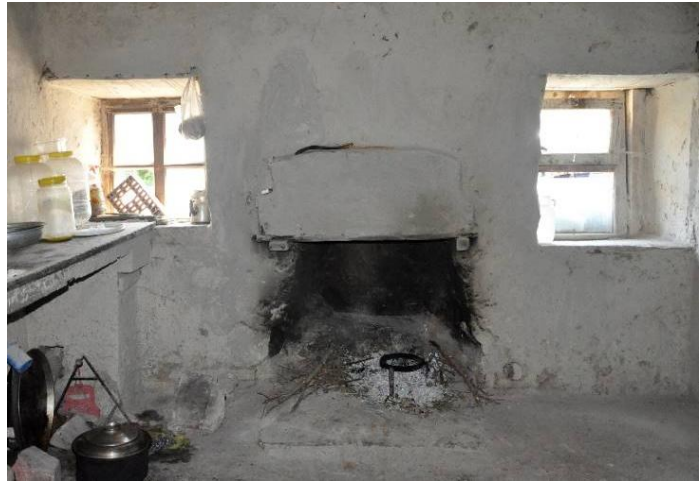
Şekil 5.2.8. Mutfak (Z01) ocaklık ve pencereleri

Sofanın kuzeybatısında bulunan mutfığa (Z 01), tek kanatlı, ahşap bir kapıdan girilmektedir (Şekil 5.2.7.). Sokağa bakan kuzeydoğu duvarının ortasında orijinal, süslemesiz ocaklık bulunmaktadır. Ocaklığın sağında ve solunda birer adet dikdörtgen formu ahşap kasalı pencereler yer almaktadır. Pencereler şekil olarak farklılık göstermektedir (Şekil 5.2.8.). Kuzeybatı duvarında eviyeli, muhdes mutfak tezgâhı bulunur. Tezgâhın üzerine bir sıra seramik döşenmiştir. Tezgâh, kapı hizasından başlayıp kuzeydoğu duvarına kadar devam etmektedir. Zemini çimento esaslı şap, duvarlar beyaz toprak ile sıvanmıştır ve sıvalarda dökülmelere rastlanmaktadır. Tavanı, kuzeybatı- güneydoğu yönünde döşenmiş ahşap kirişlemeler bulunmaktadır (Şekil 5.2.9.).

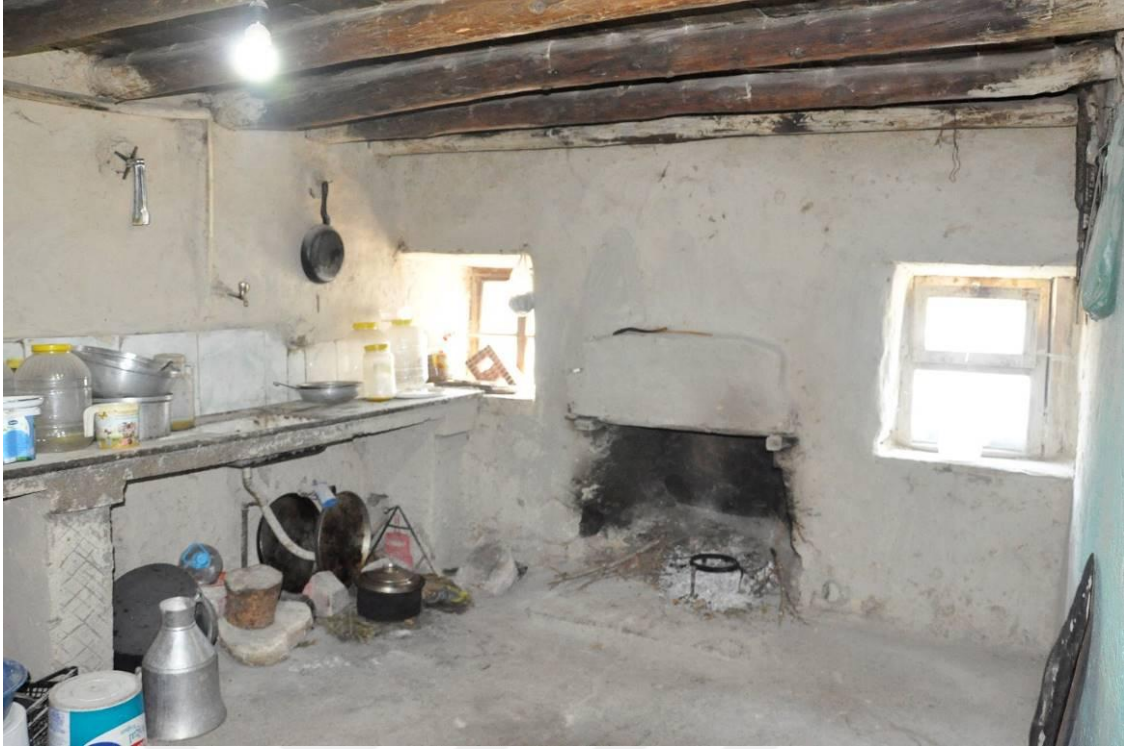
Şekil 5.2.9. Mutfak (Z01) genel görünüşü

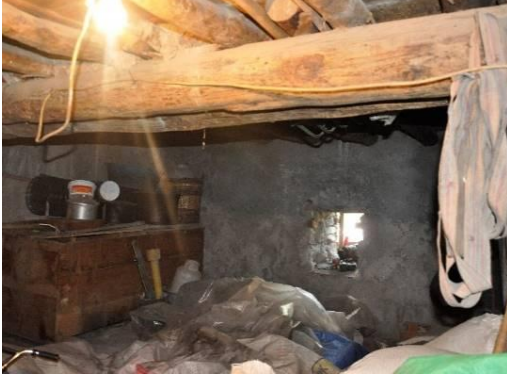
Şekil 5.2.10. Odunluk (Z02) kuzeybatı penceresi

Ana girişin karşısında bulunan ve sofanın devamının niteliğinde olan odunluğun (Z 02) güneybatı duvarı sağır duvardır. Güneydoğu ve kuzeybatı duvarlarında karşılıklı iki adet pencere bulunmaktadır. Bu pencereler oldukça küçük tutulmuştur (Şekil 5.2.10.). Üst katta odunluğun üstünde iki oda bulunduğundan, oda duvarlarını ve tavan döşemesini taşımak için, duvarların altında 25 cm kalınlığında yatayda giden kirişler destekleyici olarak kullanılmıştır. Bu kirişleri ahşap dikmeler taşımaktadır (Şekil 5.2.11.). Odunluğun zemini beton kaplıdır. Beton kaplamanın olmadığı kısımlar toprak dolgudur. Tavanı ahşap kirişlemedir. Duvarların büyük bir kısmı, çimento esaslı sıva ile sıvanmış, kalan kısımlarda ise moloz taş duvar açıkta bırakılmıştır.

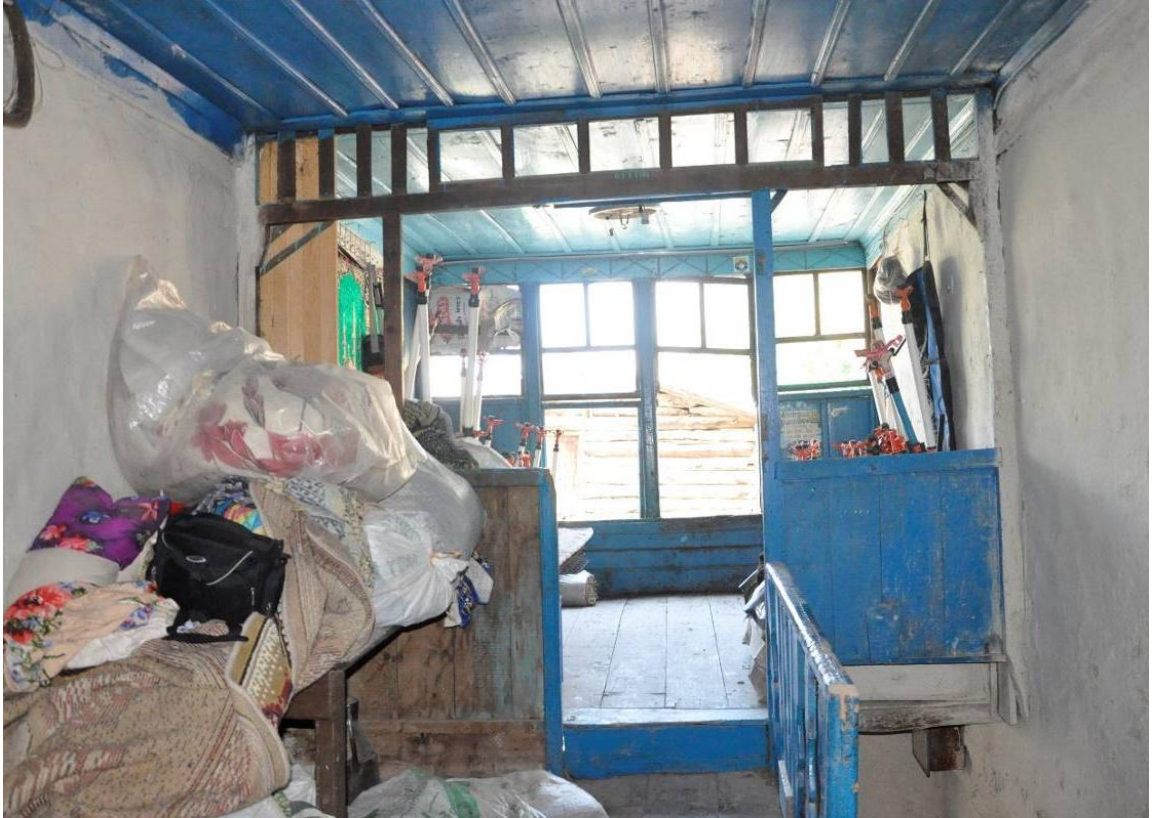
Şekil 5.2.15. Sofadan cumbanın genel görünüşü

Üst kattaki sofaya (1-05) ahşap merdivenle ulaşılmaktadır. Dikdörtgen planlı sofanın kuzeydoğusunda sokağa bakan çıkma bulunmaktadır. Bu kısım 20 cm yüksekliğinde bir seki ile yükseltilecek ve ahşaplarla bölünerek sofadan ayrılmıştır (Şekil 5.2.15.). Sekilik, zemin katta bu hizada kat yüksekliğinin artmasına neden olmuştur. Cumbanın ön ve yan yüzlerine açılan pencerelerle sofa aydınlatılmıştır. Ön yüzde dörtlü, yanlarda tekli pencere düzenine sahiptir (Şekil 5.2.1). Çıkma ahşaptan yapılmış olup, eli böğründeler ile taşınmaktadır. Günümüzde çıkmanın pencere pervazlarının çoğu sökülmüş bazı pencere boşlukları ahşapla kaplanmıştır.

Sofa tavanı ahşap kaplama olup, ahşapların birleşim yerleri yivli çıtalarla kapatılmıştır. 15 cm genişliğindeki sade ahşap tavan bordürü sofanın dört tarafını dolaşmaktadır ve cumbanın ön ve yan yüzlerinde basit geometrik şekillerle süslenmiştir (Şekil 5.2.15 ve 16.). Duvarlar beyaz toprak ile sıvanmıştır. Zemin döşemesi ahşap kaplamadır.

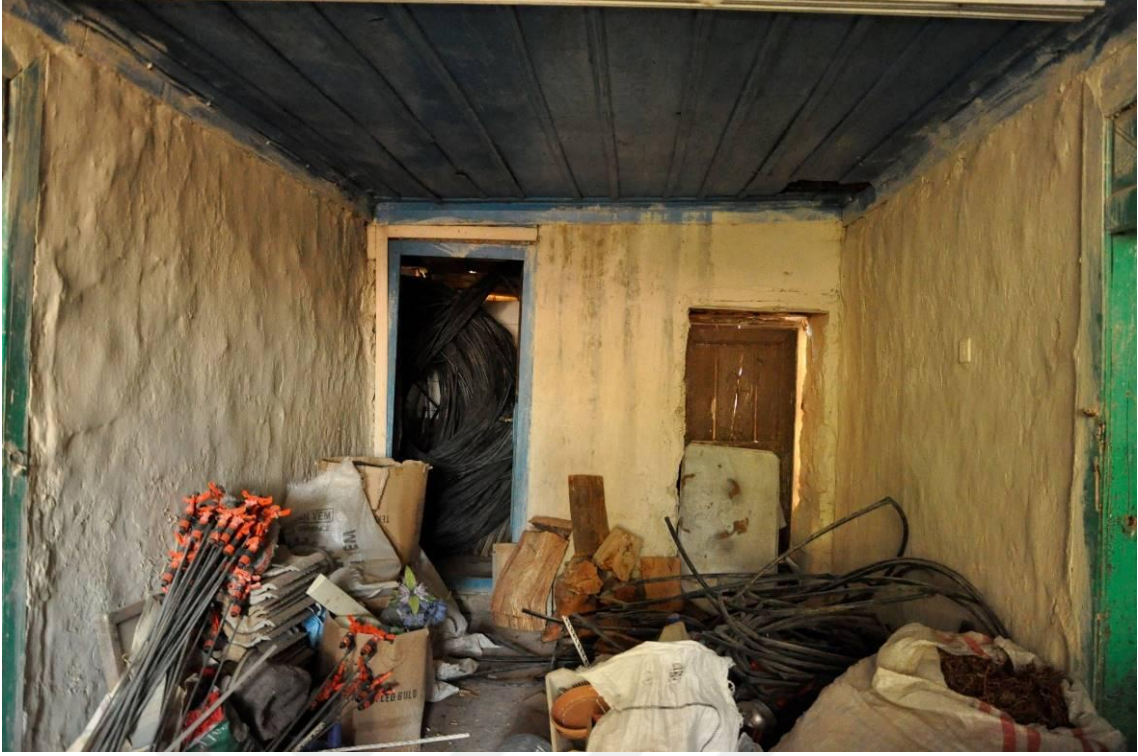
Şekil 5.2.16. Sofanın güneybatısı

Sofanın güneybatısında iki adet kapı bulunmaktadır. Bu kapılardan sağdaki eskiden kullanılan hela kapısıdır ve hela günümüze ulaşamamıştır. Hela kapısı döşeme kotundan 10 cm yüksektedir. Soldaki ise muhdes olarak yapılmış banyo ve tuvalet kapısıdır. Bu kapı da döşeme kotundan 20 cm yüksektedir. Muhdes banyo ve tuvalet 1980'li yıllarda yapılmıştır. Bu kısma girilememiştir (5.2.16.).

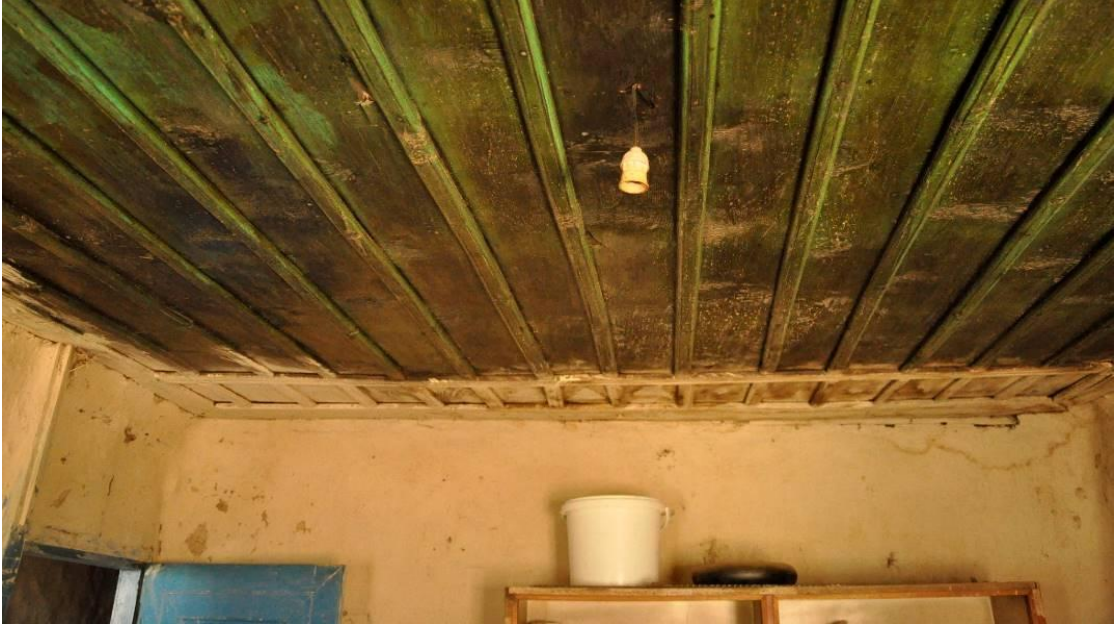
Şekil 5.2.19. Oda (1-01) tavanı

Sofaya açılan dört tane oda bulunmaktadır ve kuzeydoğu- güneybatı istikametinde uzanan sofanın uzun kenarlarına karşılıklı sıralanmıştır. Sofanın kuzeybatısındaki dikdörtgen planlı oda (1-01) kuzeybatı ve kuzeydoğuya yönelmiştir. Buraya mavi renkli, tablalı ahşap tek kanatlı kapı ile girilmektedir (Şekil 5.2.17.). Kuzeydoğu duvarında sokağa bakan, çerçeveleri boyalı, aynı özellikte iki adet dıştan içe doğru genişleyen pencerelerle aydınlatılmıştır (Şekil 5.2.18.). Kuzeybatı duvarında bir adet gömme dolap bulunmaktayken sökülüp, dolap boşluğu tuğla ile örülmüştür. Tavandaki izlerden ve ev sahibinden öğrenilen bilgilere göre, güneybatı duvarında yüklük ve çağlık bulunmaktayken günümüze ulaşamamıştır (Şekil 5.2.19.).

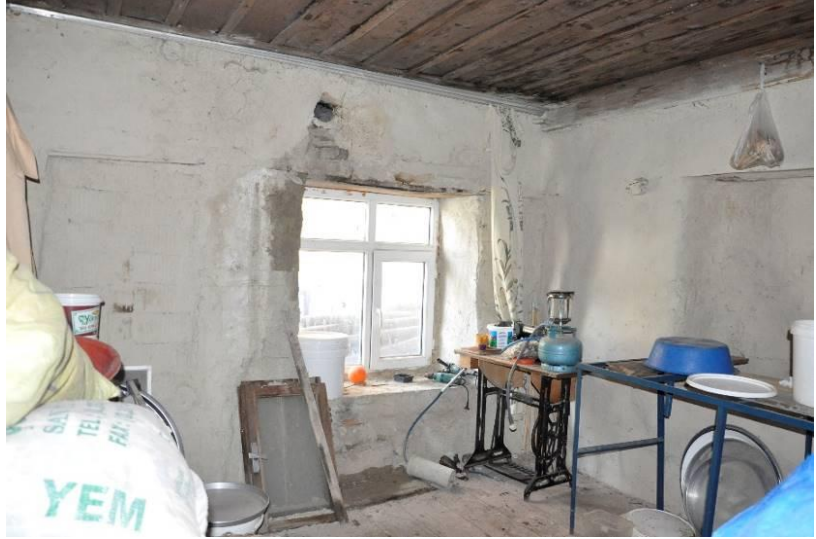
Şekil 5.2.21. Oda (1-02) pencere ve duvar nişi

Sofanın kuzeybatısındaki diğer odaya (1-02) yeşil renkli, tablalı, ahşap tek kanatlı kapıdan girilmektedir (Şekil 5.2.20.). Kuzeybatı duvarında orijinalinde gömme dolap bulunan duvar nişi 80 cm eninde 30 cm derinliğinde ve 110 cm yüksekliğindedir. Güneybatısında bulunan pencere açıklığına tuğla ile örülmüş, 50 cm sağına yenisi açılmıştır (Şekil 5.2.21). Orijinalinde yüklük ve çağlık bulunan süslemeli dolap sökülmüştür ve tavana izleri mevcuttur. Tavan ahşap kaplamadır ve ahşapların birleşim yerleri yivli çitalarla kapatılmıştır. Tavan bordürü kuzeybatı ve güneydoğu duvarında bulunmaktadır ve diğer duvardaki bordürlerin sadece izleri mevcuttur. Duvarlar beyaz toprak ile sıvanmıştır. Zemin döşemesi ahşap kaplamadır.

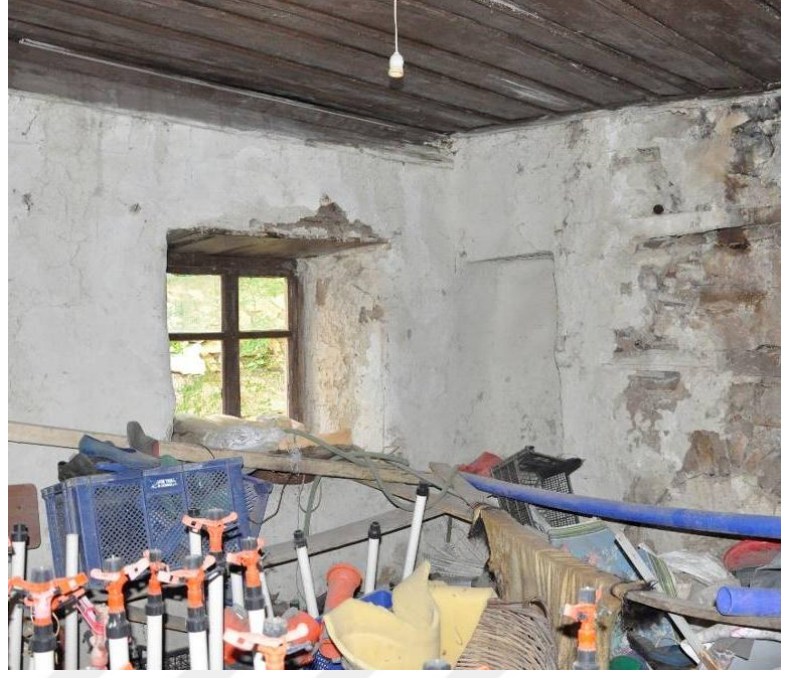
Şekil 5.2.23. Oda (1-03) pencere ve duvar nişi

Sofanın güneydoğusunda bulunan oda (1-03) güneydoğu ve güneybatıya yönelmiştir. Buraya yeşil renkli, basit geometrik motiflerle süslenmiş, ahşap tek kanatlı kapı ile ulaşılmaktadır (Şekil 5.2.22.). Güneybatı duvarında orijinalinde gömme dolap bulunan duvar nişi 55 cm eninde 30 cm derinliğinde ve 105 cm yüksekliğindedir. Güneydoğusunda, odanın daha fazla ışık alması için, dıştan içe doğru genişleyen ahşap bir pencere mevcuttur (Şekil 5.2.23). 1-01 ve 1-02 numaralı odalarda olduğu gibi bu odadaki yüklük de günümüze ulaşamamıştır. Duvarlar beyaz toprak ile sıvanmıştır ancak sıvanın büyük bir kısmı dökülmüş ve moloz taşlar ve ahşap hatıllar görünmektedir.

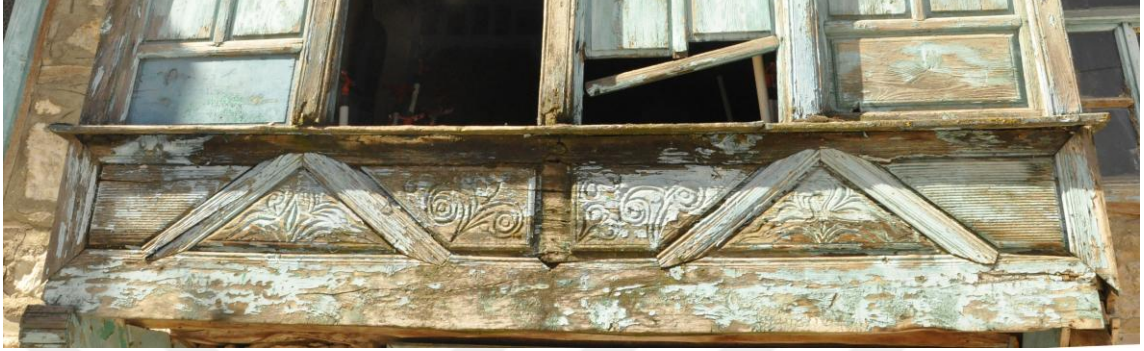
Şekil 5.2.31. Basit oyma tekniği ile yapılmış süslemeler

Yapıda süsleme öğelerinin genel olarak ahşap malzemelerde kullanıldığı görülmektedir. Dış cephede; cumbada ve giriş kapısında rastlanmaktadır (Şekil 5.241.a.). Cumbanın ahşaplarında basit oyma tekniğiyle yapılmış bitkisel ve geometrik motifler görülmektedir (Şekil 5.2.31. ve 41.d.).

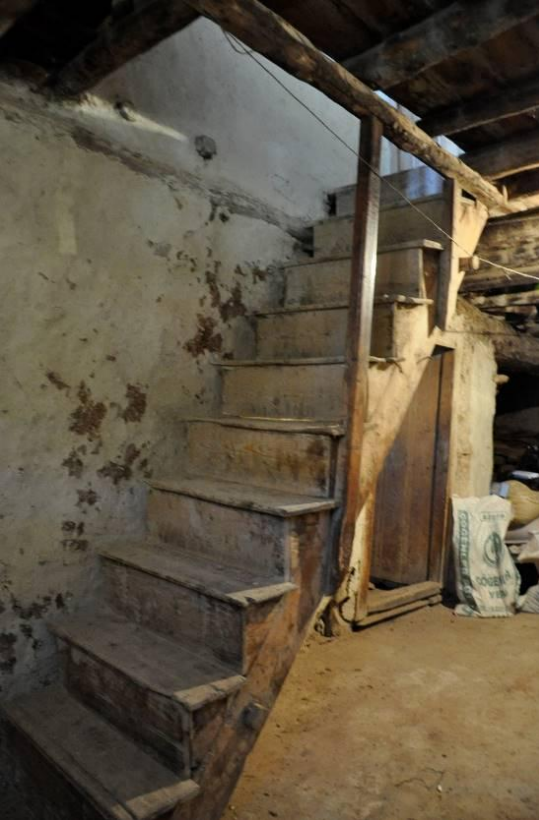
Şekil 5.3.5. Ahşap merdiven

Zemin kat sofasının (Z 03) tavanı ahşap kirişleme olup zemine beton dökülmüştür. Duvarlar beyaz toprak sıvanmış ve yer yer dökülmeler mevcuttur (Şekil 5.3.5 ve 6.).

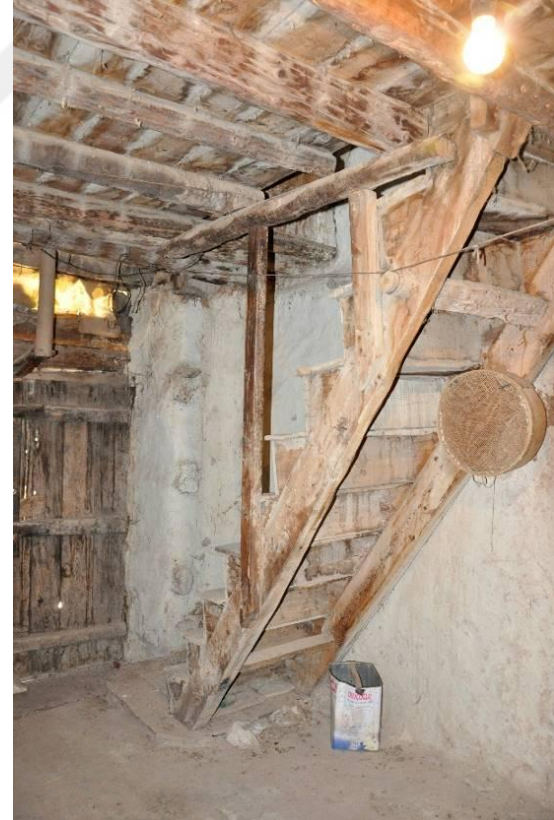
Şekil 5.3.6. Ahşap merdiven ve ana giriş kapısı

Yapının su basmanı bulunmamakta, zemin kat tabii zeminle aynı kotta yer almaktadır. Konutun odunluk girişi, abdestlik kısmına sonradan açılan ve ana giriş olmak üzere üç farklı girişi vardır. Evin ana girişi, kuzeydoğu cephesinde ahşap çıkma altındadır ve giriş çift kanatlı sade, ahşap kapı ile sağlanmaktadır. Kapının hemen üstünde, kapı ile cumba kirişleri arasında kapı genişliğince uzanan, ahşap çitalarla bölünmüş tepe penceresi bulunmaktadır (Şekil 5.3.3). Giriş kapısının orijinal kilit sistemi hala kullanılmaktadır (Şekil 5.3.4). Girişin güneydoğusunda, üst kata ulaşımı sağlayan, sol tarafı duvara yaslanmış, dokuz basamak on rıhttan oluşan, korkuluksuz ahşap merdiven bulunmaktadır. Merdivenin beşinci basamağında tavan kirişlerini taşıyan dikme yer almaktadır (Şekil 5.3.5). Ana girişle merdivenin başladığı kısım arasında yaklaşık 15 cm'lik kot farkı vardır (Şekil 5.3.6).

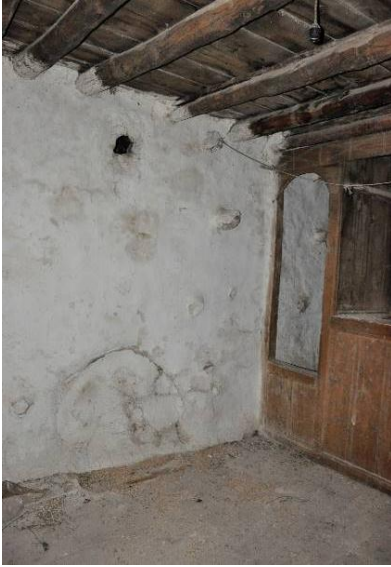
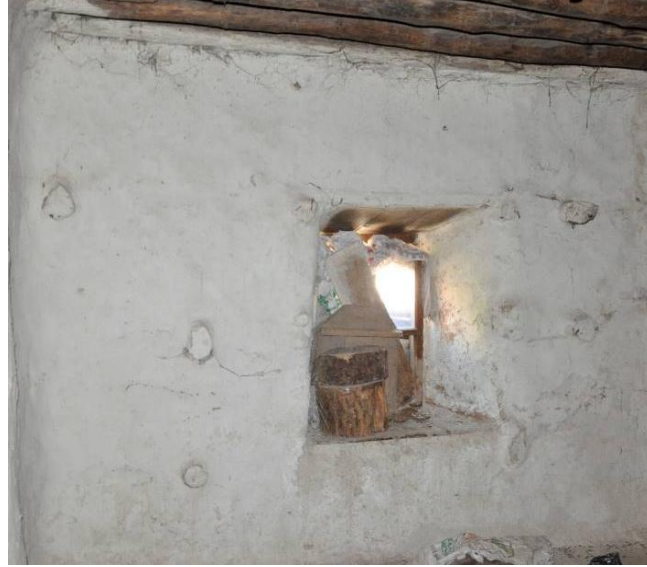
Şekil 5.3.9. Z 01 nolu odadaki kapatılmış ocak **Şekil 5.3.10.** Z-01 nolu oda penceresi

Sofanın (Z 03) devamı durumunda büyükçe bir odunluk, sağında ve solunda birer oda yer almaktadır (Şekil 5.3.46). Girişin güneydoğusunda bulunan oda (Z 01), sofadan 12 cm yukarıdadır. Buraya ahşap, tek kanatlı bir kapı ile girilmektedir (Şekil 5.3.7.). Odanın güneybatı duvarındaki ahşap dolap; çağlık, altı ambar olarak kullanılan yüklük, farklı şekillerle süslenmiş ağzı açık üçlü raf ve dolabın yan kısmındaki bulunan raflardan oluşmaktadır (Şekil 5.3.8.). Bu dolaba yaklaşık 75 cm mesafede, kapatılmış bir ocak ve üst tarafında da baca deliği bulunmaktadır (Şekil 5.3.9.). Kuzeydoğu duvarında, ana girişe bakan dikdörtgen formlu, orijinalliyini koruyan ahşap küçük bir pencere mevcuttur (Şekil 5.3.10.).

Zemin katta bulunan odaların (Z 01-Z 02) zemini ahşap kaplıdır, tavanı ise kuzeybatı-güneydoğu doğrultusunda döşenmiş ahşap kirişlemedir. Duvarlar beyaz toprakla sıvalı, yer yer tahribata uğramıştır. Duvarlarda düğme adı verilen peşduvanların uçları çıkıntılı bir biçimde açıkça bırakılmıştır (Şekil 5.3.9 ve 13.).

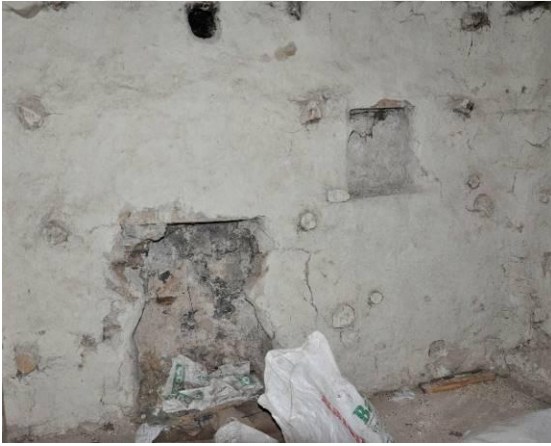
Şekil 5.3.13. Ocaklık ve duvar nişi

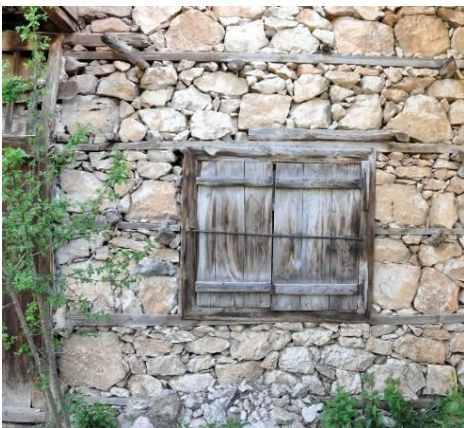
Şekil 5.3.15. Pencerenin dıştan görünüşü

Girişin kuzeybatısındaki dikdörtgen planlı oda (Z 02) kuzeybatı ve kuzeydoğuya yönelmiştir. Sofayla arasında 20 cm kot farkı olan odaya, ahşap tek kanatlı bir kapı ile ulaşılmaktadır (Şekil 5.3.11). Odanın güneybatı duvarında, Z 01 odadaki dolapla benzerlik gösteren büyük bir dolap yer almaktadır. Dolap; çağlık, yüklük ve ağzı açık süslemeli raflardan oluşmaktadır (Şekil 5.3.12). Odanın kuzeybatı duvarında dolaba yakın tarafında duvara gömülü ocaklık, pencereye yakın olan kısmında ise yerden yüksekliği 130 cm olan kare formunda duvar nişi bulunmaktadır (Şekil 5.3.13). Oda, ana giriş tarafında yer alan dikdörtgen ahşap büyükçe bir pencereyle aydınlatılmaktadır. Pencere dış cephede ahşap kepenkle kapatılmıştır (Şekil 5.3.14 ve 15.).

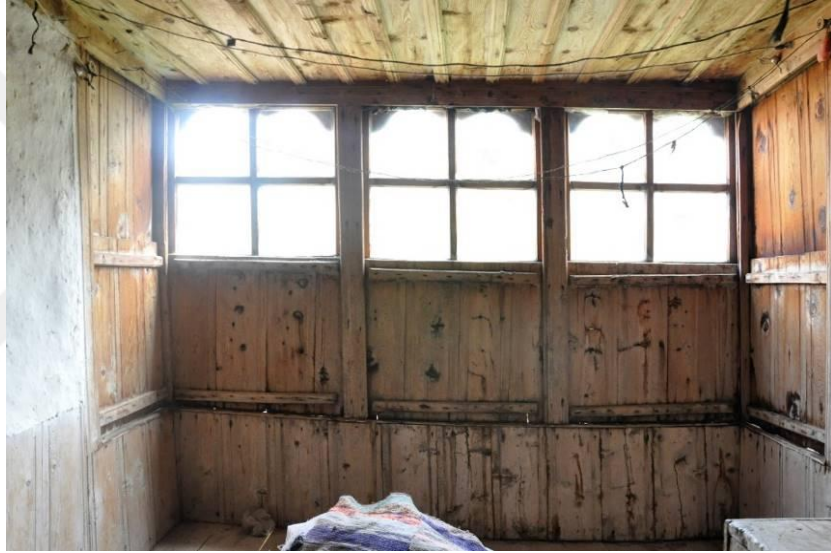
Şekil 5.3.21. Cumba iç mekândan görünüşü

Birinci kattaki sofaya (1-05) orijinal tek kollu ahşap merdivenle ulaşılmaktadır. Dikdörtgen planlı bina boyunca uzanan sofanın kuzeydoğusunda ahşap çıkma bulunmaktadır. Çıkma, 33 cm yükseltilip, sofadan ayrılarak sekilik oluşturulmuştur. Sofadan ayrılan çıkmanın duvarları yerden 65 cm e kadar ahşap kaplıdır (Şekil 5.3.19). Merdivenin çıkma tarafında üstüne minderlerin konulduğu içi dolap olarak kullanılan, yörede baba adlandırılan ahşap bir bölüm vardır (Şekil 5.3.20). Sofanın aydınlatılması, cumbanın ön yüzlerine açılmış ahşap pencerelerle sağlanmaktadır. Cumbanın ön yüzü ince çita çerçevelerle bölünmüş üçlü pencere düzenine sahip giyotin pencerelerden oluşmaktadır. Bu kısımdaki giyotin pencerelerin alt kısmı ahşap kaplı üst kısmı ise camdır. Yan yüzleri de giyotin pencere sistemine sahiptir ancak tamamen ahşap kaplıdır (Şekil 5.3.21).

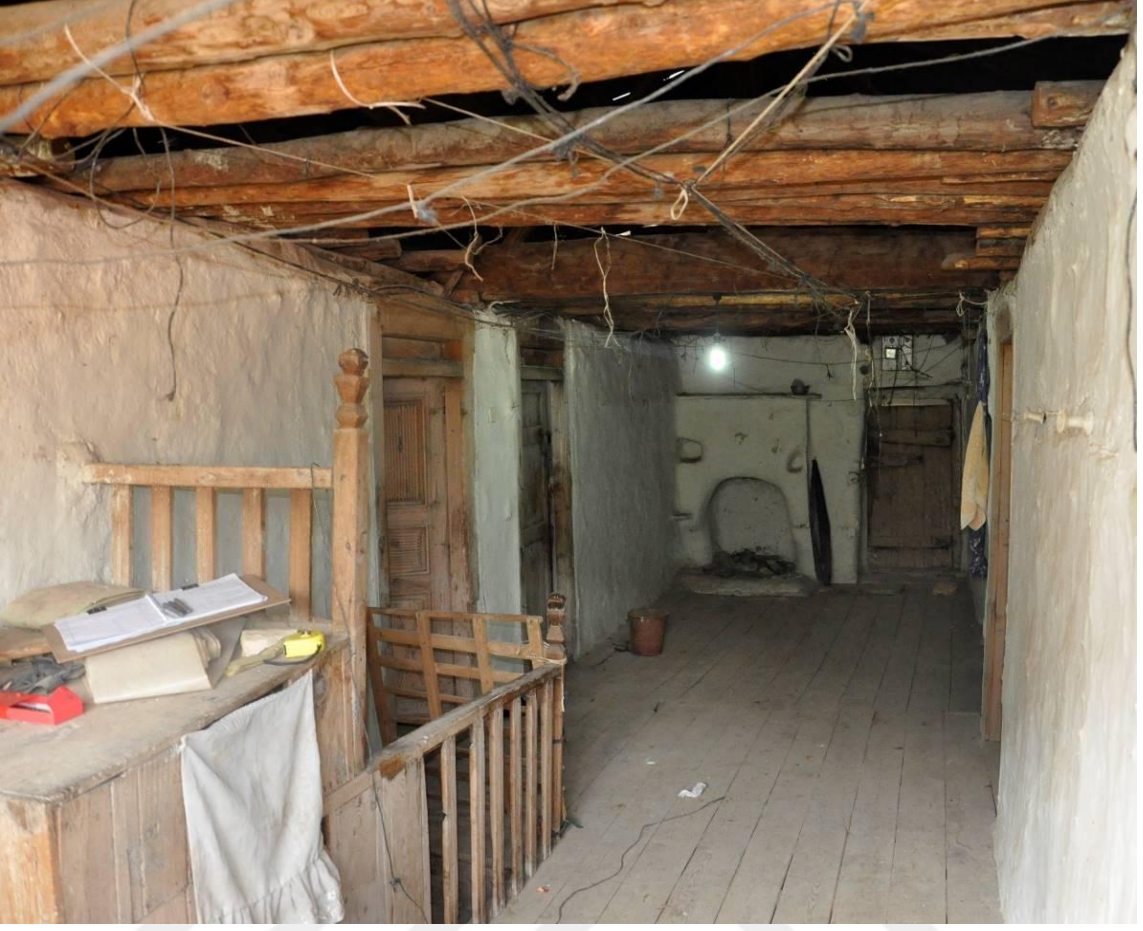
Şekil 5.3.25. sofanın (1 05) genel görünüşü

Sofanın (1 05) kuzeybatı ve güneydoğusunda ikişer oda bulunmaktadır ve bu odalar karşılıklı sıralanmıştır. Güneydoğusundaki oda (1 01) güneybatı ve güneydoğuya yönelmiştir. Odaya, geniş pervazlı, tablalı, kapı kanadının üstünde raf bulunan, tek kanatlı ahşap bir kapıdan girilmektedir (Şekil 5.3.27.). Kapının karşısında, odanın kuzeydoğu duvarında çağlık ve yüklükten oluşan sade, ahşap bir dolap yer almaktadır (Şekil 5.3.28.). Güneydoğusunda, sokağı gören çift kanatlı ahşap pencere bulunmaktadır (Şekil 5.3.29.). Güneybatı duvarının ortasında duvardan taşırılmış ve küçük nişleri bulunan kapatılmış ocaklık vardır (Şekil 5.3.30.).

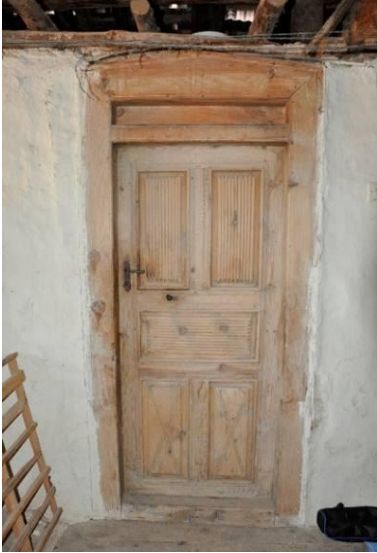
Şekil 5.3.31. 1 02 nolu oda kapısı

Sofanın güneydoğusundaki odaya (1 02) oymalı, kapı pervazında küçük bir raf bulunan, tablalı, tek kanatlı ahşap bir kapıyla ulaşılmaktadır (Şekil 5.3.31.). Güneydoğu duvarı sağır olan odanın kuzeydoğusunda dikdörtgen formlu, çift kanatlı ahşap pencere mevcuttur (Şekil 5.3.32). Kapı karşısındaki dolap, 1 01 odasındaki dolapla aynı özellikleri göstermektedir (Şekil 5.3.33).

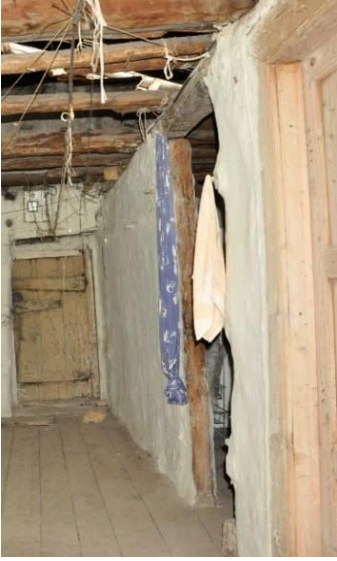
Şekil 5.3.34. 1 03 nolu oda girişi

Yapının diğer odalarından daha gösterişsiz ve bakımsız olan oda (1 03), kapısız olarak yapılmıştır (Şekil 5.3.34). Kuzeybatı ve güneybatıya yönelmiş odanın güneybatı duvarında ocaklık, kuzeybatısında ise sökülüp ahşapla kapatılmış pencere açıklığı bulunmaktadır (Şekil 5.3.35). Odanın tavanındaki ahşap kirişlemeler tavan tahtası çakılmadan bırakılmıştır. Zemin döşemesi ahşap kaplama, duvarlar beyaz toprak badanalıdır. 1 02 nolu odanın karşısında yer alan odaya (1 04) girilememiştir. Odanın kapısı tek kanatlı, panolara ayrılmış, ahşap kapıdır (Şekil 5.3.36). Kuzeydoğu duvarında üst kattaki diğer odaların pencereleriyle aynı özellikte bir pencere bulunmaktadır (Şekil 5.3.37).

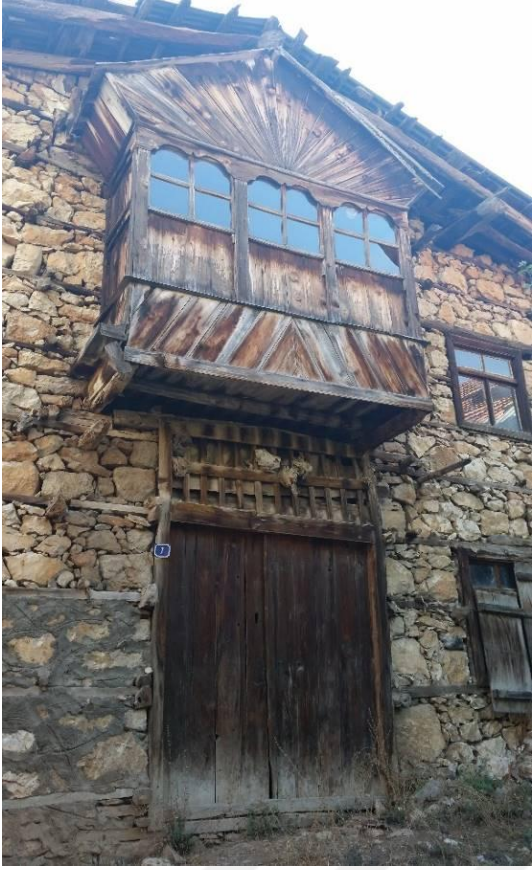
Şekil 5.3.38. Ahşap cumba

Kuzeydoğu cephesi aynı zamanda evin ana girişinin bulunduğu cephe dir. Zemin katın ortasında yapıya girişi sağlayan çift kanatlı, ahşap doğramalı kapı açıklığı bulunmaktadır. Kapı ile cumba kirişlerinin arasında, kapı genişliğince uzanan, zemin kat sofasının aydınlatılması sağlayan, ahşap çıtalarda yatayda iki, düşeyde on iki parçaya bölünmüş pencere açıklığına yer verilmiştir. Bu cephenin zemin katında, iki pencere vardır. Bunlardan girişin sağında kalan pencere kare formludur ve ahşap kepenkle kapatılmıştır. Solunda ise sonradan yarısına kadar ahşapla kapatılmış, genişlik ve yükseklik oranı $\frac{1}{2}$ olan ahşap bir pencere yer almaktadır. Giriş kapısının solu, kapı yüksekliğinin yarısına kadar çimento esaslı sıva ile sıvanmıştır. Ön cephede birinci katın ortasında iki ahşap kirişle taşınan ve cepheye farklılık katan ahşap cumba bulunmaktadır ve giriş kapısının üzerinde saçak görevi görmektedir (Şekil 5.3.38.).

Yapı dış duvarları moloz taşlar arasına atılan ahşap hatıllar ve taş duvar örgüsü içinde yer alan hatılları birbirine bağlayan kısa ahşap kirişlerle (peşduvan) sıkıştırılmış harçsız kuru duvar tekniğinde yapılmıştır. Düğme adı verilen peşduvanların uçları dış cephede duvardan 5-10 cm kadar çıkıntılı biçimde bırakılmıştır. Kuru duvar tekniği cephelerden açıkça okunmaktadır (Şekil 5.38 ve 39.).

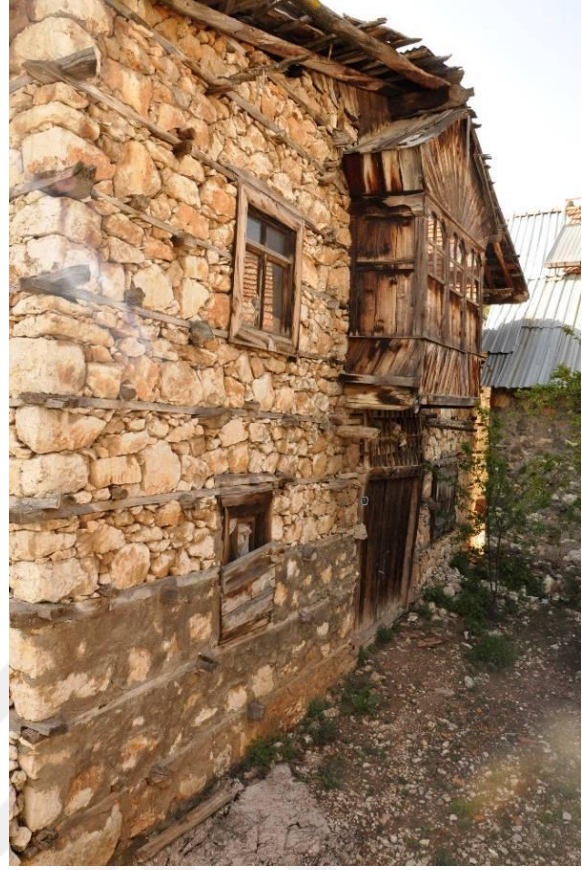
Şekil 5.3.39. Kuzeybatı(giriş) cephesi

Ön yüzünde üç, yan yüzlerinde birer adet pencere açıklığı bulunan cumbanın, üçgen alınlığı baklava desenli ahşaplarla kapatılmış ve üstü evin çatısından bağımsız olarak hartamalarla ile örtülmüştür. Çıkma alınlık kısmında dışa doğru açılma yapmaktadır. Sofa çıkmasının iki yanında aynı özellikleri gösteren dikdörtgen formlu birer adet çift kanatlı pencere bulunmaktadır. Komşu bina, yapıyı sağ kısmında 100 cm kadar kapatmaktadır (Şekil 5.3.1, 39 ve 50.).

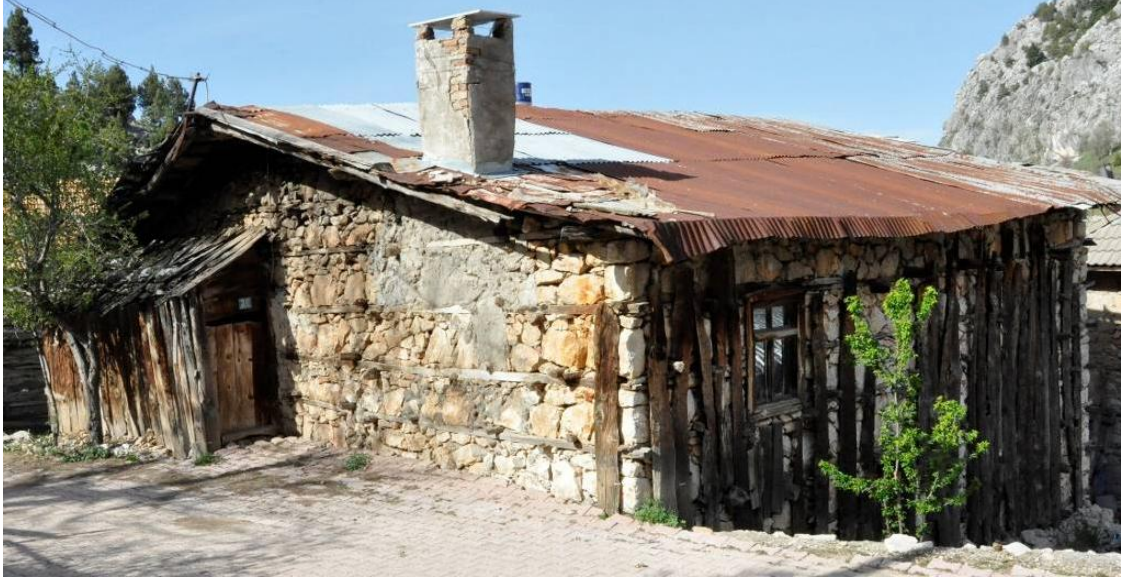
Şekil 5.3.40. Güneybatı cephesi

Sokağa bakan ve sağır bırakılmış güneybatı cephesi, parsel-yol kotu farkı ve eğimden dolayı tek katlı görünmektedir (Şekil 5.3.40). Güneybatı cephesinde, cephenin yarısına kadar plandan taşırılmış, sundurma şeklinde uzanan, ince ahşaplarla kaplanmış abdestlik-hela bölümü ve bu kısma sonradan açılan birinci katla ilişkili bağımsız girişi bulunmaktadır. Abdestlik ve helanın aydınlatılması için ahşaplar bazı yerlerinden üçgen şeklinde kesilmiştir (Şekil 5.3.41). Ahşap abdestlik ve helanın çatı kaplaması hartamalarla yapılmış ve uçmasını diye üzerine taş ağırlıklar konulmuştur. Cephenin küçük bir kısmı çimento sıva ile sıvanmıştır. Yapının çatı dışına çıkan tek bacası, bu cephe duvarındadır.

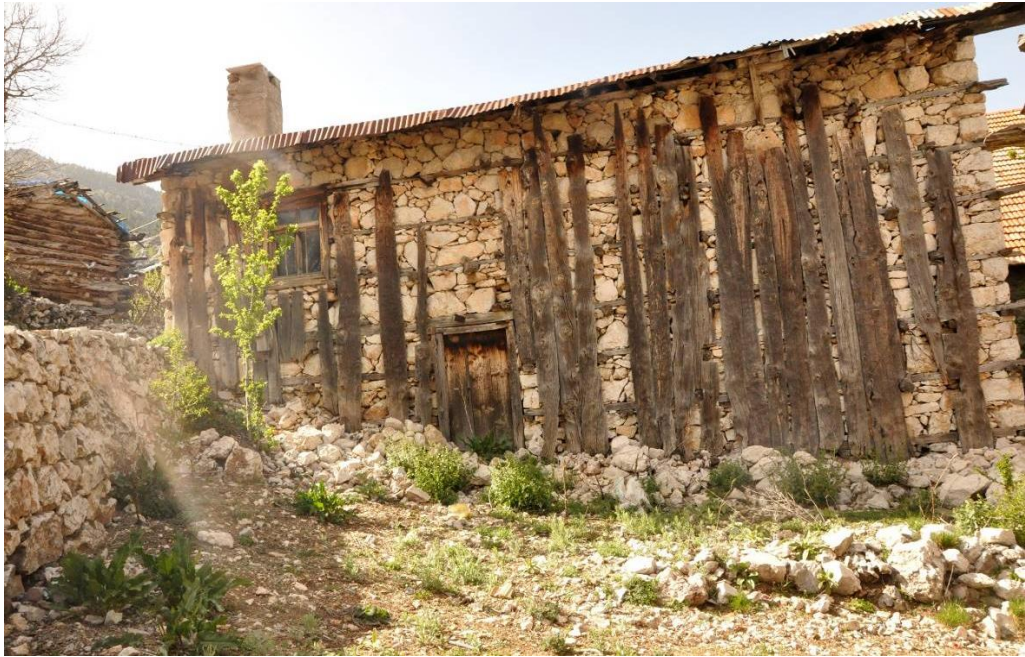
Şekil 5.3.42. Güneydoğu Cephesi

Güneydoğu cephesi diğer cephelerden farklılık göstermektedir. Ahşap hatıllı moloz kuru taş duvar üzerine cepheye belirli aralıklarla ahşaplar yerleştirilmiştir. Bu cephenin zemin katında odunluğa açılan ahşap tek kanatlı bir kapı, birinci katta ise diğer cephelerdeki pencereler ile aynı özellikler taşıyan ahşap bir pencere bulunmaktadır (Şekil 5.3.42.).

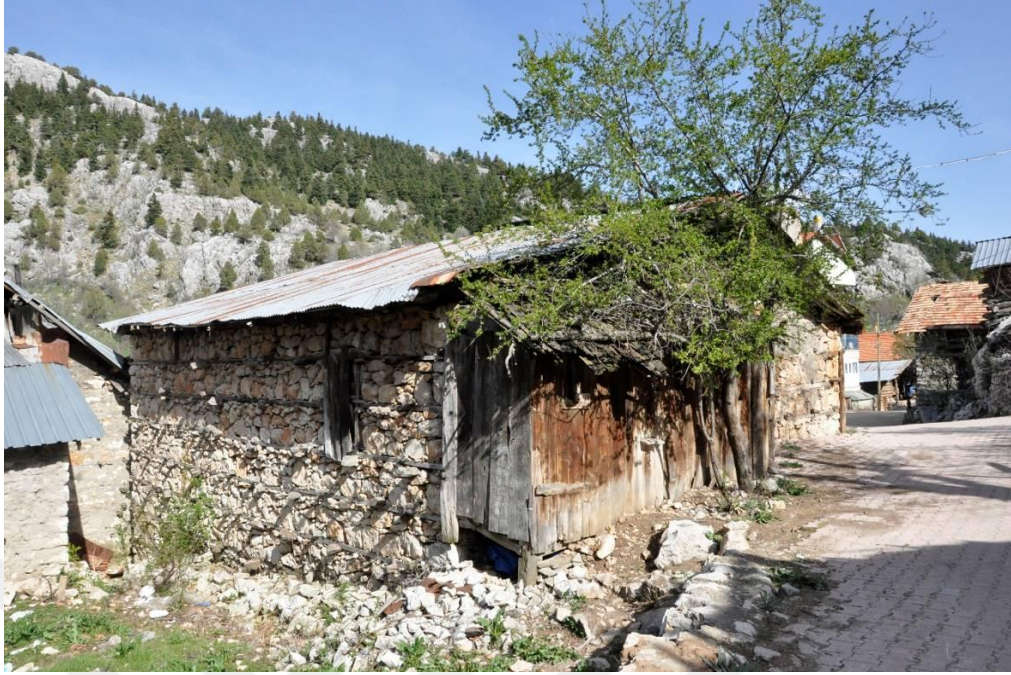
Şekil 5.3.43. Kuzeybatı Cephesi

Kuzeybatı cephesindeki ahşap hatıllı moloz taş örgülü kuru duvar diğer cephelerle aynı özelliktedir. Birinci kattaki sökülmüş pencere açıklığı dışında cephe sağırdır (Şekil 5.3.43).

Yapının, gerek iç gerekse dış mekânda süsleme bakımından sade olduğu görülmektedir. Cumba alınlığındaki baklava formundaki ahşaplar ve alınlıkla çatısının birleşimdeki küçük yarım dairelerden oluşan ahşap çita, süsleme olarak değerlendirilebilir (Şekil 5.3.43).

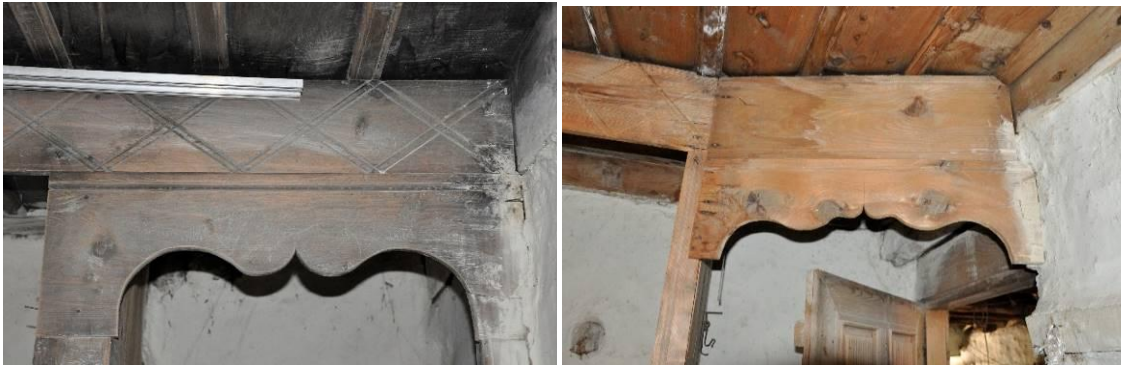
Şekil 5.3.44. Dolap süslemeleri

İç mekânda, süslemeler ahşap dolaplar ve kapılarda görülmektedir. Odalardaki çağlık alınlıkları ve kapı girişindeki alınlıklar da süslemelerin olduğu yerlerdir (Şekil 5.3.44.). Dolaplarda S ve C kıvrımlarla hareketlendirilmiş nişler ve dolap alınlıklarında basit oyma tekniğinde yapılmış süslemeler mevcuttur (Şekil 5.3.45.). Kapılar yatay ve dikey tablalarla hareketlendirilmiş ve bazı tablaların içi basit oymalarla süslenmiştir (Şekil 5.3.27, 31 ve 36.).

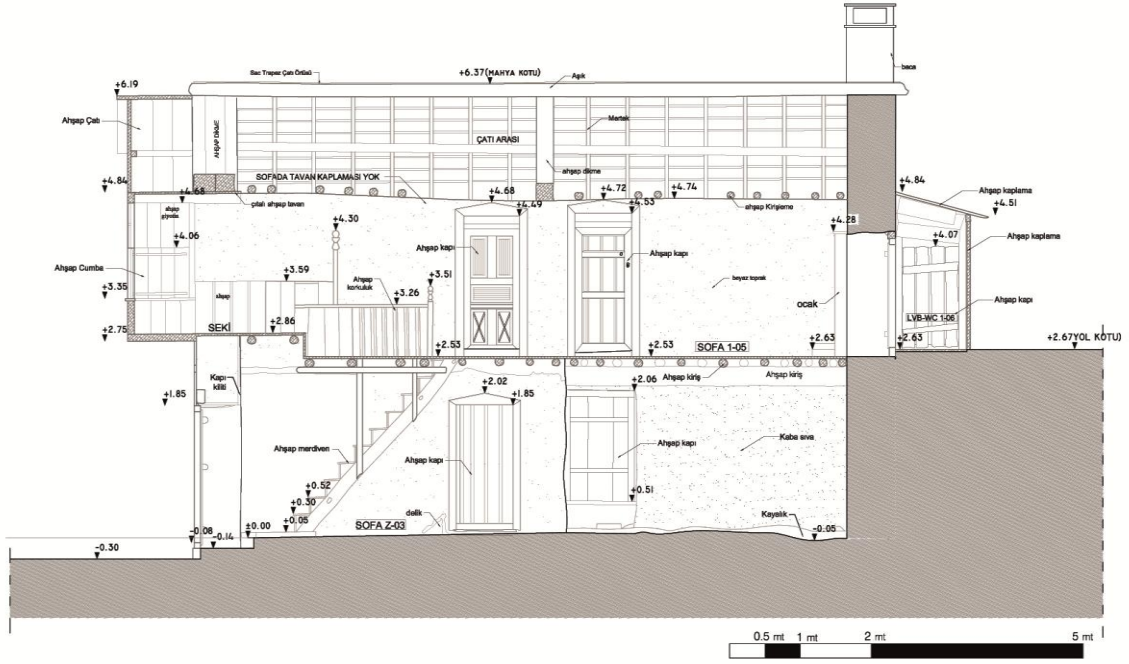
Şekil 5.3.48. S. Selçuk evi I-I kesiti

beton dökülmüştür. Tuğla yalnızca bacada kullanılmıştır ve üstü çimento ile sıvanmıştır. Çatısı ahşap iskeletli beşik çatı olup, çatı örtüsü sac trapezdir (Şekil 5.3.48 ve 49.).

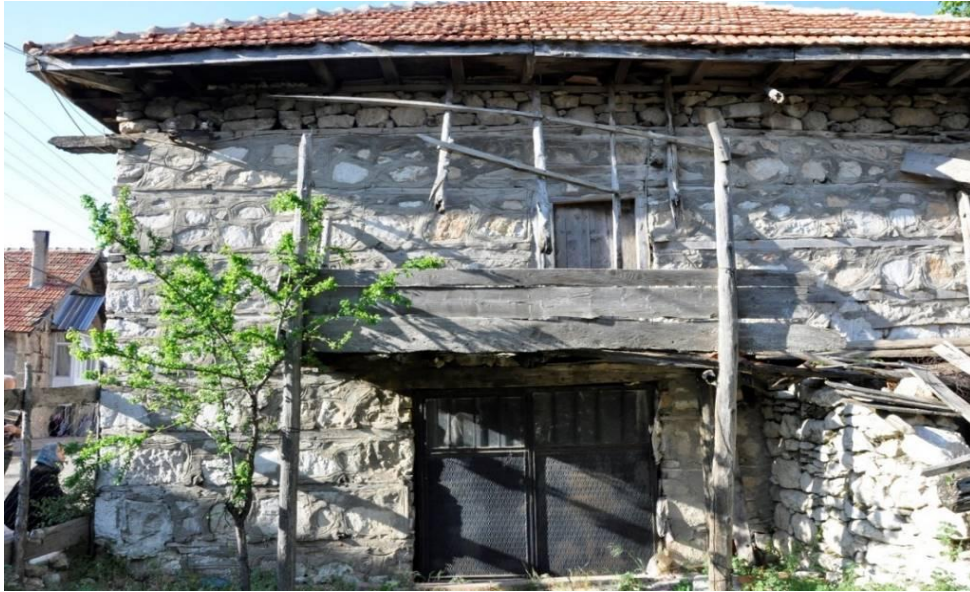
Şekil 5.4.3. Muhittin Göcen evi giriş kapısı

Eve giriş, güneybatı cephesinden ahşap direklerin taşıdığı ayazlık ve hela bölümünün altından, çift kanatlı büyük demir bir kapı ile sağlanmaktadır. Bölgede genellikle ahşap çıkma altında yer alan giriş kapısı bu evde farklılık göstermektedir (Şekil 5.4.3).

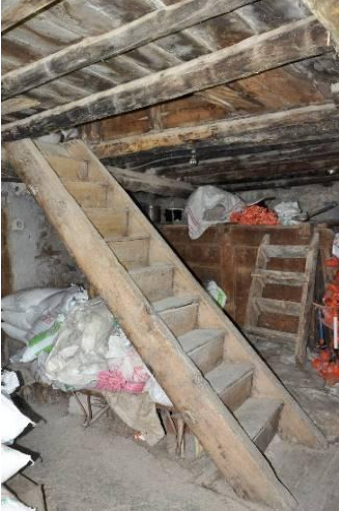
Şekil 5.4.4. Ahşap merdiveni

Girişin hemen sağında üst kata ulaşımı sağlayan korkuluksuz, ahşaptan basit bir merdiven bulunmaktadır. Merdiven, sofanın uzun kenarına paralel değil, dik olarak konumlanmıştır (Şekil 5.4.4). On rıht, dokuz basamaktan oluşan merdivenin son rıhtı diğerlerinden düşük tutulmuştur.

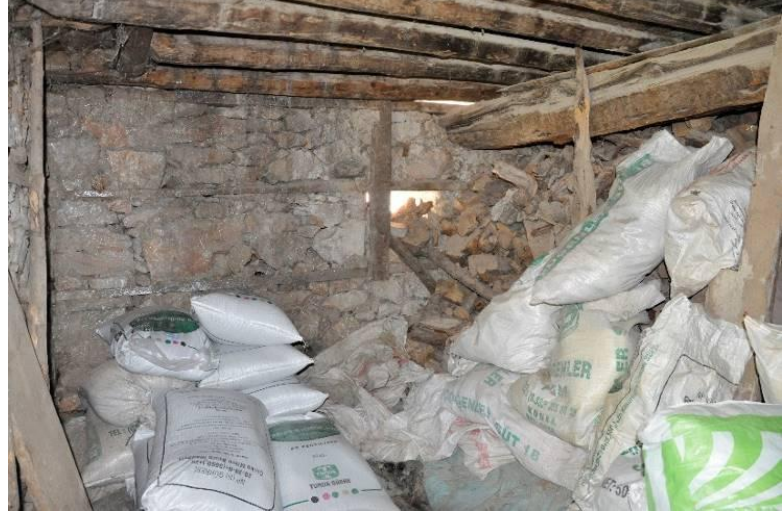
Şekil 5.4.5. Sofanın odunluk kısmı

Sofanın kuzeybatısı odunluk olarak kullanılmaktadır. Bu kısmın kuzeybatı duvarında, cumbanın hemen altında kare formlu caddeye bakan bir pencere boşluğu vardır (Şekil 5.4.5). Sofanın (Z 03) güneydoğu duvarında, ahşaptan yapılmış büyük bir ambar mevcuttur. Giriş kapısının karşısında, dikdörtgen planlı zemin kat sofasının (Z 03) kuzeydoğusunda iki oda konumlanmıştır (Şekil 5.4.5).

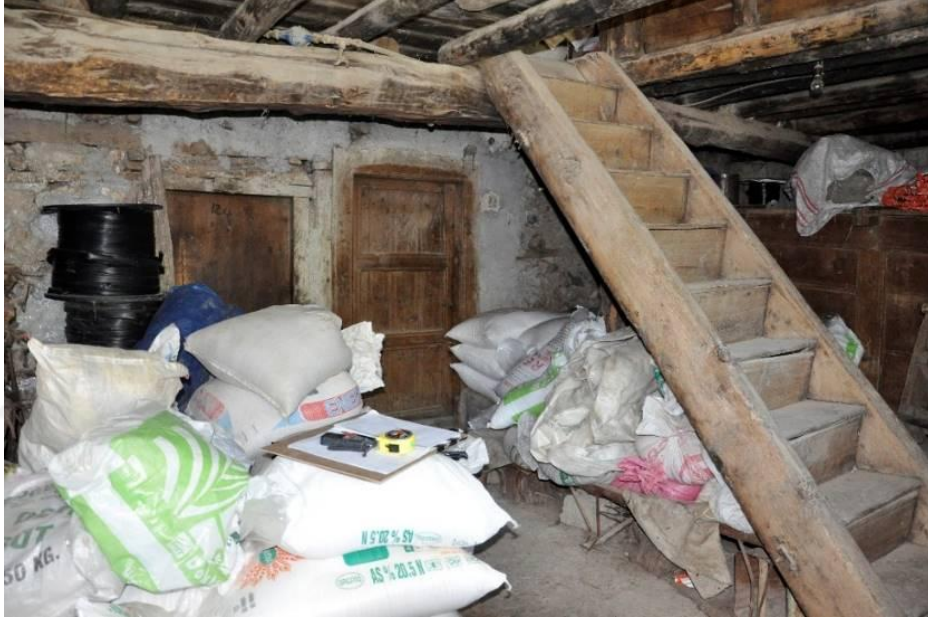
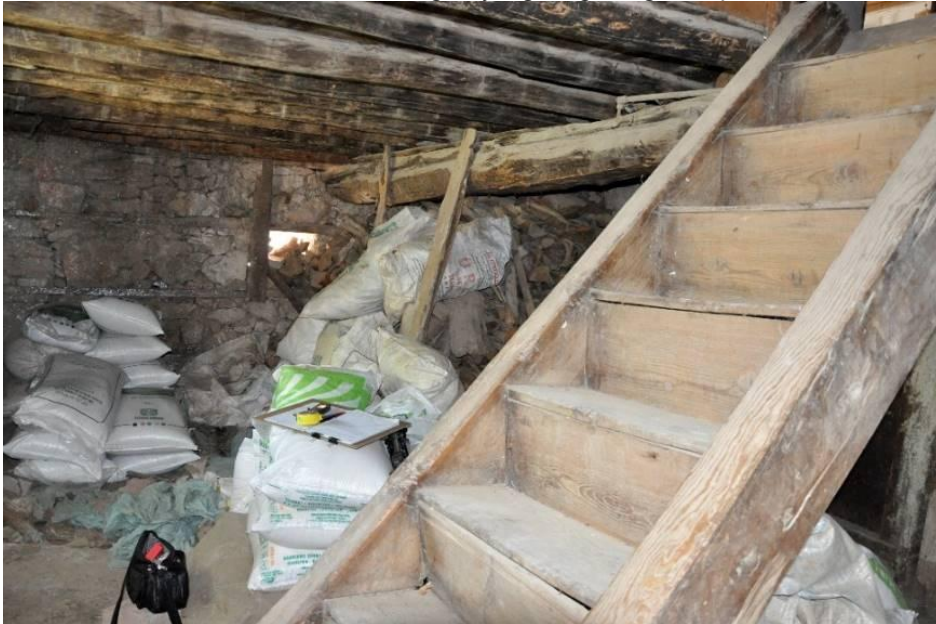
Üst kat döşemesini taşıyan sofayı (Z 03) boydan boya geçen büyük ağaç kütüğü kiriş olarak kullanılmıştır (Şekil 5.4.6. ve 7.). Sofa tavanı kuzeydoğu-güneybatı doğrultusunda döşenmiş ahşap kirişlemelerden oluşmaktadır. Zemin beton kaplıdır ve duvarlarda ahşap hatıllı moloz taş örgü tekniği açıkça görülmektedir.

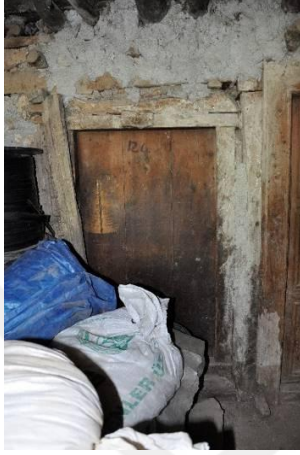
Şekil 5.4.8. Oda (Z 01) kapısı

Z 01 nolu odaya, yüksekliđi düşük tutulmuş, küçük ahşap bir kapıdan girilmektedir (Şekil 5.4.8). Zemin döşemesi tahribata uğradığı için sofadan daha düşük bir kotta yer almaktadır. Odanın kuzeybatı duvarında üç bölmeye ayrılmış ahşap dikdörtgen pencere ile oda aydınlatılmaktadır (Şekil 5.4.9). Duvarlar kaba sıvalıdır. Zemin, ahşap kaplamadır ve çođunluđu çürümüş ve tahrip olmuştur. Tahrip olan kısımlardan tabi zemin kendini göstermektedir.

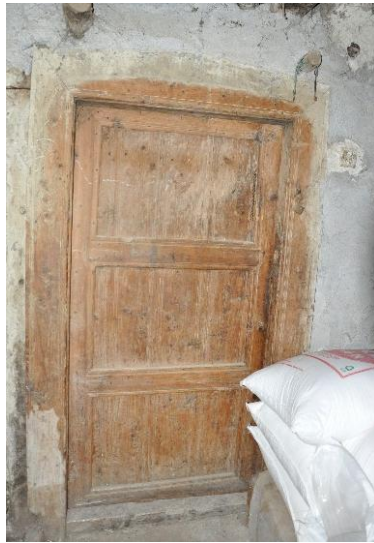
Şekil 5.4.10. Oda(z 02) kapısı

Zemin kattaki diđer oda kuzeydođu ve güneydođuya yönlendiđir. Odaya üç bölmeli, tek kanatlı, ahşap bir kapıyla ulaşılmaktadır (Şekil 5.4.10.). Güneydođu duvarının ortasında yanları ahşapla desteklenmiş ocaklık bulunmaktadır (Şekil 5.4.11.). Ocak kısmının üstünde iki küçük niş vardır. Sağında ve solunda duvar diplerinde, farklı büyüklükte duvar nişleri mevcuttur (Şekil 5.4.12.). Kuzeydođusunda ise, yarısına kadar taşla örölmüş, diđer yarısı ahşapla kapatılmış pencere açıklığı yer almaktadır (Şekil 5.4.13.). Duvarlar beyaz toprak sıvalıdır.
