KONYA-DEREBUCAK KIRSAL KONUT
MİMARİSİ: PINARBAŞI KÖYÜ ÖRNEĞİ

YÜKSEK LİSANS TEZİ

Mimarlık Anabilim Dalı

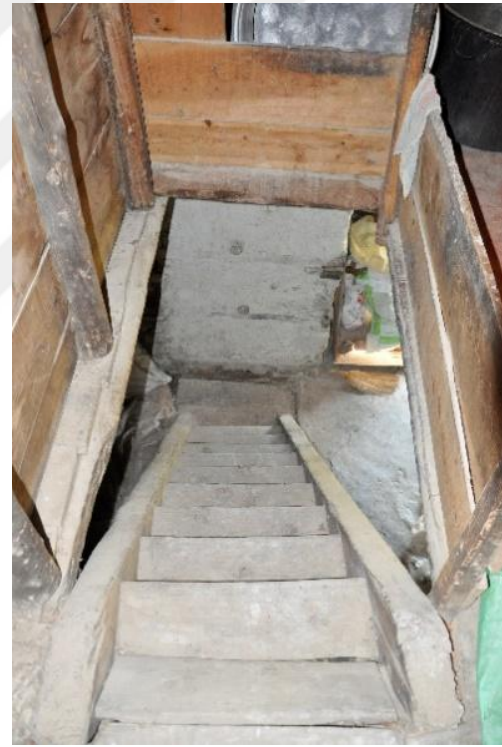
Şekil 5.4.14 Ahşap Merdiven

Ahşap merdivenle üst kattaki sofaya ulaşılmaktadır (Şekil 5.4.14). Merdivenin kuzeydoğusunda iki oda, kuzeybatısında oldukça geniş sofa alanı, güneydoğusunda ise sofanın devamı olan koridor ve bir oda bulunmaktadır. Üst kattaki dış sofanın (1 04) kuzeybatı ucunda caddeye bakan ahşap cumba vardır ve sofadan yaklaşık 20 cm yükseltilerek seki oluşturulmuştur (Şekil 5.4.15). Cumbanın ön yüzü üçlü, yan yüzleri tekli pencere düzenine sahiptir. Ön yüzünde alt kısımları ahşap kafesli, üst kısımları

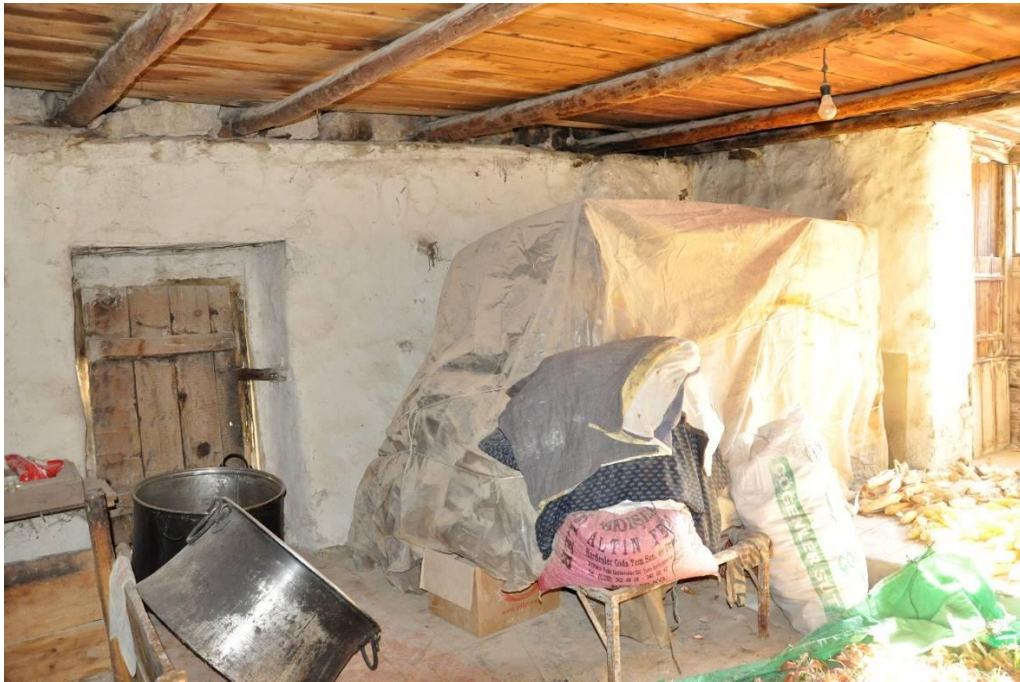
Şekil 5.4.16. Sofanın (1 04) güneybatı duvarı

Sofada (1 04) tavan kaplaması orijinalinde yapılmamış, yalnızca ahşap kirişlemeler bulunmaktadır. Ancak sonradan kirişlemelerin üstü ince ahşaplarla kapatılmıştır (Şekil 5.4.16. ve 18.). Seki tavanı ise yapıldığı günden beri ahşap kaplamalıdır ve birleşim yerleri yivli çıtalarla kapatılmıştır. Duvarlar beyaz toprak ile sıvanmıştır ve zemini ahşaptır.

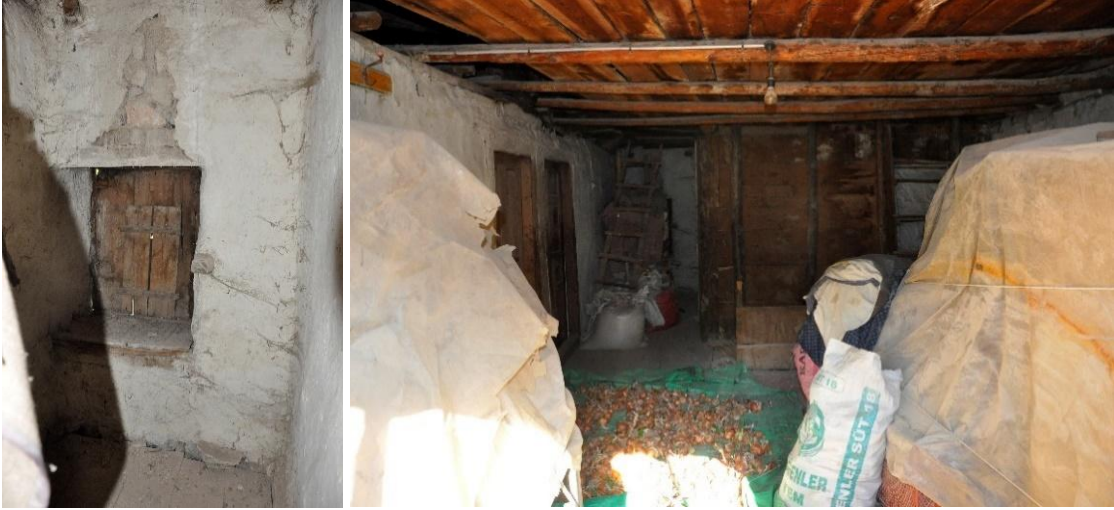
Şekil 5.4.17 Sofanın (1 04) güneydoğusundaki pencere Şekil 5.4.18. Sofanın (1 04) genel görünüşü

camlı yan yüzleri ise tamamen ahşap kafeslidir. Sofanın güneybatı duvarında, sekinin solunda kalan alanda ocaklık yer almaktadır. Ocaklığın yanında, giriş kapısının üstünde, plandan taşırılmış ve ahşap dikmelerle taşınan, bugün yıkılmış durumda bulunan ayazlık ve hela yer almaktadır (Şekil 5.4.). Bu kısma ahşap bir kapı ile ulaşım sağlanmaktadır (Şekil 5.4.15). Merdivenin sağında 102 ve 103 nolu odalar arasında koridora dönüşen sofanın güneydoğu duvarında ahşap kepenkle kapatılmış pencere boşluğu bulunmaktadır (Şekil 5.4.17. ve 18.).

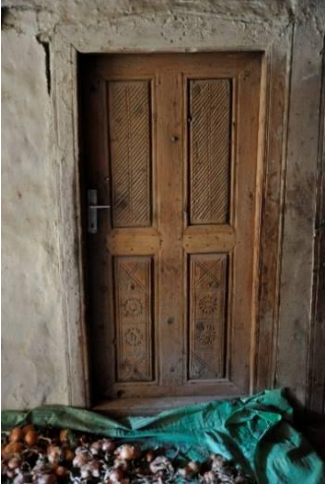
Şekil 5.4.19. Oda (1 01) kapısı

Sofaya açılan üç oda bulunmaktadır. Kuzeybatı ve kuzeydoğuya cepheli 101 nolu odaya basit oyma süslemeli tek kanatlı ahşap kapıyla girilmektedir (Şekil 5.4.19.). Dikdörtgen planlı odanın caddeye bakan duvarında orijinal iki penceresi kapatılarak üç bölmeli büyük bir pencere açılmıştır (Şekil 5.4.20). Güneybatı duvarında eskiden gömme dolap olduğu düşünülen dolap nişi mevcuttur. Kapının karşısında yer alan yekpare dolap, S ve C kıvrımlarıyla süslenmiş ağzı açık raflar, altı ambar olarak kullanılan kapaksız yüklük ve çağlıktan oluşmaktadır. Çağlığın gideri bir boruyla dışarı verilmiştir ve zemin beton mozaik kaplıdır (Şekil 5.4.21 ve 22). Tavanın tam ortasında bölgede yaygın olarak görülen yıldız motifi bulunmaktadır (Şekil 5.4.23). Duvar plastik boyalıdır.

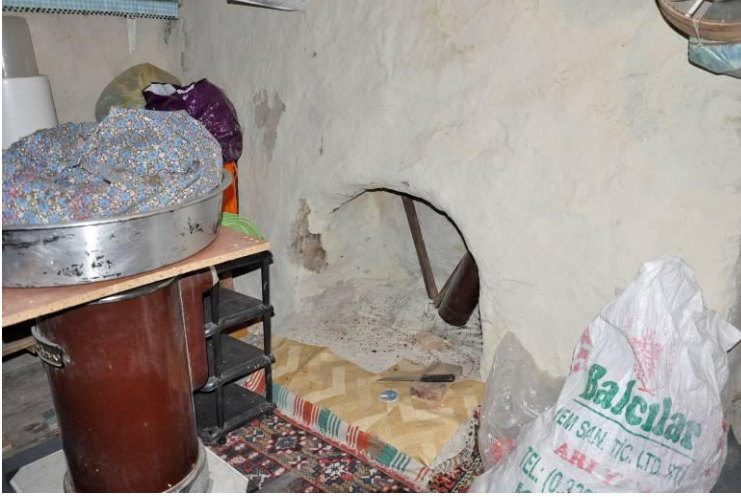
Şekil 5.5.16. Ocaklık

Ahşap bir merdivenle birinci katın iç sofasına ulaşılmaktadır. Birinci kat tadilat geçirmeden önce, doğu-batı istikametinde bina boyunca uzanan bir iç sofa, bunun iki yanında simetrik olarak sıralanmış köşe odaları bulunmaktadır. Odalar arasında ise birer eyvan şeklinde aralıklar yerleştirilmiştir (Şekil 5.5.44 ve 45). Ancak günümüzde bu plan değişiklik göstermektedir (Şekil 5.5.45.46.). Sofanın batısı sökülün dolaplarla bölünerek depoya (1 03) çevrilmiştir (Şekil 5.5.15.). Deponun batı duvarında bir ocak ve eskiden abdestlik ve helaya ulaşımı sağlayan ahşap tek kanatlı bir kapı bulunmaktadır. Tavanı naylonla kapatılmıştır. Çatıya çıkış buradan sağlanmaktadır (Şekil 5.5.16 ve 17.).

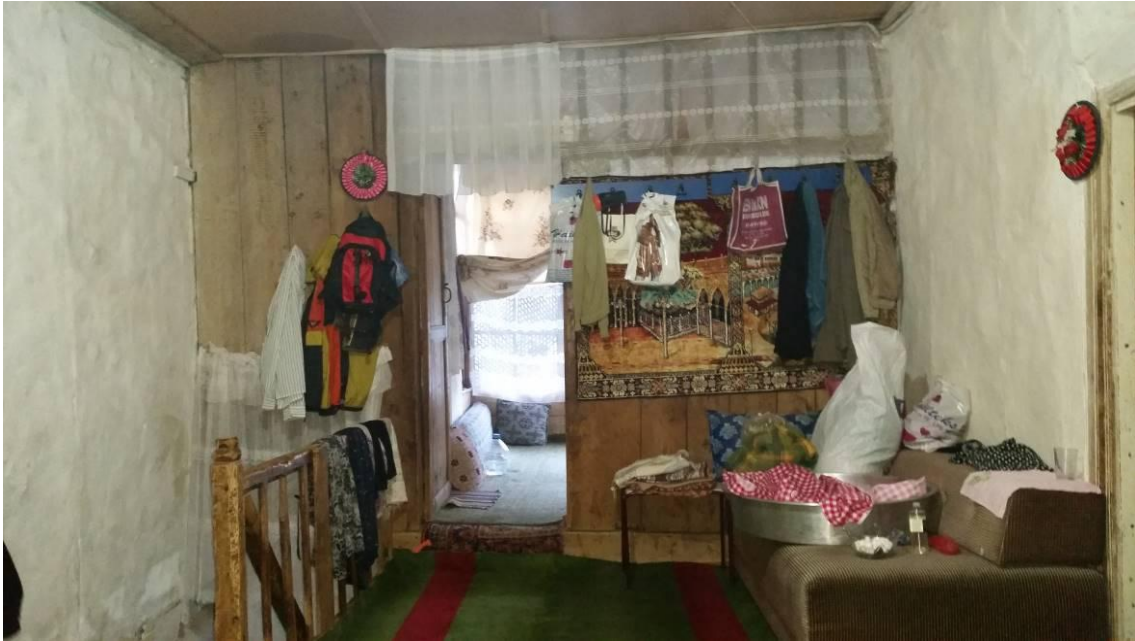
Şekil 5.5.18. Köşk odası (köşkü)(Konya Büyükşehir Belediyesi,2014)

Sofanın doğusu, ön bahçeye çıkma yapmıştır. Sekilik sofadan 20 cm yüksektedir ve merdivenin üstünde kalan alan, bu kısımda yüklük olarak değerlendirilmiştir. Tadilat görmeden önce sekilik, ince çıtalarla sofadan ayrılarak köşk oda (köşkü) denilen kısmı oluşturmaktaydı (Şekil 5.5.18). Ancak günümüzde sekilik, büyük değişime uğramıştır. Duvarlar lambri kaplanmış, sofabla sekiliği ayıran ahşaplar sökülüştür (Şekil 5.5.19). Çıkmanın yanına ve önüne açılan pencerelerle sofa aydınlatılmıştır. Sofanın tavanı kontraplak kaplamadır.

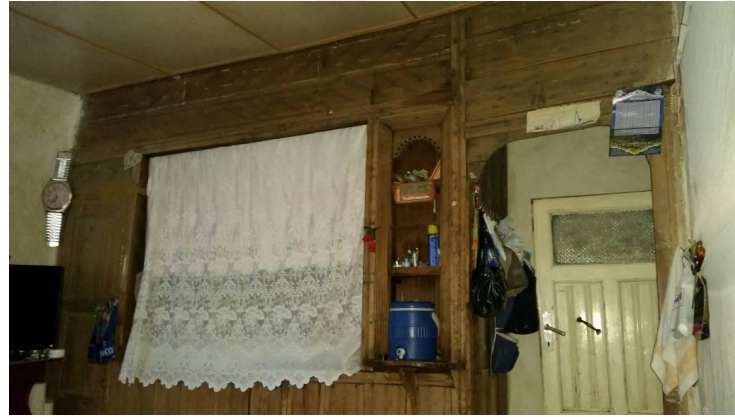
Şekil 5.5.20. 1 01 nolu oda dolap görünüşü (Konya Büyükşehir Belediyesi, 2014)

Sofanın güneyindeki dikdörtgen planlı oda (1 01) doğu ve güney cephelidir. Orijinal hali korunmayan odanın batı duvarında eskiden yüklük, çağlık ve ağzı açık raflardan oluşan yekpare bir dolap yer almaktaydı (Şekil 5.5.20). Tavanı ise sekiz kollu yıldız motifi ile bezeliydi. Günümüzde ise iç duvarı lambri kaplı, dış duvarı boyalı olan odada, yüklük kaldırılmış ve tavan lambri ile kaplanmıştır. Doğusunda iki adet, güneyinde ise büyük dikdörtgen formlu bir adet pencere ile oda aydınlatılmaktadır (Şekil 5.5.21). Odaya tek kanatlı kapı ile girilmektedir (Şekil 5.5.22).

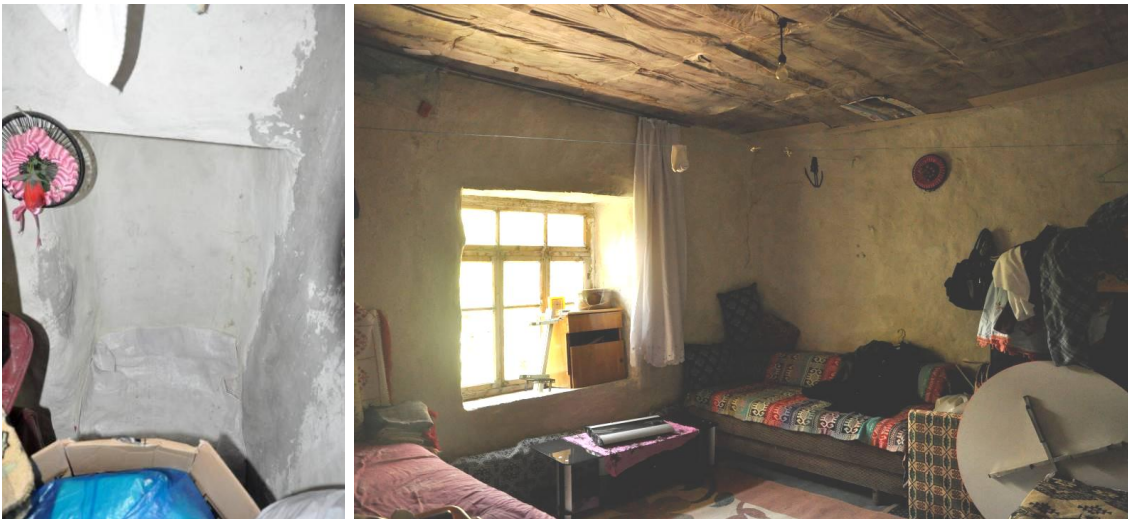
Şekil 5.5.24. 1 02 nolu oda duvar nişi

Sofanın güneyindeki dikdörtgen planlı diğer oda (1 02) batı ve güneye yönelmiştir. Odaya üstü camlı ahşap bir kapı ile girilmektedir (Şekil 5.5.23.). Odanın güney duvarında kapatılmış ocaklık izleri ve iç duvarla bitişik bir duvar nişi bulunmaktadır (Şekil 5.5.24.). Batısında bulunan ahşap pencere ile oda aydınlatılmıştır. Tavanı naylonla kaplanmış odanın, duvarları beyaz toprak sıvalıdır (Şekil 5.5.25.).

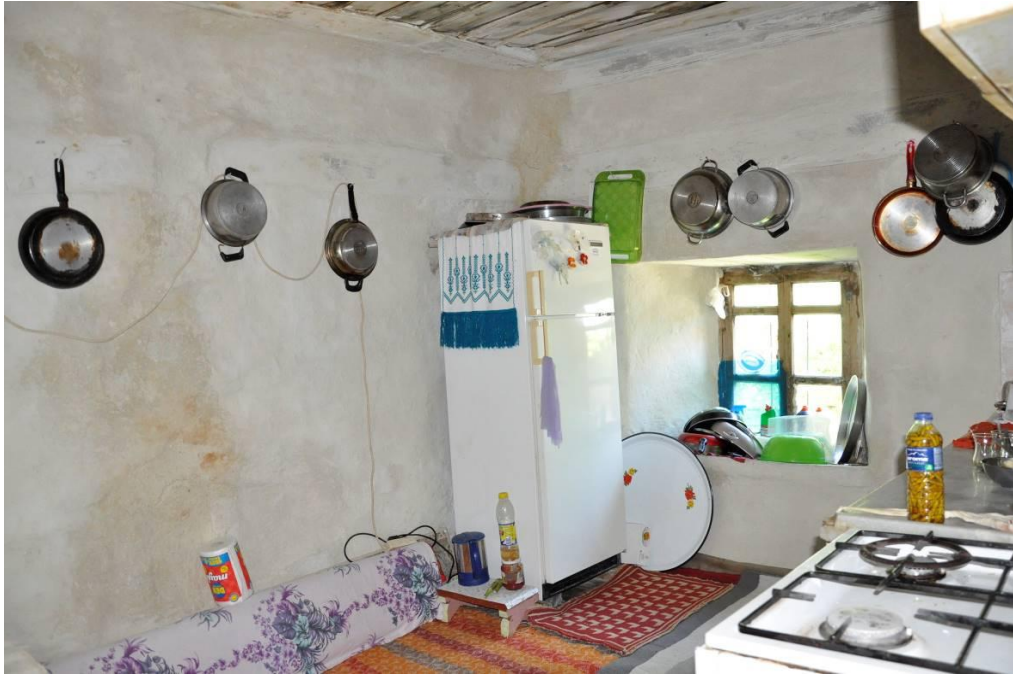
Şekil 5.5.28. Mutfak (1 04) genel görünüşü

Sofanın kuzey ve batısına yönelen mutfak eskiden 1 02 nolu odanın simetriğindeki iken, günümüzde küçültülmüştür ve dolapları sökülerek sofadaki bölme bu dolaplarla yapılmıştır (Şekil 5.5.15.). Mutfağa basit oymalı tek kanatlı ahşap bir kapı ile ulaşılan odanın tavanı yıldız motifiyle bezenmiştir (Şekil 5.5.26 ve 27.). Mutfağın kuzey duvarında iki kanatlı ahşap pencere, batısında ise kapatılmış ocaklık ve duvar nişi yer almaktadır (Şekil 5.5.28.).

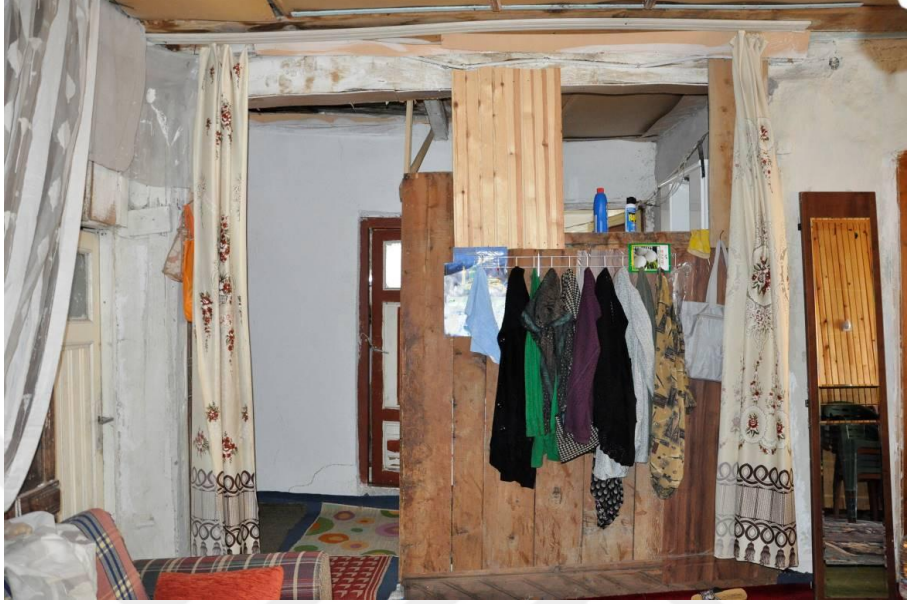
Şekil 5.5.29. Mutfak, banyo-tuvalete ulaşımı sağlayan hol

Sofanın kuzeyinde bulunan eyvan şeklindeki aralıkla, mutfaktan alınan kısma ıslak hacimler yerleştirilmiş ve zeminine beton dökülmüştür. Mutfak, banyo ve tuvalete ulaşımı sağlayan bir hol oluşturulmuştur. Bu hol ahşap ayırıcılarla sofadan ayrılmıştır (Şekil 5.5.29,30 ve 46).

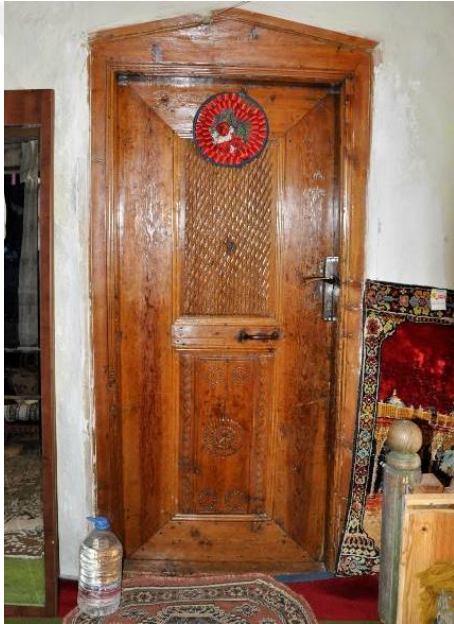
Şekil 5.5.31. Oda (1 08) kapısı

Yapının ön cephesine bakan 1 08 nolu oda orijinalliği bozulmadan günümüze kadar gelen tek odadır. Odaya basit oymalı ahşap tek kanatlı, üçgen alınlıklı bir kapı ile girilmektedir (Şekil 5.5.31.). Ön bahçeye bakan doğu duvarında iki, kuzeyinde aynı

İç mekânda, esas yaşama alanı üst kat olduğu için süslemeler daha çok üst katta görülmektedir. 1 08 nolu oda dışındaki odalar özgünlüğünü yitirmiştir. Bütün orijinal dolaplar kaldırılmış ve kapıları değişmiştir. Mutfak tavanında sekiz kollu yıldız motifli tavan göbeği bulunmaktadır (Şekil 5.5.26.). 108 nolu oda evin en gösterişli odasıdır. Odadaki sergen, dolap ve kapısında basit oyma tekniğiyle yapılmış süslemeler görülmektedir. Dolap ve sergen süslemeleri farklı renklerle desteklenmiştir (Şekil 5.5.31,34,35,36.).

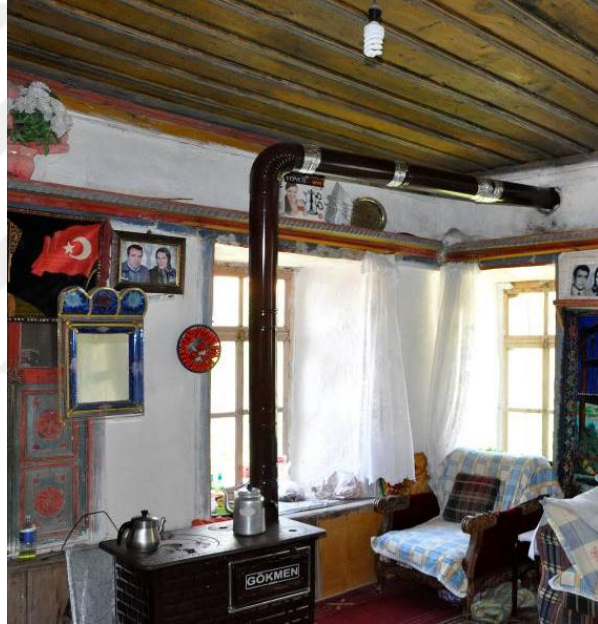
Şekil 5.5.32. Oda (1 08) pencereleri

özelliklere sahip bir olmak üzere, toplam üç adet ahşap pencere bulunmaktadır (Şekil 5.5.32 ve 33.). Kuzey duvarında bir adet süslemeli gömme dolap bulunmaktadır (Şekil 5.5.34.). Odanın batı duvarında çağlık, yüklük ve ağzı açıktan oluşan büyük bir dolap bulunmaktadır. Dolap farklı renklerle boyanmış ve alınlık kısmına basit oyma tekniğiyle süslemeler yapılmıştır (Şekil 5.5.35). Üç duvarında sergen dolaşan odada pencere hizasına kadar ahşap kaplama yapılmıştır (Şekil 5.5.32,33,36.).

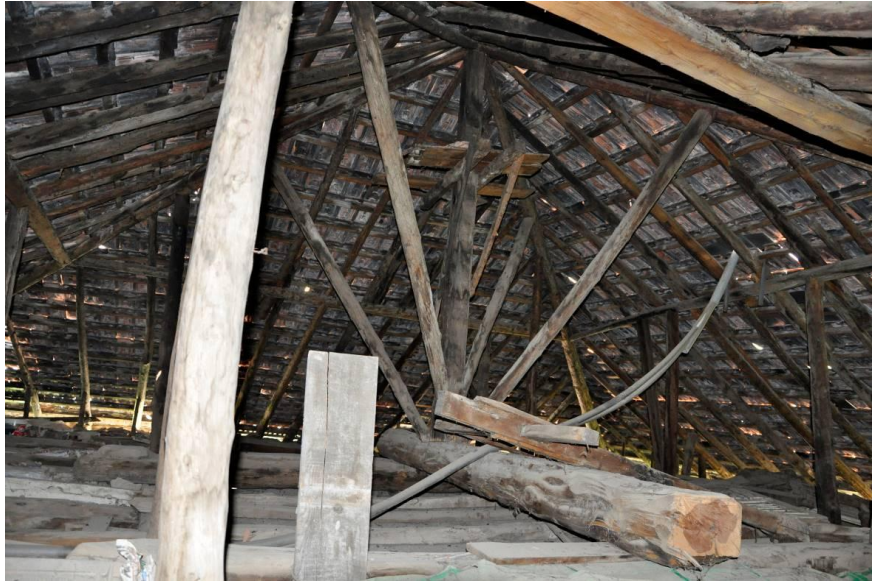
Şekil 5.5.37. Çatı arası görünüşü

Evin ön cephesine bakan odalar yazlık, diğer odalar ise kışlık oda şeklinde düzenlenmiştir. Kışlık odalar birer pencere ile aydınlatılmış ve bir duvarına ocak yerleştirilmiştir. Yazlık odalar ise ikisi ön cephede olmak üzere üçer pencere ile aydınlatılmıştır. Çatı, %52 eğimli olup oldukça yüksek bir eğime sahiptir. Kıрма çatılı yapının üstü kiremit kaplıdır. Üst örtü cephelerde saçak oluşturmuştur (Şekil 5.5.37.).

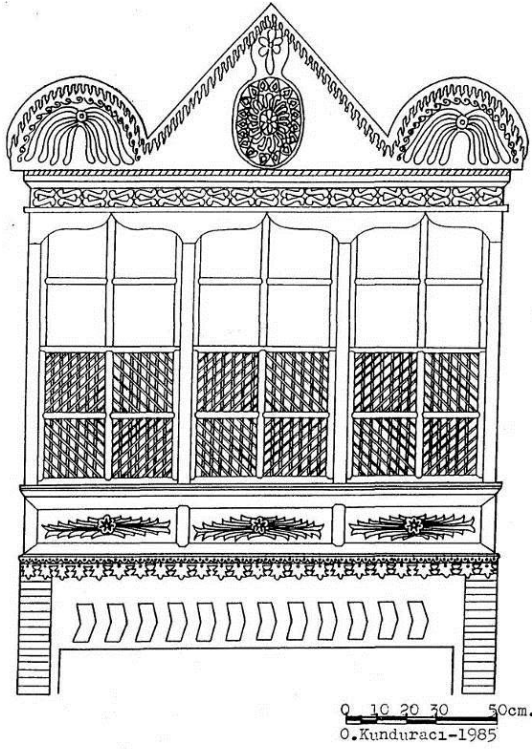
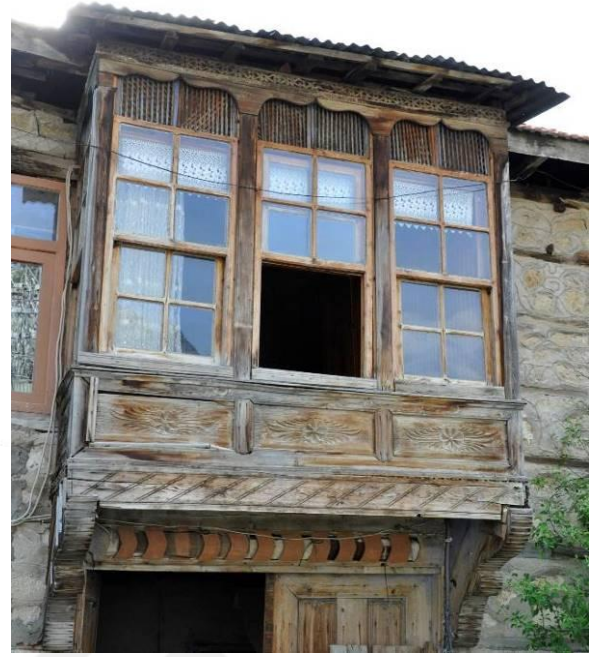
Şekil 5.5.38. Cumbanın 1985 yılındaki hali(Kunduracı,1995)Şekil 5.5.39. Cumbanın şimdiki hali

Cumbanın alınlık kısmı, 1990 yılında, yapının beşik çatısının kırma çatıya çevrildiği tadilat sırasında ortadan kaldırılmıştır. Üçgen alınlık, iki yarım daire ve ortasında bir üçgenden oluşmaktadır. Alınlık zengin bir süsleme özelliği göstermektedir (Şekil 5.5.38.). Günümüzde cumbanın alınlığında yalnızca süslemeli bir bordür vardır ve üstü sac trapezle örtülüdür. Alt kısmı panolara bölünmüş ve iç kısmına süslemeler yapılmıştır. Üst kısmı ise 3 bölmeli giyotin pencerelerden oluşmaktadır. Geçmişte giyotin pencerenin alt kısmı ahşap kafesli iken kaldırılmıştır ve üst kısmına bu kafesler eklenmiştir (Şekil 5.5.39.).

Yapıda süsleme öğelerinin genel olarak ahşap malzemelerde kullanıldığı görülmektedir. Dış cephede süslemeye cumba ve giriş kapısında rastlanmaktadır. Cumbanın ahşap alınlık ve eteklerinde oyma tekniğiyle yapılmış süslemelere yer verilmiştir. Alt kısmı panolara bölünmüş ve pano içleri bitkisel motiflerle bezenmiştir. Sökülen üç bölmeli cumba alınlığı stilize kuş tasvirli süsleme ile alınlık çerçeve bordürlerinde püskül şeklinde ajurlu süsleme öğeleri zengin bir ahşap işçilik örneğidir (Şekil 5.5.38.).

- Geçmişte beşik çatılı ev,1990 yılında tadilat geçirerek çatı kırma çatı çevrilmiş ve bu esnada cumbanın üç bölmeli alınlığı kaldırılmıştır.
- Abdestlik ve hela bölümü kaldırılmıştır. Banyo-tuvalet ve lavabo, mutfakla 1 08 nolu odanın arası eklenmiştir. Bu sebeple mutfak küçültülmüştür.
- 1 01 nolu odadaki dolaplar sökülüş, pencereler pvc pencereye değiştirilmiş, tavan lambri kaplanmış, duvarlar ise plastik boyayla boyanmıştır.
- Mutfak ve 1 02 nolu odadaki ocaklık kapatılmıştır.
- Sofanın batısı ahşapla bölünmüş ve bir depo oluşturulmuştur.

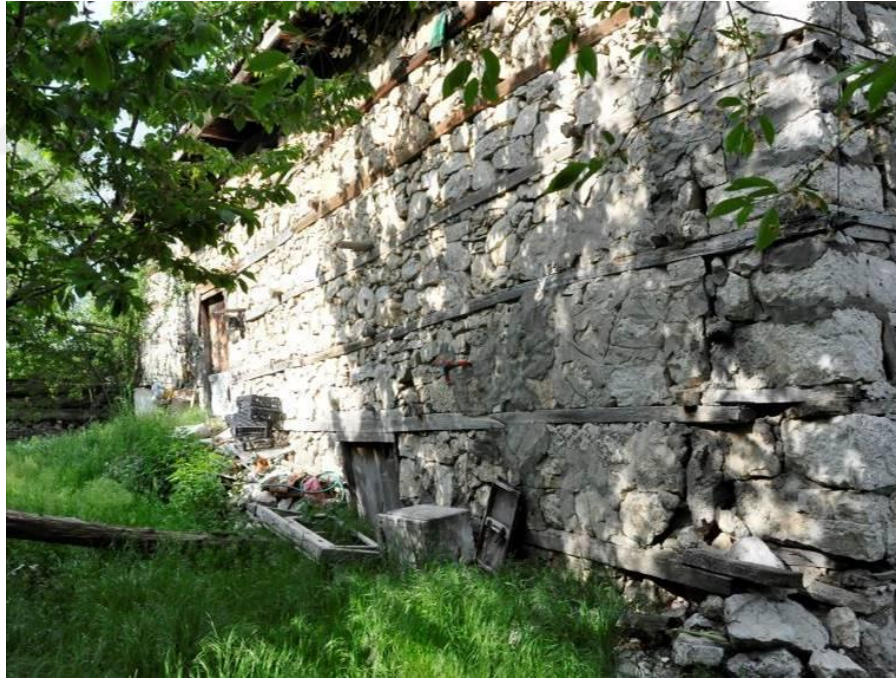
Şekil 5.5.40. D. Kırıcı evi batı cephesi

Batı cephesinde zemin katın büyük bir kısmı, eğimden dolayı görünmemektedir (Şekil 5.5.40.). Bu cephede günümüzde mevcut olmayan, plandan taşırılmış abdestlik ve hela bölümünün birinci katla irtibatı sağlayan kapısı yer almaktadır (Şekil 5.5.41.). Zemin kattaki ahır ve samanlık pencereleri cepheden kısmen izlenebilmektedir.

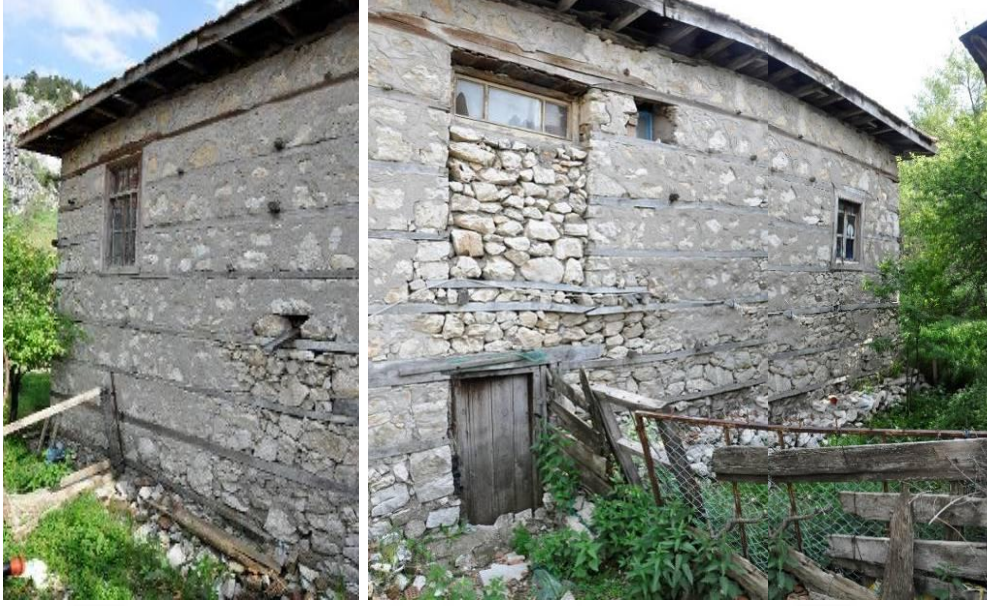
Şekil 5.5.41. D. Kırıcı evi kuzey cephesi

Kuzey cephesinin zemin katında, ahırın bağımsız girişi bulunmaktadır. Birinci katta ise cephe köşelerine yakın kısma, iki adet demir parmaklıklı ahşap pencere yerleştirilmiştir. Ahır kapısının hemen üstünde, geçmişte ahşap bir kapı bulunan yerde günümüzde muhdes banyo ve wc penceresi yer almaktadır (Şekil 5.5.41).

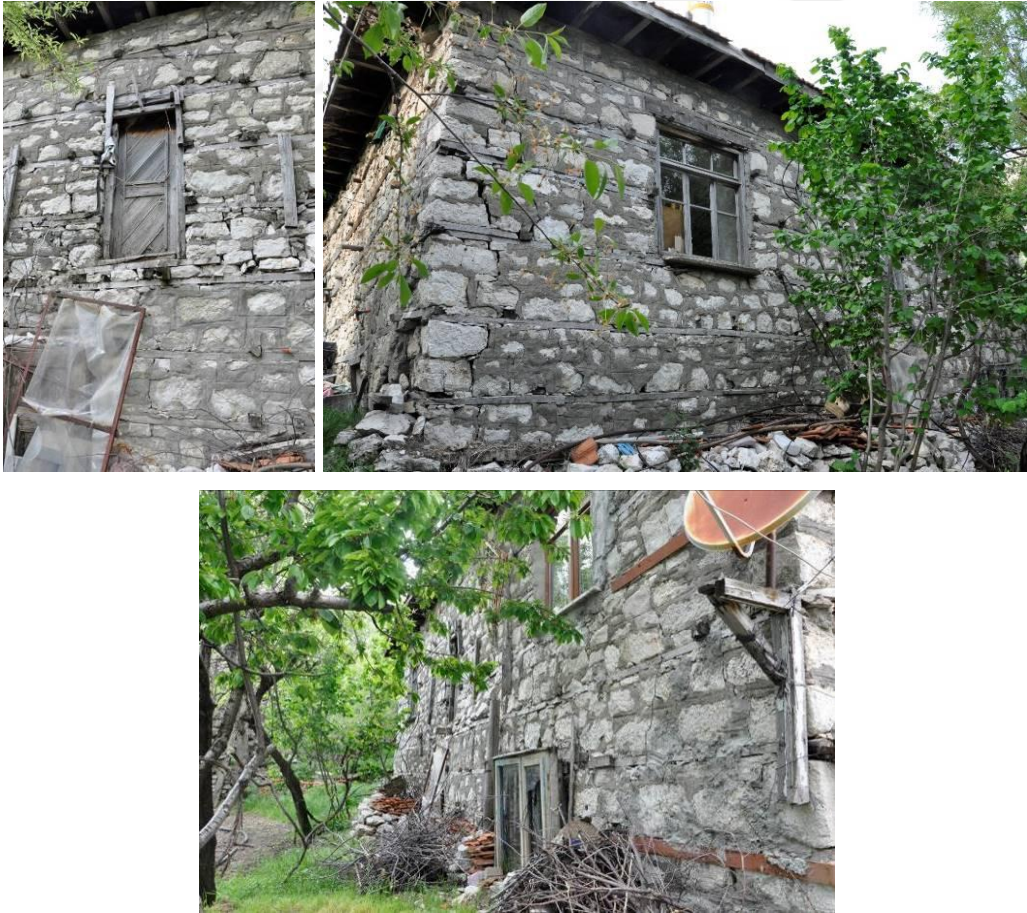
Şekil 5.5.42. D. Kırıcı evi güney cephesi

Güney cephenin zemin katında odunluğa açılan ahşap tek kanatlı bir kapı ve sofanın penceresi, birinci katta ise odunluk kapısının hemen üstünde bir kapı ve cephe köşelerine yerleştirilmiş iki adet pencere bulunmaktadır (Şekil 5.5.42.).

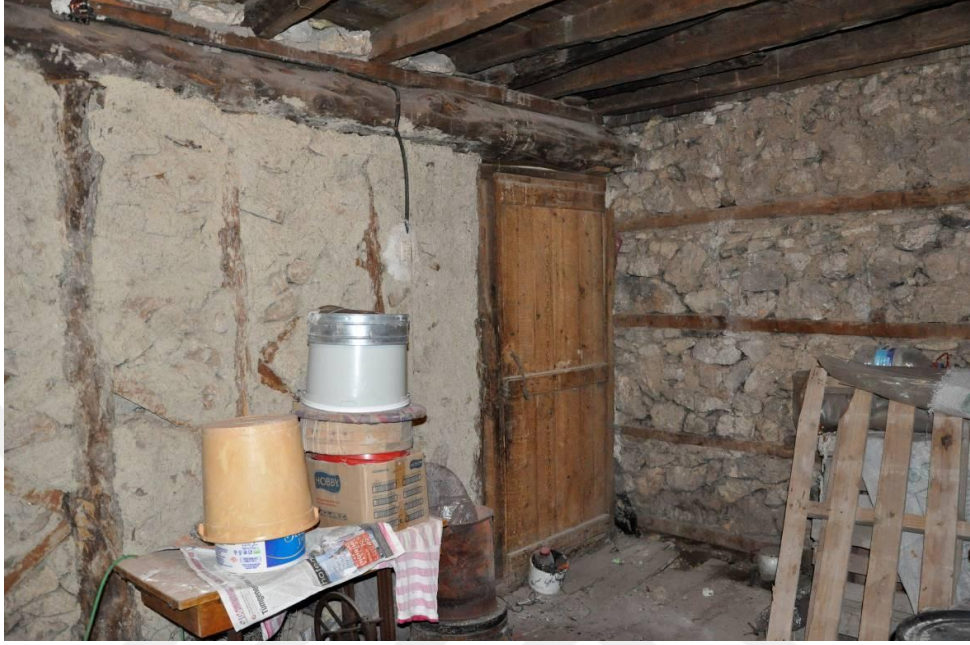
Şekil 5.5.43. Evin sofaya paralel iç duvarı

dökülmüştür. Çatısı ahşap kırma çatılı üst örtüsü kiremittir.Odaların sofaya paralel iç duvarları hımiş tekniğinde yapılmış, ahşap çatıklı küçük taş parçalarıyla doldurulmuştur (Şekil 5.5.43). Ahır ve samanlık birbirinden ahşap kütüklerin üst üste yığılmasıyla ayrılmıştır.

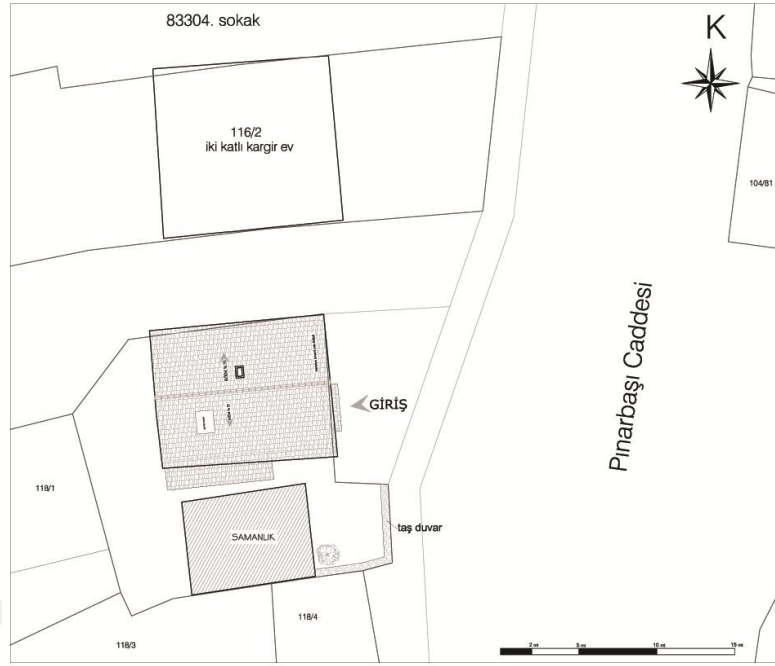
Şekil 5.6.2. Ahmet Taşbaş evi vaziyet planı

Yapı, köşeli bir parselde konumlanmıştır. Parselin doğusunda yapının tek girişinin de bulunduğu Pınarbaşı Caddesi yer almaktadır. Giriş direkt olarak caddeyle ilişkilidir. Parsel sınırları içinde yer alan evin ahşap samanlığı, parselin güney sınırında bulunmaktadır. Parselin kuzeyinde caddeyle kesişen bir sokak, batı ve güneyinde ise bina ve samanlıkların bulunduğu komşu parseller vardır. Yapı, parselin kuzey ve doğu köşesinde caddeye paralel yerleştirilmiştir. Konutun, parseli çevreleyen bahçe duvarı bulunmamaktadır (Şekil 5.6.2.).

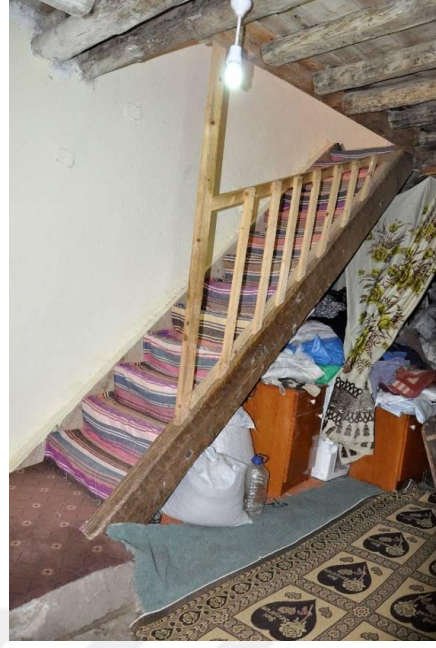
Şekil 5.6.3. Ahşap merdiven

Yapıya düzayak girilmektedir. Eve giriş, doğu cephesinde çıkma altında yer alan çift kanatlı ahşap basit oymalı kapı ile sağlanmaktadır (Şekil 5.6.2.). Girişin solunda güney duvarı ile kapı başlangıcı arasında, birinci kat ile irtibatı sağlayan sol tarafı duvara dayalı, diğer tarafına sonrada eklenen ahşap korkuluklu bir merdiven bulunmaktadır. Giriş kısmı ile merdivenin ilk basamağı arasına 15 cm yüksekliğinde beton dökülmüştür (Şekil 5.6.3.). Tek kollu ahşap merdiven on üç rıht ve on iki basamaktan oluşmaktadır.

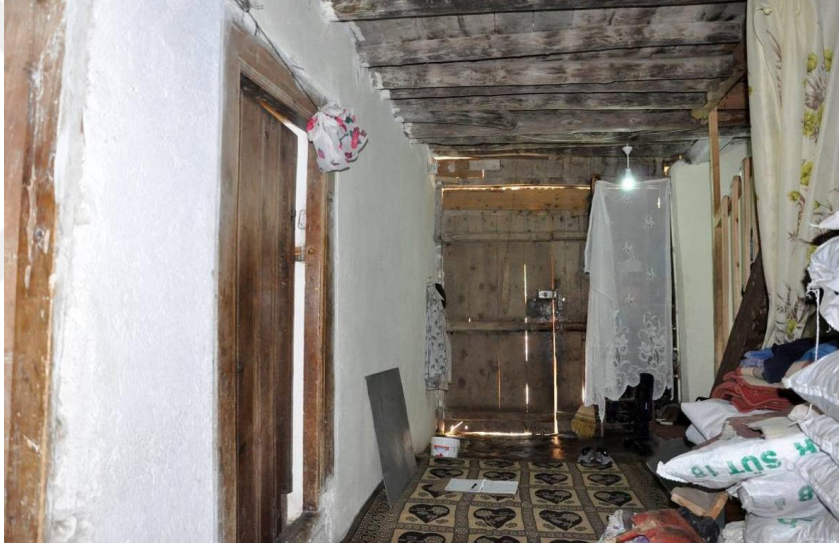
Şekil 5.6.4. Zemin kat sofasının doğusu

Sofa (Z 04) tavanı kuzey-güney doğrultusunda yönlenmiş ahşap kirişlemelerden oluşmaktadır. Zeminine ilk oda kapısının yarısına kadar beton dökülmüştür ve duvarları plastik boyalıdır (Şekil 5.6.4.). Sofanın (Z 03) batısı odunluk olarak kullanılmakta, kuzeyine ise iki oda sıralanmıştır (Şekil 5.6.5.).

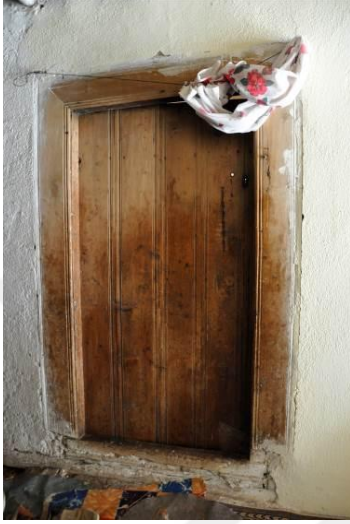
Şekil 5.6.6. Oda(Z 01) kapısı

Sofanın kuzeyinde bulunan Z 01 nolu oda kuzey ve doğuya cephelidir. Sofayla arasında 5 cm kot farkı olan odaya tek kanatlı, oldukça geniş pervazlara sahip ahşap bir kapıdan girilmektedir (Şekil 5.6.6.). Batı duvarında caddeye bakan kareye yakın Pvc pencere 2014 yılından önce ahşaptır (Şekil 5.6.7.). Zemin döşemesi ve ahşap kapı dışında odanın (Z 01) özgünlüğü tamamen bozulmuştur. Tavan kontraplak kaplama, duvarlar plastik boyalıdır. Zemin döşemesi ise ahşap kaplamadır (Şekil 5.6.8.).

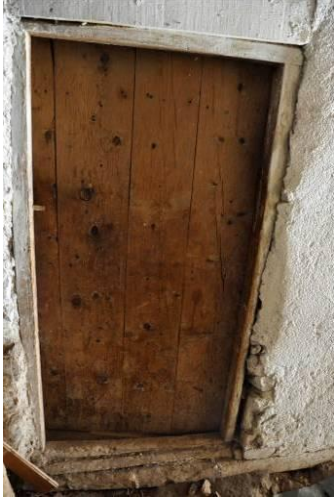
Şekil 5.6.9 Z 02 nolu oda kapısı

Sofanın kuzeyinde yer alan diğer odaya (Z 02), daha küçük boyutlarda basit ahşap bir kapıyla girilmektedir (Şekil 5.6.9.). Taşıktan 11 cm yukarda olan oda, erzak deposu olarak kullanılmaktadır. Kapının karşısındaki kuzey duvarında küçük kare formulu pencere açıklığı, doğusunda ise ahşap büyükçe bir raf yer almaktadır (Şekil 5.6.10.). Duvarlar beyaz toprak badana, tavan döşemesi ahşap kirişlemedir. Zemine beton dökülmüştür.

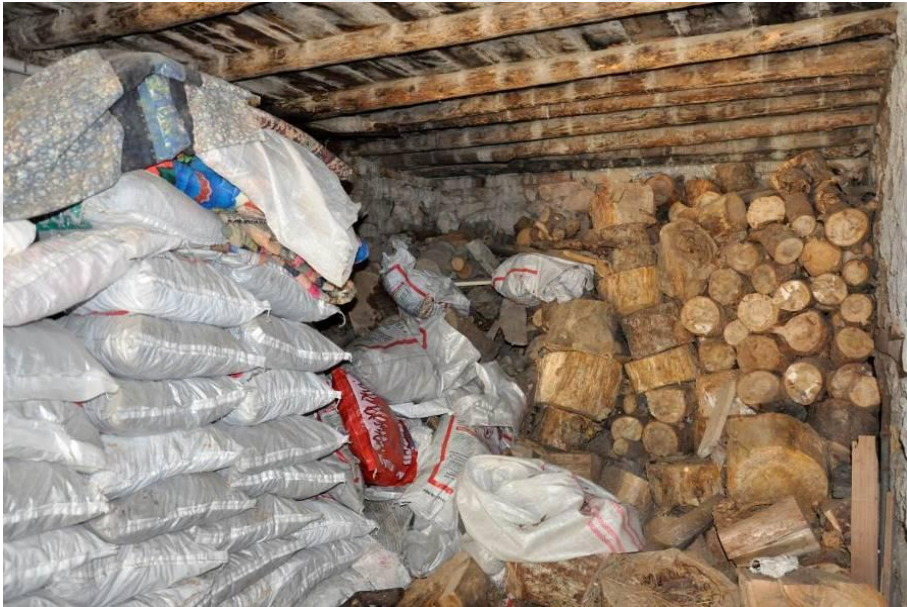
Şekil 5.6.11. Odunluk (Z 04) genel görünüşü

Sofanın devamı odunluk (Z 04) olarak kullanılmaktadır. Z 02 nolu odanın hemen yanında bulunan ve bütün duvarları sağır olan odunlukta, ahşap hatıllı moloz taş örgüsü açıkça görülmektedir. Zemin toprak dolgudur (Şekil 5.6.11.).

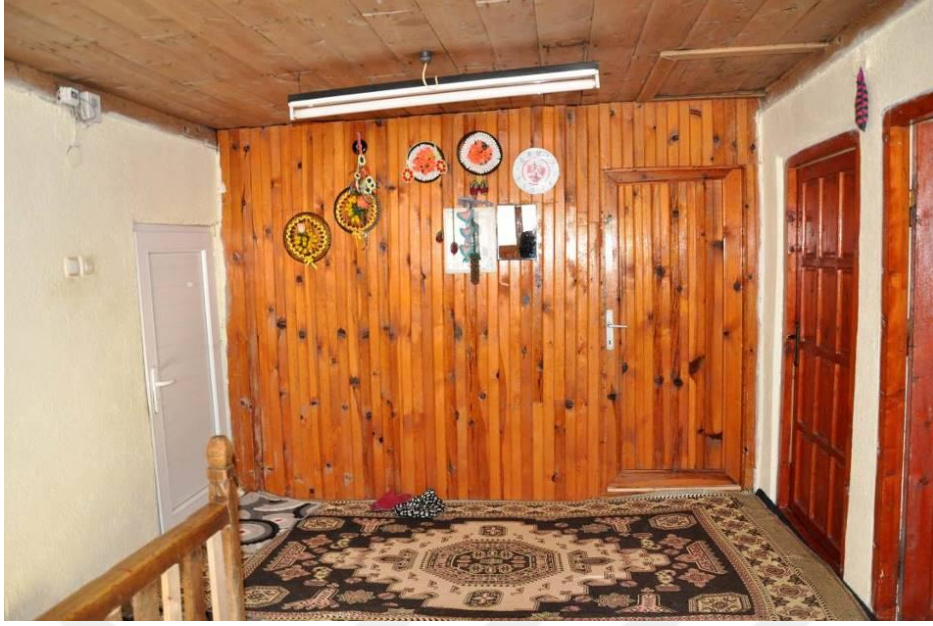
Şekil 5.6.12. Sofanın (1 02) genel görünüşü

Üst kata ahşap merdivenle ulaşılmaktadır. Üst katta, merdiven bitiminde kapısı bulunan wc-lavabo ve banyo, üç oda, mutfaktan oluşmaktadır (Şekil 5.6.12.). Birinci katın (1 04) batısında, sofanın bölünmesiyle oluşan muhdes mutfak (1 01) yer almaktadır (Şekil 5.6.12.). Mutfak lambri kaplamayla sofadan ayrılmıştır. Güney duvarında tezgah ve mutfak dolabı, batısında ise pvc pencere yer almaktadır (Şekil 5.6.13.).

Çatı çıkışı mutfak ve 1 05 nolu odanın hemen önündedir (Şekil 5.6.12.). Eğimi %53'tür ve köyün genelinde olduğu gibi yüksek bir eğimdedir. Evin çatısı, ahşap taşıyıcılı beşik çatılı evin üst örtüsü kiremittir (Şekil 5.6.23.). Çatı üst örtüsü cephelerde saçak oluşturmuştur. Doğu ve batı cephelerinde beşik çatı olması nedeniyle kalkan duvarlar oluşmuştur.

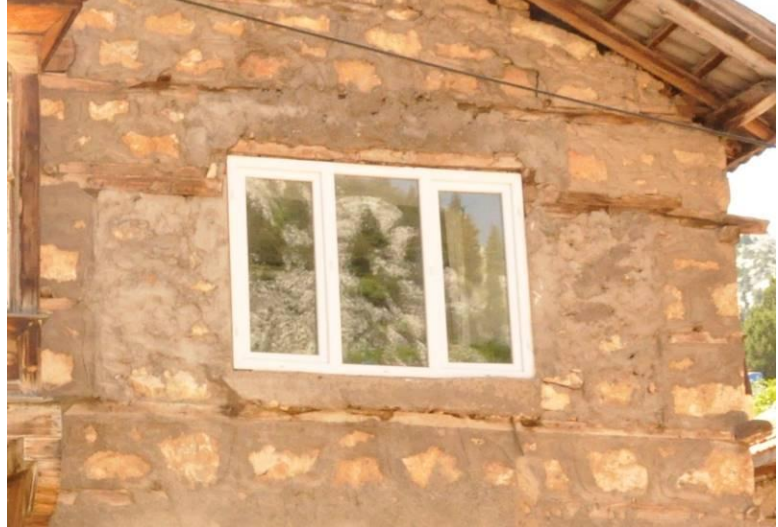
Şekil 5.6.17. Oda (1 04) Kapatılan pencere izleri

Caddeye bakan, doğuya ve kuzeye yönelmiş 104 nolu odaya panolara bölünmüş ahşap bir kapı ile giriş sağlanmaktadır (Şekil 5.6.16.). Odanın doğu duvarında orijinal iki pencere kapatılarak daha büyük tek bir pencere açılmıştır (Şekil 5.6.17. ve 18.). Açılan yeni pencere ahşapken 2014 yılından sonraki bir tarihte pvc pencereye çevrilmiştir. Kuzey cephesindeki pencere kapatılmıştır. Güney duvarında evin günümüze ulaşmış tek dolabı yer almaktadır. Dolap, süslemeli, ağzı açık gömme dolaptır ve plastik boya ile boyanmıştır (Şekil 5.6.19. ve 33.). Odanın orijinalinde üç penceresinin olması yazlık oda olduğunu göstermektedir.

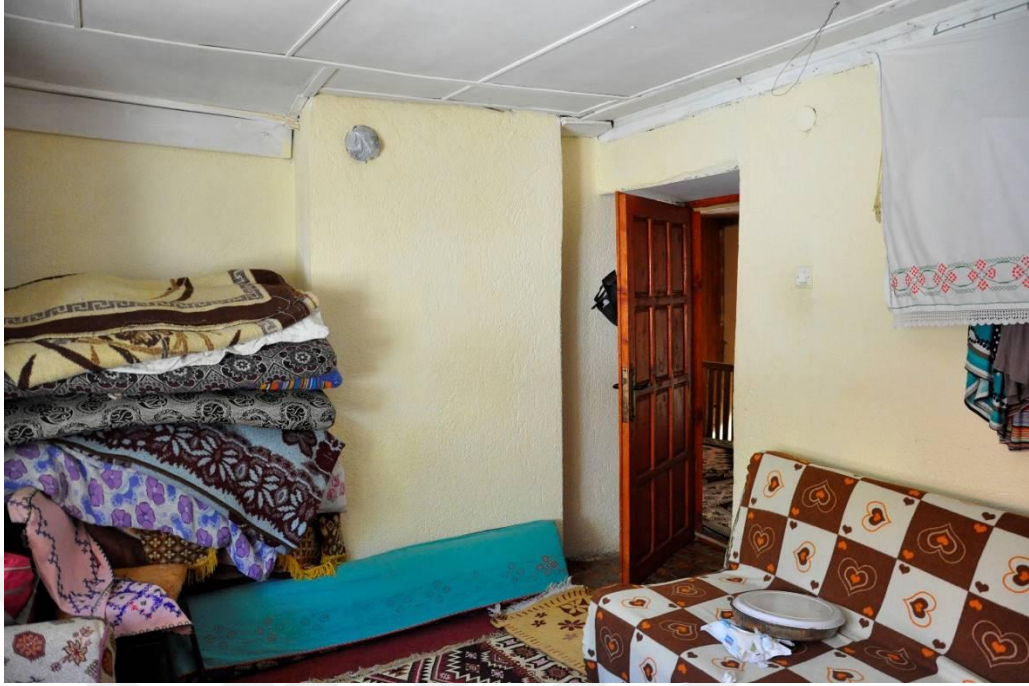
Şekil 5.6.21. Oda (1 05) kapısı ve baca deliği

Üst katta iki oda arasındaki duvar hıms tekniğinde yapılmış ahşap çatki arası taş dolguken, tadilat yapılarak tuğla duvara çevrilmiş ve iki oda için iki ayrı baca yapılmıştır (Şekil 5.6.21.). Odaların tavan döşemesi çıtalı ahşap kaplama iken kontrplak kaplanmıştır. Duvarlar beyaz toprak sıvalı iken, plastik boya ile boyanmıştır. Ayrıca bu odalarda yüklük, çağlık ve ambardan oluşan yekpare dolapların hepsi sökülmiş ve ocaklıklar kaldırılmıştır.

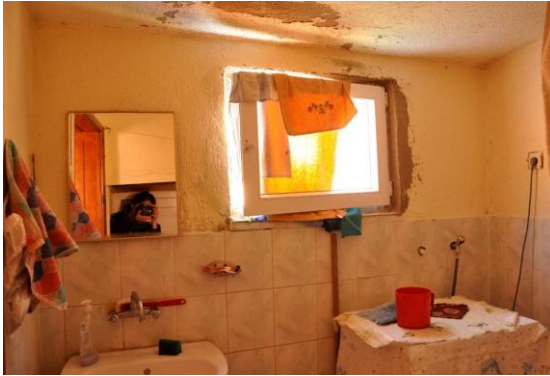
Şekil 5.6.22. Muhdes lavabo kısmı

Sofanın güneyinde, orijinal hela ve abdestliğin bulunduğu kısımda günümüzde tuvalet, lavabo ve banyodan oluşan betonarme taşıyıcılı ek yapılmıştır. Bu kısma giriş pvc bir kapıyla sağlanmaktadır ve girişin solunda tuvalet, sağında banyo bulunmaktadır (Şekil 5.6.22).

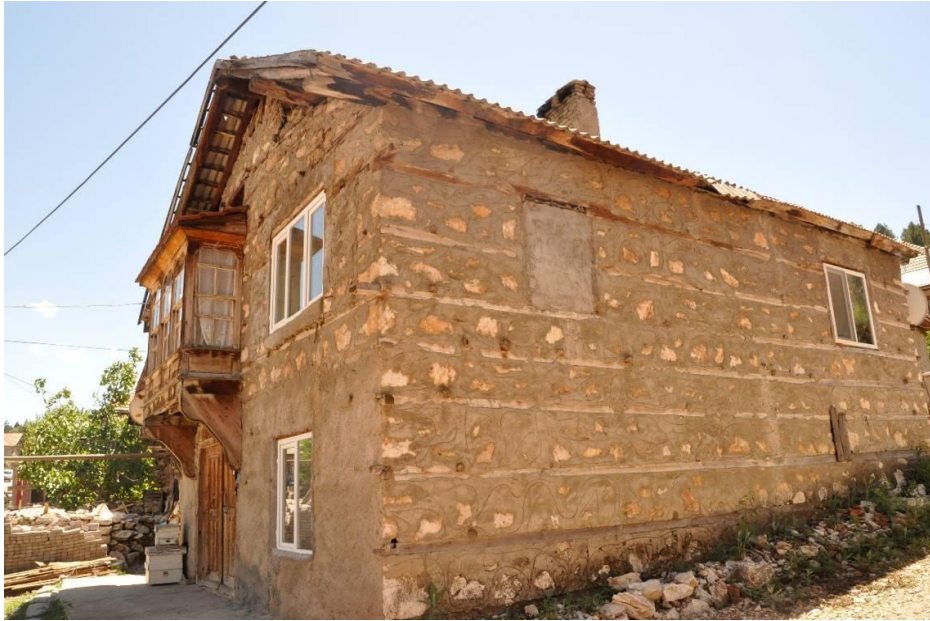
Şekil 5.6.24 Kuzey Cephesi

Kuzey cephesinde zemin katta küçük bir pencere açıklığı, birinci katta ise pvc pencere bulunmaktadır. Üst katta kapatılan bir pencerenin izleri cepheden okunmaktadır (Şekil 5.6.24.). Evin arka cephesi olan batı cephesinde, sonrada açılmış mutfak penceresi yer almaktadır (Şekil 5.6.25.). Sağır olan güney cephesinde plandan taşırılmış geçmişte hela ve abdestliğin bulunduğu yere muhdes banyo-wc yapılmıştır. Bu eklentinin yanında evin samanlığı vardır (Şekil 5.6.26.).

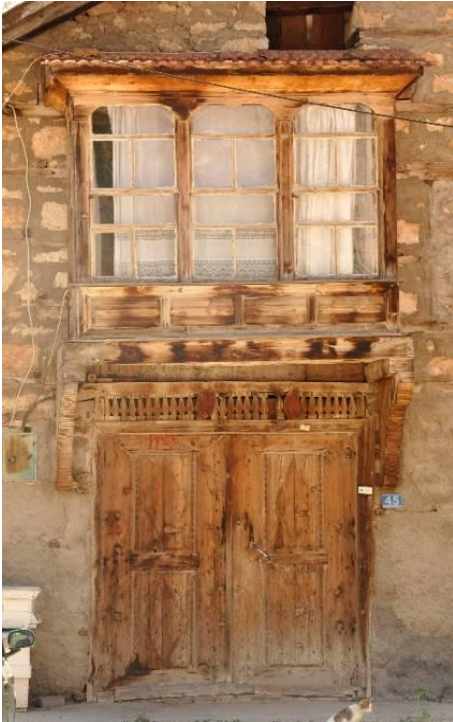
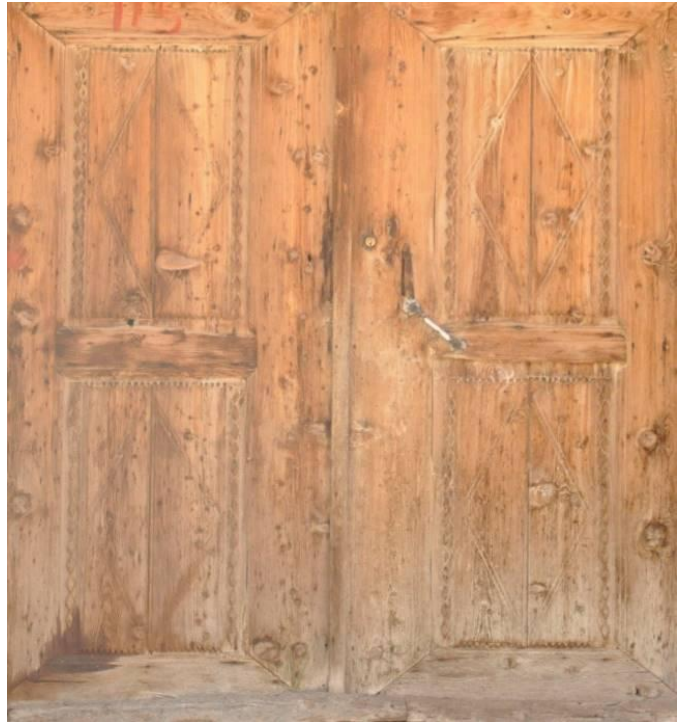
Şekil 5.6.27. Evin cumbası ve giriş kapı Şekil 5.6.28. giriş kapısı süslemesi

Yapıda süslemeye, dış cephe cumba ve giriş kapısında, iç mekânda ise 1 04 nolu odadaki ağız açık dolapta rastlanmaktadır (Şekil 5.6.1. ve 2.). Süslemeler yalnızca ahşap malzemelerde görülmektedir. Cumbanın ahşap etek kısmı panolar ayrılmıştır. Giriş kapısında basit oyma tekniğiyle baklava desenleri oluşturulmuştur (Şekil 5.6.27. ve 28.). İç mekânda, günümüze ulaşan tek dolap geometrik şekillerle süslenmiştir (Şekil 5.6.19. ve 33.).

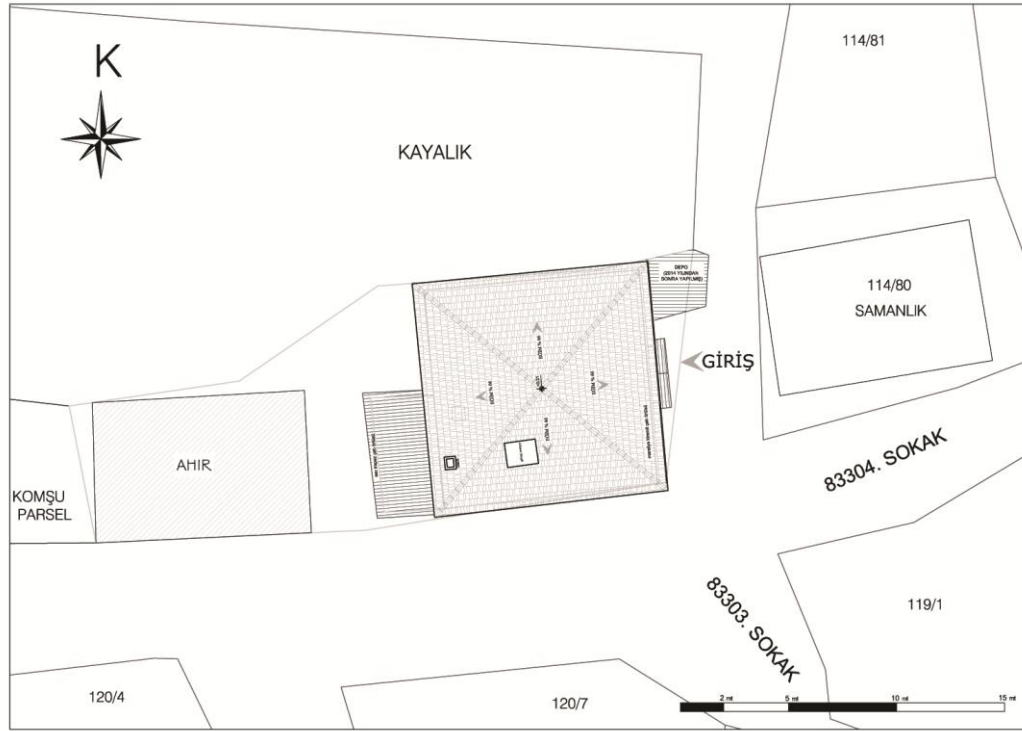
Şekil 5.7.2. Hasan Taşbaş evi vaziyet planı

Yapı, ince uzun köşeli bir parselde konumlanmıştır. Parselin batısında komşu parsel, güneyinde 83304. nolu sokak, doğusunda ise yapının girişinin de bulunduğu dar bir çıkmaz sokak yer almaktadır. Parselin kuzeyini büyük bir kayalık sınırlandırmaktadır. Evin ahşap ahır ve samanlığı, yapının batısında, parselin uç kısmında bulunmaktadır (Şekil 5.7.2.). Yapı, 83304. nolu sokak ile çıkmaz sokağın kesiştiği parselin doğusuna yerleştirilmiştir. 2014 yılından sonra yapının giriş cephesine, yapı duvarına bitişik muhdes depo yapılmıştır.

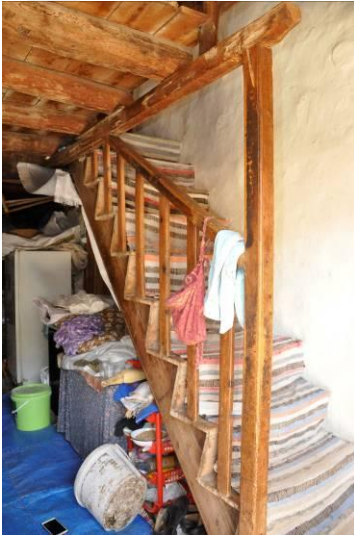
Şekil 5.7.5. Ahşap merdiven

Eve giriş, doğu cephesinde çıkma altında yer alan çift kanatlı süslemeli ahşap bir kapı ile sağlanmaktadır. Yapının giriş kapısı, rölöve alımlarından sonra demir kapı ile değiştirmiştir (Şekil 5.7.3. ve 4.). Girişin kuzeyinde üst kat ile bağlantıyı sağlayan, sağ tarafı duvara yaslanmış sol tarafında ahşap korkuluklar olan ahşap merdiven bulunmaktadır. Tek kollu bu merdiven on rıht ve dokuz basamaktan oluşmaktadır. Merdivenin başlangıcında bulunan ahşap dikme tavan döşemesini taşıyan ahşap bir kirişi taşımaktadır (Şekil 5.7.5.).

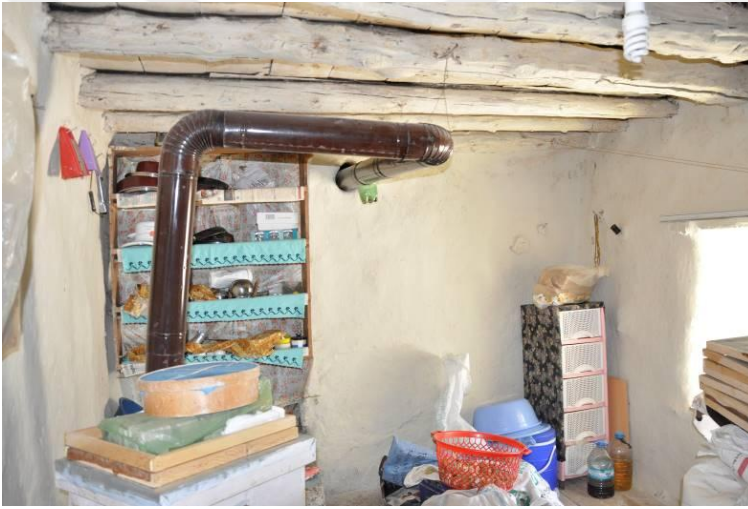
Şekil 5.7.9. Z 01 oda genel görünüşü

Sofanın güneyindeki odaya (Z 01) ahşap, tek kanatlı bir kapıdan girilmektedir (Şekil 5.7.7.). Sokağa bakan güney duvarında dikdörtgen formlu pencere bulunmaktadır (Şekil 5.7.8.). Girişe bakan duvarı sağır bırakılmıştır ve bu duvara muhdes çeşme eklenmiştir. Zemini ahşap kaplama, duvarlar beyaz toprak sıvalı ve tavanı, ahşap kirişlemedir (Şekil 5.7.9.).

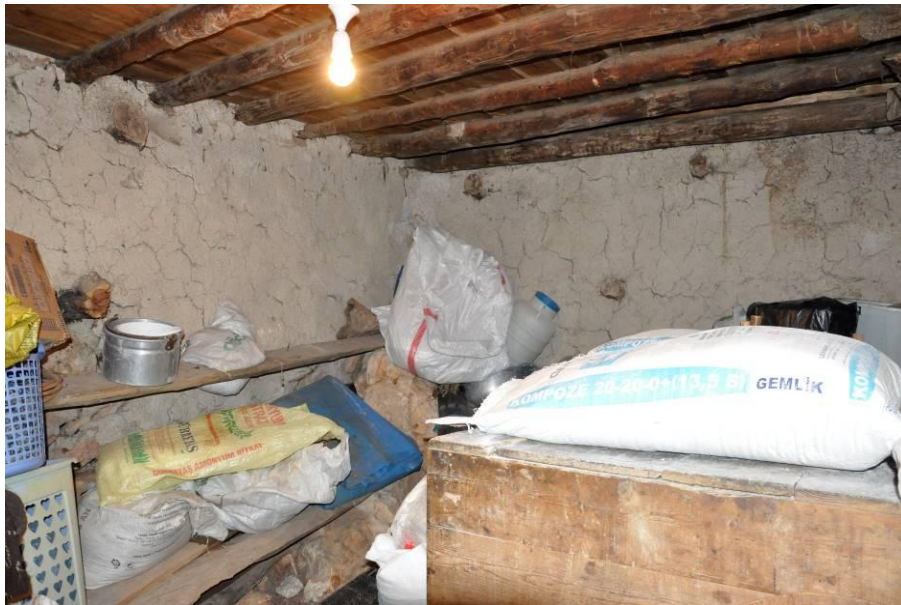
Şekil 5.7.11. Z 02 oda genel görünüşü

Sofanın kuzeyinde bulunan odaya (Z 02) ahşap, tek kanatlı ve sade bir kapı ile ulaşılmaktadır (Şekil 5.7.10.). Tamamıyla sağır olan odanın duvarları çamur sıvalıdır ve yer yer peşduvanlar duvardan dışarı taşmıştır. Odanın döşemesi yoktur. Kuzey duvarının yaslandığı kayalık odanın zeminin büyük ölçüde kaplamıştır. Odanın güneyinde ahşap bir ambar yer almaktadır (Şekil 5.7.11.).
