KONYA-DEREBUCAK KIRSAL KONUT
MİMARİSİ: PINARBAŞI KÖYÜ ÖRNEĞİ

YÜKSEK LİSANS TEZİ

Mimarlık Anabilim Dalı

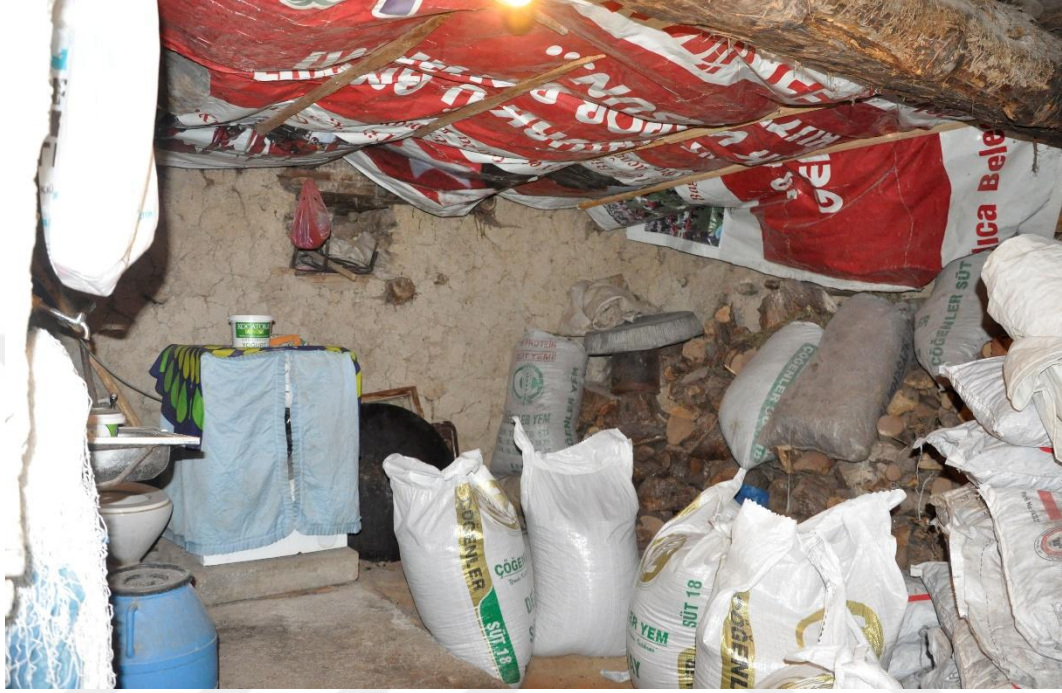
Şekil 5.7.11. Z 03 Odunluğun genel görünüşü

Girişin karşısında bulunan ve sofanın devamı niteliğinde olan odunluğun (Z 02) batı ve kuzey duvarları sağır olup, güney duvarında kare formlu küçük bir pencere yer almaktadır. Odunluğun güneyinin bir kısmına beton dökülüp bir lavabo-klozet eklenmiş ve tavanı naylonla kaplanmıştır (Şekil 5.7.12.). Tavanı ahşap kirişleme olup, duvarlar çamur sıvalı, zemini ise toprak dolgudur.

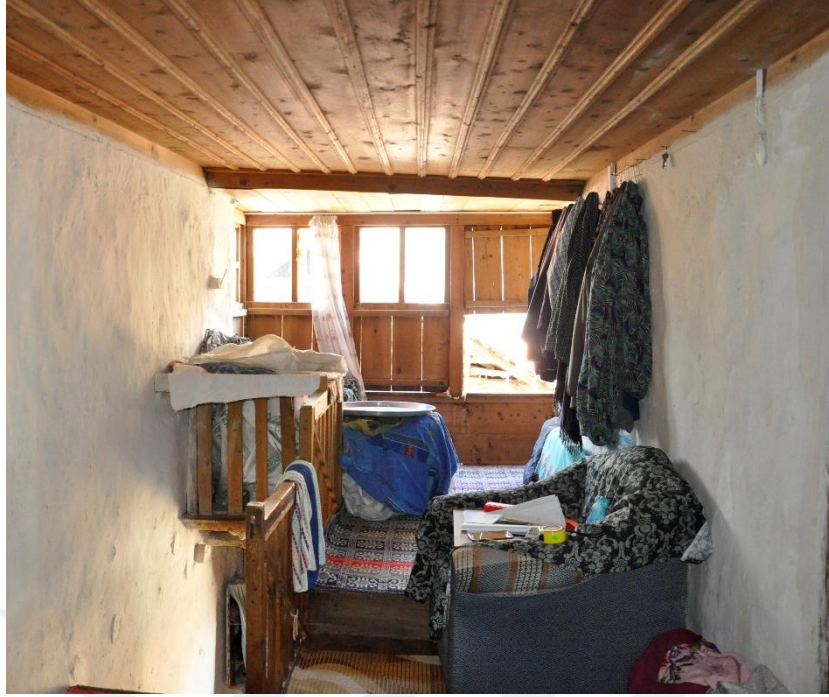
Şekil 5.7.12. Sofanın doğusunda konumlanan sekilik

Üst kattaki sofaya (1-05) ahşap merdivenle ulaşılmaktadır. Doğu batı doğrultusunda uzanan, sağında ve solunda ikişer oda bulunan sofanın doğusunda sokağa bakan çıkma yer almaktadır. Çıkma 21 cm yüksekliğinde bir seki ile yükseltilmiştir (Şekil 5.7.12.). Bu yükseklik zemin katta seki hizasında kat yüksekliğinin artmasına neden olmuştur. Çıkmanın ön ve yan yüzlerine açılan pencerelerle sofa aydınlatılmıştır. Pencere açıklığının alt tarafı ahşap üst tarafı camlıdır. Cumbanın pencere bölümü ön tarafta üçlü pencere düzenine sahiptir (Şekil 5.7.12.).

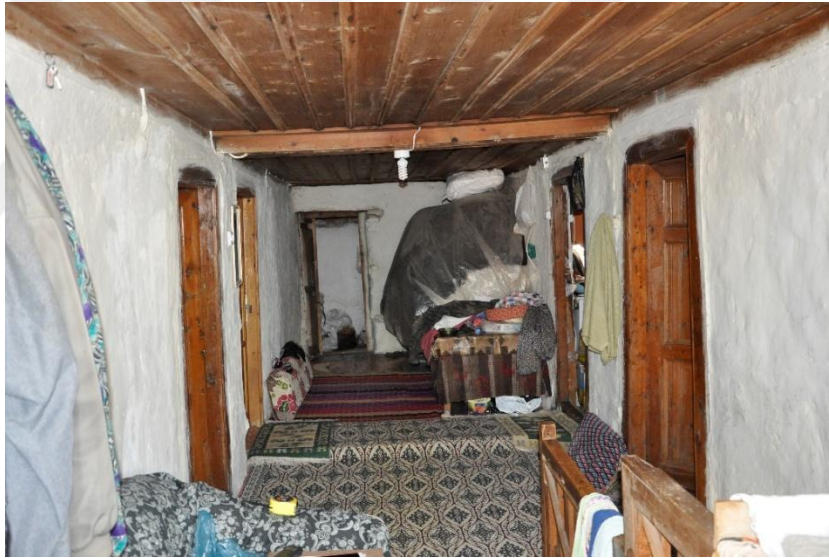
Şekil 5.7.13. Sofanın genel görünüşü

Sofanın batısında muhdes banyo ve tuvalete girişi sağlayan kapı bulunmaktadır (Şekil 5.7.30.). Bu eklenti sofa kotundan yaklaşık 30 cm aşağıdadır (Şekil 5.7.13.). Muhdes banyo-tuvalet kısmında arka bahçeyle ilişkili bağımsız bir giriş bulunmaktadır.

Sofanın tavanı ahşap kaplamadır ve ahşapların birleşim yerleri yivli çıtalarla kapatılmıştır. Yaklaşık 15 cm genişliğinde tavan bordürü sofayı dolanmaktadır. Duvarlar beyaz toprak sıvalı, zemin döşemesi ahşap kaplamadır, ancak sofanın ortasında 10 cm 'lik bir kot farkı bulunmaktadır.

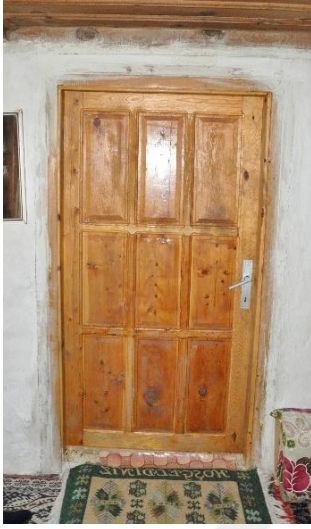
Şekil 5.7.18. Oda(1-02) kapısı

Sofanın güneyindeki diğer odaya (1-02) ahşap, yenilenmiş bir kapıdan girilmektedir (Şekil 5.7.18.). Odanın güneyinde ahşap olan dikdörtgen formlu pencere pvc pencereye çevrilmiştir (Şekil 5.7.19.). Batı duvarında kapatılmış ocak izleri mevcuttur. Tavan ahşap kaplamadır ve ahşapların birleşim yerleri yivli çıtalarla kapatılmıştır. Tavan bordürü bütün duvarları dolaşmaktadır. Duvarlar beyaz toprak sıvalı, zemini ahşap kaplıdır.

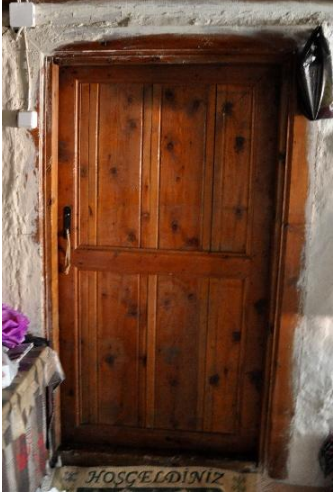
Şekil 5.7.20. Oda (1-03) kapısı

Sofanın kuzeyinde bulunan oda (1-03) kuzey ve batıya yönelmiştir. Buraya tablalı, ahşap tek kanatlı kapıdan girilmektedir (Şekil 5.7.20.). Mutfağa çevrilen odanın batı duvarında ahşap iki bölmeli, tabi zeminle aynı kotta bir pencere bulunmaktadır. Güneyine ise tezgâh yerleştirilmiştir (Şekil 5.7.21.).

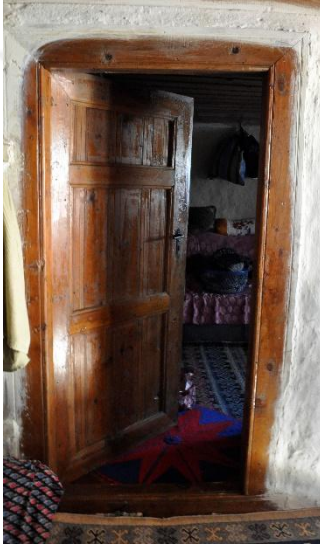
Resim 5.2.22. Oda (1-04) kapısı

Sofanın doğusunda bulunan diğer oda (1-04) doğu ve kuzeye yönelmiştir. Buraya panolara ayrılmış tablalı ahşap tek kanatlı kapıdan girilmektedir (Şekil 5.7.22.). Doğudaki caddeye bakan dikdörtgen formlu pencere ile oda aydınlatılmaktadır (Şekil 5.7.23.). Bütün odaların tavanı ahşap kaplamadır ve ahşapların birleşim yerleri yivli çıtalarla kapatılmıştır. Yaklaşık 15 cm genişliğinde tavan bordürü bulunmaktadır. Zemin döşemeleri ahşap kaplamadır.

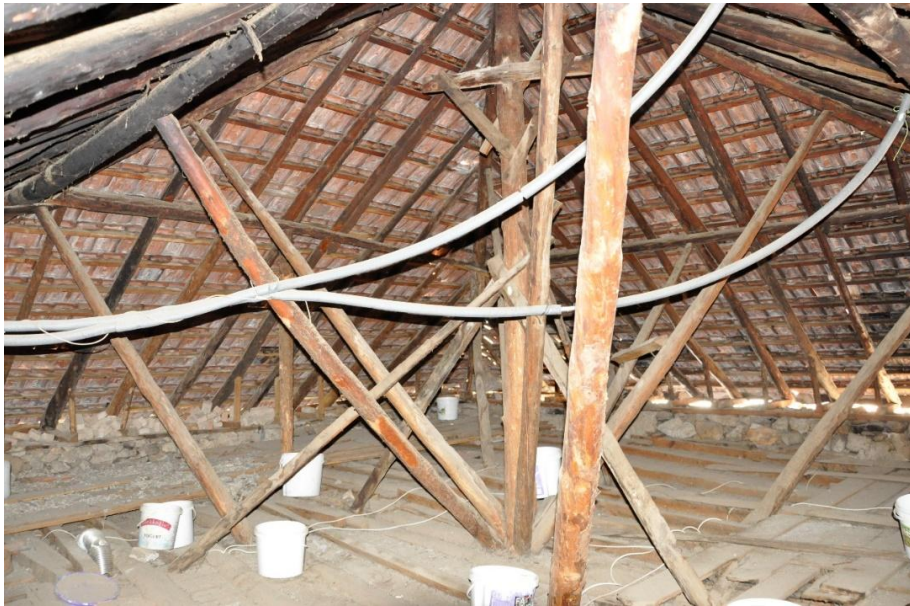
Şekil 5.7.24. Çatı görünüşü

Çatı çıkışı sofanın batı duvarının bitişiğinde tuvalet ve banyo giriş kapısı hizasındadır. Çatı , %66 eğimli olup oldukça yüksek bir eğime sahiptir. Taş duvar çatı döşeme kotundan 50 cm yüksekte bitirilmiştir. Çatı örtüsü üst kat duvarlarına oturan ahşap aşık, dikme, mertek, göğüsleme gibi elemanlar ile kiremit kaplı kırma çatıdan oluşmaktadır (Şekil 5.7.24.). Üst örtü cephelerde saçak oluşturmuştur. Saçak genişliği 25-50 cm arasında değişmektedir.

Doğal etkenlerden kaynaklanan bozulmalar genellikle; çatıdaki ve cumbadaki ahşap deformasyonlardır.

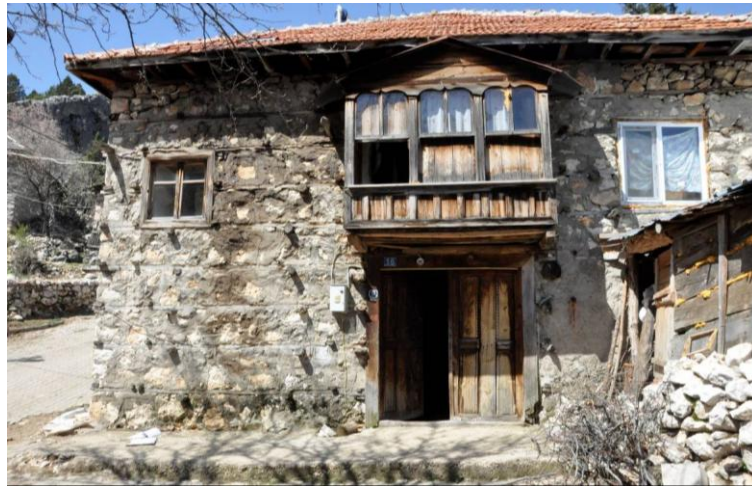
Şekil 5.7.25. H.Taşbaş evi doğu cephesi

Çıkma sokağa paralel olan doğu cephesi, eve girişin sağlandığı cephe. Konutun çift kanatlı ahşap ana giriş kapısı dikey simetri ekseninin ortasından geçmektedir. Evin rölöve alımından sonra giriş kapısı demir kapıya çevrilmiştir. Bu cephenin zemin katı, giriş kapısı dışında sağır bırakılmıştır ve 2014 yılından sonra cephe duvarına alt kısmı taş, üst kısmı ahşap olan bir depo eklenmiştir. Cepheyi diğer cephelerden farklı kılan, giriş kapısının üstündeki cumba dışarı çıkma yaparak evin bu cephesine hareketlilik katmış, aynı zamanda girişin üstünde saçak görevi üstlenmiştir. Cumba, ahşap kirişlerle taşınmakta olup, cumbanın ön yüzü ve yan yüzlerinde bulunan giyotin tipi pencerelerin alt kısmı ahşaptır. Beşik çatılı çıkmanın üstü geçmişte hartamalarla kaplı iken günümüzde sac trapezle örtülüdür. Üst katta cumbanın sağında ve solunda birer adet dikdörtgen formlu pencere bulunmaktadır. Bunlardan soldaki pencere orijinal penceresidir (Şekil 5.7.25.).

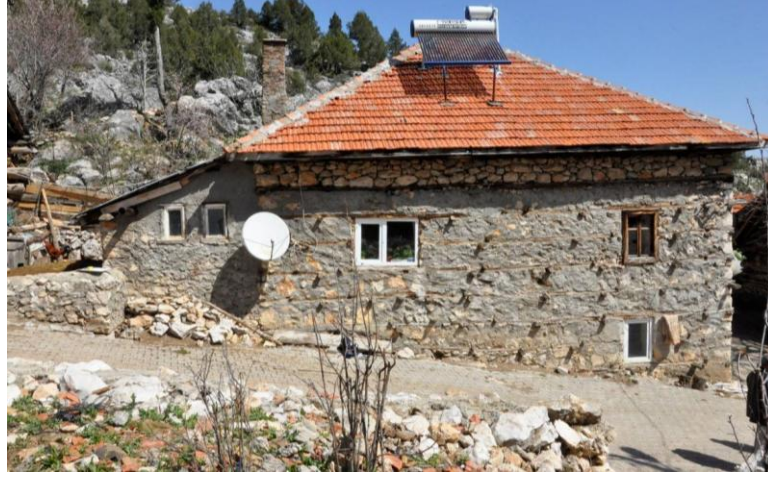
Şekil 5.7.26. H. Taşbaş evi güney cephesi

Güney cephesi, 83304. Sokağa paralel konumlanmıştır. Cephenin bir sağ köşesi iki katlı görünmekteyken, eğimden dolayı sol köşesi tek katlıdır. Zemin katta bir adet dikdörtgen formlu pvc pencere, birinci katta ise iki adet oda penceresi ve aynı boyutlarda muhdes banyo-wc pencereleri yer almaktadır (Şekil 5.7.26.).

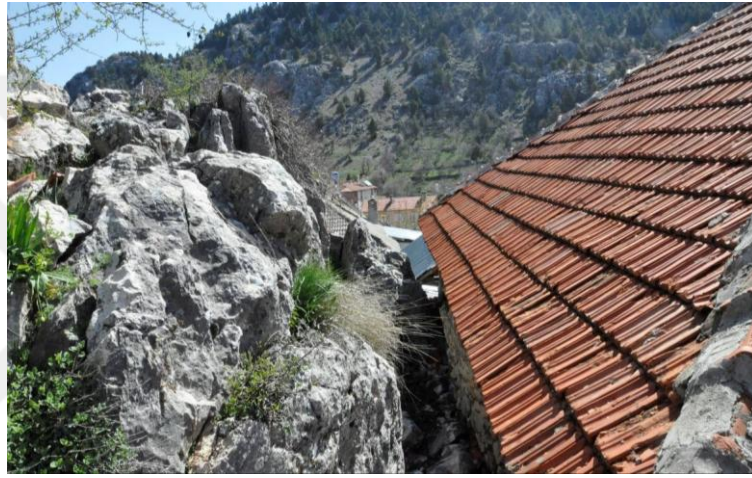
Şekil 5.7.27. H. Taşbaş evi kuzey cephesi

Tüm cepheleri dikkate alındığında, sadeliğin hâkim olduğu bir yapının kuzey cephesinde yer alan büyük kayalığa yaslanması sebebiyle üç cephesi gözlemlenebilmektedir (Şekil 5.7.27.).

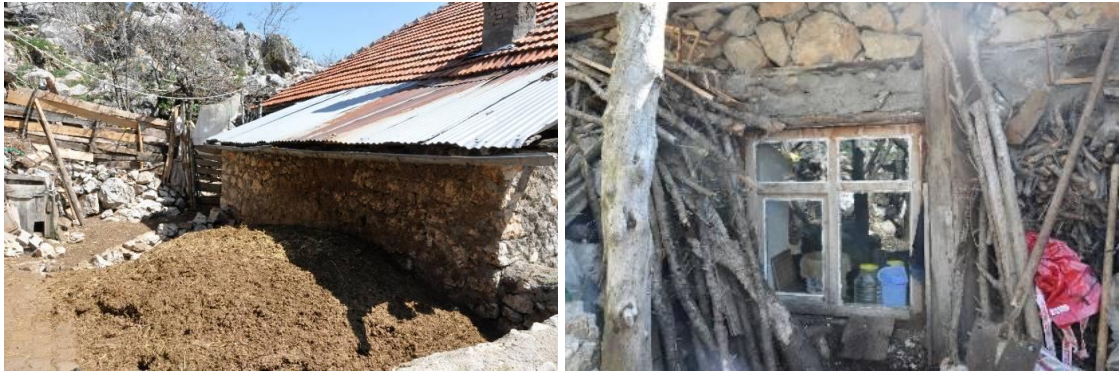
Şekil 5.7.28. H. Taşbaş evi batı cephesi

Batı cephesi, parsel içindeki samanlığa bakan cephe olup, eğimden dolayı tek katlı görünmektedir. Bu cephenin büyük bir çoğunluğunu banyo tuvalet eklentisi (muhdes) ile kapatmıştır. Ayrıca cephede mutfağa dönüştürülen oda penceresi de yer almaktadır (Şekil 5.7.28.).

- Evin batısına muhdes lavabo ve tuvalet yapılmıştır.
- Yapının oda pencerelerinin bazıları pvc pencereye çevrilmiştir.
- Mutfak plastik boya ile boyanmıştır.
- Dış cephesi, çimento esaslı sıva ile sıvanmıştır.
- 1-01 nolu oda dışındaki odalarda dolaplar sökülmüştür.

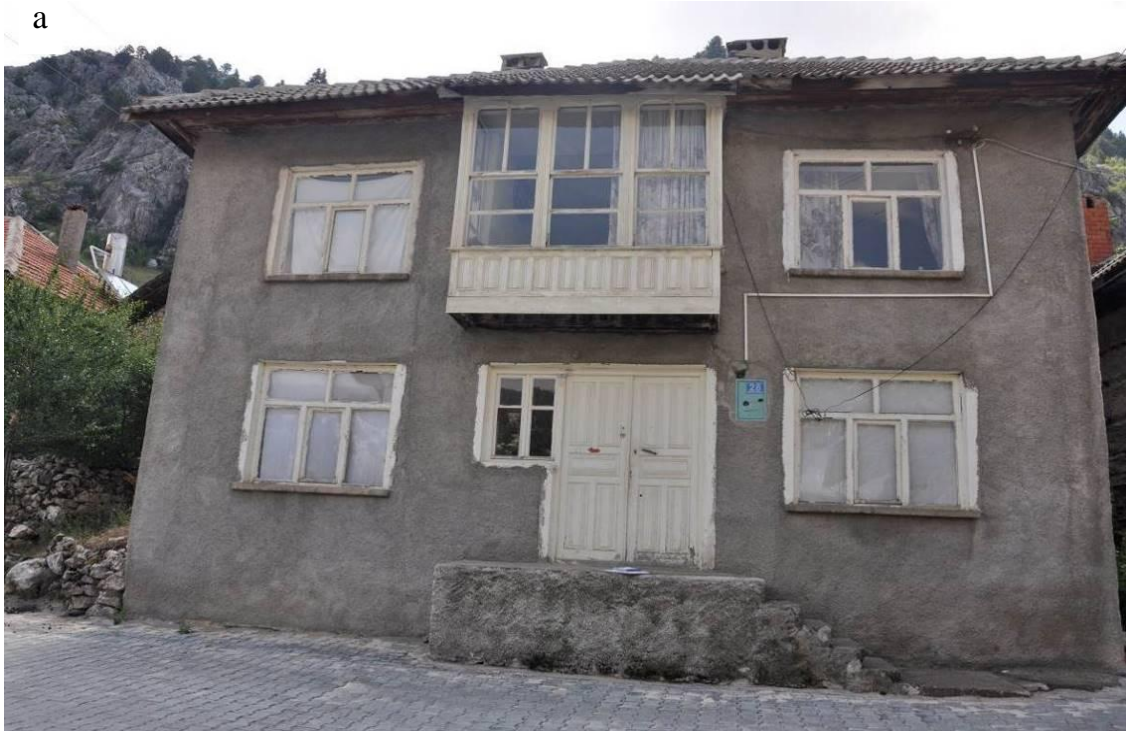
Şekil 6.1.2. 104 ada 36 parseldeki konut; a) kuzeybatı (giriş) cephesi, b) ahşap cumbası, c) güneybatı cephesi.

Tapuda 104 ada 36 parselde kayıtlı olan konut; Pınarbaşı Mahallesi 83322. Sokak No:28 adresinde, Pınarbaşı Merkez Cami'nin doğusunda yer almaktadır. Çıkması orijinalliğini korurken, dış cephesi çimento esaslı harçla sıvanmıştır. İç sofalı plan tipinde olan konut, halen kullanılmaktadır. Kuzeybatı cephesinde sokakla direkt ilişkili giriş, yol kotundan yaklaşık 1 metre yüksektedir. Girişin hemen yanına açılan küçük pencere ile sofa aydınlatılmaktadır. Kıırma çatılı evin çıkma pencereleri sürgülüdür (Şekil 6.1.2.).

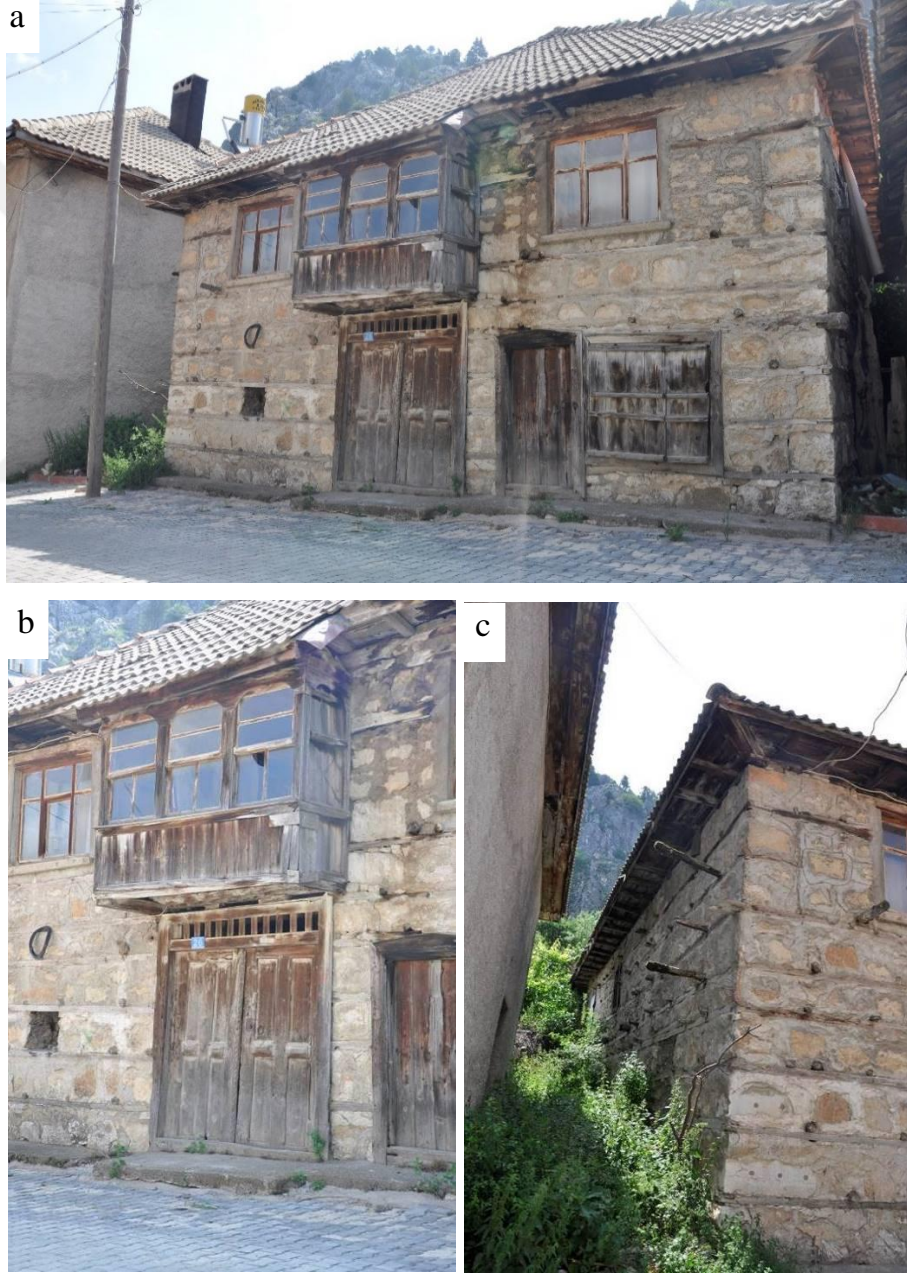
Şekil 6.1.3. 104 ada 37 parseldeki konut; a) kuzeybatı (giriş) cephesi, b) ahşap cumbası, c) kuzeydoğu cephesi.

Tapuda 104 ada 37 parselde kayıtlı olan konut; Pınarbaşı Mahallesi 83322. Sokak No:26 adresinde yer almaktadır. Günümüzde kullanılmayan evin cumba ve kapıları orijinal halini muhafaza etmektedir. Çıkmanın sağında ve solunda yer alan odaların orijinal ikişer penceresi kapatılarak üç bölmeli büyük birer pencere açılmış ve beton denizlikler yapılmıştır. Giriş cephesindeki kitabesine göre 1957 yılında inşa edilmiştir. Planı iç sofalıdır ve çıkmanın sağında bağımsız girişi olan, geçmişte dükkân olarak kullanılan bir oda bulunmaktadır. Arazinin eğiminden dolayı arka cephesinde zemin kat toprak altında kalmıştır (Şekil 6.1.3.).

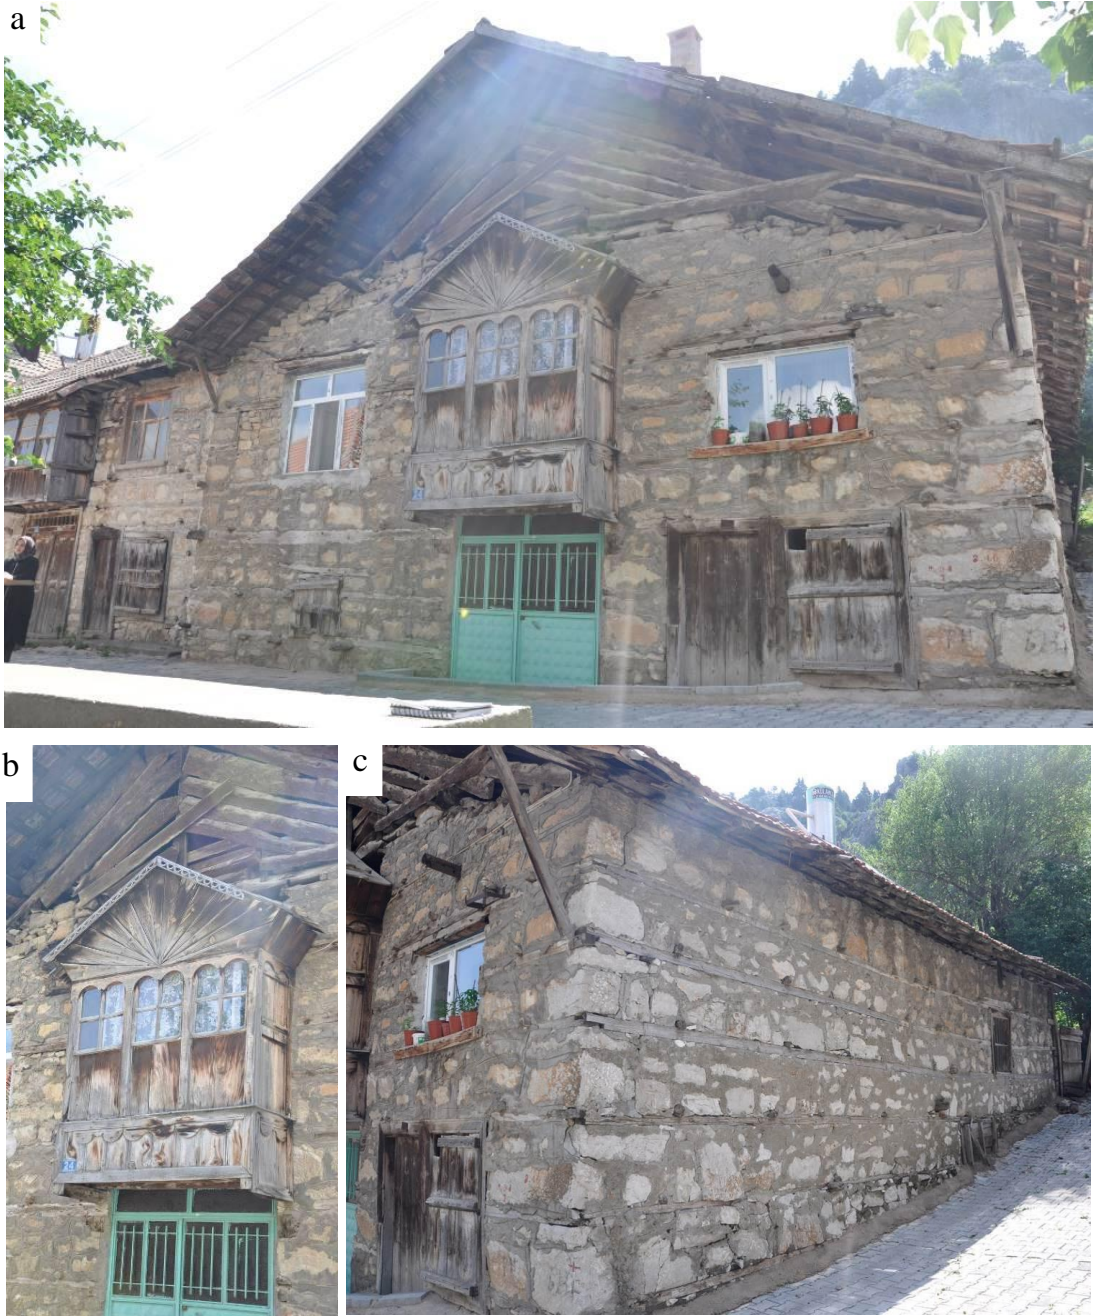
Şekil 6.1.4. 104 ada 38 parseldeki konut; a) kuzeybatı (giriş) cephesi, b) ahşap cumbası ve giriş kapısı, c) güneybatı cephesi.

Tapuda 104 ada 38 parselde kayıtlı olan konut; Pınarbaşı Mahallesi 83322. Sokak No:24 adresinde yer almaktadır. Plan tipi iç sofalı olan evin çatısı, beşik çatı üzeri kiremit kaplıdır. Eğimden dolayı arka cephenin zemin katı toprak altında kalmıştır. Zemin katta, eskiden dükkân olarak kullanılan bir oda mevcuttur. Cumbasıyla dikkat çeken konutun üst kat pencereleri ve giriş kapısı modern malzemelerle değiştirilmiştir. Cumbanın solunda kalan iki adet pencere kaldırılarak yerine büyük bir pencere yerleştirilmiştir. Sahibi tarafından daimi olarak kullanılmaktadır (Şekil 6.1.4.).

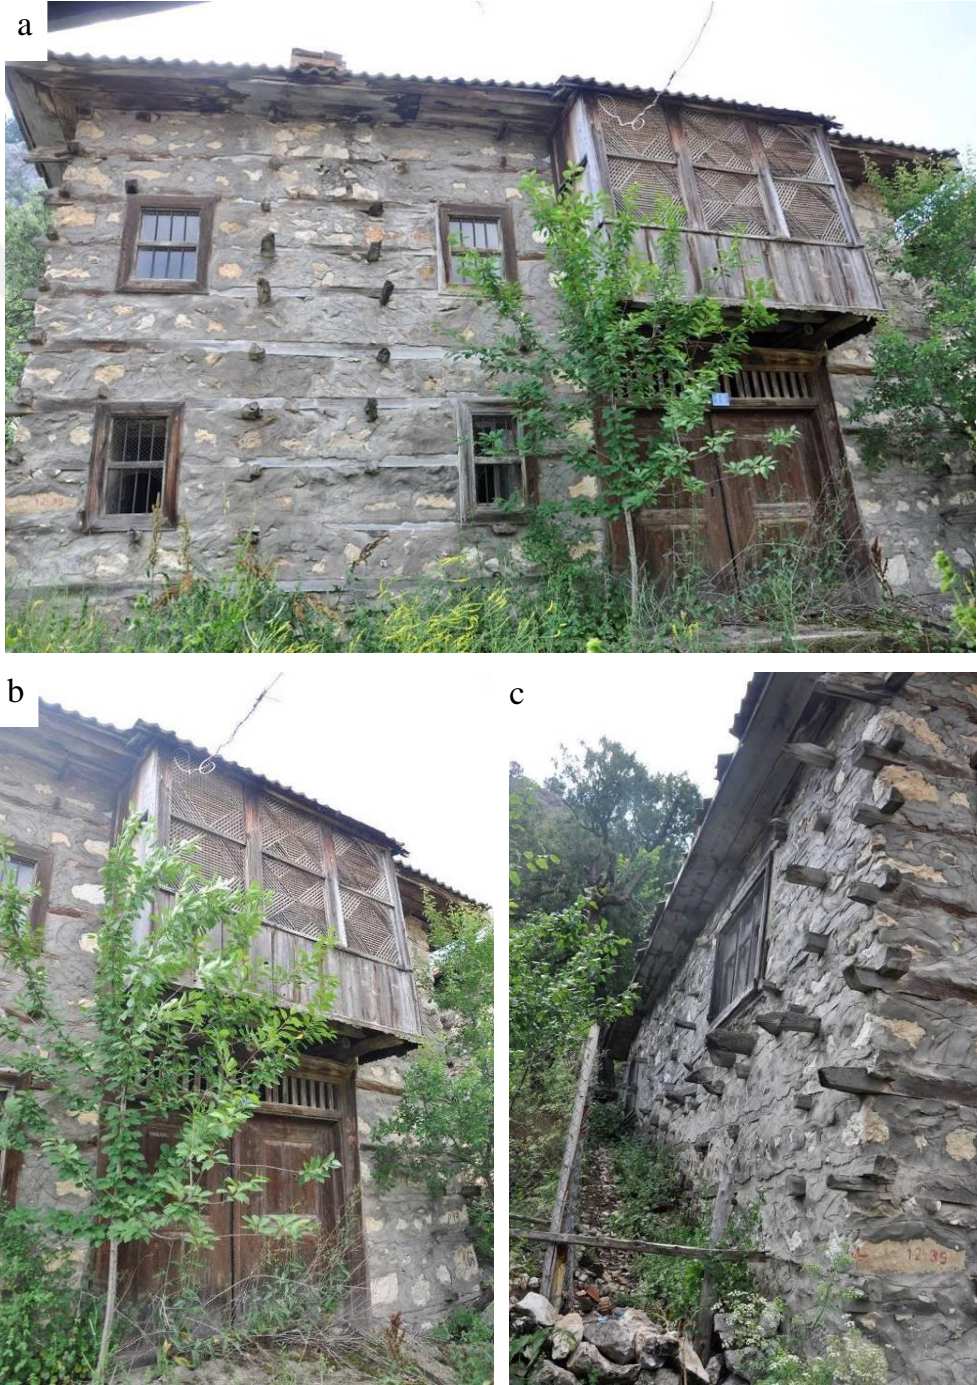
Şekil 6.1.5. 104 ada 45 parseldeki konut a) kuzeybatı (giriş) cephesi, b) kafesli cumbası, c) kuzeydoğu cephesi.

Tapuda 104 ada 45 parselde kayıtlı olan konut; Pınarbaşı Mahallesi 83322. Sokak No:16 adresinde yer almaktadır. Dış sofalı plan tipinde yapılan evin arka cephesi eğim sebebiyle tek katlı görünmektedir. Günümüzde kullanılmayan yapının kafesli cumbası giriş cephesine farklılık katmıştır. Giriş kapısının sağ tarafı yıkılmış ve üst katın bu kısmı betonarme lento kullanılarak tekrar yapılmıştır. Günümüzde mevcut olmayan helanın konuttan bağımsız olarak yapıldığı düşünülmektedir (Şekil 6.1.5.).

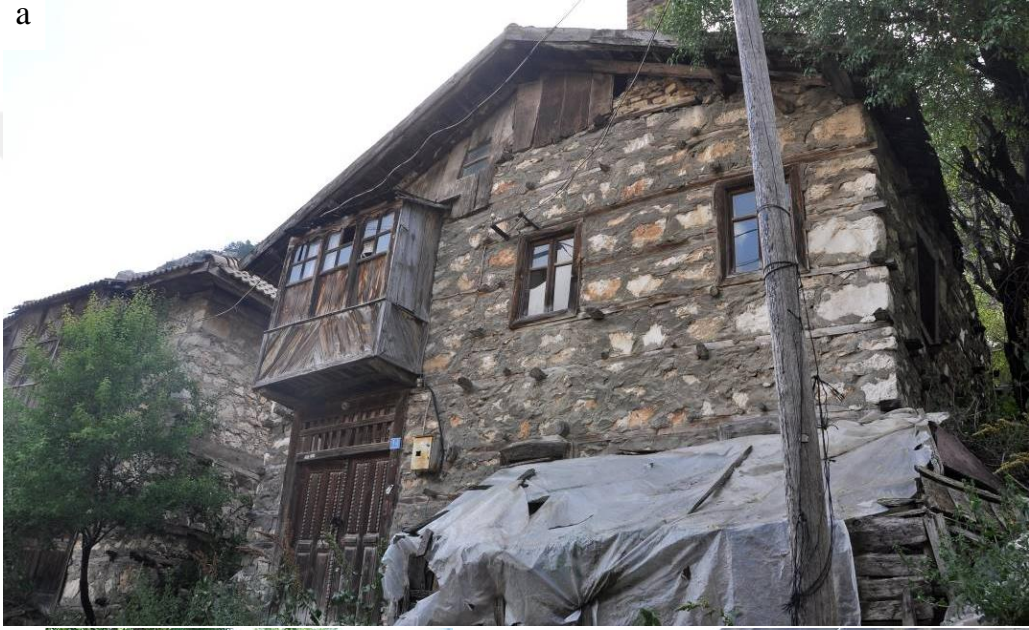
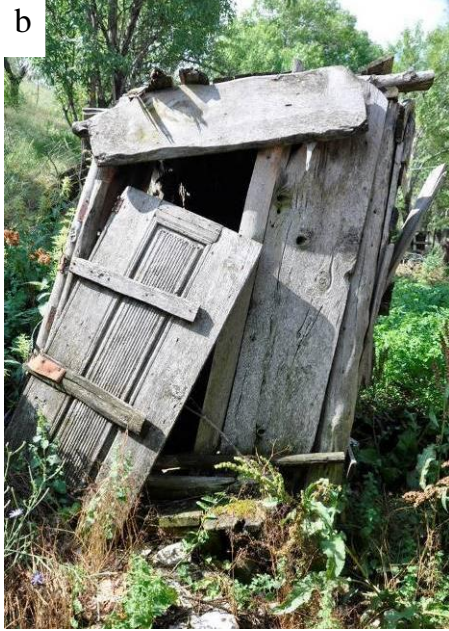
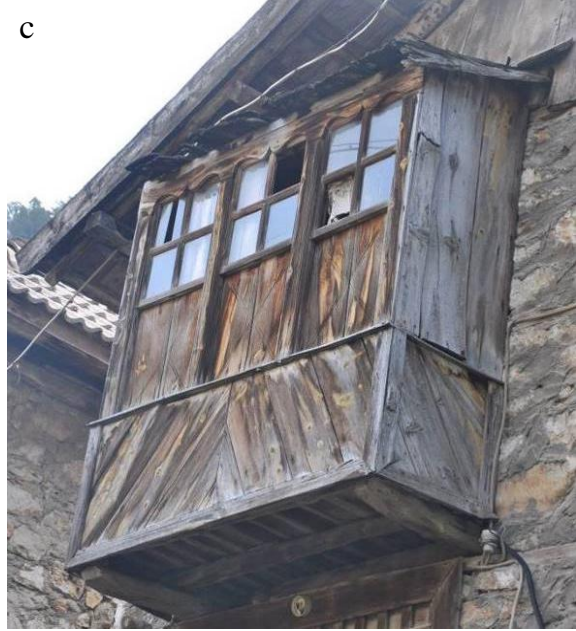
Tapuda 104 ada 46 parselde kayıtlı olan konut; Pınarbaşı Mahallesi 83322. Sokak No:14 adresinde yer almaktadır. Orijinal hali genel olarak korunan evin dış duvarları strüktürel açıdan deformasyona uğramıştır. Eğimden dolayı arka cephesinde zemin kat toprak altında kalmıştır. Dış sofalı olarak yapılan ev kullanılmamaktadır. Bölge evlerinde 1. Katla ilişkili olan hela bölümü bu evde, arka cephesinde bağımsız olarak bulunmaktadır. Oldukça sade olan cumbanın üstü tek yöne eğimli ahşaplarla kapatılmıştır. Beşik çatılı yapının çatı arası, kare formlu ahşap bir pencereyle aydınlatılmaktadır (Şekil 6.1.6.).

Şekil 6.1.6. 104 ada 46 parseldeki konut a) kuzeybatı (giriş) cephesi, b) helası, c) ahşap cumbası.

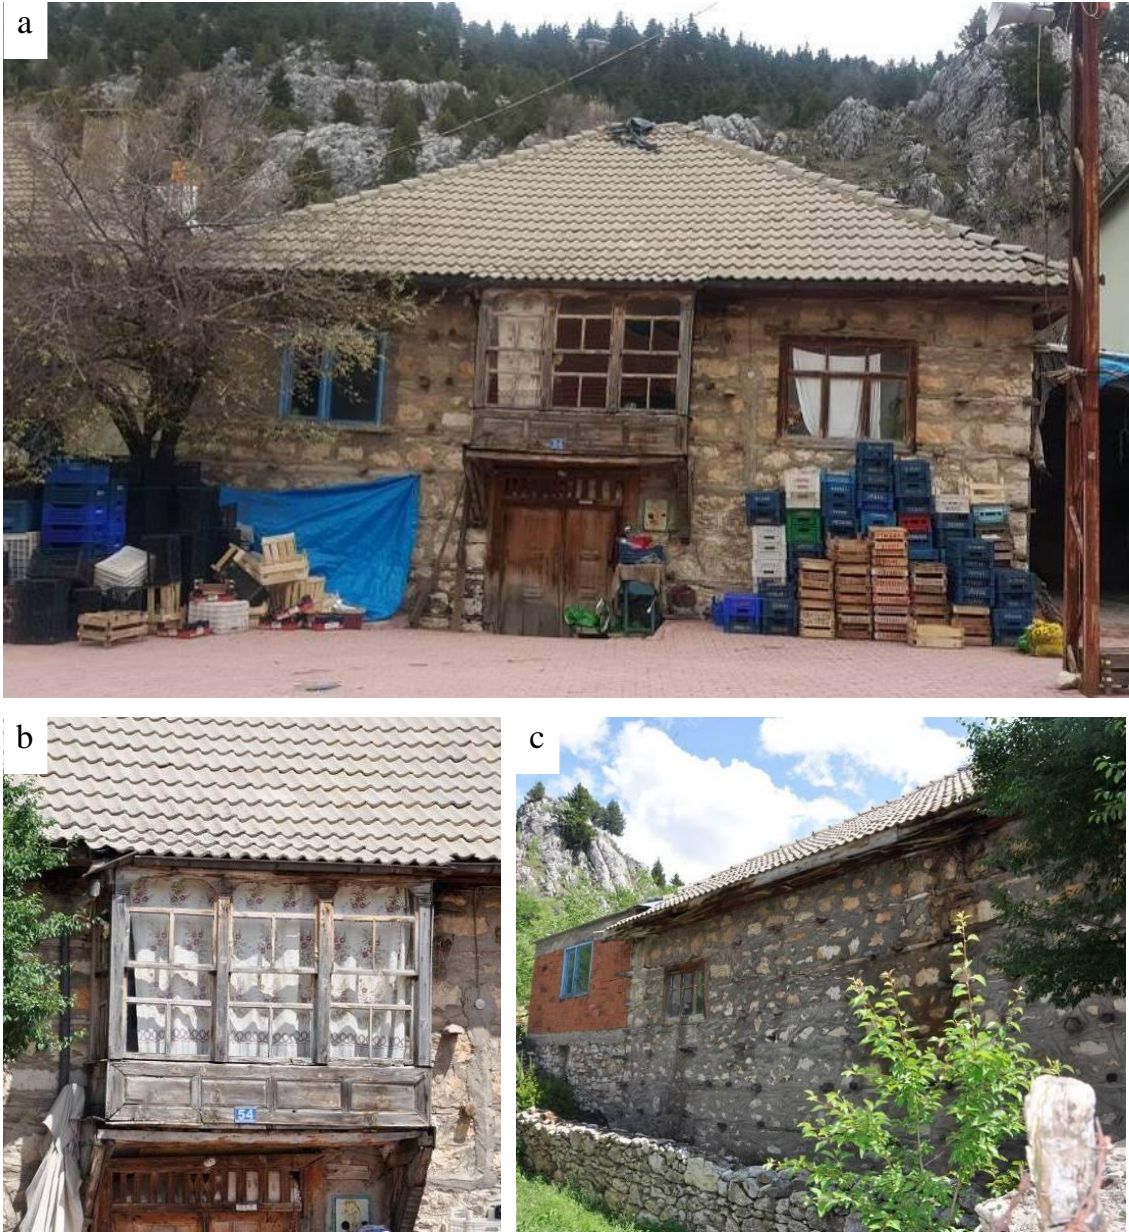
Şekil 6.1.7. 104 ada 89 parseldeki konut a) batı (giriş) cephesi, b) cumbası, c) kuzey cephesi.

Tapuda 104 ada 89 parselde kayıtlı olan konut; Pınarbaşı Mahallesi Pınarbaşı Caddesi No:54 adresinde yer almaktadır. Ahşap cumbalı, kırma çatılı evin, Pınarbaşı caddesine bakan ön cephesi genel itibariyle orijinalliğini korumaktadır. Ancak arka cephesine tuğladan eklemeye yapılmıştır (Şekil 6.1.7.).

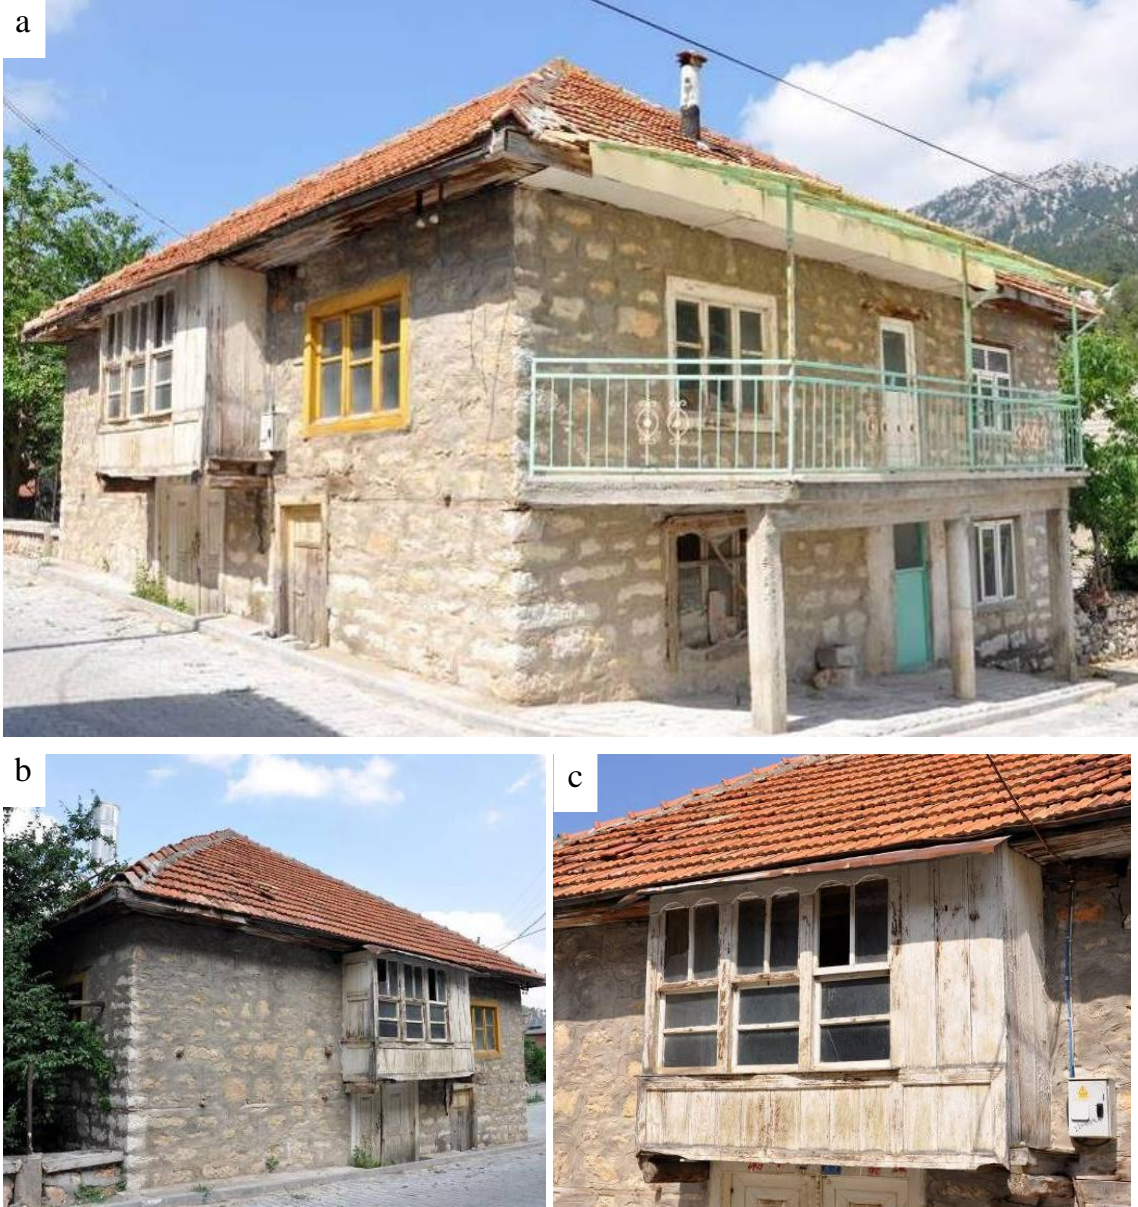
Şekil 6.1.8. 108 ada 3 parseldeki konut a) genel görünümü, b) güneydoğu cephesi, c) cumbası.

Tapuda 108 ada 3 parselde kayıtlı olan konut; Pınarbaşı Mahallesi 83322. Sokak No:23 adresinde yer almaktadır. 1964 yılında iç sofalı olarak inşa edilen ve günümüzde kullanılmayan evin yan cephesine muhdes balkon yapılmıştır. Kıрма çatılı olan yapının üstü kiremitle örtülmüştür. Cumbası orijinalliğini korurken yapının diğer bölümleri kullanıcı ihtiyaçlarına göre yeniden düzenlenmiştir (Şekil 6.1.8.).

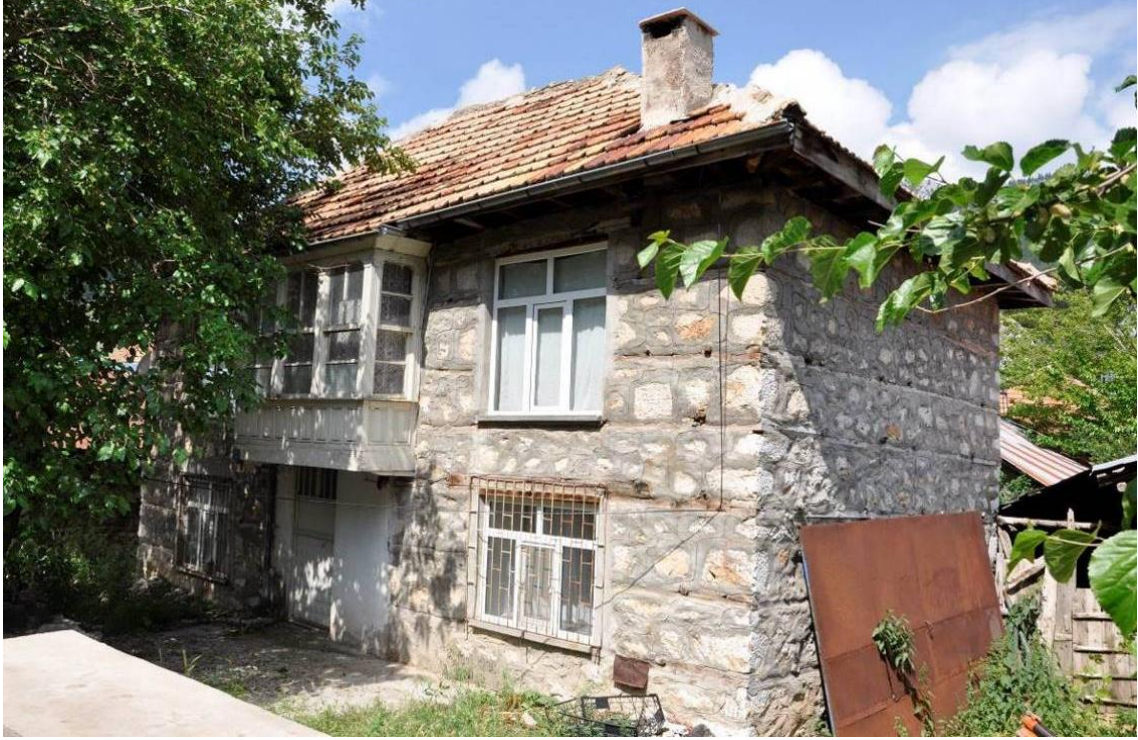
Şekil 6.1.9. 108 ada 4 parseldeki konut

Tapuda 108 ada 4 parselde kayıtlı olan konut; Pınarbaşı Mahallesi 83322. Sokak No:21 adresinde yer almaktadır. Günümüzde kullanılmayan ev, giriş cephesindeki kitabesine göre 13.06.1972 tarihinde yapılmıştır. Köydeki diğer iç sofalı evlerden farklı olarak sofanın sağında ve solunda birer oda bulunmaktadır. Bir başka deyişle iki göz bir mabeyn olarak planlanmıştır. Kapısı ve pencereleri yenilenmiştir. Yan cepheleri sağır olan yapının, arka cephesine muhdes bir bölüm eklenmiştir (Şekil 6.1.9.).

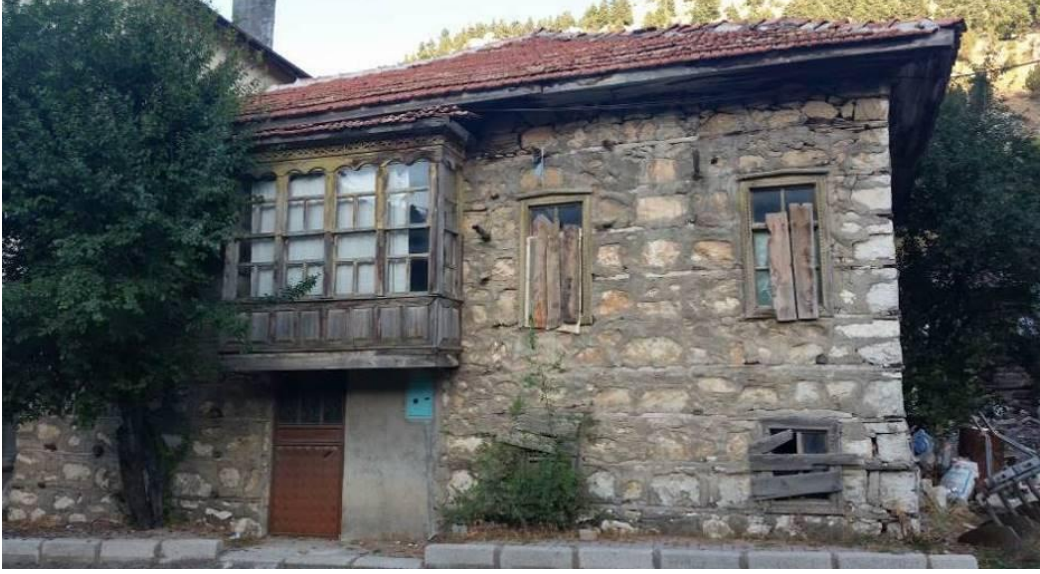
Tapuda 111 ada 2 parselde kayıtlı olan konut; Pınarbaşı Mahallesi Pınarbaşı Caddesi No: 78 adresinde yer almaktadır (Şekil 6.1.10.). Kullanılmayan evin çatısında çökme, dış duvarlarında strüktürel açıdan deformasyonlar vardır (Şekil 6.1.11.). 1960'lı yıllarda, iç sofalı olarak inşa edilen yapının, pencere alınlıklarında süslemeler mevcuttur. Pınarbaşı Caddesine açılan giriş kapısının üstünde ahşap çıkma yer almaktadır. Çıkma, ön yüzde dört, yanlarda tek parçadır ve giyotin pencerelerle sofa aydınlatılmaktadır. Alt kısmı panolara bölünmüş, alınlığı ise bitkisel motiflerle bezenmiştir (Şekil 6.1.12.).

Şekil 6.1.10. Yapının 2014 yılındaki durumu (Konya Büyükşehir Belediyesi,2014)

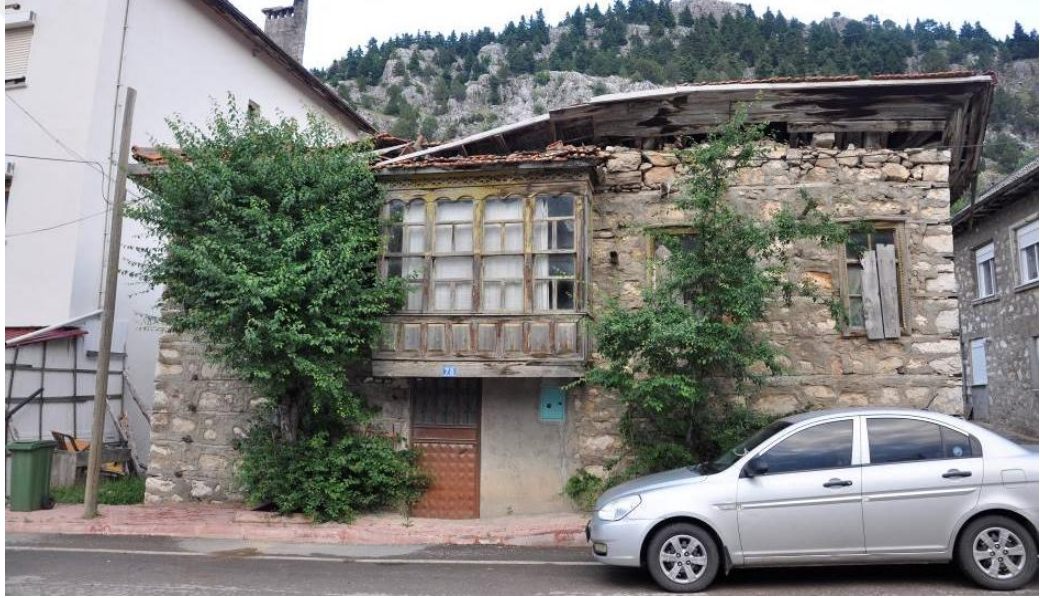
Şekil 6.1.11. Yapının günümüzdeki durumu

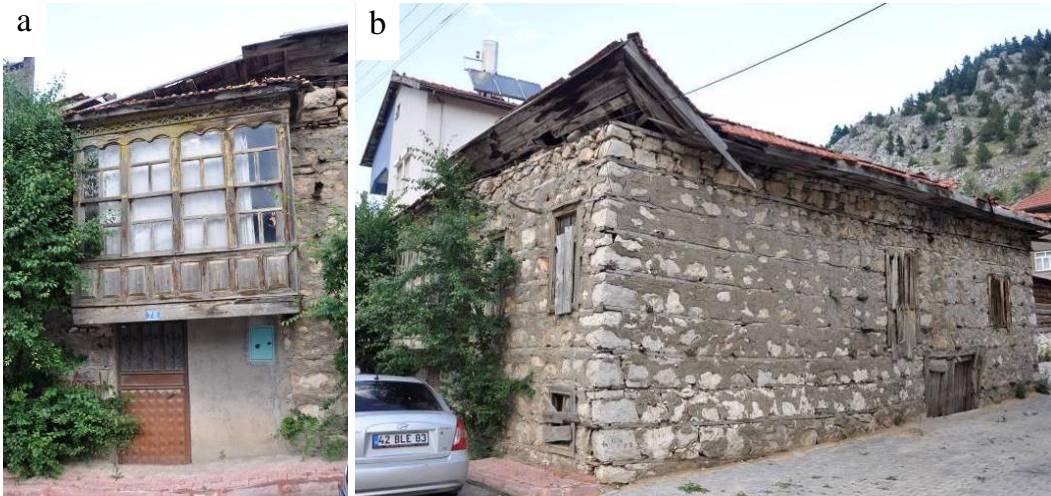
Şekil 6.1.12. 111 ada 2 parseldeki konut; a) ahşap cumbası, b) güney cephesi.

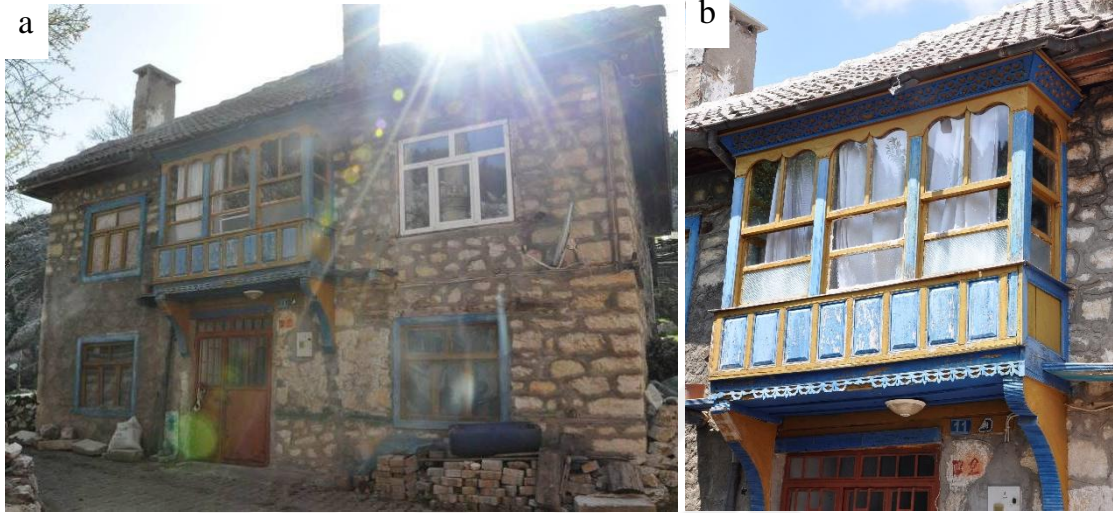
Tapuda 114 ada 6 parselde kayıtlı olan konut; Pınarbaşı Mahallesi 83322. Sokak No:11 adresinde yer almaktadır. İki katlı, iç sofalı olarak yapılan ev kırma çatılıdır. Eğitim sebebiyle arka cephe tek katlı görünmektedir (Şekil 6.1.13.).

Şekil 6.1.13. 114 ada 6 parseldeki konut; a) doğu (giriş) cephesi b) ahşap çıkması

Yapının ön cephesi en gösterişli cephesidir. Giriş kapısının üstünde bulunan sofa çıkması cepheye hareketlilik katmıştır. Eli böğründelerle taşınan çıkmanın alınlık ve eteklerinde bitkisel motifli süslemeler bulunmaktadır. Giriş cephesindeki ahşapların sarı ve mavi renklere olması da cepheye farklılık katmıştır. Yapım tekniği bölge evlerinin çoğunda olduğu gibi moloz taş duvar arası ahşap hatıllı kuru duvardır. Bu duvarlar sonradan çimento esaslı sıva ile derzleri doldurulmuştur.

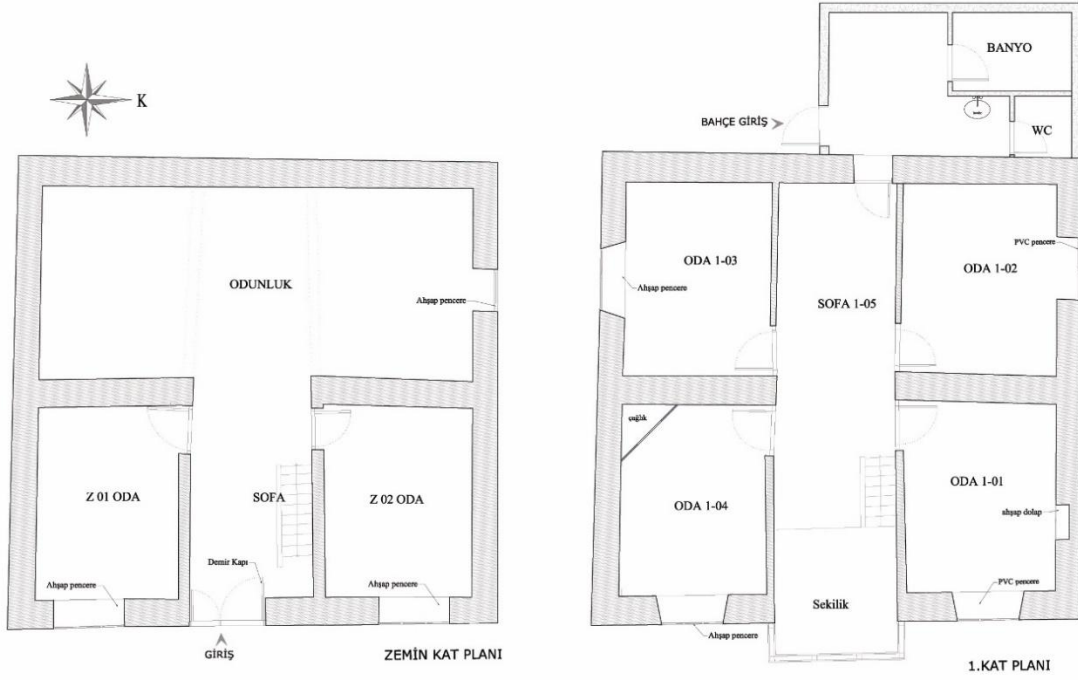
Şekil 6.1.14. Şematik kat planları

1960'lı yıllarda inşa edilen yapıya, doğu cephesindeki çift kanatlı demir kapı ile girilmektedir. Zemin katta giriş sofasının sağında ve solunda birer oda ve sofanın devamında odunluk bulunmaktadır. Girişin hemen sağından ahşap bir merdivenle üst kat sofasına ulaşılmaktadır. Üst katta dikdörtgen formlu sofanın uzun kenarlarına karşılıklı ikişer oda yerleştirilmiştir (Şekil 6.1.14.) Doğusunda sokağa bakan cumba, seki ile yükseltilmiştir (Şekil 6.1.15.). Batısında ise muhdes banyo ve tuvalet ile bağlantıyı sağlayan bir kapı mevcuttur. 1 01 nolu odanın kuzey duvarındaki gömme dolap ve 1 04 nolu odadaki çağlık dışında odalar oldukça sade planlanmıştır. İç mekândaki ahşaplar sarı ve yeşil renklere boyanmıştır (Şekil 6.1.15. ve 16.).

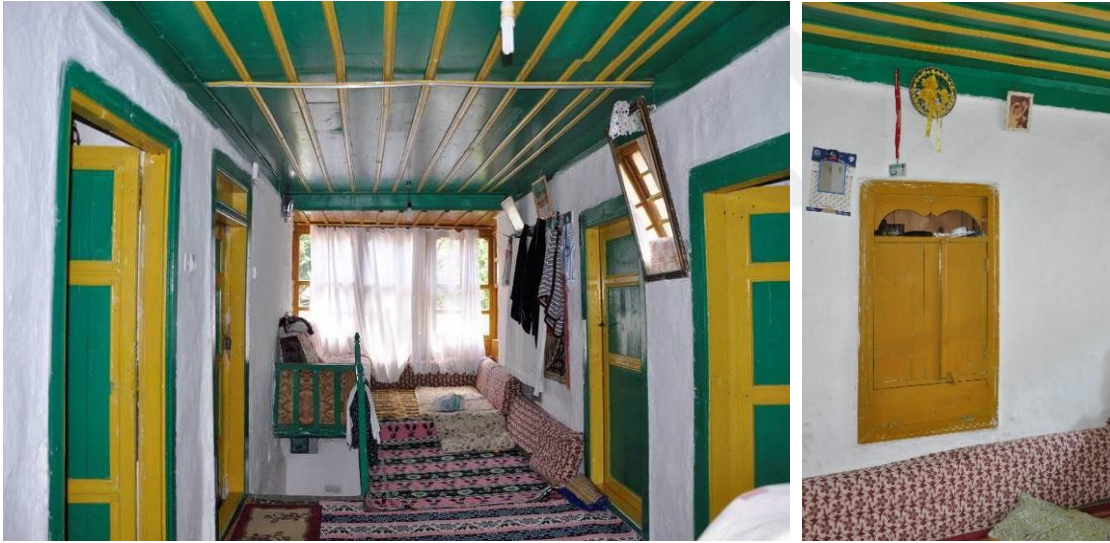
Şekil 6.1.15. Üst kat sofası ve 1 01 nolu odadaki gömme dolap

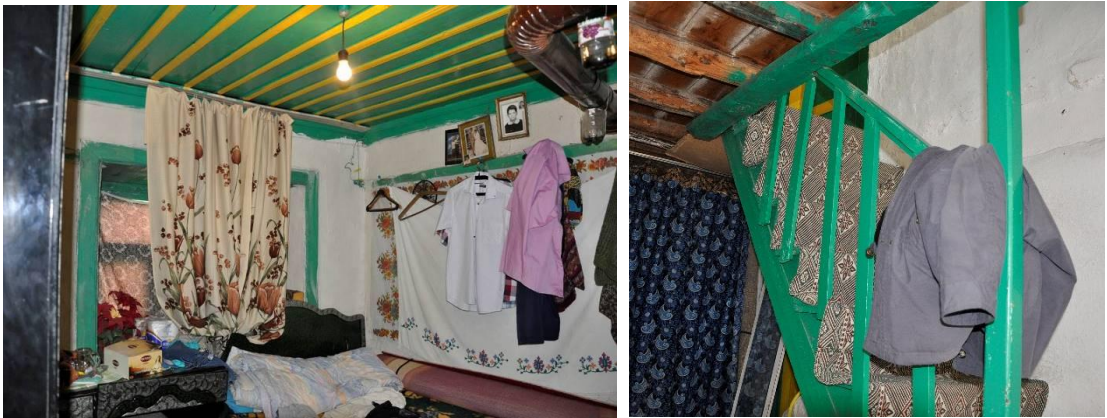
Şekil 6.1.16. 1 04 nolu oda genel görünüm ve ahşap merdiven
