KONYA-DEREBUCAK KIRSAL KONUT
MİMARİSİ: PINARBAŞI KÖYÜ ÖRNEĞİ

YÜKSEK LİSANS TEZİ

Mimarlık Anabilim Dalı

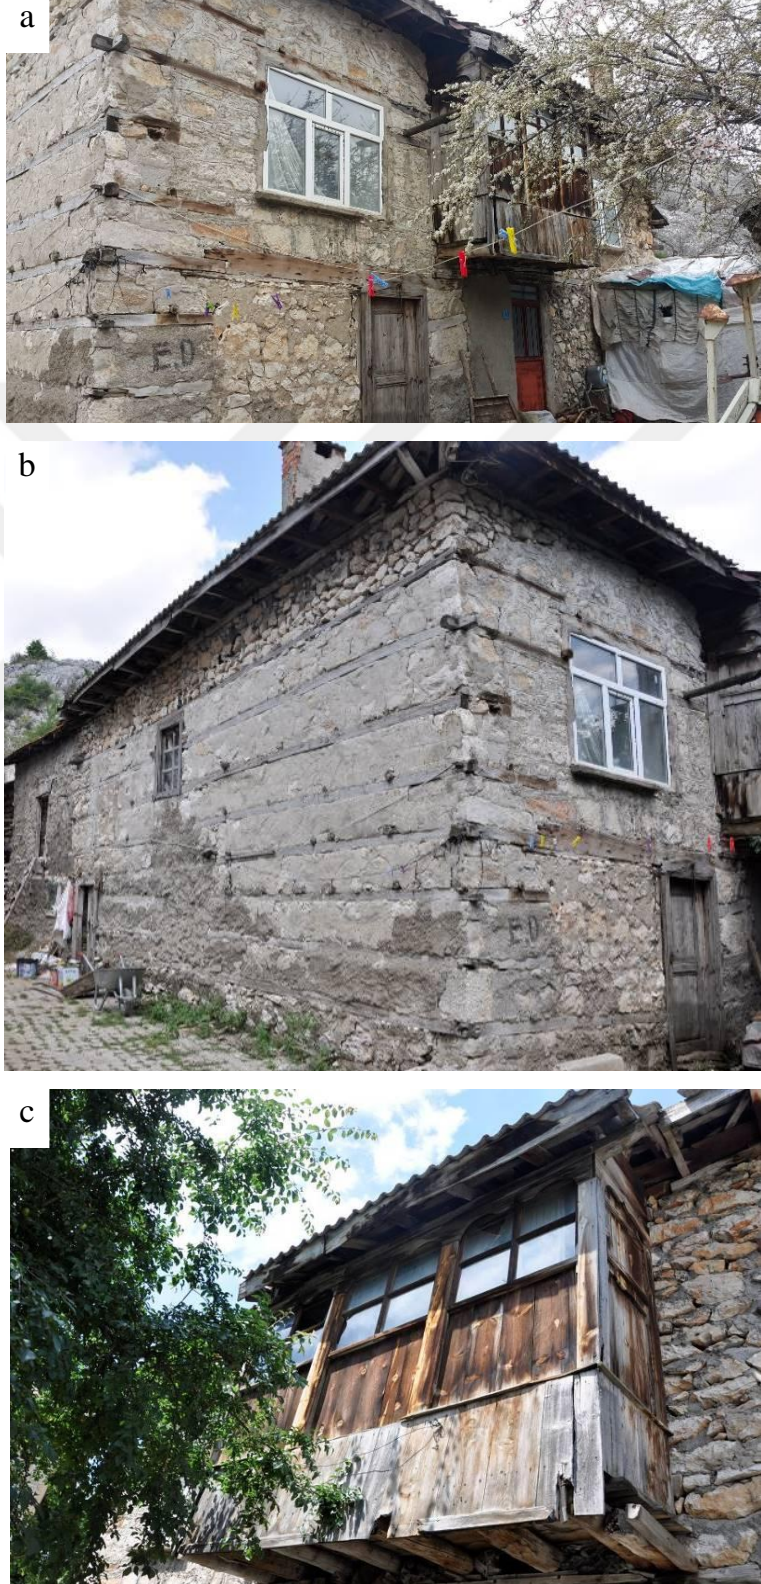
Şekil 6.1.17. 114 ada 15 parseldeki konut a) doğu (giriş) cephesi, b) güney cephesi, c) ahşap cumbası.

Tapuda 114 ada 15 parselde kayıtlı olan konut; Pınarbaşı Mahallesi Pınarbaşı Caddesi No: 83 adresinde yer almaktadır. Ön cephesinde dükkân girişinin yanındaki pencere kapatılmış, arka cephesine ahır eklenmiştir (Şekil 6.1.17.).

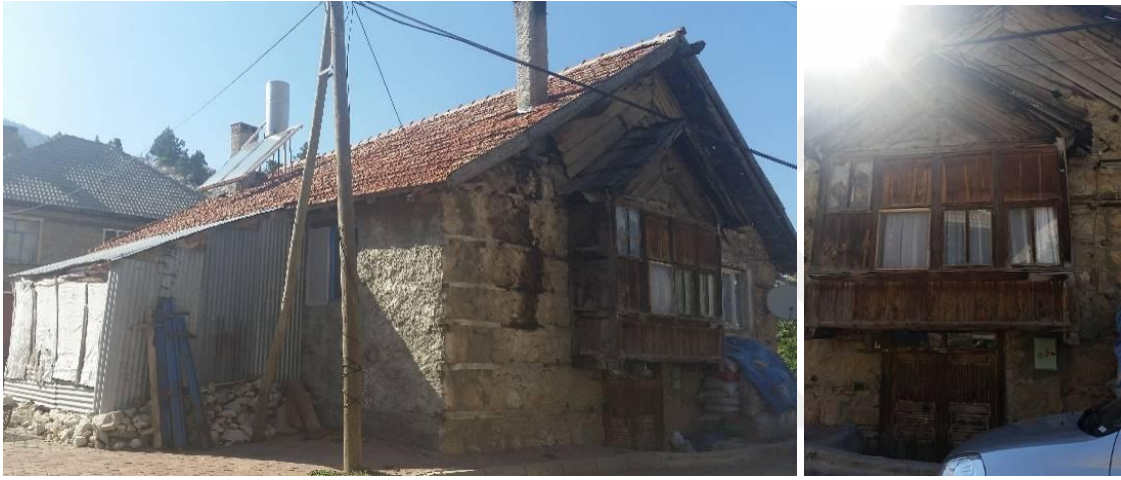
Tapuda 114 ada 22 parselde kayıtlı olan konut; Pınarbaşı Mahallesi Pınarbaşı Caddesi No: 77 adresinde yer almaktadır (Şekil 6.1.18.). Eğim ve yol çalışmaları sebebiyle arka cephesi tek katlı görünen yapının çatısı, beşik çatı üzeri kiremit kaplıdır. Ahşap, üçgen alınlıklı cumbası ve ahşap giriş kapısı 2014 yılından sonraki bir tarihte pvc camekâna ve demir kapıya çevrilmiştir (Şekil 6.1.19.). Cumbanın alınlığında dairesel rozet şeklindeki motif ve saçaklarındaki süslemeler dikkat çekicidir. Köydeki diğer evlerden farklı olarak zemin kat ve 1. katta cumbanın tek tarafında pencere bulunmaktadır (Şekil 6.1.19. ve 20.).

Şekil 6.1.18. Yapının 2014 yılındaki durumu (Konya Büyükşehir Belediyesi, 2014)

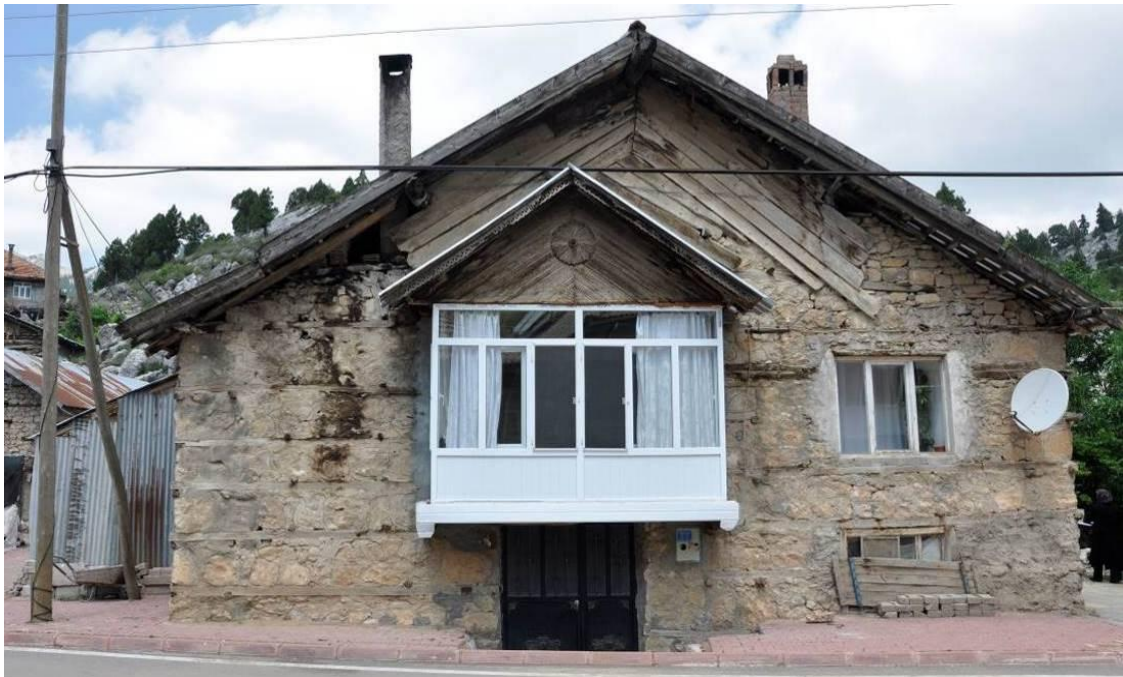
Şekil 6.1.19. Yapının 2019 yılındaki durumu

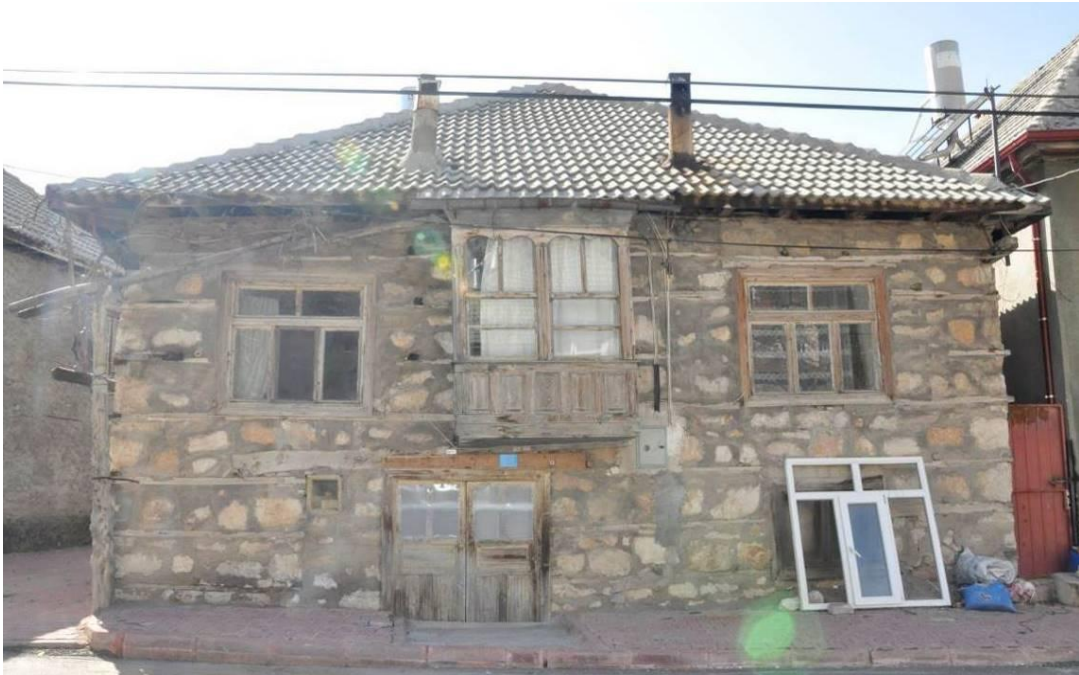
Şekil 6.1.21. 114 ada 29 parseldeki konut

Tapuda 114 ada 29 parselde kayıtlı olan konut; Pınarbaşı Mahallesi Pınarbaşı Caddesi No: 69 adresinde yer almaktadır. Pınarbaşı Caddesine açılan ana giriş, yol çalışmaları nedeniyle tabi zeminden yaklaşık 50 cm daha aşağıdadır. Günümüzde kullanılmayan evin çıkması, diğer evlere göre daha küçüktür (Şekil 6.1.19.).

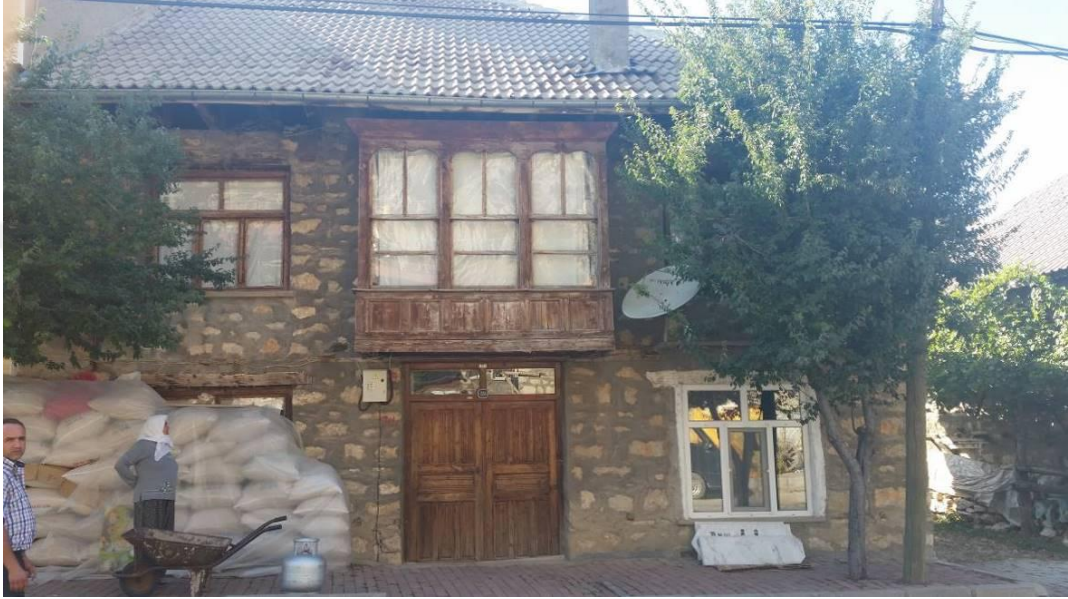
Tapuda 114 ada 30 parselde kayıtlı olan konut; Pınarbaşı Mahallesi Pınarbaşı Caddesi No: 67 adresinde yer almaktadır (Şekil 6.1.22.). 1977 yılında yapılan ev, sahipleri tarafından ilkbahar ve yaz mevsimlerinde kullanılmaktadır. 2014 yılından sonraki bir tarihte ahşap kapısı demir kapıya çevrilmiştir (Şekil 6.1.23.). Sol tarafından komşu binayla bitişiktir ve cepheler çimento esaslı sıvayla sıvanmıştır (Şekil 6.1.24.).

Şekil 6.1.22. Yapının 2014 yılındaki durumu (Konya Büyükşehir Belediyesi, 2014)

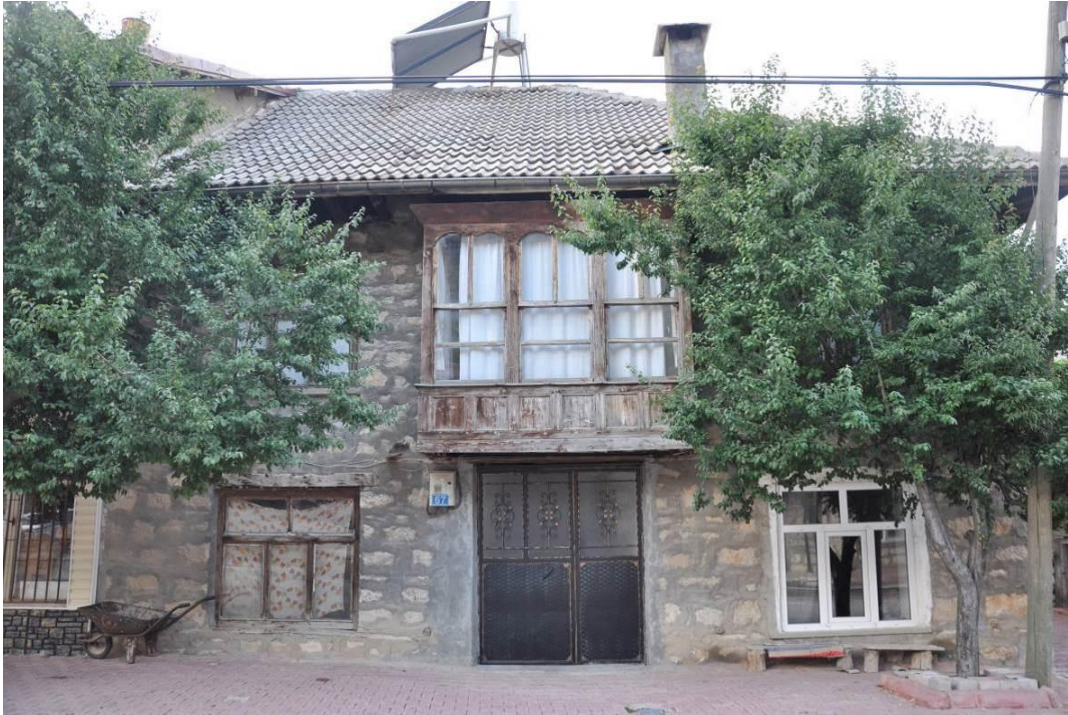
Şekil 6.1.23. Yapının 2019 yılındaki durumu

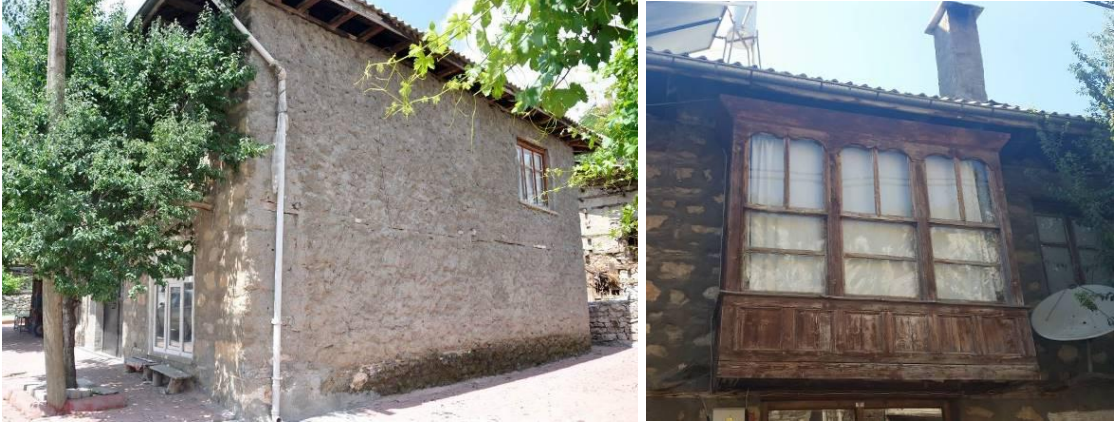
Şekil 6.1.24. Yapının sağ yan cephesi ve cumbası

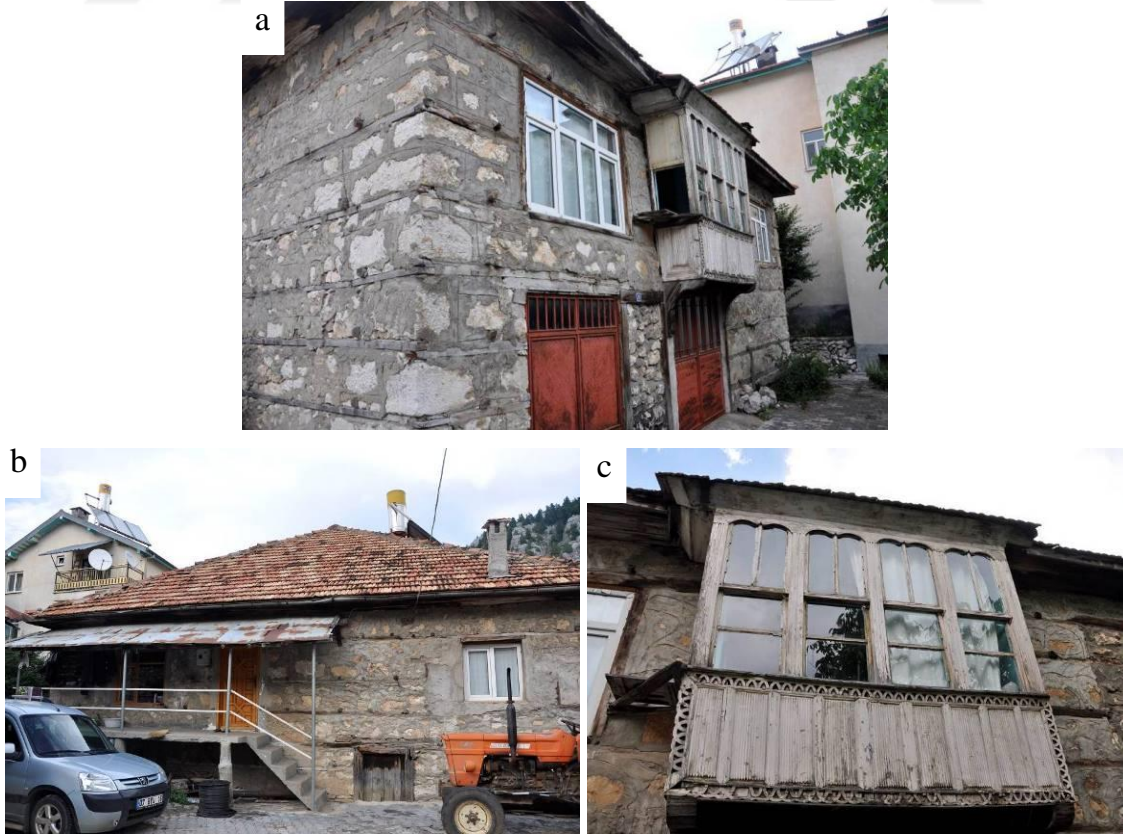
Şekil 6.1.25. 114 ada 48 parseldeki konut; a) kuzeydoğu cephesi, b) güneybatı cephesi, c) ahşap cumbası.

Tapuda 114 ada 48 parselde kayıtlı olan konut; Pınarbaşı Mahallesi 83306. Sokak No:6 adresinde yer almaktadır. Kullanıcı istekleri doğrultusunda cumbanın sağında ve solundaki ikişer pencere kapatılıp yerine büyük birer pencere açılmıştır. Çıkma altındaki ana giriş dışında arka cepheden de yapıya giriş mümkündür. Çıkmanın ön tarafında dörtlü, yan taraflarında tekli pencere düzenine sahip sofa çıkmasının alt kısımları panolara ayrılmış ve etrafı dairesel motiflerle bezenmiştir. Pencere ve dış cephedeki kapıların tamamı değişmiştir (Şekil 6.1.25.).

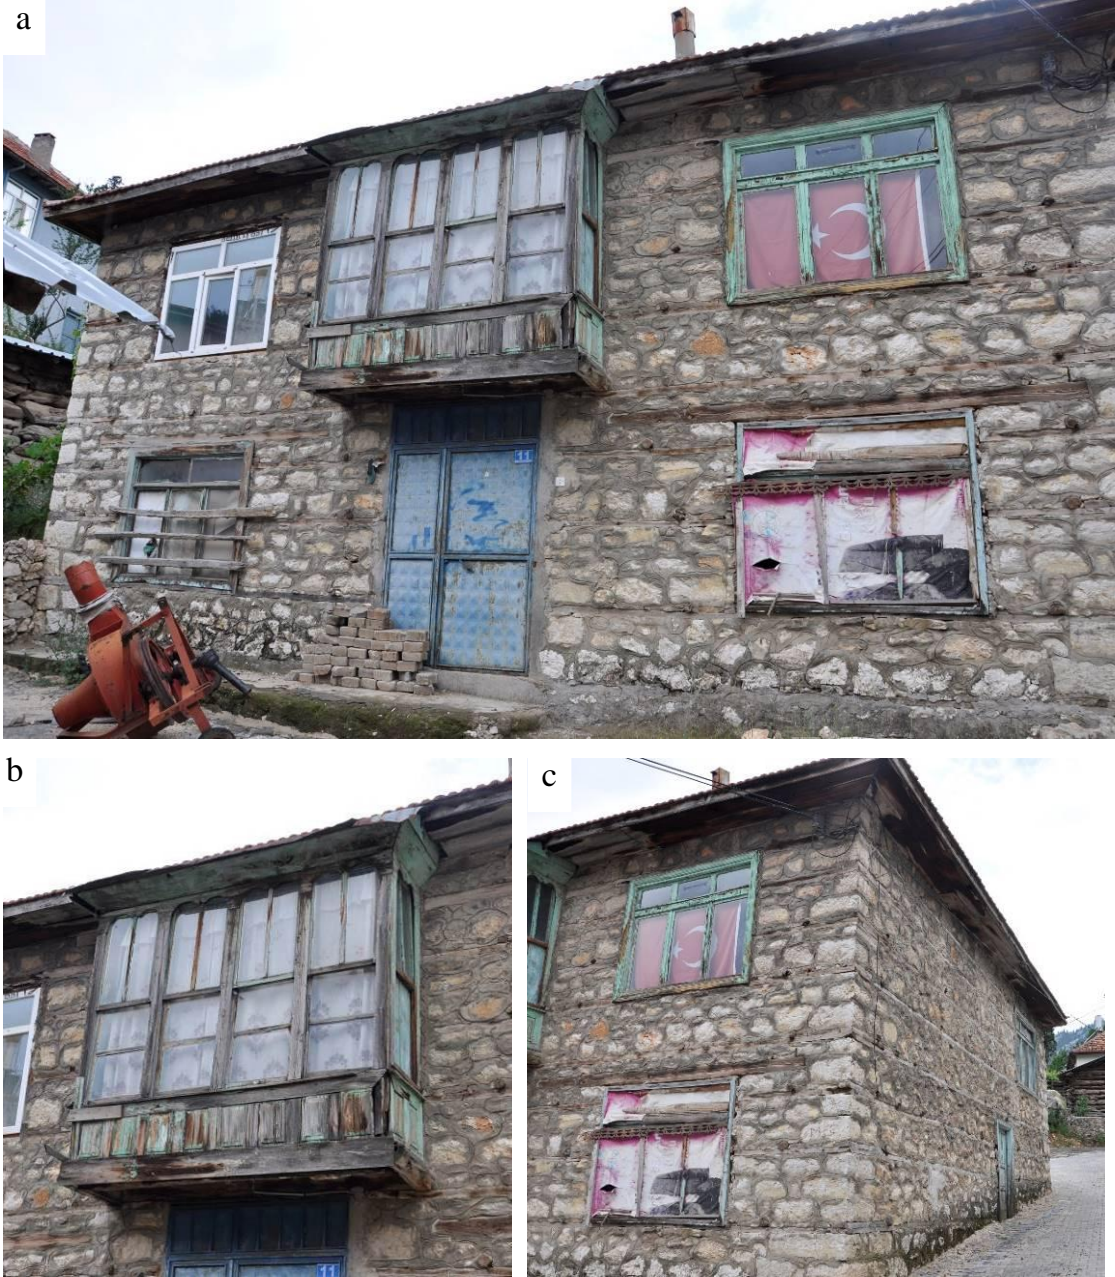
Şekil 6.1.26. 114 ada 50 parseldeki konut; a) doğu (giriş) cephesi, b) ahşap cumbası, c) kuzey cephesi.

Tapuda 114 ada 50 parselde kayıtlı olan konut; Pınarbaşı Mahallesi 83306. Sokak No: 11 adresinde yer almaktadır. 1970'lerde iç sofalı olarak yapılan ev, şu an kullanılmamaktadır. Ahşap kapısı demir kapıyla değiştirilmiş, çıkma eteğindeki süslemeler sökülmüştür. Cephedeki ahşap malzemelerde yeşil renk hâkimdir (Şekil 6.1.26.).

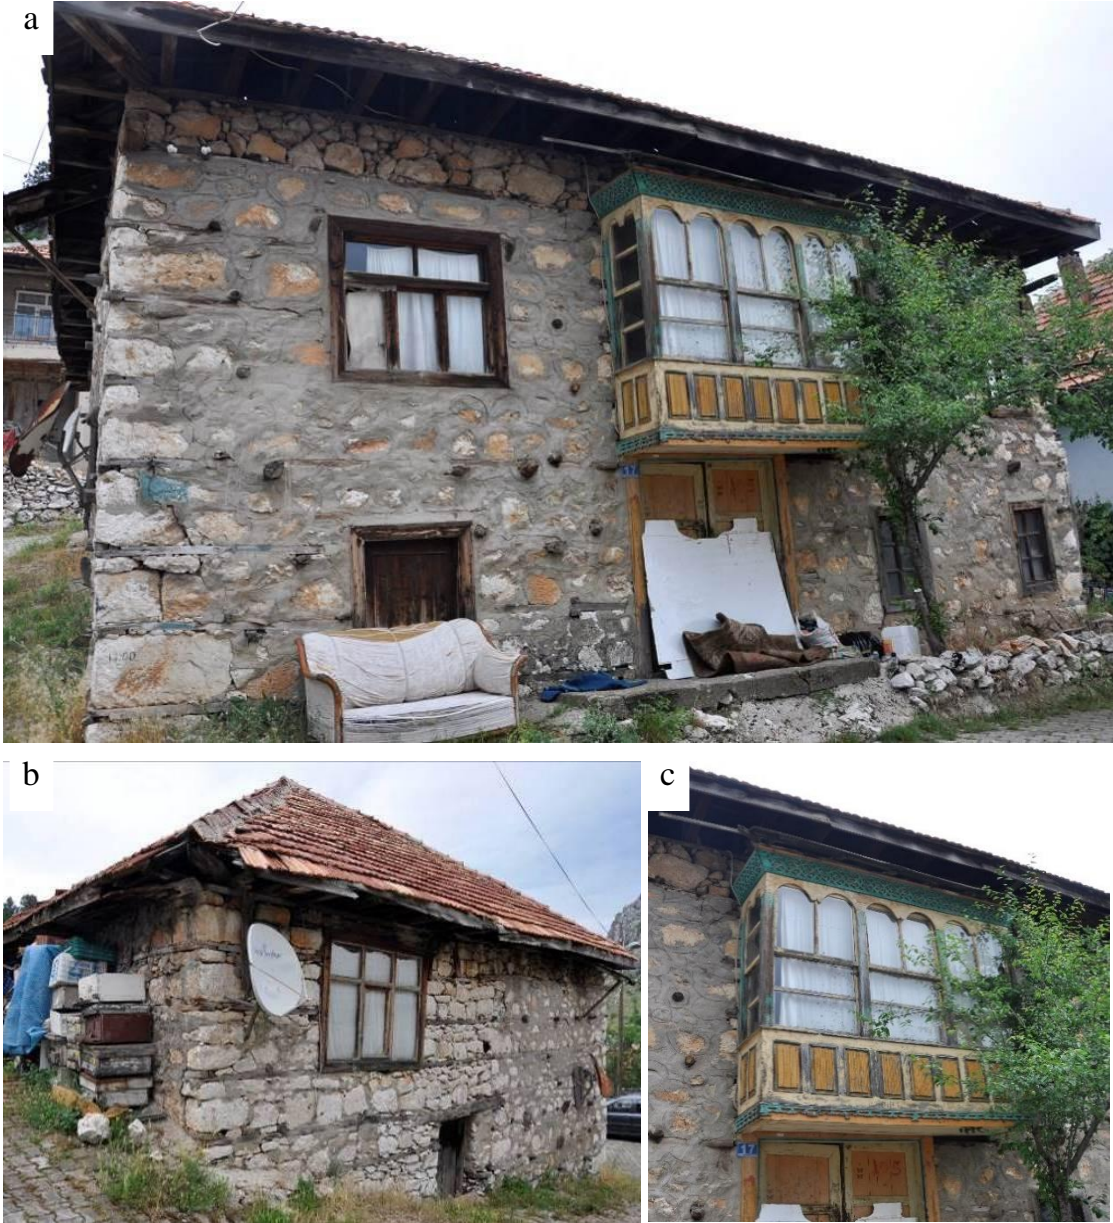
Şekil 6.1.27. 114 ada 56 parseldeki konut; a) kuzeydoğu (giriş) cephesi, b) güneydoğu cephesi, c) ahşap cumbası.

Tapuda 114 ada 56 parselde kayıtlı olan konut; Pınarbaşı Mahallesi 83305. Sokak No: 17 adresinde yer almaktadır. Eğimden dolayı arka cephesi tek katlı görünmektedir. Kullanılmayan yapı iç sofalı olup, cumbasında sarı ve yeşil renkler hâkimdir. Cumbanın alınlık ve etek kısmında bitkisel motifli süslemeler bulunmaktadır. Ana girişin solundaki odanın bağımsız bir girişi vardır (Şekil 6.1.27.).

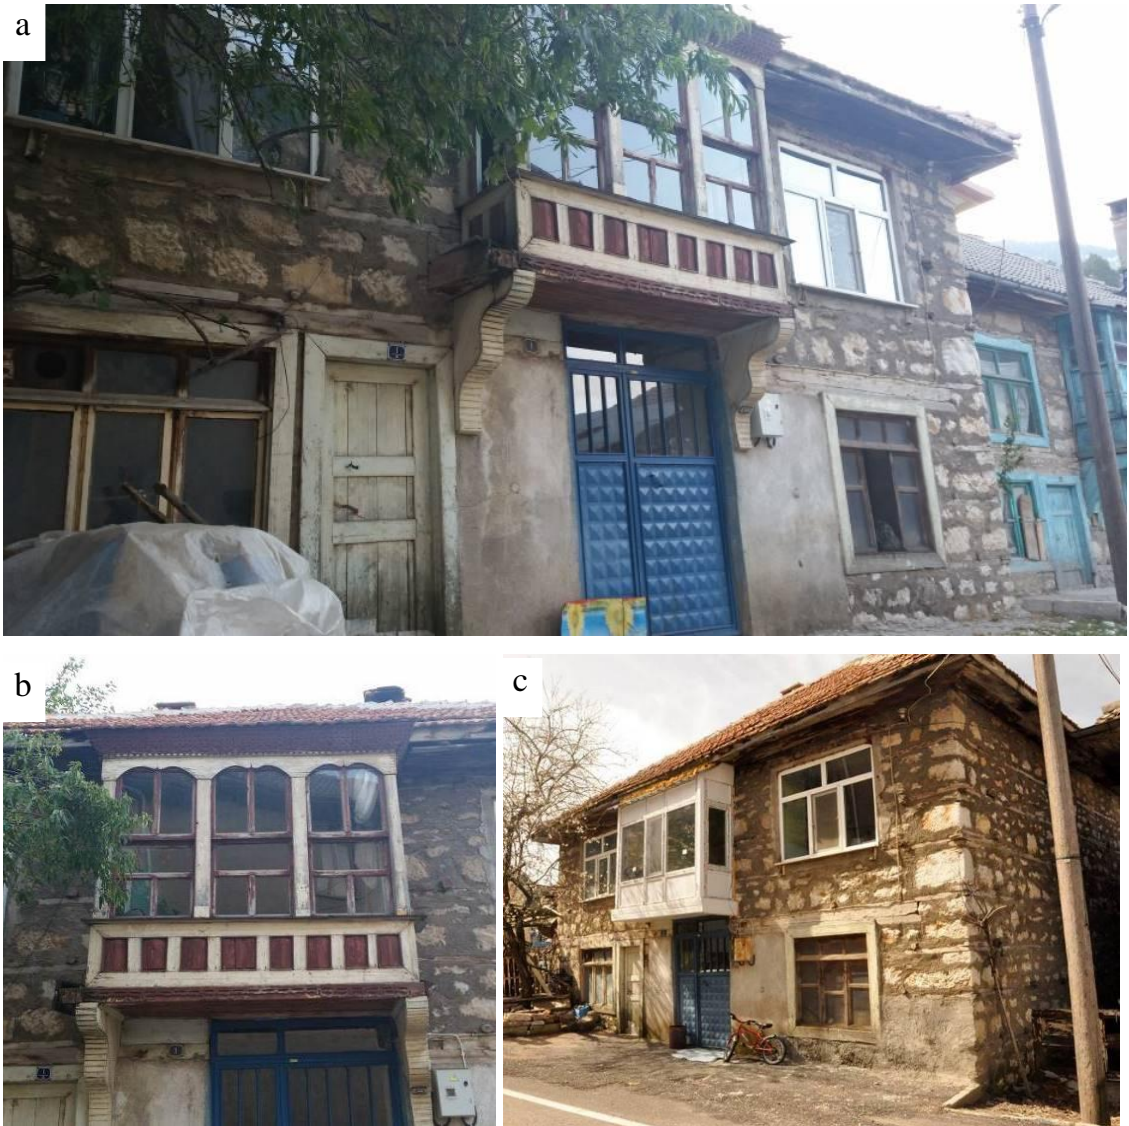
Şekil 6.1.28. 114 ada 62 parseldeki konut; a) kuzeydoğu (giriş) cephesi-2018, b) ahşap cumbası c) yapının mevcut durumu-2019.

Tapuda 114 ada 62 parselde kayıtlı olan konut; Pınarbaşı Mahallesi 83306. Sokak No:3 adresinde yer almaktadır. Eliböğründelerle taşınan ahşap cumba, 2018 yılından sonra sökülmüş yerine pvc camekân yapılmıştır. İç sofalı plan şemasına sahip evin, giriş kapısının sağında bağımsız girişi olan dükkânı bulunmaktadır. Ahşap, çift kanatlı ana giriş kapısı demir kapıyla değiştirilmiş ve arka cephesine, cephe boyunca ekleme yapılmıştır (Şekil 6.1.28.).

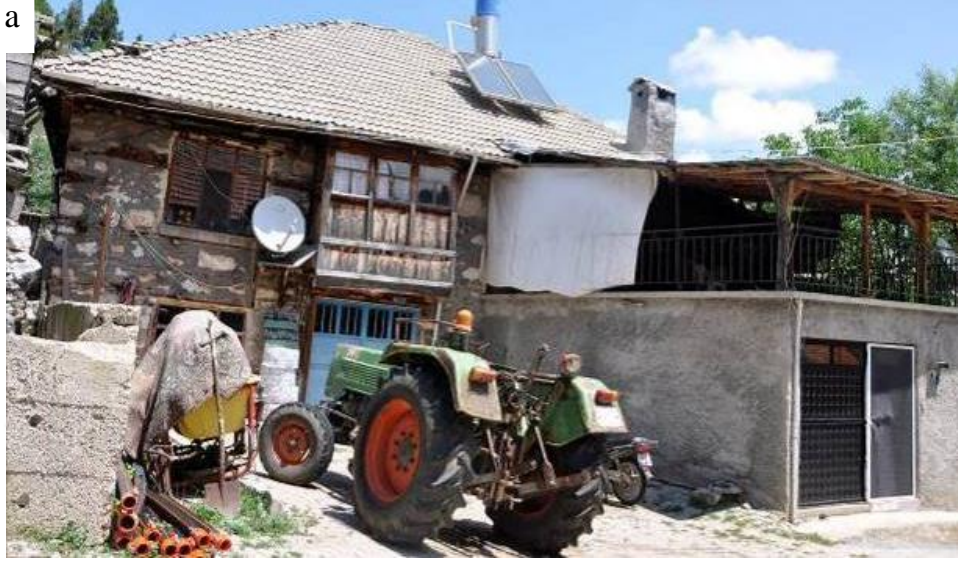
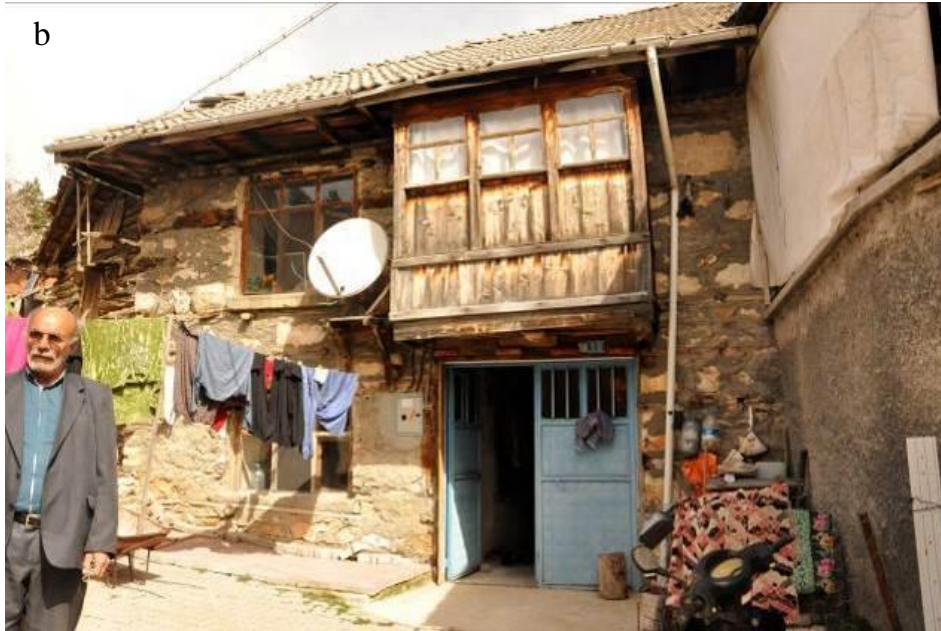
Tapuda 114 ada 82 parselde kayıtlı olan konut; Pınarbaşı Mahallesi 83304. Sokak No: 10-10A adresinde yer almaktadır. Giriş cephesindeki kitabesine göre 03.07.1958 yılında, bitişik nizam olarak tasarlanan ev dış sofalı, iki katlı ve kırma çatılı olarak inşa edilmiştir. Yapılan eklentilerle evlerden ilki özgünlüğünü yitirmiştir. Bu ev eklentilerden önce, bitişikindeki evle aynı özellikleri göstermektedir. Özgünlüğünü kısmen koruyan diğer evin ise ahşap kapısı demir kapıyla değiştirilmiş ve cumbanın solunda bulunan iki pencere, büyük tek bir pencereye çevrilmiştir. Zemin katta ve üst katta sofanın sol tarafına sıralanmış ikişer oda bulunmaktadır. Evin ahşap cumbası oldukça sade görünümlüdür (Şekil 6.1.29.).

Şekil 6.1.29. 114 ada 82 parseldeki konut; a) bitişik nizam evin genel görünümü, b) özgünlüğü korunan evin girişi cephesi.

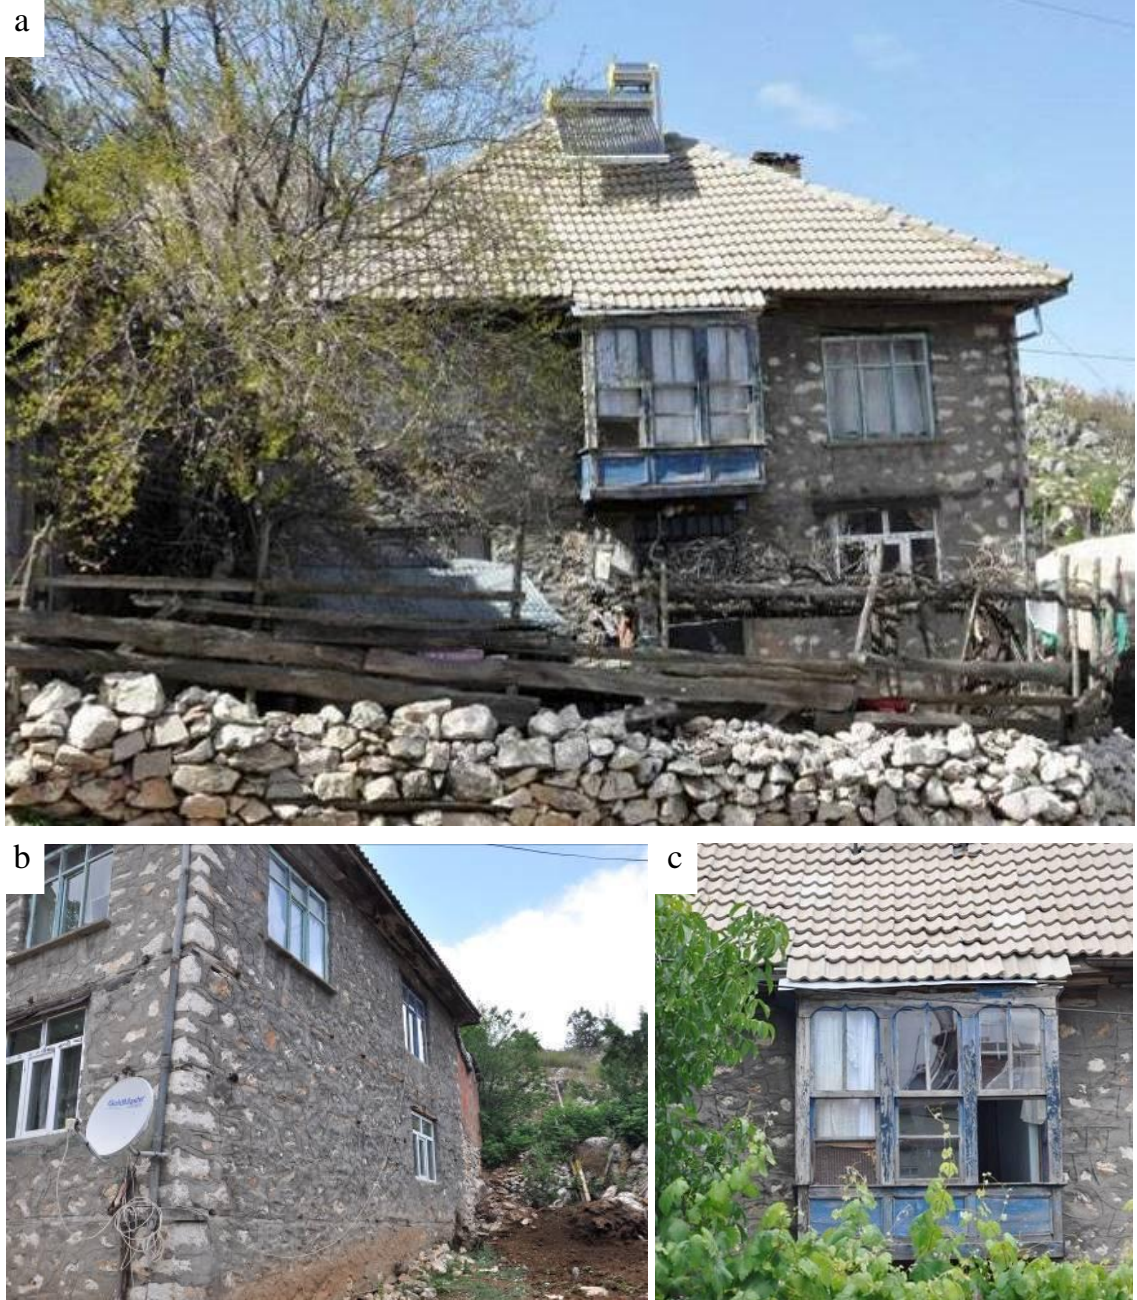
Şekil 6.1.30. 114 ada 83 parseldeki konut a) kuzey (giriş) cephesi, b) doğu cephesi, c) ahşap cumbası.

Tapuda 114 ada 83 parselde kayıtlı olan konut; Pınarbaşı Mahallesi 83304. Sokak No: 8 adresinde yer almaktadır. 1979 yılında yapılmıştır. İç mekânı sade özellik gösteren yapının odalarında dolap bulunmamaktadır. Kapısı, demir kapıya çevrilen evin, sağ alt penceresi pvc pencereyle değiştirilmiştir. Giriş tabi zeminden yaklaşık 80 cm yukarıdadır. Arka cephesine tuğladan muhdes bir bölüm eklenmiştir (Şekil 6.1.30.).

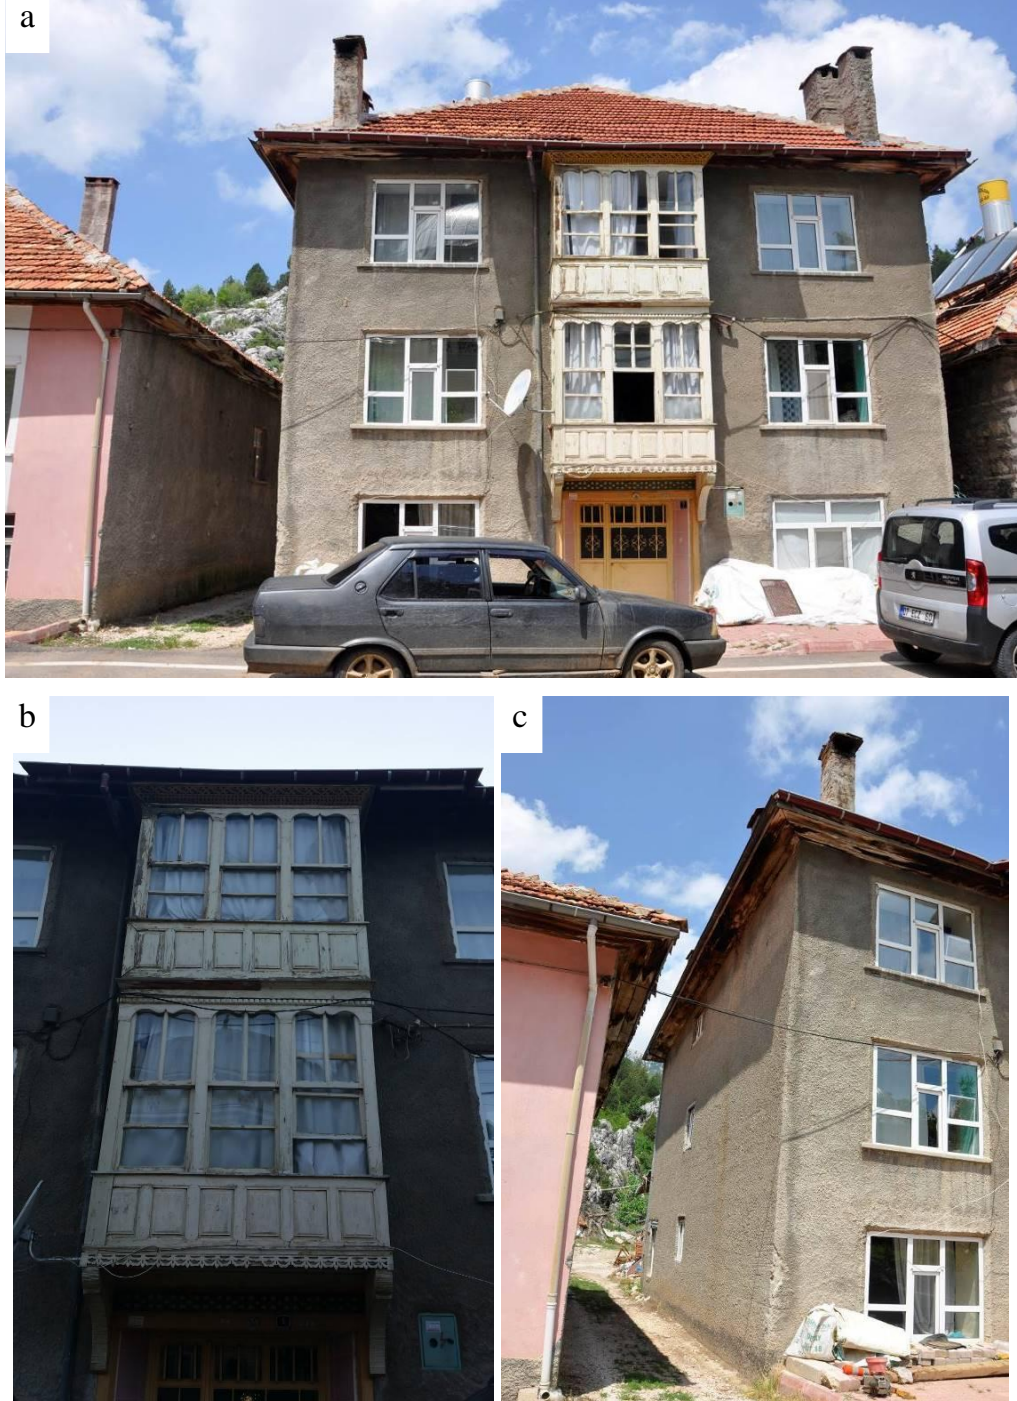
Şekil 6.1.31. 114 ada 93 parseldeki konut; a) doğu (giriş) cephesi, b) ahşap cumbası, c) güney cephesi.

Tapuda 114 ada 93 parselde kayıtlı olan konut; Pınarbaşı Mahallesi Pınarbaşı Caddesi No: 7 adresinde yer almaktadır. Köyde bulunan geleneksel ev tarzında yapılmış üç katlı tek yapıdır. Girişi sokakla direkt ilişkilidir. Sözlü kaynaklardan edinilen bilgilere göre 1970'li yıllarda yapılmıştır. Ahşap hatıllı moloz taş duvar sistemiyle yapılan evin dış cephesi çimento esaslı sıva ile sıvanmıştır. Cumbanın alınlık ve etek kısmında süslemeler bulunmaktadır (Şekil 6.1.31.).

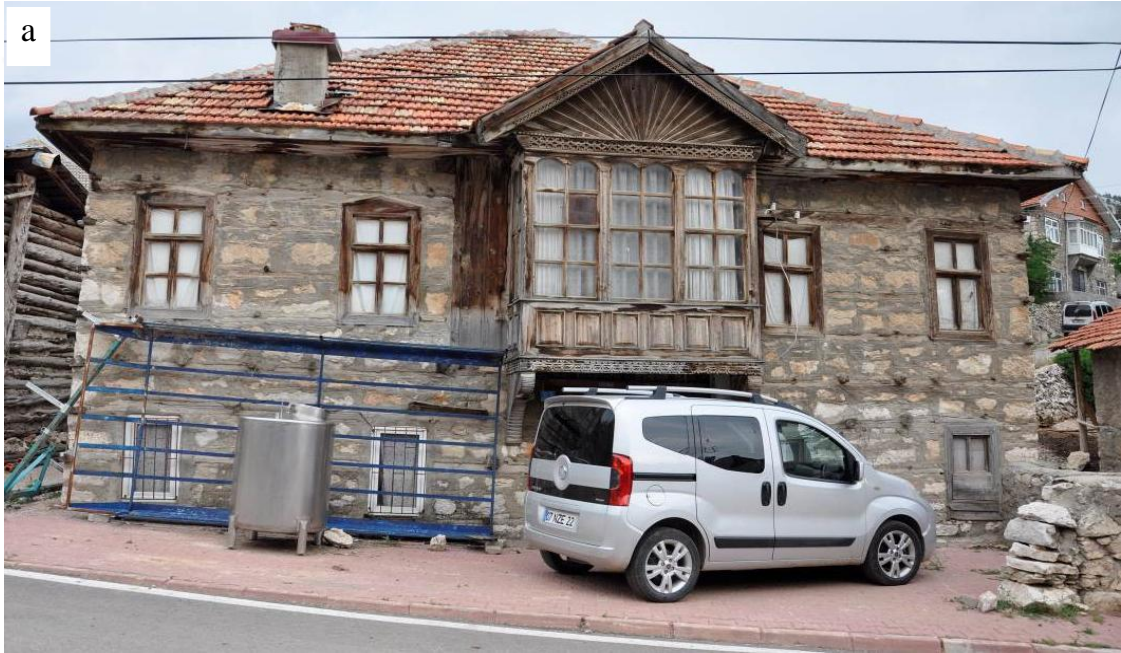
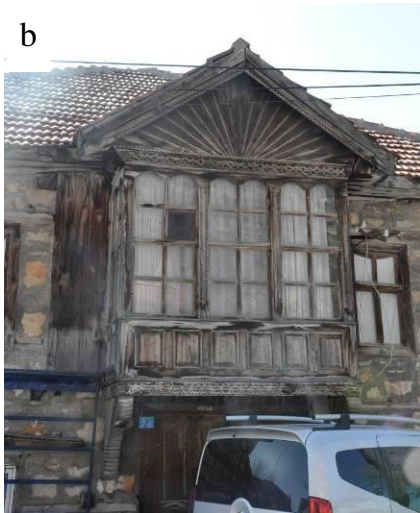
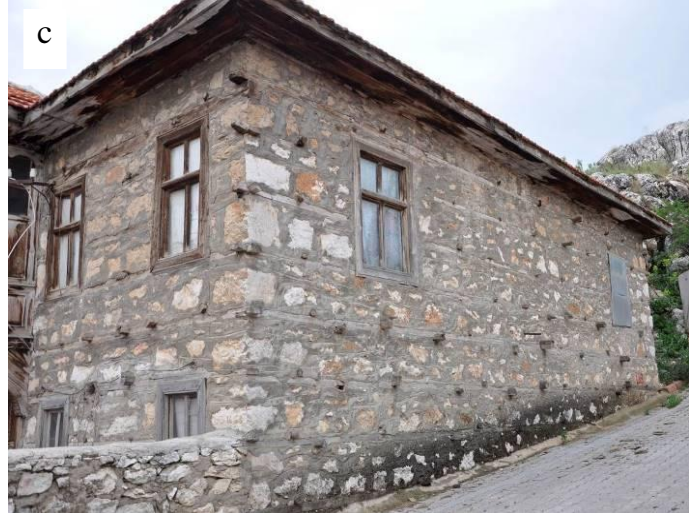
Tapuda 114 ada 96 parselde kayıtlı olan konut; Pınarbaşı Mahallesi Pınarbaşı Caddesi No: 53 adresinde yer almaktadır (Şekil 6.1.32.a). Sahipleri ölen ev kullanılmamaktadır. Eğimden dolayı arka cephede tek katlı görünen ev, küçük müdahaleler dışında orijinal halini korumaktadır. Abdestlik ve helanın bulunduğu ayazlık ince ahşaplarla kaplanmış ve plandan taşırılmıştır. Ahşap üçgen alınlıklı süslemeli cumbası, köydeki en dikkat çekici cumbalardan biridir (Şekil 6.1.32.b.). Yapı girişinin solundaki pencereler pvc pencereye çevrilmiştir. Ahşap iki kanatlı giriş kapısının (portasının) üzerinde el şeklinde kapı tokmağı bulunmaktadır. Kıırma çatısının üzeri kiremit kaplıdır (Şekil 6.1.32.).

Şekil 6.1.32. 114 ada 96 parseldeki konut; a) doğu (giriş) cephesi, b) ahşap cumbası, c) kuzey cephesi.

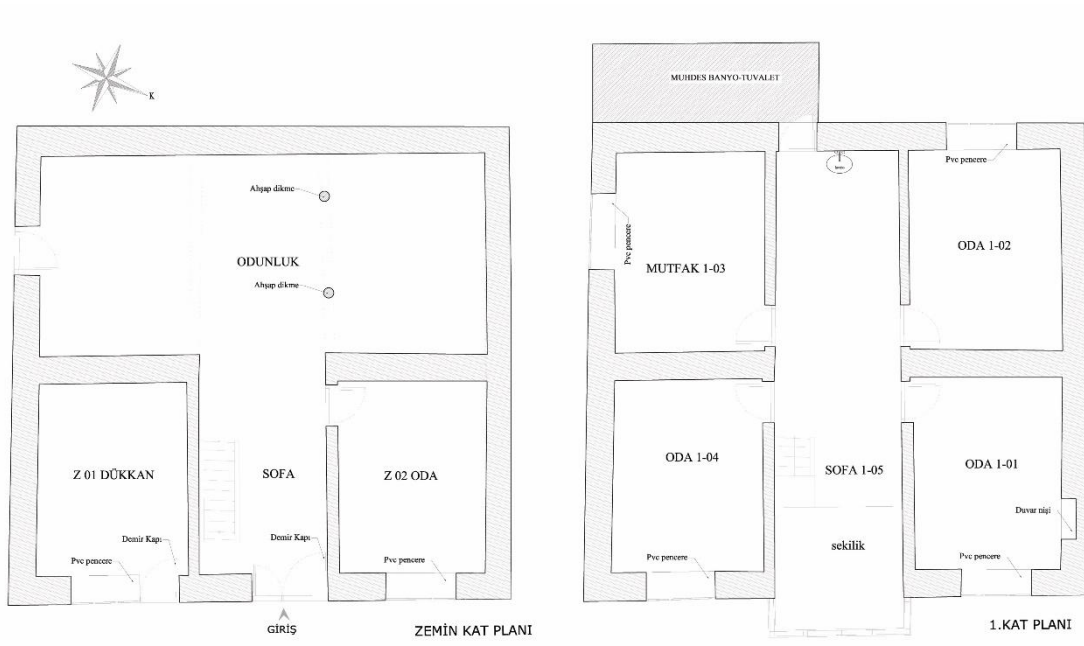
Şekil 6.1.34. Şematik planlar

Yapı iki katlıdır. Eve giriş kuzeydoğu cephesinde çıkma altında yer alan demir kapı ile sağlanmaktadır. Girişin açıldığı zemin kat sofanın solunda bağımsız girişi olan bir dükkân, sağında ise dikdörtgen formlu bir oda bulunmaktadır. Dükkân 1960'lı yıllarda tüfek dükkânı olarak kullanılmıştır ve iç mekânla bağlantısı yoktur. Girişin karşısında sofanın devamı niteliğinde odunluk yer almaktadır (Şekil 6.1.34.).

Girişin solunda üst kat sofasına ulaşımı sağlayan ahşap merdiven vardır (Şekil 6.1.35.). Kuzeydoğu ve güneybatı yönünde uzanan iç sofa ve bunun iki yanında yer alan ikişer odanın meydana getirdiği plan köyde yaygın olan plan tipidir. Yapının iç sofası diğer evlerden daha geniş tutulmuştur (Şekil 6.1.34. ve 35.). Odalarda süsleme ve dolap bulunmamaktadır. 1 01 nolu odanın kuzeybatı duvarında duvar nişi mevcuttur (Şekil 6.1.36.). İç mekândaki toprak badana dökülmesin diye duvarlar naylonla kaplanmış, pencere, kapı ve bazı oda tavanları modern malzemelerle değiştirilmiştir. Kıрма çatı ile örtülen yapı, genel itibariyle sade bir görünüm sergilemektedir. Giriş cephesinin dikey simetri ekseninde yer alan sofa çıkmasının alt kısmı panolara ayrılmış ve ahşap kirişlerle taşınmaktadır.

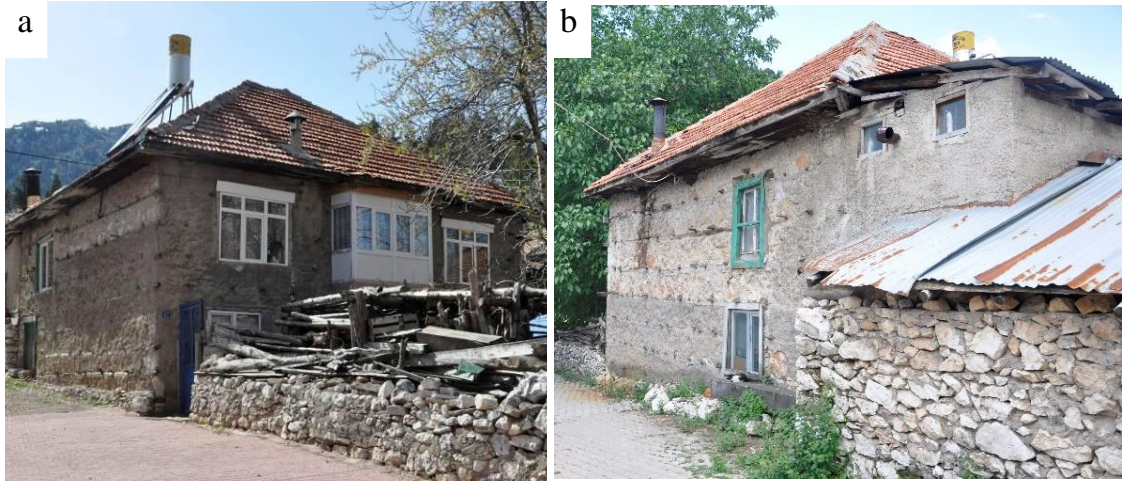
Şekil 6.1.38. 116 ada 2 parsel; a) doğu cephesi-2019, b) kuzey cephesi.

Tapuda 116 ada 2 parselde kayıtlı olan konut; Pınarbaşı Mahallesi Pınarbaşı Caddesi No: 47 adresinde yer almaktadır (Şekil 6.1.37.). 2014 yılından sonraki bir tarihte ahşap çıkma pvc camekânla değiştirilmiştir (Şekil 6.1.38.a). Eğimden dolayı arka cephede zemin kat toprak altında kalmıştır. İç sofalı olarak inşa edilen evin dış cephesi çimento esaslı sıva ile sıvanmıştır. Pınarbaşı evlerinin bir kısmında görülen zemin katta bir odanın dükkân olarak kullanılması bu evde de görülmektedir. Evin girişi ön bahçeyle ilişkilidir ve arka bahçesi bulunmaktadır (Şekil 6.1.38.).

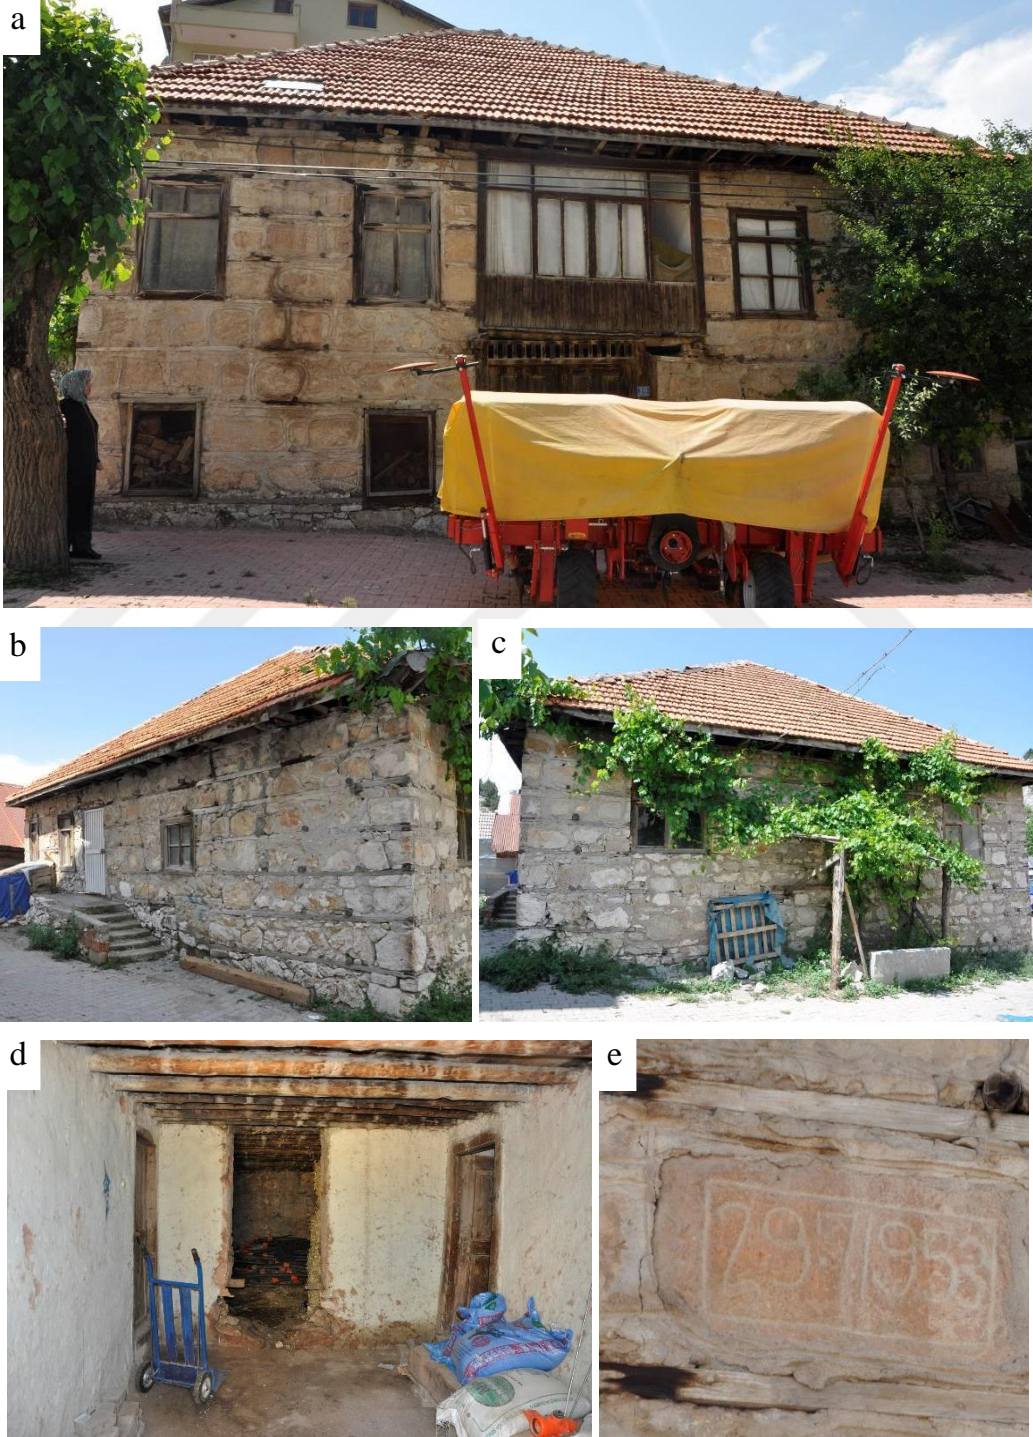
Şekil 6.1.39. 118 ada 6 parseldeki konut; a) kuzeydoğu (giriş) cephesi, b) güneybatı cephesi, c) güneydoğu cephesi, d) zemin kat sofası, e) kitabesi.

Tapuda 118 ada 6 parselde kayıtlı olan konut; Pınarbaşı Mahallesi Pınarbaşı Caddesi No: 39 adresinde yer almaktadır. Pınarbaşı caddesine bakan giriş cephesindeki kitabesine göre 29.07.1953 yılında inşa edilen yapı kullanılmamaktadır. Çıkması sökülmüş evin, Pınarbaşı Caddesine bakan ana girişi dışında arka cephesinde de girişi bulunmaktadır. Zemin kat ile üst kat birbirinden bağımsızdır (Şekil 6.1.39.).

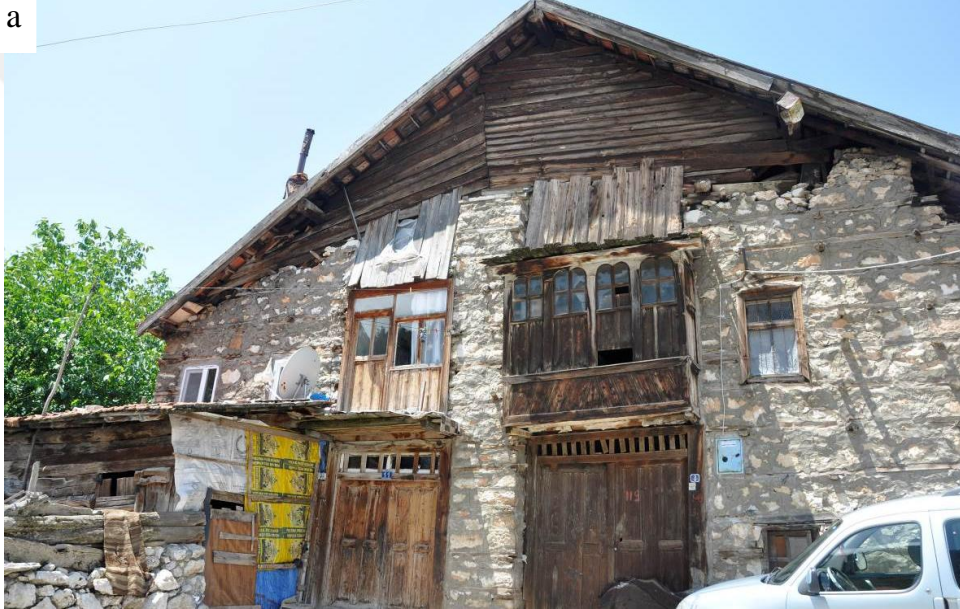
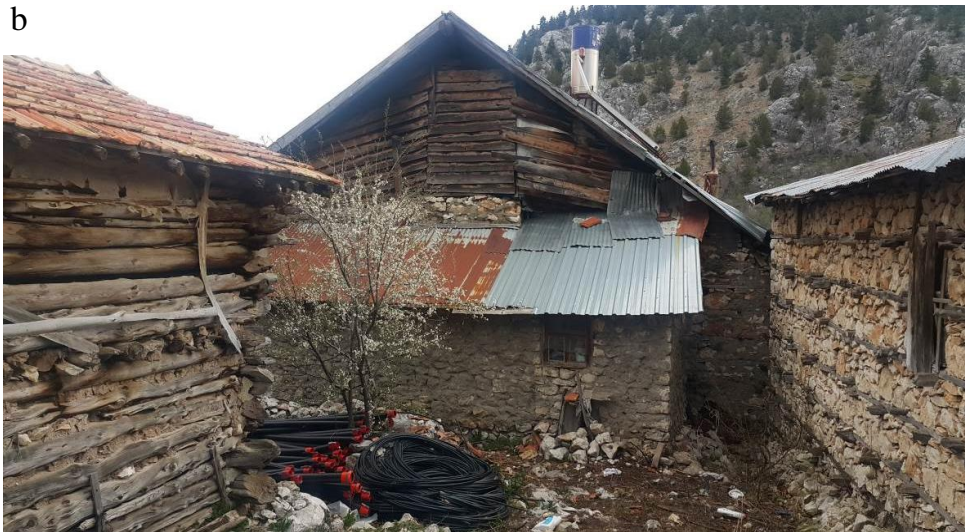
Şekil 6.1.40. 119 ada 2 parseldeki konut; a) doğu (giriş) cephesi, b) batı cephesi.

Tapuda 119 ada 2 parselde kayıtlı olan konut; Pınarbaşı Mahallesi 83304. Sokak No: 11 adresinde yer almaktadır. İki tane dış sofalı evin bitişik nizamda planlanmasıyla oluşmuştur (Şekil 6.1.40.). Dış sofalı evlerden cumbalı olanı, sözlü kaynaklardan edinilen bilgilere göre köydeki en eski evlerden biridir ve en az 100 yıllık söylenmektedir. Bu ev yapıldıktan yaklaşık 50 yıl sonra yapının sağındaki diğer ev inşa edilmiştir. Evlere çift kanatlı ahşap kapılarla girilmektedir. Sofanın uzun kenarlarından bir tarafına ikişer oda sıralanmış, diğer tarafında ise ahşap merdiven konumlanmıştır (Şekil 6.1.41. ve 42.). Çatı eğimi oldukça fazladır. Arka cephesinde muhdes mutfak, banyo ve tuvalet yer almaktadır. İlk yapılan ev depo olarak kullanılmaktadır. Diğer evde ise Nazire Kırırcı yalnız yaşamaktadır.

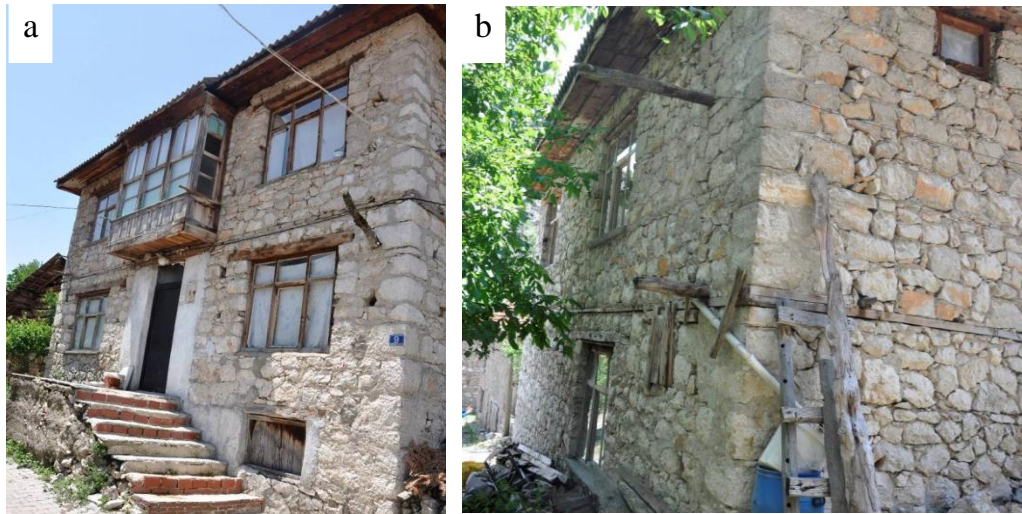
Şekil 6.1.43. 119 ada 3 parseldeki konut; a) kuzeydoğu (giriş) cephesi, b) kuzeybatı cephesi.

Tapuda 119 ada 3 parselde kayıtlı olan konut; Pınarbaşı Mahallesi 83304. Sokak No: 9 adresinde yer almaktadır. 1979 yılında yapılmıştır. Yapının girişi yol kotundan yaklaşık 1 metre yüksekte bulunmaktadır. Giriş merdiveninin başlangıcında, zemin katın altında bağımsız girişi olan, odun kömür konulan küçük bir depo bulunmaktadır. Plan tipolojisi diğer evlerden farklılık göstermektedir. Köy evlerinden farklı olarak hela bölümü sofanın içine konumlandırılmıştır. Ahşap hatıllı harçlı moloz taş duvar örgüsüyle yapılan evin duvarlarında peşduvan kullanılmamıştır (Şekil 6.1.43.).
