KONYA-DEREBUCAK KIRSAL KONUT
MİMARİSİ: PINARBAŞI KÖYÜ ÖRNEĞİ

YÜKSEK LİSANS TEZİ

Mimarlık Anabilim Dalı

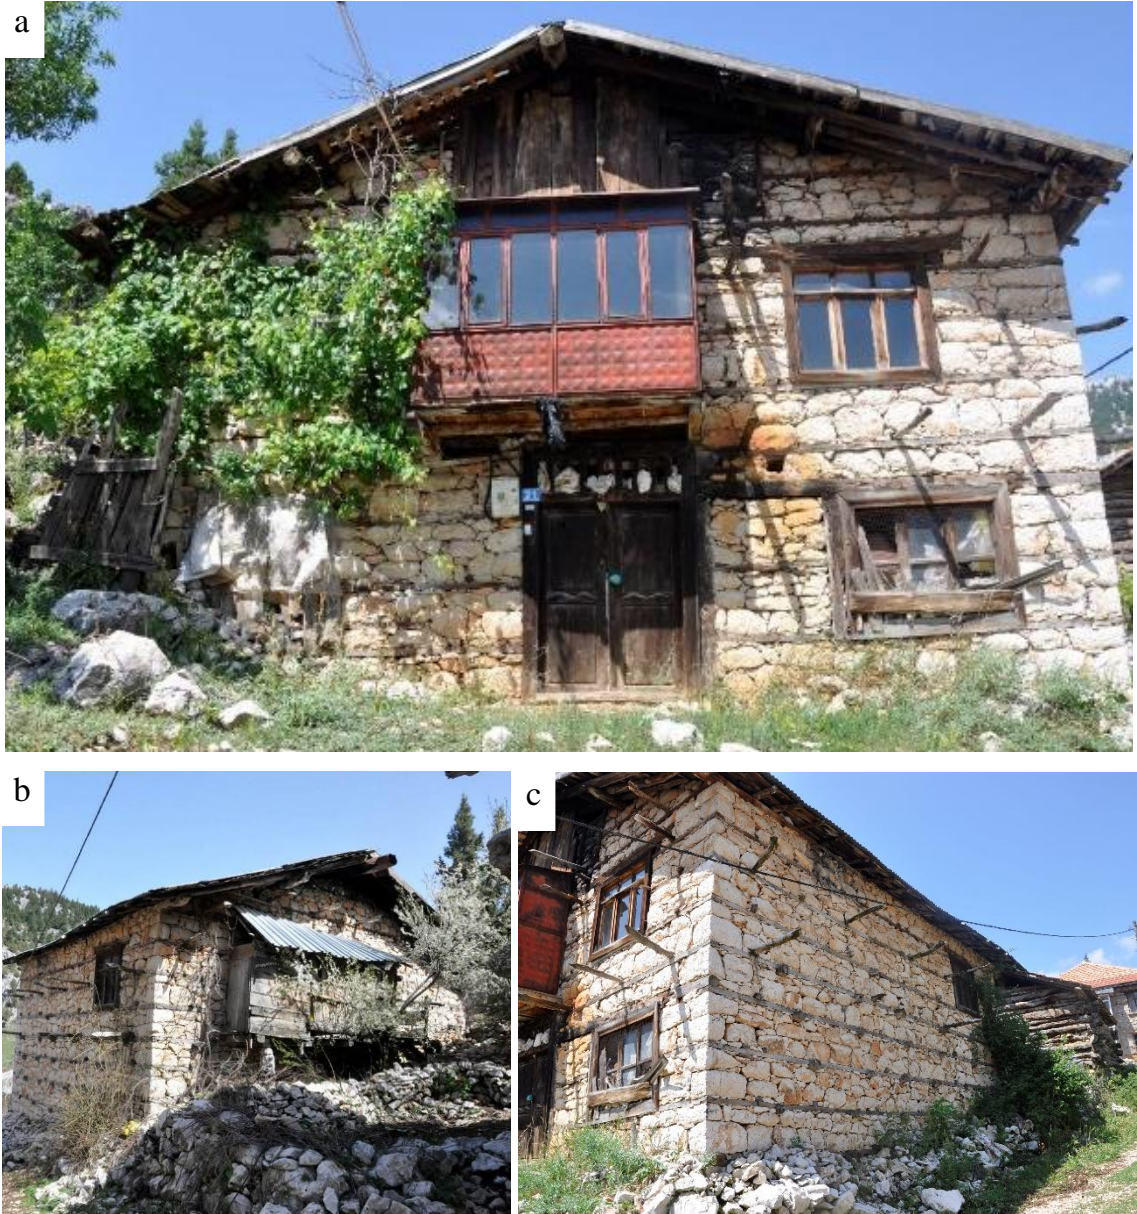
Şekil 6.1.44. 120 ada 4 parseldeki konut; a) doğu (giriş) cephesi, b) batı cephesi, c) kuzey cephesi.

Tapuda 120 ada 4 parselde kayıtlı olan konut; Pınarbaşı Mahallesi 83304. Sokak No: 21 adresinde yer almaktadır. Parsel sınırları içinde tek katlı ahşap samanlık da yer almaktadır. İç sofalı olarak inşa edilmiştir. Eğimden dolayı arka cephesi tek katlı görünmektedir. 1960'lı yıllarda yapılan evin ahşap cumbası metale çevrilmiştir. Beşik çatılı konutun üstü sac trapezle örtülüdür. Günümüzde kullanılmayan yapının yapım tekniği cephelerden açıkça okunmaktadır ve cephelere farklılık katmıştır (Şekil 6.1.44.).

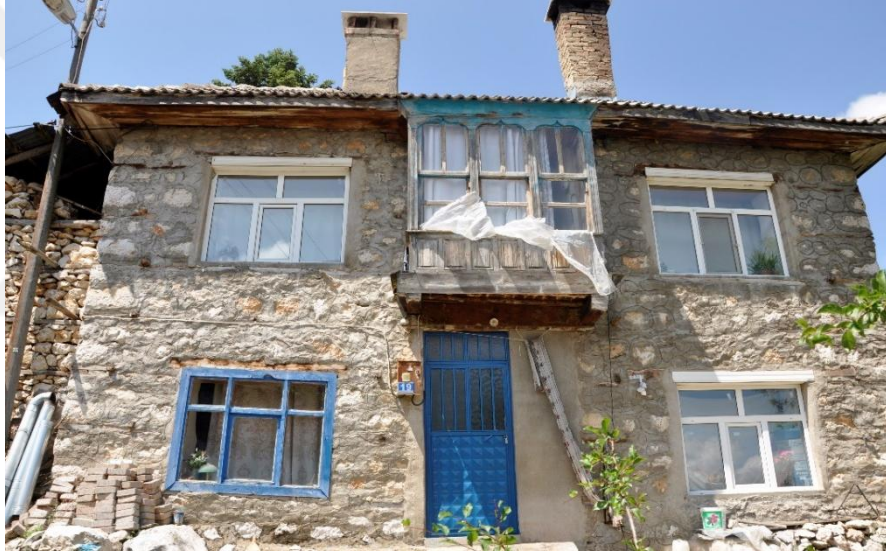
Şekil 6.1.45. 120 ada 5 parseldeki konut

Tapuda 120 ada 5 parselde kayıtlı olan konut; Pınarbaşı Mahallesi 83304. Sokak No: 19 adresinde yer almaktadır (Şekil 6.1.45.). 1960'lı yıllarda yapılan ev, arka cephede eğimden dolayı tek katlı görünmektedir. Parsel sınırları içinde samanlık ve ahır bulunmaktadır. Kırama çatılı yapı, iç sofalı olarak inşa edilmiştir.

İki katlı evin zemin katında karşılıklı konumlanmış iki oda ve sofanın devamında odunluk yer almaktadır. Girişin sağında ahşap, korkuluksuz merdiven ile üst kata ulaşılmaktadır. Doğu-batı yönünde uzanan sofanın sokağa bakan tarafında ahşap çıkması bulunmaktadır. Dikdörtgen formlu sofanın uzun kenarlarına karşılıklı ikişer oda yerleştirilmiştir (Şekil 6.1.46.). Odalar oldukça sade planlanmış olup dolap bulunmamaktadır. İç ve dış cepheler kullanıcıların istek ve ihtiyaçlarına göre birçok değişikliğe uğramıştır.

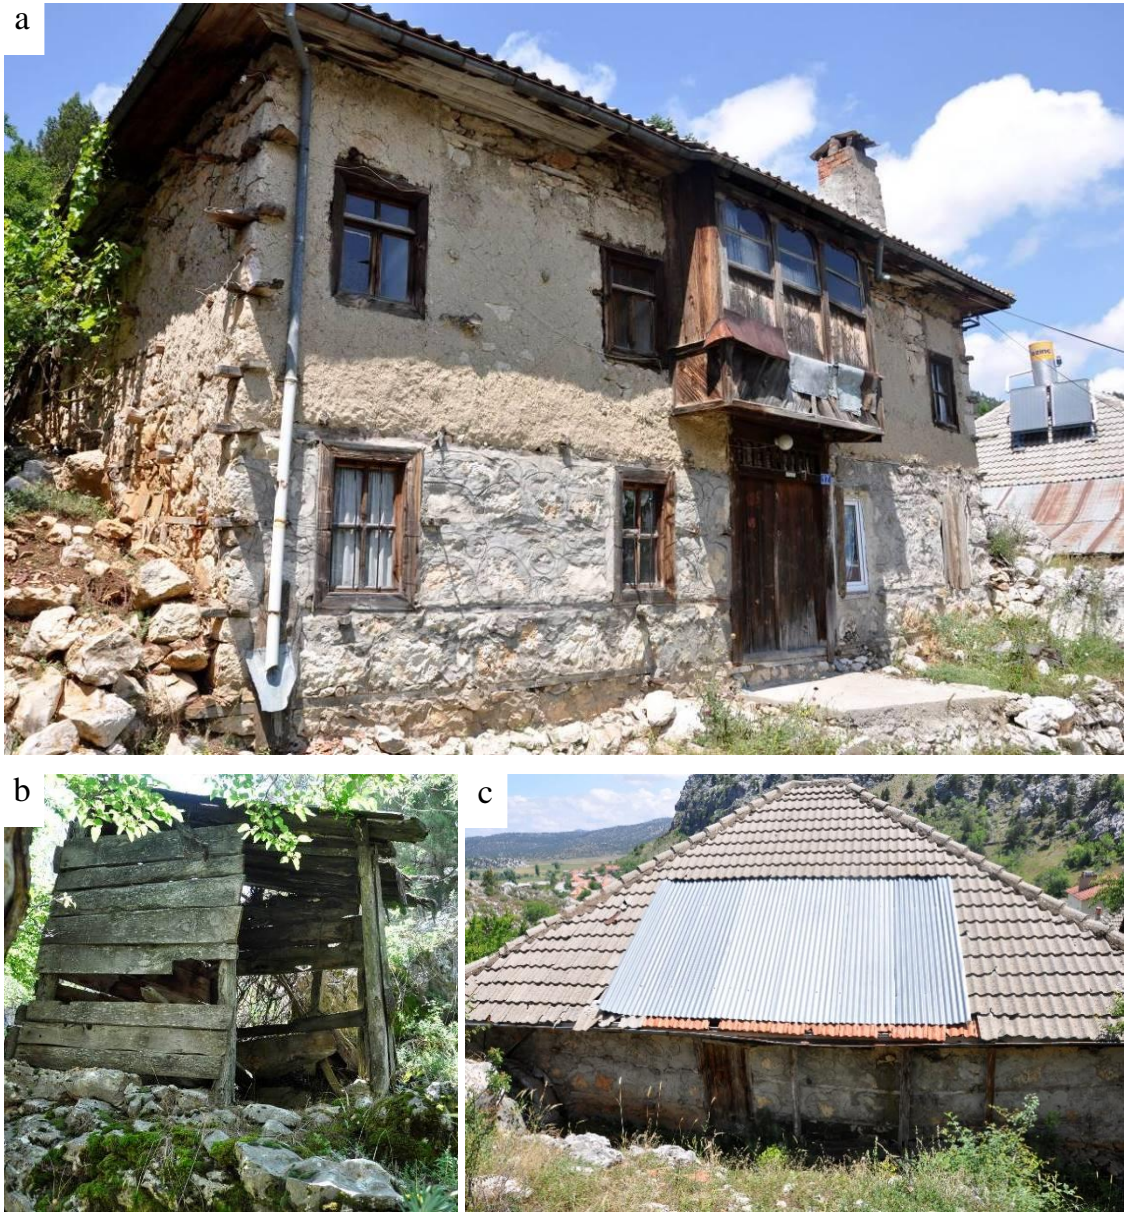
Şekil 6.1.47. 120 ada 6 parseldeki konut; a) kuzeydoğu (giriş) cephesi, b) ahşap hela, c) güneybatı cephesi.

Tapuda 120 ada 6 parselde kayıtlı olan konut; Pınarbaşı Mahallesi 83304. Sokak No: 17 adresinde yer almaktadır. Sahipleri ölen ev kullanılmamaktadır. Evin zemin kat cephesi çimento esaslı sıva ile üst kat ise saman katkılı çamur harcıyla ile sıvanmıştır. Yöre evlerinde 1. Katla ilişkili olan hela bölümü bu evde, evin arka cephesinde bağımsız olarak bulunmaktadır. İç sofalı plan tipine sahiptir. Çift kanatlı ahşap giriş kapısının sağında kalan pvc pencere dışındaki pencereler orijinalliğini korumaktadır. Odalar yazlık ve kışlık olarak düzenlenmiştir. Ön cepheye yönelmiş olanlar, pencere sayısının fazla olmasından dolayı yazlık odalardır (Şekil 6.1.47.).

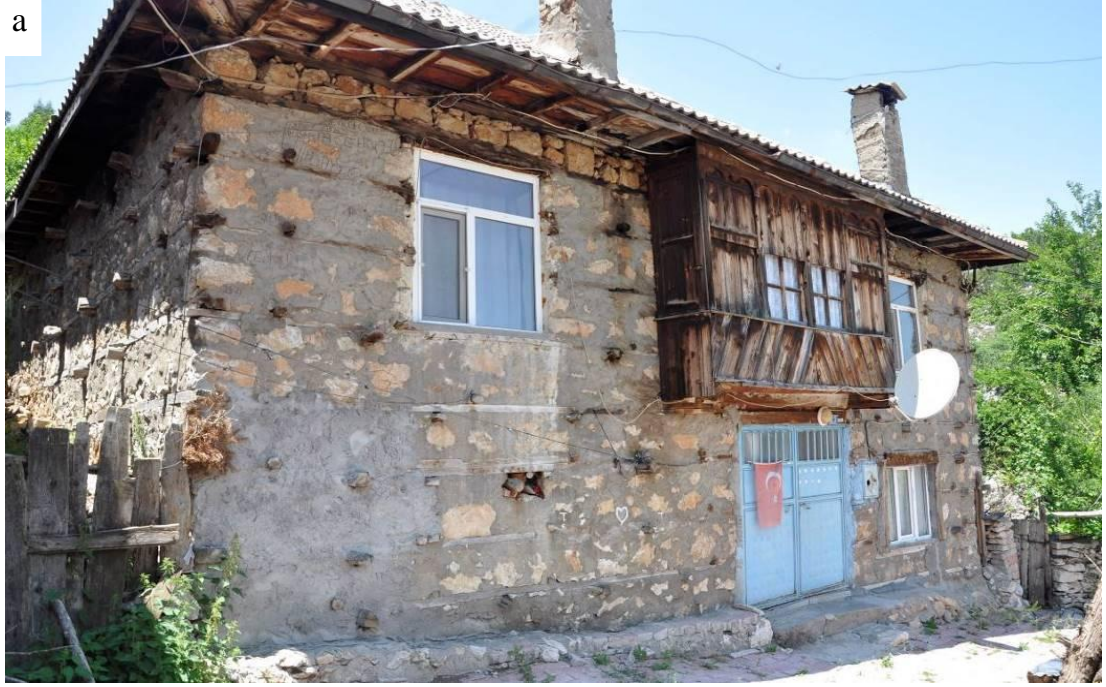
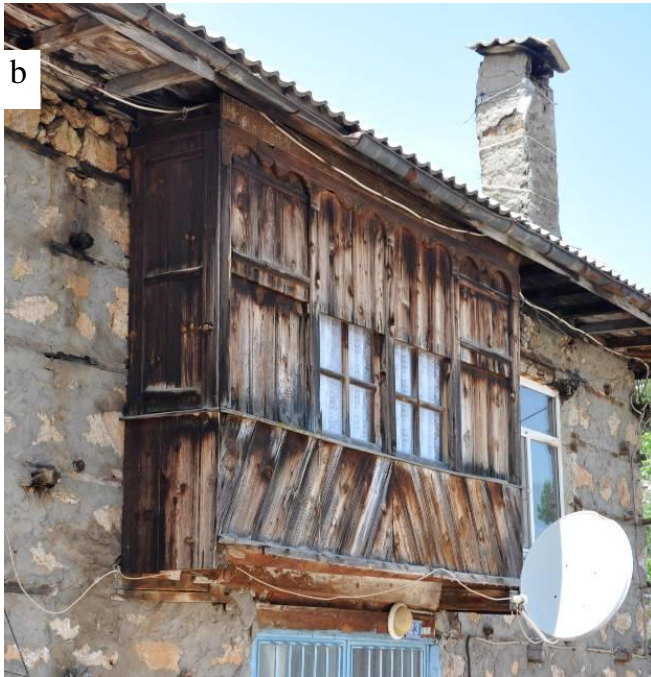
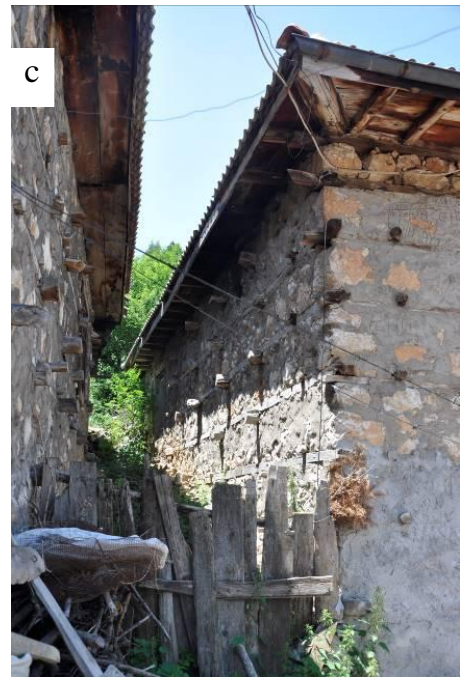
Şekil 6.1.48. 120 ada 10 parseldeki konut; a) kuzeydoğu (giriş) cephesi, b) ahşap cumbası, c) güneydoğu cephesi

Tapuda 120 ada 10 parselde kayıtlı olan konut; Pınarbaşı Mahallesi 83303. Sokak No: 23 adresinde yer almaktadır. Eğitimden dolayı arka cephede tek katlı görünen ev, 1957 yılında yapılmıştır. Yapı, sahipleri tarafından bahar ve yaz mevsimlerinde kullanılmaktadır. İç sofalı olarak inşa edilen evin arka cephesi kerpiç, ön cephesi ise çimento esaslı sıva ile sıvanmıştır (Şekil 6.1.48.).

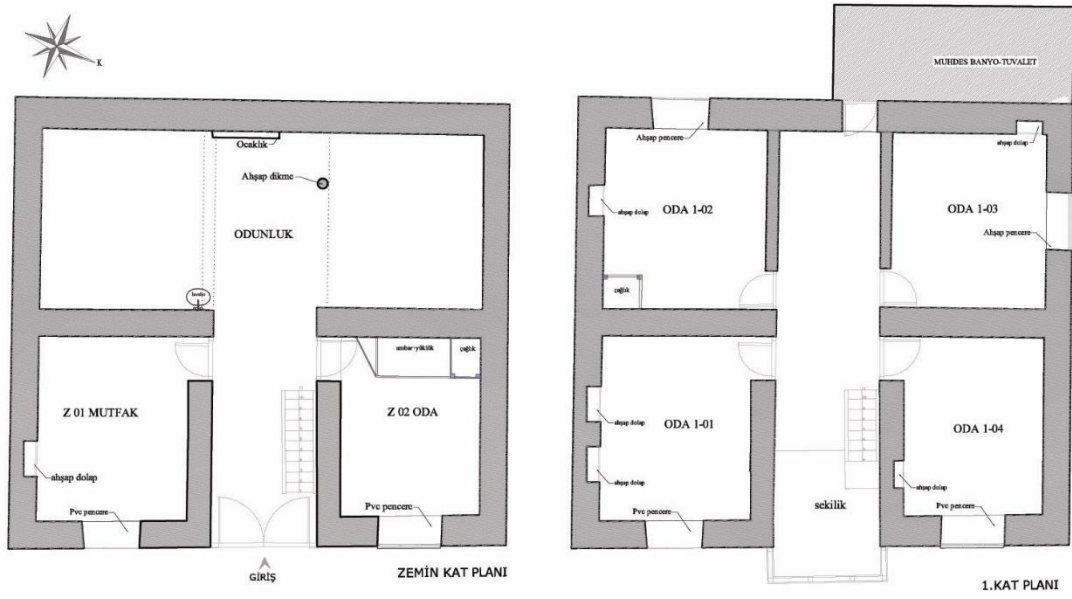
Şekil 6.1.50. Şematik planlar

Tapuda 120 ada 11 parselde kayıtlı olan konut; Pınarbaşı Mahallesi 83303. Sokak No: 21 adresinde yer almaktadır (Şekil 6.1.49.). 15 Ekim 1963 yılında yapılmıştır. Parsel sınırları içinde ahşap samanlık yer almaktadır. Eğimden dolayı arka cephesi tek katlı görünmektedir. Karnıyarık olarak da bilinen iç sofalı plan tipine sahiptir. Yapı Zemin kat ve 1. Kat olmak üzere iki katlıdır. Eve giriş kuzeydoğu cephesinde çıkma altında yer alan çift kanatlı ahşap kapı ile sağlanmaktadır. Girişin açıldığı sofanın sağında ve solunda dikdörtgen formlu birer oda ve karşısında odunluk yer almaktadır. Bütün duvarları sağır bırakılan odunluk, sofanın devamı niteliğindedir. Giriş kapısının tam karşısındaki duvardaki ocaklık bulunmaktadır (Şekil 6.1.50.). Z 02 nolu odada basit bir şekilde yapılmış yüklük, ambar ve çağlıktan oluşan dolap mevcuttur (Şekil 6.1.51.).

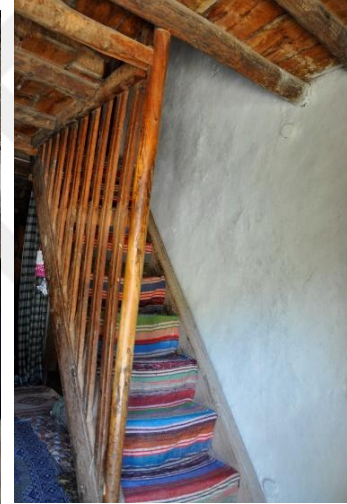
Şekil 6.1.52. Ahşap merdiven

Girişin sağında üst kat ile bağlantıyı sağlayan sağ tarafı duvara dayanmış ahşap merdiven vardır (Şekil 6.1.52.). Dikdörtgen planlı sofanın kuzeydoğusunda girişe bakan ahşap cumba, güneybatısında ise bir adet kapı bulunmaktadır. Bu kapı muhdes banyo tuvalet kapısıdır. Sofaya açılan dört oda sofa etrafında karşılıklı sıralanmıştır (Şekil 6.1.53.). Üst kattaki odaların tümünde ahşap, süslemesiz gömme dolaplar vardır. 1 02 nolu odadaki pencerenin yerden yüksekliği diğer oda pencerelerine göre fazladır. Bunun sebebi pencerenin altında duvar nişi oluşturulmasıdır (Şekil 6.1.54.).

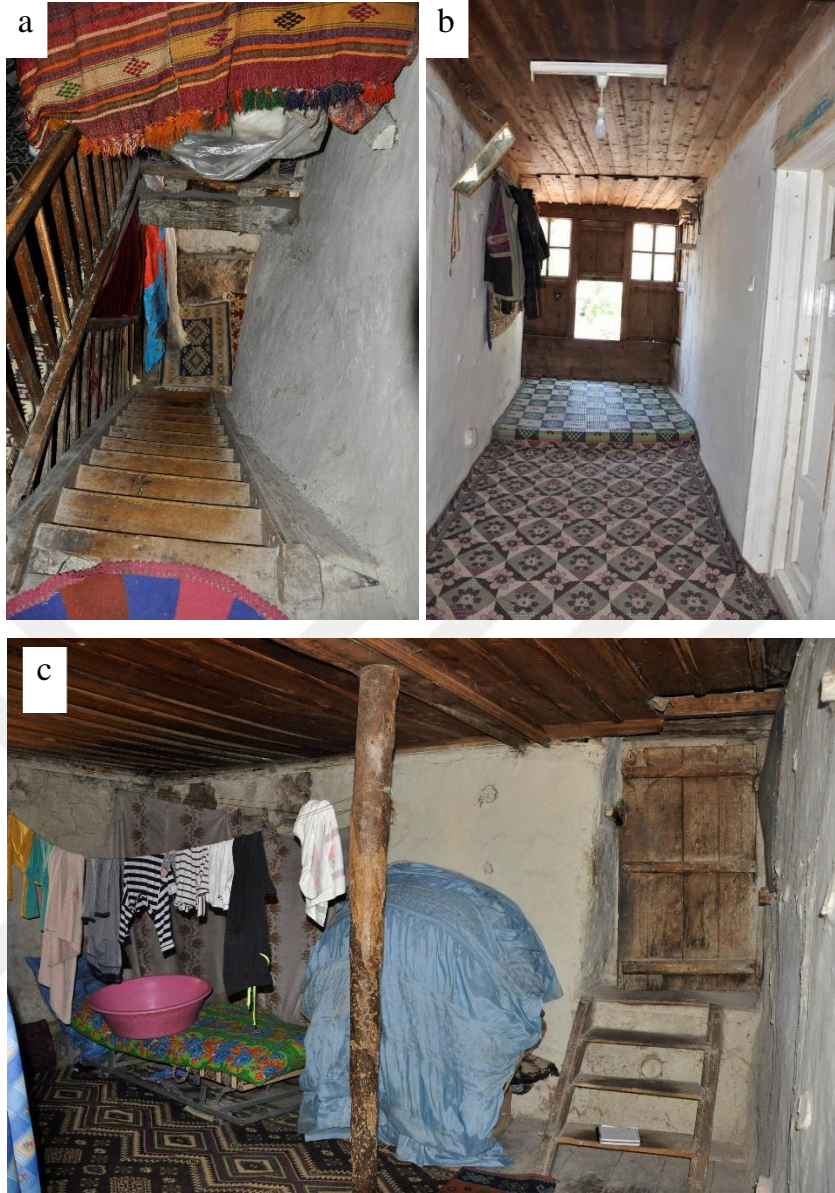
Şekil 6.1.56. İç mekan fotoğrafları; a) merdiven, b) sekilik, c) dış sofa.

Kiremit kaplı beşik çatılı ev, dış sofalı köşe odalı (L plan tipi) plan tipine sahiptir. Eve giriş, kuzeydoğu cephesinden tek kanatlı ahşap kapı ile sağlanmaktadır. Arka cephesi kayalığa yaslanan evin zemin katı, üst kattan küçük tutulmuştur. Bu kat, karşılıklı konumlanmış iki oda ve sofadan oluşmaktadır. Ahşap merdiven, bölge evlerinden farklı olarak kapı girişinde değil, kuzeydoğu ve güneydoğuya yönelmiş odanın güneybatı duvarına bitişik konumlanmıştır (Şekil 6.1.56.a.).

Üst kat üç oda, sofa ve iki oda arasına konumlanmış sokağa çıkma yapan sekilikten oluşmaktadır (Şekil 6.1.56.b.). Sofanın güneybatı duvarında muhdes tuvalet kapısı bulunmaktadır ve sofa kotundan yaklaşık 50 cm yüksektedir (Şekil 6.1.56.c.). Odalarda gömme dolaplar bulunmaktadır. Sokağa yönelmiş odaların yan cephelerindeki pencereler kapatılmıştır (Şekil 6.1.57.a. ve b.).

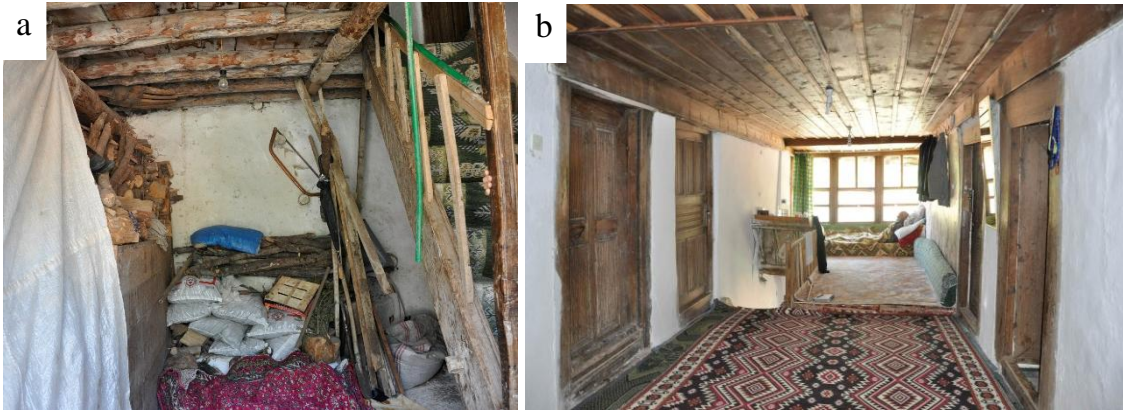
Şekil 6.1.59. 120 ada 17 parseldeki konut; a) giriş sofası ve merdiven, b) üst kat sofası.

Tapuda 120 ada 17 parselde kayıtlı olan konut; Pınarbaşı Mahallesi 83303. Sokak No: 11 adresinde yer almaktadır (Şekil 6.1.58.). 1960 yılında yapılan evin, eğimden dolayı arka cephesi tek katlı görünmektedir. Kırma çatılı ev iç sofalı plan şemasına sahiptir. Bir oda ve sofadan oluşan zemin kat, dört oda ve sofadan oluşan üst kattan daha küçük planlanmıştır. 1 oda ve taşlık, üst katında 4 oda ve sofa yer almaktadır (Şekil 6.1.59.)

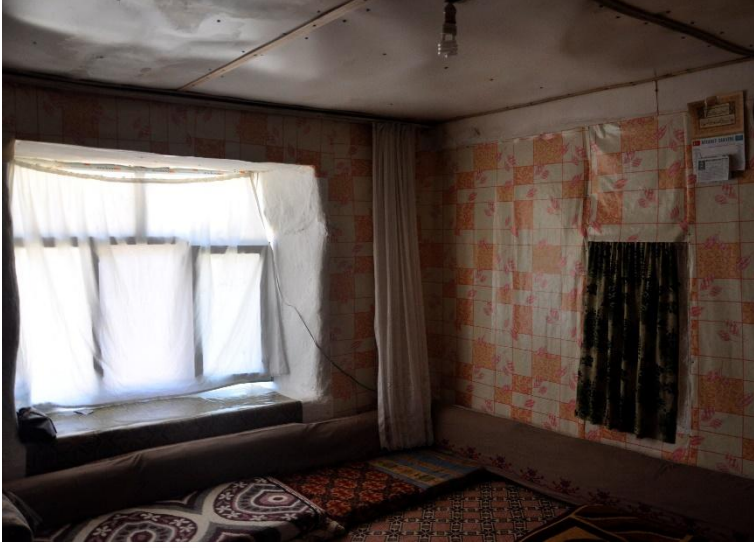
Şekil 6.1.60. Oda genel görünümü

Giriş kapısı ve pencerelerin bir kısmı modern malzemelerle değiştirilmiştir. İç mekânda bazı odaların duvarları naylonla, tavanları ise kontrplakla kaplanmıştır (Şekil 6.1.60.). Oda kapıları orijinalliğini korumakta olup, basit oyma tekniği ile süslemeler yapılmıştır (Şekil 6.1.61.).

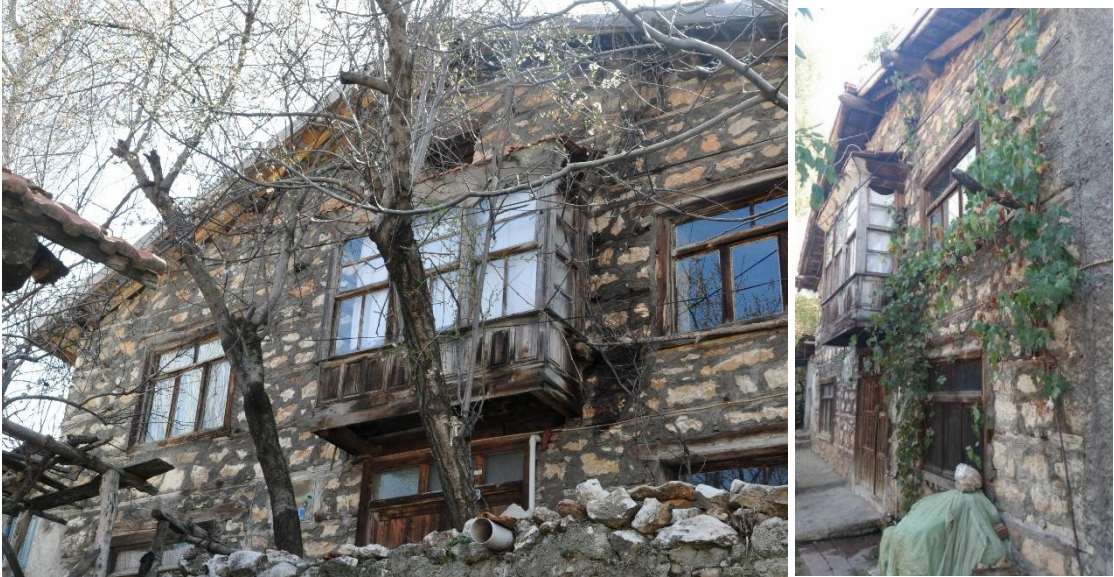
Şekil 6.1.62. 120 ada 23 parseldeki konut

Tapuda 120 ada 23 parselde kayıtlı olan konut; Pınarbaşı Mahallesi 83303. Sokak No: 5 adresinde yer almaktadır. Parsel sınırları içinde samanlık bulunmaktadır. Kullanılmayan evin, sağında ve solunda eklentiler vardır. İç sofalı plan tipinde inşa edilen evin beşik çatısı sacı kaplıdır (Şekil 6.1.62.).

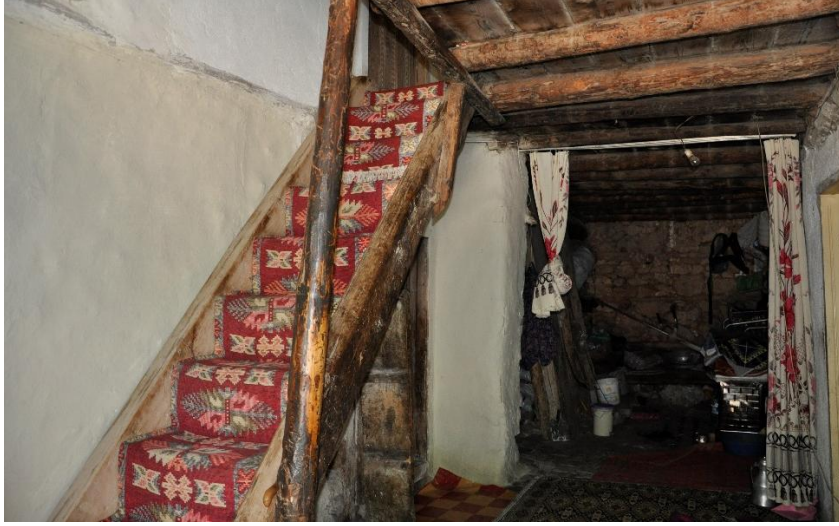
Şekil 6.1.64. Zemin kat genel görünümü

İç sofalı olarak yapılmış ev, iki kattan oluşmaktadır. Yapıya giriş, doğu cephesinde bulunan çift kanatlı, süslemeli ahşap kapı ile sağlanmaktadır. Giriş sofasının sağında iki, solunda ise bir oda ve sofanın devamı niteliğinde odunluk yer almaktadır (Şekil 6.1.64.).

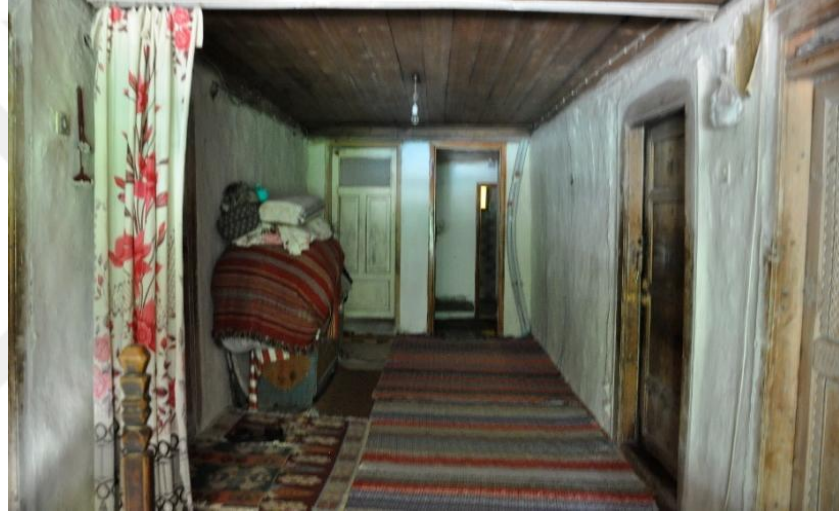
Şekil 6.1.65. üst kat sofasının batı duvarı

Üst katta girişin solunda bulunan ahşap merdiven ile ulaşılmaktadır. Doğu ve batı yönünde konumlanmış sofanın uzun kenarlarında karşılıklı iki oda yer almaktadır. Sofanın batı duvarında üst katta yaşayanların kullandığı iki adet, farklı girişi olan tuvalet ve banyo bulunmaktadır (Şekil 6.1.65.). Doğu tarafında ise sokağa çıkma yapan sekilik kısmı ahşap bölücülerle sofadan ayrılmıştır (Şekil 6.1.66.). İç mekânda çoğu evde olduğu gibi tamirat ve tadilat yapılmıştır. Odalarda bulunan ocaklıklar kapatılmıştır. Pencereler, pvc pencereye çevrilmiştir.

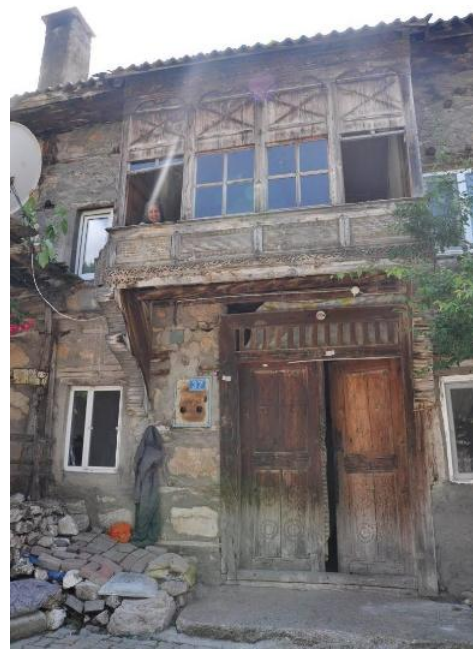
Şekil 6.1.67. Ahşap çıkma ve giriş kapısı

Bölge evlerinde olduğu gibi cepheler sade özellik göstermektedir. Ancak giriş cephesindeki ahşap cumba cepheye farklılık katmıştır. Ön yüzü dörtlü, yan yüzleri tekli pencere düzenine sahip cumbanın alınlık ve etek kısımlarındaki bitkisel motifler dikkat çekmektedir (Şekil 6.1.67.).

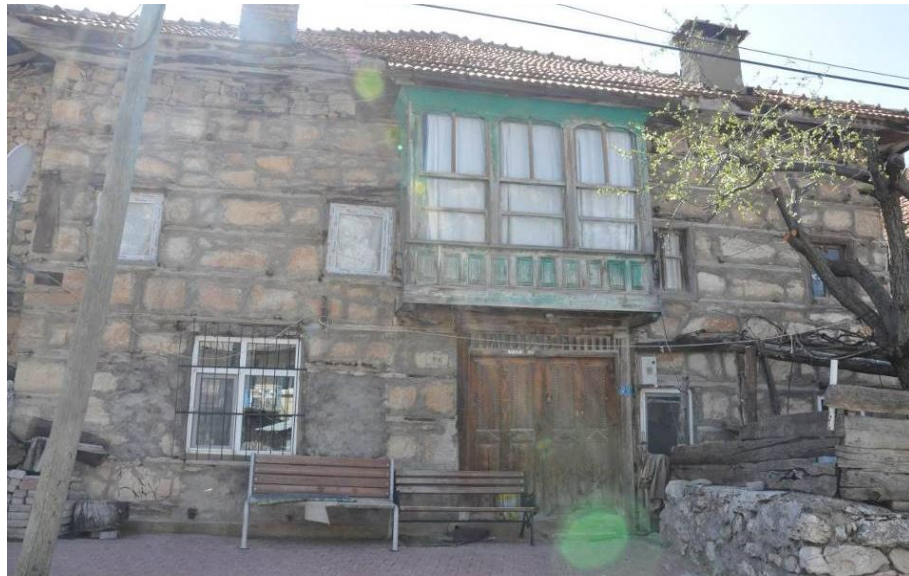
Şekil 6.1.69. 122 ada 5 parseldeki konut

Tapuda 120 ada 6 parselde kayıtlı olan konut; Pınarbaşı Mahallesi Pınarbaşı Caddesi No:29 adresinde yer almaktadır (Şekil 6.1.69.). 1956 yılında yapılmıştır. Zemin katta cumbanın solunda iki adet pencere bulunmaktayken daha sonra tek ve büyük bir pencereye çevrilmiştir.

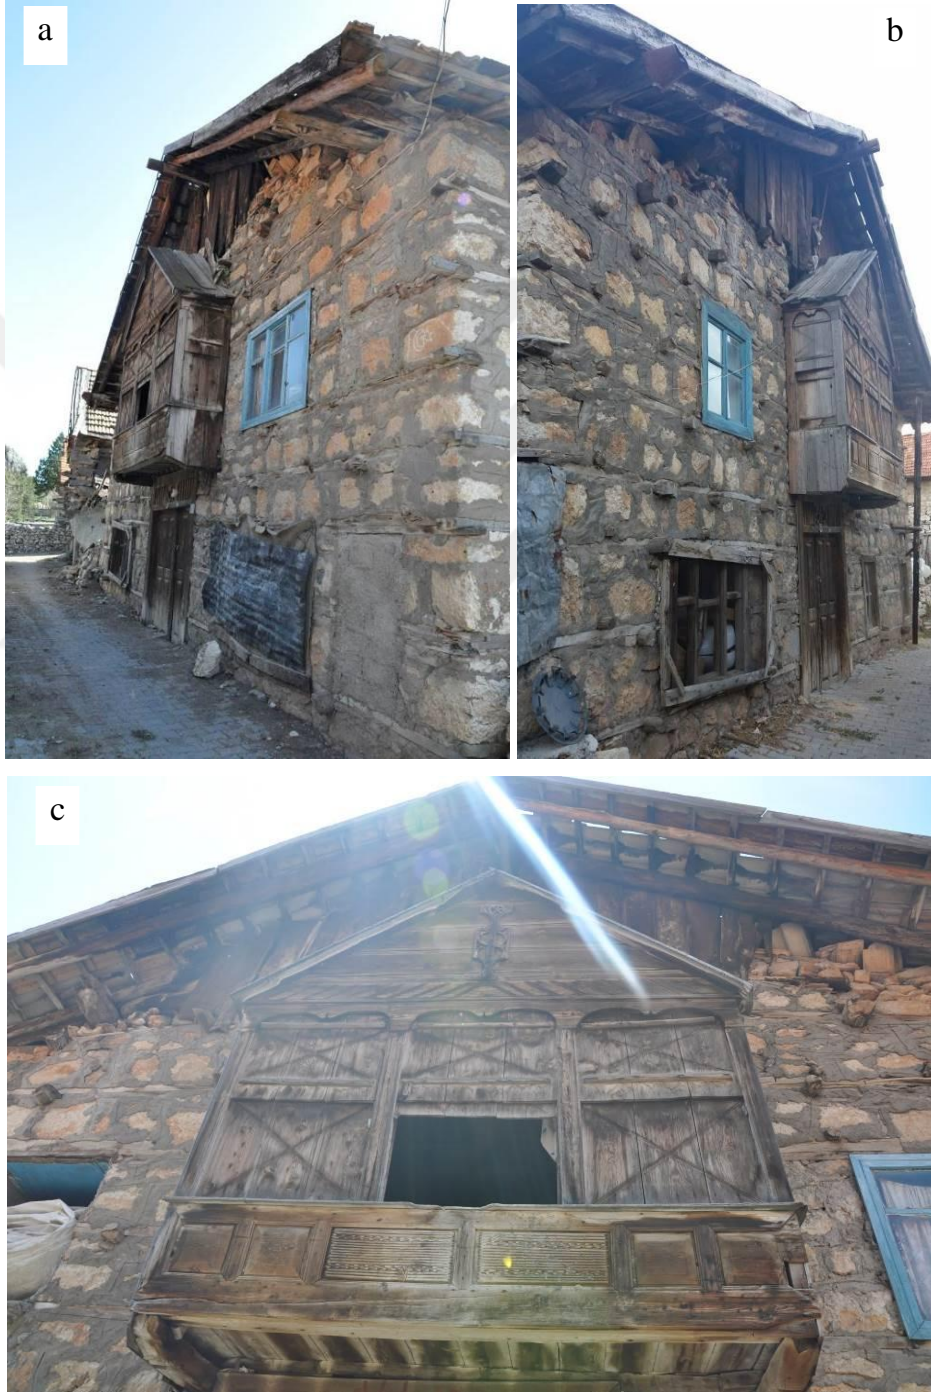
Şekil 6.1.70. 125 ada 1 parseldeki konut; a-b)Yapının 2014 yılındaki hali (Konya Büyükşehir Belediyesi, 2014) c) ahşap cumbası.

Tapuda 125 ada 1 parselde kayıtlı olan konut; Pınarbaşı Mahallesi 83303. Sokak No: 9 adresinde yer almaktadır. 1950’li yıllarda yapıldığı söylenen terkedilmiş durumda olan ev, günümüzde depo olarak kullanılmaktadır. Eğimden dolayı arka cephesinde tek katlı görünen ev, beşik çatılı, kiremit örtülüdür. Üstü hartamalarla kapatılan çıkmann üçgen alınlığındaki arma dikkat çekicidir (Şekil 6.1.70.).

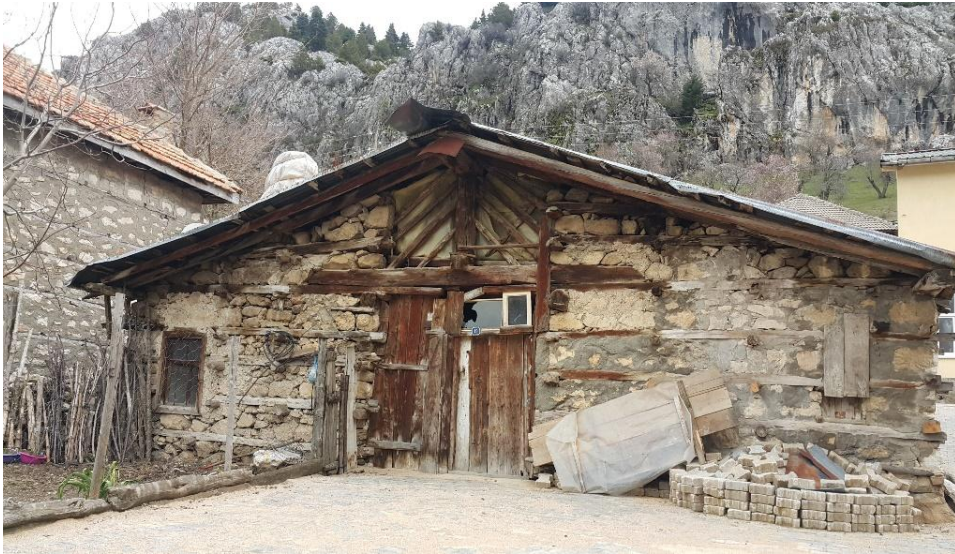
řekil 6.1.72. 108 ada 8 parseldeki konut

Tapuda 108 ada 8 parselde kayıtlı olan konut; Pınarbaşı Mahallesi 83322. Sokakta yer almaktadır. Köyde geleneksel konut olarak inşa edilmiş tek katlı tek yapıdır. Sözlü kaynaklardan edinilen bilgilere göre köyün en eski yapılarından biridir ve yaklaşık 90 yıllıktır. İç sofalı plan tipine sahip, beşik çatılı ev, depo olarak kullanılmaktadır (řekil 6.1.72.).

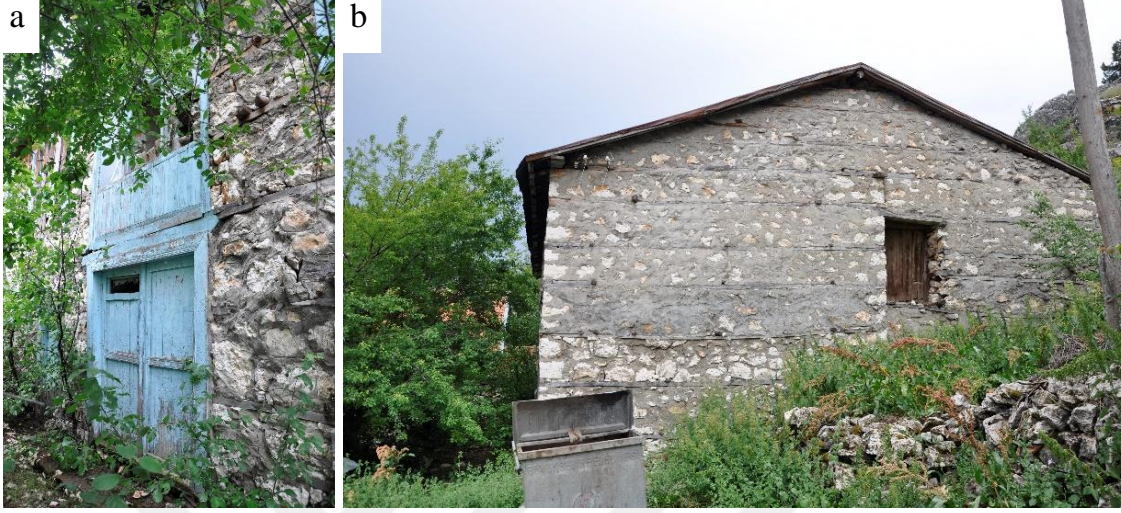
Tapuda 114 ada 72 parselde kayıtlı olan konut; Pınarbaşı Mahallesi 83305. Sokak adresinde yer almaktadır. Cumbası sökülmüş veya orijinalinde olmayan ev kullanılmamaktadır (Şekil 6.1.73.).

Şekil 6.1.73. 114 ada 72 parseldeki konut; a) giriş kapısı, b) kuzeybatı cephesi.

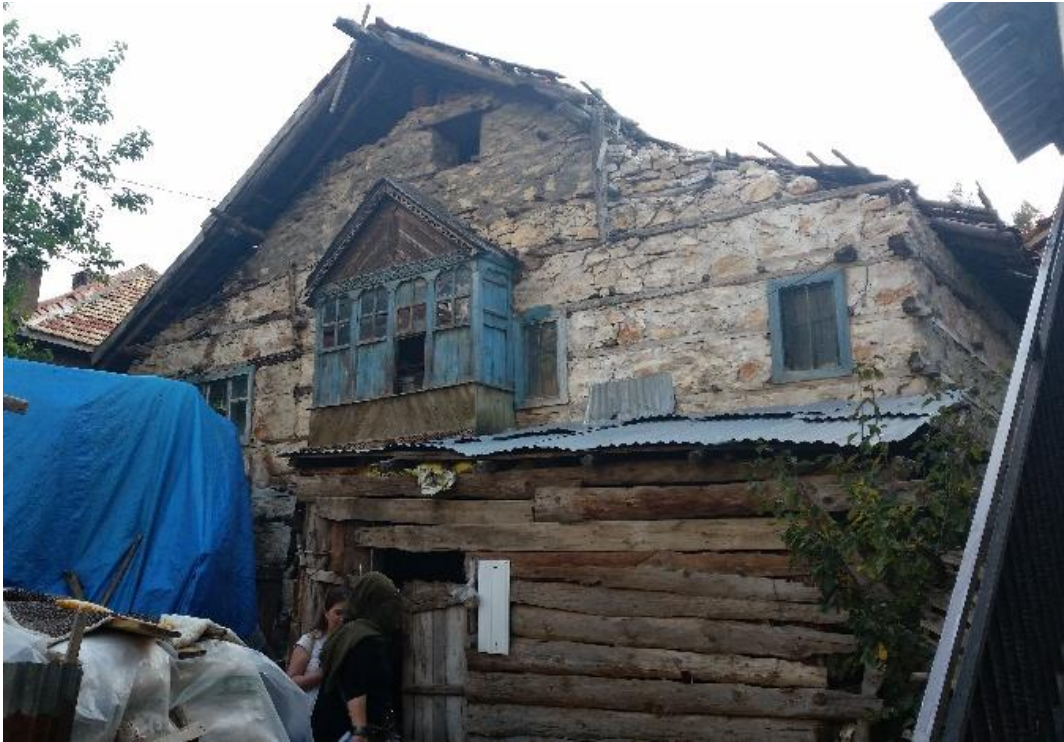
Pınarbaşı Caddesi üzerinde bulunan 122 ada 4 parselde kayıtlı olan konut; günümüzde mevcut değildir. 2014 yılından sonraki bir tarihte yıkılmıştır (Şekil 6.1.74.).

Şekil 6.1.74. 122 ada 4 parseldeki yıkılan konut (Konya Büyükşehir Belediyesi, 2014)

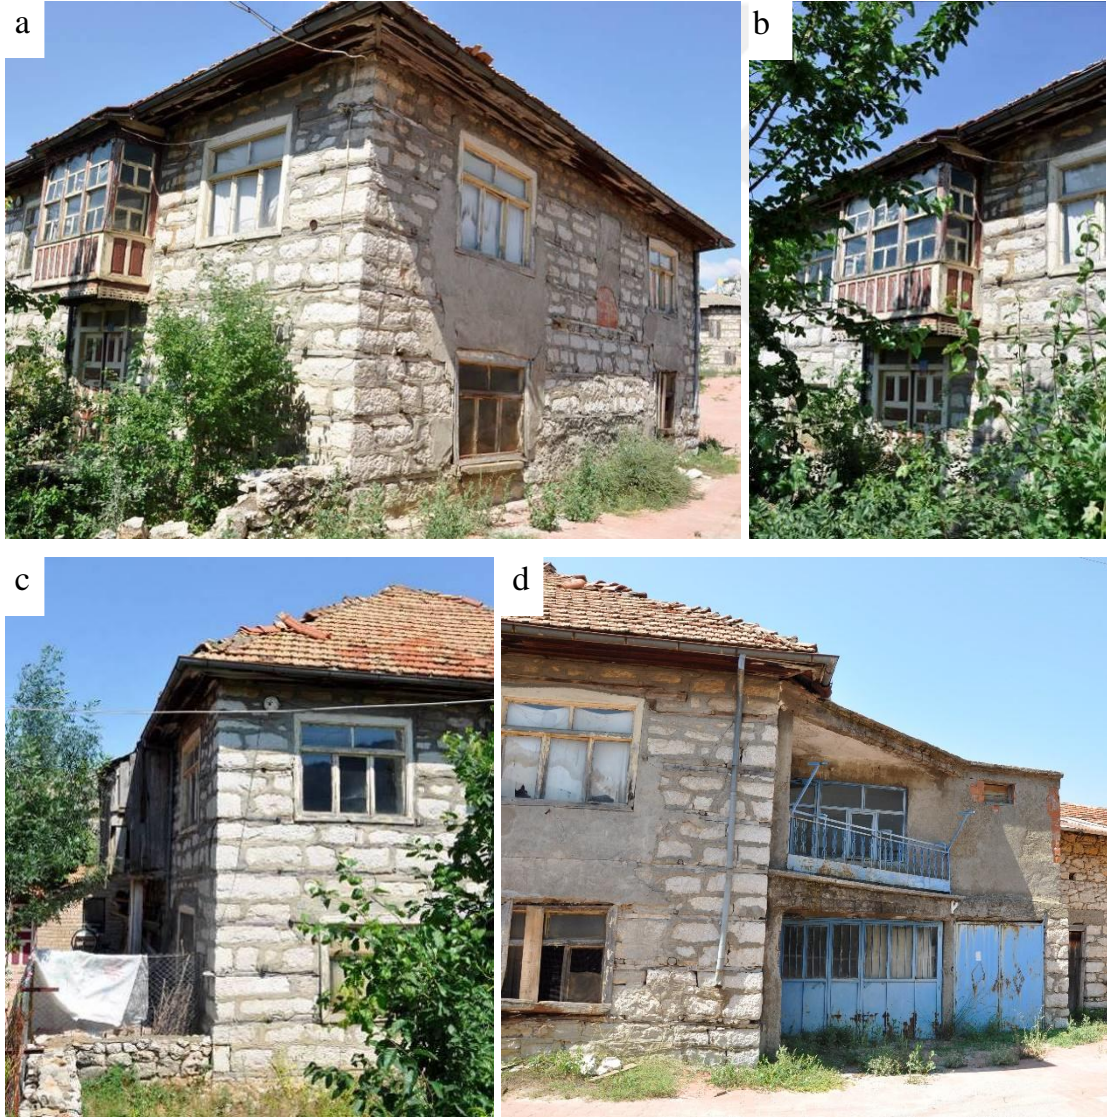
Tapuda 169 ada 1 parselde kayıtlı olan konut; Pınarbaşı Mahallesi Pınarbaşı Caddesi No: 210 adresinde, Pınarbaşı Yeni Cami'nin kuzeydoğusunda yer almaktadır. Bahçe girişi ve yapı girişi batı cephesinde, Pınarbaşı Caddesi üzerindedir. Giriş, Çıkma altından çift kanatlı ahşap kapı ile sağlanmaktadır Giriş kapısının üstündeki çıkma ön yüzde üç, yanlarda tek parçadır ve sofayı aydınlatmaktadır. Çıkmanın alınlık ve etek kısımlarında süslemeli motifler mevcuttur. İki katlı ve iç sofalı plan tipinde inşa edilen konutun, kuzeyinde ahşap dikmelerle taşınan, plandan taşırılmış orijinal abdestlik ve helası bulunmaktadır. Arka cephesinde muhdes balkon ve dükkân vardır. Yapı sağlam durumdadır ancak kullanılmamaktadır. Çatısı kiremit kaplı, kırma çatıdır. Kuru duvar tekniğinde ahşap hatıllı olarak yapılan konut sakar sıva ile sıvanmıştır (Şekil 6.2.2.).

Şekil 6.2.2. 169 ada 1 parseldeki konut; a) genel görünümü, b) cumbası, c) ahşap hela, d) Doğu (arka) cephesi.

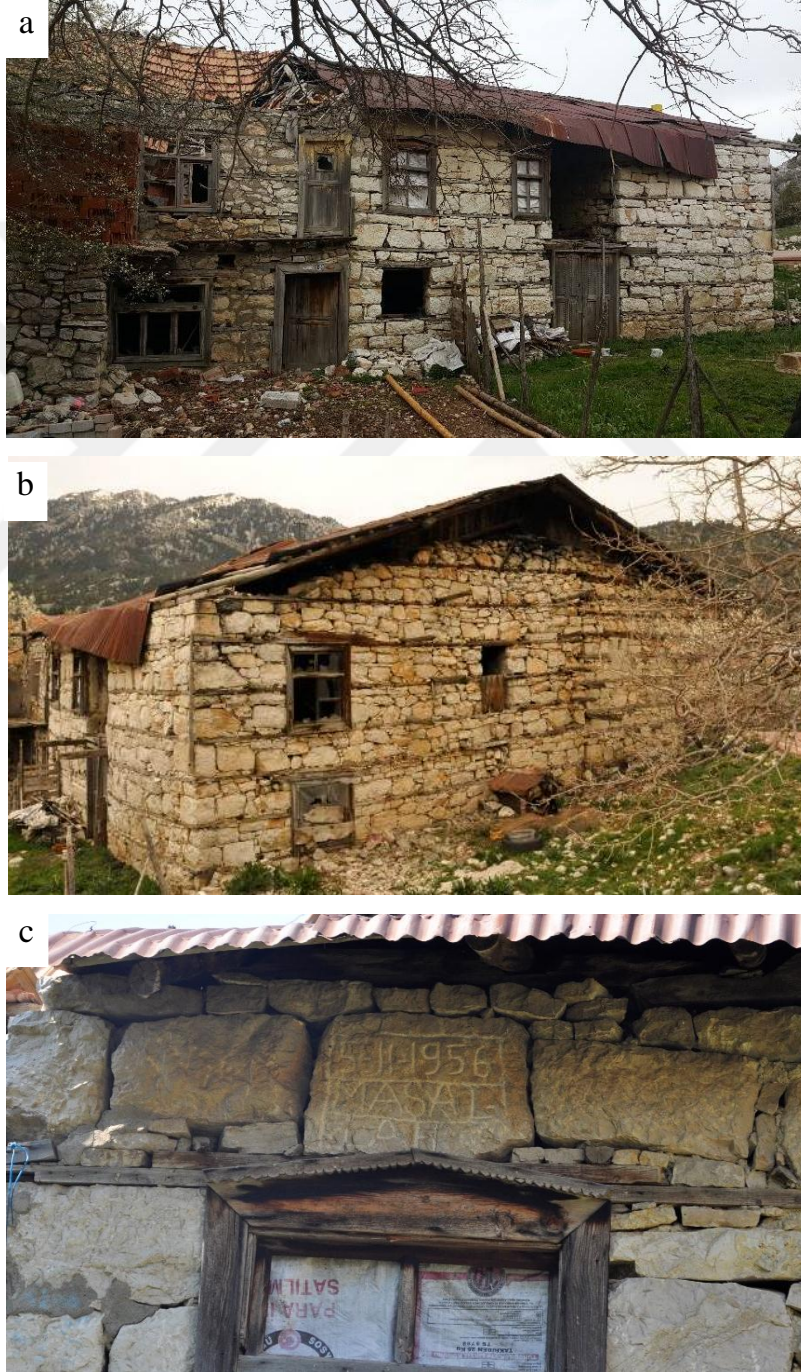
Tapuda 169 ada 6 ve 10 parselde kayıtlı olan yapı, Pınarbaşı Mahallesi, 83310. Sokakta yer almaktadır. Giriş cephesindeki kitabesine göre 05.11.1956 yılında inşa edilen ev, köyün en büyük evlerinden biridir ve kullanılmadığı için harabe durumundadır. Strüktürel açıdan sağlam olmayan yapının moloz taş örgülü ahşap hatıllı kuru duvar tekniği cephelerden açıkça okunmaktadır ve cephelere farklı bir görünüm kazandırmıştır. Cumbası günümüzde mevcut değildir (Şekil 6.2.3.).

Şekil 6.2.3. 169 ada 6-10 parseldeki konut; a) güney (giriş) cephesi, b) doğu cephesi, c) giriş cephesindeki kitabesi.

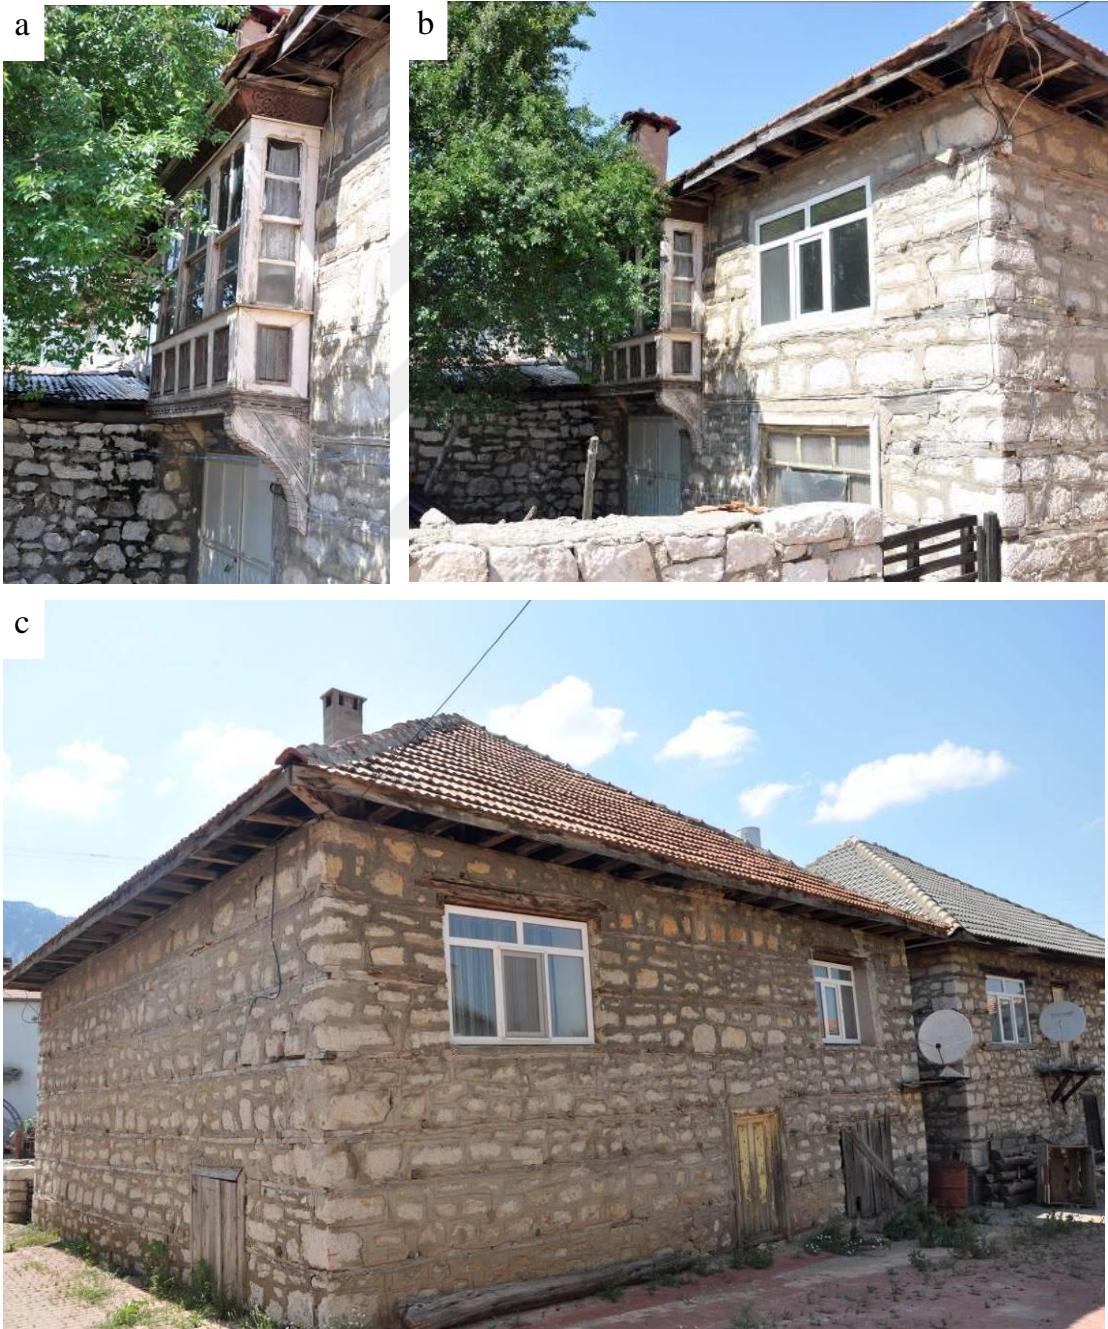
Tapuda 170 ada 2 parselde kayıtlı olan yapı, Pınarbaşı Mahallesi, Pınarbaşı Caddesi No: 206 adresinde bulunmakta olup, Pınarbaşı Yeni Cami'nin kuzeydoğusunda bulunmaktadır. Sahipleri tarafından mevsimsel olarak kullanılmaktadır. Yapının girişi ön bahçesiyle ilişkilidir. Evin ön cephesine muhdes garaj yapılmış olup, bu sebeple cephenin bir kısmı kapanmıştır. Yapıya giriş çıkma altında bulunan demir kapı ile sağlanmaktadır. Eliböğründelerle taşınan cumbanın alt kısmı panolara bölünmüş, alınlığı ise bitkisel motiflerle bezenmiştir (Şekil 6.2.4.).

Şekil 6.2.4. 170 ada 2 parseldeki konut; a) ahşap çıkması, b) batı (giriş) cephesi, c) doğu cephesi.

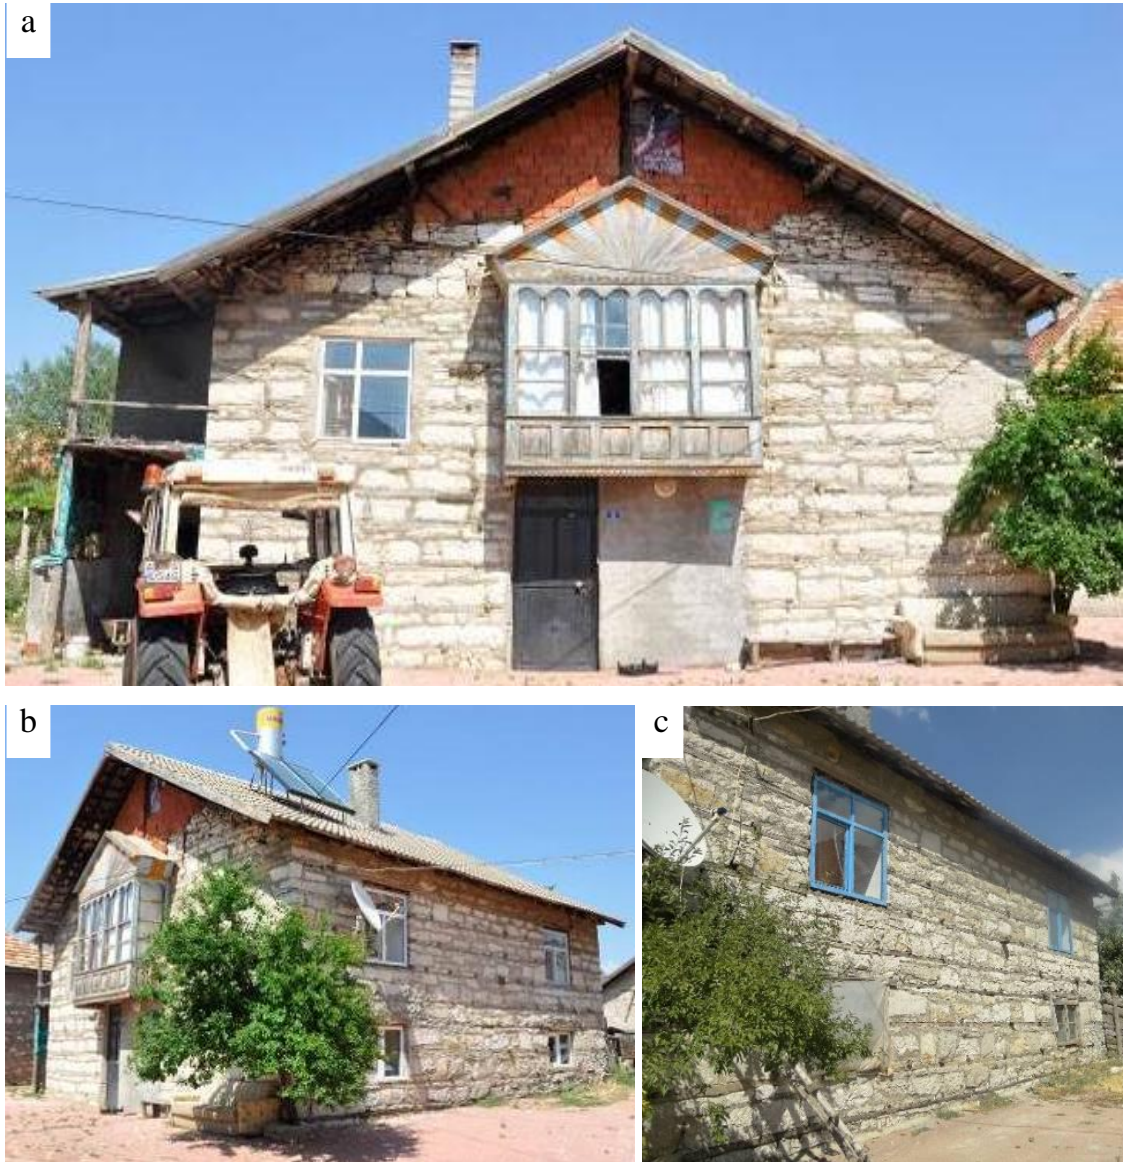
Tapuda 172 ada 1 parselde kayıtlı olan yapı, Pınarbaşı Mahallesi, 83312. Sokak No: 4 adresinde bulunmakta olup, Pınarbaşı Yeni Cami'nin doğusunda yer almaktadır. Beşik çatılı evin, kalkan duvarlarının bir kısmı tuğlayla örülmüştür. Kuzey cephesine eklentiler yapılmıştır. İç sofalı olarak inşa edilen ev, sahipleri tarafından daimi olarak kullanılmaktadır. 2014 yılından sonraki bir tarihte ahşap pencereleri pvc pencerelerle değiştirilmiştir (Şekil 6.2.5.).

Şekil 6.2.5. 172 ada 1 parseldeki konut; a) batı (giriş) cephesi, b) genel görünümü, c) güney cephesi.

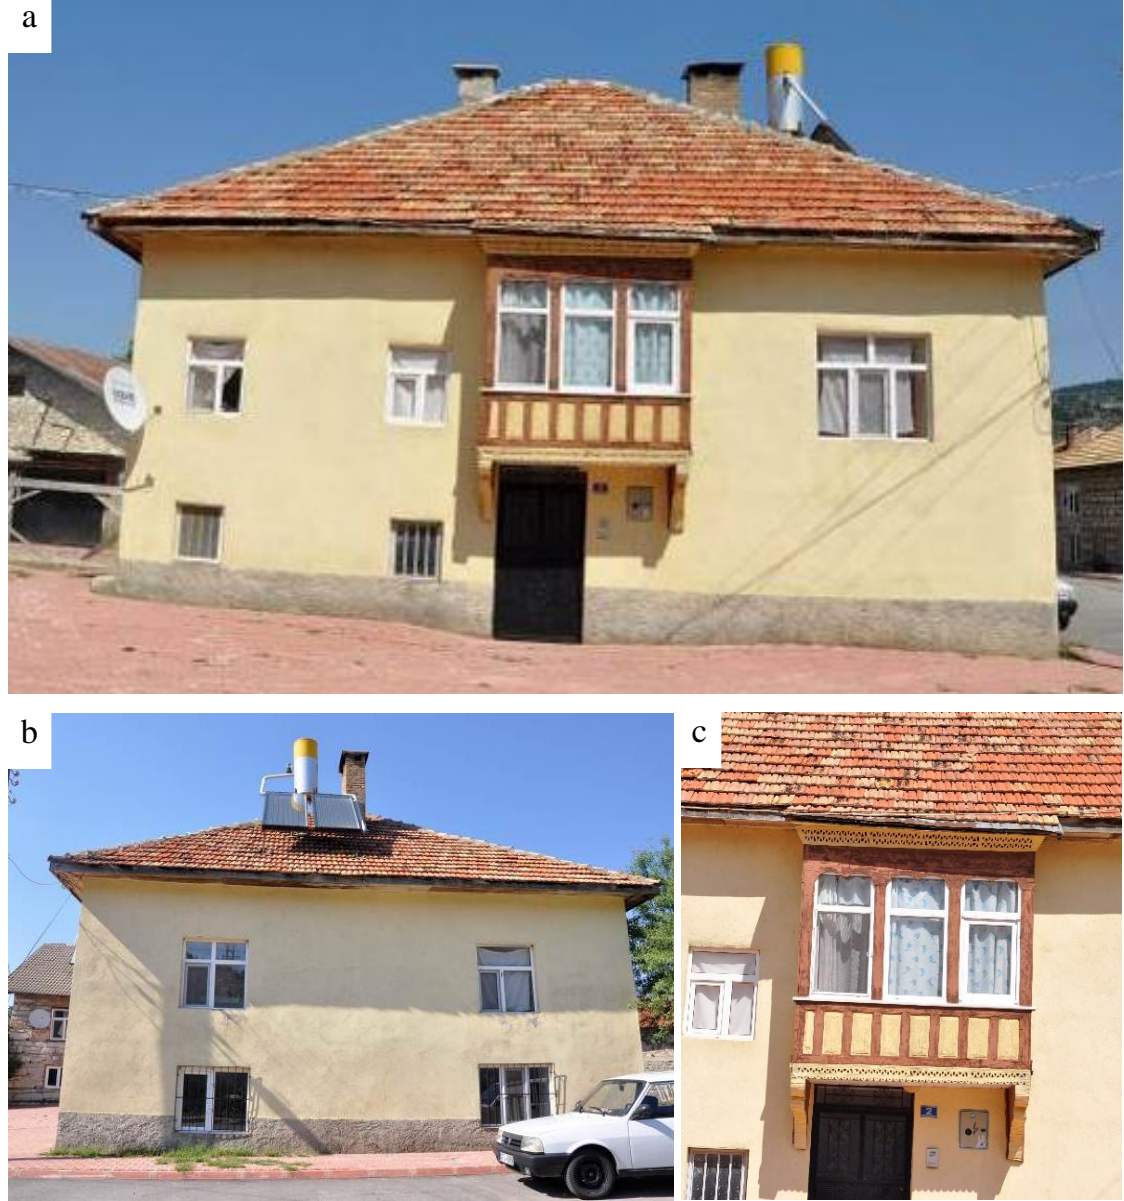
Tapuda 172 ada 2 parselde kayıtlı olan yapı, Pınarbaşı mahallesi, 83312. Sokak No: 2 adresinde bulunmakta olup, Pınarbaşı Yeni Cami'nin doğusunda yer almaktadır. Parsel sınırları içinde ahır bulunmaktadır. Geniş bir parselde yer alan evin çıkma pencerelerinin içine pvc pencere yerleştirilmiştir. Cepheler plastik boyayla boyanmış, çift kanatlı ahşap giriş kapısı tek kanatlı demir kapı ile değiştirilmiştir. İç sofalı plan tipinde yapılan ev, sahipleri tarafından daimi olarak kullanılmaktadır (Şekil 6.2.6).

Şekil 6.2.6. 172 ada 2 parseldeki konut; a) batı (giriş) cephesi, b) güney cephesi, c) ahşap cumbası.
