KONYA-DEREBUCAK KIRSAL KONUT
MİMARİSİ: PINARBAŞI KÖYÜ ÖRNEĞİ

YÜKSEK LİSANS TEZİ

Mimarlık Anabilim Dalı

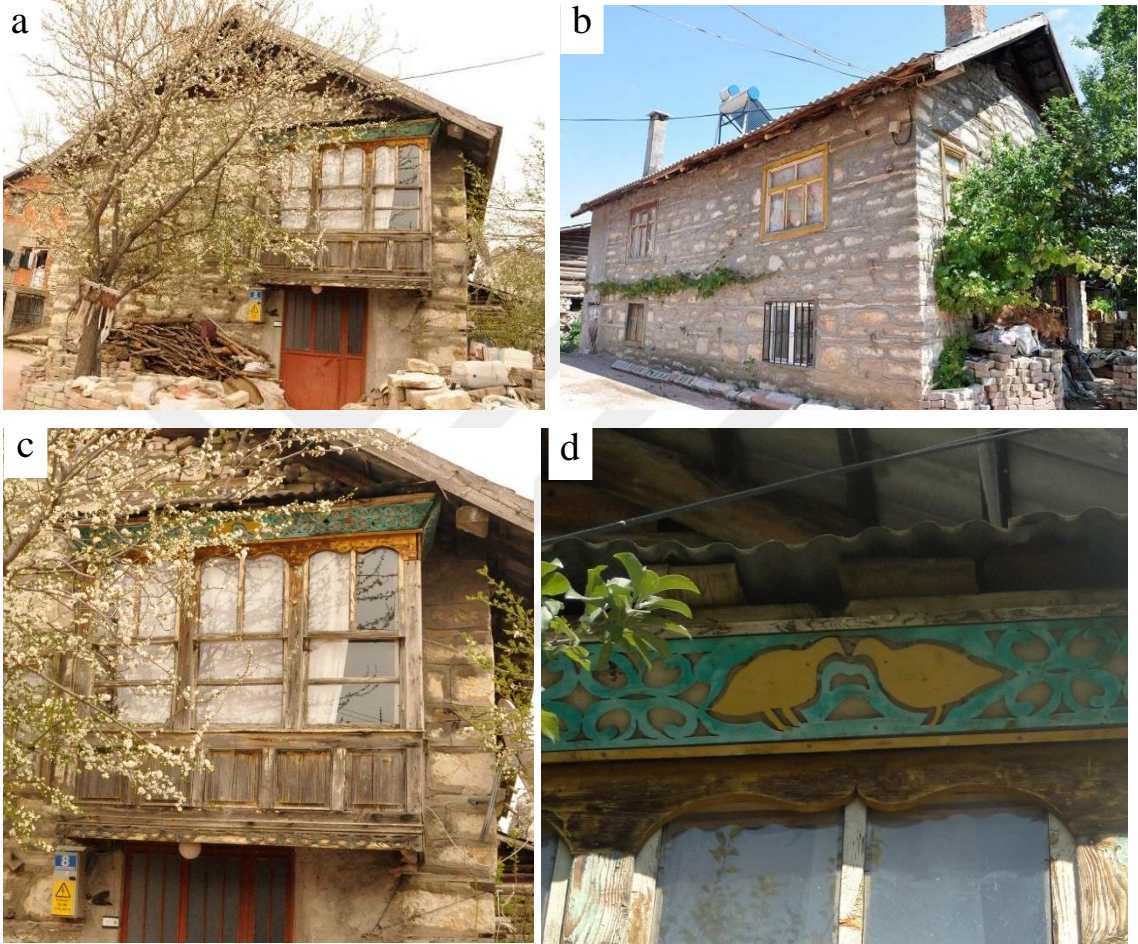
Tapuda 177 ada 2 parselde kayıtlı olan yapı, Pınarbaşı Mahallesi, 83310. Sokak No: 8 adresinde bulunmaktadır. Küçük bir parselde konumlanan ev, dış sofalı plan şemasına sahiptir. Cumba alınlığındaki kuş motifi ve bezemeler giriş cephesine farklılık katmıştır. Beşik çatılı evin giriş kapısı ve bazı pencereleri modern malzemelerle değiştirilmiştir (Şekil 6.2.7.).

Şekil 6.2.7. 172 ada 2 parseldeki konut; a) batı (giriş) cephesi, b) kuzey cephesi, c) ahşap cumbası, d) cumbadaki kuş motifi.

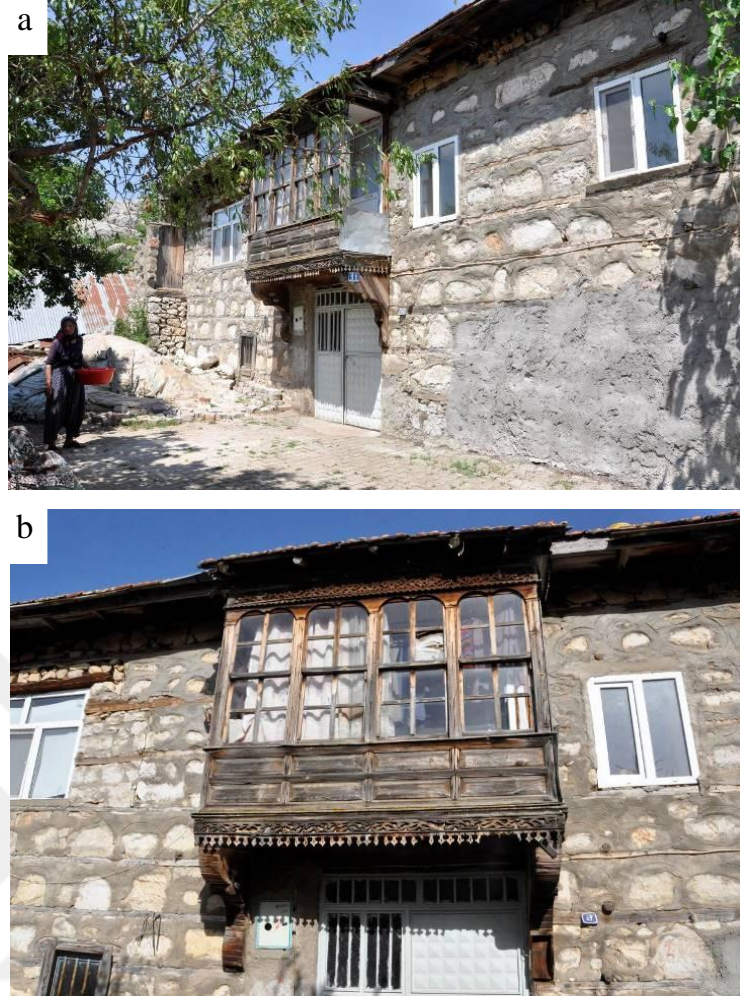
Tapuda 177 ada 5 parselde iki yapı bulunmaktadır. Pınarbaşı Mahallesi, 83313. Sokak No: 11-11/1 adresinde yer almaktadır. Evlerden ilki, giriş cephesindeki kitabesine göre 1948 de yapılmıştır. Ahşap süslemeli cumbası balkon olarak kullanılmaktadır. İçine duvar hizasında pvc camekân eklenmiştir. İç sofalı ev, sahipleri tarafından daimi olarak kullanılmaktadır. Giriş kapısı ve pencereleri modern malzemelerle değiştirilmiştir. Ahşap çıkmanın solundaki iki pencere kaldırılıp, yerine tek büyük bir pencere açılmıştır (Şekil 6.2.8.).

Şekil 6.2.8. 177 ada 5 parseldeki konut; a) kuzeybatı (giriş) cephesi, b) süslemeli ahşap cumbası.

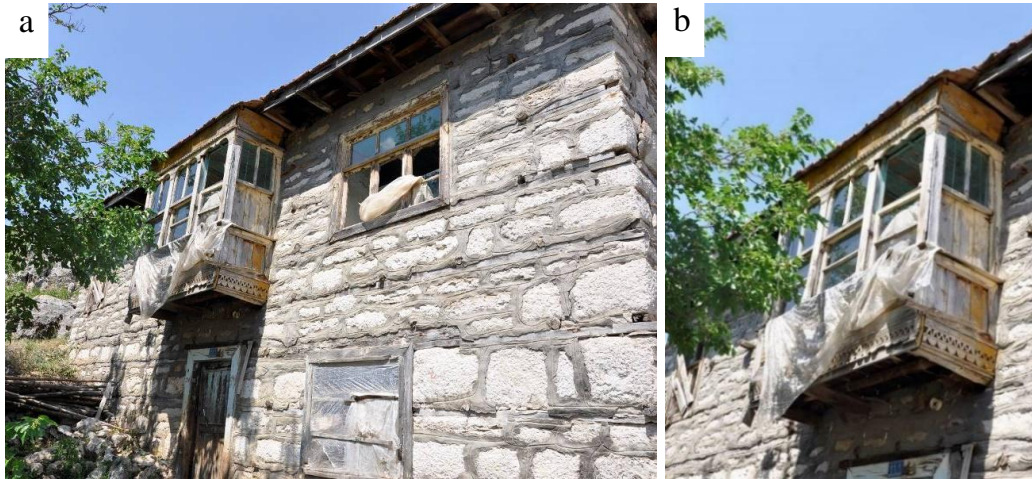
Parsel içindeki diğer ev, ilk evden daha küçüktür. Strüktürel açıdan sağlam durumda olan ev kullanılmamaktadır. Yapıya giriş, tek kanatlı ahşap kapıyla sağlanmaktadır. Sarı rengin hâkim olduğu ahşap cumbasının eteklerinde geometrik süslemeler mevcuttur (Şekil 6.2.9.).

Şekil 6.2.9. 177 ada 5 parseldeki konut; a) giriş cephesi, b) ahşap cumbası.

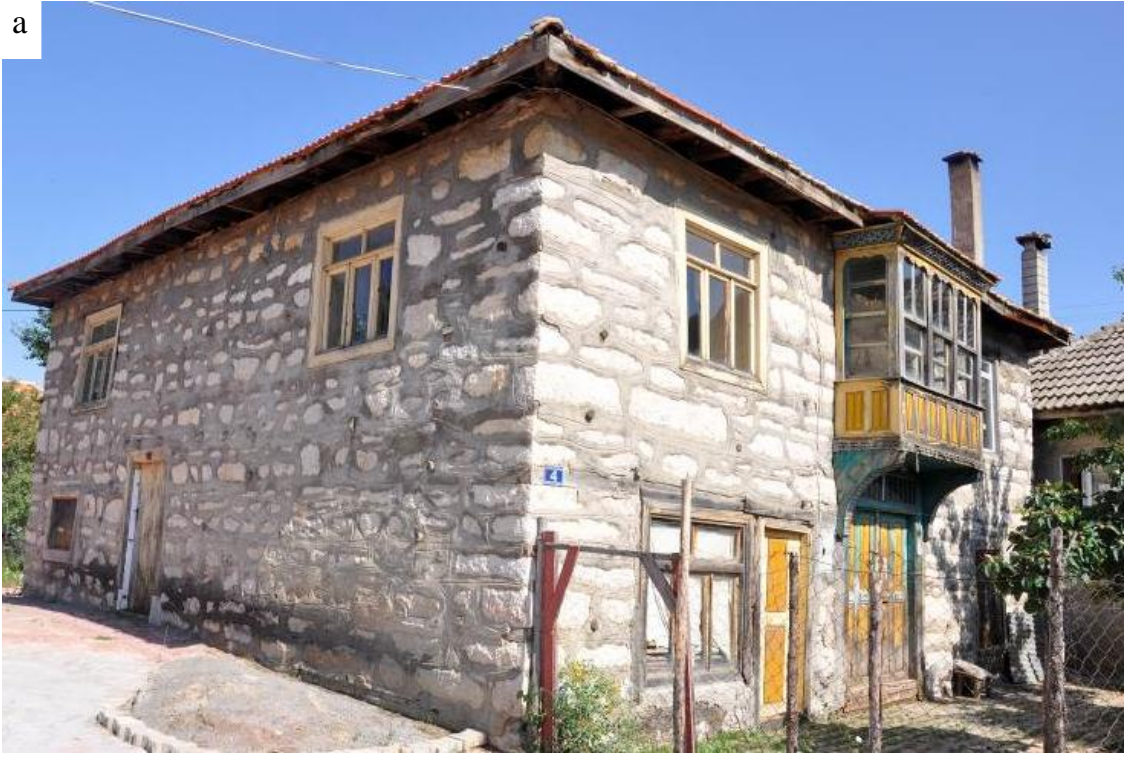
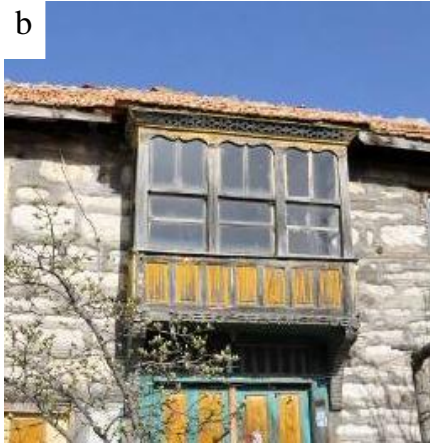
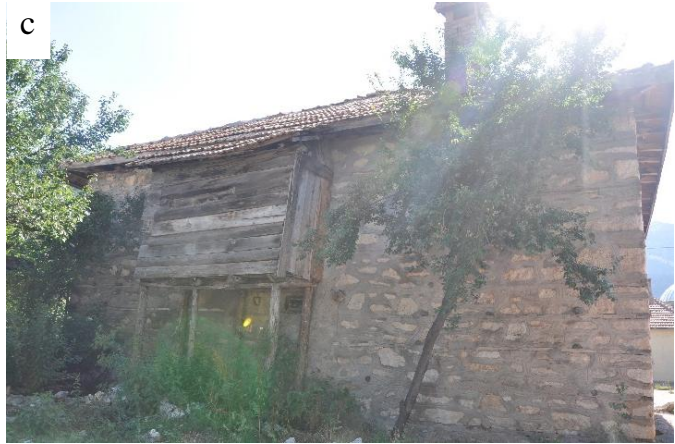
Tapuda 179 ada 2 parselde kayıtlı olan yapı, Pınarbaşı Mahallesi, 83310. Sokak No: 4 adresinde bulunmaktadır. Ev, sahipleri tarafından yılın belli zamanlarında kullanılmakta ve genel olarak ilk yapıldığı halini korumaktadır. Ön cephesinde bağımsız bir dükkân girişi bulunan ev, iç sofalıdır. Arka cephesinde birinci kat seviyesindeki hela ve abdestlik bölümü ince ahşaplarla çevrilmiş olup zemindeki ahşap direklerle taşınmaktadır. Sarı ve yeşil rengin hâkim olduğu ahşap cumba, elibögründelerle taşınmakta olup alınlık ve eteklerinde süslemeler bulunmaktadır. Çift kanatlı ana giriş kapısı ile cumba arasında zemin kat sofasının aydınlatılmasını sağlayan, kapı genişliği boyunca uzanan dikdörtgen formulu sofa penceresi yer almaktadır (Şekil 6.2.10.).

Şekil 6.2.10. 179 ada 2 parseldeki konut; a) genel görünümü, b) ahşap cumbası, c) ahşap hela-abdestlik bölümü.

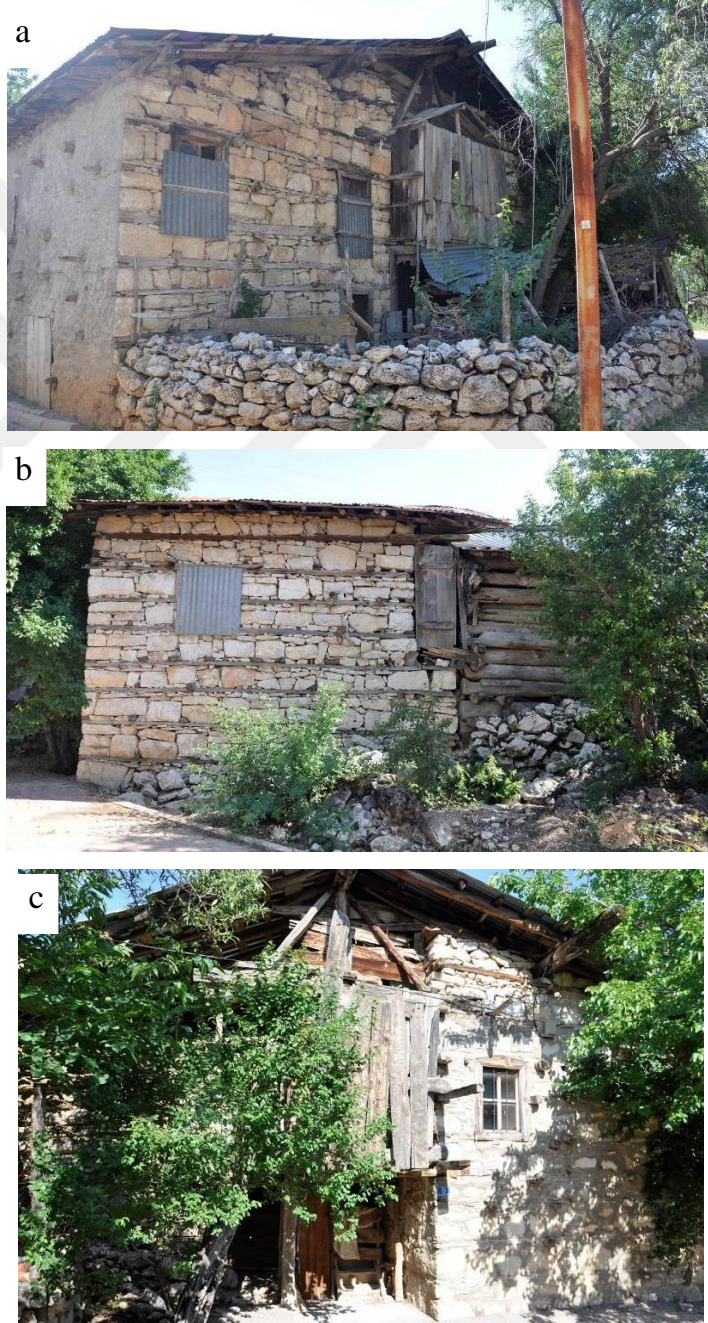
Tapuda 179 ada 3 parselde kayıtlı olan yapı, Pınarbaşı Mahallesi, 83313. Sokak No: 9 adresinde bulunmaktadır. Diğer geleneksel evlerden farklılık arz eden yapının bir kısmı samanlık, bir kısmı ev olarak kullanılmaktadır. Çantı tekniği ile moloz taş kuru duvar tekniği birlikte kullanılarak yapılmıştır. Orijinal hali bozulmamış olan ev, günümüzde kullanılmamaktadır. Yapım tekniği cepheden okunmaktadır. Güney cephesinin tamamı saman katkılı çamur harcıyla sıvanmıştır. Beşik çatısı sac la kapılıdır (Şekil 6.2.11.).

Şekil 6.2.11. 179 ada 3 parseldeki konut; a) doğu (giriş) cephesi, b) kuzey cephesi, c) batı cephesi.

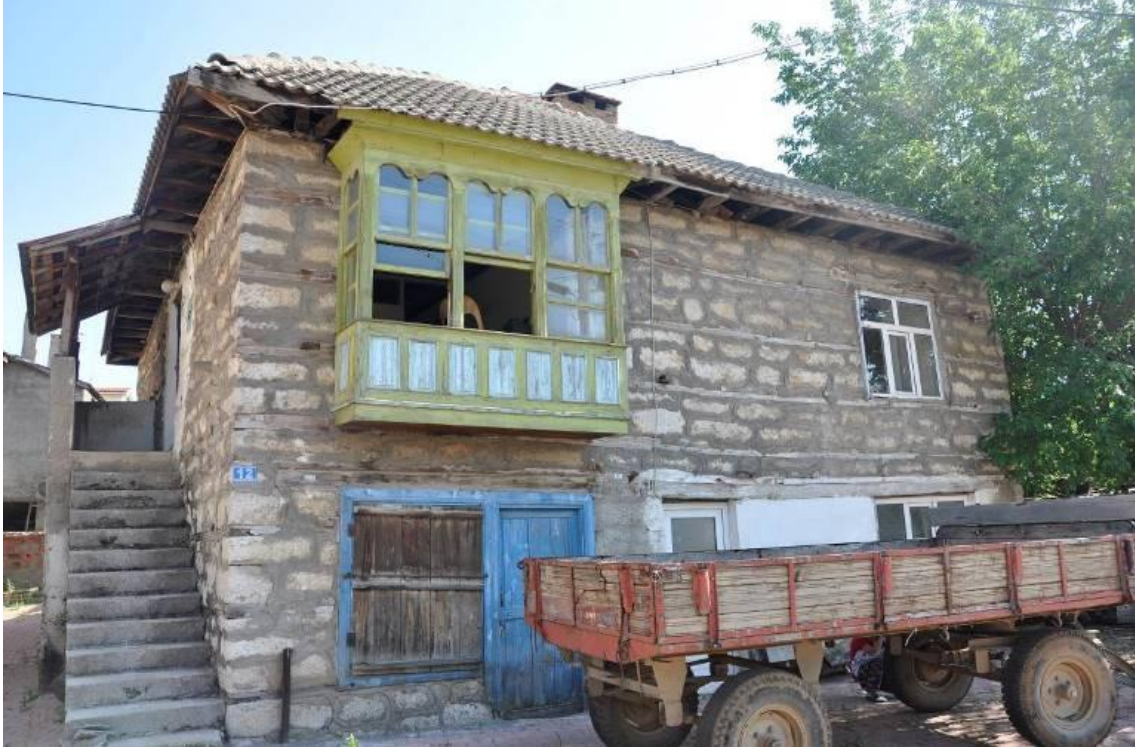
Şekil 6.2.12. 183 ada 1 parseldeki konut

Tapuda 183 ada 1 parselde kayıtlı olan yapı, Pınarbaşı Mahallesi, 83313. Sokak No: 12 adresinde bulunmaktadır. Doğu cephesinde birinci katla ilişkili bağımsız girişi bulunan ev, sahipleri tarafından daimi olarak kullanılmaktadır. Yola bakan cephesinde ise bağımsız dükkân girişi bulunmaktadır (Şekil 6.2.12.).

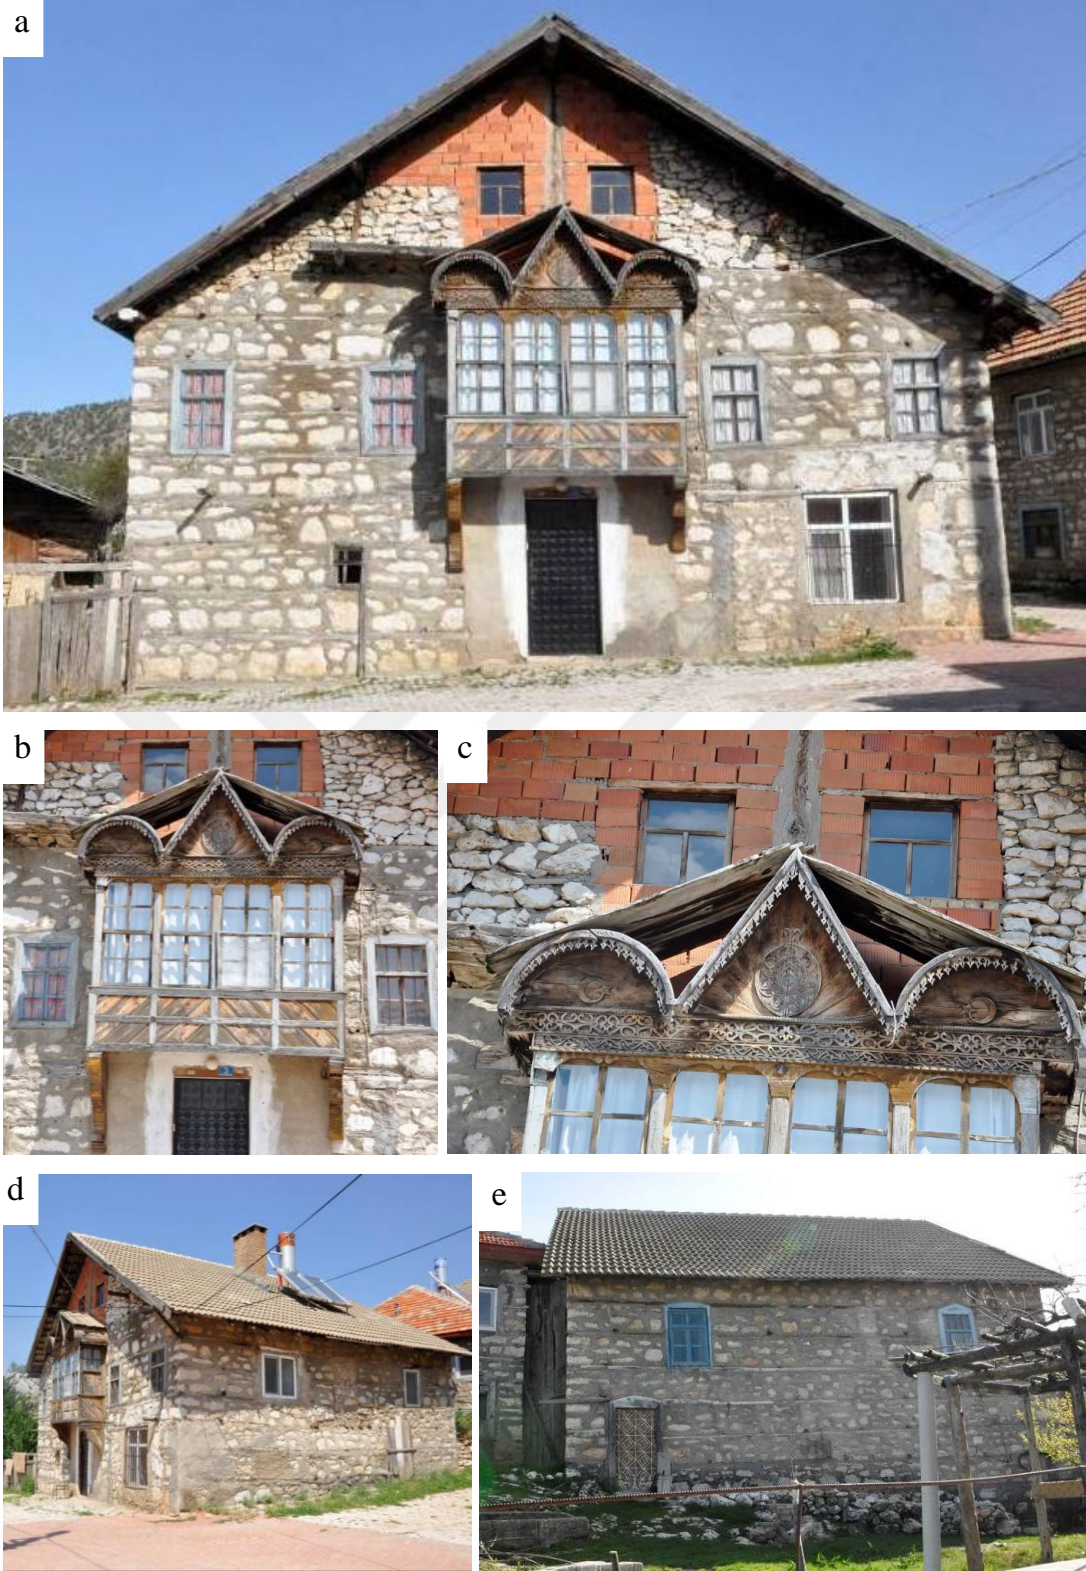
Tapuda 185 ada 1 parselde kayıtlı olan yapı, Pınarbaşı Mahallesi, 83320. Sokak No: 3 adresinde bulunmaktadır (Şekil 6.2.13.a). Ev, yılın belirli zamanlarında kullanılmaktadır. Giriş cephesindeki kitabesine göre 1950 yılında inşa edilmiştir. Sokağa bakan odalar yazlık oda şeklinde planlanmış, arka cephedekiler ise kışlık odalardır. İç sofalı olarak yapılan evin cephesinde dikkati çeken en önemli eleman, giriş cephesindeki ahşap çıkmadır. İnce bir işçilikle yapılan çıkma, köydeki en süslemeli cumbalardan biridir (Şekil 6.2.13.b. ve c.). Eliböğründelerle taşınan cumbanın alınlığı, iki yarım daire ve ortada üçgen bir alınlık şeklinde düzenlenmiştir. Yarım dairelerin içinde ay yıldız motifi bulunmaktadır. Beşik çatılı evin, kalkın duvarı tuğlayla örülmüş ve çatı arasına bir mekân daha eklenmiştir. Ana giriş kapısı dışında kuzeydoğu cephesinde odunluğun bağımsız girişi bulunmaktadır. Portası, tek kanatlı demir kapı ile değiştirilmiş, bazı ahşap pencereleri pvc' ye çevrilmiştir (Şekil 6.2.13.d ve e).

Şekil 6.2.13. 185 ada 1 parseldeki konut a) kuzeybatı (giriş) cephesi, b) ahşap cumbası, c) cumbanın süslemeli alınlığı d) genel görünümü, e) kuzeydoğu cephesi.

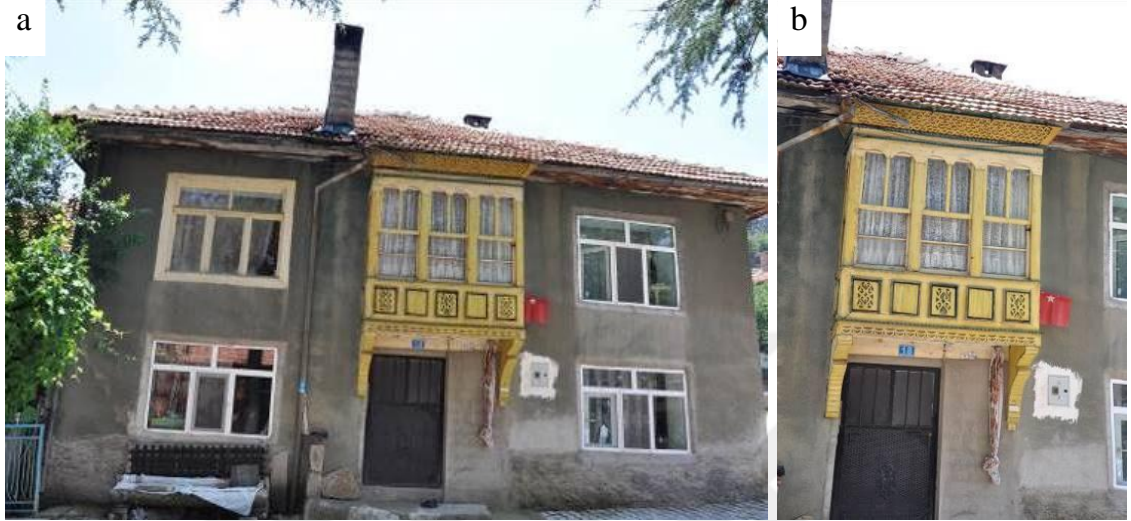
Tapuda 191 ada 1 parselde kayıtlı olan yapı, Pınarbaşı Mahallesi, 83321. Sokak No: 18 adresinde bulunmaktadır. Sarı rengin hâkim olduğu çıkmanın alınlık ve etek bordürlerinde süslemeler mevcuttur. İç sofalı plan tipindeki evin dış cephesi çimento esaslı sıva ile sıvanmıştır (Şekil 6.2.14.).

Şekil 6.2.14. 191 ada 2 parseldeki konut; a) kuzey (giriş) cephesi, b) ahşap cumbası.

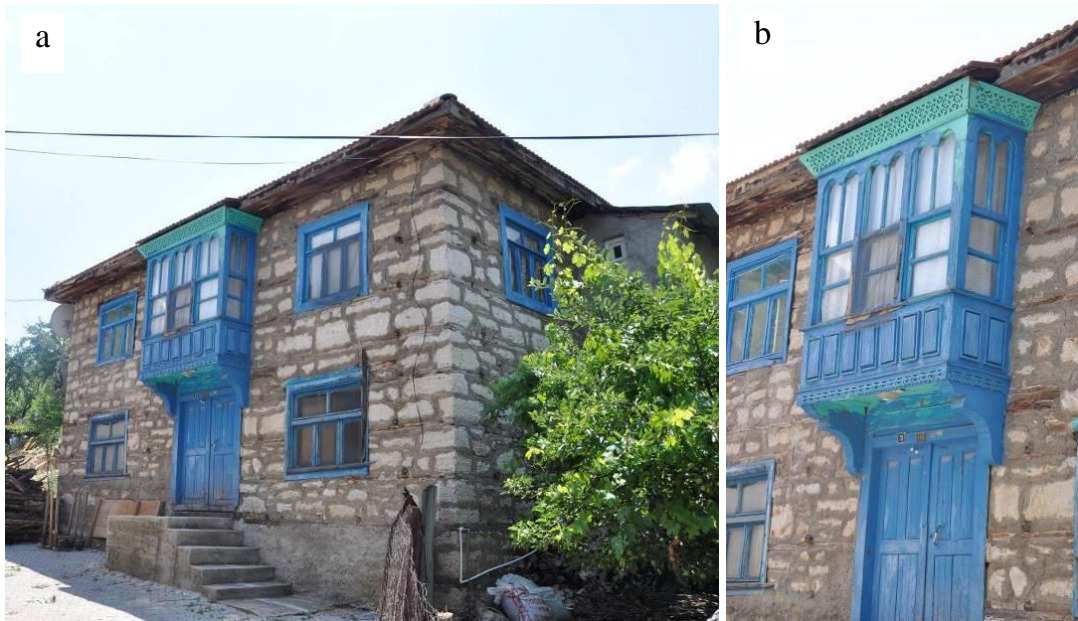
Tapuda 191 ada 2 parselde kayıtlı olan yapı, Pınarbaşı Mahallesi, 83321. Sokak No: 20 adresinde bulunmaktadır. Parsel sınırları içinde odunluk bulunmaktadır. Tabii zeminden yüksekte konumlanan ev, mevsimsel kullanılmaktadır. En az 60 yıllık olan evin tuvaleti diğer Pınarbaşı evlerinden farklı olarak, arka cephe yerine yan cephede konumlanmıştır. Dış cephe ahşap elemanlarında mavi renk hâkimdir (Şekil 6.2.15.).

Şekil 6.2.15. 191 ada 2 parseldeki konut; a) genel görünümü, b) ahşap cumbası.

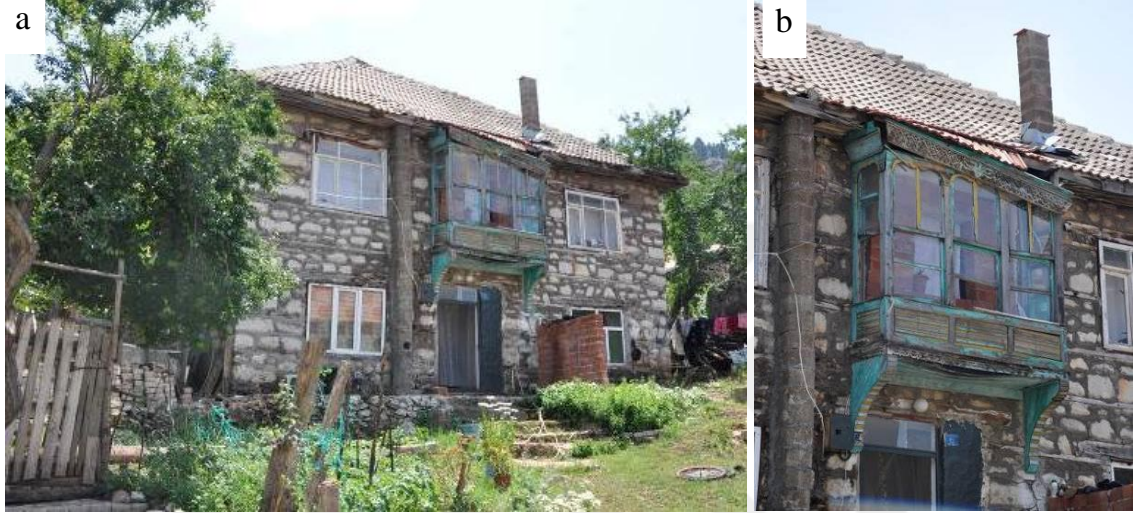
Tapuda 191 ada 6 parselde kayıtlı olan yapı, Pınarbaşı mahallesi, 83317. Sokak No: 6 adresinde bulunmaktadır. İç sofalı ev, sahipleri tarafından daimi olarak kullanılmaktadır. Çıkma balkon olarak kullanılmakta olup çıkma içine duvar hizasında tuğla duvar örülmüştür. Çıkmanın hasar görmüş alınlık süslemesinde kuş figürü dikkat çekicidir. Köy evlerinde çokça rastlanan pencere ve kapıların modern malzemelerle değiştirilmesi bu evde de görülmektedir (Şekil 6.2.16.).

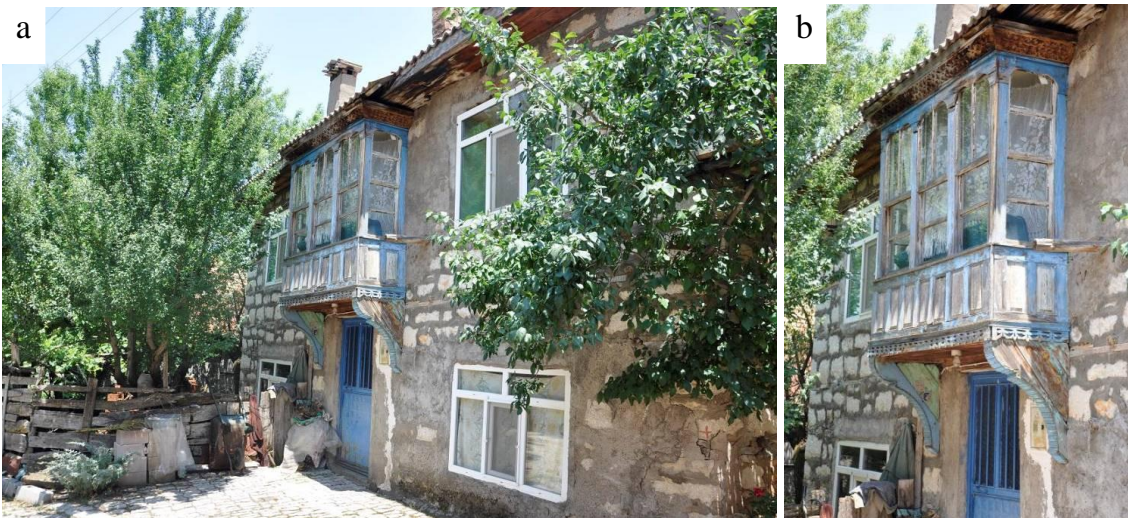
Tapuda 191 ada 9 parselde kayıtlı olan yapı, Pınarbaşı Mahallesi, 83318. Sokak No: 23 adresinde bulunmaktadır. Köyde yaygın olarak görülen iç sofalı plan tipinde yapılmıştır. Kapı ve pencereleri modern malzemelerle değiştirilmiştir. Çıkmanın alınlık ve etek kısımlarında bezemeler mevcuttur (Şekil 6.2.17.).

Şekil 6.2.17. 191 ada 9 parseldeki konut; a) kuzeybatı (giriş) cephesi, b) ahşap cumbası.

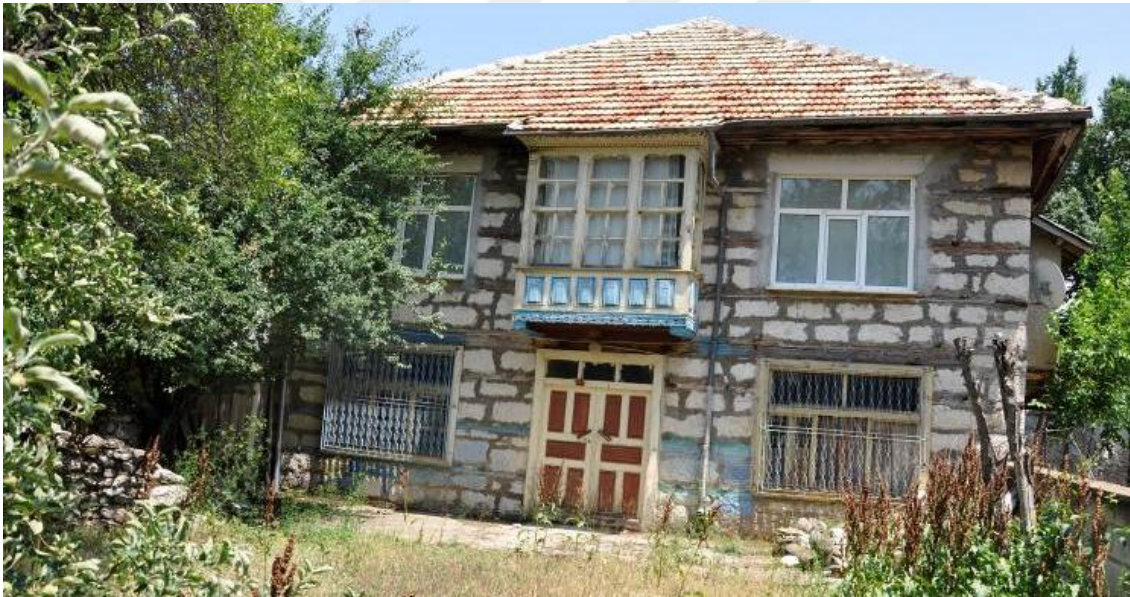
Şekil 6.2.18. 191 ada 11 parseldeki konut

Tapuda 191 ada 11 parselde kayıtlı olan yapı, Pınarbaşı Mahallesi, 83318. Sokak No: 18 adresinde bulunmaktadır (Şekil 6.2.18.). İç sofalı plan şemasına sahiptir. Yapı iki katlıdır ve üst kat ile alt kat birbirinden bağımsız hale getirilmiştir. Evin merdiveni, diğer evlerden farklı olarak sofanın uzun kenarına dik konumlanmıştır (Şekil 6.2.19.). Köydeki diğer evlerde arka cephede bulunan hela, bu evde yan cephededir ve bu kısma iki oda arasında yer alan koridorla ulaşılmaktadır. Sofanın kuzeybatısında ön bahçeye bakan ahşap çıkma, güneydoğusunda ise muhdes banyo mevcuttur (Şekil 6.2.20.). Odalarda gömme dolaplar bulunmaktadır (Şekil 6.2.21.).

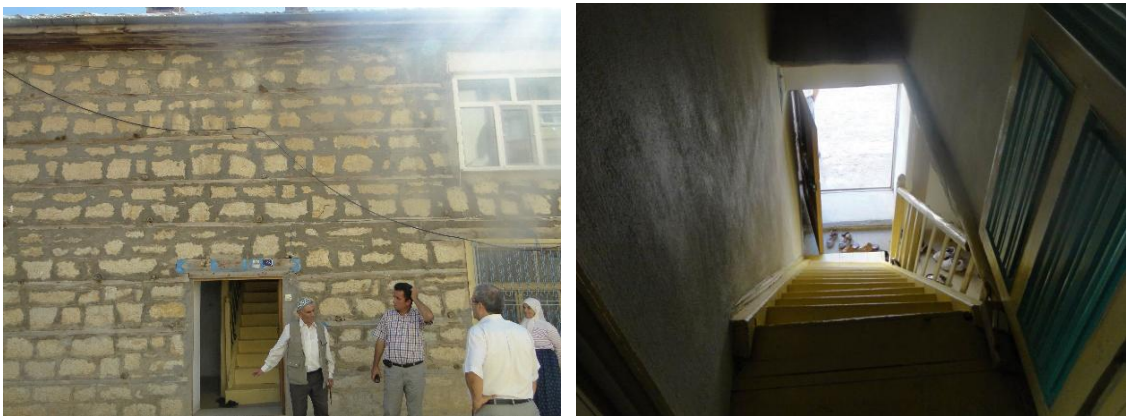
Şekil 6.2.19. 1. Kat bağımsız girişi ve ahşap merdiveni (Konya Büyükşehir Belediyesi, 2014)

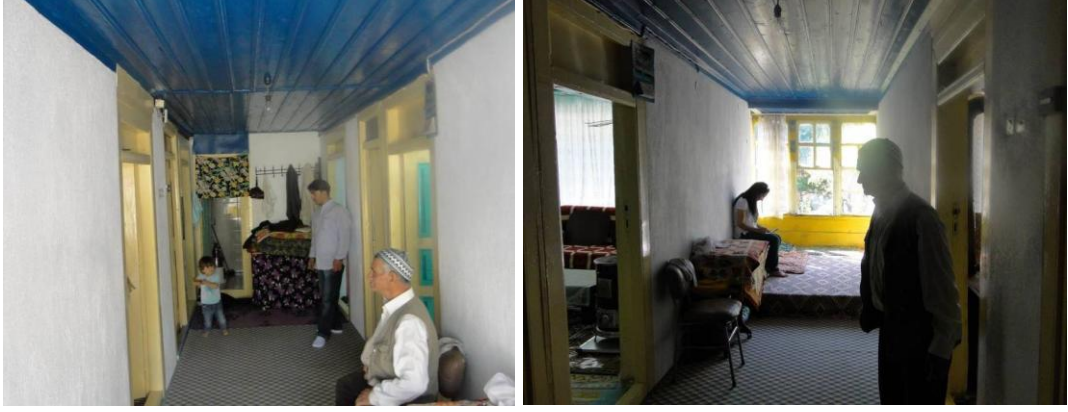
Şekil 6.2.20. Sofanın güneydoğusu ve kuzeybatısı (Konya Büyükşehir Belediyesi, 2014)

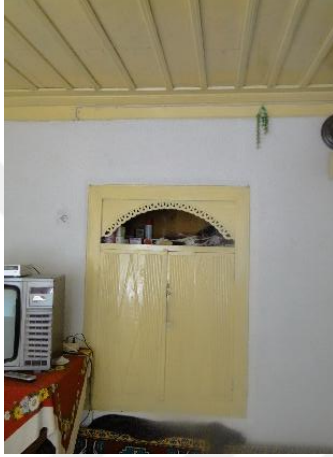
Şekil 6.2.21. Gömme dolap Şekil 6.2.22. Güneydoğu cephesi (Konya Büyükşehir Belediyesi, 2014)

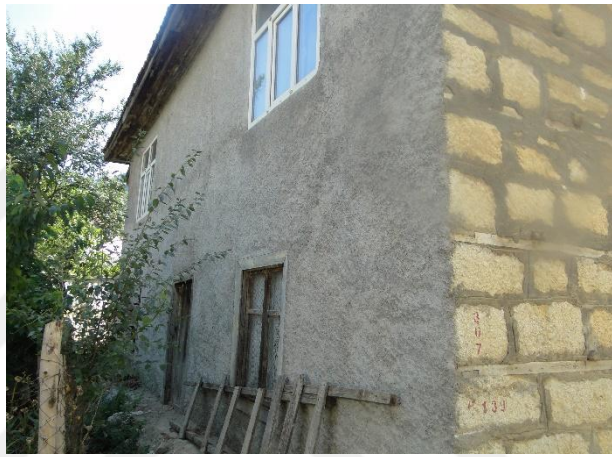
Kırma çatılı yapının cepheleri sadedir. Kuzeybatı cephesinde çift kanatlı giriş kapısının üstünde alt tarafı panolara bölünmüş ahşap cumbası yer almaktadır. Zemin kat pencerelerinde demir korkuluklar vardır. Güneydoğu cephesi çimento esaslı sıva ile sıvanmıştır (Şekil 6.2.22.).

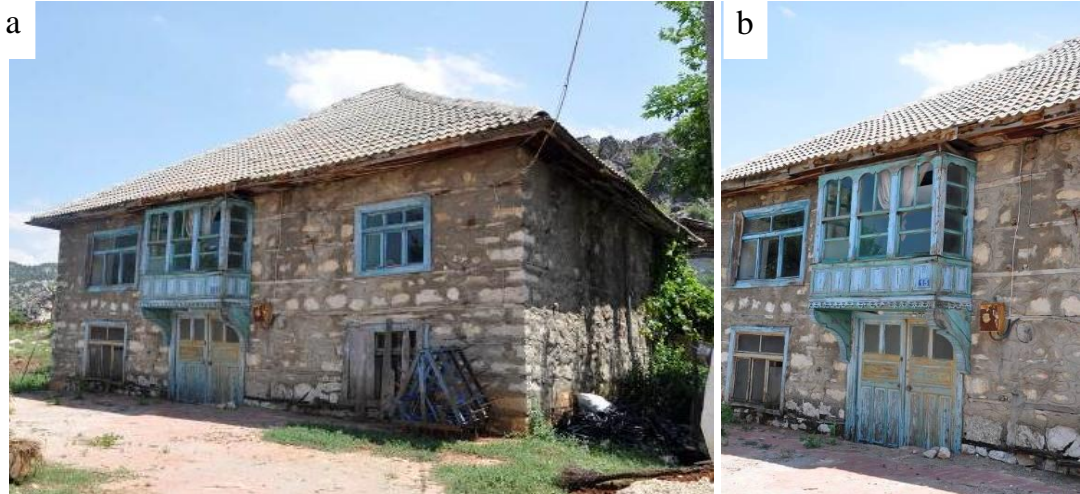
Tapuda 191 ada 20 parselde kayıtlı olan yapı, Pınarbaşı Mahallesi, 83318. Sokak No: 15 adresinde bulunmaktadır. Kullanılmayan ev, tipik iç sofalı Pınarbaşı evlerinden biridir. Dış cephedeki ahşap malzemelerde mavi renk hâkimdir (Şekil 6.2.23.).

Şekil 6.2.23. 191 ada 20 parseldeki konut; a) genel görünümü, b) ahşap cumbası.

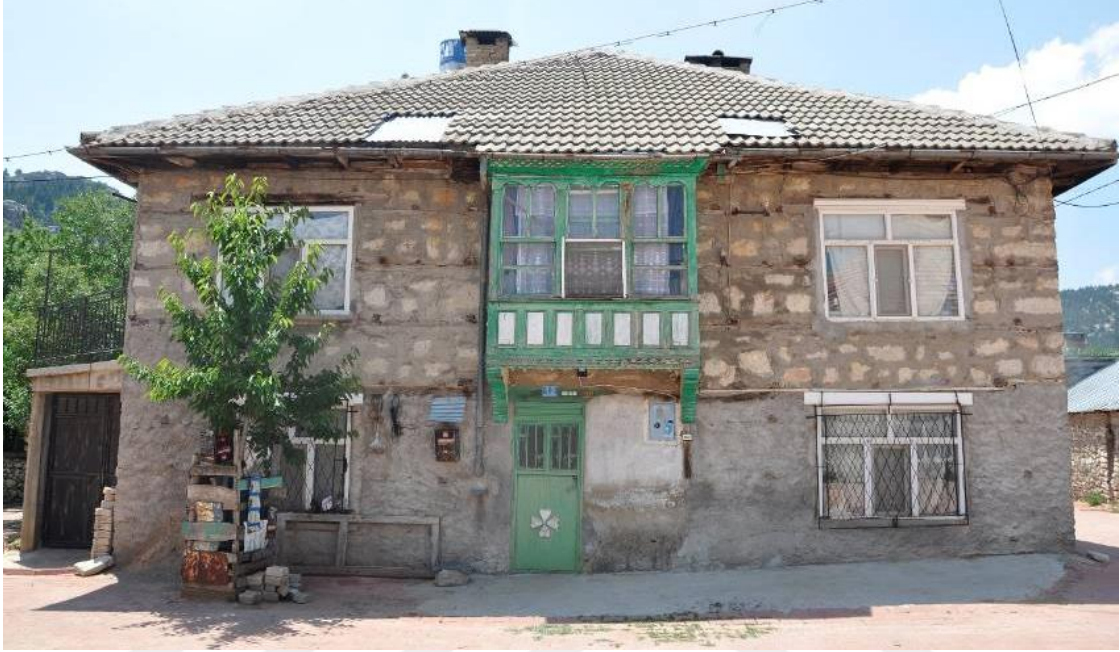
Şekil 6.2.24. 192 ada 1 parseldeki konut

Tapuda 192 ada 1 parselde kayıtlı olan yapı, Pınarbaşı Mahallesi, 83319. Sokak No: 12 adresinde bulunmaktadır. Ev, sahipleri tarafında daimi olarak kullanılmaktadır. Kuzey cephesine balkon ve garaj eklenmiştir. İç sofalı plan tipine sahiptir (Şekil 6.2.24.).

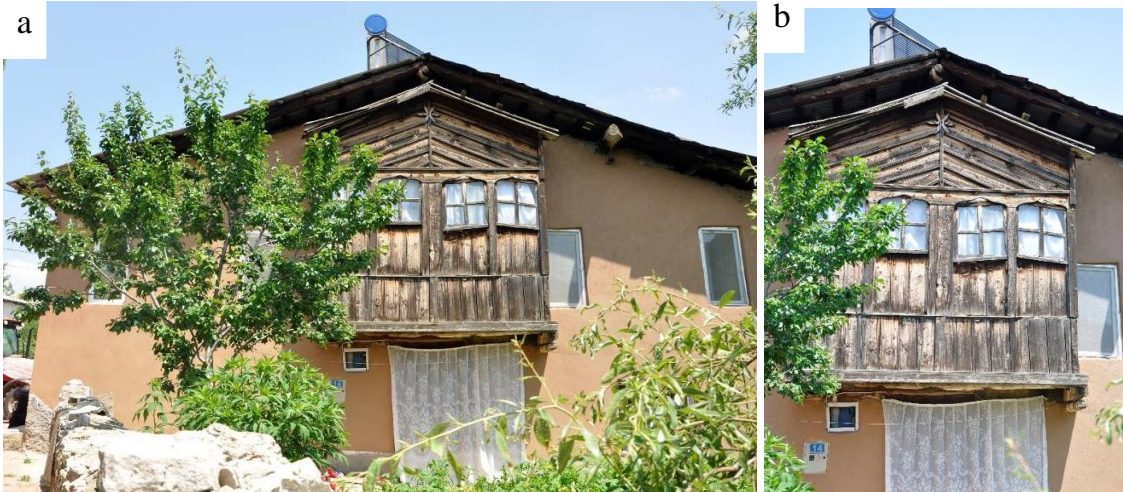
Tapuda 192 ada 3 parselde kayıtlı olan yapı, Pınarbaşı Mahallesi, 83319. Sokak No: 14 adresinde bulunmaktadır. Dış cephesi plastik boya ile boyanan ev, sahipleri tarafından daimi olarak kullanılmaktadır. Beşik çatısı hartama kaplı çıkması ve çıkma alınlığındaki yıldız motifi dikkat çekicidir (Şekil 6.2.25.).

Şekil 6.2.25. 192 ada 3 parseldeki konut; a) batı (giriş) cephesi, b) ahşap rozetli cumbası.

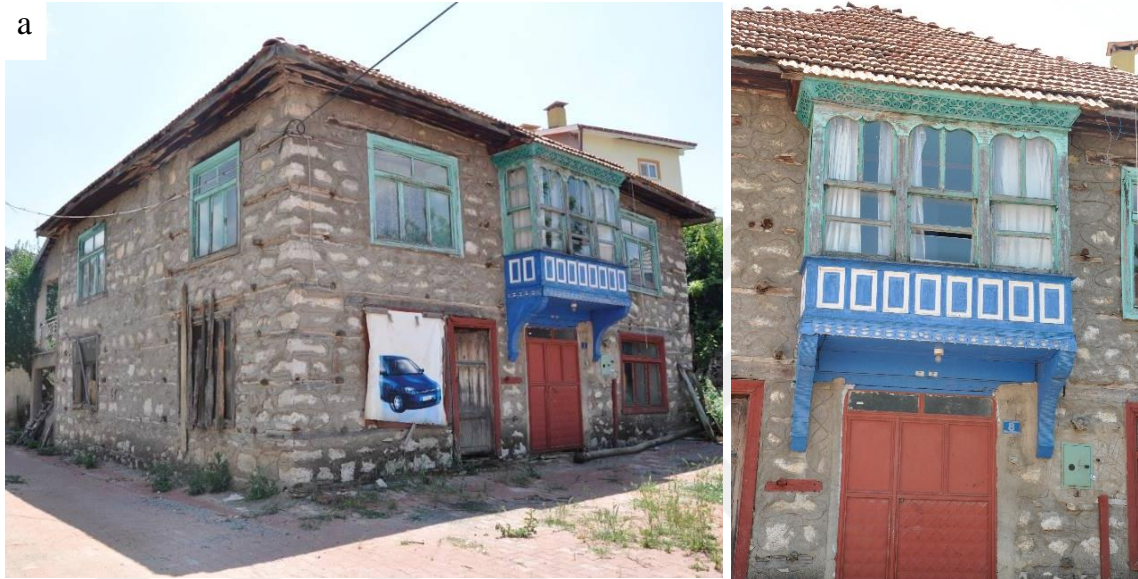
Tapuda 196 ada 1 parselde kayıtlı olan yapı, Pınarbaşı Mahallesi, 83319. Sokak No: 8 adresinde bulunmaktadır. Parsel sınırları içinde ahır yer almaktadır. Ev, sahipleri tarafından yılın belirli mevsimlerinde kullanılmaktadır. Giriş cephesinde ana giriş dışında bağımsız dükkân girişi de bulunmaktadır. Arka cephesine muhdes balkon yapılmıştır. Cumbası orijinal olan yapının, giriş kapısı demir kapıya çevrilmiştir (Şekil 6.2.26.).

Şekil 6.2.26. 196 ada 1 parseldeki konut a) genel görünümü, b) ahşap cumbası.

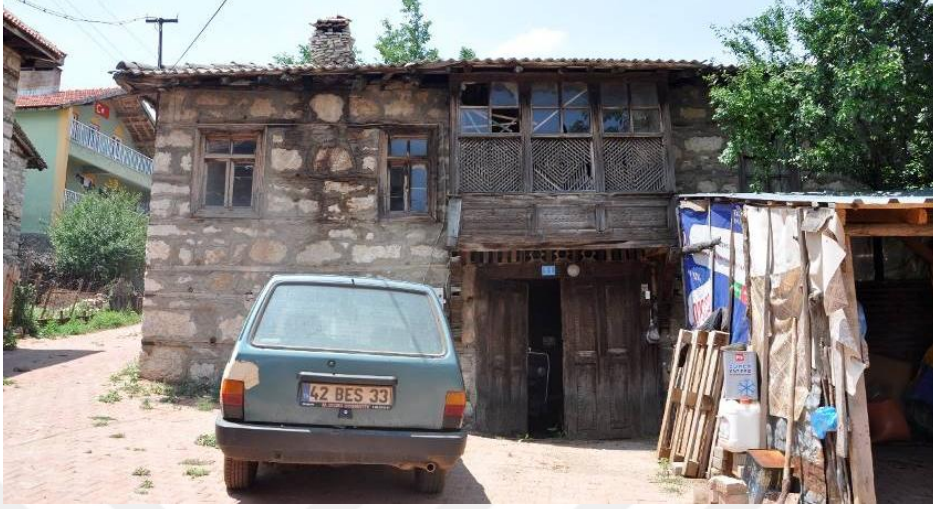
Şekil 6.2.27. 205 ada 5 parseldeki konut

Tapuda 205 ada 5 parselde kayıtlı olan yapı, Pınarbaşı mahallesi, 83321. Sokak No: 11 adresinde bulunmaktadır (Şekil 6.2.27.). Giriş cephesindeki kitabesine göre 1951 yılında yapılmıştır. Genel olarak özgün halini koruyan yapı depo olarak kullanılmaktadır. İç sofalı plan şemasına sahip ev, zemin kat ve 1. Kat olmak üzere iki kattan oluşmaktadır.

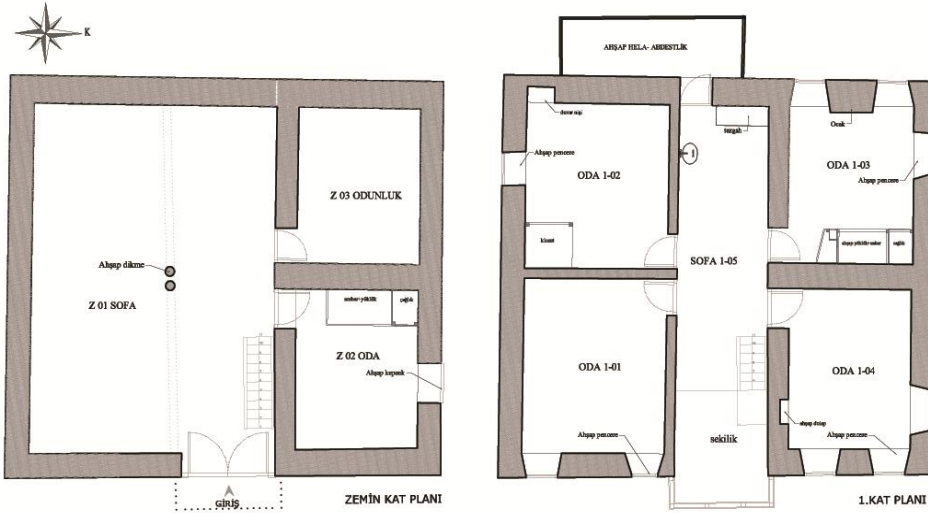
Şekil 6.2.28. 205 ada 5 parseldeki evin şematik planları

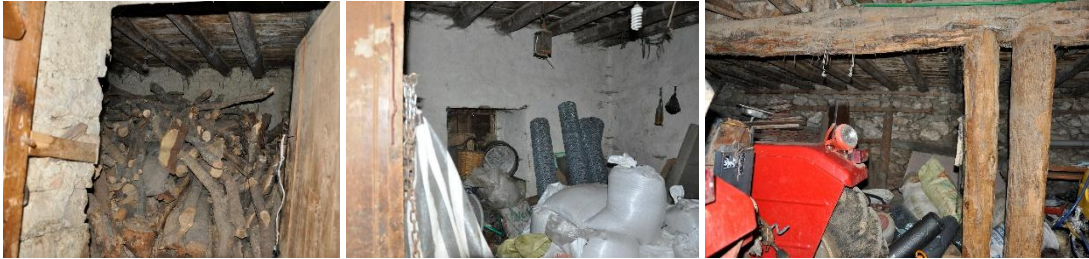
Eve giriş doğu cephesinde çıkma altında yer alan çift kanatlı, basit oyma tekniğiyle bezenmiş ahşap kapı ile sağlanmaktadır. Kapı üstünde, kapı genişliği boyunca uzanan zemin kat sofasını aydınlatan sofa penceresi yer almaktadır. Zemin kat dış sofalı plan özelliği göstermektedir. Girişin açıldığı sofanın sağında iki oda ve üst kata ulaşımı sağlayan, bir tarafı duvara yaslanmış ahşap merdiven bulunmaktadır (Şekil 6.2.28.). Bu kattaki batı ve kuzeye yönelmiş Z 03 nolu oda odunluk olarak kullanılmaktadır (Şekil 6.2.29.a.). Z 02 nolu odanın kuzey duvarında ahşap kepenkle kapatılmış bir pencere boşluğu, kapının karşısında ise büyükçe bir dolap bulunmaktadır

(Şekil 6.2.29.b.). Zemin kat sofasında üst kattaki odaların iç duvarlarını taşıyan ahşap dikmeler vardır ve duvarlar sıvasız bırakılarak yapım tekniğinin açıkça görülmesi sağlanmıştır (Şekil 6.2.29.c.).

Şekil 6.2.29. Zemin kat; a) Odunluk, b) Z 02 nolu oda, c) Zemin kat sofasındaki ahşap dikmeler.

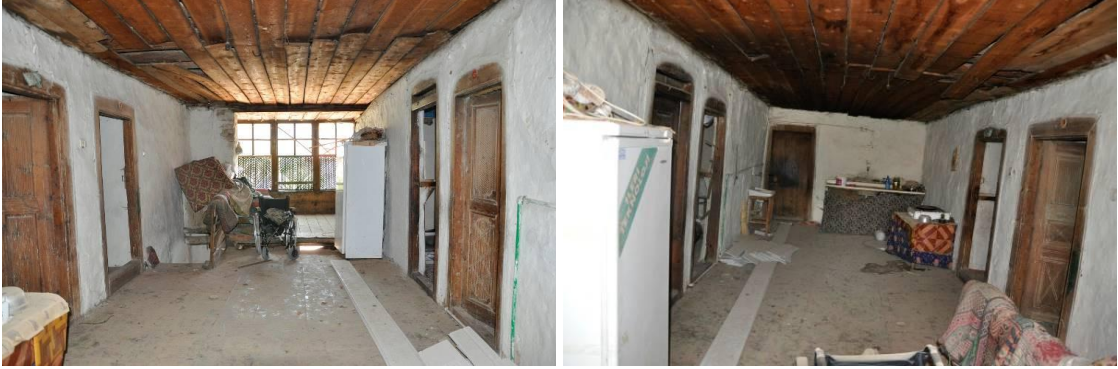
Üst kat sofası doğu-batı yönünde uzanmaktadır. Doğusunda, sokağa çıkma yapan cumba kısmı sofadan seki ile yükseltilerek ayrılmıştır (Şekil 6.2.30.a.). Batısında ise orijinal helaya ulaşımı sağlayan bir kapı ve muhdes lavabo ile tezgâh bulunmaktadır

(Şekil 6.2.30.b.). Sofaya açılan dört oda sofanın uzun kenarlarına karşılıklı olarak sıralanmıştır. Odalardaki pencereler ahşaptır ve orijinallliğini korumaktadır. Oda kapıları basit oyma tekniği ile süslenmiştir (Şekil 6.2.31.).

Şekil 6.2.30. 1. Kat sofası a) Sofanın doğusu, b) Sofanın batısı.

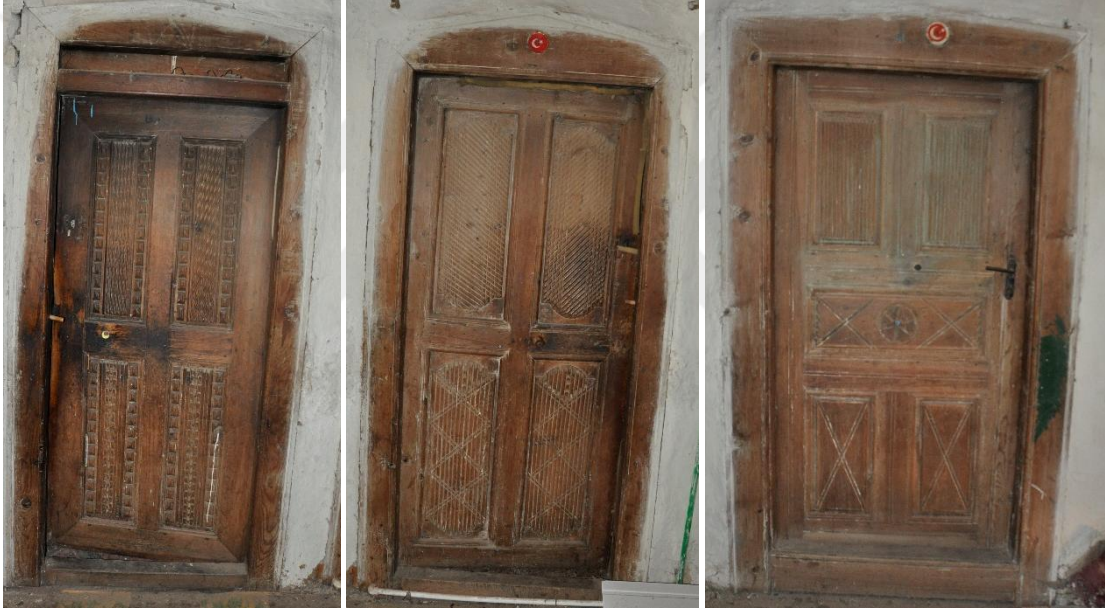
Şekil 6.2.31. Oda kapıları; a) 1 01 nolu oda kapısı, b) 1 02 nolu oda kapısı, c) 1 04 nolu oda kapısı.

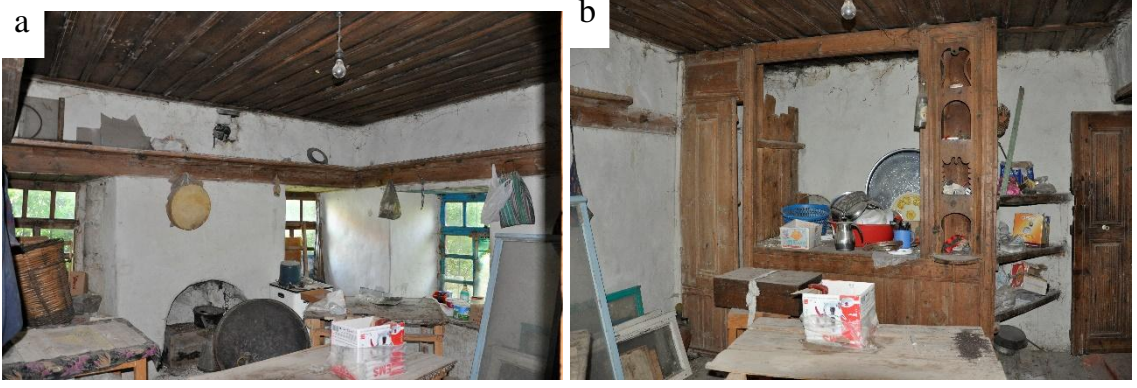
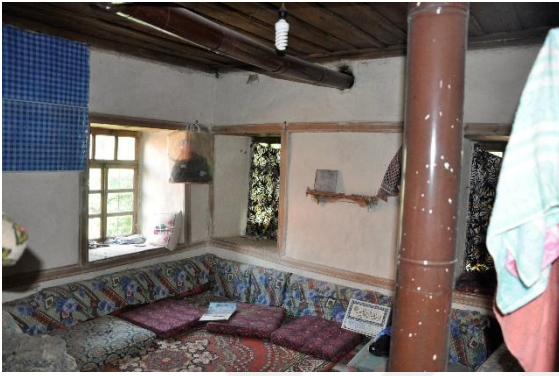
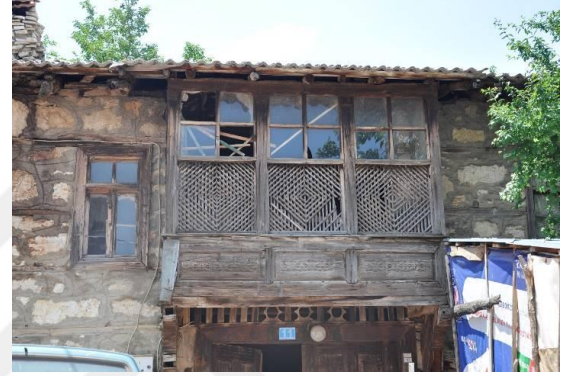
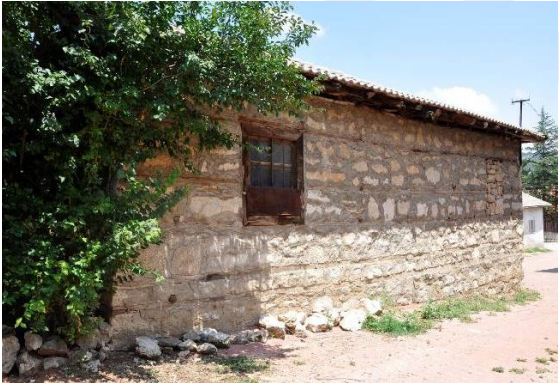
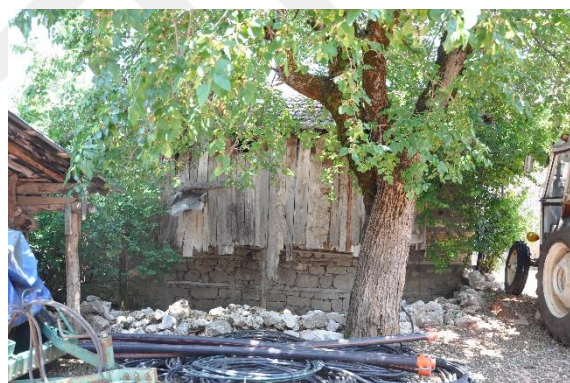
1 02 nolu odada kapının karşısına klozet eklenmiştir. 1 03 nolu odada yüklük, çağlık ve ağzı açık raflardan oluşan büyükçe bir dolap ve odanın üç duvarını pencere üst hizasında dolaşan sergen yer almaktadır (Şekil 6.2.32.). 1 03 ve 1 04 nolu odaların, pencere sayısının fazla olmasından dolayı yazlık odalar olduğu söylenebilir (Şekil 6.2.33.).

Giriş kapısının üstünde ahşap kafesli cumba yer almaktadır. Kafesli cumbanın alt kısımları panolara bölünmüş ve panoların içi motiflerle süslenmiştir (Şekil 6.2.34.). Güney cephesinde bulunan pencerelerden biri kapatılmıştır (Şekil 6.2.35.). Batı cephesinde plandan taşırılmış, ince ahşaplarla kapatılmış ve zeminde ahşap dikmelerle taşınana orijinal hela ve abdestlik bölümü bulunmaktadır (Şekil 6.2.36.).

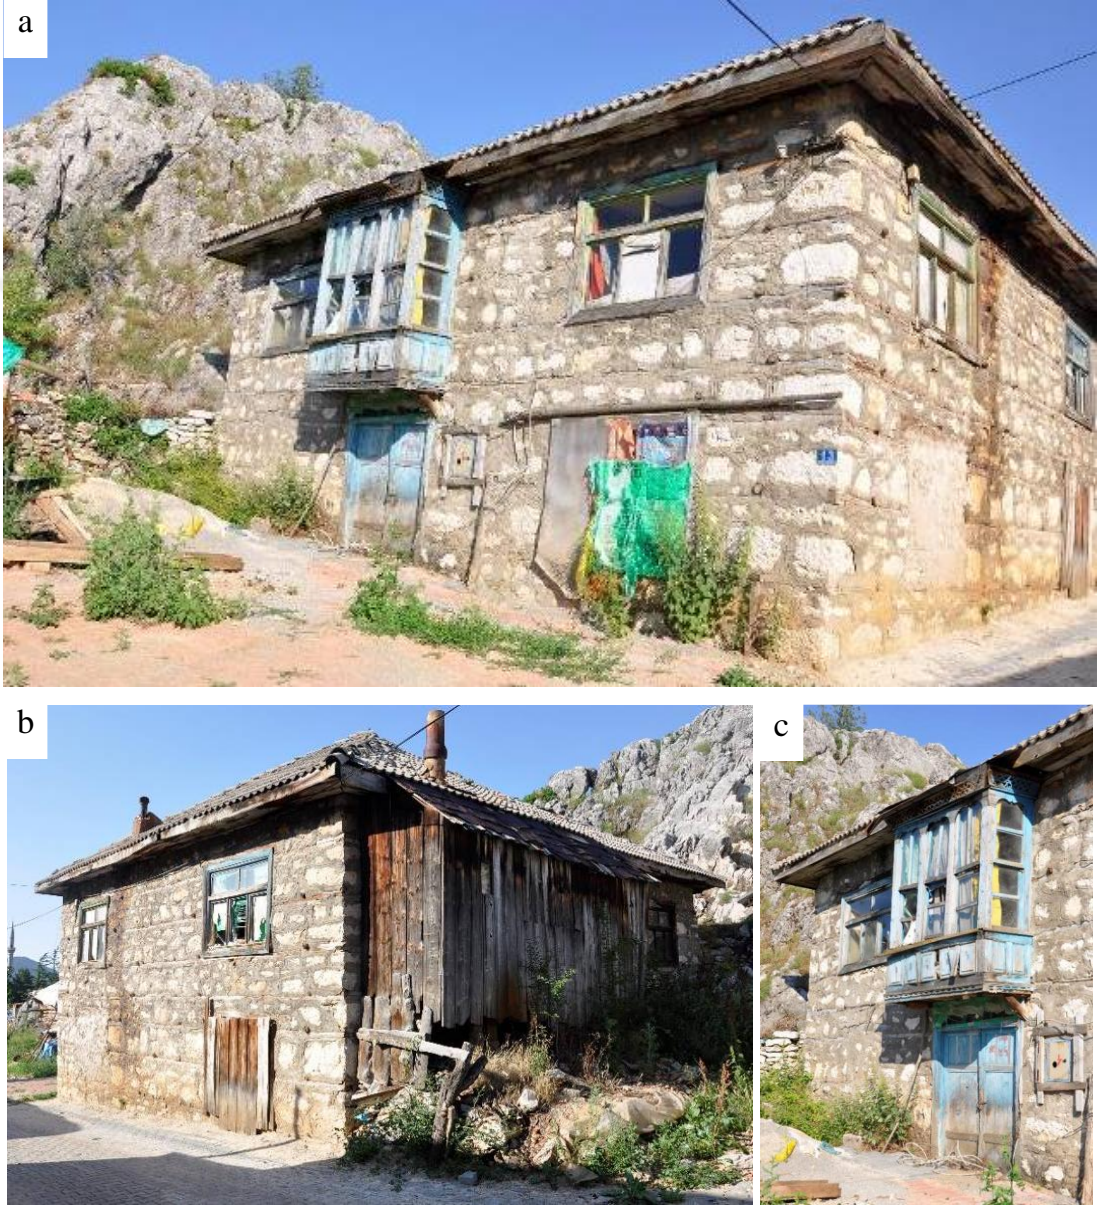
Tapuda 207 ada 1 parselde kayıtlı olan yapı, Pınarbaşı Mahallesi, 83316. Sokak No: 13 adresinde bulunmaktadır. Kullanılmayan ev genel olarak özgün halini korumaktadır. Güneydoğu cephesinde birinci kat seviyesindeki hela ve abdestlik bölümü ince ahşaplarla çevrilmiştir. Kuzeydoğu cephesi kayalıklar sebebiyle sağır bırakılmıştır (Şekil 6.2.37.).

Şekil 6.2.37. 207 ada 1 parseldeki konut; a) Genel görünümü, b) Arka cephesi, c) Ahşap cumbası.
