KONYA-DEREBUCAK KIRSAL KONUT
MİMARİSİ: PINARBAŞI KÖYÜ ÖRNEĞİ

YÜKSEK LİSANS TEZİ

Mimarlık Anabilim Dalı

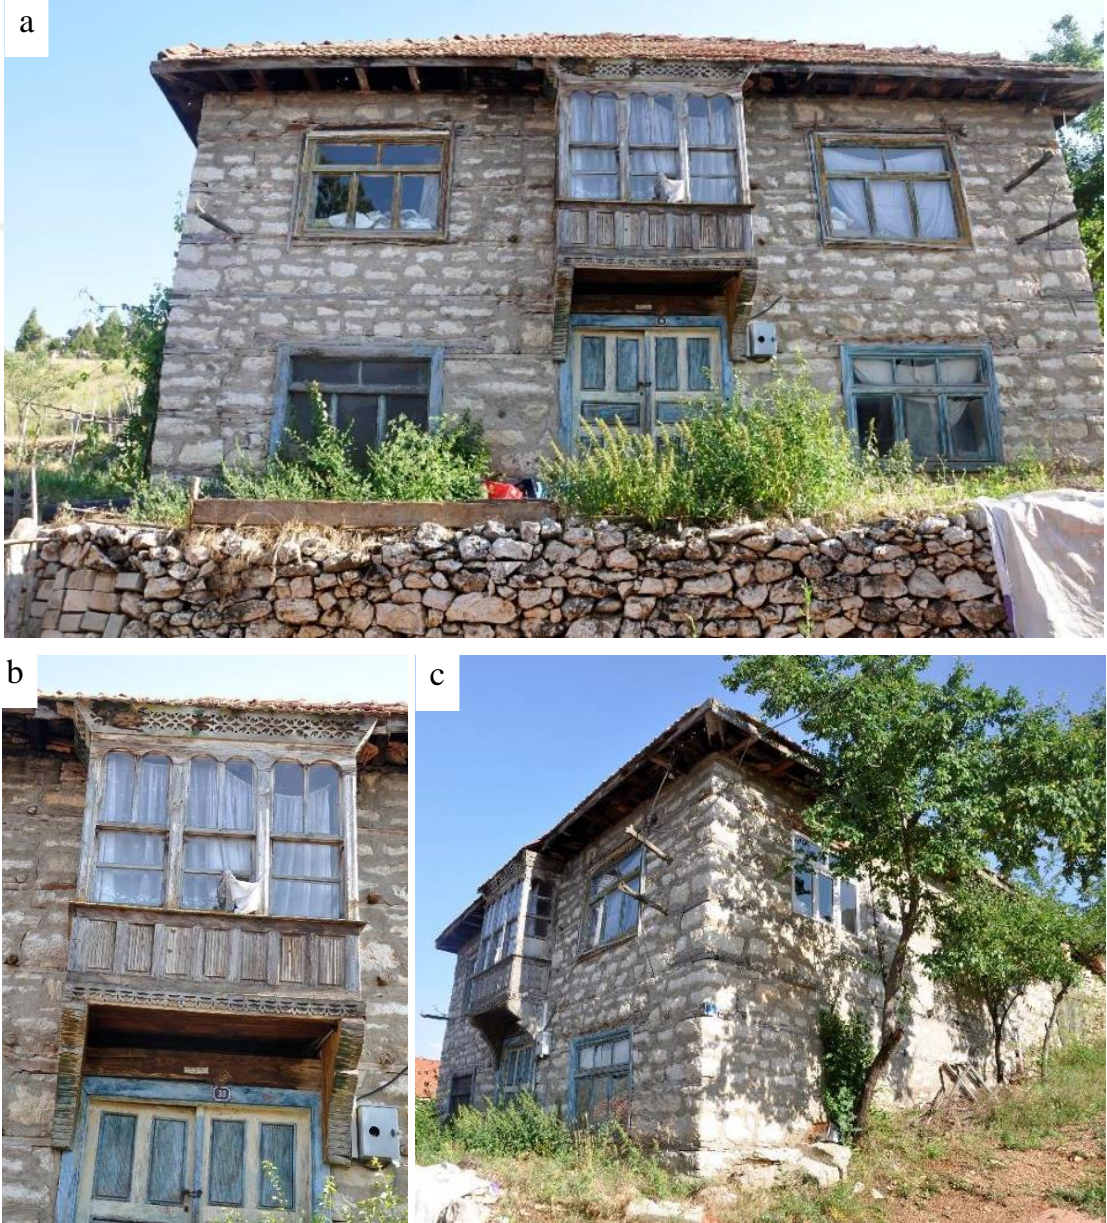
Tapuda 208 ada 2 parselde kayıtlı olan yapı, Pınarbaşı Mahallesi, 83321. Sokak No: 6 adresinde bulunmaktadır. Genel olarak özgün halini koruyan ev, günümüzde kullanılmamaktadır. Çift kanatlı ahşap giriş kapısının üstünde sofa çıkması bulunmaktadır. Ön yüzünde üçlü pencere düzenine sahip çıkmanın alınlık ve etek kısımlarında bitkisel motifli bezemeler yer almaktadır. Kıрма çatısının üstü kiremit kaplıdır. İç sofalı olarak planlanmıştır (Şekil 6.2.38.).

Şekil 6.2.38. 208 ada 2 parseldeki konut; a) Kuzey (giriş) cephesi, b) Süslemeli ahşap cumbası, c) Genel görünümü.

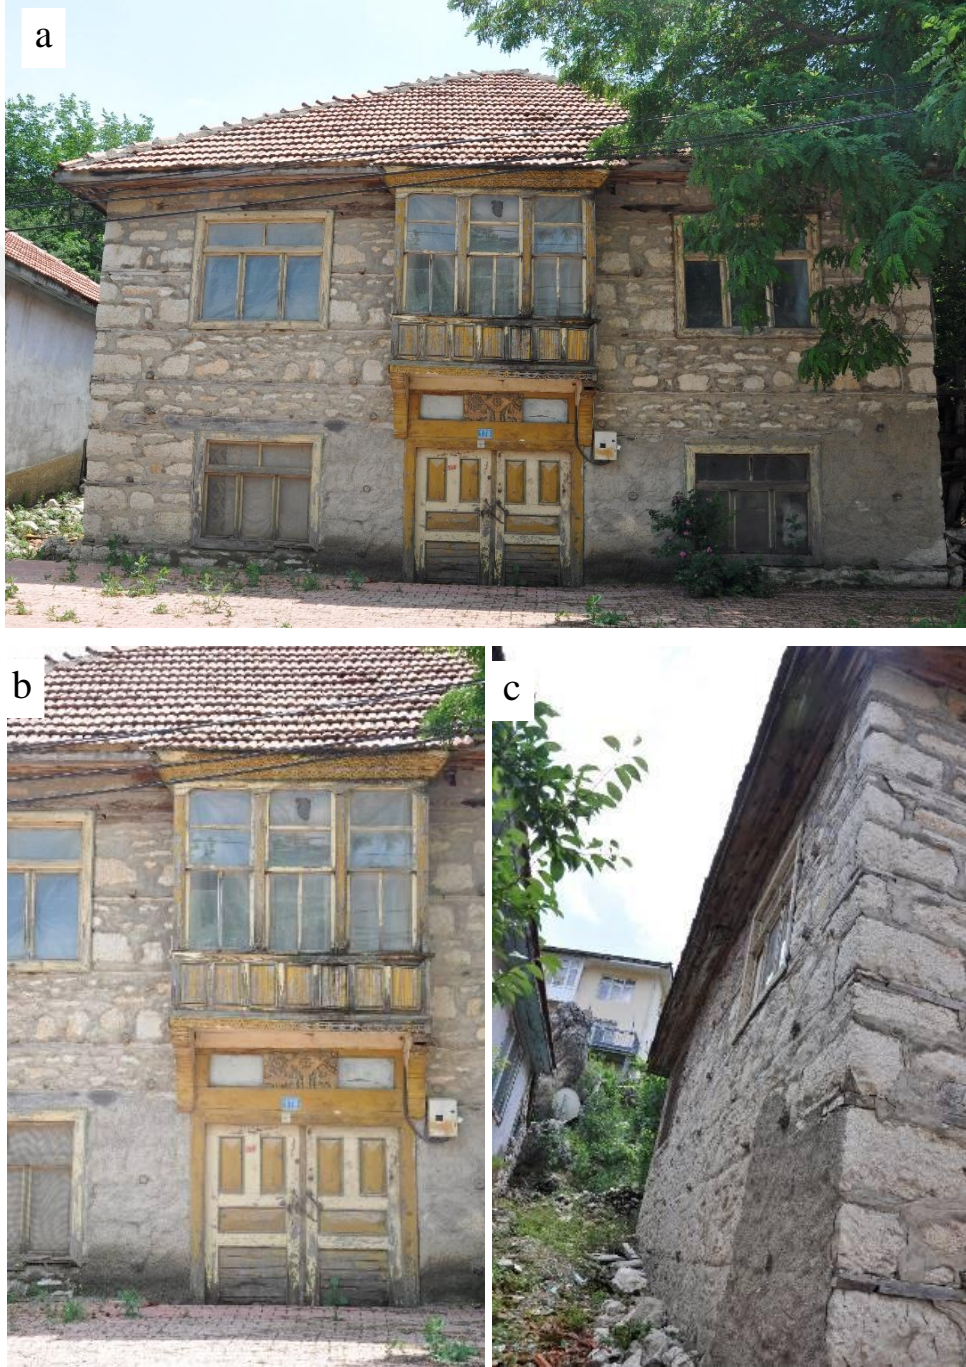
Tapuda 209 ada 1 parselde kayıtlı olan yapı, Pınarbaşı Mahallesi, Pınarbaşı Caddesi No: 178 adresinde bulunmaktadır. 1960' lı yıllarda iç sofalı olarak inşa edilmiştir. Ana girişi, Pınarbaşı Caddesi üzerinde bulunan yapı, günümüzde kullanılmamaktadır. Dış cephe ahşap malzemelerde sarı renk hâkimdir. Kıırma çatılı yapının kuru duvar tekniğiyle yapılan duvarları çimento esaslı sıva ile sıvanmıştır (Şekil 6.2.39.).

Şekil 6.2.39. 209 ada 1 parseldeki konut a) Kuzeybatı (giriş) cephesi, b) Ahşap cumbası, c) Kuzeydoğu cephesi

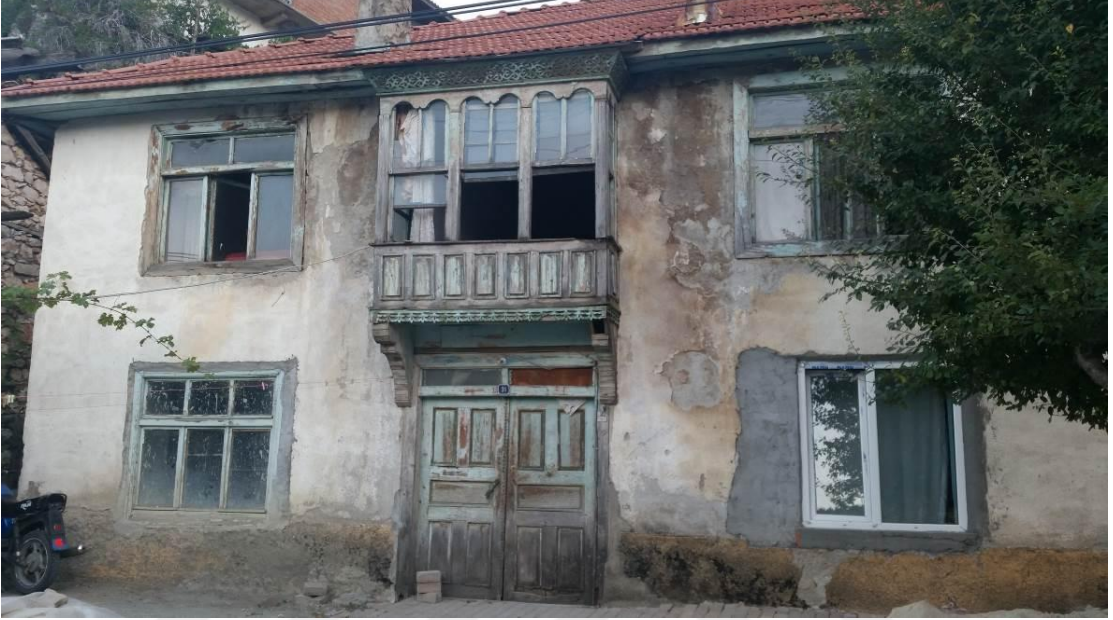
Tapuda 209 ada 2 parselde kayıtlı olan yapı, Pınarbaşı Mahallesi, Pınarbaşı Caddesi No: 180 adresinde bulunmaktadır. 2014 yılında sonraki bir tarihte ahşap cumbası ve çift kanatlı giriş kapısı ve pencereleri modern malzemelerle değiştirilmiştir. Dış cephesi plastik boyayla boyanmıştır (Şekil 6.2.40. ve 41.).

Şekil 6.2.40. 209 ada 2 parseldeki konutun 2014 yılındaki durumu (Konya Büyükşehir Belediyesi, 2014)

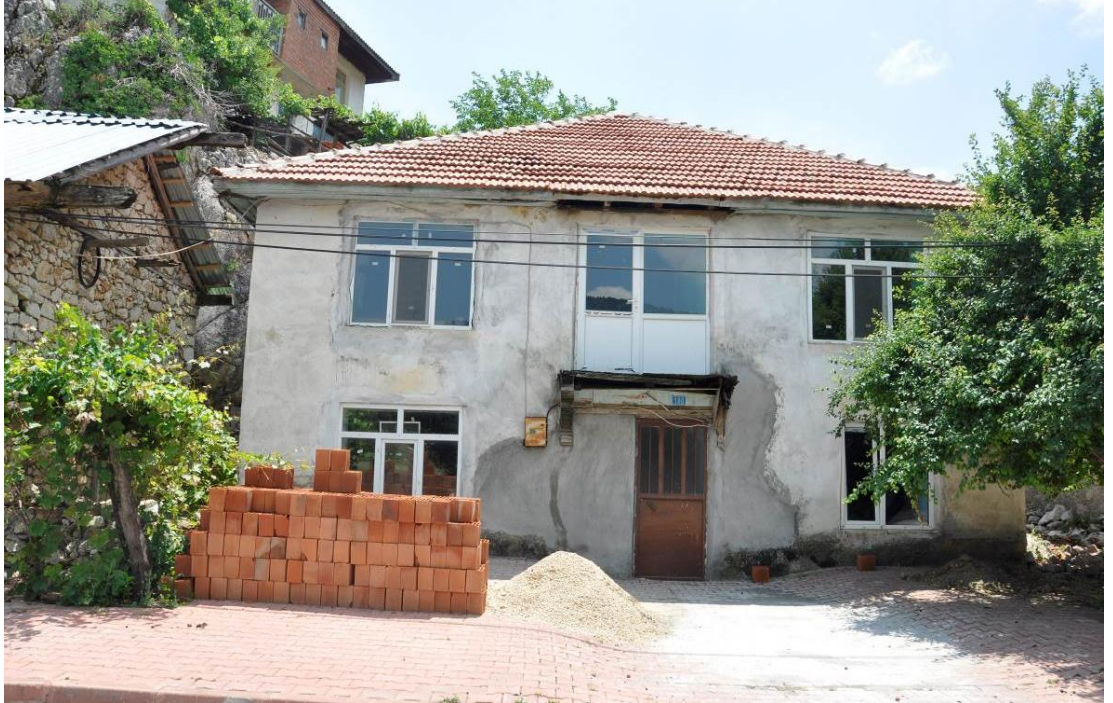
Şekil 6.2.41. 209 ada 2 parseldeki konutun 2019 yılındaki durumu

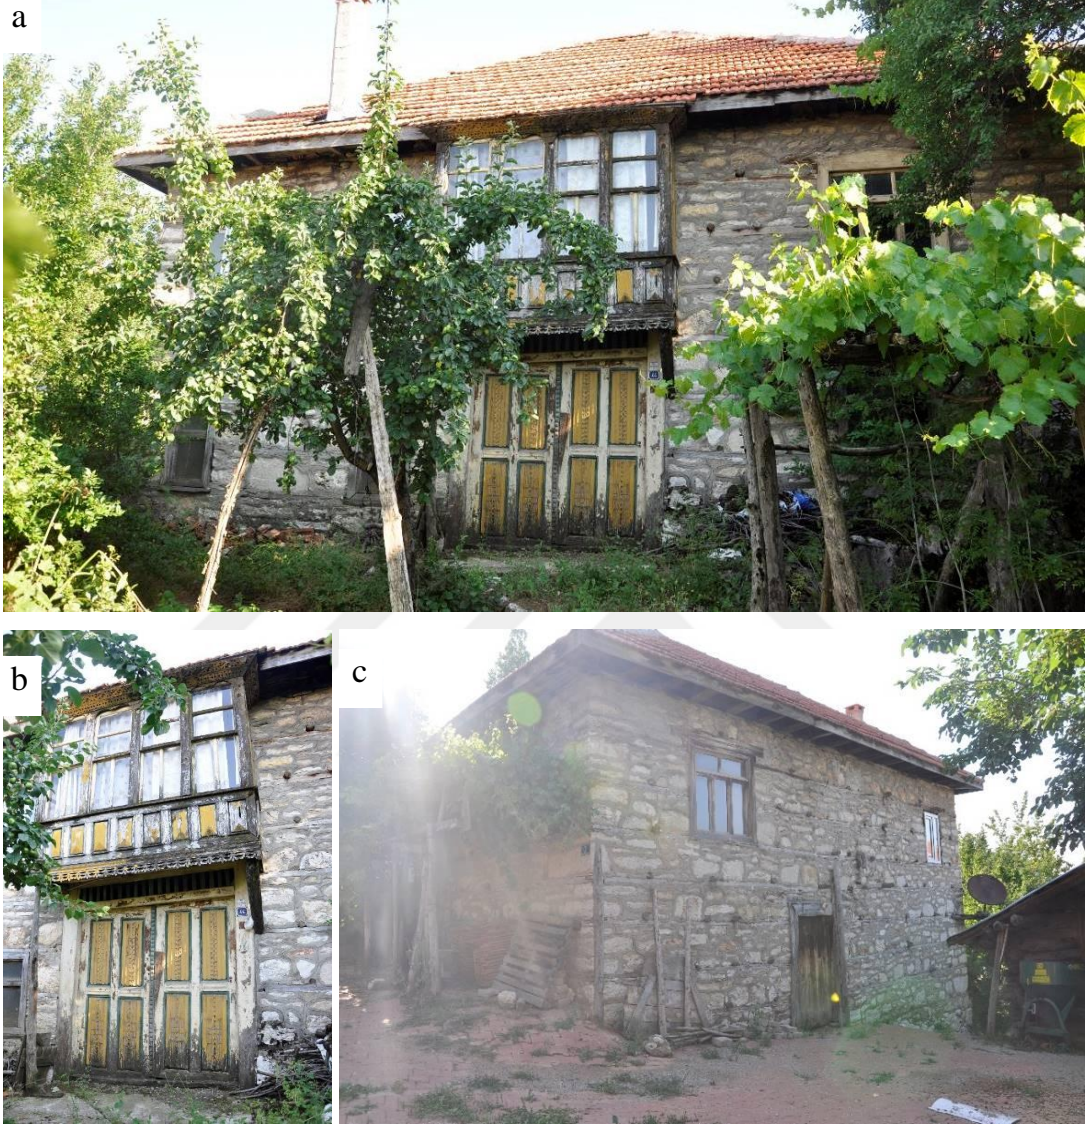
Tapuda 209 ada 9 parselde kayıtlı olan yapı, Pınarbaşı Mahallesi, 83321. Sokak No: 7 adresinde bulunmaktadır. Giriş, ön bahçeyle ilişkilidir. Strüktürel açıdan sağlam olan yapı günümüzde kullanılmamaktadır. İç sofalı olarak inşa edilmiştir (Şekil 6.2.42.).

Şekil 6.2.42. 209 ada 9 parseldeki konut; a) Kuzey (giriş) cephesi, b) Ahşap cumbası, c) Doğu cephesi.

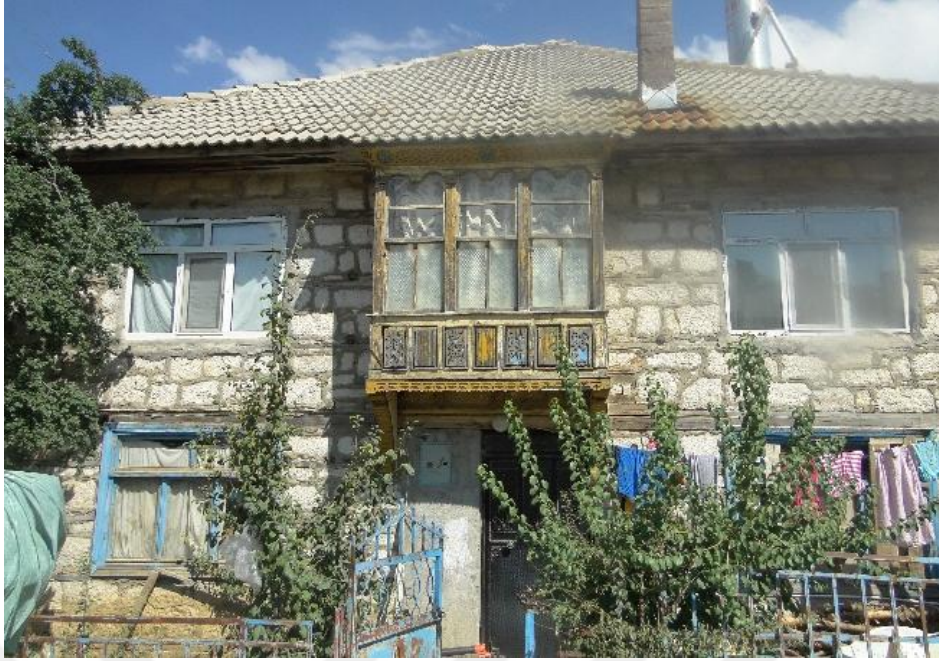
Tapuda 170 ada 1 parselde kayıtlı olan yapı, Pınarbaşı Mahallesi, Pınarbaşı Caddesi No: 208 adresinde bulunmakta olup, Pınarbaşı Yeni Cami'nin kuzeydoğusunda yer almaktadır. 2014 yılından sonraki bir tarihte, alınlık ve etek kısımlarında süslemeler bulunan ahşap cumbası pvc camekânla değiştirilmiştir (Şekil 6.2.43 ve 44.).

Şekil 6.2.43. 170 ada 1 parseldeki konut (Konya Büyükşehir Belediyesi,2014)

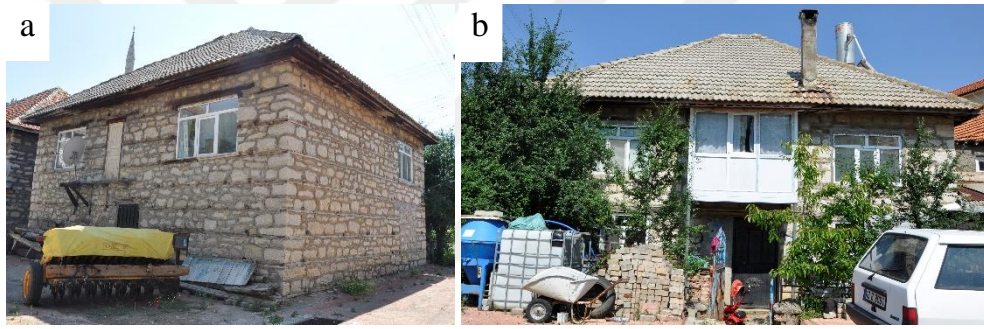
Şekil 6.2.44. 170 ada 1 parseldeki konut; a) Doğu cephesi, b) Yapının 2019'daki durumu

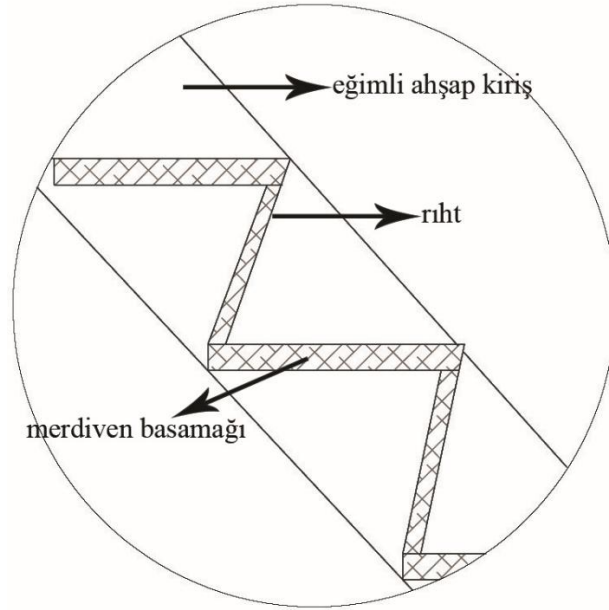
Katlar arasındaki bağlantıyı ahşap merdivenler sağlamaktadır. Zemin kattan ahşap merdivenle üst kat sofasına ulaşılmaktadır. Merdivenler girişin sağında veya solunda duvara yaslanmış şekilde konumlanmıştır. M. Göcen evinde merdiven konumlanması farklılık göstermektedir ve sofanın ortasında, sofanın uzun kenarına dik olarak yer almaktadır. Tek kollu olan bu merdivenlerin duvara yaslanmayan kısmı ahşap korkuluklarla kapatılmıştır, bazen de korkuluksuz olarak bırakılmıştır. Merdiven basamakları ve rıhtları 'Z' oluşturacak şekilde yapılmıştır. Bunun sebebi merdivenin daha az yer kaplamasını sağlamak, buna karşın basamakları geniş tutmaktır (Şekil 7.1.). Eğimli, kalınca ahşap bir kiriş üzerine oturan basamakların genişliği genellikle 23-27 cm, rıht yüksekliği 20-25 cm, merdiven genişliği ise 70-80 cm arasında değişmektedir.

Şekil 7.1 Şematik merdiven kesiti

Merdivenlerin altı açıktır. Genellikle sofanın uzun tarafına gelecek şekilde düşünülen merdivenlerin üstünde, seki tarafında baba adı verilen ahşap minderlikler vardır. Minder, yastık konulan bu kısma hemen hemen her evde rastlanmaktadır. Ancak Durdu Kırıcı ve Ahmet Taşbaş evinde merdiven üstündeki bu kısım tavana kadar uzanan kapalı dolap şeklindedir. Taşınabilen ahşap merdivenler çatıya çıkmak için kullanılmaktadır. Çatıya çıkış, genellikle sekinin zıt yönünde, sofanın köşesinden sağlanmaktadır.

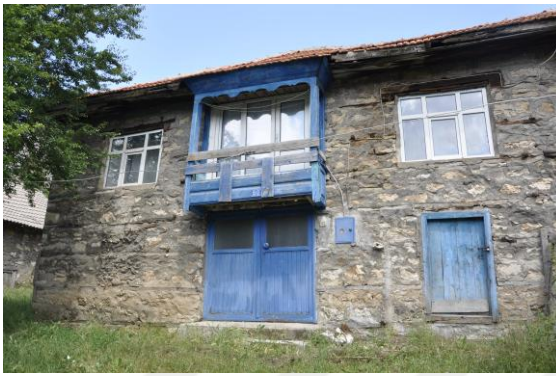
Geleneksel Türk evinin en karakteristik cephe elemanlarından olan cumbalar, incelenen Pınarbaşı evlerinin tümünde vardır. Açık çıkımlara rastlanmaz. Son zamanlarda çıkımların içine plan hizasında duvar örülerek açık çıkma olarak kullanılanları da vardır (Şekil 7.2.).

Şekil 7.2. 104 ada 11 parseldeki konut

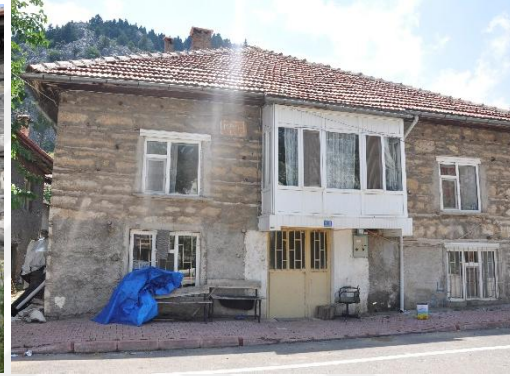
Günümüzde ahşap cumbalar sökülerek pvc ve metal camekânlar yapılmaktadır ve bu sebeple evler, cephe karakterini tamamen yitirmektedirler (Şekil 7.3.).

Şekil 7.3. 104 ada 11 parseldeki konut

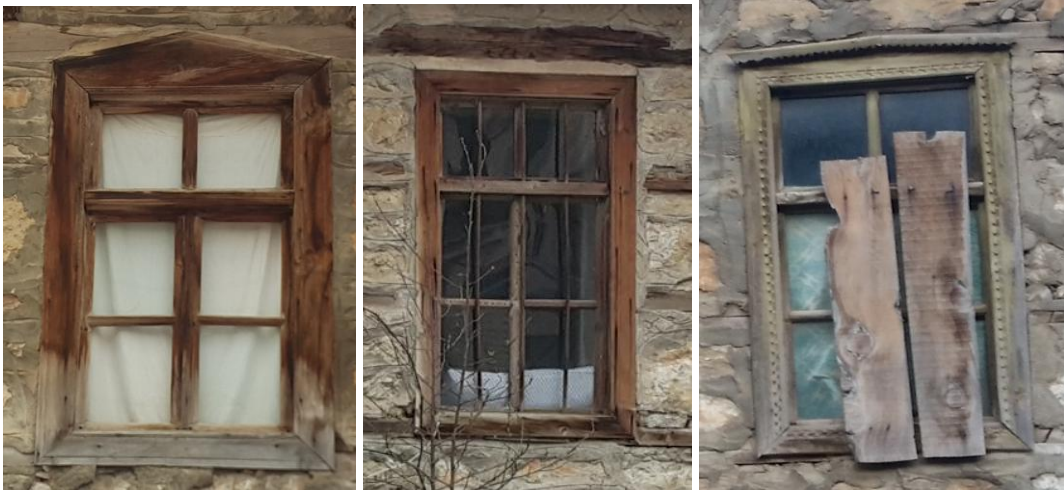
Pencereler: Genelde yalın yapılmış pencereler, tek kanatlı veya sürme (giyotin) tarzındadır. Orijinal pencereler çoğunlukla, yaklaşık kısa kenarın uzun kenara oranı $\frac{1}{2}$ şeklinde karşımıza çıkmaktadır ancak kareye yakın dikdörtgen pencereler de bulunmaktadır. Pencerelerin ahşap söveleri vardır (Şekil 7.4.). Bazıları üçgen alınlıklıdır. Pencerelerin bazılarında, genellikle alt kat pencerelerinde demir parmaklıklar ve ahşap kepenklere rastlanmaktadır.

Şekil 7.4. Orijinal pencere örnekleri

Bölge evlerinin pencere sistemleri yapım bakımından aynıdır. Pencereilerin boyutları, ait oldukları mekânın işlevi gibi etkenlere bağlı olarak değişmektedir. Bu bakımdan en çok pencere, sofa çıkmasında görülmektedir. Cumba üzerlerinde sıklıkla giyotin pencere kullanılmıştır. Çıkma pencerelerinde kafesler nadiren görülmektedir. Ahır, samanlık, kiler ve depo gibi zemin kat mekânlarının pencereleri az ve küçüktür. Yazlık odalarda pencere sayısı fazla, kışlık odalarda az sayıdadır.

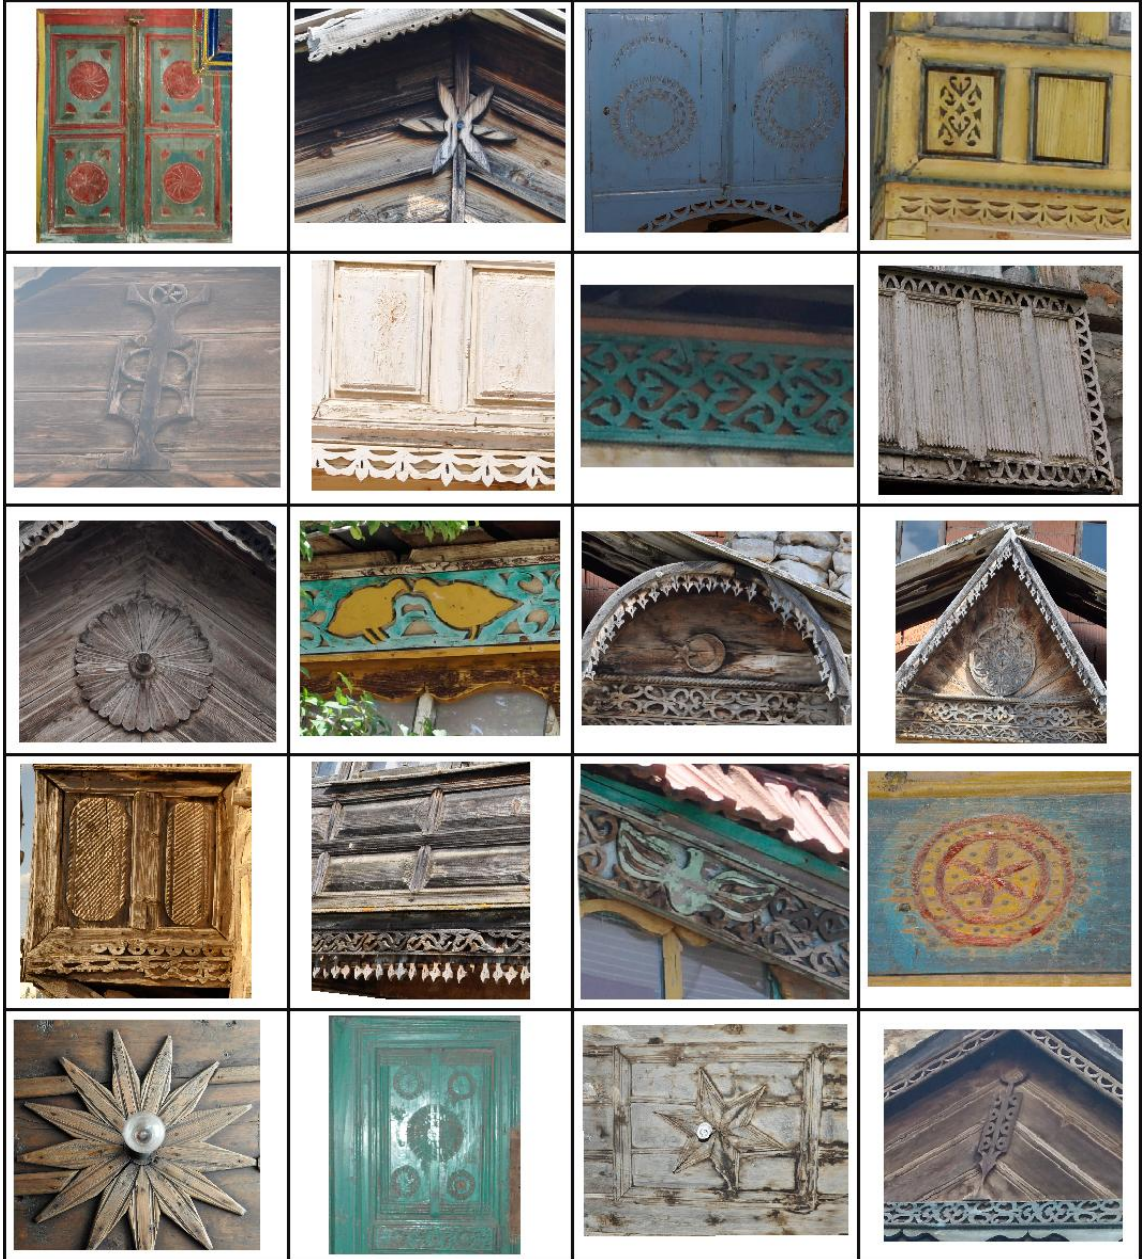
İç mekânda ise az da olsa dolaplarda, kapılarda ve bazı evlerin tavanlarında süslemeler tespit edilmiştir. Gömme dolaplar ve kapılarda tabla içlerinde basit oyma tekniğiyle yapılmış bitkisel ve geometrik bezemeler görülmektedir. Kapı ve dolap

tablalarının ilerinin boř bırakıldıđı rnekler oka mevcuttur. st kattaki odaların tavan kaplamaları, alttan akmalı, yivli ıtalıdır. Bazı evlerin oda tavanlarında yıldız motifli tavan gbeklerine rastlanmıřtır. Yklklerde bulunan ađzı aıkların farklı motifleri vardır. Farklı renkler kullanılarak bezemeler yapılmıřtır. Merdiven, korkuluk ve kpeřteler genellikle sadedir. Bazı oda kapılarının pervazları st tarafta gen alınlıklıdır.

řekil 7.5. Pınarbařı evleri ssleme rnekleri

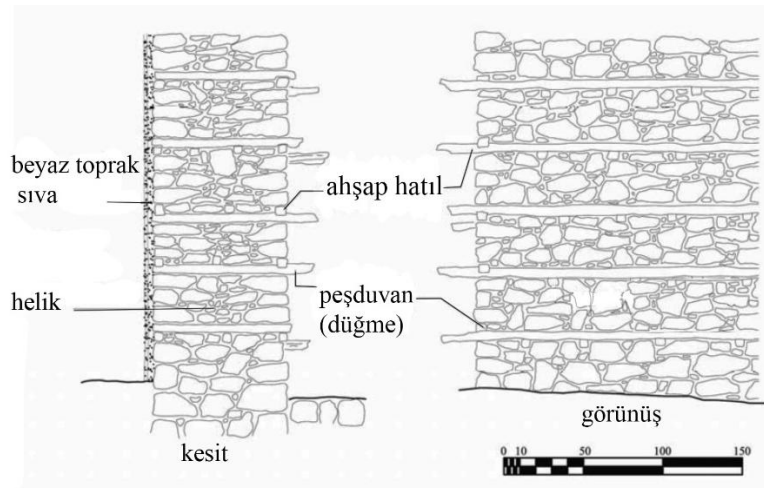
Evler, moloz taş duvar arası ahşap hatıllı, harçsız veya harçlı duvar olarak yapılmıştır. Harçsız kuru duvar tekniği bölge evlerinde daha yaygındır. Harçsız kuru duvar tekniğinde, 50-70 cm kalınlığında bir duvar için, düzgün moloz taşlar dış ve iç cepheye gelecek biçimde dizilir ve aralarına helik tabir edilen küçük taş parçaları dökülerek doldurulur. 50-60 cm yükselince bağlayıcı olarak aralarına duvar boyunca ve enlemesine ahşap hatıllar (5x10) ve bu hatılları dik kesen ahşap peşduvanlar atılır. Yuvarlak formulu peşduvanların uçları dış cephede 10-15 cm kadar çıkıntılı biçimde bırakılır ve bu çıkıntılara düğme adı verilmektedir. Ahşap hatıl ve peşduvanlarla tesviye edilen duvarın bu bölümüne bir destur denilmektedir. Evin kat yüksekliği elde edilinceye kadar 4-5 destur aynı şekilde tekrarlanarak duvar yapımı tamamlanır. Pencereler genelde iki destur yüksekliğindedir. Bu teknik, Derebucak ve Ormana evlerinde görülmektedir (Kunduracı, 1995)(Şekil 7.6.).

Şekil 7.6. Dış yüzeyi sıvasız kuru duvar (Yeşildal, 2008)
