**TBDY 2018'e GÖRE TARİHİ YIĞMA YAPILARIN ANALİZİ ve BİR ÖRNEK
SİLLE AK CAMİİ**

YÜKSEK LİSANS TEZİ

Ağustos-2019

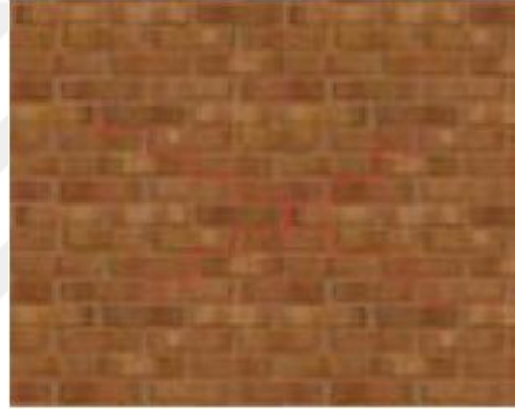
Şekil 3.2. Harçta oluşan tipik çatlaklar

Tarihi yığma yapılar taş, tuğla, kerpiç vb. malzemeler birbirine harçla bağlanıp basınca karşı dayanıklı, çekme dayanımı düşüktür. Deprem oluşturduğu çekme kuvvetlerine karşı güçsüz davranıp yapıda çatlaklar oluşturur. Çekme dayanımı, malzemenin dayanımını aşarsa çatlaklar malzemede meydana gelir (Şekil 3.1), harcın dayanımını aşarsa derzlerde oluşur (Şekil 3.2) (Türker, 2010).

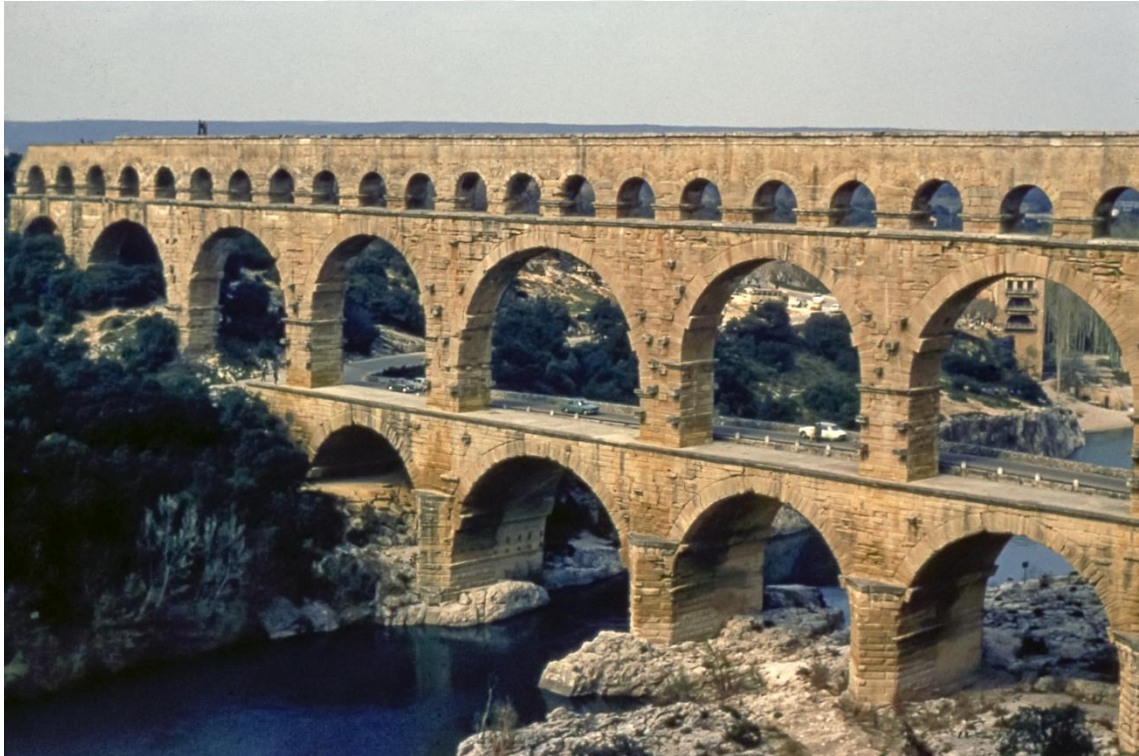
Şekil 3.19. Pont du Gard-Fransa (köprü / su kemeri)

Düşey yükün şiddeti yatay yükün şiddetinden büyük olduğu zaman, kesit içerisinde oluşan çekme kuvvetlerin yoğunluğu azalır. Yatay yükler, kemerin kollarını açmaya çalışırken düşey yükler basınç gerilmesiyle birlikte karşı koymaya çalışıp itme kuvveti etkisini azaltır. Kemerlerin geniş kesit boyutlarının nedeni, tuğla yada taş kemerlerin öz ağırlıklarıyla dengede tutulmasını sağlamaktadır. Kemerlerde oluşan çekme dayanımı, malzemelerin çekme dayanımından düşük olduğu zaman çatlak ve hasarlara yol açmaktadır. Çatlaklar ve hasarlar, basınç taşıyan taşıyıcı elemanlar için bir tehdit unsuru olup kemerin dengesinin bozulmasına sebep olur. Bu yüzden, bir çok tarihi yapıların kemerinde metal yada ahşap gergi çubukları kullanılmıştır. Kemerin ayrılmasını iki taraftan engellemek amacıyla iki ayak, bir ayak bir duvar yada iki duvar arasında inşa edilmiş yanal olarak ayrılması engellenmiştir. Gergi çubuğu kullanımı istenmediği durumlarda üzenği yatağının dışlarına ağır bloklu taşlardan payadanlar yapıldığında kemerin her iki taraftan hareketi engellenmiş olur (Aşık, 2018).

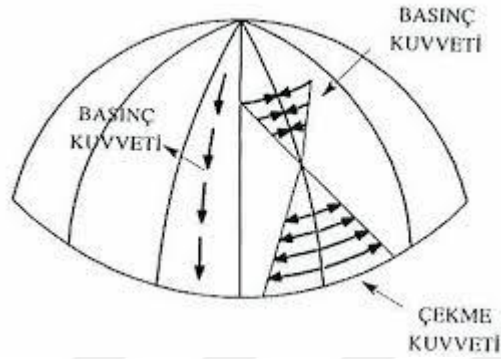
Şekil 3.21. Kubbelerde yük taşıma mekanizması

İlk varsayım, kubbenin diğer boyutlara göre kalınlığı çok küçük olan bir kabuk elemanı olduğu varsayımdır (şekil 3.21). Dolayısıyla, küçük kalınlığı nedeniyle, çok düşük bir eğilme mukavemeti vardır. Meridyenler boyunca basınç gerilmeleri meydana gelir. Çevresel gerilmeler kubbenin alt kısmında yük dağılımı ve kubbe şeklinden dolayı basınçtan çekmeye değişmektedir (Gedik, 2008).

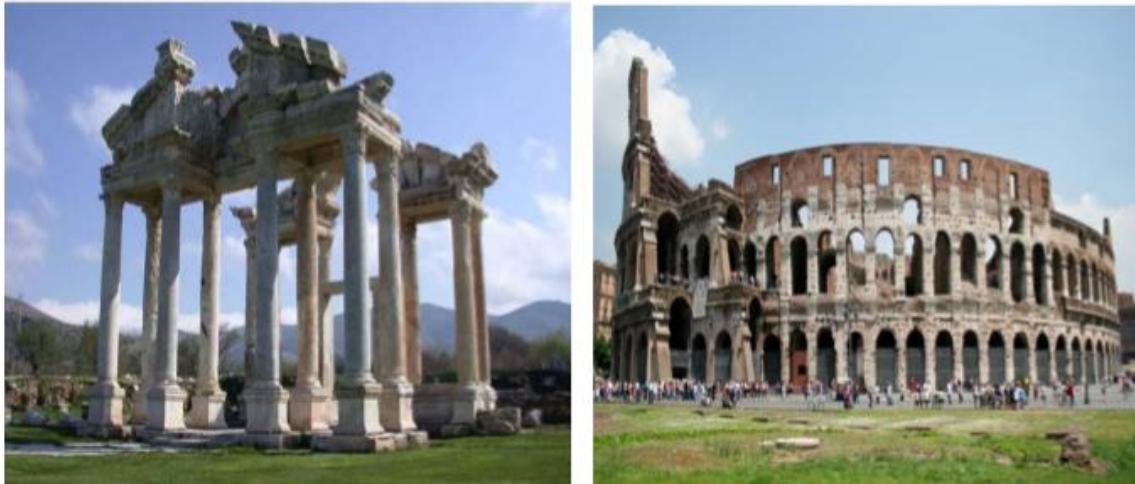
Ayaklar ve sütunlarda ortaya çıkan çatlaklar ve kırılmalar yüzünden yapının kısmen yada tamamen yıkılmasına sebep olup stabilitesini bozabilir. Bu yüzden, elemanların kesit boyutları büyük seçilerek eğilmesi engellenir ve eksenel yük taşıma kapasitesi artar. Ayrıca, elemanın kesiti geniş olduğu için üzerindeki eksenel kuvvetten dolayı burkulma ve burulmalar da önlenecektir (Aşık, 2018).

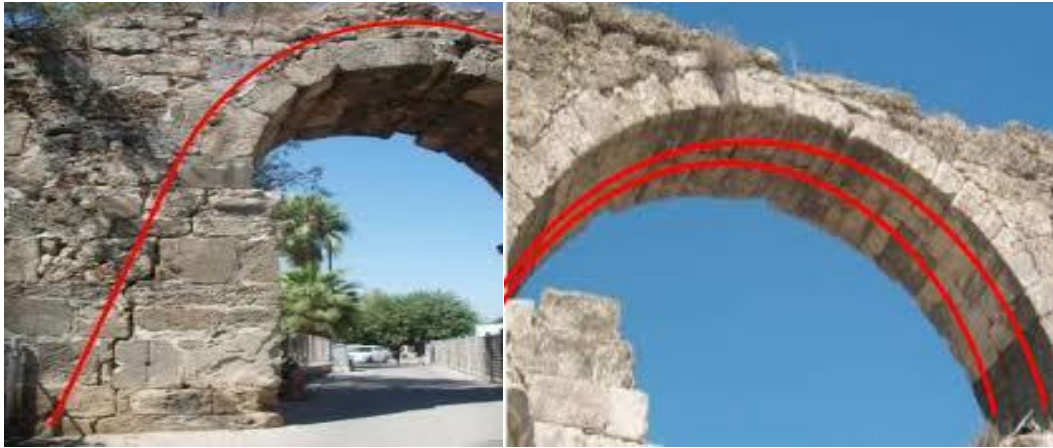
Şekil 4.8. Yerçekimin kemerlerde oluşturduğu çatlak tipleri

Yerçekimi kuvvetleri, kalın kemerlerde iç ve dış halka arasında, duvar boşluğu etrafında çatlaklar oluşturabilir. Yük arttığında parça kopma ve ezilme meydana gelir. Şekil 4.8’de yerçekimin kemerlerde oluşturduğu çatlak tipleri verilmiştir.

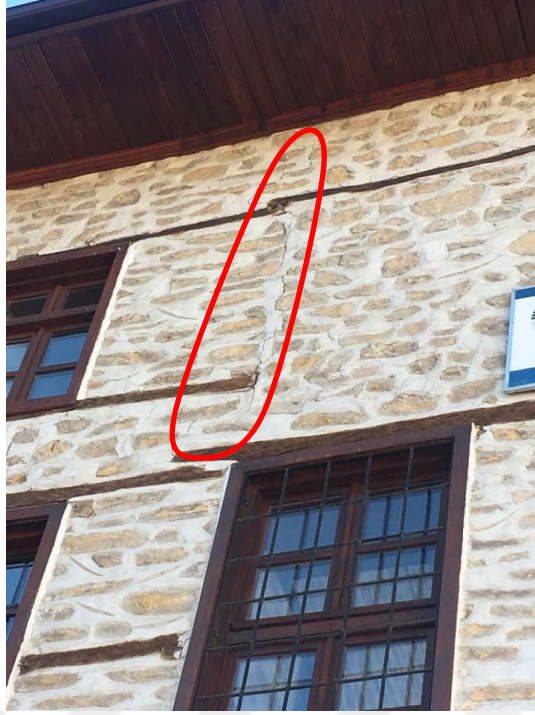
Yapının güney cephesindeki duvarında, pencere boşluğunun üstünde şekil 6.58'de görüldüğü gibi düşey bir çatlak gözlenir. Yapının eğimli bir zemin üzerinde inşa edildiğinden, yapı altındaki zeminin yanlara doğru kaçması sonucu, yapının kenar bölgesinin üst kısmında oturmasından dolayı düşey yönlü çekme çatlakları meydana gelmiştir. Çatlakın oluştuğu yerde eksenel gerilme yığılmaları şekil 6.59' de verilmiştir. Bu bölgede oluşan maksimum eksenel gerilmesi 0,2 MPa'dır.

Şekil 6.58. Güney cephesindeki duvarda mevcut oluşan çatlak
