**BETONARME KİRİŞLERDE ONARIM VE GÜÇLENDİRME**  
**YÖNTEMLERİNİN DENEYSEL OLARAK İRDELENMESİ VE MALİYET**  
**ANALİZİ**

**YÜKSEK LİSANS TEZİ**

**İnşaat Mühendisliği Anabilim Dalı**

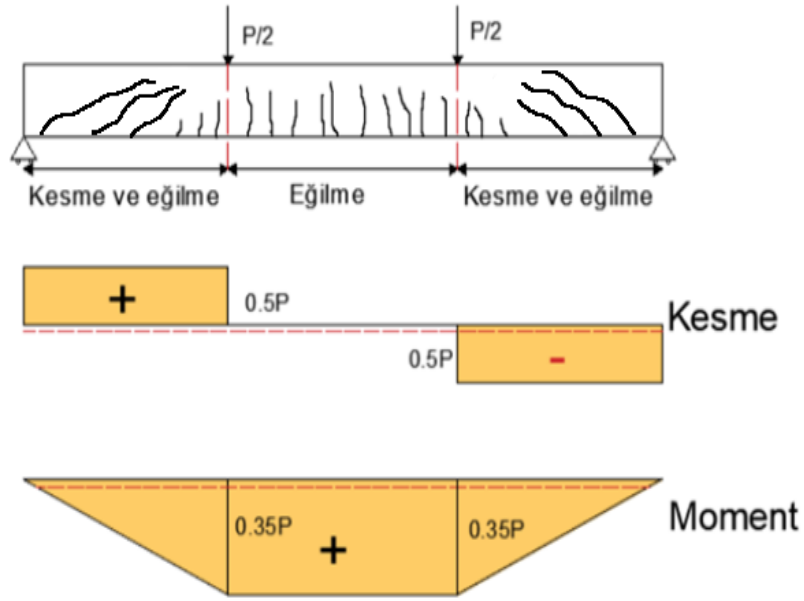
Şekil 1.1. Kirişteki kesme ve eğilme çatlaklar bölgeleri

Kesme çatlakları, kiriş uçlarında yaklaşık 45° derecelik bir açı ile kesme kuvveti değerinin yüksek olduğu bölgelerde kirişin alt yüzünden üst yüzüne doğru oluşmaktadır, Şekil 1.1 'de kirişlerde kesme çatlakları karşılamak için yerleştirilen enine donatı (etriye) görülmektedir.

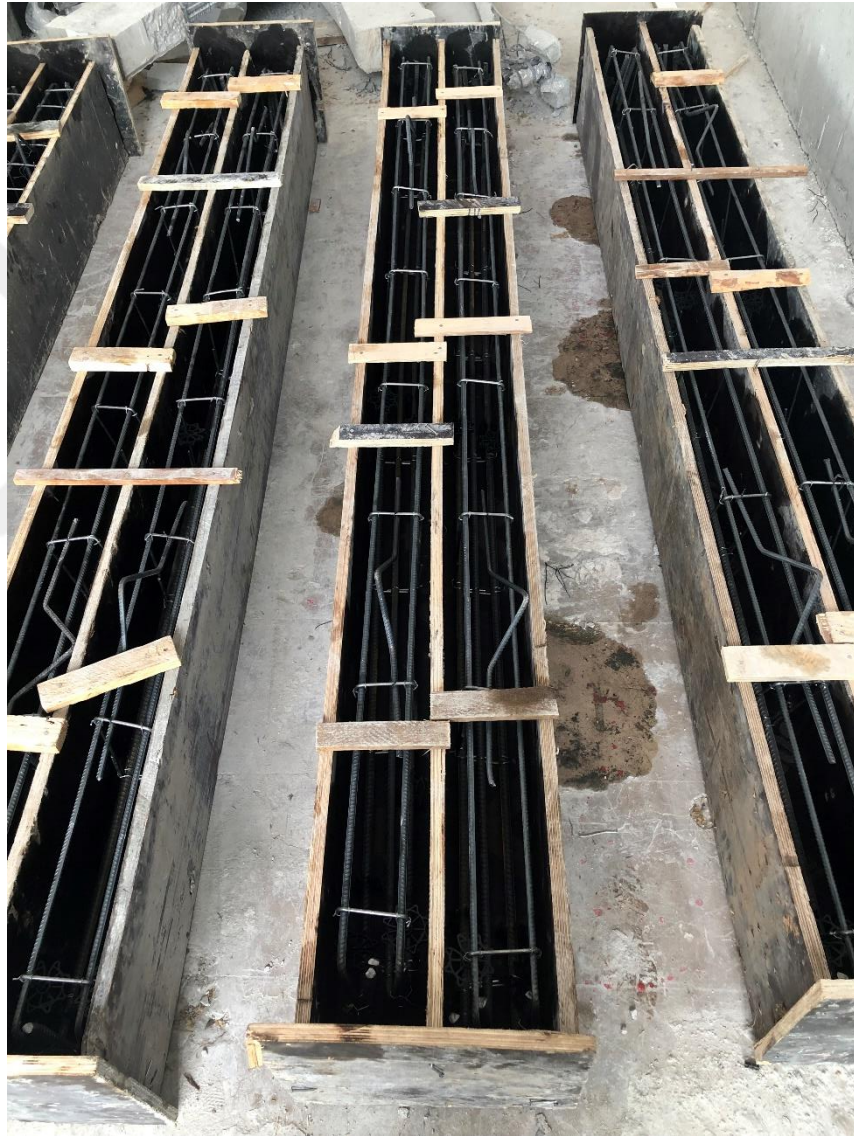
Deneyisel çalışmada kiriş numunelerinin geometrik boyutları ve özellikleri laboratuvar cihazlarının kapasiteleri göz önüne alınarak üretilmiştir. Ahşap kalıplar kullanılarak 20 adet dikdörtgen kesitli betonarme kirişler, deney numunesi olarak hazırlanmıştır. Düşey yük etkisi altındaki deneyler Konya Teknik Üniversitesi Yapı ve Deprem Araştırma laboratuvarında gerçekleştirilmiştir, Şekil 3.1’de gösterilmiştir.

Şekil 3.1. Dikdörtgen kesitli kiriş numuneleri

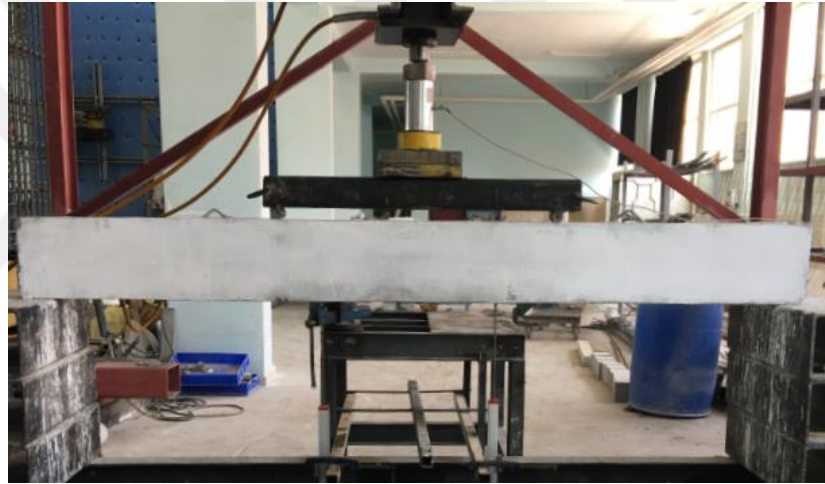
kullanılarak yapılmıştır. 4 noktalı yükleme düzeneği, yük hücresi (Loadcell) kapasitesi 300 kN kapasiteye sahiptir. Şekil 3.2’de deney düzeneği gösterilmiştir.

Şekil 3.2. Test yükleme düzeneği (ölçüler cm'dir)

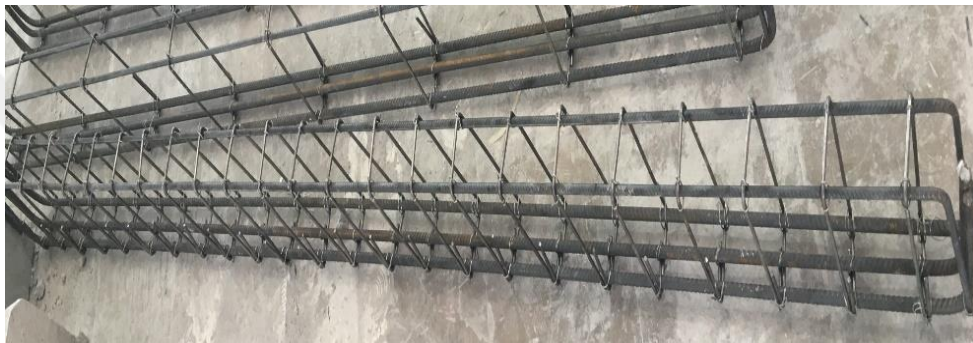
Tüm kiriş numunelerinde boyuna donatı (çekme ve basınç bölgesinde) aynı oranda kullanılmıştır. Kullanılan B420c tipi boyuna donatı basınç donatısı olarak 2 adet nervürlü 8 mm çapında ( $\rho' = 0.00347$ ), çekme donatısı olarak 3 adet nervürlü 12 mm çapında ( $\rho = 0.0117$ ) donatı kullanılmıştır. Kirişlerin donatıları seçilirken dengeli donatı oranından ( $\rho_b = 0.0209$ ) daha düşük olacak şekilde tasarlanması, deneylerde kirişlerin denge altı sünek kırılma davranışı göstermesini sağlamıştır. Bu oran (TS500, 2000)de belirtilen dengeli donatı oranı ( $\rho_b = 0.0305$ )'den küçük olduğundan kirişlerde denge altı donatı bulunmaktadır. Kullanılan S220 tipi etriye donatıları, 5 mm çapında ve nervürsüz donatı olarak seçilmiştir. Fakat numuneler üzerinde farklı türde hasar oluşturmak için 10 adet hazırlanmış eğilme hasarlı olan kirişlerin etriyeleri, 100 mm aralıklarla kullanılmış ve 10 adet hazırlanmış kesme hasarlı olan kirişlerin etriyeleri, 350 mm aralıklarla kirişlere yerleştirilmiştir, Şekil 3.4'de açıklanmıştır.

a) Eğilme kirişi

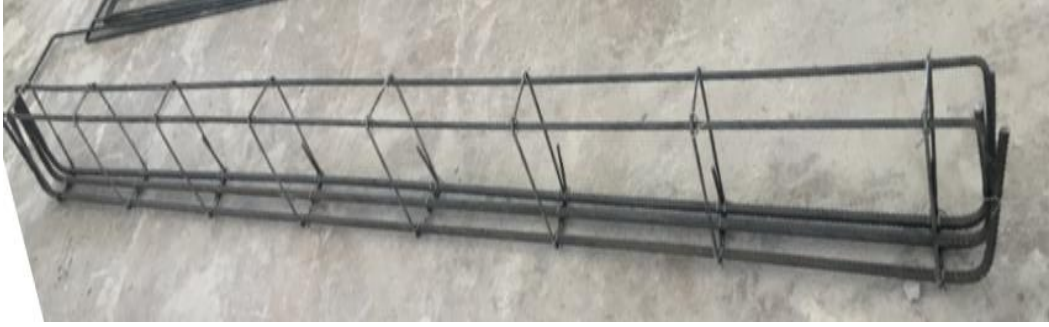
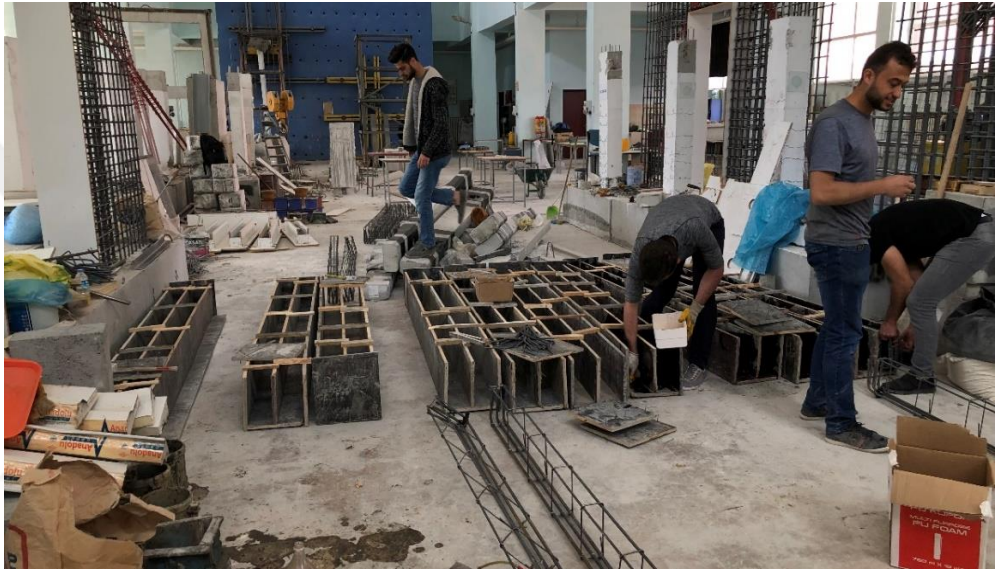
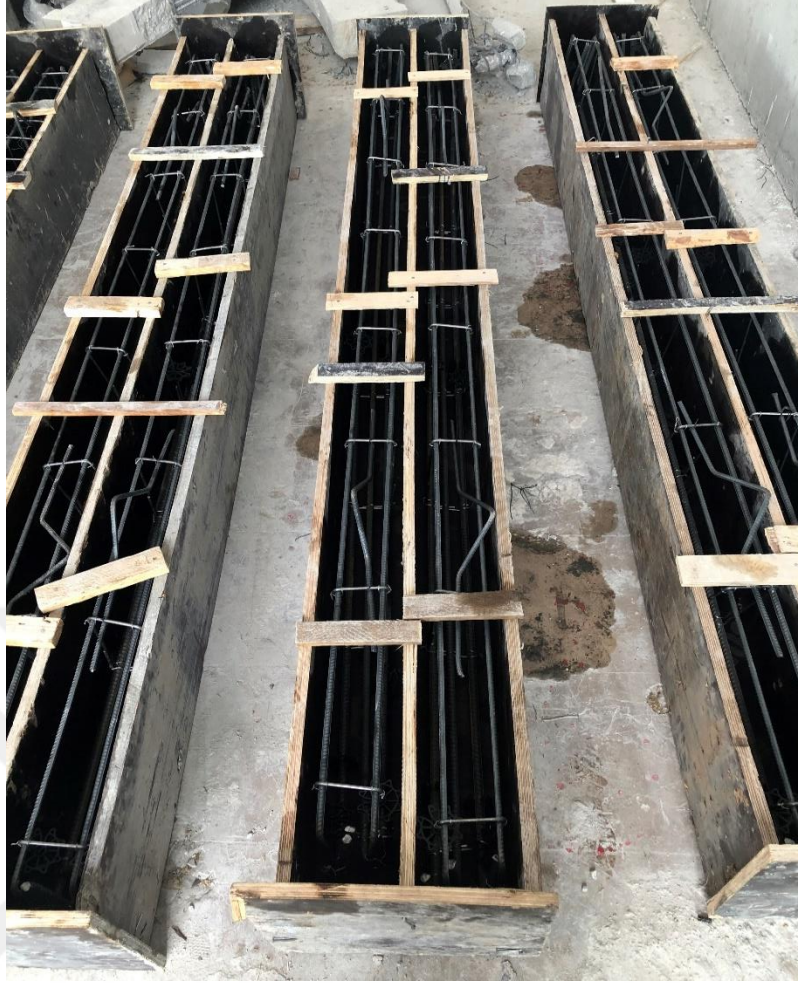
**b) Kesme kirişı**

Şekil 3.4. Betonarme kirişler deney elemanlarının detayları (ölçüler cm'dir)

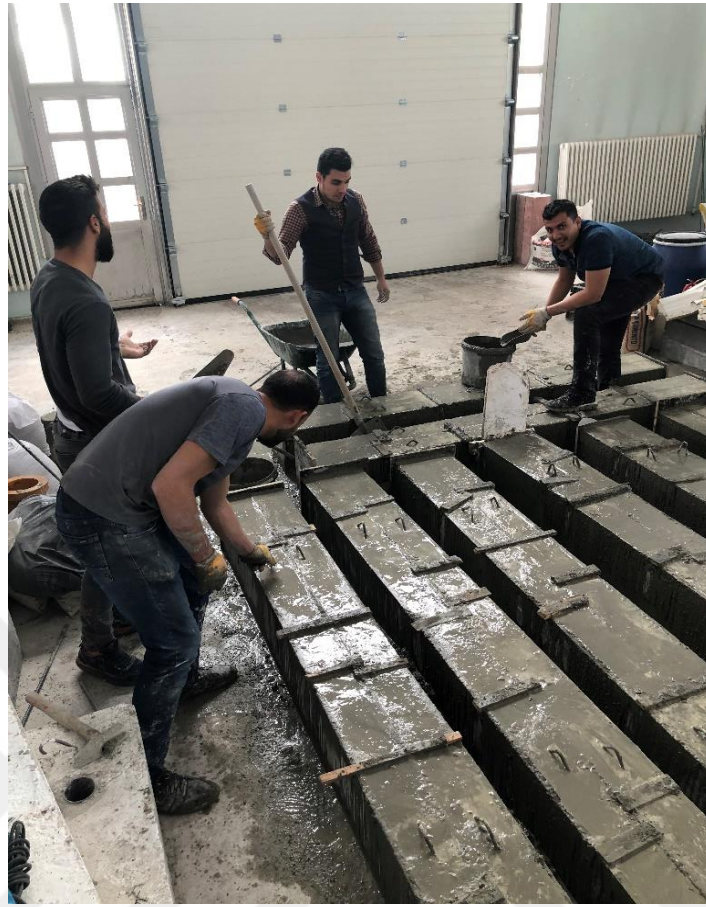
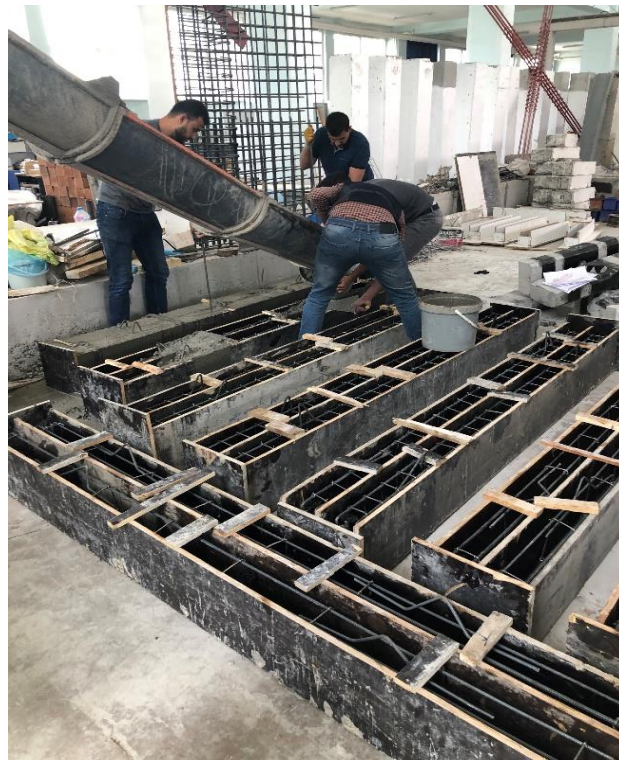
Donatı çeliği ile güçlendirilmemiş, sünek özelliğe sahip olmayan ve deneysel çalışma kapsamındaki kirişlerin imalatında kullanılacak olan beton, aynı karakteristik özellikte malzeme kullanmak amacıyla laboratuvar ortamında betonu hazırlanmamış, hazır beton üreten 'Yardımcı Hazır Beton' firmasından temin edilmiştir. Beton sınıfı olarak (C25) basınç dayanımını 25 MPa olan bir beton kullanmıştır. Şekil 3.5'te dökülen betonarme kiriş numuneleri gösterilmiştir.

**Şekil 3.5.** Kiriş numunelerin beton döküm aşaması

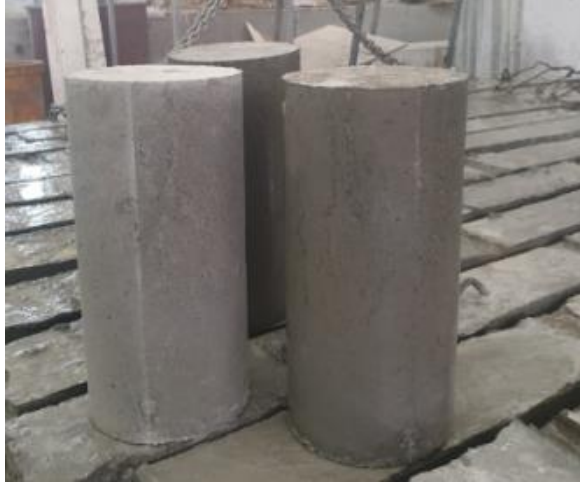
Şekil 3.6. Alınan silindir numuneler

Numune No	Numune Kodu	Yük kN	$f_c$ Basınç Dayanımı MPa
1	S1	487.390	27.59
2	S2	363.826	20.59
3	S3	545.249	30.87
<b>Ortalama</b>			<b>26.35</b>

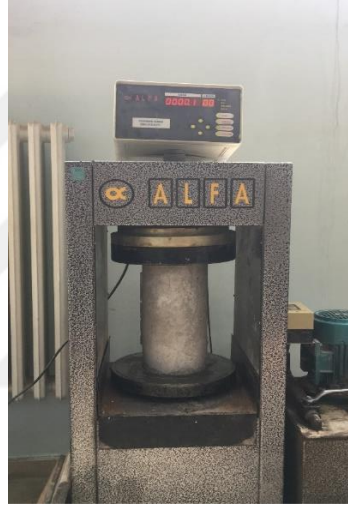
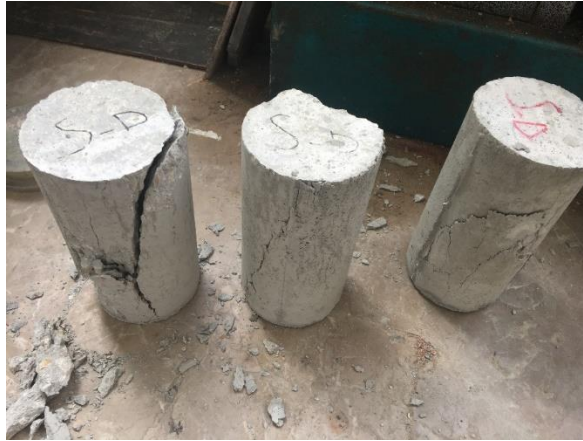
Şekil 3.7. Beton silindir örneklerinin test edilmesi

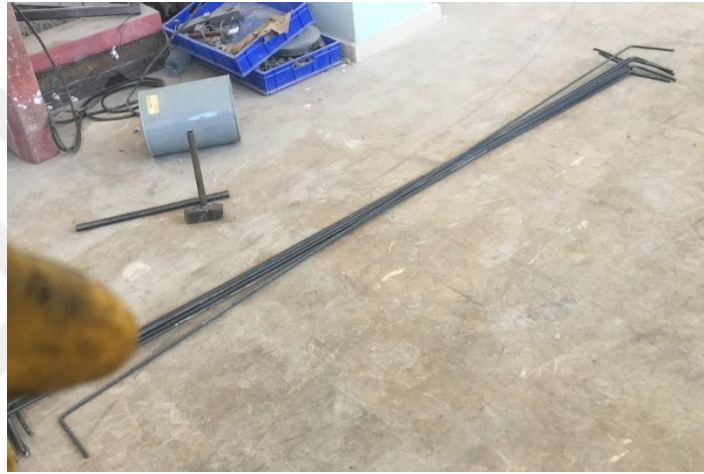
Bu deneysel çalışmada boyuna donatı olarak 2 farklı donatı kullanılmıştır, Kirişlerde kullanılan B420c tipi boyuna donatı çekme bölgesinde  $3\text{Ø}12$  ( $\rho=0.0117$ ) basınç bölgesinde  $2\text{Ø}8$  ( $\rho'=0.00347$ ) olarak seçilmiştir. Kirişlerin donatıları seçilirken dengeli donatı oranından ( $\rho_b=0.0209$ ) daha düşük olacak şekilde tasarlanması, deneylerde kirişlerin denge altı sünek kırılma davranışı göstermesini sağlamıştır. Enine donatı olarak kullanılan S220 tipi etriye donatıları  $\text{Ø}5/10$  cm aralıklarla kirişlere yerleştirilmiştir, kullanılan donatı ve etriyeleri Şekil 3.8'de gösterilmiştir.

a) Kirişler donatıları

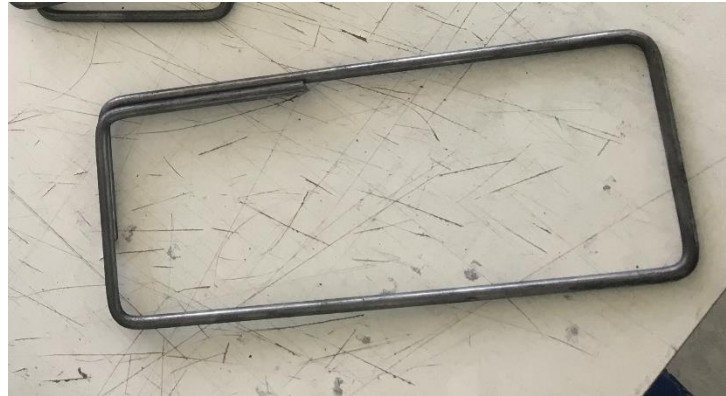
b) Kirişlere etriyeleri

Şekil 3.8. Betonarme kirişlerin etriye ve donatıları.

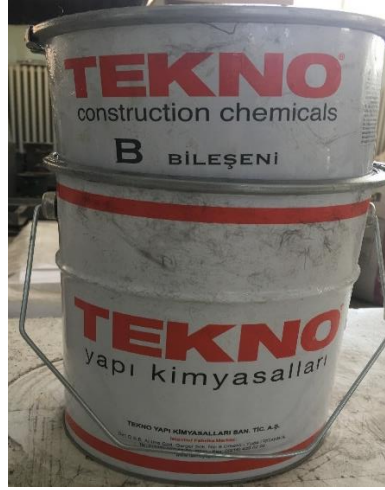
Şekil 3.9. Yapıştırıcı olarak kullanılan teknobond 300 tix

Renk (A+B)	Kırık Beyaz
Yoğunluk sıvı (kg./lt.)	1,02 ± 0,02
Betona Yapışma ( 7 Gün )	≥3,0 N / mm <sup>2</sup> ( Betondan Kopma )
Eğilme Dayanımı ( 7 gün )	≥25,0 N / mm <sup>2</sup>
Basınç Dayanımı ( 7 Gün )	≥62,5 N / mm <sup>2</sup>
Elastite Modülü ( 7 Gün )	>20,0 Gpa
Karışım Oranı	4 Birim A : 1 Birim B
Pot Life	30 dakika (+20°C)
Tam Mukavemete Ulaşma Süresi	7 gün

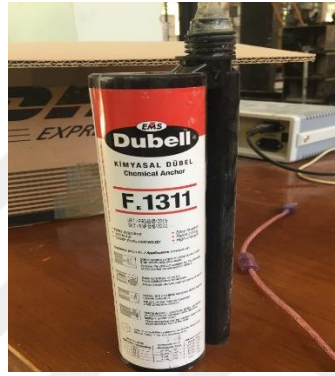
**Şekil 3.10.** Yapıştırıcı olarak kullanılan Kimyasal dübel F.1311

Basınç dayanımı	8.2 N/mm <sup>2</sup>
Klorür iyonu içeriği	0.0056 %
Camsıya geçiş sıcaklığı (T <sub>g</sub> )	74°C
Yangına tepki	E sınıfı
Parlama noktası	33°C
Uçucu olmayan madde	%87

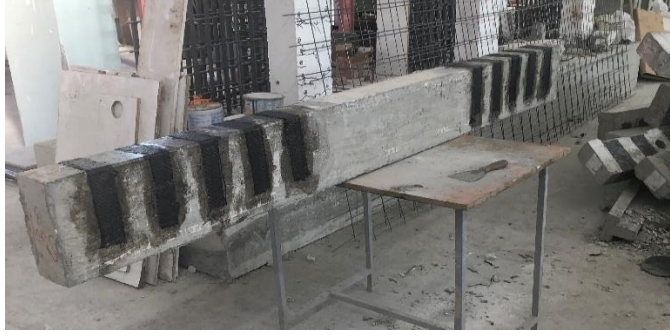
Kiriş güçlendirme, karbon elyafı çekme yüzeyine epoksi yapıştırma uygulaması ile olur ve etkili bir yöntemdir. Hasarlı elemanların boyutlarına göre bu yöntemin boyutları tespit edilir (Şekil 3.11).

a) Kesme kirişi karbon fiber yöntemi ile güçlendirme

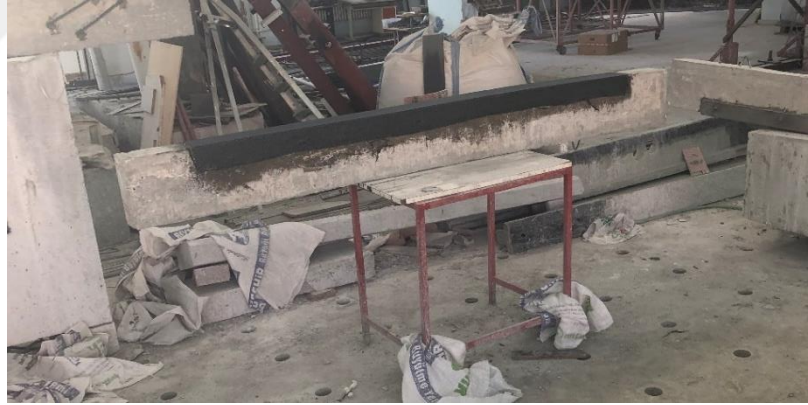
b) Eğilme kirişi karbon fiber yöntemi ile güçlendirme

Şekil 3.11. Karbon fiber yöntemin uygulamaları

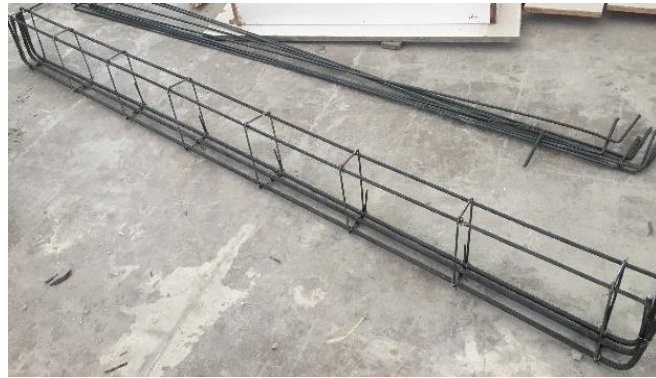
Deneyde ki kiriş numunelerin detaylı bir şekilde tasarlanmasından sonra üretime geçilmiştir. Üretim aşamasında kirişlerde uygulanacak donatı kafesinin üretimine başlanmıştır. Deneydeki kullanılan çekme donatısı ve montaj donatısı aynı elemanlardandır. Tüm Kirişlerin çekme yüzüne 12 mm çapında 3 adet nervürlü donatı kullanılmıştır. Kirişlerde çekme donatısı ( $\rho=0.0117$ )"dur ve basınç bölgesinde 2Ø8 ( $\rho'=0.00347$ ) olarak kullanılmıştır. Kirişlerin donatıları seçilirken dengeli donatı oranından ( $\rho_b=0.0209$ ) daha düşük olacak şekilde tasarlanması, deneylerde kirişlerin denge altı sünek kırılma davranışı göstermesini sağlamıştır. Kesme donatısı olarak 5 mm çapında düz kapalı etriyeler kullanılmıştır. Donatı kafesi koyulmuş kiriş numunesi 1 resim 2.2. de verilmiştir. Kiriş numunesi 2 farklı hasar tipi oluşturmak için iki farklı etriye aralıklı tasarlanmıştır. Eğilme hasarlı kirişlere etriye aralığı 100 mm olarak ve kesme hasarlı kirişlere 350 mm olarak koyulmuştur (Şekil 3.15 - Şekil 3.16- Şekil 3.17 - Şekil 3.18)'da gösterilmiştir.

Şekil 3.15. Kesme kiriş numunelerine ait donatı detayları

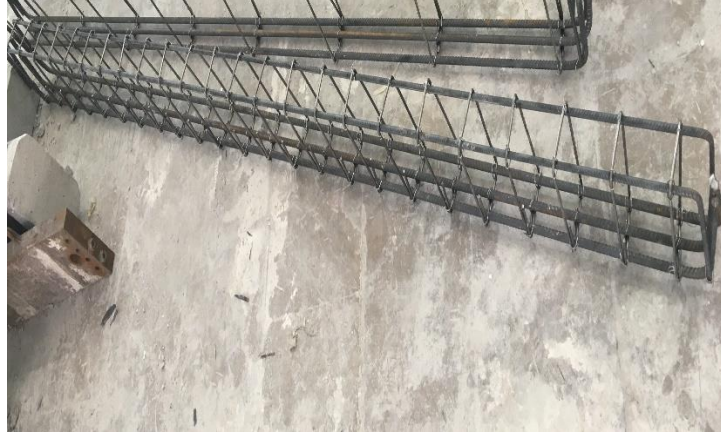
Şekil 3.16. Kesme kiriş numunelerine ait donatı detayları

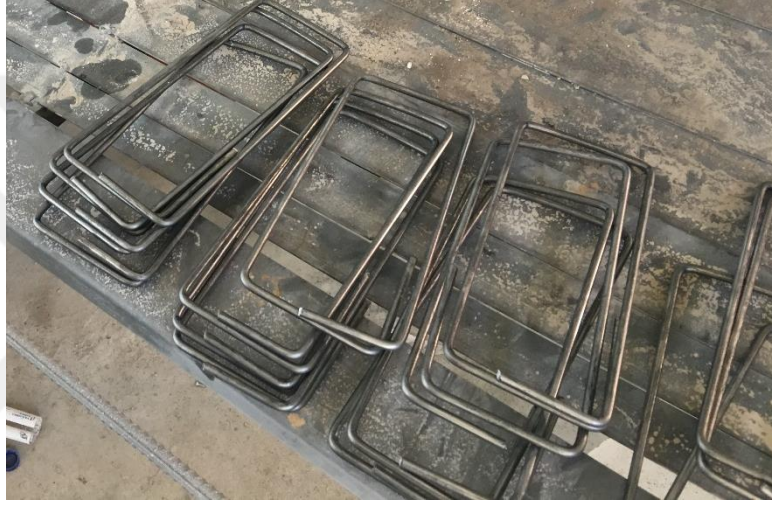
Şekil 3.17. Kiriş numunelerinde kullanılan etriye

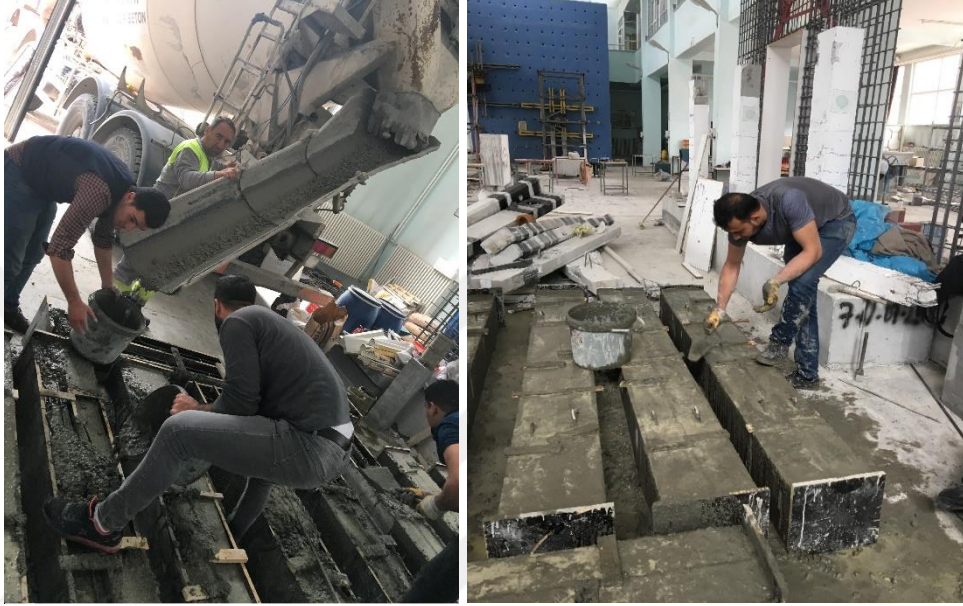
Beton dökümüne fabrikadan hazır beton getirilmiş kirişlere beton dökülmüştür. Dökümde C25 sınıfı hazır beton kullanılmıştır. Beton dökümü esnasında betonun kalıp içerisinde homojen bir şekil yerleşmesi için betona sıkıştırma işlemleri uygulanmıştır. Beton dökümü Şekil 3.19’de açıklanmıştır.

Şekil 3.19. Kiriş numunelerin beton döküm aşaması

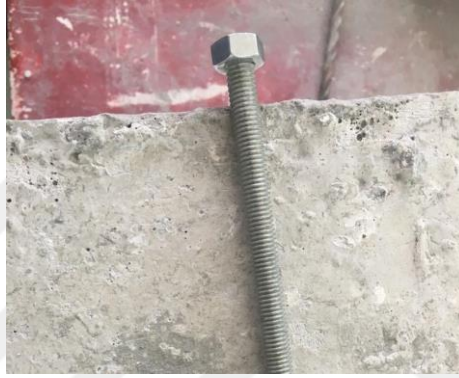
Kiriş numunelerinin takviye edilmesinde 6 mm çapında sonsuz dişli metrik vidalar kullanılmıştır, Şekil 3.20’de gösterilmiştir. Çelik plakalar yöntemi ile güçlendirmiş olan kiriş numunelerinde ankraj vidaları kullanılmamıştır. Bu durumda plakalar kirişlere yapıştırmak için 4 mm derinliğinde vidalar tespit edildiği deliklere yerleştirilmiştir. Aynı zamanda mekanik bağlayıcıları üretmek için 5 mm çapında düz çelik donatıları kullanılmıştır, bu parçaların boyutları çatlağın genişliğine ve uzunluğuna göre üretilmiştir.

**Şekil 3.20.** Kiriş numunelerinde kullanılan vida

Deney Eleman No	Vidalar		
	Çapı (mm)	Derinlik (mm)	Sayısı
RB14mm-2	6	40	12
RB28mm-3	6	40	12
RB40mm-2	6	40	12
S40kN-1	6	40	20
S50kN-1	6	40	20
S66kN-2	6	40	20

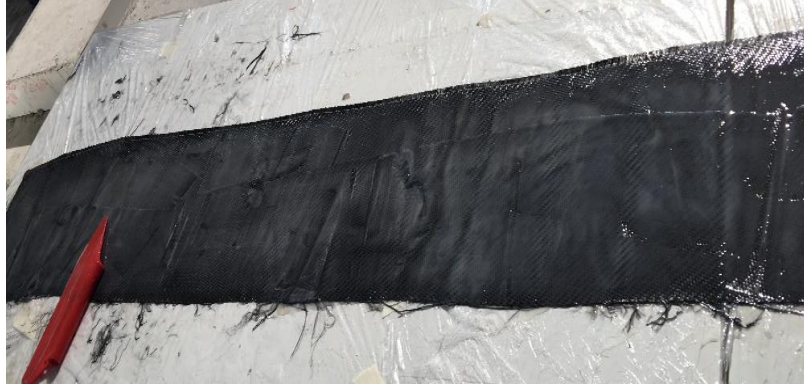
Şekil 3.23. Eğilme kirişlerde kullanılan karbon fiber şeritleri (Kompozit, 2019)

- 2) Eğilme hasarlı numuneler: 300\*2000 mm CFRP şeritler hazırlanarak eğilme bölgesine (orta bölge) epoksi kullanılarak kirişin alt yüzeyine 125 mm, ve her iki yan yüzüne ise 85 mm olarak uygulanmıştır (Şekil 3.23).

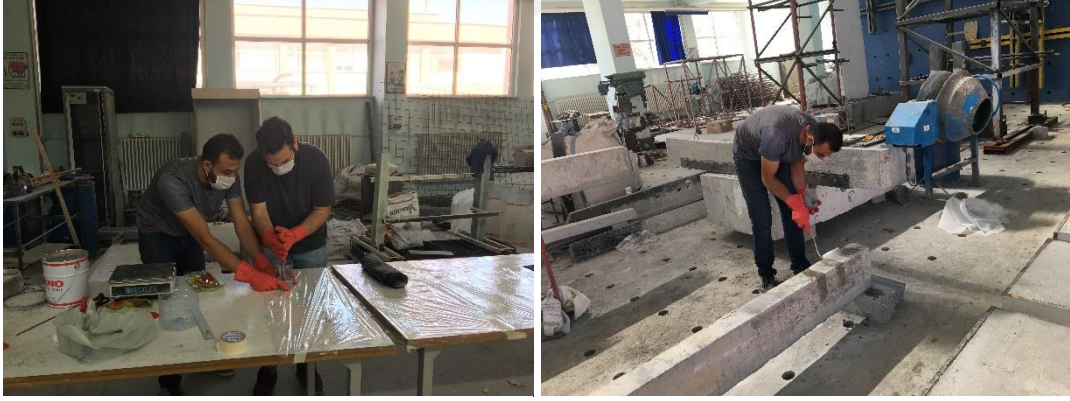
Şekil 3.24. CFRP uygulamasında kullanılan epoksi reçinesinin hazırlanması

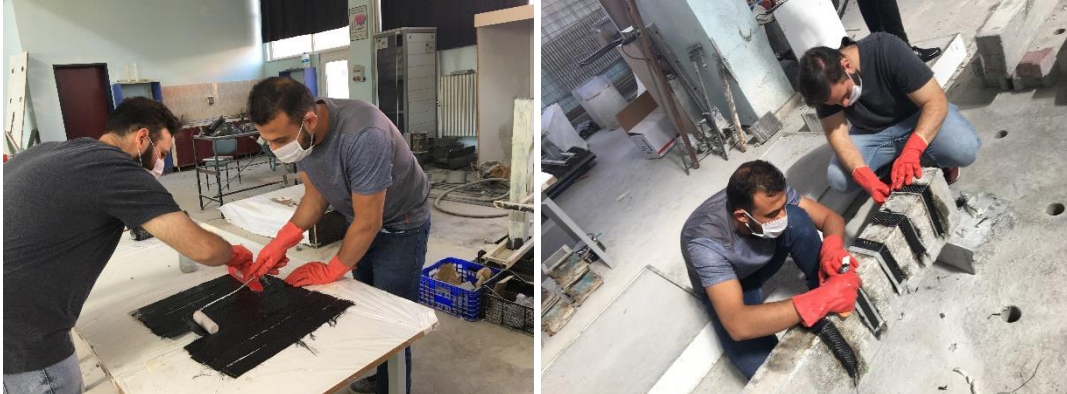
Şekil 3.25. Kesme kirişlerde kullanılan karbon fiber uygulaması

- 1) Kesme hasarlı numuneler: 50 \* 500 mm şeritler hazırlanarak mesnet yüzünden itibaren CFRP şeritler epoksi yapıştırıcı kullanılarak kirişe iki yan yüzüne 185

mm ye kadar ve alt yüzü 125 mm olacak şekilde yapıştırılmıştır. 1 adet kiriş numune için 10 adet CFRP şerit kullanılmış olup, kesme hasarı oluşabilecek bölgelere uygulanmıştır. Bu işleme ait detaylı resimler Şekil 22’de verilmiştir.

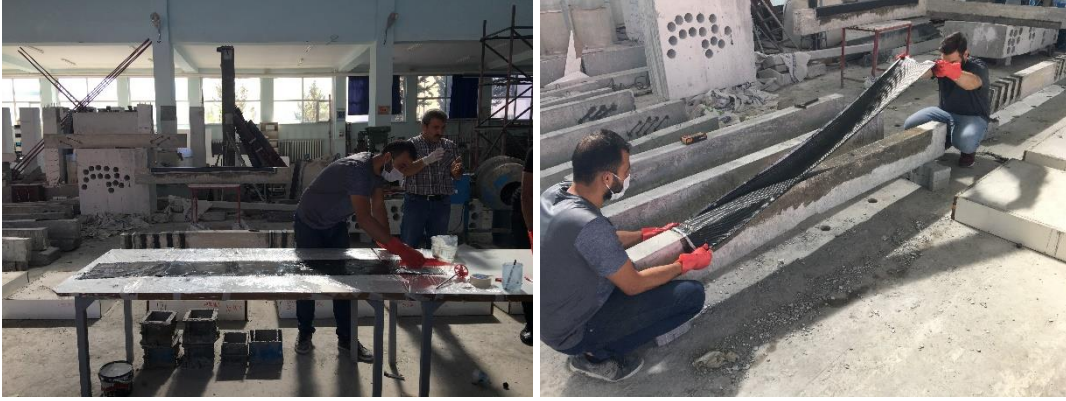
Şekil 3.26. Eğilme kirişlerde kullanılan karbon fiber uygulaması

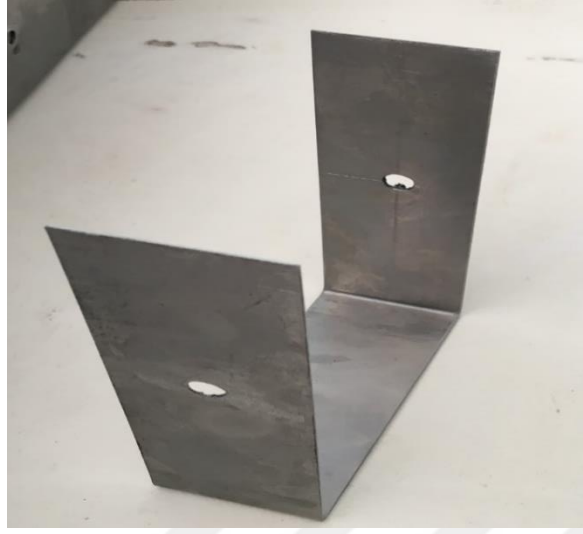
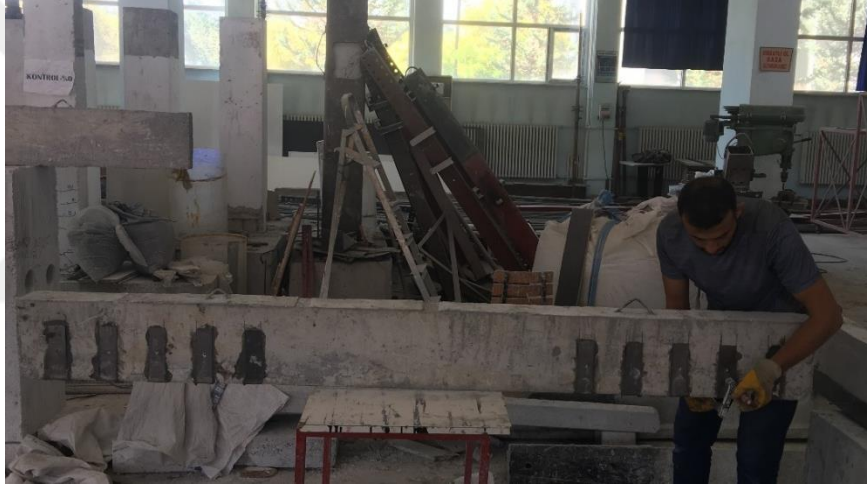
Şekil 3.27. Kesme kirişlerde kullanılan çelik plakalar uygulaması (Şen, 2019)

- 1) Kesme ön hasarlı numuneler: 50 \* 500 mm plakalar hazırlanıp, mesnet yüzünden itibaren plakaları epoksi yapıştırıcı ile her plaka için bir bulon ankrajı kullanılarak kirişe iki yan yüzüne 185 mm ye kadar, alt yüzüne ise 125 mm olacak şekilde ankrajı yapılmıştır. 1 adet kiriş numune için 10 adet mekanik bağlayıcı (her mesnet bölgesinde 5 er adet olmak üzere) kullanılmış olup kesme hasarının beklendiği bölgelere (sağ ve sol kiriş mesnetlerine) uygulanmıştır. Bu işlemlere ait uygulama resimleri Şekil 3.27’de verilmiştir.

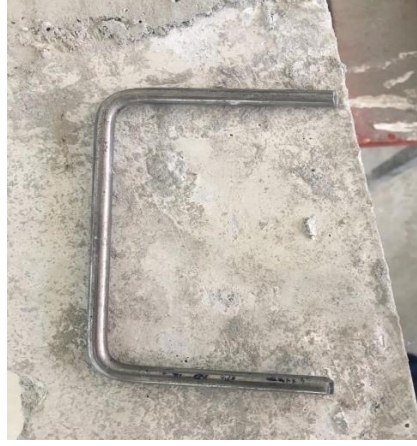
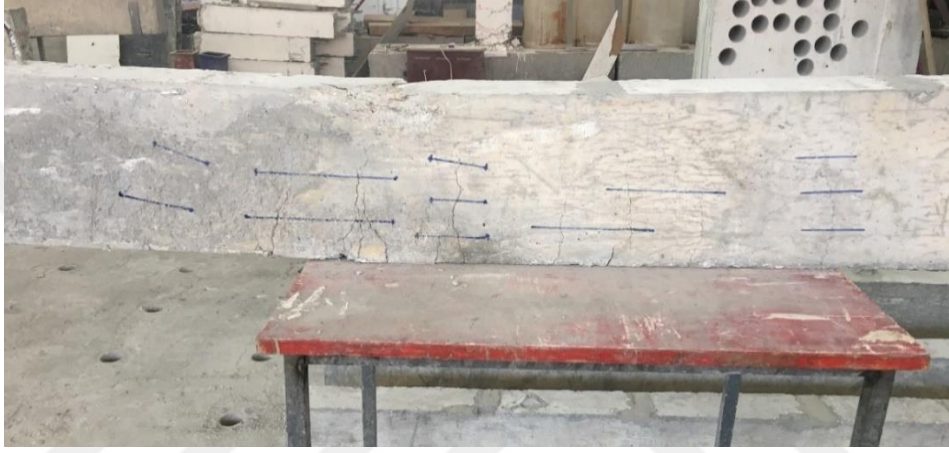
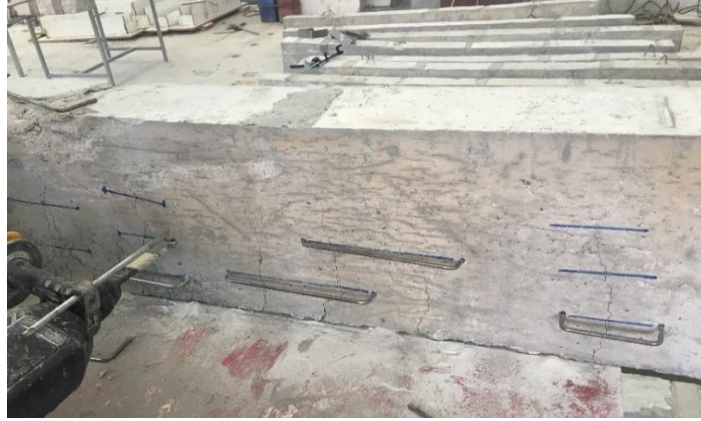
Eğilme ve kesme ön hasarı verilen betonarme kirişlerin onarım ve güçlendirmesinde kullanılan mekanik bağlayıcılar 5 mm'lik düz çelik çubuklardan seçilmiştir. Mekanik bağlayıcılar olarak kullanılan çeliklerin tipi S220 olarak belirlenmiştir. Mekanik bağlayıcılar 2 taraftan 90° eğilerek U şekli verilerek eğilme ve kesme hasarı oluşan bölgelere 6mm çapında ve 4cm derinliğinde delikler açılarak uygulanmıştır. Çelik plakalar ve mekanik bağlayıcılar için açılan bu ankraj delikleri aderansın artması için basınçlı hava ile temizlenmiştir. Delikler açıldıktan sonra mekanik bağlayıcılar epoksi ile çatlağa dik olacak şekilde uygulanmıştır. Ön hasar verilen eğilme ve kesme kirişlerinde kullanılan mekanik bağlayıcı sayı ve boyutları Şekil 3.29 ile Çizelge 3.8'de verilmiştir.

Şekil 3.29. Kiriş numuneler kullanılan mekanik bağlayıcılar uygulaması

Deney Eleman No	Mekanik Bağlayıcılar		
	Çapı (mm)	Derinlik (mm)	Sayısı
BBS14mm-M	5	40	12
BBS28mm-M	5	40	18
BBS40mm-M	5	40	22
SBS40kN-M	5	40	8
SBS50kN-M	5	40	12
SBS66kN-M	5	40	16

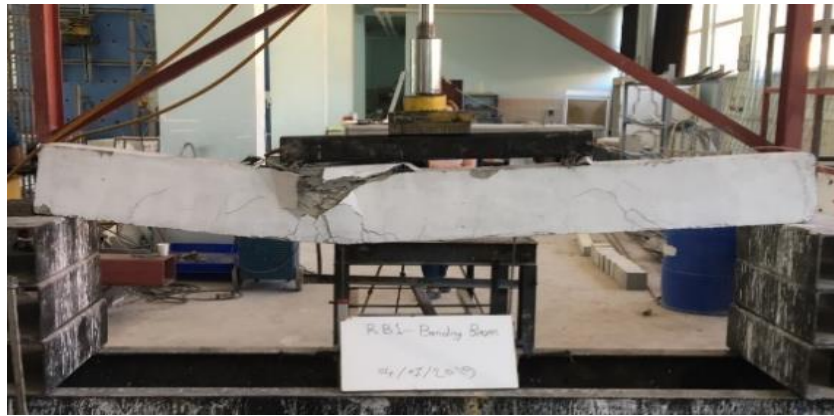
Şekil 4.1. Eğilme referans kiriş numunenin son hali

Yapılan eğilme deneylerinin ilki referans numunedir. Bu numune kirişin eğilme kapasitesine erişmesine kadar yüklenmiştir. Yüklemeler yük ve deplasman kontrollü olarak gerçekleştirilmiştir. BRB deney elemanında oluşan ilk çatlak 40 kN yük ve 3.01 mm deplasmanda görülmüştür. Oluşan bu çatlaklar tipik eğilme kirişlerinde görülen moment çatlakları şeklindedir. Numunenin akma yüküne kadar 10 kN'luk artışlarla ilerlenmiştir. Akma anında kirişin yük taşıma kapasitesi 110 kN ve bu andaki deplasman değeri 14 mm olarak gözlenmiştir. Akma yükünden sonra deplasman kontrollü yüklemeye geçilmiştir. Deplasman kontrollü yüklemelerde her 5 mm deplasmanda bir durulmuştur. Numune aktıktan sonra pekleşme aşamasına geçerek maksimum 111.14 kN yük taşıyarak kapasitesine ulaşmıştır. Bu andaki deplasman değeri ise 20.62 mm'dir. Numune 87 kN yük seviyesinde ve 30 mm düşey deplasmana eriştiğinde donatıda burkulma meydana gelmiştir. Deneyin tamamlanması betonun basınç bölgesinde ezilme 96.43 kN yük seviyesinde ve deplasman değeri 47.8 mm olduğu anda gerçekleşmiştir. BRB numunesine ait yük-deplasman grafiği Şekil 4.3'de gösterilmiştir. Meydana gelen bütün çatlakları incelenmiştir. Deney numune ait son hali Şekil 4.1 ve Şekil 4.2'de verilmiştir.

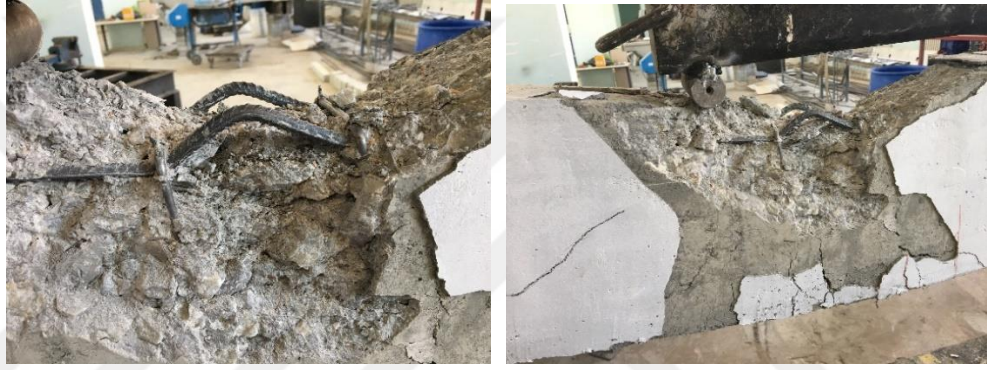
Şekil 4.2. Göçme anındaki eğilme referans numunesi

Deney elemanın sünekliği ise  $\mu = \frac{\delta u}{\delta a} = \frac{49.5}{11.15} = 4.439$  olarak tespit edilmiştir. Bu deney elemanının başlangıç rijitlik değeri ise 31.12 kN/mm 'dir ve enerji tüketim kapasitesi 7.27687 kj değerlerindedir.

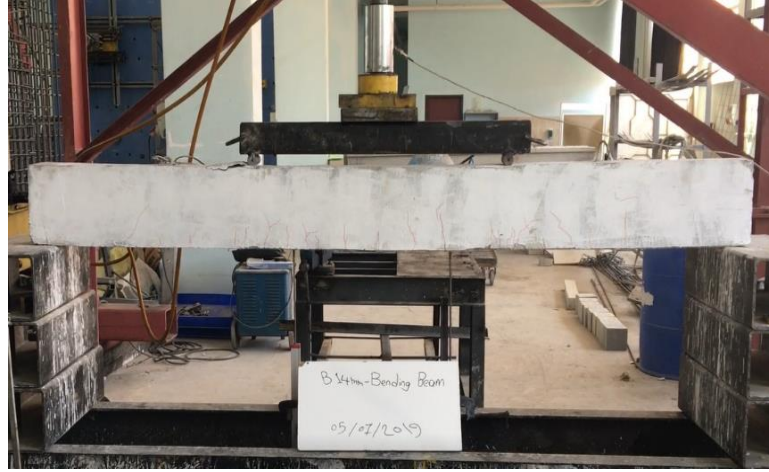
Şekil 4.4. ( PDB-14mm-S ) Nolu hasarlı kiriş numunesi

Bu numuneyi çelik plaka ile güçlendirmek için kirişin yüzü tel fırçasıyla temizlenmiştir. Önceden tespit edilen noktalarda 6 mm çapında delikler açılmıştır. Açılan delikler kompresör kullanılarak temizlenmiştir. Temizlenen delikler epoksi ile doldurulmuştur ve bulonlar yerleştirilmiştir ve çelik plakalar epoksi ile monte edilmiştir. Güçlendirme işlemini tamamlanmış kirişler, 24 saat kür süresinden sonra yükleme çerçevesine yerleştirilmiştir. Deney numunesine 10 kN'luk periyotlar halinde yükleme işlemi uygulanmıştır. Güçlendirilen kirişe yüklerken her 10 kN yük için 1 mm deplasman oluşmuştur, yük arttıkça çatlaklar oluşmaya devam etmiştir. Var olan eğilme çatlakları 32.97 kN yük ve 3.13 mm deplasman değerinde genişlemeye başlamıştır. İlk kesme çatlakları 67.65 kN ve 6.94 mm deplasman noktasında numunenin sağ mesnedine yakın oluşmuştur. Yükleme devam ettikçe çatlaklar ilerlemeye devam etmiştir. Bu elemanda 80.11 kN yük değerine ulaşıldığı anda çelik plakalar yük taşımaya başlamıştır. 122.18 kN yük değerinde çekme donatısı akmaya başlamıştır ve bu yükteki deplasman değeri 13.62 mm'dir. 31.029 mm düşey deplasman değerinde ise kirişin sağ tarafındaki çelik plakalar burkulmaya başlamıştır bu andaki yük değeri 127.21 kN'dur. Deplasman 40 mm değerinde beton basınç bölgesinde ezilmeye başlamış ve çelik plaka betondan ayrılmaya başlamıştır. 81.32 mm deplasman değerine ulaşıldığında basınç donatısında burkulma meydana gelmiştir ve bu andaki yük değeri 117.6 kN'dur. Bu deney elemanı, maksimum 127.215 kN yük taşıyarak kapasitesine ulaşmıştır. Bu andaki deplasman değeri ise 31.02 mm'dir. Çelik plaka ile güçlendirilen bu deney elemanın referans numuneyle karşılaştırınca yük taşıma kapasitesi %15 artışı göstermektedir. Aynı zamanda %30 deplasman yapabilme özelliği kazanmıştır. Kirişin son hali Şekil 4.5 ve Şekil 4.6'da gösterilmiştir. Bu numuneye ait yük-deplasman grafiği Şekil 4.7'de gösterilmiştir.

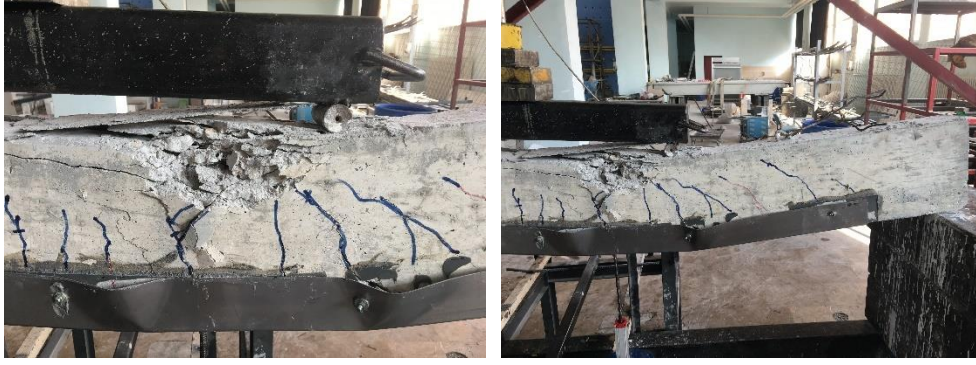
Şekil 4.6. Göçme anındaki ( BBS14mm-S ) nolu kiriş numune

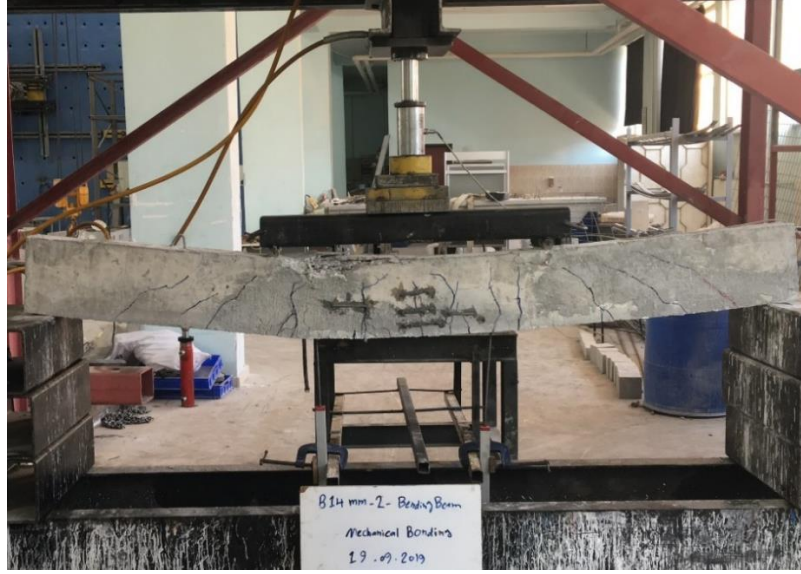
Şekil 4.9. ( BBS14mm-M ) Nolu kiriş numunenin son hali

Güçlendirme uygulanan eğilme kiriş numunesinin ikinci deneyine başlanmıştır. Bu elemanda 39 kN yük değerine ulaşıldığı anda mekanik bağlayıcılar var olan çatlakların genişlemesini engellemeye başlamıştır. yeni ilk eğilme çatlağı 40 kN yükte oluşmuştur ve bu andaki deplasman 4.22 mm dir. Elemanda oluşan ilk kesme çatlağı ise 69.11 kN yük değerinde oluşmuştur ve bu andaki deplasman değeri 7.7 mm'dir. Yükleme devam ederken yeni çatlaklar oluşmaya devam etmiştir. Çekme donatıları 110.82 kN yük değerindeyken akma noktasına ulaşmıştır ve bu andaki deplasman değeri 13.02 mm'dir. Eleman, 118.04 kN yük değerindeyken kapasitesine ulaşmıştır, bu andaki deplasman değeri 36.32 mm'dir. 50.45 mm deplasman değerine ulaşıldığında basınç donatısında burkulma meydana gelmiştir ve beton ezilmeye başlamıştır ve bu andaki yük değeri 112.94 mm'dir. Mekanik bağlayıcılar ile güçlendirilen bu kiriş %7 değerinde yük taşıma gücü kazanmıştır. Aynı zamanda %14 deplasman yapabilme özelliği kazanmıştır. Bu numuneye ait yük-deplasman grafiği Şekil 4.11'de gösterilmiştir. Deney numunesine ait son hali Şekil 4.9 ve Şekil 4.10'da verilmiştir.

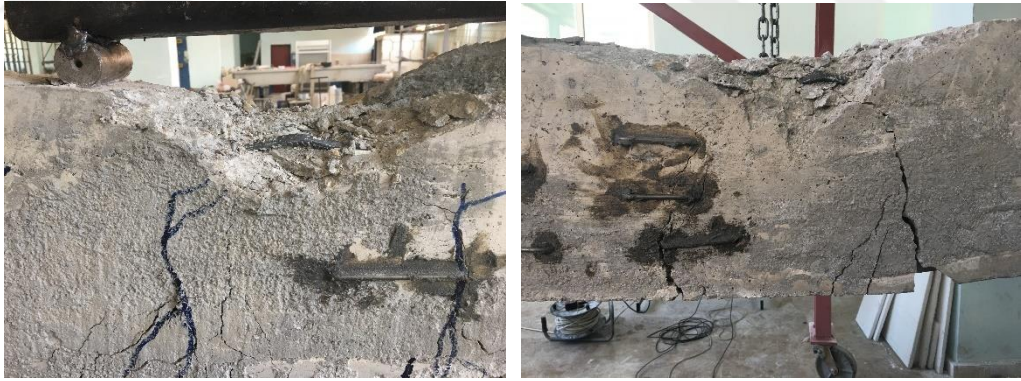
Şekil 4.10. Göçme anındaki ( BBS14mm-M ) nolu kiriş numune

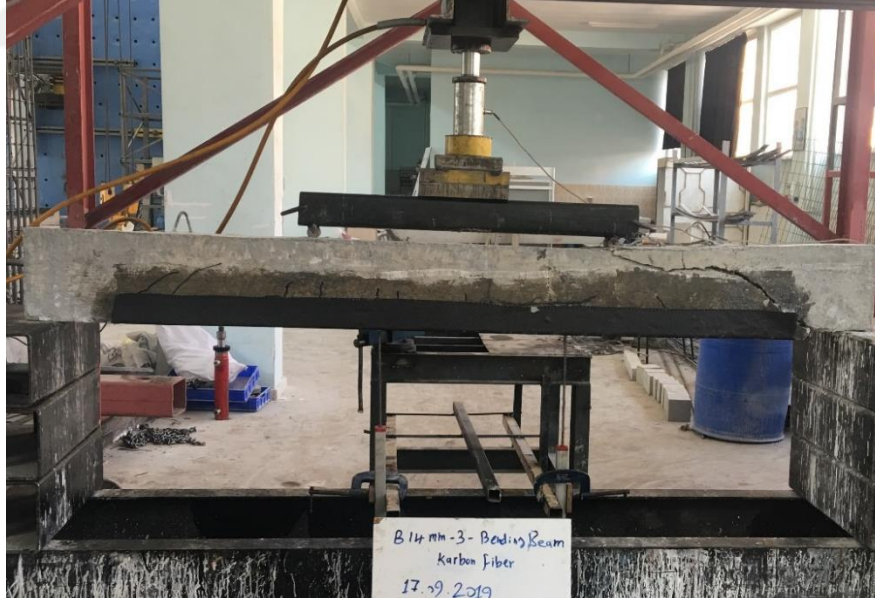
Şekil 4.13. ( BBS14mm-M ) Nolu kiriş numunenin son hali

anda kesme hasarından gitmiş, süneklilik sağlamamış bu yüzden sünekliliği söz konusu değildir. Bu numuneye ait yük-deplasman grafiği Şekil 4.15'te gösterilmiştir. Deney numunesine ait son hali Şekil 4.13 ve Şekil 4.14'de verilmiştir.

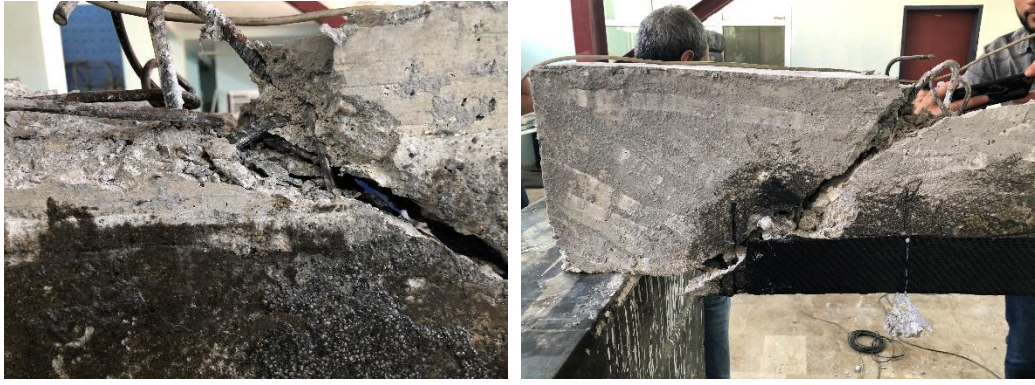
Şekil 4.14. Göçme anındaki ( BBS14mm-M ) nolu kiriş numune

Bu deney elemanının başlangıç rijitlik değeri ise 51.03 kN/mm 'dir ve enerji tüketim kapasitesi 2.00757 kj değerlerindedir.

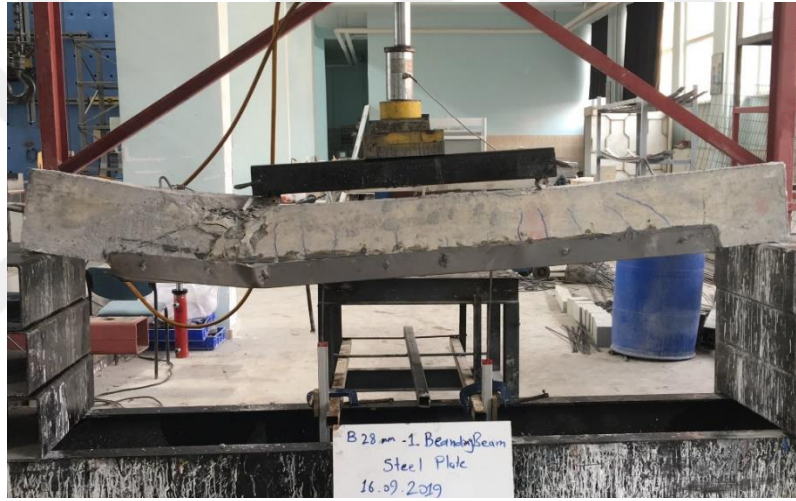
Şekil 4.17. ( BBS28mm-S ) Nolu kiriş numunenin son hali

Bu numuneyi çelik plaka ile güçlendirmek için kirişin yüzü tel fırçasıyla temizlenmiştir. Önceden tespit edilen noktalarda 6 mm çapında delikler açılmıştır. Açılan delikler kompresör kullanılarak temizlenmiştir. Temizlenen delikler epoksi ile doldurulmuştur ve bulonlar yerleştirilmiştir ve çelik plakalar epoksi ile monte edilmiştir. Güçlendirme işlemini tamamlanmış kirişler, 24 saat kür süresinden sonra yükleme çerçevesine yerleştirilmiştir. Deney numunesine 10 kN'luk periyotlar halinde yükleme işlemi uygulanmıştır. Güçlendirilen kirişe yüklerken her 10 kN yük için 1 mm deplasman oluşmuştur, yük artıkça çatlaklar oluşmaya devam etmiştir. Var olan eğilme çatlakları 37.5 kN yük ve 3.18 mm deplasman değerinde genişlemeye başlamıştır. İlk kesme çatlağı 64.67 kN ve 6.34 mm deplasman noktasında numunenin sağ mesnedine yakın oluşmuştur. Yükleme devam ettikçe çatlaklar ilerlemeye devam etmiştir. Bu elemanda 76.35 kN yük değerine ulaşıldığı anda çelik plakalar yük taşımaya başlamıştır. 121.71 kN yük değerinde çekme donatısı akmaya başlamıştır ve bu yükteki deplasman değeri 13.6 mm'dir. 30.24 mm düşey deplasman değerinde ise kirişin sağ tarafındaki çelik plakalar betondan ayrılamaya başlamıştır bu andaki yük değeri 120.94 kN'dür. Deplasman 38 mm değerinde beton basınç bölgesinde ezilmeye başlamış ve çelik plaka burkulmaya başlamıştır. 55.49 mm deplasman değerine ulaşıldığında basınç donatısında burkulma meydana gelmiştir ve bu andaki yük değeri 109.15 kN'dur. Bu deney elemanı, maksimum 122.61 kN yük taşıyarak kapasitesine ulaşmıştır. Bu andaki deplasman değeri ise 15.8 mm'dir. Çelik plaka ile güçlendirilen bu deney elemanın referans numuneyle karşılaştırınca yük taşıma kapasitesi değeri %10 artışı göstermektedir. Aynı zamanda %25 deplasman yapabilme özelliği kazanmıştır. Kirişin son hali Şekil 4.17 ve Şekil 4.18'de gösterilmiştir.

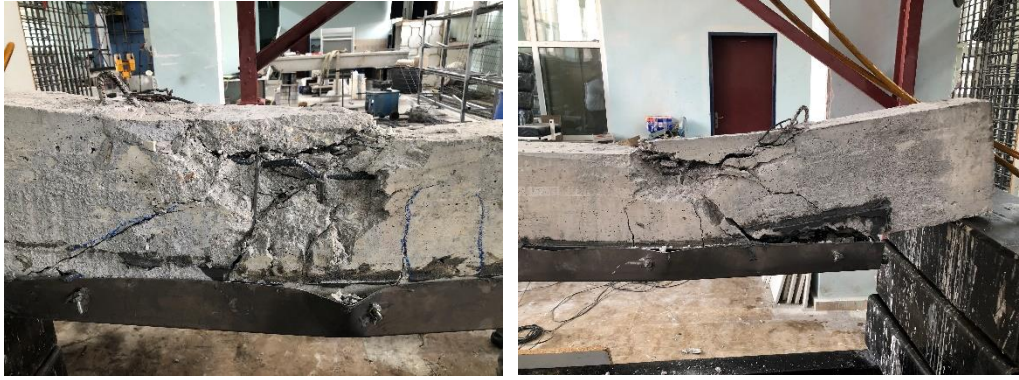
Şekil 4.18. Göçme anındaki ( BBS28mm-S ) nolu kiriş numune

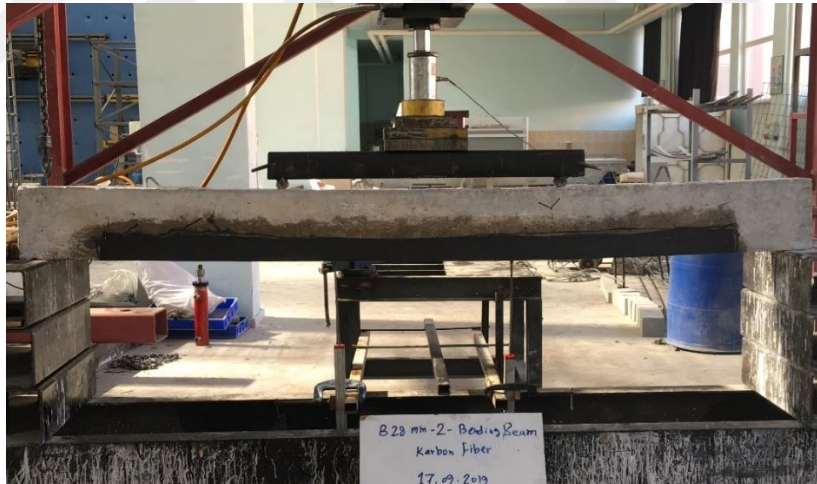
Şekil 4.21. ( BBS28mm-C ) Nolu kiriş numunenin son hali

CFRP şeritlerine ve kirişe sürülmüştür. CFRP şeritleri kirişlerde tespit edilen eğilme bölgelerine yapıştırılmıştır. Güçlendirme işlemini tamamlanmış kiriş, 24 saat kür süresinden sonra yükleme çerçevesine yerleştirilmiştir. 10 kN periyotlarla yükleme işlemi yapılmıştır. Güçlendirilen kiriş ise Şekil 4.21’de gösterilmiştir.

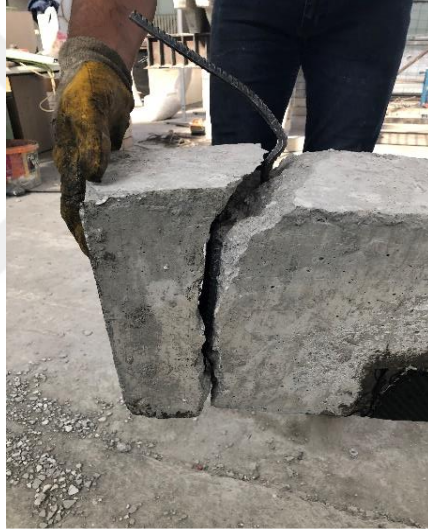
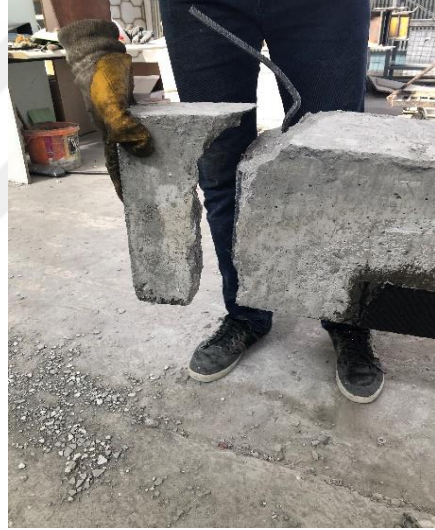
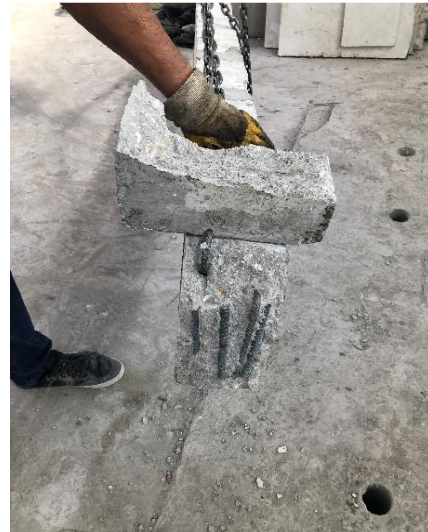
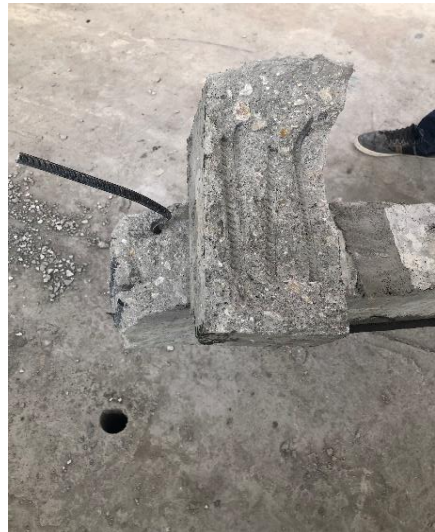
Şekil 4.23. ( BBS28mm-C ) Nolu kiriş numunesinin göçme anı
