**BETONARME KİRİŞLERDE ONARIM VE GÜÇLENDİRME**  
**YÖNTEMLERİNİN DENEYSEL OLARAK İRDELENMESİ VE MALİYET**  
**ANALİZİ**

**YÜKSEK LİSANS TEZİ**

**İnşaat Mühendisliği Anabilim Dalı**

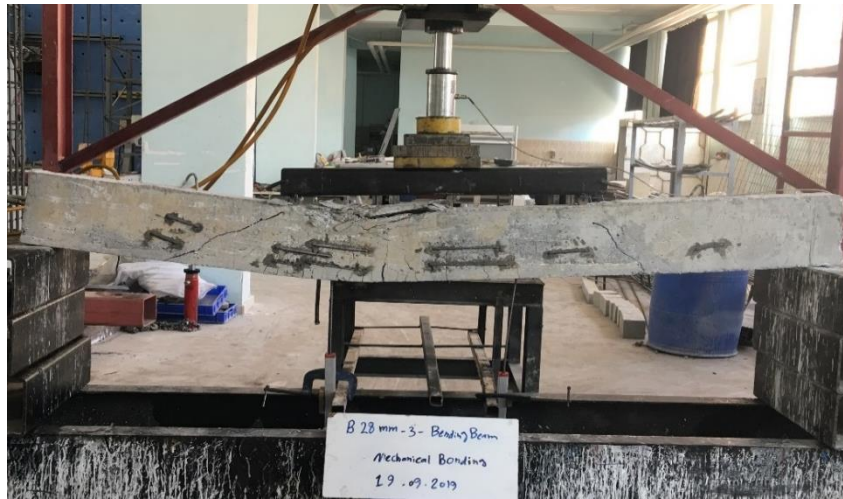
Şekil 4.25. ( BBS28mm-M ) Nolu kiriş numunenin son hali

yük değerindeyken kapasitesine ulaşmıştır ve çekme donatısı akmaya başlamıştır, bu andaki deplasman değeri 14.07 mm'dir. 57.57 mm deplasman değerine ulaşıldığında basınç donatısında burkulma meydana gelmiştir ve beton ezilmeye başlamıştır ve bu andaki yük değeri 107.32 mm'dir. Mekanik bağlayıcılar ile güçlendirilen bu kiriş %7 değerinde dayanım kazanmıştır. Aynı zamanda %14 deplasman yapabilme özelliği kazanmıştır. Bu numuneye ait yük-deplasman grafiği Şekil 4.27'de gösterilmiştir. Deney numunesine ait son hali Şekil 4.25 ve Şekil 4.26'de verilmiştir.

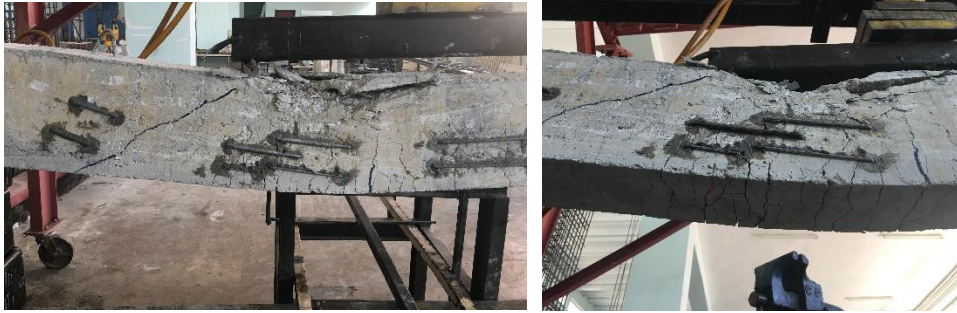
Şekil 4.26. Göçme anındaki ( BBS28mm-M ) nolu kiriş numune

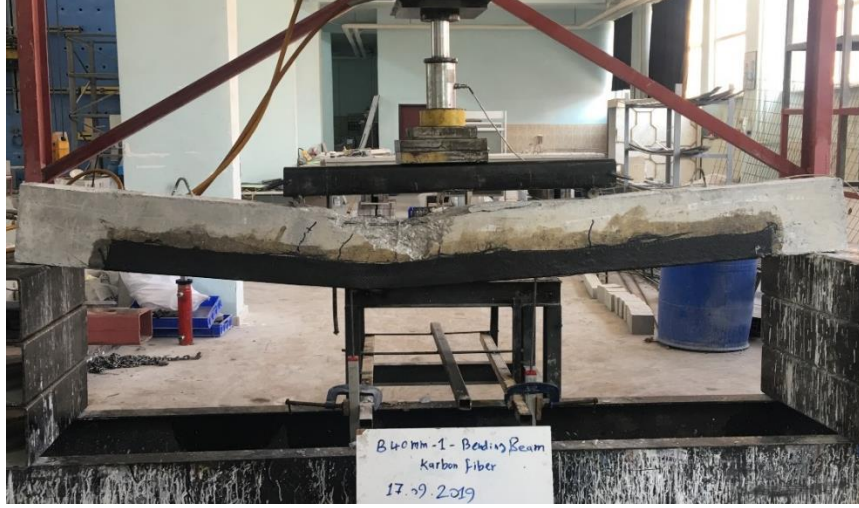
Şekil 4.29. ( BBS40mm-C ) Nolu kiriş numunenin son hali

CFRP ile güçlendirilen bu deney elemanın referans numunesiyle karşılaştırınca yük taşıma kapasitesi değeri %23 artışı göstermiştir. Deplasman değerleri ise %42 azalma gözlenmiştir. Bu numuneye ait yük-deplasman grafiği Şekil 4.31'de gösterilmiştir. Deney numunesine ait son hali Şekil 4.29 ve Şekil 4.30'de verilmiştir.

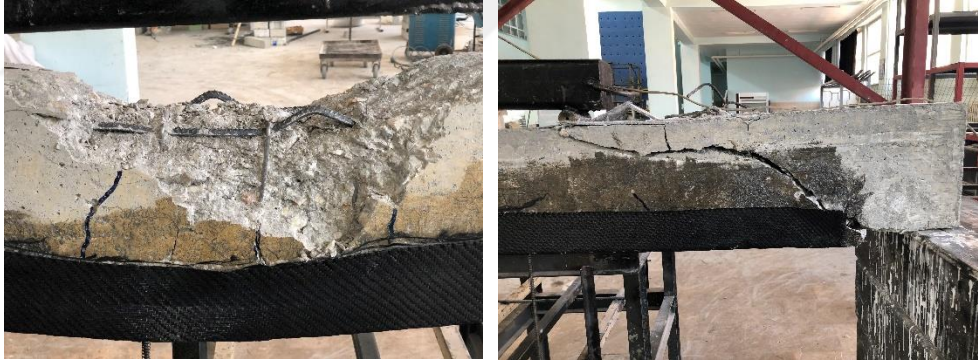
Şekil 4.30. Göçme anındaki ( BBS40mm-C ) nolu kiriş numune

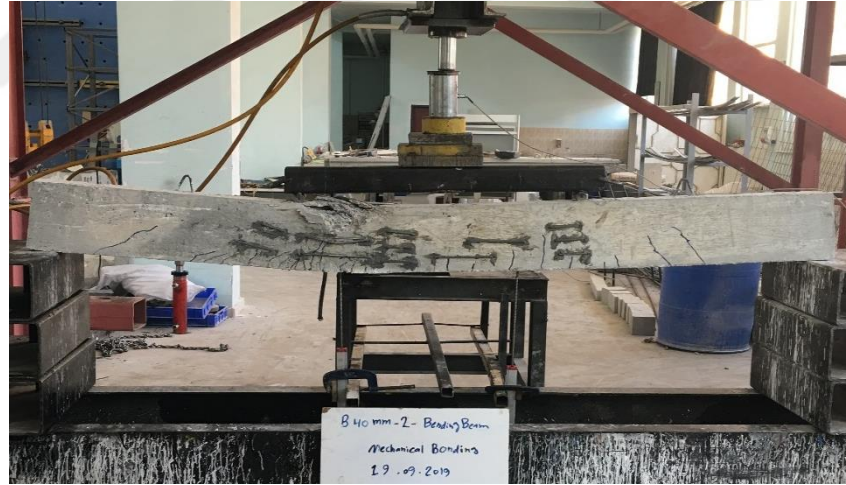
Şekil 4.33. ( BBS40mm-M ) Nolu kiriş numunenin son hali

mm deplasmanda basınç donatısında burkulma meydana gelmiştir ve bu andaki yük değeri 95.68 kN'dur. Mekanik bağlayıcılar ile güçlendirilen bu deney elemanın referans numuneye karşılaştırınca yük taşıma kapasitesi değeri %5 azalma göstermektedir. Deplasman değerleri ise %62 azalma gözlenmiştir. Kirişin son hali Şekil 4.33 ve Şekil 4.34'te gösterilmiştir.

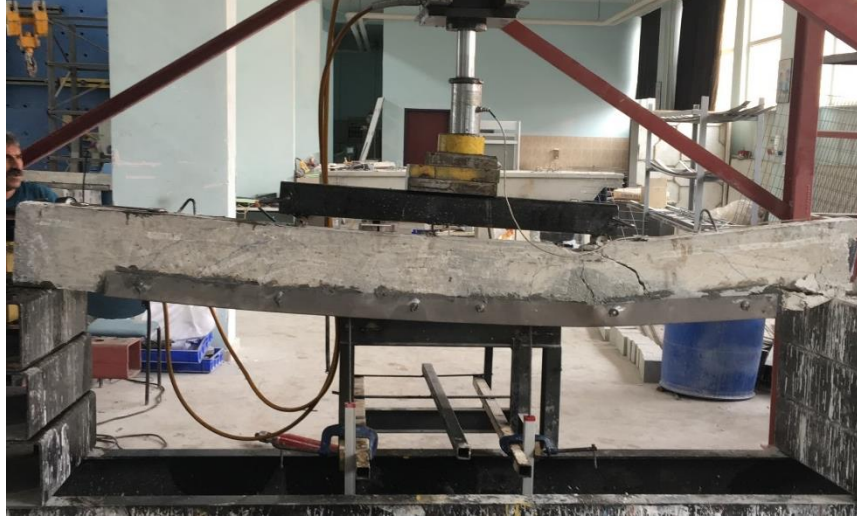
Şekil 4.37. ( BBS40mm-S ) Nolu kiriş numunenin son hali

doldurulmuştur ve bulonlar yerleştirilmiştir ve çelik plakalar epoksi ile monte edilmiştir. Güçlendirme işlemi tamamlanmış kirişler, 24 saat kür süresinden sonra yükleme çerçevesine yerleştirilmiştir. Deney numunesine 10 kN'luk periyotlar halinde yükleme işlemi uygulanmıştır. Güçlendirilen kirişe yükleme yapılırken her 10 kN yük için 1 mm deplasman oluşmuştur, yük artıkça çatlaklar oluşmaya devam etmiştir. Var olan eğilme çatlakları 38.17 kN yük ve 4 mm deplasman değerinde genişlemeye başlamıştır. İlk kesme çatlağı 65.33 kN ve 6.52 mm deplasman noktasında numunenin sol mesnedine yakın oluşmuştur. Yükleme devam ettikçe çatlaklar ilerlemeye devam etmiştir. Bu elemenda 74.1 kN yük değerine ulaşıldığı anda çelik plakalar yük taşımaya başlamıştır. 119.88 kN yük değerinde çekme donatısı akmaya başlamıştır ve bu yükteki deplasman değeri 14.91 mm'dir. Yükleme arttıkça yükün sabit kaldığı ve deplasmanın arttığı gözlenmiştir. 31.02 mm düşey deplasman değerinde ise kirişin sol tarafındaki çelik plakalar betondan ayrılamaya başlamıştır. Bu andaki yük değeri 126.21 kN'dur. Deplasman 41 mm değerinde ise beton basınç bölgesinde ezilmeye başlamış ve çelik plaka burkulmaya başlamıştır. 59.31 mm deplasman değerine ulaşıldığında basınç donatısında burkulma meydana gelmiştir ve bu andaki yük değeri 123.6 kN'dur. Bu deney elemanı, maksimum 126.21 kN yük taşıyarak kapasitesine ulaşmıştır. Bu andaki deplasman değeri ise 15.8 mm'dir. Çelik plaka ile güçlendirilen bu deney elemanın referans numuneyle karşılaştırınca yük taşıma kapasitesi değeri %14 artışı göstermektedir. Aynı zamanda %25 deplasman yapabilme özelliği kazanmıştır. Kirişin son hali Şekil 4.37 ve Şekil 4.38'de gösterilmiştir.

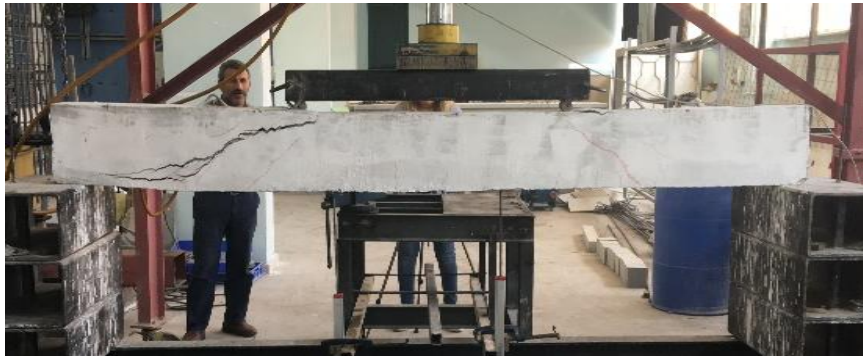
Şekil 4.40. Kesme referans kiriş numunenin son hali

Yapılan kesme deneylerinin ilki referans numunedir. Bu numune kirişin kesme kapasitesine ulaşmaya kadar yüklenmiştir. Yüklemeler yük ve deplasman kontrolü olarak gerçekleştirilmiştir. SRB deney elemanında oluşan ilk çatlak 39.24 kN yük ve 4.13 mm deplasmanda görülmüştür. Oluşan bu çatlaklar tipik kesme kirişlerinde görülen moment çatlakları şeklindedir. Numunenin kapasite yüküne kadar 10 kN'luk artışlarla ilerlenmiştir. Numune, maksimum 77.49 kN yük taşıyarak kapasitesine ulaşmıştır. Bu andaki deplasman değeri ise 11.16 mm'dir. deney sırasında kirişin sağ tarafında oluşan kesme çatlaklarından dolayı bu kiriş kesme kırılması ile göçmüştür ve bu yüzden süneklik sağlamamıştır. Deney sonunda 75.48 kN yük ve 12.77 mm deplasman değeri ölçülmüştür. SRB numunesine ait yük-deplasman grafiği Şekil 4.42'de gösterilmiştir. Meydana gelen bütün çatlaklar incelenmiştir. Deney numunesine ait son hali Şekil 4.40 ve Şekil 4.41'de verilmiştir.

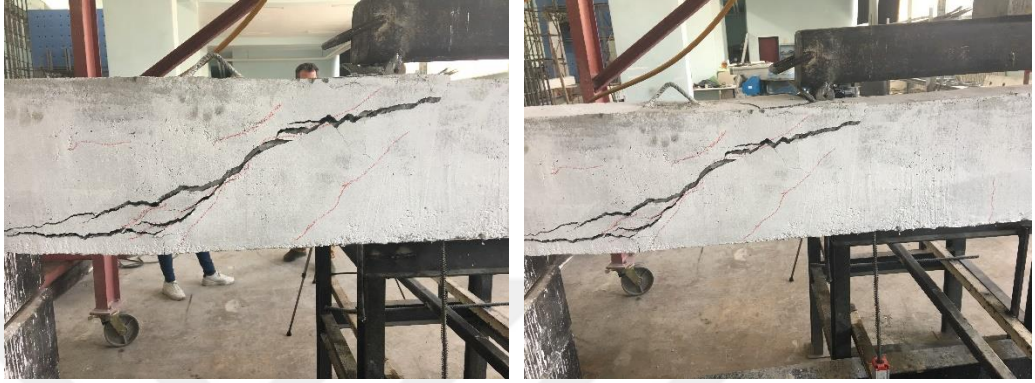
Şekil 4.41. Kesme referans kiriş numunenin göçme anı

Bu deney elemanının başlangıç rijitlik değeri ise 26.06 kN/mm 'dir ve enerji tüketim kapasitesi 976.01 J değerlerindedir.

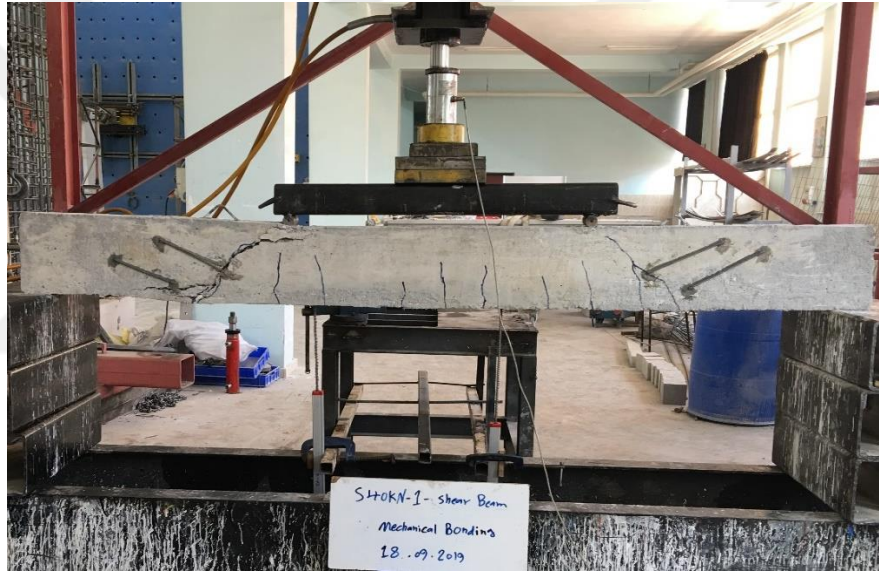
Şekil 4.44. ( SBS40kN-M ) Nolu kiriş numunenin son hali

Mekanik bağlayıcılarla güçlendirilen kiriş numunesi yükleme çerçevesine yerleştirilmiştir. 10 kN periyotlarla yükleme deneyine başlanmıştır. İlk eğilme çatlakları kirişin orta bölgesinde 39.34 kN'da görülmüştür, bu anda deplasman ise 3.12 mm olmuştur. Yükleme devam ettikçe çatlaklar artmış ve genişlemiştir. Oluşan ilk kesme çatlakları ise 59.75 kN yük ve 5.72 mm deplasman değerindedir. Maksimum 90.18 kN yük taşıyarak kiriş kapasitesine ulaşmıştır. Bu andaki deplasman değeri ise 12.31 mm'dir. Deney elemanı gevrek kırılma göstererek bir anda kesme hasarından dolayı göçmüş ve sünek bir davranış göstermemiştir. Bu deneyle ilgili grafikler ve kirişin son hali Şekil 4.44, Şekil 4.45 ve Şekil 4.46'da gösterilmiştir.

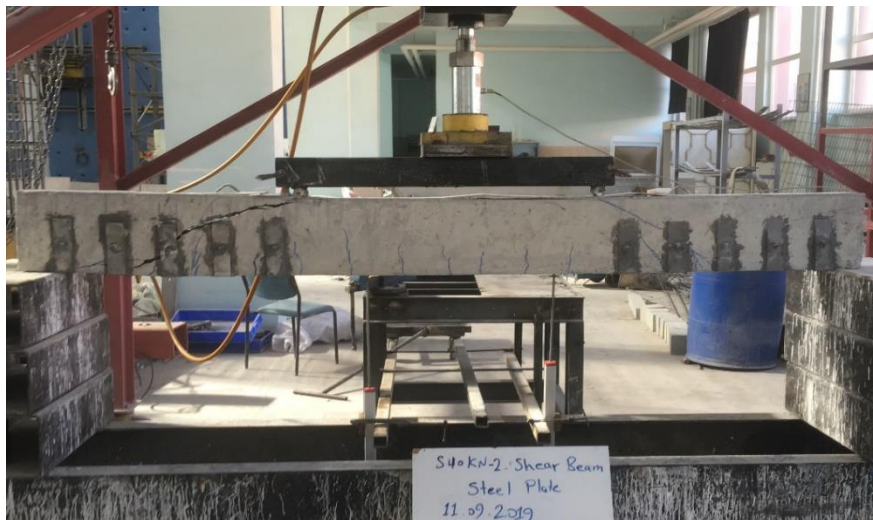
Şekil 4.48. ( SBS40kN-S ) Nolu kiriş numunenin son hali

için 1 mm deplasman oluşmuştur. 37.89 kN yükte var olan çatlakları genişlemeye başlamıştır. Bu andaki deplasman değeri 4.17 mm'dir ve yeni çatlaklar oluşmaya başlamıştır. Yük artıka çatlaklar oluşmaya devam etmiştir. 61.62 kN yükte ve 7.42 mm deplasman değerlerinde çelik plakalar yük taşımaya başlamıştır. Oluşan ilk kesme çatlağı 79.99 kN ve 10.52 mm deplasman noktasında numunenin sağ mesnedine yakın yerde oluşmuştur. Bu deney elemanı maksimum 100.79 kN yük taşıyarak kapasitesine oluşmuştur. Bu andaki deplasman değeri ise 14.74 mm'dir. Deney elemanı gevrek kırılma göstererek bir anda kesme hasarından dolayı göçmüş ve sünek bir davranış göstermemiştir. Bu deneyle ilgili grafikler ve kirişin son hali Şekil 4.48, Şekil 4.49 ve Şekil 4.50'de gösterilmiştir.

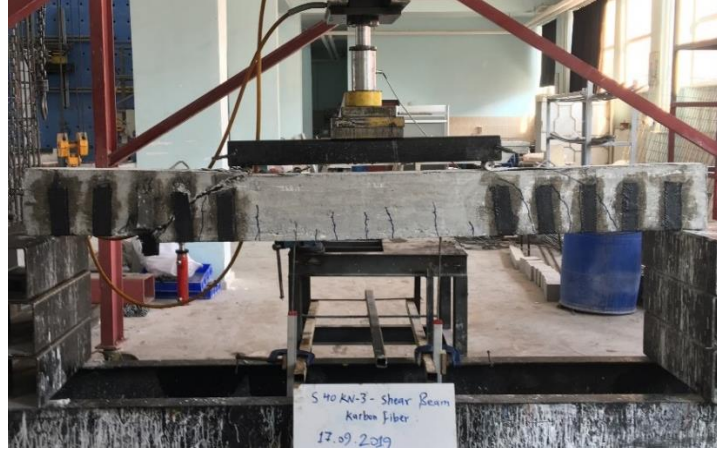
Şekil 4.52. ( SBS40kN-C ) Nolu kiriş numunenin son hali

Bu elemanda 62.05 kN yük değerine ulaşıldığı anda CFRP yük taşımaya başlamıştır. Oluşan ilk kesme çatlağı 101.62 kN ve 12.18 mm deplasman noktasında numunenin sağ mesnedine yakın oluşmuştur. Bu deney elemanı maksimum 108.517 kN yük taşıyarak kapasitesine ulaşmıştır. Bu andaki deplasman değeri ise 15.6 mm'dir. Deney elemanı gevrek kırılma göstererek bir anda kesme hasarından dolayı göçmüş ve sünek bir davranış göstermemiştir. İlgili grafikler ve numunenin son hali Şekil 4.52, Şekil 4.53 ve Şekil 4.54'te gösterilmiştir.

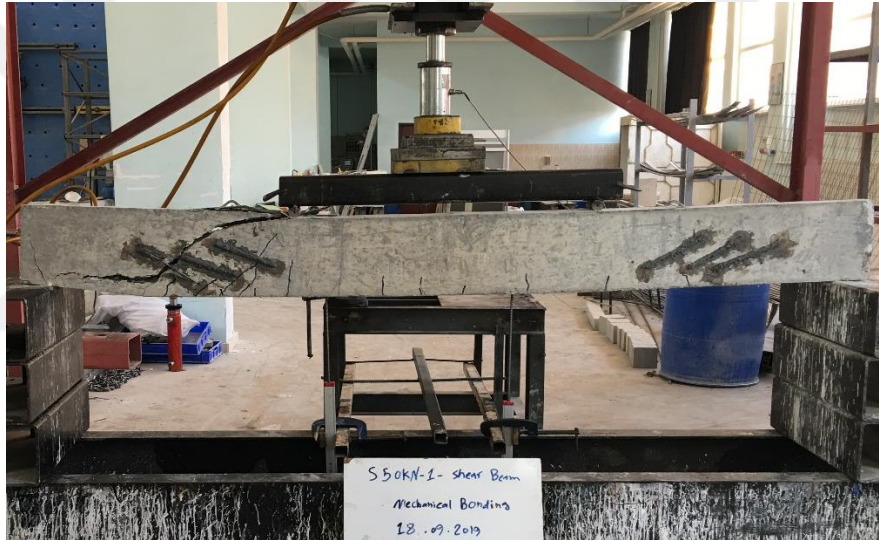
Şekil 4.56. ( SBS50kN-M ) Nolu kiriş numunenin son hali

Mekanik bağlayıcılarla güçlendirilen kiriş numunesi yükleme çerçevesine yerleştirilmiştir. 10 kN periyotlarla yükleme deneyine başlanmıştır. 41.44 kN yük ve 3.7 mm deplasman değerlere ulaştığında var olan çatlaklar genişlemeye başlamış ve yeni eğilme çatlakları kirişin orta bölgesine doğru oluşmaya da başlamıştır. Yükleme devam ettikçe çatlaklar artmış ve genişlemiştir. Oluşan ilk kesme çatlağı ise 79.21 kN yük ve 8 mm deplasman değerinde görülmüştür. Bu anda mekanik bağlayıcılar çatlağın oluşmasını engellemeye başlamıştır. 109.7 kN yük değerinde çekme donatısı akmaya başlamıştır ve bu yükteki deplasman değeri 13.17 mm'dir. Yükleme arttıkça yükün sabit kaldığı ve deplasmanın arttığı gözlenmiştir. Deney elemanı maksimum 112.47 kN yük taşıyarak kapasitesine ulaşmıştır. Bu andaki deplasman değeri ise 23.29 mm'dir.

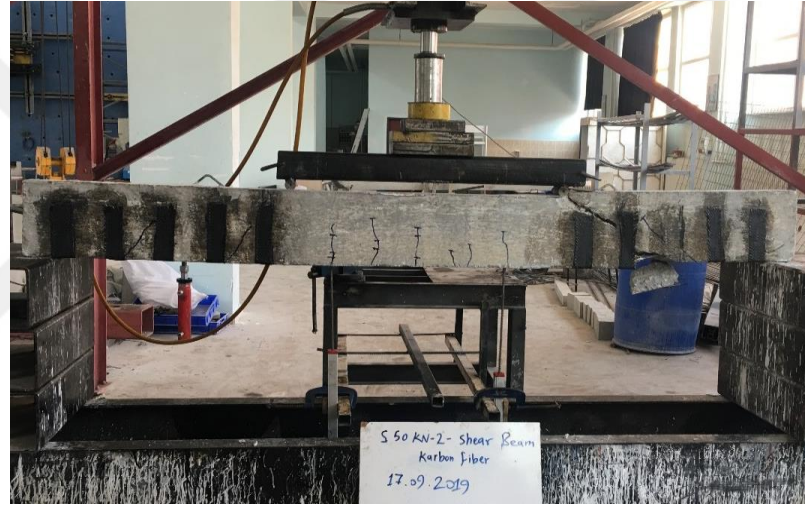
Şekil 4.60. ( SBS50kN-C ) Nolu kiriş numunenin son hali

Bu deney elemanında 64.27 kN yük değerine ulaşıldığı anda CFRP yük taşımaya başlamıştır. Oluşan ilk kesme çatlağı 102.47 kN ve 11.08 mm deplasman noktasında numunenin sol mesnedine yakın yerde oluşmuştur. 110.26 kN yük değerinde çekme donatısı akmaya başlamıştır ve bu yükteki deplasman değeri 12.22 mm'dir. Yükleme arttıkça yükün sabit kaldığı ve deplasmanın arttığı gözlenmiştir. Bu deney elemanı maksimum 110.27 kN yük taşıyarak kapasitesine ulaşmıştır. Bu andaki deplasman değeri ise 12.97 mm'dir. Bu kiriş bir anda kesme hasarından kırılmış ve sünek bir davranış göstermemiştir.

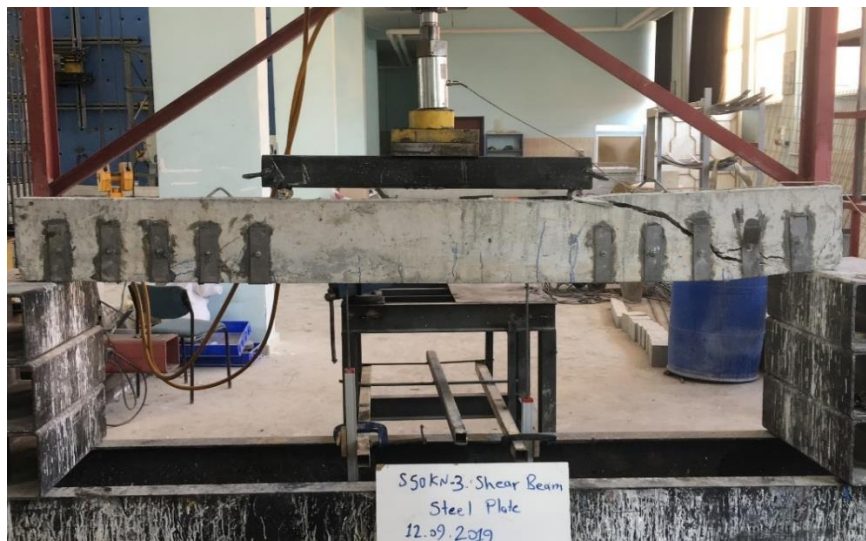
Şekil 4.64. ( SBS50kN-S ) Nolu kiriş numunenin son hali

uygulanmıştır. Güçlendirilen kirişe yükleme yapılırken her 10 kN yük için 1 mm deplasman oluşmuştur. Numune üzerindeki 43.21 kN luk yük seviyesinde var olan çatlaklar genişlemeye başlamıştır. Deneysel elemanında bu andaki deplasman değeri 4.69 mm'dir ve yeni çatlaklar oluşmaya başlamıştır. Yük arttıkça çatlaklar oluşmaya devam etmiştir. 60.94 kN yükte ve 8.82 mm deplasman değerlerinde çelik plakalar yük taşımaya başlamıştır. Oluşan ilk kesme çatlakları 80.36 kN ve 9.77 mm deplasman noktasında numunenin sağ mesnedine yakın yerde oluşmuştur. Bu deneysel elemanı maksimum 112.45 kN yük taşıyarak kapasitesine ulaşmıştır. Bu andaki deplasman değeri ise 19.02 mm'dir. Bu deneyle ilgili grafikler Şekil 4.66'da gösterilmiştir.

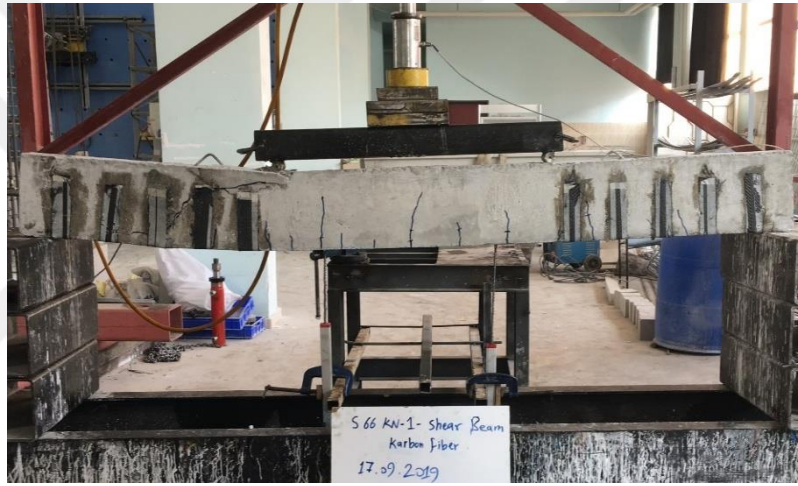
Şekil 4.68. ( SBS66kN-C ) Nolu kiriş numunenin son hali

Bu elemanda 62.81 kN yük değerine ulaşıldığı anda CFRP yük taşımaya başlamıştır. Oluşan ilk kesme çatlağı 82.64 kN ve 7.76 mm deplasman noktasında numunenin sol mesnedine yakın yerde oluşmuştur. 111.21 kN yük değerinde çekme donatısı akmaya başlamıştır ve bu yükteki deplasman değeri 12.44 mm'dir. Yükleme arttıkça yükün sabit kaldığı ve deplasmanın arttığı gözlenmiştir. Bu deney elemanı maksimum 112.85 kN yük taşıyarak kapasitesine ulaşmıştır. Bu andaki deplasman değeri ise 14.28 mm'dir. Bu deney elemanı kısmen gevrek davranış göstererek kesme hasarından kırılmış ve çok fazla sünek bir davranış göstermemiştir. Deney elemanı ile ilgili grafikler Şekil 4.70'ta verilmiştir.

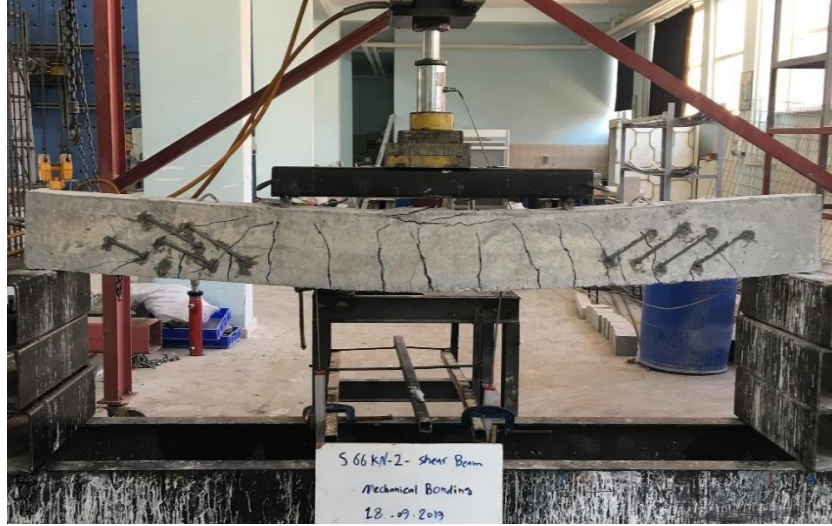
Şekil 4.72. ( SBS66kN-M ) Nolu kiriş numunenin son hali

Mekanik bağlayıcılarla güçlendirilen kiriş numunesi yükleme çerçevesine yerleştirilmiştir. 10 kN periyotlarla yükleme deneyine başlanmıştır. Deney elemanı 40.35 kN yük ve 3.67 mm deplasman değerlerine ulaştığında eleman üzerinde var olan çatlaklar genişlemeye başlamış ve yeni eğilme çatlakları orta bölgeye oluşmaya da başlamıştır. Yükleme devam ettikçe çatlaklar artmış ve genişlemiştir. Oluşan ilk kesme çatlağı ise 76.28 kN yük ve 7.48 mm deplasman değerinde görülmüştür. Bu anda mekanik bağlayıcılar çatlağın oluşmasını engellemeye başlamıştır. 108.67 kN yük değerinde çekme donatısı akmaya başlamıştır ve bu yükteki deplasman değeri ise 13.429 mm'dir. Yükleme arttıkça yükün sabit kaldığı ve deplasmanın arttığı gözlenmiştir. Deney elemanı maksimum 115.59 kN yük taşıyarak kapasitesine ulaşmıştır. Bu andaki deplasman değeri ise 36.02 mm'dir.

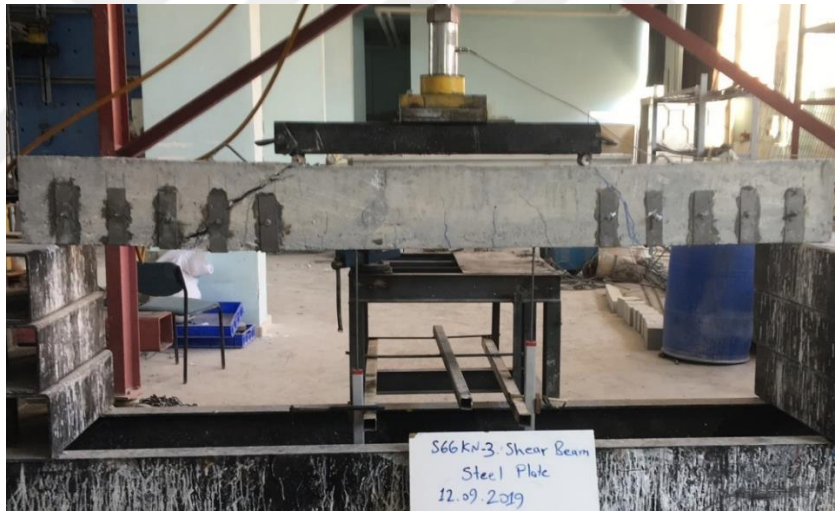
Şekil 4.76. ( SBS66kN-S ) Nolu kiriş numunenin son hali

artıkça çatlaklar oluşmaya devam etmiştir. Bu deney elemanı maksimum 112.53 kN yük taşıyarak kapasitesine ulaşmıştır. Bu andaki deplasman değeri ise 15.51 mm'dir. Bu deney elemanı referans numune sonuçları ile karşılaştırarak yük taşıma kapasitesi % 46 artışı göstermektedir. Kirişin son hali Şekil 4.76 ve Şekil 4.77'de gösterilmiştir.

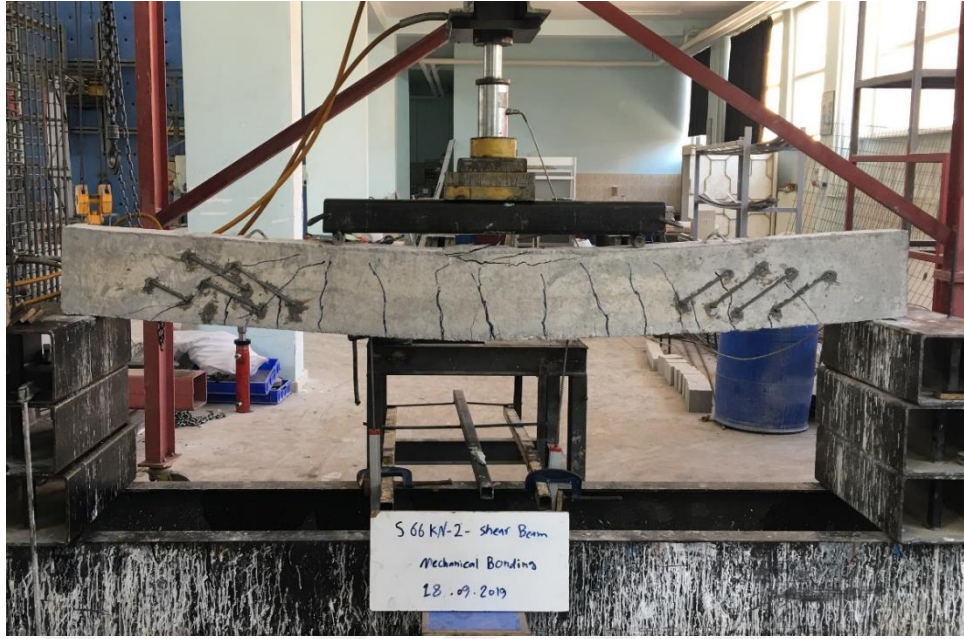
Şekil 4.88. 66kN'luk ön hasar verilen kesme kirişin mekanik bağlayıcılar ile güçlendirme sonrası eğilme davranışı göstermesi

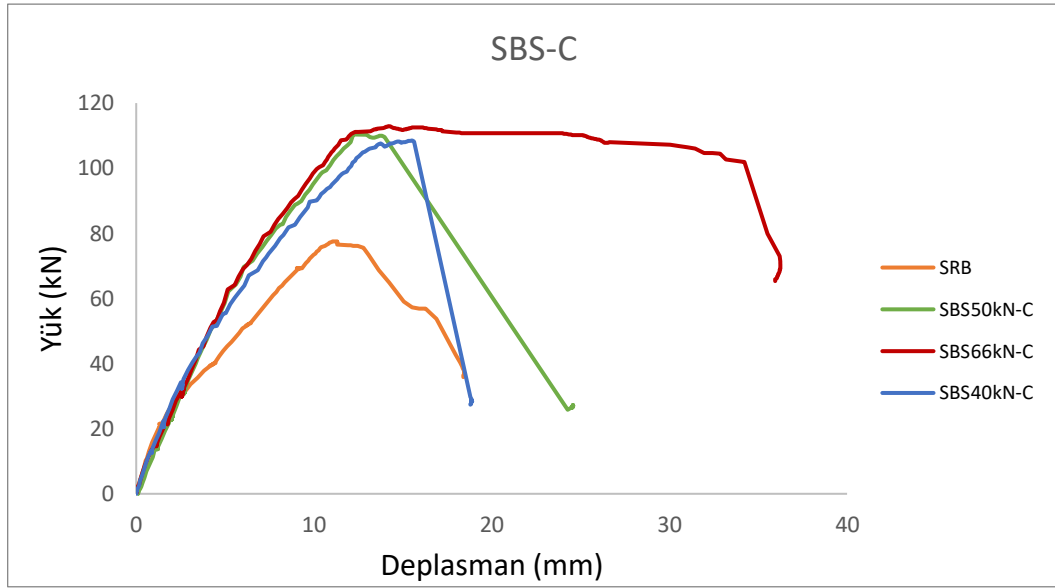
Şekil 4.89. Karbon fiber yöntemi ile güçlendirilen kesme kirişlerinin karşılaştırılması
