FOTOVOLTAİK GÜNEŞ ENERJİ
SİSTEMLERİNİN GÜÇ ÇIKIŞININ
SÜRDÜRÜLEBİLİRLİĞİ ÜZERİNDE KAR
YAĞIŞININ ETKİSİNİN İNCELENMESİ

YÜKSEK LİSANS TEZİ

Makine Mühendisliği Anabilim Dalı

INVESTIGATION OF THE EFFECT OF SNOWFALL ON THE SUSTAINABILITY OF THE POWER OUTPUT OF PHOTOVOLTAIC SOLAR ENERGY SYSTEMS

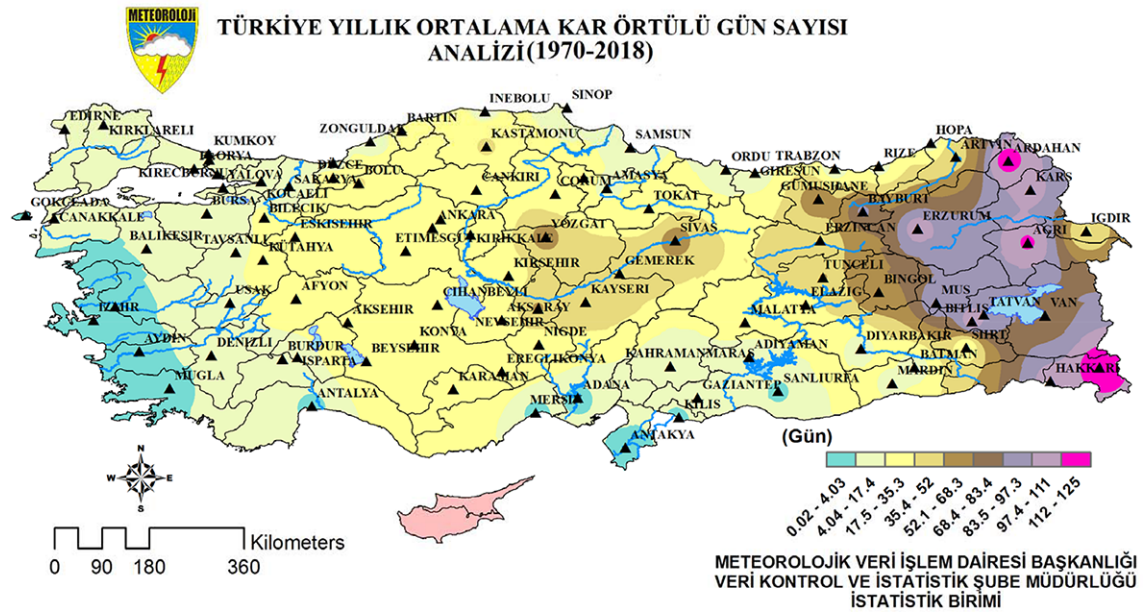
Şekil 3.4. Türkiye yıllık ortalama kar örtülü gün sayısı

Şekil 3.4'de Türkiye ortalama yıllık kar örtülü gün sayısı verilmiştir. Ülke genelinde kar örtülü gün sayısı, bölgelere göre farklı ortalama değerler göstermektedir. Uzun yıllara dayalı meteorolojik ölçüm verilerine göre Doğu Anadolu Bölgesi, kar yağışının en çok etkili olduğu bölgemizdir. Bu bölgemizde karın yerde kalma süresi yıllık yaklaşık 100 günü bulmaktadır. Dolayısıyla bu bölgede kurulacak FV tesislerin aylarca kar altında kalması muhtemeldir. Bu durum, Orta Anadolu Bölgesinde yılda ortalama 17.5-35.3 gün arasında değişmektedir.

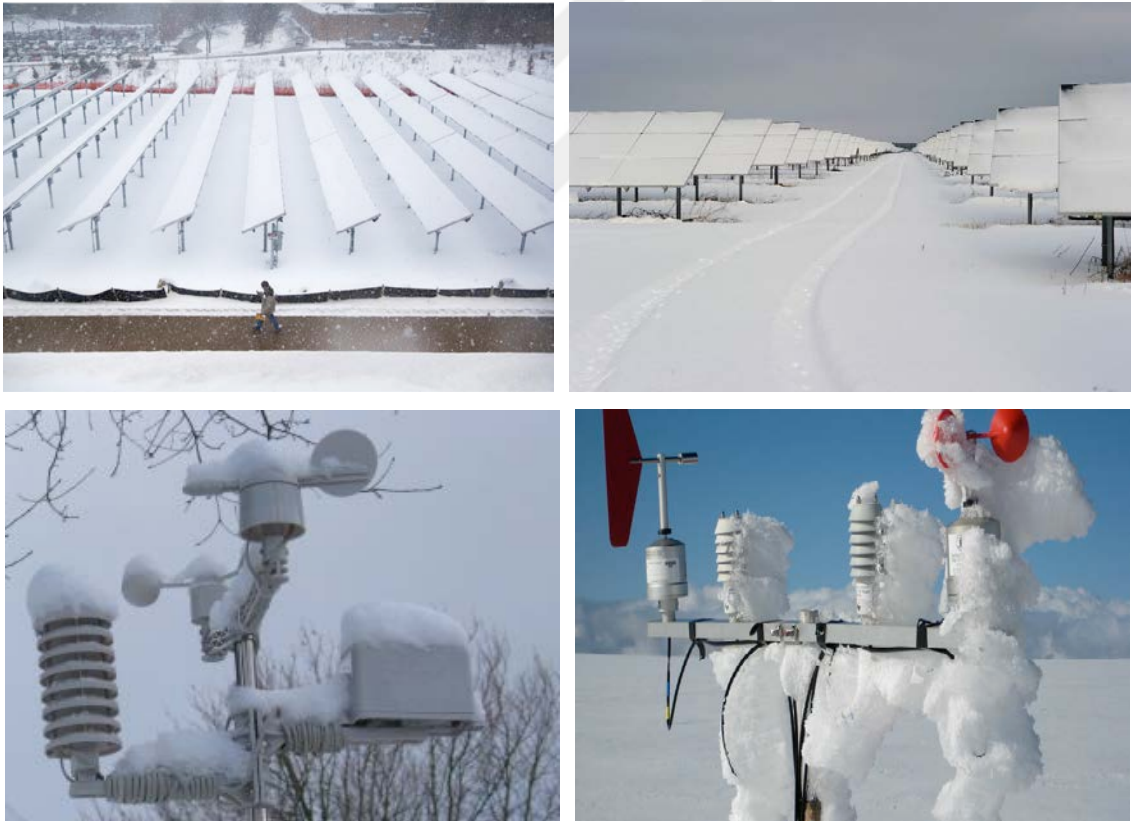
Şekil 4.1. Kar yağışının FV tesisler ve meteorolojik ölçüm cihazları üzerindeki olumsuz etkisi²

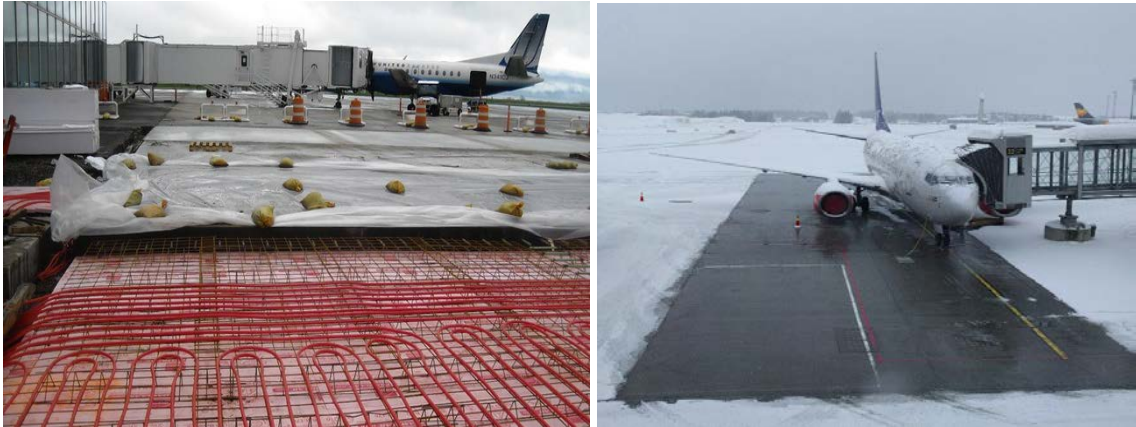
Şekil 4.2. Isıtılmış uçak pisti kaplaması³

Şekil 4.2'de görüldüğü gibi karayolu ve havayolu kaplamalarının can ve mal güvenliği açısından kar ve buzlanmaya karşı ısıtılması, tüm dünyada uygulanmakta olan bir yöntemdir. Oslo Havalimanı'nda bazı kapı alanları ile uçak park alanlarını kar ve buzdan uzak tutmak için jeotermal ısıtmalı su sistemleri kullanılmaktadır. Chicago O'Hare Uluslararası Havalimanı'nda, karayolları üzerinde ısıtmalı yağ taşıyan gömülü borular bulunmaktadır. Boston Logan Uluslararası Havaalanı gibi büyük havaalanları terminal bölgeleri, dev kar eriticiler barındırmaktadır. Arkansas Üniversitesinde güneş enerjisiyle çalışan bir ısıtmalı pist projesi gerçekleştirilmiştir. Isıtılmış yollar, kar ve buzlanma sorununu tümüyle çözemese de kar temizleme süresini azaltarak seyahat aksaklıklarını en aza indirebilir (McCartney, 2014).

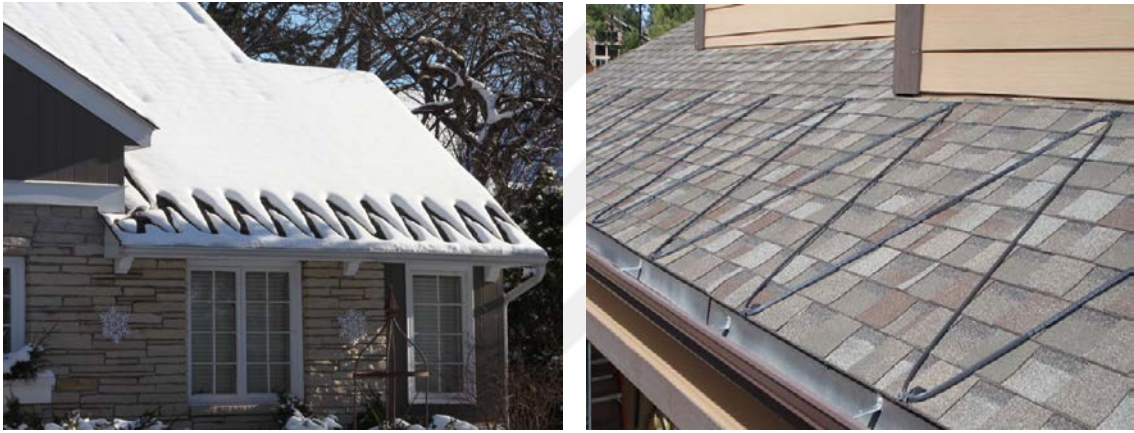
Şekil 4.3. Çatılarda kar ve buzlanmaya karşı ısıtma kabloları⁴

Çatılarda biriken kar ve buzlanmayı temizlemenin en kolay yollarından biri şekil4.3.'de görüldüğü gibi ısıtma kablolarıdır. Bu sistemler, tüm çatıyı ısıtmak ve temizlemek yerine en sorunlu bölgelere özellikle buz sarkıtlarının oluşması muhtemel olan çatı kenarları boyunca zikzak şekilde yerleştirilir. Isıtılmış kablolar ayrıca kare veya uzun metal plakalarla kaplanabilir. Genellikle bakır veya alüminyumun tercih edildiği bu plakalar, ısıtma etkisini arttırmaya ve yaymaya yardımcı olmaktadır. Açıkta kalan ısı kabloları plakaların altına yerleştirilenlerden daha az etkili olmaktadır. Ayrıca hasar görme olasılığı da daha yüksektir. Isıtma kabloları, çatıya kar veya buz birikmeye başladığında çalıştırılıp kar ve buz eritildikten sonra çatı kaplamasına zarar vermemek ve yangın riskini önlemek için kapatılmalıdır (Anonymous, 2017).

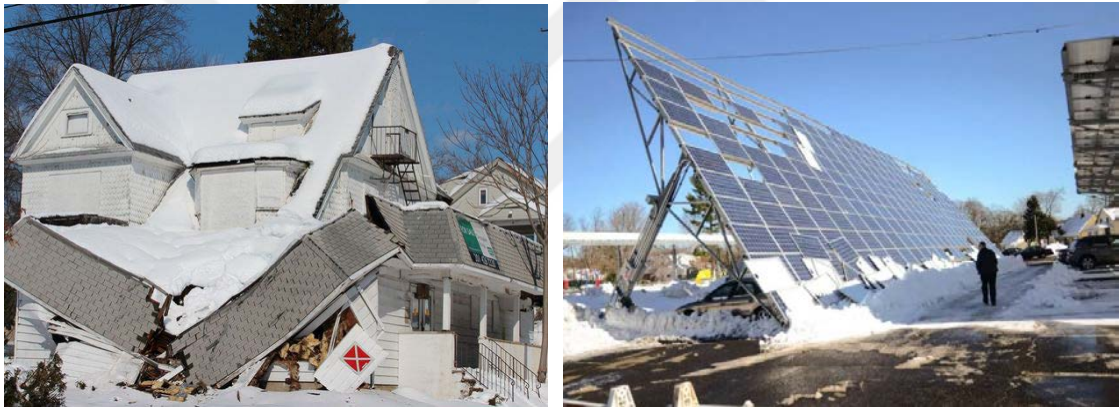
Şekil 4.6. Kar ve buz birikintilerinin yıkıcı etkilerine ait örnekler⁷

Çatıda biriken kar örtüsü, binanın dış hava şartlarından iyi yalıtılmış olduğu anlamına gelir. Bununla birlikte binanın çatısı üzerinde biriken kar kaldırılmadığında çatının kenarlarında buz sarkıtları oluşturmaya başlar. Bu kar birikintileri ve buz sarkıtları, çatıya ek yükler getirerek hem bina hem de bileşenleri için şekil 4.6'da görüldüğü gibi yıkıcı sonuçlar doğurabilir.

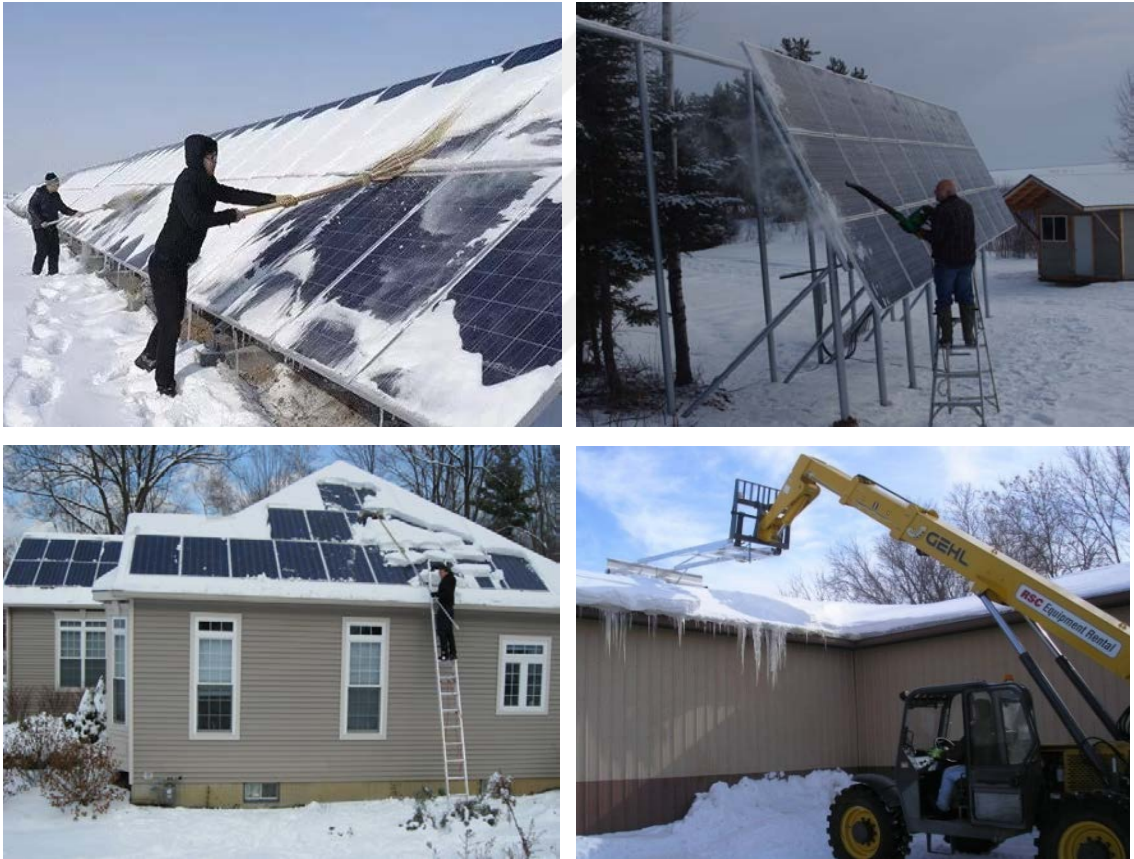
Şekil 4.7. Mekanik ve el ile güneş enerji sistemlerinin temizlenmesine ait örnekler⁸

Mekaniksel temizleme metotları, yüzeyin çizilmesine ve panel verimliliğinin düşmesine neden olur. Ayrıca bu işlem sırasında panel ve bileşenlerinde oluşabilecek hasarlar üretici firmanın garanti kapsamı dışındadır. Mekanik temizleme faaliyetlerinin etkinliği, kullanılan insan gücü ve temizleme açısından değerlendirildiğinde büyük tesisler ve FV çatı uygulamaları için uygun bir metot olmadığı görülmektedir.

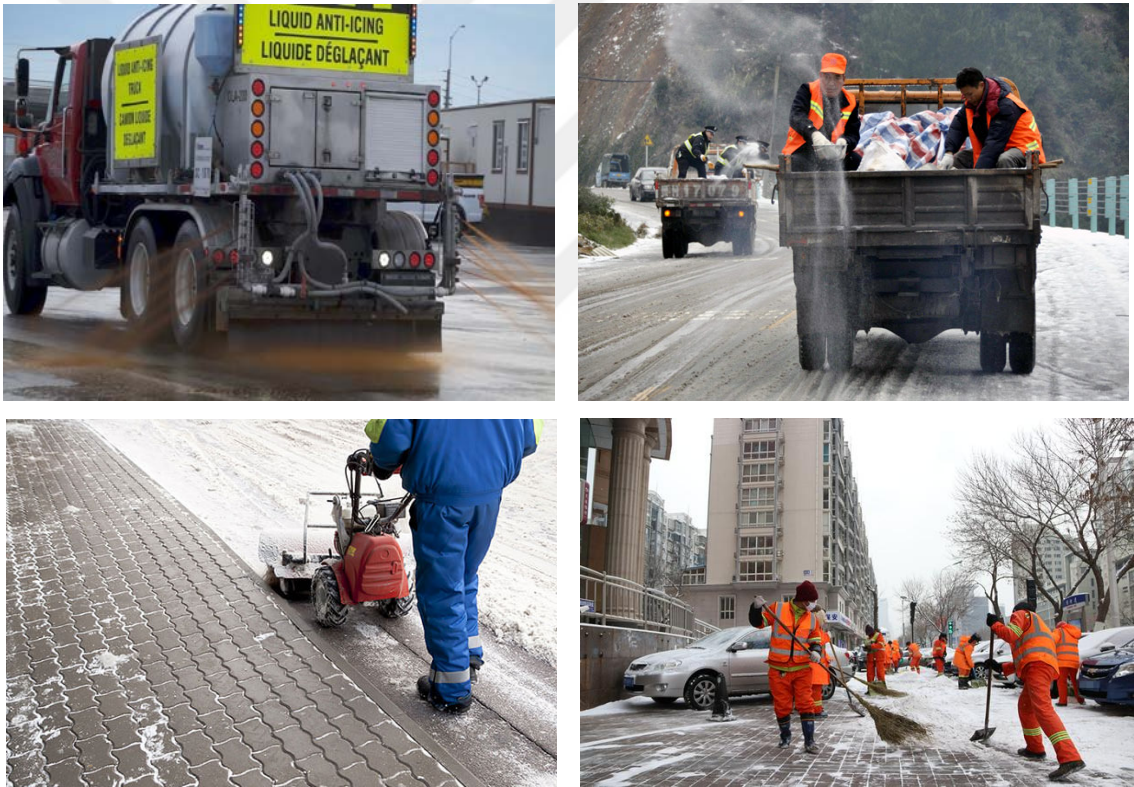
Şekil 4.8. Karayolları ve yaya kaldırımlarında kar ve buzlanma ile mücadele⁹

Karayolu ve havayolu taşımacılığı kış aylarında kar yağışı ve buzlanmadan en çok etkilenen ulaşım sektörüdür. Kar yağışı ve buzlanma nedeniyle araçların yol tutuşu ve kontrolü zorlaşır. Yolcular, karayolu ve havalimanlarında mahsur kalır. Kış mevsiminde karayollarında ve yaya kaldırımlarında şekil 4.8'de görüldüğü gibi süpürücü araçlar ile birlikte buz çözücü olarak tuz kullanılır. Ancak aşındırıcı özelliğinden dolayı uçaklara ve jet motorlarına zarar verebileceğinden havalimanlarında tuz yerine pistleri hızlı bir şekilde temizleyebilen kimyasal sıvılar kullanılır. Bu ekipmanlarla kar ve buzlanmanın temizlenmesi günlerce sürebilir ve gecikmelere neden olur. Dolayısıyla hava şartları uygun olsa bile ulaşım yapılamaz.

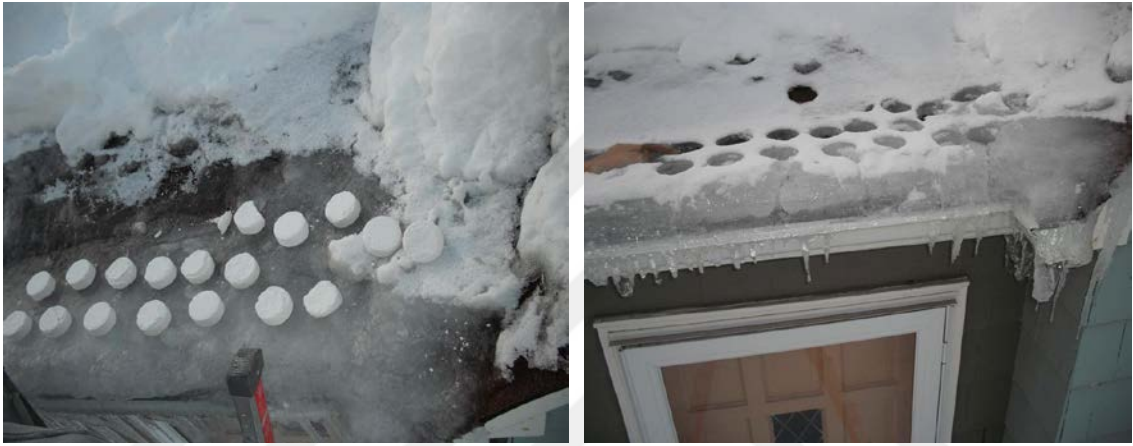
Şekil 4.9. Çatılarda kar ve buzlanmaya karşı tuz tabletleri¹⁰

Çatıdaki kar veya buzu çatıya zarar vermeden temizlemenin en iyi yolu, şekil4.9'da görüldüğü gibi tuzsuz kimyasal çözücü tabletler kullanmaktır. Bu tabletler, az miktarda buzun temizlenmesinde nispeten ucuz ve kullanımı kolay olduğu için kısa vadeli bir çözüm olarak tercih edilmektedir. Bu uygulamanın olumsuz yanı, tabletleri yerleştirmek için düzenli olarak çatıya çıkmak zorunda olunmasıdır. Ayrıca buz tabletleri bahçe bitkilerinin zarar görmesine, çatıda ve/veya oluklarda kullanılan çivi ve vidaların aşınmasına ve binanın boyasının hasar görmesine neden olabilir (Anonymous, 2017).

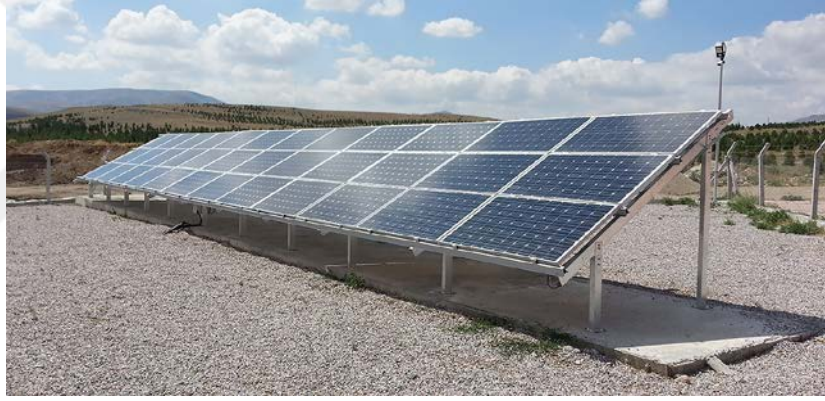
Şekil 5.1. Fotovoltaik enerji üretim tesisi

Tesis, Konya Teknik Üniversitesi Teknik Bilimler Meslek Yüksekokulu arka bahçesinde yaklaşık 350 m² alan içine kurulmuştur. Panellerin en alt kenarının yerden yüksekliği, yaklaşık 70 cm ve panellerin kurulum alanı yaklaşık 60 m²'dir. Tesis, 38.029649 N enlemi ve 32.50487 E boylamında, deniz seviyesinden 1031 m yükseklikte yer almaktadır.

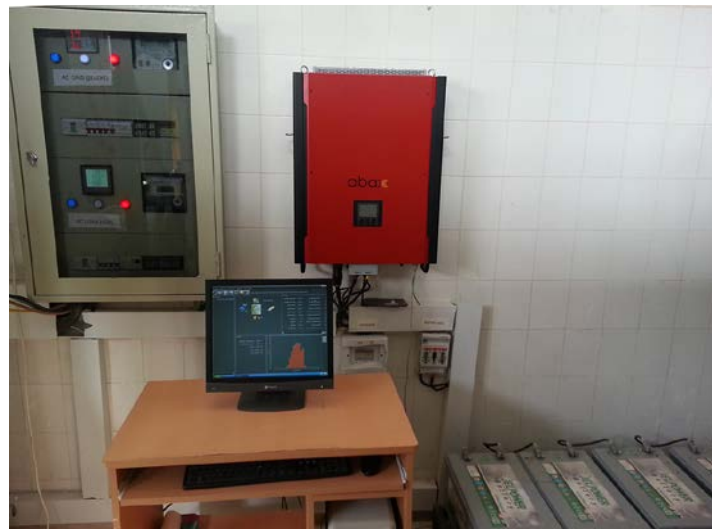
Şekil 5.2. Şebeke bağlantılı fotovoltaik tesisin güç sistem bileşenleri

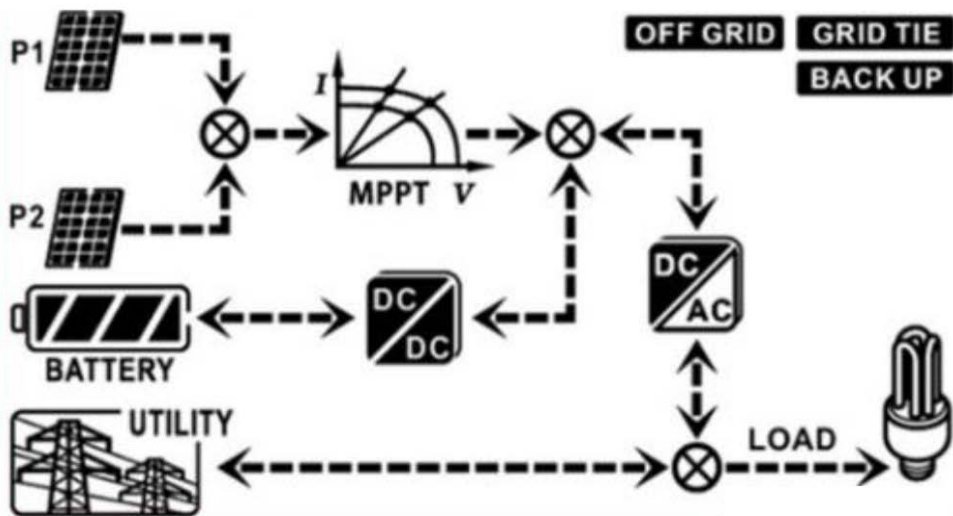
Şekil 5.3. Farklı sistem gereksinimlerine göre inverterin çalışma biçimleri

Kısmi gölgeleme veya bulutlanma olaylarının genel performans üzerindeki etkilerini azaltmak için hibrid inverter, iki ayrı dize girişi ile donatılmıştır. İnverterin kendine özgü bu yapısı, kar yağışının etkilerini aynı inverterin iki farklı dizesi üzerinde incelememize imkan vermektedir. İnverterin her bir dize girişinde birbirine seri olarak bağlanmış 18 panel bulunmaktadır. Bununla birlikte inverter, dizelerden maksimum güç çıkışı elde etmek için maksimum güç noktası takip sistemi (MPPT) ile donatılmıştır. Her dizedeki panel sayısı dolayısıyla dizelerin toplam çıkış gerilimi, inverterin MPPT çalışma gerilimini tüm yıl boyunca aşmayacak şekilde seçilmiştir. İnverter genel teknik özellikleri EK-1'de verilmiştir (Anonymous4, 2018).

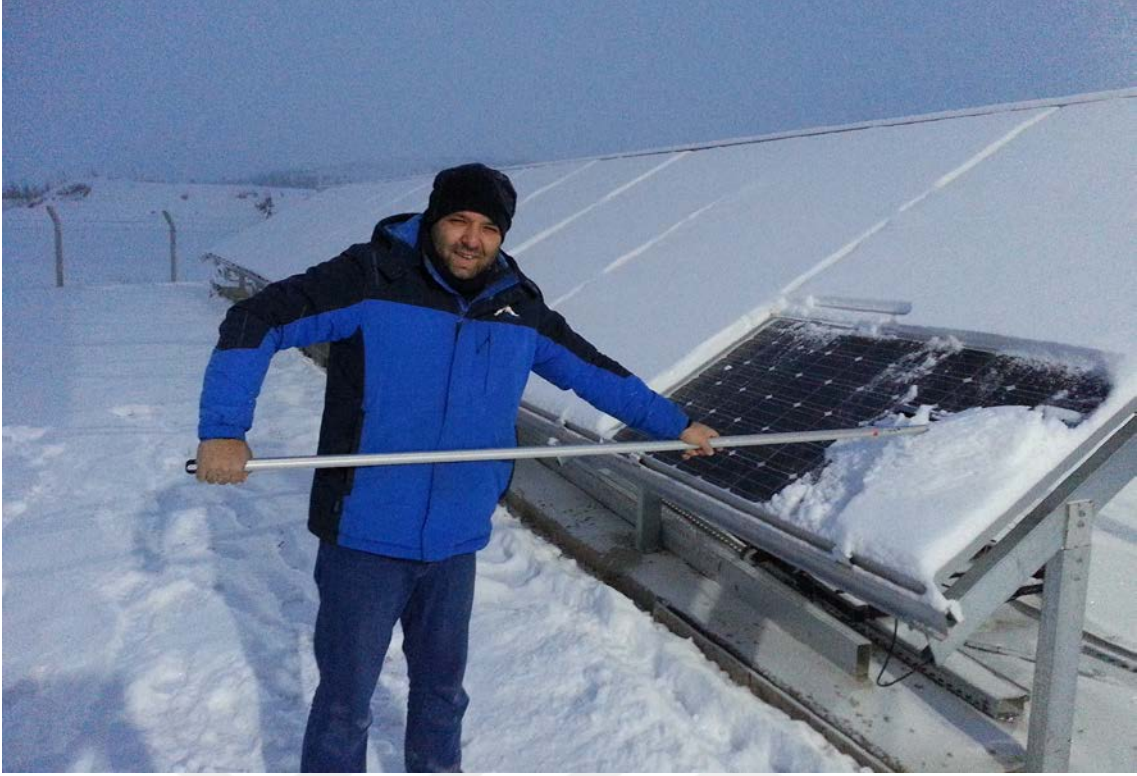
Şekil 5.4. Fotovoltaik dizelerin çek-çek ile temizlenmesi

FV panel yüzeyinde oluşan kar ve buzu kaldırmak için uygulamada mekanik sıyırma, ısıtma işlemleri ve buz çözücü kimyasal sıvılar kullanılabilir (Fillion ve ark, 2014). Bu yöntemlerin her birinin kendine özgü dezavantajı olmakla birlikte uygulanabilirliği küçük ölçekli FV sistemlerle sınırlıdır. FV panelleri bilinen bu geleneksel yöntemlerle sürekli temiz tutmaya çalışmak oldukça güçtür. Temizleme sıklığının artırılması temizleme maliyetini arttıracaktır. FV sistemin yapısına zarar vermeden ve performansını azaltmadan üzerinde kar ve buzun toplanmasını önleyebilen bilinen pratik bir metot yoktur. Bu nedenle mekanik sıyırma metodu, diğer yöntemlere kıyasla daha çevre dostu ve az maliyetli olduğu için tercih edilmiştir. Bu metot, literatürdeki diğer çalışmalarda da kullanılan bir yöntemdir.

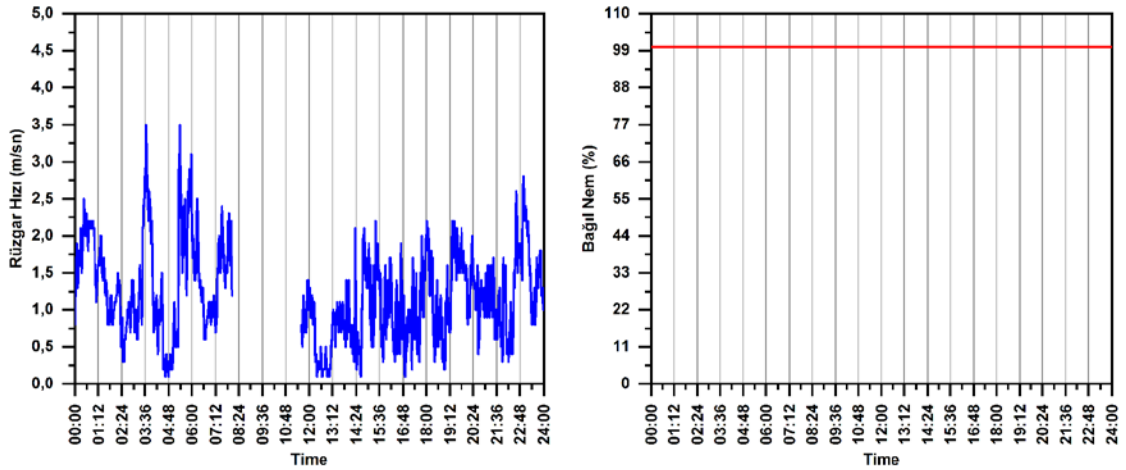
Şekil 6.6. Işınm ve hava sıcaklığı değişimi (03 Ocak 2017)

Şekil 6.7. Rüzgar hızı ve bağıl nem değişimi (03 Ocak 2017)

Bölgeye ait meteoroloji istasyonundan temin edilen sıcaklık, ışınım, rüzgar hızı ve bağıl nem değişkenlerinin gün içindeki değişimi şekil 6.6 ve şekil 6.7'de verilmiştir. 03.01.2017'de, gün boyu aralıklarla kar yağışlı geçen bir önceki günün aksine tüm gün kar yağışsız, sisli ve kapalı gökyüzü hüküm sürmüştür. Bu nedenle ışınım değeri, önceki güne oranla yaklaşık % 7 azalmıştır. Bununla birlikte temizlenen dize yaklaşık olarak önceki günle aynı üretim değerine ulaşırken tüm gün karla kaplı kalan dize, çok az üretim yapabilmiştir. Gece saatlerinde -15 °C'ye kadar düşen hava sıcaklığı, bir önceki günde olduğu gibi gün içinde tekrar -5 °C'ye kadar yükselmiştir. Rüzgar hızı, önceki güne benzer ortalamada seyretmiştir. Fakat meteorolojiden alınan rüzgar hızı verisinde kısa süreli bir veri kaybının olduğu görülmüştür. Dizeler üzerindeki kar örtüsünün gün içindeki durumunu gösteren tesis görüntüleri şekil 6.8'de verilmiştir. Düşük ışınım ve düşük ortam sıcaklığı nedeniyle kar tabakasında erime veya kayma şeklinde büyük bir değişiklik meydana gelmemiştir. Sadece öğle saatlerinde kar tabakasında küçük bir kırılma görülmüş fakat meydana gelen açıklığın boyutunda bir değişiklik olmamıştır. Temizlenen ve kar kaplı bırakılan dizeler karşılaştırıldığında tüm gün kar örtüsü ile kaplı dizede kar tabakası, günlük % 93oranında üretim kaybına neden olmuştur.

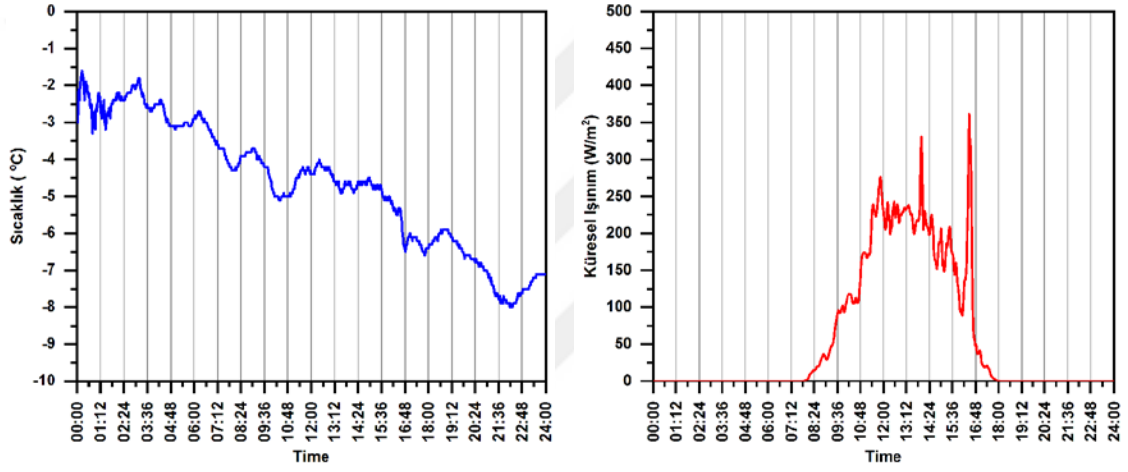
Şekil 6.18. Işınım ve hava sıcaklığı değişimi (08 Ocak 2017)

Şekil 6.19. Rüzgar hızı ve bağıl nem değişimi (08 Ocak 2017)

Dizelerin anlık güç üretimi şekil 6.17'de, bölgedeki atmosferik değişkenlere ait hava sıcaklığı, küresel ışınım, rüzgar hızı ve bağıl nem değişim grafikleri şekil 6.18 ve şekil 6.19'de verilmiştir. Kar temizleme faaliyeti öncesi ve sonrasında çekilen tesis görüntüleri şekil 6.20'de görülmektedir. Kar yağışlı günler tipik olarak çok bulutlu, dolayısıyla küresel ışınım miktarı oldukça düşüktür. Gün içinde hava sıcaklığı aşamalı olarak 0 °C'nin altına düşmektedir. Bölgedeki rüzgar hızı, kar yağışlı geçen diğer günlere oranla daha fazla ve ortalama 5 m/sn hızla esmektedir. Bu durum, paneller üzerinde dengesiz şekilde kar birikintilerine sebep olmaktadır. Tesisin orta kısmında yer alan paneller üzerinde, özellikle rüzgar alan kenar kısımdaki panellere kıyasla daha fazla kar toplanmaktadır. Hava sıcaklığı ve küresel ışınım değerinin düşük olması sebebiyle dize üzerinde biriken kar örtüsü erimeden ve dökülmeden kalmıştır. Kuvvetli esen rüzgarın dize üzerinde biriken kar tabakasının erimesine veya dökülmesine hiçbir katkısının olmadığı gözlemlenmiştir. Kar yağışı sırasında, küresel ışınım ve temizlenen dizelerin güç üretiminde kayda değer şekilde dalgalanmalar meydana gelmiştir. Temizlenen panellerde güç üretimi hızla artmış, fakat küresel ışınımın düşük olması sebebiyle istenilen seviyeye yükselmemiştir. 8 Ocak 2017'de üretilen toplam enerji yaklaşık 7,243 Wh olarak gerçekleşmiştir. Bu enerjinin 703 Wh'i kar kaplı dize tarafından üretilirken temizleme faaliyetleri ile gün boyu temiz tutulmaya çalışılan dizede 6,540 Wh enerji üretimi gerçekleşmiştir. Kar kaplı dizelerin enerji üretimi beklenildiği gibi sıfır değildir. Bu dizedeki paneller tüm gün kar kaplı olmasına rağmen, panel düzlemine gelen ışınımın miktarı ve karın gözenekli yapısına bağlı olarak çok azda olsa güç üretimi gerçekleşmiştir. Temizlenen ve kar kaplı bırakılan dizelerin günlük üretimi karşılaştırıldığında güç kaybı, yaklaşık % 89 olarak hesaplanmıştır.

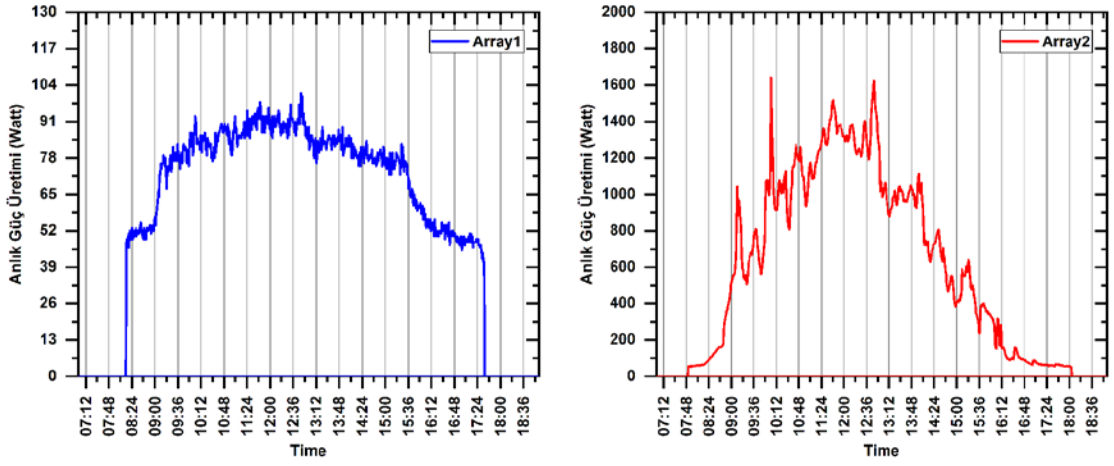
Şekil 6.25. FV dizelerin anlık güç üretimi (10 Ocak 2017)

Şekil 6.26. Işınım ve hava sıcaklığı değişimi (10 Ocak 2017)

Şekil 6.27. Rüzgar hızı ve bağıl nem değişimi (10 Ocak 2017)

Temizlenen ve kar kaplı dizelerin güç üretimi, kar yağışlı geçen 8 Ocak ile karşılaştırıldığında hemen hemen aynı miktarda üretim gerçekleşmiştir. Üretilen toplam enerji 7,659 Wh olarak gerçekleşmiştir. Kar kaplı dize tarafından üretilen enerji, 725 Wh iken temizlenen dizenin toplam üretimi 6,934 Wh'dir. Kar kaplı dizede parçalı kar örtüsünün bulunması önceki günde olduğu gibi bu dizenin güç üretime katkı sağlamadığı görülmektedir. Bununla birlikte önceki günden farklı olarak, gün içinde parçalı kar örtüsü bulunan paneller tekrar kar ile kaplanmıştır. Günlük güç kaybı, temizlenen dize ile karşılaştırıldığında yaklaşık % 90 olarak hesaplanmıştır.

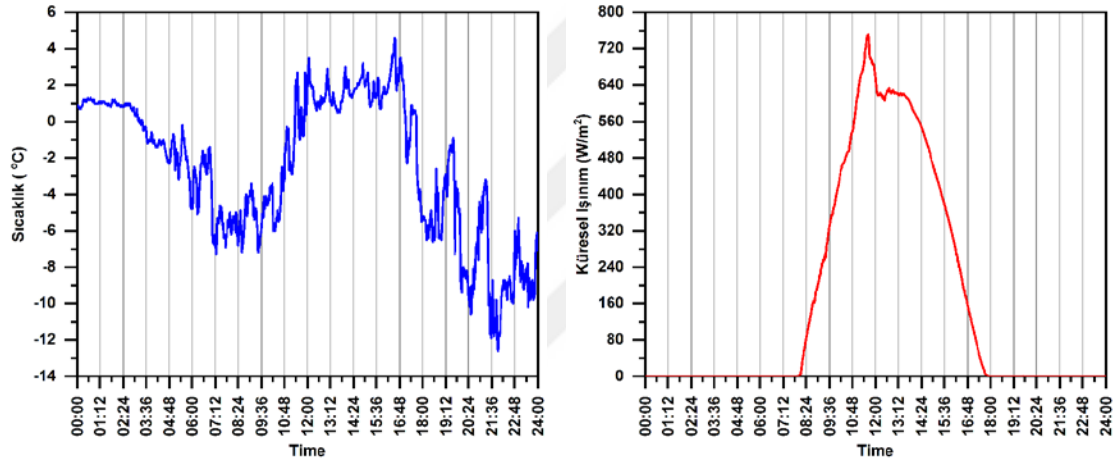
Şekil 6.30. Işınm ve hava sıcaklığı değişimi (11 Ocak 2017)

Şekil 6.31. Rüzgar hızı ve bağıl nem değişimi (11 Ocak 2017)

Gün boyunca dizelerden elde edilen gücün anlık değişimi şekil 6.29'da verilmiştir. Bölgedeki hava sıcaklığı, küresel ışınım, rüzgar hızı ve bağıl nem değişimi şekil 6.30 ve şekil 6.31'de görülmektedir. Gün boyu devam eden açık ve güneşli gökyüzü nedeniyle dizelerin güç üretimi ve küresel ışınım değerleri, hemen hemen çan şekline düzgün ve birbirine benzer bir grafiğe sahiptir. Gece saatlerinde sıfırın altına düşen hava sıcaklığı, gün içinde tekrar yükselmeye başlamıştır. Gün ortasında hava sıcaklığı +2 °C'ye ulaşmıştır. Bölgedeki ortalama rüzgar hızı 2 m/sn'dir. Öğle saatlerine doğru ışınım ve hava sıcaklığındaki artış, dize üzerindeki kar örtüsünün erimesine ve kar örtüsünün tabaka halinde saat 10.30'da kaymasına sebep olmuştur. Dizelere ait tesis görüntüleri şekil 6.32'de görülmektedir. Panel çerçeveleri ve yerde biriken kar yığınları, dize üzerindeki kar tabakalarının dökülmesini zorlaştırmaktadır. Dizenin yere yakın alt kenarında bulunan panellerin en az iki hücre dizesi, kar yığınları ile kaplanmıştır. Dize üzerindeki kar yığınları nedeniyle dizenin güç üretimi saat 11.30'dan sonra yükselmeye başlamıştır. Paneller taşıyıcı sistem üzerine yatay konumda yerleştirildiğinden panellerin üzerindeki kar tabakaları azaldıkça gün ışığına maruz kalan hücre dizeleri sayesinde dizenin güç üretimi artmıştır. Kar yağışı alan bölgelerde panel montajı yapılırken paneller taşıyıcı sisteme yatay şekilde yerleştirilmeli, bölgenin kar yağışı alma miktarı dikkate alınmalı ve panellerin en alt kenarının zemin ile arasındaki mesafe arttırılmalıdır. Yerde biriken kar yığınları, temizlenmeyen panellerin en alt kenarının üstünü örtmeye 13 Ocak gününe kadar devam etmiştir. Gün boyunca üretilen toplam enerji 39,775 Wh olarak gerçekleşmiştir. Kar kaplı ve temizlenen dizeler tarafından üretilen günlük enerji, sırasıyla 13,340 Wh ve 26,435 Wh'dir. Günlük güç kaybı yaklaşık % 48 olarak hesaplanmıştır.

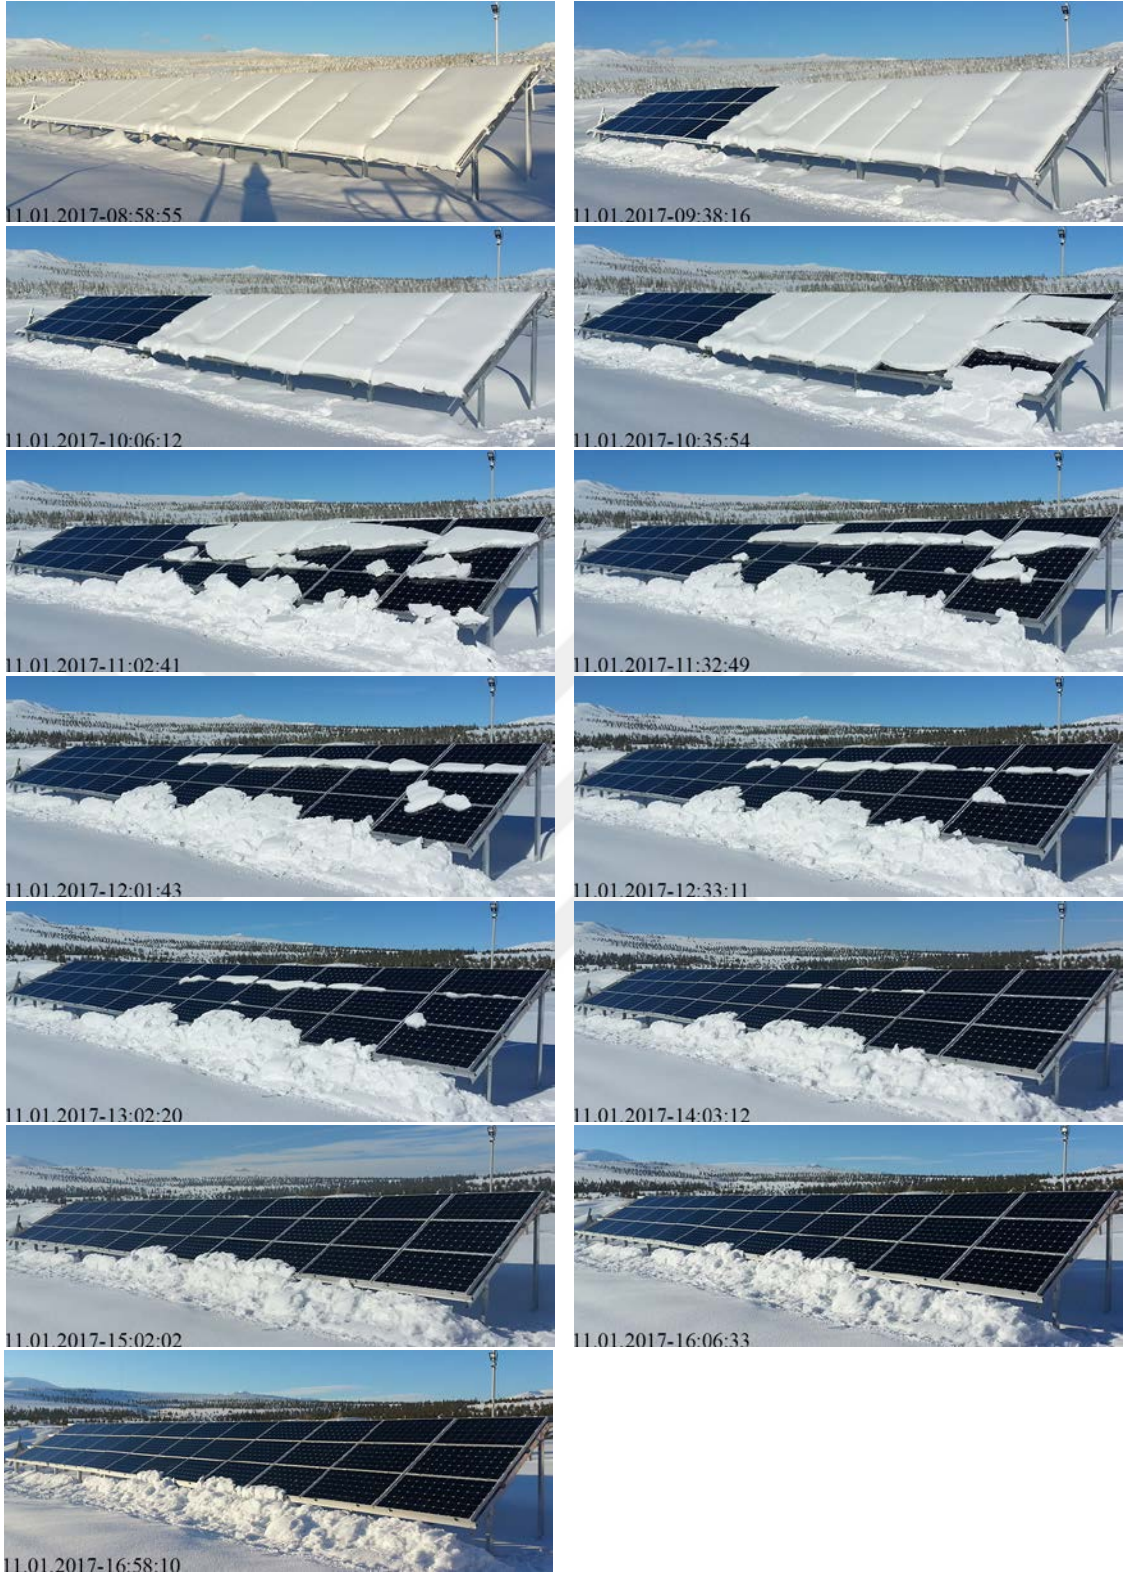
Şekil 6.32. Dizeler üzerindeki kar örtüsünün gün içindeki değişimi (11 Ocak 2017)

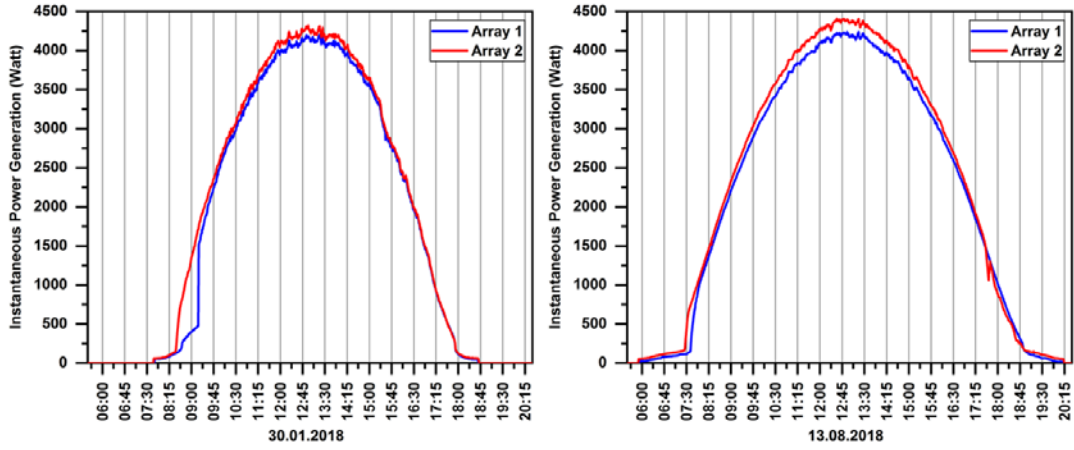
Şekil 6.36. Dizelerin güç üretiminin iki farklı mevsimde karşılaştırılması

Dizeler arasındaki farkın en büyük nedenlerinden biri, her iki dizede kullanılan panellerin eşit miktarda güç üretmemesidir. Çünkü dizelerden birinde kullanılan 8 adet panel, 270W etiket değerine sahiptir. Fabrikada aynı üretim bandından çıkan panellerin güç çıkışları arasında 0 - % 3 arasında farklılık olabileceği üretici firmaların panel etiketinde belirtilir. Bu durum, karşılaştırma yapılan dizeler arasında küçük bir fark oluşturmaktadır. Bu fark, gün içinde sadece öğle saatlerinde daha belirgin hale gelmektedir. Dizeler arasındaki günlük üretim farkı, mevsimine göre % 2 - % 5 arasında değişmektedir. Dizelerin günlük üretimleri arasındaki fark ve kar yağışlı geçen günler bilinmektedir. Dolayısıyla dizelerin günlük enerji üretimi karşılaştırılırken fazla üretim yapan dize, bir kol saatine benzetilir. Saat, zamanı ölçmekte fakat belirli bir miktar fazla göstermektedir. Bu fark, kar yağışsız günlerde sabit kalmaktadır. Gerçek değer, ölçülen değerden bu fazlalığın çıkarılması ile bulunur. Böylece, kar yağışı ve buzlanmanın olmadığı günlerde dizeler arasında üretim kaybı oluşmaz. Kar yağışlı günlerde ise referans olarak kullanılan ve fazla üretim yapan dizenin güç üretimi, kar yağışsız günlerde elde edilen fark oranında azaltılır. Gölgelemenin neden olduğu üretim kaybı ise ihmal edilmiştir. Çünkü, dizelerin günlük üretimi içindeki payı oldukça düşüktür.
