MİMAR SİNAN ÜNİVERSİTESİ  
FEN BİLİMLERİ ENSTİTÜSÜ

RESTORASYON ANABİLİM DALI  
YÜKSEK LİSANS TEZİ

CUMALIKIZIK KÖYÜ TARİHSEL DEĞERLERİNİN  
KORUNMASI ÜZERİNE ARAŞTIRMA

Mimar : Sevil POLAT

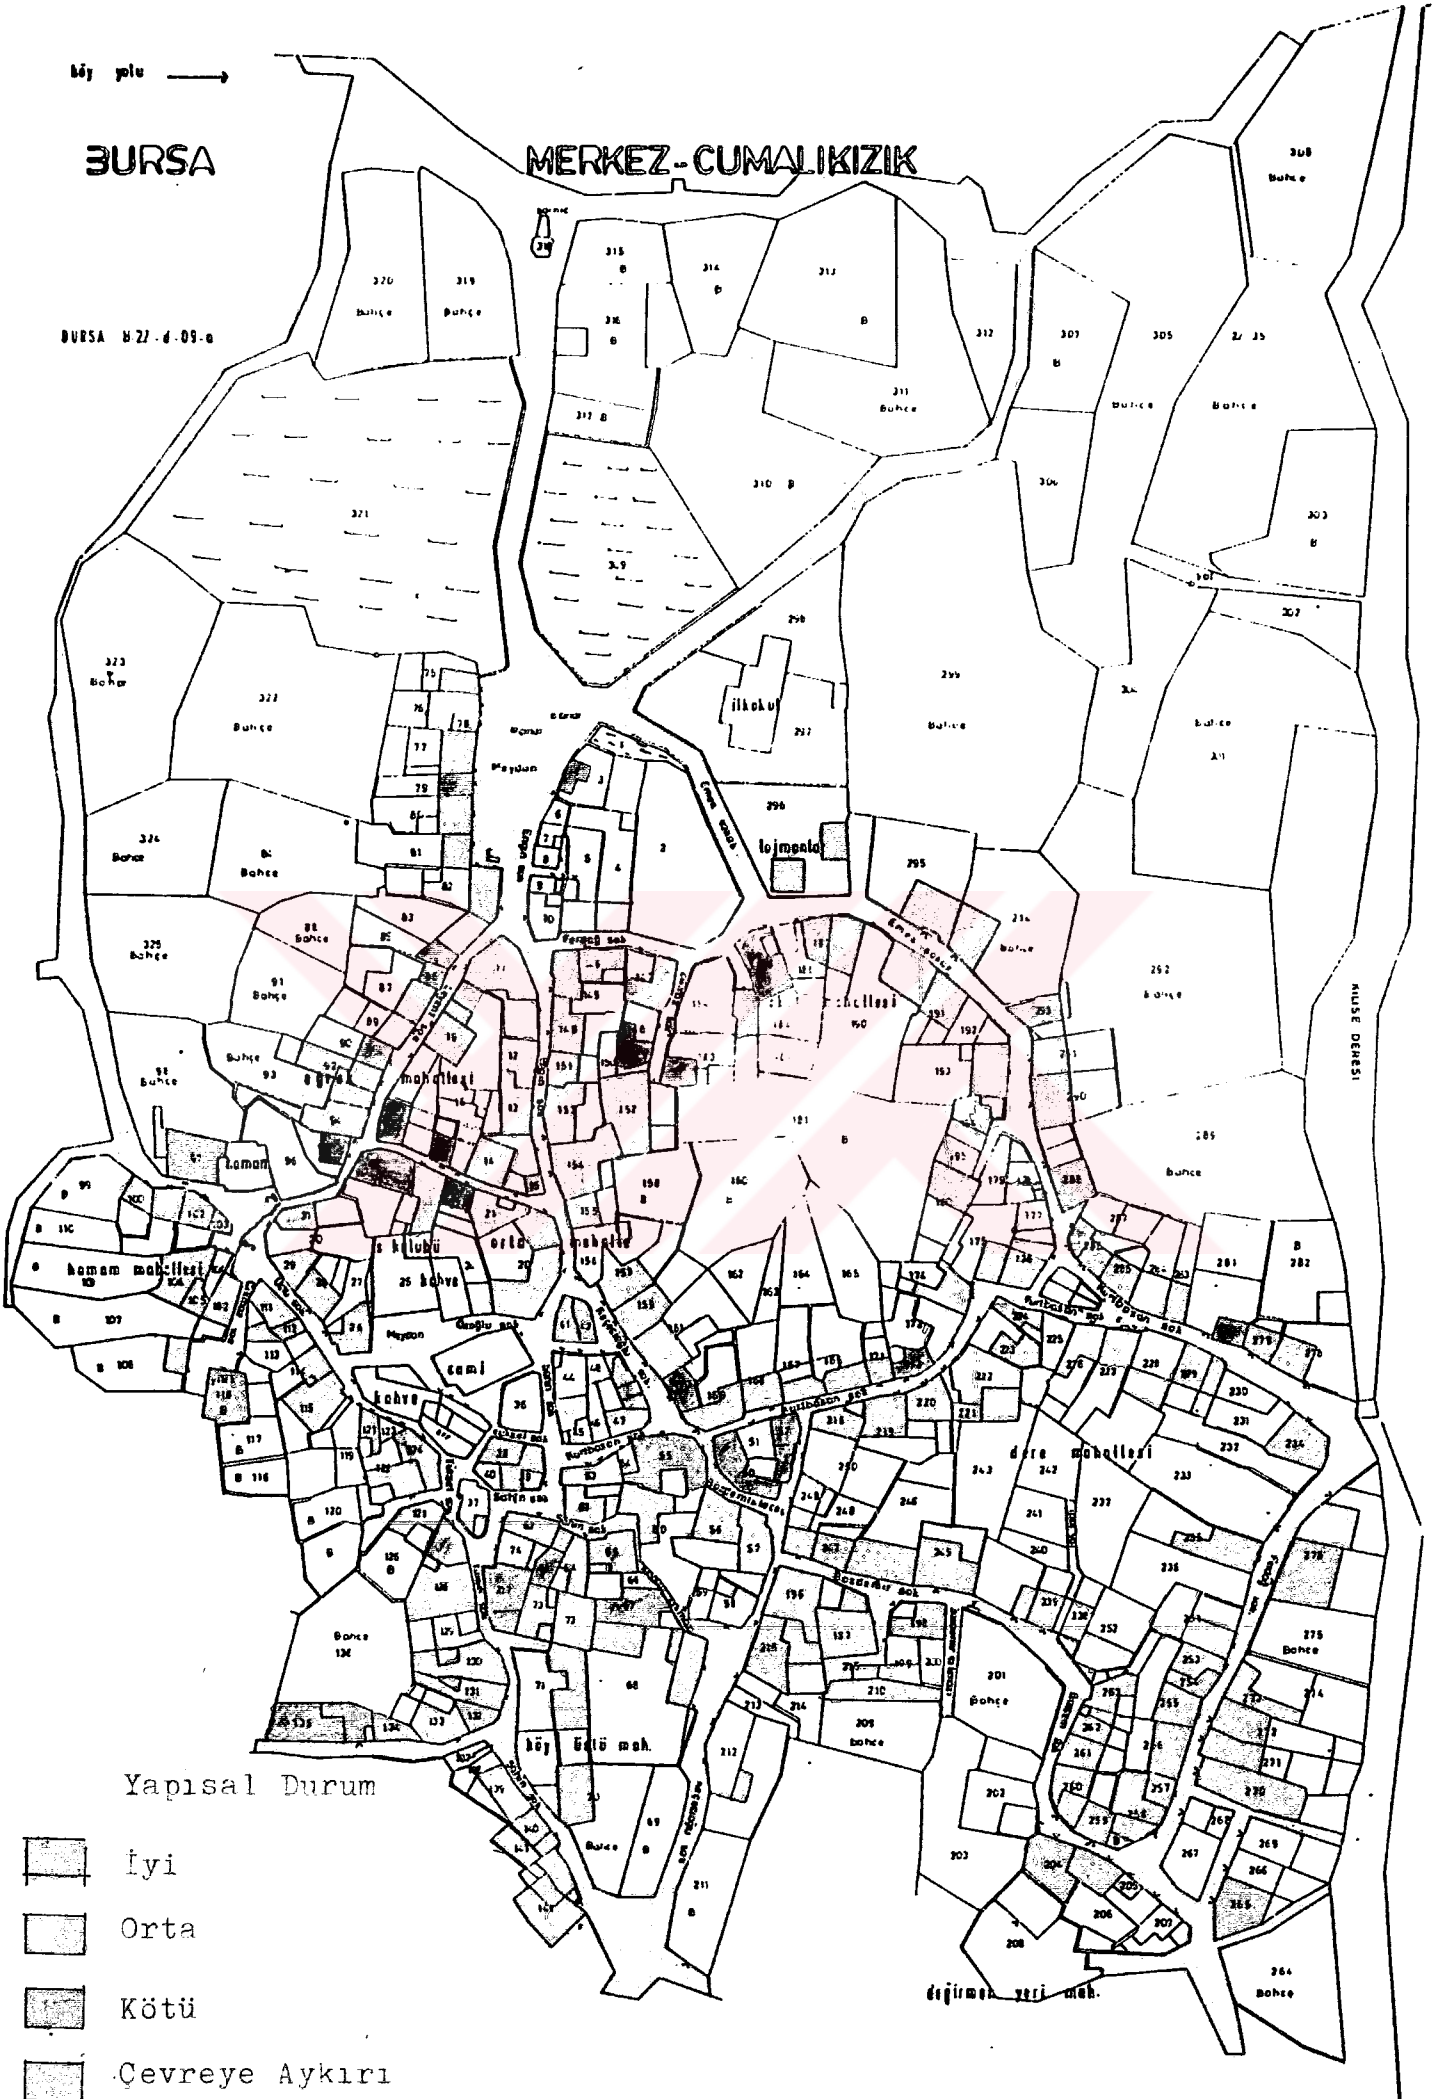
Yapısal Durum

Cumalıkızık geleneksel dokusunu oluşturan yapıların irdelenmesi; yapıların yapısal durumu, yapı önem dereceleri, yapı sistemi, cephe değişimi ve kat adetleri olarak ele alınmıştır.

İyi- Genel olarak yüzeysel onarım gerektiren yapılardır. Sıvadaki çatlaklar, yapı elemanlarında görülen bozulmalar gibi.
