**YÜKSEK GERİLİM HATLARININ BORU  
HATLARI ÜZERİNDEKİ ETKİLERİ VE  
BELİRLİ BİR BÖLGEDEKİ AC  
KOROZYONUNUN GİDERİLMESİ**

**YÜKSEK LİSANS TEZİ**

**Elektrik Elektronik Mühendisliği Anabilim Dalı**

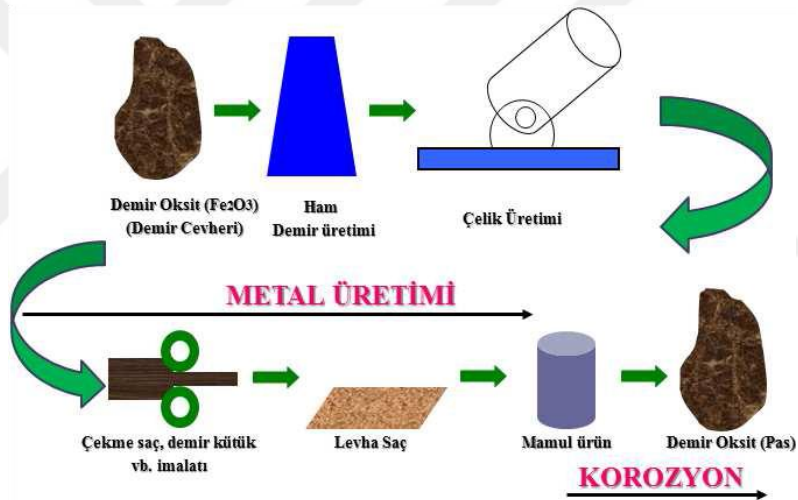
Şekil 2.1. Metal üretimi ve korozyon oluşumu

Şekil 2.1’de demir cevherinin mamül ürüne (boru) dönüştürülmesi ve daha sonrasında ise yeniden cevher haline dönüşme isteği (yani korozyon oluşumu) gösterilmektedir.

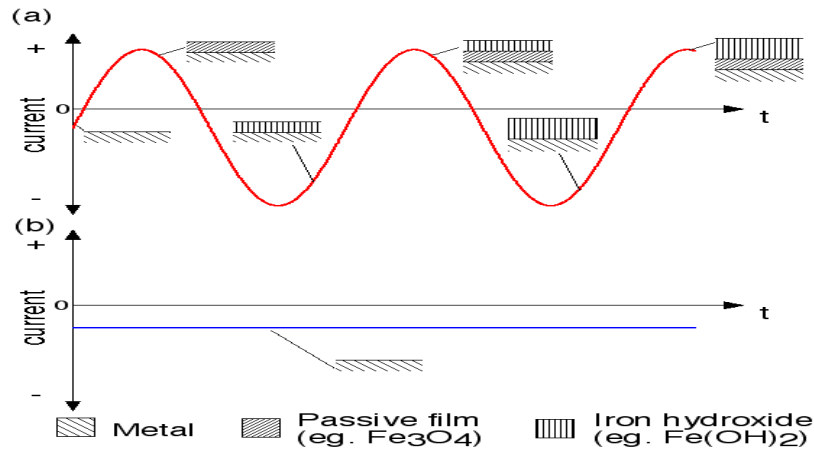
**Şekil 3.4.** Kaplama hatasında boru hattının metal yüzeyindeki akımın ve gerçekleşen elektrokimyasal proseslerin şematik bir gösterimi. a) AC gerilim indüklenmiş ve katodik korumalı durum, b) Katodik korumalı durum

Şekil 3.4(a)'da gösterildiği gibi metal yüzeyinden çıkan akım nedeniyle, akımın pozitif dalgası esnasında çıplak metal yüzeyi oksidize edilir ve böylece pasif film tabakası oluşur. Negatif dalga sırasında ise metale akım girdiğinden pasif film tabakası demir hidroksite (pas) dönüşür. Bir sonraki anodik devrede tekrar bir pasif film oluşur. Daha sonra demir hidroksit (pas) tabakası büyüyerek devam eder. Böylece her döngüde bir miktar pas oluşur. Uzun vadede metal kayıplarına neden olur. Şekil 3.4(b)'de gösterilen durumda ise, metal yüzeyinde AC akım ve gerilim indüklenmesi olmadığı ve sabit bir akım girişi olduğu için metal kaybı yaşanmaz.

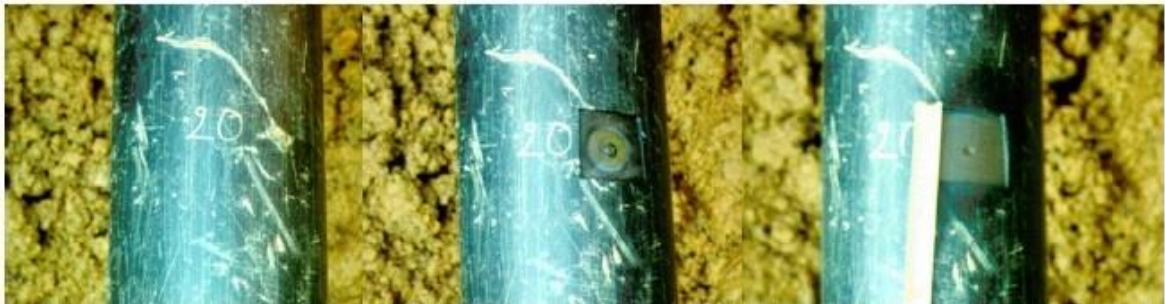
**Şekil 3.5.** AC korozyon vakası

Juhlin ve ark. (2006), CIGRE (Conseil International des Grands Reseaux Electriques, C4.2.02) çalışma grubunda oluşturulan raporda bahsedilen döngüyü destekler nitelikte sonuçlar ifade etmiştir. AC enterferansa maruz kalan bir boru hattı üzerinde, boru izolasyonu kaplamasındaki 15x20 mm büyüklüğündeki kusurun meydana getirdiği etki Şekil 3.5'te gösterilmiştir.

a) Kaplama kusuru (15x20 mm), delik yaklaşık birkaç mm<sup>2</sup>

b) Oksidasyon (40x40 mm) ve korozyon etkisi

c) Boru hattı korozyonu (çap = 5mm, derinlik = 0.5 mm)

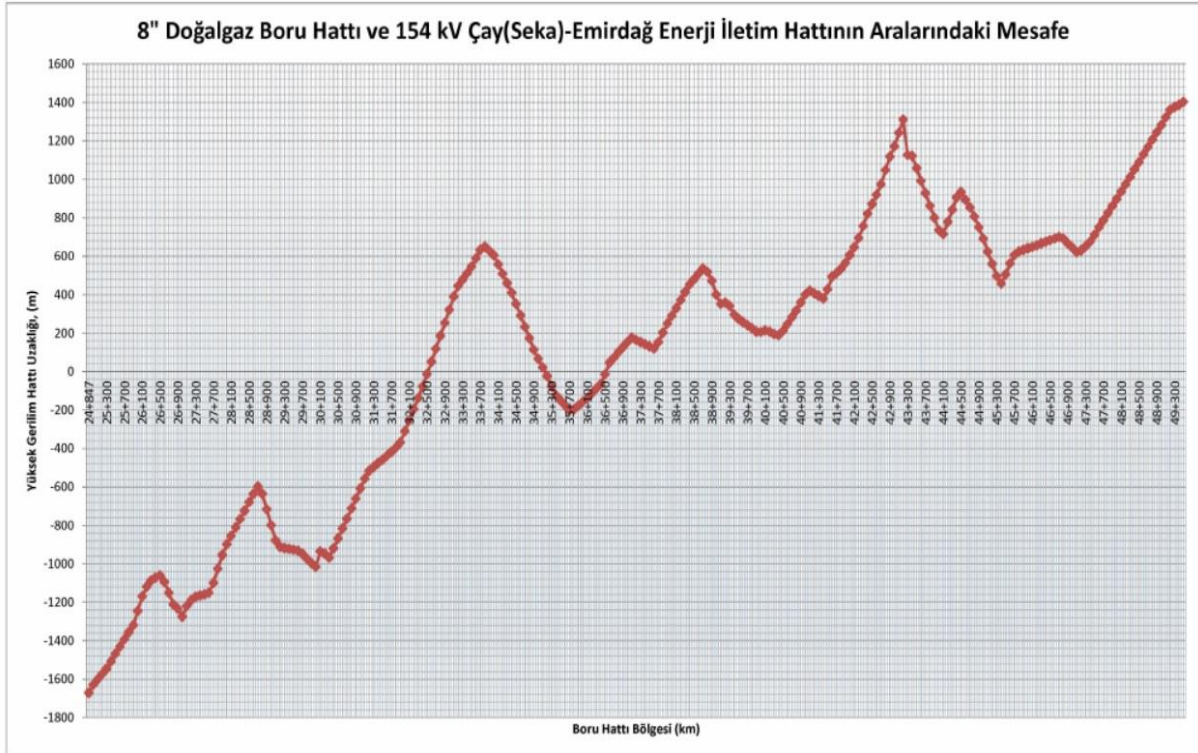
Şekil 5.2. Doğalgaz boru hattı ile enerji nakil hattının birbirlerine olan mesafesi

Şekil 5.2’de ise enerji iletim hattı ile boru hattı arasındaki mesafeler metre cinsinden gösterilmektedir. Yatay eksen boru hattı mesafelerini göstermekteyken, kırmızı grafik ise enerji iletim hattının boru hattına göre uzaklıklarını ve yön değişimlerini göstermektedir.

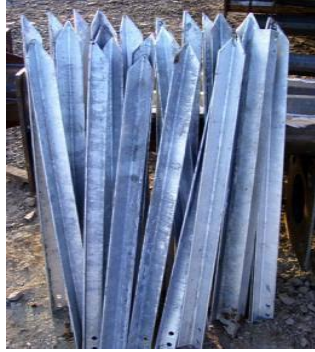
Şekil 5.5. Sıcak daldırma galvanizli topraklama elemanları

Şekil 5.5’de görünen topraklama elemanları, boru hattından asgari 4 metre uzaklaştıktan sonra 2 metre aralıklarla birbirlerine paralel olarak bağlanıp monte edilmiştir.

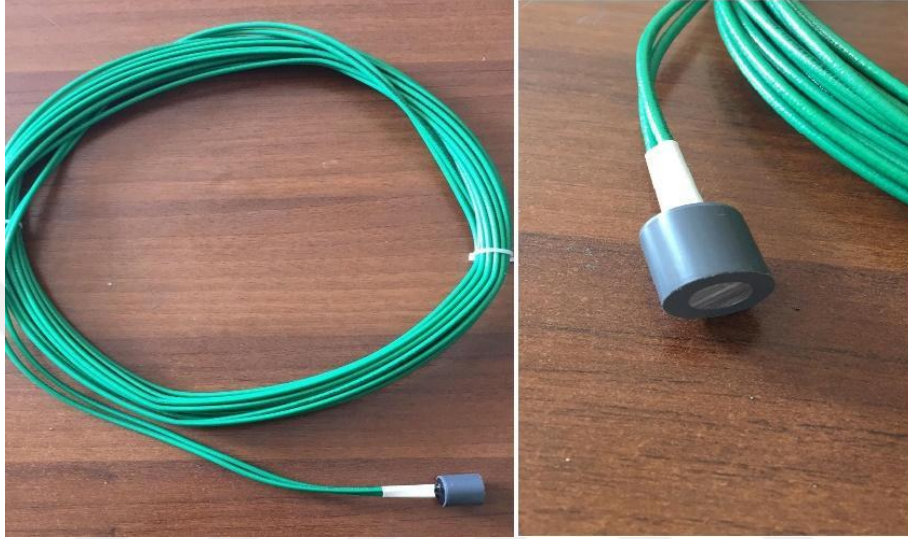
Şekil 5.8. Ölçü kuponu

Ölçü kuponu boru hattı üzerindeki kaplama kusurlarını temsil eden ve TS 15280 standartlarına göre yüzey alanı  $1 \text{ cm}^2$  olarak belirlenen, akım yoğunluğunun ölçülebilmesini sağlayan çelikten üretilen malzemedir.

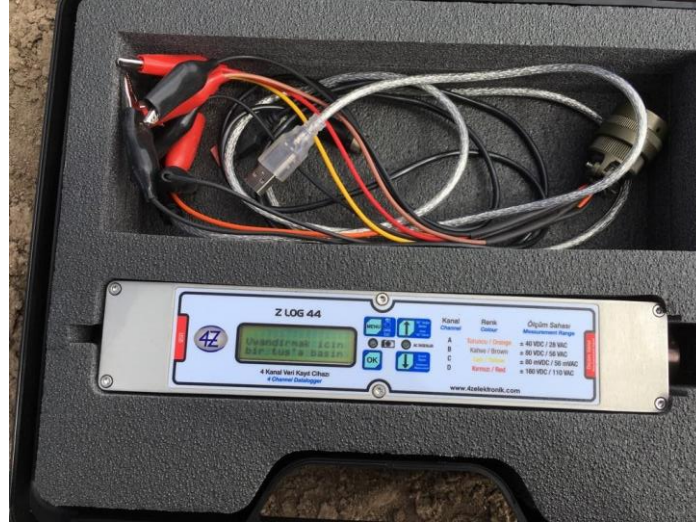
Şekil 5.10. Z-Log 44 veri kayıt cihazı

Yapılan ölçüm çalışmaları esnasında Şekil 5.10'da gösterilen veri kayıt cihazından eş zamanlı olarak 4 adet bağlanarak kayıt işlemi gerçekleştirilmiştir. Ölçümler veri kayıt cihazının A ve C kanalları kullanılarak gerçekleştirilmiştir. Kullanılan kanallardan alınan ölçümler 30 saniye aralıklarla yaklaşık 24 saat boyunca kaydedilmiştir.

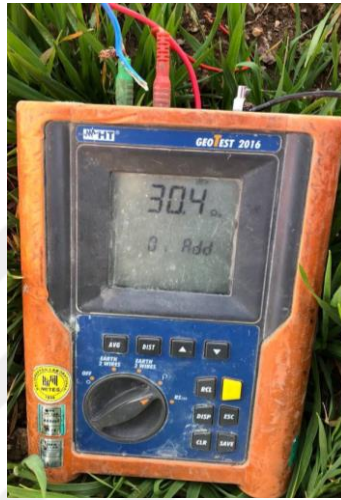
Şekil 5.11. Geotest 2016 topraklama ölçüm cihazı

Boru hattına ait katodik koruma projesinin hazırlanması, boru hattı üzerinde AC girişim oluşup oluşmayacağını hesaplandığı AC enterferans raporu için boru hattı bölgesindeki toprağın zemin özgül direnci ölçümlerinde ve katı durumlu polarizasyon hücresinin yardımcı anodu olan topraklama elemanlarının topraklama direncini ölçmede Şekil 5.11’de gösterilen Geotest 2016 modeli topraklama ölçüm cihazı kullanılmıştır.

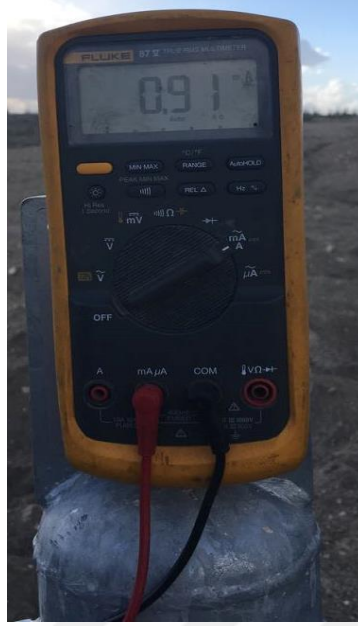
Şekil 5.12. Fluke 87 V multimetre

Referans elektrotla birlikte kullanılarak boru hattı üzerindeki katodik koruma sistemine ait DC akım ve gerilim ile AC girişimler neticesinde boru hattı üzerinde meydana gelebilecek olan AC akım ve gerilimleri anlık olarak ölçmek için Şekil 5.12’de gösterilen Fluke 87 V dijital multimetre kullanılmıştır.

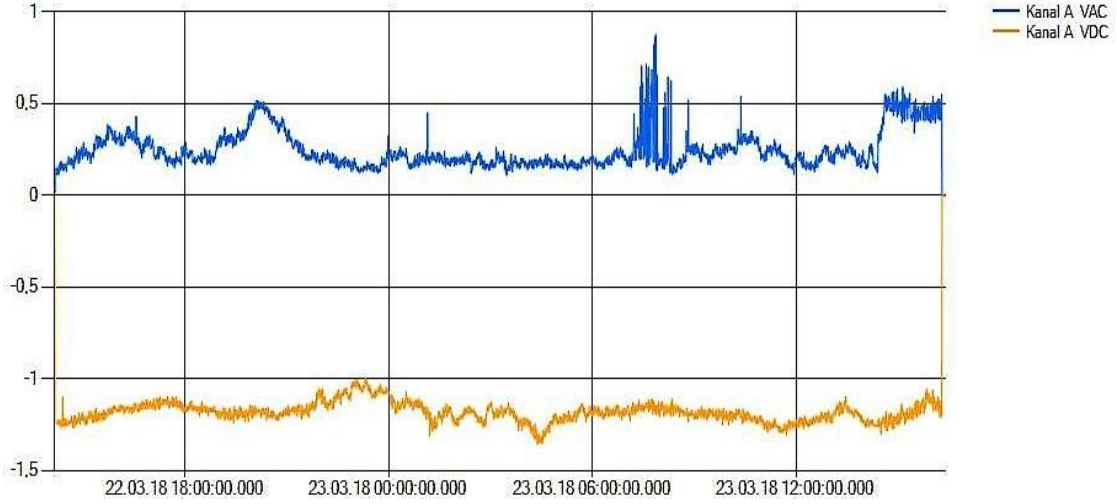
Şekil 6.13. CTS-09 ölçü kutusunda boru hattından alınan ölçümler

Şekil 6.13'de CTS-09 ölçü kutusu yardımıyla boru hattı üzerinden alınan AC ve DC gerilim seviyeleri gösterilmektedir. Şekil 6.14' de ise CTS-09 ölçü kutusuna bağlı kupon üzerinden alınan değerler gösterilmektedir.

Son ölçüm noktası CTS-09 ölçü kutusundan alınan ölçümler değerlendirildiğinde ise; ölçüm alınan diğer CTS ölçü kutularının aksine bu ölçü kutusunda Şekil 6.13’de görüldüğü gibi katodik koruma geriliminin dalgalı bir seyir izlediği ve Şekil 6.14’den anlaşılacağı üzere AC akım yoğunluğunun  $30 A/m^2$  değerinin üzerinde olduğu görülmüştür. AC akım yoğunluğundaki dalgalanmayı takip eden bir dalgalanmanın katodik koruma gerilim seviyesinde yaşandığı da gözlemlenmiştir.

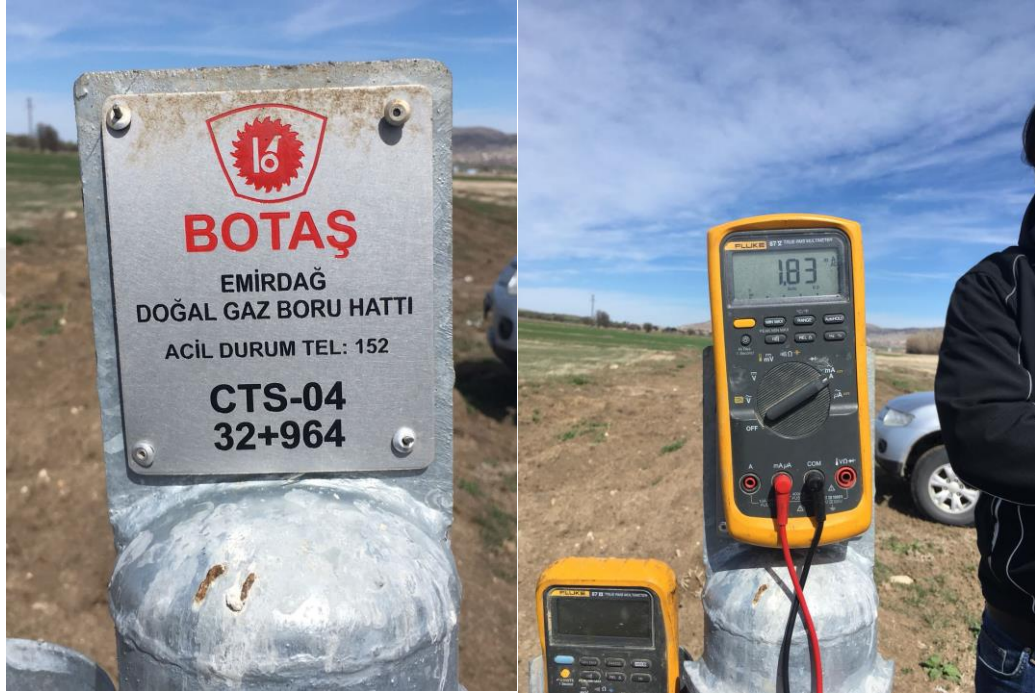
Şekil 6.15. CTS-04 ölçü kutusunda alınan anlık değer

Boru hattının enerji nakil hattı ile 3 farklı yerde kesişim gerçekleştirdiği daha önce ifade edilmişti. Veri kayıt cihazı alınan ölçümler AC enterferans riskinin en fazla olduğu bölgelerde yapılmıştır. Boru hattının enerji nakil hattı ile ilk kesişim noktası ile ikinci kesişim noktası arasında kalan CTS-04 ölçü kutusundan ölçü aleti ve sabit tip referans elektrot ile anlık olarak alınan AC akım yoğunluğu değerleri Şekil 6.15’de gösterilmektedir.

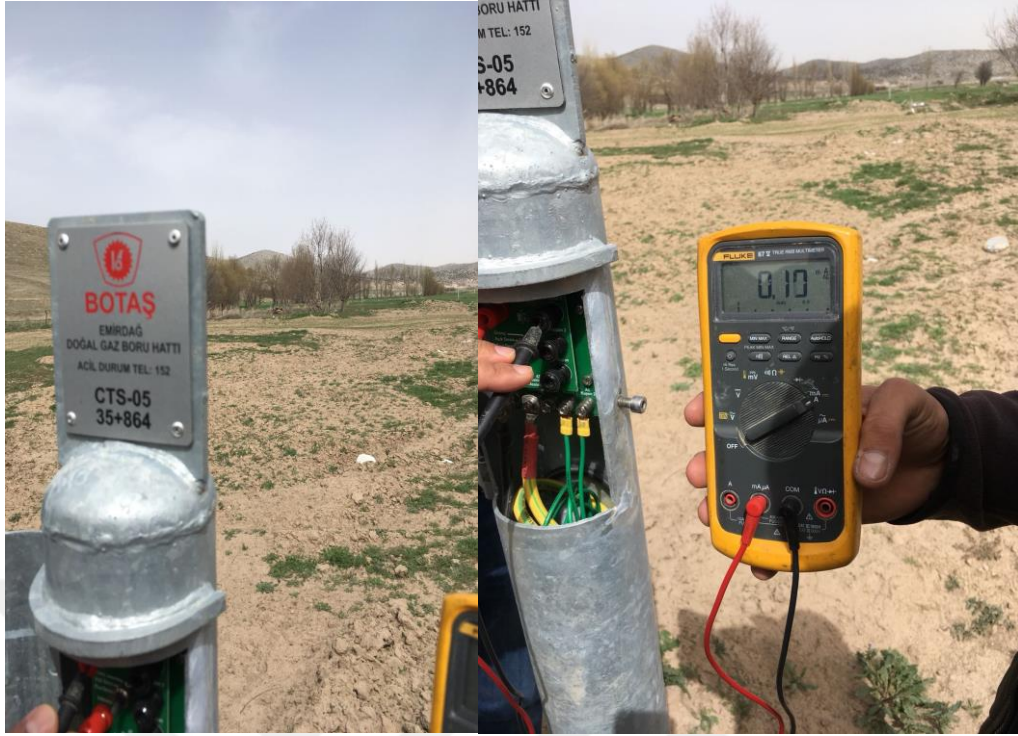
Şekil 6.16. CTS-05 ölçü kutusunda alınan anlık değer

Şekil 6.16’dan görüleceği üzere CTS-05 ölçü kutusuna bağlı  $1 \text{ cm}^2$ ’lik kupon üzerinde anlık olarak  $0.10 \text{ mA}$  değeri ölçülmüştür. Yine daha önce açıklandığı üzere  $0.10 \text{ mA/cm}^2$ ’lik değer  $1.00 \text{ A/m}^2$ ’ye karşılık geldiği ve bu değer standartlar gereğince korozyon oluşumuna neden olmayacağı tespit edilmiştir.
