**HAFİF ÇELİK YAPILARIN BULON, VİDA VE
PERÇİNLİ BİRLEŞİMLERİNDE FARKLI
SEVİYELERDEKİ KOROZYONUN ETKİLERİ**

YÜKSEK LİSANS TEZİ

İnşaat Mühendisliği Anabilim Dalı

Haziran-2019
KONYA
Her Hakkı Saklıdır

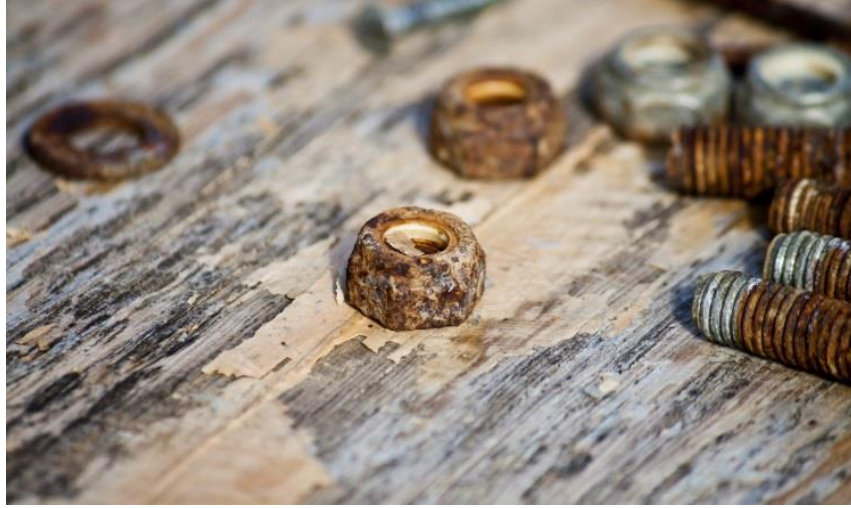
Şekil 1.31. Vidada oluşan aralık korozyonu

Perçin, bulon, cıvata gibi birleşimlerde, çatlak gibi dar aralıklarda kir ve birikintiler olur. Bu bölgelerde oksijen difüzyonu gerçekleşmesi zor olduğu için korozyon oluşumu gözlenmektedir (Yüksel, 2005). Bu tür yerlerde oluşan korozyon birikerek birleşim elemanlarını iter ve açılmalarına sebep olur. Normal yüzeylere nazaran bu bölgelerde daha fazla korozyon meydana gelmektedir. Bu tür korozyona aynı zamanda çatlak korozyonu da denmektedir. Kaynaklı birleşimlerde boşluk olmadığı için bu tür korozyon oluşmamaktadır.

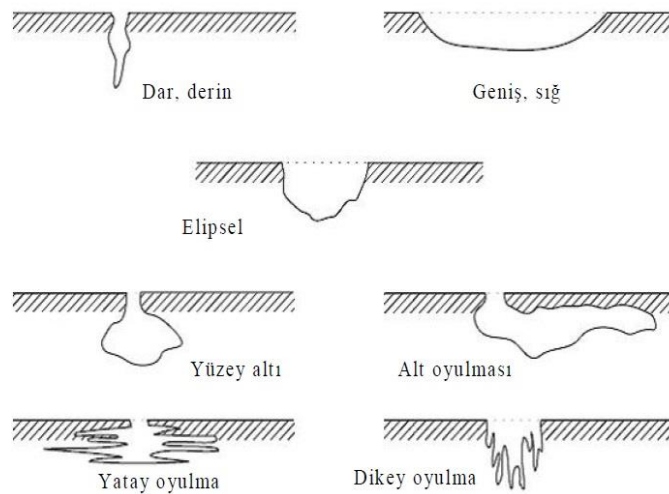
Şekil 1.32. Çukur korozyon tipleri (Roberge, 2000)

Korozyonun tek noktada toplandığı türüdür. Katodik alan içerisinde bulunan anodik bölgede korozyon oluşmaya başlar. Oluşan korozyon gitgide büyür ve metal o noktadan delinir. Korozyon türleri arasında en çok karşılaşılan, en tehlikeli ve hasar miktarı en yüksek olan türdür. Çok az miktarda malzeme kaybı olmasına rağmen delinmeler ve kopmalar olduğundan dolayı malzeme kullanılmaz hale gelebilir. Çukur korozyon birkaç farklı tipte oluşabilmektedir. Oluşabilecek çukur korozyon tipleri Şekil 1.32 de gösterilmektedir.

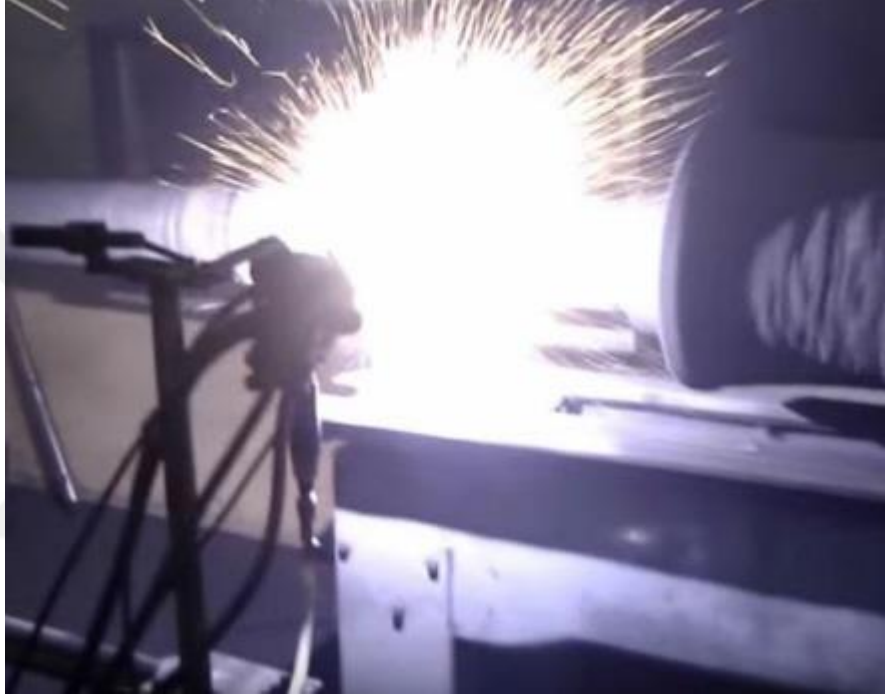
Şekil 1.35. Püskürtme yöntemi ile kaplama işlemi

İlk olarak çelik malzemenin yüzeyi temizlenir. Ardından eriyik haldeki çinko ya da alüminyum sıcak halde çelik malzemenin üstüne püskürtülür. Püskürtme sırasında metal soğuktur ve yüzeyi herhangi bir zarara uğramaz. Burada en önemli noktalardan biri püskürtme ile kaplama işleminden önce yüzeyin kum püskürtme yöntemi ile temizlenmiş olmasıdır (Çizmecioğlu, 1998).

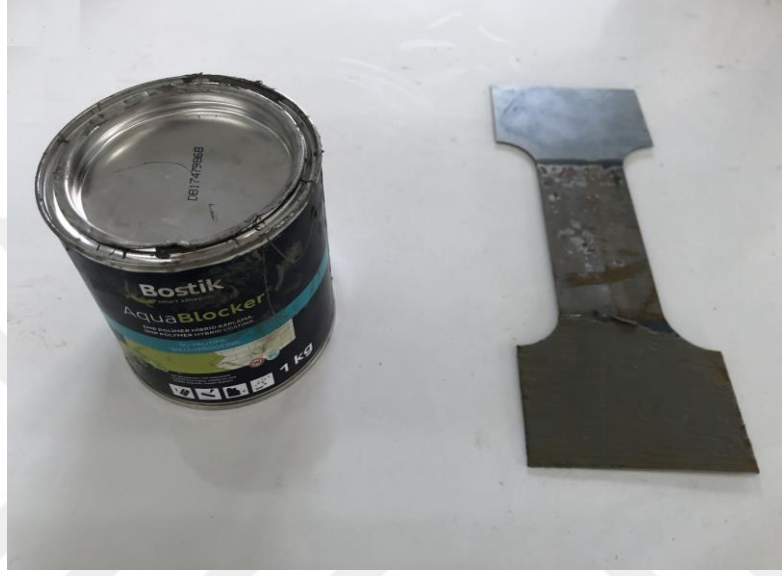
Şekil 3.3. Aquablocker su yalıtımı malzemesi ve alt başlığı aquablocker ile kaplanmış numune

Deney düzeneğinde levhalar çözelti havuzlarına dik bir şekilde yerleştirilmektedir. Üst başlık su ile temas etmediğinden dolayı korozyon problemi yaşanmamaktadır fakat alt başlık su içinde kaldığı için korozyona uğramaması adına aquablocker adı verilen elektrik akımından herhangi bir şekilde etkilenmeyen, su yalıtım malzemesi ile kaplanmaktadır. Aquablocker malzemesi levhanın yüzeyine yapışarak su ile temas etmesini ve korozyon oluşumunu engellemektedir.

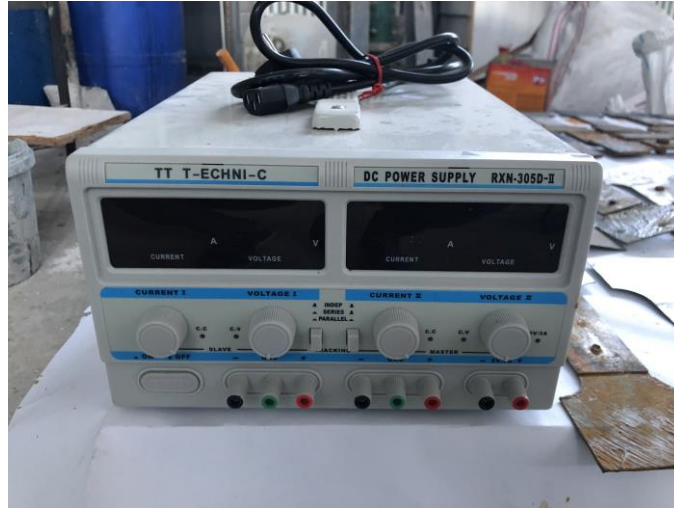
Şekil 3.4. DC güç kaynağı

Güç kaynağı üzerinde anot ve katot girişler bulunmaktadır. Anot girişe korozyona uğratmak istediğimiz hafif çelik numuneler, katot girişe paslanmaz çelik çubuklar bağlanmıştır.

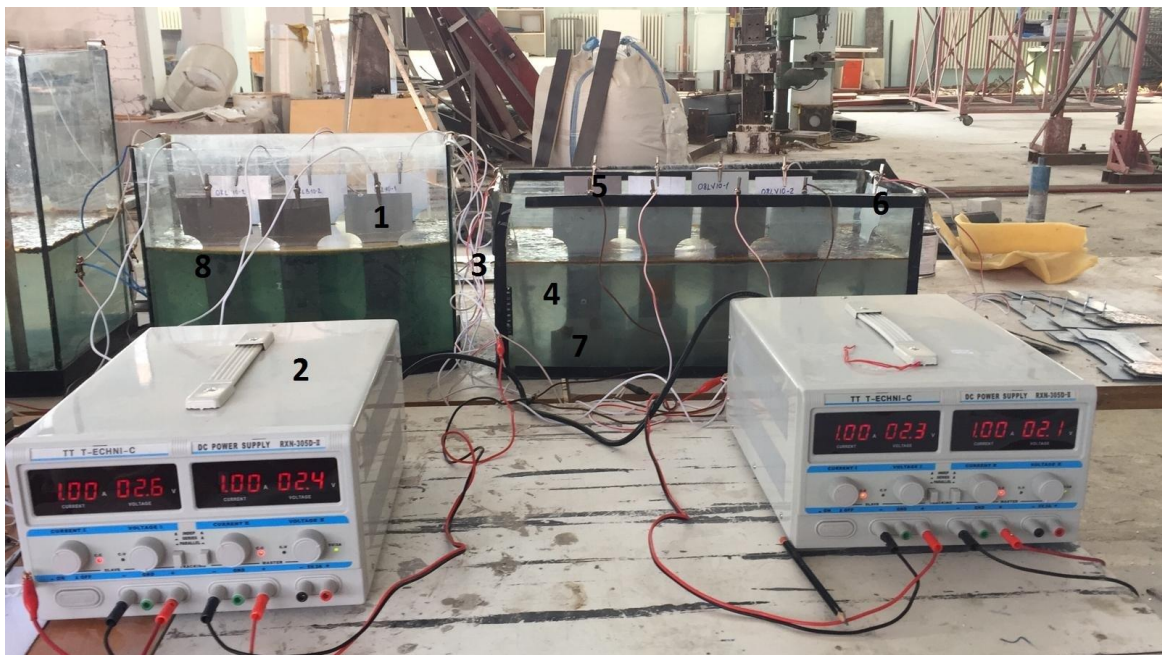
Şekil 3.11. Deney düzeneği

Öncelikle cam havuzun içerisine, hafif çelik numunenin üst başlık başlangıç seviyesine kadar tuz-su çözeltisi konulmuştur. Hafif çelik numunenin üst başlığı tuz-su çözelti seviyesinin üstünde olduğundan dolayı korozyona uğrama ihtimali yoktur fakat alt başlık tuz-su çözeltisinin içinde olduğundan dolayı korozyona uğramaması için alt başlıklar aquablocker yalıtım malzemesi ile kaplanmıştır. Bu sayede korozyonun sadece zayıf kesit olan gövde bölgesinde gerçekleşmesi sağlanmıştır. Ardından hafif çelik numune ve paslanmaz çelik çubuk dik bir şekilde havuzun içerisine konulur. Hafif çelik numune, krokodil yardımı ile sıkıştırılıp, bakır kabloya bağlanır ve bakır kablo, DC güç kaynağının anot girişine takılır. Paslanmaz çelik çubuk ise bakır kablo yardımı ile DC güç kaynağının katot girişine takılır. Kısa devre oluşmaması için krokodillerin ve bakır tellerin su ile teması engellenmiştir. DC güç kaynağının çalıştırılmasının ardından, hafif çelik numunelere elektrik akımı gönderilmiş oldu. Elektrik etkisinin numuneler üzerinde etkisinin stabil olması amacı ile tüm güç kaynakları sabit kalacak şekilde 1 ampere ayarlanmıştır. Numunelerin hepsine elektrik akımı verilerek korozyona maruz bırakılmıştır. Yeterli korozyonun oluşması sonucunda numuneler havuzdan çıkarılıp temizlenmiş ve kurumaya bırakılmıştır. Numunelerin kurummasının ardından her numune kendi parametresi altında aksel çekme deneyine tabi tutulmuş ve elde edilen sonuçlar değerlendirilmiştir.

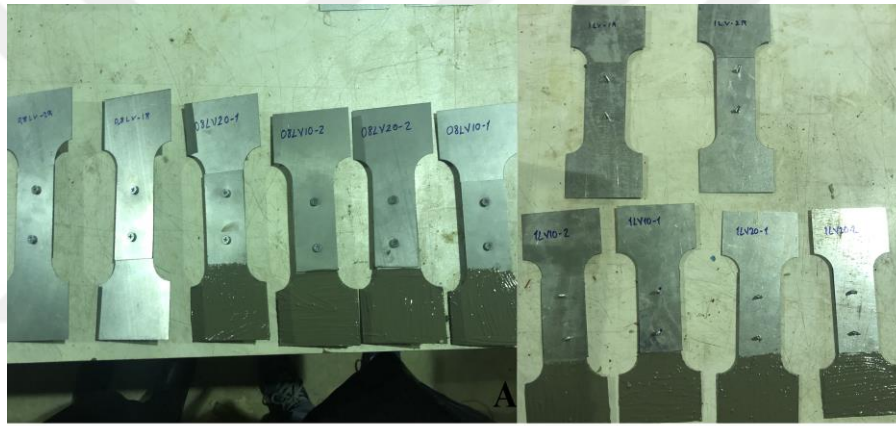
Şekil 3.17. Vida birleşimli levhalar (A) ve numune ölçüleri (B)

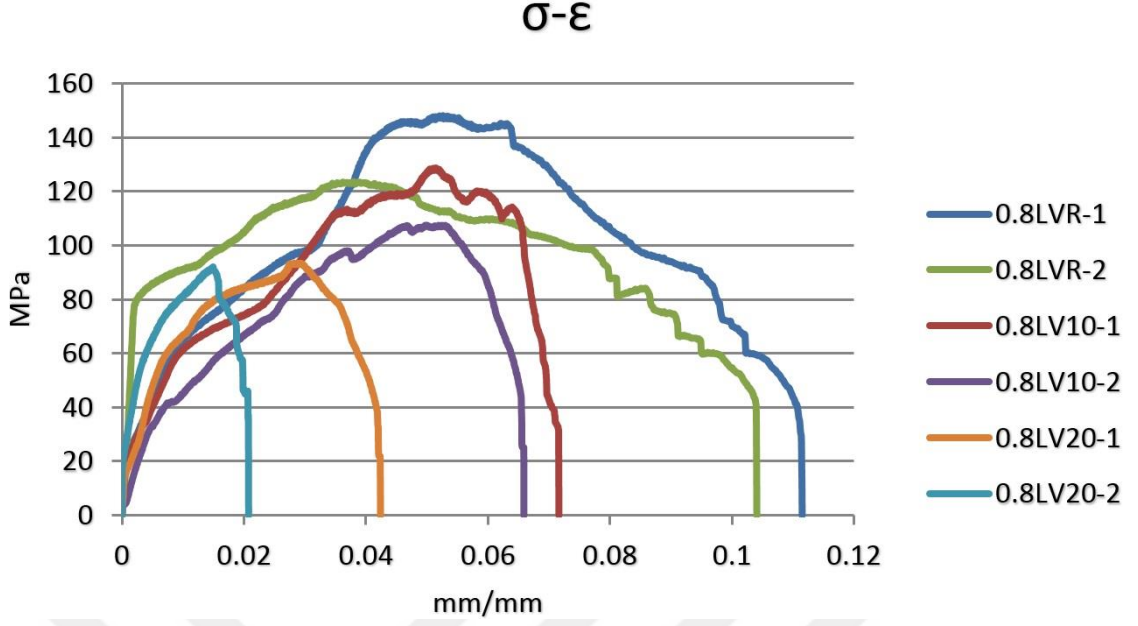
Şekil 4.16. 0.8 mm kalınlıklı, vida birleşimli levhaların toplu σ - ϵ eğrileri

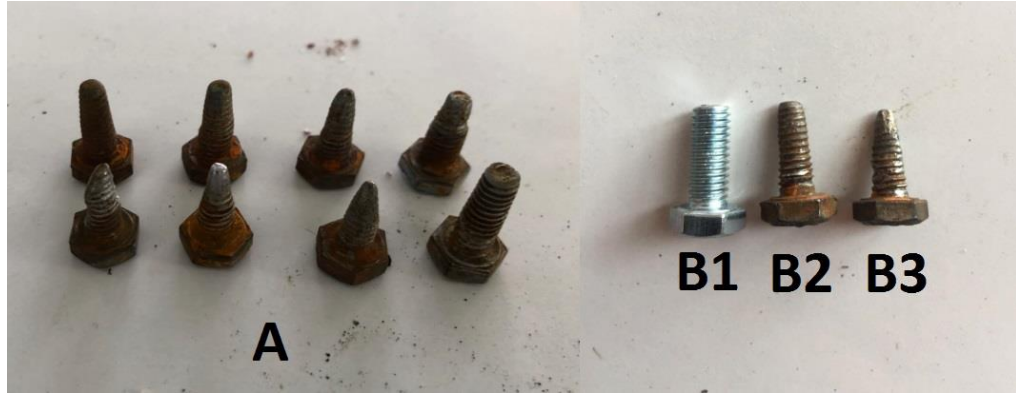
Şekil 4.28. Korozyona uğramamış bulon (B1), %10 korozyona uğramış bulon (B2), %20 korozyona uğramış bulon (B3) ve korozyona uğrayan bulonların tümü (A)

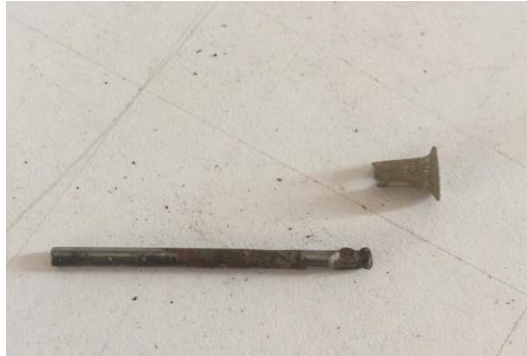
Şekil 4.34. Korozyona uğramış perçin
