**ÇELİK YAPILARDA BULONLU VE
KAYNAKLI BİRLEŞİMLERDE KOROZYON
ETKİSİNİN İNCELENMESİ**

YÜKSEK LİSANS TEZİ

İnşaat Mühendisliği Anabilim Dalı

Haziran-2019
KONYA
Her Hakkı Saklıdır

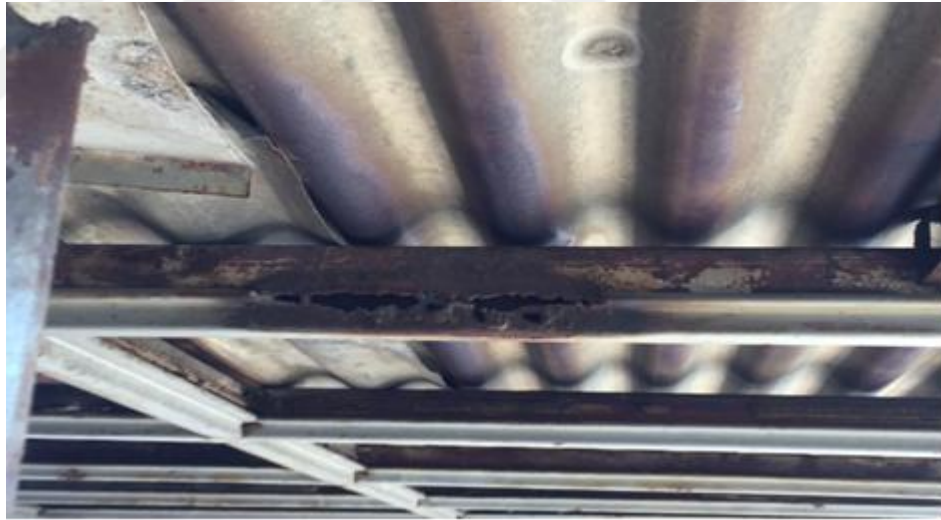
Şekil 1.1. Korozyon sonucu kesit kaybına uğramış çelik profil kiriş

Korozyon metallerin bulunduğu çevre şartları ile etkileşime geçmesi sonucunda bünyesinde oluşan fiziksel ve kimyasal olaylara verilen genel bir tanımdır. Korozyonun temel nedeni metallerin kararsız formda olması ve doğada buldukları hallerine geri dönme isteğidir. Korozyon genellikle otoparklar, liman yapıları, köprü tabliyeleri ve köprü ayakları gibi atmosfere açık koşullara maruz kalmış yapılarda ve nemli ortamlarda bulunan yapılarda ortaya çıkmaktadır (Yavuz, 2011). Atmosfere maruz çelik yapılar, çelik köprüler ve diğer çelik elemanlar korozyona uğrayarak beklenen süreden daha kısa bir zamanda kullanım dışı olabilmektedirler. Bu sebeple korozyonun sebep olacağı hasarın önceden öngörülmesi, yapıda meydana gelecek dayanım azalması ve kullanım ömründeki azalmanın tasarım anında hesaplanması, hem yapı güvenliği açısından hem de zamanında önlem alınabilmesi için oldukça önemlidir. Şekil 1.1'de korozyonun zamanla malzemede meydana getirdiği kesit kaybına bir örnek görülmektedir.

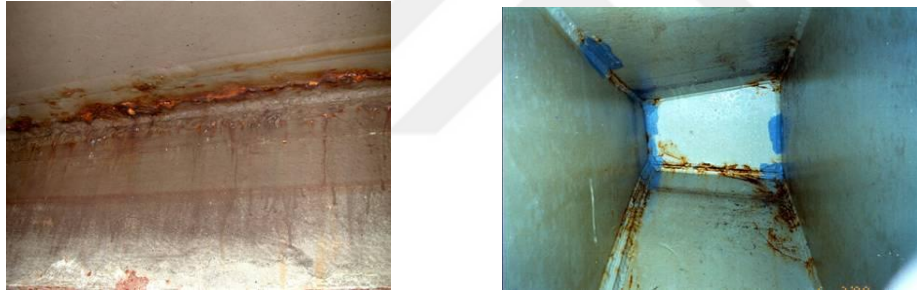
Şekil 1.3. Çelik yapılarda kaynaklı birleşimlerde kaynaklarda gözlenen korozyon hasarı (http://www.amteccorrosion.co.uk/m_coatingfailuresguide.html)

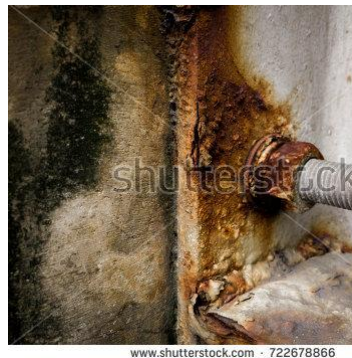
Şekil 1.4. Çelik yapılarda bulonlu ve kaynaklı birleşimde gözlenen korozyon hasarı (<https://www.shutterstock.com/image-photo/rust-corrosion-weldcorrosion-metalrust-metalscorrosion-rusted-722678866>)

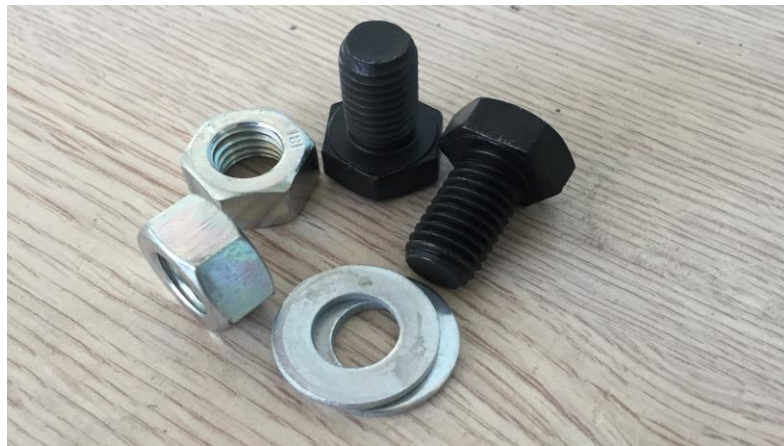
Şekil 1.6. Bulonlu birleşim elemanları

Bulonlar, altı köşeli başlıklı silindirik gövdeye ve silindirik gövdesinin ucunda somun bağlantısı için açılmış spiral dişlere sahip birleştirme araçlarıdır. Bulonlar "normal ve yüksek dayanımlı bulonlar" olmak üzere ikiye ayrılmaktadır. Normal bulonlarda sıkıştırma işlemi için bulon levhada açılan deliğe yerleştirildikten sonra dış açılmış olan tarafına rondela konulmakta ve arkasına somun takılarak anahtarla sıkıştırılmaktadır (Deren ve ark., 2008). Şekil 1.6'da tipik bulonlu birleşim elemanları görülmektedir. Normal bulonların kuvvet aktarımları gövdede kesme ve delik çevresinde ezilme şeklindedir. Bulonların kesmeye çalışan kesit adedi bulonun etki (tesir) sayısını göstermektedir (Şekil 1.7).

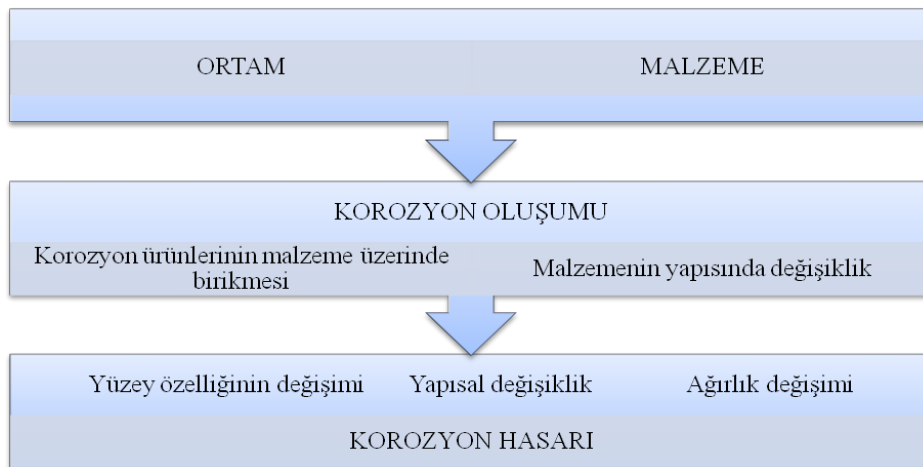
Şekil 3.1. Korozyon hasarının oluşum süreci

Korozyon olayı oluştuğundan sonra doğrudan veya dolaylı zararları olmaktadır. Korozyonun oluşumu ve hasara uğratma süreci Şekil 3.1 de gösterilmiştir. Korozyonun doğrudan oluşturduğu zararlar arasında, korozyon maliyeti ve sağlık açısından zararları gösterilebilir. Tasarım aşamasında belirlenen dayanım ve kullanım amacını karşılayamayacak şekilde korozyona uğramış taşıyıcı elemanların yenileri ile değiştirilmesi ilave bir maliyet ortaya çıkarmaktadır. Yenileme işlemi aynı zamanda hammadde rezervlerinin azalmasını hızlandırmaktadır (Gedikli, 2004).

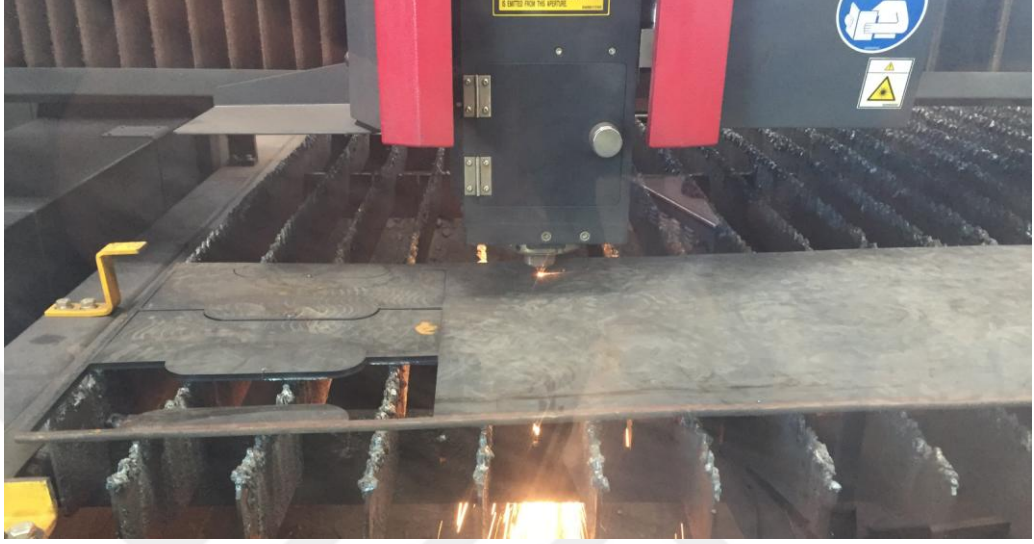
Şekil 4.1. Numunelerin lazer kesim işlemi ile hazırlanması

küt kaynaklı birleşimlerde kesim yerleri belirlenip AutoCAD programında çizildikten sonra özel bir firmada S235 (St37) çelik levhalardan lazer kesim ile hazırlanmıştır (Şekil 4.1). Numunelerin şematik gösterimi Şekil 4.2, Şekil 4.3 ve Şekil 4.4'te görülmektedir.

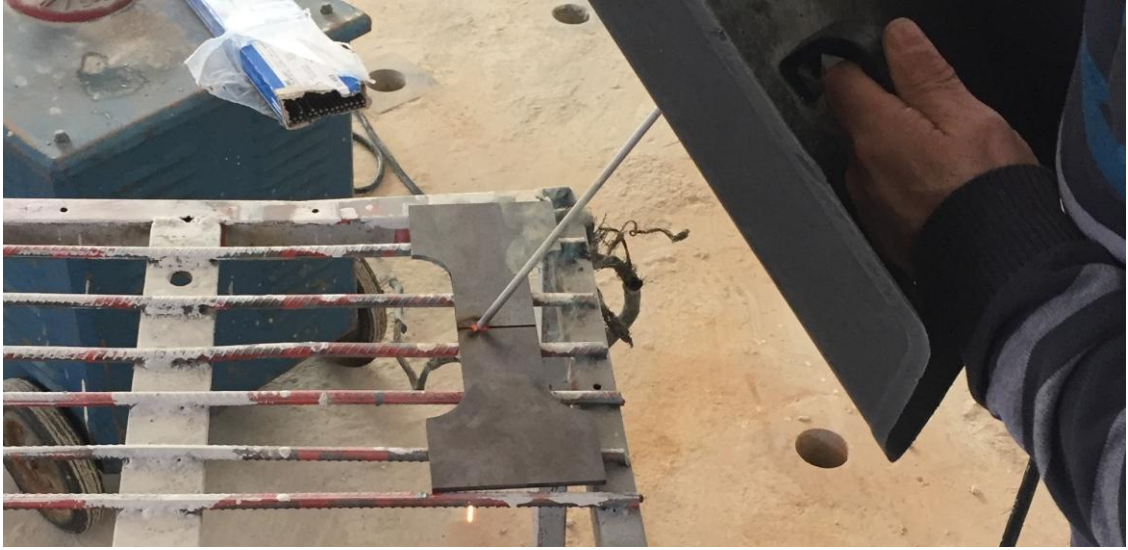
Şekil 4.8. Küt kaynak uygulama işlemi

Deney elemanlarından küt kaynaklı birleşimli numunelerde, küt kaynak levhalar arası levha kalınlığının yarısı kadar boşluk bırakılarak imal edilmiştir (Şekil 4.8). Kaynak uygulamasında 3,25 mm kalınlığında 350 mm uzunluğunda TSEN ISO-2560 A standardına uygun örtülü elektrot kullanılmıştır. Köşe kaynaklı birleşimlerde kaynak kalınlığı levha kalınlığına 0,7 katı olacak şekilde uygulanmıştır. Bulonlu birleşimlerde 8.8 kalitesinde bulon kullanılmıştır ve bulonlar yuvaya yerleştirildikten sonra anahtarla somunlarda sıkıştırma işlemi gerçekleştirilmiştir.

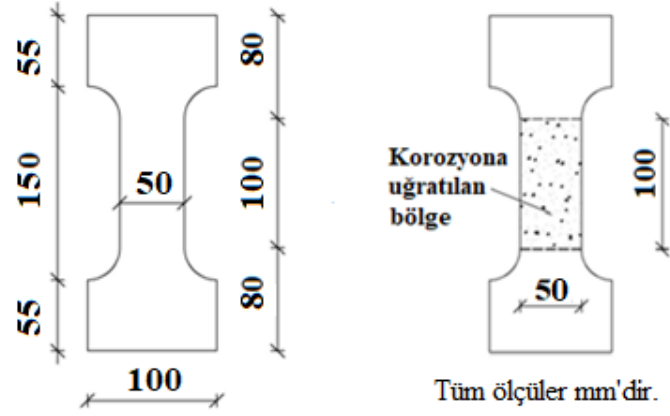
Şekil 4.9. : Deneysel numunelerin boyutları ve korozyona uğratılan bölge

Deney numunelerinde korozyona (paslanmaya) uğraması planlanan kısımlar Şekil 4.9'da, hızlandırılmış korozyon uygulama deney düzeneğinin şematik görüntüsü de Şekil 4.10'da görülmektedir. Çözelti içine konulan numunelere akım verildikten sonra çözelti ile temas eden bölgeler hızlı korozyona maruz kalacaklarından, deney numunelerinin alt kısımları su ile temas etmemesi için su yalıtım malzemesi olan aqua blocker (SMP polimer hibrid kaplama) malzemesi (Şekil 4.11) ile kaplanmıştır (Şekil 4.12). Su seviyesi 180 mm olarak ayarlandığı için üst kısımlarla suyun teması söz konusu olmamaktadır, bundan dolayı bu kısımda su yalıtım malzemesiyle kaplama işlemi yapılmamıştır. %3,5 NaCl çözeltisi 1 m uzunluğunda cam akvaryumda hazırlanmış ve numuneler bu havuz içerisinde korozyona uğratılmıştır (Şekil 4.13).

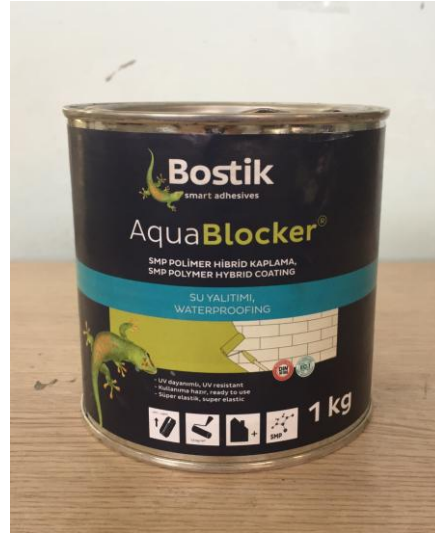
Şekil 4.11. : SMP polimer hibrid kaplama

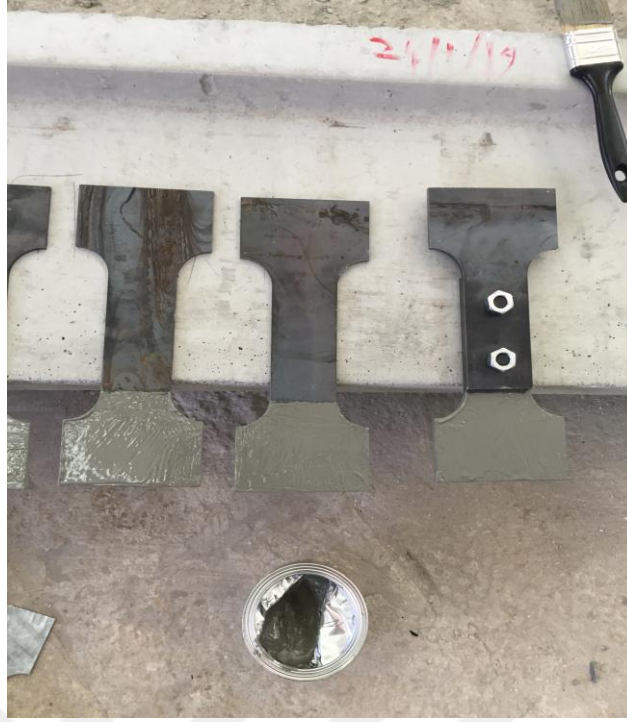
Şekil 4.12. Korozyona uğratılmayacak kısımların kaplama işlemi

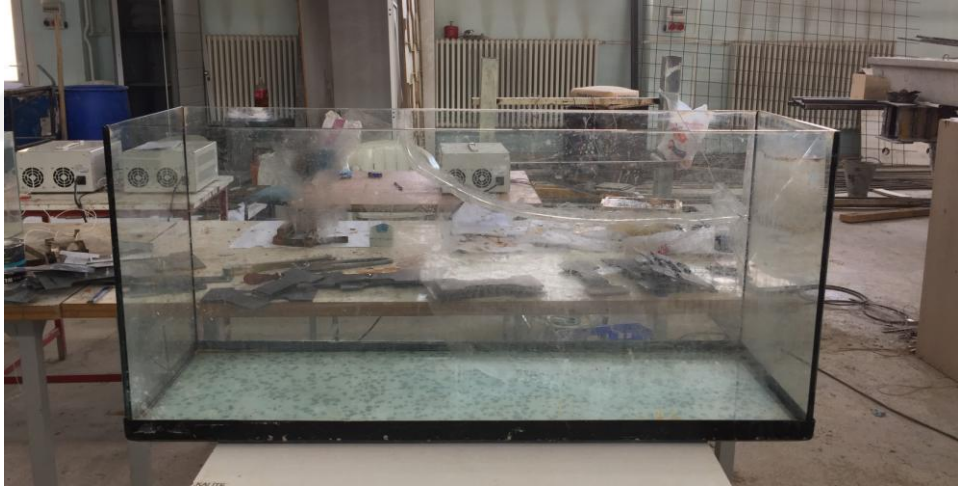
Şekil 4.13. Korozyon işleminin gerçekleştiği cam havuz

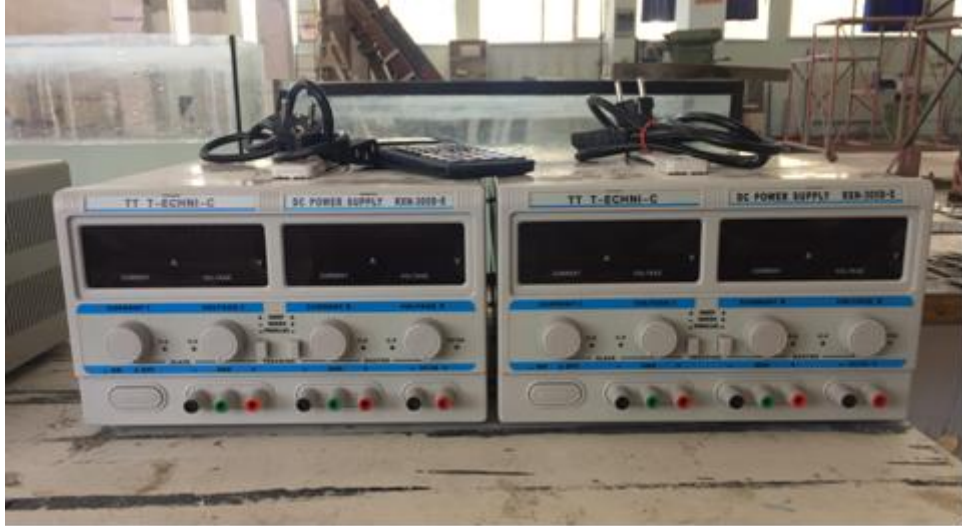
Şekil 4.14. DS Power Supply RXN-305-II güç kaynağı

Numunelere hızlandırılmış korozyon uygulaması amacıyla gerekli elektrik akımını verebilmek için Şekil 4.14'te gösterilen DS Power Supply RXN-305-II güç kaynağı kullanılmıştır. Güç kaynağından çıkan anot kısım çelik deney elemanlarına katot kısım ise çözelti içerisine konulan paslanmaz çelik levhalara bağlanmıştır.

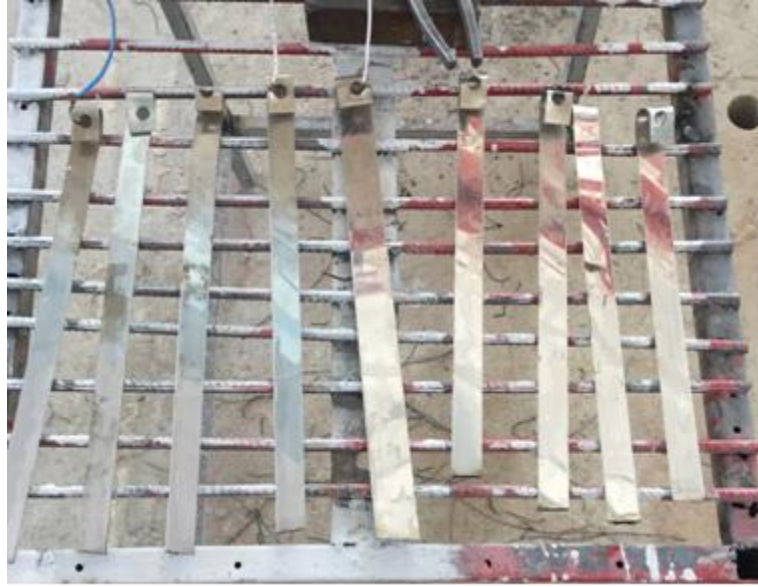
Şekil 4.16. Katot olarak kullanılan paslanmaz çelik levhalar

Anot bölgede bulunan numuneler ve katot bölgede bulunan paslanmaz çelik levhalar DS güç kaynağına elektrik kabloları ile bağlanmıştır. Elektrik kablosunun numunelere elektrik aktarması için numuneler ve kablolar krokodil yardımıyla birleştirilmiştir. Deneylerde kullanılan krokodil ve kablo Şekil 4.17'de görülmektedir.

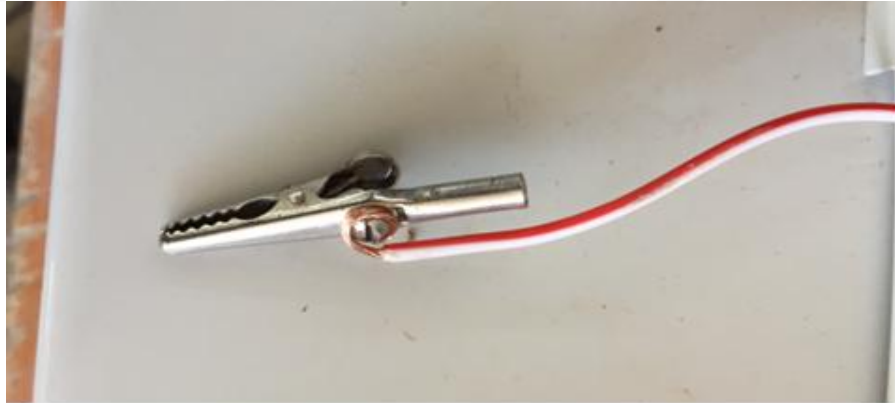
Şekil 4.17. Deneylerde kullanılan krokodil ve kablolar

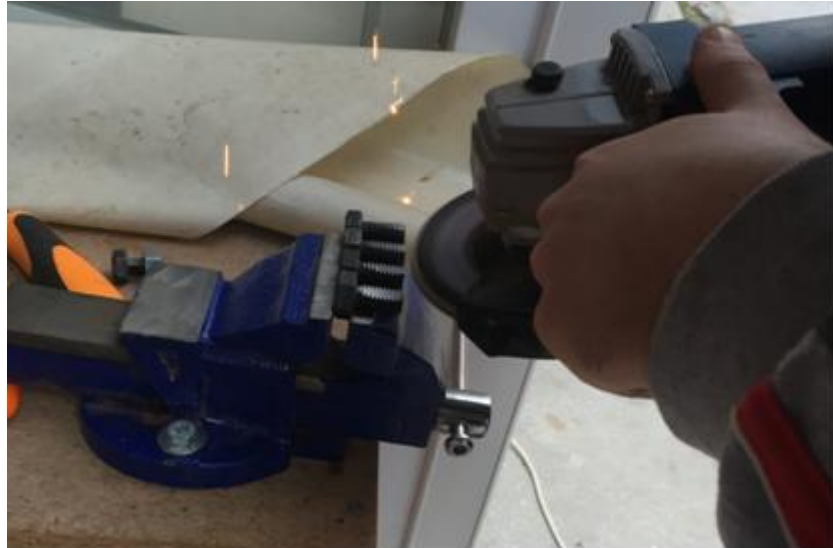
Şekil 4.18. Bulonlarda yapay korozyona uğratma işlemi

Deneylerde hızlandırılmış korozyon uygulamasının yanı sıra yapay korozyon işlemi de uygulanmıştır. Yapay korozyon sadece bulon birleşim elemanlarında oluşturulmuş ve yapay korozyon uygulanmış bulonlar levhada açılan yuvalarına yerleştirilerek sıkıştırma işlemi uygulanmıştır. Bulonlarda yapay korozyon uygulaması avuç taşlama makinesi yardımıyla yapılmıştır (Şekil 4.18). Bulonlar dişli silindir kısımlarında 2 gram azaltılmış ve yüzeyleri düz olacak şekilde kütle kaybı oluşturulmuştur (Şekil 4.19).

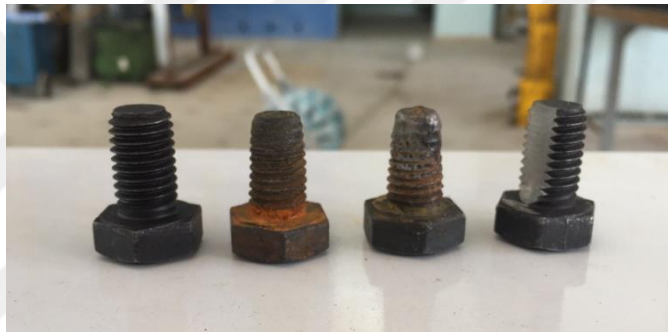
Şekil 4.19. Bulonların yapay ve hızlandırılmış korozyona uğratılmış halleri

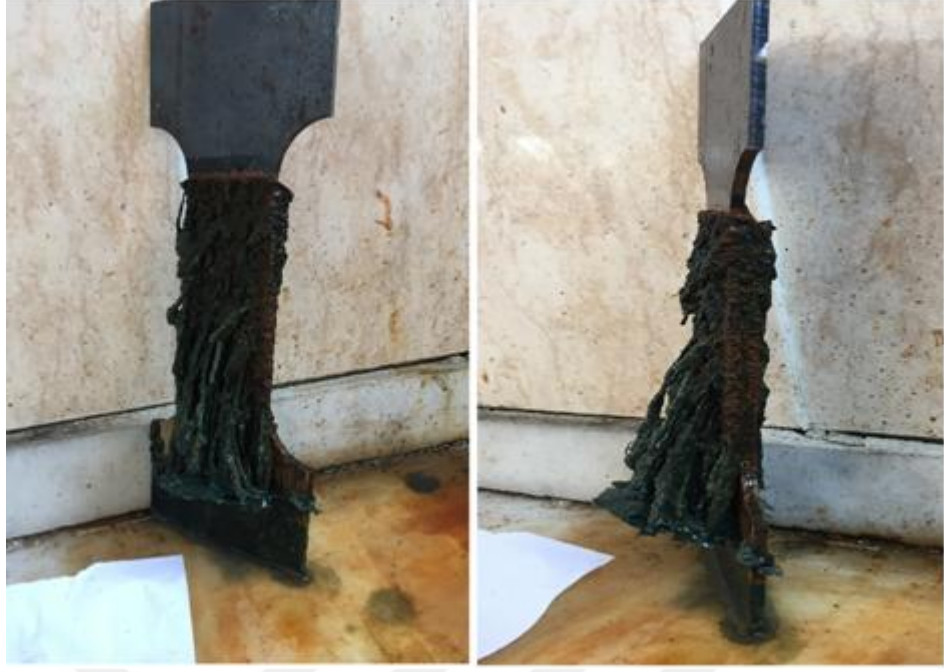
Şekil 4.21. Numunelerin çözeltiden çıkarılmış halleri

Numuneler, hesaplanan kütle kayıplarına ulaştığında çözelti havuzundan çıkartılmıştır. Çıkarılan numuneler üzerinde reaksiyon sonunda meydana gelen tortu tabakası metal tel fırça yardımıyla temizlenmiş numuneler yıkanmış ve durulama işlemi gerçekleştirilmiştir. Numunelerin temizlenmeden önce ve temizlendikten sonraki görünümleri Şekil 4.21 ve Şekil 4.22'de gösterilmektedir.

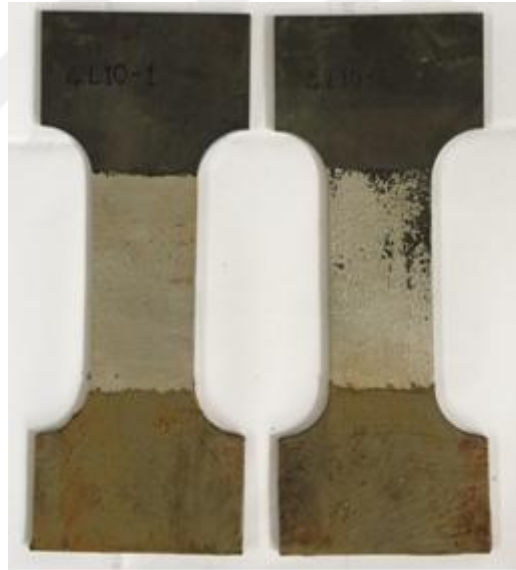
Şekil 4.22. Numunelerin temizlenme işlemleri uygulanmış halleri

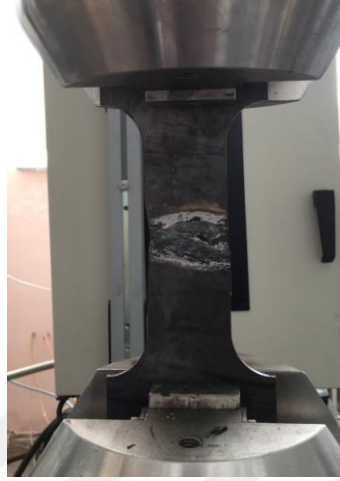
Şekil 5.19. 4 mm kalınlığında ve küt kaynaklı numunenin kaynaktan kırılma anı

N4LKT-1 numunesine yapılan kaynakta boşluk olmasından dolayı kırılma kaynakta ve gevrek kırılma şeklinde meydana gelmiştir. Eksenel çekme deneyi sırasında gözlenen kaynakta kırılmanın meydana geldiği an Şekil 5.19'da görülmektedir.

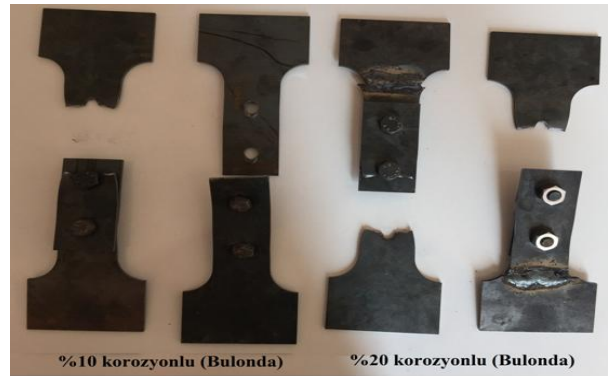
Şekil 5.38. Deney sonrası 4 mm kalınlıėında bulonlu birleřimli levhalarda sadece bulonda korozyon olan numuneler

4 mm kalınlıėında, bulonlu birleřimli levhalarda sadece bulonlarda korozyon olan deney numunelerinin (N4LB-1, N4LB-2, N4BD-1, N4BD-2, N4BY-1, N4BY-2 deney numuneleri) aksenal çekme deneyi öncesi ve sonrası görünümleri sırasıyla Şekil 5.37 ve Şekil 5.38'de, çekme deneyinden elde edilen gerilme-birim deformasyon (σ - ϵ) grafikleri Şekil 5.39, Şekil 5.40, Şekil 5.41, Şekil 5.42, Şekil 5.43, Şekil 5.44 ve Şekil 5.45'te görülmektedir. Deney sonrasında elde edilen gerilme deėerlerinin karřılařtırması Çizelge 5.13'de, birim uzamaların karřılařtırılması Çizelge 5.14'de ve deney numunelerinde oluşumu gözlenen korozyon türü ve kırılma bölgeleri ise Çizelge 5.15'de görülmektedir.

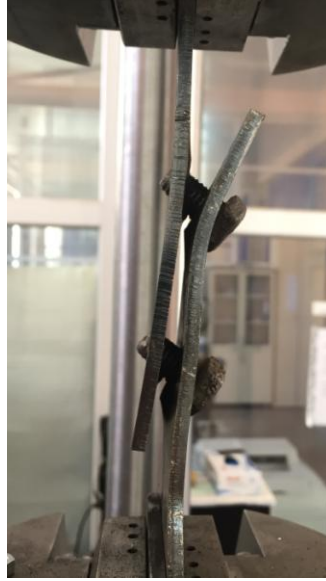
Şekil 5.46. Bulon bağlantısında somunların sıyrılması

Numune Adı	Korozyon Türü	Kırılma Bölgesi
N4LB-1	-	Zayıt Bölgesi
N4LB-2	-	Zayıt Bölgesi
N4BD-1	Üniform	Zayıt Bölgesi
N4BD-2	Üniform	Dışlerde Sıyrıma meydana geldi
N4BY-1	Üniform	Zayıt Bölgesi
N4BY-2	Üniform	Zayıt Bölgesi

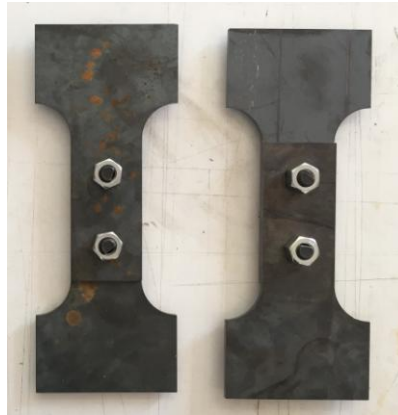
Şekil 5.47. Deney öncesi 4 mm kalınlığındaki bulonlu birleşimli levhalarda sadece bulonlarda yapay korozyon olan numuneler

4 mm kalınlığında, bulonlu birleşimli levhalarda sadece levhalarda korozyon olan numunelerin (N4LB-1, N4LB-2, N4BY-1, N4BY-2 deney numuneleri) aksenal çekme deneyi öncesi ve sonrası görünüşleri sırasıyla Şekil 5.47 ve Şekil 5.48'de, çekme deneyinden elde edilen gerilme-birim deformasyon (σ - ϵ) grafikleri ise Şekil 5.49, Şekil 5.50, Şekil 5.51, Şekil 5.52 ve Şekil 5.53'te görülmektedir. Deney sonrasında elde edilen gerilme değerlerinin karşılaştırması Çizelge 5.16'da, birim uzamaların karşılaştırılması Çizelge 5.17'de ve deney numunelerinde oluşumu gözlenen korozyon türü ve kırılma bölgeleri ise Çizelge 5.18'de görülmektedir.

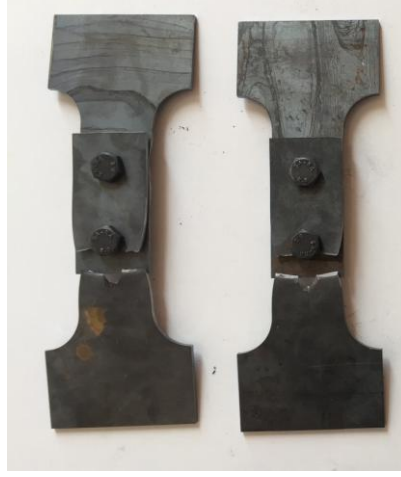
Şekil 5.48. Deney sonrası 4 mm kalınlığındaki bulonlu birleşimli levhalarda sadece bulonlarda yapay korozyon olan numuneler

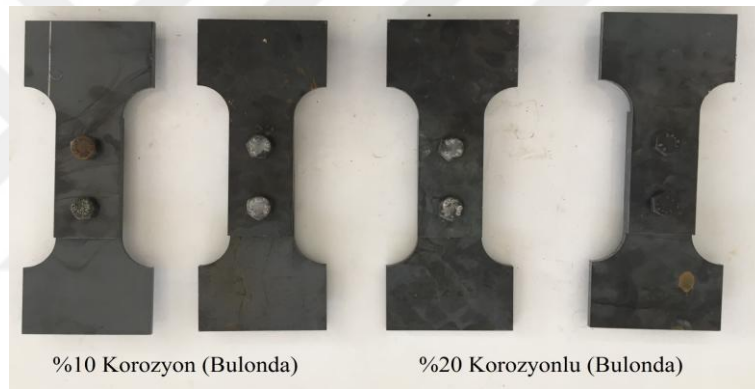
Şekil 5.90. Deney öncesi 6 mm kalınlıėında bulonlu birleřimli levhalarda sadece bulonda korozyon olan numuneler

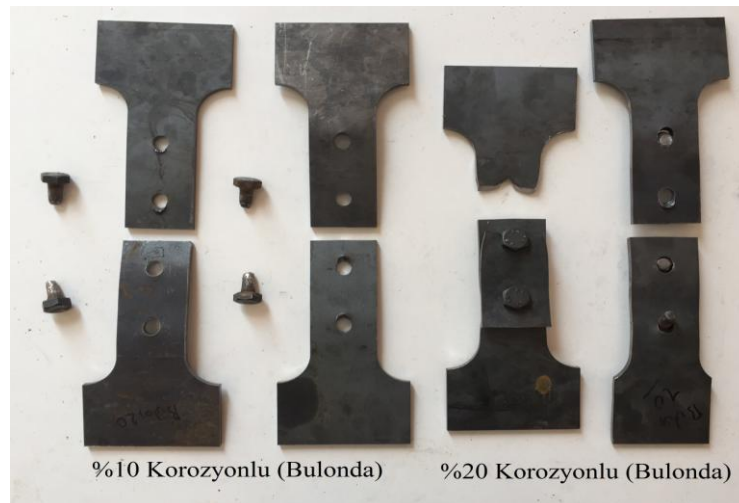
Şekil 5.91. Deney sonrası 6 mm kalınlıėında bulonlu birleřimli levhalarda sadece bulonda korozyon olan numuneler

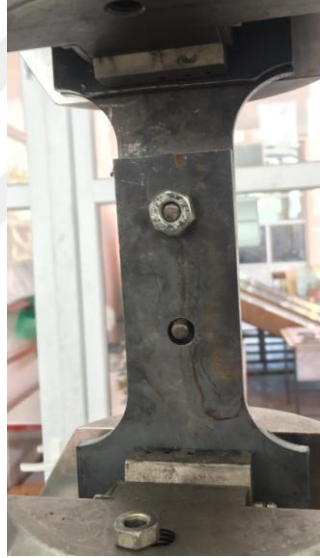
Şekil 5.99. Bulon bağlantısında somunların sıyrılmış hali

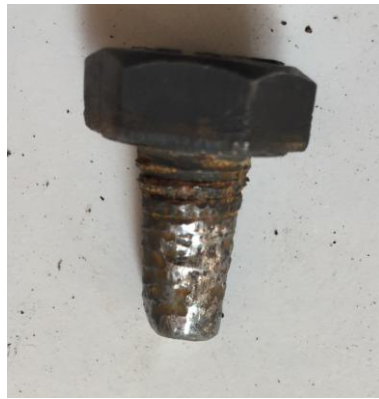
Şekil 5.100. Bulonun sıyrılmış hali

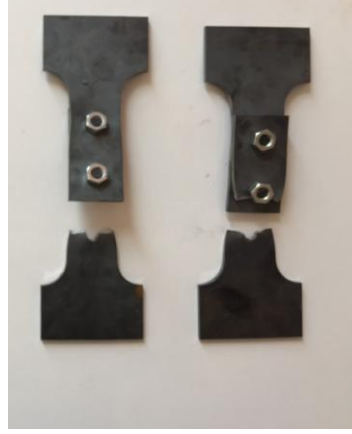
Şekil 5.102. Deney sonrası 6 mm kalınlığındaki bulon birleşimli levhalarda sadece bulonlarda yapay korozyon olan numuneler
