TANZİMAT'TAN CUMHURİYET'E BURSA'DA MİMARLIK ORTAMI

DOKTORA TEZİ

Hüseyin Gürsel BİLMİŞ

Sanat Tarihi Ana Bilim Dalı

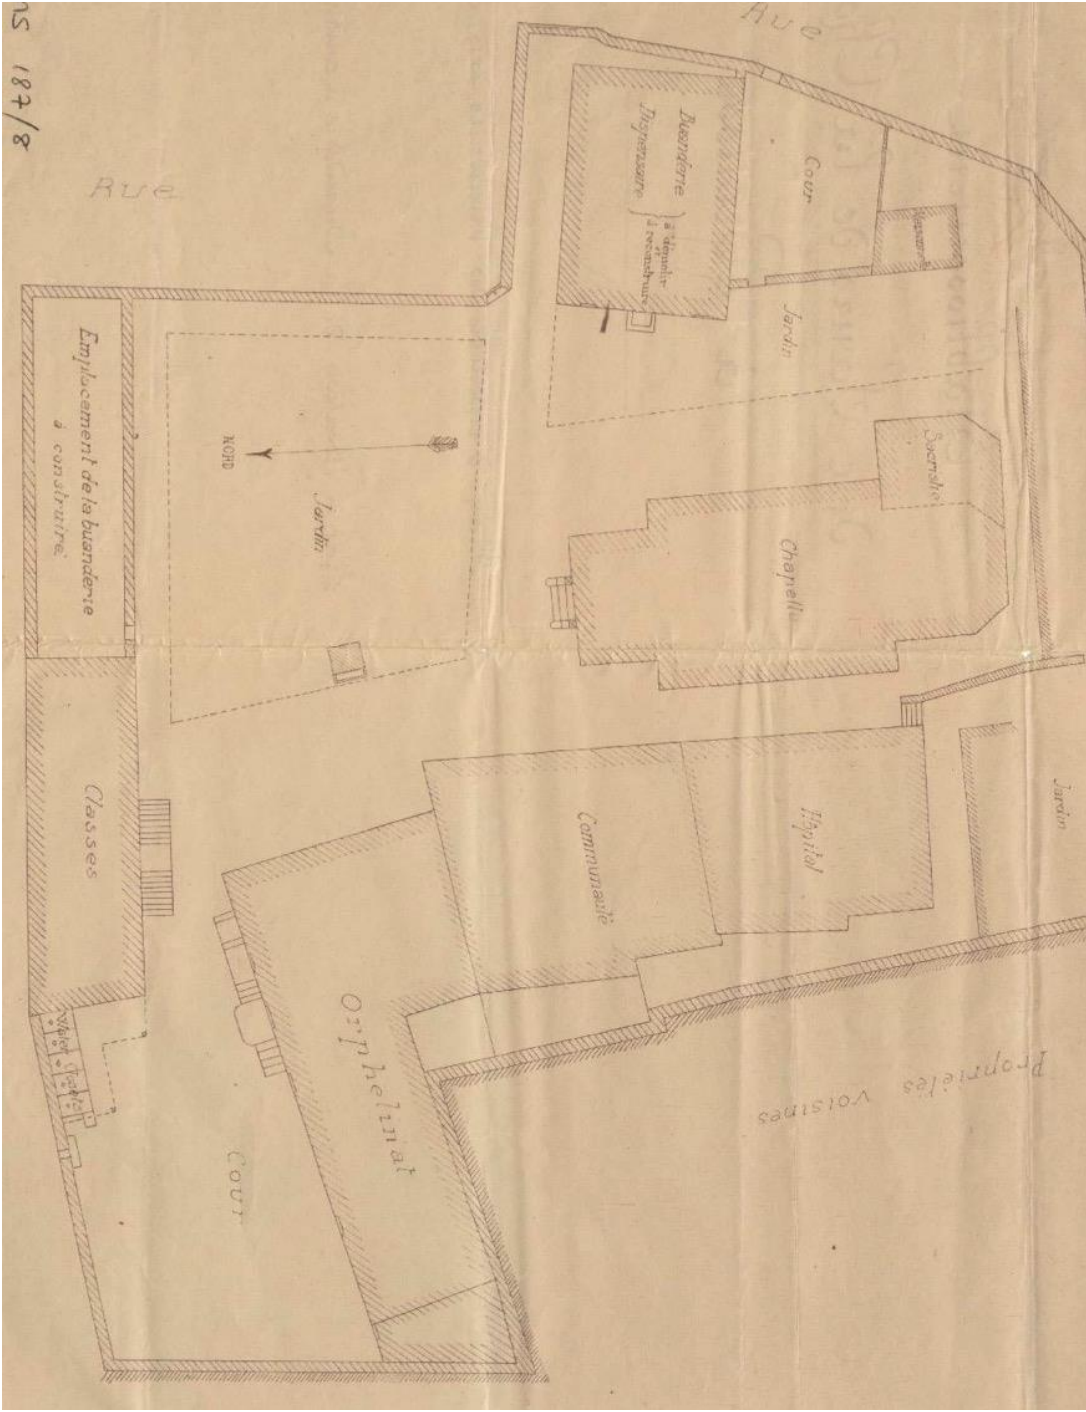
Şekil 4.2. Fransız Kilisesi Yapı Kompleksi Vaziyet Planı. (Kaynak: BOA.İ.MMS.187)

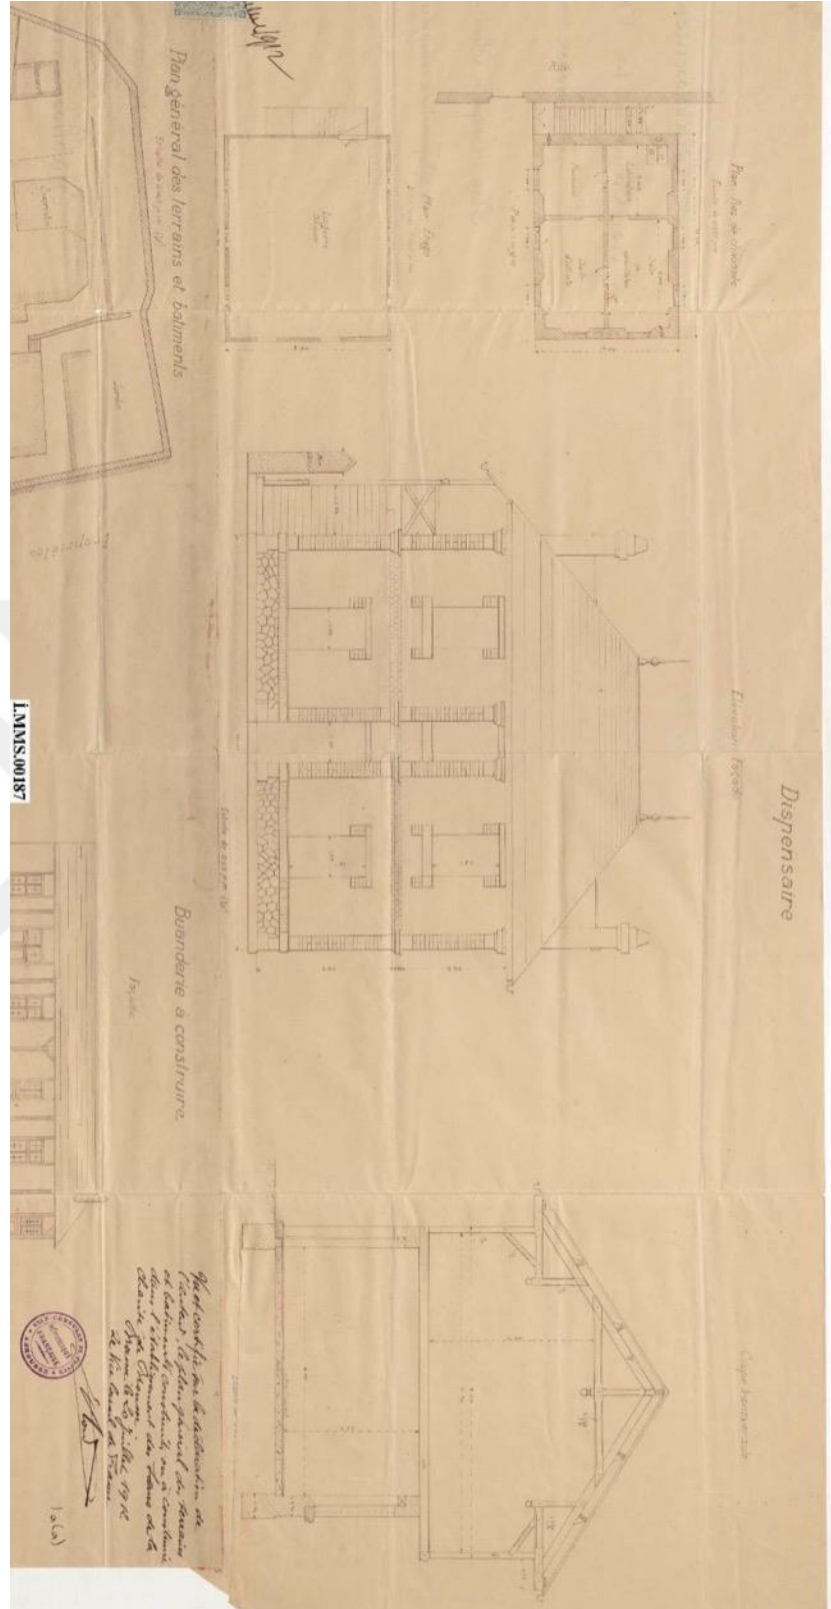
Şekil 4.3. Fransız Kilisesi Kompleksinde Yeniden İnşa Edilecek Dispanser Binası.
(Kaynak: BOA.İ.MMS.187)

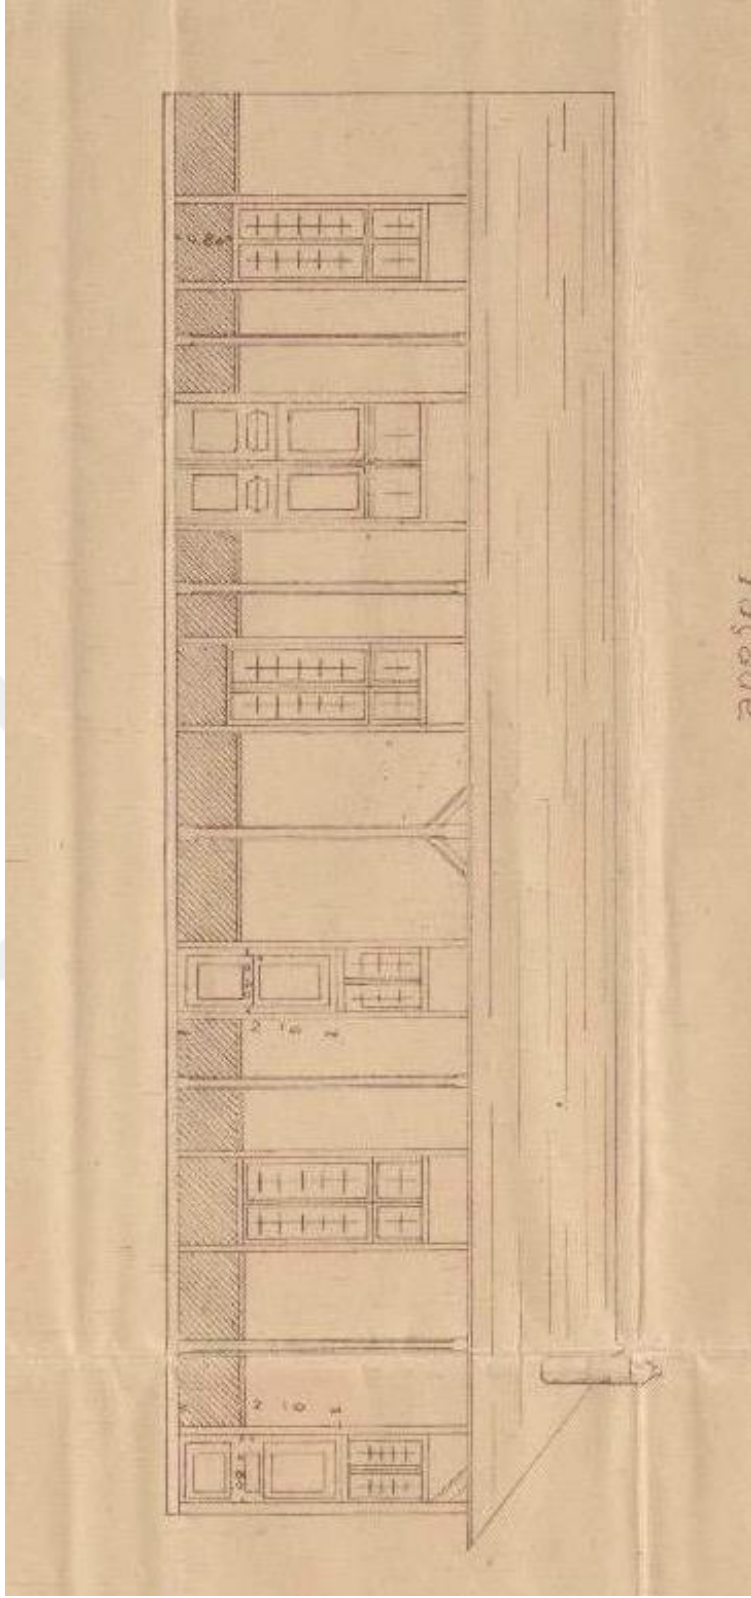
Şekil 4.4. Fransız Kilisesi Kompleksinde İnşa Edilecek Çamaşırhane. (Kaynak: BOA.İ.MMS.187)

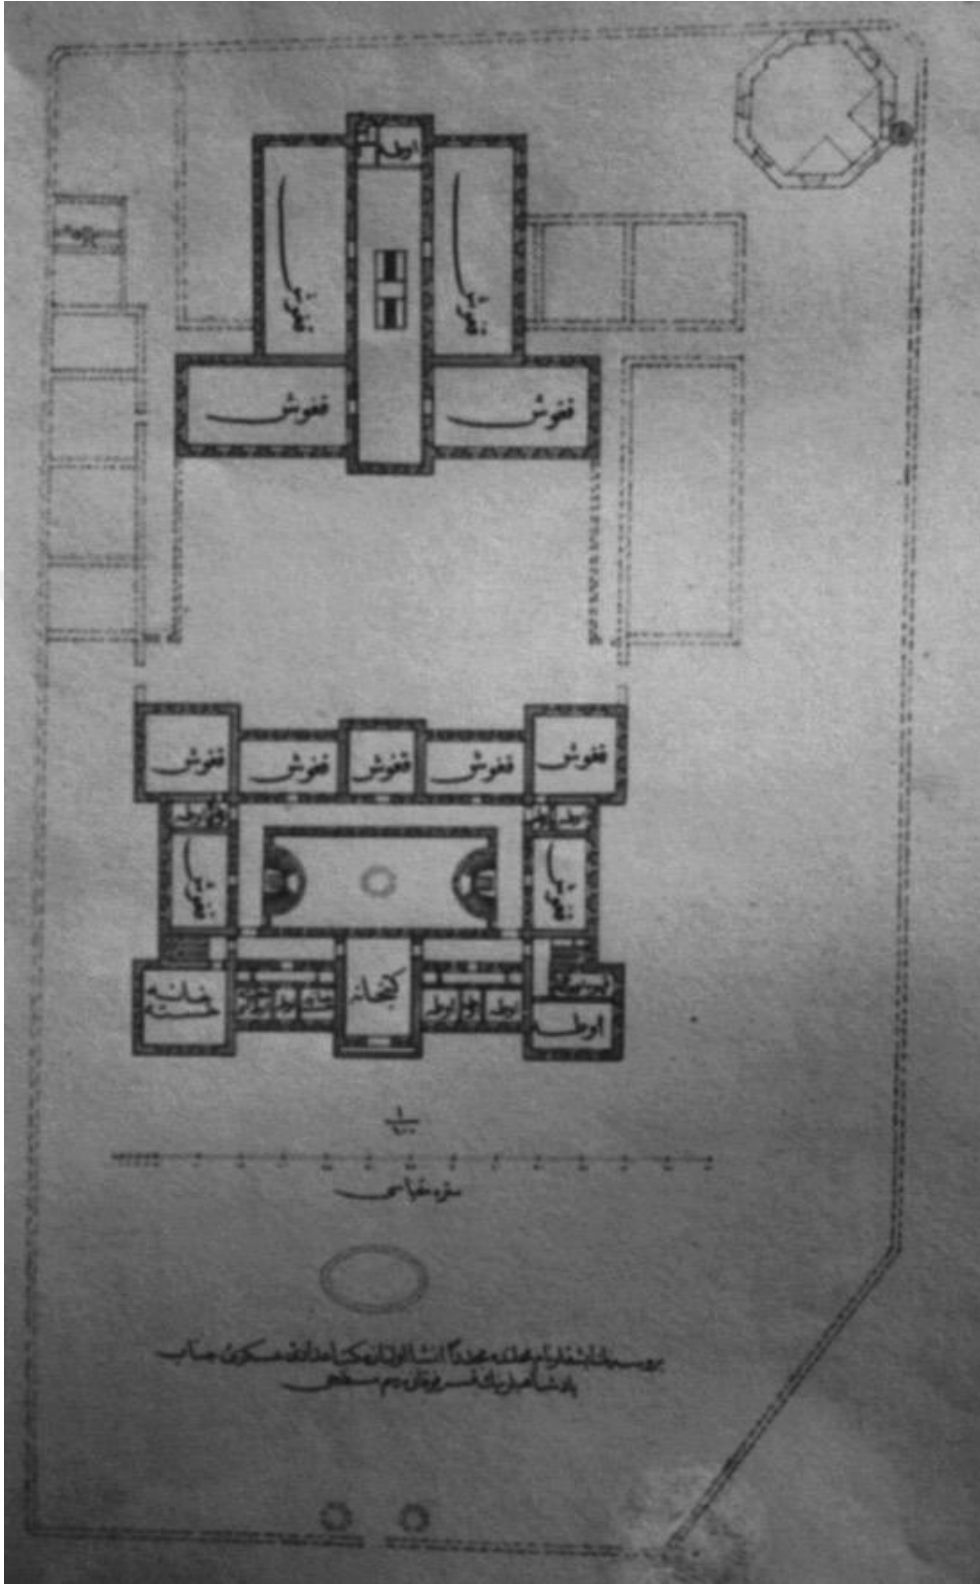
Şekil 4.10. Bursa Mekteb-i İdâdi-i Askerisi Üst Kat Planı. (Kaynak: II.Abdülhamid'in Yıldız Albümü. B.B.B. Kent Belleği)

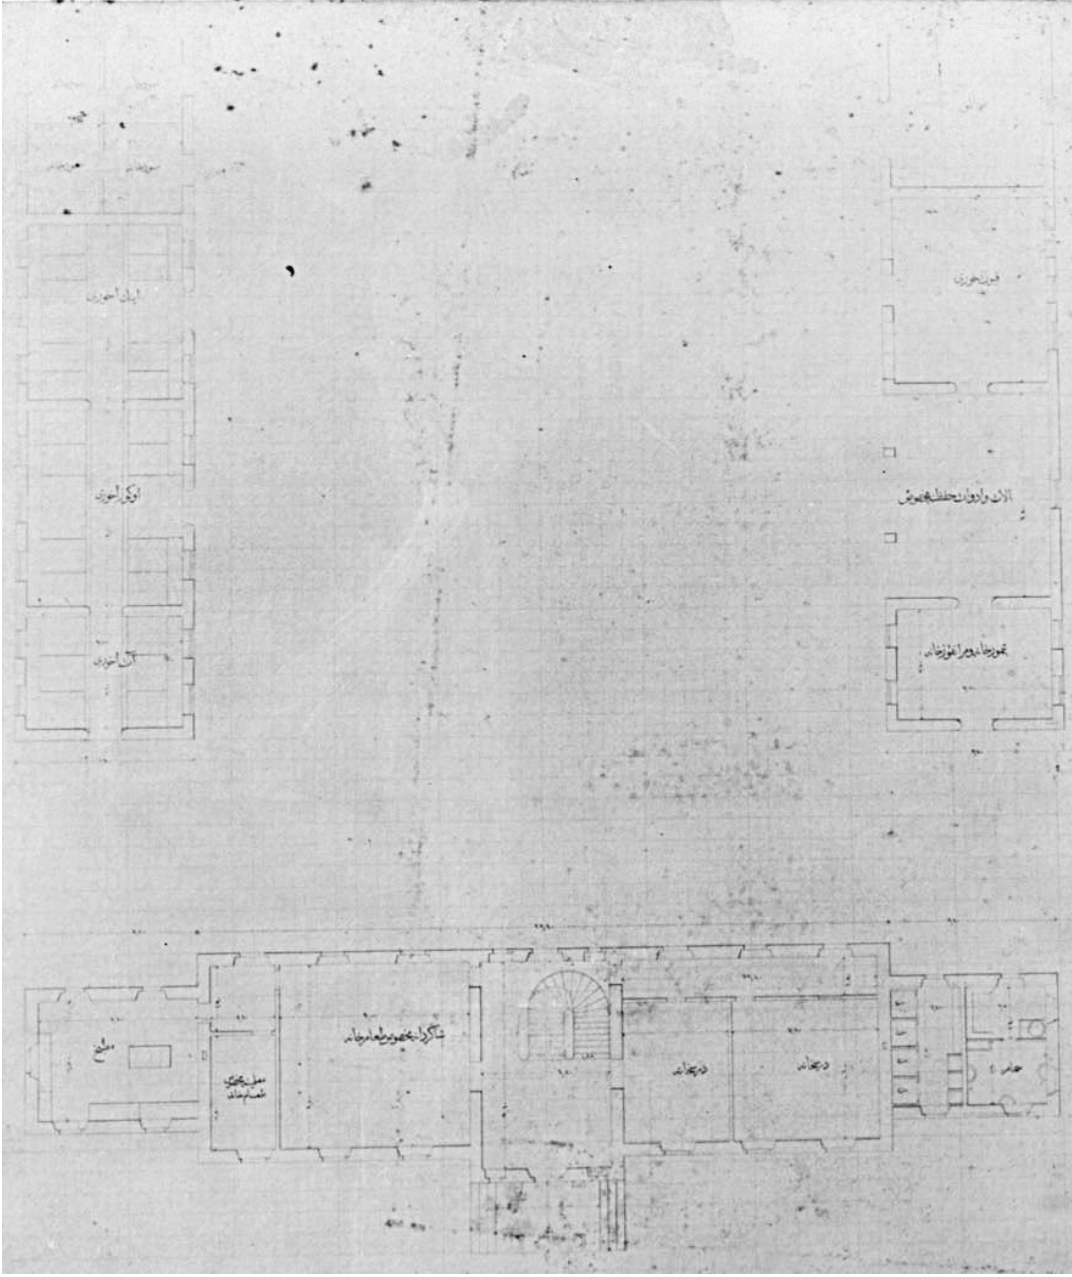
Şekil 4.11. Ziraat Mektebi Ana Bina Giriş Kat Ve Arkasındaki Yapıların Vaziyet Planı 1308/1891 (Kaynak: İÜNEK-90852/29)

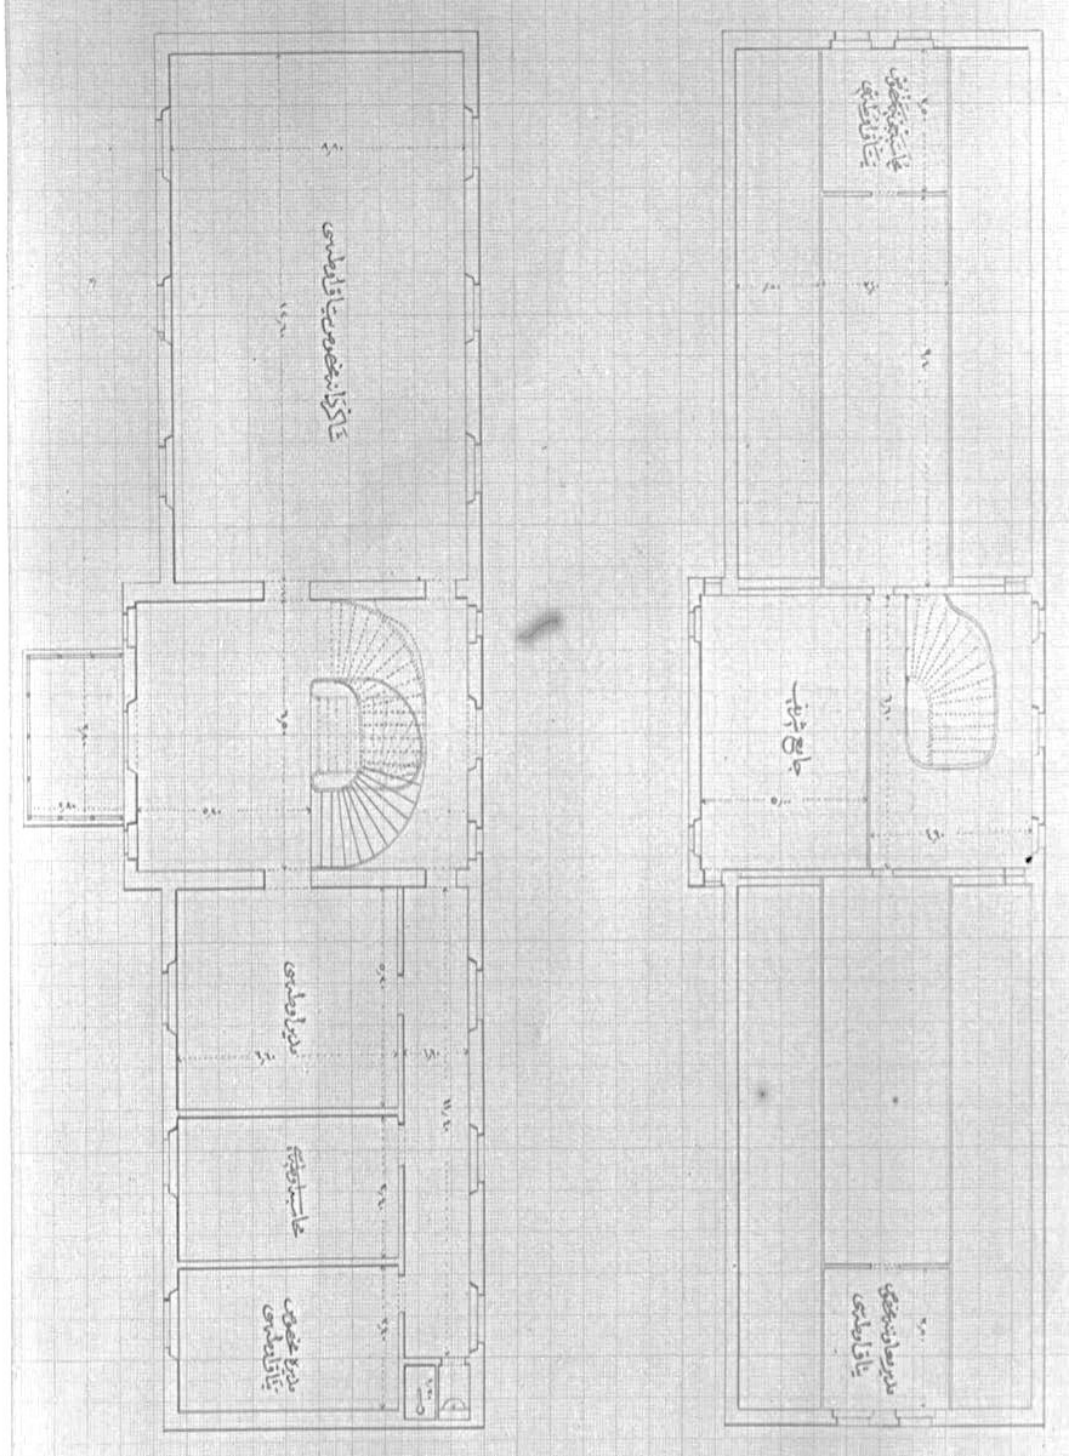
Şekil 4.12. Ziraat Mektebi Ana Binası Birinci Kat ile Çatı Katı. 1308/1891. (Kaynak: İÜNEK-90852/30)

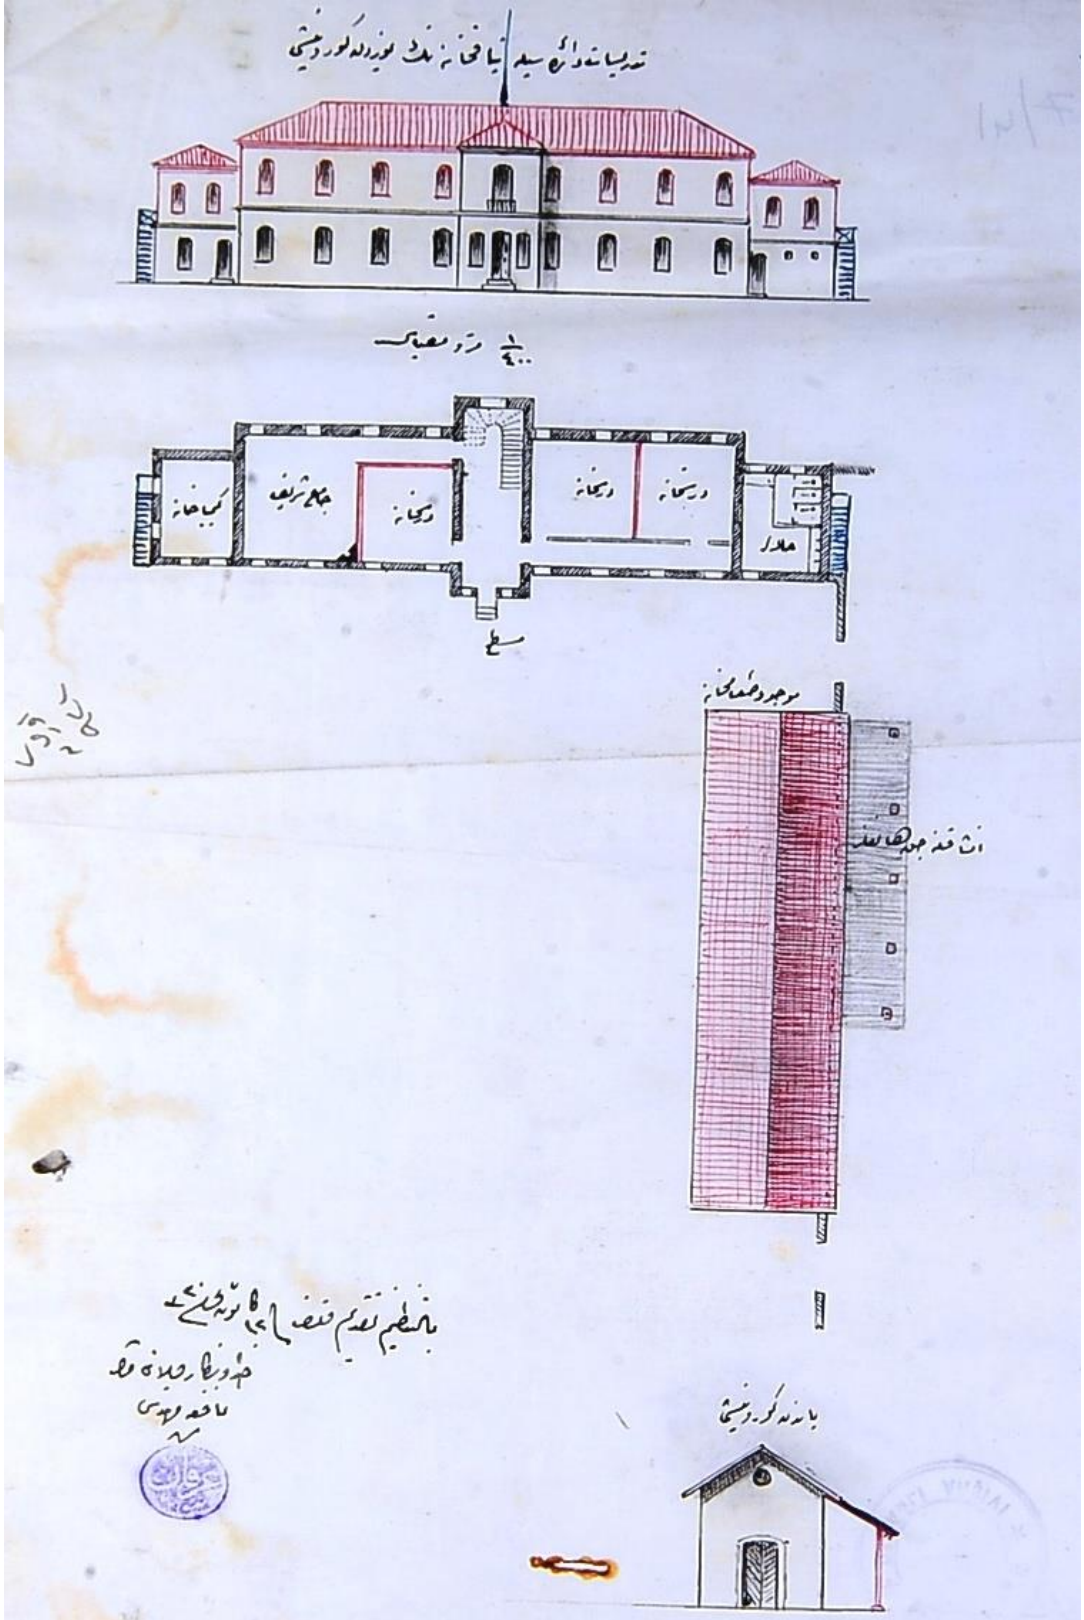
Şekil 4.14. Hüdavendigar Ziraat Mektebi Dershane Ve Yatakhane'nin 1904 Tarihli Plan-Kesit-Krokisi. (Kaynak: BOA.ŞD.537/41.9)

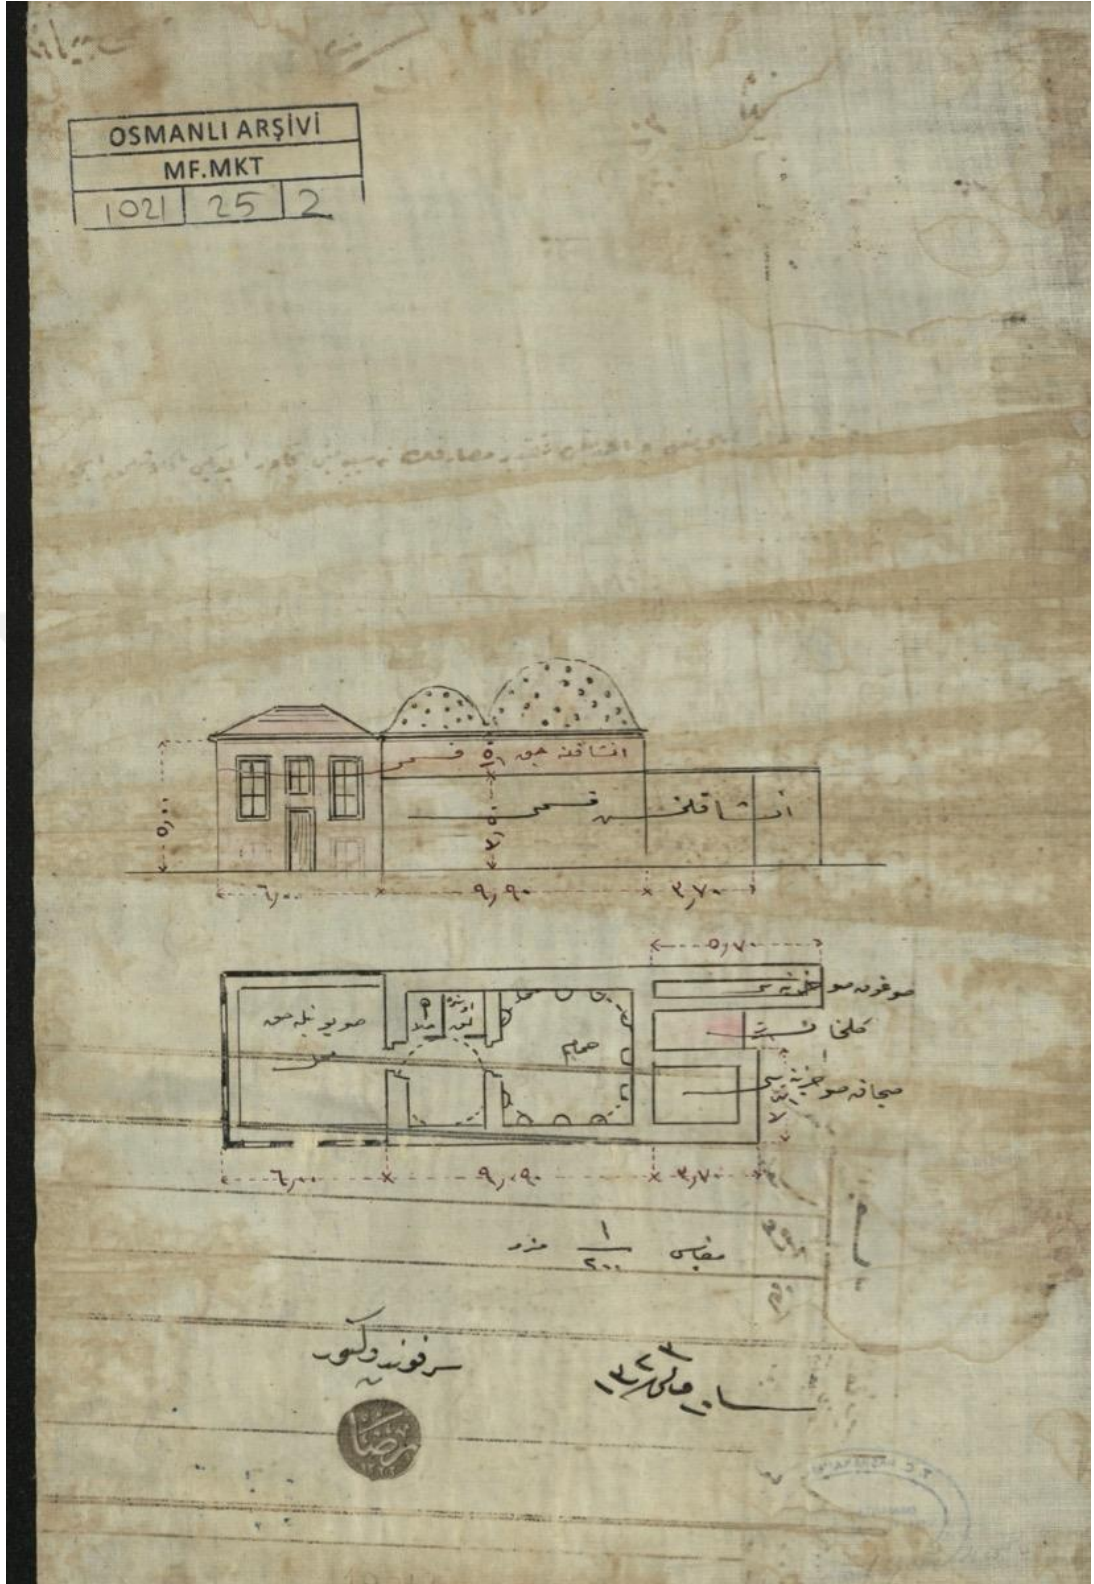
Şekil 4.15. Bursa Mekteb-i İdâdi-i Mülkisi Hamamının 23 Mayıs 1907 Tarihli Planı
(Kaynak: BOA.MF.MKT.1021/25.2.1)

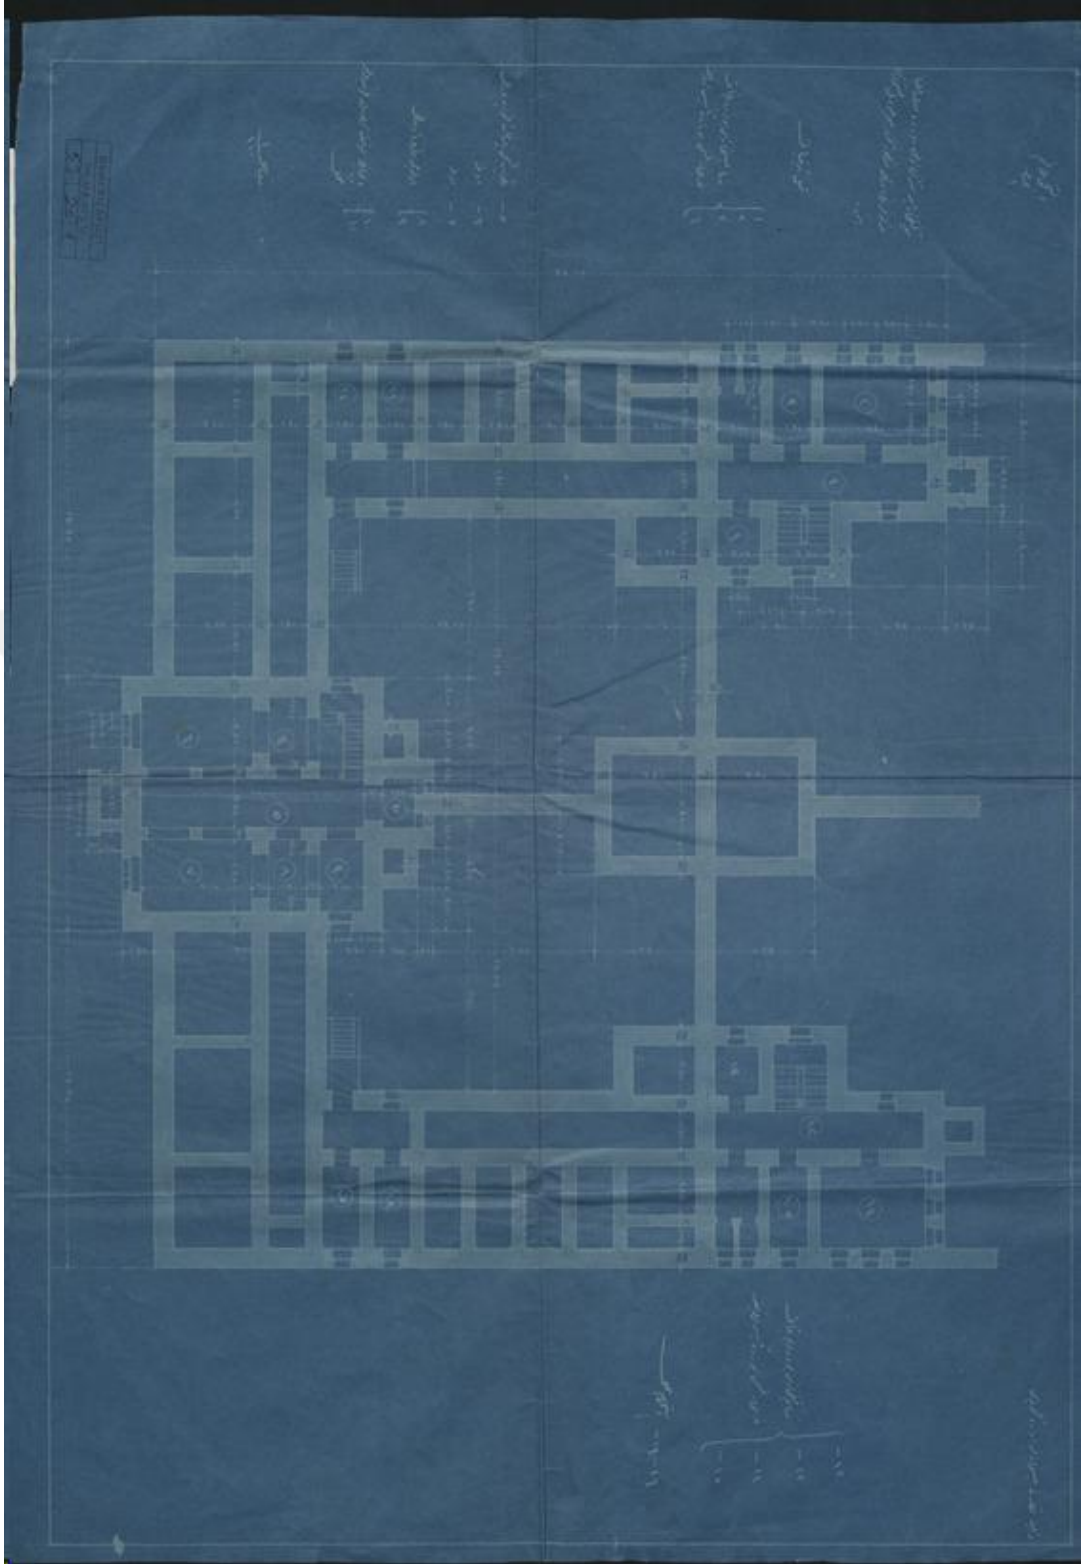
Şekil 4.17. 60 Kişilik Hapishane Projesi Bodrum Kat Planı (Kaynak: BOA.DH.MB.HPS.M.53/26.1)

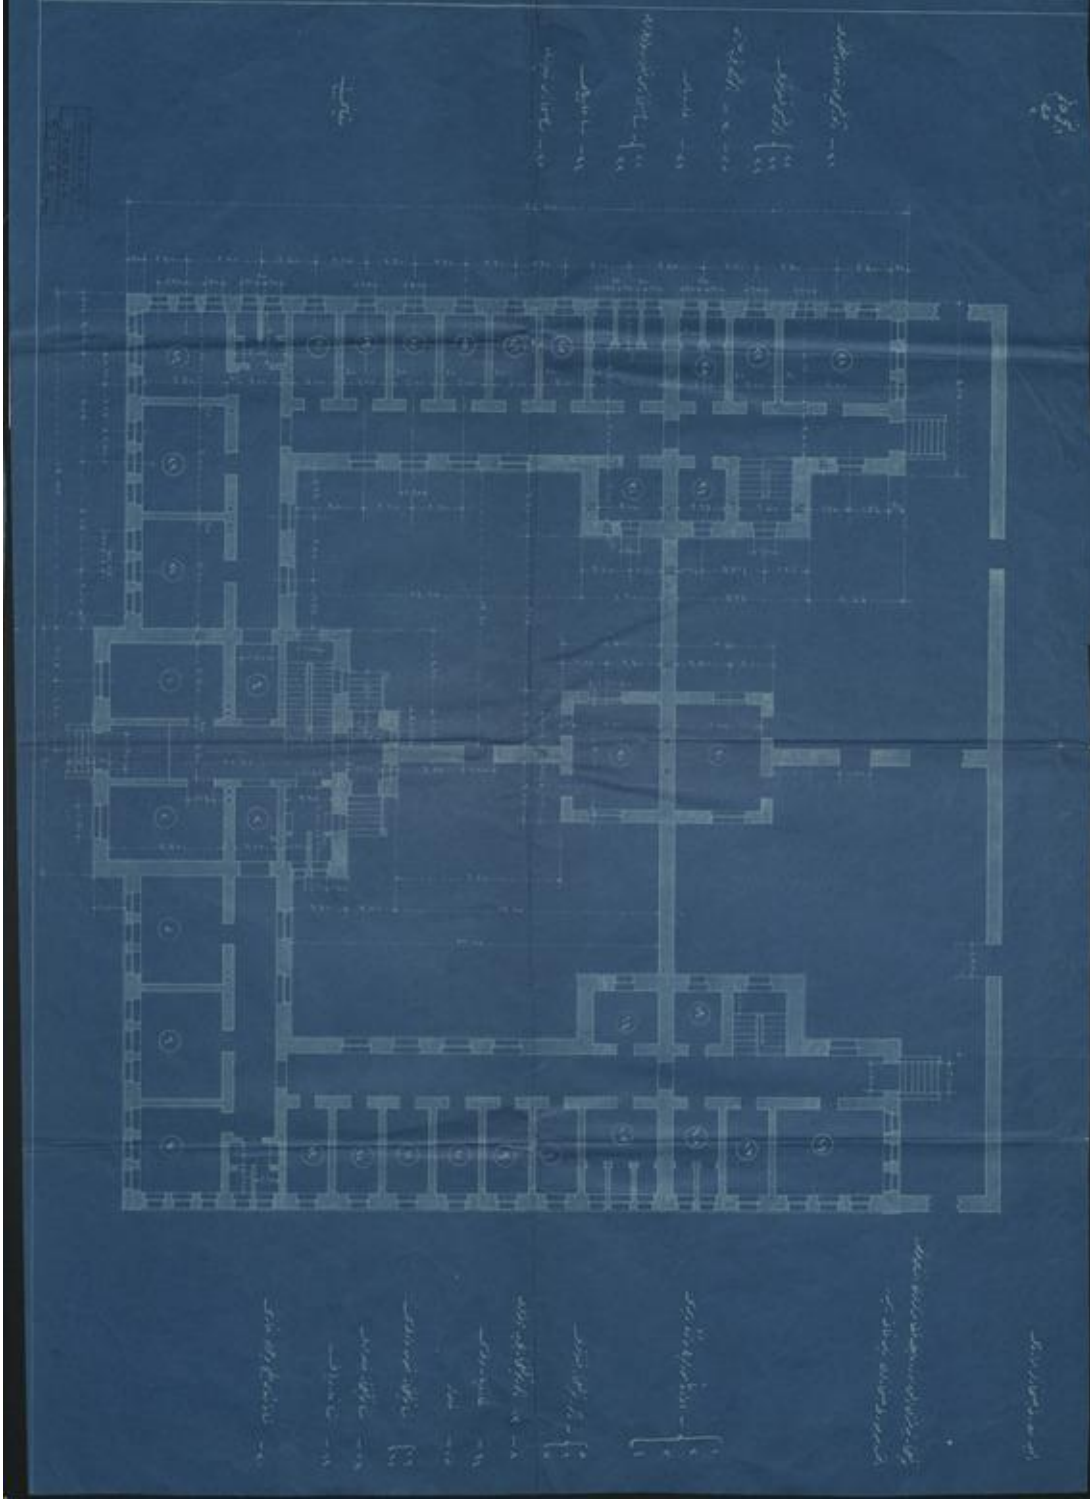
Şekil 4.18. 60 Kişilik Hapishane Projesi Zemin Kat Planı (Kaynak:
BOA.DH.MB.HPS.M.53/26.2)

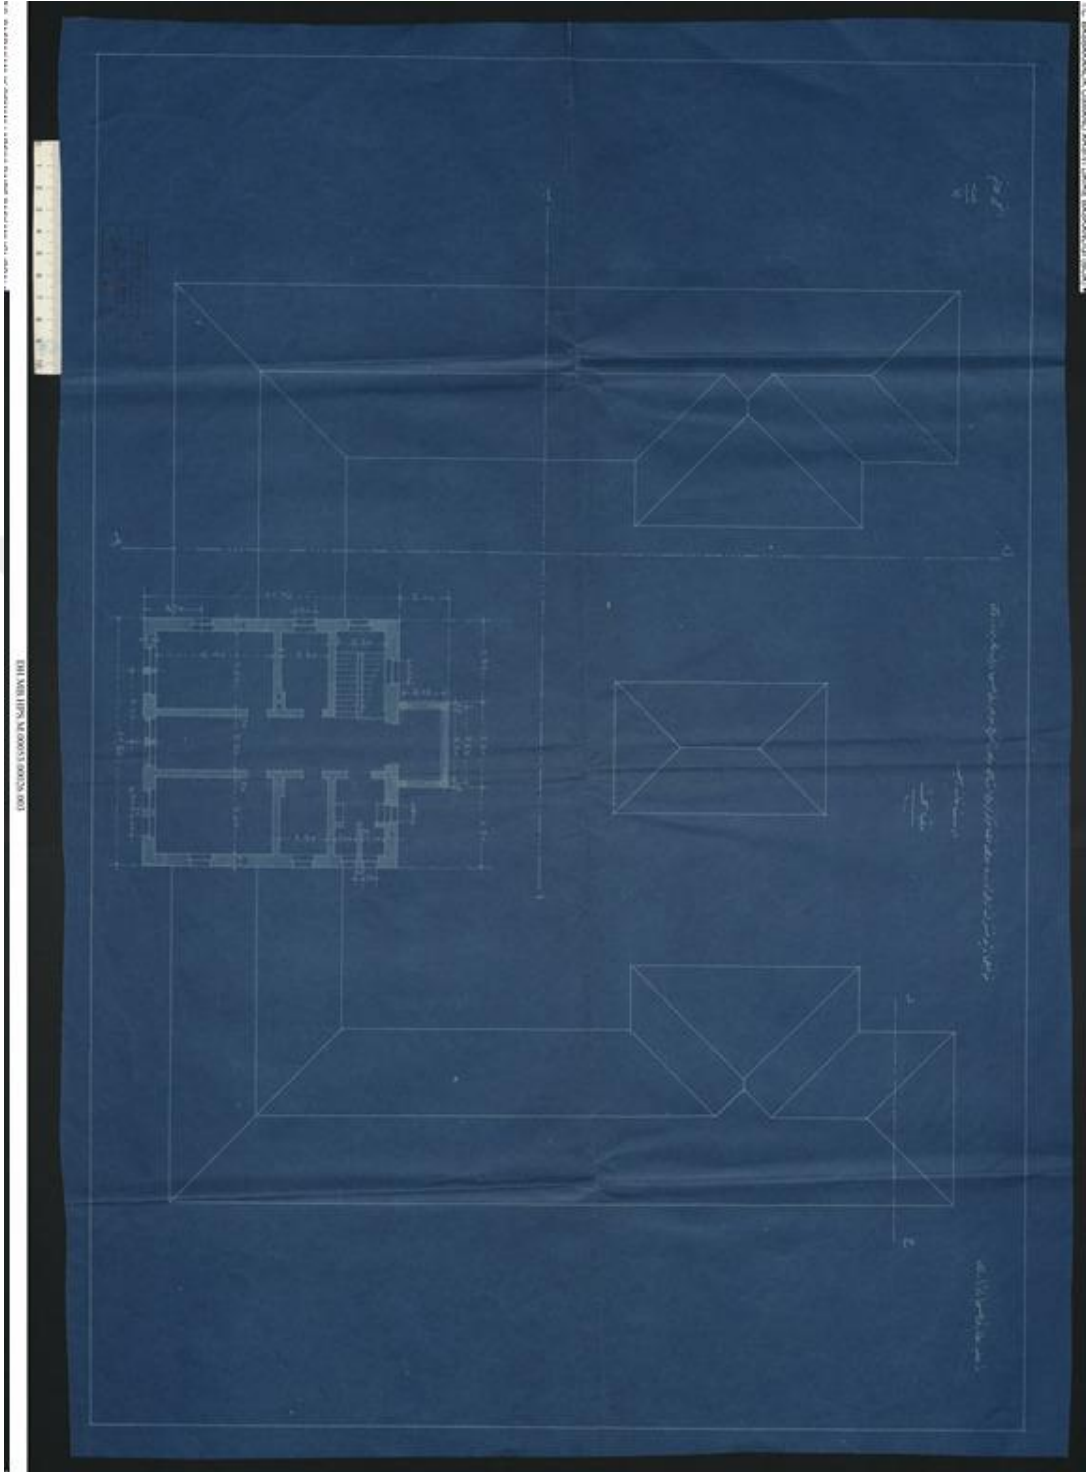
Şekil 4.19. 60 Kişilik Hapishane Projesi Çatı Örtüsü (Kaynak: BOA.DH.MB.HPS.M.53/26.3)

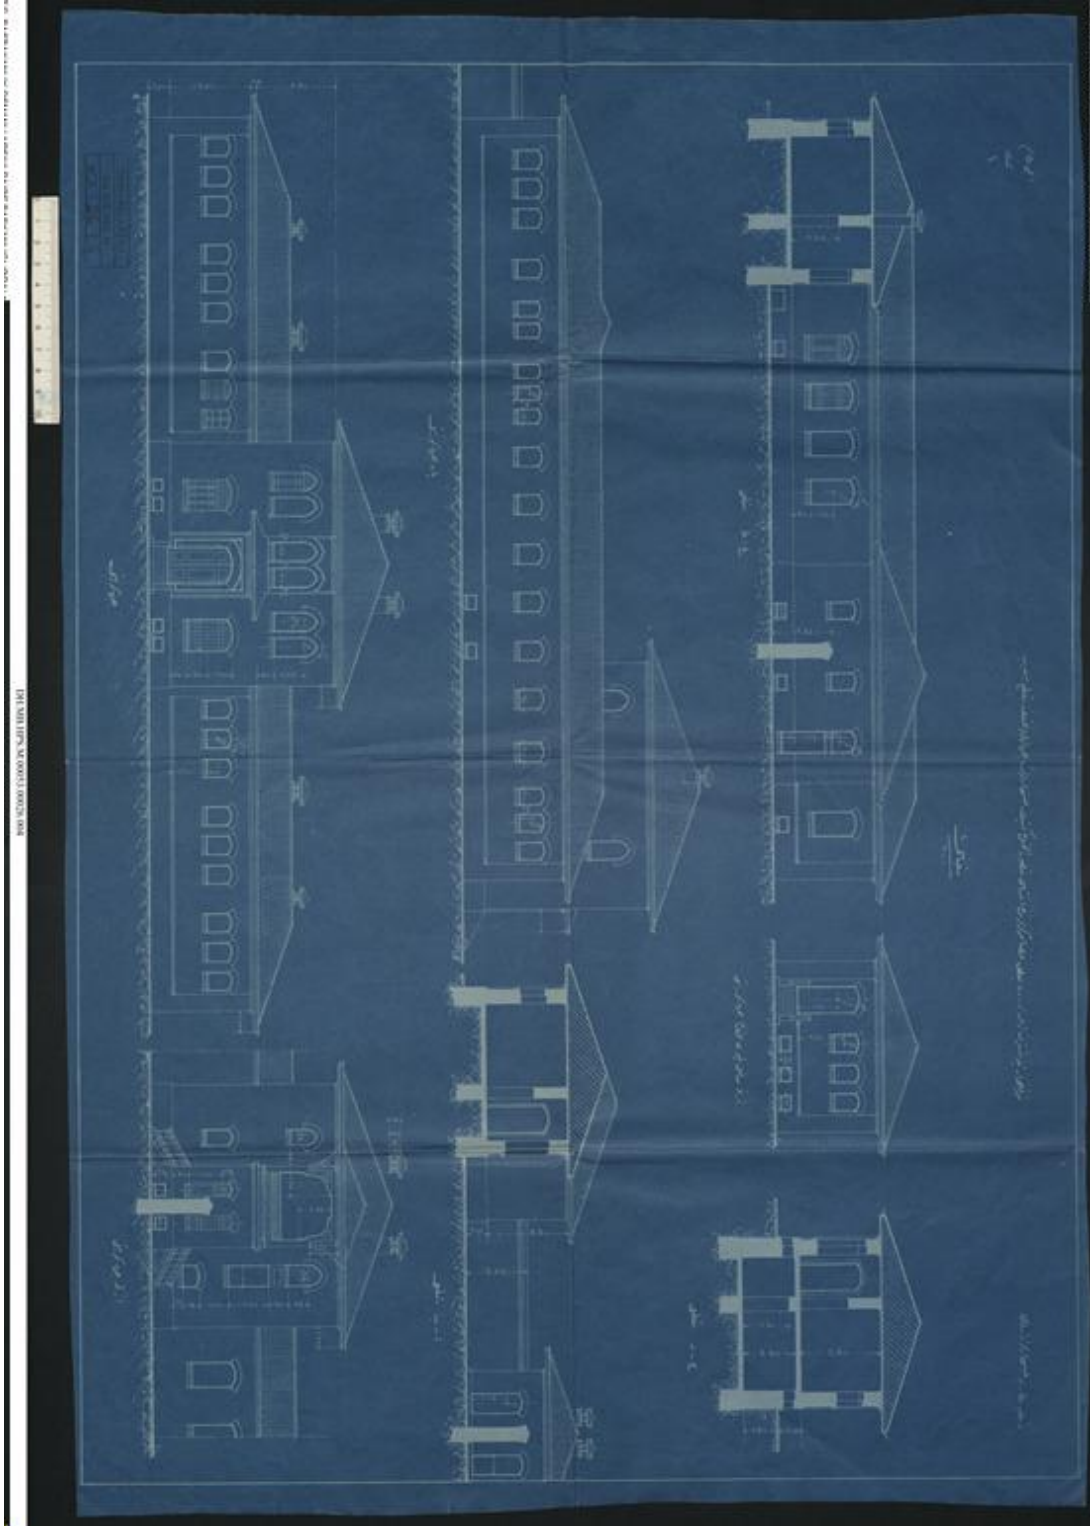
Şekil 4.20. 60 Kişilik Hapishane Projesi Cephe Görünüşü Ve Kesitleri
(Kaynak: BOA.DH.MB.HPS.M.53/26.4)

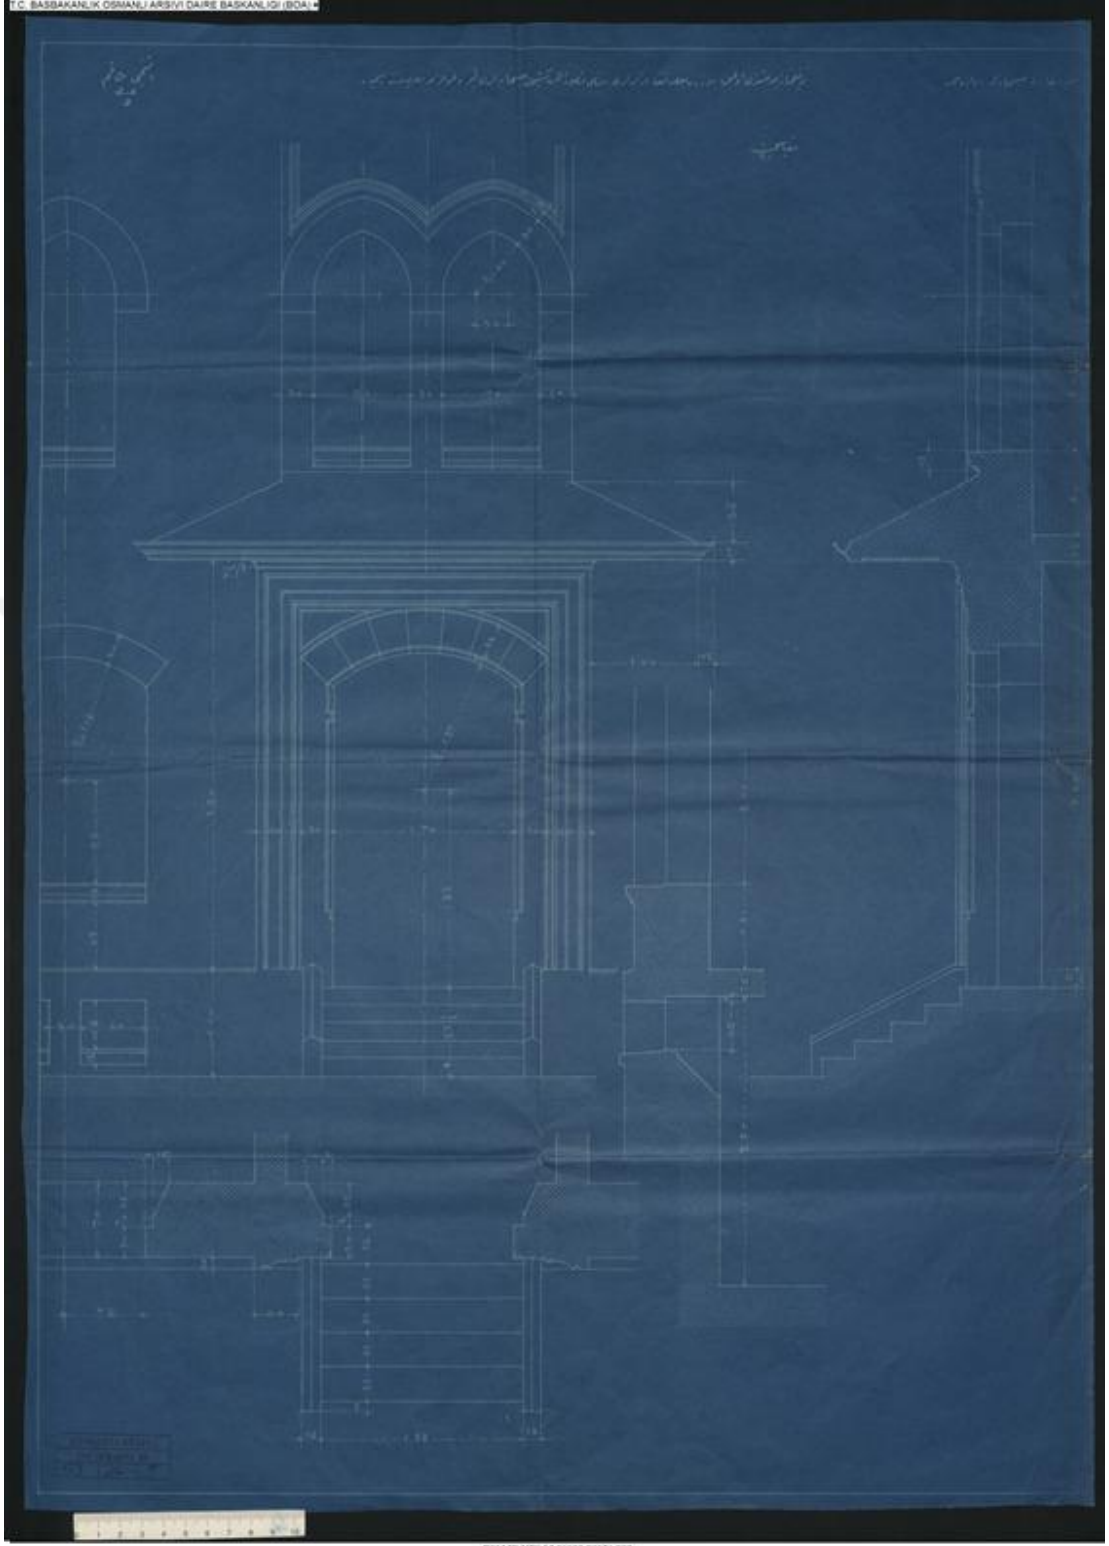
Şekil 4.21. 60 Kişilik Hapishane Projesi Cephe Görünüş Ve Kesitleri (Kaynak: BOA.DH.MB.HPS.M.53/26.5)

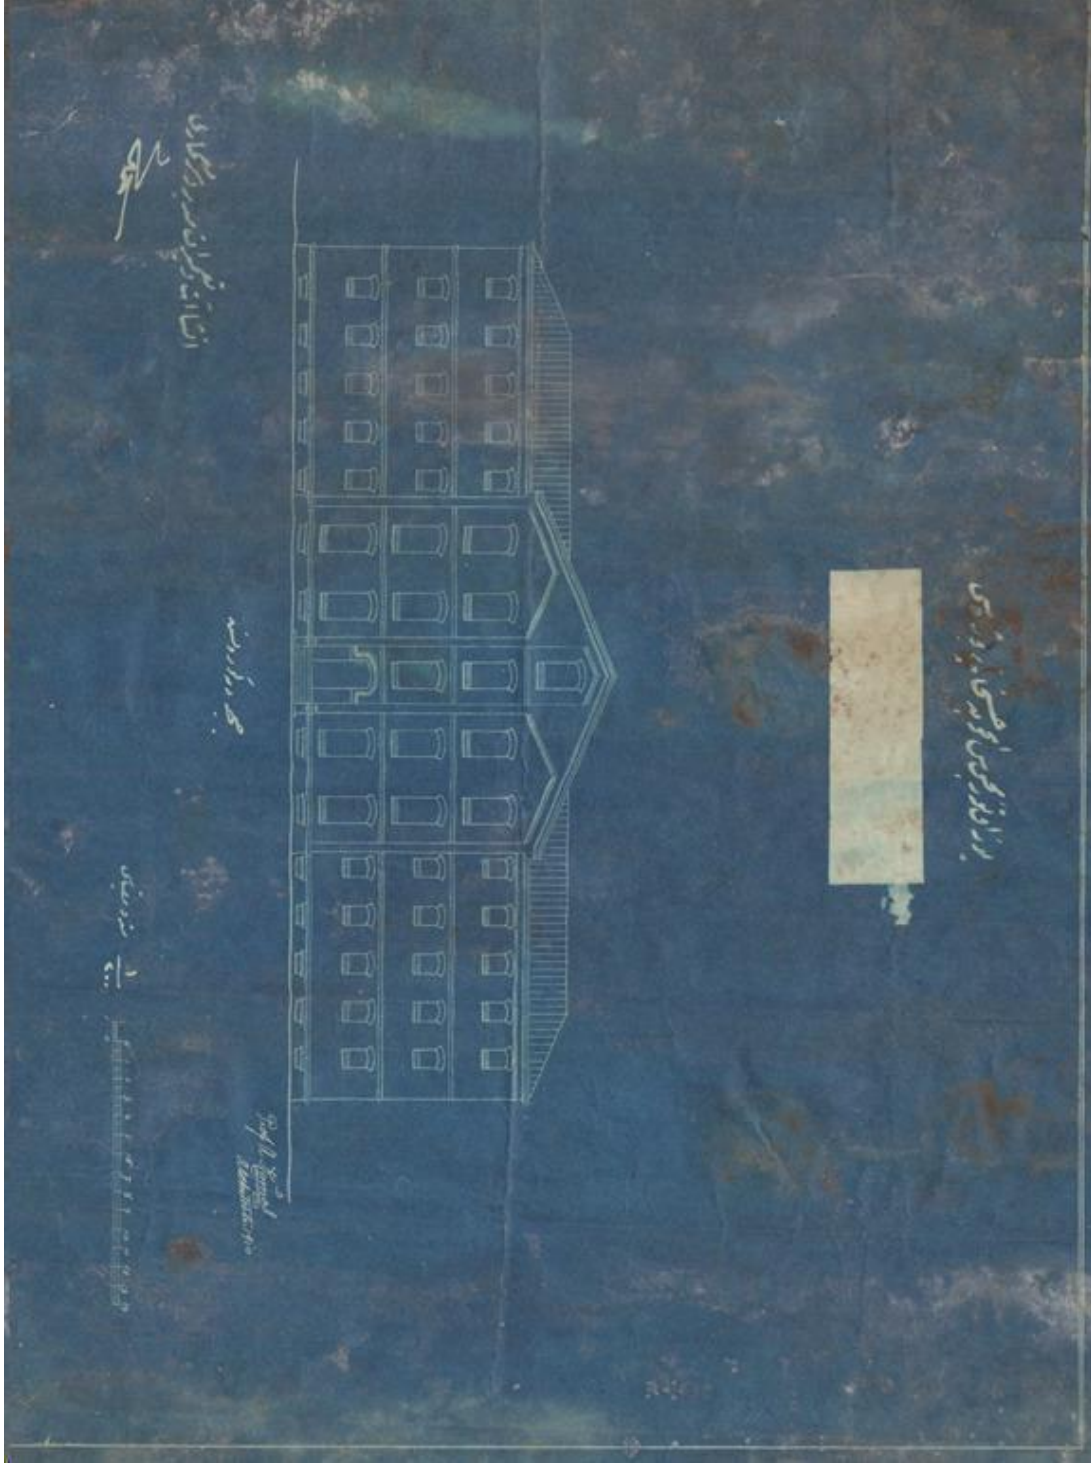
Şekil 4.22. 1910 Tarihli Ve Mimar Kemaleddin İmzalı 130 Kişilik Hapishane Projesinin Cephe Görünüşü. (Kaynak: BOA.PLK.p.1752.1)
