TANZİMAT'TAN CUMHURİYET'E BURSA'DA MİMARLIK ORTAMI

DOKTORA TEZİ

Hüseyin Gürsel BİLMİŞ

Sanat Tarihi Ana Bilim Dalı

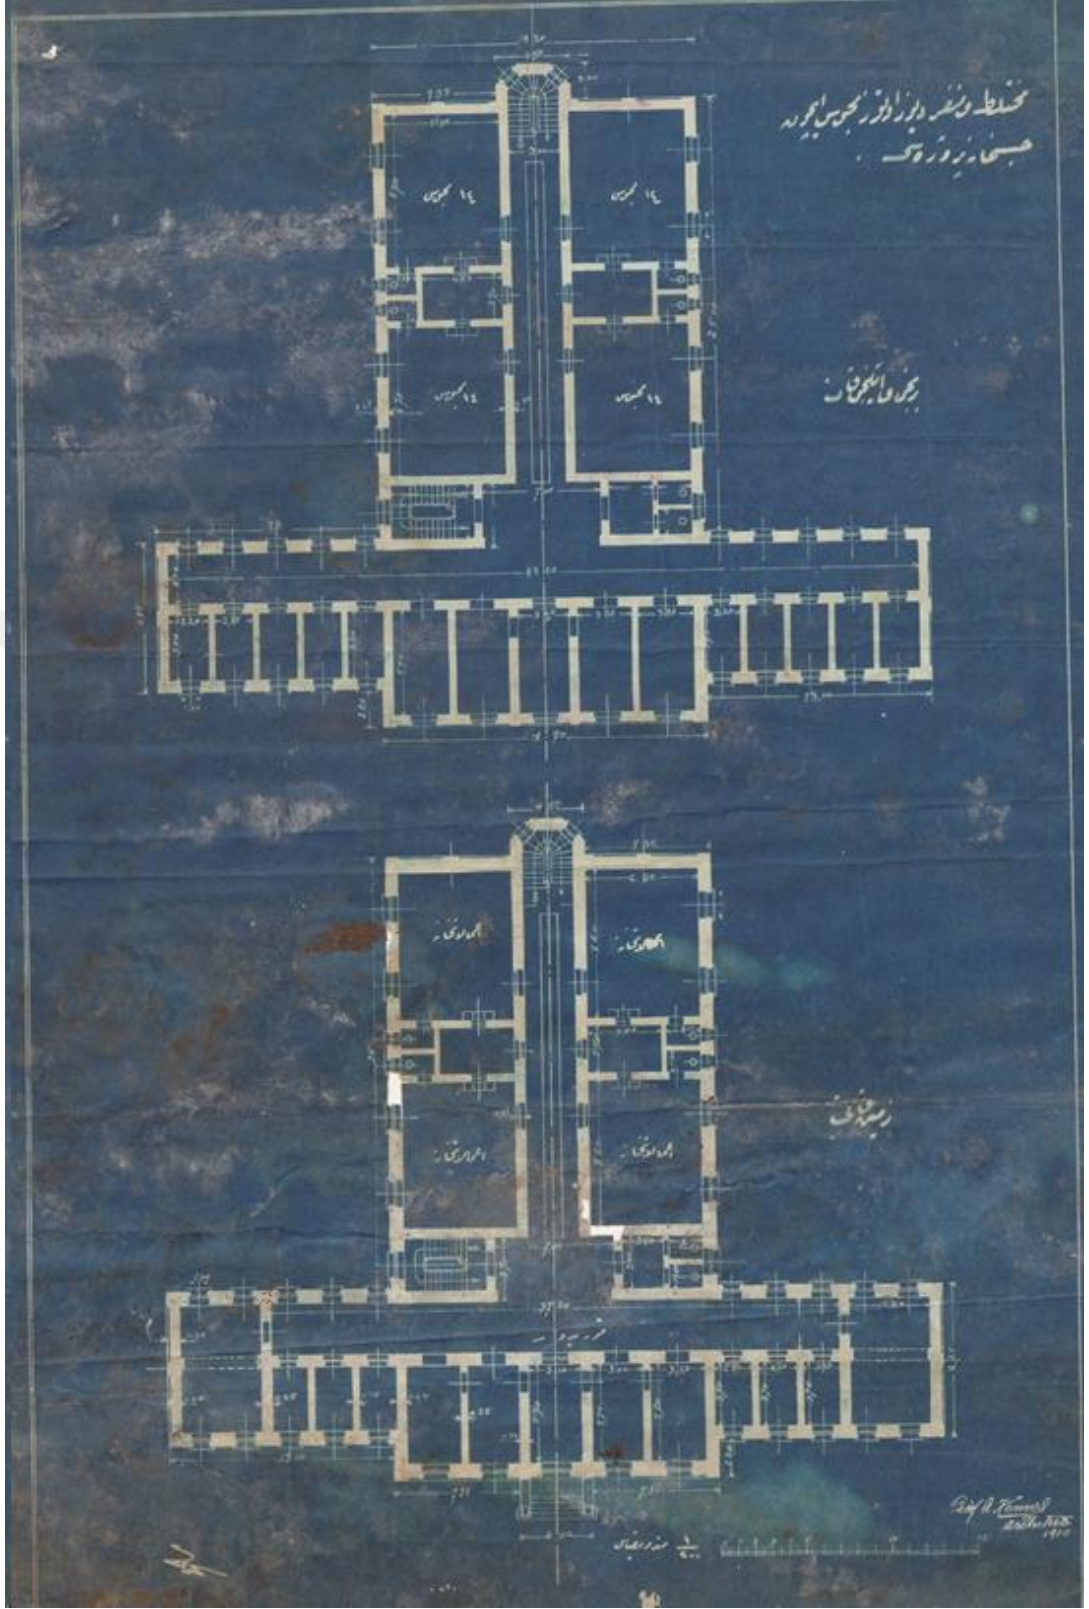
Şekil 4.23. 1910 tarihli ve Mimar Kemaleddin İmzalı 130 Kişilik Hapishane Projesi Zemin Ve Birinci Kat Planları (Kaynak: BOA.PLK.p.1752.2)

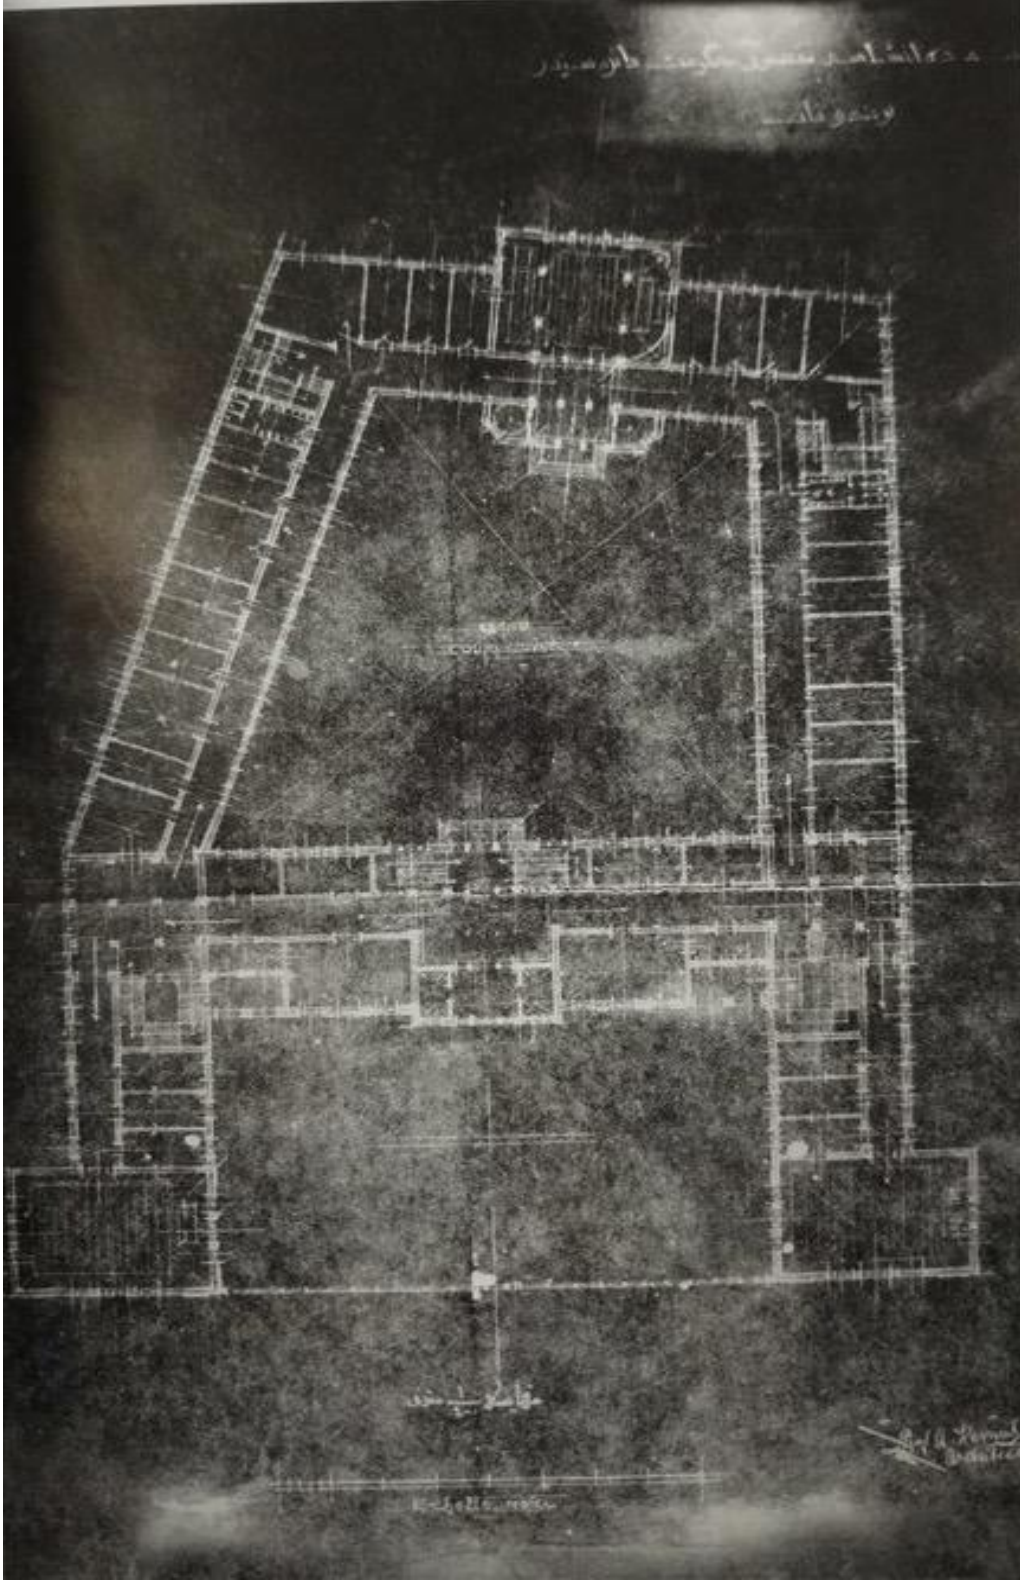
Şekil 4.33. Mimar Kemalettin'in Uygulanmayan 1911 Tarihli Bursa Hükümet Konađı Projesi (Kaynak: Yavuz, İmparatorluk'tan Cuhuriyet'e, s.365)

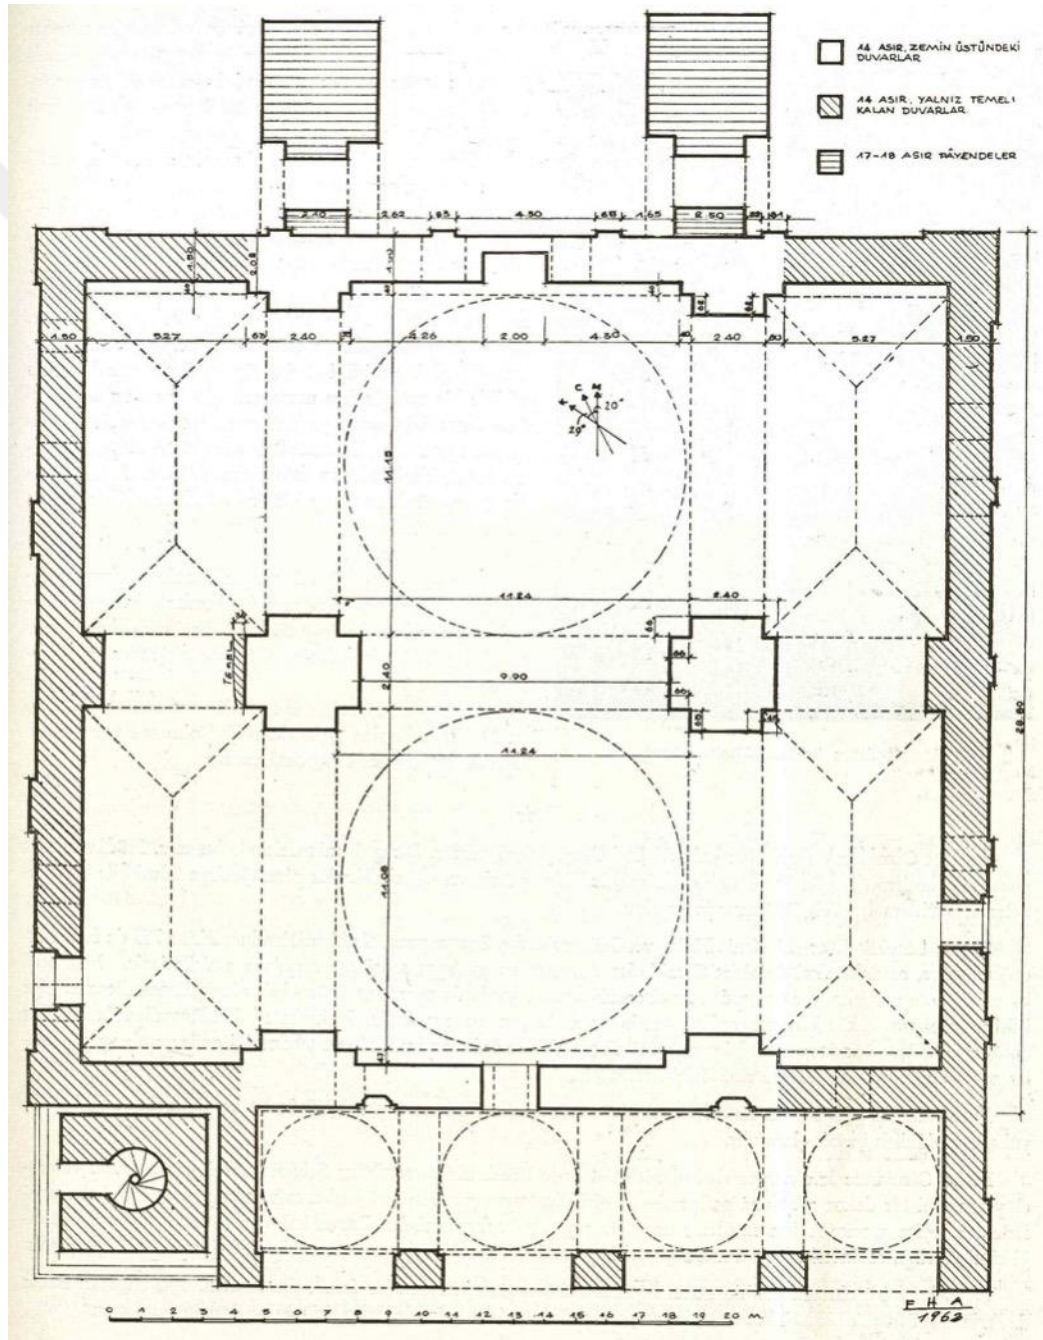
Şekil 4.36. Şehadet Camii'nin Restitüsyon Planı (Kaynak: Ayverdi, s.273)

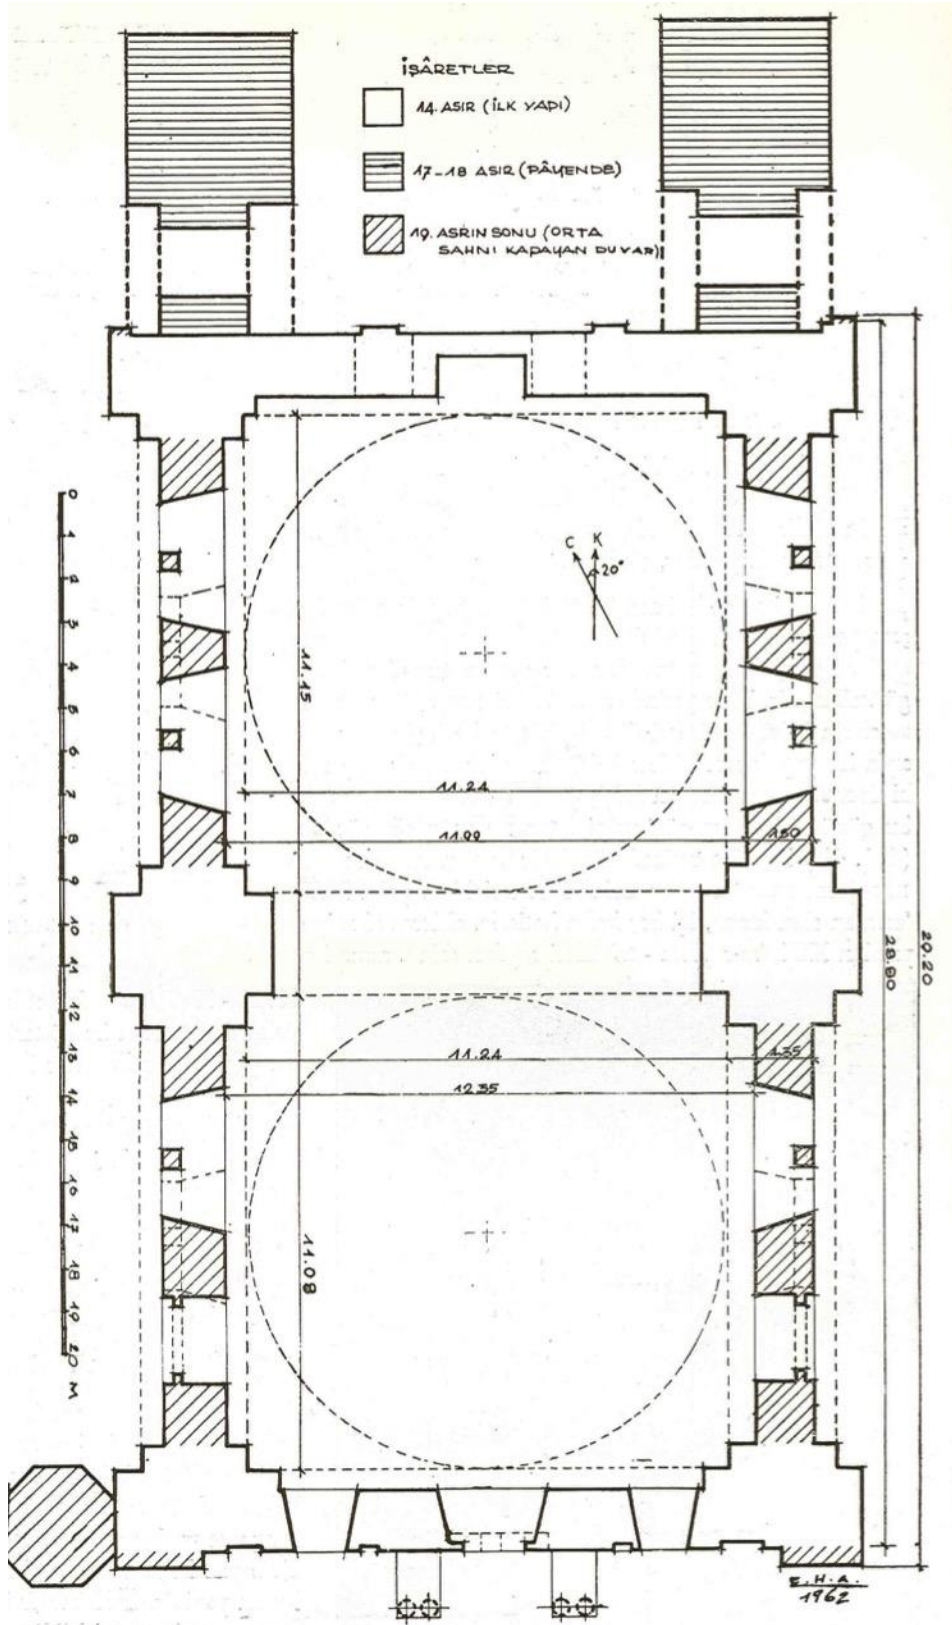
Şekil 4.37. Şehadet Camii'nin Günümüzdeki Planı (Kaynak: Ayverdi, s.272)

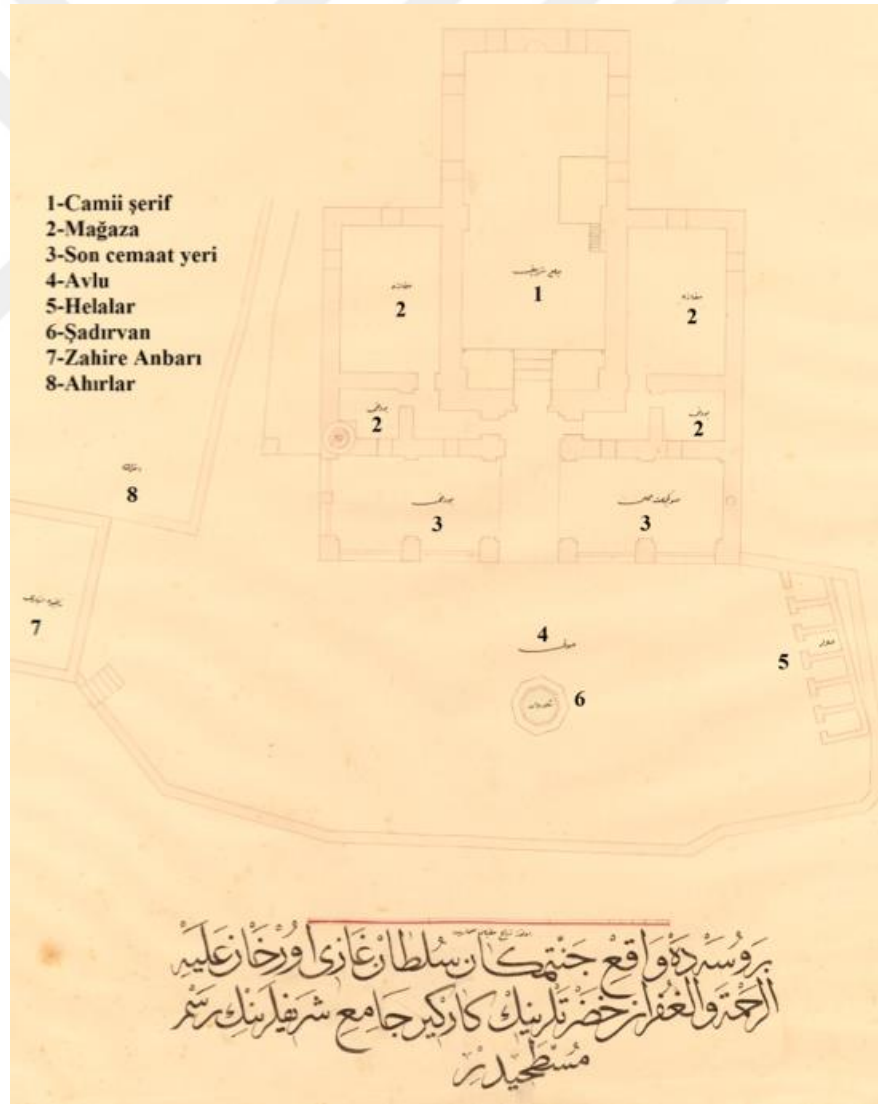
Şekil 4.42. Orhan Cami'nin Planı. (Kaynak: BOA.PLK.p.3443.5)

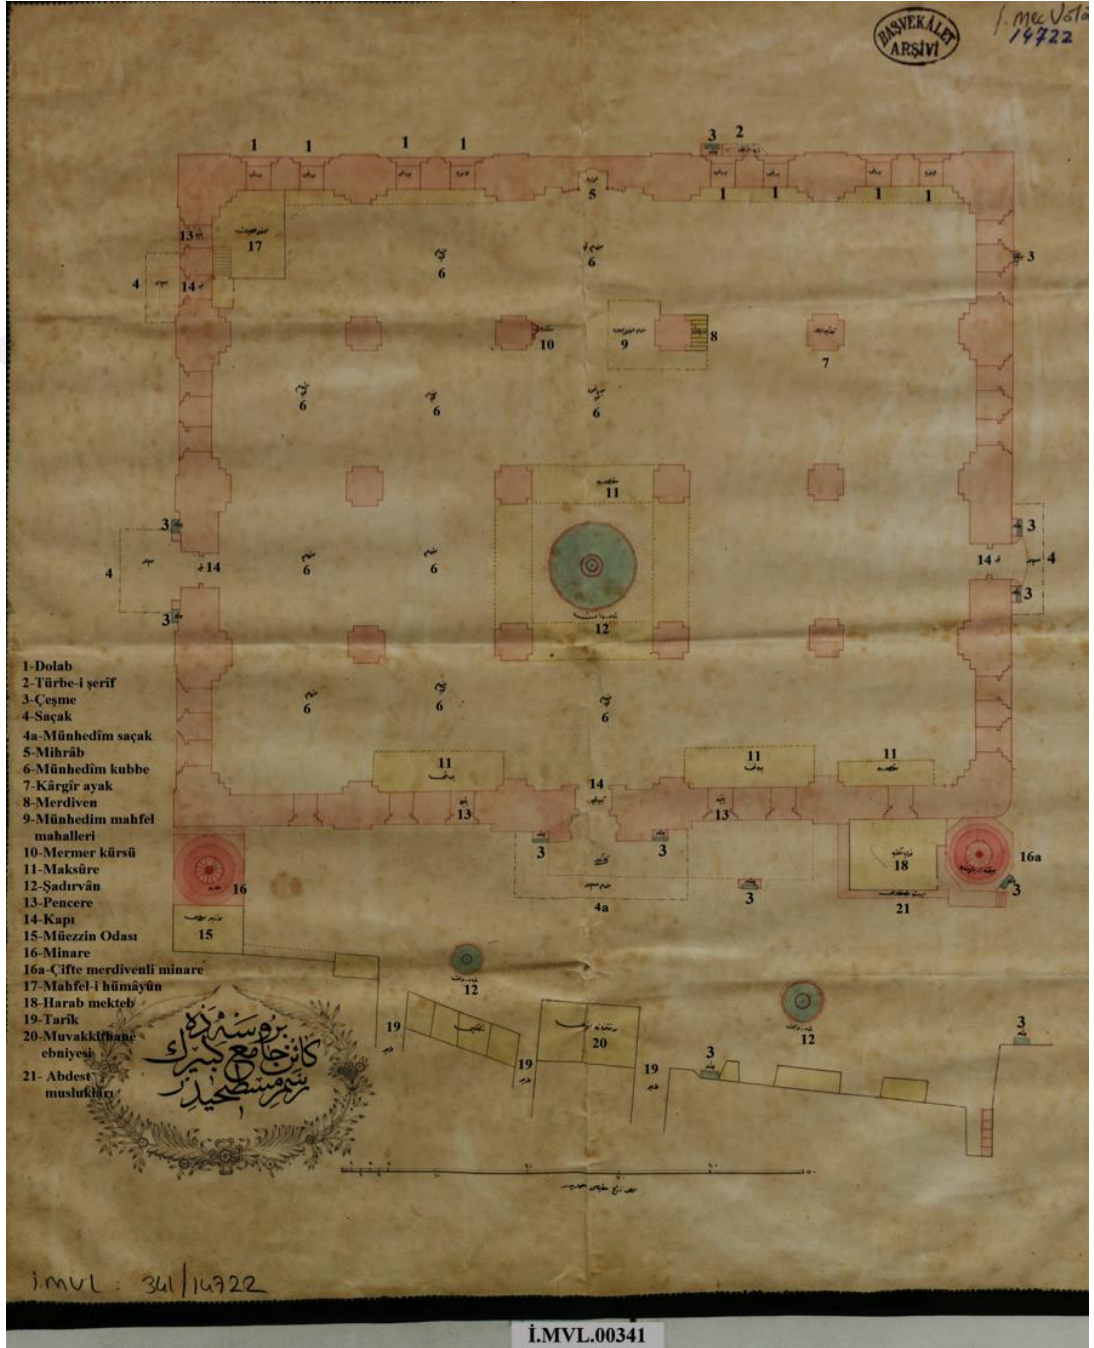
Şekil 4.46. Ulucami'nin 1855 Yılına Ait Hasar Durumunu Gösterir Plan. (Kaynak: BOA.İ.MVL.341.14722.4. Tarih: M.Temmuz 1855. Düzenleyen: H.Gürsel Bilmış)

1855 depremlerinin Ulucami'ye verdiği hasarların ilk teknik tespiti olan bu keşif ile hasar tespit planına göre, yıkılan on kubbe ile minarelerin ve çatlayan diğer kubbelerin “*müceddeden inşâ ve ta'mîr..*” edilmesi gerekmektedir. 1 Temmuz 1855 tarihli bu keşif-i evvel defterine göre Ulucami'nin üst örtüsünün onarım ve inşâ işlerine; bütün kubbelerin kurşunlarının ve yıkık kubbelerin altındaki yay kemerlerinin hasarlı kısımlarının kaldırılması için 10.000 kuruş, kemerlerin “*cedid battâl tuğladan hâlis harcile*” tamiri ve “*sıvacıkâri-i kadîmî misillû nakşî*” ile yıkık yerlerin sağlam ve dayanıklı bir şekilde yeniden inşası için 133.875 kuruş, “*kemerlerin üzerine battâl tuğladan hâlis harcile memzûc üzerlerine mevcud kurşunları...*” eriterek eksik kurşunların tamamlanması ve sıvaları ile kârgîr kubbelerin sağlam ve dayanıklı bir şekilde yeniden inşası için 257.300 kuruş, kubbelerin çevresine battal tuğla ve harçla karışık sekiz adet pencere yerleri ve meşeden yapılma çifte ayna, cam ve çerçeveler ve kubbe çevresi sıvaları ile kalkan duvarlar inşası için 162.500 kuruş¹¹¹³, çatlak kubbelerin derzlerinin her birinin büyük demir, harç ve alçı ile doldurulması, üzerlerine kurşun yerleştirilmesi, bunların sıvaları ile bu kubbelerin yenilenmesi için 69.075 kuruş, çatlak kubbe etraflarındaki kalkan duvarlarının yıkık ve çatlak kısımlarının yenilenmesi, dökülmüş sıvalarının tamiri ve üzerlerine “*mermer badana*” yapılması için 7333,5 kuruş, “*zîkr olunan bi'l-cümle kubbeler beyninde yelpâzeler üzeriyle dere mahalleri türâb harcile tesviye olunarak..*” gerektiği gibi kurşun yerleştirmek için meşe ağacından kuşaklamalar, eski kurşunların eritilmesi, ilave edilecek yeni kurşunlar, meşe ağacı, ve kurşunlar için mismâr masrafı olarak 40.142 kuruş masraf öngörülmüştür. Üst örtüye yapılacak son işlem, açık kubbenin tel örmesinin yenilenmesi olacaktır ki bunun da masrafı yağlı boyasıyla birlikte 3390 kuruş olarak kaydedilmiştir¹¹¹⁴. Ulucami'nin örtü sisteminin tüm bu işlemleri için öngörülen masrafı 636.625 kuruştur. İç kısımlarına yapılacak masraflar ile birlikte sadece Ulucaminin toplam masrafının 893.923 kuruş¹¹¹⁵ olduğu dikkate alınır, 636.625 kuruşluk masrafla örtü sisteminin tamir ve yenilenmesi işlerinin, yapının ilk keşif bedelinin 3/2'sine yakın bir miktar oluşturduğu görülecektir.

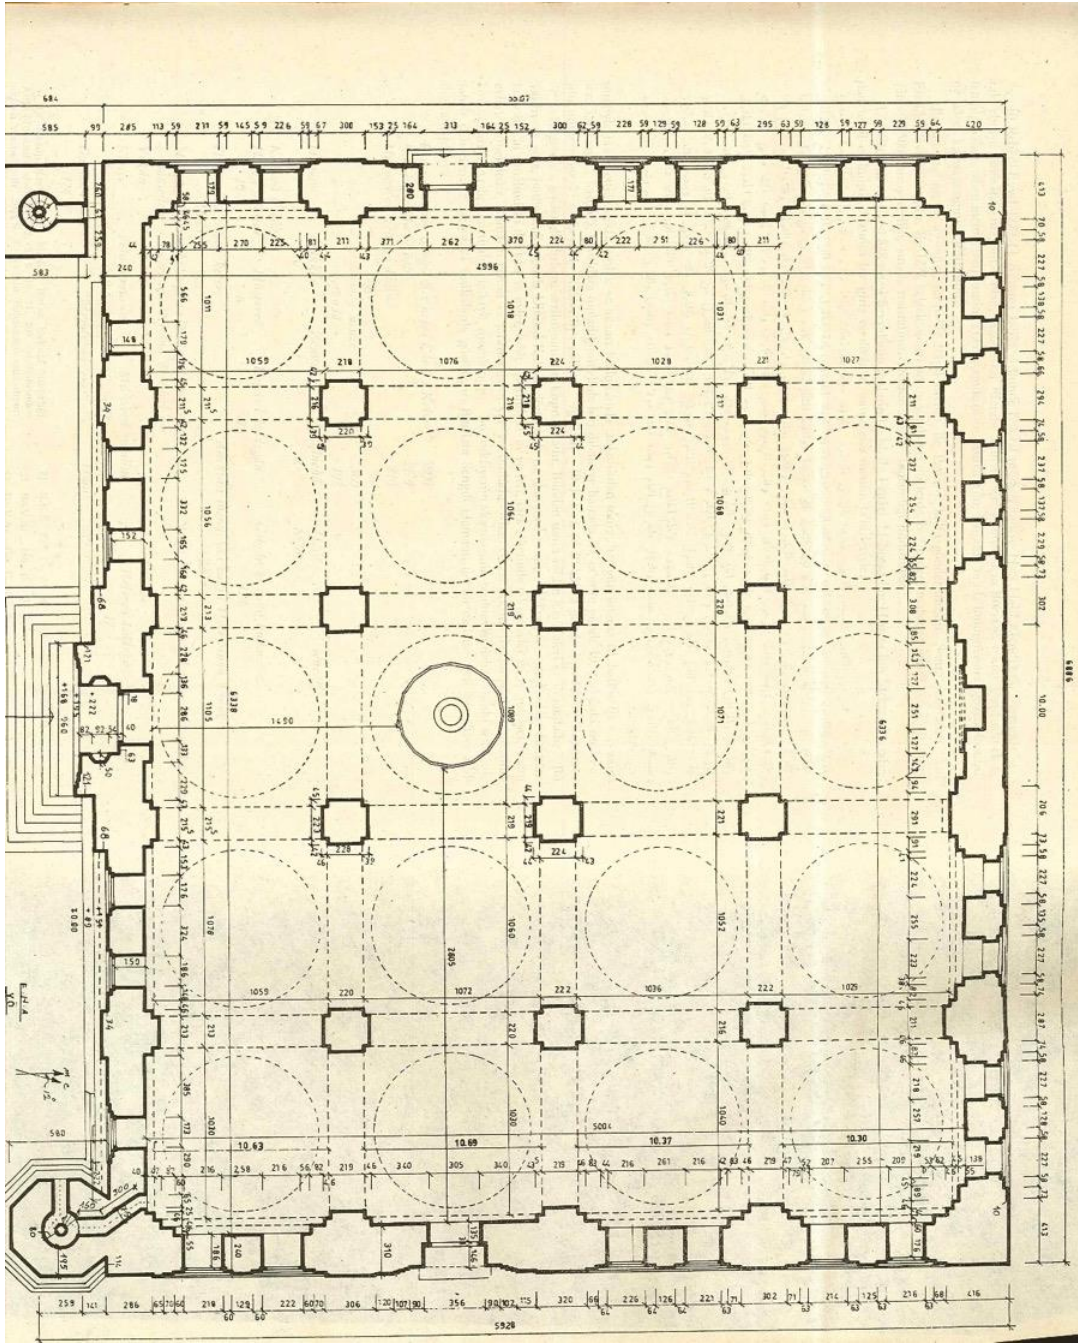
Şekil 4.47. Ulucami Planı (Kaynak: Ayverdi, s.404-405)

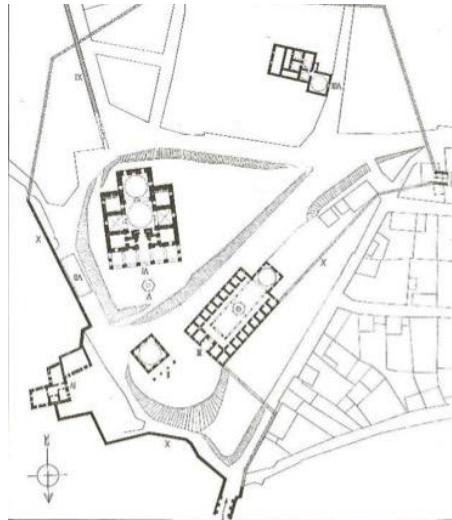
Şekil 4.48. I. Bayezid (Yıldırım) Külliyesi vaziyet planı (Kaynak: Gabriel, s.66)

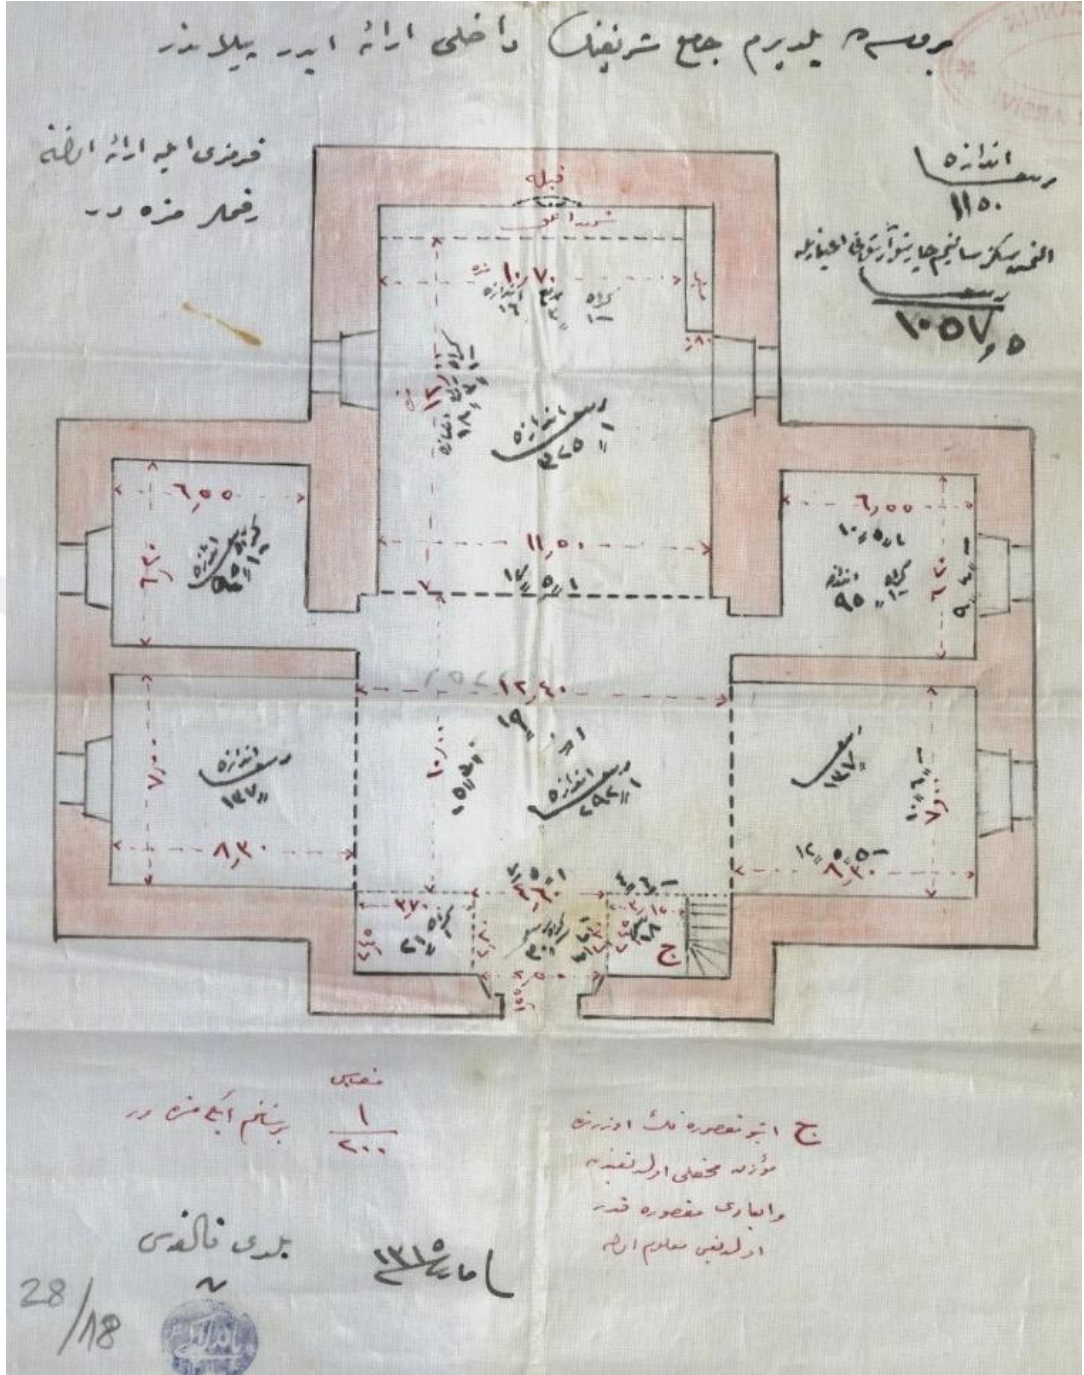
Şekil 4.50. I. Bayezid (Yıldırım) Camii Planı (Pandalaki Kalfa)
(Kaynak: BOA.İ.EV 28.18.3.1. 13 Mart 1899)

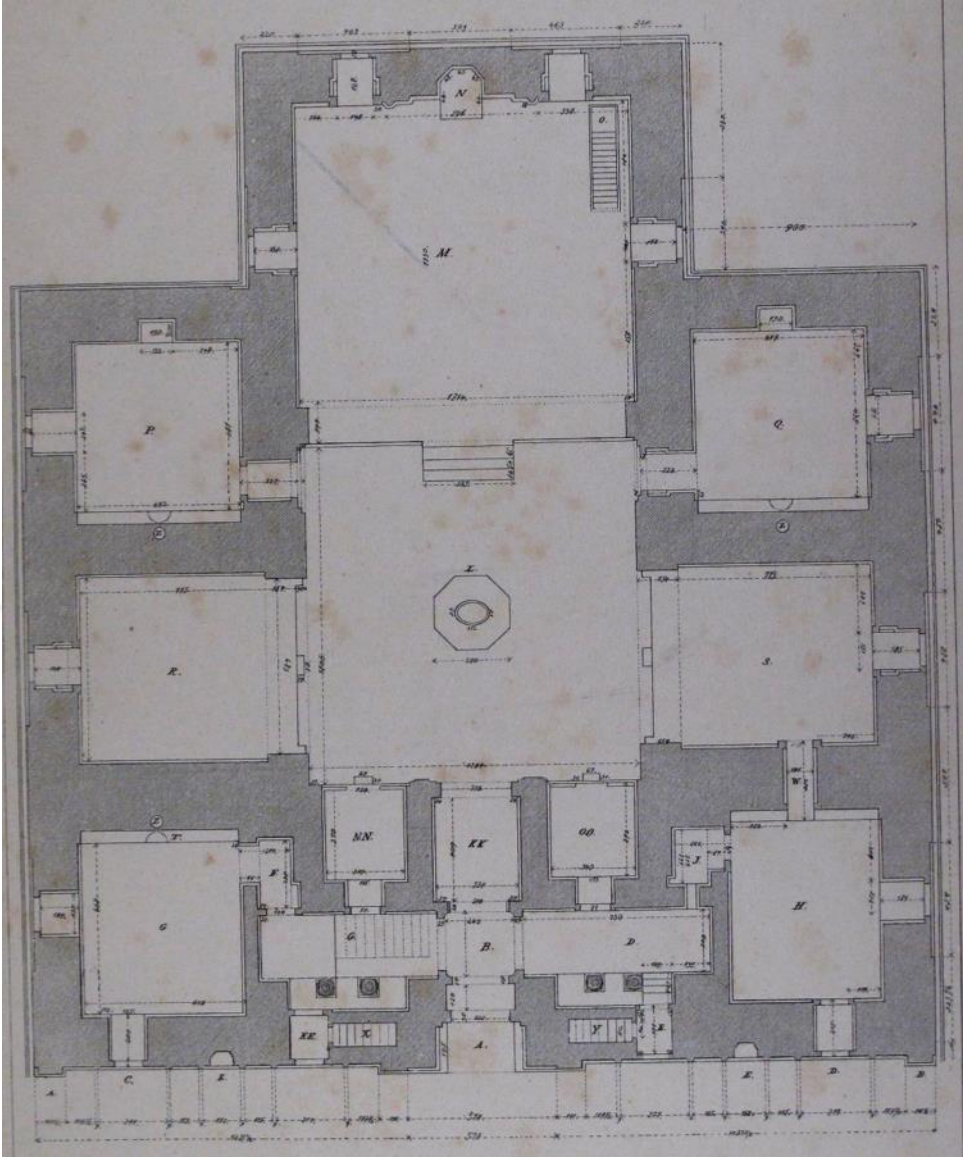
Şekil 4.54. Yeşil Camii Zemin Kat Planı (Kaynak: Usul-i Osmani-i Mimari, Bursa YEBEK 2075.)
