ED İNE UZUNKÖPRÜ'DEK İ OSMANLI DEVR İ M İMAR İSERLER İ

(YÜKSEK İL SANS İTEZ İ)

20126077 Nilda KONUK

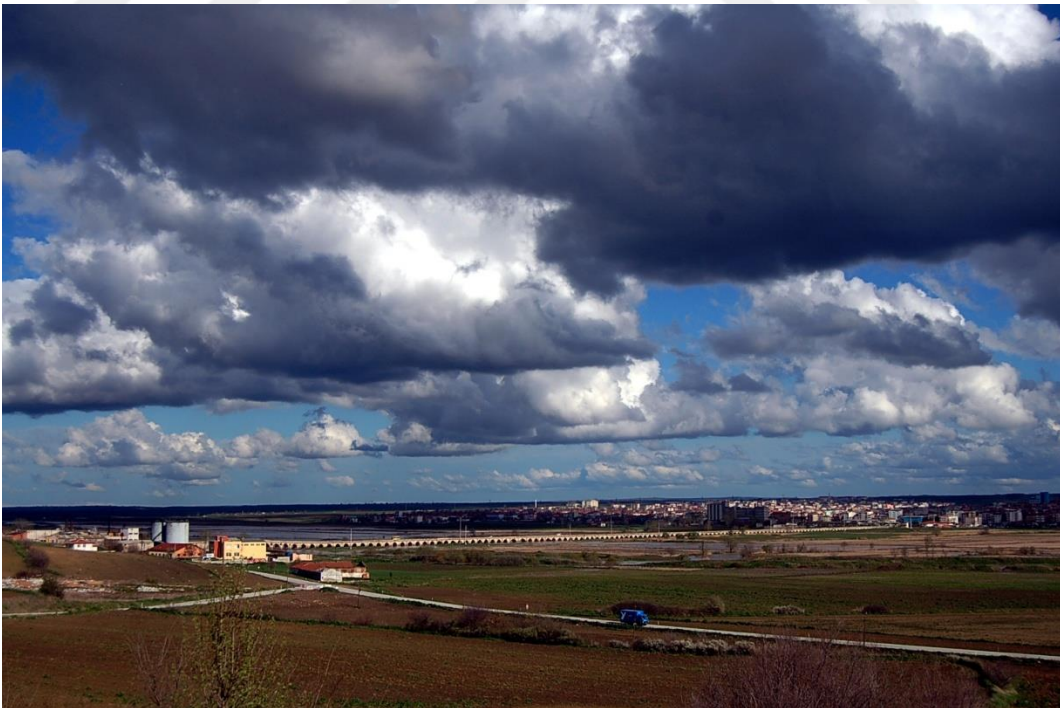
Fotoğraf 3.2.3.1.2. Köprünün Yaklaşık Olarak Tüm Gözlerinin Günümüzdeki Görünüşü, (Ali Çıtak'ın izniyle alınmıştır.)

Köprü günümüzde ulaşımına açıktır fakat köprü ayaklarında çökmeler, kemer gözlerindeki taşlarda hasarlar mevcuttur. Bu nedenle son iki yıldır üzerinden büyük araçların geçmesine izin verilmemektedir. Yerinde yapılan incelemeye göre tabliye konsollarında, tempan duvarlarında, köprü kemer ayaklarında ve gözlerinde kırılmalar ve çatlaklar görülmektedir. Köprüde yer alan kabartma tekniğindeki taş süslemelerde tahribatlar mevcuttur.
