İSTANBUL ŞEHZADE MEHMET KÜLLİYESİ'NDE ONARIM UYGULAMALARI

(Yüksek Lisans Tezi)

Hazırlayan:
20026004 Cevriye Hande ERALP

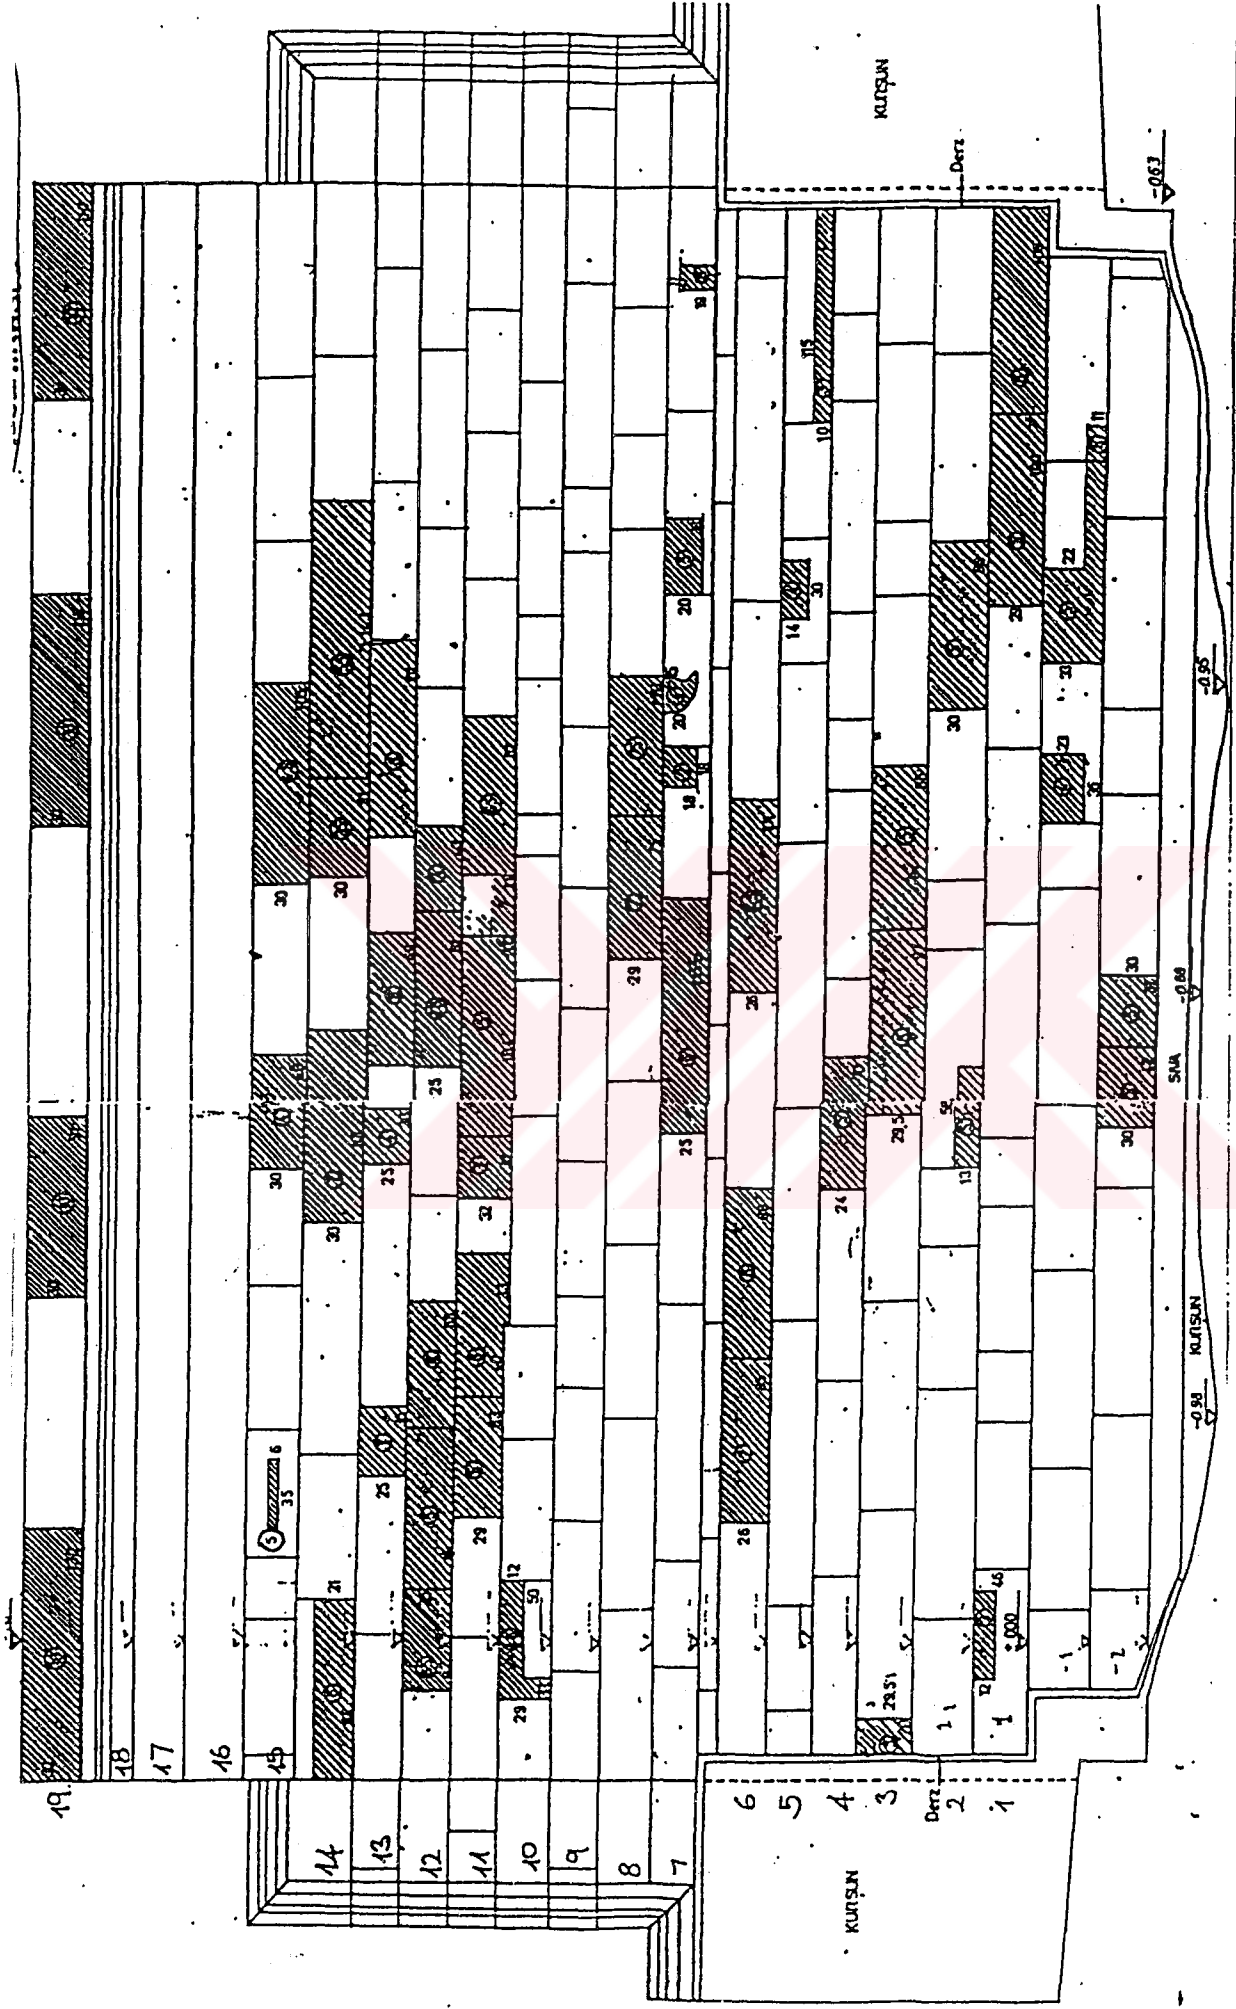
14. Şehzade Mehmet Camii 3 nolu ağırlık payesinde taş çürütme ve imitasyon yapılan yerleri gösteren kroki plan (İstanbul Vakıflar Bölge Müdürlüğü, Şehzade Mehmet Camii Kesin Hesabı Ataşman Tespit Krokileri Dosyası'ndan).

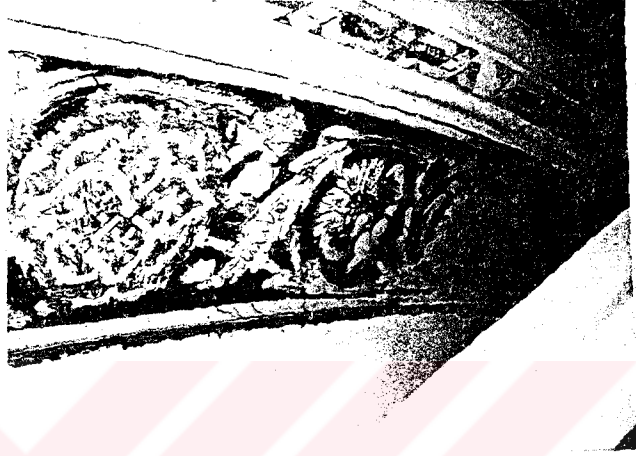
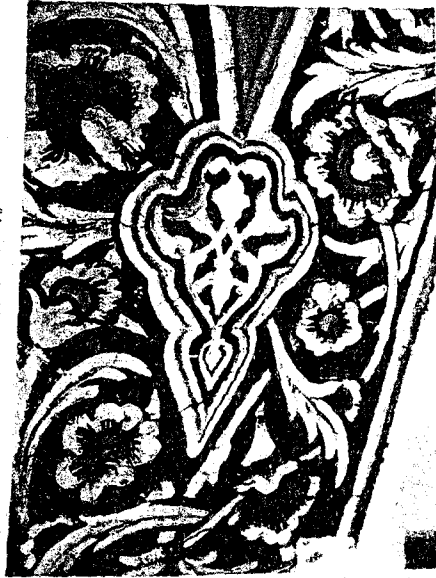
PANDANTİF BORDÜRÜ KASPA ÖNCESİ

KASPA SONRASI

37. Şehzade Mehmet Camii, onarım öncesi pandantif bordürü (İstanbul I Numaralı Kültür ve Tabiat Varlıklarını Koruma Kurulu Arşivi'ndeki, C-87 numaralı Şehzade Mehmet Camii Dosyası'ndan).

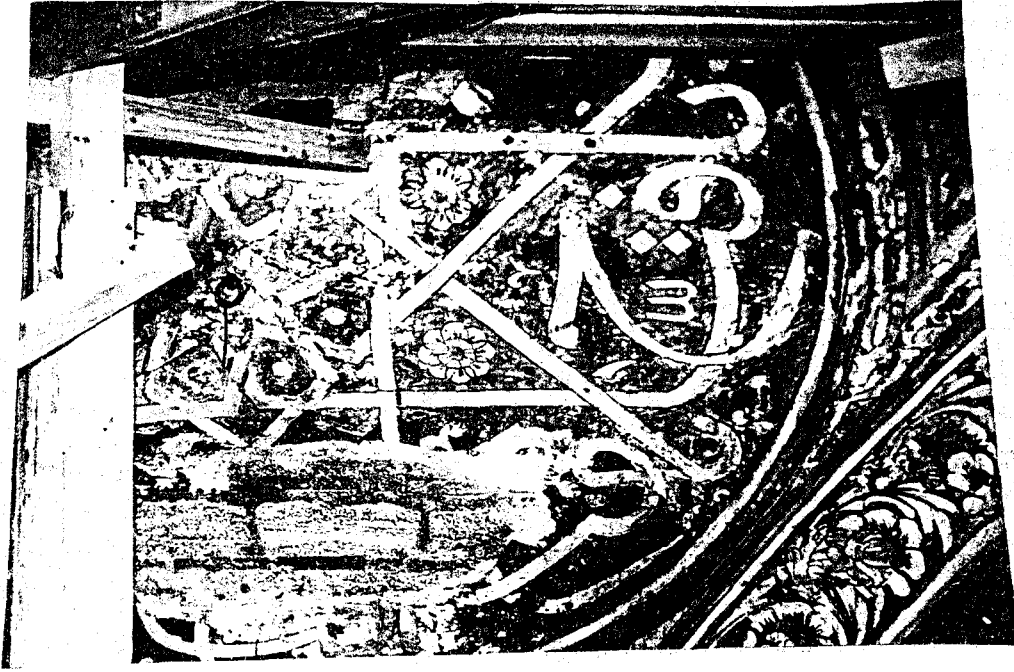
41. Şehzade Mehmet Camii kuzaybatı pandantif raspa çalışması (İstanbul I Numaralı Kültür ve Tabiat Varlıklarını Koruma Kurulu Arşivi'ndeki, C-87 numaralı Şehzade Mehmet Camii Dosyası'ndan).

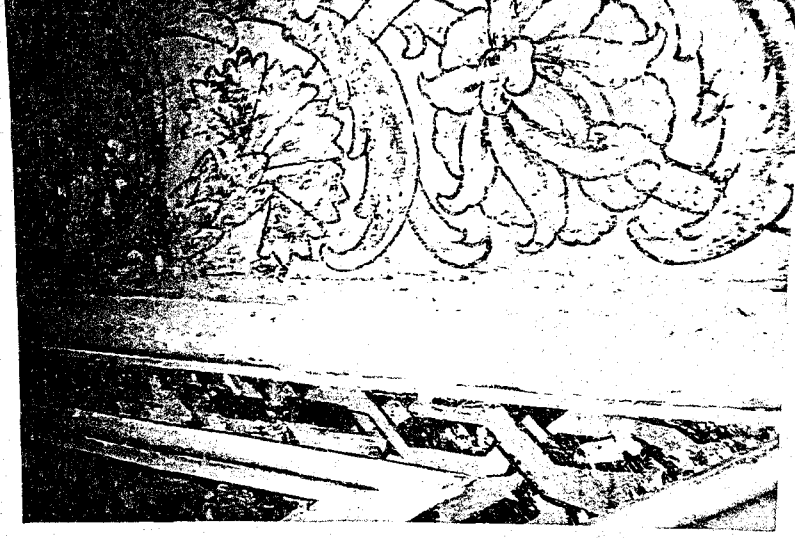
44. Şehzade Mehmet Camii, pandantif çevre bordürü raspa sonrası görünüşü (İstanbul I Numaralı Kültür ve Tabiat Varlıklarını Koruma Kurulu Arşivi'ndeki, C-87 numaralı Şehzade Mehmet Camii Dosyası'ndan).

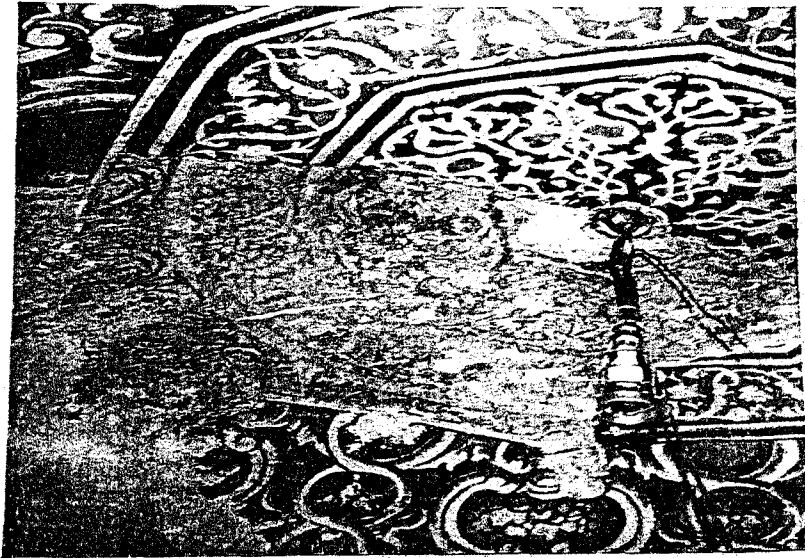
KÜBBE BÖGESİNDEKİ ÖZGÜN BEZEME
Z. 1000-1010

46. Şehzade Mehmet Camii hünkar mahfeli köşe kubbesi raspa çalışmaları (İstanbul I Numaralı Kültür ve Tabiat Varlıklarını Koruma Kurulu Arşivi'ndeki, C-87 numaralı Şehzade Mehmet Camii Dosyası'ndan).

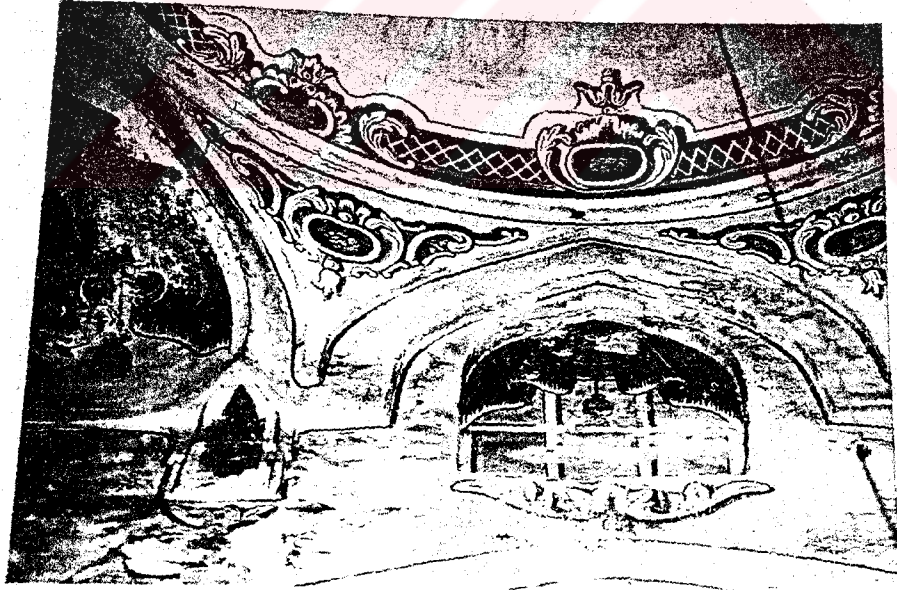
50. Şehzade Mehmet Camii köşe kubbe onarım öncesi kalemîşi bezemesi (İstanbul I Numaralı Kültür ve Tabiat Varlıklarını Koruma Kurulu Arşivi'ndeki, C-87 numaralı Şehzade Mehmet Camii Dosyası'ndan).

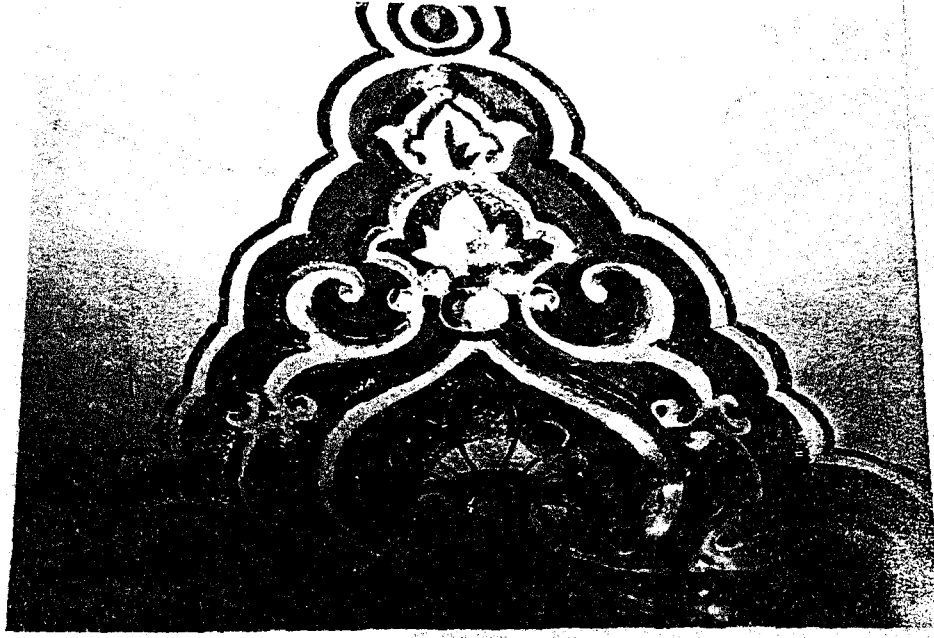
53. Şehzade Mehmet Camii yarım kubbe ve eksedralardaki pencerelerde onarım öncesi barok kalemşi tepelik (İstanbul I Numaralı Kültür ve Tabiat Varlıklarını Koruma Kurulu Arşivi'ndeki, C-87 numaralı Şehzade Mehmet Camii Dosyası'ndan).

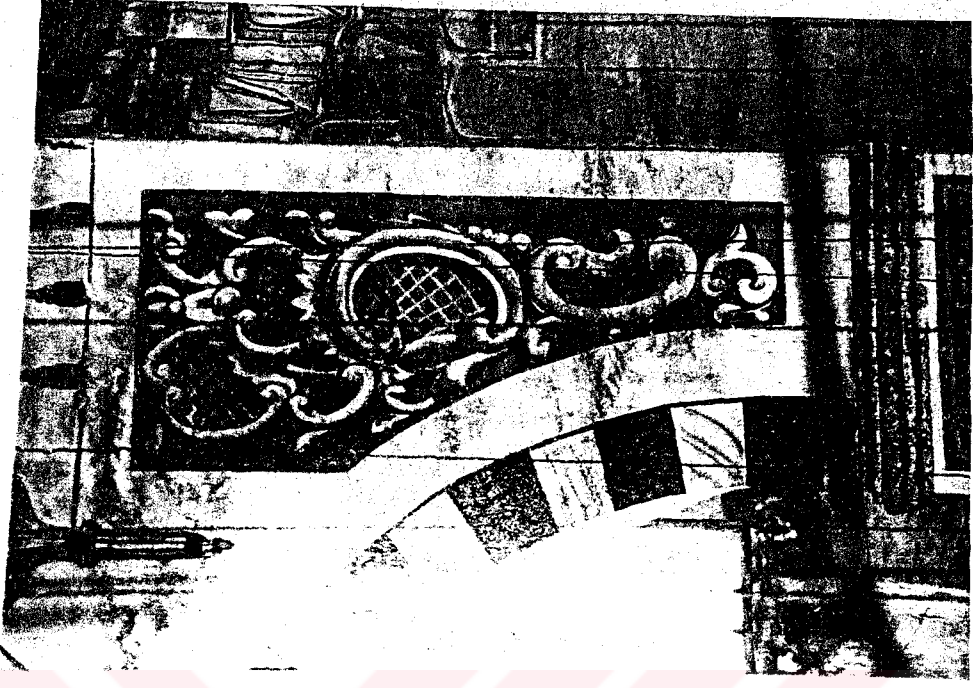
56. Şehzade Mehmet Camii onarım öncesi Türk Baroğu kalemişi bezeme (İstanbul I Numaralı Kültür ve Tabiat Varlıklarını Koruma Kurulu Arşivi'ndeki, C-87 numaralı Şehzade Mehmet Camii Dosyası'ndan).

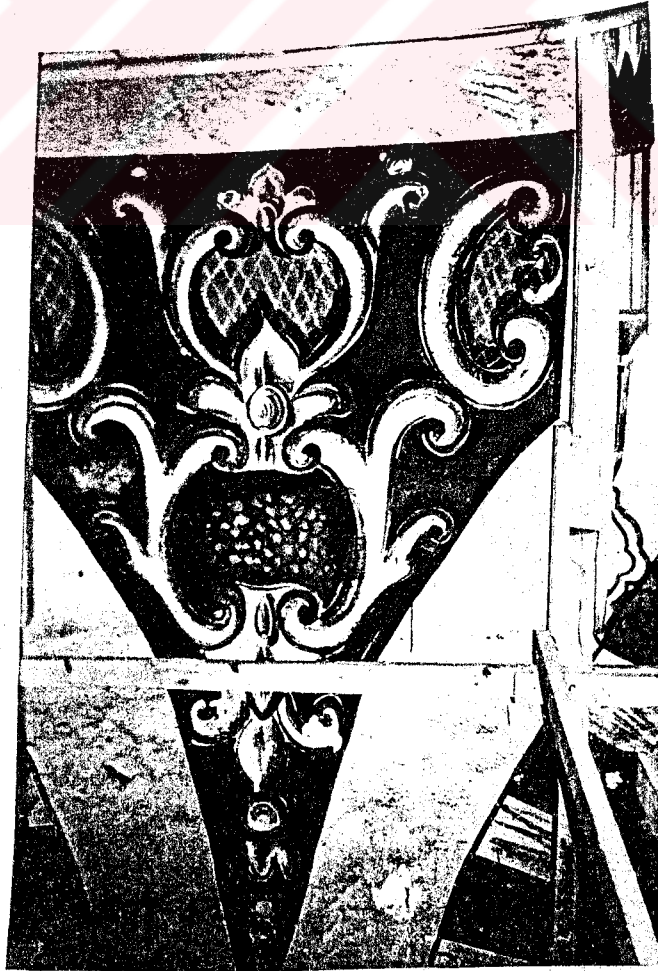
58. Şehzade Mehmet Camii onarım öncesi Türk Baroğu kalemîşi bezeme (İstanbul I Numaralı Kültür ve Tabiat Varlıklarını Koruma Kurulu Arşivi'ndeki, C-87 numaralı Şehzade Mehmet Camii Dosyası'ndan).

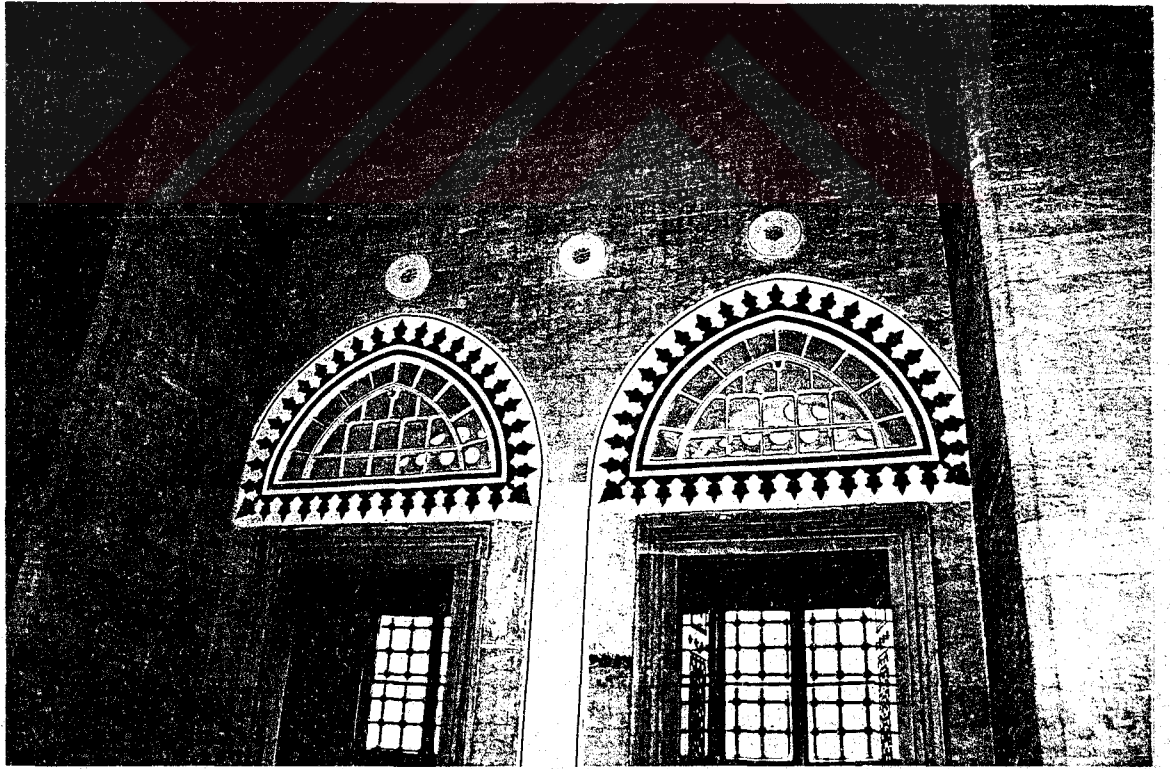
67. Şehzade Mehmet Camii onarım sonrası pencere alınlıklarının etrafındaki kalemîşi bezemeleri.

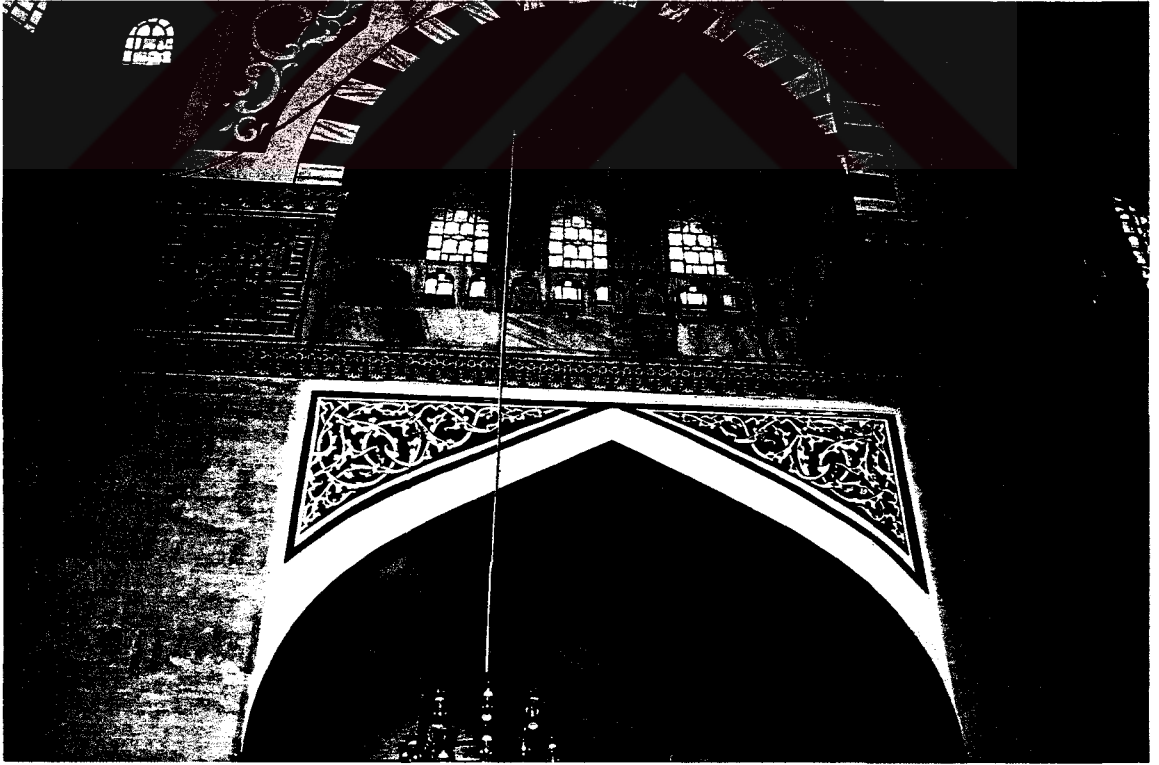
81. Şehzade Mehmet Camii kuzey cephesi sivri kemerlerin köşeliğinde onarım sonrası alçı bezeme.

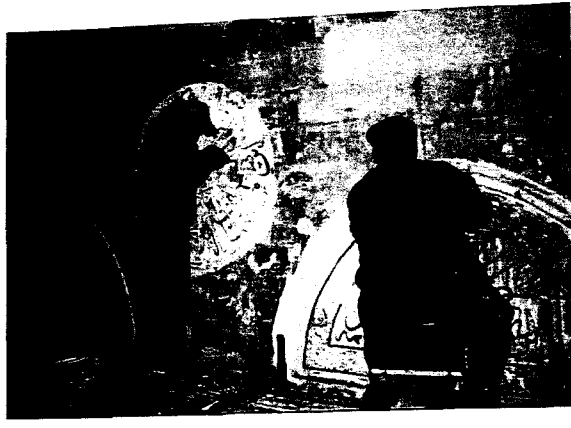
33-Hünkar Mahfeli Alçı Kakma Aynası Üzerindeki Malakari Çalışması

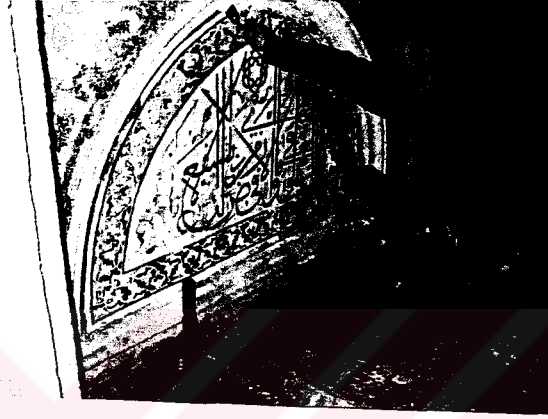
34-Kemer Dış Sınır Boyunca Yapılan Sağlamaştırma Çalışması

88. Şehzade Mehmet Camii hünkar mahfeli alçı bezemeleri (İstanbul Vakıflar Bölge Müdürlüğü Arşivi'ndeki, Şehzade Mehmet Camii'nin onarım öncesi çekilen fotoğraflarının bulunduğu dosyadan).

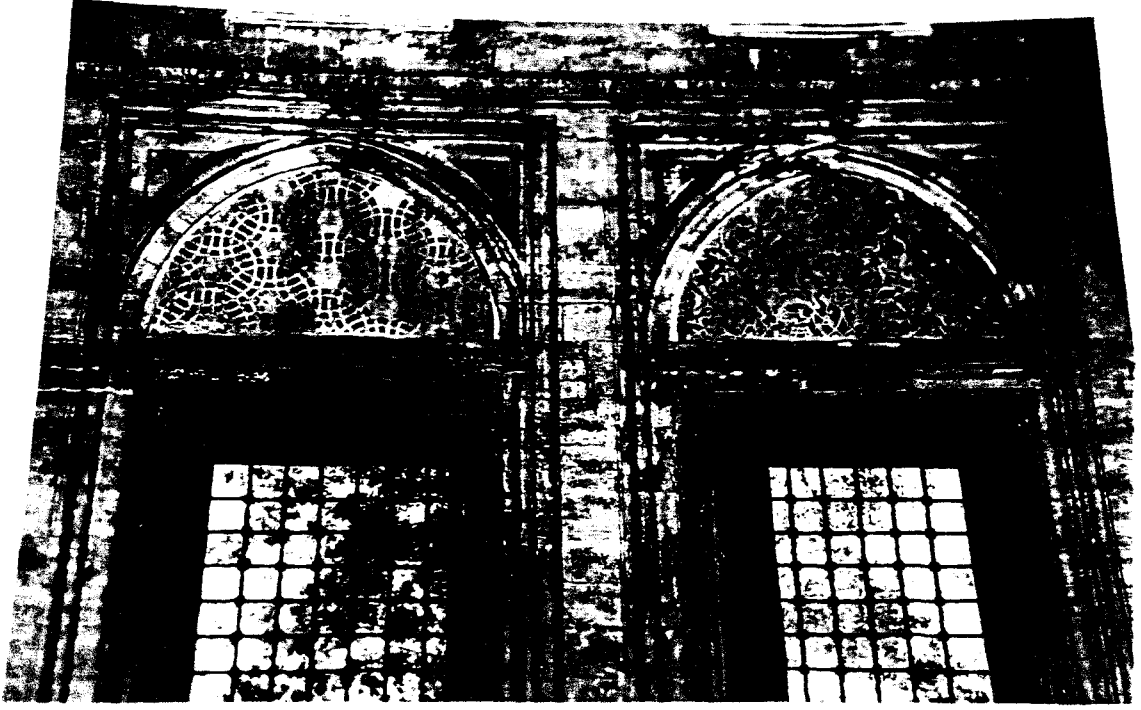
Avludaki pencere alınlıklarındaki alçı bezemelerde yüzeyde çatlaklar meydana gelmiş, silme çevresinde alçı aynanın tespiti için yapılan 2 cm.lik derz harcı fonksiyonunu yitirmiştir. Taş derzleri arasına alçı aynaların düşmesini önlemek amacıyla çakılan dövme çivilerin paslanması sonucunda yüzeyde çatlaklar oluşmuştur.

96. Şehzade Mehmet Camii avlu pencere alınlıklarında alçı bezemelerin onarım öncesi durumu (İstanbul Vakıflar Bölge Müdürlüğü Arşivi'ndeki, Şehzade Mehmet Camii'nin onarım öncesi çekilen fotoğraflarının bulunduğu dosyadan).

Bu bozulmaların onarımında konservasyon (yerinde koruma) yöntemi uygulanmıştır. İlk önce alçı süslemeler üzerindeki ince badana bistüri ve el aletleri kullanılarak zarar vermeden temizlenmiştir. Çatlayan kırılan parçalar birbiriyle birleşecek şekilde bölümler açılarak hazırlanan alçıyla çatlak bölüm doldurulmuştur. Dikiş atılan yerlerin zamanla alçı üzerindeki genleşmelerden dolayı çatlamaması için çatlak boyutunda bağlı olarak seçilen yerlerden açılan bölümlere fiber çubuklar yerleştirilip takviye edilmiştir. Eksik olan parçalar yapılarak yerlerine yerleştirilmiştir.¹¹³

Eksik ve çatlamış parçalar eklendikten sonra, alınlığın yerine sabitlenmesi ve strüktürünün dengelenmesi için, ayna çevresinde bulunan 2 cm. kalınlıktaki alçıyla sıvanmış olan kenar derzlerinde ahşap kamalar gönye edilmiştir. Alçı ayna ile silme arasında kalan boşalmış ve özelliğini yitirmiş derzler onarılmıştır. Yüzeyde boşalmış olan modüller yerine kartonpiyer alçı ile, içine alçı ayna üzerindeki renklerin eşdeğerleri olan toz boyanın katılmasıyla yapılmıştır (R. 95, 96, 103, 104).¹¹⁴

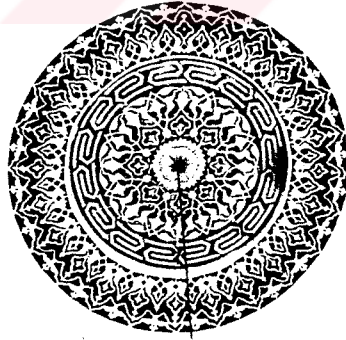
133. Şehzade Mehmet Medresesi derslane mekanı kubbe alçı bezemenin onarım sonrası durumu.

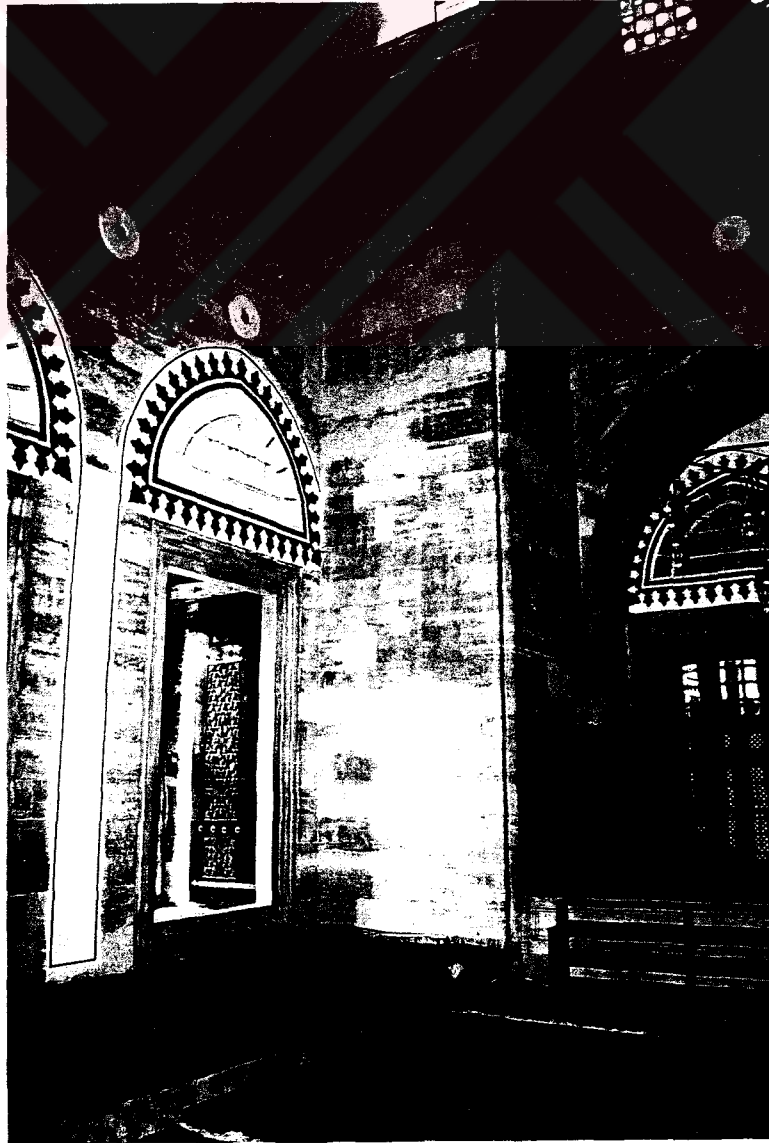
151. Şehzade Mehmet Camii batı cephesi taş imitasyonlar.

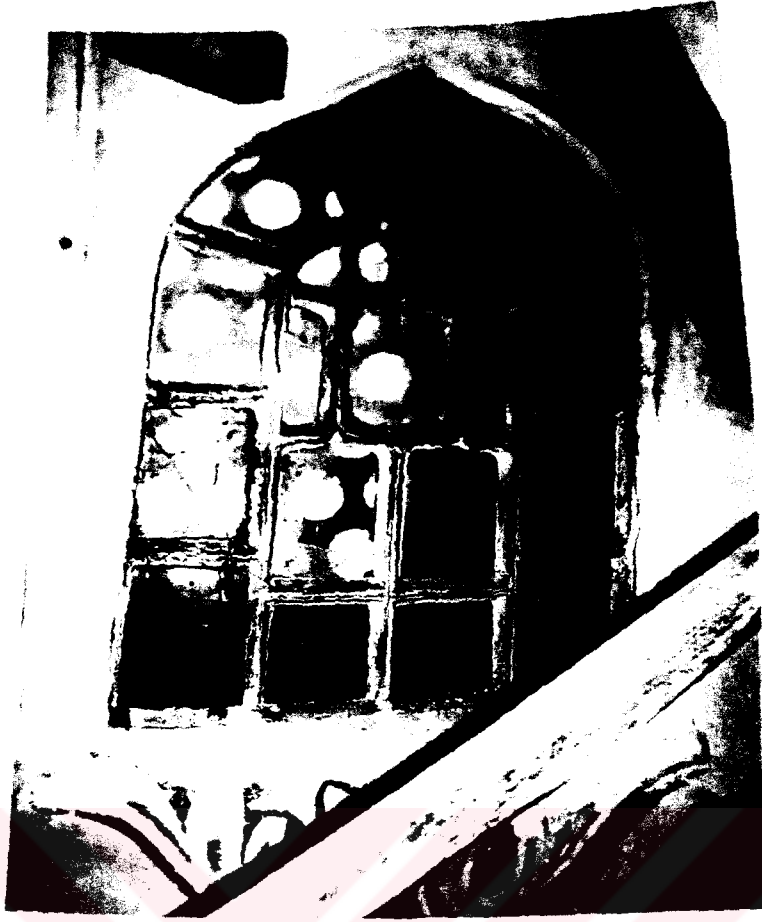
160. Şehzade Mehmet Camii onarım öncesi alçı içlik pencerelerin durumu (İstanbul Vakıflar Bölge Müdürlüğü Arşivi'ndeki, Şehzade Mehmet Camii'nin onarım öncesi çekilen fotoğraflarının bulunduğu dosyadan).

Şehzade Mehmet Camii'nde rutubetin içeride çok büyük hasar verdiğini daha önce belirtmiştik. Rutubetin daha çok tahrip olan içlik ve dışlık pencerelerden girdiği tespit edilmiştir.¹¹⁶

Şehzade Mehmet Camii, merkezî kubbe, yarım kubbeler, eksedralar ve duvar yüzeylerindeki sıvaların, yapının üst örtü sisteminin hasar alması, dışlık ve içlik pencerelerin ana dokudan ayrılmasıyla, caminin rutubet alması, ayrıca eski onarımlarda, çimento sıva kullanılması nedeniyle zarar gördüğü tespit edilmiştir. Sıvalarda çatlamlar ve dökülmeler meydana gelmiştir. Horasan sıvalar, alçı sıva ile sıvandıktan sonra üzerlerine kalemîşi süslemeler yapılmıştır. Bu nedenle de sıvalarda oluşan hasarlardan kalemîşleri de etkilenmiştir.

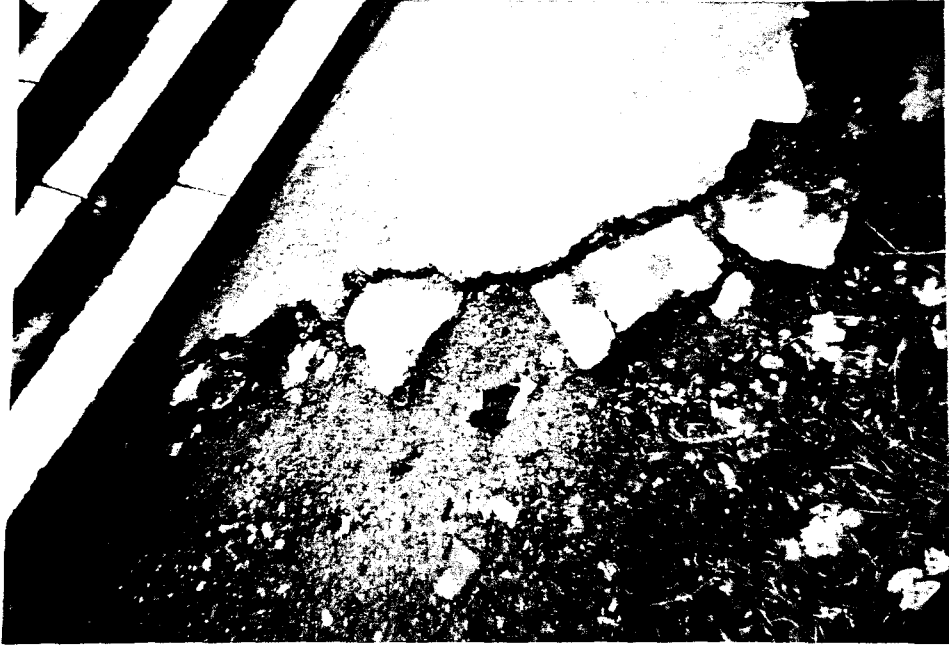
162. Şehzade Mehmet Külliyesi beton yol düzenlemesinin altındaki taş parçalarından oluşan yol.
