T.C.
MİMAR SİNAN ÜNİVERSİTESİ
SOSYAL BİLİMLER ENSTİTÜSÜ
SANAT TARİHİ ANABİLİM DALI
TÜRK İSLAM SANATLARI PROGRAMI

ÜSKÜDAR TAŞINMAZ KÜLTÜR VARLIKLARINDAKİ
ONARIMLARIN CAMİ YAPILARINDA SAPTANMASI

(Yüksek Lisans Tezi)

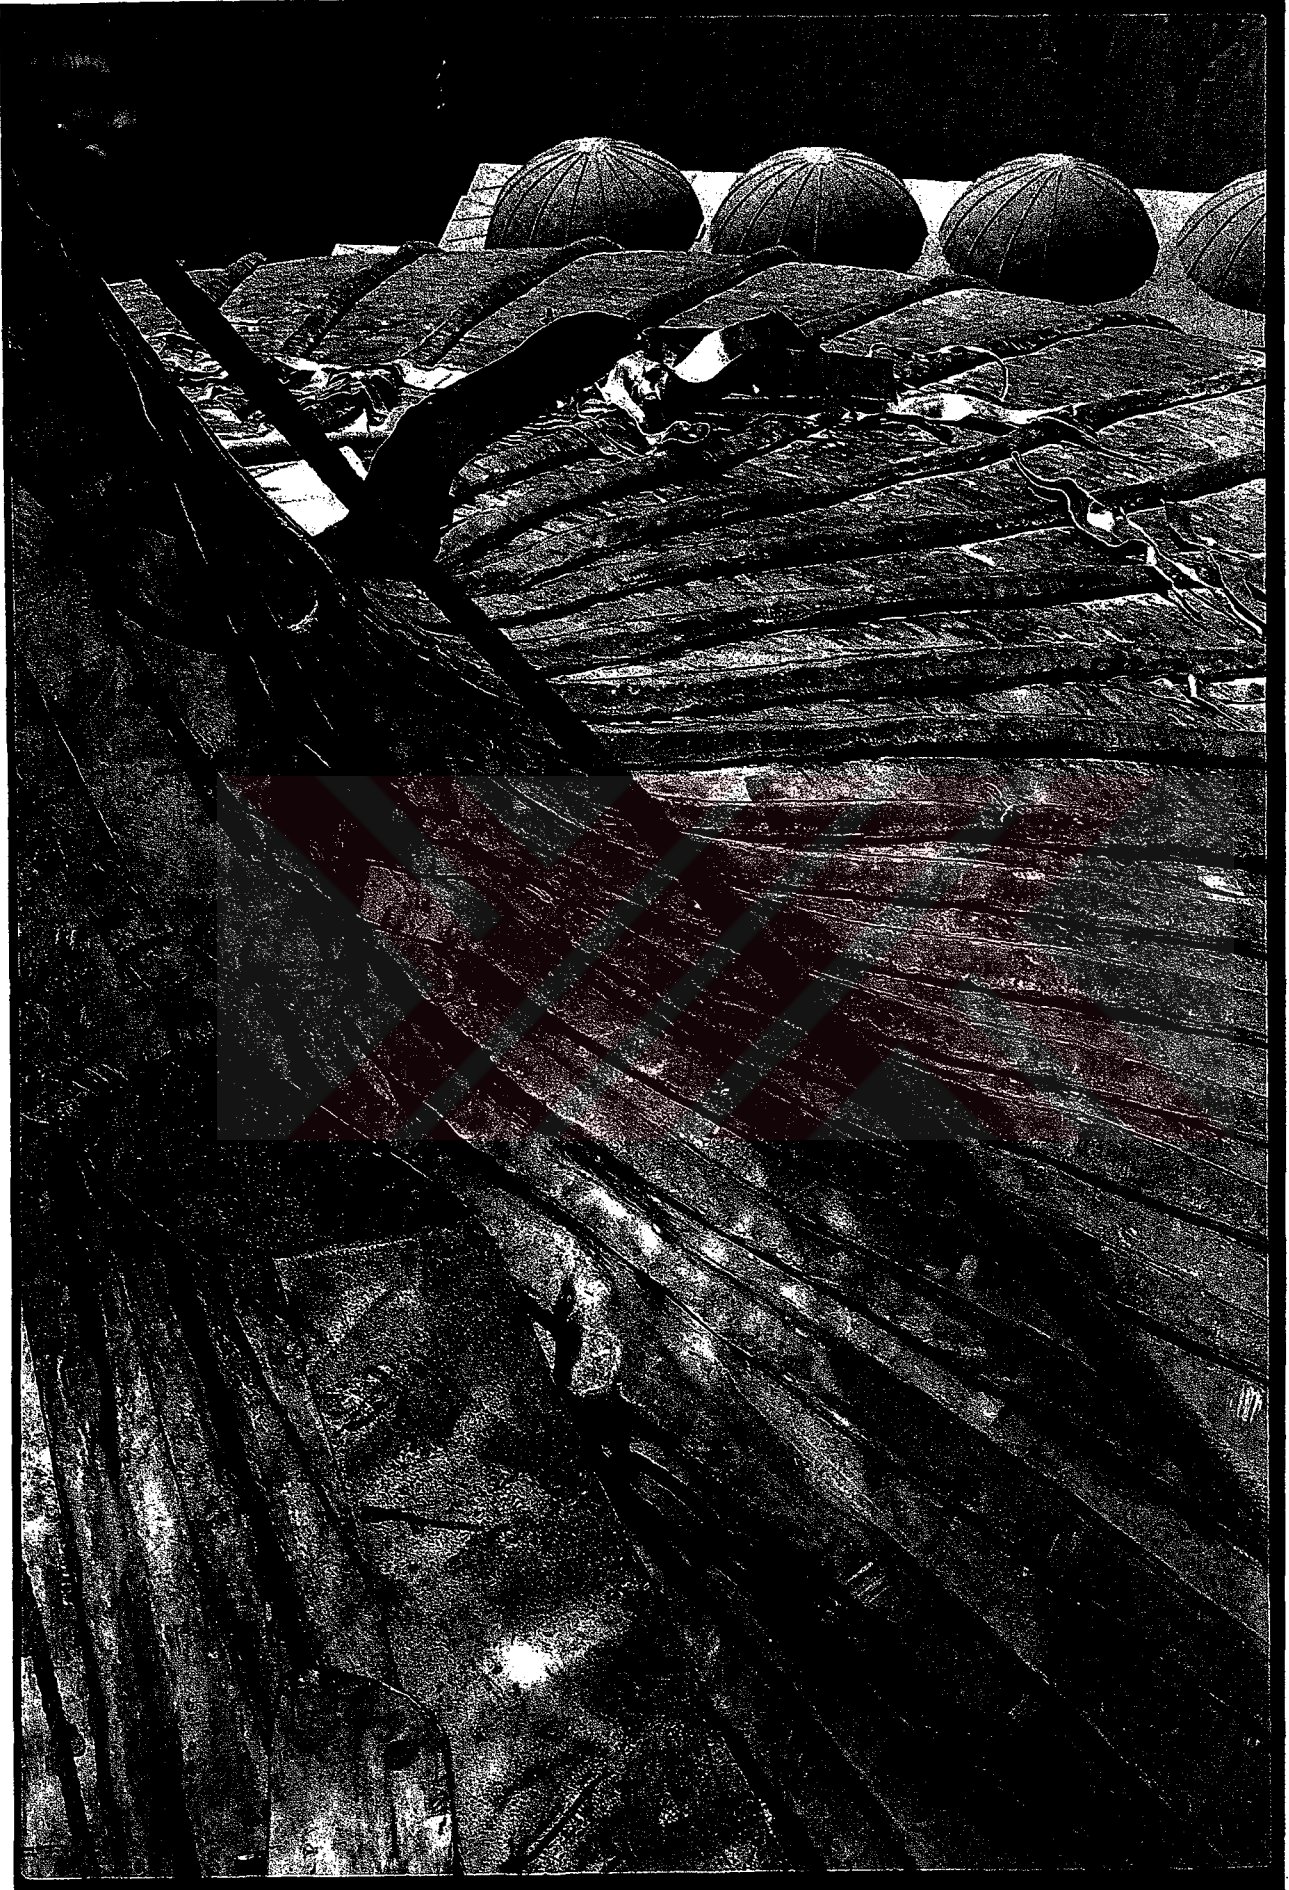
87. Valide-i Atik Camii'nin Kubbe Kurşunları değiştirilirken. (Yayımcı: Cornucoppia)

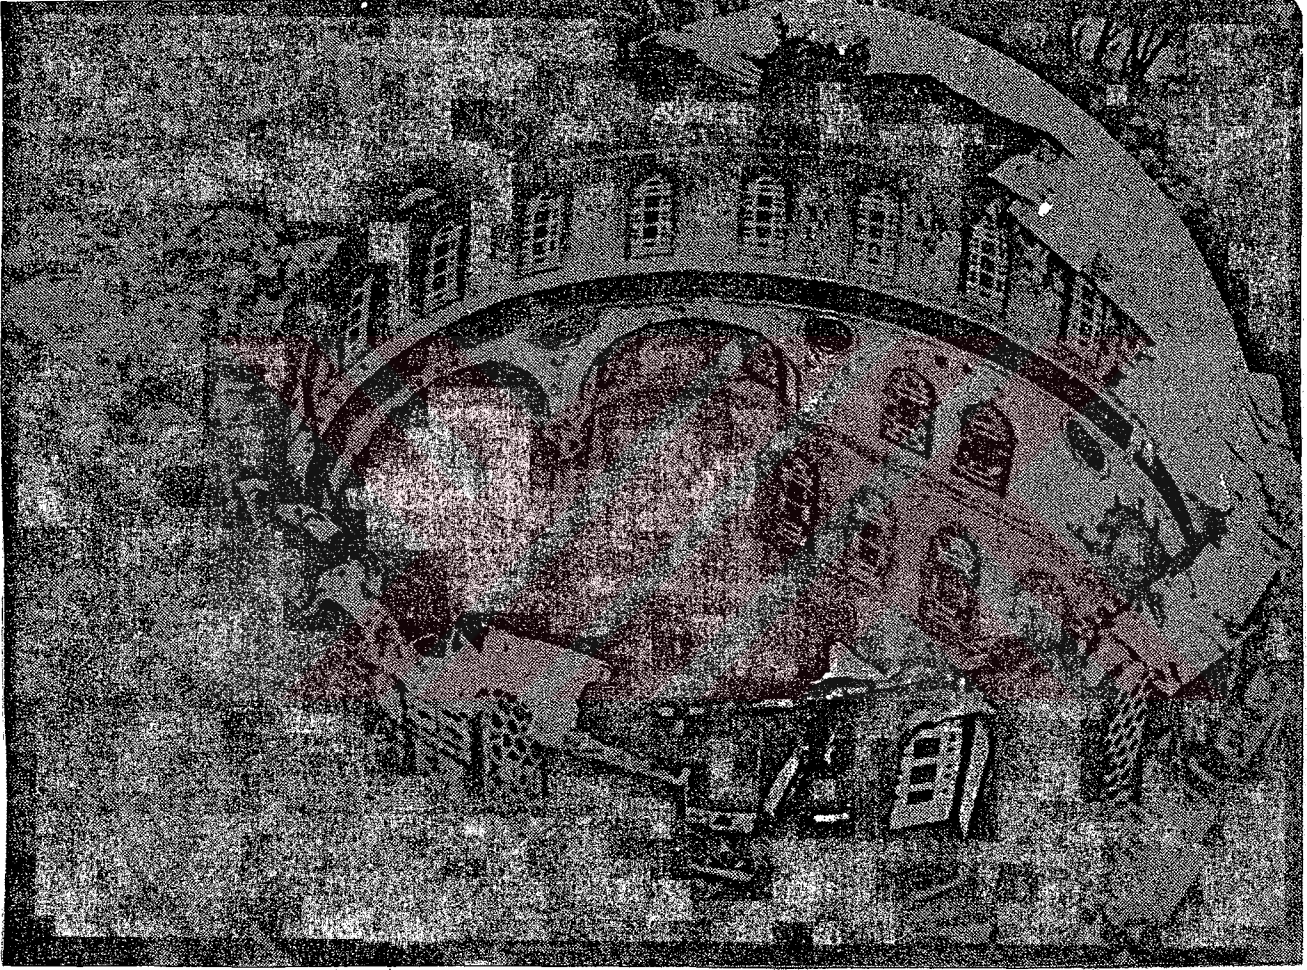
169. Beylerbeyi Camisi'nin bir yangın sonucu çöken kubbesi. (1983, V.G.M.A.)
