TARSUS ÜNİVERSİTESİ  
LİSANSÜSTÜ EĞİTİM ENSTİTÜSÜ

DOKTORA TEZİ

**FARKLI İKİ MALZEMENİN SÜRTÜNME KARIŞTIRMA  
KAYNAĞI İLE BİRLEŞTİRİLMESİNDE KAYNAK  
PARAMETRELERİNİN BAĞLANTININ MEKANİK  
ÖZELLİKLERİNE VE KOROZYON DİRENCİNE  
ETKİLERİNİN İNCELENMESİ**

İMALAT MÜHENDİSLİĞİ ANA BİLİM DALI

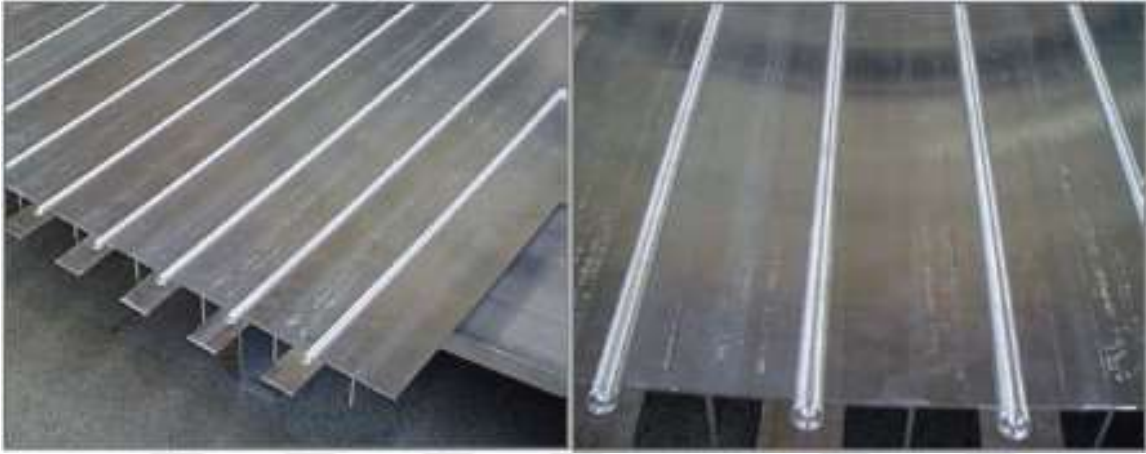
Şekil 2.4. Güverte yan bölme ve zemin panelleri için SKK yöntemi ile birleştirilmiş parçalar [48]

Gemi ve denizcilik endüstrisi SKK yöntemini ticari anlamda kullanan ilk sektörlerdendir. Bu sektörlerde SKK yöntemi; güverte, kenar bölmeler ve zemin panelleri, gövde ve üst yapıları, helikopter iniş platformları, soğutma tesisleri gibi kısımların imalatında kullanılmaktadır [47]. Güverte, yan bölme ve zemin panelleri için SKK yöntemi ile birleştirilmiş parçalara ait görüntüler Şekil 2.4.'de verilmiştir [48].

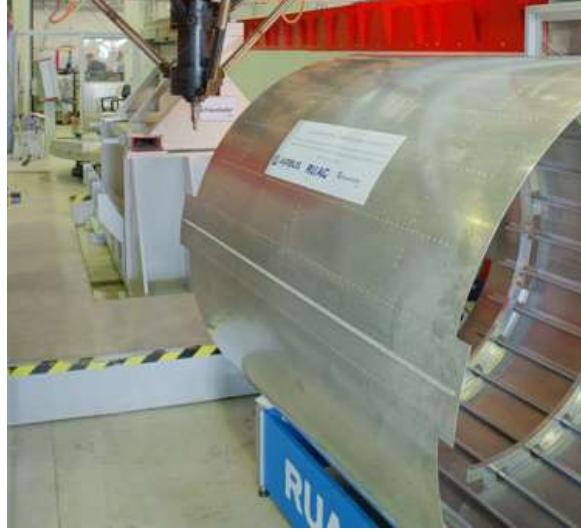
Şekil 2.5. SKK yöntemi kullanılarak üretilen uçak gövdesi [49]

Havacılık endüstrisi uygulamalarında SKK işlemleri 2009'dan beri geliştirilmekte ve kullanılmaktadır. SKK yöntemi havacılık yapılarında kullanılan yüksek mukavemetli alüminyum alaşımlarının, yapıların özellikle dış yüzeyinin birleştirilmesine uygun olduğu görünmüştür [49]. SKK yöntemi gövde tertibatı için kullanılan geleneksel perçinleme tekniklerine kıyasla çok büyük ağırlık tasarrufu sağlamaktadır. Askeri ve sivil uçaklarda kullanılmak üzere kanatlara ve kaburgalara SKK uygulamaları mevcuttur. Düşük üretim maliyetleri ve ağırlık tasarrufu açısından perçinleme ile karşılaştırıldığında SKK işlemi önemli avantajlar sunar [48]. Sürtünme karıştırma kaynaklı uçak gövde imalatına ait uygulama Şekil 2.5.'de verilmiştir [49].

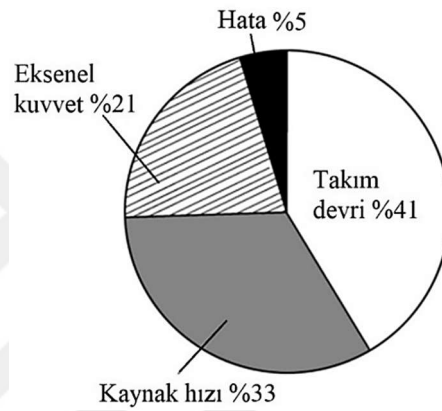
Şekil 2.7. Faktörlerin katkı yüzdesi (ortalama) [51]

(kuvvet kontrollü makineler) gibi değişkenlere bağlı olarak elde edilmektedir. Bu değişkenler kaynak yapılacak malzemeye, kaynak derinliğine, kaynak pozisyonuna bağlı olarak seçilmektedir. Kaynak işleminde kullanılacak parametreler ise dayanım, süneklik, şekillendirilebilirlik, korozyon direnci, farklı malzeme çifti gibi birleştirilecek parçaların kaynak kalitesi ve performansına bağlı olarak tayin edilmektedir. SKK işleminde birçok kaynak performans gereksinimleri olmasına karşın temel amaç kabul edilebilir standartlarda hatasız ve optimize edilmiş bir kaynak dayanımı elde etmektir. Bunlara dayanarak kaynak işleminde en etkin parametreler takım devri ve takım ilerleme hızı ile elde edilmektedir. Bunlar SKK bağlantılarının çekme dayanımları üzerinde en belirgin etkiye sahip değişkenlerdir. Şekil 2.7.'de kaynak faktörlerin bağlantı özellikleri üzerindeki ortalama yüzde etki değerleri verilmiştir [51].

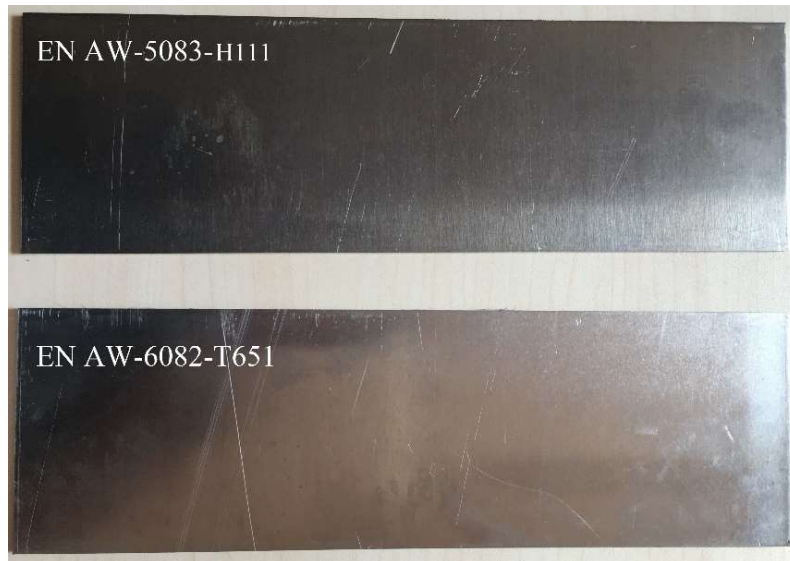
**Şekil 3.1.** Kaynak işleminde kullanılan EN AW-5083-H111 ve EN AW-6082-T651 alüminyum alaşımı levhalar

Tabaka halinde temin edilen 4 mm kalınlığındaki levhalar önce giyotinle dilimlenmiş ardından freze tezgâhında 125 mm × 400 mm boyutlarına getirilmiştir. Bu boyutlar kaynak işlemi sonrasında deneysel çalışmalarda kullanılacak numunelerin standartlara uygun olarak hazırlanması için seçilmiştir.

Kaynak levhalarının hazırlanmasında talaşlı imalat yöntemleri seçilmiş olup kaynaklı birleştirme bölgesinde mikro yapısal değişimler sınırlandırılmıştır. Kaynak işleminde alın kaynak geometrisi kullanılmıştır. Al alaşımı levhaların birleşim yüzeyleri çapaksız ve temiz hale getirilmiş ve muhafaza edilmiştir. Şekil 3.1.'de kaynak işlemi için hazırlanan alüminyum alaşımı malzeme çifti verilmiştir.

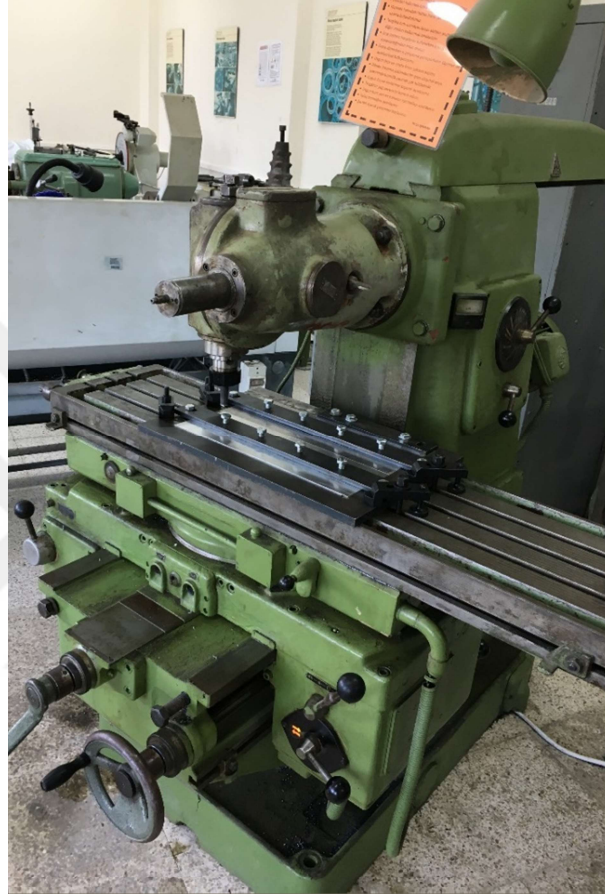
Şekil 3.2. SKK işlemi için kullanılan freze tezgâhı

Sürtünme karıştırma kaynak işlemi için Tarsus Üniversitesi Teknoloji Fakültesi Temel İmalat Atölyesinde bulunan yarı otomatik freze tezgâhı kullanılmıştır. Şekil 3.2.'de SKK işlemi için kullanılan freze tezgâhı verilmiştir.

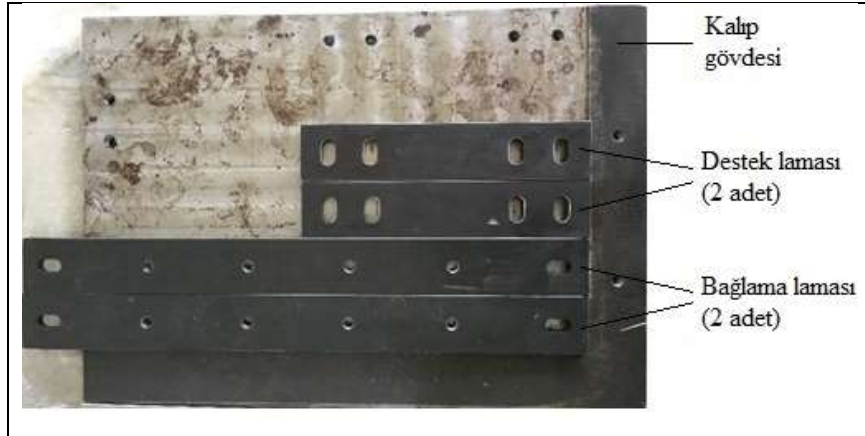
Şekil 3.3. İmalatı yapılan sürtünme karıştırma kaynak kalıbı

SKK işlemi esnasında levhaların emniyetli ve sabit konumlandırılması amacı ile freze tezgâhına bağlanabilir özel bir kalıp tasarımı ve imalatı yapılmıştır. Kalıp, hem freze tezgâhına bağlanabilecek hem de üzerine sabitlenebilecek alüminyum alaşımı levhalara uygun bir tasarımda yapılmıştır. Kaynatılacak levhaların kalıp üzerine sabitlenmesi, piyasadan temin edilen M10 cıvatalar ile sağlanmıştır. Şekil 3.3.'de imalatı yapılan kalıp gösterilmiştir.

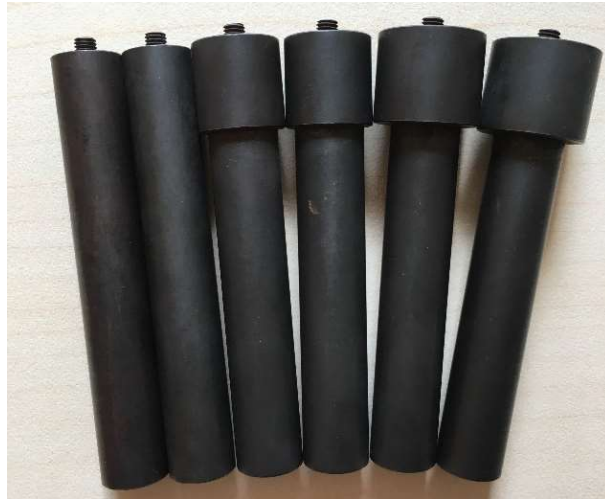
**Şekil 3.6.** İmalatı yapılmış SKK takımları

Kaynak takımı olarak, yüksek sıcaklıklarda aşınma dayanımı ve tokluğunun yüksek olması ve kolay temin edilebilmesi nedeniyle H13 sıcak iş takım çeliği kullanılmıştır. Şekil 3.5.'de verilen grafik referans alınarak 4 mm kalınlıktaki alüminyum alaşımı levhalar için sırasıyla 16 mm, 20 mm ve 24 mm omuz çapında SKK takımları imal edilmiştir. Takım pim profili M5 vida olarak belirlenmiştir. Pim boyu kaynak işleminde kullanılacak levha kalınlığından 0.2 mm daha kısa tutulmuştur. Kaynak işleminde olası takım hasarına karşı her bir takımdan ikişer adet üretim yapılmıştır. Şekil 3.6.'da imalatı yapılmış kaynak takımları verilmiştir.

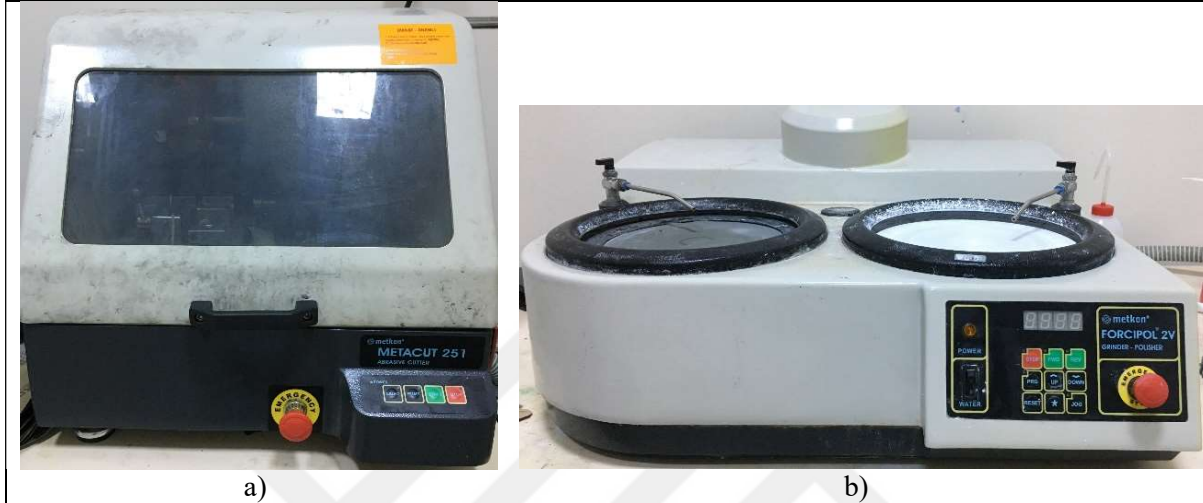
Şekil 3.7. a) Kesme makinesi, b) Zımparalama/parlatma cihazları

Mikroyapı, sertlik ve korozyon deney numunelerinin hazırlanmasında Mersin Üniversitesi Metalürji ve Malzeme Mühendisliği Laboratuvarında bulunan Metkon marka cihazlar kullanılmıştır. Şekil 3.7.'de kesme ve zımparalama/parlatma cihazları birlikte verilmiştir.

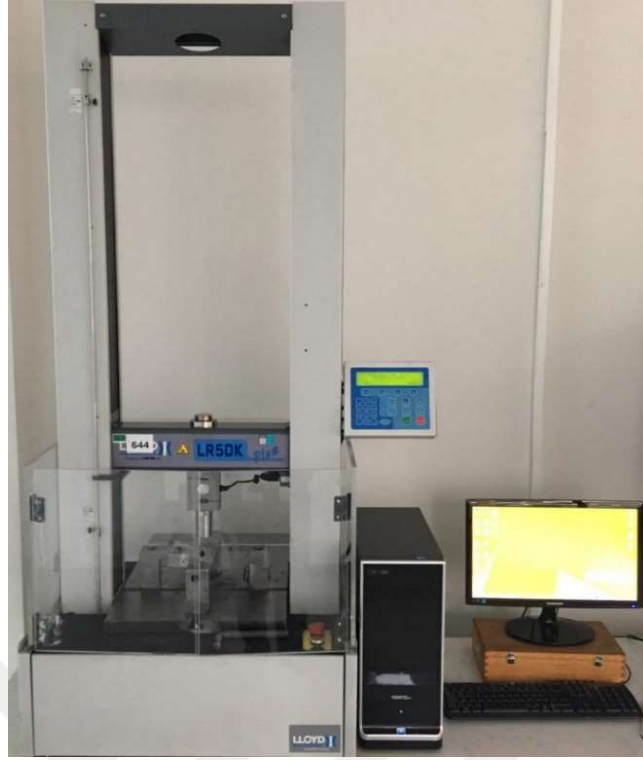
Şekil 3.8. Çekme deneyi cihazı

Çekme deneyi Kentpar Otomotiv firması Ar-Ge kalite kontrol laboratuvarında bulunan LLOYD Instruments marka çekme deneyi cihazında gerçekleştirilmiştir. Şekil 3.8.'de çekme deneyinde kullanılan çekme deneyi cihazı verilmiştir.

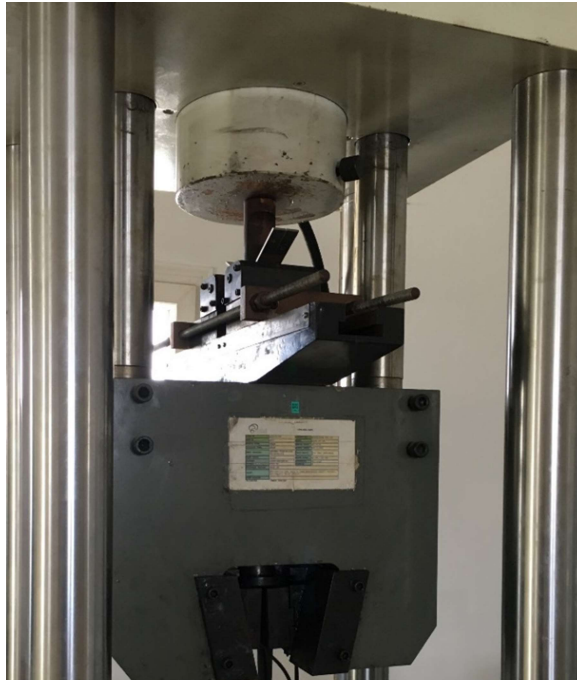
Şekil 3.9. Çekme-bükme deneyi cihazı

Eğme deneyi Özbal Çelik Boru San. Tic ve Taah. AŞ firması bünyesinde kalite kontrol bölümünde ALŞA marka çekme-bükme deneyi cihazında gerçekleştirilmiştir. Şekil 3.9.'da eğme deneyinde kullanılan çekme-bükme deneyi cihazı verilmiştir.

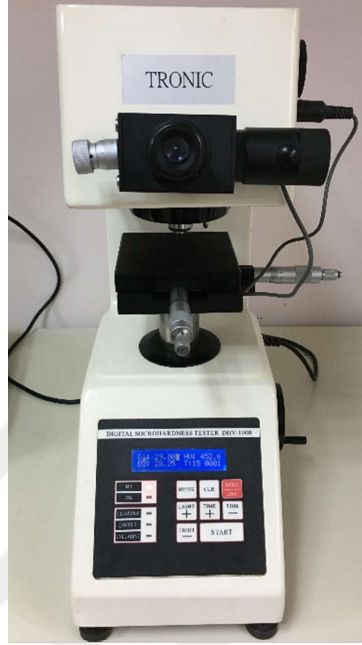
Şekil 3.10. HV mikrosertlik ölçüm cihazı

Mikrosertlik ölçüm deneyi Mersin Üniversitesi Makine Mühendisliği malzeme test laboratuvarında bulunan Vickers (HV) mikrosertlik ölçüm test cihazında gerçekleştirildi. Şekil 3.10.'da mikrosertlik ölçüm deneyinde kullanılan deneyi cihazı verilmiştir.

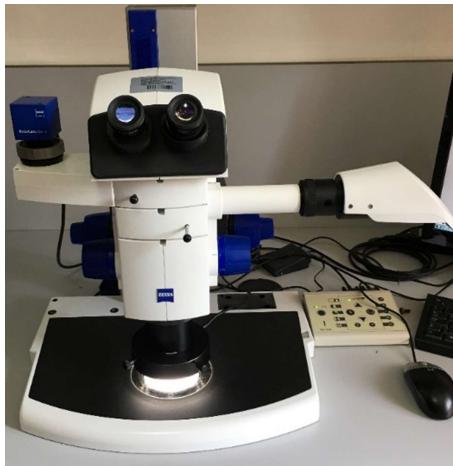
Şekil 3.11. Optik mikroskop

Kaynak bölgesine ait metalografik incelemeler Mersin Üniversitesi İleri Teknoloji Eğitim, Araştırma ve Uygulama Merkezi laboratuvarında bulunan Zeiss marka polarize optik mikroskop kullanılarak yapılmıştır. Şekil 3.11.'de çalışmada kullanılan optik mikroskop cihazı verilmiştir.

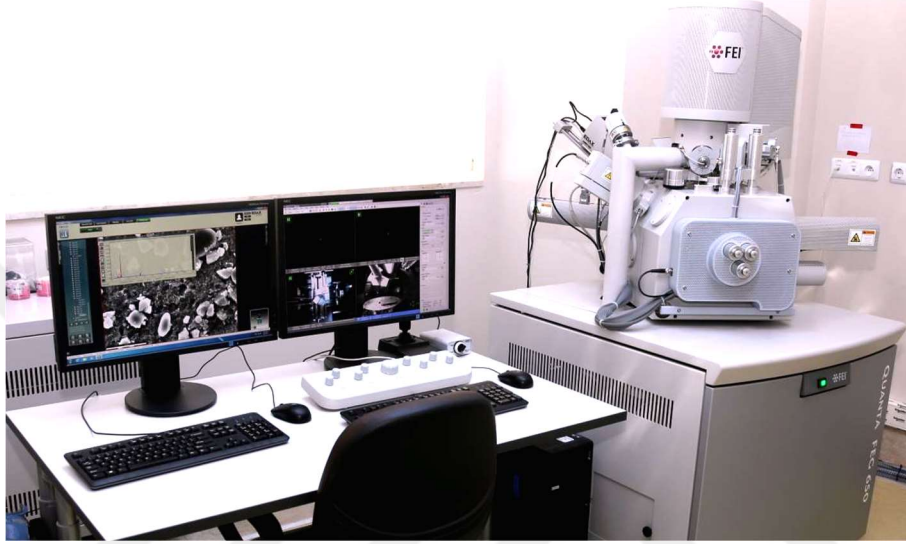
Şekil 3.12. SEM-EDS (Taramalı Elektron Mikroskobu) cihazı

Kaynaklı bağlantıların mikroyapı özelliklerinin ve kantitatif kimyasal analizi incelenmelerinde Çukurova Üniversitesi Merkezi Araştırma Laboratuvarı bünyesinde bulunan FEI marka SEM (Taramalı Elektron Mikroskobu)-EDS (Enerji Dispersiv Spektrum) cihazı kullanılmıştır. Şekil 3.12.'de SEM-EDS cihazı verilmiştir.

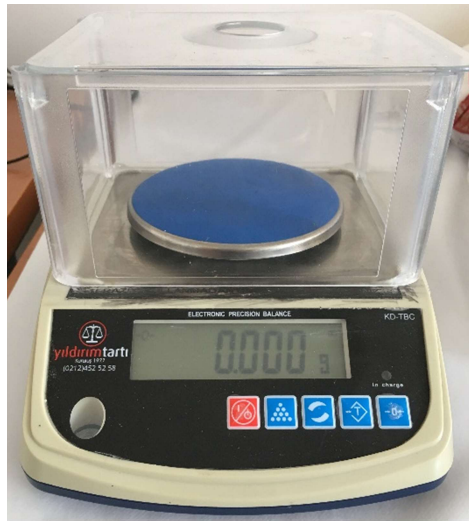
Şekil 3.13. Hassas terazi

Korozyon deneyi sürecinde ağırlık kayıplarının ölçümü Tarsus Üniversitesi Teknoloji Fakültesi Kimya Laboratuvarında bulunan Yıldırım tartı marka hassas terazi ile yapılmıştır. Kullanılan terazi 0.001 g hassasiyettir. Şekil 3.13.'de ağırlık kaybı ölçümünde kullanılan terazi verilmiştir.

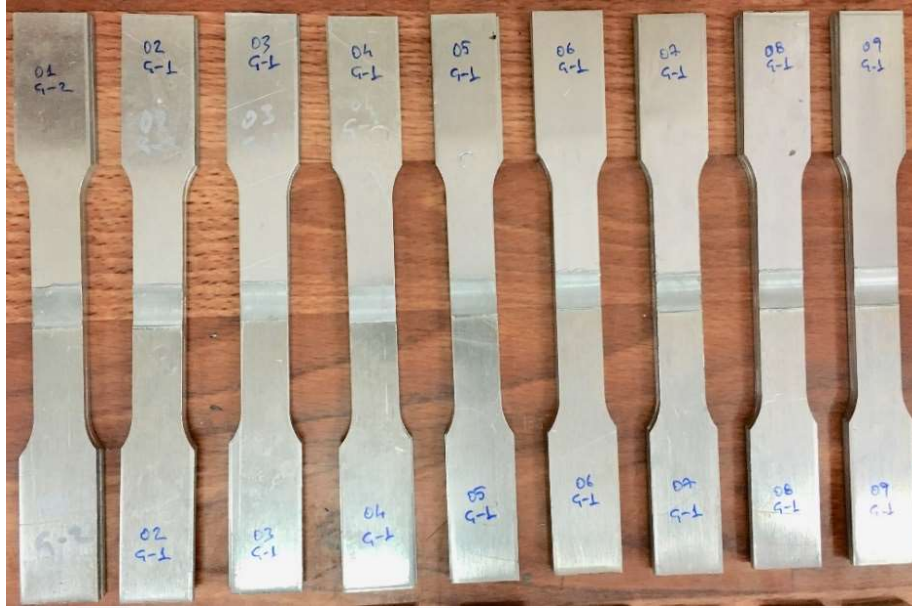
Şekil 3.15. TS EN ISO 6892-1 standardına göre hazırlanmış çekme deneyi numuneleri

Çekme deneyinde kullanılacak numuneler TS EN ISO 6892-1 (Metalik malzemeler - Çekme deneyi-bölüm 1: Oda sıcaklığında deney metodu) standardına göre hazırlanmıştır. Kaynak yapılmış levhalar şerit testereyle kesildikten sonra freze tezgâhında nihai deney numunesi boyutlarına getirilmiştir. Çalışılan her parametre için iki adet çekme deney numunesi hazırlanmıştır. Çekme deneyi oda sıcaklığında 1 mm/dk hızda gerçekleştirilmiştir. Çekme deneyi standarda göre hazırlanan numuneler Şekil 3.15.'de verilmiştir.

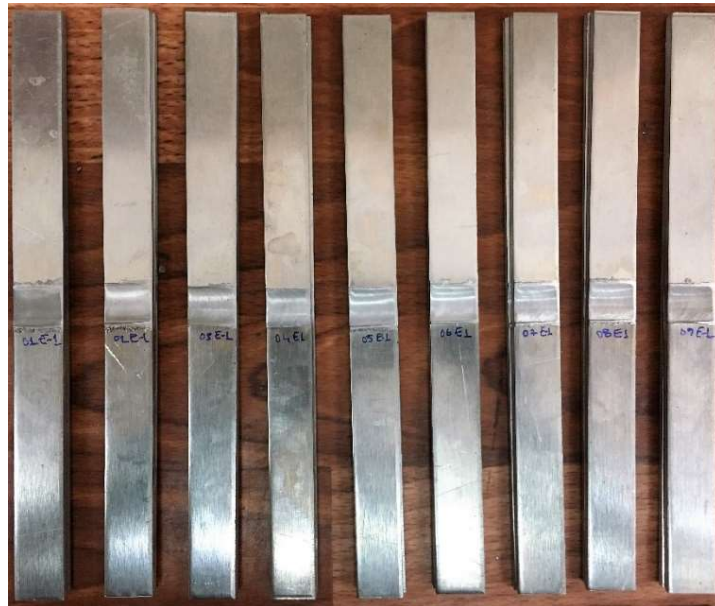
Şekil 3.16. TS 5173 standardına göre hazırlanmış eğme deneyi numuneleri

Eğme deneyi kaynaklı bağlantıların sünekliği ve şekillendirilebilirliğini tespit etmek amacı ile yapılmaktadır. Eğme testleri kep eğme, kök eğme ve yan eğme olarak uygulanmaktadır [116, 117]. Eğme deneyinde kullanılacak numuneler TS 5173 (Metalik malzemelerde kaynak dikişleri üzerinde tahribatlı muayeneler-eğme deneyleri) standardına göre hazırlanmıştır. Kaynaklı birleştirmeler, şerit testere ile kesildikten sonra freze tezgâhında nihai boyutlarına getirilmiştir. TS 5173 standardına göre hazırlanan eğme deneyi numuneleri Şekil 3.16.'da verilmiştir.
