TARSUS ÜNİVERSİTESİ  
LİSANSÜSTÜ EĞİTİM ENSTİTÜSÜ

YÜKSEK LİSANS TEZİ

# **BANTLI KONVEYÖRLERDEKİ RİSKLER VE İSG UYGULAMALARI**

TARSUS-2019

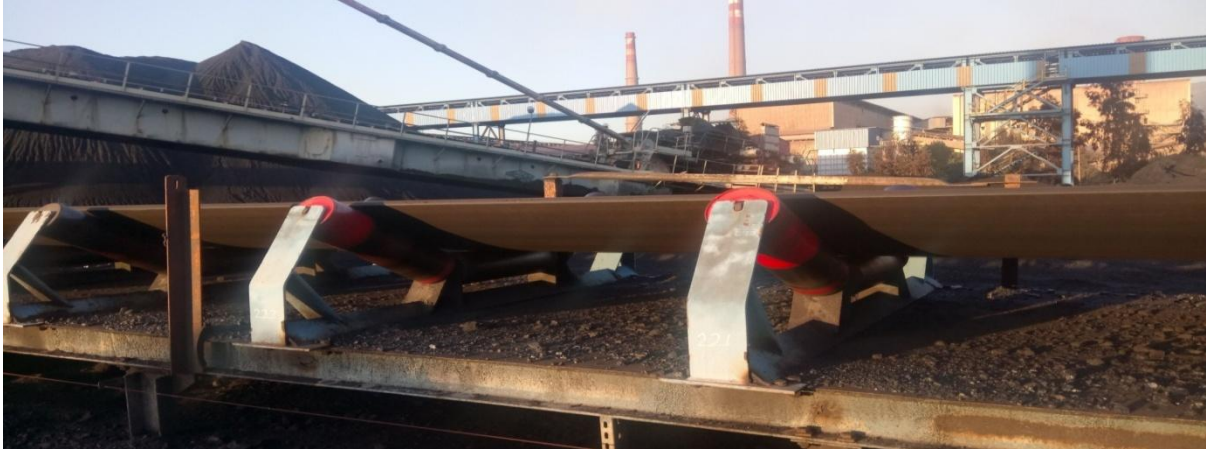
Őekil 2.3.Üst rulolar

Bir konveyörü oluŐturan ekipmanların başında hareketli döner ekipmanlar gelir. Tamburlar, alt ve üst rulolar, mekanik ve turbo kaplinler. Bu nedenle ilk dikkate alınacak risk etmeni hareketli döner ekipmanlardır [5, 9].

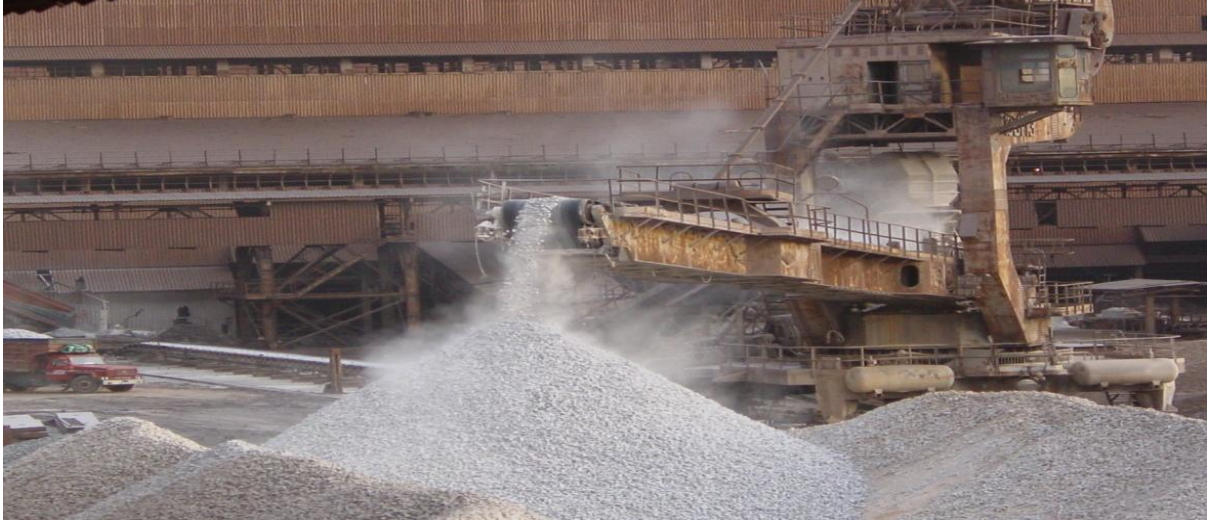
Şekil 2.4.Toz Etkeni [9]

Konveyörlerde taşınan malzemelerden kaynaklı dięer önemli risk etmeni de tozlardır. Tozlar insan vücudunda solunum yolu rahatsızlıęına ve gözün toza maruz kalmasından kaynaklı rahatsızlıklara sebep olurlar. Belirli koŐullar altında havada asılı tozlar tutuŐabilir ve yıkıcı patlamalara da neden olabilirler [9].

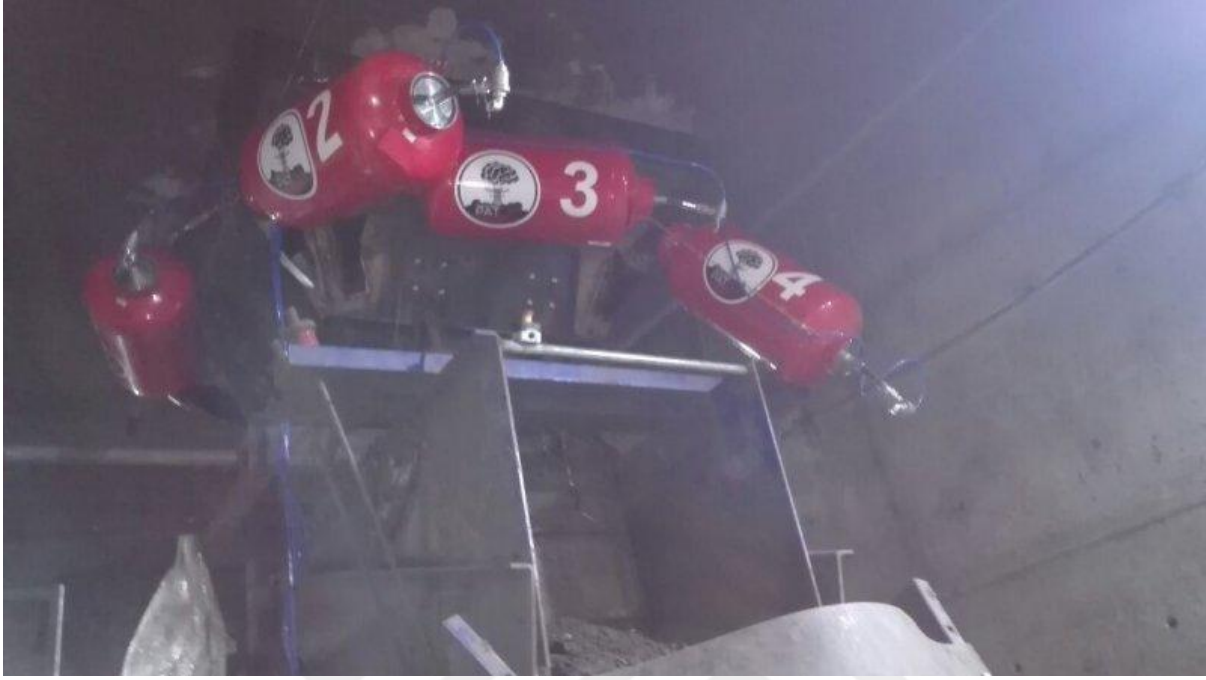
Şekil 2.6.Şutlarda patlaç sistemleri[4].

Üretimin sürekliliğini sağlamak adına şutların tıkanmasından kaynaklı duruşların minimuma indirilmesi gerekmektedir. Bu nedenle şutlarda patlaç sistemi adı verilen, belirli aralıklarla yaklaşık 3 bar gücünde basınçlı hava püskürtme yöntemiyle çalışan sistemler kullanılmıştır [4]. Ancak patlaç sistemlerinin yetersiz kaldığı ve şutların tıkanarak üretimin durduğu anlar olmaktadır. Bu durumlarda

da operatörler yine basınçlı hava yardımıyla tıkanıklığı giderirler. Bu esnada çalışanlar basınçlı havadan dolayı çeşitli risklerle karşı karşıya kalabilirler.

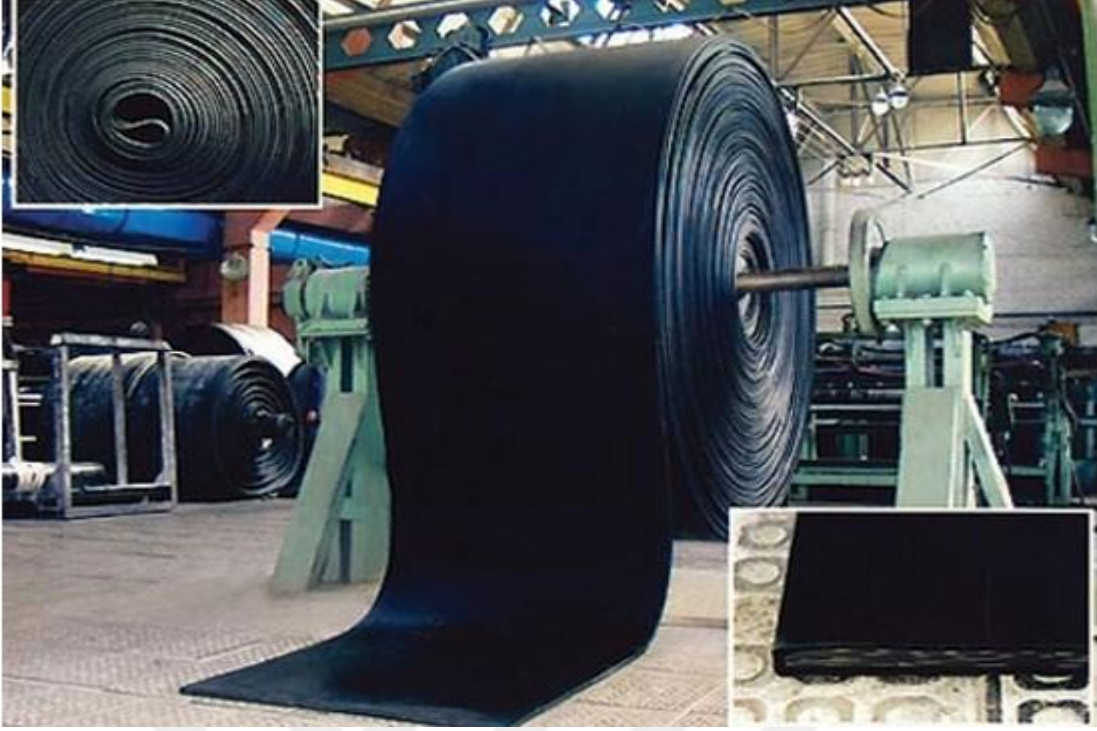
Őekil 2.7.Konveyör bandı[18].

Konveyör bantlar petrol türevi malzemelerden üretilirler. Bu bantlarla tutuşma sıcaklığı düşük malzemeler de taşınabilmektedir. Bunlarla beraber mekanik problemlerden dolayı sistemde aşırı ısınma olabilmekte ve bant tutuşma sıcaklığına gelebilmektedir. Örneğin dönmeyen konveyör ruloları sürtünmenin etkisiyle aşırı ısınarak bantın tutuşmasına sebep olabilmektedir. Aynı rulolar toz boyutunda taşınan malzemelerin tutuşmasına ve yangına neden olabilmektedir. Birçok alanda olduğu gibi bantlı konveyörlerde de yangın riski oldukça yüksektir [14, 18].

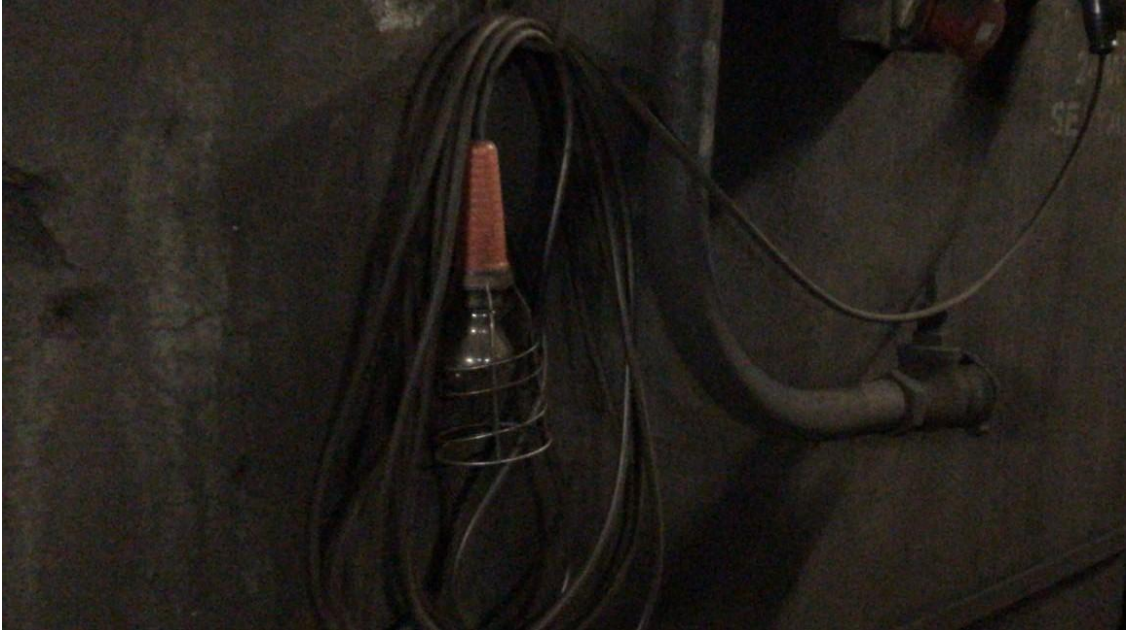
Őekil 2.8.Seyyar aydınlatma.

Konveyör bantlarla taşınan malzemelerin özelliğine ve nem durumuna göre malzeme aktarım Őutları tıkanabilmekte ve üretimde aksamalar olabilmektedir. Üretimin süreklilięi için çalışanlar tıkanan Őutların temizlięini yapmaktadırlar. Őut içlerini aydınlatmak için genellikle Őut içine seyyar aydınlatma sarkıtlar. Bu işlem genellikle kış aylarında malzemenin nemli olmasından dolayı sıklařmaktadır. Bu kullanılan seyyar aydınlatmalarda çalışanların kontrolsüz enerjilenme riskleri yüksektir.

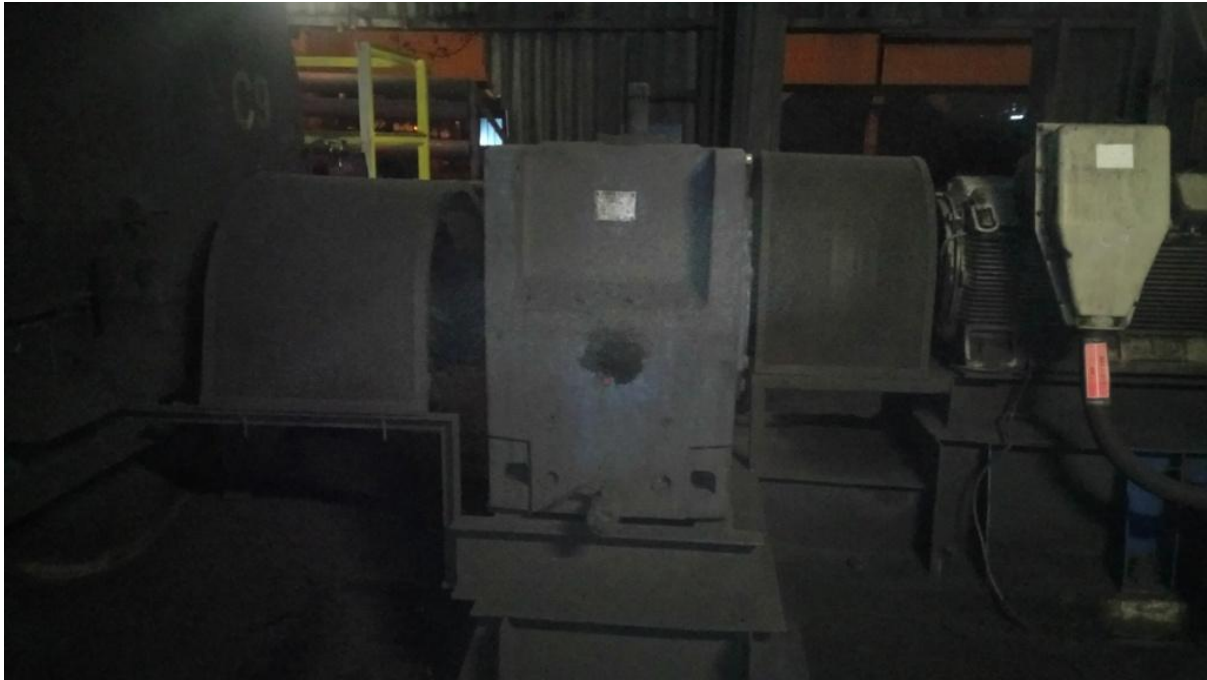
Şekil 4.1.Kaplin muhafazaları.

Yukarıda bahsedilen yönetmelik maddeleri gereğince hareketli döner ekipmanlara gerekli çalışmalar yapılmıştır. Şekil 4.1'de görüldüğü gibi bantlı konveyörlerde hareketi sağlayan, motor ile redüktör arası yüksek devirde dönen turbo (hidrolik) kaplin ve redüktör ile tahrik tamburu arasındaki dişli kaplinler herhangi bir şekilde çalışanın temasını önlemek için muhafaza içine alınmıştır. Fazla güç uygulanmadan form verilebilecek delikli saclar bükülmüş ve üzerine oturacağı şase hazırlanarak muhafaza tamamlanmıştır. Uygulamada basit ve maliyeti ucuz olacak şekilde muhafaza ile iş güvenliği sağlanmıştır.

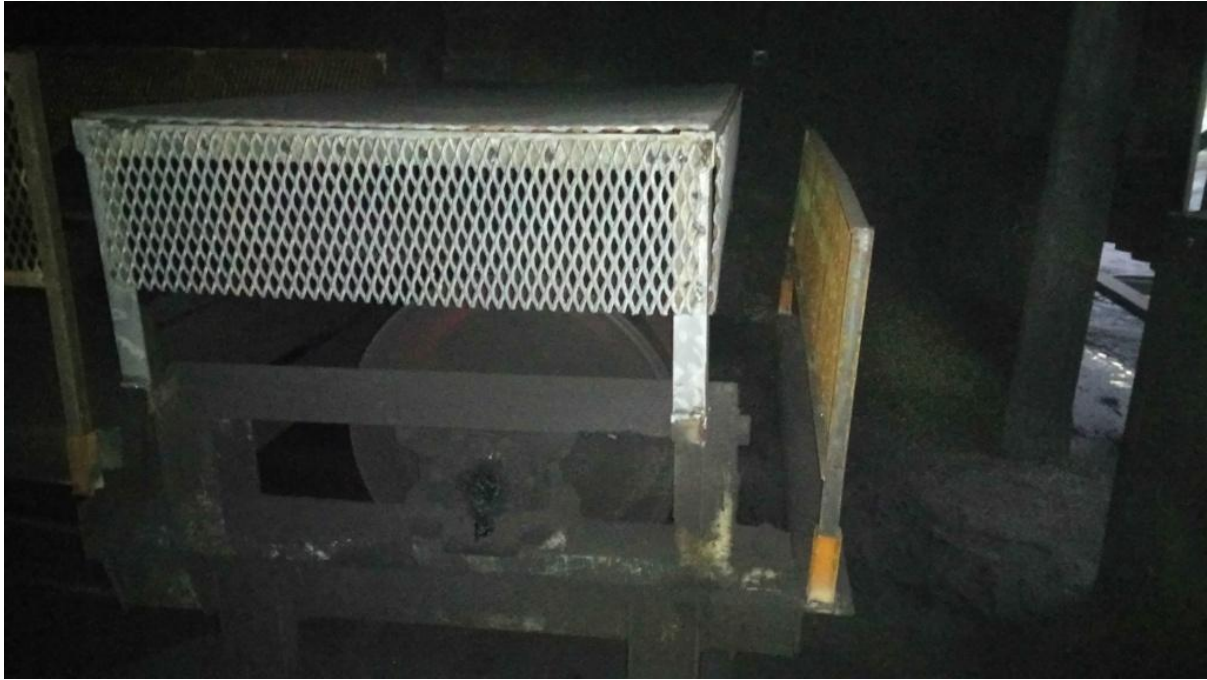
**Şekil 4.2.** Muhafaza içerisine alınmış kuyruk tamburu.

Bantlı konveyörlerdeki bir diğer önemli döner ekipman tamburlardır. Tahrik tamburu, kuyruk tamburu, ağırlık ve gerdirme tamburları bir bantlı konveyörü oluşturan ana parçalardandır. Bu tamburların bakımı ve temizliği işletmenin devamı açısından büyük önem arz etmektedir. Geçmişte yaşanan kazalar ve ramak kala olayları araştırıldığında işçilerin çalışan sistemde tambur bakımı ve temizliği yapmak istemelerinden dolayı yaşandığı görülmüştür. Bunların önüne geçmek için bütün tamburlar için uygun formda muhafazalar tasarlanmıştır. Bu muhafazalar tasarlanırken temizlik ve bakım yapılacak bölgelerde söküp tekrar takılabilecek durumda ve işçilerin rahatlıkla kaldırabileceği ağırlıkta olması dikkate alınmıştır. Diğer bölgelerde ise teması engelleyecek konumda olmasına dikkat edilmiştir. Şekil 4.2’de muhafaza içerisine alınmış örnek kuyruk tamburu görülmektedir.

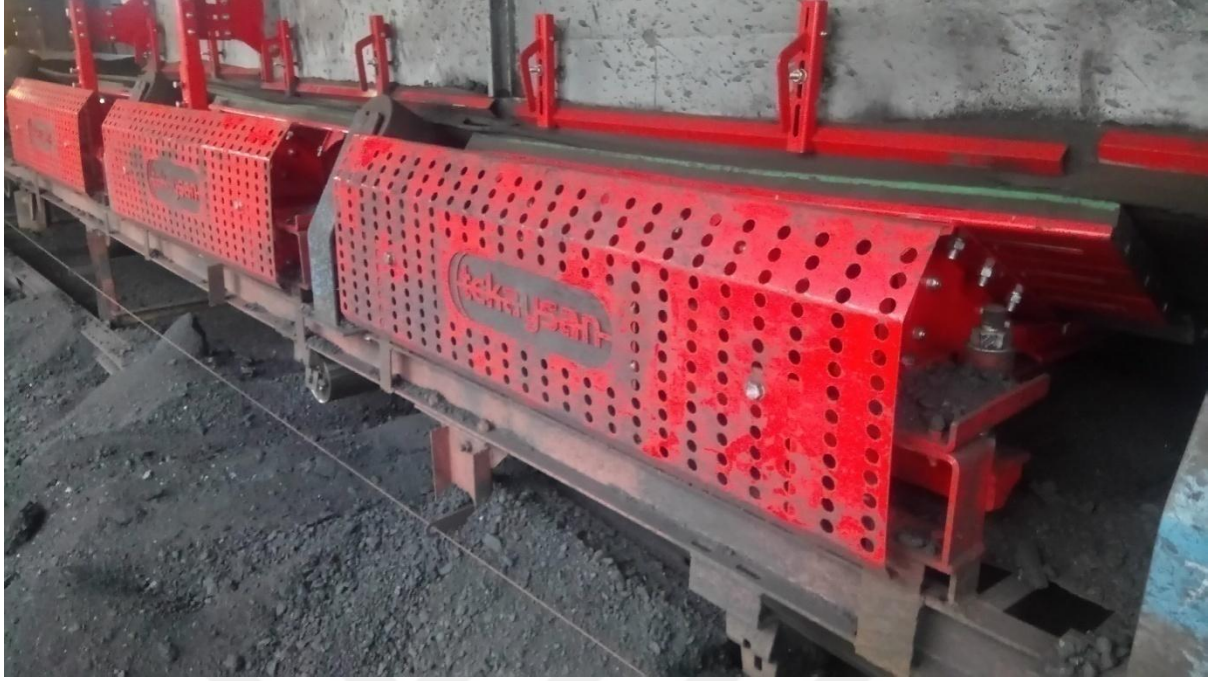
**Şekil 4.3.**Üst dönüş rulo muhafazası.

Bazı konveyörler işletme şartları gereğince çok uzun olabilmektedir. Bu tarz konveyörlerde kullanılan alt ve üst dönüş rulo adetleri binlerin üzerine çıkmaktadır. Konveyör işçilerinin en fazla iç içe oldukları döner ekipman arasında alt ve üst dönüş ruloları birinci sırada gelmektedir. Geçmişte yaşanan kazalar incelendiğinde kaza nedeni olarak en çok karşımıza alt ve üst dönüş rulolarına sıkışma çıkmaktadır. Bu tarz kazalar uzuv kaybı gibi geri dönüşü olmayan çok ağır sonuçlar doğurabilmektedir. Kazalar incelendiğinde rulo bakımı ve değiştirilmesi gibi işlemlerin yanında konveyör yürüyüş yolunda işçinin dengesini kaybetmesi sonucu rulolara sıkışması da görülmüştür. Bu nedenle her şekilde çalışanın hareket halindeki rulo ile temasını önlemek gerekmektedir. Ancak bantlı konveyörlerde kullanılan en fazla malzeme rulolar olduğu için en fazla bakım ve kontrol işi de yine rulolarla ilgili olmaktadır. Bu nedenle tamburlarda olduğu gibi rulolar için kullanılacak muhafazalar da söküp takılabilecek ve işçilerin rahatlıkla kaldırabileceği ağırlıkta tasarlanmıştır.

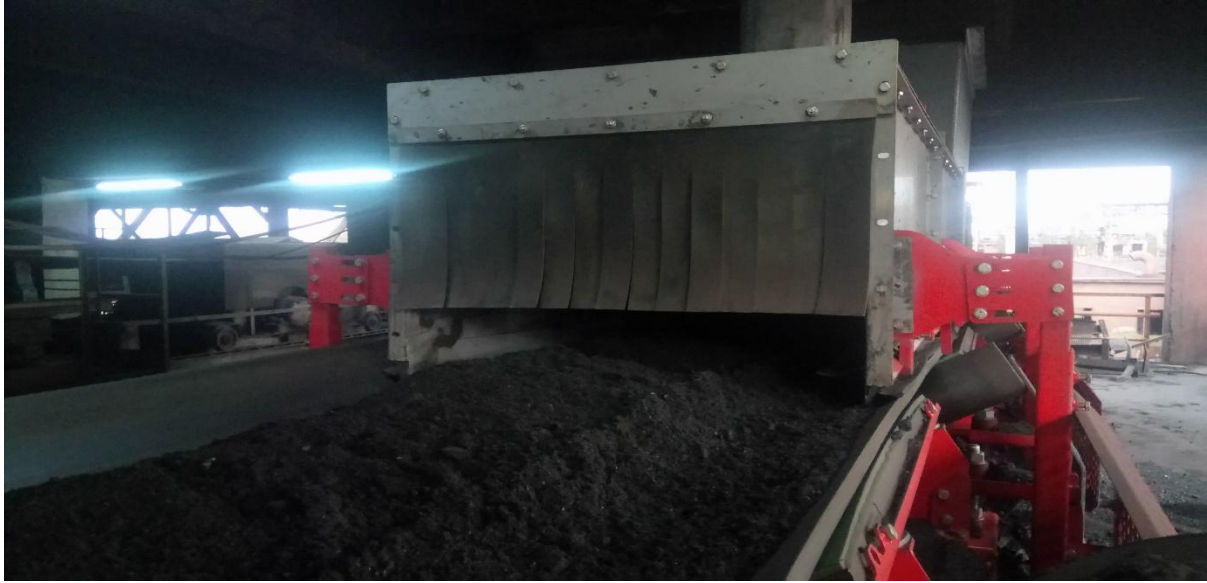
**Şekil 4.4.**Uygun tasarlanmış transfer şutu.

Tozu kontrol etmenin en kolay ve etkili yolu hava hızını en aza indirmektir. Toz parçacıkları havadan daha ağırdır ve durgun şartlar ile yeterli süre sağlandığında toz çökecektir. Etkili şekilde tasarlanmış transfer şutu, transfer noktası içine çekilen havayı minimuma indirerek hava hızını azaltır, toz taşıyan havanın kaçmasına izin veren kaçakları kapatır ve havadaki toza çökmesi için zaman tanır. Ayrıca Şekil 4.4’te görüldüğü gibi şutun çıkış noktasına toz perdelerinin takılması gibi basit uygulamalar da hava akışını yavaşlatarak tozun şuttan dışarı çıkmasını engeller.

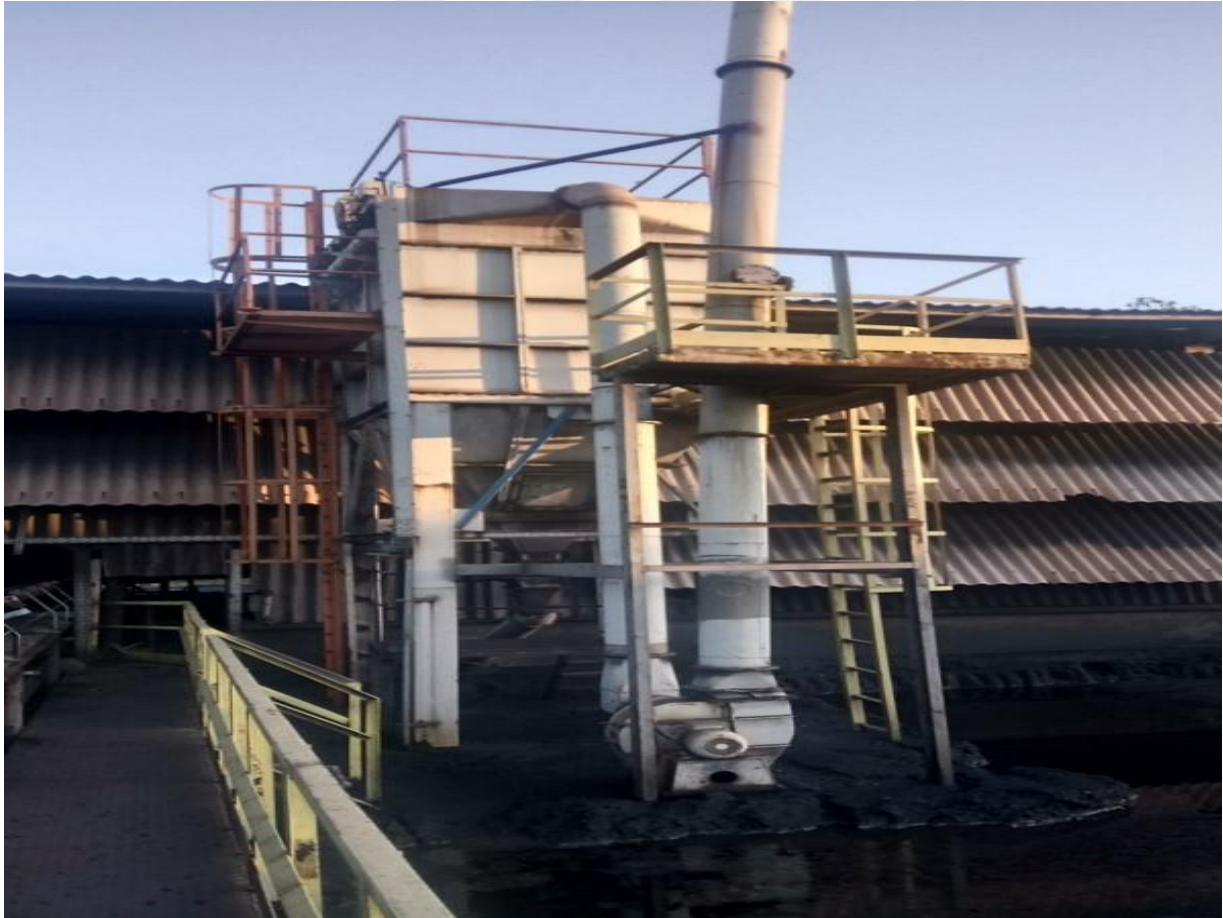
**Şekil 4.5.**Dikey filtreli toz toplama sistemi.

Tozu en aza indirmenin diğer bir yaygın yolu da malzemenin yapışkanlığından faydalanmaktır. Bu yöntemle Şekil 4.5'te görülen sulu ya da filtreli modern toz toplama sistemleri yapılacağı gibi basit ve daha ucuz maliyetle, işletme şartlarına ve taşınan malzeme özelliklerine uygun filtreler kullanılabilir.

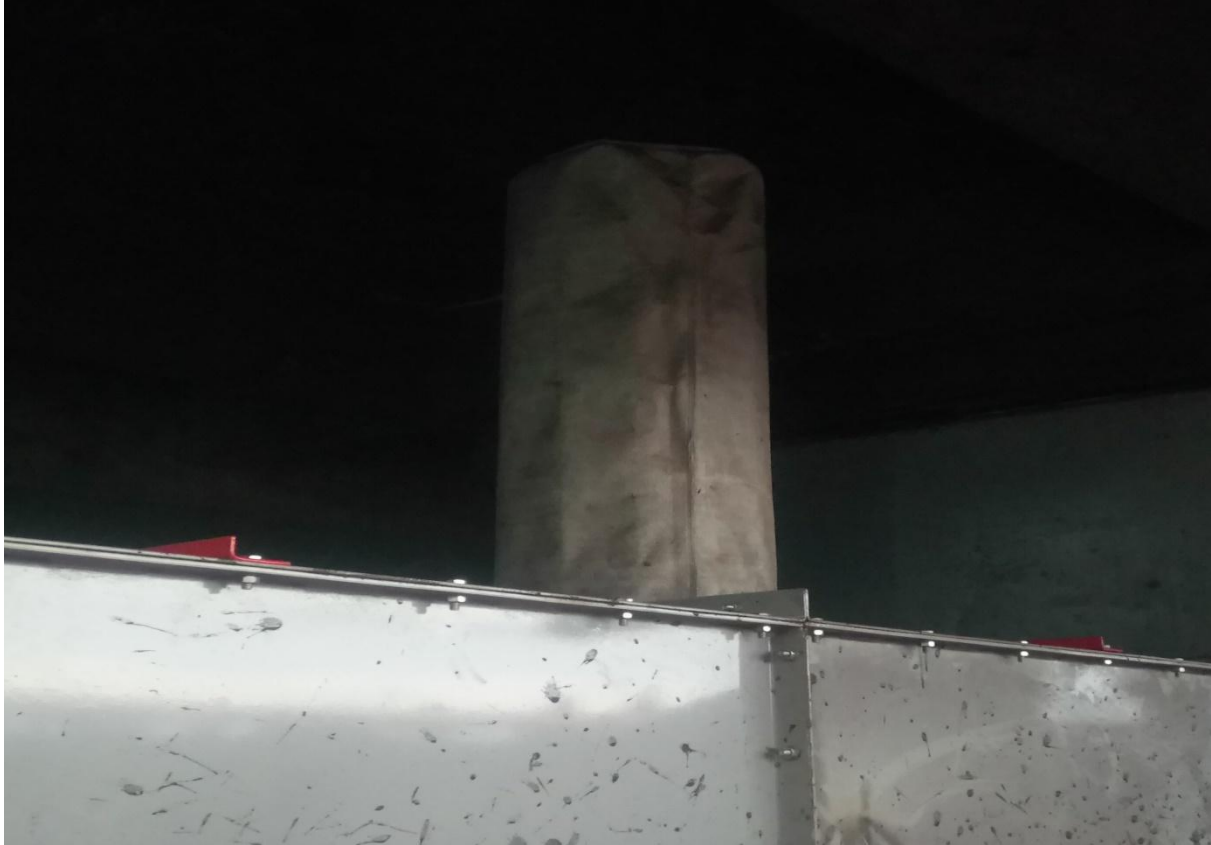
**Şekil 4.6.**Transfer şutu toz filtresi.

Şekil 4.6’da Transfer şutlarına, taşınan malzeme özelliklerine bağlı olarak basit tasarımla bir iskelet üzerine geçirilmiş filtre yardımıyla toz tutulması gösterilmiştir. Bu sayede maliyeti çok ve bakımı zor olan büyük toz toplama sistemleri yerine daha basit ve daha ucuz bir uygulama kullanılarak toz kontrol altına alınmış olur. Ancak toz yoğunluğunun fazla olduğu bölgelerde işletme şartlarına göre toz toplama sistemlerine ihtiyaç doğabilmektedir. Bu toz yoğunluğu da ölçümler ile belirlenmekte ve gerekli uygulamalara karar verilmektedir. Toz ölçümleri için çeşitli uygulamalar geliştirilmiştir. İşletme şartına en uygun yöntem ile toz ölçümü yapılabilmektedir.

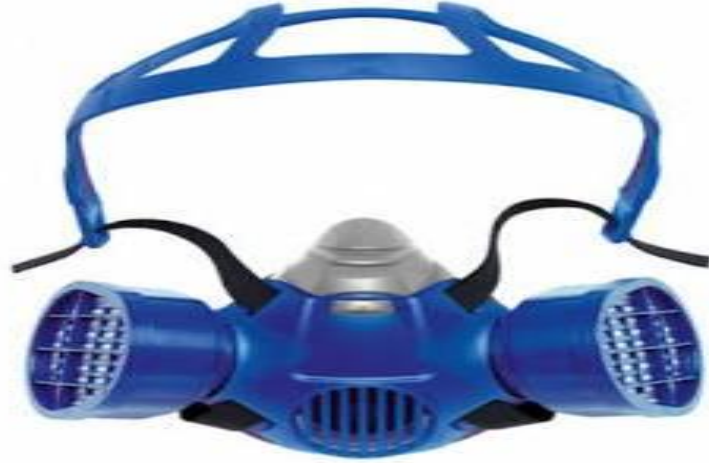
**Şekil 4.7.**Kartuşlu yarım yüz toz maskesi.

Bütün bu yöntemlere rağmen toza maruziyette kişisel koruyucu donanımlara da ihtiyaç duyulmaktadır. Kişisel Koruyucu Donanımların İşyerlerinde Kullanılması Hakkında Yönetmelik Madde: 5-1’de 'Kişisel koruyucu donanım, risklerin, toplu korunmayı sağlayacak teknik önlemlerle veya iş organizasyonu ve çalışma yöntemleriyle önlenemediği, tam olarak sınırlandırılmadığı durumlarda kullanılır. Kişisel koruyucu donanım, iş kazası ya da meslek hastalığının önlenmesi, çalışanların sağlık ve güvenlik risklerinden korunması, sağlık ve güvenlik koşullarının iyileştirilmesi amacıyla kullanılır. İşveren, toplu koruma tedbirlerine, kişisel korunma tedbirlerine göre öncelik verir.' ifadesi yer almaktadır. Tozun cinsi, yoğunluğu ve zarar verici etkisine göre tasarlanmış uygun toz maskeleri bulunmaktadır. Çalışanlara tozların cinsleri, zararlı etkileri eğitimi verilerek nerede hangi tip toz maskesi kullanması gerektiği bilinci oluşturularak, kullanacakları toz maskeleri temin edilmelidir.

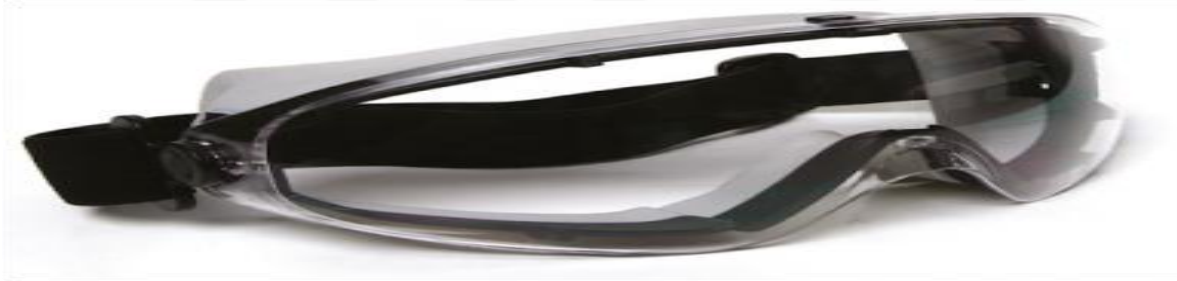
**Şekil 4.8.**Tam kapalı tip toz gözlüğü.

Tozlar birinci derece solunum yollarını etkilese de gözlerin de tozdan korunması gerekmektedir. Bu nedenle çalışanlara uygun toz gözlüğü temin edilerek kullanmaları sağlanmalıdır. Bu konuda eğitimleri verilmelidir.

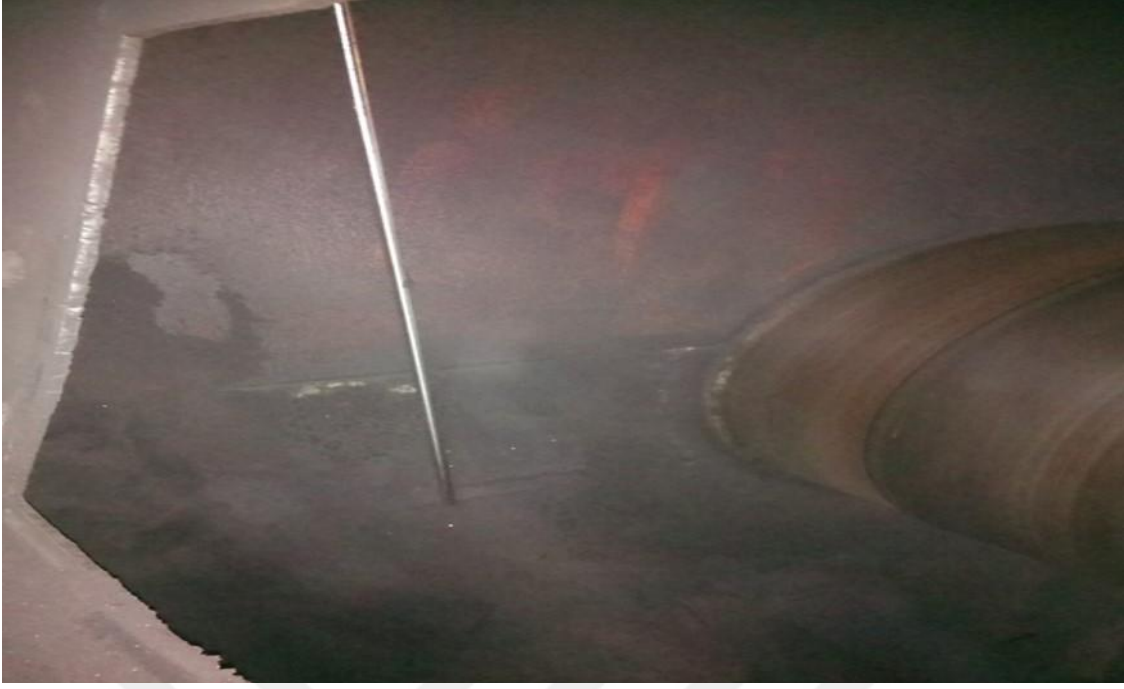
**Şekil 4.9.**Şut tıkanma çubuğu.

Bantlı konveyörlerle malzemenin bir konveyörden diğerine aktarımı şutlar yardımıyla olmaktadır. Malzemenin cinsi, tane boyutu, nemi gibi özelliklerinden dolayı aktarım esnasında şutların çeperlerine yapışarak tıkanıklığa sebep vermektedir. Tıkanan şutun üzerine malzeme transferinin devam etmesi büyük olumsuzluklara neden olacağından şutta belirli oranda malzeme birikmesi oluşunca sistemin durdurulması gerekmektedir. Bu da Şekil 4.9'da gösterilen şut tıkama çubukları yardımıyla yapılmaktadır. Çubuğun alt kısmı şutta biriken malzeme ile temas ettiği anda konveyör bandı durmasını sağlamaktadır. Böylelikle konveyör bandın sıkışarak kopması, taşınan malzemenin dökülmesi ve uzun süreli üretim duruşları engellenmiştir.

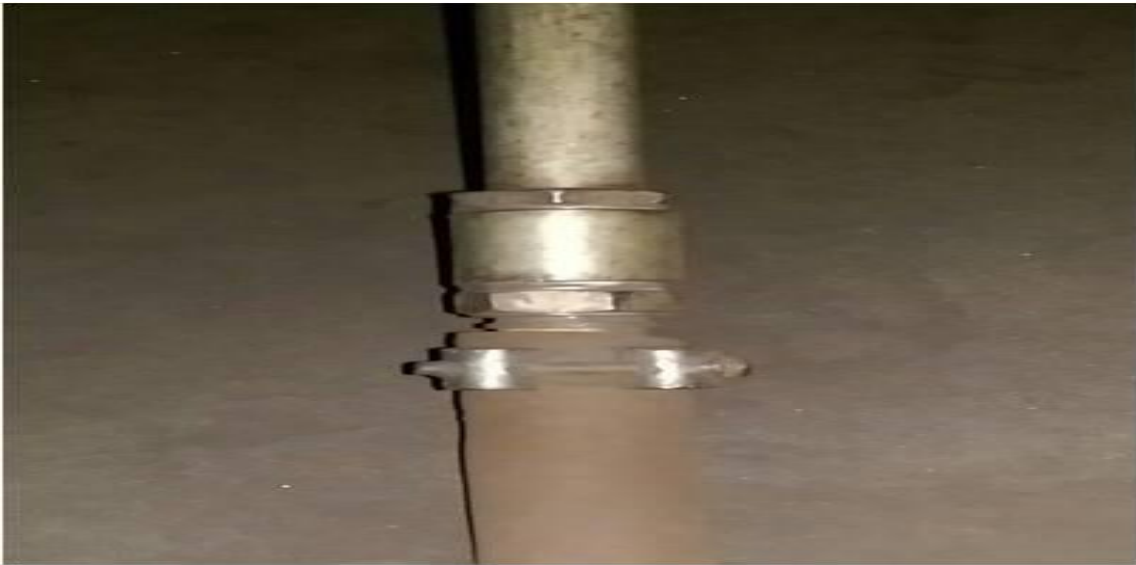
**Şekil 4.10.**Marpuçlu hortum bağlantısı.

Üretimin sürekliliği için tıkanan şutlar işçiler tarafından açılmaktadır. İşçiler şuttaki malzemeyi temizlemek için genellikle basınçlı hava kullanırlar. Ana hattan gelen basınçlı hava hortumu ve metal boru bağlantısı yapılarak temizlik işlemi gerçekleştirilir. İş Ekipmanlarının Kullanımında Sağlık ve Güvenlik Şartları Yönetmeliği Madde: 6.1.a Ek-I.2.18'de 'Bütün iş ekipmanları, ekipmanda üretilen, kullanılan veya depolanan maddelerin veya ekipmanın patlama riskini önleyecek özellikte olur.' ifadesi yer almaktadır. Daha önceden yaşanmış iş kazaları araştırıldığında, hortumun boru bağlantı noktasından çıkarak basınçlı havanın etkisiyle çalışana zarar verdiği görülmüştür. Bu riski ortadan kaldırmak adına kelepçe ile bağlantı yerine Şekil 4.10'da gösterildiği gibi daha sağlam olan marpuçlu bağlantı geliştirilmiştir.

Uygulama yapılan demir çelik fabrikasının Kok fabrikası müdürlüğünde 2017 yılından itibaren basınçlı hava hortumlarında marpuçlu sisteme geçilmeye başlanmıştır. Bu süreçte 2018 yılında demir çelik fabrikası genelinde basınç altında hava hortumunun patlaması nedeniyle 2 iş kazası yaşanırken iyileştirme çalışmasının yapıldığı Kok fabrikasında iş kazası yaşanmamıştır. Uygulama ünitesi olan Kömür ve Kok Hazırlama İşletme Başmühendisliğinde 2005, 2007 ve 2015 yıllarında olmak üzere basınçlı hortumun patlamasından kaynaklı 3 iş kazası yaşanmıştır.

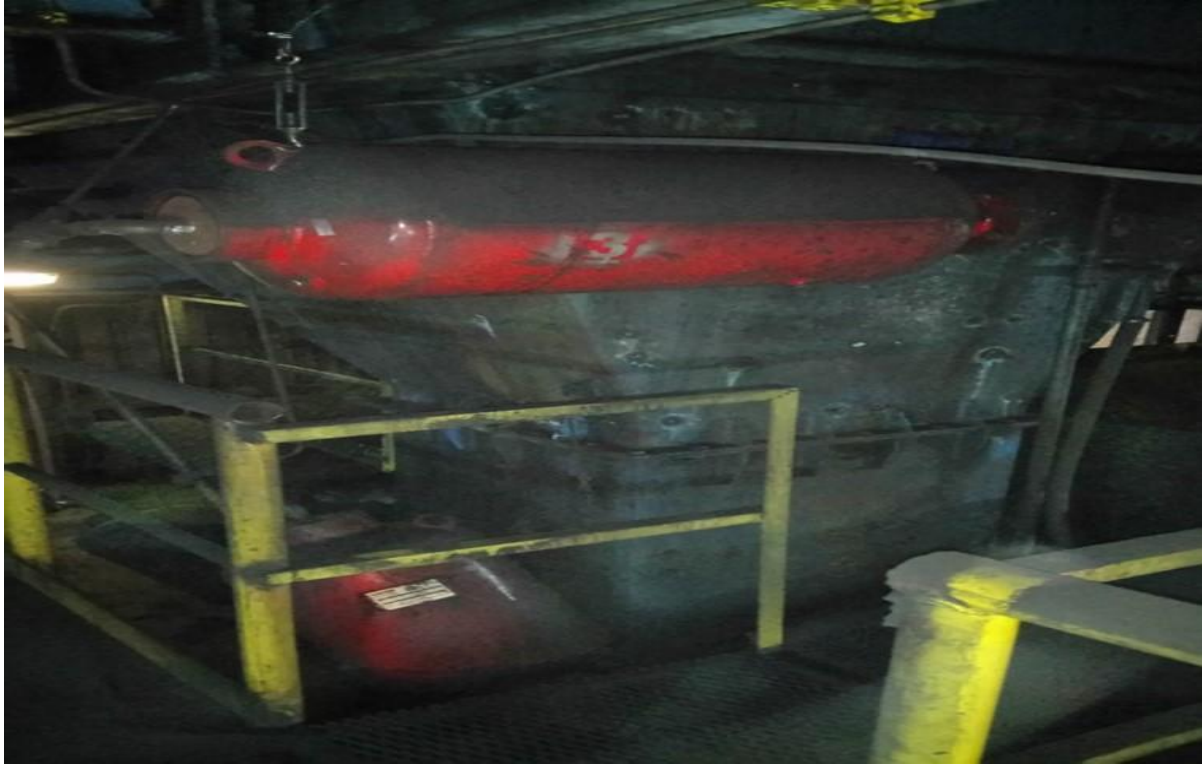
**Şekil 4.11.** Patlaç tüpleri.

Şutların malzemedan dolayı tıkanmasını önlemek adına şutlarda 3-5 bar basınç etkisine sahip patlaç tüpleri montajı yapılmıştır. Ancak bazı durumlarda patlaç tüpleri yetersiz kalabilmekte ve şutlara çalışanın müdahale etmesi gerekebilmektedir. Bu durumlarda çalışan basınçlı hava hortumu kullanarak şut temizliğini yapmaktadır. Basınçlı havanın etkisiyle hortumun boru bağlantı noktasından çıkarak çalışana zarar vermesini önlemek adına hortum kelepçesi yerine marpuç sistemi kullanılmıştır. Ayrıca çalışan şut temizliğine başlarken patlaç sistemini kapatmayı unutabileceği düşünülerek şut kapağının açıldığında patlaç sistemini devre dışı bırakacak siviçler kullanılmıştır.

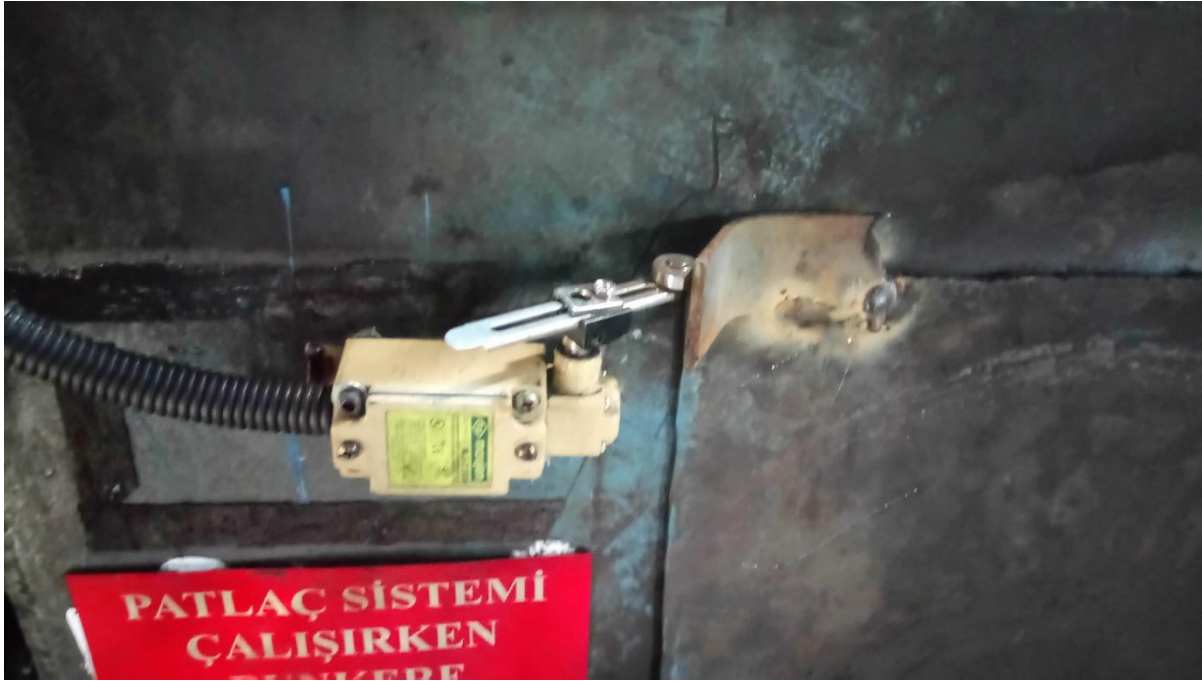
Şekil 4.12. Patlaç sistemi emniyet siviç.

Patlaç tüplerinin bulunduğu şutlarda özellikle yağışlı havalarda balçık haline gelen malzeme transferinde, nemli ortamdan dolayı yapışkan özelliklerdeki malzeme transferlerinde yetersiz kalabildiği ve şutların tıkanıdığı anlar olmaktadır. Bu esnada işçilerin şut temizliğine başlamadan önce patlaç tüplerinin belirli zaman periyodunda çalışmasını durdurmaları gerekmektedir. Çalışan zaman periyodunu durdurmadan temizliğe başladığında patlaç tüpü basınçlı hava püskürtebilir ve çalışan kazalanabilir. Bu durumun önüne geçmek için çalışanın sistemi durdurmayı unutabileceği düşünülerek, temizlik için şutun kapağı açıldığı esnada patlaç sisteminin otomatik olarak kapatılacağı sistem geliştirilmiştir. Şut kapağına devre kesici siviç montajı yapılmıştır. Şekil 4.12’de görüldüğü gibi kapağı, kapak kapatıldığında siviçe baskı yapacak malzeme kaynatılmıştır.

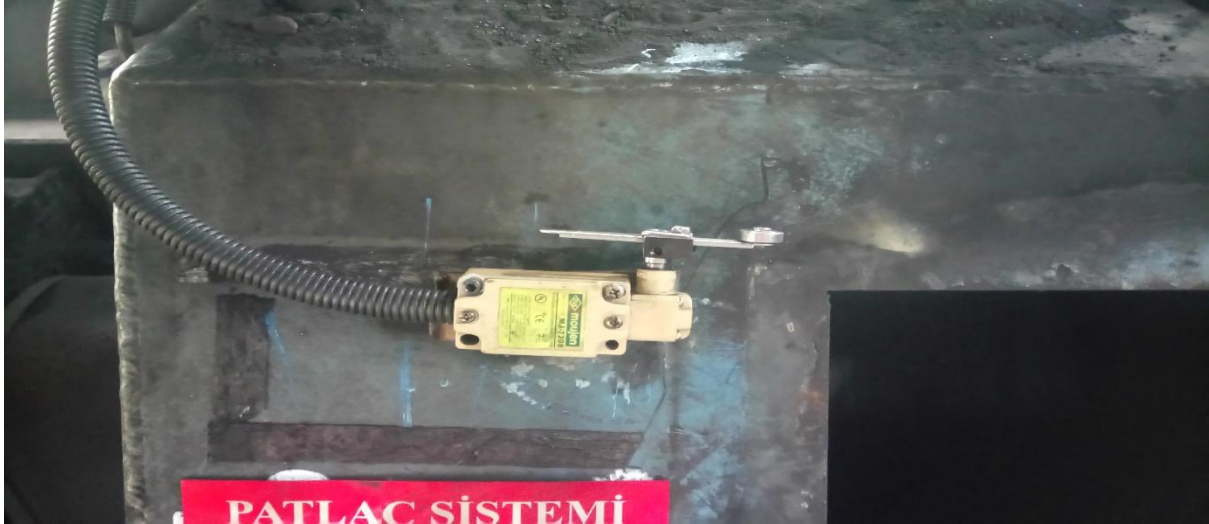
**Şekil 4.13.**Patlaç sistemi emniyet siviçi, enerji kesilmiş hali.

Aynı düzenekte Şekil 4.13’te gösterildiği gibi siviç üzerindeki baskı kalkınca patlaç sisteminin enerjisi otomatik kesilmiştir. Bu sayede çalışan patlaç sistemini kapatmayı unutsa bile şutun kapağını açtığı esnada otomatik olarak patlaç sisteminin enerjisinin kesilmesi sağlanmış ve risk ortadan kaldırılmıştır.

Şut temizliğinde patlaç sisteminin enerjisini kesmek amaçlı siviçlerin montajına bir demir çelik fabrikasının Kok fabrikasında 2018 yılı Temmuz ayından itibaren başlanarak sonuçları 2019 yılı Temmuz ayına kadar izlenmiştir. Bu süreçte şut temizliğinde iş kazası yaşanmazken uygulama öncesinde patlaç sistemine bağlı yaralanma risk seviyesi 5 iken uygulama sonrasında 2'ye düşürülmüştür. Aynı çalışmada patlaçlara bağlı işitme kaybı risk seviyesi 4 iken uygulama sonrasında 1'e düşürülmüştür.

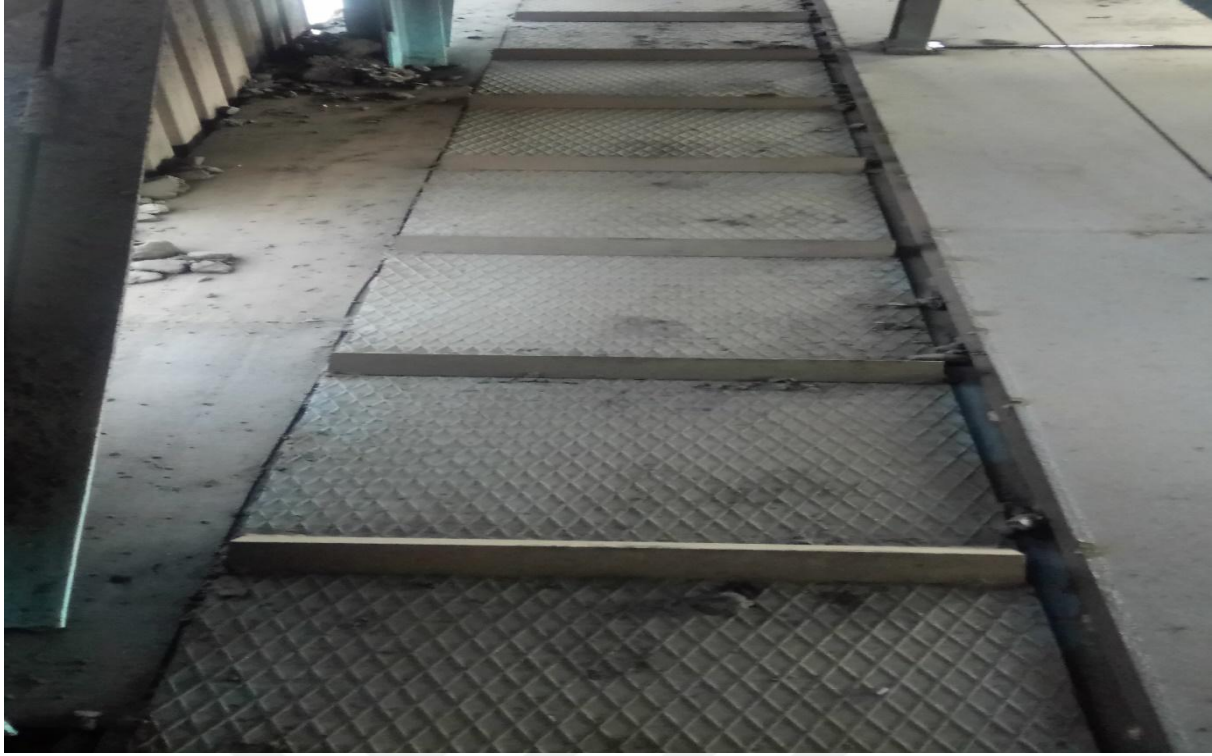
**Şekil 4.14.** Küşebent basamaklar.

İlgili yönetmelik gereğince bu durumu önlemek için Şekil 4.14'te gösterildiği gibi yürüme yolu zeminine basamak mantığında köşebentler kaynatılmış ve kayma riski en aza indirilmiştir.

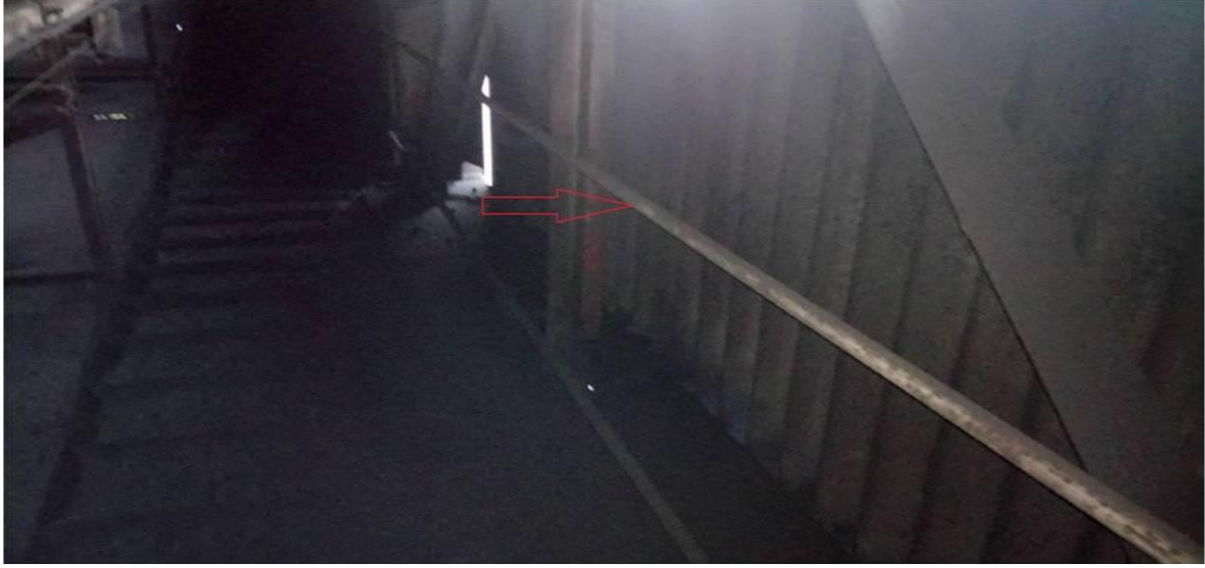
**Şekil 4.15.** Daire formunda tutunma profilleri.

Aynı eğimli bölgelerde üç nokta kuralını uygulayabilmek için çalışanların tutunabileceği, Şekil 4.15'te olduğu gibi şaseye daire formunda profiller kaynatılmıştır. Böylelikle hem zemine kaynatılan küşebent basamaklar hem de çalışanların tutunabilecekleri uygun şekilde profiller yardımıyla kaygan zeminden dolayı yaşanacak iş kazası riski en aza indirilmiştir.

İyileştirme çalışmaları bir demir çelik fabrikasının Kok fabrikası müdürlüğünde 2018 yılı Ocak ayından itibaren yapılmaya başlanmış ve 2019 Temmuz ayına kadar sonuçlar incelenmiştir. Fabrika genelinde 'Düz Ortamda Düşme' nedenine bağlı 2018 yılında demir çelik personelinin yaşadığı 1, fabrika sahasında çalışma yapan taşeron firma personellerinin yaşadığı 2 kaza olmak üzere toplam 3 iş kazası yaşanmıştır. 2019 yılı Temmuz ayına kadar fabrika genelinde aynı nedenden dolayı demir çelik personeli kaza yaşamamış ancak taşeron firma personeli 1 iş kazası yaşamıştır. 2018 yılı Ocak ayından 2019 yılı Temmuz ayına kadar demir çelik ve taşeron firma personellerinin toplamda yaşadığı kaza sayısı 4 iken, iyileştirme çalışmalarının yapıldığı Kok fabrikası müdürlüğünde aynı dönem içinde düz ortamda düşme nedenine bağlı hem demir çelik personeli hem de taşeron firma personeli hiç kaza yaşamamıştır.

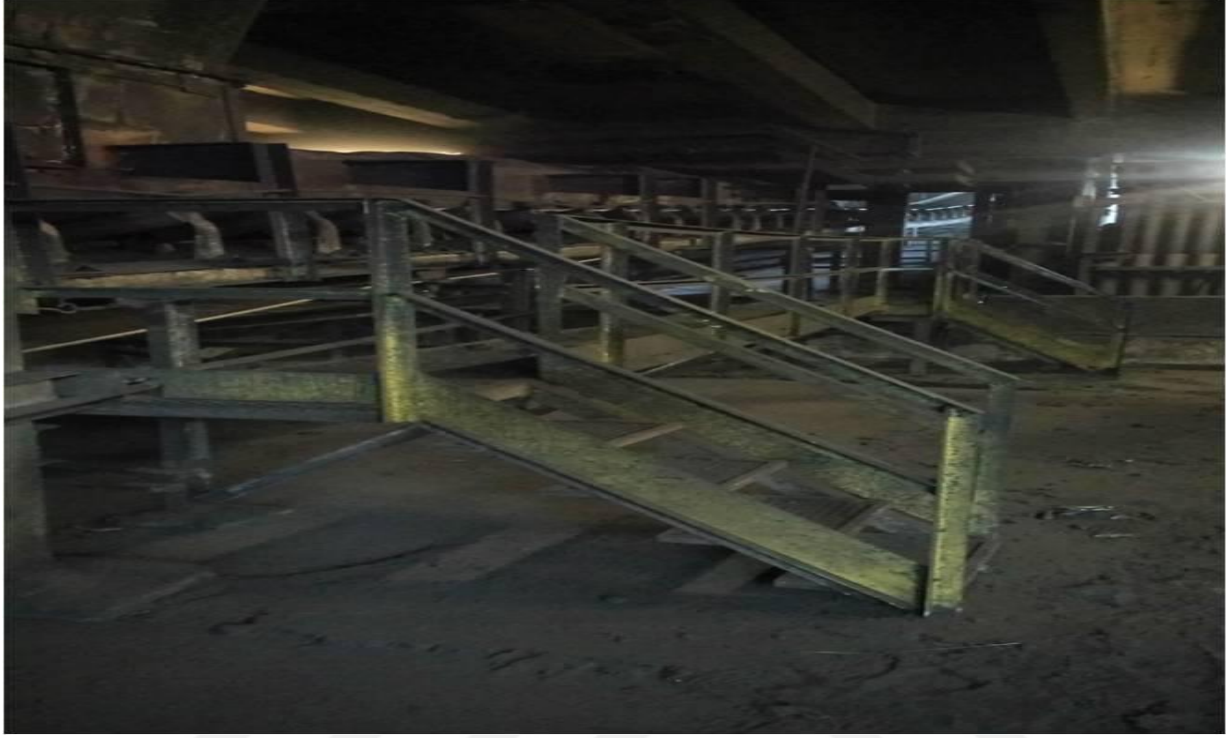
**Şekil 4.16.** Platform örneği.

İyileştirme çalışmaları bir demir çelik fabrikasının Kok fabrikası müdürlüğünde 2018 yılı Ocak ayından itibaren yapılmaya başlanmış ve 2019 Temmuz ayına kadar sonuçlar incelenmiştir. Fabrika genelinde 'Yüksekten Düşme' nedenine bağlı 2018 yılında demir çelik personelinin yaşadığı 1, fabrika sahasında çalışma yapan taşeron firma personellerinin yaşadığı 4 kaza olmak üzere toplam 5 iş kazası yaşanmıştır. 2019 yılı Temmuz ayına kadar fabrika genelinde aynı nedenden dolayı demir çelik personelinin yaşadığı 1 ve taşeron firma personelinin yaşadığı 2 kaza olmak üzere toplamda 3 iş kazası yaşanmıştır. 2018 yılı Ocak ayından 2019 yılı Temmuz ayına kadar demir çelik ve taşeron

firma personellerinin toplamda yaşadığı kaza sayısı 8 iken, iyileştirme çalışmalarının yapıldığı Kok fabrikası müdürlüğünde aynı dönem içinde yüksekten düşme nedenine bağlı hem demir çelik personeli hem de taşeron firma personeli hiç kaza yaşamamıştır.

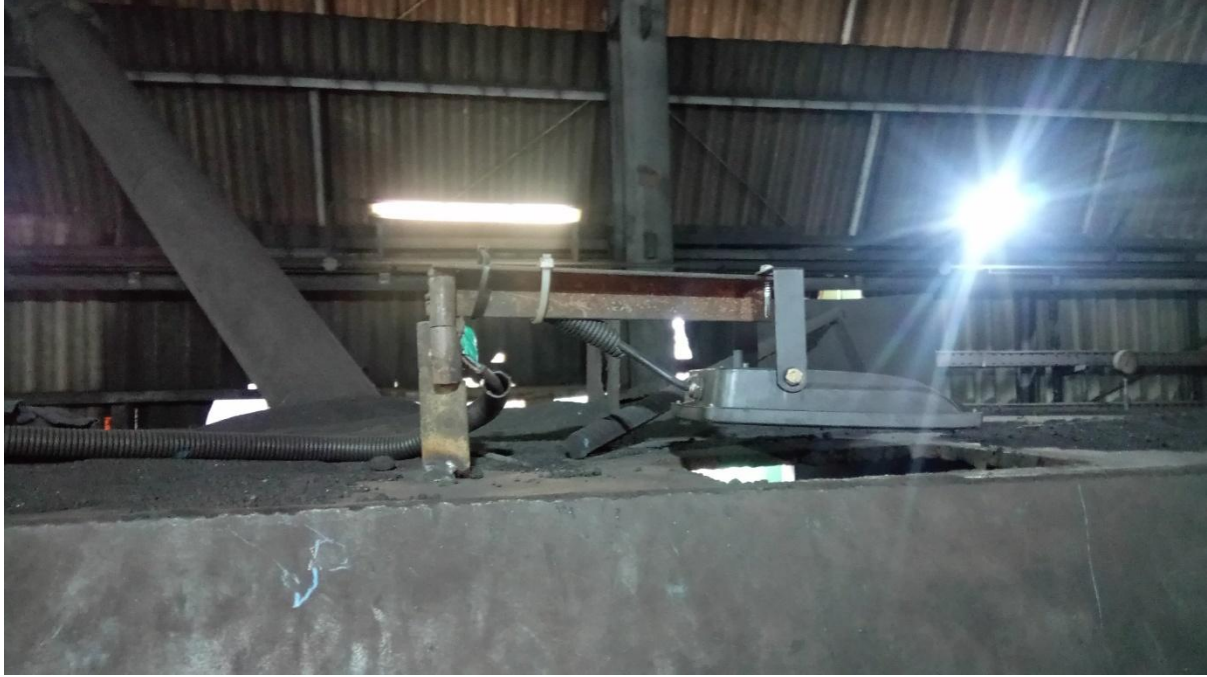
**Şekil 4.17.** Şut üzeri sabit aydınlatma.

karmaşasından dolayı çalışanların kazalanma riski ortadan kalkmamıştır. Riskleri tamamen ortadan kaldırmak için şut temizliğinde içeriği aydınlatmak adına sabit aydınlatma sistemi geliştirilmiştir. Şekil 4.17’de gösterildiği gibi şut üzerinde sabit ve şut içerisini aydınlatacak konumda led projektör montajı yapılmıştır. Led projektörü çalışma yapılmadığı zamanda toz, parça çarpması gibi olumsuz etkilerden korumak ve uzun çalışma ömrü sağlamak için iş bitiminde güvenli yere konumlandırılabilmesi adına projektör şasesi menteşeli yapılmıştır.

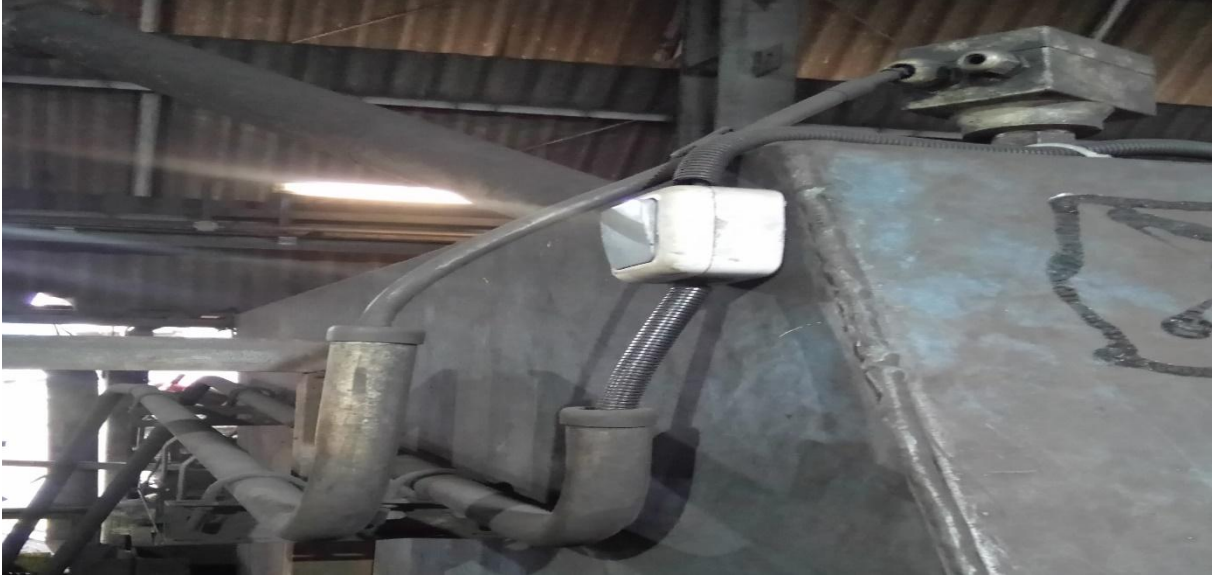
**Şekil 4.18.** Şut üzeri vaviyen anahtar.

Projektörün kontrolü için yine şut üzerine Şekil 4.18’de olduğu gibi vaviyen anahtar konumlandırılarak bağlantısı yapılmış ve kablo karmaşası ortadan kaldırılmıştır. Bütün bu uygulamalar neticesinde seyyar priz bağlantısı, ortamda seyyar kablo bulunması durumları yok edildiği için kontrolsüz enerjilenme ve kablo kalabalığından dolayı oluşacak diğer riskler de ortadan kaldırılmıştır.

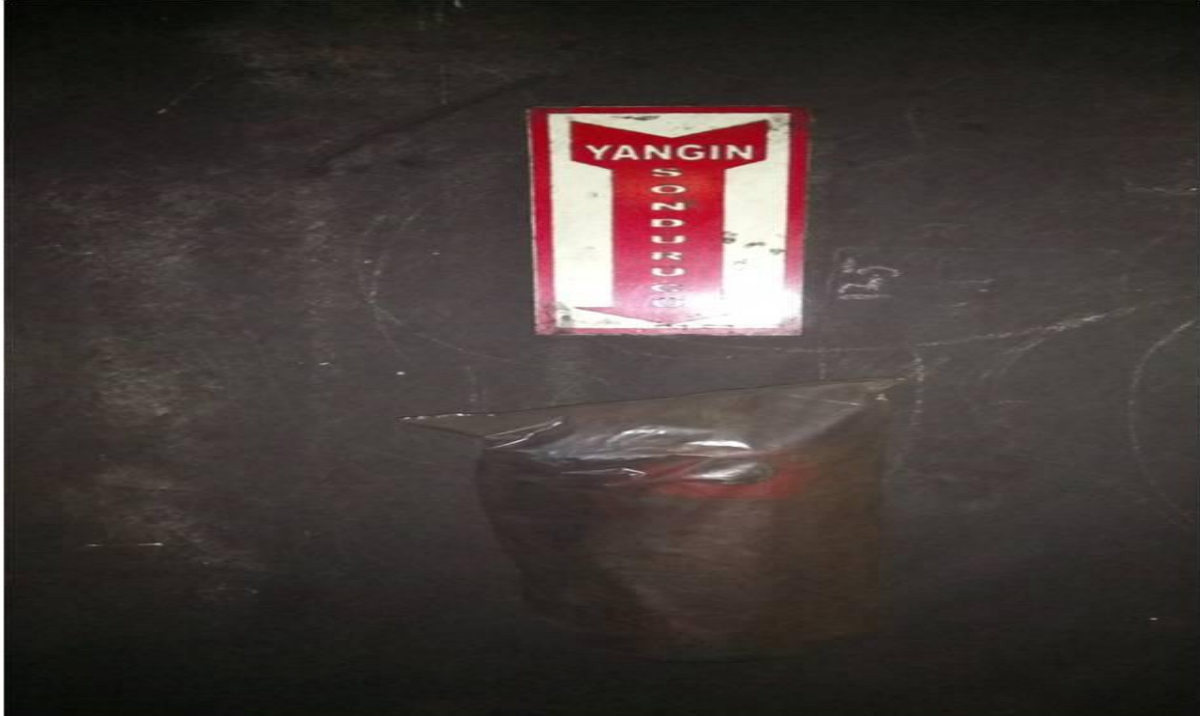
Şekil 4.20. Yangın söndürme cihazı.

Konveyör bantlarda tahrik grubunu oluşturan motorlar ve elektriksel donanımların bulunduğu bölgelerde işletme şartlarına uygun ve yeterli sayıda yangın söndürme cihazları konumlandırılmıştır. Çalışanlar tarafından görevlendirme yapılarak YSC' lerin doluluk oranı gibi özelliklerinin periyodik kontrol edilmesi sağlanmıştır.
