TARSUS ÜNİVERSİTESİ  
LİSANSÜSTÜ EĞİTİM ENSTİTÜSÜ

YÜKSEK LİSANS TEZİ

# **BANTLI KONVEYÖRLERDEKİ RİSKLER VE İSG UYGULAMALARI**

TARSUS-2019

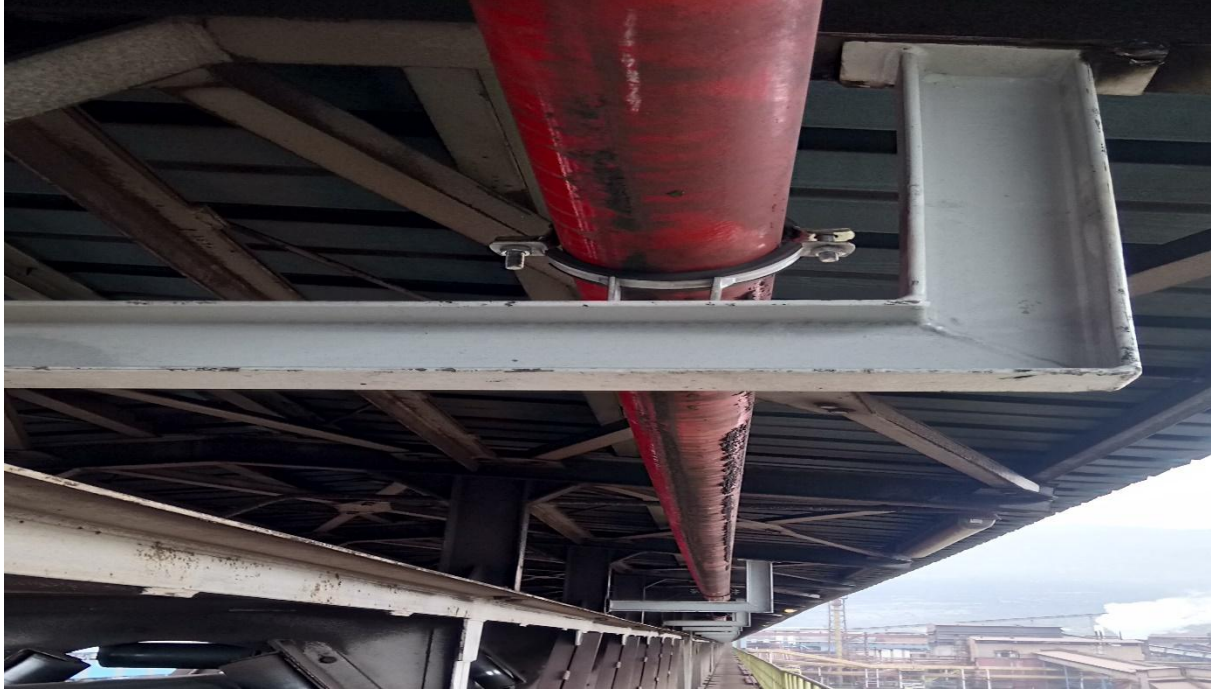
**Şekil 4.21.** Teknik su hattı.

Özellikle geniş alana sahip işletme sahalarında yangını fark ederek müdahale etmede geç kalınması muhtemeldir. Örneğin çok uzun konveyör hattında yangını fark ederek söndürmek için geçen zaman uzun olabilir. Ayrıca bazı konveyörlerin konumlarından dolayı itfaiyenin ulaşım konusunda yetersiz kalabileceği durumlar da vardır. İtfaiyenin ulaşım konusunda yetersiz kalacağı konveyör hatlarında Şekil 4.21’de görülen, belirli aralıklarla hortum bağlantı bölgeleri bulunan ve uygun debide su hatları oluşturulmuştur.

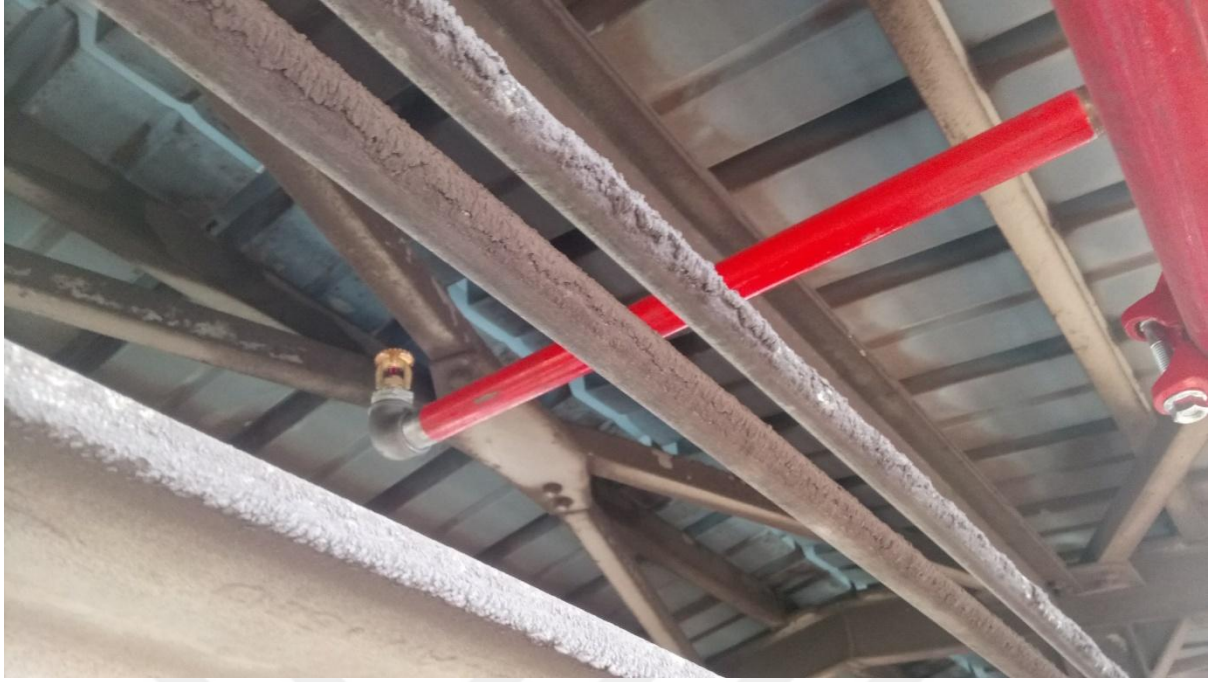
**Şekil 4.22.** Su püskürtme bağlantısı.

Çalışan personel sayısının yetersizliği ve geniş çalışma alanlarında her bölgenin kontrol edilmesinin zorluğundan dolayı otomatik yangın algılama ve müdahale sistemleri geliştirilmiştir. Uygulamamızda teknik su hatlarından faydalanılarak 10 m<sup>2</sup>'lik alanda söndürme gücüne sahip su püskürtme sistemleri bant üzerine montajlanmıştır.

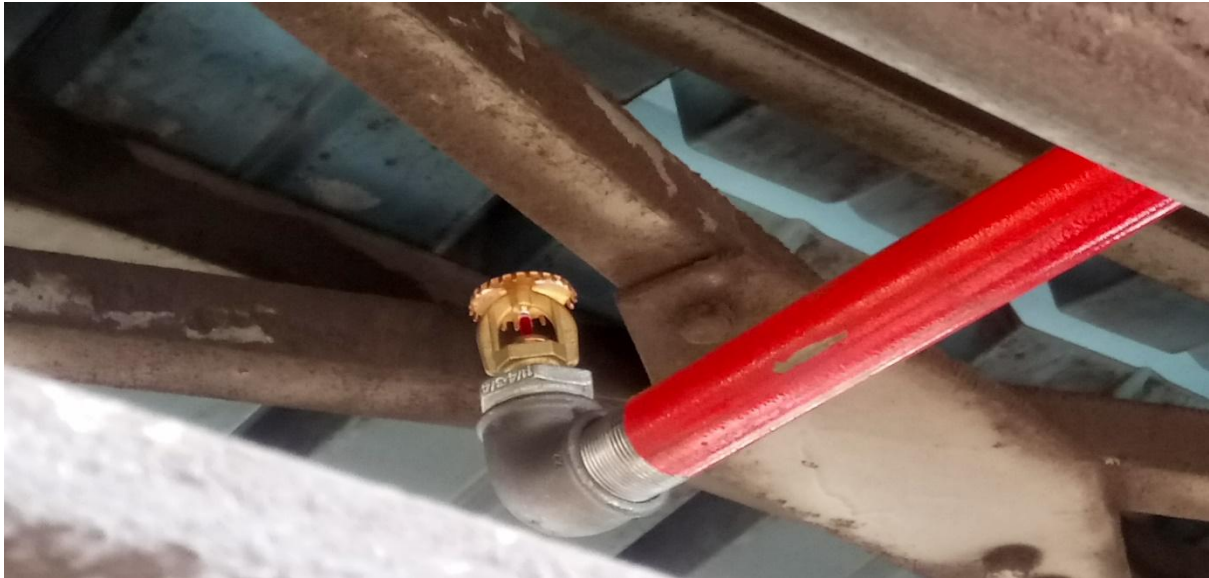
**Şekil 4.23.** Söndürme bölgesi.

Bant üzerindeki su püskürtme bağlantısının uç kısmında Şekil 4.23’de görülen ve suyun akışını engelleyen kapsüller vardır. Bu kapsüller belirli sıcaklıktan sonra patlayarak suyun önünü açmaktadır. Kapsül üzerinde şemsiye şeklinde aparat ile de suyun dağılması sağlanmıştır. Uygulamamızda kapsülün patlama sıcaklığı 90 °C. Bu değer işletme koşullarına uygun olarak seçilebilmektedir.
