YÜKSEK LİSANS TEZİ

**YAPI İŞLERİNDE KULLANILAN ASMA İSKELELERİN İŞ  
SAĞLIĞI VE GÜVENLİĞİ AÇISINDAN  
DEĞERLENDİRİLMESİ**

Bu çalışmada Mersin, Yenişehir mevkiinde devam etmekte olan üç tane konut inşaatı saha araştırmaları kapsamında ziyaret edilip yirmi maddeden oluşan kontrol listesi ile bu üç konut inşaatında kullanılan asma iskeleler iş sağlığı ve güvenliği bakımından incelenerek uygunsuzlukları ve eksiklikleri belirlenmiştir. Yapılan araştırmalar sonucunda inşaatlarda kullanılan asma iskelelerde cephe tekerleklerinin ve eğim algılayıcı mekanizmaların bulunmadığı ve çalışanların sağlık ve güvenlik işaretlerine uygun davranmadığı belirlenmiştir. Çalışma kapsamında belirlenen bu eksikliklerin giderilmesi için önerilerde bulunulmuştur. Ayrıca yapı işlerinde iskele kullanımları ile ilgili daha önceden yapılmış literatür araştırmalarından da yararlanılmıştır. Elde edilen bilgiler doğrultusunda yapı işlerinde kullanılan asma iskelelerin iş sağlığı ve güvenliği açısından eksikliklerinin giderilip yüksekte yapılan çalışmalarda çalışanların karşılaştıkları tehlikelerin nasıl önlenebileceği tartışılmıştır.

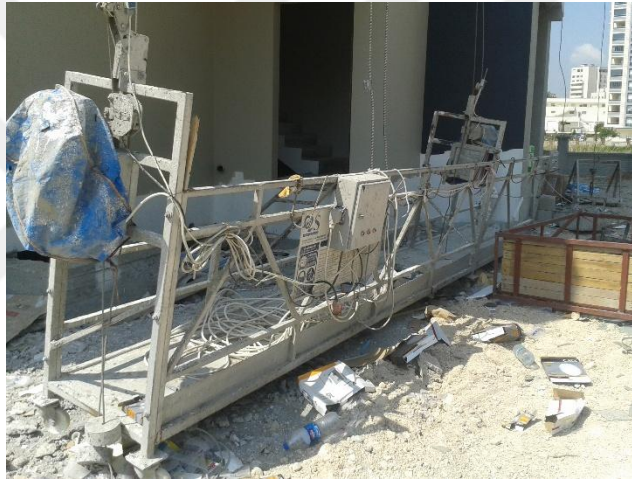
- Platform: Platform, platform tabanı, yüksek korkuluk, alçak korkuluk ve yan çerçevelerden oluşmaktadır. Platform yüksekte çalışma yapan işçiler için çalışma alanı sağlar. Asma iskele platformu, farklı uzunluklar elde edilebilmesi için değişik bölümlerin birleştirilebilmesini sağlayan esnekliğe sahiptir. Platformlar 2, 4, 6 metre boyunda, maksimum 4 kişilik ve 630 kg a kadar taşıma kapasitesinde olabilirler. Platformun boyu kısaltıldıkça taşıma kapasitesi, azalan platform kısmının ağırlığı kadar artar. Aşağıda şekil 2.3'de görüldüğü üzere platformun yan çerçevelerinde motorlar (vinçler) ve motorların üzerinde emniyet frenleri (Blocstop), yüksek korkuluğun ortasında da kumanda kontrol kutusu bulunmaktadır. Platformun alçak korkuluğu işçilerin çalışma yaptıkları taraftır ve cephe tekerleri bu kısma monte edilir.

Şekil 2.3. Karşı ağırlıklı asma iskele platformu

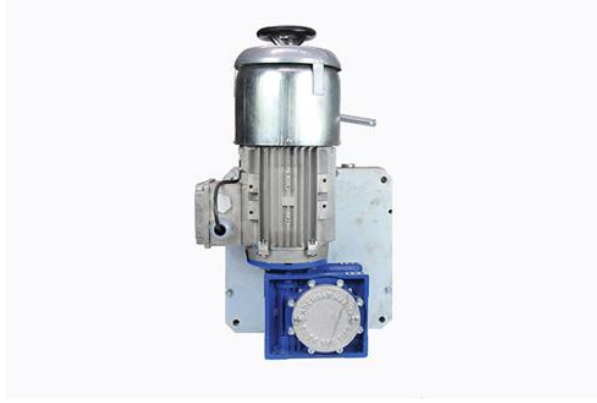
- Motor (Vinç): Asma iskele platformunun yan çerçevelerinde her iki tarafta da her biri genelde 630 kg yük kaldırma kapasiteli ve platformun aşağı ve yukarı hareketini sağlayan aşağıda şekil 2.4'de görüldüğü üzere 2 adet motor (Vinç) bulunmaktadır. Motorlar, yaylı makaraların halatı ana kanallı kasmağa doğru iterek oluşturduğu basınç ve bunun sonucunda ortaya çıkan sürtünme kuvveti prensibiyle çalışmaktadır. Motor çalıştığında motor miline bağlı elektromanyetik fren açılır ve harekete izin verir. Motorun çalışması durduğunda ise elektromanyetik frendeki akım ortadan kalkar ve balatalı kaplin ile motor milini frenler. Motorlara tırmanma çelik halatları yerleştirilerek kullanıma hazır hale getirilirler. Elektrik kesintisi ya da kumanda sisteminde meydana gelebilecek bir arıza gibi acil durumlarda asılı platformun sabit hızda yavaşça aşağıya inebilmesi için manuel iniş mekanizması kullanılır. Önce elektrik geldiğinde olası bir kazayı önlemek için kumanda kontrol kutusundaki acil stop butonuna basılır. Sonra motor üzerinde bulunan manuel iniş kolu (Pim) hafifçe yukarı kaldırıldığında elektromanyetik fren devreden çıkar ve platform kendi ağırlığının yardımıyla hızlanmadan yavaşça aşağı doğru iner.

**Şekil 2.4.** Karşı ağırlıklı asma iskele motoru (vinç) [14]

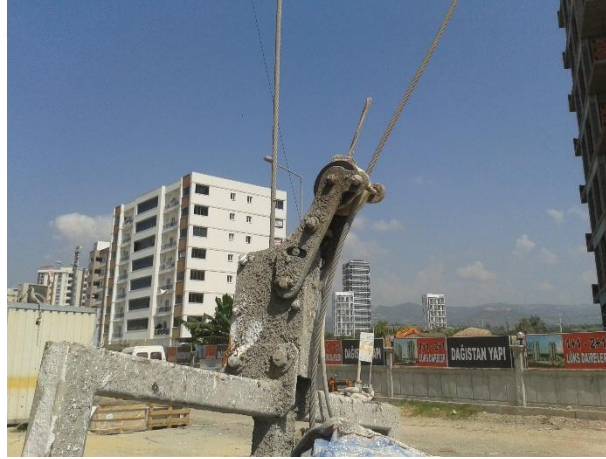
- Emniyet Freni (Blocstop): Asma iskele platformunda içinden emniyet çelik halatlarının geçtiği iki adet aşağıda şekil 2.5’de görüldüğü üzere emniyet freni (Blocstop) vardır. Normal çalışma sırasında emniyet freninin içinde bulunan halat yakalama çeneleri, tırmanma halatındaki yük vasıtasıyla uyarılan makara grubunun hareketi ile açık durumdadır. Bu yakalama çenelerinin kapanıp fren yapılması; tırmanma halatının kopması, platformun iniş sırasında bir engele takılması ve platform yatay eğiminin 14 dereceyi geçmesi gibi farklı durumlarda gerçekleşir. Emniyet freninin emniyet çelik halatını bloke etmesinden sonra tekrar açık konuma getirmek için tırmanma çelik halatının tekrar üzerinde yük bulunduğu gergin duruma getirmek gerekir.

**Şekil 2.5.** Karşı ağırlıklı asma iskele emniyet freni (Blocstop)

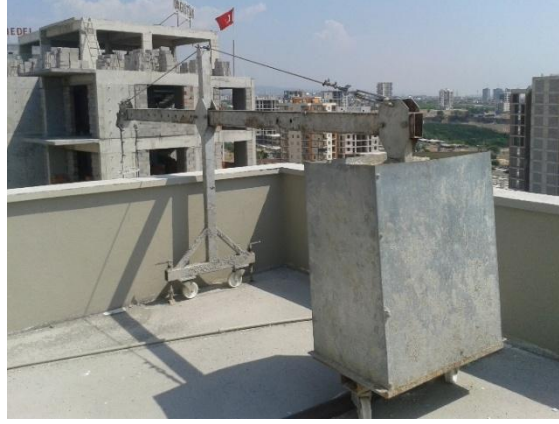
- Mobil Askı Sistemi: Mobil askı sistemi inşaat terasına monte edilen ağır hizmet çelik çerçeve destek ekipmanıdır. Aşağıda şekil 2.6’da görüldüğü üzere inşaat terasına yerleştirilen mobil askı sistemi ayaklarına çalışma platformu bağlanmaktadır. Mobil askı sistemi ayaklarının arkasına platformu dengelemeyi sağlayan iki adet her biri 350 kg olan ve toplamda 700 kg karşı ağırlık yerleştirilebilmektedir. Karşı ağırlıklı asma iskele sisteminin konumlandırılacağı inşaat terasındaki alan zemini düz ve yeterli genişlikte olmalıdır.

Şekil 2.6. Karşı ağırlıklı asma iskele mobil askı sistemi

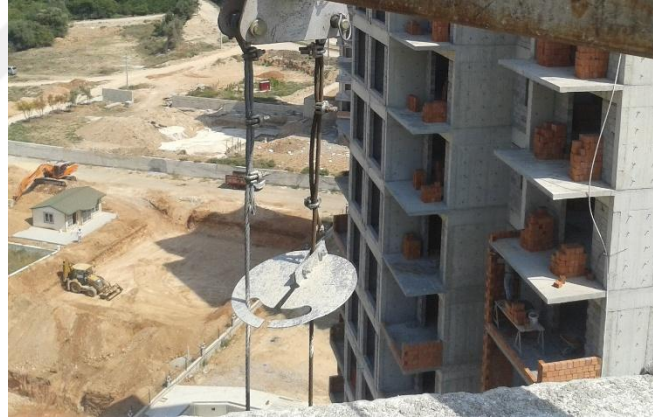
- Motor Çelik Halatı (Tırmanma Çelik Halatı): Karşı ağırlıklı asma iskele platformunda bulunan iki adet tırmanma motorunun her birinde en az 8 mm çapında ve güvenlik katsayısı en az 6 olan aşağıda şekil 2.7’de görüldüğü üzere galvanizli çelik halat kullanılmaktadır. Her motorun halatı askı sistemine bağlanmaktadır. Motor çelik halatlarında olası gevşeme, açılma ve burulma gibi deformasyon durumlarının önlenmesi için halatlar düzenli aralıklarla kontrol edilmeli ve bakımları yapılmalıdır.

Şekil 2.7. Karşı ağırlıklı asma iskele sistemi motor (tırmanma) çelik halatları

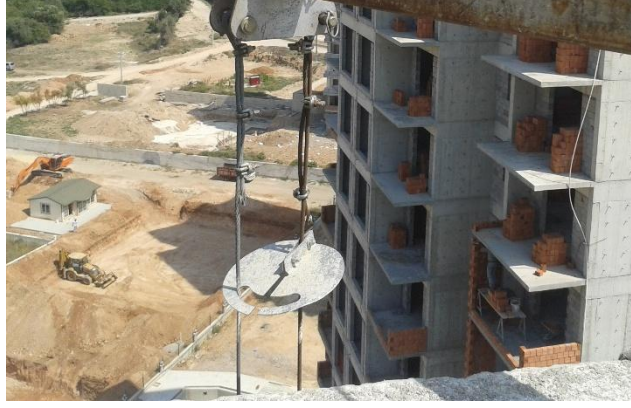
- Emniyet Çelik Halatı: Karşı ağırlıklı asma iskele platformunda bulunan iki adet emniyet freninin (Blocstop) her biri için aşağıda şekil 2.8’de görüldüğü üzere en az 8 mm çapında galvanizli emniyet çelik halatı kullanılmaktadır. Emniyet frenlerindeki emniyet çelik halatları terasta bulunan askı sistemine bağlanmaktadır. Emniyet çelik halatlarında olası gevşeme, açılma ve burulma gibi deformasyonların önlenmesi için halatlar düzenli aralıklarla kontrol edilmeli ve bakımları yapılmalıdır.

**Şekil 2.8.** Karşı ağırlıklı asma iskele sistemi emniyet çelik halatları

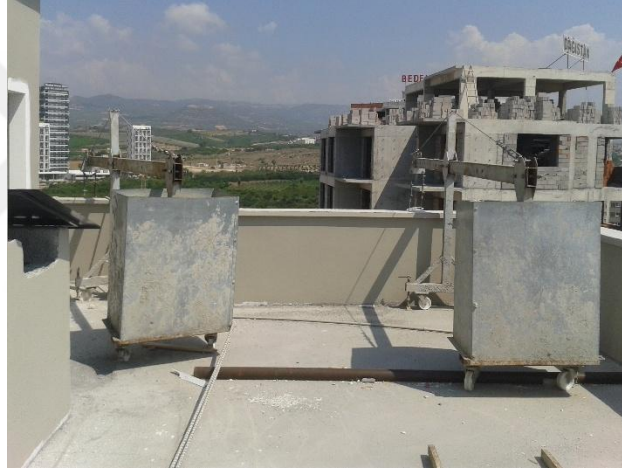
- Karşı Yük: Karşı ağırlıklı asma iskele sisteminde mobil askı ayaklarının arkasına aşağıda şekil 2.9'da görüldüğü üzere platformu dengelemeyi sağlayan her biri 350 kg ve toplamda 700 kg olabilen iki adet karşı yük yerleştirilmektedir.

**Şekil 2.9.** Karşı ağırlıklı asma iskele sistemi karşı yükleri

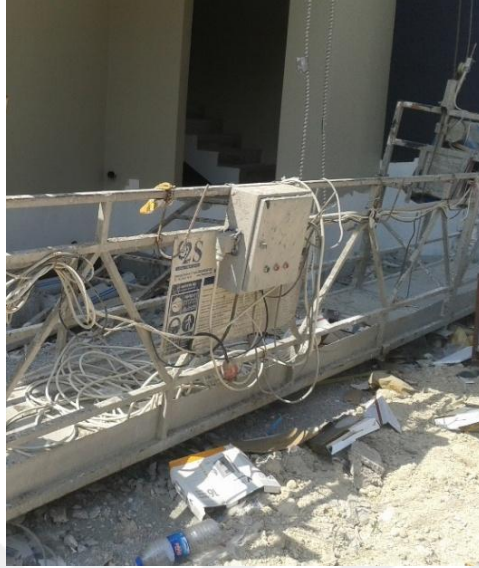
Şekil 2.10. Karşı ağırlıklı asma iskele kumanda kontrol kutusu.

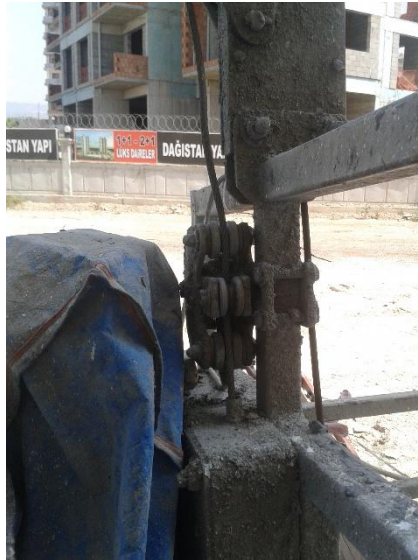
- Aşırı Yük Mekanizması: Karşı ağırlıklı asma iskele sistemi platformuna belirtilenden fazla yük yüklenmesi veya platformun yukarı çıkışı sırasında bina cephesinde olası bir engelleme takılıp zorlanması durumunda devreye aşağıda şekil 2.11’de görüldüğü üzere aşırı yük mekanizması girerek kumanda akımını keser ve platformun hareketini durdurur. Aşırı yük mekanizması, platformun her iki tarafında emniyet freni (Blocstop) ile motor arasında tırmanma çelik halatına monte edilir.

Şekil 2.11. Karşı ağırlıklı asma iskele sistemi aşırı yük mekanizması

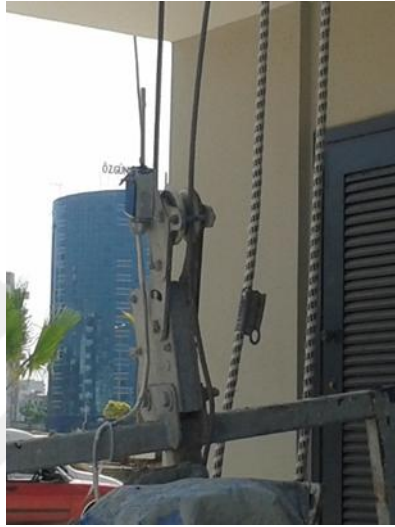
Şekil 2.12. Karşı ağırlıklı asma iskele sistemi halat sonu sınır anahtarı

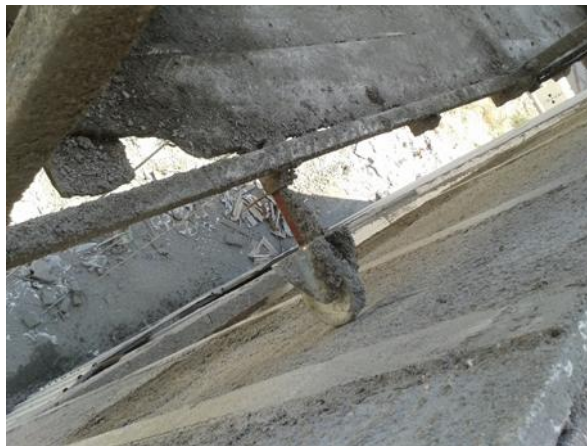
- Cephe Tekerlekleri: Karşı ağırlıklı asma iskele platformunun bina cephesinden tarafına aşağıda şekil 2.13’de görülen iki adet cephe tekerleği monte edilebilir. Cephe tekerlekleri platformun bina cephesinde olası bir engele takılıp dengesinin bozulmasını önler.

Şekil 2.13. Karşı ağırlıklı asma iskele sistemi cephe tekerleri

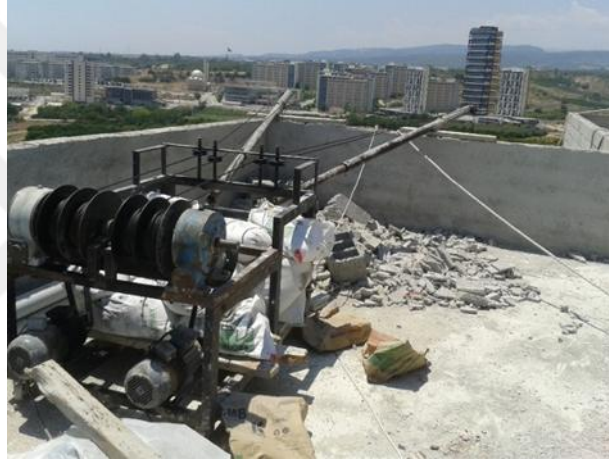
A şantiyesinde iş sağlığı ve güvenliği kontrol listesi kapsamında yapılan saha araştırmaları sonucunda şantiyede kullanılan karşı ağırlıklı asma iskele sisteminin kurulum aşaması hakkında bilgiler elde edilmiştir. Şantiyede aşağıda şekil 4.1’de görülen karşı ağırlıklı asma iskele sisteminin kurulumu, asma iskelenin temin edildiği firmanın yetkili teknik elemanları tarafından yapılmıştır. Bu sayede asma iskelede kurulum aşamasında, iş kazalarına neden olabilecek teknik sorunların oluşması önlenmiştir. Emre Artun Bayraktar ve Deniz Bayraktar’ın, “Yapım İşlerinde Dış Cephe İş İskelelerine Yönelik Yasal Düzenlemeler Ve Uygulama Örnekleri” başlıklı makalelerinde, ülkemizde güvenli iskele kurulumu amacıyla ekipman ve yetkin iş gücü erişiminde problem yaşanmadığı belirtilmiştir [16].

**Şekil 4.1.** Karşı ağırlıklı asma iskele sistemi

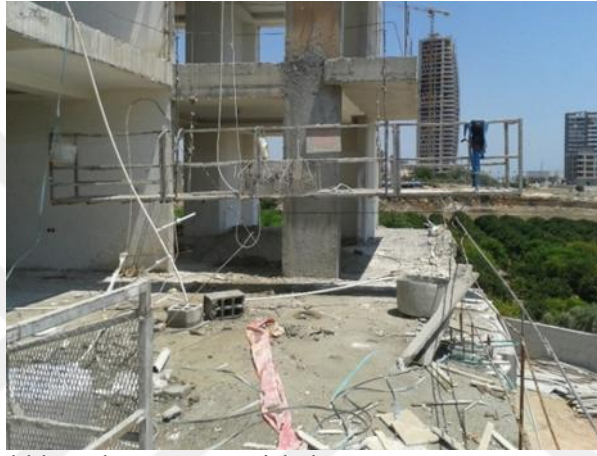
terasında monte edildiği için motor (tırmanma) çelik halatları iskele platformundan zemine doğru sarkmamaktadır ve bu nedenle motor çelik halatlarının alt uçlarına bağlanan halat gergi ağırlıklarının kullanılmadığı gözlemlenmiştir. Motor çelik halatları ile birlikte asma iskele sisteminde kullanılan ve güvenlik açısından önemli olan emniyet çelik halatlarının da sistemde mevcut olmadığı gözlemlenmiştir. İskele platformundan zemine sarkan emniyet çelik halatlarının alt uçlarına bağlanan ve halatın gergin olmasını sağlayan ve zeminden 5-10 cm yüksekte bulunan şekil 4.3’de görüldüğü üzere halat gergi ağırlıklarının da dolayısıyla aşağıda şekil 4.2.’de görüldüğü üzere bulunmadığı gözlemlenmiştir. Bu durumda motor çelik halatlarının ve emniyet çelik halatlarının alt uçlarının birbirine dolaşarak iş kazası meydana getirme ihtimalleri bulunmamaktadır.

**Şekil 4.2.** Halat gergi ağırlıkları olmayan asma iskele

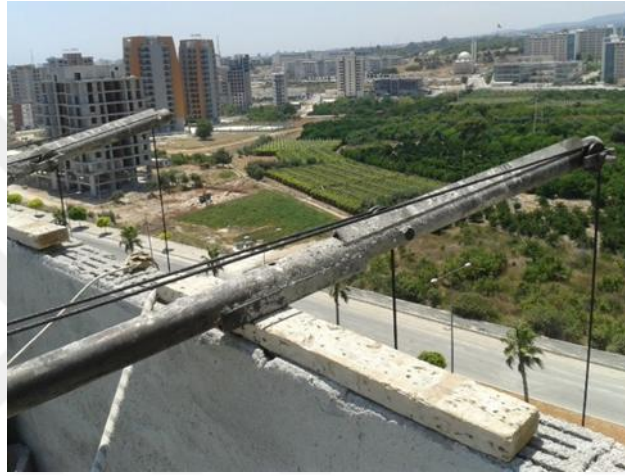
**Şekil 4.4.** Asma iskele çatı konsolları, makaralar ve bağlantı elemanları

kontrol formları ile kontrol edilmeli ve kontroller ile ilgili şantiyede görevli yetkili teknik çalışanlara belli aralıklarla bilgi verilmelidir. A şantiyesinde saha araştırması kapsamında yapılan gözlemlerde şantiyede kullanılan karşı ağırlıklı asma iskele sisteminin terastaki demir çatı konsollarının platformu ve platforma yüklenen ağırlıkları taşıyabilecek sağlamlıkta olduğu belirlenmiştir. Böylece çalışma alanında iş güvenliği sağlanmıştır. A şantiyesinde çatı konsollarının ucundaki, tırmanma çelik halatların asılı olduğu makaraların çalışır ve sağlam durumda olduğu gözlemlenmiştir. Makaraların, konsolun ucuna monte edilmesinde kullanılan vidaların ve somunların da aşağıda şekil 4.4’de görüldüğü üzere sağlam olduğu gözlemlenmiştir. Bu durumda deforme olmuş makaraların, somun ve vidaların kırılıp iş kazasına neden olması önlenerek asma iskele sisteminde iş güvenliği sağlanmıştır.

A şantiyesinde asma iskelenin iki çatı konsoluna monte edilmiş dört makarada asılı olan ve sepetin aşağı, yukarı hareketini sağlayan dört tane tırmanma çelik halatında herhangi bir deforme olma, kırılma ya da ezilme tespit edilmemiştir. Bu durumda tırmanma halatlarının kopması nedeniyle meydana gelebilecek olası iş kazalarına karşı iş güvenliği sağlanmıştır. A şantiyesinde kullanılan karşı ağırlıklı asma iskele sisteminde emniyet freni (blocstop) ve emniyet çelik halatlarının bulunmadığı aşağıda şekil 4.5’de görüldüğü üzere belirlenmiştir. El kumandası ile kontrol edilen tırmanıcı motorlardaki elektromanyetik frenlerin sepetin hareketini durduran tek fren sistemi olarak kullanıldığı görülmüştür. Bu durumda asma iskele sisteminde tırmanma halatının kopması, platformun iniş sırasında bir engele takılması ya da sepetin yatay eğiminin 14 dereceyi aşır çalışanların ya da malzemelerin aşağı düşmesiyle yaralanmalı veya ölümlü iş kazalarının meydana gelmesi riskine karşı yeterli fren güvenliği yoktur. Yapı işlerinde iş sağlığı ve güvenliği yönetmeliğinde, asma iskelelerde, çalışma sırasında devreye sokulabilecek durdurma fren sistemleri ve düşmeyi önleyici teçhizat ile ikincil fren sistemleri bulunmalıdır denilmiştir [18]. Bu nedenle yapı işlerinde kullanılan asma iskele sistemlerinde emniyet freni (Blocstop) ve emniyet freninin içinden geçen ve fren sisteminin çalışmasını sağlayan emniyet çelik halatları mutlaka bulunmalıdır. Böylece yüksekte çalışan veya malzeme düşmesi sonucu meydana gelebilecek yaralanmalı veya ölümlü iş kazaları önlenebilir. Emniyet freninin tırmanma halatını bloke

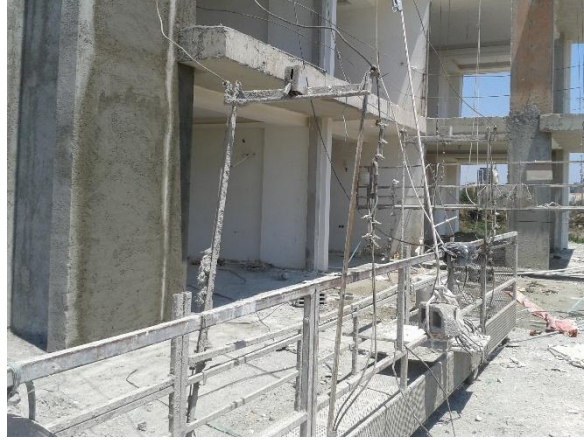
**Şekil 4.5.** Emniyet freni ve emniyet çelik halatı olmayan asma iskele

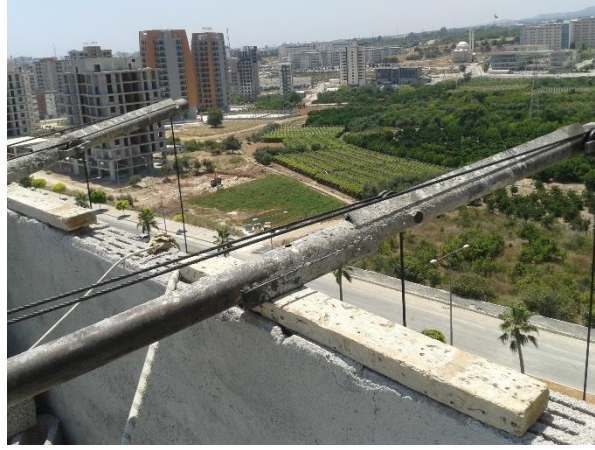
A şantiyesinde karşı ağırlıklı asma iskele sisteminin tırmanıcı motorlarının terasa monte edildiği sistemde, terasta demir çatı konsollarına destek görevi yapan çatal ayakların ve çatal ayaklar üzerine monte edilen aşırı yük mekanizmasının aşağıda şekil 4.6’da görüldüğü üzere sistemde mevcut olmadığı belirlenmiştir. Tırmanma motorlarının sepetin iki yanına monte edildiği sistemlerde, aşırı yük mekanizması emniyet freni (Blocstop) ile tırmanma motoru arasında tırmanma halatına monte edilir. Asma iskele sepetine azami yük miktarını geçen bir yükleme yapılması sonucu tırmanma halatlarının kopması ya da sepetin yukarı çıkış pozisyonunda bina cephesinde herhangi bir engele takılıp zorlanması durumunda asma iskele hareketini durduracak aşırı yük mekanizması bulunmazsa aşağı çalışan veya malzeme düşmesi sonucu yaralanmalı veya ölümlü iş kazaları meydana gelebilir. Sungurlar asma iskele firmasının kullanım kılavuzunda asma iskele platformuna azami yük miktarından fazla yükleme yapıldığında ya da platformun yukarı çıkış pozisyonunda bina cephesinde bir engele takılıp zorlanması gibi durumlarda aşırı yük mekanizmasının devreye girip kumanda akımını kestiği ve platformun yukarı çıkışını durdurduğu belirtilmiştir [19]. Bu nedenle aşırı yük mekanizması asma iskele sistemlerinde iş güvenliği açısından bulunması gereken bir mekanizmadır. Böylece asma iskele platformunda çalışanların güvenliği sağlanmış olur.

**Şekil 4.6.** Aşırı yük mekanizması olmayan asma iskele

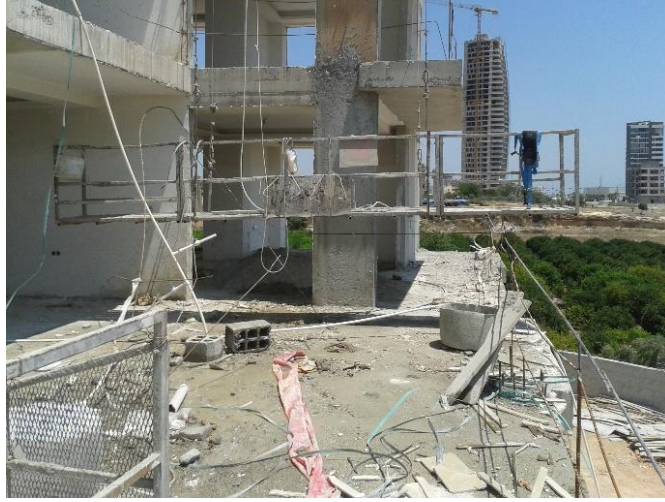
A şantiyesinde karşı ağırlıklı asma iskele sisteminde platform korkuluğuna monte edilen eğim algılayıcı mekanizmanın aşağıda şekil 4.7’de görüldüğü üzere bulunmadığı belirlenmiştir. Bu durumda asma iskele platformunun yatay dengesinin bozulması nedeniyle sepette aşağı çalışan ya da malzeme düşmesi sonucu yaralanmalı veya ölümlü iş kazaları meydana gelebilir. Yapı işlerinde iş sağlığı ve güvenliği yönetmeliğinde, asma iskele sistemlerinde platformun yatay düzlemde kalmasını sağlayacak eğim algılayıcı gibi güvenlik sistemlerinin bulunması gerektiği belirtilmiştir. Eğim algılayıcı mekanizma, asma iskele platformunun sağ ya da sol tarafında yatay dengedeki bozulmanın en fazla 14 dereceye ulaşması sonucunda devreye girer ve asma iskele sisteminin enerjisini keserek durmasını sağlar. El kumandası yardımıyla platform tekrar dengeli duruma getirildikten sonra asma iskele sistemi çalışmaya devam edebilir. Bu nedenle eğim algılayıcı mekanizmalar iş güvenliği açısından asma iskele sistemlerinde bulunmalıdır. Böylece asma iskele çalışanlarının iş güvenlikleri sağlanmaktadır.

**Şekil 4.7.** Sınır anahtarı, cephe tekeri, yük levhası, eğim algılayıcısı olmayan asma iskele

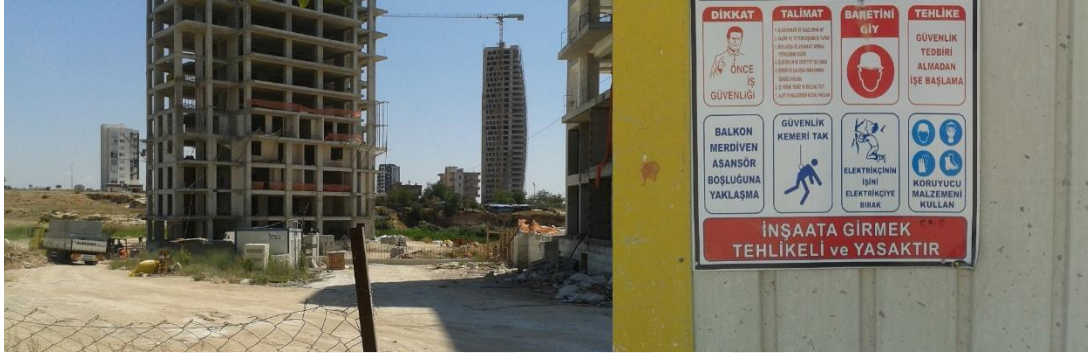
Şekil 4.8. Sağlık ve güvenlik işaretleri olmayan şantiye ve sağlık ve güvenlik işaretleri

gerçekleştirilen risk değerlendirmesi sonuçlarına göre; işyerindeki risklerin ortadan kaldırılamadığı veya toplu korumaya yönelik teknikler veya işin organizasyonunda kullanılan önlem, yöntem veya süreçlerle yeterince azaltılamadığı durumlarda, yönetmelikte yer aldığı şekliyle sağlık ve güvenlik işaretlerini bulundurur ve uygun yerlerde kullanılmasını sağlar denilmiştir [20]. Şantiye girişinde sağlık ve güvenlik işaretlerinin bulunduğu levhalar çalışanların görebileceği bir yerde asılı olmalıdır. Sağlık ve güvenlik işaretlerinden kırmızı renkli olanlar yasaklayıcı, mavi renkli olanlar emredici ve sarı renkli olanlar uyarıcı işaretlerdir. Böylece işyerinde iş güvenliği sağlanabilmektedir.

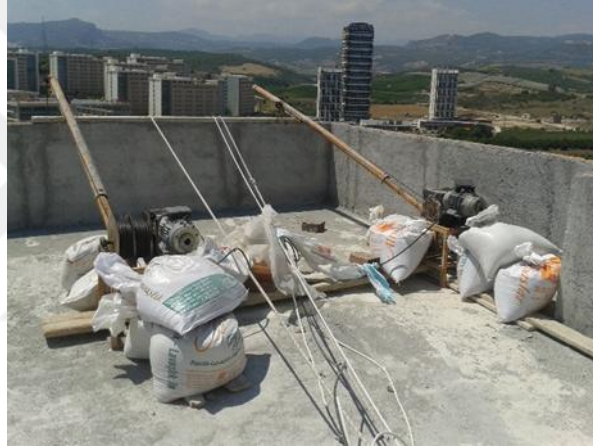
**Şekil 4.10.** Karşı ağırlıklı asma iskele sistemi

B şantiyesinde iş sağlığı ve güvenliği kontrol listesi kapsamında yapılan saha araştırmaları sonucunda şantiyede kullanılan karşı ağırlıklı asma iskele sisteminin kurulum aşaması hakkında bilgiler elde edilmiştir. Şantiyedeki yapılan inceleme sonucunda aşağıda şekil 4.10’da görüldüğü üzere karşı ağırlıklı asma iskele sisteminin kurulumunun A şantiyesinde olduğu gibi asma iskelenin temin edildiği firmanın yetkili teknik elemanları tarafından yapıldığı belirlenmiştir. Böylece olası teknik aksaklıklar önlenmiştir. Beste Ardıç’ın “İnşaat Sektöründe Yüksekte Çalışma” başlıklı bildirisinde, üretilen toplu ve kişisel koruyucular, yüksekte çalışmada kullanılacak olan iskeleler gibi her türlü ekipman standartlara uygunluğu açısından değerlendirme sürecinden geçmeli ve standardında olmayan ürünlerin üretilmesinin engellenmesi gerektiği belirtilmiştir [21].

B şantiyesi terasına kurulan karşı ağırlıklı asma sisteminin kurulum aşamasında civata, somun, vida vb. bağlantı elemanlarının sağlamlığı kontrol edilerek bağlantı elemanlarında oluşabilecek deforme sonucu olası kırılma ya da yerinden çıkma gibi iş kazaları önlenmiştir. B şantiyesinde karşı ağırlıklı asma iskele sisteminin firmanın yetkili teknik elemanları tarafından kurulmasından önce terasta asma iskelenin kurulacağı yer, alan genişliği ve parapet (duvar) sağlamlığı açısından kontrol edilerek firma yetkililerine şantiyeye geldiklerinde zorluk yaşanmaması için önceden uygun yer ayarlaması yapılmıştır. B şantiyesinde karşı ağırlıklı asma iskelenin enerji kablolarının bağlandığı priz ve soketlerin çalışması ve sağlamlığı kontrol edilerek terasa monte edilen tırmanıcı motorların ve el kumandası gibi elektrikle çalışan ekipmanların güvenli şekilde çalışması sağlanmıştır. B şantiyesindeki karşı ağırlıklı asma iskele sisteminde A şantiyesinde olduğu gibi tırmanıcı motorlar terasa monte edilmiştir ve bu nedenle tırmanma halatları zemine sarkmadığı için tırmanma halatlarında gergi ağırlıklarının kullanılmadığı belirlenmiştir. B şantiyesindeki karşı ağırlıklı asma iskele sisteminde emniyet halatlarının da mevcut olmadığı belirlenmiştir ve bu nedenle emniyet halatlarının alt uçlarına bağlanan

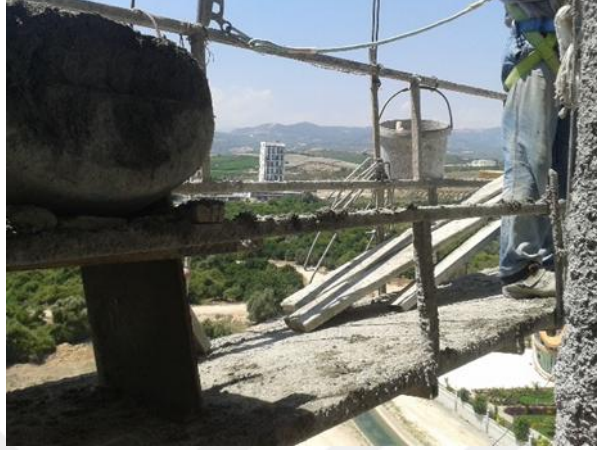
aşağıda şekil 4.12’de görüldüğü üzere halat gergi ağırlıklarının da bulunmadığı aşağıda şekil 4.11’de görüldüğü üzere belirlenmiştir. Bu nedenle tırmanma halatlarının ve emniyet halatlarının alt uçlarının birbirine dolaşması ile oluşacak iş kazası ihtimali bulunmamaktadır.

Şekil 4.11. Halat gergi ağırlıkları olmayan asma iskele

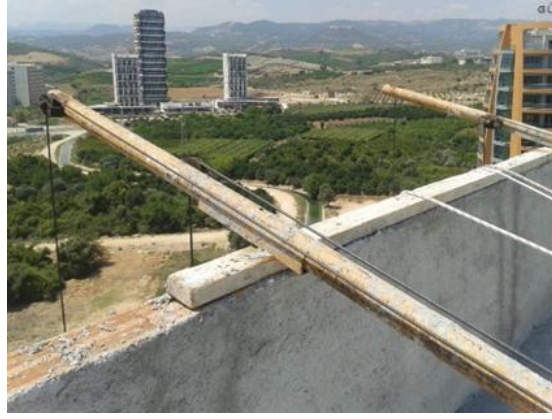
**Şekil 4.13.** Asma iskele çatı konsolları, makaralar ve bağlantı elemanları

B şantiyesinde iş sağlığı ve güvenliği kontrol listesi kapsamında yapılan saha araştırmaları sonucunda şantiyede kullanılan karşı ağırlıklı asma iskele sisteminin kullanım aşaması hakkında bilgiler elde edilmiştir. B şantiyesinde terasa monte edilen karşı ağırlıklı asma iskele sisteminin çatı konsollarının demirden ve sağlam olduğu belirlenmiştir. Böylece çatı konsolları platformu ve çalışanları güvenli bir şekilde taşıyabilmektedir. Böylece asma iskelede iş güvenliği sağlanmıştır. B şantiyesinde çatı konsollarında tırmanma çelik halatlarının asılı olduğu makaraların aşağıda şekil 4.13’de görüldüğü üzere sağlam ve çalışır durumda olduğu belirlenmiştir. Makaraları çatı konsollarına monte etmede bağlantı elemanı olarak kullanılan somun ve vidalarda deforme olma ya da kırılma görülmemiş ve sağlam oldukları belirlenmiştir. Böylece asma iskele çalışmalarında iş güvenliği sağlanmıştır.

B şantiyesinde de A şantiyesinde olduğu gibi platformun aşağı ve yukarı hareketini sağlayan dört tane motor (tırmanma) çelik halatında deforme olma ya da ezilme gözlemlenmemiştir. Böylece halat kopması gibi olası iş kazaları önlenmiştir. B şantiyesi karşı ağırlıklı asma iskele sisteminde emniyet freni (blocstop) ve emniyet çelik halatlarının aşağıda şekil 4.14’de görüldüğü üzere mevcut olmadığı belirlenmiştir. Tırmanıcı motorlarda bulunan ve el kumandası ile kontrol edilen elektromanyetik frenlerin asma iskelede kullanılan tek fren sistemi olduğu görülmüştür. Bu durum asma iskeledeki mevcut fren sisteminin halat kopması gibi tehlikeli durumları önlemek açısından yeterli düzeyde olmadığını göstermektedir. Yapı işlerinde iş sağlığı ve güvenliği yönetmeliğinde, asma iskelelerde, çalışma sırasında devreye sokulabilecek durdurma fren sistemleri ve düşmeyi önleyici teçhizat ile ikincil fren sistemleri bulunmalıdır denilmiştir. Bu nedenle karşı ağırlıklı asma iskele sisteminde emniyet freni (blocstop) ve emniyet freninin içinden geçen ve emniyet freninin çalışmasını sağlayan emniyet çelik halatları mutlaka bulunmalıdır. Ademsan asma iskele firması kullanım kılavuzunda, güvenlik halatı (emniyet halatı) ve emniyet kilitleri (Blocstop) güvenli bir çalışma ortamı sağlar denilmiştir [22]. Böylece asma iskele çalışmalarında iş güvenliği sağlanabilmektedir.

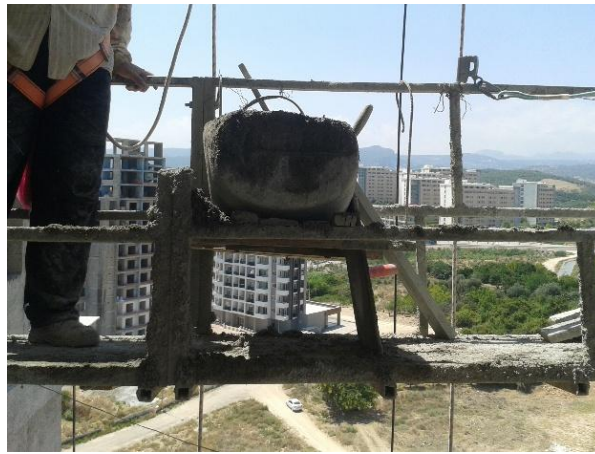
**Şekil 4.14.** Emniyet freni ve emniyet çelik halatı olmayan asma iskele

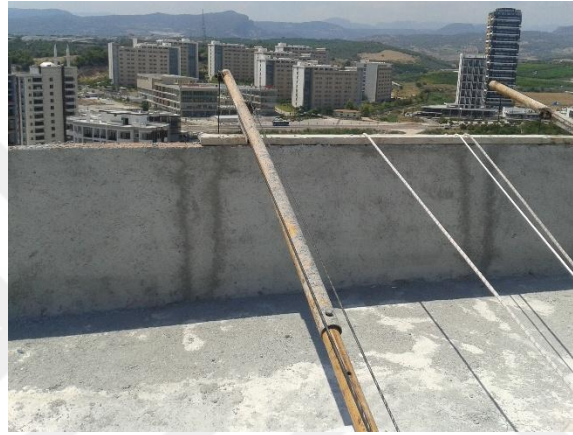
B şantiyesinde de A şantiyesinde olduğu gibi karşı ağırlıklı asma iskele sisteminin tırmanma motorlarının terasa monte edildiği belirlenmiştir. Sistemde terasta demir çatı konsollarına destek görevi yapan çatal ayakların ve çatal ayaklar üzerine monte edilen aşırı yük mekanizmalarının aşağıda şekil 4.15’de görüldüğü üzere mevcut olmadığı görülmüştür. Bu durumda sepete aşırı yüklemeye yapıldığında halatın kopması ya da sepetin yukarı çıkışı sırasında bina cephesinde bir engele takılıp zorlanması gibi olası iş kazalarını, sistemin enerjisini kesip durdurarak önleyen aşırı yük mekanizmasının olmaması asma iskele sisteminin güvenlik açısından bir eksikliği olarak belirlenmiştir. Bu nedenle aşırı yük mekanizması karşı ağırlıklı asma iskele sistemlerinde bulunması gereken bir güvenlik tertibatıdır. Böylece asma iskele çalışanlarının iş güvenliği sağlanmaktadır.

**Şekil 4.15.** Aşırı yük mekanizması olmayan asma iskele

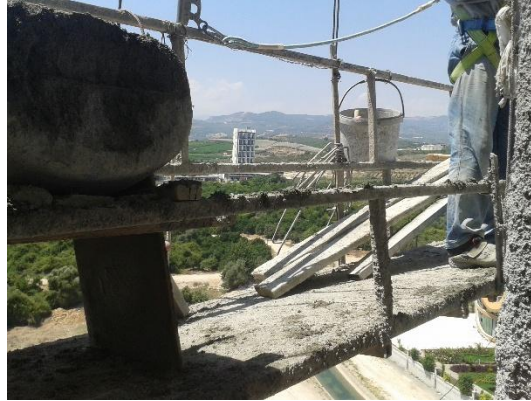
Şekil 4.16. Sınır anahtarı, cephe tekeri, yük levhası, eğim algılayıcısı olmayan asma iskele

güvenliği için eğitim algılayıcı mekanizma bulunmalıdır. Böylece çalışmalar sırasında iş güvenliği sağlanmaktadır.

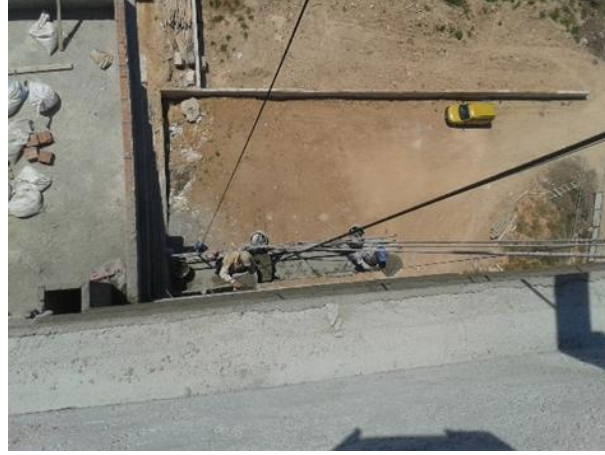
B şantiyesinde karşı ağırlıklı asma iskelede çalışan sayısı kadar dikey yaşam hattı olduğu belirlenmiştir. Çalışanlar dikey yaşam hatlarına lanyardlar ile bağlı tam vücut kemer sistemleri kullanmaktadırlar. Çalışanların aşağıda şekil 4.18'de görüldüğü üzere temel kişisel koruyucu donanımlardan çelik uçlu ayakkabı kullandıkları ancak baret ve eldiven kullanmadıkları aşağıda şekil 4.17'de görüldüğü üzere belirlenmiştir. Bu durumda çalışanlar başlarına yüksekten cisim düşmesi ya da başlarına alabilecekleri sert darbeler sonucu veya ellerine kesici aletlerle alabilecekleri darbeler sonucu iş kazaları geçirebilirler. Kişisel koruyucu donanımların işyerlerinde kullanılması hakkında yönetmelikte, kişisel koruyucu donanımlar, risklerin, toplu korunmayı sağlayacak teknik önlemlerle veya iş organizasyonu ve çalışma yöntemleriyle önlenemediği, tam olarak sınırlandırılmadığı durumlarda kullanılır denilmiştir. Ayrıca yönetmelikte kişisel koruyucu donanımlar, iş kazası ya da meslek hastalığının önlenmesi, çalışanların sağlık ve güvenlik risklerinden korunması, sağlık ve güvenlik koşullarının iyileştirilmesi amacıyla kullanılır denilmiştir [24]. Böylece çalışanların işyerlerinde güvenlikleri sağlanmaktadır.

Şekil 4.17. Baret ve eldiven kullanmayan çalışanlar

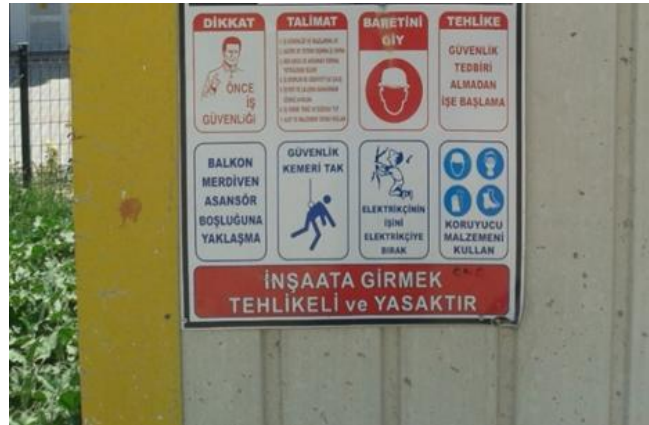
Şekil 4.19. Sağlık ve güvenlik işaretleri

B şantiyesinde karşı ağırlıklı asma iskele çalışanlarının, sıvacı mesleki yeterlilik belgelerinin mevcut olduğu belirlenmiştir. Mesleki eğitim belgesi olan çalışanlar işlerini daha sağlam ve kaliteli yaptıkları için iş kazaları azalmaktadır. B şantiyesinde yapılan saha araştırmaları sonucunda şantiye girişinde aşağıda şekil 4.19’da görüldüğü üzere sağlık ve güvenlik işaretlerinin bulunduğu belirlenmiştir. Sağlık ve güvenlik işaretlerinden kırmızı renkli olanlar yasaklayıcı, mavi renkli olanlar emredici ve sarı renkli olanlar uyarıcı işaretlerdir. Şantiyede bulunan sağlık ve güvenlik işaretleri çalışanların daha dikkatli ve bilinçli olmasını sağlayıp iş kazalarını azaltır.

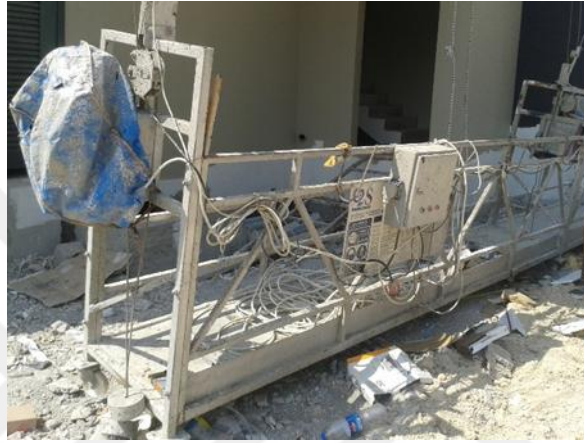
**Şekil 4.21.** Karşı ağırlıklı asma iskele sistemi

C şantiyesinde iş sağlığı ve güvenliği kontrol listesi kapsamında yapılan saha araştırmaları sonucunda şantiyede kullanılan karşı ağırlıklı asma iskele sisteminin kurulum aşaması hakkında bilgiler elde edilmiştir. Şantiyede yapılan araştırmalar sonucu aşağıda şekil 4.21’de görüldüğü üzere karşı ağırlıklı asma iskele sisteminin kurulumunun A ve B şantiyelerinde olduğu gibi firmanın yetkili teknik elemanları tarafından yapıldığı belirlenmiştir. Böylece teknik aksaklıklar önlenmiştir.

C şantiyesinde karşı ağırlıklı asma iskele sisteminin kurulumu yapılırken pim, cıvata, segman vb. bağlantı elemanlarının sağlam olduğu belirlenmiştir. Böylece bağlantı elemanlarının kırılması ya da yerinden çıkması gibi olası iş kazaları önlenmiştir. C şantiyesinde de A ve B şantiyelerinde olduğu gibi firma yetkilileri asma iskeleyi kurmak için gelmeden önce asma iskelenin kurulacağı alanın genişlik ve duvarın (parapet) sağlamlığı kontrol edilip uygun alan ayarlaması yapılarak firma yetkililerine kolaylık sağlanmıştır. Sungurlar cephe ulaşım sistemleri firması kullanım kılavuzunda, terası düz binaların cephelerine platform asmanın en pratik ve uygun yöntemi olan karşı ağırlıklı mobil askı sistemi kolay montaj ve demontaj imkanı verir ve karşı ağırlıkların askı kolları, tekerlekli sehpaları sayesinde kolay deplase edilir denilmiştir [26]. C şantiyesinde karşı ağırlıklı asma iskele sisteminin enerji kablolarının bağlandığı priz ve soketlerin sağlamlıklarının kontrol edildiği belirlenmiştir. Böylece tırmanma motorları ve el kumandası gibi elektrikle çalışan ekipmanların çalışmasında yaşanabilecek sorunlar önlenmiştir. C şantiyesindeki karşı ağırlıklı asma iskele sisteminde tırmanma motorları A ve B şantiyelerinden farklı olarak sepetin yanlarına monte edilmiş olduğu belirlenmiştir. Motor (tırmanma) çelik halatları ve emniyet çelik halatlarının gergin olmasını ve halatların uçlarının birbirlerine dolanmamasını sağlayan halat gergi ağırlıklarının iki halatın da alt uçlarına bağlandığı belirlenmiştir. Böylece halatların alt uçlarının birbirine dolanması sonucu gerçekleşebilecek iş kazaları önlenmiştir.

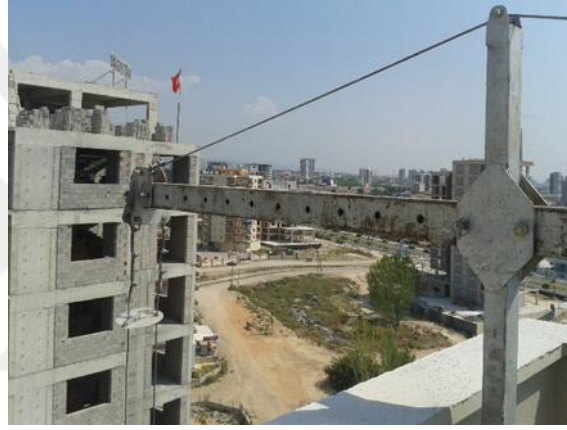
**Şekil 4.22.** Asma iskele çatı konsolları ve bağlantı elemanları

C şantiyesinde iş sağlığı ve güvenliği kontrol listesi kapsamında yapılan saha araştırmaları sonucunda şantiyede kullanılan karşı ağırlıklı asma iskele sisteminin kullanım aşaması hakkında bilgiler elde edilmiştir. Şantiyedeki karşı ağırlıklı asma iskele sisteminin demirden çatı konsollarının sağlam olduğu belirlenmiştir. Böylece çatı konsollarının taşıdığı iskele platformunda çalışanlar güvenli bir şekilde çalışabilmektedirler. Çatı konsollarına motor (tırmanma) ve emniyet çelik halatlarının bağlantısı için kullanılan pim ve klemens gibi bağlantı elemanlarının aşağıda şekil 4.22’de görüldüğü üzere sağlam olduğu belirlenmiştir. Bağlantı elemanlarının sağlam olması sayesinde olası halat kopması gibi iş kazaları önlenmiştir.

C şantiyesindeki asma iskele sisteminde iki çatı konsoluna monte edilmiş ve sepetin aşağı yukarı hareket etmesini sağlayan iki tırmanma çelik halatında herhangi bir deforme olma ya da kırılma gibi durumların olmadığı ve sağlam oldukları gözlemlenmiştir. Shenxi firması asma iskele kullanım kılavuzunda, aşınım ve kirlenmeyi önlemek için çelik halat düzgün bir şekilde korunmalı ve bakılmalıdır, aynı zamanda çelik halat düzenli aralıklarda deformasyon ve kırılma olup olmadığını belirlemek için kontrol edilmelidir denilmiştir [27]. Böylece halat kopması gibi olası iş kazaları önlenmektedir. C şantiyesinde kullanılan karşı ağırlıklı asma iskele sisteminde emniyet freni (blocstop) ve emniyet çelik halatlarının aşağıda şekil 4.23’de görüldüğü üzere mevcut olduğu belirlenmiştir. Bu durumda asma iskele sisteminde tırmanma halatının kopması, sepetin iniş sırasında bir engele takılması ya da sepetin yatay eğiminin 14 dereceyi aşır çalışanların ya da malzemelerin aşağı düşmesiyle yaralanmalı veya ölümlü iş kazalarının meydana gelmesi riskine karşı yeterli fren güvenliği sağlanmıştır. Yapı işlerinde iş sağlığı ve güvenliği yönetmeliğinde, asma iskelelerde, çalışma sırasında devreye sokulabilecek durdurma fren sistemleri ve düşmeyi önleyici teçhizat ile ikincil fren sistemleri bulunmalıdır denilmiştir. Bu nedenle yapı işlerinde kullanılan asma iskele sistemlerinde emniyet freni

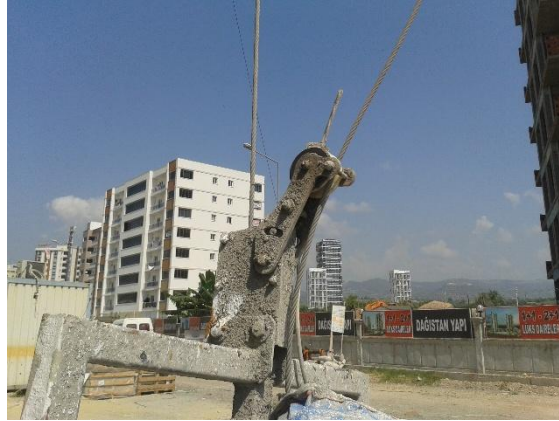
**Şekil 4.23.** Emniyet freni (Blocstop) ve emniyet çelik halatları

(Blocstop) ve emniyet çelik halatları mutlaka bulunmalıdır. Böylece asma iskele çalışanlarının iş güvenliği sağlanmaktadır.

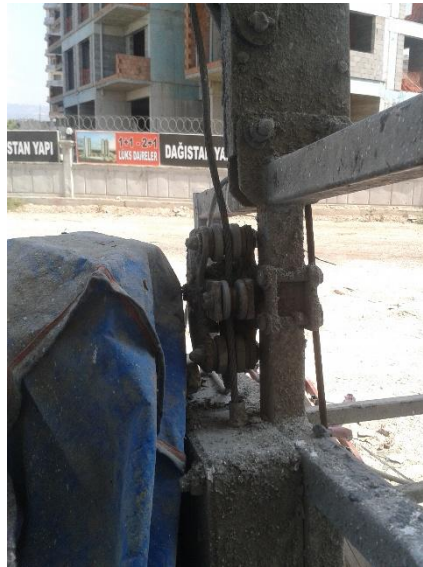
**Şekil 4.24.** Asma iskele aşırı yük mekanizması

C şantiyesinde karşı ağırlıklı asma iskele sisteminin tırmanıcı motorlarının sepete monte edildiği sistemde, emniyet fren tertibatı (Blocstop) ile tırmanma motorları arasında tırmanma çelik halatlarına bağlanan aşırı yük mekanizmasının aşağıda şekil 4.24’de görüldüğü üzere mevcut olduğu belirlenmiştir. Aşırı yük mekanizması sepete aşırı yüklemeye yapıldığında ya da sepet yukarı çıkarken engele takılıp zorlanması gibi durumlarda devreye girerek tırmanma çelik halatını yakalayıp sepetin hareketini durdurur. Aşırı yüklemeye sonucu halat kopması durumunda asma iskele hareketini durduracak aşırı yük mekanizması bulunmazsa aşağı çalışan veya malzeme düşmesi sonucu yaralanmalı veya ölümlü iş kazaları meydana gelebilir. Bu nedenle aşırı yük mekanizması karşı ağırlıklı asma iskele sistemlerinde bulunması gereken bir güvenlik tertibatıdır. Böylece çalışanların iş güvenliği sağlanmaktadır.

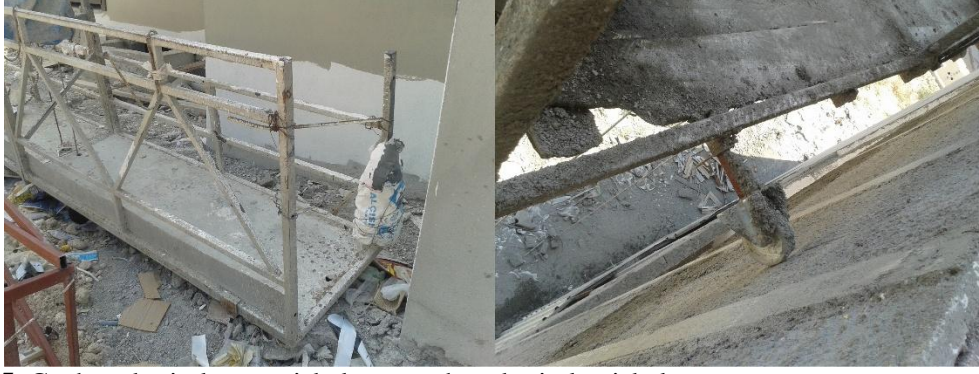
**Şekil 4.25.** Cephe tekeri olmayan iskele ve cephe tekeri olan iskele

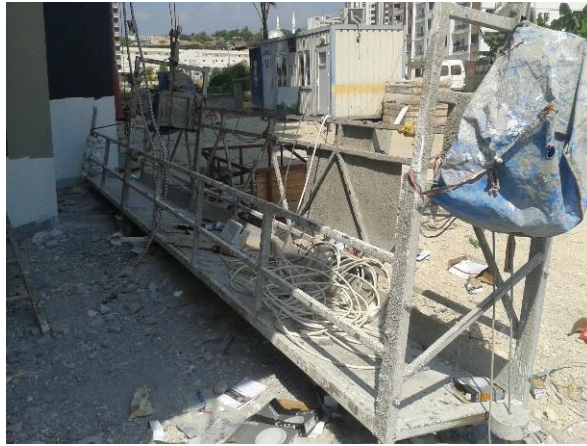
**Şekil 4.26.** Eğim algılayıcı mekanizma olmayan asma iskele

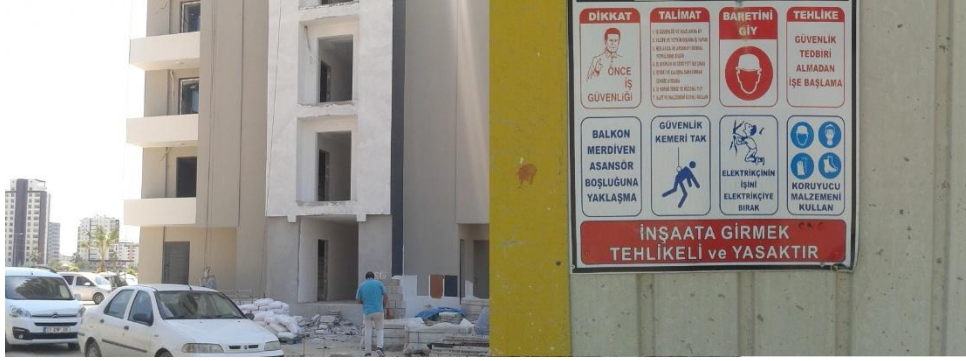
Şekil 4.28. Sağlık ve güvenlik işareti olmayan şantiye ve sağlık ve güvenlik işaretleri
