DOKTORA TEZİ

**TIG KAYNAK YÖNTEMİYLE BİRLEŞTİRİLEN INCONEL
625 ve AISI 316 L MALZEMELERİN MEKANİK
ÖZELLİKLERİNİN ve KOROZYON DAVRANIŞLARININ
İNCELENMESİ**

İMALAT MÜHENDİSLİĞİ ANA BİLİM DALI

TARSUS-2018

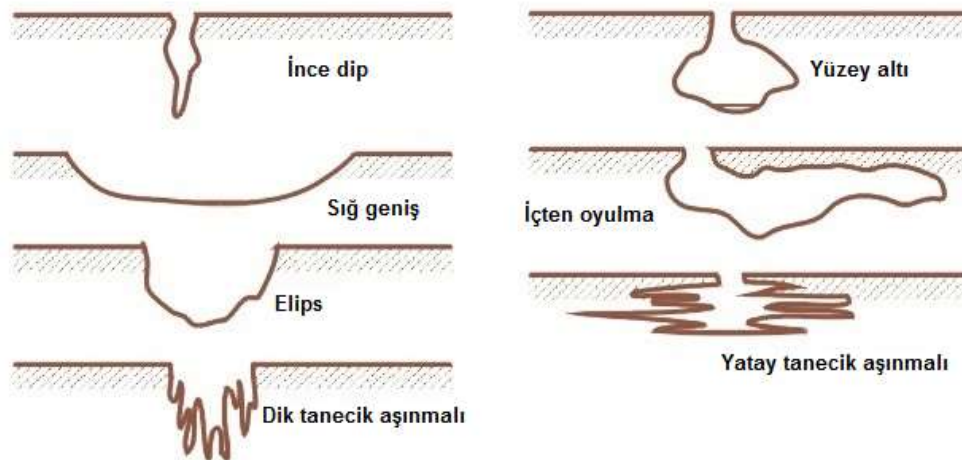
Şekil 2.19. Çukurcuk korozyonunun oluşum biçimleri

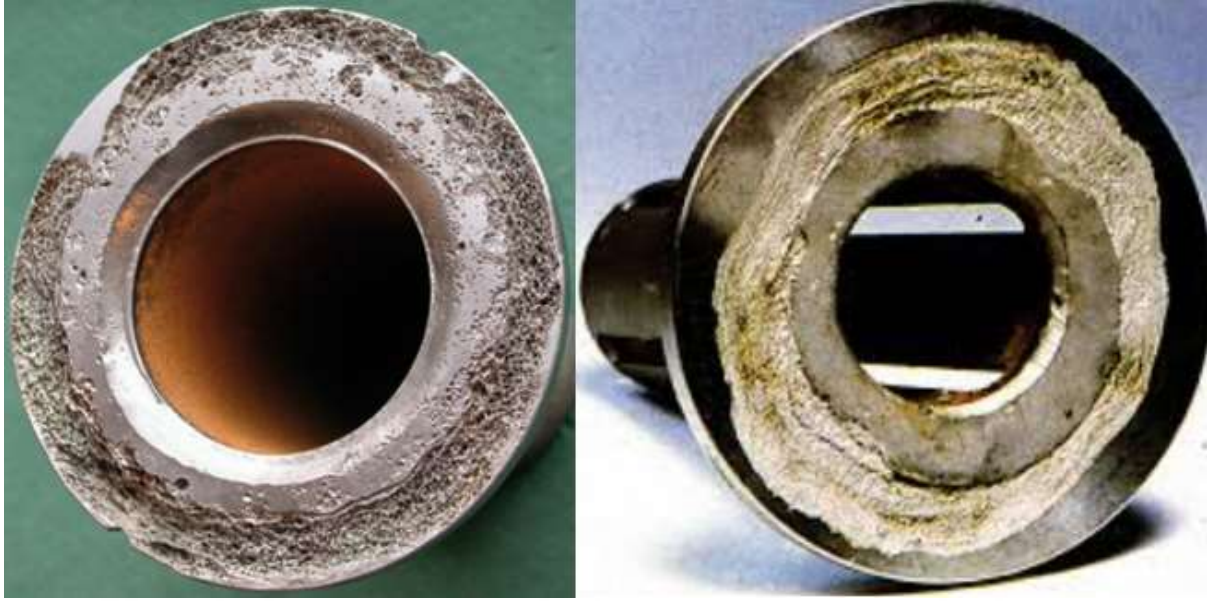
Şekil 2.20. Flanşlar arası aralık korozyonu örneği [59]

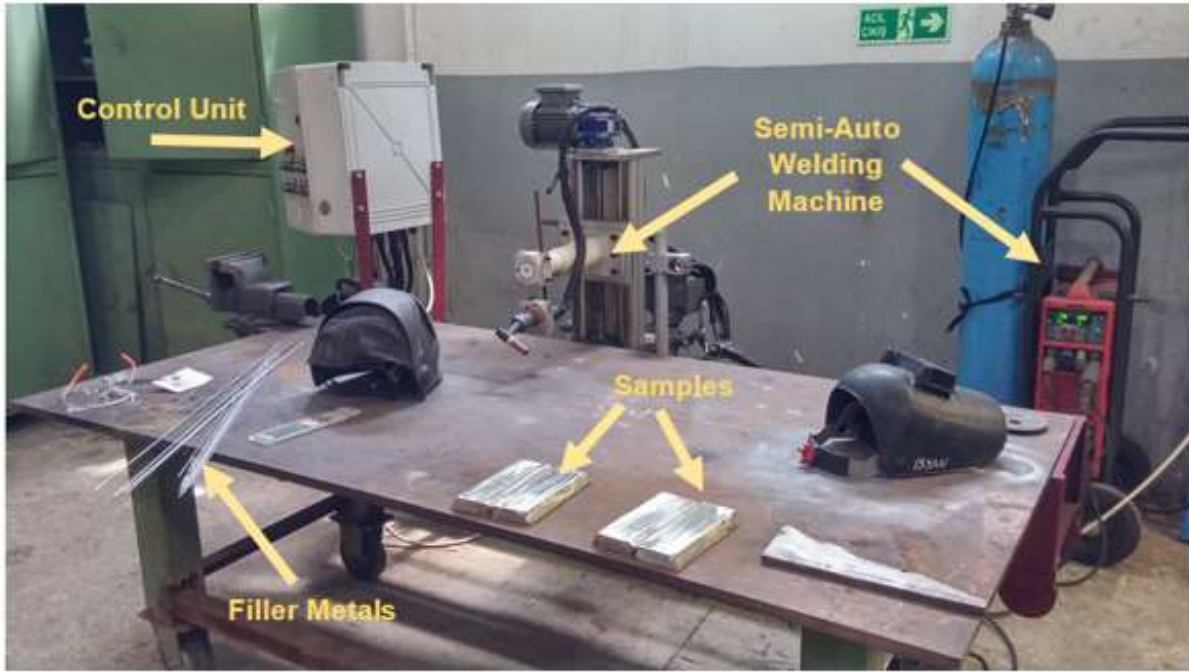
Şekil 3.2. Yarı otomatik kaynak düzeneği

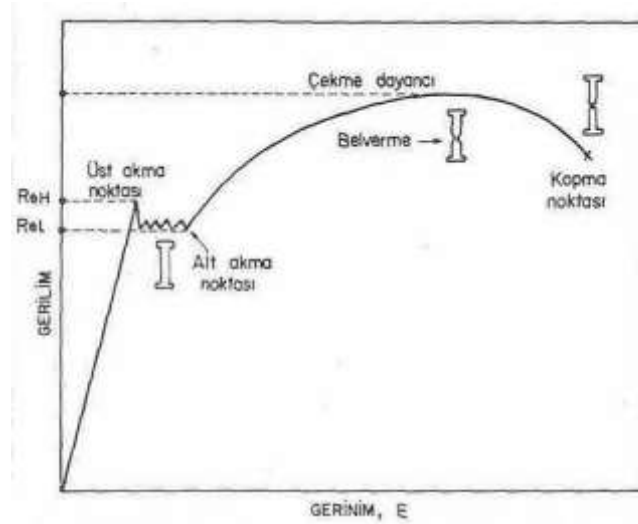
Şekil 3.7. Karbon çelik malzeme için çekme testi kopma noktasına kadar olan grafik

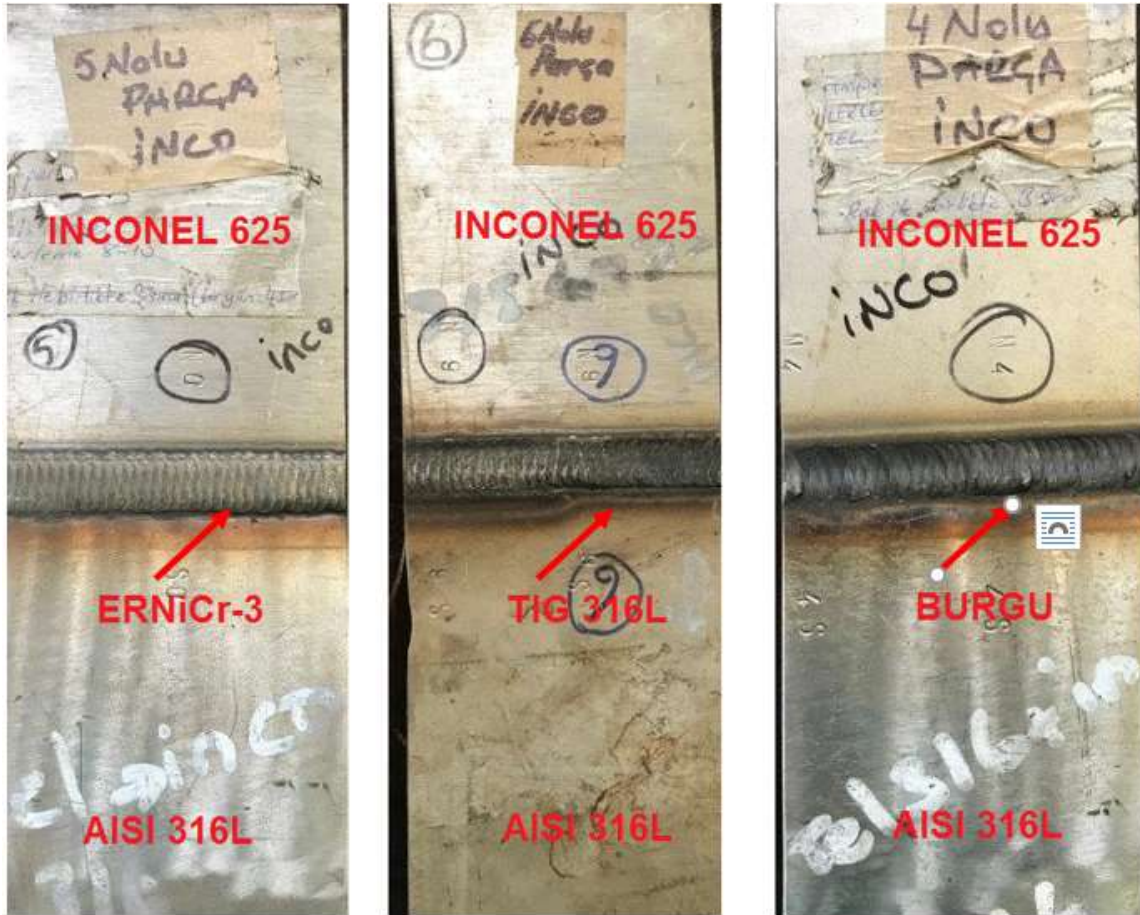
Şekil 4.2. SA/TIG kaynak yöntemi kullanılarak yapılan kaynak dikişleri a) ERNiCr-3, b) TIG 316L, c) Burgü (ErNiCr-3 + TIG 316L)

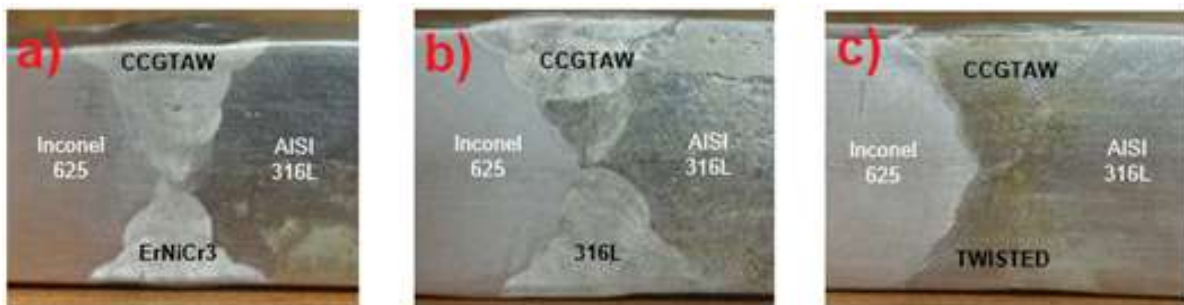
Şekil 4.3. SA/TIG kaynak yöntemi kullanılarak yapılan kaynak dikiş kesitleri a) ERNiCr-3, b) TIG 316L, c) Burgü (ErNiCr-3 + TIG 316L)

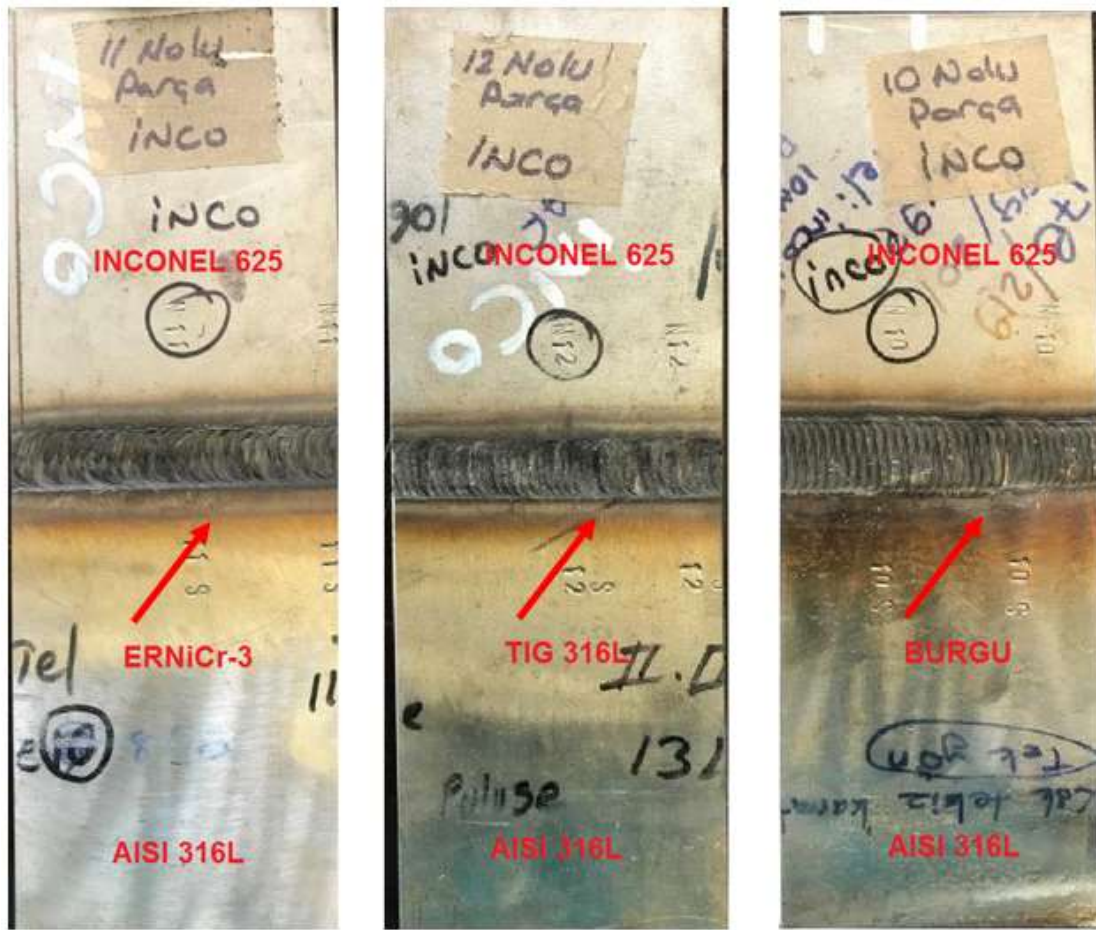
Şekil 4.4. DA/TIG kaynak yöntemi kullanılarak yapılan kaynak dikişleri d) ERNiCr-3, e) TIG 316L, f) Burgu (ErNiCr-3 + TIG 316L)

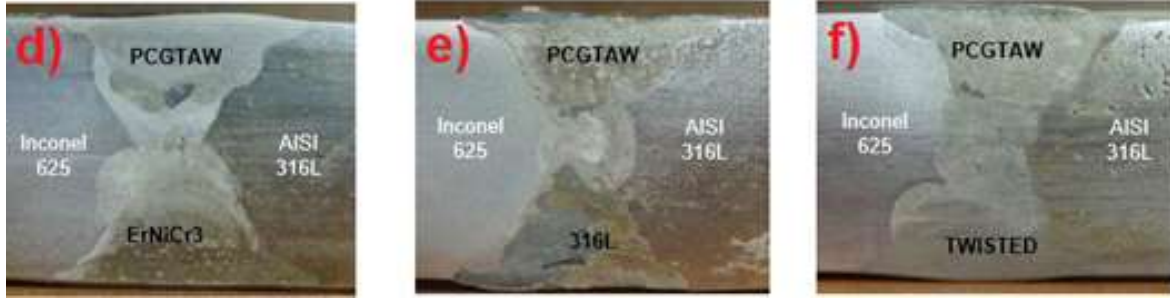
Şekil 4.5. DA/TIG kaynak yöntemi kullanılarak yapılan kaynak dikiş kesitleri d) ERNiCr-3, e) TIG 316L, f) Burgu (ErNiCr-3 + TIG 316L)

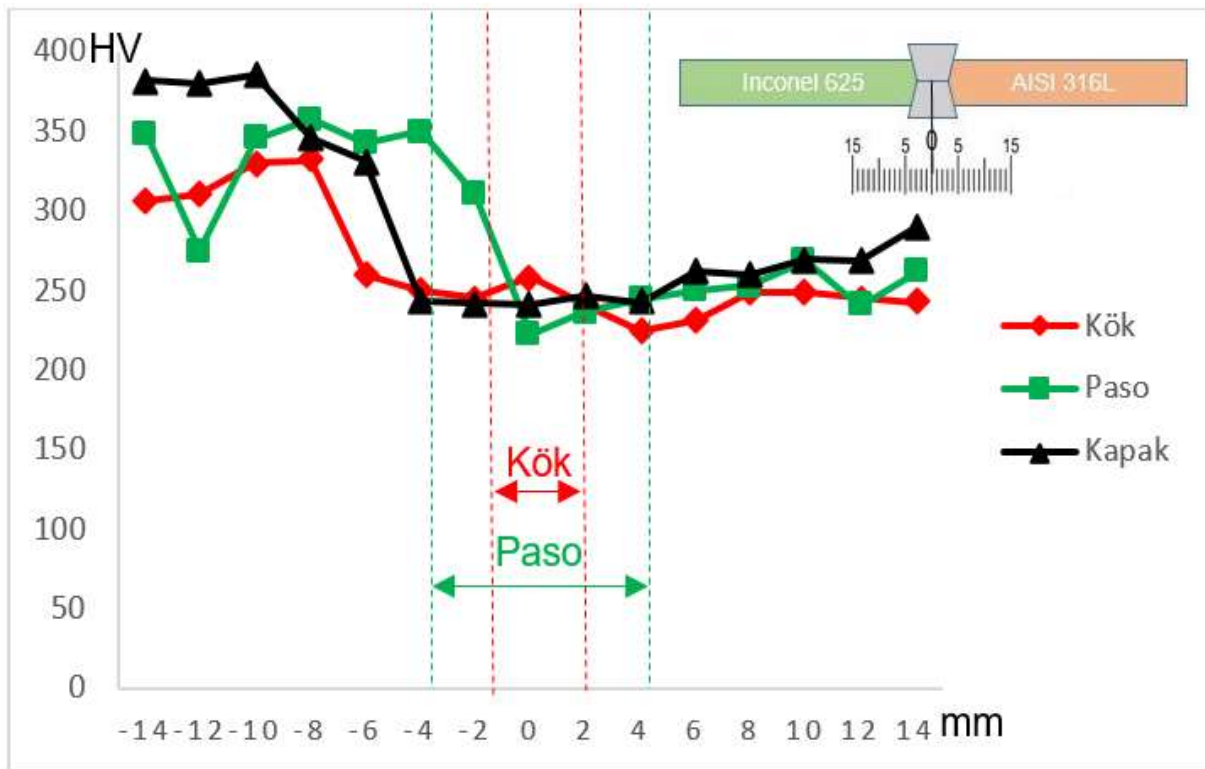
Şekil 4.30. SA/TIG kaynak yöntemi ve ERNiCr-3 dolgu metali kullanılan deneydeki mikro sertlik analiz sonuçları

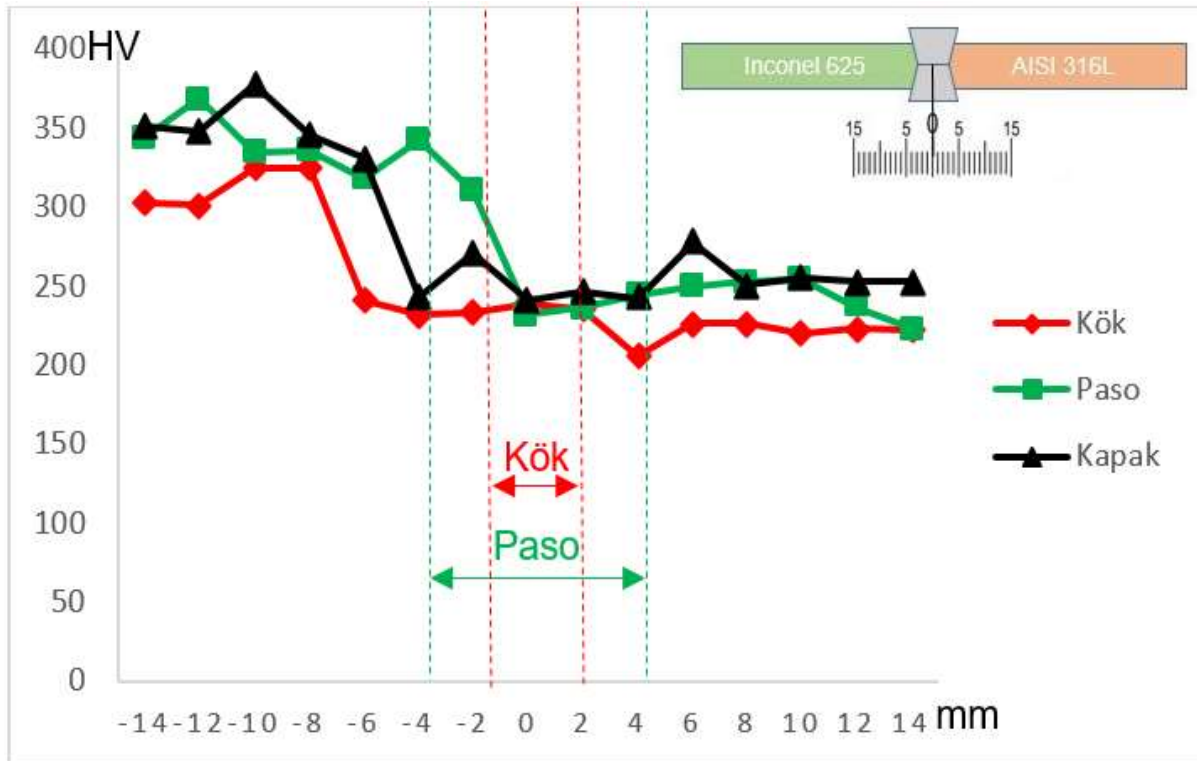
Şekil 4.32. SA/TIG kaynak yöntemi ve burgu (ERNiCr-3 + TIG 316L) dolgu metali kullanılan deneydeki mikro sertlik analiz sonuçları

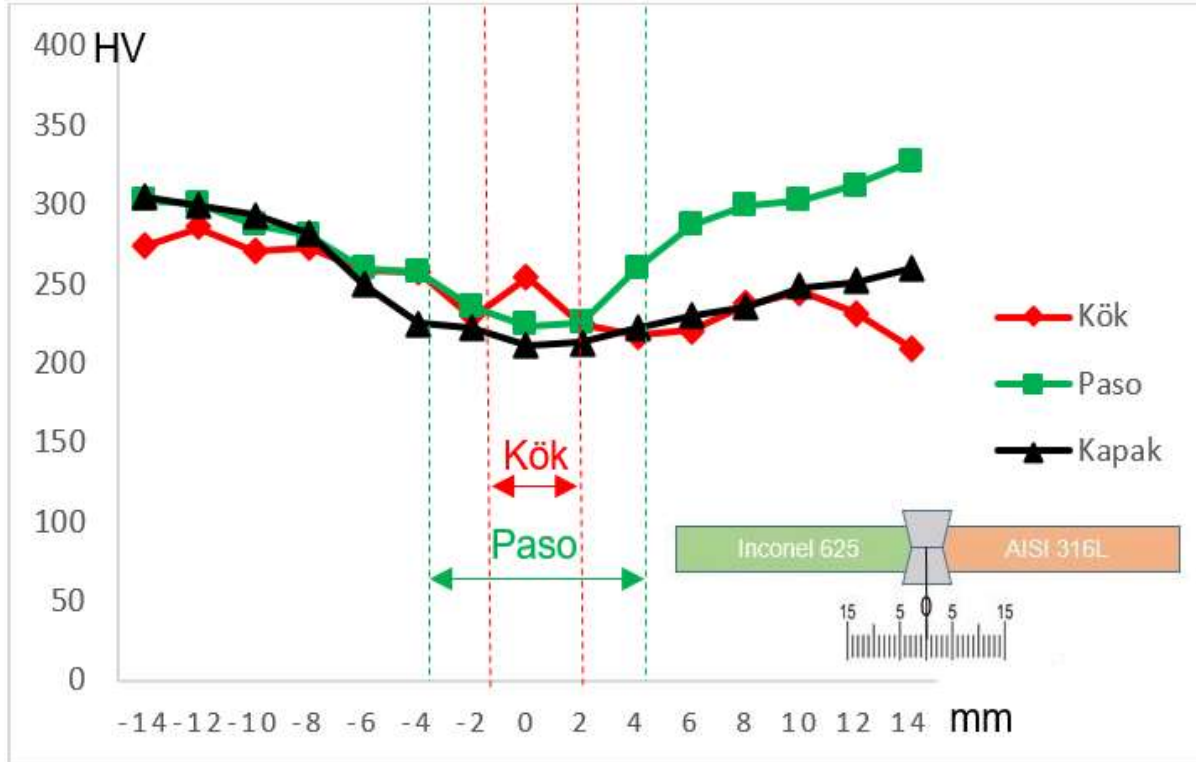
Şekil 4.34. DA/TIG kaynak yöntemi ve TIG 316L dolgu metali kullanılan deneydeki mikro sertlik analiz sonuçları

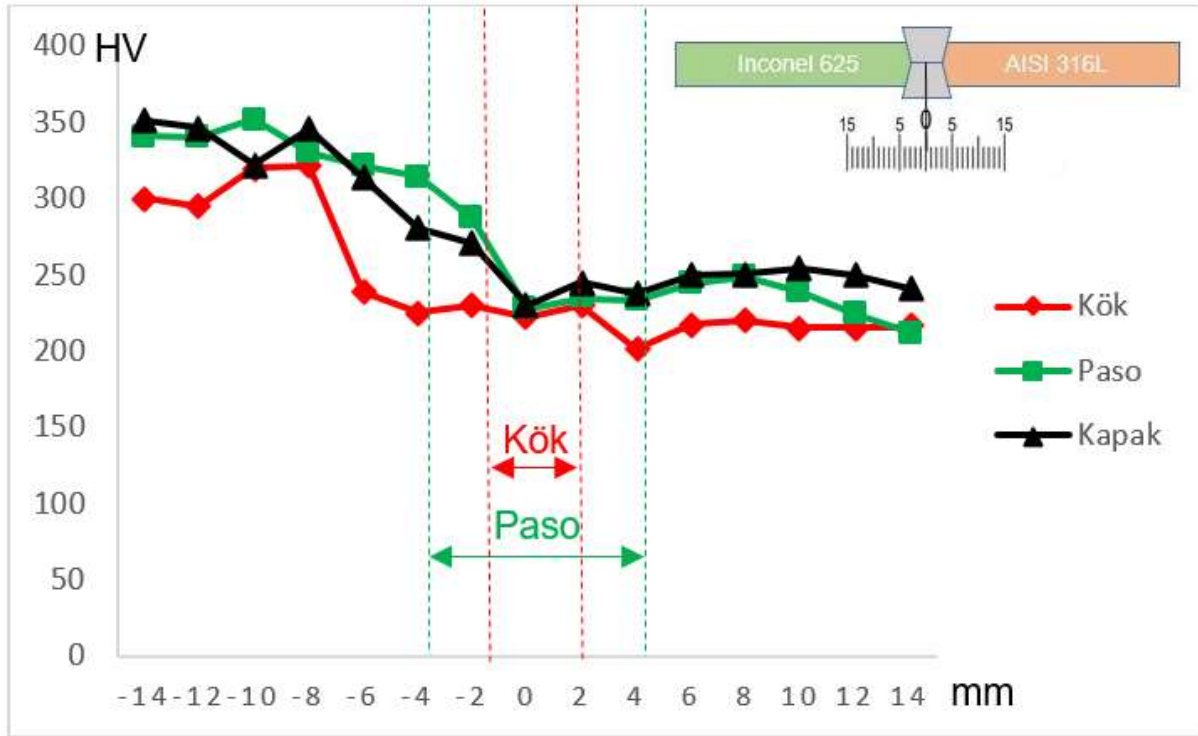
Şekil 4.35. DA/TIG kaynak yöntemi ve burgu (ERNiCr-3 + TIG 316L) dolgu metali kullanılan deneydeki mikro sertlik analiz sonuçları
