**KESME TAŞ DUVARLARDA KULLANILAN TARIHI HORASAN
HARÇLARININ MEKANİK ÖZELLİKLERİNİN İNCELENMESİ**

YÜKSEK LİSANS TEZİ

Enstitü Anabilim Dalı : İNŞAAT MÜHENDİSLİĞİ

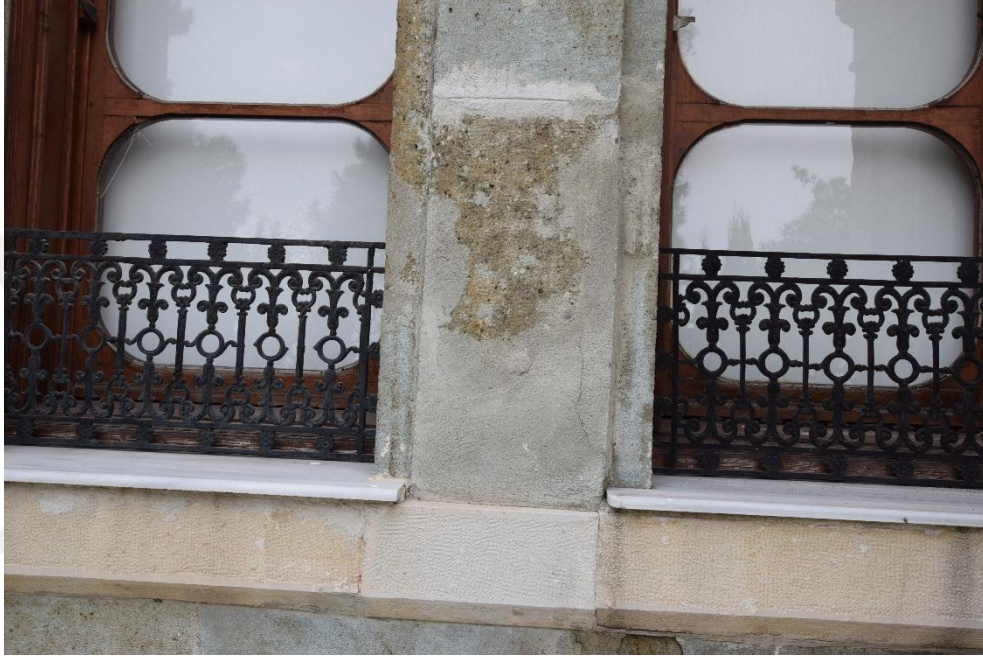
Şekil 1.1. Beden duvarlarında tamamlayıcı olarak çimento harcı kullanılmış yapı.

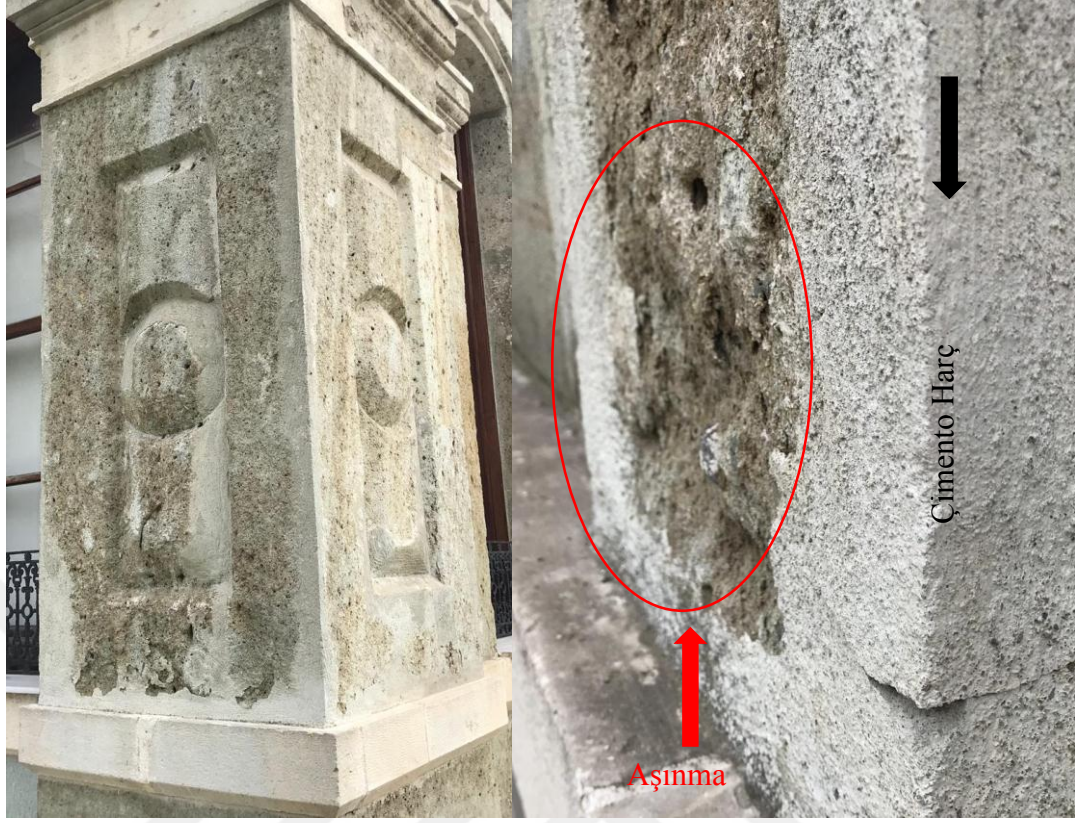
Şekil 2.5. Tamamlayıcı olarak çimento harç kullanılması ve taşın durumu.

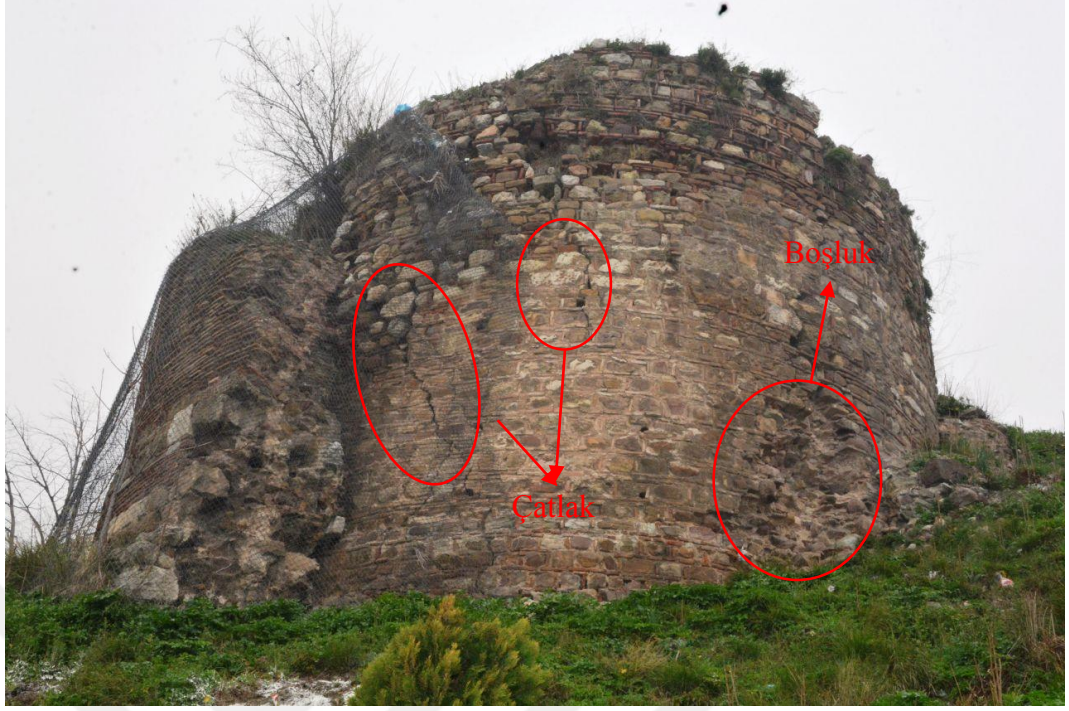
Şekil 2.6. Zemindeki kayma sonucu duvarlarda oluşan çatlak ve boşluklar.

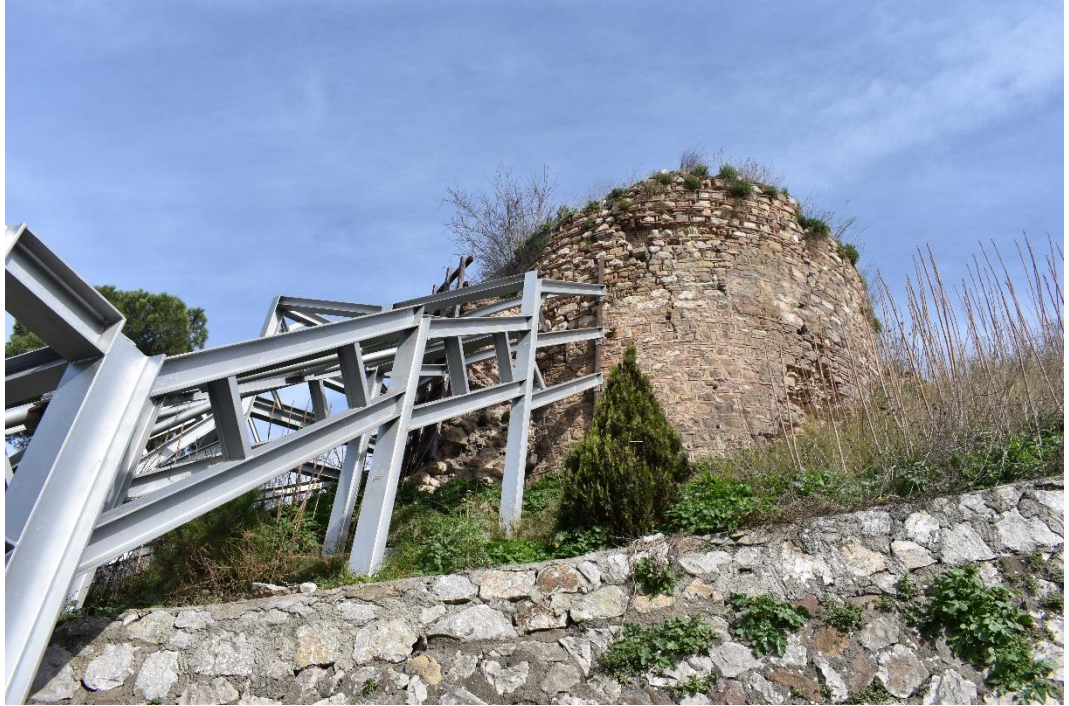
Şekil 2.7. Zemindeki kayma sonucu yapıya destek uygulaması.

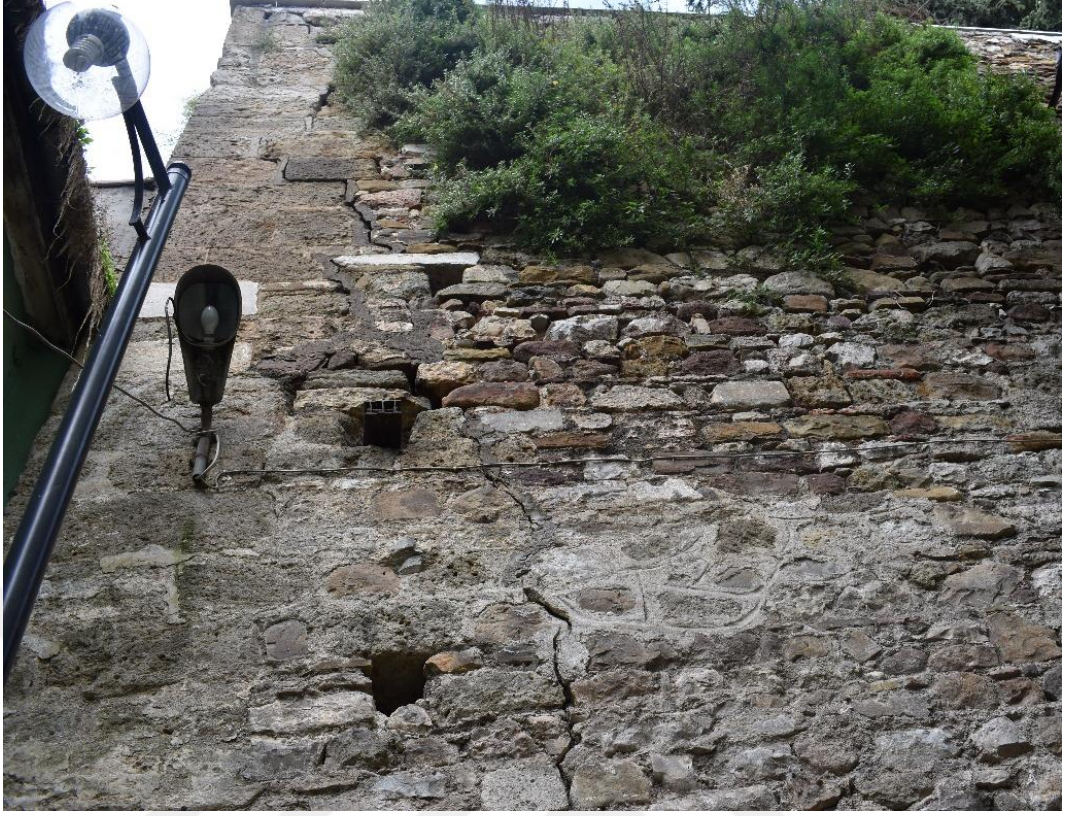
Şekil 2.10. Ek yükler ve depremler sonucu taş yığma istinat duvarında oluşan çatlak.

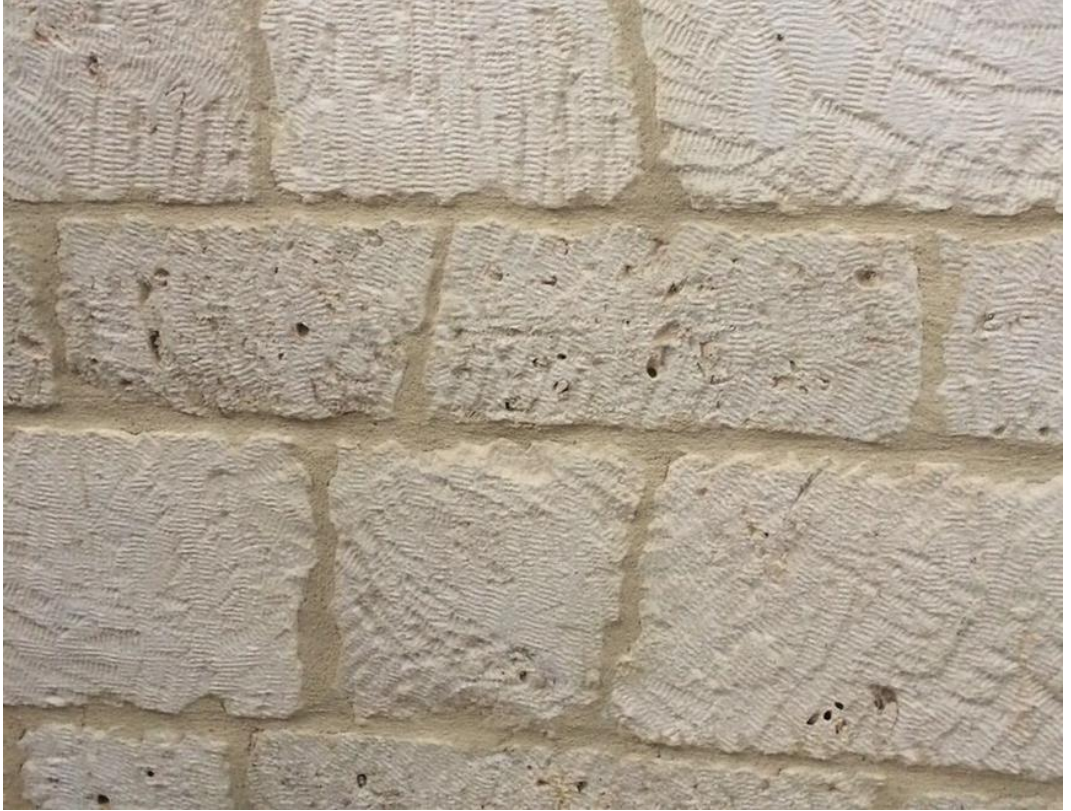
Şekil 2.11. Küfeki taşı kullanılarak inşa edilmiş duvar.

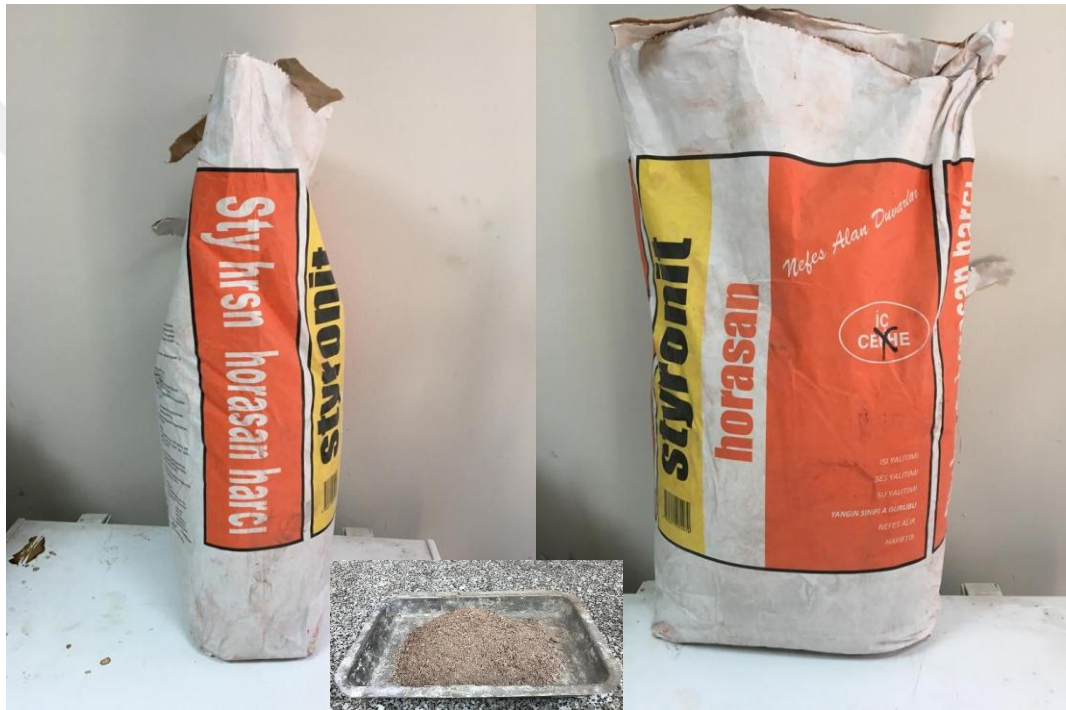
Şekil 3.1. Deneylerde kullanılan horasan harcı.

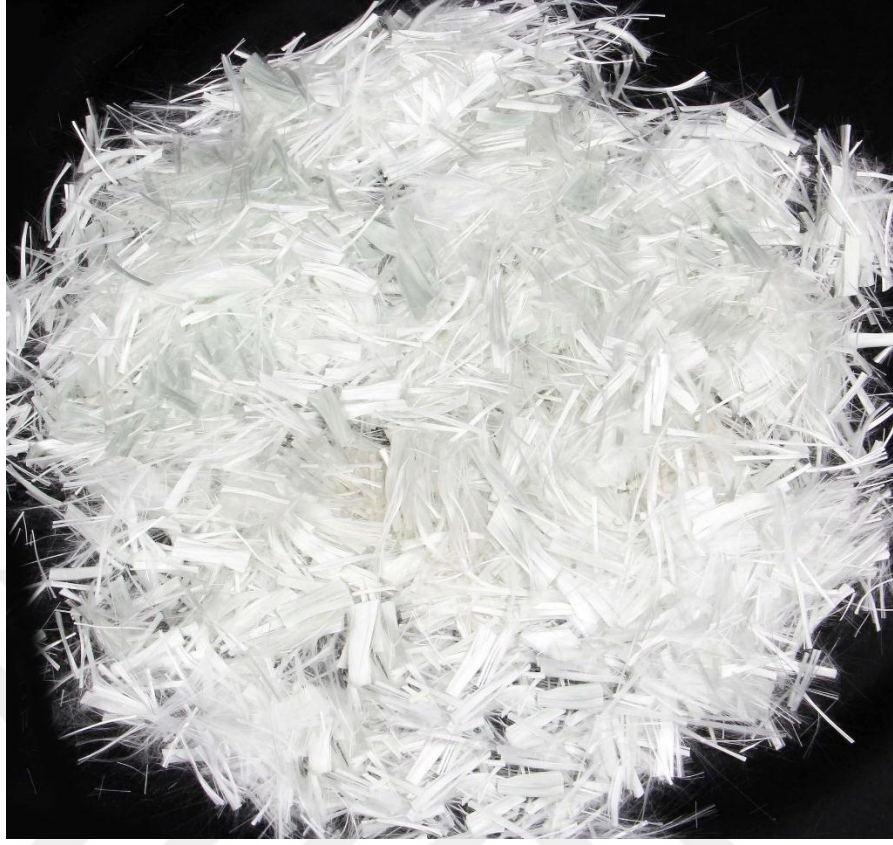
Şekil 3.3. 12 mm cam lifi.

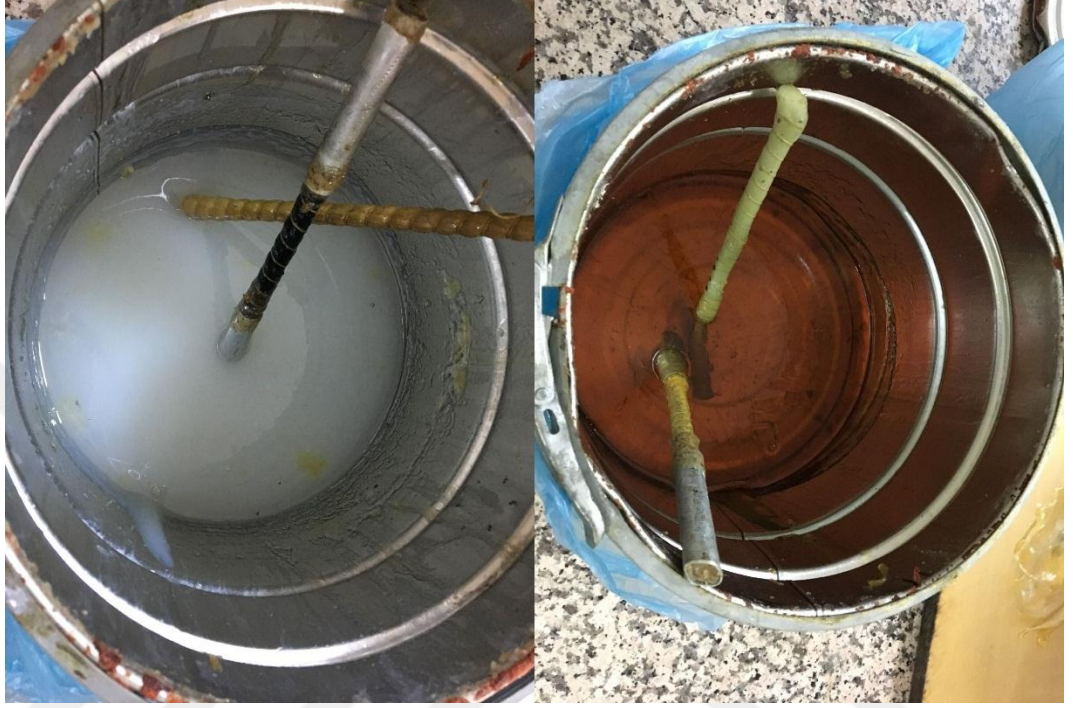
kesme deneylerine tabi tutularak kayma gerilmelerine karşı performansları incelenmiştir. Deneylerde kullanılan A ve B komponentli epoksi harcın görseli Şekil 3.4’te, teknik özellikleri Tablo 3.4 görülmektedir.

Şekil 3.4. Deneylerde kullanılan epoksi A ve B komponentleri.

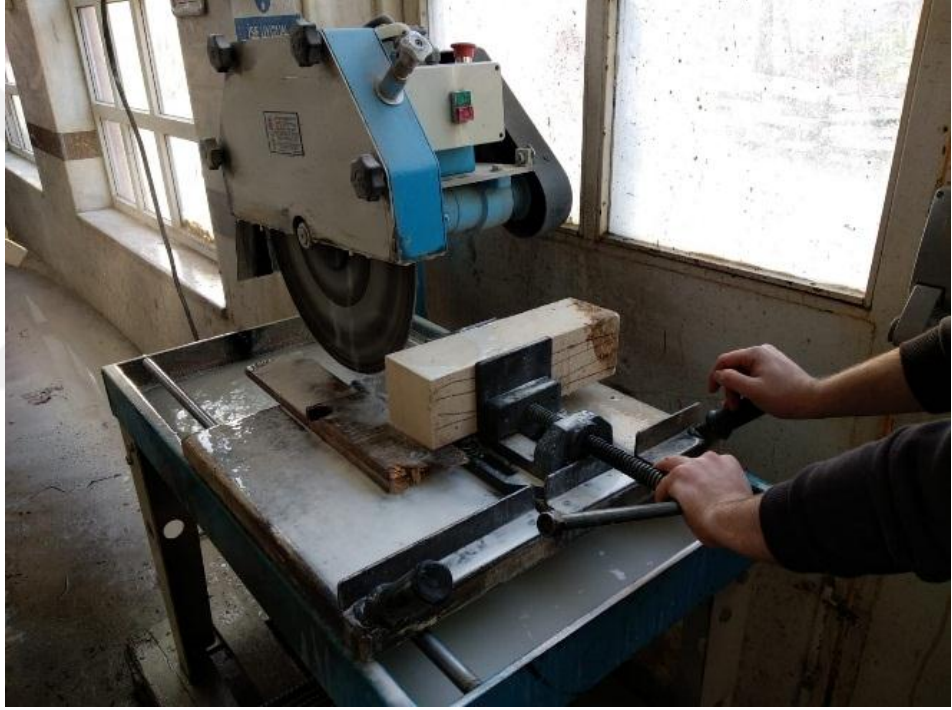
1. Deneylerde kullanılacak alet ve malzemeler deneyler için hazır hale getirilir.
2. Kesme deneylerinde kullanılmak üzere taş ocağından 10cm*10cm*35cm boyutlarında alınan küfeki taşları laboratuvar ortamında sulu kesim makinesi ile 10x10x5cm ebatlarında olacak şekilde 5'er cm kalınlıklarda Şekil 3.6'da görüldüğü biçimde kesilmiştir.

Şekil 3.6. Taşların kesim makinesinde kesilerek deneylere hazır hale getirilmesi.

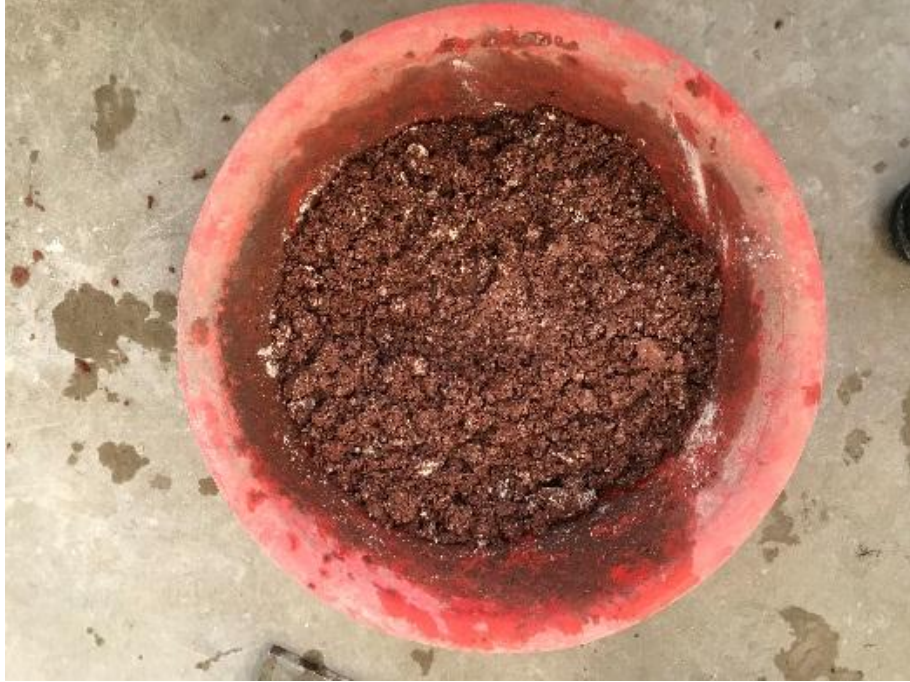
4. Numune üretimi için horasan harcı ve su hassas terazide tartılarak kap içerisinde birleştirilmiştir (Şekil 3.8).

Şekil 3.8. Horasan harcı karışımı.

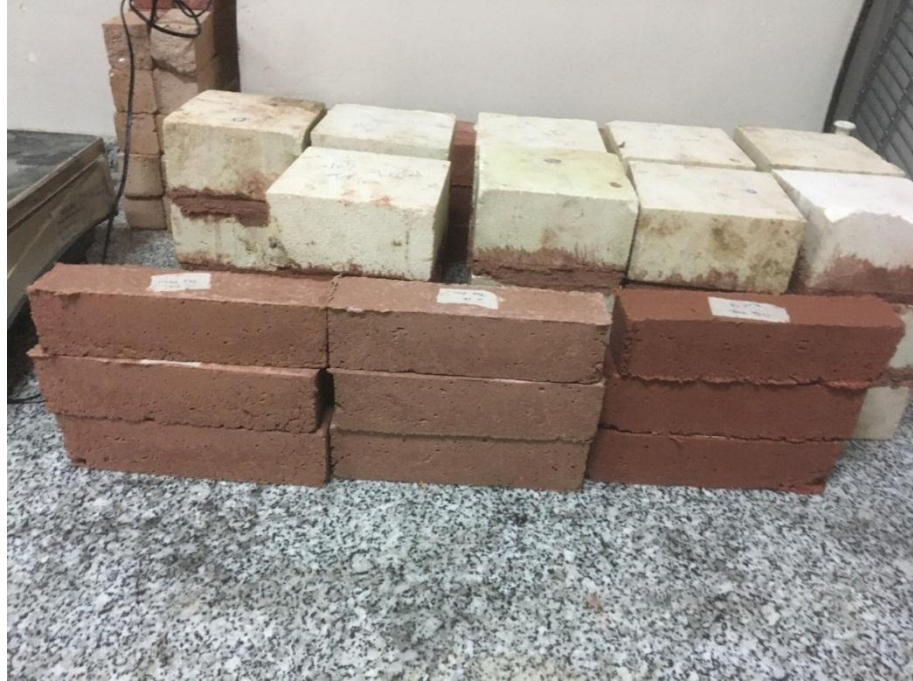
11. Hazırlanan numuneler belirlenen güne kadar laboratuvar ortamında oda koşullarında bekletilmiştir (Şekil 3.14).

Şekil 3.14. Numunelerin belirlenen günlere kadar laboratuvar ortamında bekletilmesi.

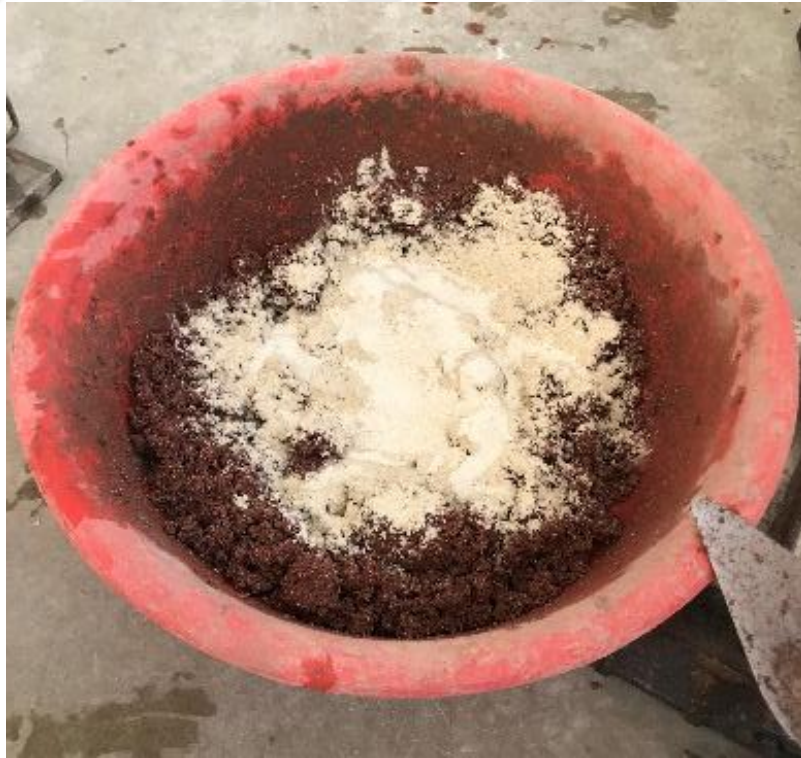
Şekil 3.15. Standart horasan harcına taş tozu eklenmesi.

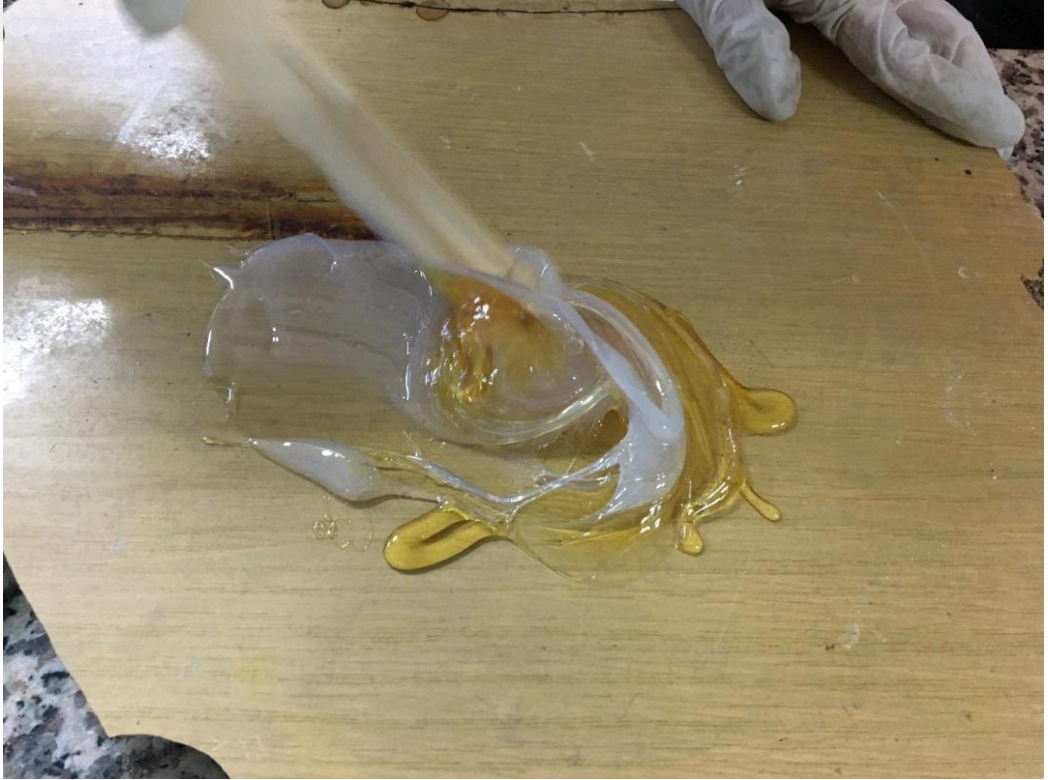
Şekil 3.17. Epoksi harcın üretilmesi.

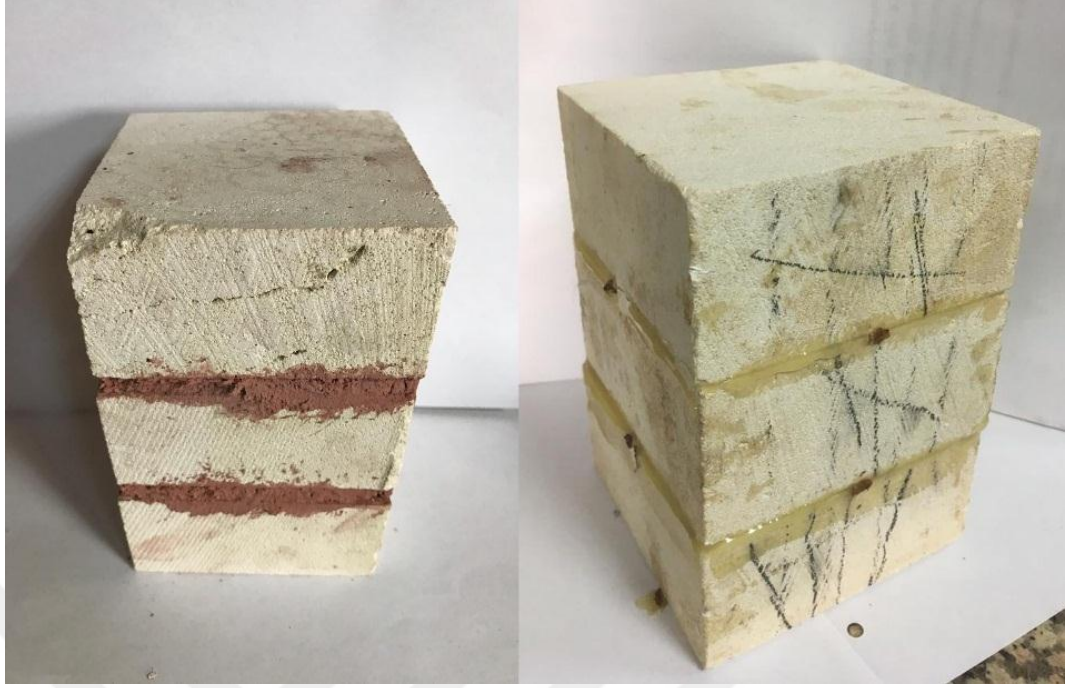
Küfeki taşı yüzeylerde taşın nemli veya kuru olması, taşla harcın yapışmasını önemli ölçüde etkilediği için, harçların taş yüzeyine uygulanmasından önce taşların nemli olmasına dikkat edilmiştir. Her uygulama öncesi taşlar ıslatılmıştır. Mala yardımıyla harçlar küfeki taşları arasına dolgu derzi olarak işlenmiştir. Epoksi kesme numunelerinin hazırlanmasında ise taş yüzeylerinin tozsuz, temiz ve kuru olmasına dikkat edilmiştir. Horasan harçlı ve epoksi harçlı kesme numune örnekleri Şekil 3.19 ve Şekil 3.20’de gösterilmektedir.

Şekil 3.20. Epoksi harçlı ve horasan harçlı kesme deney numuneleri.

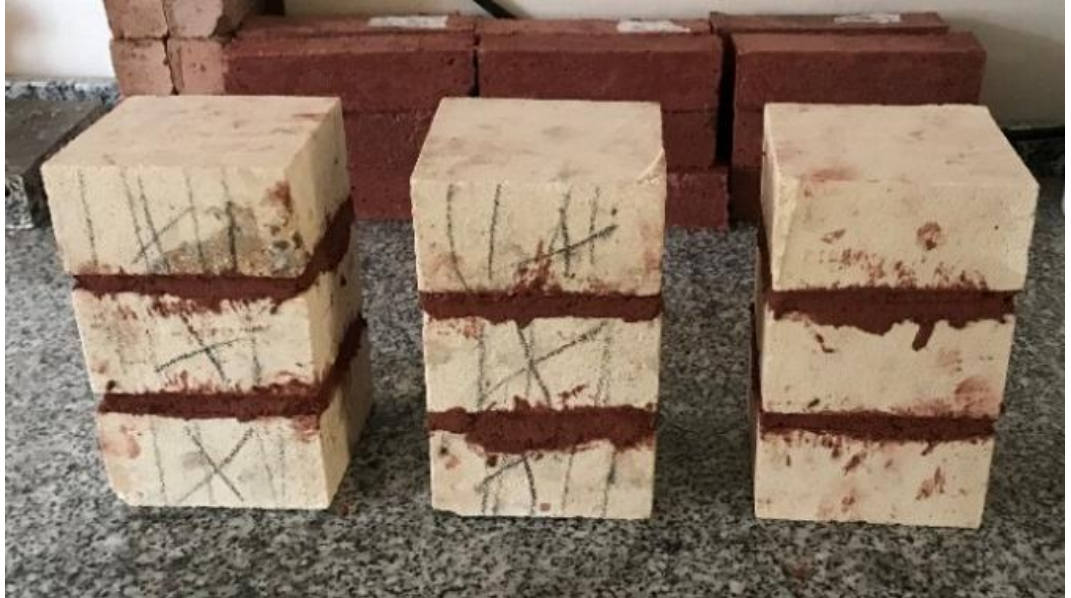
Şekil 3.21. Horasan harçlı kesme deney numuneleri.

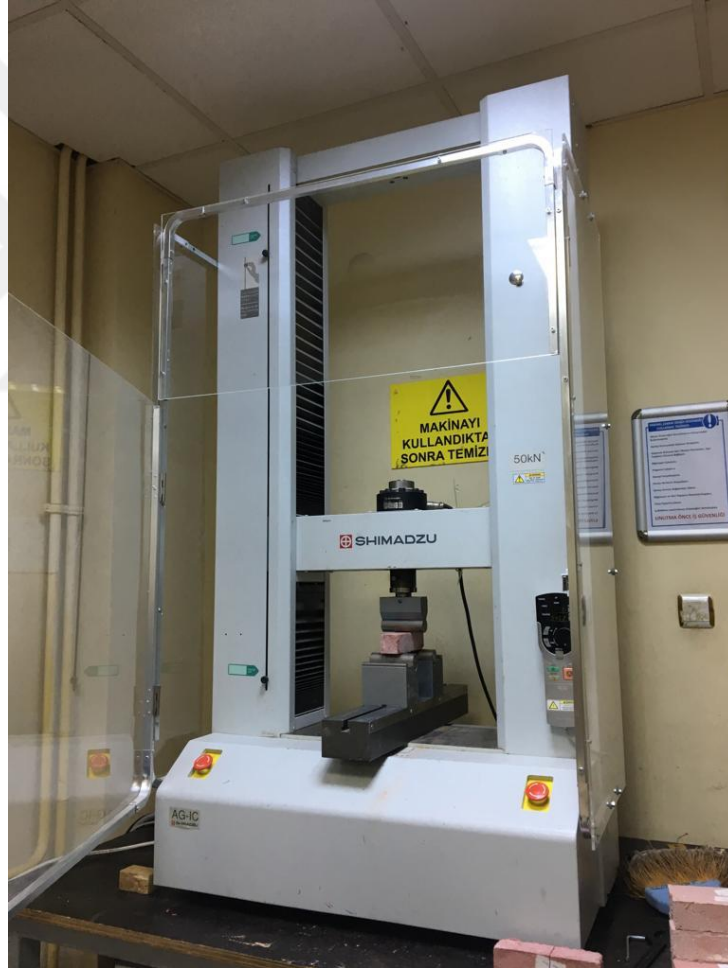
28, 60 ve 90 günlük 4x4x16 cm boyutlarındaki prizmatik şekilli harç numuneleri eğilme ve basınç deneylerine tabi tutulmuş, sonuçlar grafiklere aktarılmıştır. Her çeşit karışım için 3'er adet basınç ve eğilme numunesi hazırlanmıştır. Eğilme, basınç ve kesme deneylerinin tamamı Shimadzu marka 50 KN'luk deney cihazında yapılmıştır.

Şekil 3.22. Deneylerde kullanılan cihaz.

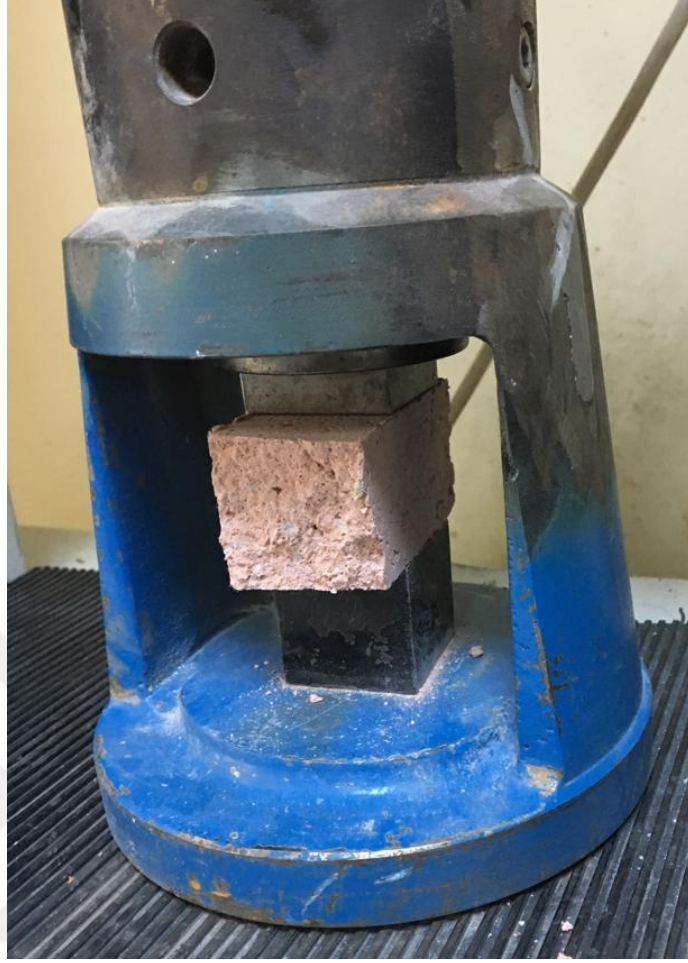
Şekil 3.25. Basınç deney düzeneği.

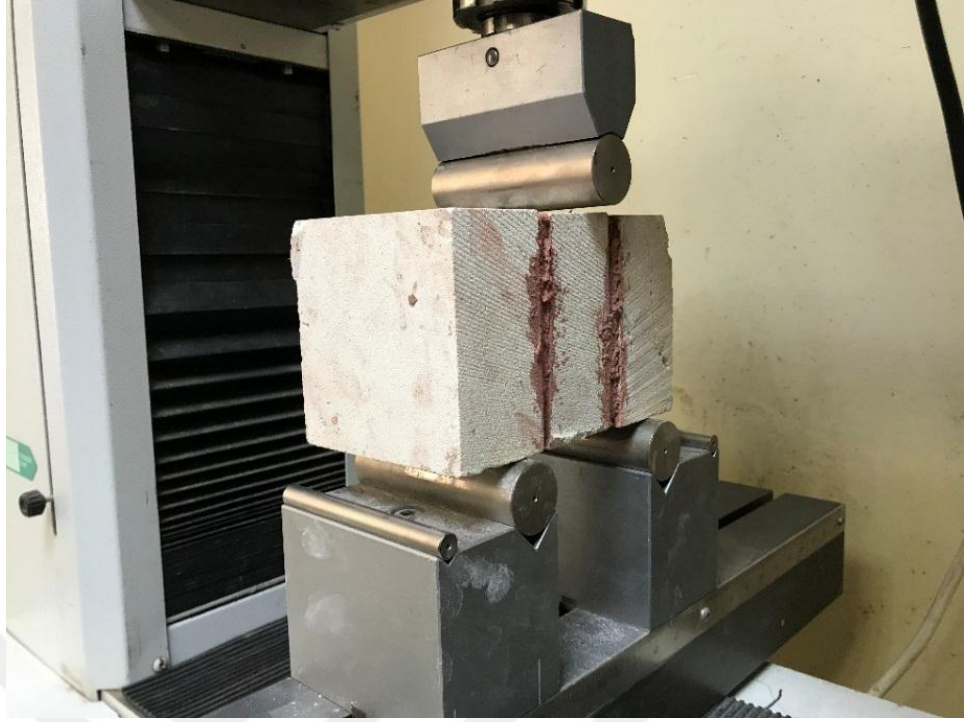
Standart horasan harcının kullanıldığı 3 adet numune dışındaki tüm numunelerin derz kalınlıkları 0,5 cm olarak uygulanmıştır. 3 adet kesme numunesinde ise standart horasan harcı 1 cm kalınlığında derz malzemesi olarak kullanılmıştır.

Şekil 3.26. Kesme deney düzeneği.

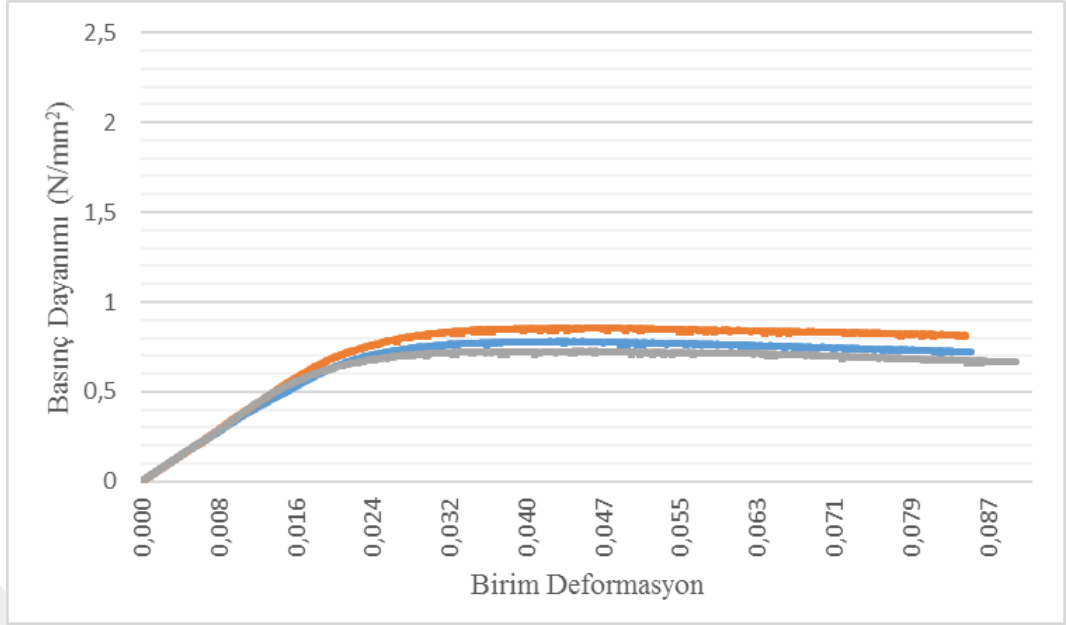
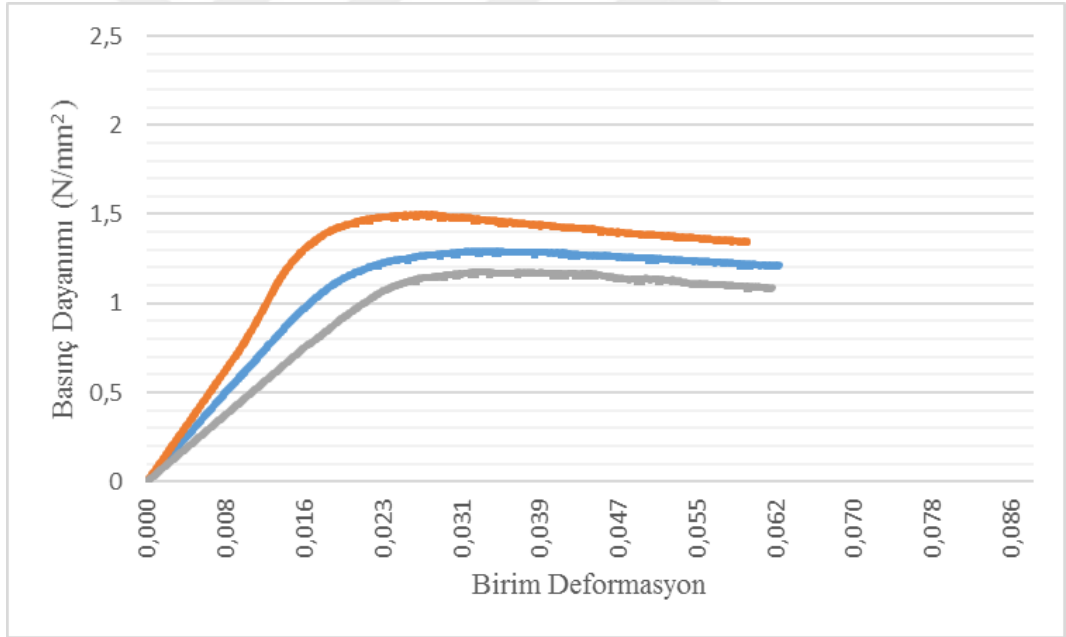
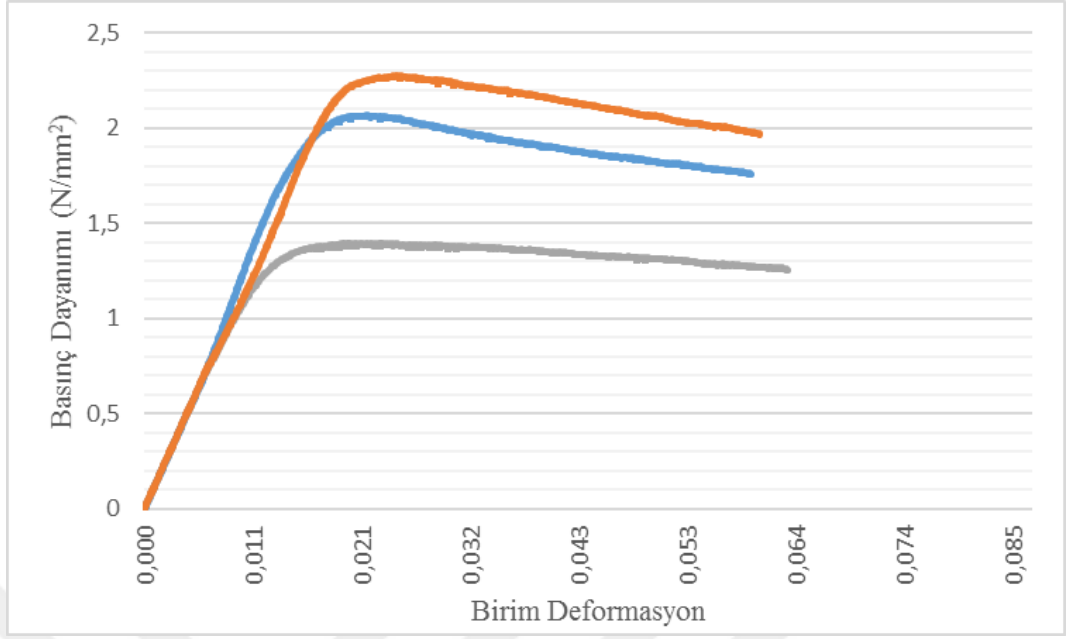
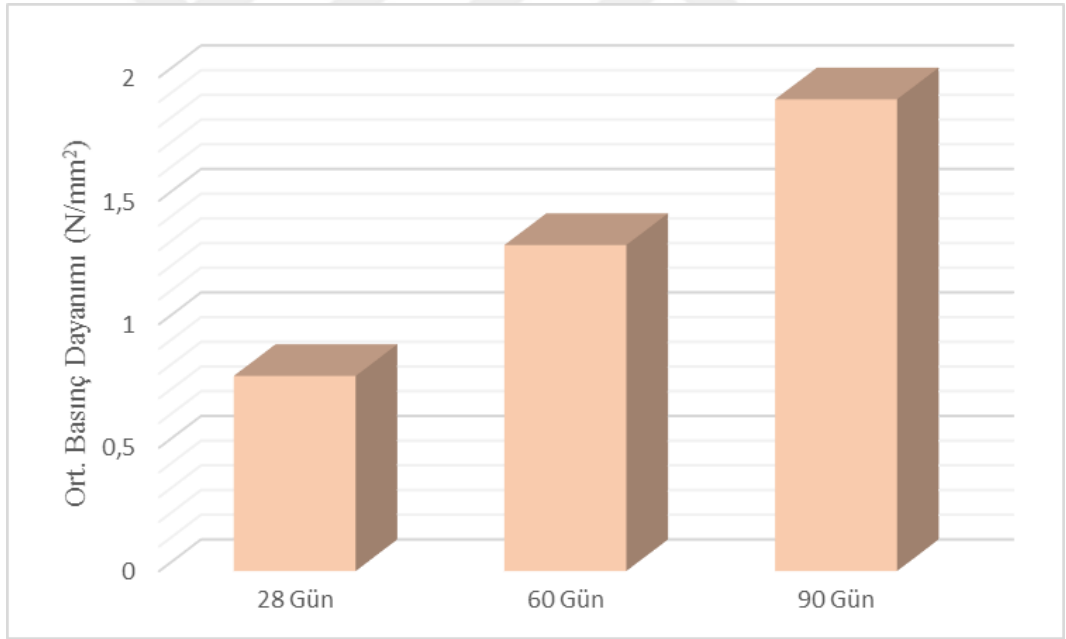
28 Gün	60 Gün	90 Gün
1	0,73	1,17	1,39
2	0,78	1,29	2,06
3	0,86	1,50	2,28
Ortalama	0,79	1,32	1,91

Şekil 4.1. Standart horasan harcı 28 günlük basınç deney sonuçları.

Şekil 4.2. Standart horasan harcı 60 günlük basınç deney sonuçları.

Şekil 4.3. Standart horasan harcı 90 günlük basınç deney sonuçları.

Şekil 4.4. Standart horasan harçları basınç dayanımları.

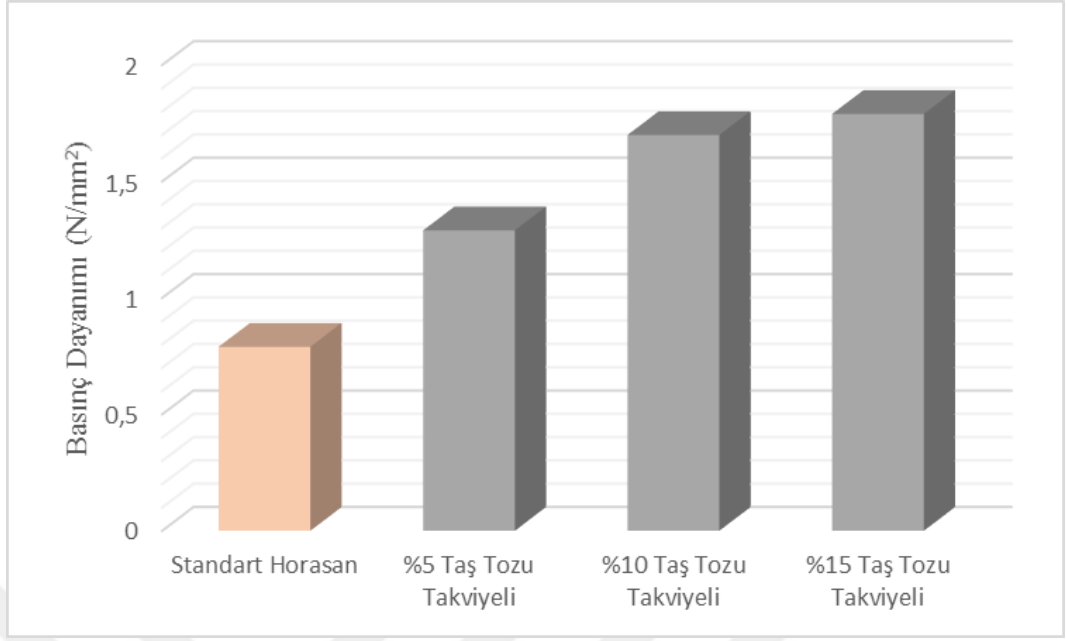
28 Gün	60 Gün
1	1,67	1,74
2	1,84	1,86
3	1,85	2,06
Ortalama	1,79	1,89

Şekil 4.18. %15 Taş tozu takviyeli horasan harçları 28 günlük basınç dayanımları.

Şekil 4.19. %15 Taş tozu takviyeli horasan harçları 60 günlük basınç dayanımları.

Şekil 4.20. Taş tozu takviyeli horasan harçları 28 günlük basınç deney sonuçları.

Şekil 4.21. Taş tozu takviyeli horasan harçları 60 günlük basınç deney sonuçları.

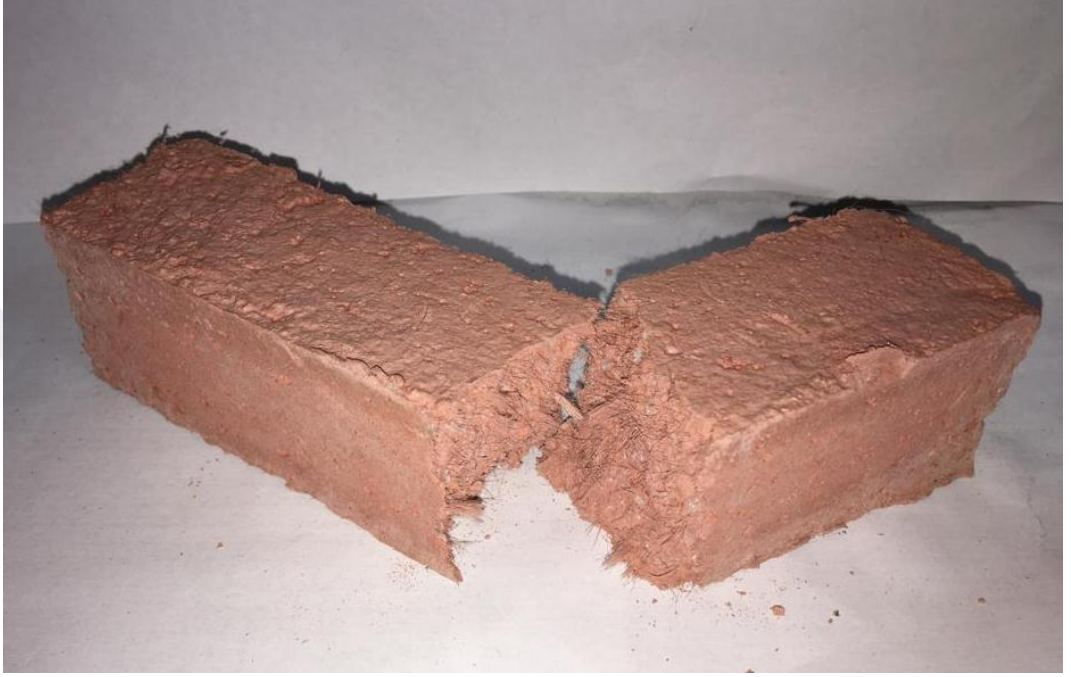
Şekil 4.38. Kırılmış cam lifli takviyeli numune.

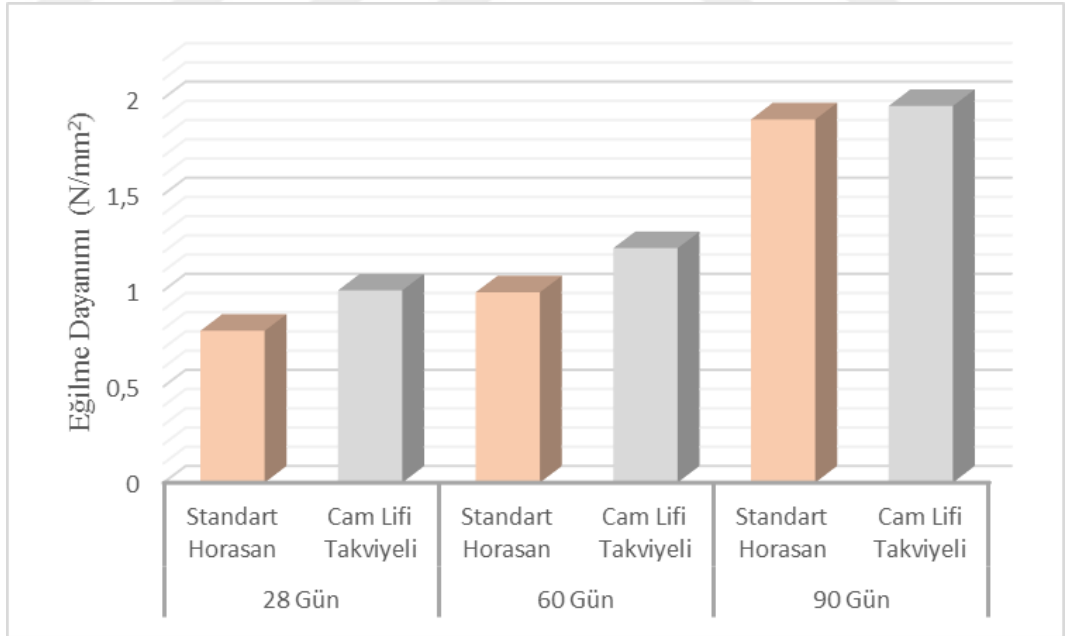
Şekil 4.39. Cam lifli takviyeli horasan harçları 28 günlük eğilme dayanımları.

Şekil 4.40. Cam lifli takviyeli horasan harçları 60 günlük eğilme dayanımları.

Şekil 4.41. Cam lifli takviyeli horasan harçları 90 günlük eğilme dayanımları.

Şekil 4.42. %0,5 Cam lifli takviyeli horasan harçları eğilme deney sonuçları.

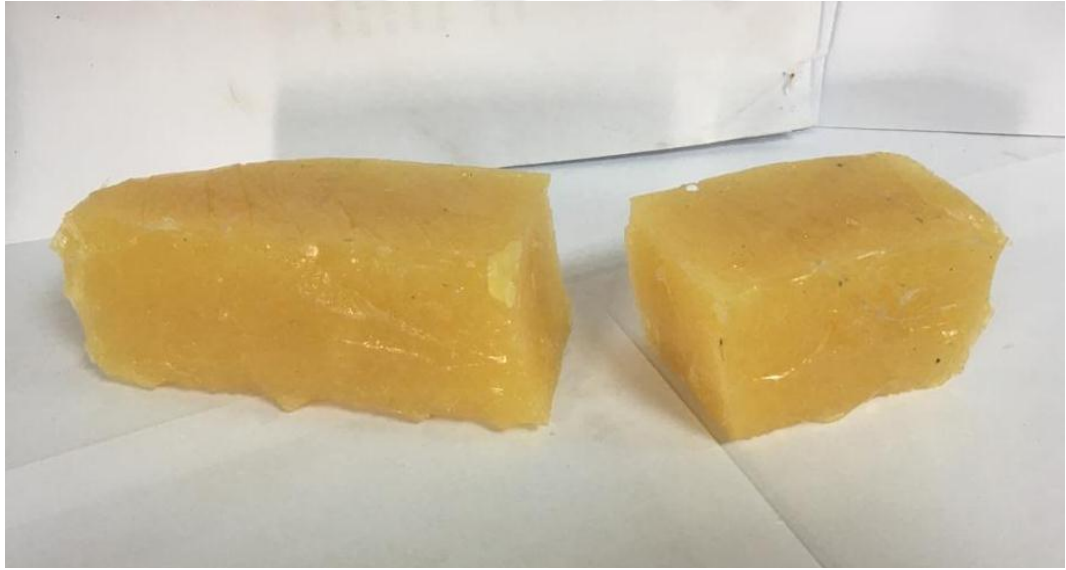
Şekil 4.48. Eğilme deneyi sonrası epoksi numune.

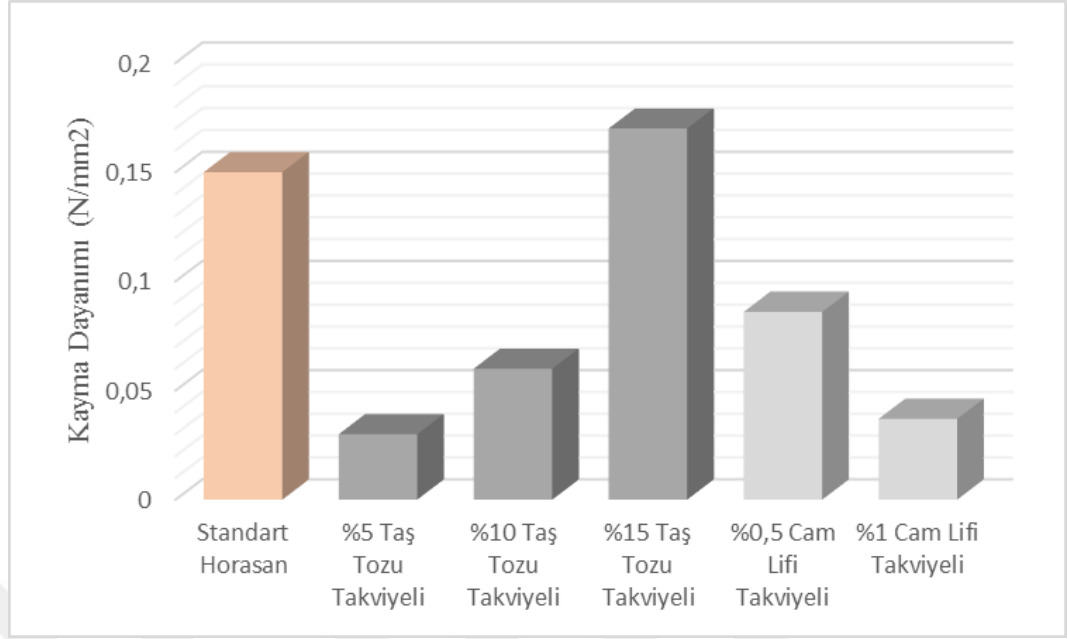
Şekil 4.51. Kesme deneyleri karşılaştırması.
