**BİR YÜK VAGONUNUN FRENLENMESİ SONUCU TEKERLEĞİN
SÜRTÜNME YÜZEYİNDE OLUŞAN MAKSİMUM SICAKLIĞIN
DENEYSEL OLARAK İNCELENMESİ**

DOKTORA TEZİ

Makine Mühendisliği Anabilim Dalı

MART 2020

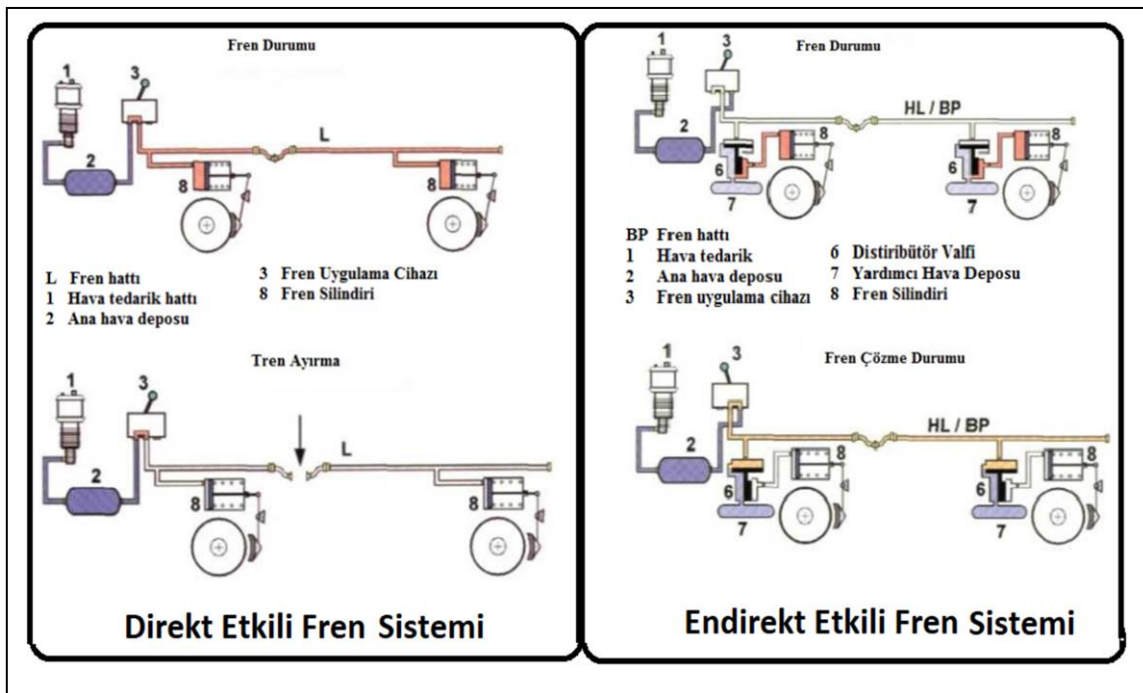
üzerinden gönderilir (Şekil 2.1). Endirekt etkili basınçlı hava freninde, fren silindirine basınçlı hava, vagonda bulunan yardımcı hava deposundan gelmektedir (Şekil 2.1) [5]. Seyir esnasında fren hattında herhangi bir kaçak olması durumunda direkt etkili basınçlı hava frenlerinin frenleme yapması olanağı kalmayacağı için aşağı yönlü harekette vagonlar durdurulamaz. Bu durum can ve mal kayıplarının yanında büyük çevre felaketlerine de sebep olabilir. Ancak endirekt etkili fren sisteminde, trenin fren hattındaki herhangi basınç düşmesi vagonda bulunan hava deposunda bulunan basınçlı havanın fren silindirine gönderilmesine ve fren sisteminin aktif hale gelmesine sebep olacaktır. Bu sebeple yük vagonlarında endirekt hava freni kullanılır [1].

Şekil 2.1 Direkt Etkili ve Endirekt Etkili Hava Freni Sistemi [4]

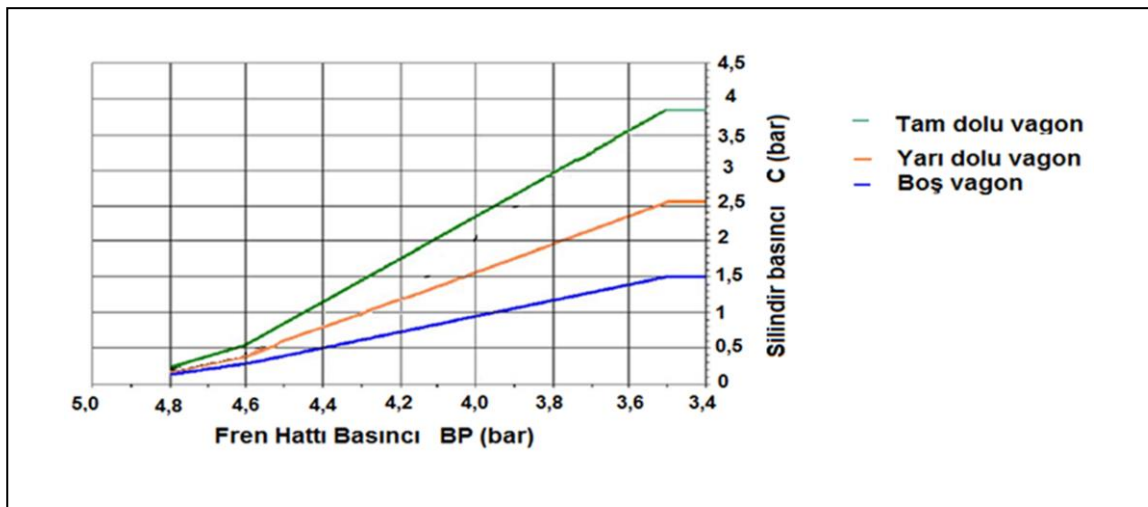
Lokomotiften gelen ana fren hattında (kondüvit) basınç normalde 5 bar'dır. Makinist tarafından bu basıncın fren hattında 3,5 bar seviyelerine düşürülmesi ile fren silindirinde görülebilecek en büyük basınç olan 3,8 bar oluşur ve en büyük fren kuvveti elde edilir [6]. Fren hattındaki basınç 3,5 barın altına düşürülse bile fren silindirinde oluşan basınç 3,8 barı geçmez ancak bu durum fren intikal hızını artırarak frene geçme süresini azaltır [4]. Fren hattındaki basıncın 4,8 bar ile 3,5 bar basınç aralığına getirilmesi durumunda silindir basıncı, fren hattındaki basınç düşme miktarı ile yaklaşık doğru orantılı bir şekilde artar (Şekil 2.3). Silindirde oluşan basınçlı havanın oluşturduğu kuvvet manivelalar yardımıyla sabolara iletilir. Bu şekilde frenleme yapılmış olur. Frenin çözülmesi için fren hattındaki basınç tekrar 5 bar seviyesine getirilir, distribütör valfi yardımıyla bir taraftan basınçlı hava tekrar yardımcı hava deposunu doldururken diğer taraftan fren silindirindeki hava boşaltılır [4].

Şekil 2.3 Fren Hattı Basıncının Değişimi ile Silindirde Oluşan Basınç [7]

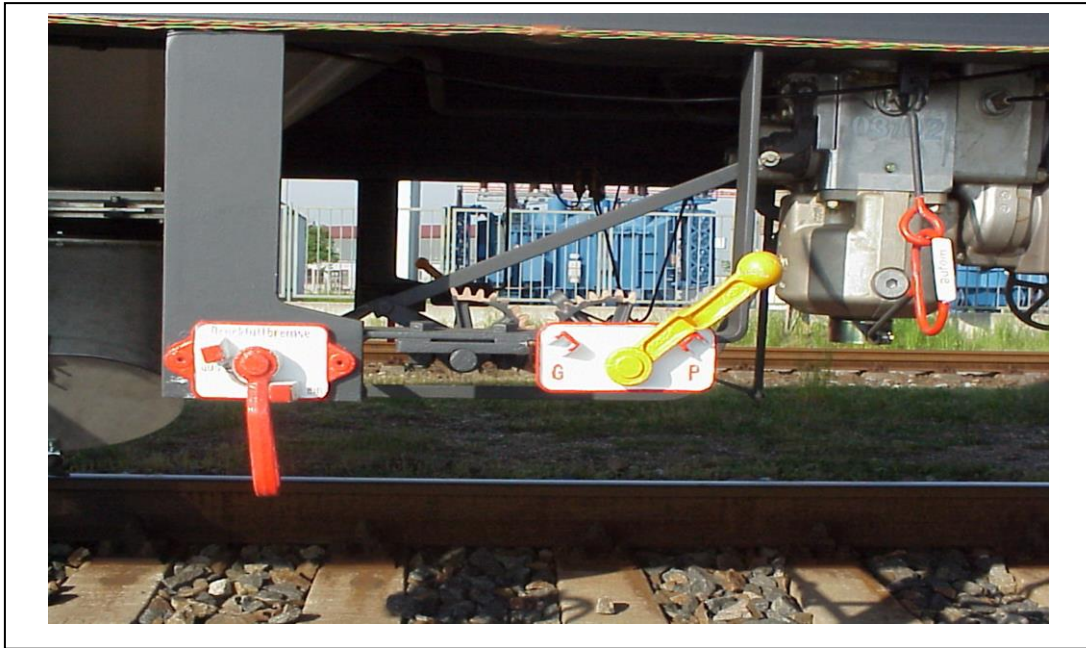
Yukarda belirtilen olumsuzlukların en aza indirilmesi için yük vagonlarında frene geçme hızını belirleyen ‘G’ ile gösterilen ‘Yavaş Etkili Fren’ ve ‘P’ ile gösterilen ‘Hızlı Etkili Fren’ konumu mevcuttur (Şekil 2.4). Vagonların yavaş ve hızlı etkili fren uygulaması sonrasında frene geçme ve fren çözme süreleri Çizelge 2.1’ de verilmiştir.

Şekil 2.4 Vagonlarda G-P Konumu [4]

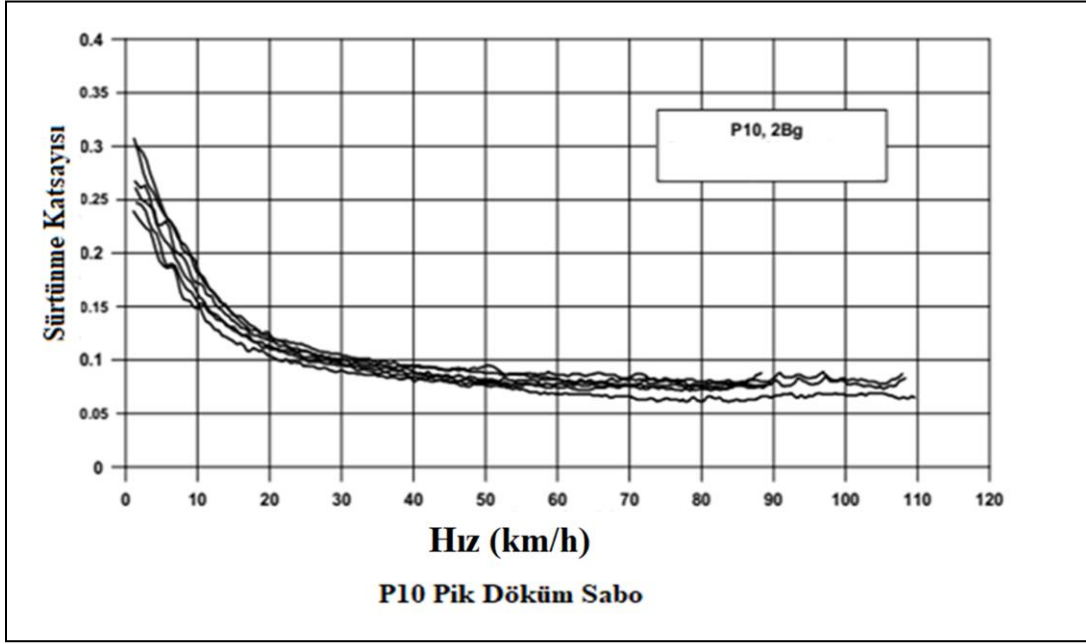
Şekil 2.8 P10 - Hıza Göre Anlık Sürtünme Katsayısı

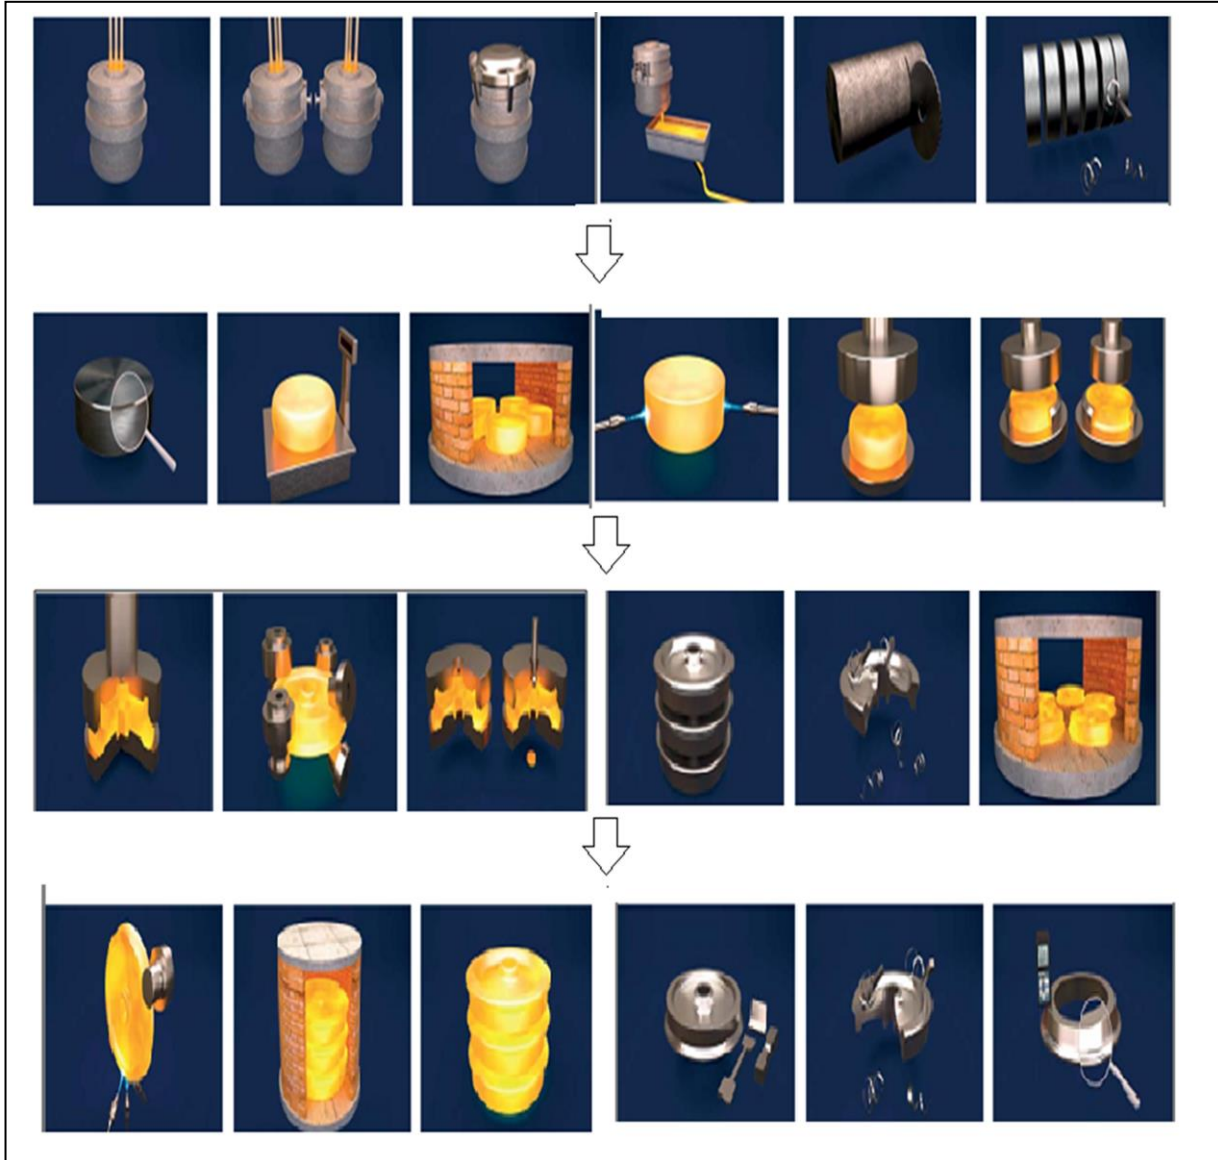
Üretim aşamasında tekerlekler ispit bölümünde basma kalıntı gerilimi olacak şekilde üretilir. Basma kalıntı gerilimi ve yüzey sertleştirme yorulmaya karşı direnci artırır [17]. Tekerlek ısınmasının azaltılması için bazı tekerleklerde tekerlek gövdesinin yüzey alanı artırılarak ısının havaya daha hızlı verilmesi sağlanır. Bu tür tekerlekler termostabil tekerlek olarak adlandırılır. Bakım onarım standardı (EN 15313) bu tür tekerleklerde kalıntı gerilim ölçümüne gerek görmemektedir. Monoblok bir tekerleğin üretim aşamaları Şekil 3.2’de verilmiştir [1].

Şekil 3.2 Monoblok Tekerleğin Üretim Aşamaları [19]

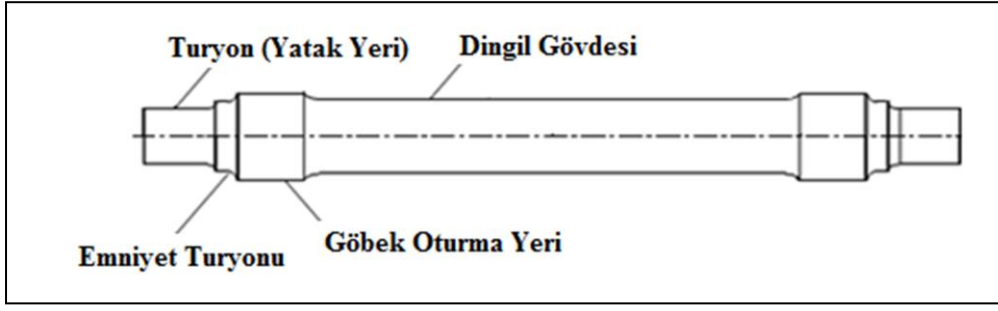
Tekerlek setinde bulunan dövme ve haddemeleme tekniğiyle üretilen mamul özellikleri TS EN 13261 standardında belirlenen dingil, vakumla gazı alınmış EA1N kalite çelikten imal edilmektedir (Şekil 3.3) [1].

Şekil 3.3 Yük Vagonu Tekerlek Setinde Kullanılan Dingil [18]

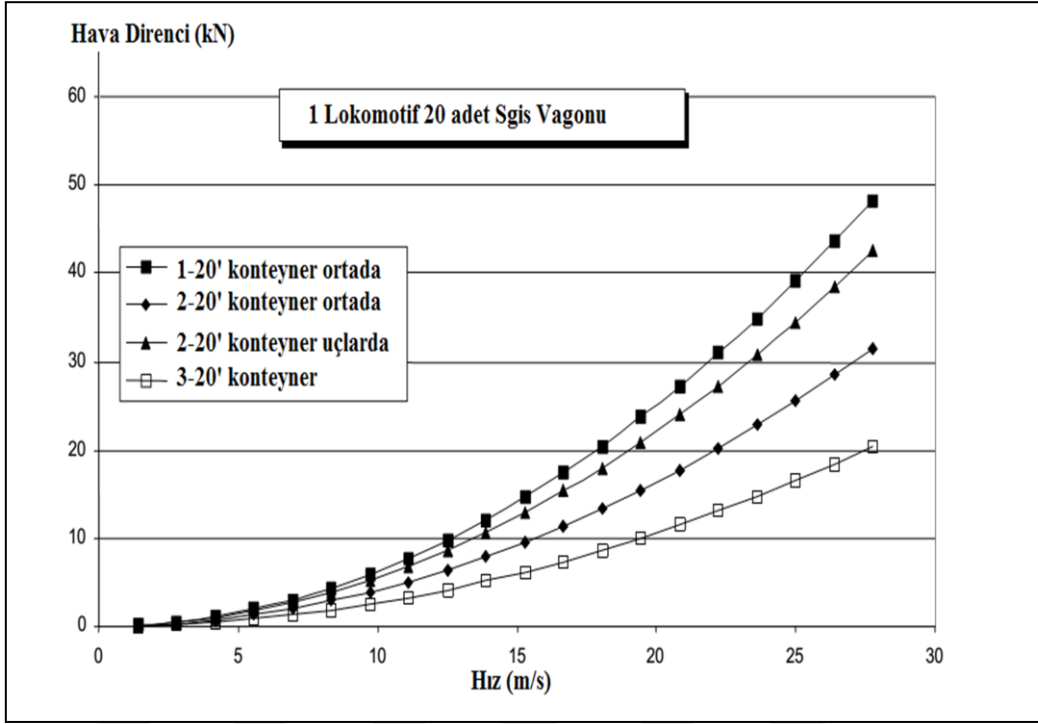
Özellikle yüksek hızlarda hava direnci çok etkilidir. Hava direnç kuvvetinin büyüklüğünü belirleyen en önemli etkenler arasında vagon hızı, hava yoğunluğu, vagon tipi ve yükleme durumu sayılabilir. Toplam hava direnç kuvveti vagonun dik kesit alanı ve hızın karesi ile doğru orantılıdır [21]. Erik Lindgreen ve Spencer C. Sorenson tarafından vagonlarda sürüş dirençleri konusunda yaptığı çalışmada, lokomotif ve 20 adet konteyner vagonunun (Sgis Vagonu) değişen yükleme şekillerine göre hıza bağlı hava direnç kuvvet değerleri deneysel yöntem kullanılarak elde edilmiştir. Şekil 4.1’ de verilen sonuçlara göre konteyner vagonuna üç adet konteynerin yerleştirilme durumunda rüzgar konteynerler arasına girip türbülans oluşturmadığı için hava direnci en küçük değerlerini almıştır. Ancak iki konteynerin, vagonun uçlarına yerleştirilmesi ve vagonun ortasının boş kalması durumunda vagonun ortasında konteynerler arasında türbülans oluşması sebebiyle hava direnç kuvveti en büyük değerlerini almıştır [1], [21].

Şekil 4.1 Örnek Bir Tren Katarı İçin Hız-Hava Direnci Grafiği [21]

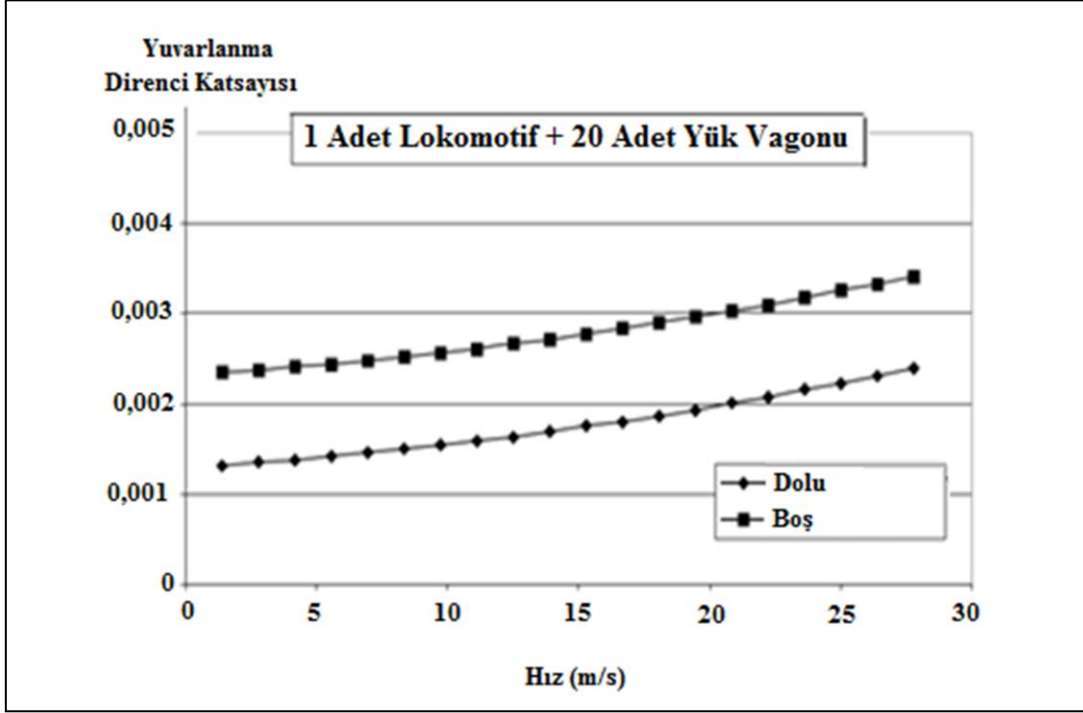
Şekil 4.2'de görüldüğü gibi yuvarlanma direnç katsayısı vagon boşken daha yüksektir. Bunun sebebinin boş vagona yanal yönde salınım hareketinin daha çok olması şeklinde değerlendirilmektedir. Ayrıca Şekil 4.3'de tüm yükleme durumları için hız arttıkça yuvarlanma direncinin arttığı görülmektedir.

Şekil 4.2 Tren Katarı Hız-Yuvarlanma Direnci Katsayısı [21]

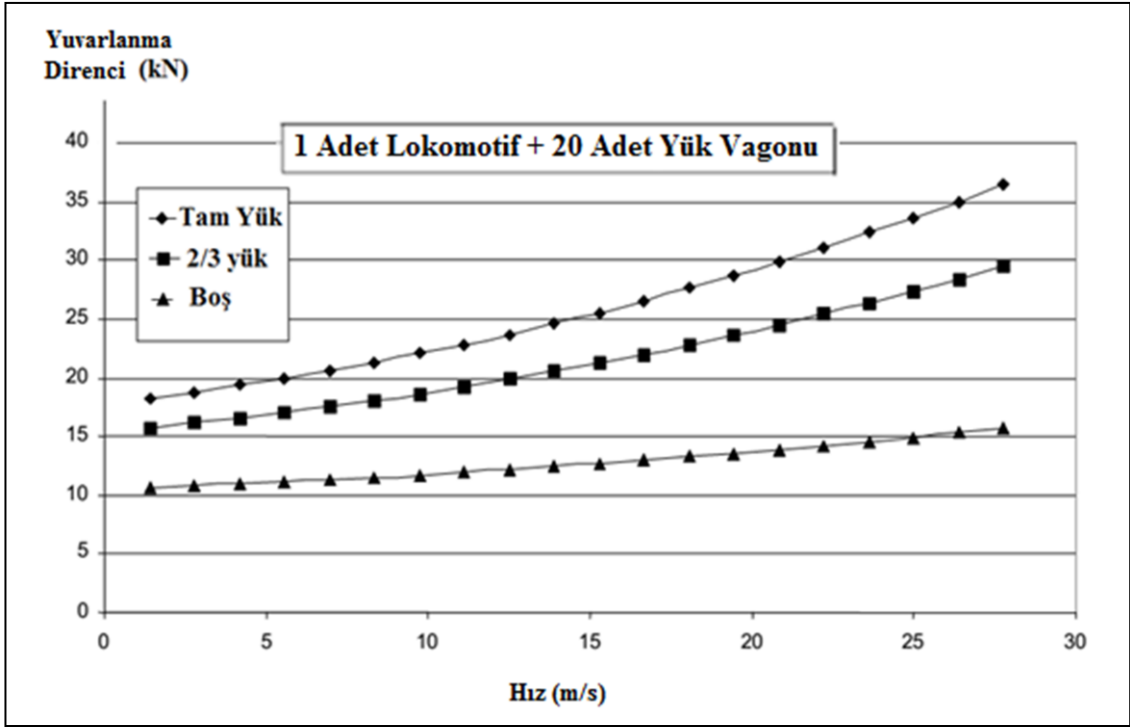
Şekil 4.3 Örnek Bir Tren Katarı İçin Hız-Yuvarlanma Direnci Grafiği [21]

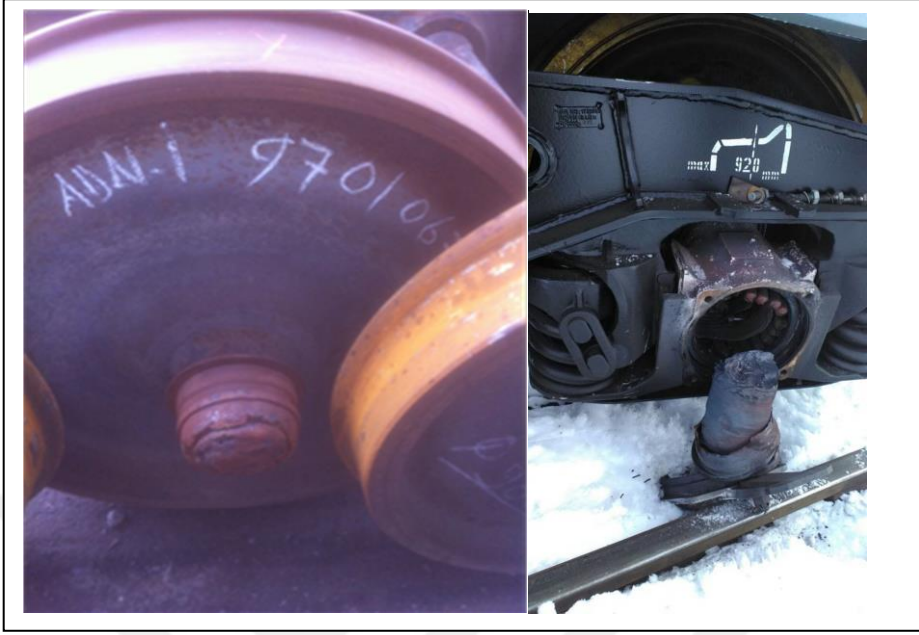
tespit edilememesi halinde bu durum dingil kopmasına dolayısıyla çok ciddi kazalara sebep olmaktadır. Şekil 5.5’de turyon kısmından kopmuş bir tekerlek dingili görülmektedir

Şekil 5.5 Rulman Isınması Sonucu Turyon Kısmı Kopmuş Tekerlek (TÜDEMSAŞ)

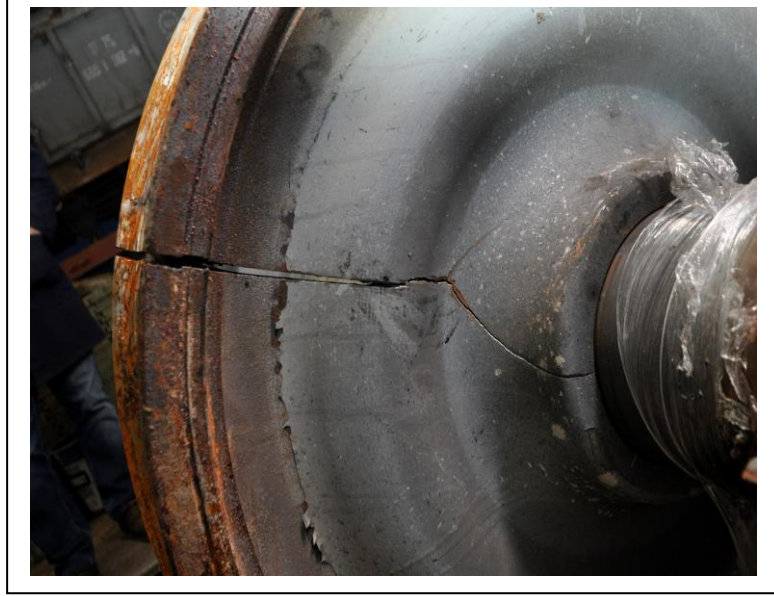
Çelik malzemede sıcaklıkların 200 °C değişimi akma mukavemetini yaklaşık % 20 düşürmektedir [8]. Frenleme sonucu oluşan ısıl yükün büyük bölümü tekerlek üzerinden atılır. Döküm sabo yerine kompozit sabonun kullanılması bu oranı daha da artırmaktadır. Aşırı ısıl yükle yüklenmiş tekerlek hızlı bir şekilde soğuduğunda, tekerlekte kalıcı şekil değişimi ile birlikte kalıntı (residual) gerilimler oluşur. Yeterince büyük kalıntı gerilmeyle birlikte tekerlek yüzeyi köşesinde çatlak oluşumu başlar ve ilerleyerek tekerleğin kırılmasına sebep olabilir. Şekil 5.8’de tekerlekteki tipik bir kırılma görülmektedir.

Şekil 5.8 Tekerlekte Tipik Bir Kırılma (TÜDEMSAŞ)

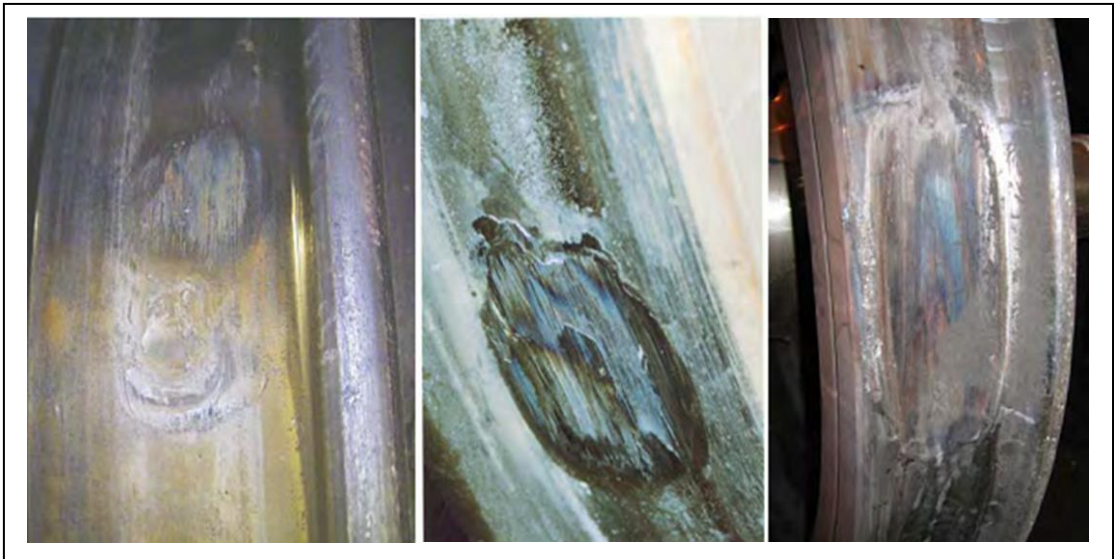
Düzleşmiş yüzeyler (apleti) frenleme esnasında tekerleğin bloke olup dönmemesi sonucunda veya hareket halinde tekerleğin ray üzerinde kayması ile oluşan bir yüzey hasarıdır. Bir adet apleti var ve bunun uzunluğu 40 mm ile 60 mm arası ise 3. dereceden apleti vardır ve bu durumdaki vagon en fazla 40 km/h hızla tamiratı yapılacak yere kadar götürülebilir. Bir adet apleti var ve uzunluğu 60 mm ile 100 mm arası ise 4. dereceden apleti vardır ve bu durumda vagon en fazla 25 km/h hızla tamirat yapılacak yere kadar götürülebilir. Bir adet apleti var ve uzunluğu 100 mm'den fazla ise 5. dereceden apleti vardır ve bu durumdaki vagon hareket ettirilmez. Şekil 5.12'de apleti olmuş tekerlek yüzeyleri görülmektedir [1], [37].

Şekil 5.12 Tekerlekte 3. 4. ve 5. Dereceden Apleti [37]

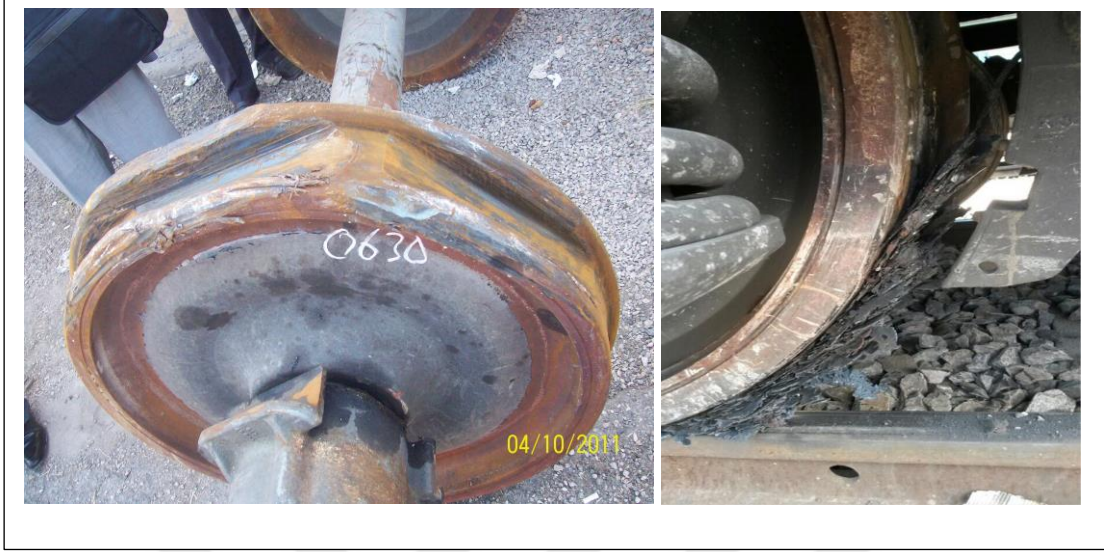
Şekil 5.13’de el freni sıkılı bir halde seyrüsefere dahil edilmiş yük vagonunda tekerlek takımında ve saboda oluşan kalıcı şekil değişimi görülmektedir (TÜDEMSAŞ Vagon Onarım Fabrikası).

Şekil 5.13 El Freni Çözülmemiş Vagona Oluşan Tekerlek Hasarı

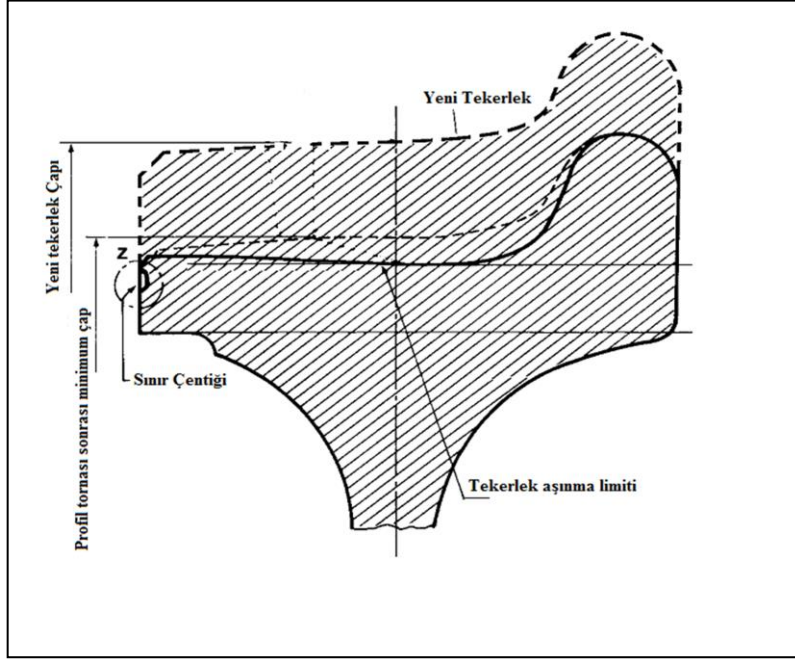
Şekil 6.2 Yeni ve Son Kullanım Sınırına Gelmiş Tekerlek Profili [16]

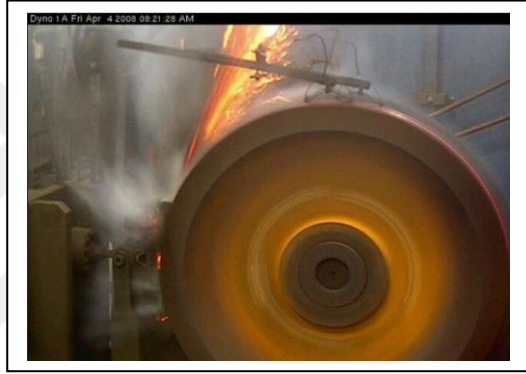
Şekil 6.3 Dinamometre ile Yapılan Frenleme Testi [42],[17]

Kompozit fren sabolarının onayı için gerekli olan UIC 541-4 de verilen frenleme senaryosuna göre yapılan frenleme testinden sonra, 920 mm çaplı yeni tekerleklerde, tekerleğin yuvarlanma yüzeyinin 9 mm altında maksimum sıcaklık değeri 600 °C'yi geçmemelidir (istisnai durumlar için standarda bakınız) [39], [41],[42]. Şekil 6.3 'de dinamometrede yapılan fren testi görülmektedir.

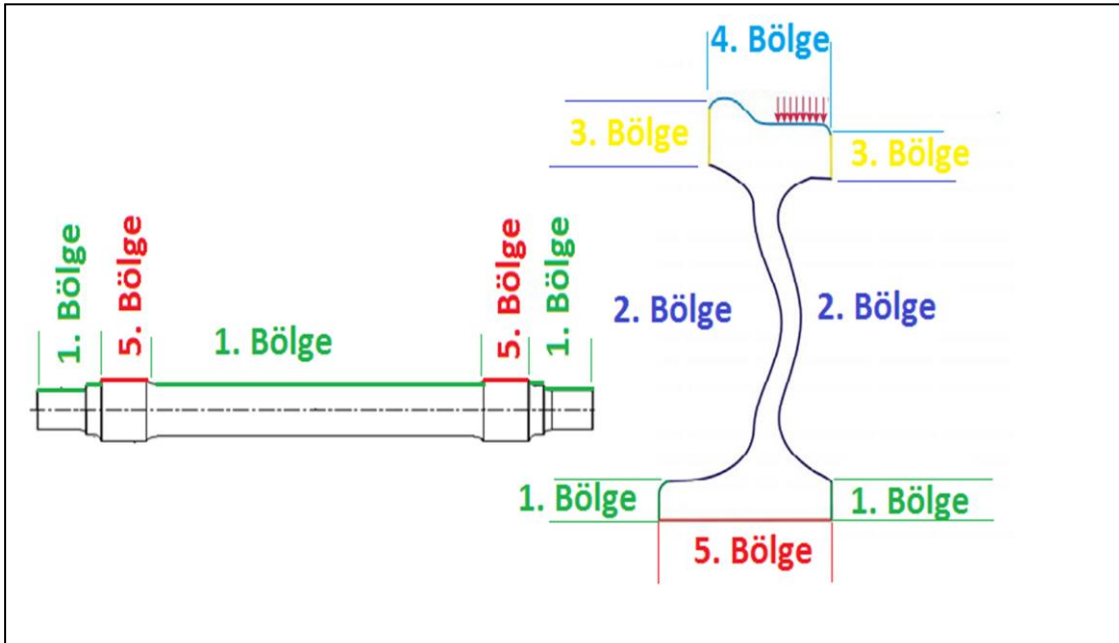
Şekil 6.5 Isıl Analiz İçin Tekerlek Seti Bölgeleri [1],[46],[47]

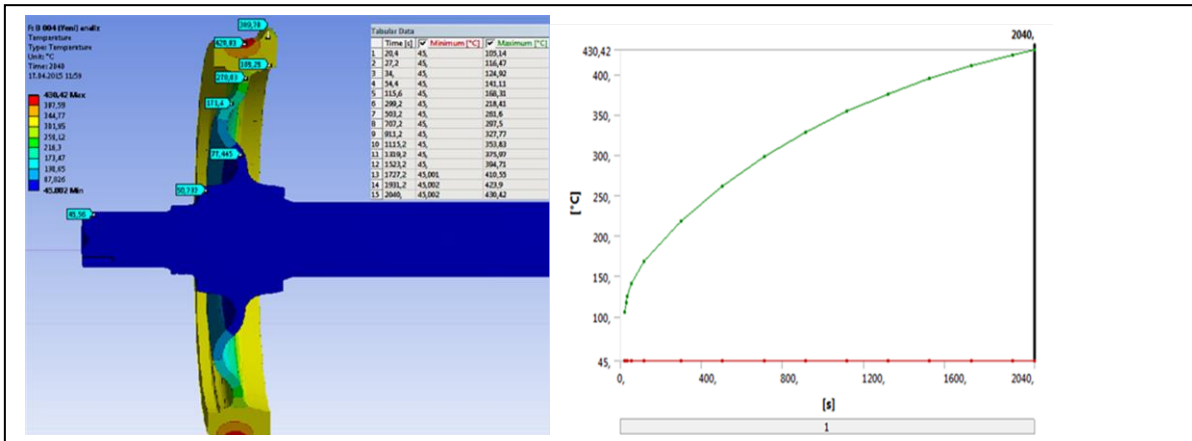
Şekil 6.7 Yeni Tekerlek ve Pik Döküm Sabo İçin Tekerlekte Oluşan Sıcaklık Dağılımı [1]

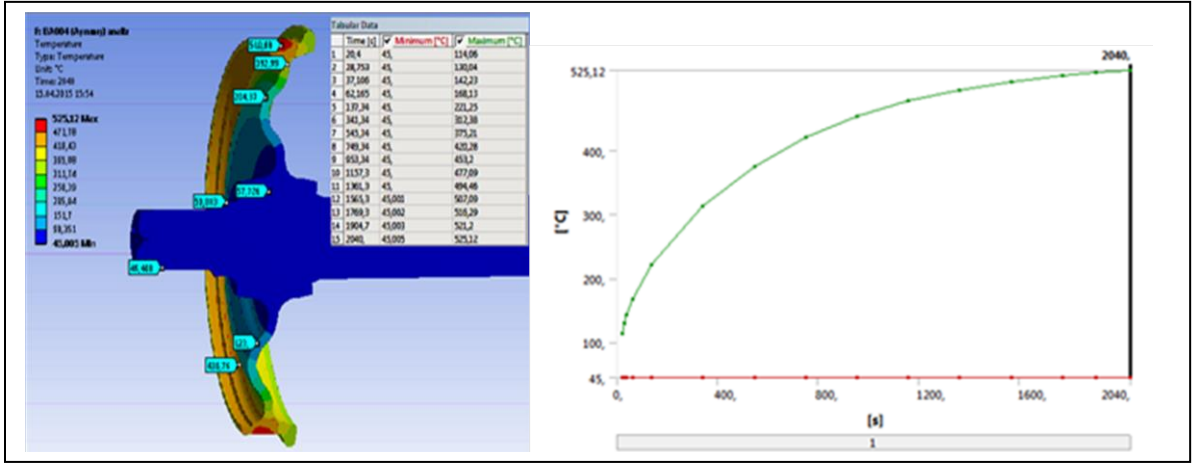
Şekil 6.8 Aşınmış Tekerlek ve Pik Döküm Sabo İçin Tekerlekte Oluşan Sıcaklık Dağılımı

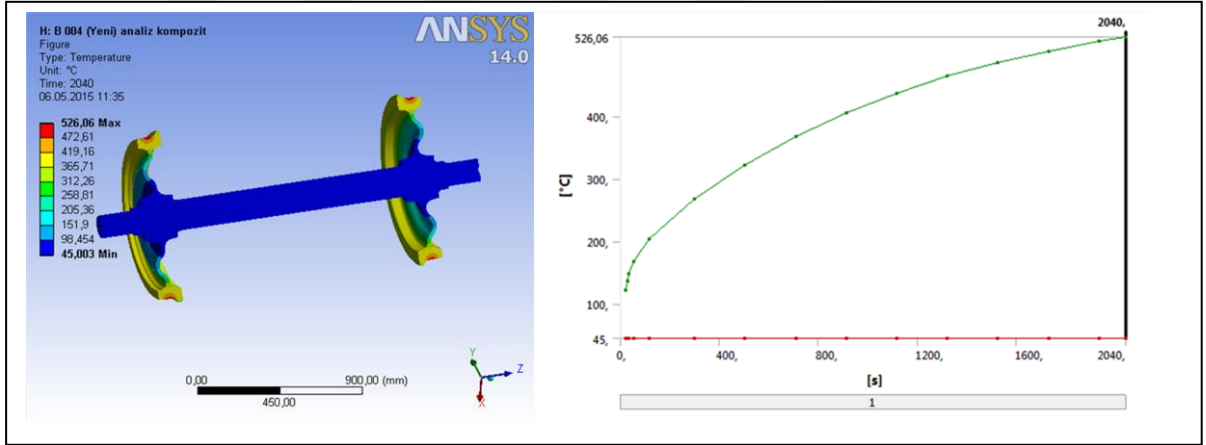
Şekil 6.9 Yeni Tekerlek ve K-Tipi Kompozit Sabo İçin Tekerlekte Oluşan Sıcaklık Dağılımı

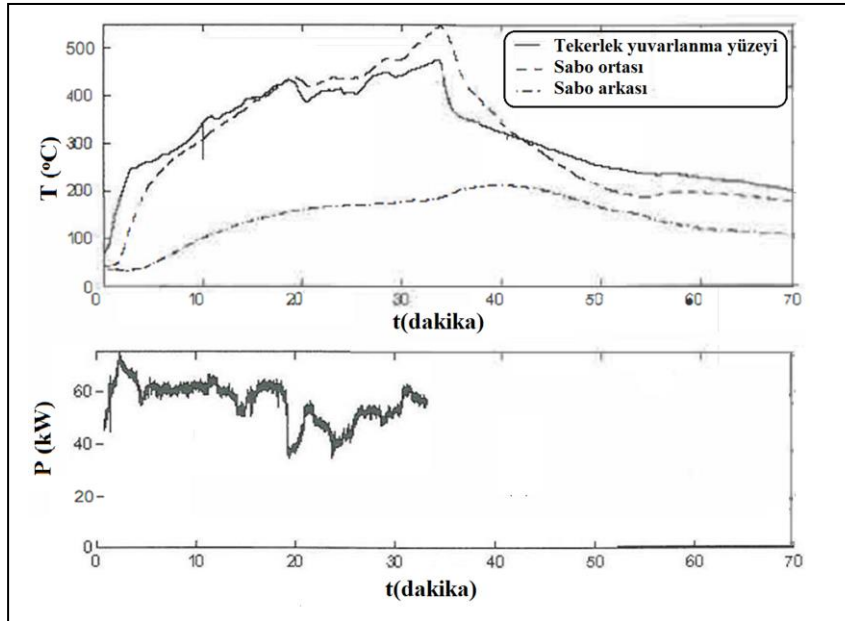
Şekil 7.2 Zamana Bağlı Fren Gücü Sıcaklık Grafiği

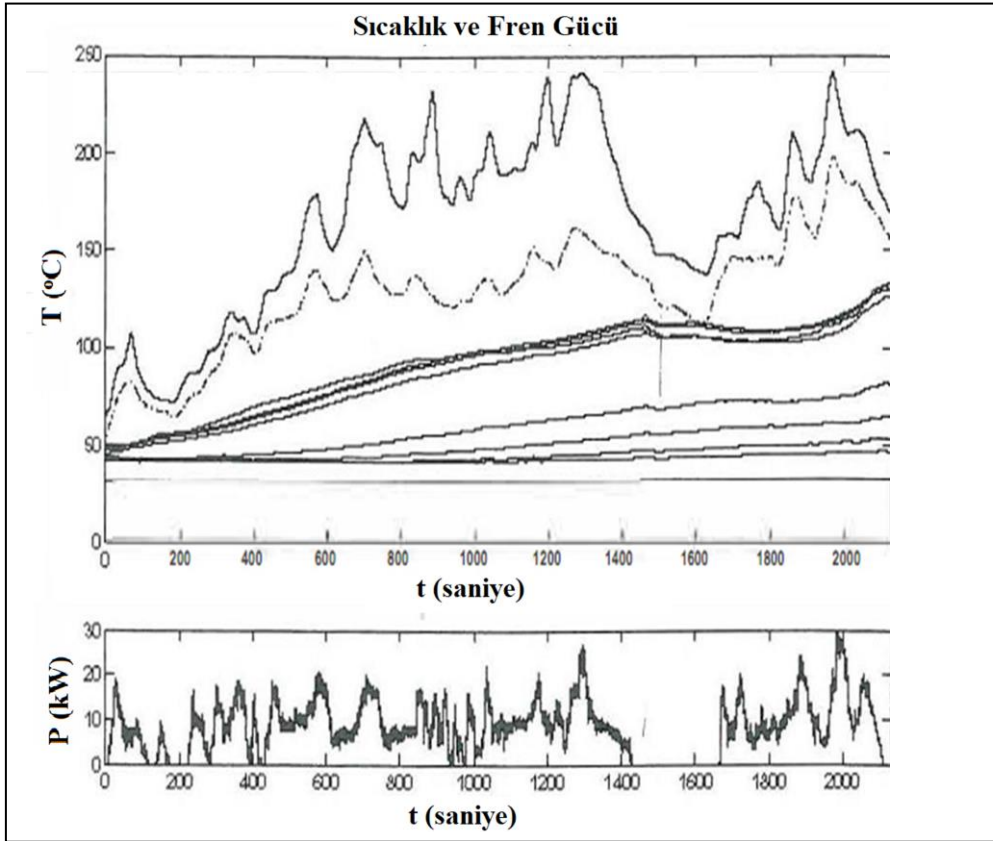
Şekil 7.3 Zamana Bağlı Fren Gücü Sıcaklık Grafiği

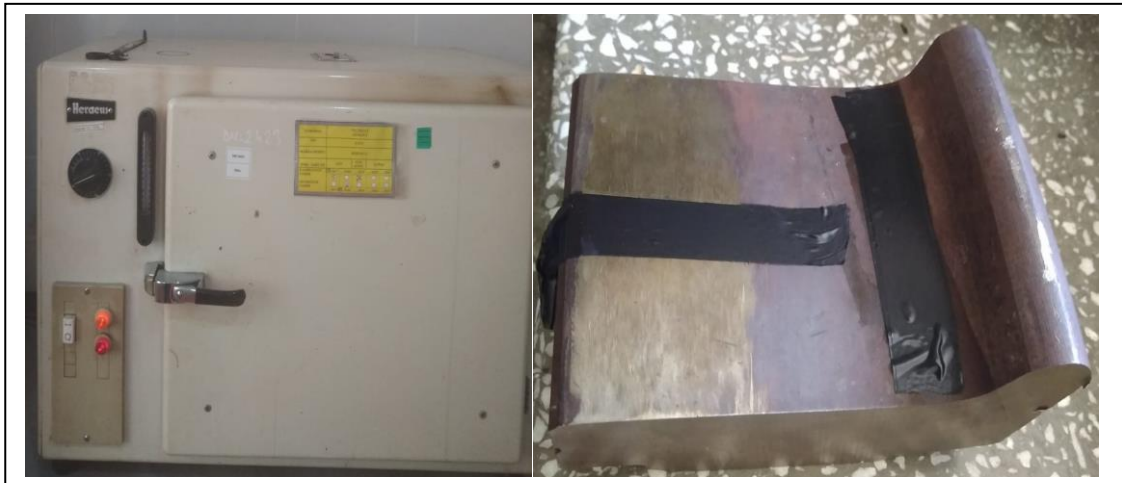
Şekil 7.7 Fırın ve Test Parçası

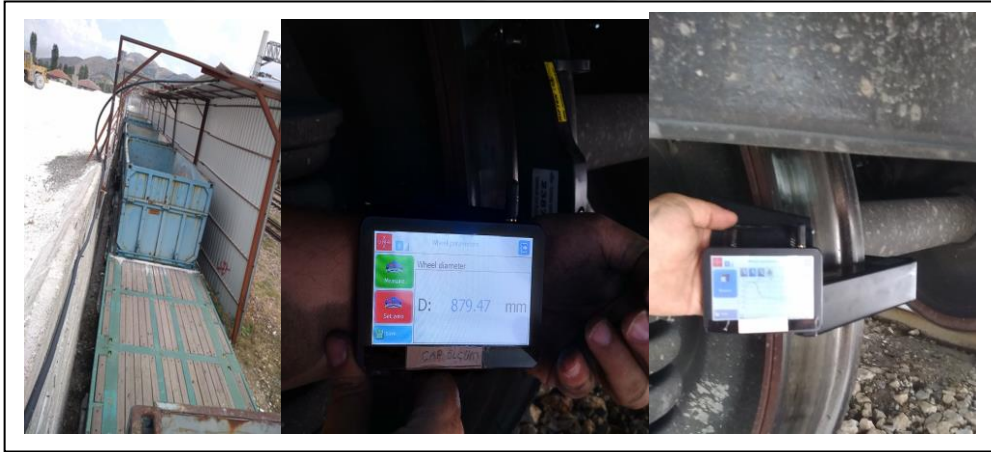
Şekil 7-10 Test Vagonlarını Belirlemek İçin Yapılan Çalışmalar

Şekil 7.10'da görüldüğü gibi Gümüş istasyonunda seyrüsefer için hazır bulunan tam dolu Rgns vagonları içinden, birinin tekerlek çapı büyük diğerinin tekerlek çapı küçük olacak şekilde iki vagon seçilerek peş peşe bağlanmıştır. Tekerleğin üç farklı noktasından çap ölçümü yapılarak bu değerlerin ortalaması tekerlek çapı olarak alınmıştır. Seçilen Rgns tipi 478-9 seri numaralı vagona ait tekerlek çapının 919 mm ve Rgns tipi 062-1 seri numaralı vagonun tekerlek çapının ise 880 mm olduğu tespit edilmiştir.

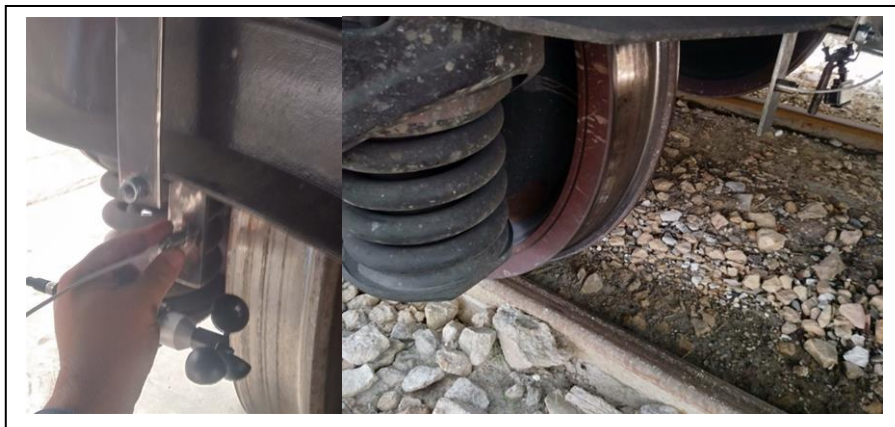
Şekil 7.11 Sıcaklık ve Rüzgar Hızı Sensörlerinin Bojiye Yerleştirilmesi

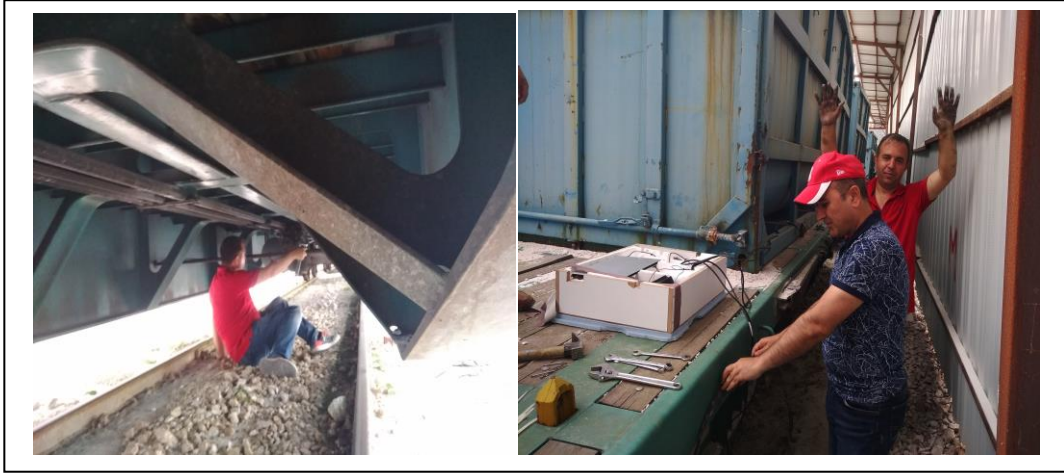
Şekil 7.12 Basınç Sensörü ve Veri Toplama Sisteminin Vagona Yerleştirilmesi
