**ENDÜSTRİYEL TESİSLERDE DOĞAL GAZ ÇELİK BORU
KAYNAK UYGULAMALARI VE KAYNAKLI BAĞLANTILARIN
MEKANİK ÖZELLİKLERİNİN İNCELENMESİ**

YÜKSEK LİSANS TEZİ

NATURAL GAS STEEL PIPE WELDING APPLICATIONS AND INVESTIGATION OF MECHANICAL PROPERTIES OF WELDED JOINTS IN INDUSTRIAL FACILITIES

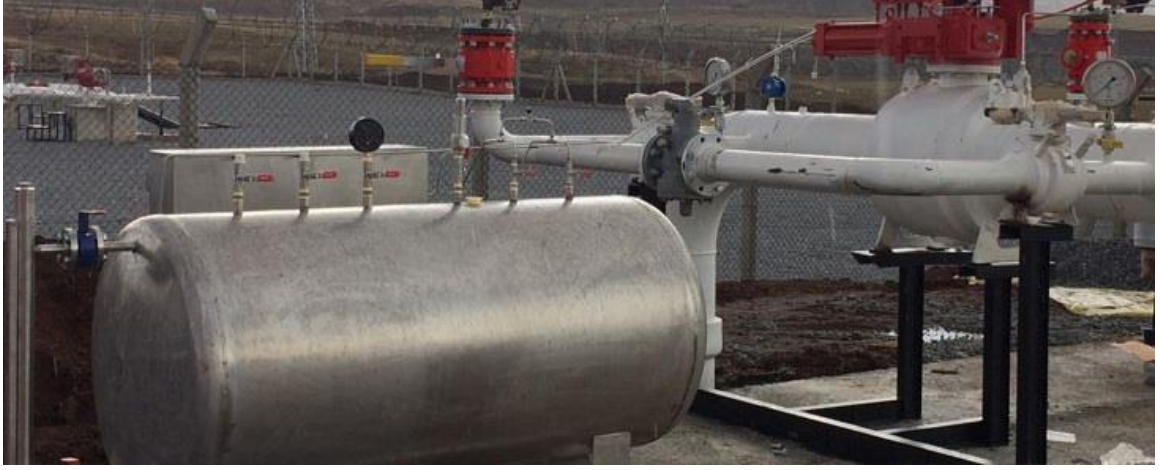
Şekil 2.2 Doğal Gaz Kokulandırma İstasyonu

Gazlar genellikle kendilerine özgü bir koku içermektedirler, ancak metan (CH_4), karbon monoksit (CO), hidrojen (H_2) gazlarının bulunduğu gaz karışımları renksiz ve kokusuzdur. Doğal gaz belli oranlarda metan (CH_4) içermesi nedeniyle kokusuz bir gazdır. Taşıma esnasında oluşabilecek tehlike durumlarında fark edilebilir olması için içerisine kokulandırıcı gaz ilaveleri yapılmaktadır. İlave edilen bu gazlar, kükürtlü organik bileşiklerden oluşur ve yapısı en uygun olması sebebiyle genellikle THT gazı kullanılmaktadır. THT gazı TSE / TS 8038 standardının ön görmüş olduğu $7,5\text{ mg/m}^3$ olarak taşınan doğal gaz bileşeninin içerisine eklenmektedir. Şekil 2.2’de kokulandırma yapılan istasyon gösterilmiştir (6).

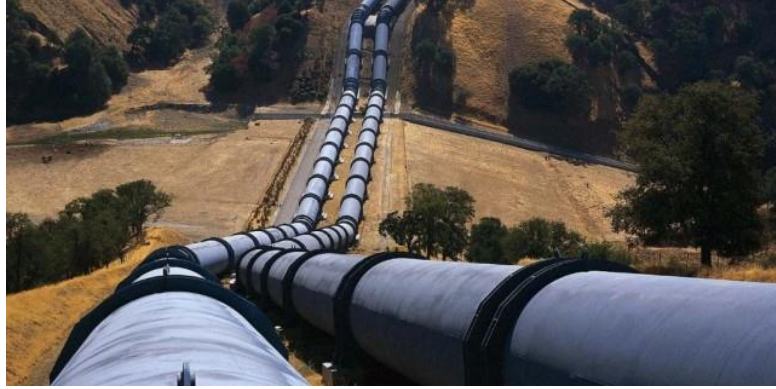
Şekil 2.3 Boru Hattı Taşımacılığı

gibi farklı parametrelere sahiptir. Şekil 2.3'te doğal gaz taşınmasında kullanılan boru hattı gösterilmiştir (10).

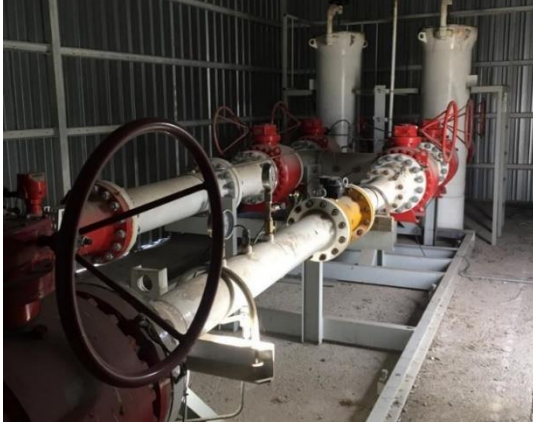
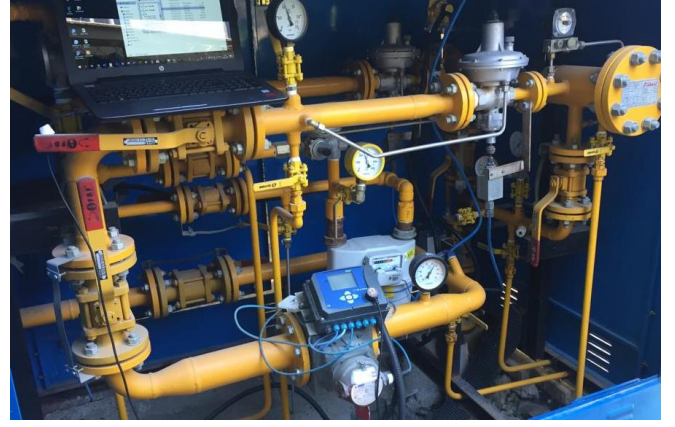
Şekil 2.7 RMS – A ve RMS – C İstasyonu

Şekil 2.7'de gösterilen RMS – A ve RMS – C istasyonlarında, istasyon içerisinde bulunan filtreler, vana grupları, basıncı takip için manometreler, sıcaklığı takip için termometreler, sayacılar ve elektronik gaz hacim düzeltici (korrektör) cihazları gösterilmiştir.

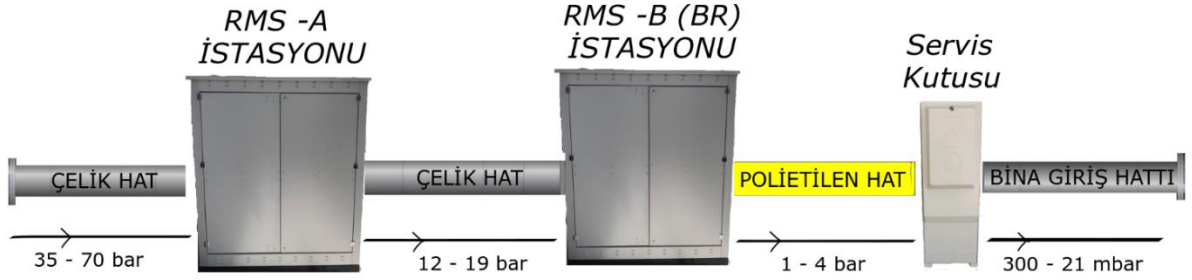
Şekil 2.8 Evsel ve Düşük Tüketimli Hatların Doğal Gaz Ana Şebekeden Beslenmesi

Evsel ve düşük tüketimli hatlarda, büyük tüketimli hatlara benzer olarak ana doğal gaz şebekesinden çelik hat vasıtasıyla doğal gaz 35-70 bar aralığında RMS-A istasyonuna gelir ve buradan 12-19 bar aralığında çıkarılır. Çelik hat ile RMS-B istasyonuna gelen gaz buradan 1-4 bar aralığında polietilen borular ile servis kutularına taşınır ve buradan 300-21 mbar olarak bina içine verilir (15). Şekil 2.8’de düşük tüketimli hatlar için ana şebekeden doğal gazın çelik hat, polietilen hat, istasyon ve servis kutusu bazlı detaylı ilerlemesi gösterilmiştir.

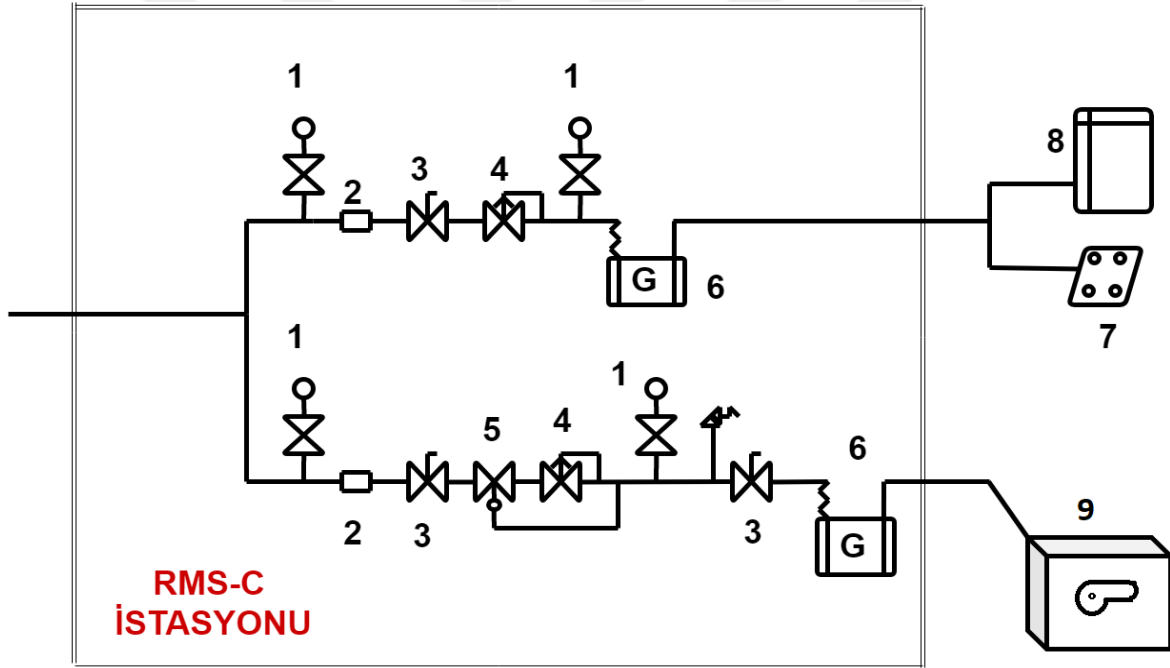
Şekil 2.9 Büyük Tüketimli Hatlar İçin İç Tesisat Diyagramı
(1 Giriş, 2 Çıkışlı RMS – C İstasyonu)

Genellikle üst istasyondan 1-4 bar aralığında alınan gaz bu istasyonlardan sonra 1- 0,3 - 0,021 bar çıkış sağlamaktadır. Şekil 2.9’da büyük tüketime sahip tesislerin, üst istasyon hattından doğal gazı alıp iç istasyonda gerekli ölçüm, filtreleme ve basınç düzenleme işlemlerinin yapılması ve tüketim cihazına ulaşması diyagram olarak gösterilmiştir. Gösterilmekte olan istasyon tek hat girişli (2-4 bar), 2 hat çıkışlı (üretim ve yüksek tüketim hattı 1 – 0,3 bar, mutfak ve düşük tüketim hattı 0,3 – 0,021 bar) RMS-C istasyonudur. İstasyon sonrası taşıma hattı yüksek tüketimli iç tesisata dahildir.

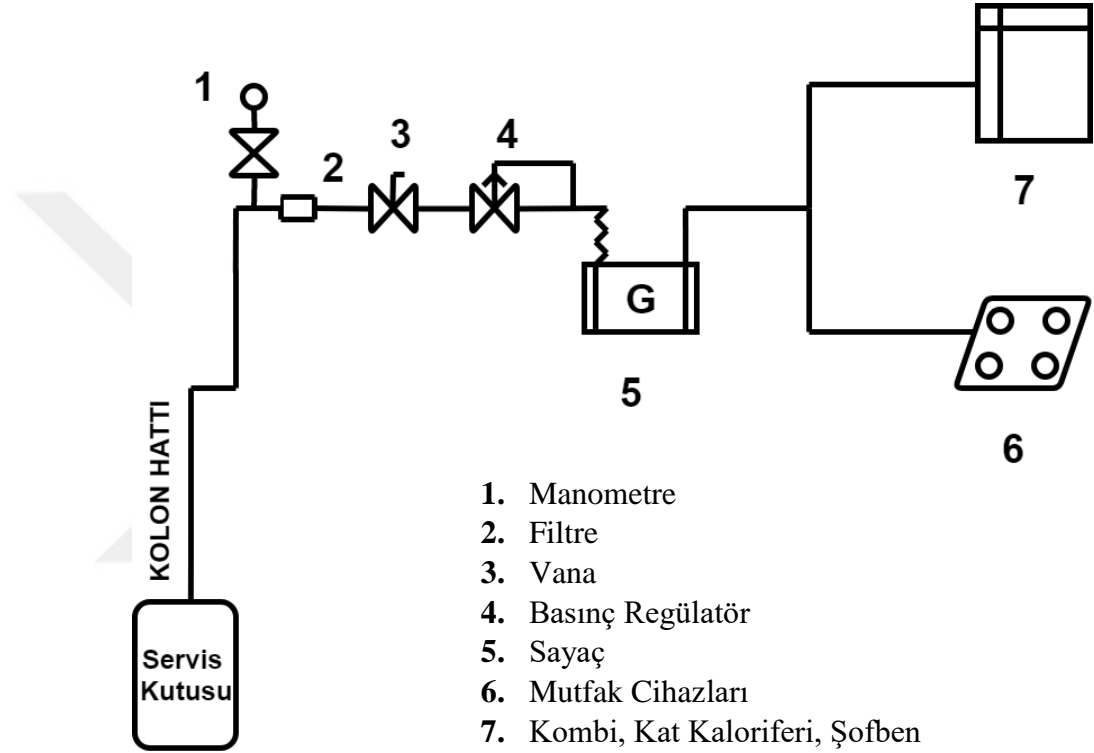
Şekil 2.10 Evsel Hatlar İçin İç Tesisat Diyagramı

Servis kutusunun barındırmış olduğu regülatör yapısı sonrası basınç değişikliğine ihtiyaç duyulması halinde iç tesisat hattı üzerinde genellikle sayaç öncesi farklı basınç aralığında çalışan regülatör ve filtreleme ekipmanları kullanılır. Şekil 2.10'da düşük tüketimli hatların servis kutusu sonrası filtreleme, basınç düzenleme, ölçüm işlemlerinin yapıldığı tüketim cihazlarına ulaşması diyagramı olarak gösterilmiştir.

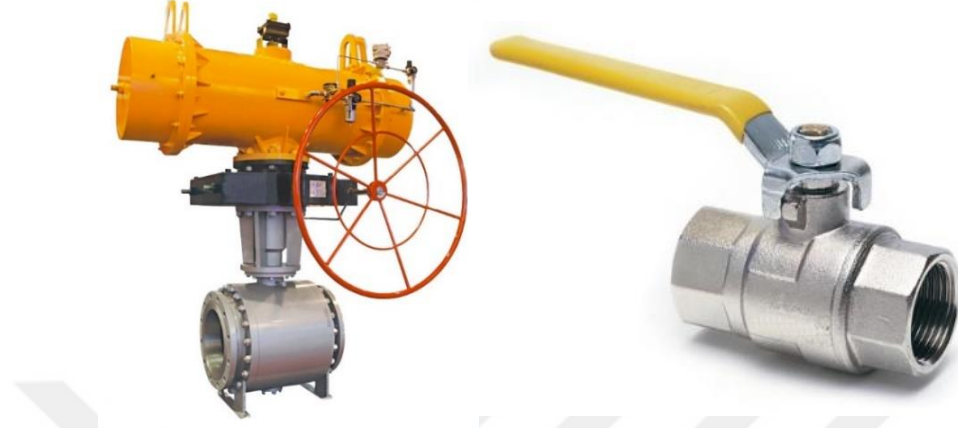
Şekil 2.11 Doğal Gaz Hatlarında Kullanılan Vana Örnekleri

Doğal gaz dağıtım sisteminin en önemli parçalarından biridir. Gaz akışını kontrol etmek ve güvenliği sağlamak amacıyla kullanılır. TS EN 331 standartına uygun olarak kullanılmaktadır. Şekil 2.11’de farklı tipte vanalara örnekler gösterilmiştir.

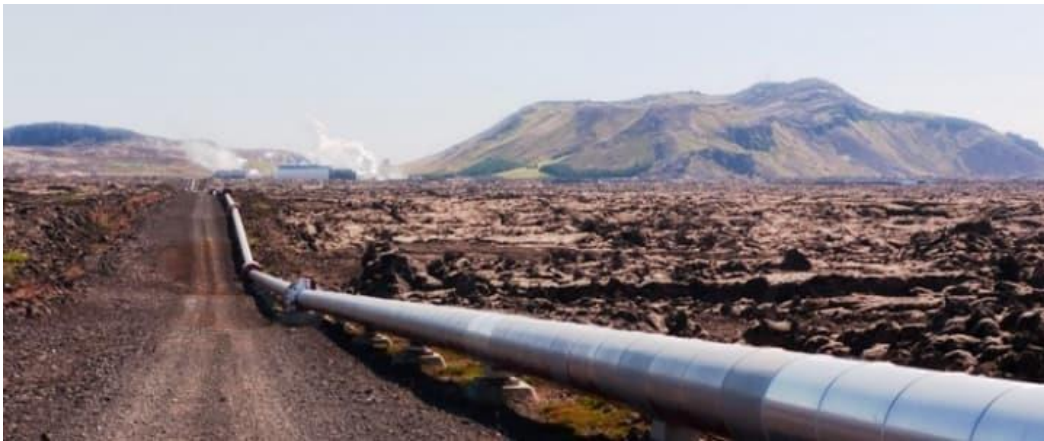
Şekil 2.12 Doğal Gaz Yüksek Taşıma Kapasiteli Yer Üstü Çelik Boru

Yüksek basınca sahip hatlar ile bazı toprak altında bulunan polietilen hatlardan sonra kullanılan boru ekipmanlarıdır. Dağıtım şebekelerinde ihtiyaç ölçüsünde farklı boyutlarda kullanılmaktadır. Toprak altına veya üstüne serilen bu ekipmanlar korozyon ve farklı durumlar göz önüne alınarak katodik koruma sistemine ve yeterli izolasyona sahip olacak şekilde tasarlanır. Şekil 2.12’de ana hat taşımacılığında kullanılan boru hattı gösterilmiştir.

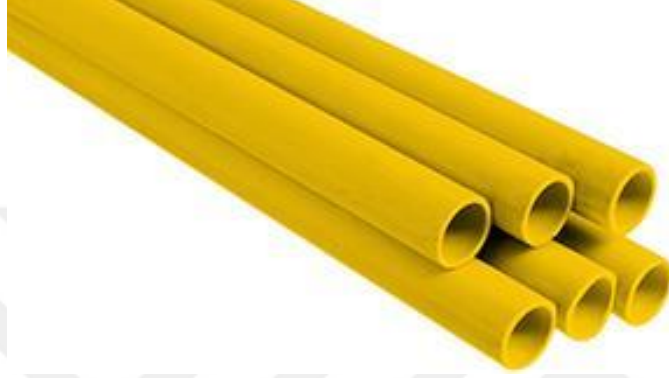
Şekil 2.13 Polietilen Doğal Gaz Borusu

RMS-B İstasyonlarından sonra 4 bar veya daha düşük basınçlara düşen şebekelerde kullanılan borulardır. Genellikle 20 mm ile 125 mm aralığında kullanılır. Düşük basınçlı hatlarda 125 mm'den büyük çaplı olanları da kullanılabilir (15). Etilen monomerinin polarizasyonu sonucu polietilen malzeme üretilmiş olur. Taşıma hatlarında toprak altında kullanılan bu ekipmanlar elektrofüzyon, soket füzyon ve alın füzyon olarak 3 farklı kaynak yöntemi ile birleştirilebilirler (17). Şekil 2.13'te polietilen boru örneği gösterilmiştir.

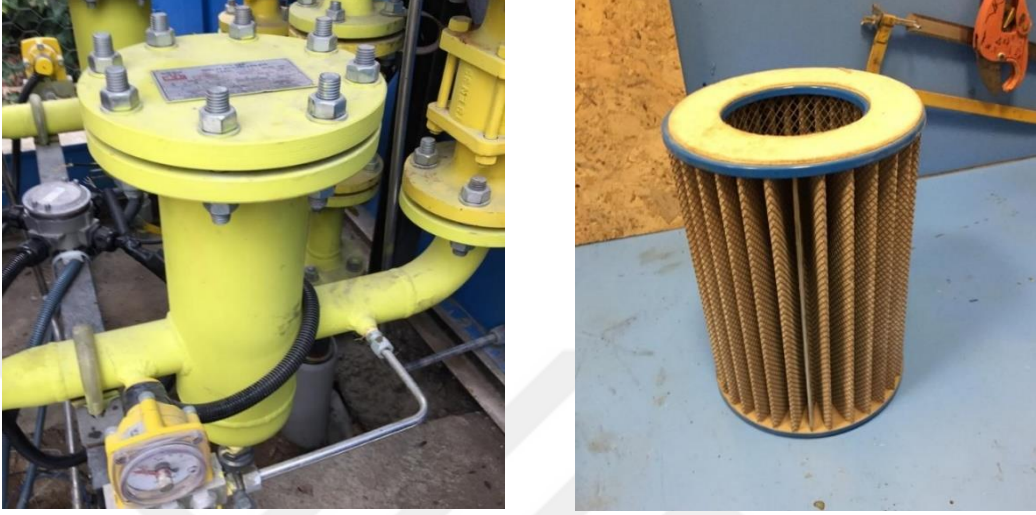
Şekil 2.15 İstasyonlarda Kullanılan Filtre ve Filtre Kartuşu

Basınç düşürme ve ölçüm noktalarından önce doğal gaz ile gelebilecek sıvı, istenmeyen toz ve parçacıkları tutma görevi olan ekipmandır. TS 10276 standardına uygun olarak kullanılmaktadır. Şekil 2.15'te istasyon içerisinde montajlı olan filtre ve filtre kartuşu gösterilmiştir.

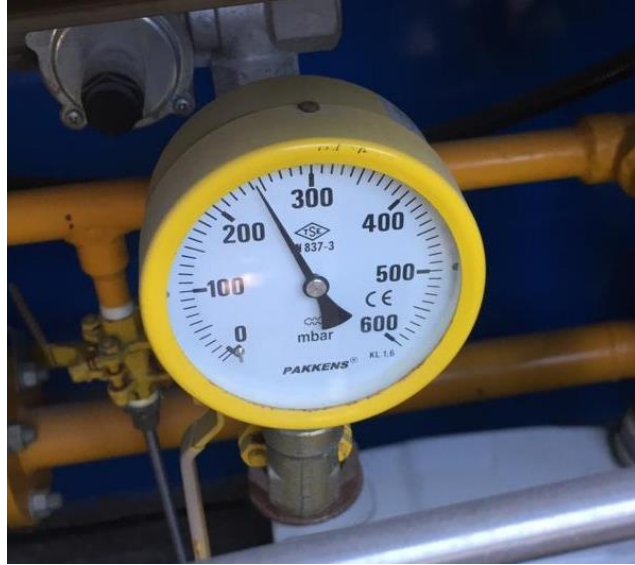
Şekil 2.16 Manometre

Tesisatın farklı kademelerinde gaz basıncını göstererek takip edilmesini sağlayan ekipmandır (18). TSE EN 837-1 standardına uygun olarak kullanılmaktadır. Şekil 2.16'da doğalgaz RMS istasyonlarında kullanılan manometre örneği gösterilmiştir.

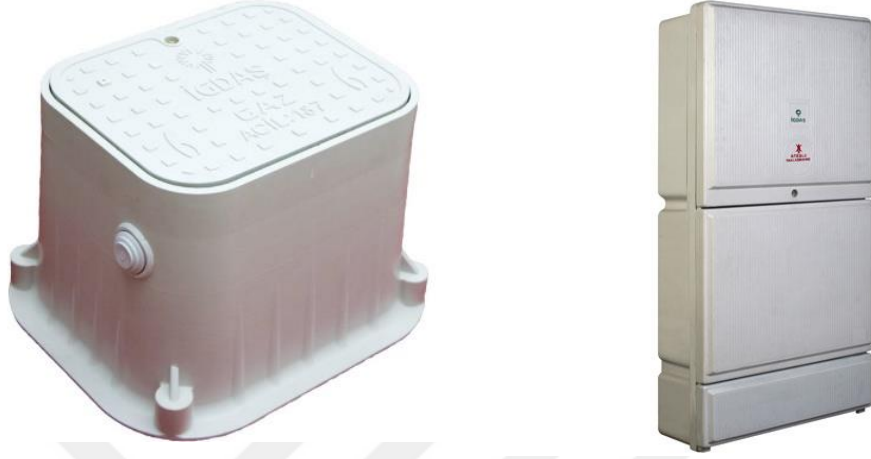
Şekil 2.17 Farklı Tip Doğal Gaz Servis Kutuları (İGDAŞ)

Bağlantı hattının bitimine konulan içerisinde ihtiyaç doğrultusunda regülatör, vana ve filtre konulabilen genellikle 300 ve 21 mbar çıkış sağlayan ekipmanlardır. Şekil 2.17’de farklı tip servis kutusu örnekleri gösterilmiştir.

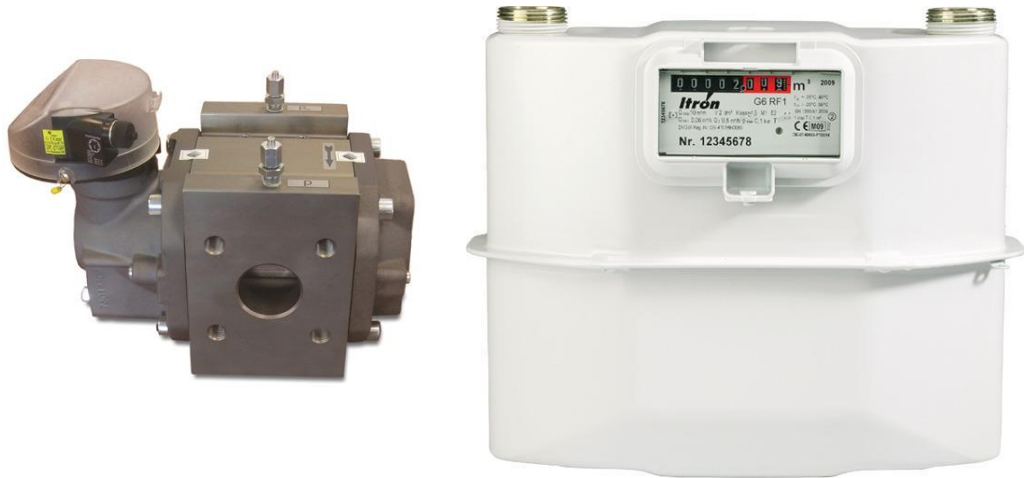
Şekil 2.18 Rotary Metre Gaz Sayacı ve Körüklü Gaz Sayacı

Doğal gaz tüketim belirleme amaçlı kullanılan geçen gazın m^3 cinsinden hesaplanmasını sağlayan ekipmanlardır. Doğal gazın düşük basınçlarında genellikle körüklü sayaçlar kullanılır. Körüklü sayaçların yetersiz kaldığı bölgelerde rotary, türbin ve orifis sayaçlar kullanılır. Kullanılan sayaçlardan diyaframlı (körüklü) sayaçlar TS EN 1359 diğer mekanik sayaçlar TS 10876 standartına uygun olarak kullanılmaktadır (19). Şekil 2.18’de farklı tip mekanik sayaç örnekleri gösterilmiştir.

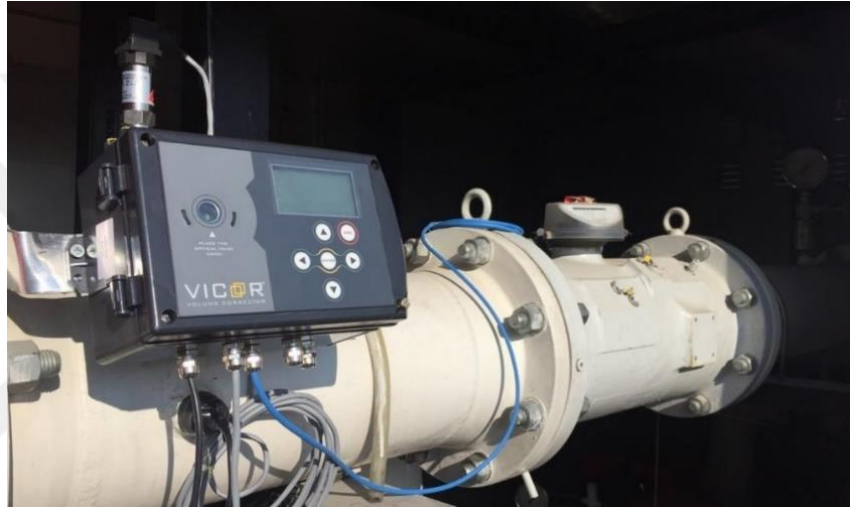
Şekil 2.19 Doğal gaz Ölçümü Yapılan Türbinmetre Sayaç ve Elektronik Gaz Hacim Düzeltici (VHS Elektronik VİCOR)

Doğalgaz ölçümü ve bu ölçüm ile faturalandırılma yapılması çeşitli ölçüm ekipmanları ile yapılır. Mekanik sayaçlar m³ cinsinden geçen gazın miktarını ölçer, ancak doğal gazın sıkıştırılabilir olması farklı sıcaklık, basınç ve komponent değerleri altında birim miktardaki hacminden farklı kütleli miktarda gaz geçişi sağlayabilmesi nedeniyle Sm³(Standart metre küp) olarak kütleli ölçüm yapan elektronik cihazlar kullanılmasını gerektirmektedir. Elektronik gaz hacim düzenleyici (Korrektör) cihazları miktar olarak gaz verisini hesaplamanın yanında kullanılan cihazın özelliklerine göre hafızasına periyodik ve anlık veri kaydını, oluşan alarm durumlarını (aralık dışı sıcaklık, basınç uyarıları vb.) kaydeder. Bu cihazlar özellik yapılarına göre akıllı şebekeler için veriyi işleyip uzaktan haberleşmeye imkân sağlayabilmektedir. TSE EN 12405-1 standartına uygun olarak kullanılmaktadır. Şekil 2.19’da ölçüm yapan elektronik gaz hacim düzeltici cihaz gösterilmektedir (21).

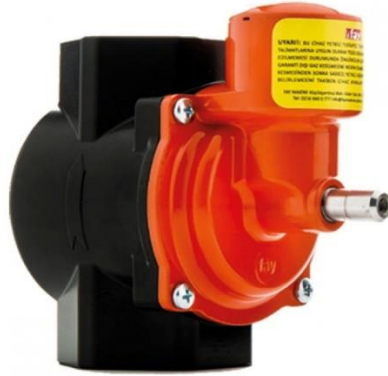
Şekil 2.32 Mekanik Deprem Vanası

Toprak altında veya bina iç tesisatı benzeri noktalarda öncelik oluşabilecek bir sarsıntı veya yıkım esnasında çelik borunun kırılmadan kalabilmesini sağlamaktır. Oluşabilecek yıkımlara karşı tesisatların yıkılmadan kalabilmesini sağlamak için yapılan çalışmalara sismik (depremsel) koruma ismi verilmektedir. Kırılması önlenemeyecek durumlarda gaz akışının acil olarak kesilmesini sağlamak gerekmektedir. Gaz akışının kesilmesini sağlamak amacı ile hat üzerinde otomatik olarak sarsıntı sonucu gazı kesebilen mekanik veya elektriksel vanalar kullanılabilir. Şekil 2.32’de mekanik deprem vanası gösterilmiştir.

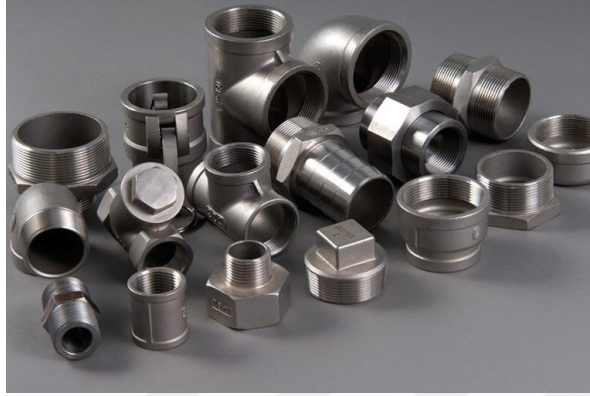
Şekil 2.35 Dişli Birleştirme Ekipmanları

Birleştirme yöntemlerinden biri olan dişli birleştirme yöntemi, boru gövdesine dış açılması bu sayede birleştirilmesi sonucu uygulanır. Borularda birine dış diş açılırken diğerine iç diş açılıp birleştirilir. Dişli veya vidalı birleştirme olarak isimlendirilen bu yöntem, sızdırmazlık konusunda flanşlı ve kaynaklı birleşimden daha düşük yeterlilik sağladığından daha az tercih edilir. Şekil 2.35’te dişli birleştirme örnekleri verilmiştir.

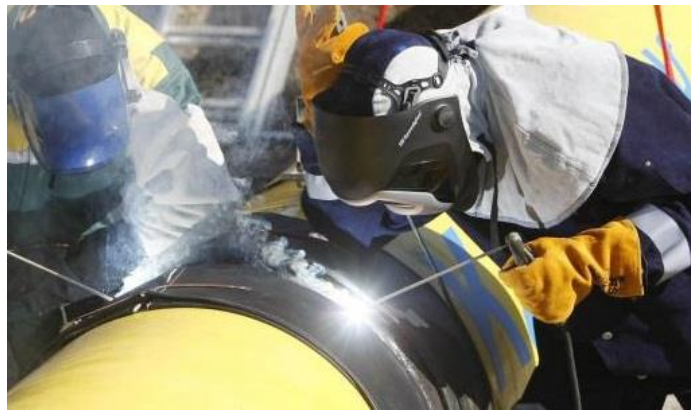
Şekil 2.36 Boru Birleşiminde Kaynak Uygulaması

Kaynaklı birleştirme yöntemi doğal gaz taşıma hatlarında kullanılan polietilen ve çelik boruların birleştirilmesi amacıyla kullanılan yöntemlerden biridir. Kaynaklı bölgelerin sızdırmazlığı flanşlı ve dişli birleştirmeye göre çok iyi sonuçlar verdiği için doğal gaz taşımacılığında en çok kullanılan yöntemdir. Şekil 2.36’da boru birleşiminde kaynak uygulaması gösterilmiştir (35) (36).

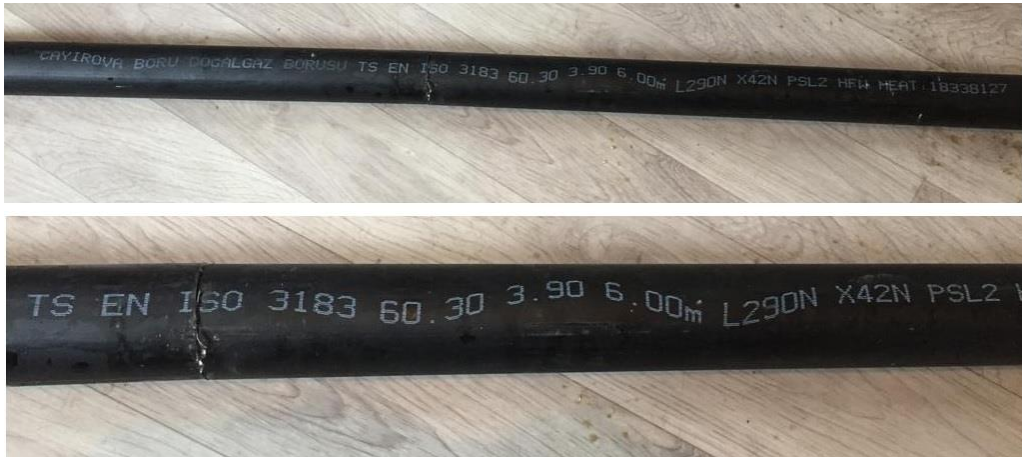
Boru	Dış Çap (mm)	Et Kalınlığı (mm)	Ağırlık (kg/m)	Akma Dayanımı		Çekme Dayanımı	
				R _{t0,5} Mpa min.	R _m Mpa min.	min.	max.
PSL2				min.	max.	min.	max.
X42N (2 inch)	60,3	3,9	5,42	290	495	415	655

Şekil 3.2 TS EN ISO 3183 L290 X42N Numune Resmi

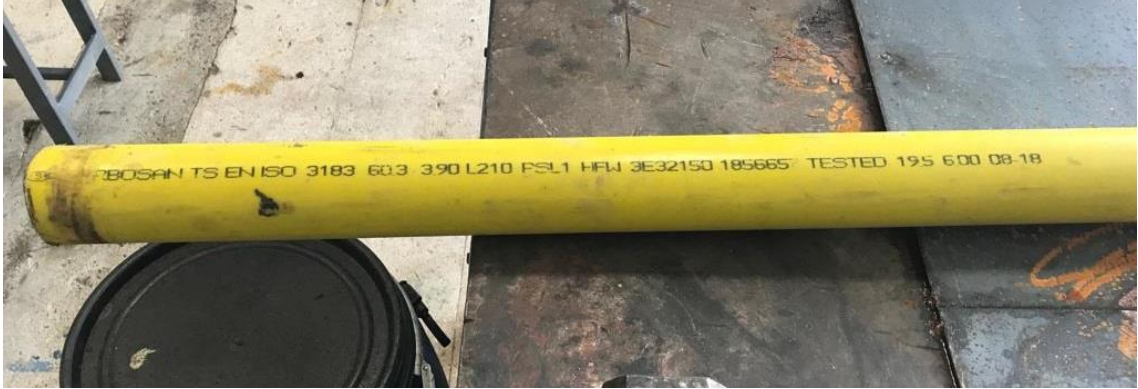
Boru	Dış Çap (mm)	Et Kalınlığı (mm)	Ağırlık (kg/m)	Akma Dayanımı R _{t0,5} Mpa min.		Çekme Dayanımı R _m Mpa min.
				min.	max.	min.
PSL1						
Kalite A (2 inch)	60,3	3,9	5,42	210	335	335

Şekil 3.3 TS EN ISO 3183 L210 Kalite A Numune Resmi

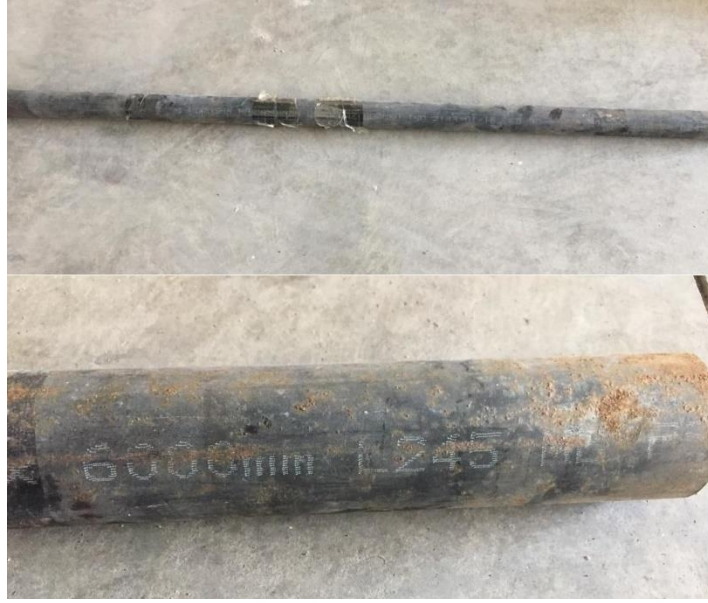
Boru	Dış Çap (mm)	Et Kalınlığı (mm)	Ağırlık (kg/m)	Akma Dayanımı R _{t0,5} Mpa min.		Çekme Dayanımı R _m Mpa min.
				min.	max.	min.
PSL1						
Kalite B (2 inch)	60,3	3,9	5,42	245	415	415

Şekil 3.4 TS EN ISO 3183 L245 Kalite B Numune Resmi

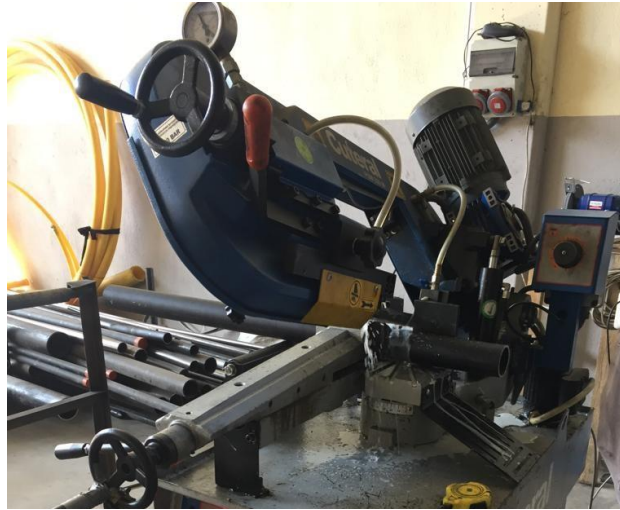
Şekil 3.5 Boruların Otomatik Testere İle Kesimi

Borular birleştirilmeden önce otomatik testere ile kesilmiştir. Şekil 3.5'te boruların otomatik testere ile kesim işlemi gösterilmiştir.

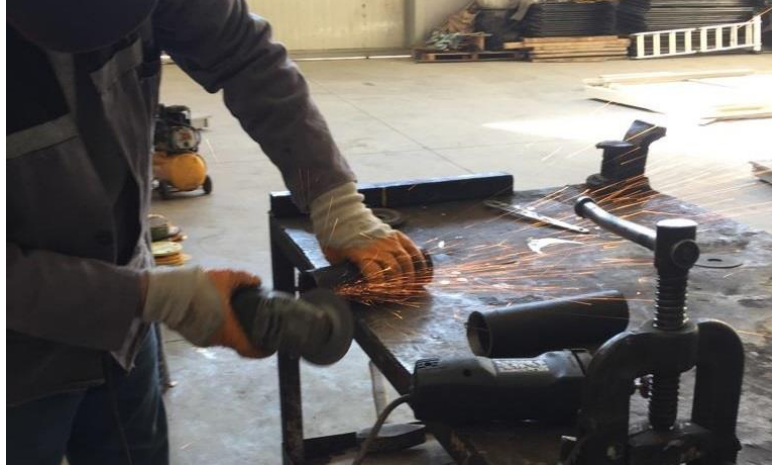
Şekil 3.6 Taşlama İşlemi ve Kaynak Ağzı Açılması

Kesimi tamamlanan borular kaynak ağzı temizlenip, borunun kaynaklanacak bölgesinin içi ve dışı taşlanarak kaynak esnasında cüruf ve gözenek oluşumu engellenir. Şekil 3.6'da kaynak ağzı temizleme işleminin yapılışı gösterilmiştir.

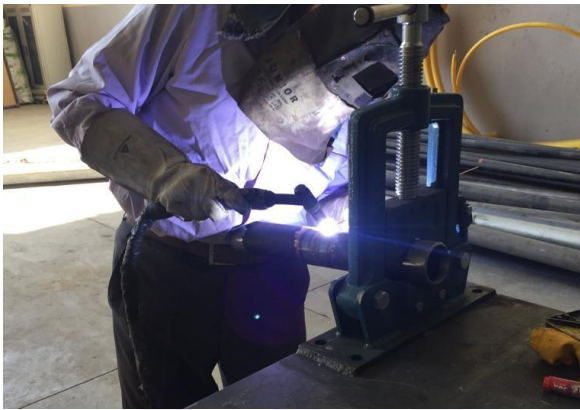
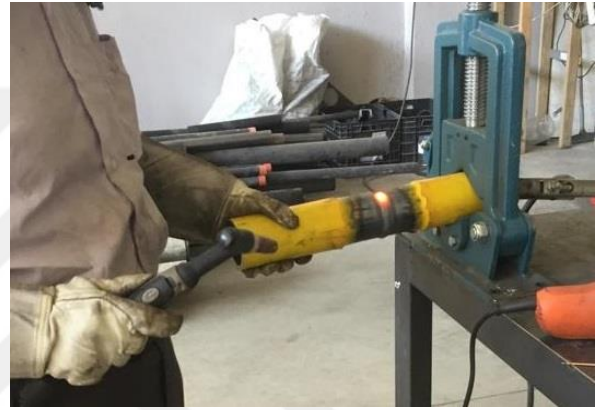
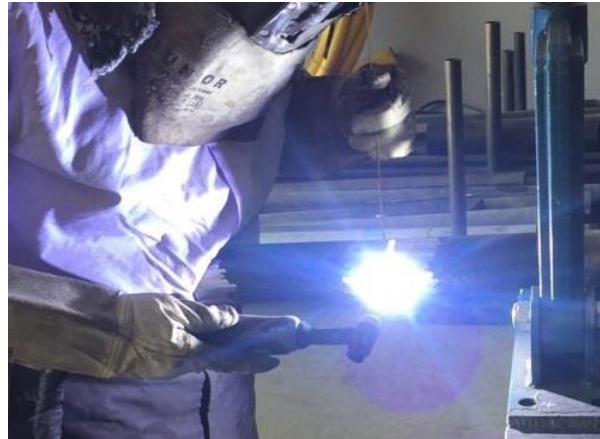
Boru kesimleri kaynak ağzı açılması ve kaynak aralığı sabitlemeleri yapılmış borular kaynak edilmiştir. Şekil 3.10'da TIG kaynak yöntemi uygulaması gösterilmiştir.

Şekil 3.10 (a) X42N (b) Kalite A (c) Kalite B Boruların TIG Kaynak Yöntemi ile Kaynak Edilmesi

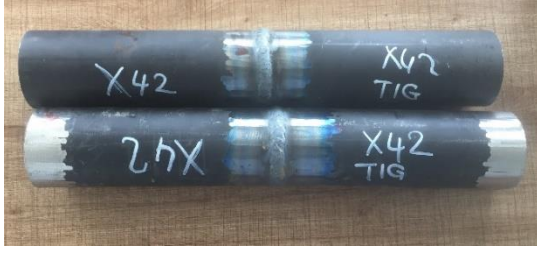
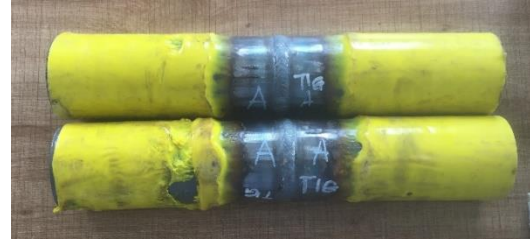
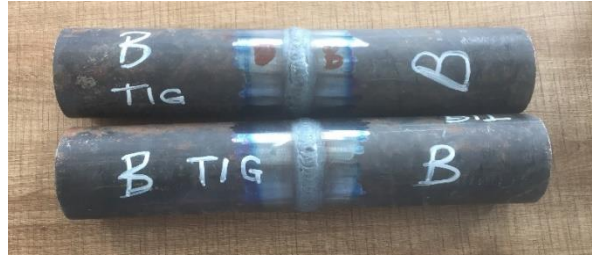
Şekil 3.11'de kaynak işlemleri tamamlanmış boruların kaynak sonrası durumları gösterilmiştir.

Şekil 3.11 (a) X42N (b) Kalite A (c) Kalite B Boruların TIG Kaynak Yöntemi Sonrası Görüntüleri

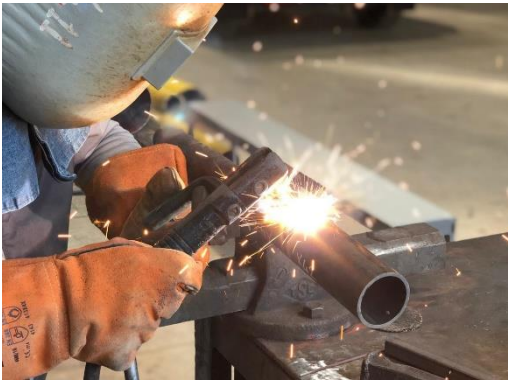
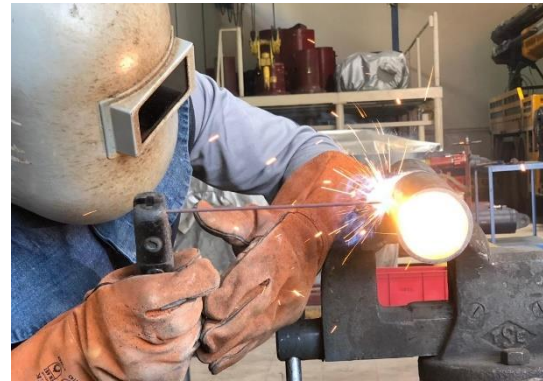
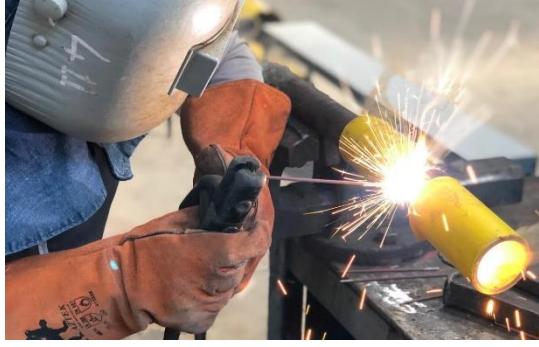
Boru kesimleri kaynak ağızı açılması ve kaynak aralığı sabitlemeleri yapılmış borular kaynak edilmiştir. Şekil 3.13'te elektrik ark kaynak yönteminin uygulandığı gösterilmiştir.

Şekil 3.13 (a) X42N (b) Kalite A (c) Kalite B Boruların Elektrik Ark Kaynak Yöntemi ile Kaynak Edilmesi

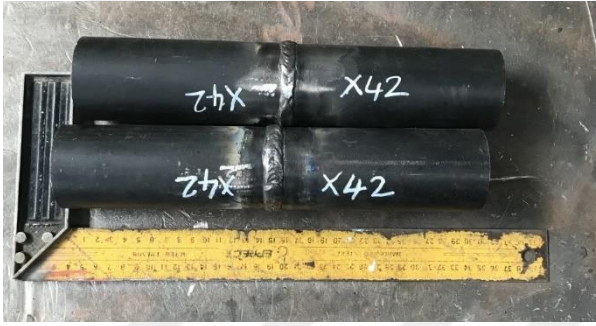
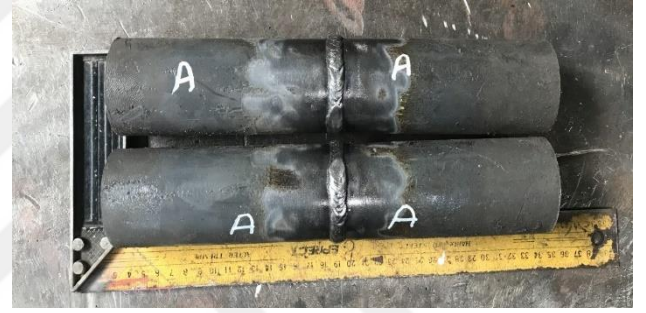
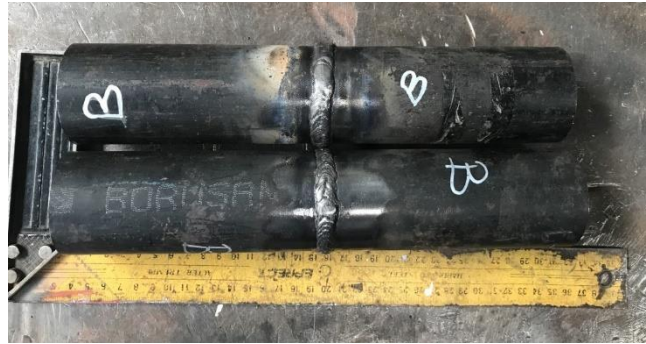
Şekil 3.14'te kaynak işlemleri tamamlanmış boruların kaynak sonrası durumları gösterilmiştir.

Şekil 3.14 (a) X42N (b) Kalite A (c) Kalite B Boruların Elektrik Ark Kaynak Yöntemi Sonrası Görüntüleri

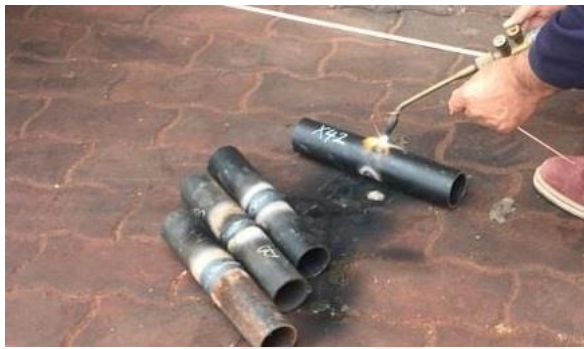
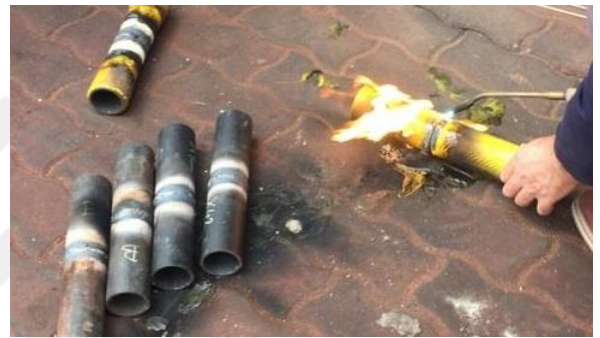
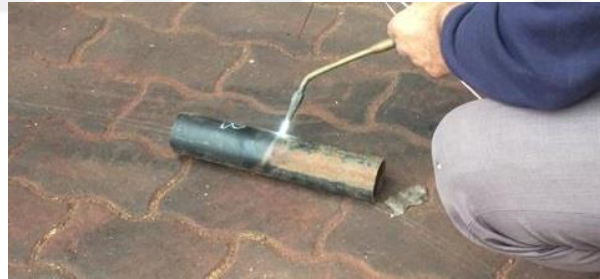
Boru kesimleri kaynak ağzı açılması ve kaynak aralığı sabitlemeleri yapılmış borular kaynak edilmiştir. Şekil 3.16'da Oksi-gaz kaynak yönteminin uygulanışı gösterilmiştir.

Şekil 3.16 (a) X42N (b) Kalite A (c) Kalite B Boruların Oksi-Gaz Kaynak Yöntemi ile Kaynak Edilmesi

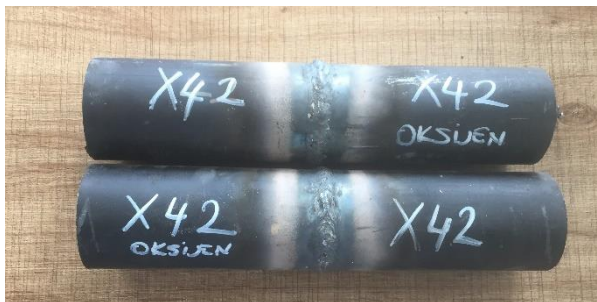
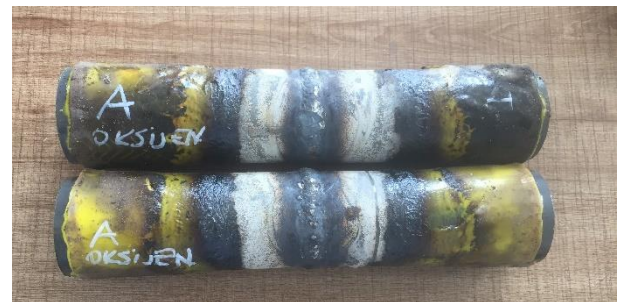
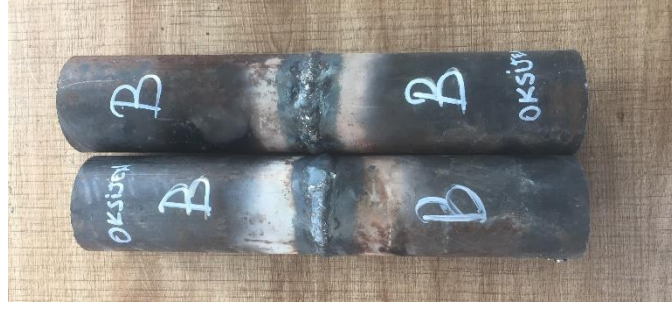
Şekil 3.17'de kaynak işlemleri tamamlanmış boruların kaynak sonrası durumları gösterilmiştir.

Şekil 3.17 (a) X42N (b) Kalite A (c) Kalite B Boruların Oksi-Gaz Kaynak Yöntemi Sonrası Görüntüleri

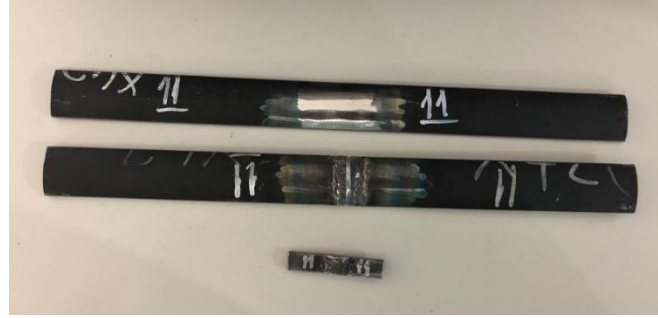
Şekil 3.23'te TIG kaynak yöntemi ile birleştirilmiş olan X42N boruların API 1104 standardına göre hazırlanmış olan yukarıdan aşağı olarak sırayla kök eğme, çentikli kırma, makro yapı ve sertlik numuneleri gösterilmiştir.

Şekil 3.23 Testler Öncesi TIG Kaynak Yöntemi ile Birleştirilmiş X42N Borunun Numune Resimleri (Parça kodu: 11)

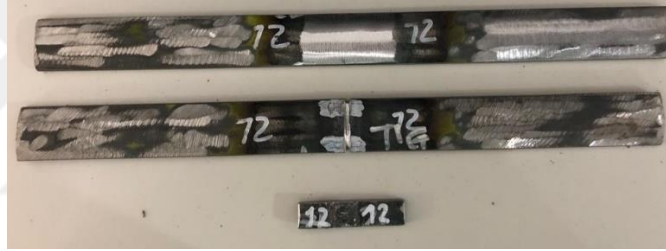
Şekil 3.24'te TIG kaynak yöntemi ile birleştirilmiş olan kalite A boruların API 1104 standardına göre hazırlanmış olan yukarıdan aşağı olarak sırayla kök eğme, çentikli kırma, makro yapı ve sertlik numuneleri gösterilmiştir.

Şekil 3.24 Testler Öncesi TIG Kaynak Yöntemi ile Birleştirilmiş Kalite A Borunun Numune Resimleri (Parça kodu: 12)

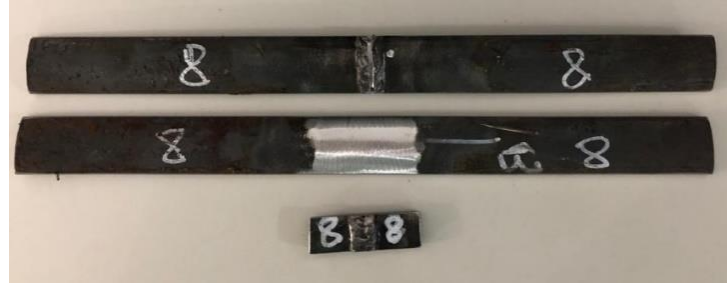
Şekil 3.26’da elektrik ark kaynak yöntemi ile birleştirilmiş olan kalite B boruların API 1104 standardına göre hazırlanmış olan yukarıdan aşağı olarak sırayla çentikli kırma, kök eğme, makro yapı ve sertlik numuneleri gösterilmiştir.

Şekil 3.26 Testler Öncesi Elektrik Ark Kaynak Yöntemi ile Birleştirilmiş Kalite B Borunun Numune Resimleri (Parça kodu: 8)

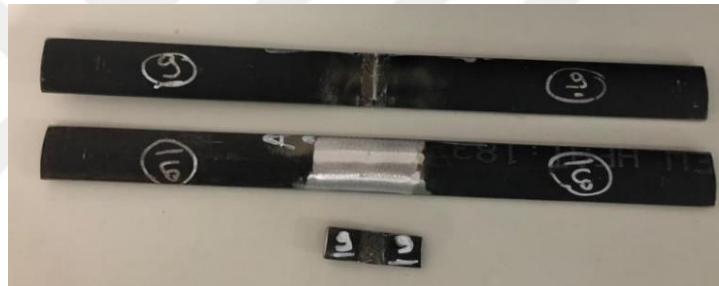
Şekil 3.27’de elektrik ark kaynak yöntemi ile birleştirilmiş olan X42N boruların API 1104 standardına göre hazırlanmış olan yukarıdan aşağı olarak sırayla çentikli kırma, kök eğme, makro yapı ve sertlik numuneleri gösterilmiştir.

Şekil 3.27 Testler Öncesi Elektrik Ark Kaynak Yöntemi ile Birleştirilmiş X42N Borunun Numune Resimleri (Parça kodu: 9)

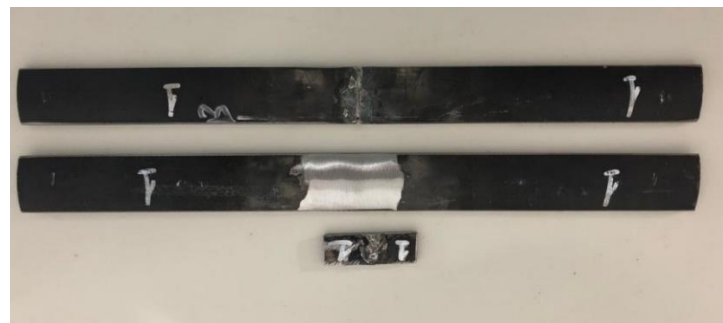
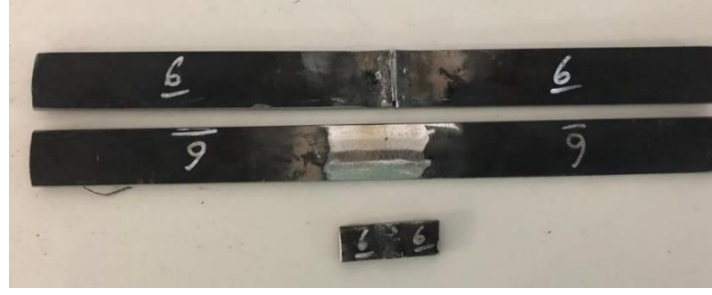
Şekil 3.28’de oksi-gaz kaynak yöntemi ile birleştirilmiş olan X42N boruların API 1104 standardına göre hazırlanmış olan yukarıdan aşağı olarak sırayla çentikli kırma, kök eğme, makro yapı ve sertlik numuneleri gösterilmiştir.

Şekil 3.28 Testler Öncesi Oksi-Gaz Kaynak Yöntemi ile Birleştirilmiş X42N Borunun Numune Resimleri (a) Parça kodu: 1 (b) Parça kodu: 6

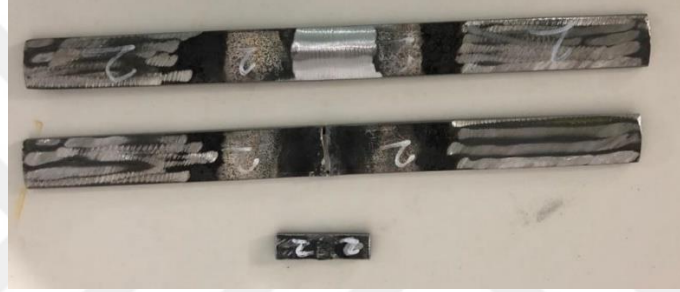
Şekil 3.29’da oksi-gaz kaynak yöntemi ile birleştirilmiş olan kalite A boruların API 1104 standardına göre hazırlanmış olan yukarıdan aşağı olarak sırayla kök eğme, çentikli kırma, makro yapı ve sertlik numuneleri gösterilmiştir

Şekil 3.29 Testler Öncesi Oksi-Gaz Kaynak Yöntemi ile Birleştirilmiş Kalite A Borunun Numune Resimleri (a) Parça kodu: 2 (b) Parça kodu: 4

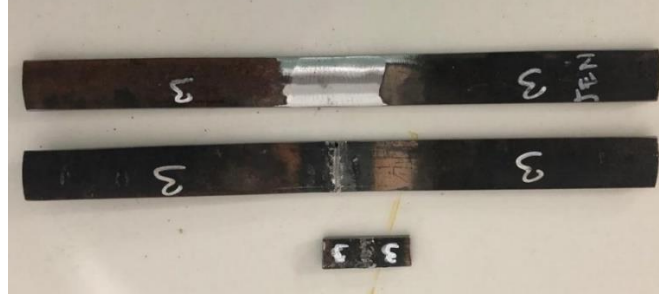
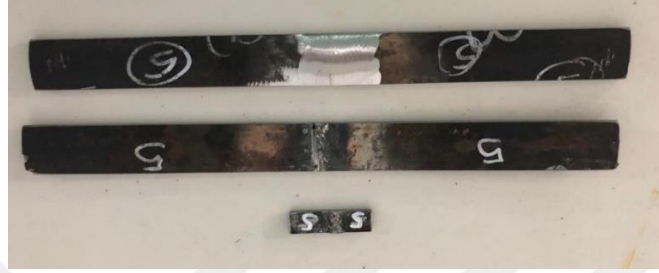
Şekil 3.30’da oksi-gaz kaynak yöntemi ile birleştirilmiş olan kalite B boruların API 1104 standardına göre hazırlanmış olan yukarıdan aşağı olarak sırayla kök eğme, çentikli kırma, makro yapı ve sertlik numuneleri gösterilmiştir.

Şekil 3.30 Testler Öncesi Oksi-Gaz Kaynak Yöntemi ile Birleştirilmiş Kalite B Borunun Numune Resimleri (a) Parça kodu: 3 (b) Parça kodu: 5

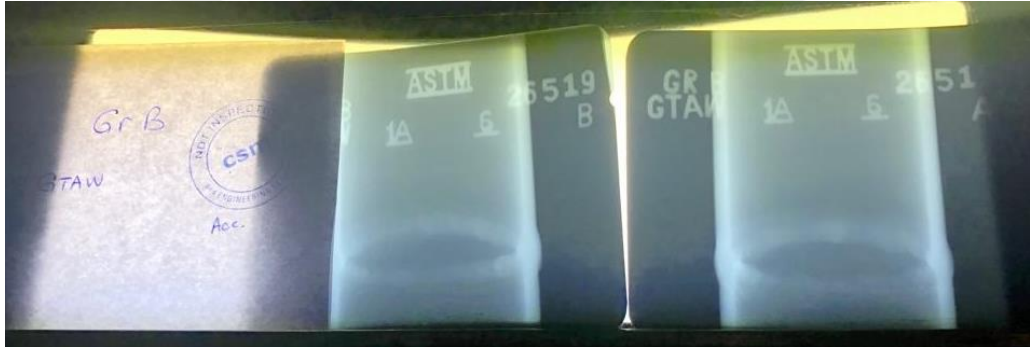
Şekil 4.1 TIG Kaynak Yöntemi ile Birleştirilmiş Kalite B Boru (Parça Kodu: 10)

Şekil 4.1’de TIG kaynak yöntemi ile birleştirilmiş olan kalite B standart borunun kaynak bölgesi radyografik olarak incelenmiştir. İncelenen malzemenin kaynak bölgesinde cüruf kalıntısı, çatlak, boşluk bulunmaması ve kaynak dikişinin düzgün görüntüye sahip olması nedeni ile incelemede başarılı sonuç vermiştir. Radyografik incelemede kaynak bölgesi, ITAB bölgesi ve esas metal yüzeyi görülmektedir.

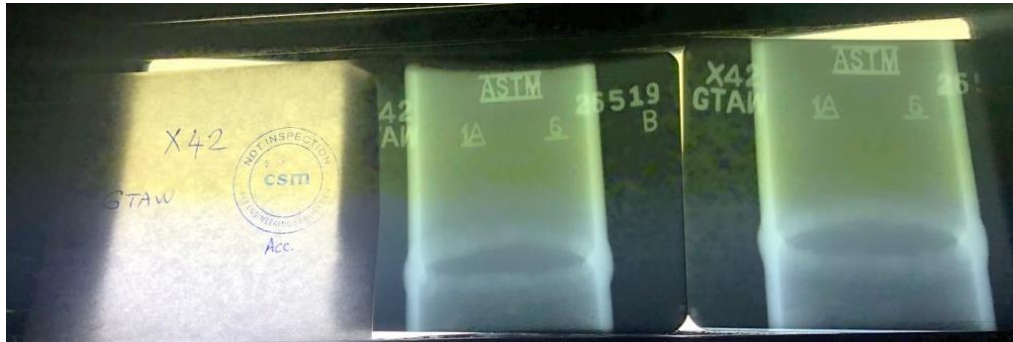
Şekil 4.2 TIG Kaynak Yöntemi ile Birleştirilmiş X42N Boru (Parça Kodu: 11)

Şekil 4.2’de TIG kaynak yöntemi ile birleştirilmiş olan X42N standart borunun kaynak bölgesi radyografik olarak incelenmiştir. İncelenen malzemenin kaynak bölgesinde cüruf kalıntısı, çatlak, boşluk bulunmaması ve kaynak dikişinin düzgün görüntüye sahip olması nedeni ile incelemede başarılı sonuç vermiştir. Radyografik incelemede kaynak bölgesi, ITAB bölgesi ve esas metal yüzeyi görülmektedir.

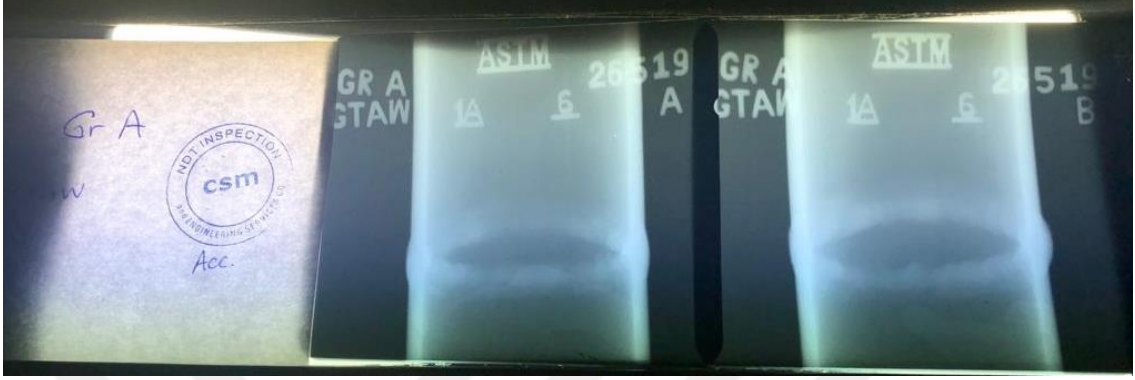
Şekil 4.3 TIG Kaynak Yöntemi ile Birleştirilmiş Kalite A Boru (Parça Kodu: 12)

Şekil 4.3'te TIG kaynak yöntemi ile birleştirilmiş olan kalite A standart borunun kaynak bölgesi radyografik olarak incelemiştir. İncelenen malzemenin kaynak bölgesinde cüruf kalıntısı, çatlak, boşluk bulunmaması ve kaynak dikişinin düzgün görüntüye sahip olması nedeni ile incelemede başarılı sonuç vermiştir. Radyografik incelemede kaynak bölgesi, ITAB bölgesi ve esas metal yüzeyi görülmektedir.

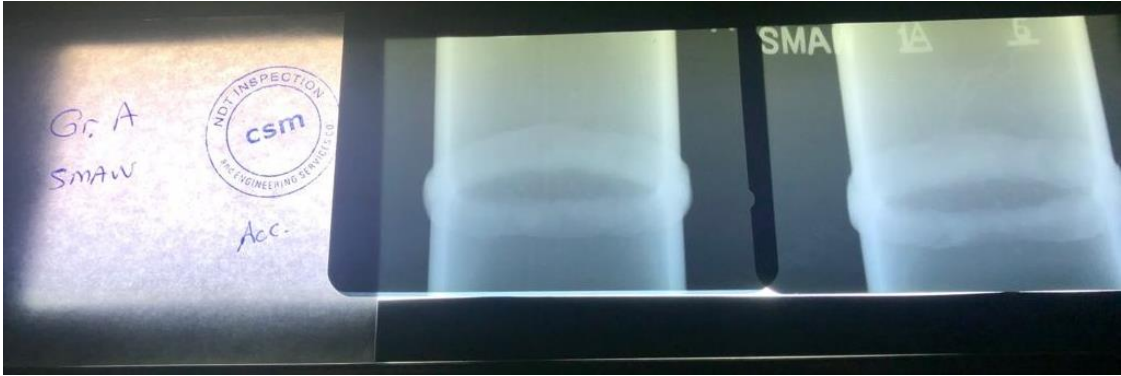
Şekil 4.4 Elektrik Ark Kaynak Yöntemi ile Birleştirilmiş Kalite A Boru (Parça Kodu: 7)

Şekil 4.4'te elektrik ark kaynak yöntemi ile birleştirilmiş olan kalite A standart borunun kaynak bölgesi radyografik olarak incelemiştir. İncelenen malzemenin kaynak bölgesinde cüruf kalıntısı, çatlak, boşluk bulunmaması ve kaynak dikişinin düzgün görüntüye sahip olması nedeni ile incelemede başarılı sonuç vermiştir. Radyografik incelemede kaynak bölgesi, ITAB bölgesi ve esas metal yüzeyi görülmektedir.

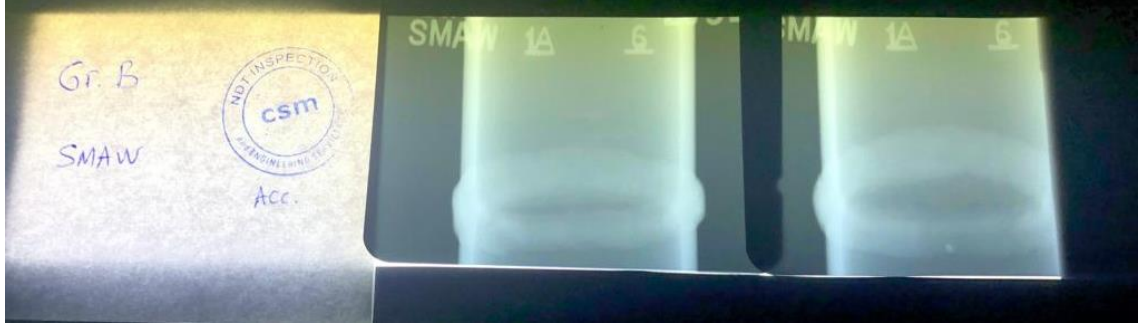
Şekil 4.5 Elektrik Ark Kaynak Yöntemi ile Birleştirilmiş Kalite B Boru (Parça Kodu: 8)

Şekil 4.5'te elektrik ark kaynak yöntemi ile birleştirilmiş olan kalite B standart borunun kaynak bölgesi radyografik olarak incelemiştir. İncelenen malzemenin kaynak bölgesinde cüruf kalıntısı, çatlak, boşluk bulunmaması ve kaynak dikişinin düzgün görüntüye sahip olması nedeni ile incelemede başarılı sonuç vermiştir. Radyografik incelemede kaynak bölgesi, ITAB bölgesi ve esas metal yüzeyi görülmektedir.

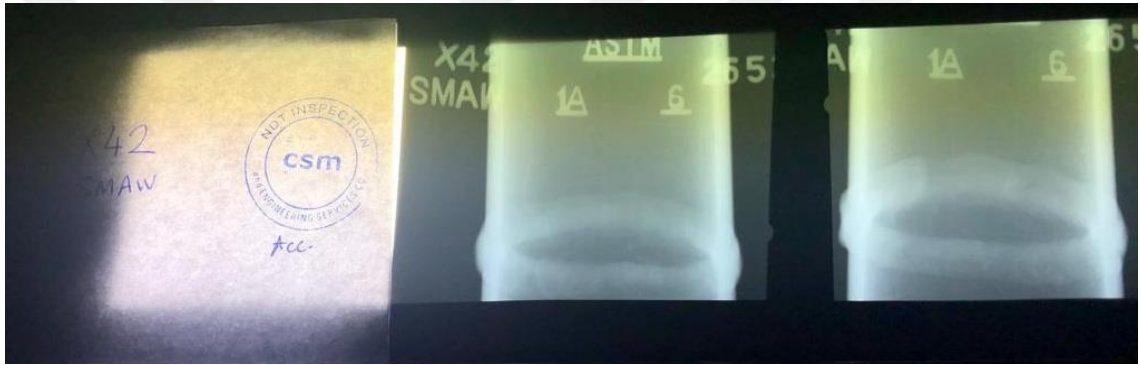
Şekil 4.6 Elektrik Ark Kaynak Yöntemi ile Birleştirilmiş X42N Boru (Parça Kodu: 9)

Şekil 4.6’da elektrik ark kaynak yöntemi ile birleştirilmiş olan X42N standart borunun kaynak bölgesi radyografik olarak incelemiştir. İncelenen malzemenin kaynak bölgesinde cüruf kalıntısı, çatlak, boşluk bulunmaması ve kaynak dikişinin düzgün görüntüye sahip olması nedeni ile incelemede başarılı sonuç vermiştir. Radyografik incelemede kaynak bölgesi, ITAB bölgesi ve esas metal yüzeyi görülmektedir.

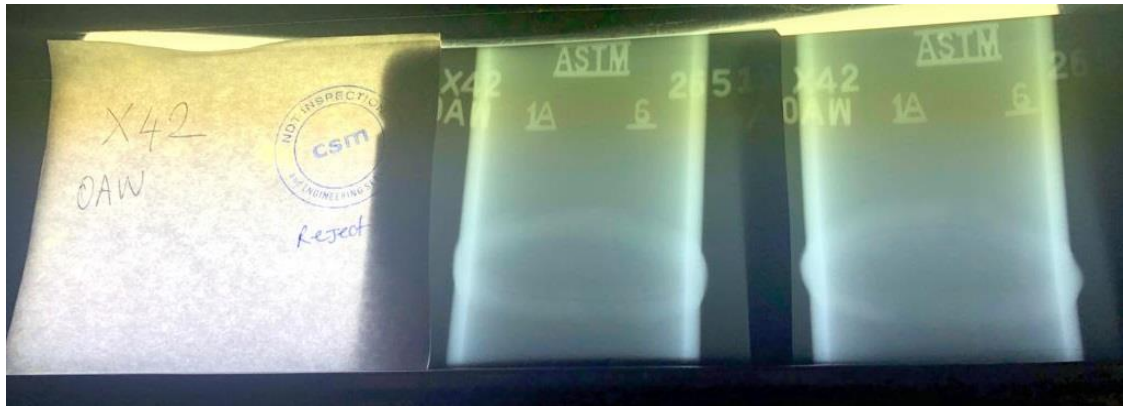
Şekil 4.7’de oksi – gaz kaynak yöntemi ile birleştirilmiş olan X42N (Parça Kodu:1) standart borunun kaynak bölgesi radyografik olarak incelemiştir. İncelenen malzemenin kaynak bölgesinde cüruf kalıntısı, boşluk bulunması ve kaynak dikişinin süreksizliğe sahip olması nedeni ile incelemede başarısız sonuç vermiştir. Radyografik incelemede kaynak bölgesi, ITAB bölgesi ve esas metal yüzeyi görülmektedir.

Şekil 4.7 Oksi – Gaz Kaynak Yöntemi ile Birleştirilmiş X42N Boru (Parça Kodu: 1)

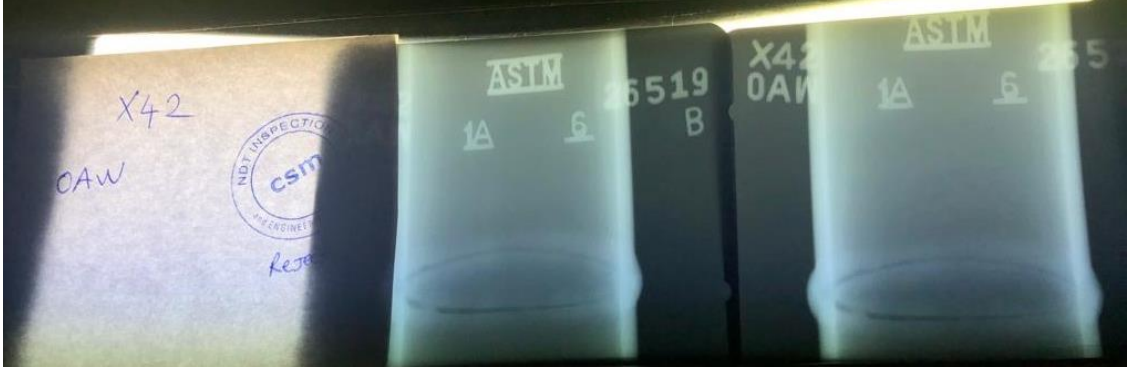
Şekil 4.8’de oksî – gaz kaynak yöntemi ile birleştirilmiş olan X42N (Parça Kodu:6) standart borunun kaynak bölgesi radyografik olarak incelemiştir. İncelenen malzemenin kaynak bölgesinde cüruf kalıntısı, boşluk bulunması ve kaynak dikişinin süreksizliğe sahip olması nedeni ile incelemede başarısız sonuç vermiştir. Radyografik incelemede kaynak bölgesi, ITAB bölgesi ve esas metal yüzeyi görülmektedir.

Şekil 4.8 Oksî – Gaz Kaynak Yöntemi ile Birleştirilmiş X42N Boru (Parça Kodu: 6)
