**ENDÜSTRİYEL TESİSLERDE DOĞAL GAZ ÇELİK BORU
KAYNAK UYGULAMALARI VE KAYNAKLI BAĞLANTILARIN
MEKANİK ÖZELLİKLERİNİN İNCELENMESİ**

YÜKSEK LİSANS TEZİ

NATURAL GAS STEEL PIPE WELDING APPLICATIONS AND INVESTIGATION OF MECHANICAL PROPERTIES OF WELDED JOINTS IN INDUSTRIAL FACILITIES

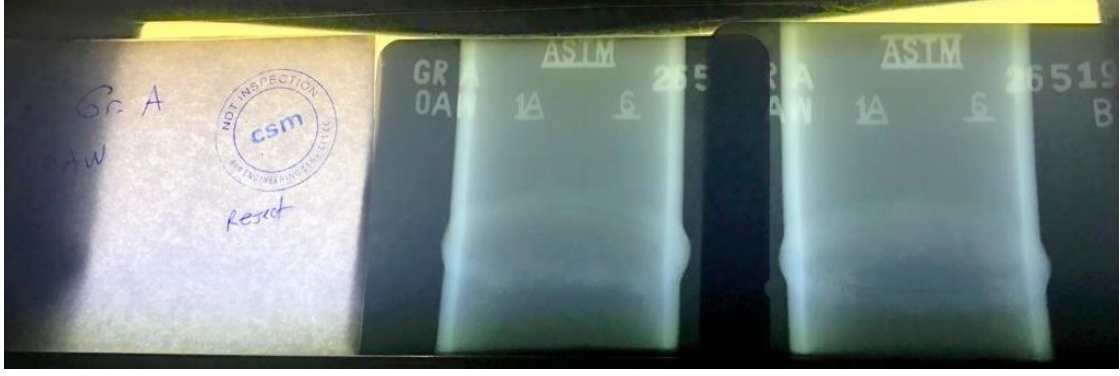
Şekil 4.10’da oksî – gaz kaynak yöntemi ile birleştirilmiş olan kalite A (Parça Kodu:4) standart borunun kaynak bölgesi radyografik olarak incelemiştir. İncelenen malzemenin kaynak bölgesinde cüruf kalıntısı, boşluk bulunması ve kaynak dikişinin süreksizliğe sahip olması nedeni ile incelemede başarısız sonuç vermiştir. Radyografik incelemede kaynak bölgesi, ITAB bölgesi ve esas metal yüzeyi görülmektedir.

Şekil 4.10 Oksi – Gaz Kaynak Yöntemi ile Birleştirilmiş Kalite A Boru (Parça Kodu: 4)

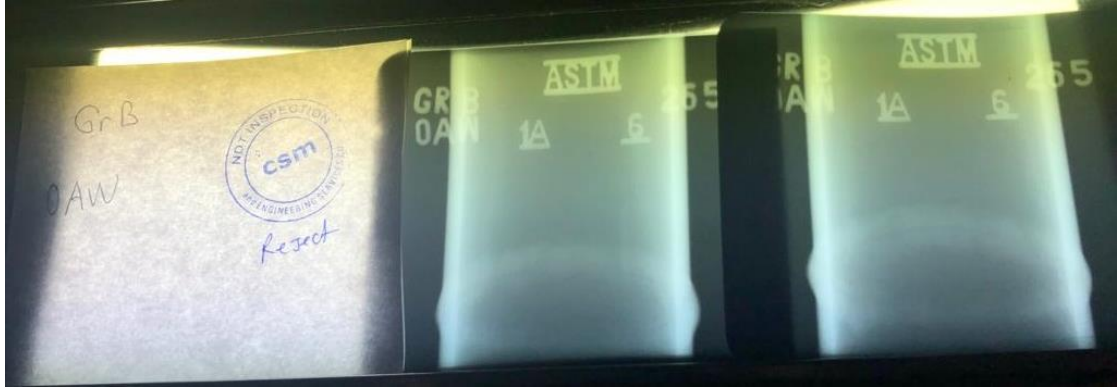
Şekil 4.11’de oksi – gaz kaynak yöntemi ile birleştirilmiş olan kalite B (Parça Kodu:3) standart borunun kaynak bölgesi radyografik olarak incelemiştir. İncelenen malzemenin kaynak bölgesinde cüruf kalıntısı, boşluk bulunması ve kaynak dikişinin süreksizliğe sahip olması nedeni ile incelemede başarısız sonuç vermiştir. Radyografik incelemede kaynak bölgesi, ITAB bölgesi ve esas metal yüzeyi görülmektedir.

Şekil 4.11 Oksi – Gaz Kaynak Yöntemi ile Birleştirilmiş Kalite B Boru (Parça Kodu: 3)

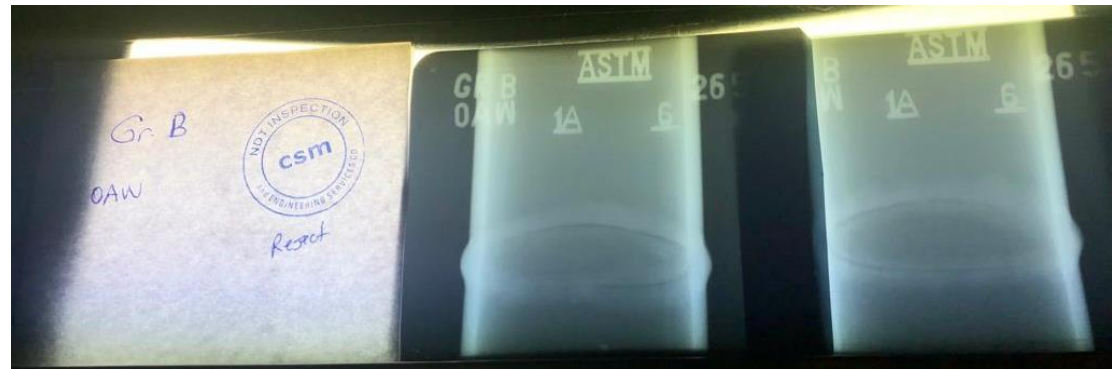
Şekil 4.12’de oksi – gaz kaynak yöntemi ile birleştirilmiş olan kalite B (Parça Kodu:5) standart borunun kaynak bölgesi radyografik olarak incelemiştir. İncelenen malzemenin kaynak bölgesinde cüruf kalıntısı, boşluk bulunması ve kaynak dikişinin süreksizliğe sahip olması nedeni ile incelemede başarısız sonuç vermiştir. Radyografik incelemede kaynak bölgesi, ITAB bölgesi ve esas metal yüzeyi görülmektedir.

Şekil 4.12 Oksi – Gaz Kaynak Yöntemi ile Birleştirilmiş Kalite B Boru (Parça Kodu: 5)

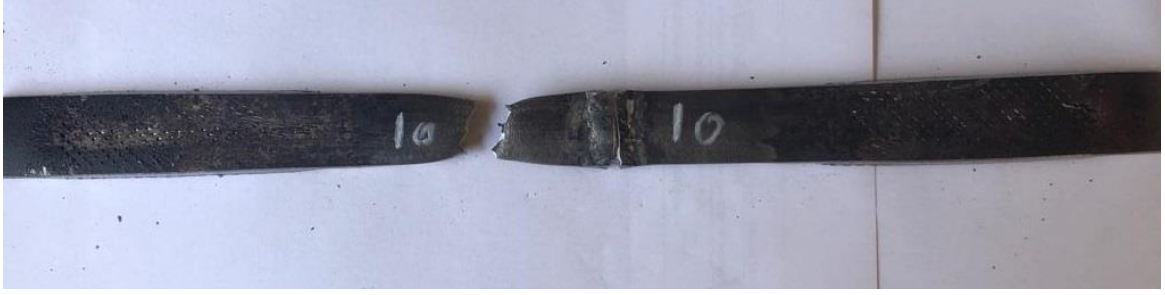
Hazırlanan numunede yapılan çentikli kırma testi sonrası malzeme kaynak bölgesinden kırılmamıştır. Esas metal yüzeyinde kırılma gerçekleşmiştir. Kırılma sünek kırılma olarak gerçekleşmiştir. Şekil 4.14’te çentikli kırma sonrası numune gösterilmiştir.

Şekil 4.14 Çentikli Kırma Testi Sonrası Numune Görünümü (Parça Kodu: 10)

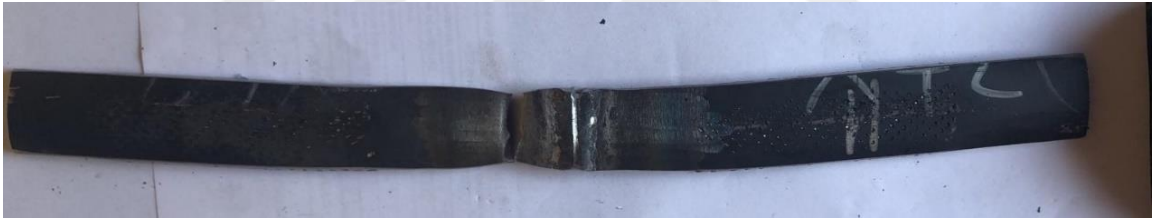
Hazırlanan numunede yapılan çentikli kırma testi sonrası malzeme kaynak bölgesinden kırılmamıştır. Esas metal yüzeyinde kırılma gerçekleşmiştir. Kırılma sünek kırılma olarak gerçekleşmiştir. Şekil 4.18’de çentikli kırma sonrası numune gösterilmiştir.

Şekil 4.18 Çentikli Kırma Testi Sonrası Numune Görünümü (Parça Kodu: 11)

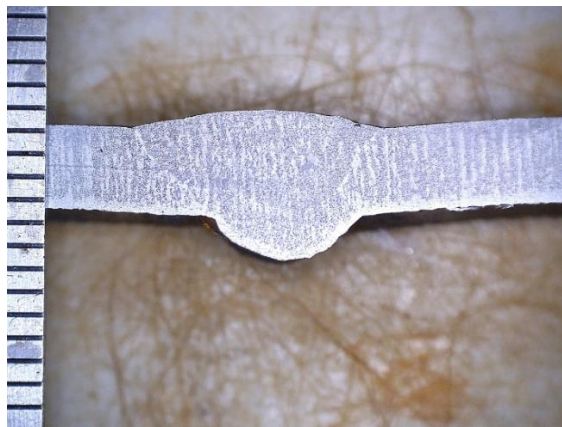
Şekil 4.19 Numunenin Makro Yapısı (Parça Kodu: 11)

Hazırlanan numuneler gerekli yüzey hazırlama işlemleri sonrası yapılan incelemede, birleştirme şeklinin düzgün olduğu, kaynak nüfuziyetinin iyi olduğu, kaynak yüzeyi ve esas metalde herhangi bir çatlak veya boşluk bulunmadığı tespit edilmiştir. Şekil 4.19’da numunenin makro yapısı gösterilmiştir. Makro yapıda esas metal, ITAB bölgesi ve kaynak metali bölgesi görülmektedir.

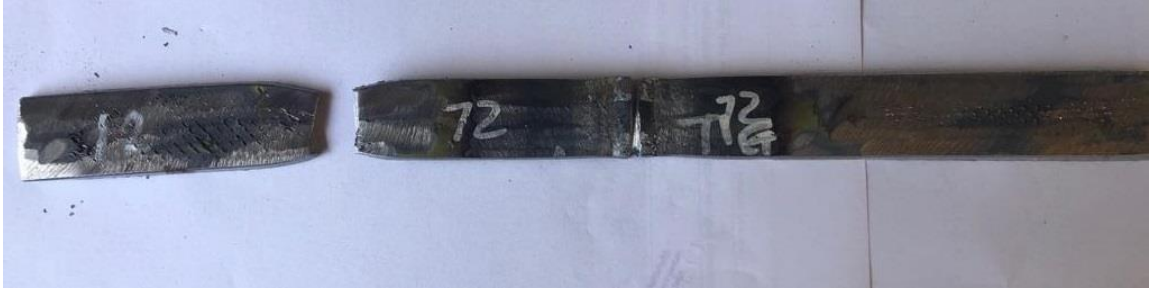
Hazırlanan numunede yapılan çentikli kırma testi sonrası malzeme kaynak bölgesinden kırılmamıştır. Esas metal yüzeyinde kırılma gerçekleşmiştir. Kırılma sünek kırılma olarak gerçekleşmiştir. Şekil 4.22'de çentikli kırma sonrası numune gösterilmiştir.

Şekil 4.22 Çentikli Kırma Testi Sonrası Numune Görünümü (Parça Kodu: 12)

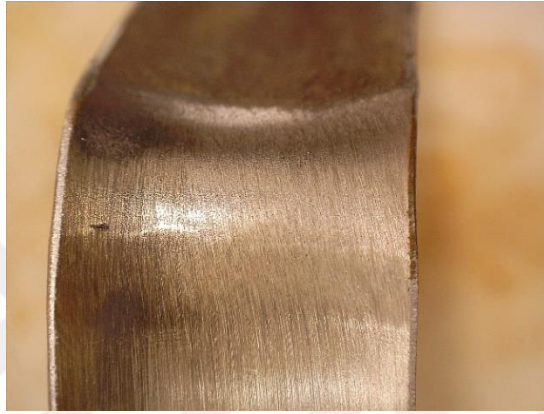
Elektrik ark kaynak yöntemi ile birleştirilmiş olan, TS EN ISO 3183 standart kalite B boru 180° kök eğme testine tabi tutulmuştur. Yapılan test sonrası boru yüzeyi ve kaynak bölgesinde kırılma gerçekleşmemiş, testten başarılı sonuç vermiştir. Şekil 4.25'te test sonrası kırılma gerçekleşmemiş numune gösterilmiştir.

Şekil 4.25 Kök Eğme Testi Sonrası Numune Görünümü (Parça Kodu: 8)

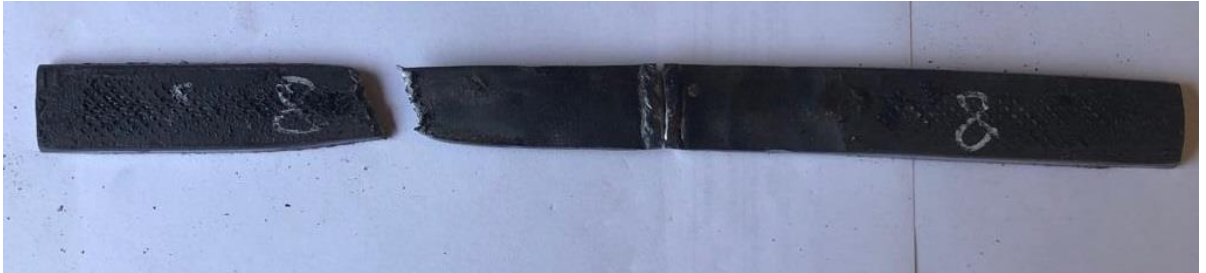
Hazırlanan numunede yapılan çentikli kırma testi sonrası malzeme kaynak bölgesinden kırılmamıştır. Esas metal yüzeyinde kırılma gerçekleşmiştir. Kırılma sünek kırılma olarak gerçekleşmiştir. Şekil 4.26'da çentikli kırma sonrası numune gösterilmiştir.

Şekil 4.26 Çentikli Kırma Testi Sonrası Numune Görünümü (Parça Kodu: 8)

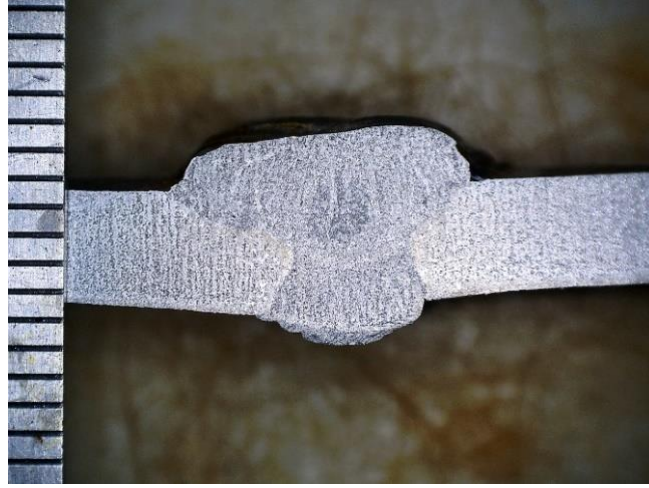
Şekil 4.27 Numunenin Makro Yapısı (Parça Kodu: 8)

Hazırlanan numuneler gerekli yüzey hazırlama işlemleri sonrası yapılan incelemede, birleştirme şeklinin düzgün olduğu, kaynak nüfuziyetinin iyi olduğu, kaynak yüzeyi ve esas metalde herhangi bir çatlak veya boşluk bulunmadığı tespit edilmiştir. Şekil 4.23'te numunenin makro yapısı gösterilmiştir. Makro yapıda esas metal, ITAB bölgesi ve kaynak metali bölgesi görülmektedir.

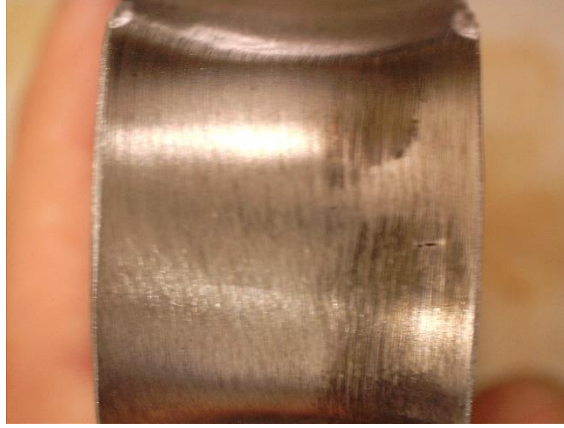
Elektrik ark kaynak yöntemi ile birleştirilmiş olan, TS EN ISO 3183 standart X42N boru 180° kök eğme testine tabi tutulmuştur. Yapılan test sonrası boru yüzeyi ve kaynak bölgesinde kırılma gerçekleşmemiş, testten başarılı sonuç vermiştir. Şekil 4.29'da test sonrası kırılma gerçekleşmemiş numune gösterilmiştir.

Şekil 4.29 Kök Eğme Testi Sonrası Numune Görünümü (Parça Kodu: 9)

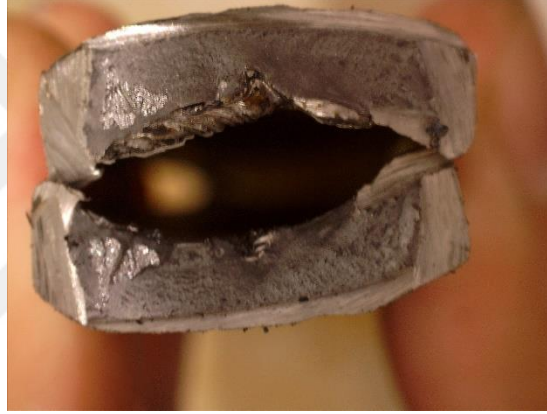
Hazırlanan numunede yapılan çentikli kırma testi sonrası malzeme kaynak bölgesinden kırılmıştır. Esas metal yüzeyinde kırılma gerçekleşmemiştir. Kırılma bölgesinde Şekil 4.30'da çentikli kırma sonrası numune gösterilmiştir.

Şekil 4.30 Çentikli Kırma Testi Sonrası Numune Görünümü (Parça Kodu: 9)

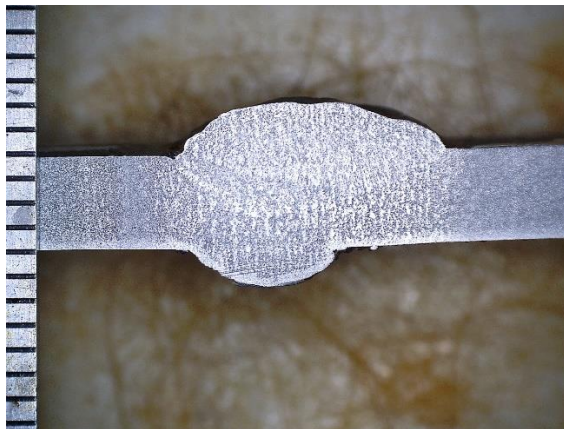
Şekil 4.31 Numunenin Makro Yapısı (Parça Kodu: 9)

Hazırlanan numuneler gerekli yüzey hazırlama işlemleri sonrası yapılan incelemede, birleştirme şeklinin düzgün olduğu, kaynak nüfuziyetinin iyi olduğu, kaynak yüzeyi ve esas metalde herhangi bir çatlak veya boşluk bulunmadığı tespit edilmiştir. Şekil 4.31'de numunenin makro yapısı gösterilmiştir. Makro yapıda esas metal, ITAB bölgesi ve kaynak metali bölgesi görülmektedir.

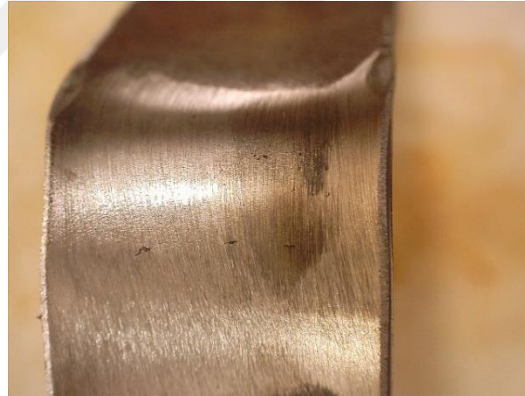
Şekil 4.33 Kök Eğme Testi Sonrası Numune Görünümü (Parça Kodu: 7)

Elektrik ark kaynak yöntemi ile birleştirilmiş olan, TS EN ISO 3183 standart kalite A boru 180° kök eğme testine tabi tutulmuştur. Yapılan test sonrası boru yüzeyi ve kaynak bölgesinde kırılma gerçekleşmemiş, testten başarılı sonuç vermiştir. Şekil 4.33'te test sonrası kırılma gerçekleşmemiş numune gösterilmiştir.

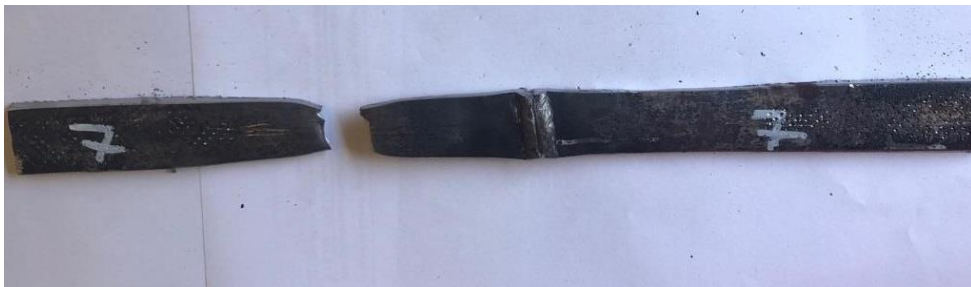
Şekil 4.34 Çentikli Kırma Testi Sonrası Numune Görünümü (Parça Kodu: 7)

Hazırlanan numunede yapılan çentikli kırma testi sonrası malzeme kaynak bölgesinden kırılmamıştır. Esas metal yüzeyinde kırılma gerçekleşmiştir. Kırılma sünek kırılma olarak gerçekleşmiştir. Şekil 4.34'te çentikli kırma sonrası numune gösterilmiştir.

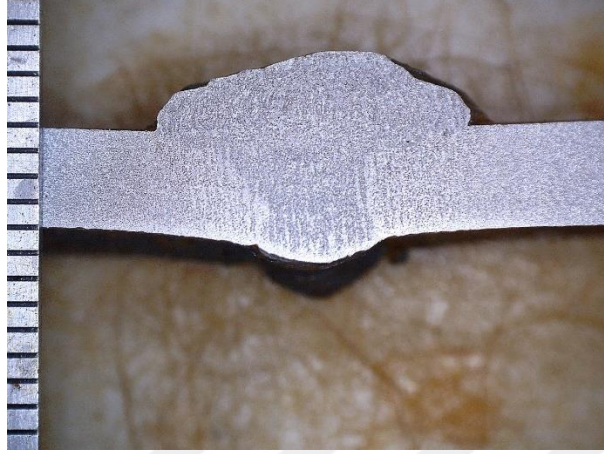
Şekil 4.35 Numunenin Makro Yapısı (Parça Kodu: 7)

Hazırlanan numuneler gerekli yüzey hazırlama işlemleri sonrası yapılan incelemede, birleştirme şeklinin düzgün olduğu, kaynak nüfuziyetinin iyi olduğu, kaynak yüzeyi ve esas metalde herhangi bir çatlak veya boşluk bulunmadığı tespit edilmiştir. Şekil 4.35’te numunenin makro yapısı gösterilmiştir. Makro yapıda esas metal, ITAB bölgesi ve kaynak metali bölgesi görülmektedir.

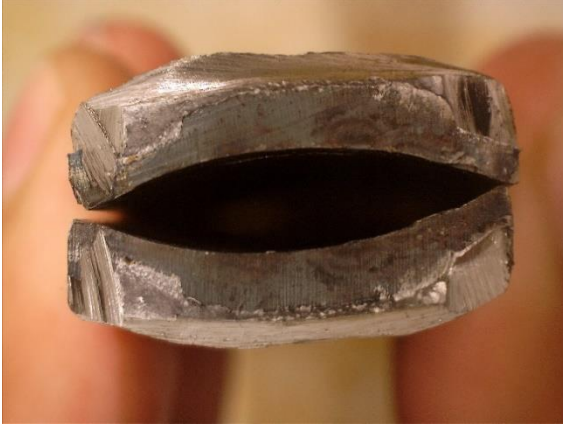
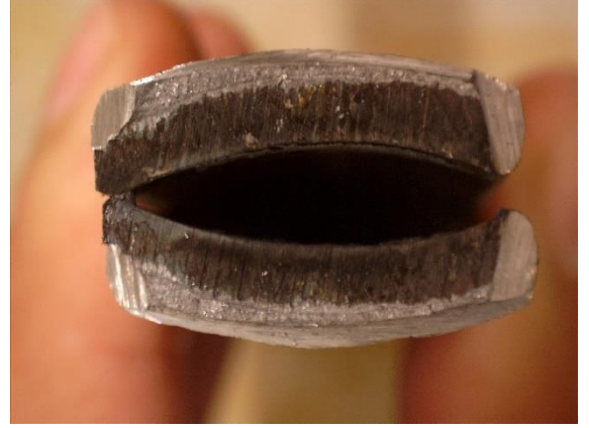
Şekil 4.46 Çentikli Kırma Testi Sonrası Numune Görünümü (Parça Kodu: 2 ve 4)

Hazırlanan numunelerde yapılan çentikli kırma testleri sonrası malzemeler kaynak metali bölgesinden kırılmıştır. Şekil 4.46'da çentikli kırma sonrası numune gösterilmiştir.

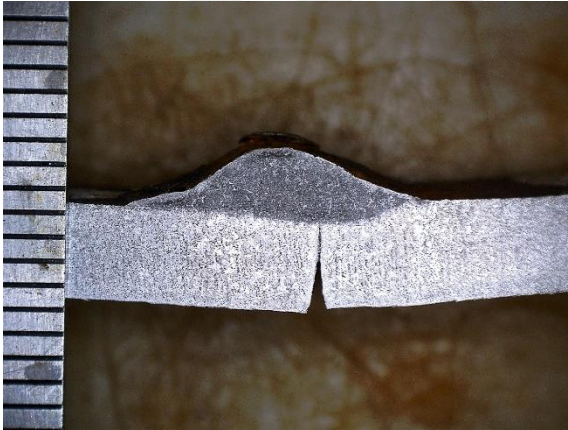
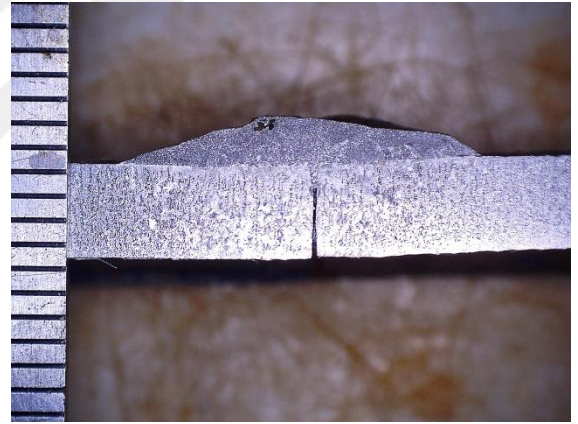
Şekil 4.47 Numunenin Makro Yapısı (Parça Kodu: 2 ve 4)

Hazırlanan numuneler gerekli yüzey hazırlama işlemleri sonrası yapılan incelemede, birleştirme şeklinin 4 parça koduna sahip numunede düzgün olduğu 2 parça koduna sahip numunede düzgün olmadığı, kaynak nüfuziyetinin 2 numunede de düzgün olmadığı ve 2 numunede de kaynak metali bölgesinde boşluklar olduğu tespit edilmiştir. Şekil 4.47’de numunenin makro yapısı gösterilmiştir. Makro yapıda esas metal, ITAB bölgesi ve kaynak metali bölgesi görülmektedir.

Yapılan makro yapı incelemelerinde, TIG ve elektrik ark kaynağı uygulanmış olan numunelerin birleşim şeklinin düzgün olduğu, kaynak nüfuziyetinin iyi olduğu, kaynak bölgesi ve esas metalde herhangi bir çatlak, boşluk bulunmadığı tespit edilmiştir. Oksî-gaz kaynak yöntemi uygulanan numunelerin birleşim şekillerinin bir kısmında düzgün olmadığı, kaynak nüfuziyetlerinin başarısız olduğu, kaynak bölgesi ve esas metal bölgesinde herhangi bir çatlak olmadığı ancak büyük çoğunluğunda boşluk olduğu tespit edilmiştir. Gözlemlenen kaynak metali bölgelerinde kök, dolgu ve kapak pasoların TIG ve elektrik ark kaynak yöntemlerinde düzgün olduğu gözlemlenmiştir. Çizelge 4.4'te makro yapı inceleme sonuçları verilmiştir.
