**Yüksek Lisans Tezi  
Kültür Varlıklarını Koruma ve Onarım Anabilim Dalı  
Kültür Varlıklarını Koruma ve Onarım Programı**

**MOZAİKLİ VİLLA (TRİPOLİS-DENİZLİ) MEKÂN  
DUVARLARINDA KULLANILAN HARÇLARIN ARKEOMETRİK  
YÖNTEMLERLE İNCELENMESİ**

**Gözde ASLAN**

**Temmuz 2019  
DENİZLİ**

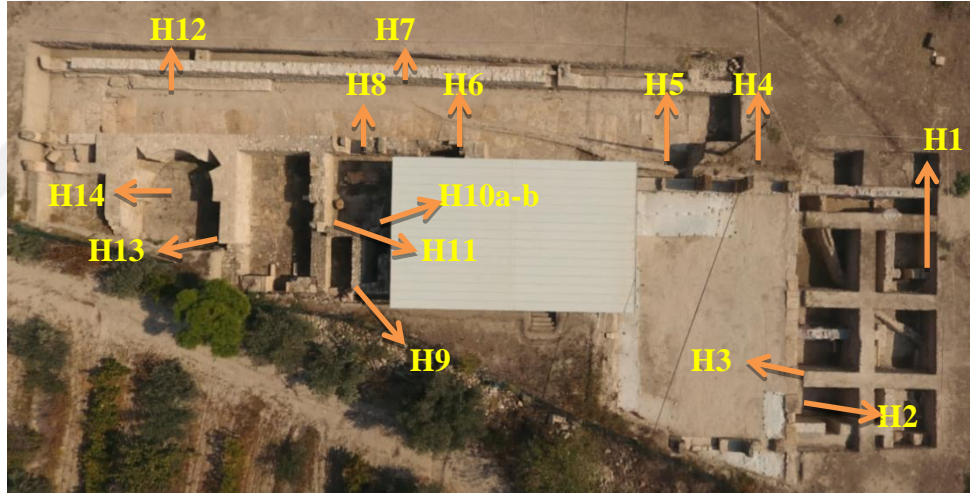
Figür 3.1. Mozaikli Villa örneklerin alındığı yerler<sup>71</sup>

Yapının duvarlarından alınan 14 adet yapıtaşı örneği ile, taş-taş arası 16 adet kireç harcı örnekleri bir adet künk harcı örnekleri incelenmiştir. Örnekler alındıkları mekanlara göre isimlendirilmiş ve numaralandırılmıştır (Tablo 3.1). Harç örneklerinin alındığı yerler Figür 3.1 de gösterilmiştir.

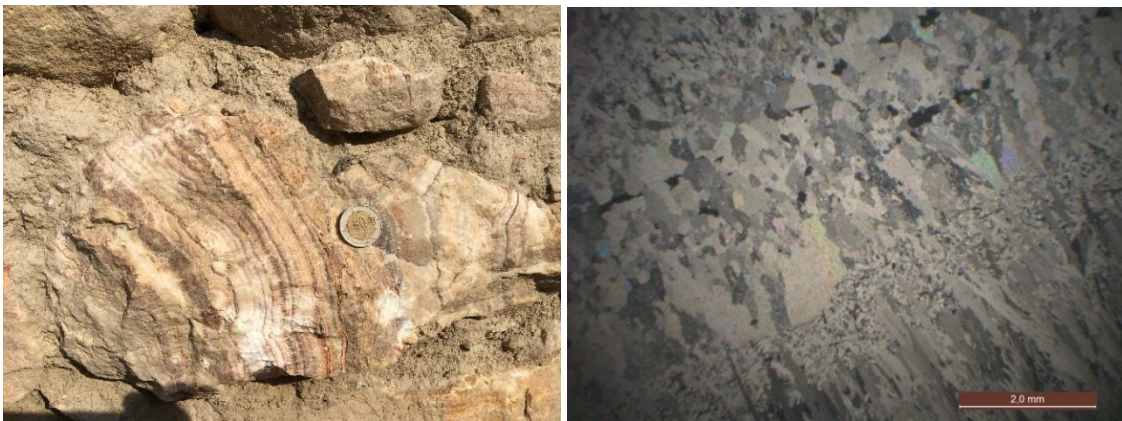
Figür 4.2. Bantlı Traverten (TK2) örneğinin makro ve mikro görünümü

**Bantlı Traverten:** Bantlı traverten örnekleri beyaz, sarımsı beyaz, kırmızımsı, kahve renkli bantlar göstermektedir. Renk bantlarının genişliği farklı boyutlardadır. Çoğunlukla bantlar birbirine paralel olarak ardalama göstermektedir (Figür 4.2) Bantlı travertenlerin mikroskop altında incelenmesi sonucunda ince kalsit mineralleri ile ışınsal kalsit mineralleri tespit edilmiştir. Fakat bu karbonat minerallerinin ayrımı mikroskop altında zor olduğu için XRD ile ayırım yapılması gerekmektedir. Işınsal oldukları için aragonit olarak tanımlanan mineraller örnek içerisinde bol miktarda gözlenmektedir. Renk bantlanmalarının büyük çoğunluğu aragonit bileşimli ince uzun ışınsal kristallerden oluşmaktadır. Renk bantları arasında çok küçük boyutlu kalsit kristalleri de gözlenmektedir.

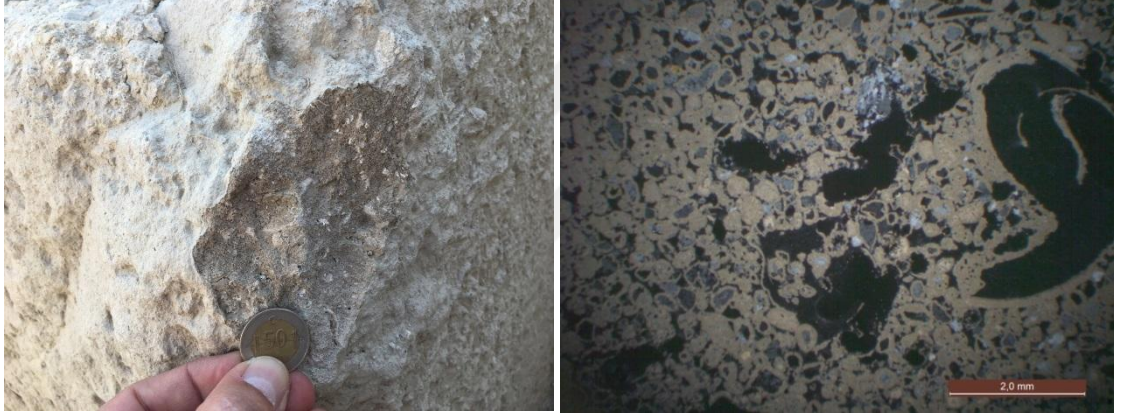
Figür 4.3. Kumtaşı örneğinin (TK3) makro ve mikro görüntüsü

**Kumtaşı:** apları 1/16 - 2 mm arasındaki kum tanelerinin silisli, karbonatlı, demirli bir baėlayıcı yapı ile birleşmesiyle oluşan taşlara kumtaşı denir<sup>76</sup>. Tortul katmanlarda çok sık rastlanılır (Figür 4.3-4). Genellikle gri ve açık sarı renktedir. Baėlayıcısı ve içerdiği demir oksitler taşın rengini belirlemede ana etkindir. Kumtaşlarından alınan örneklerin optik mikroskop incelemeleri sonucunda karbonat çimentolu ve oolitik yapıda oldukları gözlemlenmiştir. Bir çekirdek etrafında konsantrik dairelerin bir araya gelerek oluşturduğu şekle oolit denilmektedir<sup>77</sup>. Kumtaşları genel olarak gözenekli bir yapıya sahiptir. Bu nedenle su emme kapasiteleri yüksektir. Yapı malzemesi olarak kullanıldığında harç ile temas etmesi durumunda harcın içeriğindeki suyu çekeceğinden harcın bünyesinde daha fazla kılcal çatlakların oluşmasına neden olur.

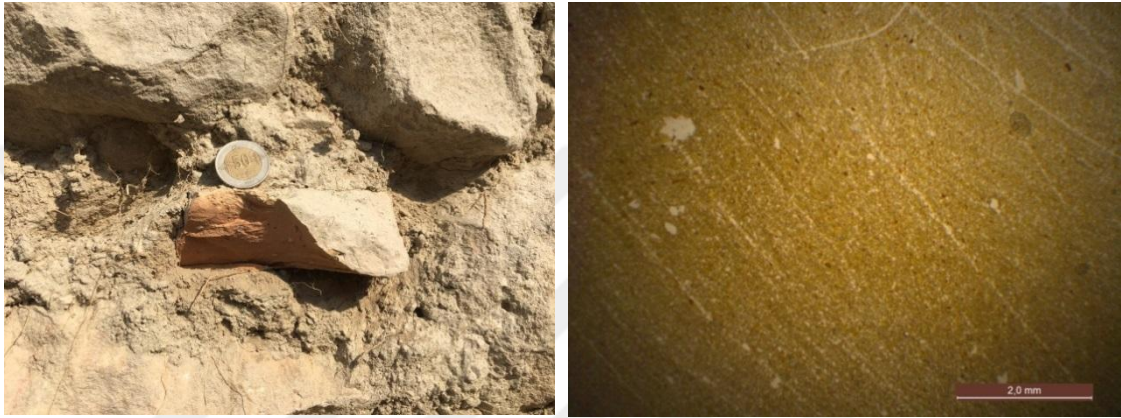
Figür 4.5 Tuğla örneğinin (TK4) makro ve mikro görüntüsü ve mikro görüntüdeki yönelmeler

**Tuğla:** Bir yapı malzemesi olarak tuğla kilin pişirilmesi ile elde edilir<sup>78</sup>. İçerisinde kuvars ve biyotit parçaları gözlemlenen tuğlalar yapının daha ziyade ikinci yapım evresinden (MS 5. yüzyıl) sonra duvarlarda kullanılmıştır. Mozaikli Konut yapısından alınan tuğla örneklerin pişirme ısıları nedeniyle farklı renk ve dokulara sahip olduğu gözlemlenmiştir (Figür 4.5-6-7). Tuğla örneklerinin optik mikroskop incelemelerinde kuvars, biyotit ve opak mineraller ve çömlükçi çarkında şekillendirilmiş olması ile ilgili olarak mineraller üzerinde yönelmeler (Fig.4.5) görülmektedir.

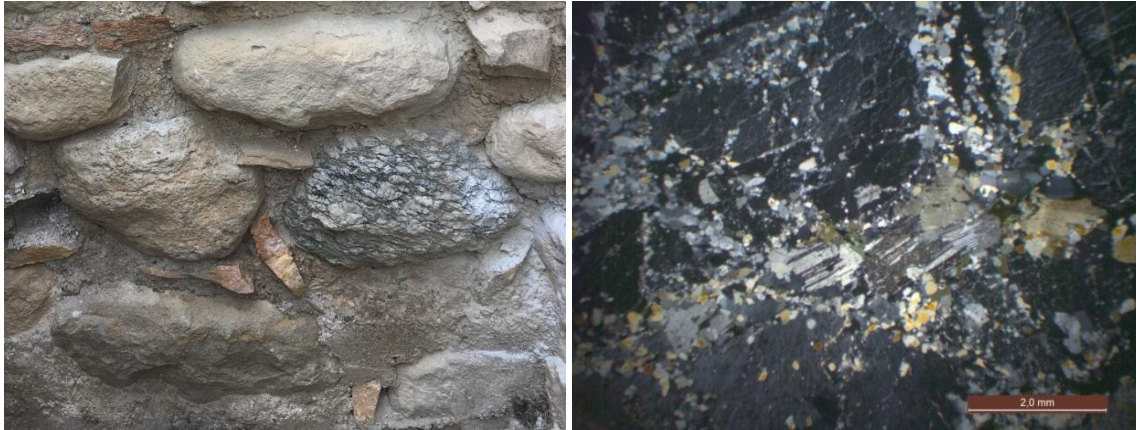
Figür 4.8 Gözlü gnays örneğinin makro ve mikro görüntüsü (TK6)

**Gnays:** Feldspat, mika ve kuvarstan oluşan metamorfizma geçirmiş kayalar gnays olarak bilinmektedir. Mozaikli Konut yapısında yapı taşı olarak gnays gözlenmektedir (Figür 4.8) Bu örneğin mineralojik incelenmesi sonucunda içerisinde K-feldspat kristali ve kristallerinin oluşturduğu gözlü gnayslar (Figür 4.9-10) gözlemlenmiştir.

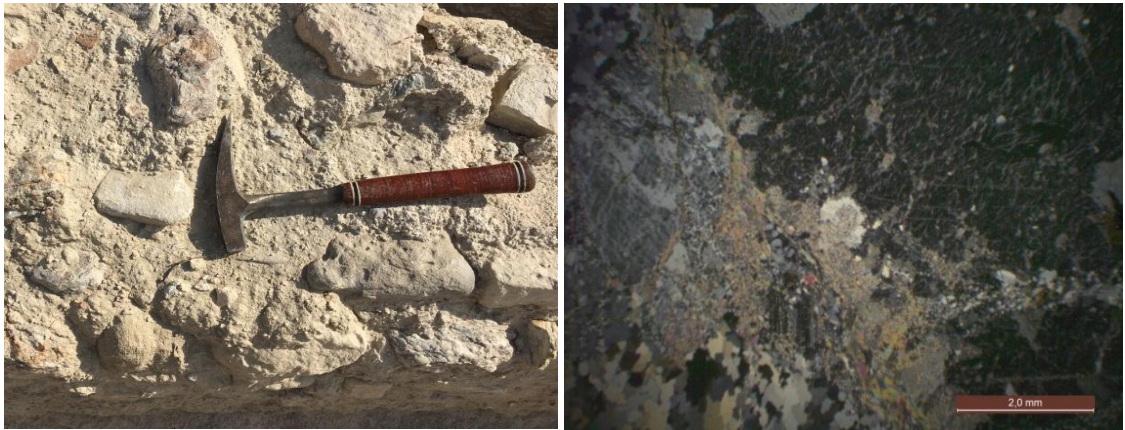
Figür 4.11 Şist örneđinin makro ve mikro görüntüsü (TK10)

**Mika Şist:** Şist diđer adıyla kil taşının metamorfik hareketler sonucunda başkalaşması ile oluşan bir kayadır. Orta dereceden bir başkalaşmaya uğradığından diđer metamorfik kayalar kadar sert ve dayanıklı değildir. Yapraklanarak parçalanır. Açık kahverengimsi kırmızı, bej, yeşil ve mavi renkli olanları vardır. Basınç ve sıcaklık etkisiyle gelişen yapraklanma (foliasyon) özelliđi gösteren, orta-iri tane boyulu (2-10 mm) mineraller içeren kayalardır<sup>79</sup>. Tripolis antik kentinden alınan harç örneklerinin mikro incelemelerinde bolca gözlemlenmiştir (Figür 4.11).

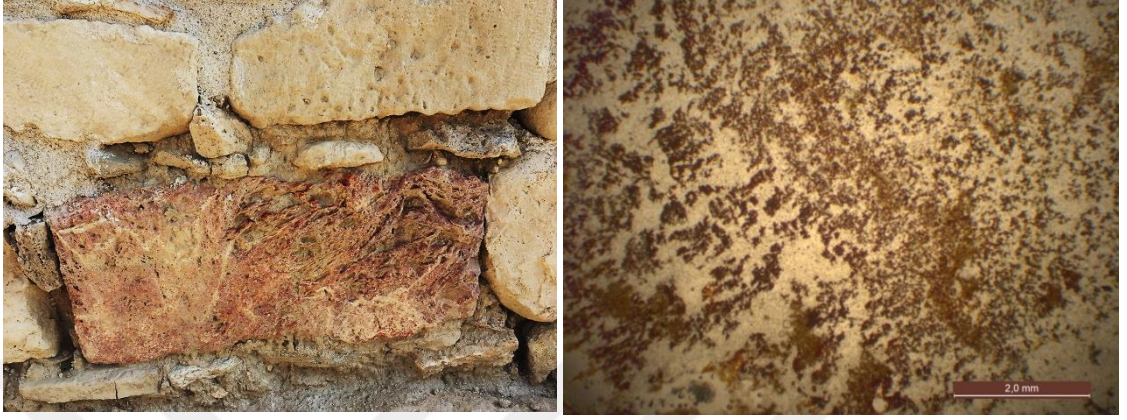
Figür 4.12 Kireçtaşı örneğinin (TK11) makro ve mikro görüntüsü

boşluklar ikincil kalsitler (sparikalsitler) tarafından doldurulmuştur. İkincil kalsit mineralleri polisentetik ikizlenme gösterir. Yapının 5. ve 6. yüzyıl yapım evrelerinde Fe<sub>2</sub>O miktarı yüksek olan kırmızı renkli kireçtaşlarının duvarlarda kullanıldığı görülmektedir (Figür 4.12).

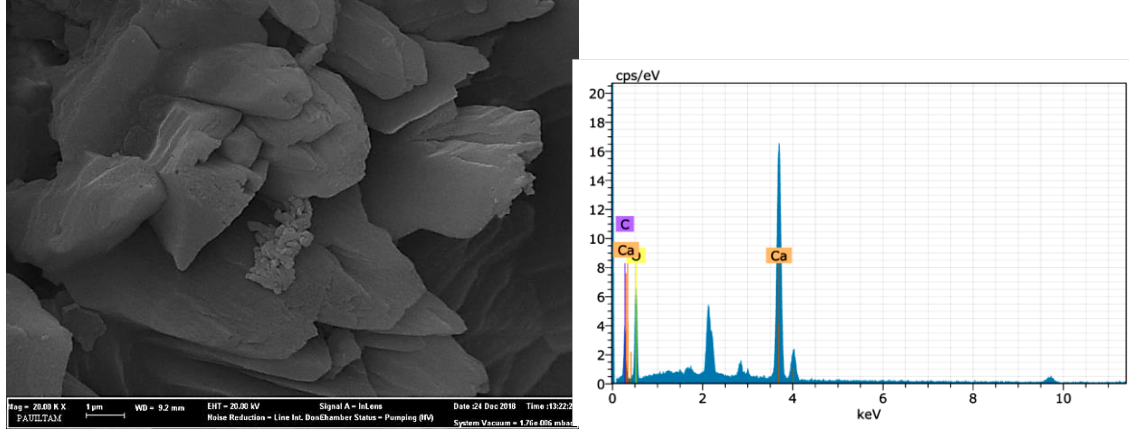
**Gözeneklilik:** Harç örneğinin gözeneklilik yüzdesi %17.726'dır. Hem kılcal hem de iri boyutlu gözenekler kesitin her yerinde görülebilmektedir. Kılcal çatlakların yüzeye kadar çıkan açık gözenekler olduğu yeniden kristallenme ile açıklanabilir. İri ve orta boyuttaki dairesel gözeneklerde de yeniden kristallenme görülmektedir. Bu durum donma çözülme ve yeniden çökme döngüsü ile ilgili olmalıdır<sup>86</sup>. SEM görüntülerinde de yeniden kristallenmiş olan kalsit gözlemlenmiştir (Figür 4.23).

Figür 4.23 İkincil kalsit kristalleri

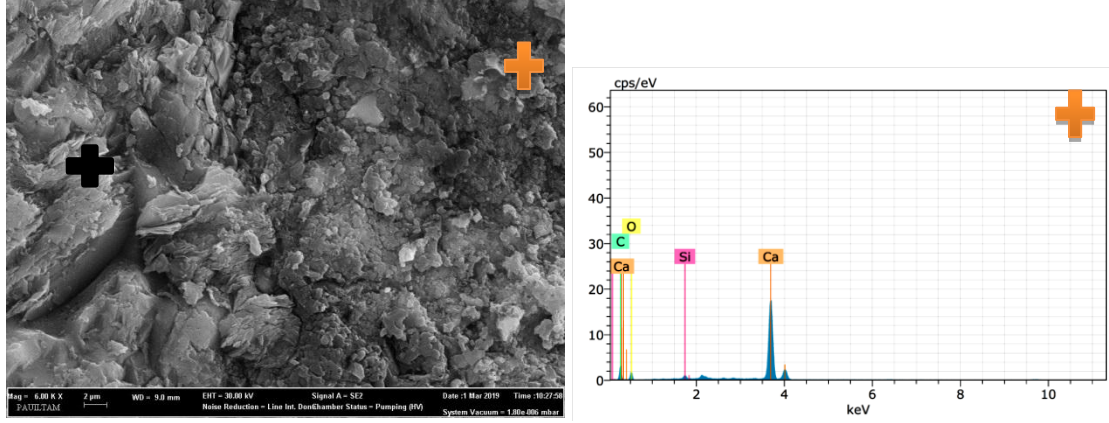
Figür 4.44 H14 örneğinin bağlayıcı\agrega arayüzü, bağlayıcı ve agregaya ait EDS diyagramları

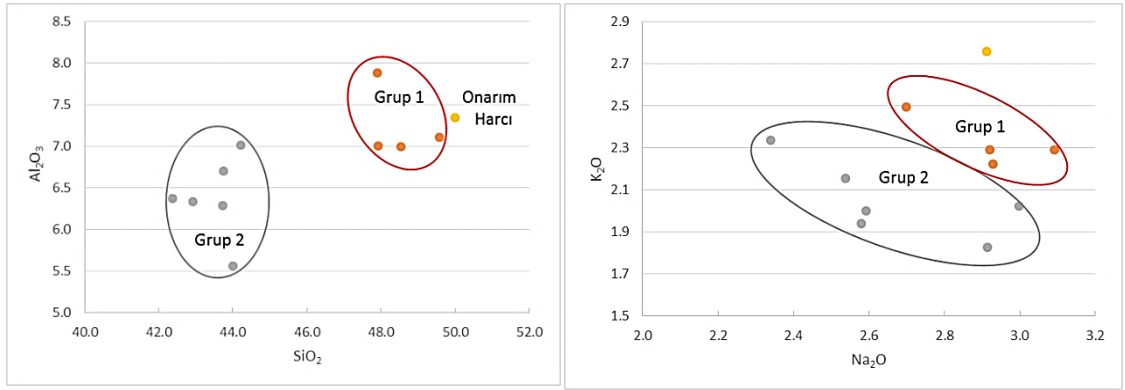
Figür 4.48 Harç örneklerinin  $Al_2O_3$ - $SiO_2$  ve  $K_2O$ - $Na_2O$  korelasyon diyagramı

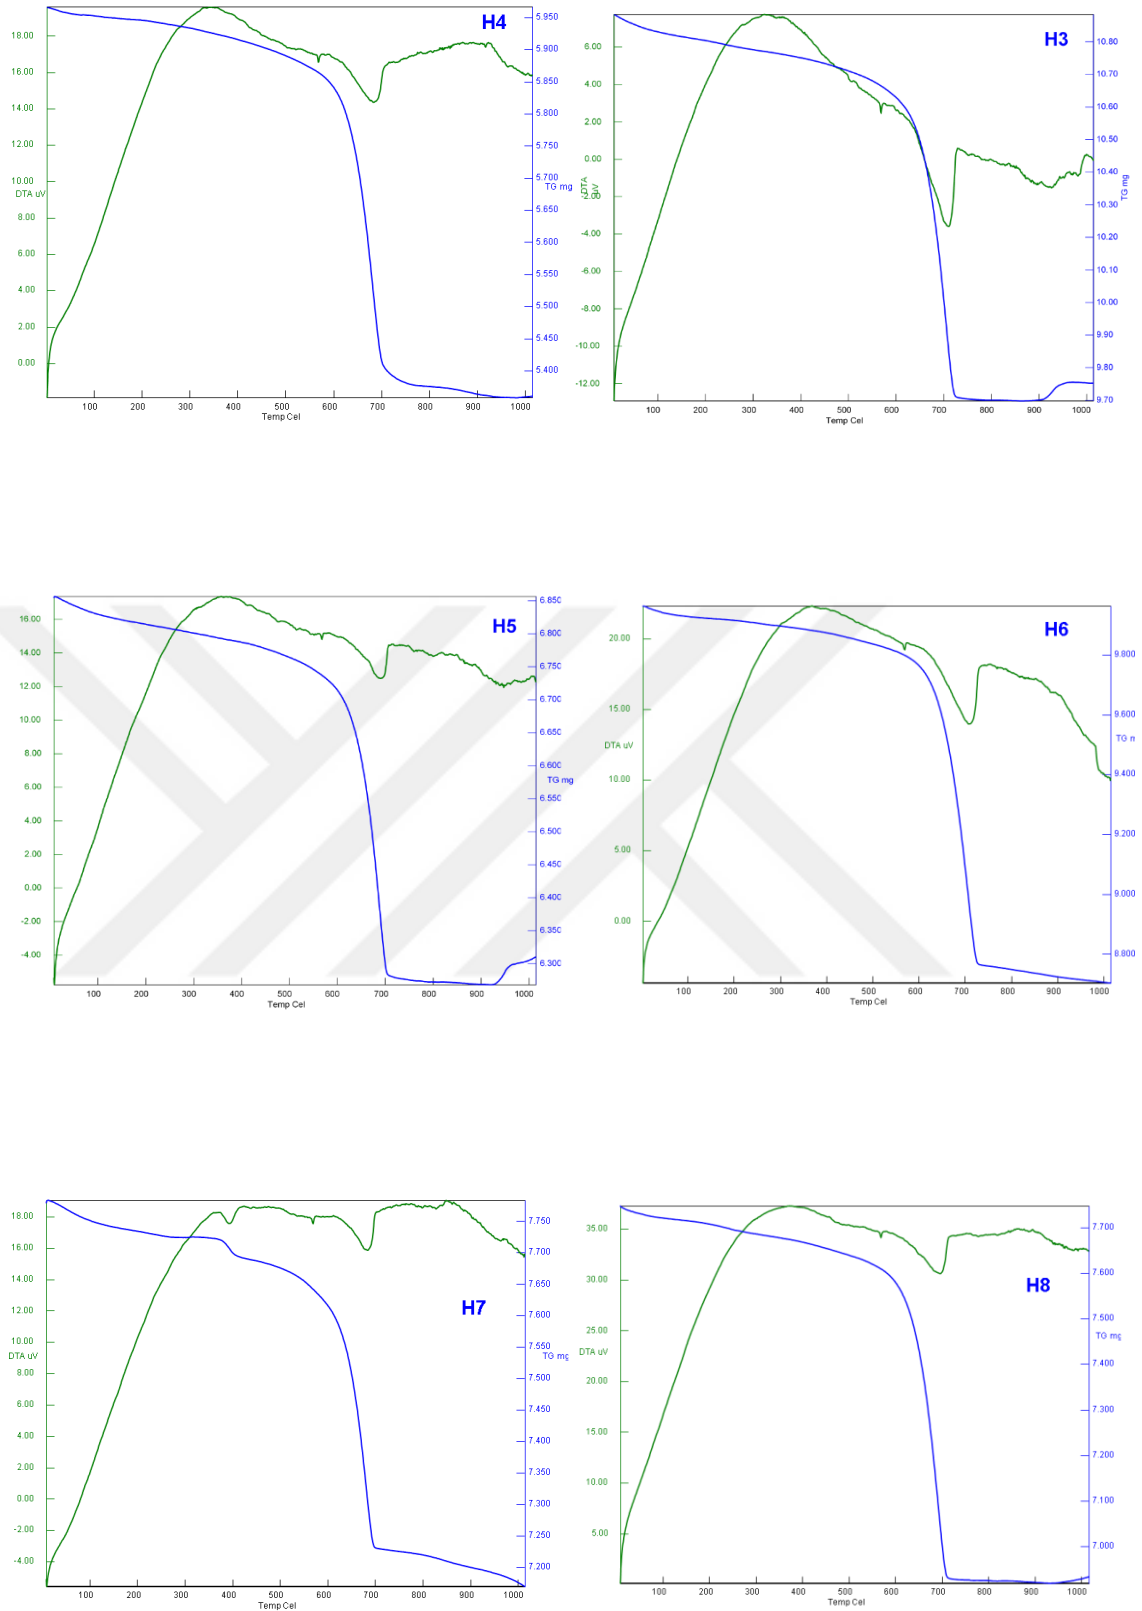
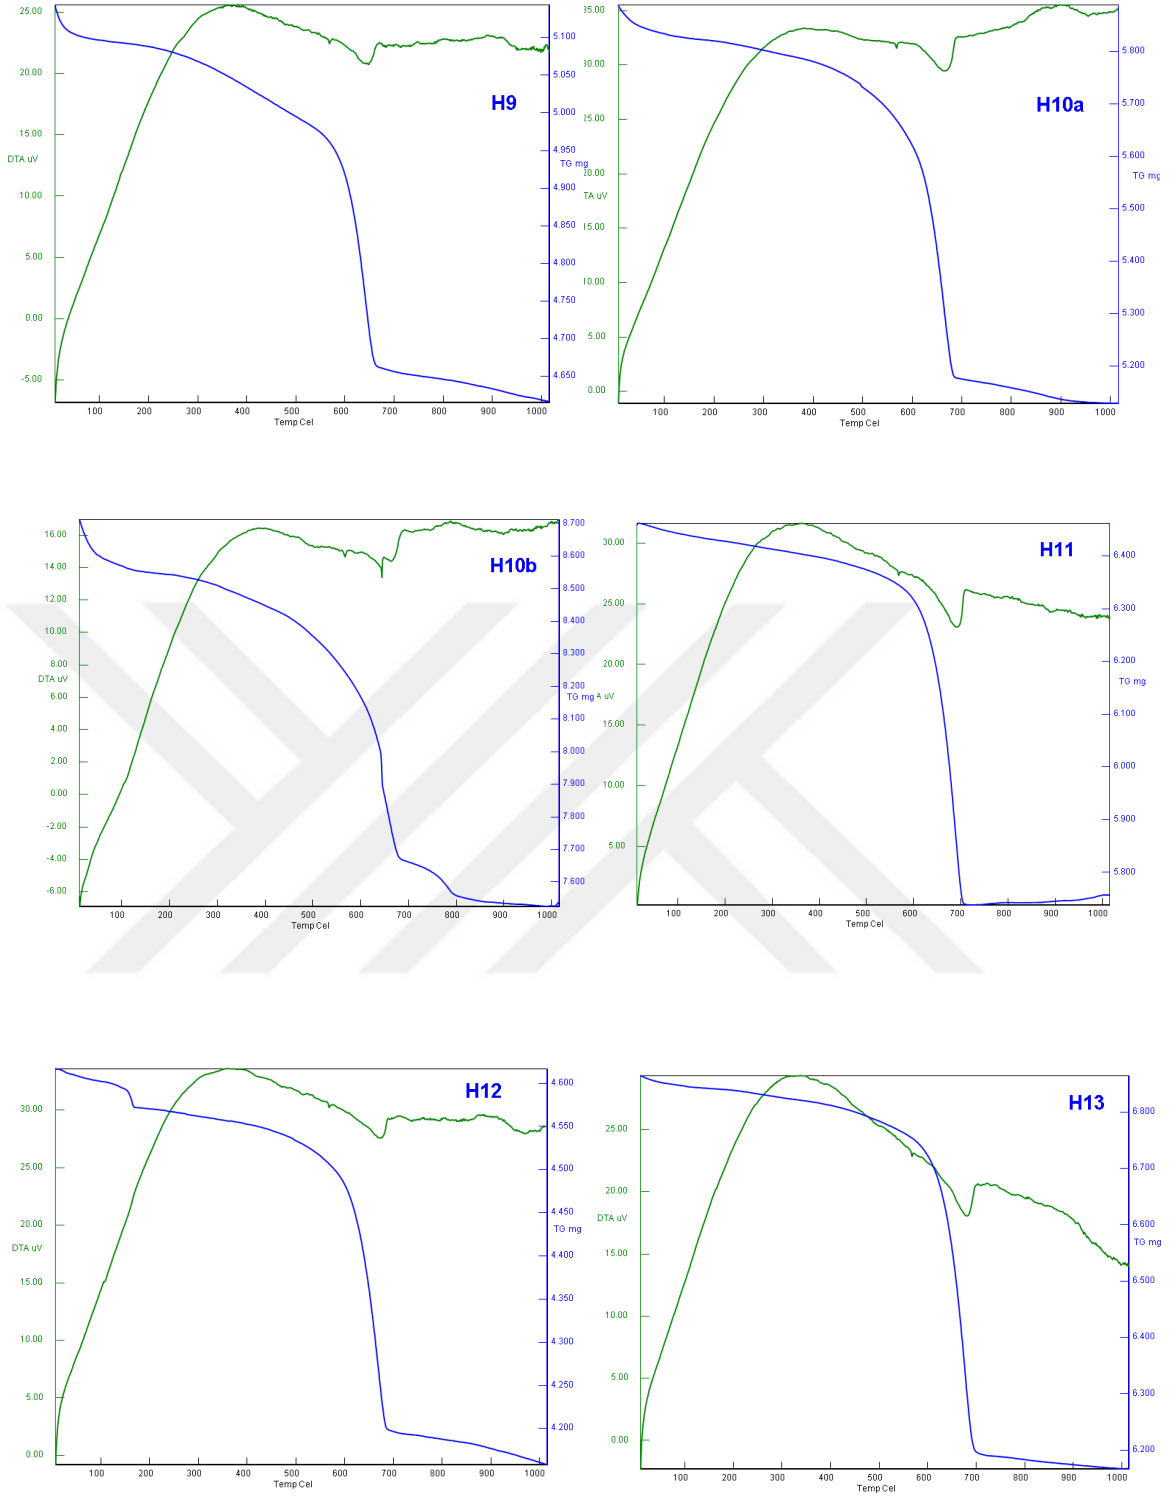
Figür 4.52 Harç örneklerinin TGA/DTA grafikleri
