**T.C.
PAMUKKALE ÜNİVERSİTESİ
ARKEOLOJİ ENSTİTÜSÜ
KÜLTÜR VARLIKLARINI KORUMA VE ONARIM ANABİLİM
DALI**

**Yüksek Lisans Tezi
Kültür Varlıklarını Koruma ve Onarım Anabilim Dalı
Kültür Varlıklarını Koruma ve Onarım Yüksek Lisans Programı**

**LAODIKEIA STADYUM CADDESİNDE LATRİNA VESTİBULUM
ZEMİN MOZAIKLERİ ÜZERİNDE GELİŞTİRİLEN KALICI
KORUMA VE SERGİLEME UYGULAMALARI**

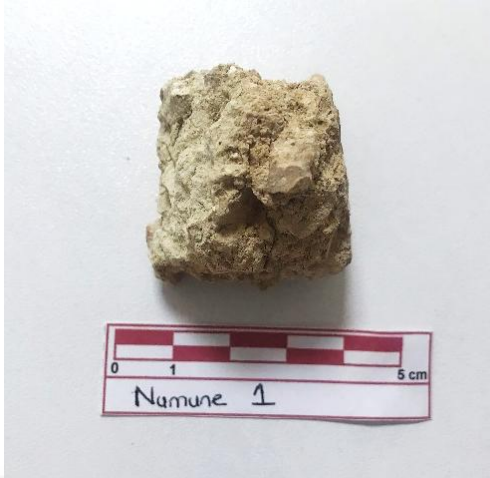
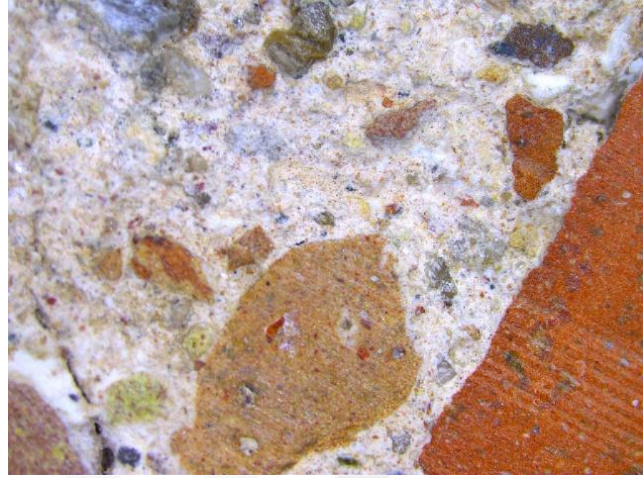
Tablo 2a: 1 Numaralı Numunenin Kalın ve İnce Kesit Görüntüleri

İnce kesit incelemesinde kuvars, kalsit, mika ve tatlı su kavkularına rastlanması kullanılan kumun dere kumu olduğunu bizlere kanıtlamaktadır. İncelemelerde üst

katmandaki nucleus harcında nispeten daha homojen bir dağılım gözlenirken; alt katmandaki rudus harcında ise daha iri taneli agregaların heterojen bir yapıda olduğu görülmektedir. Bu durum olasılıkla nucleus harcında yapılan eleme işleminden kaynaklanmaktadır. Nucleus katmanı yaklaşık %50 oranında 2000 µ boyutundan büyük agregalardan meydana gelirken rudus katmanında bu oran %60'ın üzerine çıkmaktadır. Yine ince kesitlerde karbonatlaşmamış kireç topraklarının tespit edilmesi, bağlayıcı olarak dolamitik kireç taşlarından elde edilen sönmüş kirecin kullanıldığını göstermektedir (Tablo 2a-b).

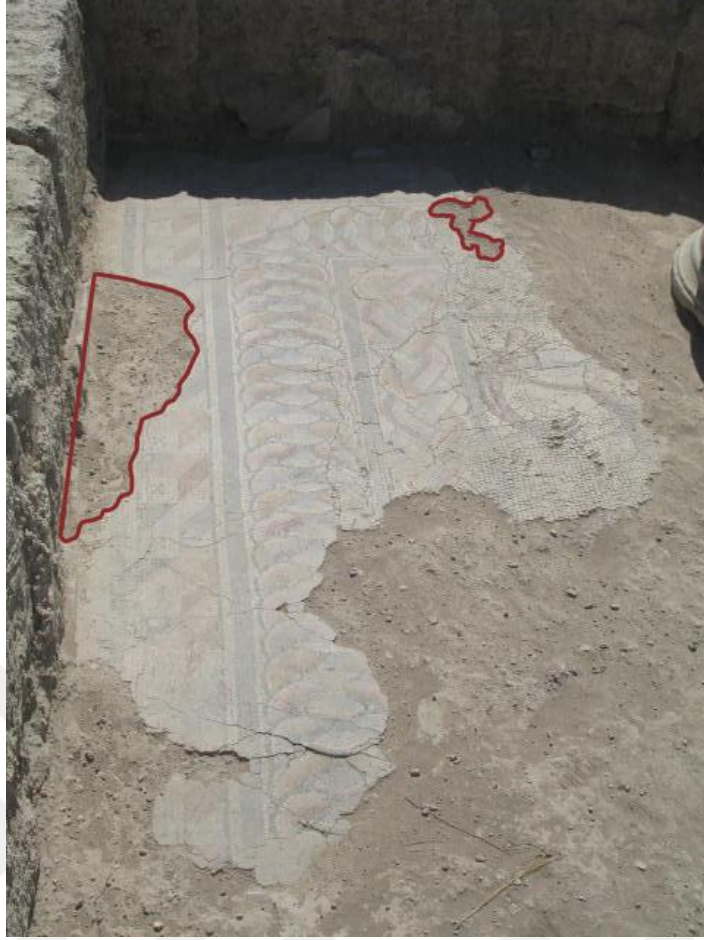
Korunan kısımda iki duvar dibinde yaklaşık 20x20 cm ebatlarında lakuna bulunmaktadır. Bu lakunaların oluşmasının muhtemel sebebi duvar diplerinde su birikmesi, su birikintilerinin kılcal çatlaklardan sızarak harca nüfuz etmesi ve bunun sonucunda ise tuz döngüsüne bağlı olarak tessera kayıplarının oluşması olabilir. Vestibulum zemin mozağının bu kadar çok tahrip olmasının nedeni bu alanın yüzeye yakın olması ve yapılan tarım olarak gösterilebilir, öyle ki Vestibulum bölümünün sadece güneydoğu köşesinde korunmuş olan mozaik döşemenin güney ve doğu sınırını oluşturan tek sıra korunmuş traverten duvarın üzerinde saban izleri görülmektedir.

Resim 9: Lakuna Bozulma Örneği

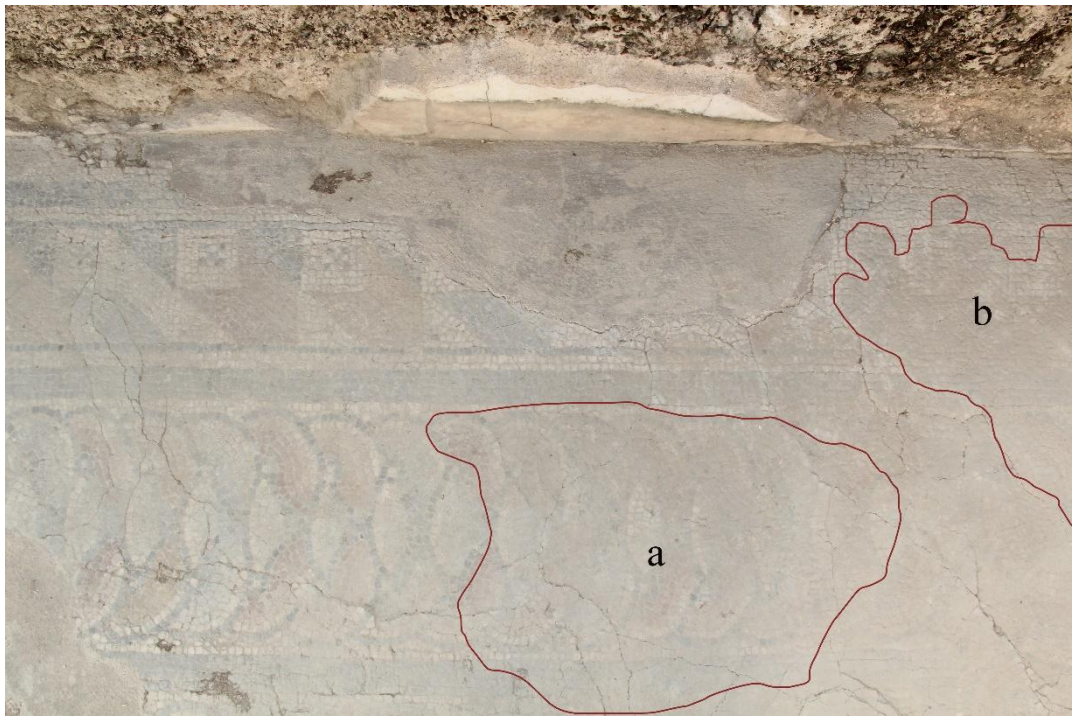
Resim 10: Kirlilik (a: kirliliğe bağlı renk değişimi b: kalker)

Mozaiğe mümkün olduğu kadar az hasar vermek için temizliğe en basit zararsız yöntemlerden başlanmalıdır²⁰⁷. Gerektiği zamanda uzman konservatörler gözleminde farklı yöntemler de uygulanabilir. Mozaiği oluşturan tesseraların özgün renk ve dokusunu anlayabilmek için temizlik uygulaması elzemdir. Mozaik tabanın bozulma durumu ve çevresel koşullar göz önünde bulundurularak mozaik zemine en uygun temizlik yöntemi kullanılmamalıdır. Bu da mozaik taban üzerinde bulunan kir tabakasının doğru teşhisi ve buna yönelik uygulamaların yapılmasıdır²⁰⁸. Mozaik taban temizlik aşamaları mekanik ve kimyasal olmak üzere iki yöntemde uygulanmaktadır. Mekanik temizlik daha çok fırça, puar, bisturi ve dişçi aletleri ile yapılmaktadır. Mozaik temizliğinde basınçlı su dağılmalara sebebiyet vereceğinden kullanılmamalıdır. Bunun yerine bir kova içerisinde su emdirilen sünger ile temizlik yapılması uygundur.

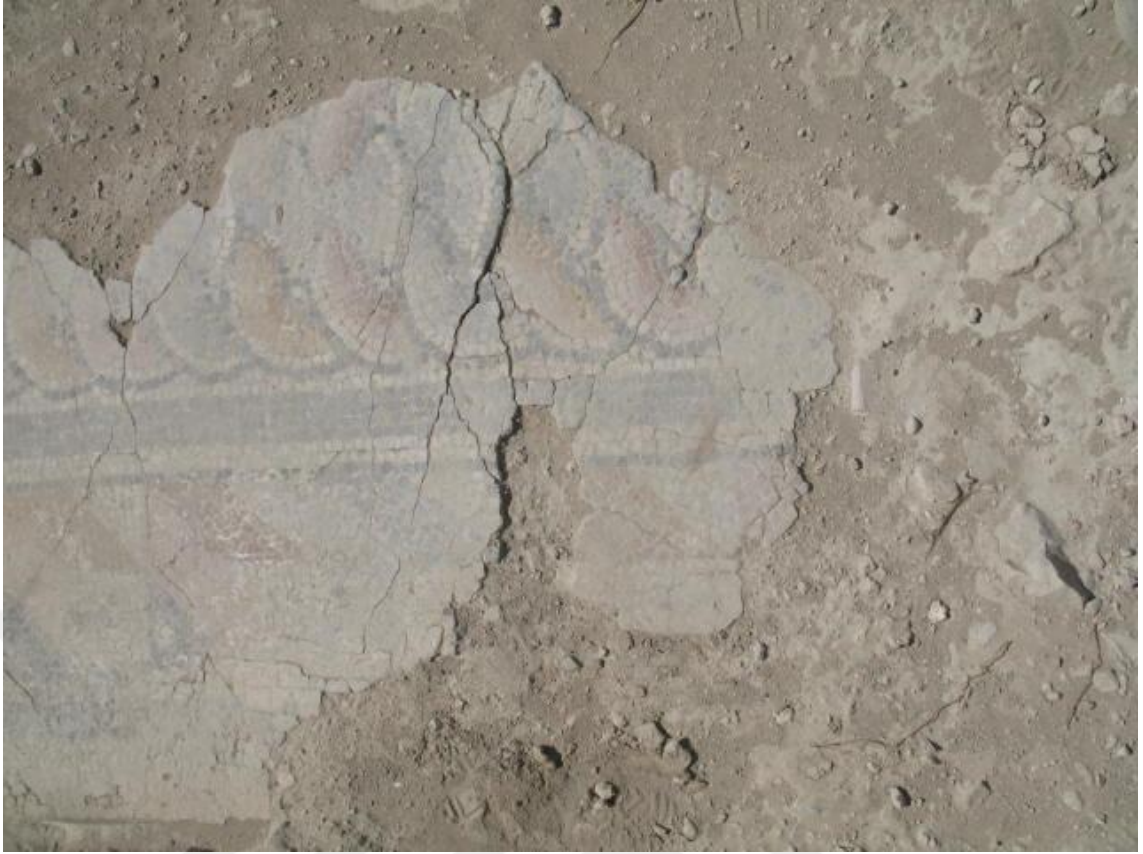
Mozaiği oluşturan tesellatum katmanında veya alttaki yapım katmanının da çizgisel açılmalara çatlak veya mozaik tabanın en az iki parça halinde bütünden kopmasına ise kırık denilmektedir¹⁴⁴ (Res. 11). Bozulma genel anlamda tesellatum tabakasında görülmesine rağmen, bozulmanın derecesine göre rudus¹⁴⁵ ve nükleus¹⁴⁶ tabakalarında da görülebilir. Stadyum Caddesi Latrina mozağında kısmen korunmuş kısımda birçok çatlak tespit edilmiş ve bozulma haritasına işlenmiştir. Bozulmalar mozağin bulunduğu yapıdaki yıkılmalar, göçük gibi olayların neden olduğu darbe ve çarpmaların etkisi ile oluşmaktadır¹⁴⁷. Bunun bir diğer nedeni ise depremlerdir. Depremlerde sonucunda yükselme ve çökmeye bağlı olarak mozaik taban üzerinde derin çatlaklar ve kaymalar oluşmaktadır. Odunsu bitkilerin kökleri ayrıca donma çözülme ve tuz çıkışının da çatlak ve kırılmalara yol açtığı bilinmektedir. Çatlaklar genel anlamda 0.3-1.0 cm arasında olabilir. Latrina vestibulum mozağindeki en büyük çatlak 30 cm uzunluğunda ve 4-7 mm genişliğindedir. Çatlak ilerlemiş ve mozaik tabandan kopmalar meydana gelmiştir. Oluşan kopmalar mozaik zeminden yaklaşık 2 mm aşağıda kalmıştır.

Resim 11: Çatlak Bozulma Örneği

Mozaik taban döşemelerinde çatlak²³⁴ şeklinde bozulmalar sık sık görülmektedir. Stadyum Caddesi Latrina Vestibulum mozağında çatlak şeklinde bozulma farklı boyutlarda farklı derinliklerde olduğu gözlemlenmiştir. Her çatlağı bir araya getirmemiz imkânsız olduğundan bir kısım çatlaklarda onarım çalışmaları yapılmıştır. Onarım çalışmaları iki amaç doğrultusunda gerçekleştirilmiştir; bunlardan ilki çatlaklar içerisini dolduran birikintinin temizlenmesi ve çatlakların büyüüp mozaik döşemenin bütünlüğünü bozmasının önüne geçmesi, bozulmanın durdurulması ve mozaik tabanın bütünlüğünün sağlanmasıdır. İkincisi ise estetik kaygıdır.

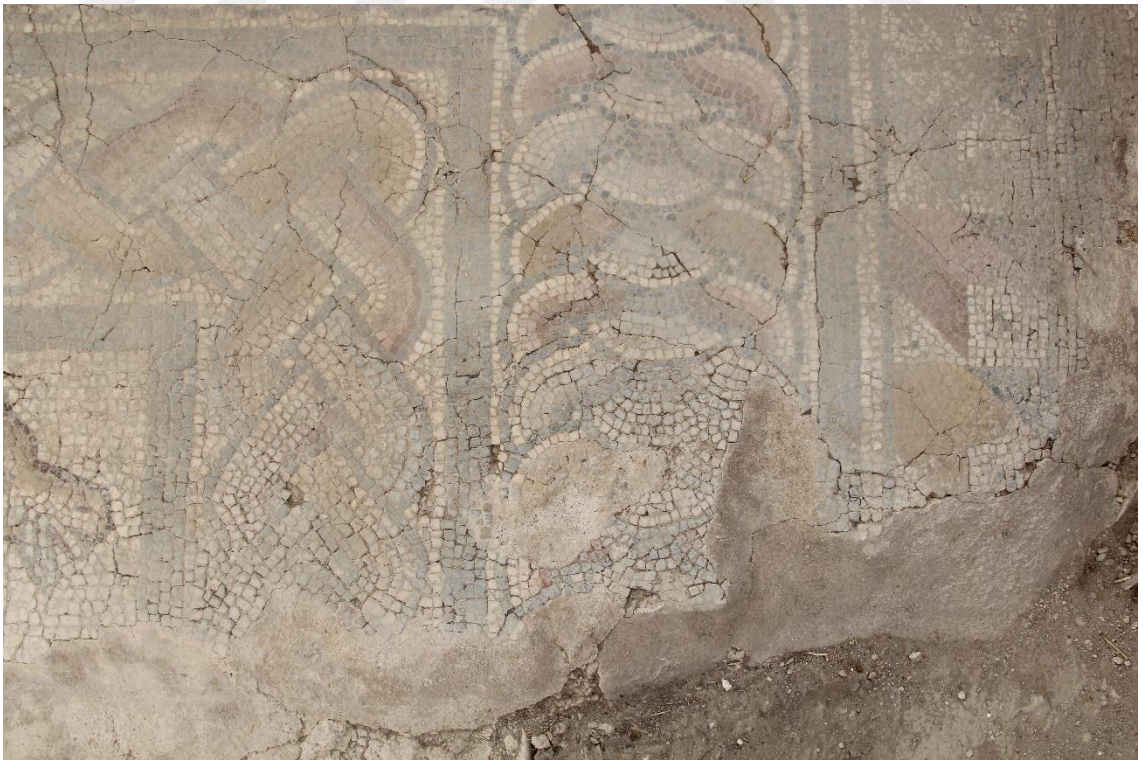
Stadyum Caddesi Latrina Vestibulum mozağinde önceki restorasyon çalışmalarında yapılan geçici bordür uygulaması analize göre değil, sadece korumaya yönelik yapılmıştır. Bu nedenle harç renk ve doku özellikleri bakımından da orijinal mozaik harcı ile uyumsuzluğu gözle görülebilecek durumdadır. Bordür harcında hem yatay yönde hem de dikey yönde çatlakların olduğu ve tesseralardan yer yer ayrıldığı gözle görülebilmektedir. Hızlı korumaya yönelik yapılan bordür çalışmalarında alanın detaylı temizlenmediği ve özensiz işçilikten dolayı bordür kenarındaki tesseralar üzerinde harç kalıntıları gözlemlenmiştir. Yukarıda bahsettiğimiz nedenlerden dolayı önceki geçici çalışmalarda yapılan bordürlerin temizlenmesi kaçınılmaz olmuştur. Bordürler temizlenirken hassas havalı keski ile harcın mozaik döşeme ile ilişkisi kesilmiştir (Res. 16). Mozaik döşemenin korunmuş kenarları koruma bandajına²²⁰ alındıktan sonra (Res. 17a-b-c-d) ince uçlu keski ile mozaik döşemeden ayrılmıştır (Res. 18a-b). Bordürlerin tamamı aynı anda değil belirlenen kısımlardan başlanarak etap etap temizlenmiştir. Bordür temizliği çalışması sırasında oldukça titiz çalışılmış ve tessera kayıplarının önüne geçilmiştir.

Resim 12: Önceki Restorasyon Uygulamaları

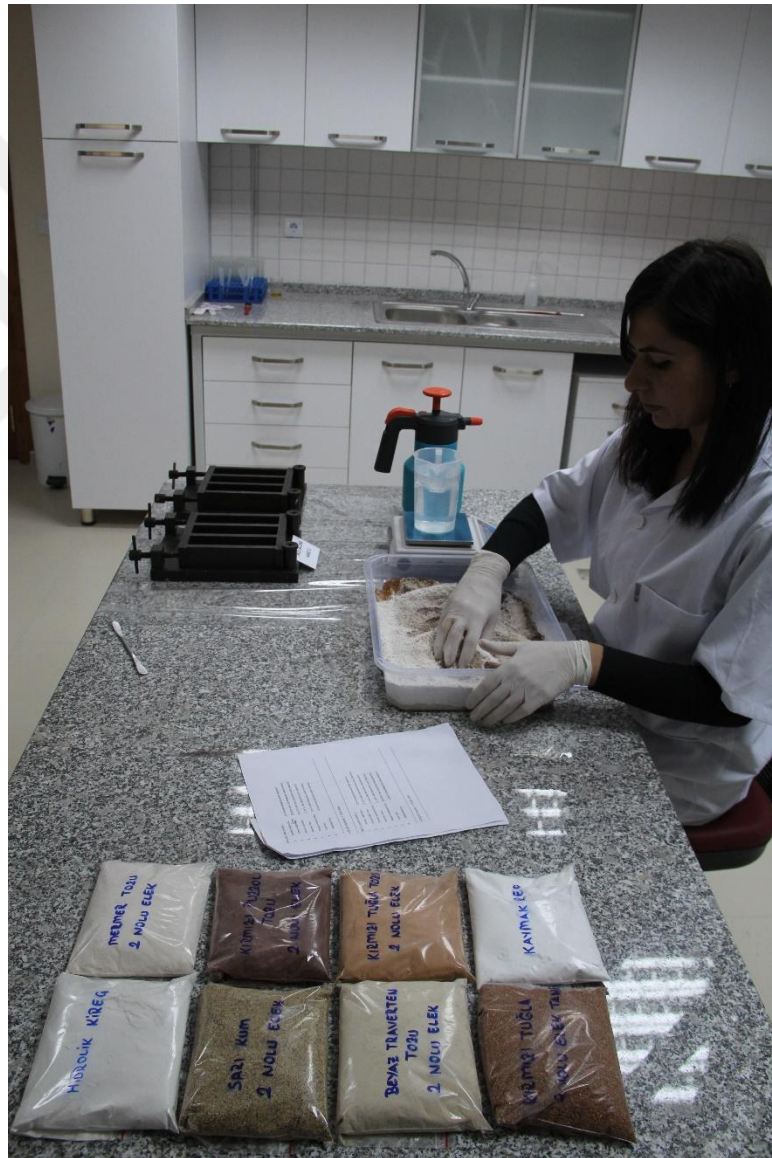
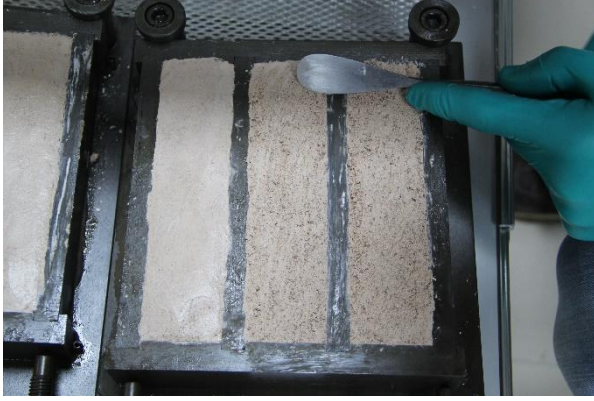
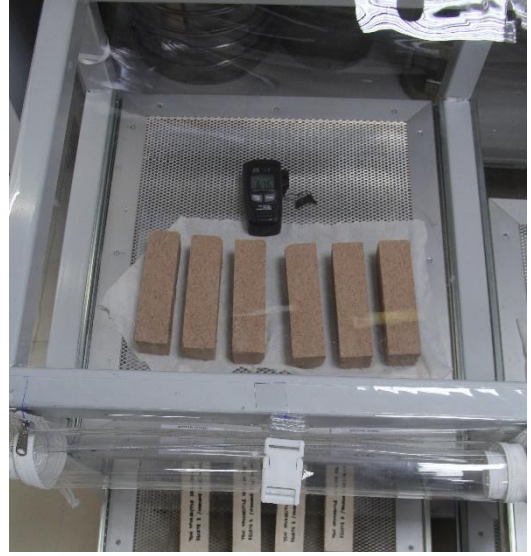
Resim 14a: Onarım Harcının Hazırlanması

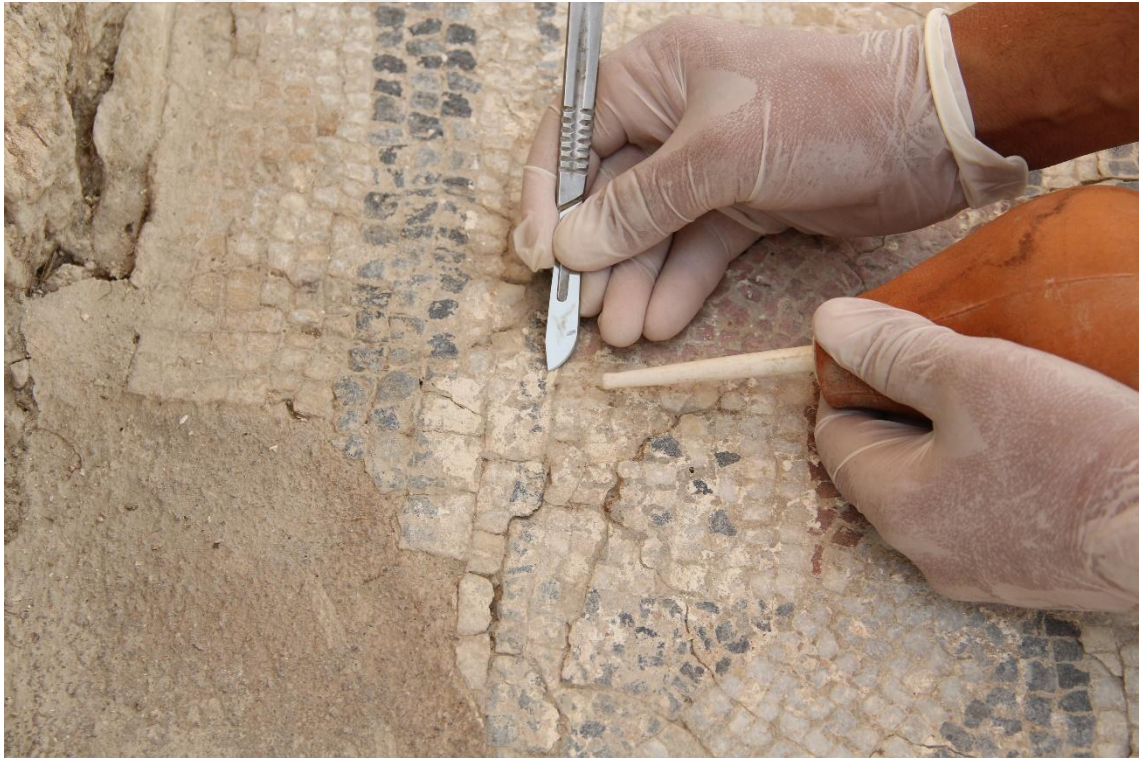
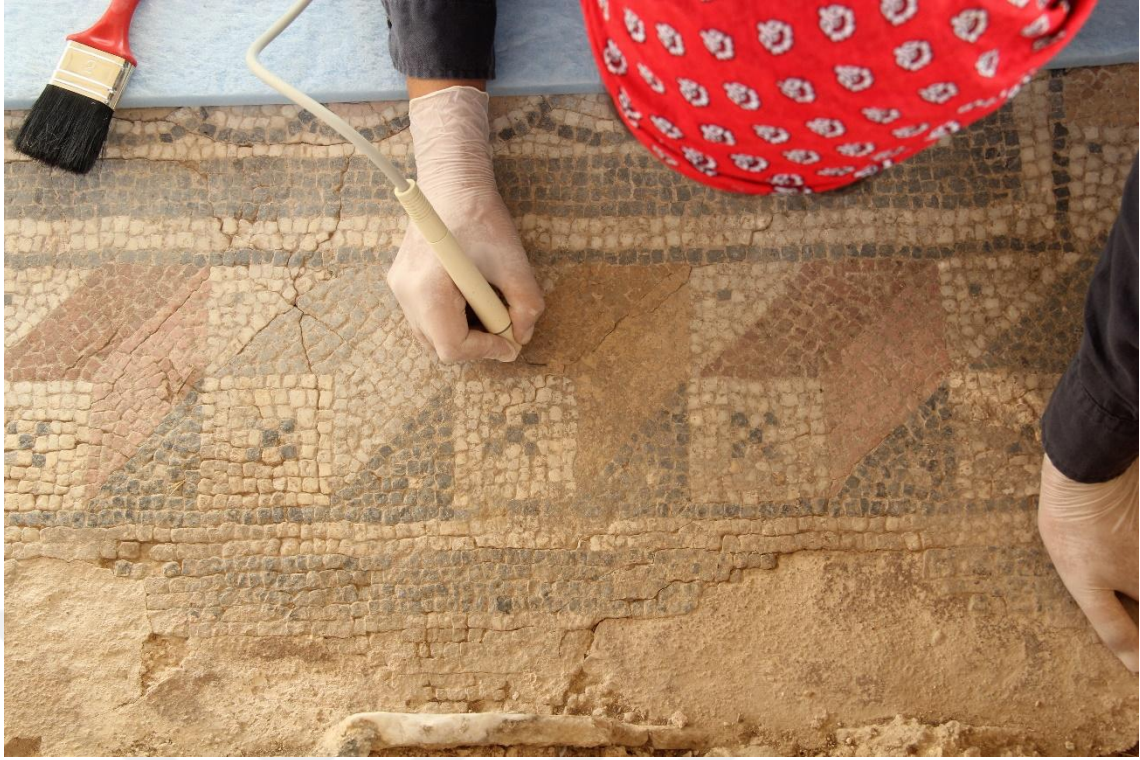
Resim 15a: Bistüri ile Kalker Temizliği

Resim 15b: Kavitron ile Kalker Temizliđi

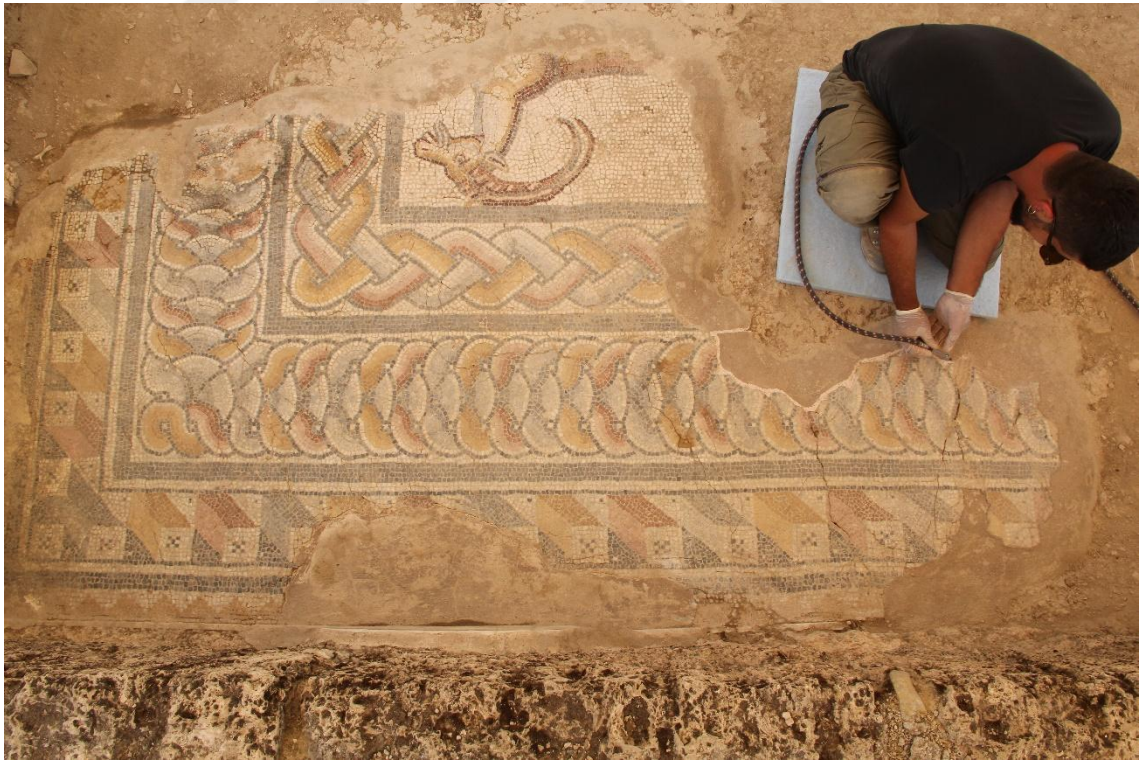
Resim 16: Havallı Keski ile Geçici Koruma Bordürlerinin Mozaik Döşemeden Bağlantısının Koparılması

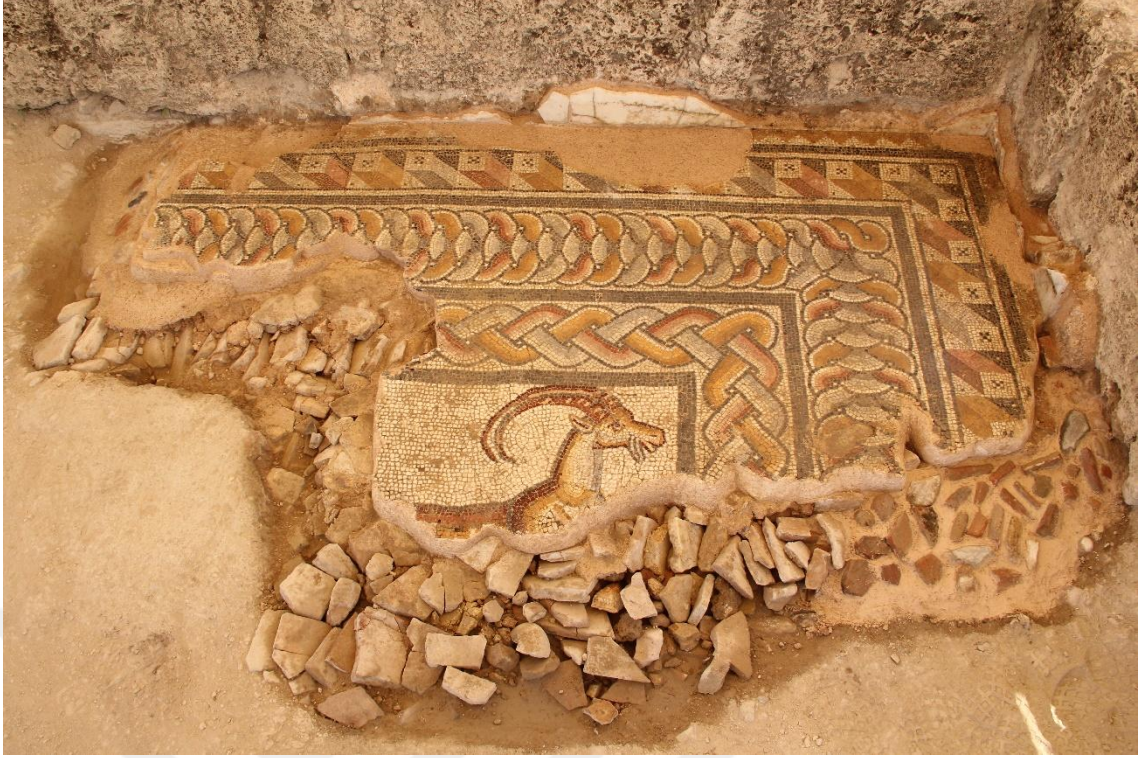
Resim 19: Bordür Çalışmasından Önce Statümen Onarımı ve Geçici Bordür
