SİVAS CUMHURİYET ÜNİVERSİTESİ

ERBAA SİLAHTAR ÖMER PAŞA CAMİSİ

Yüksek Lisans Tezi

Temmuz 2019

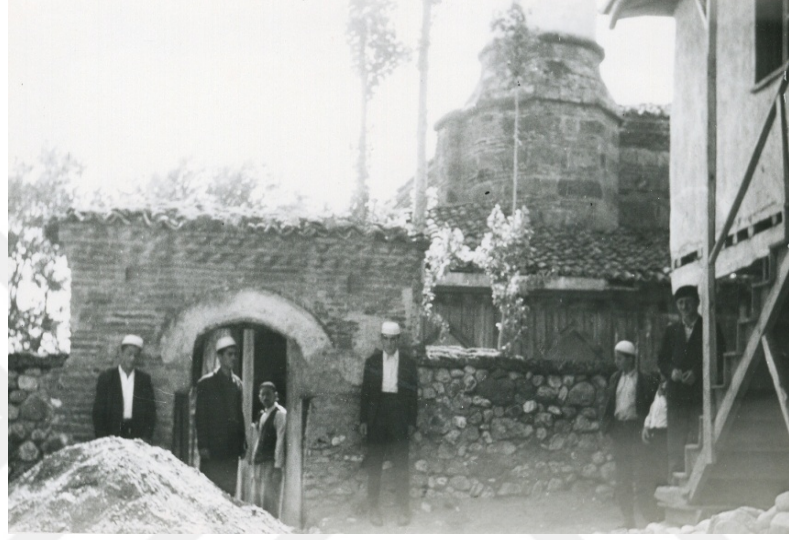
Fotoğraf 6. 1941 Yılı Minare Fotoğrafı (Vakıflar Genel Müdürlüğü Arşivi)

1939 yılında Erbaa-Erzincan depreminde Silahtar Ömer Paşa Camisi hasar görmüştür. Özellikle doğu tarafa bakan “U” şeklindeki ahşap revaklı kısım ve minare yıkılmıştır. 1941 yılında onarım sonucunda bölge halkının yardımları ile minare tekrardan yapılmıştır. Batı cephede yer alan revağın eksik olan sivri kemerleri tamamlanmıştır (Foto 6, 7).

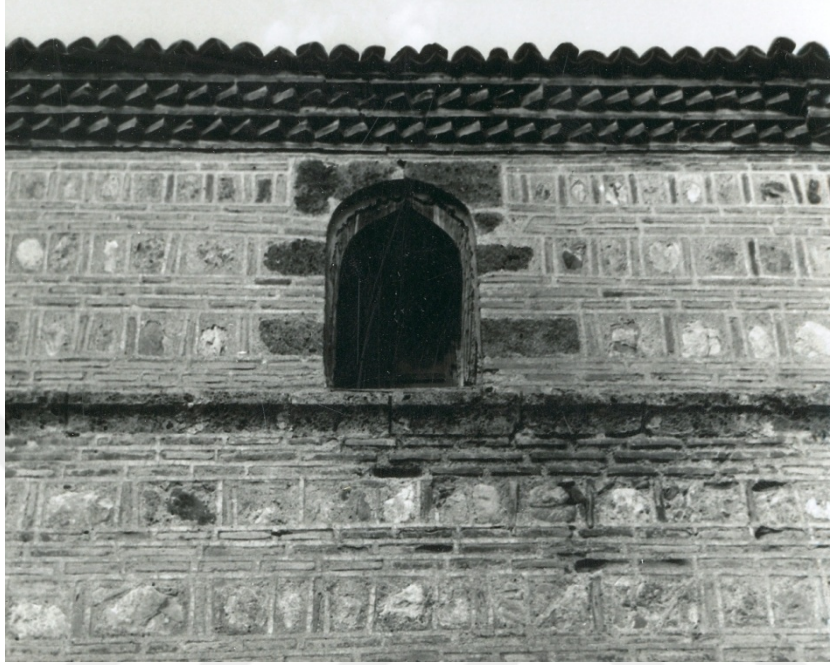
Fotoğraf 8. 1969 Yılı Açılan Pencere Fotoğrafi (Vakıflar Genel Müdürlüğü Arşivi)

1969 yılında Tokat Vakıflar Bölge Müdürlüğü tarafından restorasyon yapılmıştır. Harim beden duvarlarının üst kısmında yer alan pencereler içlik ve dışlık olarak beyaz çimentolu bir karışımla döküldüğü yere konulmuştur (Foto 8).

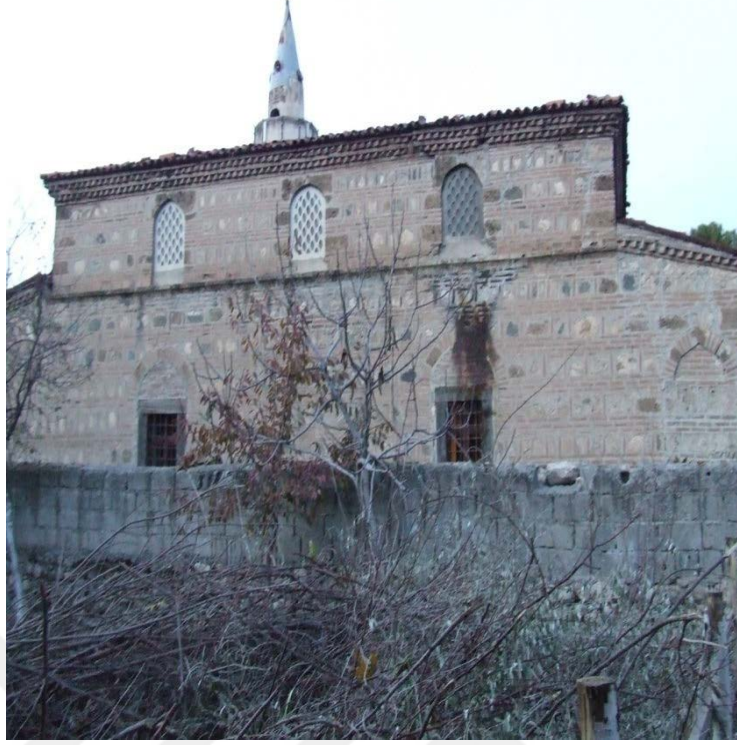
Fotoğraf 9. 2009 Restorasyon Öncesi Pencereleri (Kürklü 2008: 35)

1996 yılı cami fotoğraflarında beden duvarlarının üst sıra pencereleri revzen⁶ şeklinde düzenlenmiştir (Foto 9).

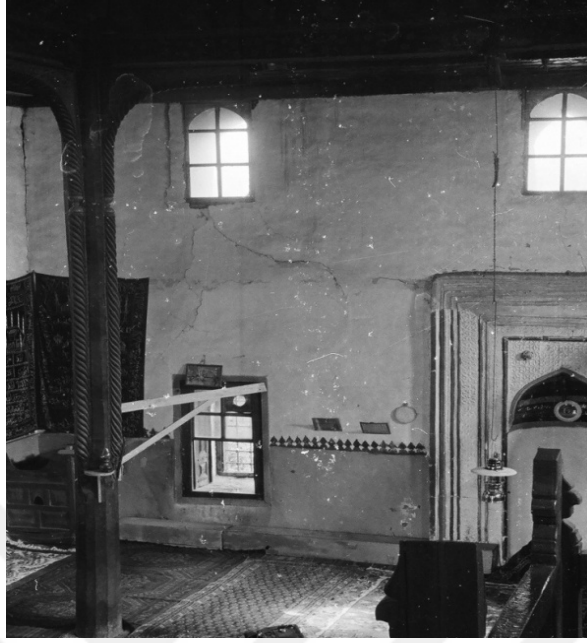
Fotoğraf 10. 1970 Yılı Fotoğrafları Palmet Motifleri (Vakıflar Genel Müdürlüğü Arşivi)

1970 yılı fotoğraflarından elde edilen bilgilere göre; harim beden duvarlarının alt kısımlarında palmet motifleri görülmektedir⁷ (Foto 10). Mihrabı çevreleyen bordürlerde, mihrap nişinde ve mukarnas sıralarında bazı renklerin kullanıldığını ve renkli olduğunu görmekteyiz (Foto 11). Fotoğrafların siyah beyaz olmasından dolayı kullanılan renkler anlaşılamamaktadır. Giriş mekanı kapısının zemini kahverengi renkli ve üzerinde yer alan motiflerin bir kısmında mavi renginin tonları kullanılmıştır (Foto 12). 2009 restorasyonu öncesi fotoğraflarında, kullanılan boyalar ve motifler camide bulunmamaktadır 1995 yılı restorasyonunda bu motifler ve kullanılan renkler kaldırılmıştır.

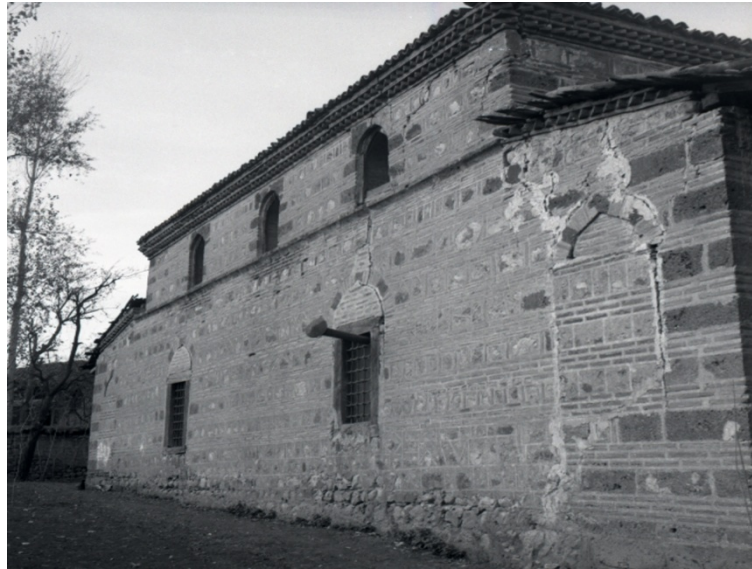
Fotoğraf 13. Giriş Mekanı Kapatılan Pencereler (Vakıflar Genel Müdürlüğü Arşivi)

2009 yılında Vakıflar Genel Müdürlüğü tarafından bir restorasyon gerçekleştirilmiştir. Giriş mekanının batı ve güney cephesinde yer alan kapalı pencereler harim kısmının güney cephesinde yer alan pencerelere bakılarak açılmıştır (Foto 13, 14).

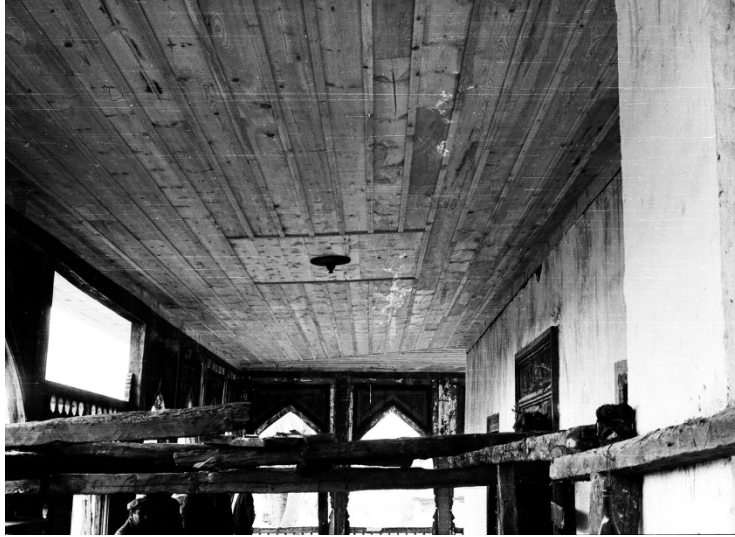
Fotoğraf 15. 1970 Yılı Fotoğrafi Revakların Tavan Döşemesi (Vakıflar Genel Müdürlüğü Arşivi)

Caminin 1975 ve 2008 yılı fotoğraflarında, giriş mekanındaki revakların tavan döşemesinin çitalarla karelere bölünmeyerek uzunlamasına çita şeklinde düzenlendiğini görmekteyiz. 2009 yılında yapılan restorasyondan sonra giriş mekanındaki revakların tavan döşemesi çitalarla karelere bölünmüştür (Foto 15-16).

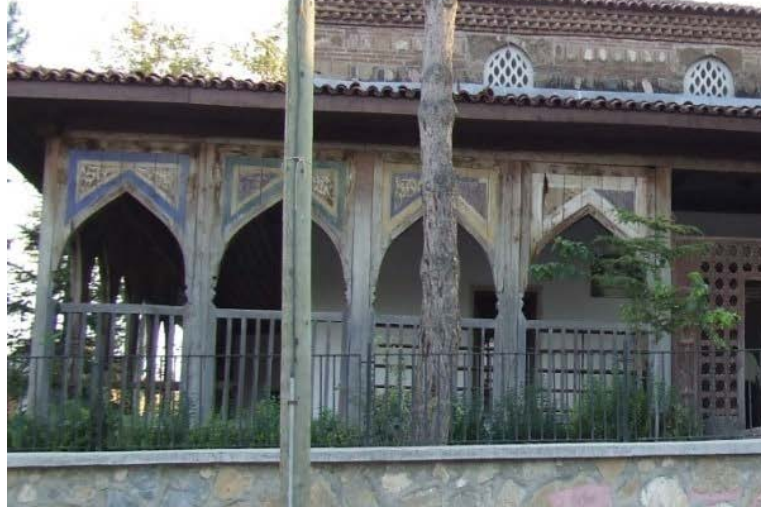
Fotoğraf 17. Giriş Mekanı Ahşap Revakları (Kürklü 2008: 16)

Beden duvarlarının üst kısımlarında yer alan pencereler 2009 restorasyon sonucunda ahşap lentolu ve söveli olarak değiştirilmiştir. Giriş mekanı ahşap revakların sivri kemerli pencere açıklıklarının iç ve dış yüzeylerinde yer alan kalemî motiflerde mavi renginin tonları kullanılırken 2009 restorasyonu sonucunda mavi rengin tonları kullanılmamıştır (Foto 17).

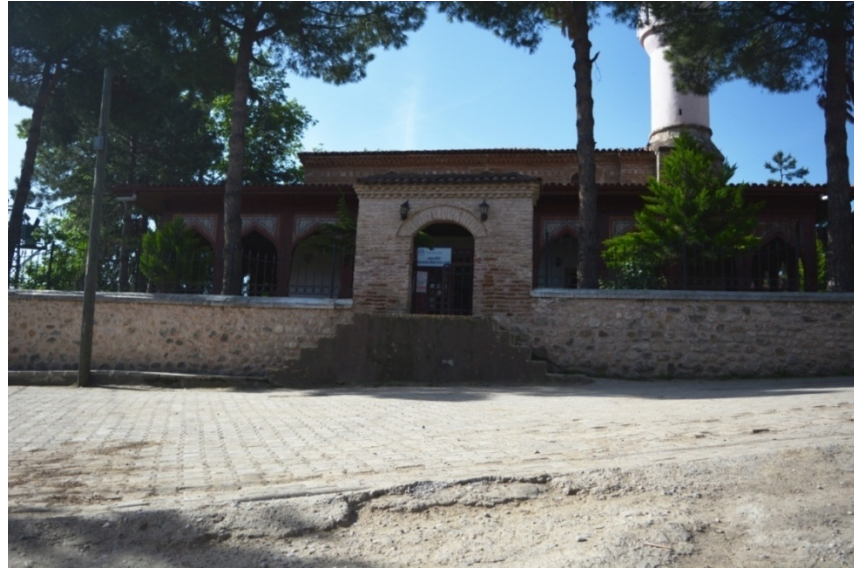
Fotoğraf 19. Kuzey Cephe Genel Görünüm

Kuzey cephe bir platform üzerinde yer almaktadır. Giriş mekanına bir kapı ile girilmektedir. Harime giriş kısmını da içeren bu bölümün önünde bulunan giriş mekanı, ahşap revaklarla çevrilidir. Ahşap revakların arasında sivri kemerler yer almaktadır. Giriş mekanı kapısının doğu ve batı yönünde dörder toplamda sekiz sivri kemer açıklığı bulunmaktadır (Foto 20, 21).

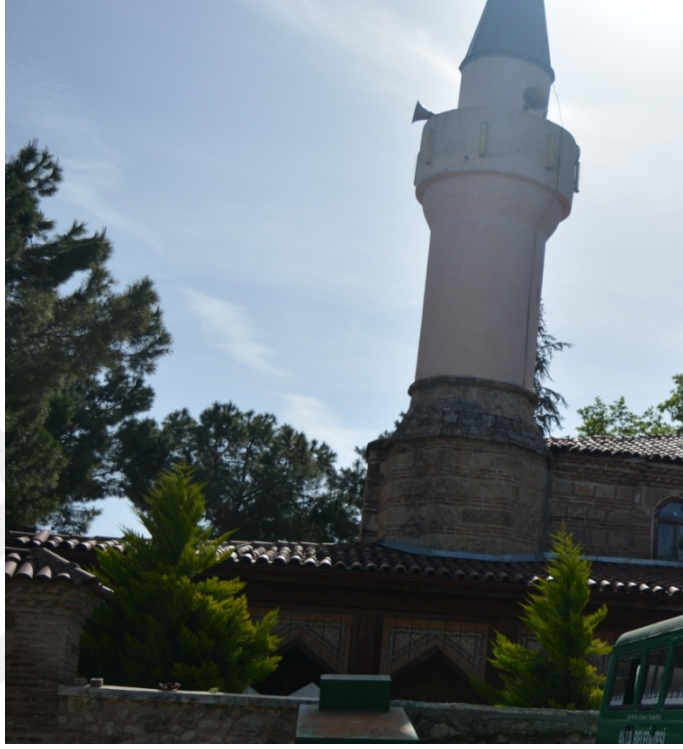
Fotoğraf 22. Minare

Kuzeybatıda minare yer almaktadır. Minare çokgen gövdeli ve tek şerefelidir (Foto 22). Cephenin alt kısmında iki dikdörtgen pencere, cephenin üst kısmında üç yarım daire formlu pencere bulunmaktadır (Foto 23). Kuzey cephenin üzeri tek yöne eğimli kirpi saçaklı kiremit çatı ile örtülüdür.

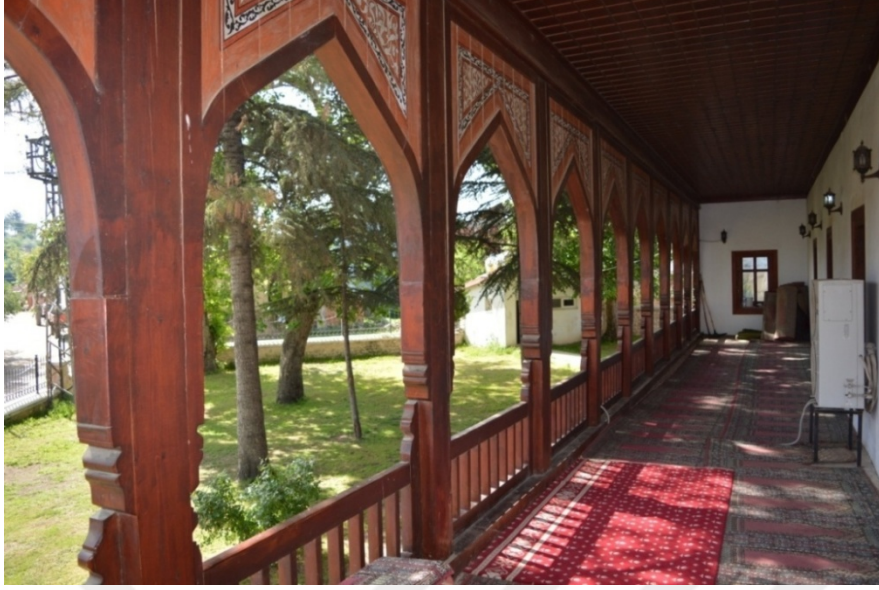
Fotoğraf 26. Doğu Cephesi, Sivri Kemerlikler

Doğu cephede on sivri kemerli açıklık yer almaktadır (Foto 26). Cephenin alt kısmında üç dikdörtgen formlu, cephenin üst kısmında üç yarım daire kemerli pencereler bulunmaktadır (Foto 27). Doğu cephenin üzeri tek yöne eğimli kirpi saçaklı kiremit çatı ile örtülüdür.

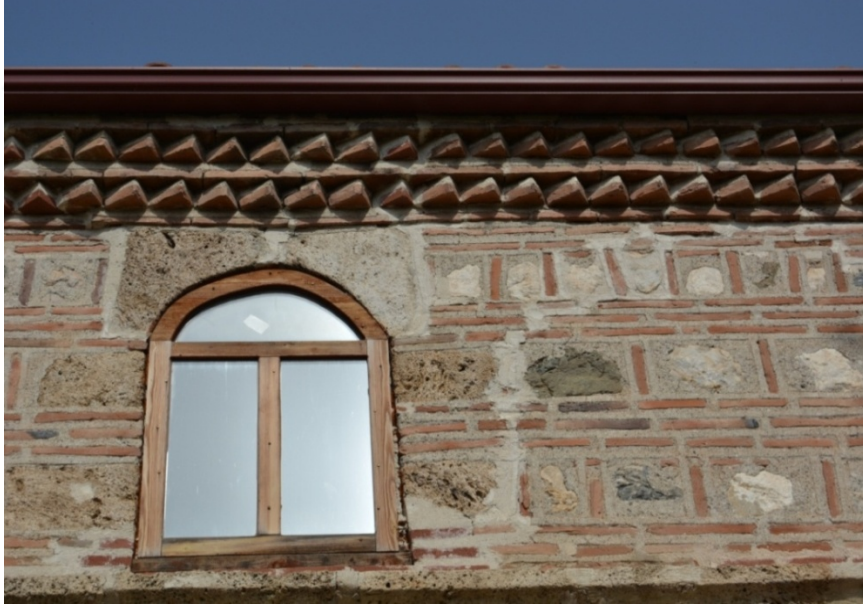
Fotoğraf 30. Güney Cephe Kirpi Saçakları

Güney cephenin üzeri tek yöne eğimli kirpi saçaklı ve kiremit çatı ile örtülmektedir (Foto 30).

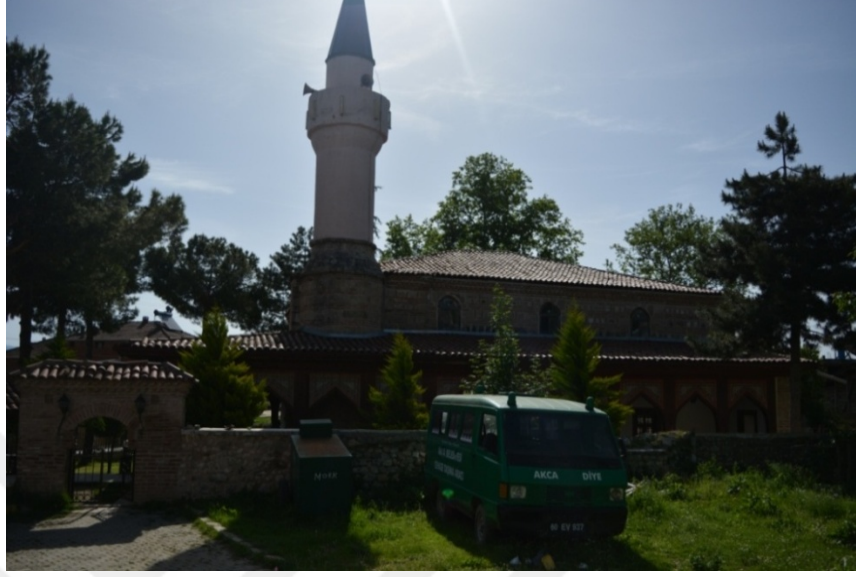
Fotoğraf 31. Batı Cephesi Uzaktan Görünüm

Batı cephe 20.50 m uzunluğundadır. Cephede on sivri kemer açıklığı bulunmaktadır. Cephe bir platform üzerinde yer almamaktadır (Foto 31, 32).

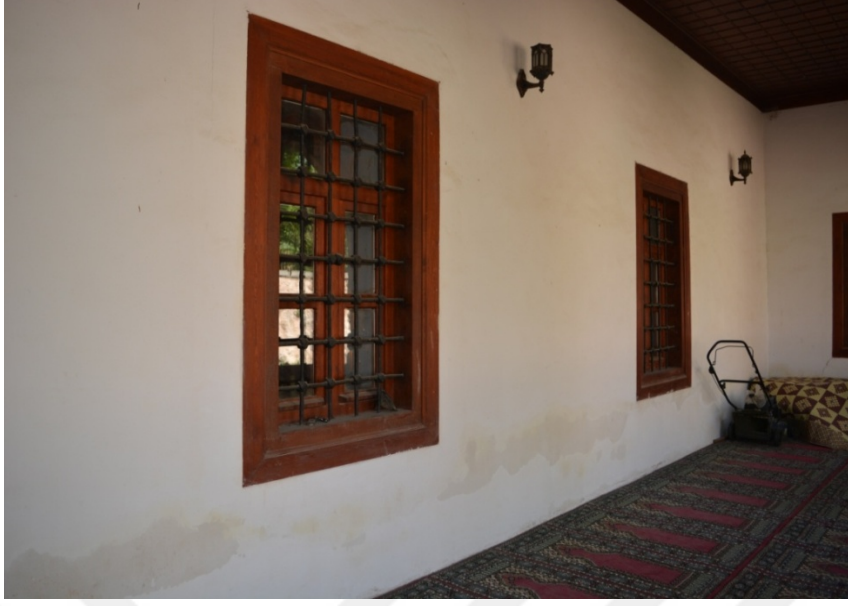
Fotoğraf 33. Batı Cephesi Alt Sıra Pencereleeri

Cephenin alt kısmında üç dikdörtgen alt kısmında ise üç yarım daire kemerli pencereler bulunmaktadır (Foto 33). Cephenin üzeri tek yöne eğimli kirpi saçaklı kiremit çatı ile örtülmektedir.

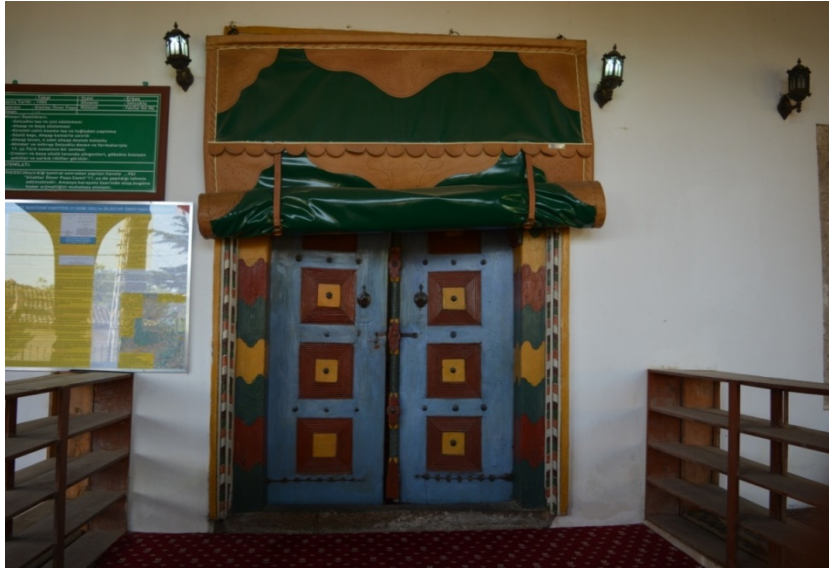
Fotoğraf 34. Harim Kapısı

Harim kısmına basık kemerli bir kapı ile girilmektedir. Kapı kemeri kilitli geçme taş görünümündedir. Kapının yüzeyi panolara bölünmüştür. Kapı kanatlarının üstü kabarıklı çivilerle dekore edilmiştir. (Foto 34).

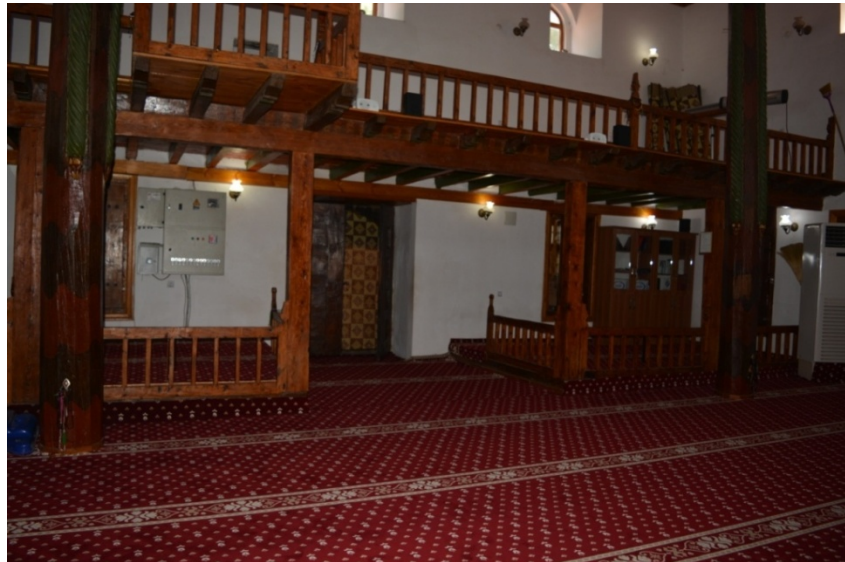
Fotoğraf 36. Seki ile Yükseltelen Alanlar

Zeminde kapının her iki yanında parmaklıklarla ayrılan seki ile yükseltilmiş alanlar ve eyvanların üzerinde de ikinci bir kat halinde kadınlar mahfili bulunmaktadır (Foto 36).

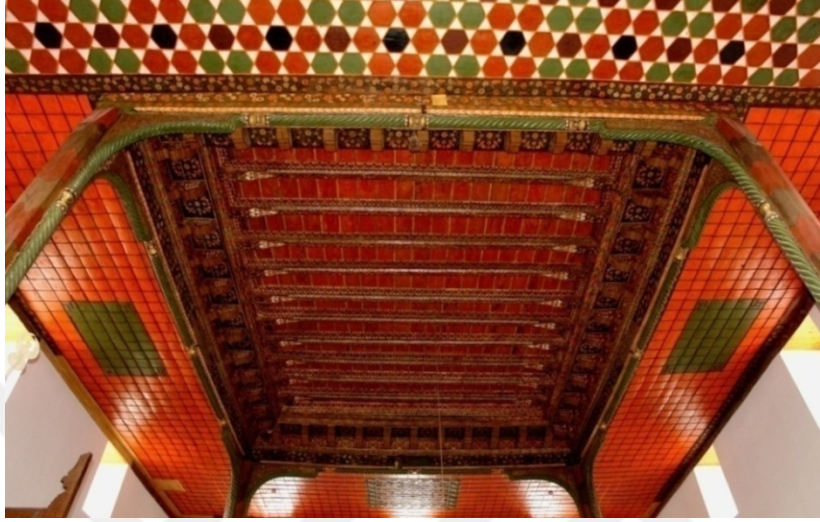
Fotoğraf 37. Harim Fotoğrafı

Harim 14x16 m boyutlarındadır. Dört ahşap destek ile taşınan ortadaki tavan 6,3x 6,7 m uzunluğunda kareye yakın bir forma sahiptir (Kürklü 2008: 42). Kare şeklindeki ortadaki alan geniş tutulurken yan kısımlar daha dar tutulmuştur (Foto 37).

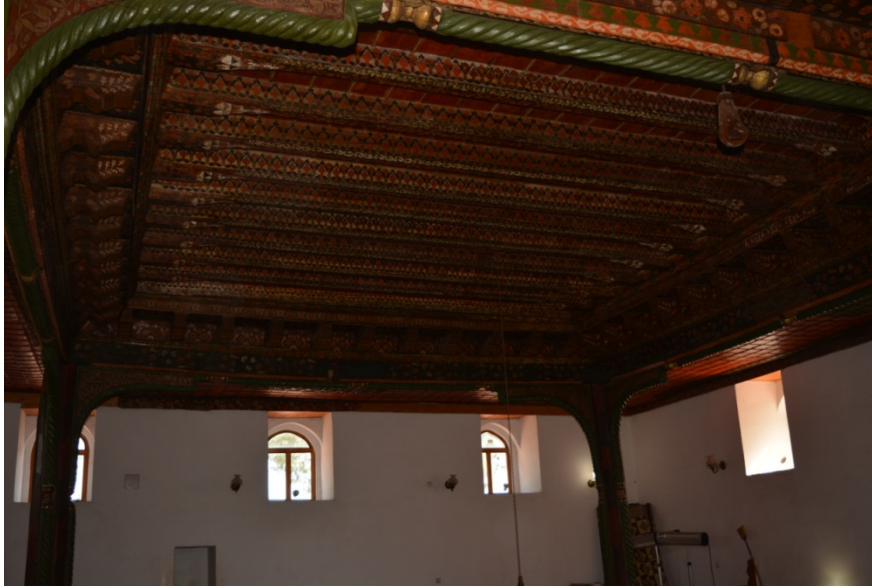
Fotoğraf 38. Harim Tavanı

Destekler ve hatılların birleştiği kısımlar kavislendirilerek aynalı kemer şeklinde düzenlenmiştir. Ana kirişlerin üzerinde konsollar yer almaktadır (Foto 38, 39).

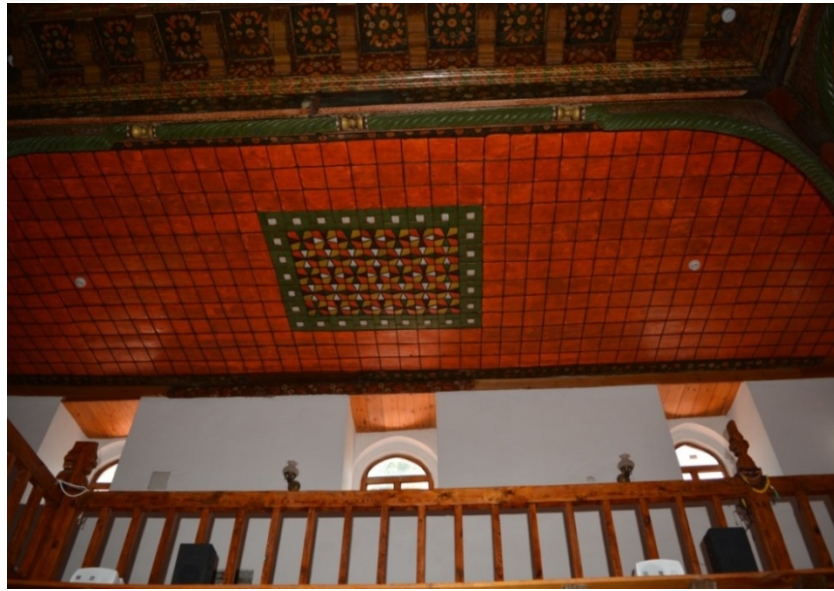
Fotoğraf 40. Kadınlar Mahfili, Sütunlarla Duvarlar Arasında Kalan Bölüm

Ahşap sütunlar ve duvarlar arasında yer alan kısımlar ahşap levhalarla kaplanmıştır. Ahşap levhaların üzeri ince çitalarla geometrik şekiller verilerek süslenmiştir (Foto 40, 41). Mihrap önünde yer alan tavana sekizgen bir göbek yerleştirilmiştir (Foto 42).

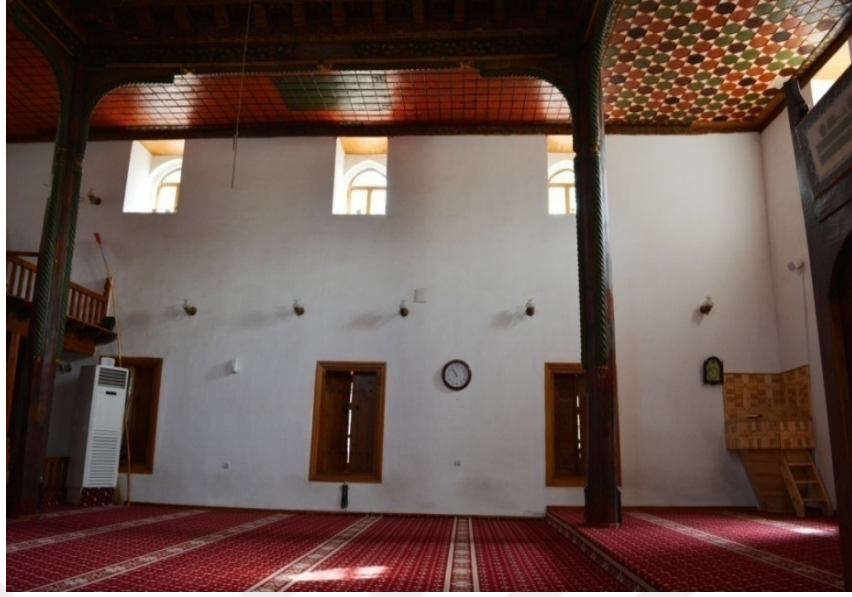
Fotoğraf 43. Doğu Cephe Pencereleeri

Harimin doğu ve batı duvarının alt kısımlarında üç, üst kısımlarında da üç (Foto 43, 44), güney ve kuzey duvarının altında iki, üstünde de üç pencere bulunmaktadır (Foto 45).

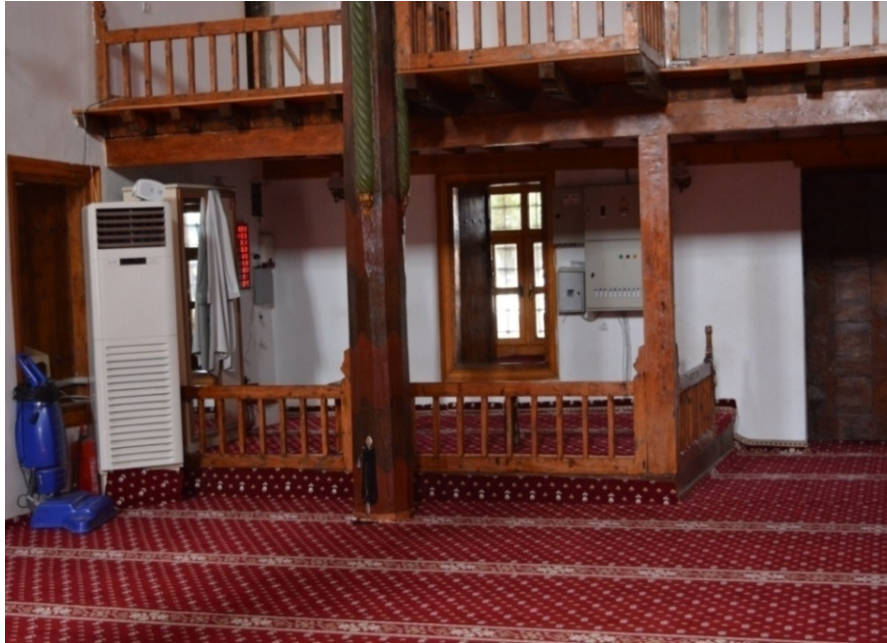
Fotoğraf 46. Kadınlar Mahfiline Çıkılan Pencere

Beden duvarının kuzeybatı köşesinde yer alan pencere içerisinde bulunan merdiven ile kadınlar mahfiline geçilmektedir (Foto 46, 47). Kadınlar mahfili harimin kuzeyindedir ve cephe boyunca uzanmaktadır (Foto 48).

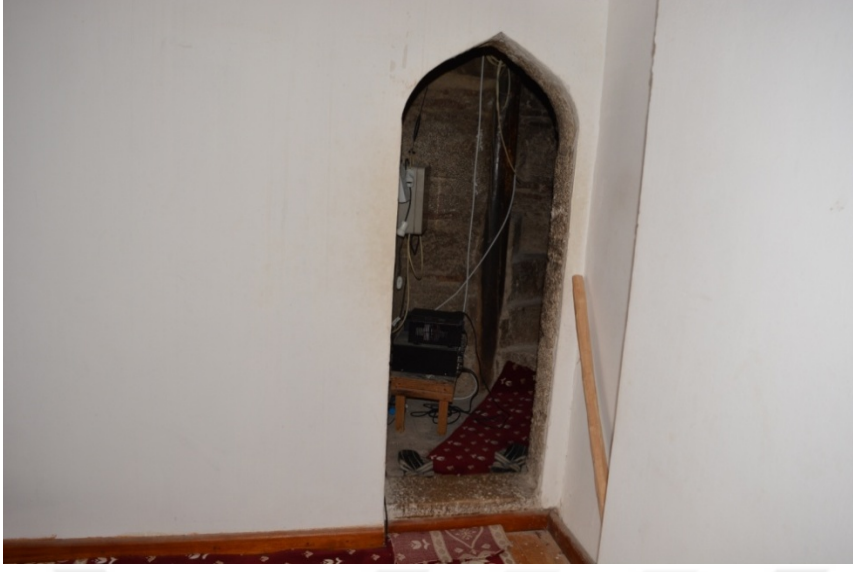
Fotoğraf 49. Minareye Geçişi Sağlayan Merdivenler

Kadınlar mahfili 3x14 metre boyutlarındadır (Erdemir 1987: 45). Kadınlar mahfilinin güney cephesi boyunca ahşap korkuluklar yer almaktadır. Kuzeybatı köşede minareye geçişi sağlayan bölüm yer almaktadır (Foto 49).

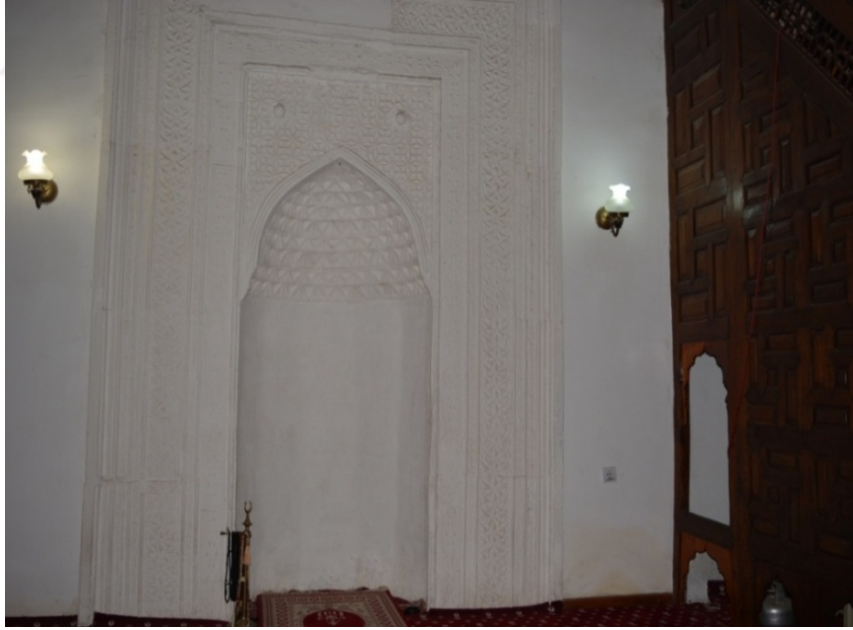
Fotoğraf 50. Mihrap, Genel Görünüm

Harimde yer alan mihrap, alçıdan kalıplama tekniğinde yapılmıştır (Foto 50). Mihrap nişi yarım daire formunda ve 0.60 m derinliğindedir (Kürklü 2008: 60).

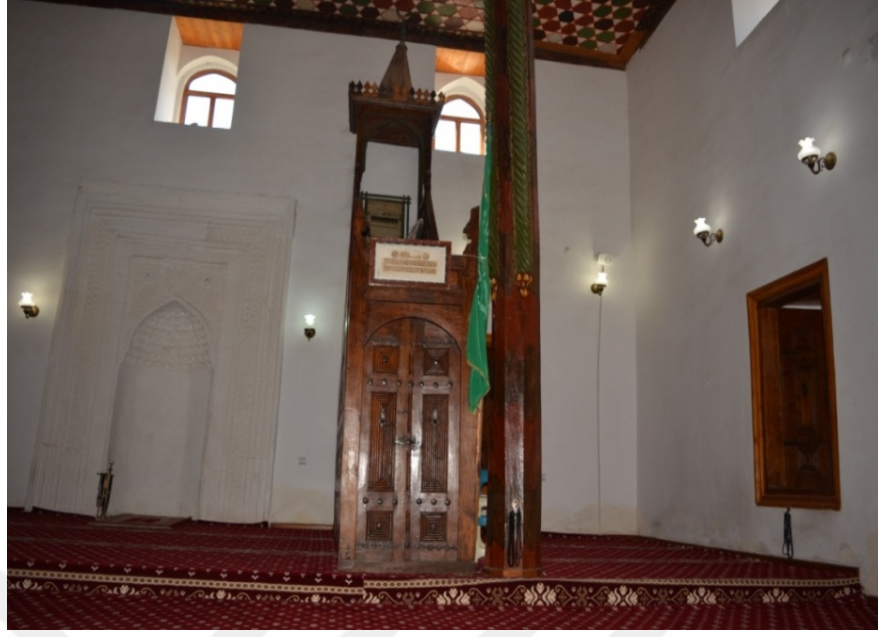
Fotoğraf 51. Minber Kapısı

Mihrabın batısında yer alan minber, künde kari tekniğinde yapılmıştır (Foto 51).

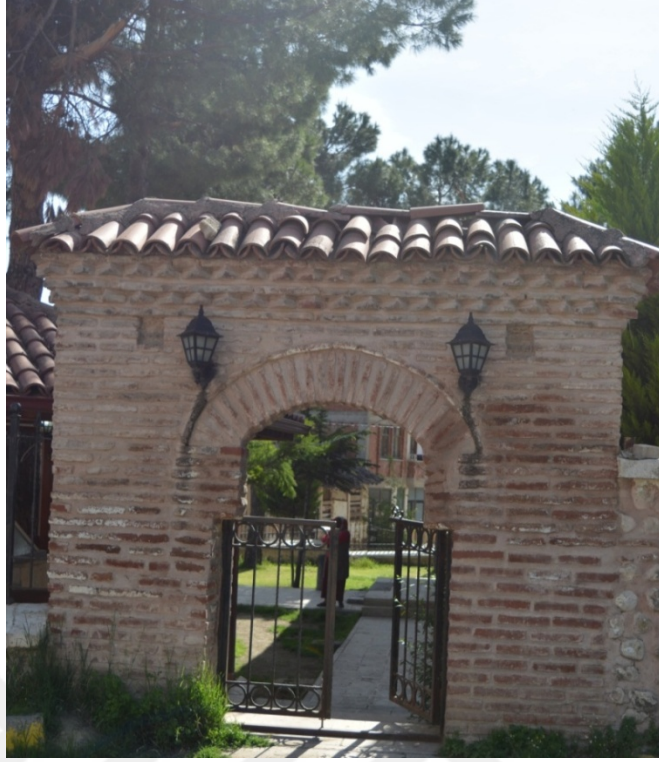
Fotoğraf 52. Batı Cephe, Bahçe Kapısı Süslemeleri

Batıda ve kuzeyde yer alan kapılar, tuğla örgülü, kirpi saçaklı ve yarım daire kemerlidir (Foto 52, 53).

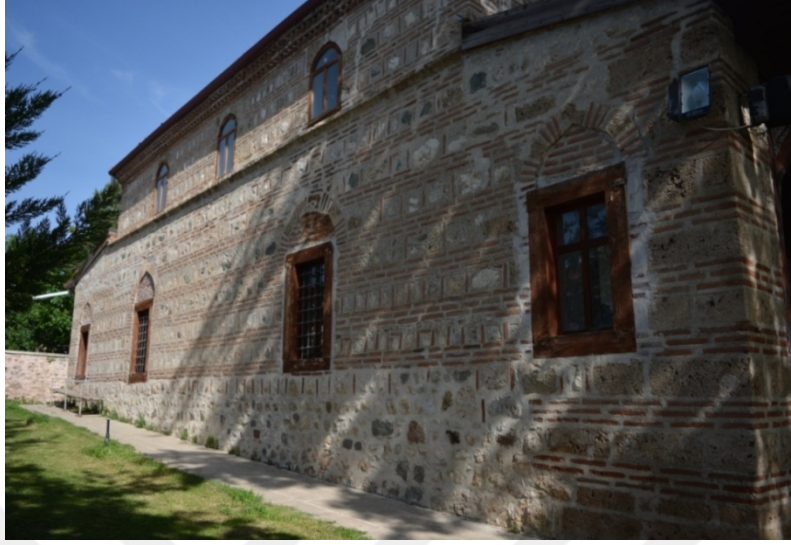
Fotoğraf 54. Güney Cephe Pencereleeri

Yapının güney cephesinin alt kısımlarında yer alan dört pencerenin kemer kısımları bir sıra taş bir sıra tuğla kemerlidir (Foto 54).

Güney cephede yer alan pencerelerin kemer kısımlarında bir sıra taş, bir sıra tuğla kullanılmıştır. Minare kaide kısmı bir sıra kesme taş, üç sıra tuğla örgülüdür. Giriş mekanının kuzeybatı cephesinde yer alan pencere taş lentolu ve sövelidir.

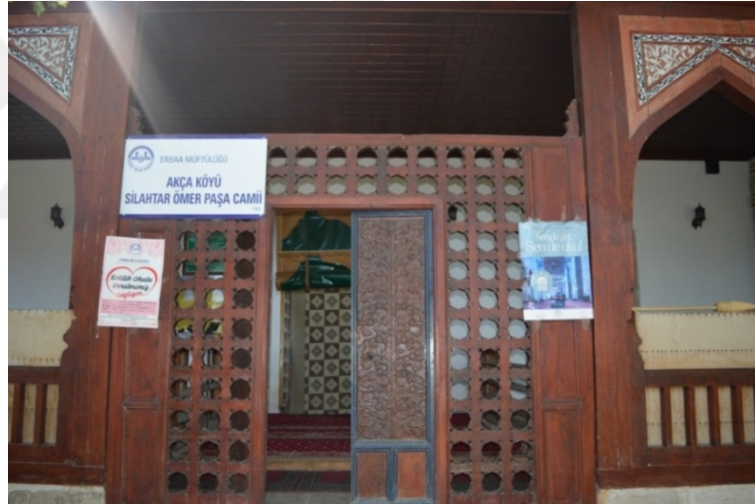
Fotoğraf 55. Giriş Mekanı Kapı Süslemeleri

Kapının üstünde üç, altında da iki sıra sekizgen motifler yer alır. İki kanatlı kapının kanatlarında kahverengi zemin üzerinde dalların aralarında yapraklar, uç kısımlarında ise lale motifleri bulunmaktadır. Motiflerde yuvarlak satırlı derin oyma tekniği⁹ uygulanmıştır (Çizim 5), (Foto 55, 56).

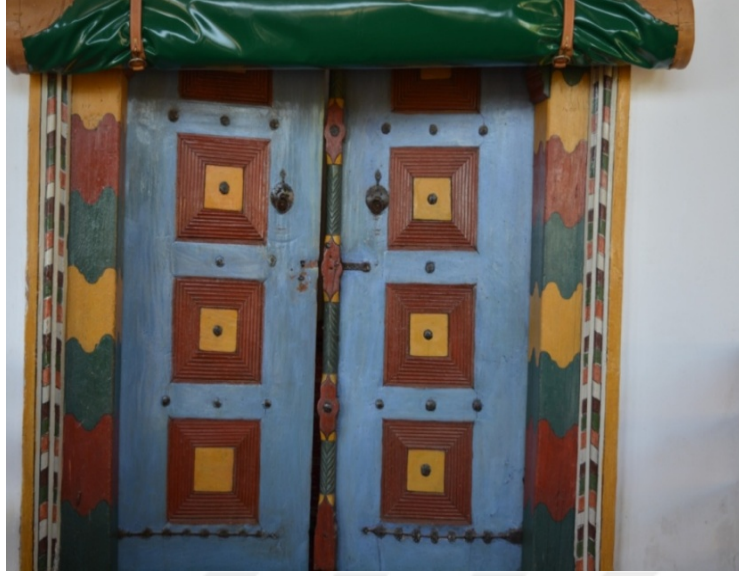
Fotoğraf 57. Harim Kapısı, Genel Görünüm

Basık kemerlidir. Harim kapısını altı sıra bordür çevrelemektedir. İlk sıra bordür sarı, iki, dört ve altıncı bordürler beyaz; üç ve beşinci sırada yer alan bordürler beyaz, yeşil, turuncu ve kahverengi renktedir. Kapı çerçevesi ve kapı kemeri turuncu, sarı, yeşil ve kahverengi renkte ahşaptan kilitli geçme taş görünümünde boyanmıştır. Kapı kanatları dört panoya ayrılmıştır. Her panoda iç içe karelerden oluşan düzgün bir kompozisyon oluşturulmuştur. Karelerin ortasında kabaralı çiviler¹⁰ yer almaktadır. Kapı üstünde Arapça sülüs hat ile Kelime-i Tevhid yazısı bulunmaktadır (Foto 57).

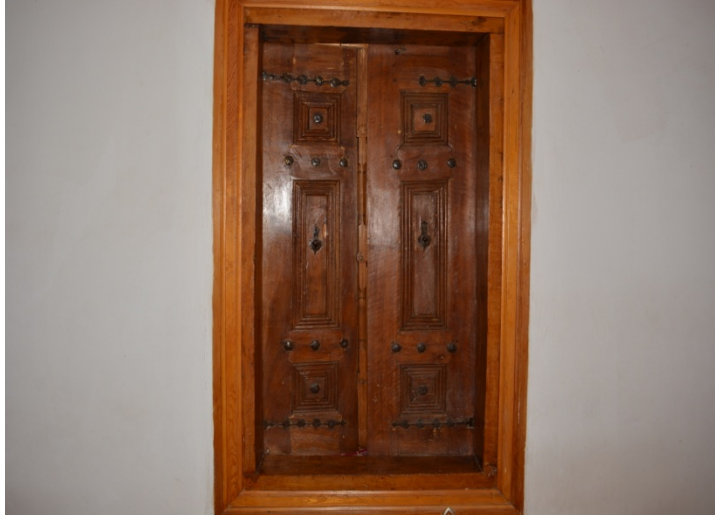
Fotoğraf 58. Künde-kari Tekniğinde Ahşap Pencere Kapakları

Harim beden duvarlarının alt kısımlarında yer alan pencereler ahşap söveli lentolu ve ahşap pencere kapaklıdır. Güney cephede yer alan pencere kapakları künde-kari tekniğinde yapılmıştır. Pencere kapaklarının üzerindeki panolarda iç içe kareler ve iç içe dikdörtgenler ortasında kabaralı çiviler bulunur. Diğer cephelerde yer alan pencere kapakları sadedir (Foto 58, 59).

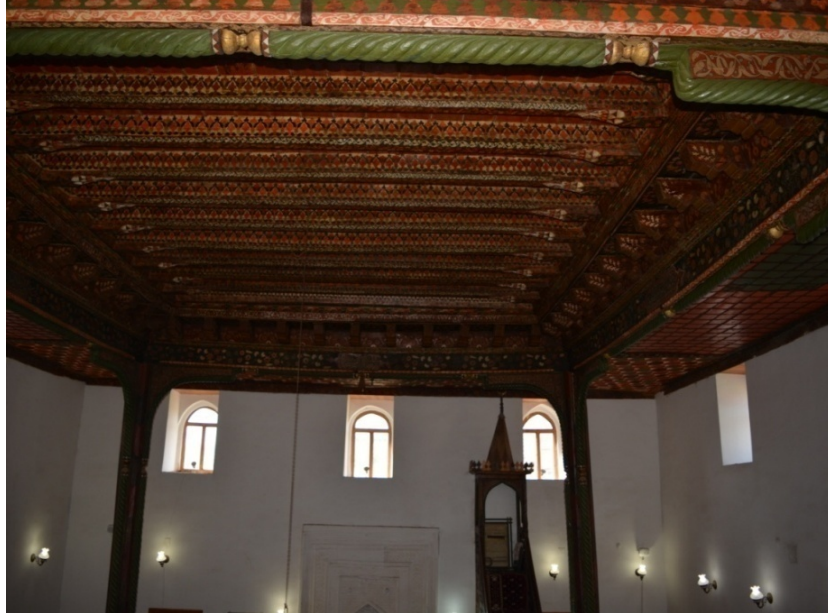
Fotoğraf 60. Burmalı Çıtaların Arasında Yer Alan Kum Saati Şekilleri

Ortadaki dört direği birbirine bağlayan aynalı kemerin yüzeyi yeşil renkle boyalı burmalı enli çıtalarla kaplıdır (Foto 60). Burmalı çıtaların arasında enine kum saati şekilleri yerleştirilmiştir (Foto 61).

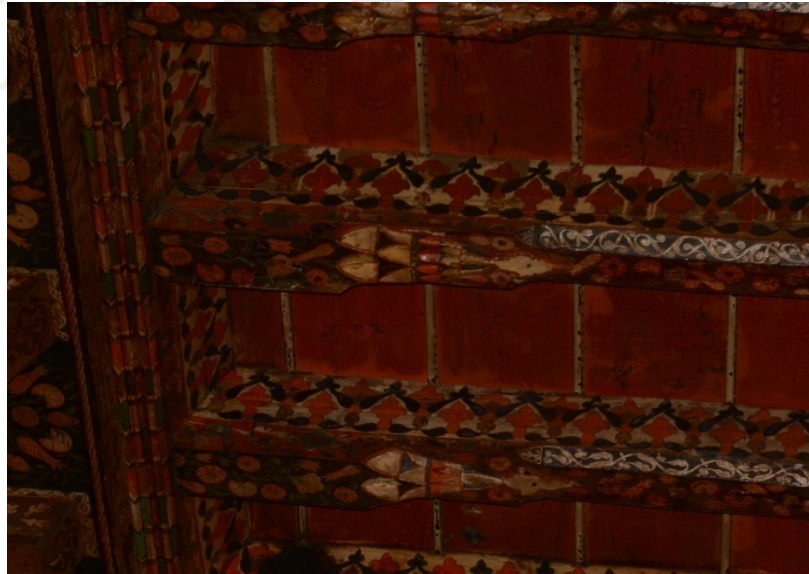
Fotoğraf 62. Sedef kakmalar

Harim tavanında ahşap hatılların her iki başlarına sedef kakmalar¹¹ yerleştirilmiştir. (Foto 62).

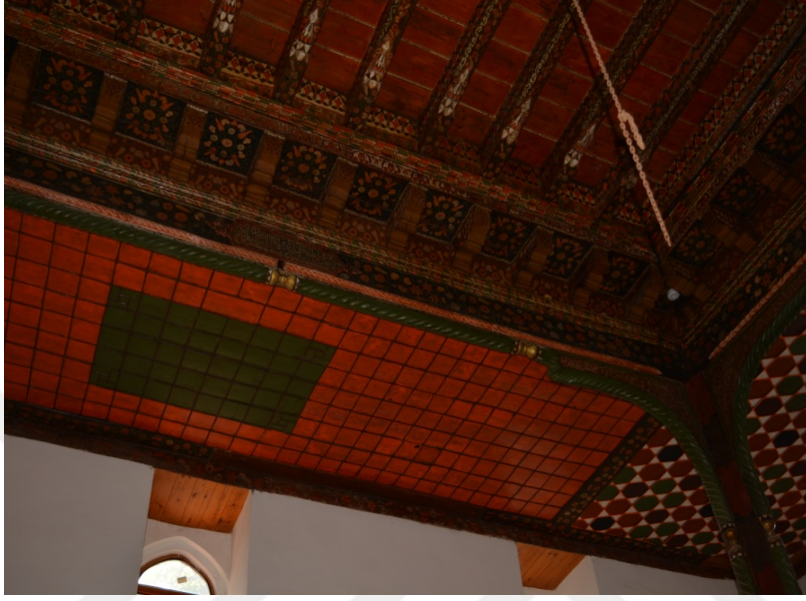
Fotoğraf 63. Orta Bölümün Dışında Kalan Ahşap Levhalar

Ortada dört desteğin taşıdığı tavanın dođu ve batı kısımları çıtalarla karelere ayrılmıştır. Mihrap önünde yer alan tavanda, ince çıtaların birbirini kesmesiyle geometrik şekiller oluşturulmuştur (Foto 63). Geometrik şekillerde turuncu, yeşil ve kahverengi renkler kullanılmıştır (Foto 64).

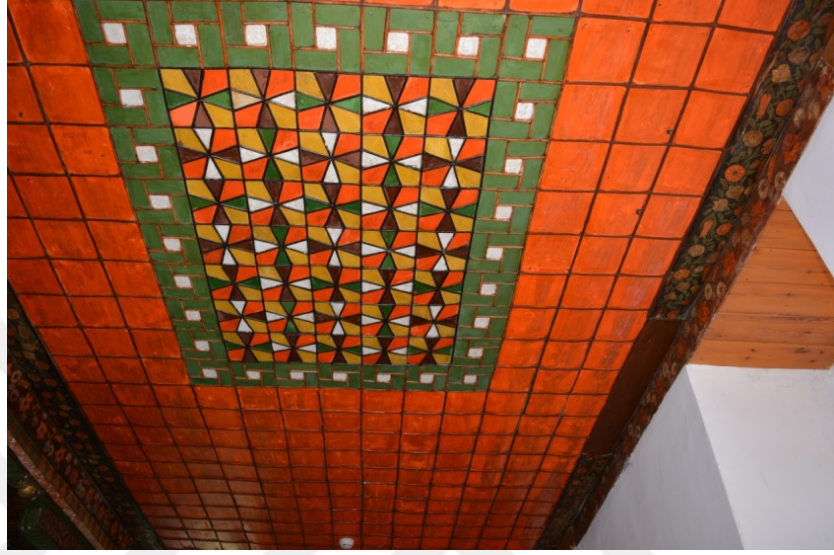
Fotoğraf 65. Kadınlar Mahfili Tavan Göbeği

Kadınlar mahfilinin tavanı kahverengi renkte çıtalarla karelere ayrılmıştır. Tavan göbeği yeşil, sarı, turuncu, beyaz ve kahverengi renkte meyilli çıtalarla çarkıfelek tarzında şekillendirilmiştir (Foto 65).

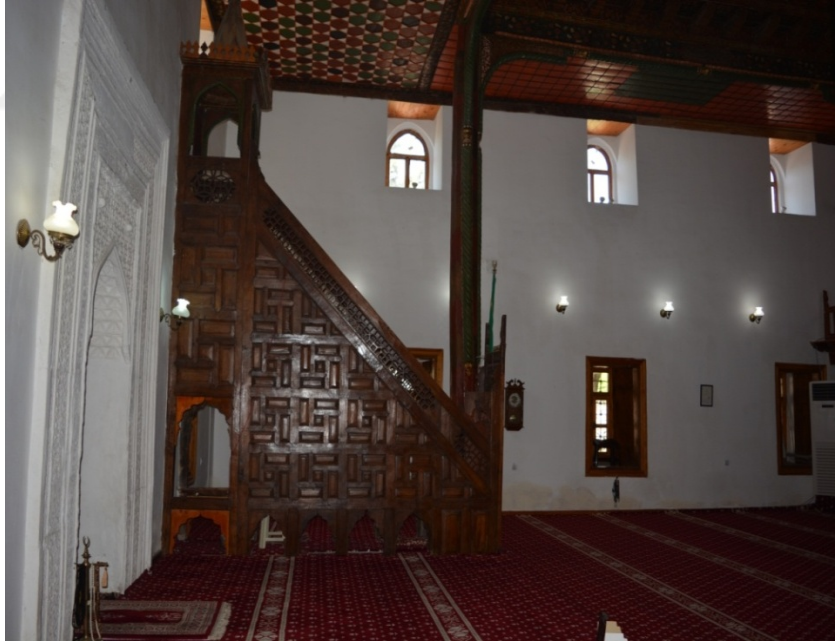
Fotoğraf 66. Minber

Kündekari tekniğinde¹² yapılmıştır. Merdiven korkulukları ve köşk korkuluğu kafes oyma tekniğinde¹³ yapılmıştır (Çizim 6). Köşk altı ve yan aynalıklarında çarkı felek motifi¹⁴ uygulanmıştır (Foto 66).

Kadınlar mahfilinin korkuluklarında ve tavanında ahşap kullanılmıştır. Minber künde kari tekniğinde yapılmıştır.

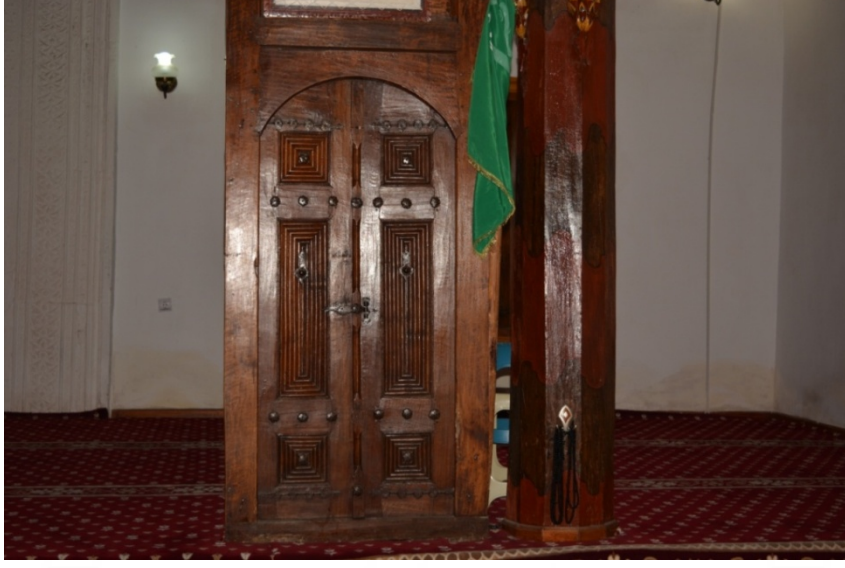
Fotoğraf 67. Minber Kapısı

Minber kapısı çift kanatlıdır. Kapının üzerine, altına ve üstüne iç içe kare ve dikdörtgenlerden oluşan bir kompozisyon yerleştirilmiştir (Çizim 7, 8), (Foto 67).

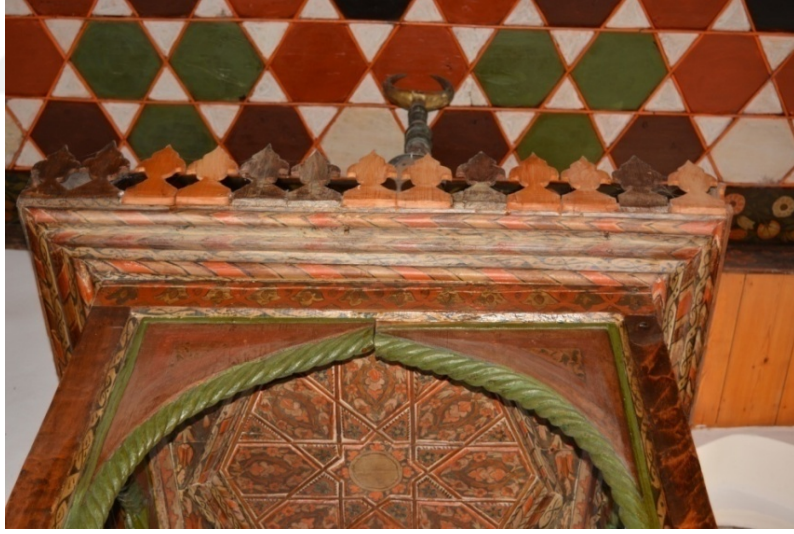
Fotoğraf 68. Minber Köşk Kemer Köşeliği

Köşk kemer köşeliğinde beş sıra ince çitalar yer alır. Çitalarda kahverengi ve turuncu renkleri kullanılmıştır. Tepelik kısmına palmet¹⁵ motifleri yerleştirilmiştir (Foto 68).

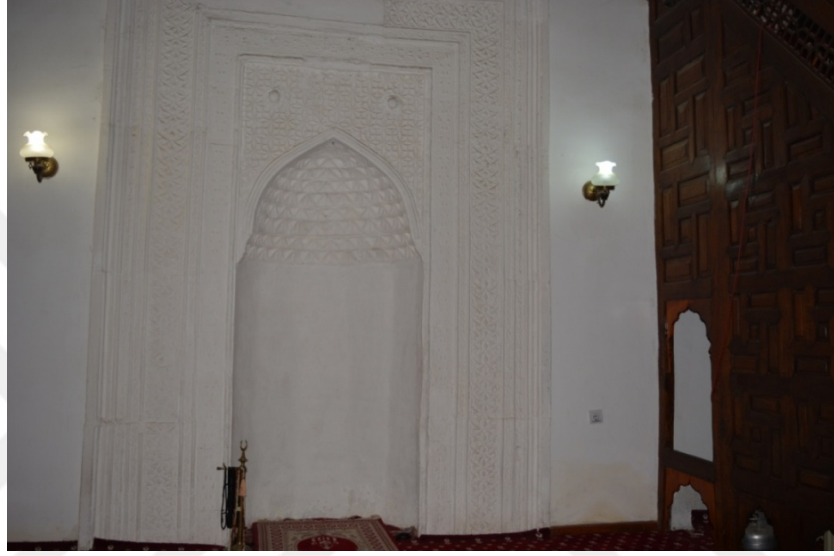
Fotoğraf 69. Mihrap

Kalıplama tekniğinde yapılmıştır (Foto 69). Beş bordürden oluşmaktadır. Birinci bordür lale motifli ve üçüncü bordür palmet motiflidir. İnce geçmeler şeklinde ki, dördü ve beşinci bordürlerde rumi ve palmet motifleri yer alır. Motiflerin çoğu tahrip edilmiştir (Foto 70).

Alçı; mihrapta kalıplama tekniğinde karşımıza çıkmaktadır.

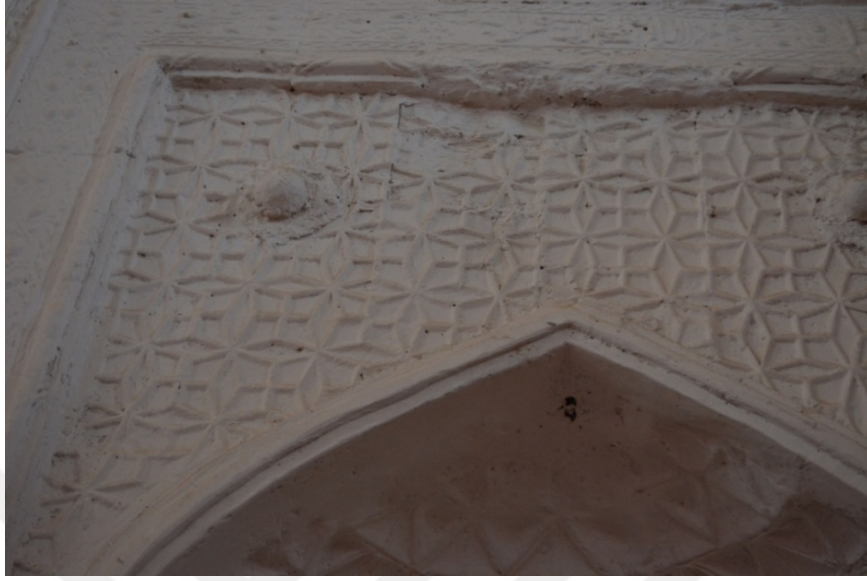
Fotoğraf 71. Mihrap, Geometrik Süslemeleri

Kemerin üzerinde geometrik süslemeler yer almaktadır. Süslemelerle birlikte aralara iki gülbezek yerleştirilmiştir (Foto 71).

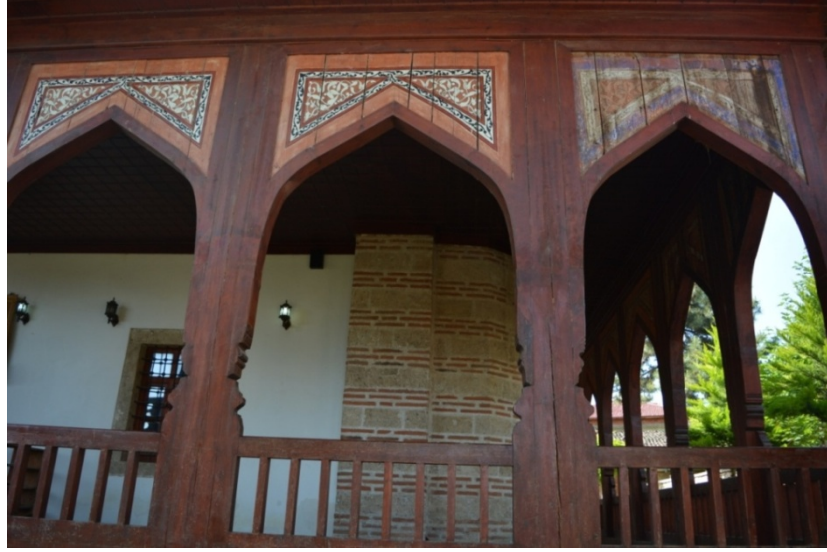
Fotoğraf 72. Giriş Mekanı, Kemer İçi Bitkisel Süslemeler

Giriş mekanında yer alan “U” biçimli bölüm yükseltilerek platform haline getirilmiştir. Desteklerin aralarında ahşap parmaklıklar yer almaktadır. Sivri kemer köşeliklerinde kalemişi motifler kullanılmıştır. Üçgen köşelikleri beş sıra bordür çevrelemektedir. Birinci bordür açık turuncu, ikinci bordür kahverengi, üçüncü bordür beyaz zemin üzerinde siyah rumiler¹⁶, dördüncü bordür kahverengi ve beşinci bordür kahverengi zemin üzerinde beyaz rumilerden oluşmaktadır (Foto 72, 73).

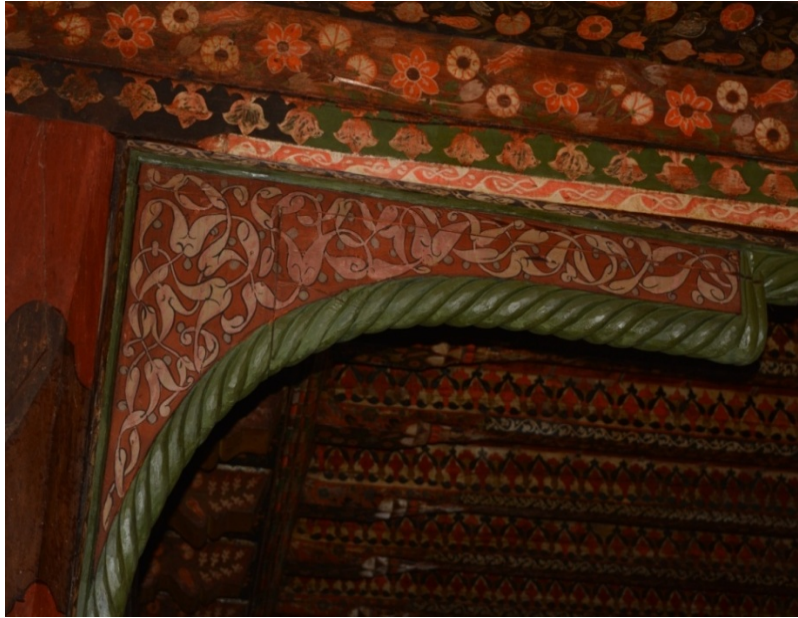
Fotoğraf 74. Aynalı Kemerin Yan Yüzeyleri

Aynalı kemerin yan yüzeylerinde rumi motifleri kalemişi bezemelidir (Çizim 9). Bu bölümü üç sıra üzerleri meyilli çıtalara sınırlar. İlk çıta yeşil boyalı, ikinci çıta oldukça dardır üzerinde serbest fırça çalışması ile yapılmış kurdele şeklini anımsatan bezemeler yer alır. Üçüncü sırada yer alan çıta daha geniş olup üzeri kırmızı ve

beyaz renklerle serbest fırça çalışması ile yapılmış kurdele kıvrımları şeklinde bezelidir (Foto 74).

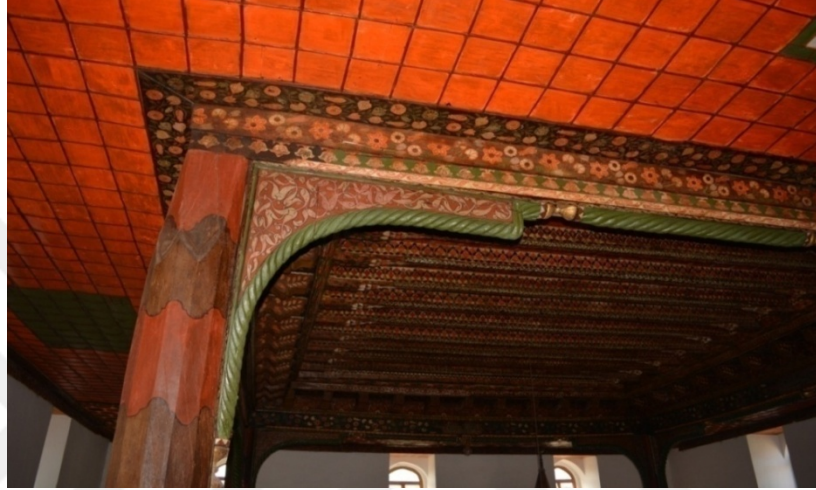
Fotoğraf 75. Ana Kiriş Süslemesi

Bir sıra palmet motifinin üzerinde kıvrık dallar, laleler¹⁷, karanfiller ve çiçek motifleri yer alır. Kullanılan renkler kırmızı, sarı, beyaz ve mavidir. Ana kirişi ve tavanı çevreleyen kenar suyunun zemini siyah renktedir (Foto 75). Siyah zemin üzerinde kıvrımlı dallardan uzanan laleler, karanfiller, çiçekler ve nar çiçekleri kalemişi olarak bezenmiştir (Çizim 10), (Foto 76).
