SİVAS CUMHURİYET ÜNİVERSİTESİ

ERBAA SİLAHTAR ÖMER PAŞA CAMİSİ

Yüksek Lisans Tezi

Temmuz 2019

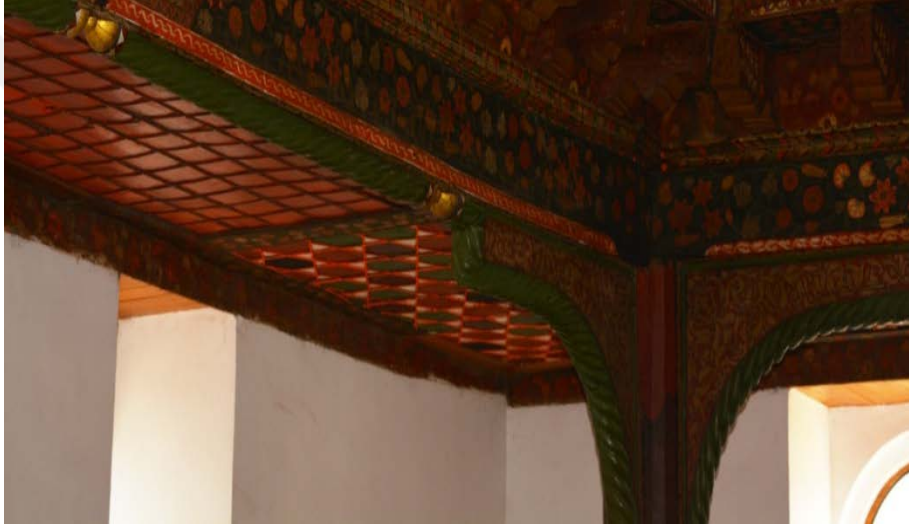
Fotoğraf 77. Orta Bölümün İç Tarafındaki Süslemeler

Harimde dört desteğin taşıdığı bölümün iç tarafında yer alan köşe üçgenlerini çitalar sıralamaktadır. Çitaların üzerinde kurdele desenleri bulunmaktadır. Üzerinde turuncu zemin üzerinde beyaz renkte rumi desenli çita yer alır. Tüm tavanı çevreleyen kenar suyu, siyah zemin üzerinde kıvrımlı dallardan uzanan laleler, karanfiller, çiçekler ve nar çiçekleri motifi kalemişi olarak bezenmiştir. Kenar suyunun üzerinde altı sıra ince çitalar yer alır. Birinci, üçüncü ve beşinci çitalar sarı, yeşil, kahverengi, turuncu ve beyaz; ikinci, dördüncü ve altıncı çitalar beyaz renktedirler (Foto 77, 78).

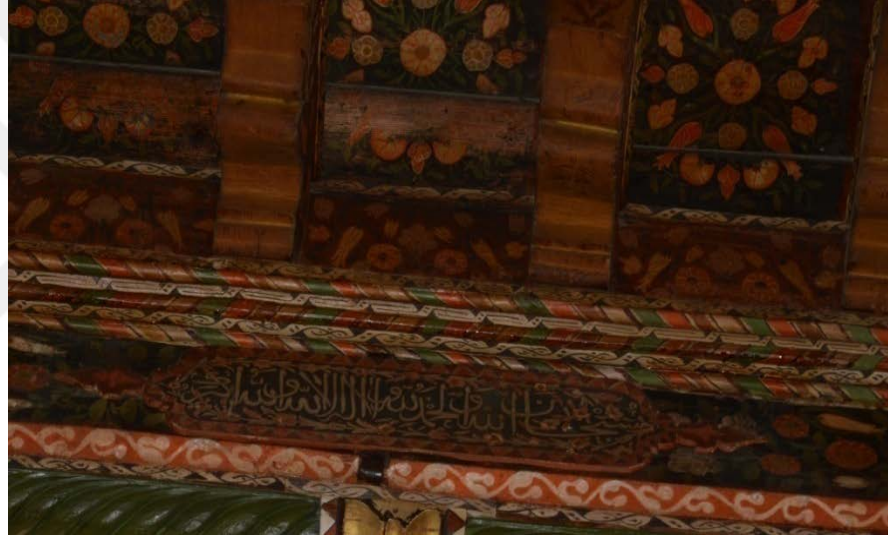
Fotoğraf 81. Tesbihatın Yazılı Olduğu Pano

Doğu ve batı cephelerinde yer alan ahşap panoların zemini yeşil renktedir. Pano üzerinde kalemişi çiçeklerin arasında sülüs yazı ile tesbihat²¹ yer almaktadır²². Panonun içinde yaprak, çiçek ve lale motifleri bulunmaktadır (Foto 81).

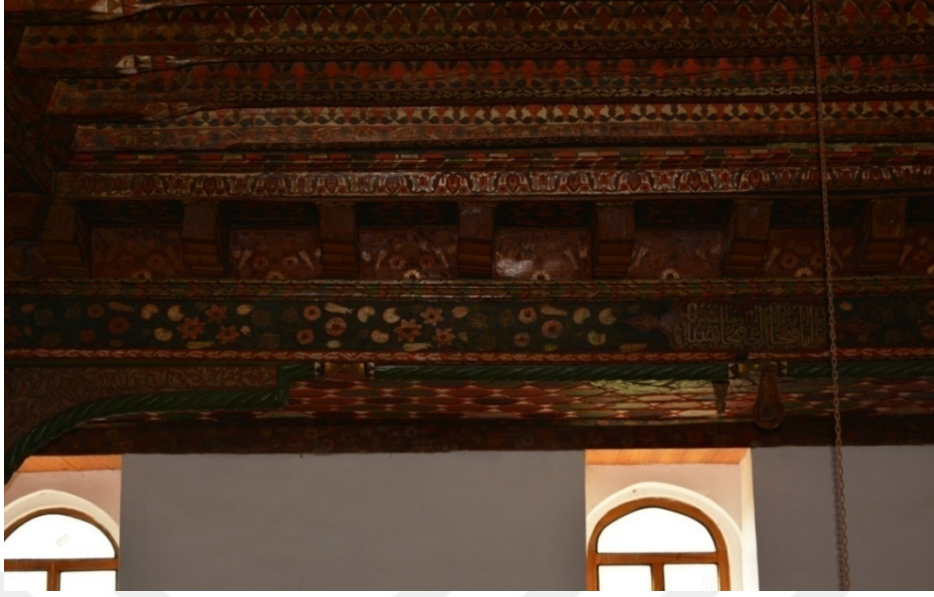
Fotoğraf 82. Harim, Konsol Arası Süslemeleri

Konsolların ön kısımlarında ayırma rumilerden oluşan palmet mofileri yer alır. Konsolların yan kısımları lale, karanfil ve çiçek desenleri ile bezenmiştir. Konsolların aralarında, merkezdeki pençten²³ uzanan dallar üzerinde laleler, aralarında karanfiller ve çiçekler bulunur (Foto 82, 83).

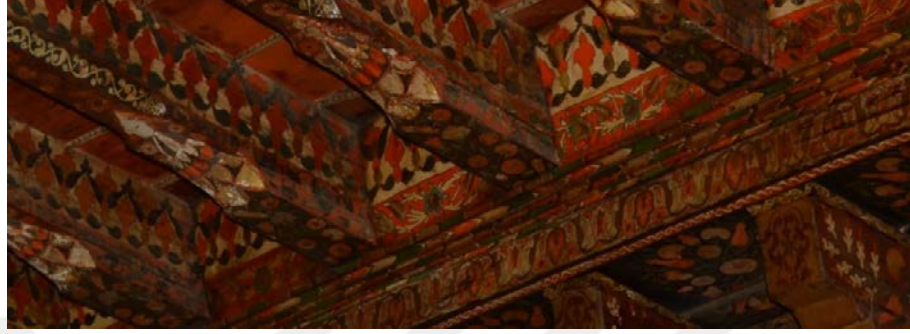
Fotoğraf 84. Tavan Kirişlemesi Süslemeleri

çiçeklerle bezelidir. Kirişlerin zemini kahverengi renktedir ve kıvrık dallar üzerinde laleler, karanfiller ve çiçekler yer alır. Bezemeler kırmızı, sarı ve turuncu renktedir (Foto 84, 85). Kirişlerin eğim verilerek kesilmiş kısımları siyah zemin üzerinde rumi motifleri ile bezelidir (Foto 86).

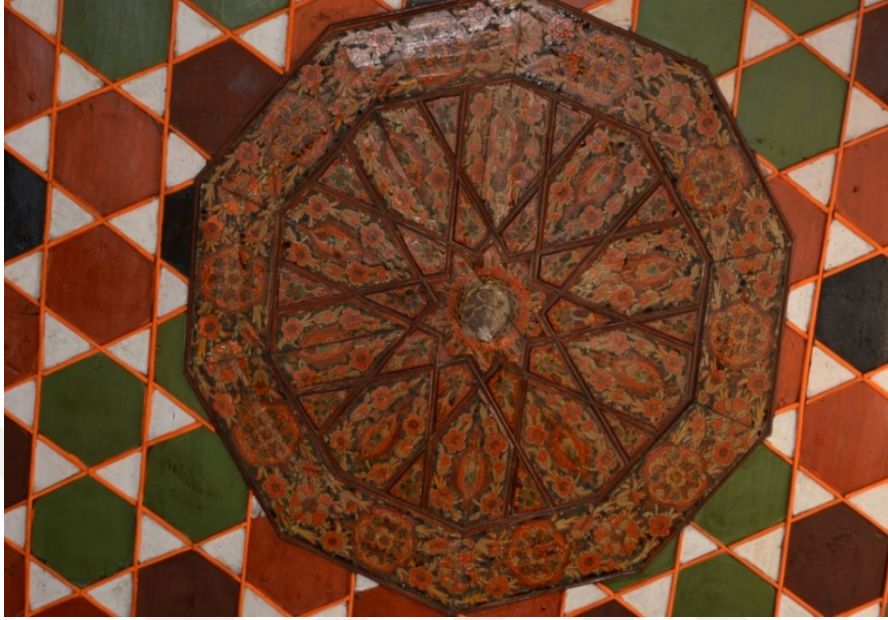
Fotoğraf 87. Mihrap Önü Tavan Göbeği Süslemesi

Mihrap önünde yer alan tavan çıtalarla karelere ayrılmıştır. Tavanın ortasında ongen formun içinde on kollu yıldız bulunmaktadır. Yıldız kollarının içerisi çiçek, gül ve yaprak motifleri ile bezelidir. Bordür içerisinde güller, çiçekler ve yapraklar

yer almaktadır. Ongenin içerisinde ki motiflerde kırmızı, sarı, yeşil ve siyah renkleri kullanılmıştır (Foto 87).

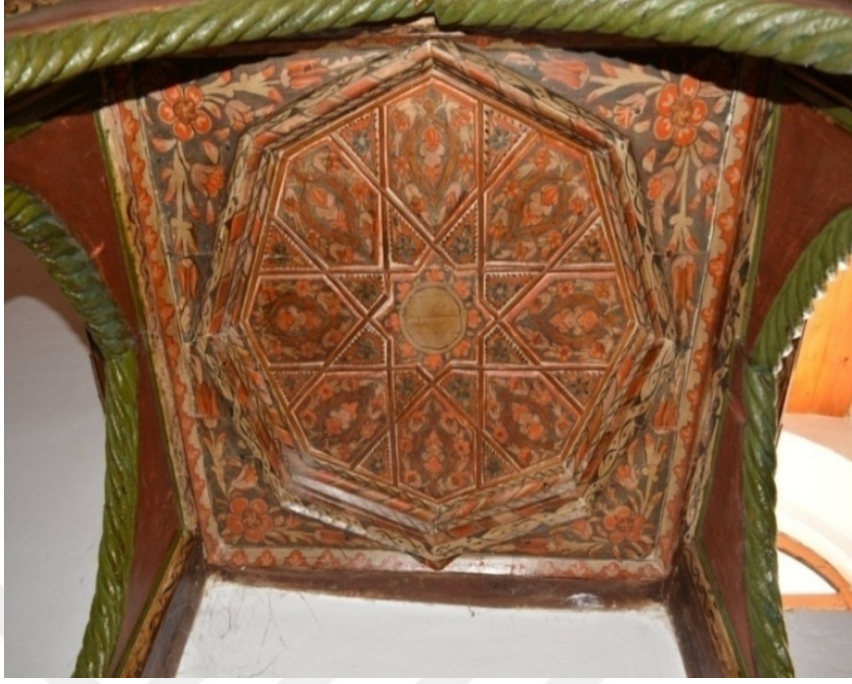
Fotoğraf 88. Minber Köşk Tavanı Süslemesi

Minber köşk tavanına mihrap önü göbeğinin benzeri işlenmiştir. Sekizgen göbeğin içinde yine sekiz kollu yıldız yer alır. Sekiz kollu yıldızın²⁵ kollarının içleri küçük çiçekler, hançer yaprakları ve iri gül motifleri ile bezelidir. Sekiz kollu yıldızın etrafında dört bordür sıralanmaktadır. Sekizgenin dışındaki yüzeyler gül, çiçek ve lale motifleri ile bezelidir. Motiflerde kahverengi, sarı ve siyah renkleri kullanılmıştır. (Foto 88, 89). Geometrik formların yüzeylerinde kahverengi, sarı ve siyah renkler kullanılmıştır.

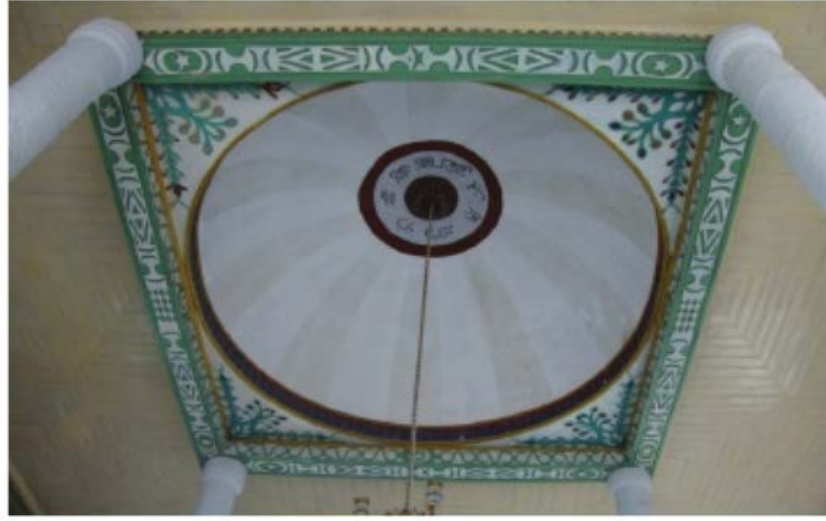
Fotoğraf 91. Trabzon Beşikdüzü Türkelli Beldesi Camisi (Şahin 2013: 88)

Harim tavanı kademeli düzenlemeye sahiptir. Bağdadi kubbe tekniğinde yapılan tavanlarda benzer kademelenmeler yer almaktadır. Harim tavanı geç dönemde yapılan onarımda bağdadi kubbe tekniğinin uygulanmaya çalışıldığı fakat onarım sırasında kubbenin eklenmeyerek düz tavan şeklinde uygulanmış olma ihtimali söz konusudur. Bağdadi kubbe tekniğinde yapılmış camiler; Artvin Orta Hopa Camisi (19. yy) (Foto 90), Trabzon Beşikdüzü Dolanlı Köyü Camisi (1868), Giresun Hacı Hüseyin Ağa Camisi (1896), Giresun Piraziz Gedikalizade Camisi (1906), Görele Hasan Ağa Camisi (1907) ve Trabzon Beşikdüzü Türkelli Beldesi Camisidir (1950) (Foto 91).

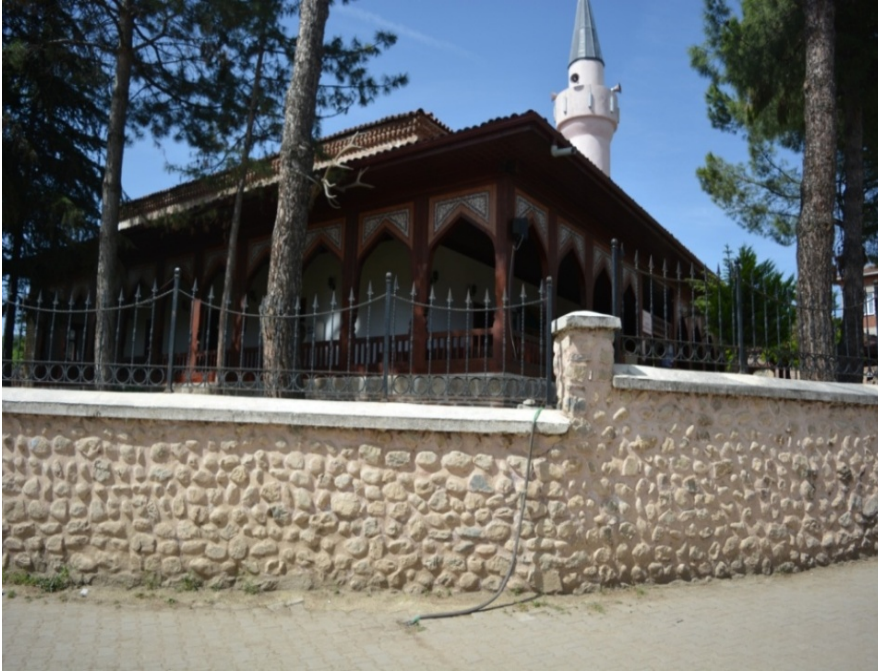
Fotoğraf 92. Silahtar Ömer Paşa Camisi Giriş Mekanı

Silahtar Ömer Paşa Camisinin doğu, batı ve güney yönlerinden çevreleyen ahşap bir revağa sahiptir. Giriş mekanı “U” şeklindedir (Foto 92). Giriş mekanı “U” şeklinde revaklarla çevrili benzer forma sahip camiler; Çarşamba Gökçeli Camisi (1206)³⁹, (Foto 93), Çarşamba Yayıncılar Köyü Şeyh Habil Camisi (1211)⁴⁰, Çarşamba Ordu Köyü Camisi (1420)⁴¹ ve Ordu/İkizce Laleli (Eski) Camisidir (1522)⁴² (Foto 94). Benzer uygulamaya sahip örnek olarak verilen camilerin giriş mekanında kullanılan malzeme ahşaptandır ve açıklık sayısı Silahtar Ömer Paşa Camisinden farklıdır

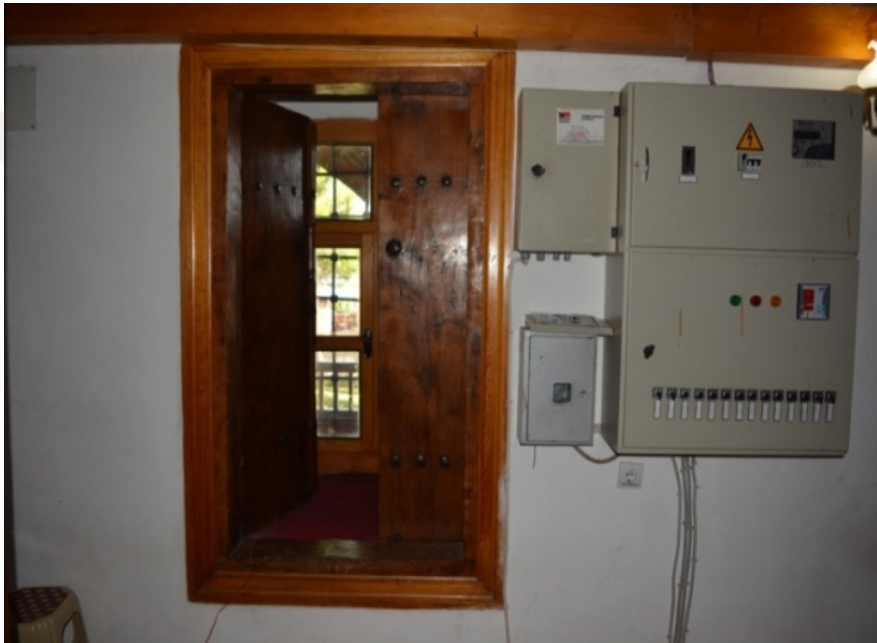
Fotoğraf 95. Kadınlar Mahfiline Çıkışı Sağlayan Pencere

Silahtar Ömer Paşa Camisinin kuzey duvarı boyunca kadınlar mahfili yer almaktadır. Mahfil kısmına, kuzey beden duvarının batı cephesinden duvar içrisine oyulmuş pencerenin içerisindeki merdivenle çıkılmaktadır (Foto 95). Benzer örneğini Merzifon Narince Abide Hatun camisinde (1681)⁴⁷ görmekteyiz. Kadınlar mahfili kuzey duvarı boyunca uzanmaktadır. Kadınlar mahfiline kuzey beden duvarı içrisine oyulmuş pencerenin içerisindeki merdivenle çıkılmaktadır (Foto 96).

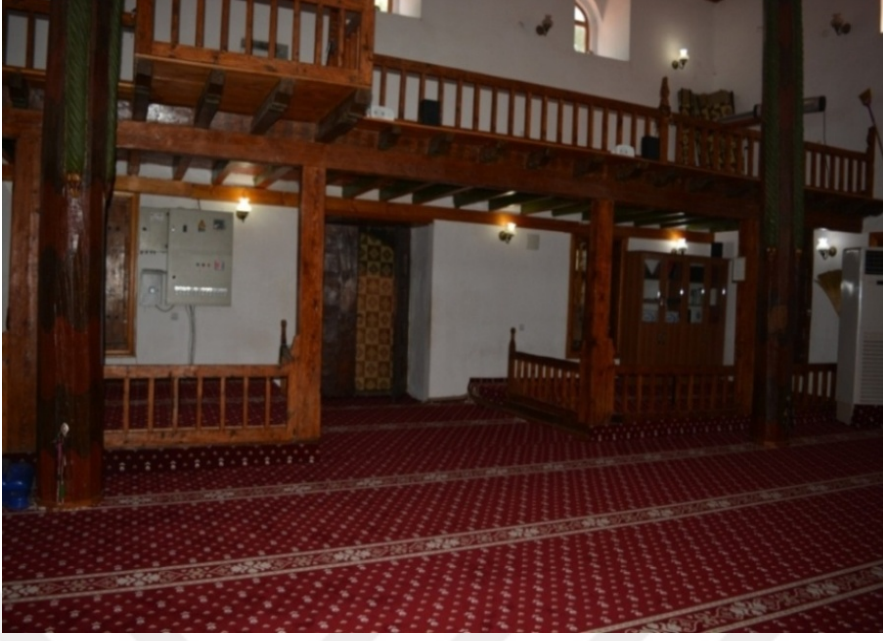
Fotoğraf 97. Silahtar Ömer Paşa Camisi Kadınlar Mahfili

Silahtar Ömer Paşa Camisinin giriş kapısının her iki yanında seki ile yükseltilmiş kısmın üstünde kuzey duvarı boyunca ahşaptan kadınlar mahfili yer almaktadır (Foto 97). Benzer özelliklere sahip camiler; Amasya Çelebi Sultan Mehmet Camisi (1426)⁴⁸, Narince Abide Hatun Camisi (1681), Gemerek Merkez Camisi (1750)⁴⁹(Foto 98) ve Amasya Baraklı Camisidir (1885) (Foto 99).

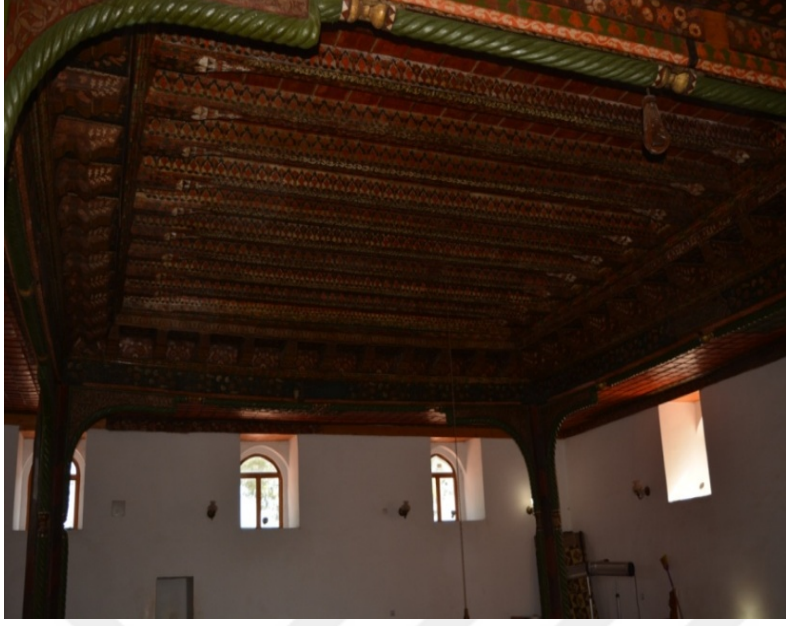
Fotoğraf 100. Silahtar Ömer Paşa Camisi Aynalı Kemer

Silahtar Ömer Paşa Camisinin ortasındaki dört desteği birbirine bağlayan kemer aynalı kemer şeklinde bir forma sahiptir (Foto 100). Aynalı kemer şeklinde düzenlenmiş benzer forma sahip camiler; Kayseri Doğanhisar Ulu Camisi (1548)⁵⁰, Zile Elbaşoğlu Camisi (1795), Giresun Çamoluk Bektaş Bey Camisi (1826-1827)⁵¹, Altınyayla Ulu Camisi (1836)⁵², Kayseri Pınarbaşı Methiye Köyü Camisi (1902)⁵³ (Foto 101), Kayseri Hilmiye Köyü Camisi (1904-1906)⁵⁴ (Foto 102) ve Şarkışla Deliilyas Camisidir (1907) (Foto 103)

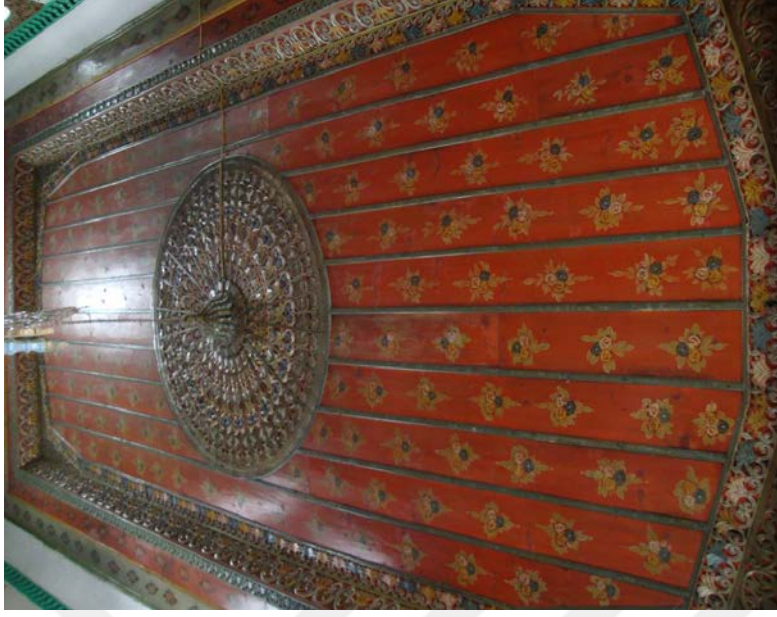
Fotoğraf 108. Kayseri Hilmiye Köyü Camisi Tavanı (Gündoğan 2015: 259)

Silahtar Ömer Paşa Camisinin orta sahnını dört ahşap taşıyıcı ve kirişlerle birbirine bağlanması ile tekne tavan oluşturulmuştur. Benzer yapılar; Altınyayla Ulu Camisi (1896), Kayseri Pınarbaşı Methiye Köyü Camisi (1902), Kayseri Hilmiye Köyü Camisi (1904) (Foto 108) ve Şarkışla Delüilyas Camisidir (1907) (Foto 109).

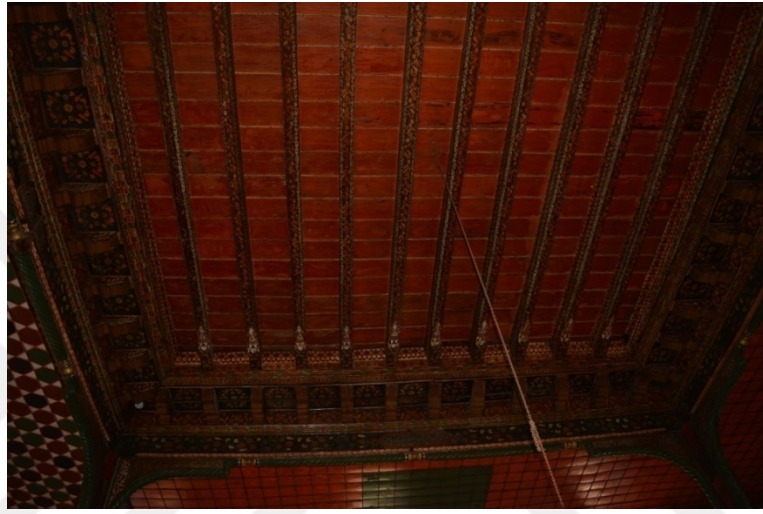
Fotoğraf 110. Silahtar Ömer Paşa Camisi Tavan Konsolları

Camiye daha etkin ve ferah bir görünüm kazandıran tavanın dört tarafını çevreleyen profilli konsollar sıralanır. Profilli konsollar ile tavanın yükseltilmesi sağlanmıştır (Foto 110). Benzer uygulamayı; Ankara Arslanhane Camisi (1290) (Foto 111), Ahi Elvan Camisi (1331), Kastamonu İbn-i Neccar Camisi (1353), Kastamonu Kasaba Köy Mahmut Bey Camisi (1366) (Foto 112), Küre-i Hadid Köyü İsmail Bey Camisi (1451)⁵⁸ (Foto 113), Ayaş Ulu Camisi (15. yy) ve Narince Abide Hatun Camisidir (1681).

Harimde yer alan orta sahnın dört ahşap taşıyıcı ve kirişlerle birbirine bağlanmıştır. Tavan belirli aralıklarla yerleştirilmiş on ahşap kirişlerle desteklenmektedir. Tavan kirişlemesi üstten kaplamalıdır ⁵⁷.

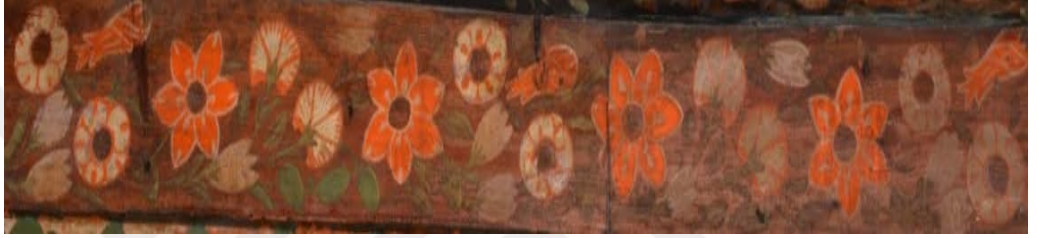
Fotoğraf 117. Silahtar Ömer Paşa Camisi Ana Kiriş Üzerindeki Süslemeler

Silahtar Ömer Paşa Camisinde yer alan ana kirişin üzerinde laleler, karanfiller ve kır çiçek motiflerinin yer aldığı kenar suyu bulunmaktadır. Kırmızı, beyaz, sarı ve mavi renkte çiçekler kullanılmıştır (Foto 117). Benzer süslemelere sahip yapılar; Burdur Dengere Köyü Camisinin (15-17.yy)⁶⁸ orta sahında ki bordürlerde (Foto 118), Narince Abide Hatun Camisinin (1681) mahfil tavanındaki kirişlerin üzerinde (Foto 119), Ankara Zincirli Camisinin (1685) minber merdiven korkuluğunda (Foto 120) ve Ankara Ulu Canlar Müzesin'deki Ankara Evi Tavan Göbeğinde (18. yy)⁶⁹(Foto 121) görülmektedir.

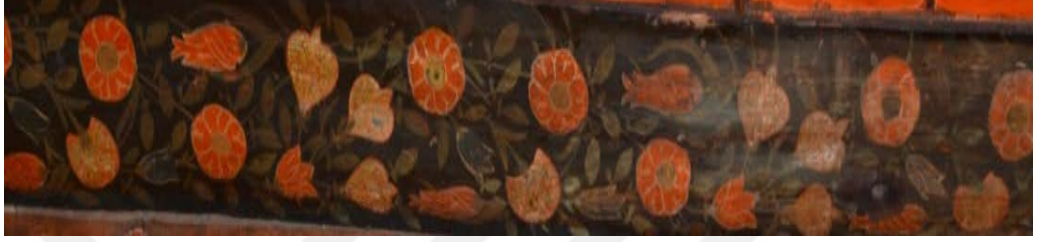
Fotoğraf 122. Silahtar Ömer Paşa Camisi Ana Kiriş ve Tavanı Çevreleyen Kenar Suyu

Ana kirişin üzerinde ve bütün tavanı da çevreleyen koyu renk zemin üzerine zıt renklerin kullanıldığı “S” şeklinde uzanan dallarda laleler, karanfiller, nar çiçekleri ve çiçek motiflerini çevrelediği kenar suyu yer almaktadır (Foto 122). Benzer süslemeye sahip yapılar Narince Abide Hatun Camisinde görmekteyiz (Foto 123).

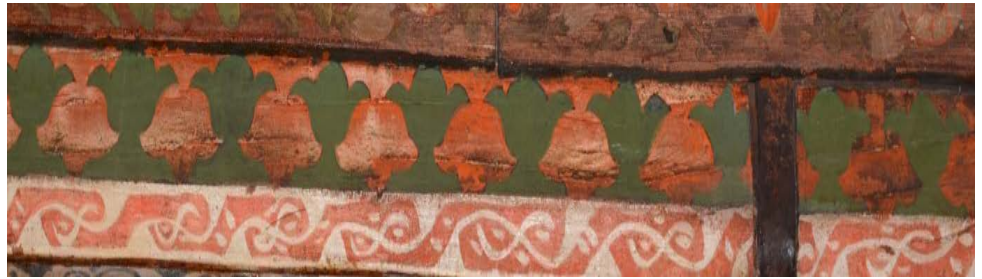
Fotoğraf 124. Silahtar Ömer Paşa Camisi Ana Kiriş Üzerindeki Motif

Ana kirişin üzerinde altta yeşil zemin üzerinde kahverengi renkte kalem işi bezemeli palmet motifi bulunmaktadır (Foto 124). Benzer uygulamayı Ankara Ulucanlar Müzesi Tavan Göbeğinde görmekteyiz (Foto 125).

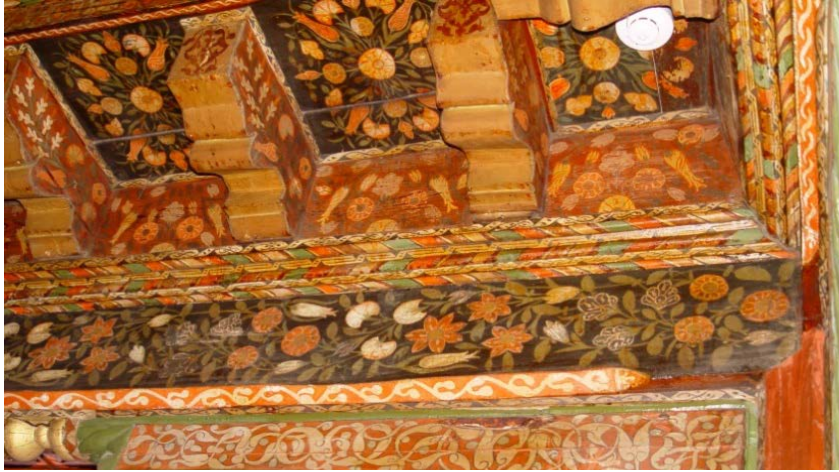
Fotoğraf 126. Silahtar Ömer Paşa Camisi İç Tavanı Çevreleyen Kenar Suyu

Silahtar Ömer Paşa Camisinin hariminde dört sütunun taşıdığı tavanın iç tarafında ve tüm tavanı çevreleyen kenar suyu yer almaktadır. Koyu zemin üzerinde kalem işi bezemeli laleler, karanfiller ve kır çiçekleri yer alır (Foto 126). Benzer uygulamayı Tokat merkezde yer alan Tokat Ulu Camisi (17.yy) (Foto 127) , Tokat Mahmut Paşa Camisi (17.yy) (Foto 128) ve Tokat Canikli Konağında (19.yy)⁷⁰ (Foto 129) görmekteyiz.

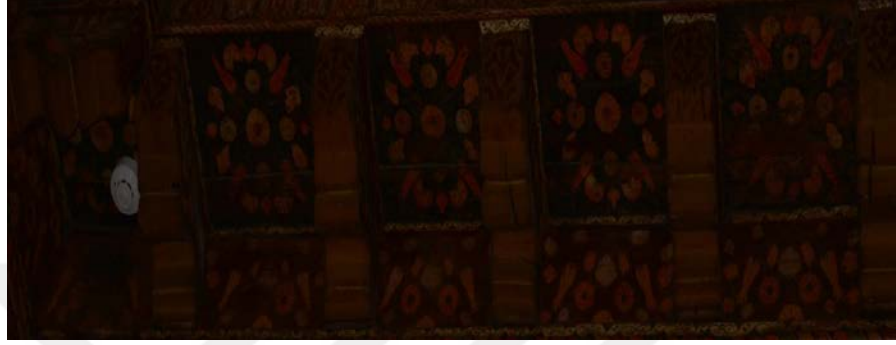
Fotoğraf 132. Silahtar Ömer Paşa Camisi Konsol Süslemeleri

Silahtar Ömer Paşa Camisinin dört tarafını çevreleyen ahşap konsollar yer alır. Desteklerin araları dallar üzerinde ve köşelerinde lale motifleri aralarında, karanfiller ve çiçekler oluşan kalemişi motifler yer alır (Foto 132). Benzer süslemeleri Narince Abide Hatun Camisi (Foto 133) ve Kahramanmaraş Ulu Camisinde (1134-1143)⁷¹ görülmektedir.

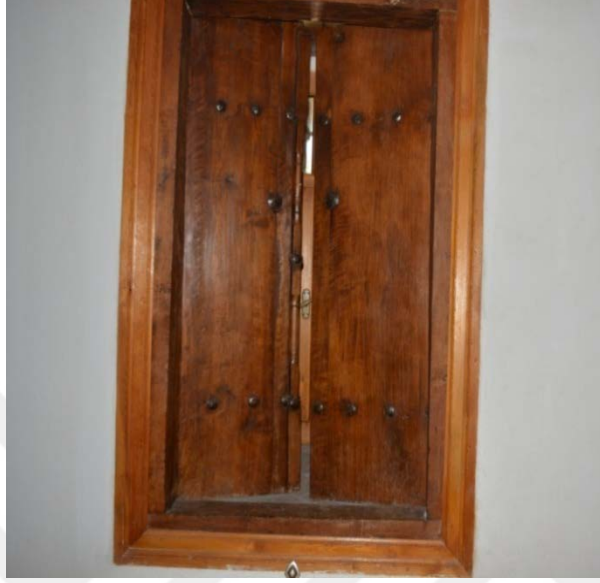
Fotoğraf 134. Silahtar Ömer Paşa Camisi Pencere Kapakları

Silahtar Ömer Paşa Camisinin sade şekilde ahşaptan yapılmış pencere kapaklarına benzer formda Amasya Darphane Camisinin (1837)⁷² pencere kapaklarında görmekteyiz (Foto 134-135).

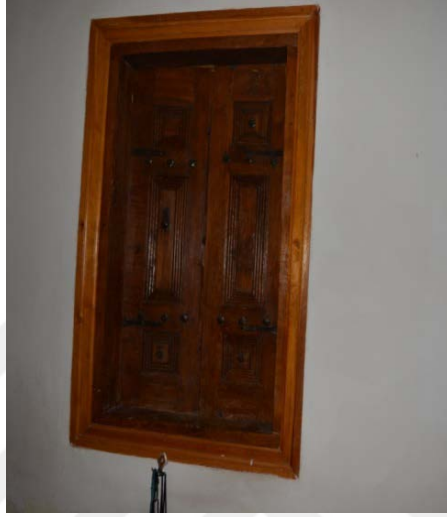
Fotoğraf 136. Silahtar Ömer Paşa Camisi Künde-kari Tekniğinde Yapılmış Pencere Kapağı

Silahtar Ömer Paşa Camisinin beden duvarlarının güney cephesinde bütün pencere kapakları künde-kari tekniğinde yapılmıştır. Üst kısmında birer iç içe karelerle ortasında birer iç içe dikdörtgenler yer almaktadır (Foto 136). Benzer uygulamayı Amasya Gülbahar Hatun Camisinin (15.yy)⁷³ pencere kapaklarında görmekteyiz (Foto 137).

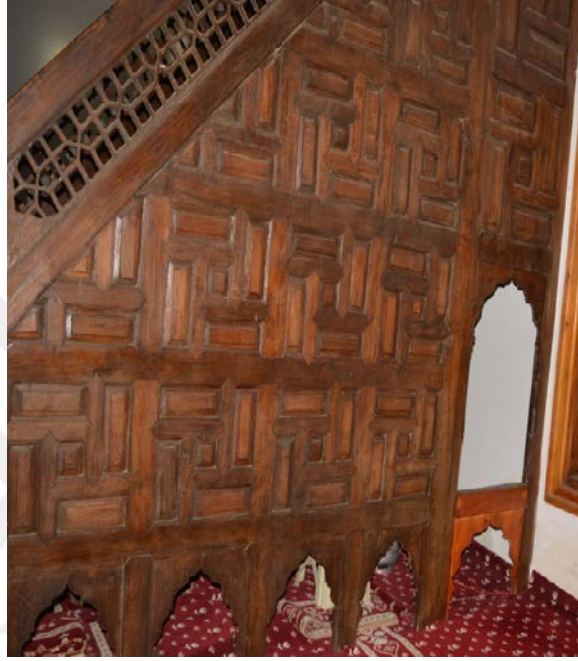
Fotoğraf 138. Silahtar Ömer Paşa Camisi Kündekari Tekniğinde Yapılmış Minber

Silahtar Ömer Paşa Camisinin minber aynalıklarında kündekari tekniğinde yapılmış çarkifelek motifleri uygulanmıştır⁷⁴ (Foto 138). Benzer uygulamayı Sarıkadı Camisinin (17-18.yy) harim kapısında (Foto 139) ve Pınarbaşı Mehmet Ali Bey Camisinin (1889)⁷⁵ harime giriş kapısında görülmektedir (Foto 140). Selçuklu dönemi çinilerinin üzerinde de çarkifelek motifleri karşımıza çıkmaktadır⁷⁶.
