SÖKE'DE TÜRK MİMARISI

**Pamukkale Üniversitesi
Sosyal Bilimler Enstitüsü
Yüksek Lisans Tezi
Sanat Tarihi Anabilim Dalı
Sanat Tarihi Programı**

Alper ATICI

Haziran 2018

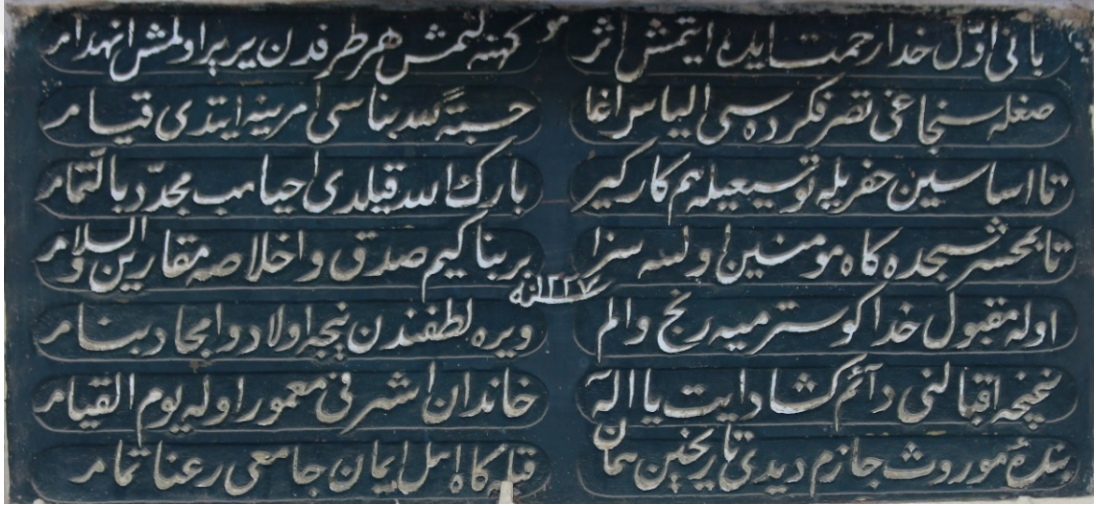
Fot. 1: Taçkapı Üzerinde Yer Alan Ta'lik Yazılı Kitabe.

Tarihçe: Yapının inşası hakkında bilgi veren kitabe taçkapının üzerinde bulunmaktadır. Kapı üzerinde yer alan mermer kitabe 0.50x1.10 m. ebatlarındadır. Kitabe kenarları 0.12 m. genişliğinde enine dikdörtgen bir silme ile kuşatılmıştır. Uzun kenarından düşey ekseninde ikiye bölünen kitabe yüzeyi, birbirlerinden 0.02 m. kalınlığında silmelerle yatay dikdörtgen formlu yedişerden on dört kartuşa ayrılmıştır. Kitabe metni bu kartuş yüzeylerine oyularak ta'lik⁶ karakterli yazı ile hak edilmiştir. Kitabenin tarihi, enine dikdörtgen kartuşları ayıran düşey silme yüzeyine dördüncü ve beşinci kartuşlarının arasına yazılmıştır. Kitabeye göre yapı; H. 1227 (M. 1812) tarihlerinde yaptırılmıştır⁷. Kitabeyi H.1237 şeklinde okuyarak yapıyı (M. 1821-1822) yıllarına tarihlendirenlerde vardır⁸. Oysaki kitabenin son satırında tarih ebced hesabıyla⁹ da düşülmüştür (Fot. 1-Çiz. 1).

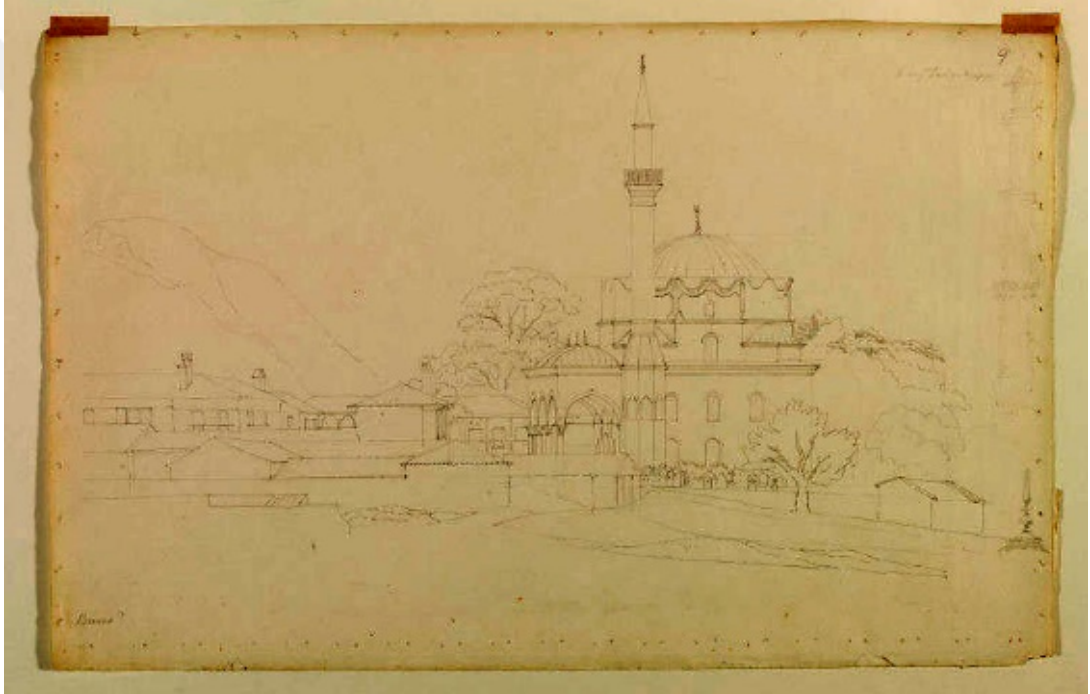
Fot. 2: Cami Batı Cephe Hazire Bölümünden Görünümü¹⁷.

Yapının batı cephesinde hazire yer alır. Fakat günümüzde hazirenin bulunduğu yerde herhangi bir mezar taşı bulunmamaktadır. Batı cephede yer alan mezar taşlarının zamanla ortadan kaldırıldığını Mimar Vulliamy Lewis¹⁵ tarafından yapılmış bir çizim sayesinde öğrenmekteyiz. Mimar Vulliamy Lewis'in 1838 ile 1871 yılları arasında yaptığı caminin batı cephesindeki çiziminde hazirede yer alan mezar taşları görülmektedir (Fot. 2). Söke hakkında etraflı bilgiler içeren Samim Kocagöz'e ait "Nabi'nin Park Kahvesi" adlı eserde "Koca Cami'nin haziresinde var olan mezar taşlarından bahsedilmektedir¹⁶. Mezarlığın kaldırılışı hakkında elimizde şimdilik belge ya da bilgi bulunmamaktadır. Batı cephede yer alan mezar taşlarının 1946 yılında belediyenin yaptığı çevre düzenlemesi esnasında ortadan kaldırılmış olabileceğini düşünmekteyiz.

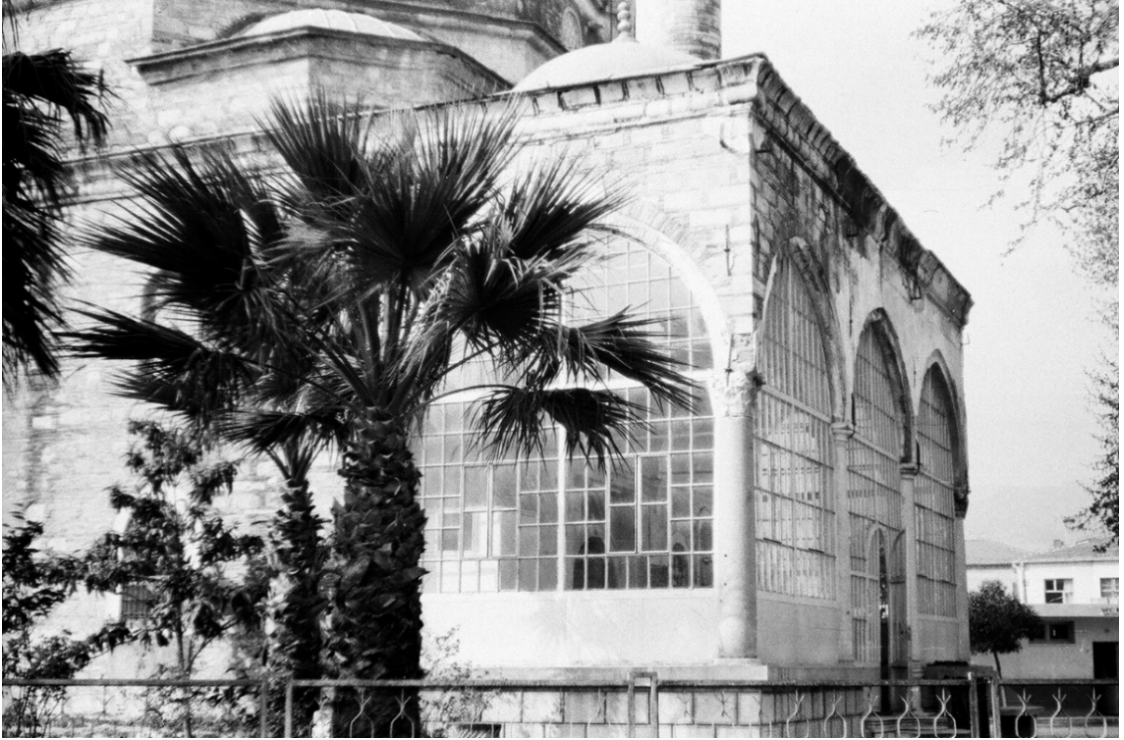
Fot. 3: 1956 Yılı Onarımında Camekânla Kapatılan Son Cemaat Yeri (VGM Arşivi).

Cami, çeşitli onarımlar geçirerek günümüze gelmiştir. Yapının bilinen ilk onarımı 1956 yılında Vakıflar Genel Müdürlüğü tarafından yapılmıştır. Bu onarım sırasında yapının üç gözlü son cemaat yeri camekân ile kapatılmıştır¹⁸ (Fot. 3-4). Eser, 03.02.2001 tarihinde İzmir II Numaralı Kültür ve Tabiat Varlıklarını Koruma Kurulu tarafından tescil edilmiştir¹⁹. Yapı, kapsamlı sayılabilecek onarımını Vakıflar Genel Müdürlüğü tarafından 2013 yılında geçirmiştir. Bu onarım sırasında son cemaat yerine eklenen camekânlı uygulamalar kaldırılmıştır. Restorasyon esnasında yapının dış duvarlarındaki çimento malzemeli sıvalar sökülmüş ve güney cephede mihrabın üst örtüsünün çimento malzeme ile sıvanmış yüzeyi temizlenmiş üzeri kurşun malzeme ile kaplanmıştır. Yapı içerisindeki ahşap malzemelerin, kapı ve pencerelerin yüzeyinde yapılmış olan yağlı boya uygulamalar raspalanmıştır. Caminin günümüzde mülkiyeti Vakıflar Genel Müdürlüğüne ait olup ibadete açıktır.

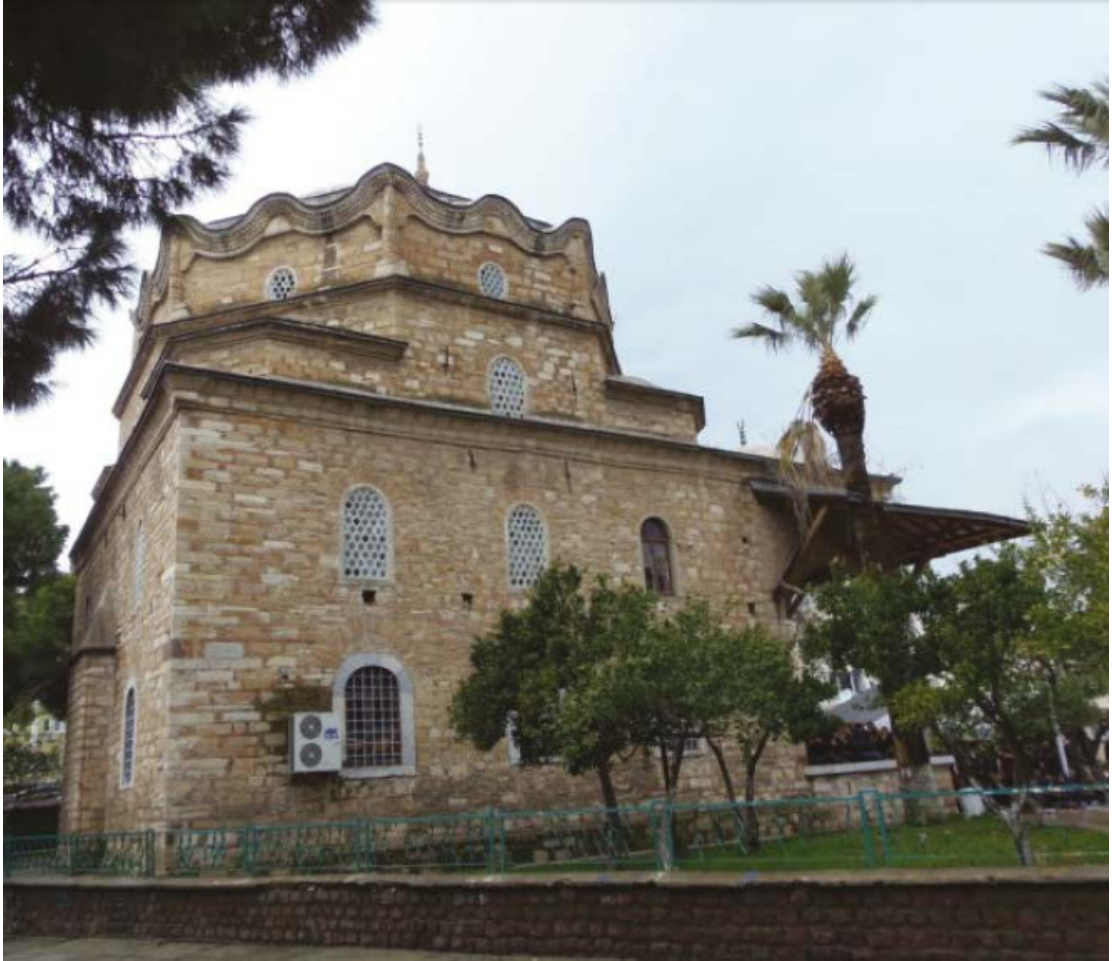
yüzeyinde tromp geçiş ögesi dışarıya üç cepheli olarak yansımaktadır. Kasnakta bulunan kubbe geçiş öğelerinin arasında yuvarlak kemerli pencere açıklığı yer alır. İkinci kademe kubbe kasnağının köşelerinde dış bükey kavisli silmelerle sınırlandırılmış, kubbe kasnağının yüzeyinde elips formunda pencere açıklığı vardır. Kubbe geçiş ögesi tromptur (Fot. 5).

Fot. 5: Doğu Cephe Görünümü (Aydın Kültür Envanteri).

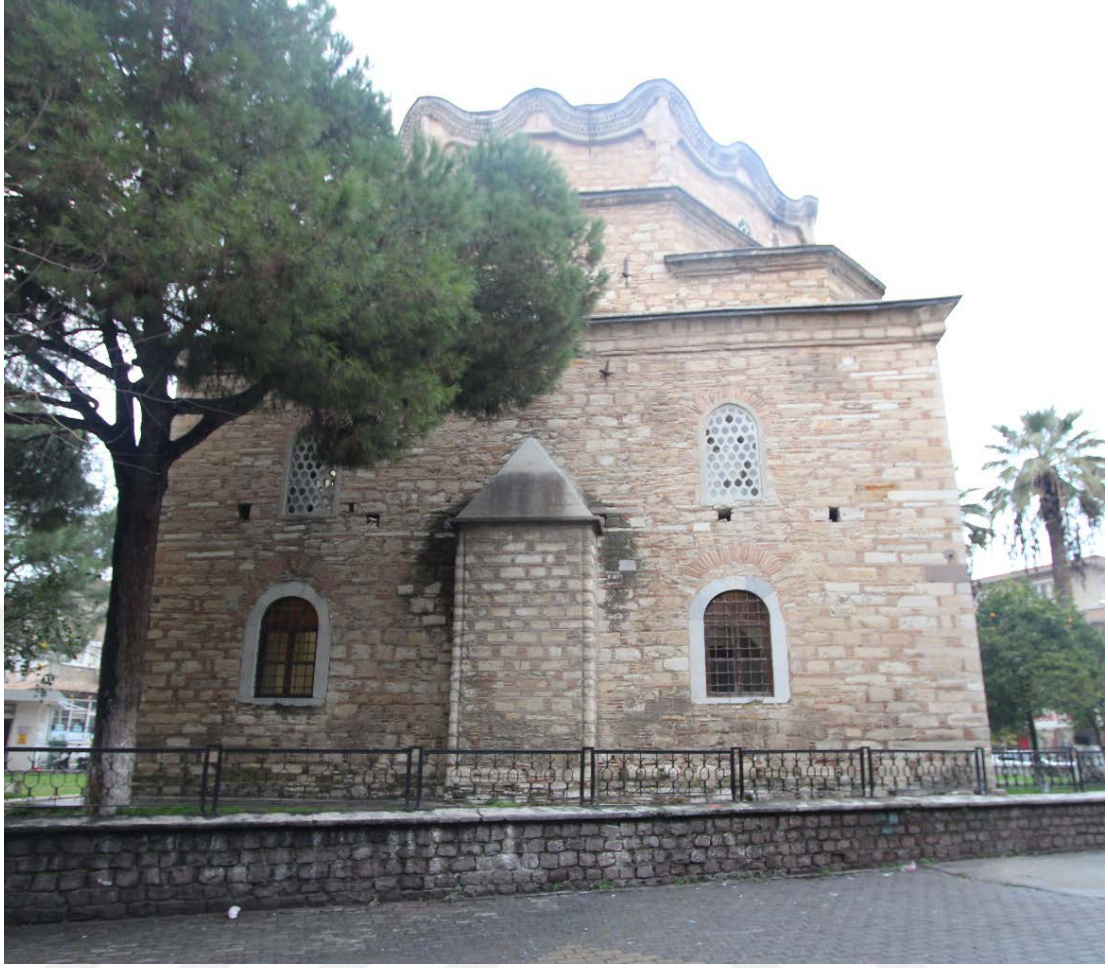
Yapının güney cephesi 14.05 m. uzunluğundadır. Cephe de yuvarlak kemerli dört pencere açıklığı bulunur. Birinci kat sırasında 1.75x1.08 m. ölçülerinde iki yuvarlak kemerli pencere vardır. Güney cephe aksında yer alan mihrap nişi 4.83x2.26x0.67 m. ebatlarında dikdörtgen formu olarak dışarıya taşırılmıştır. Beden duvarlarından taşırılarak yapılan mihrap nişinin köşeleri oval formu olup, üzeri yarım piramidal külahla örtülüdür (Fot. 6).

Fot. 6: Güney Cephe Görünümü.

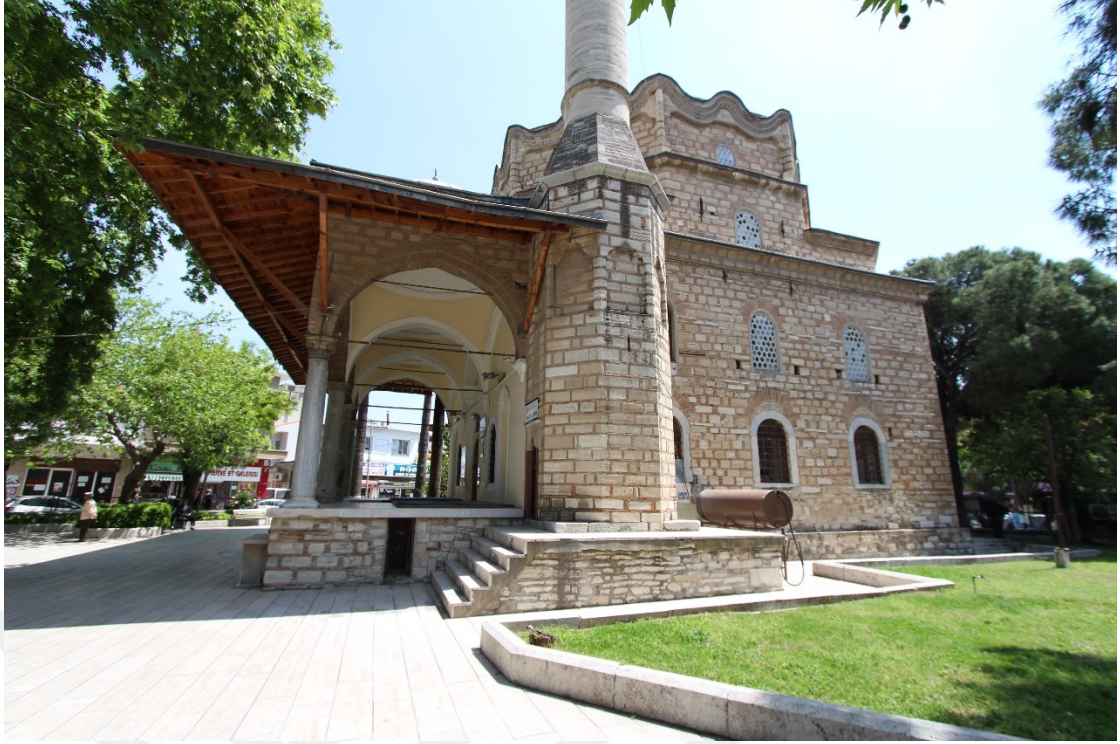
Fot. 7: Batı Cephe Görünümü.

Yapının batı cephesi ise cephe düzenlemesi bakımında doğunun simetriği olup minarenin kuzeybatı uca eklenmesiyle diğerinden ayrılmaktadır. Kuzeybatı köşedeki yarım sekizgen kaideli silindirik gövdeli tek şerefeli minare dört basamakla çıkılan bir zemin üzerinde yerleştirilmiştir. Minare kürsüsünün kuzey yönünde 0.58 m. genişliğinde kapı açıklığı bulunur. Çokgen kaideli minarenin papuçluğun yakınındaki yüzeyinde ortalama 1.62x0.90 m. ölçülerinde nöbetleşe sivri kemer ve dilimli kemerli düzenleme görülür. Minarenin papuç ve kaidesi düzgün kesme taşla yapılmış, şerefe altı iç bükey ve dış bükey profilli silmelidir. Mermer şerefe petekleri ajur tekniğinde meydana getirilmiştir. Minarenin oval formlu meydana getirilmiş külâhı bitkisel bezemeli ve âlemi hilal şeklinde sonlanmaktadır (Fot. 7-8-9).

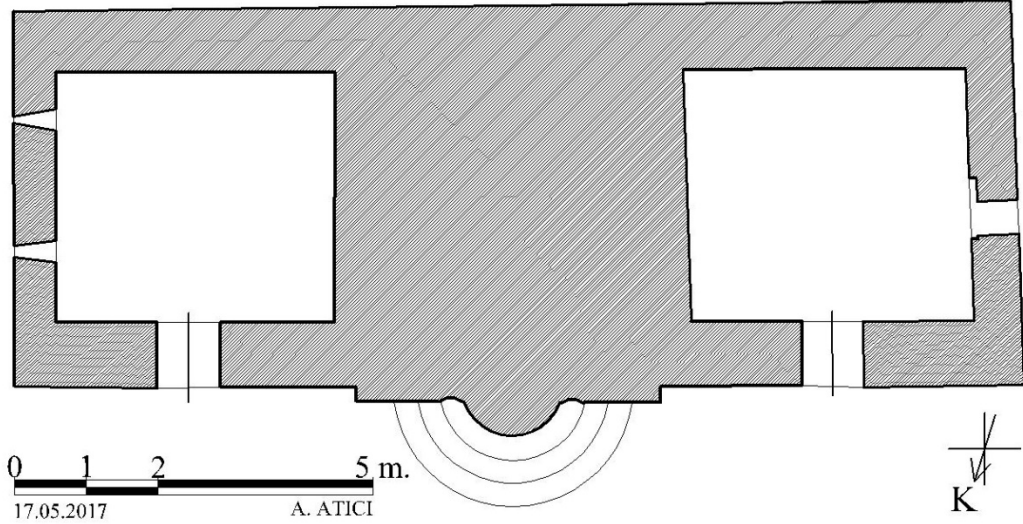
Plân 3: Bodrum Kat Plânı.

Son cemaat yerinin kuzeydoğu ve kuzeybatı köşelerinde bodrum kat yer alır. Kuzeydoğu köşede bulunan bodrum kat 3.89×3.49 m. ölçülerindedir. Bodrum katın doğu cephesinde 0.12 m. genişliğinde iki mazgal pencere vardır. Mekâna kuzeyden 0.88 m. genişliğindeki kapı açıklığıyla geçiş sağlanır. Bodrum katın kuzeybatı köşesinde de benzer düzenlemeye sahip 4.04×3.52 m. ölçülerindeki mekân yer alır. Mekânın batı

cephesinde 0.47 m. genişliğinde pencere açıklığı bulunur. Kuzey cephesinde, 0.86 m. genişliğindeki kapı açıklığıyla bodruma geçiş sağlanmaktadır. Bodrum kat günümüzde depo olarak kullanılmaktadır (Plân 3).

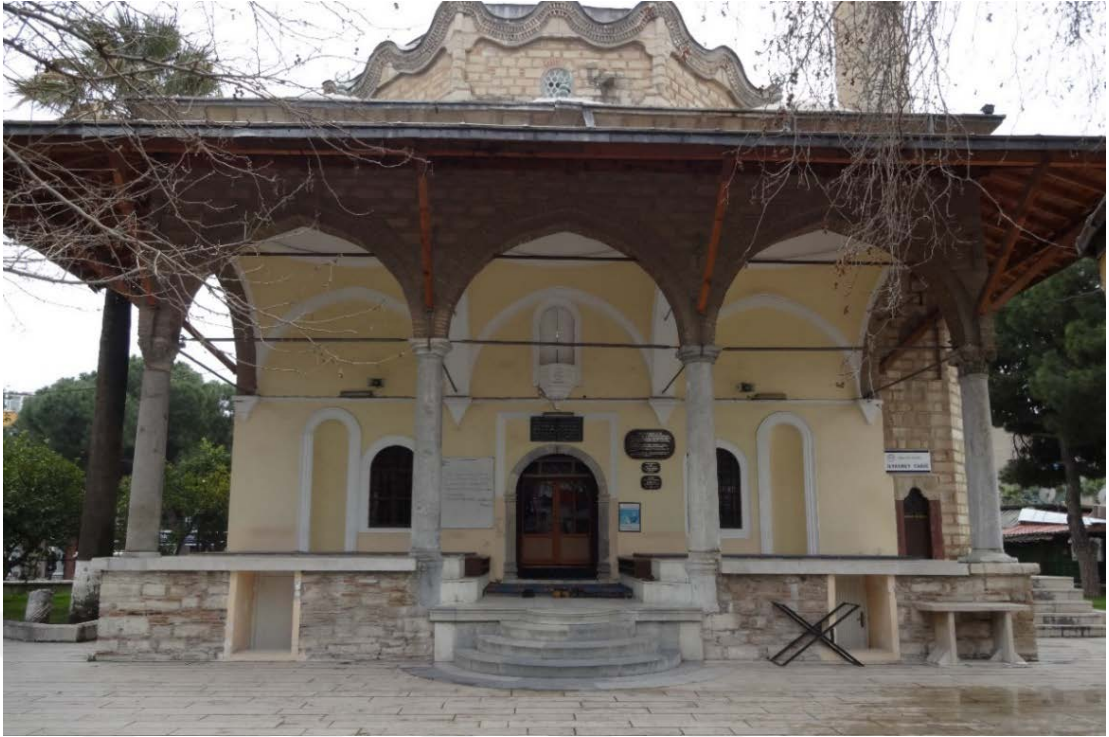
Fot. 10: Son Cemaat Yeri Kuzey Cephe Görünümü.

Yapının son cemaat yeri 13.88x4.78 m. ölçülerinde, bodrum kat üzerinde yer alır. Son cemaat yerine yarım daire formlu merdiven basamaklarıyla çıkış sağlanmaktadır. Kapı açıklığının bulunduğu kısım doğu ve batıda yer alan kısımlara göre 0.40 m. daha düşük kotta yapılmıştır. Bu bölümlere merdiven basamaklarıyla çıkılmaktadır. Üç gözlü son cemaat yerinin doğu ve batısında birer olmak üzere iki mihrabiye nişi yer alır. Mihrabiye nişlerinin bitişiğinde birer yuvarlak kemerli pencere ile toplamda iki pencere açıklığı bulunur (Fot. 10).

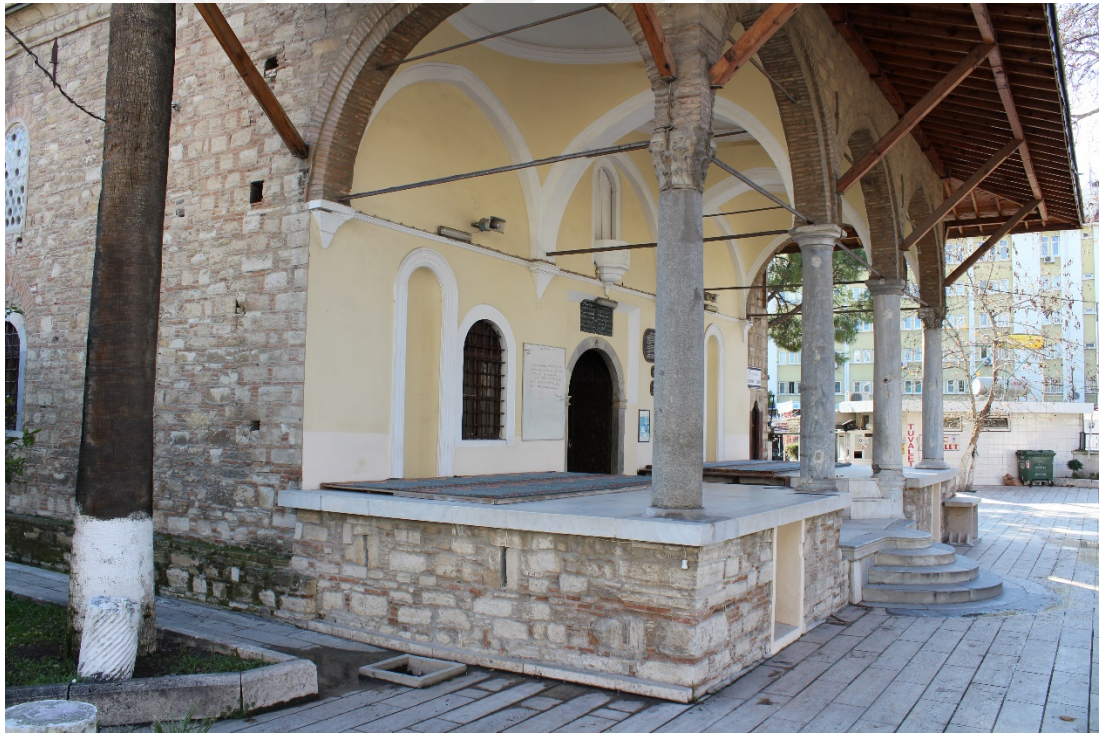
Fot. 11: Son Cemaat Yeri Doğu Cephe Görünümü.

Son cemaat yerinde bulunan üç kubbe gri damarlı dört silindirik sütun tarafından taşınmaktadır. Doğu ve batı uçlardaki sütunlar kaide üzerinde kompozit düzeninde devşirme sütun başlıklıdır. Yarım daire formlu merdiven basamaklarının doğu ve batısında bulunan sütunlar postament kaide üzerinde yapılmış ve toskani sütun başlıklı sonlanır. Üç gözlü düzenlenen son cemaat yerinin üzeri ortalama 3.85 m. çapında üç kubbeye örtülmektedir. Kubbeler birbirlerine sivri kemerle bağlanmıştır. Son cemaat yeri öne ve yana açıktır (Fot. 11).

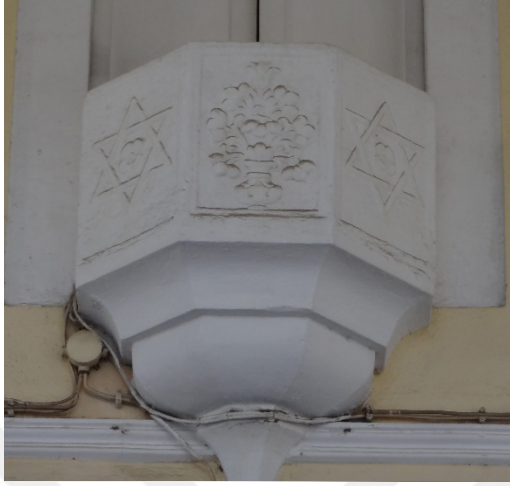
Fot. 12: Mükebbire Görünümü.

Üç gözlü düzenlenmiş son cemaat yerinin cephe aksındaki kapı üzerinde mermer mükebbire “mi ’zene”³⁰ yer alır (Fot. 12- Çiz. 2). Mükebbire üç kademeli düzenlenmiş

kaide üzerindedir. Aşağıdan yukarı doğru genişleyen kaidenin birinci sırası üç dilimli dış bükey kavislidir. İkinci sıra dış bükey kavisli beş dilimli, üçüncü sıra iç bükey kavisli beş dilimli olarak sonlanmaktadır.

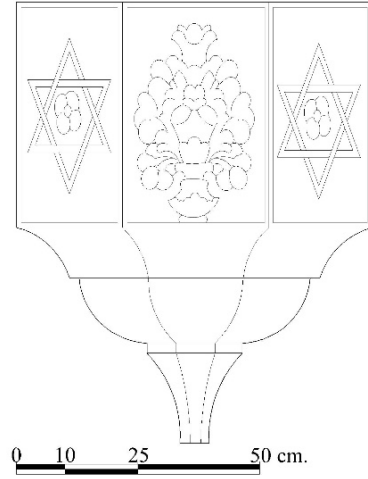
Çiz. 2: Mükebbire Çizimi.

Mükebbire korkuluğu beş cepheli düzenlenmiş, 0.40 m. beden duvarından dışa taşırılmıştır. Mükebbirenin doğu ve batı yöne bakan yüzeylerinde herhangi bir süsleme unsuru görülmezken, kuzeydoğu, kuzey ve kuzeybatı cephelerinde bitkisel ve geometrik süsleme unsurları vardır. Mükebbirenin kuzeydoğu ve kuzeybatı yüzeyinde kabartma olarak altı kollu yıldız (Mühr-i Süleyman)³¹ motifi ve merkezinde bir gülce motifi yer alır. Kuzey cephe korkuluk yüzeyinde vazodan çıkan çiçek demeti bulunur (Fot. 13-14).

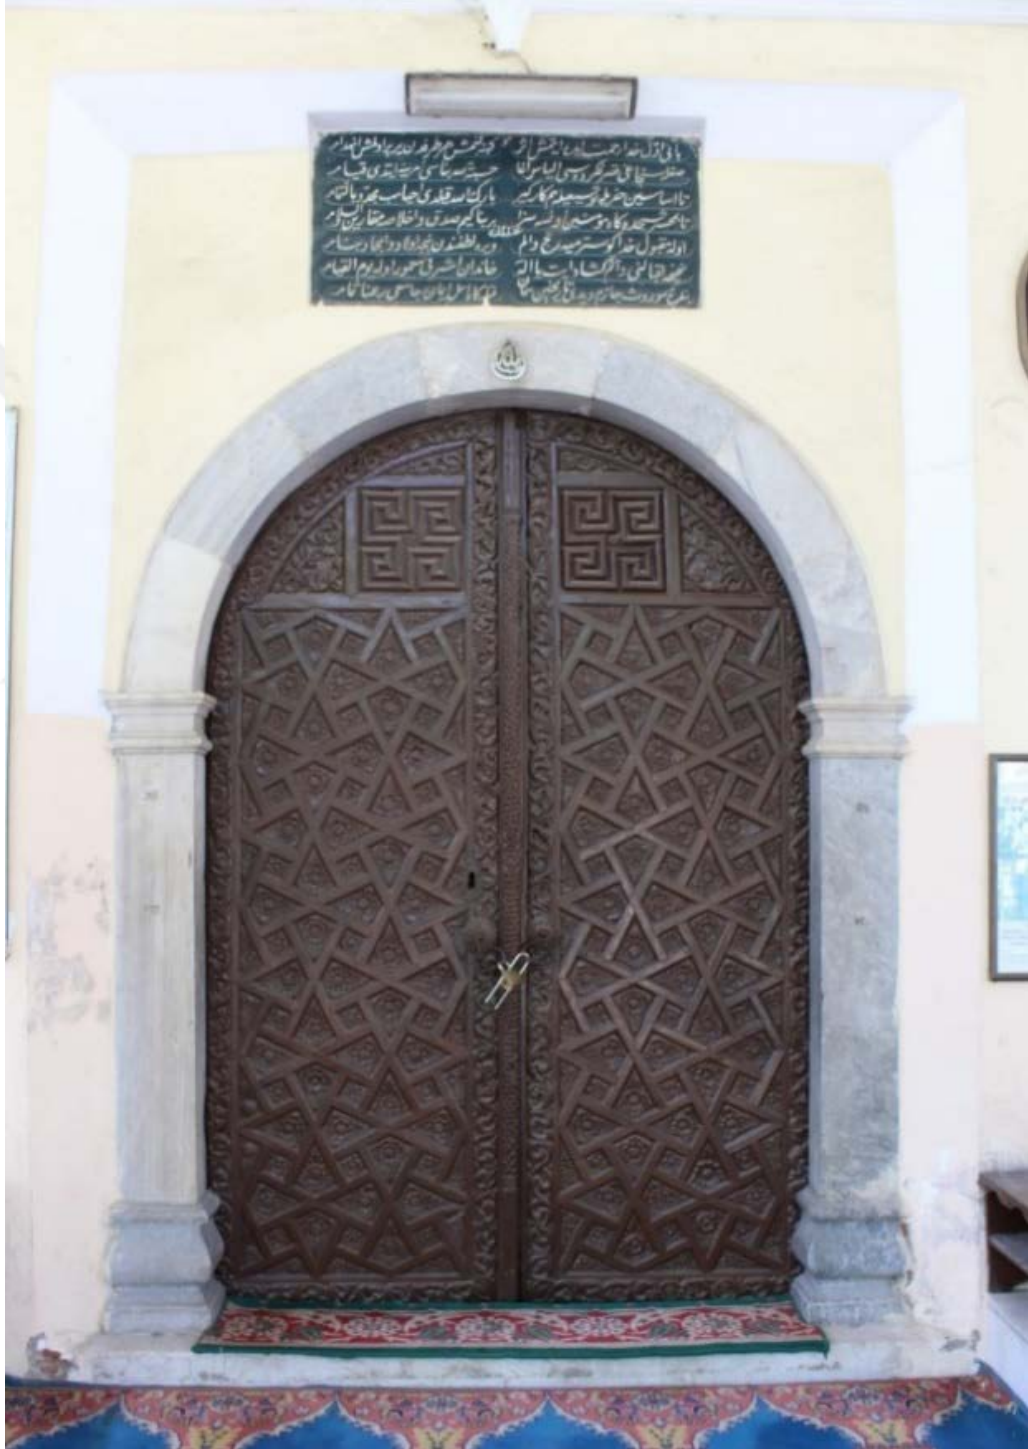
Son cemaat yerinin güney cephe aksında bulunan kapı açıklığı beden duvarından 0.18 m. düşürülmüş ve 3.52x2.53 m. ölçülerindedir (Fot. 15-Çiz. 3). Açıklık, 1.76x2.86 m. ebatlarında dikdörtgen formludur ve yuvarlak kemerli taçkapı bulunur. Kapı açıklığının üzengi hattı yatay silmelerle oluşturulmuştur. Kapı açıklığının kemer kilit taşı yüzeyindeki damla motifli kartuşta “Maşallah” yazısı yer alır (Fot. 17).

Fot. 15: Taçkapı Görünümü.

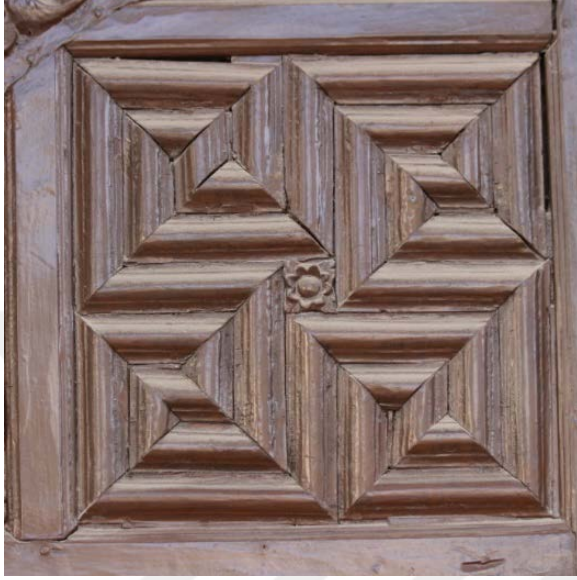
Fot. 16: Kapı Kanatlarındaki Geometrik Süsleme.

Yuvarlak kemerli kapı açıklığı ahşap iki kanatlı kapıyla kapatılmıştır. Ahşap kapı kanatları taklit künde-kârî³² tekniğinde yapılmıştır. Kapı kanatları düşeyde iki pano halinde ve birbirlerinin benzeri olarak meydana getirilmiştir. Çeyrek daireli kapı köşeliklerinin dik kenarında kare pano içerisinde geometrik şekillidir (Fot. 16).

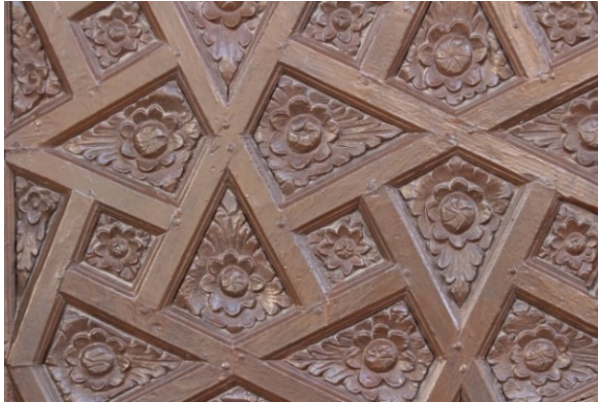
Fot. 18: Kapı Kanatlarındaki Geometrik ve Bitkisel Süsleme Detayı.

Geometrik şekillerin merkezinde bitkisel süsleme kalan kısımları bitkisel süslemelidir. Düşey dikdörtgen formlu olarak yapılan alt panolarda ise kenarları düzgün olmayan geometrik şekillerin aralarında ahşap panoların yüzeylerinin içerisinde bitkisel süslemeler bulunmaktadır (Fot. 18). Kapı binisi üzerinde balık pulu desenli olarak meydana getirilmiş süsleme unsurları yer alır (Fot. 19).

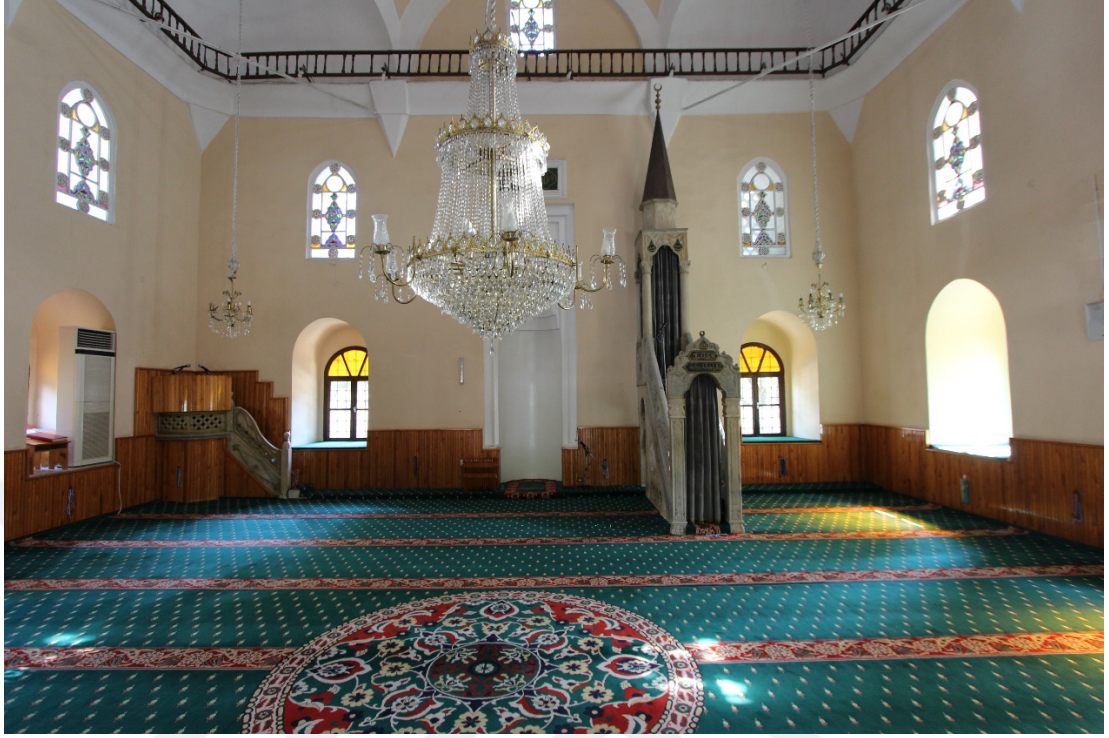
Fot. 20: Harim Güney Cephe Görünümü.

Harim mekânına yuvarlak kemerli kapı açıklığından geçiş sağlanır. Cami içinde duvar yüzeylerinde herhangi bir süsleme unsuru bulunmamaktadır. Harimde süsleme unsurlarının görüldüğü yerler ağırlıklı olarak mihrap, minber, vaaz kürsüsü, kadınlar

mahfilinin altındaki tavan yüzeyinde ve revzenli³³ pencerelerinde görülmektedir (Fot. 20-21).

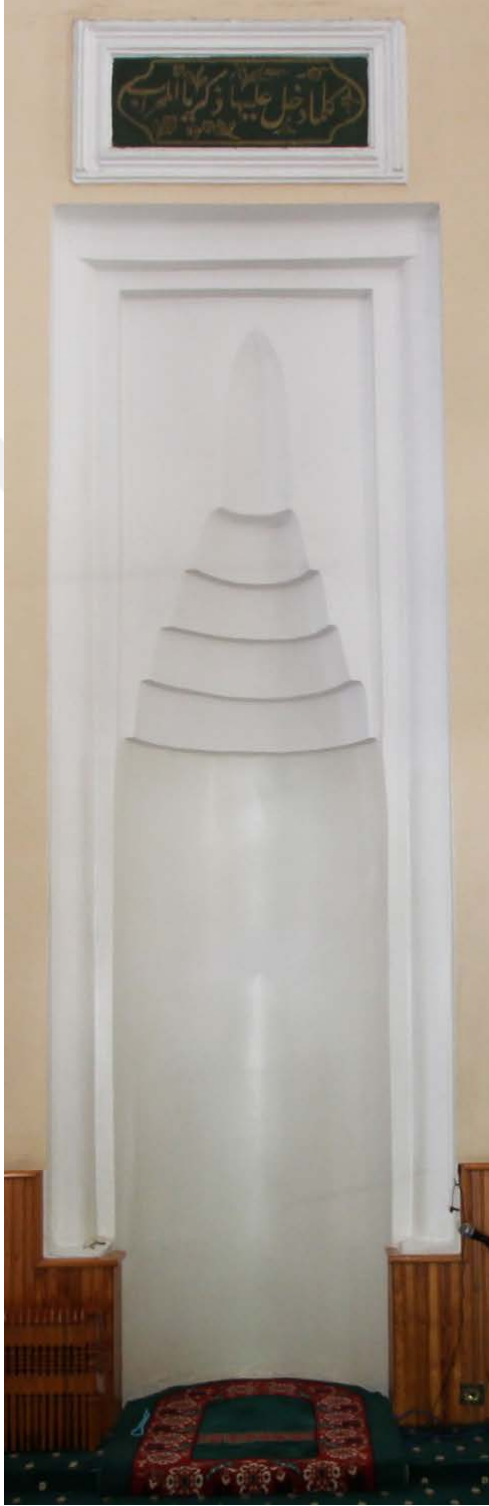
Fot. 22: Mihrap Görünümü.

Harimin güney cephe aksında 4.82x1.54x0.77 m. ölçülerinde mihrap nişi yer alır. Mihrabın iç bükey formu birbirlerine eşit olarak yapılmış silindirik şekilde kavsarası vardır. Mihrap yüzeyinde herhangi bir süsleme yer almamaktadır (Fot. 22-Çiz. 4).

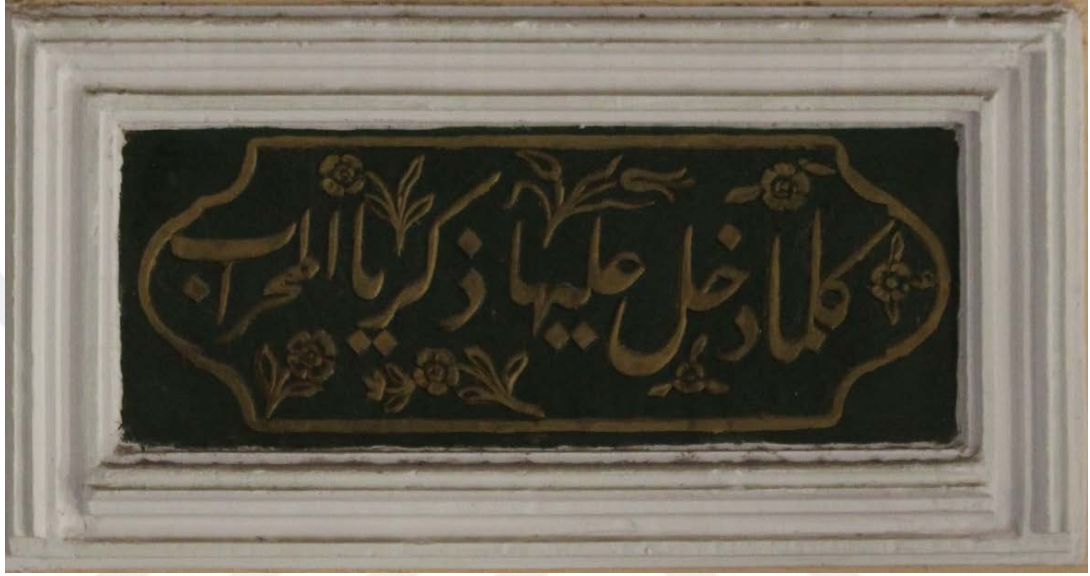
Fot. 23: Mihrap Kitabe Görünümü.

Mihrap tacında, iç bükey ve dış bükey silmelerle 1.33x0.58 m. ebatlarındaki enine dikdörtgen kartuş yüzeyinde, Ali İmran suresi 37. ayetine ve gül, lale gibi bitkisel süslemelere yer verilmiştir (Fot. 23-Çiz. 5).

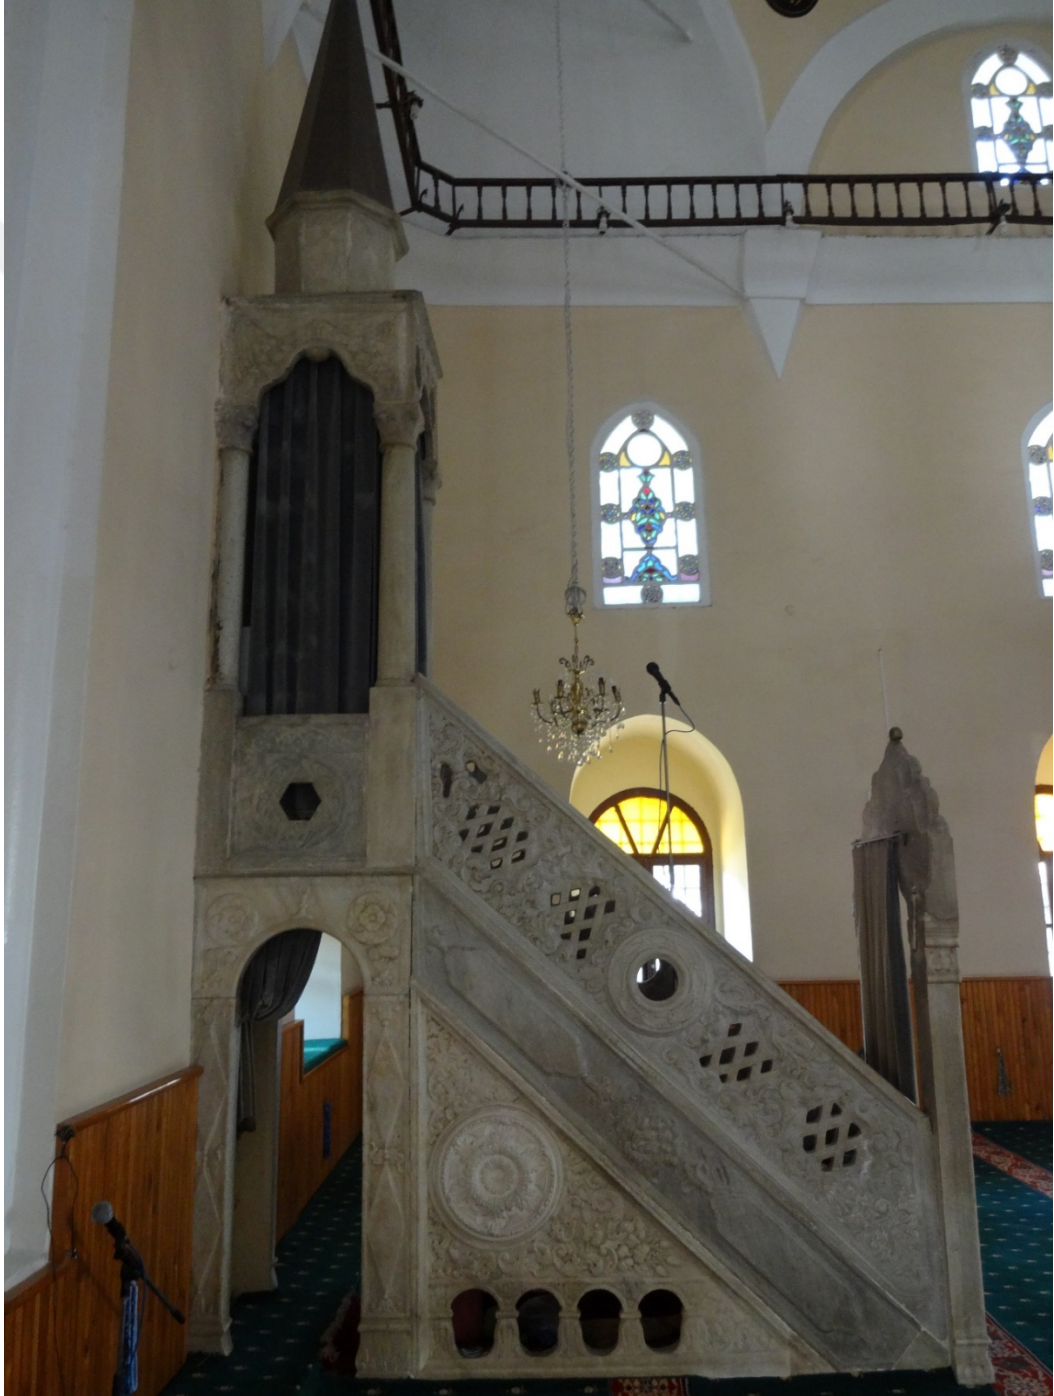
Harim mekânında mihrabın batısında kible duvarına bitişik nizamda 6.73x2.78x0.79 m. ebatlarında mermer minber yer alır. Mermer minberin panolarının yüzeylerinde bitkisel, geometrik, cami tasviri, meyve motifleri ve yazı kartuşları vardır. Kapı açıklığındaki payelerin yüzeylerinde, paye kaidesinde ve başlıklarında bitkisel süsleme ve meyve motifleri yer alır. Minber aynalığında panolar şeklinde düzenlenmiş yüzeylerde bitkisel ve geometrik süslemeler bulunur. Minberin doğu ve batı aynalığı süsleme ve düzenleniş olarak birbirinin simetriğidir (Fot. 24-Çiz. 6).

Fot. 24: Minber Yan Aynalık Görünümü.

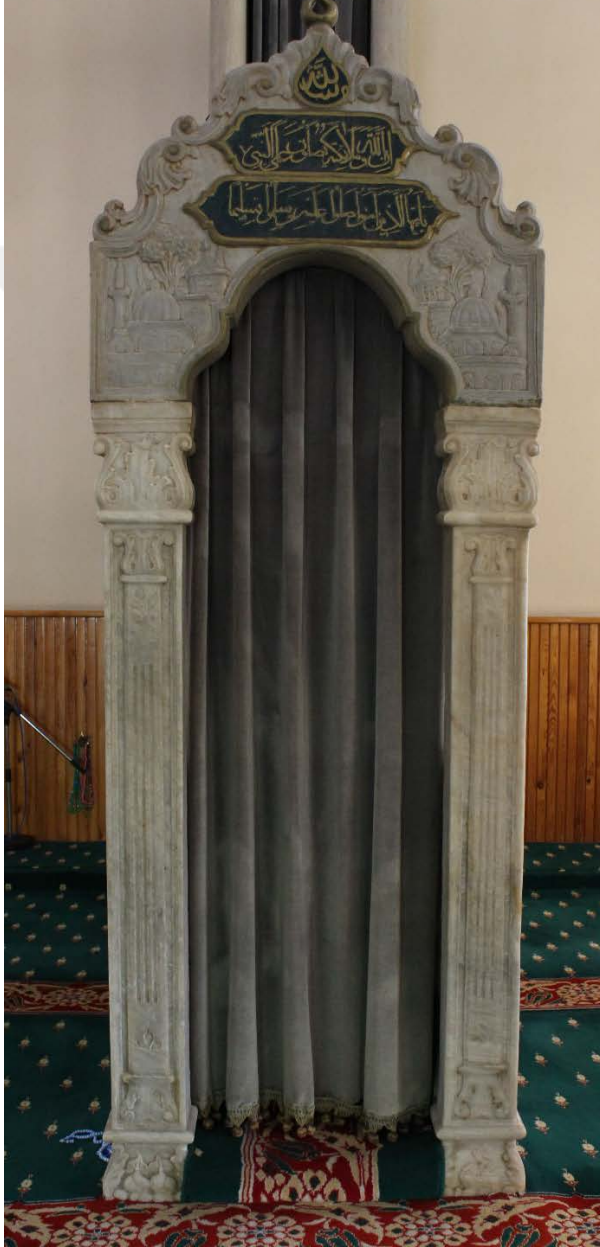
Fot. 25: Minber Kapı Açıklığı Görünümü.

Doğu ve batıdaki payelerin kaide yüzeyindeki süslemeler birbirlerinden farklıdır. Doğudaki paye yüzeyinde iki armut motifi yapraklarıyla birlikte verilirken, batıdaki payenin kaide yüzeyinde stilize olarak ele alınmış nar motifi bulunur. Minber kapısının 0.16 m. kalınlığındaki kaide yüzeyine iki sütunçe motifi bulunur. Kabartma tekniğindeki sütunçe yüzeyinde bitkisel süsleme ve akantus yapraklı başlıklı düzenlenmiştir³⁵ (Fot.25-Çiz. 7).

Minber kapı açıklığının tepe noktasında yuvarlak kemerli, üzengi hattında “S” kıvrımlı dekoratif kemerli sonlanmaktadır. Kemer köşeliklerinde birbirlerinden azda olsa farklı yapılan iki cami tasviri yer alır. Kemer alınlığında yatay dikdörtgen formlu kısa kenarları dış bükey şekilde sonlanan iki kartuş yüzeyinde Azhab süresi 56. ayet yer alır.

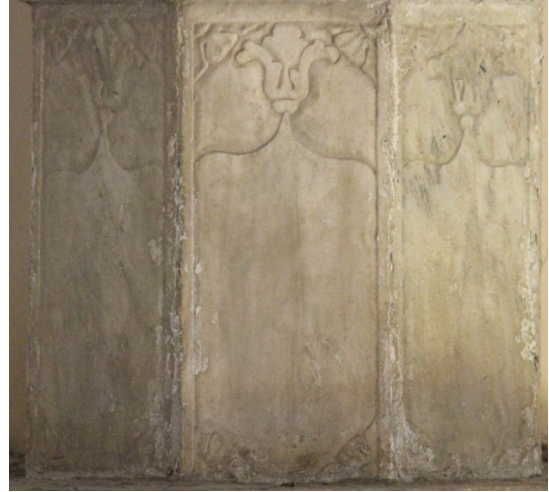
Fot. 27: Minber Köşk Gövdesi Detay Görünümü.

Minber kapı açıklığında köşke geçiş sağlayan dokuz basamaklı merdiven bulunur. Minber köşkü korint düzeninde dört silindirik mermer sütun tarafından taşınmaktadır. Köşk, tepe noktasında yuvarlak kemerli üzengi hattında “S” profilli kemerli sonlanmaktadır. Birbirlerinin simetriği olan kemer köşeliklerinde; kıvrımlı dalları, onun üzerinde damla motifi yüzeyinde “Maşallah” yazısı vardır. Kemerin üzerinde vazo içerisinden çıkan tomurcuklu çiçek ve bitkisel yapraklar bulunur. Vazo içerisinden çıkan bitkisel yapraklar alınlık köşelerine denk gelen yüzeyde iplerle bağlanmış, aşağıya sarkar vaziyettedir (Fot. 26). Minber külâhının gövdesi sekizgen kesitlidir. Gövdenin cephe yüzeylerinde bitkisel süsleme unsurlarıyla palmet motifleri yer alır. Köşk üzeri piramidal külâhla kapatılmış ve âlemle sonlanmaktadır (Fot. 27).

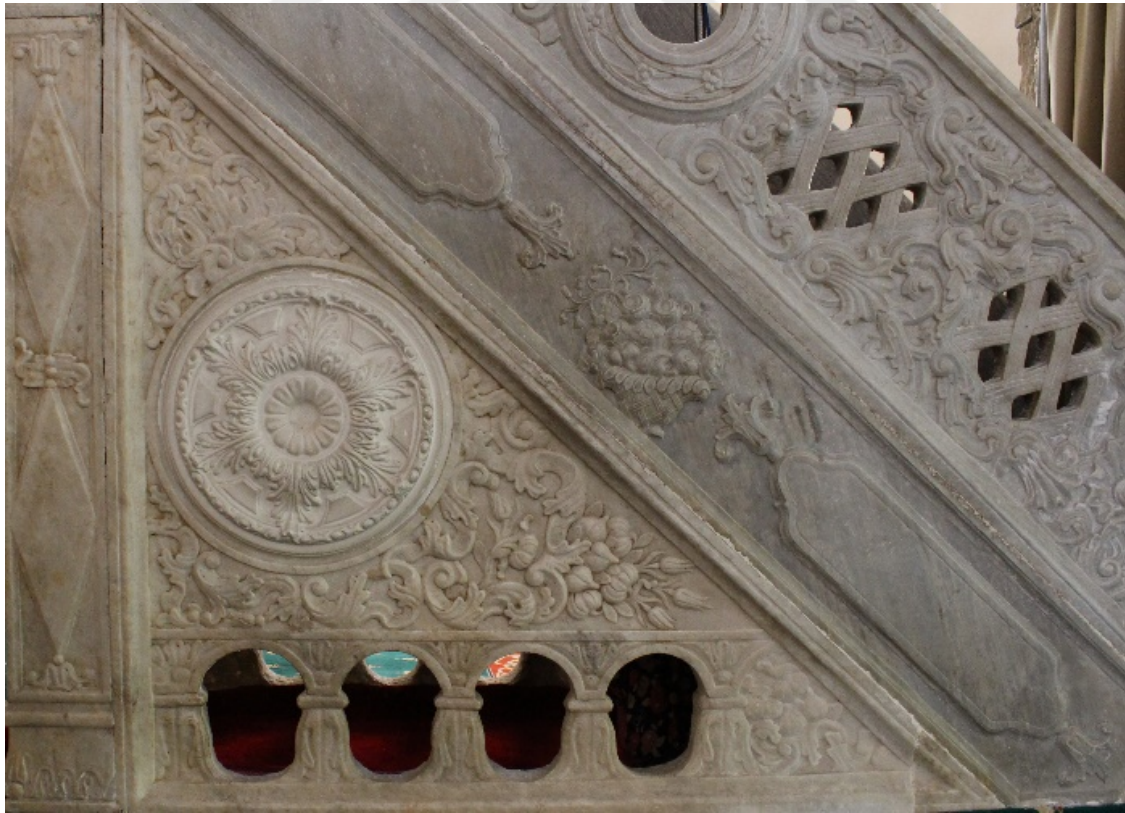
Minber aynalığında 1.70x1.31x1.07 m. ölçülerinde dik açılı üçgen yüzeyinde merkezde kabartma halinde 0.52 m. ölçülerinde madalyon vardır. Madalyon dışında kalan yüzeylerde bitkisel süsleme, kıvrım dallar, bitki soğanları, çiçek tomurcukları ve lale motifleriyle bezelidir (Fot. 28).

Fot. 28: Minber Yan Aynalık-Süpürgelik Detay Görünümü.

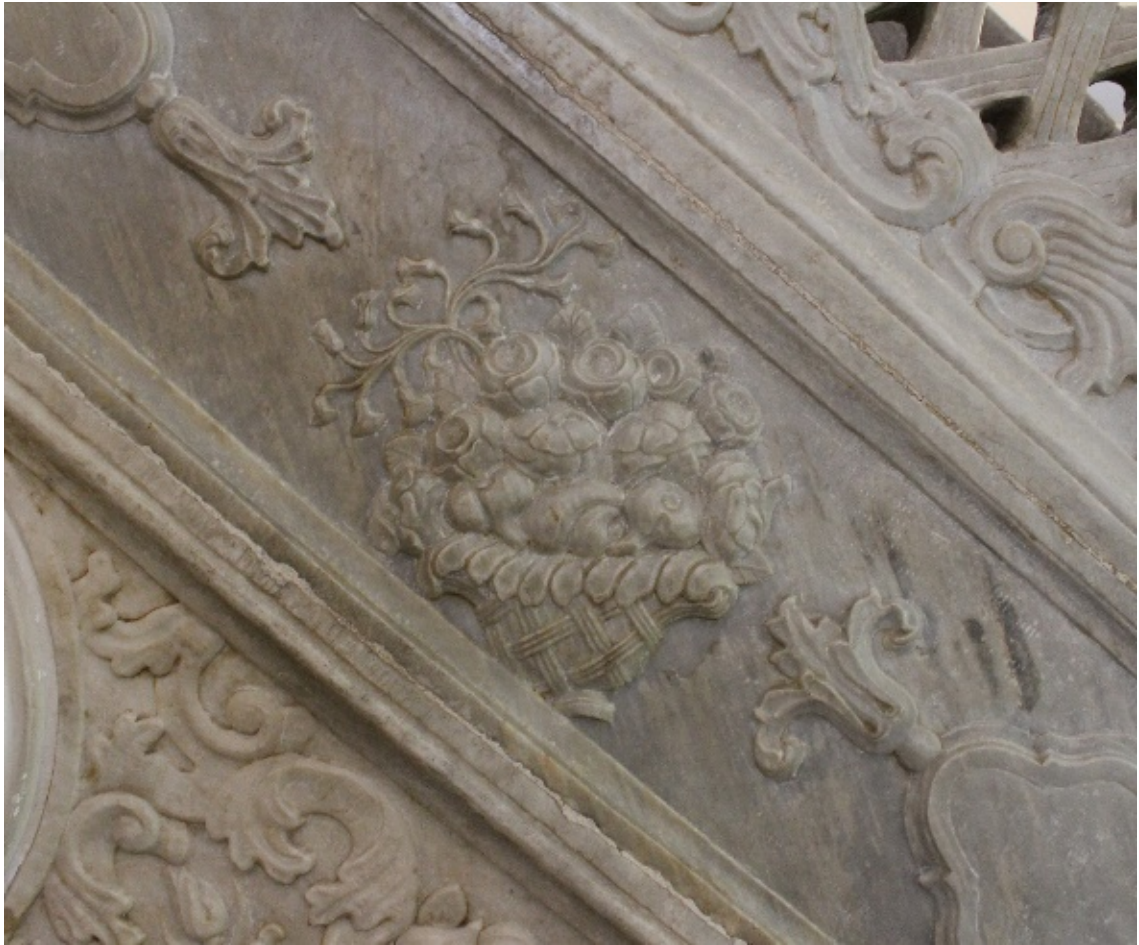
Minber süpürgeliğinde, yuvarlak kemerli, 0.26x0.14 m. ölçülerine sahip dört açıklık vardır. Süpürgelik yüzeyi bitkisel süslemeli akantus yaprakları yer alır. Merdiven korkuluğunun altında ona paralel olarak düzenlenmiş yaklaşık olarak 2.50x0.30 m. ölçülerinde kartuş bulunur. Kartuş yüzeyinde 0.67x0.18 m. ölçülerinde iki küçük boyutlu enine dikdörtgen kısa kenarı dış bükey kavisli sonlanan kartuş yer alır. Kartuşların yüzeyleri sade bırakılmış ve uçları palmet motifiyle sonlanmaktadır. Kartuşların arasında meyve sepeti ve bitkisel süslemeler görülmektedir. Meyve sepeti içerisinde bitki soğanları, güller ve çeşitli meyveler bulunur (Fot. 29).

Fot. 29: Minber Yan Aynalık Sepet ve Palmet Ayrıntı Görünümü.

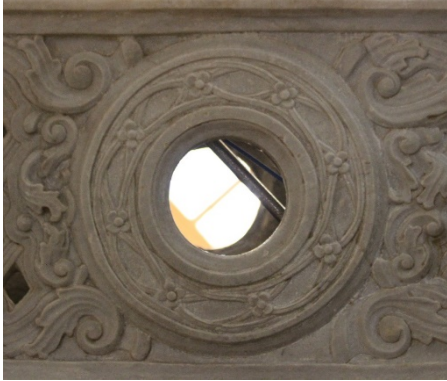
Fot. 30: Daire Formlu Madalyon.

Minber merdiven korkuluğu 2.96x0.48 m. ölçülerindedir. Merdiven korkuluğunun aksında 0.46 m. çapında madalyon ve madalyonun merkezinde 0.18 m. çapında boştur (Fot. 30). Madalyon üzerinde kıvrık dallar arasında bitkisel süsleme yer alır. Minber korkuluğu üzerinde ajur tekniği³⁷ baklava dilimli işlenmiş ve etrafında

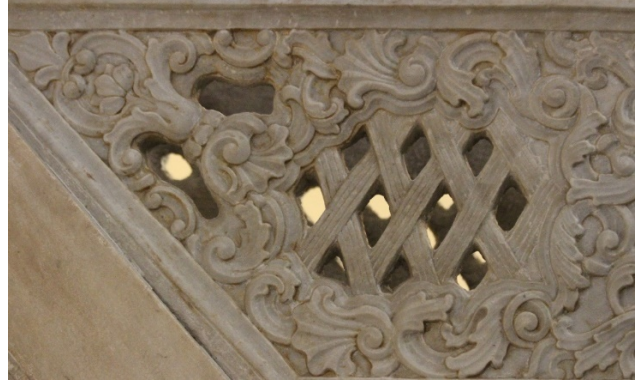
Fot. 31: Minber Merdiven Korkuluğu Ayrıntı Görünümü.

kabarık hatlı uçları volüt yaparak sonlanan “S” ve “C” kıvrımları ve stilize palmet motifleri vardır (Fot. 31).

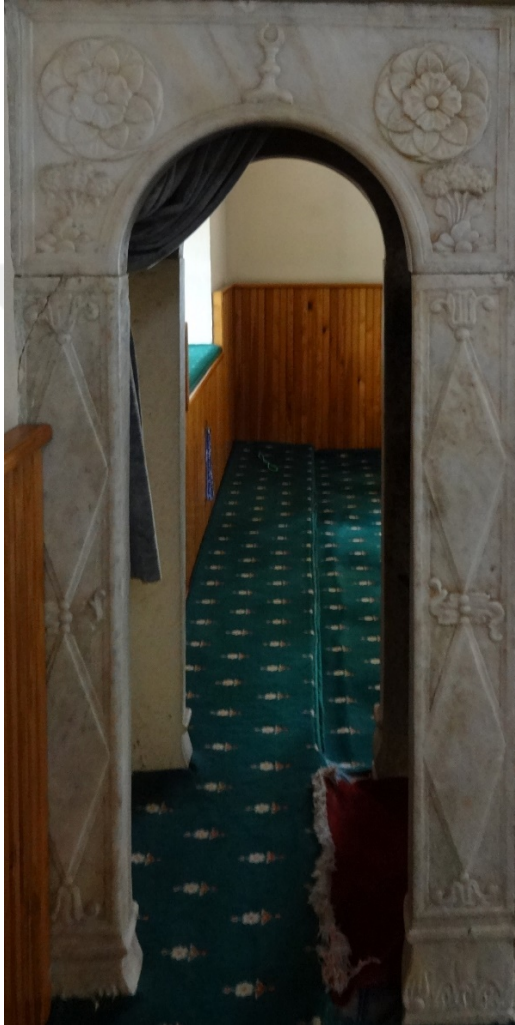
Fot. 34: Minber Köşkü Doğu Cephe Kemer Köşeliği Perde Motifi.

yuvarlak kemerli, üzengi hattında “S” profilli kemerli meydana getirilmiştir. Kemer köşeleri birbirinin simetriği şeklinde yapılmıştır. Köşelik yüzeyinde vazo içerisinde, çiçekler, bitki soğanları ve gül süslemeleri yüzey boş bırakılmayacak şekilde oluşturulmuştur. Kemerin üzerinde kuzey cephe köşk kemerinin üzerinde olduğu gibi âlem bulunmaktadır. Kemerin alınlığını sınırlandıran silmelerin köşelerinde ve ortasında bağlanmış perde motifine yer verilmiştir (Fot. 34).

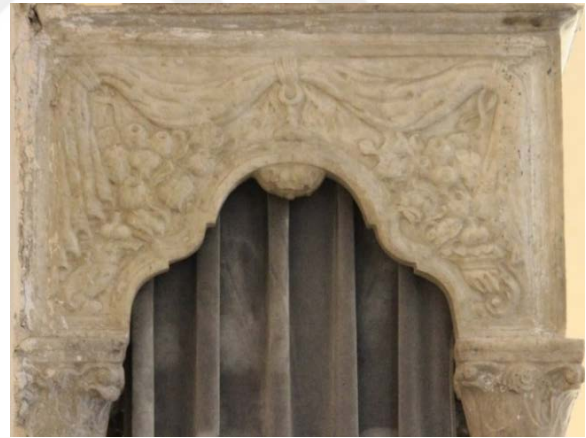
Fot. 32: Minber Geçit Bölümü Kemer

Minberin geçit bölümünde 0.45 m. genişliğine sahip yuvarlak kemer açıklığı bulunur. Kemer taşıyan 0.15 m. kalınlığındaki ayakların yüzeyinde yaklaşık olarak 0.01 m. ebatlarında silmelerle çevrelenmiş yüzeyde iki baklava dilimi birbirlerine ortada bitkisel motiflerle bağlanmış, uçları palmet motifi ile sonlanır. Payelerin kaidesi birbirlerini takip eder şekilde yapılmış üç kemer formu şeklindedir. Yuvarlak kemer köşelerinde silmelerle çevrelenmiş yüzeylerde yine birbirinin simetrik şeklinde düzenlenen bitkisel süsleme bulunur. Kemer köşelerinde alta yarım gülce motifi, üzerinde yapraklarıyla verilmiş çiçek, onun üzerinde ise daire şeklinde verilmiş gülbezek motifi vardır. Yuvarlak kemerin üzerindeki yüzeyde âlem şeklinde düzenlenmiş ağzı yukarıya doğru açık halde işlenmiş hilal motiflidir (Fot. 32).

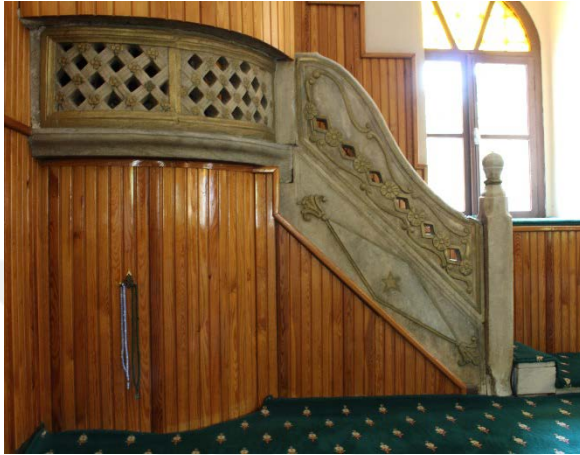
Fot. 35: Vaaz Kürsüsü.

Harimin güneydoğu köşesinde bulunan mermer vaaz kürsüsünün bir bölümü ahşap çıtalarla kaplanmıştır (Fot. 35-Çiz. 8). Kürsü aynalık yüzeyinde baklava dilimli kartuş ve beş kollu yıldız a yer verilmiştir. Baklava dilimli kartuşun uçları palmet motifleriyle sonlanmaktadır. Vaaz kürsüsünün korkuluğunda ajur tekniğinde meydana getirilmiş bitkisel ve geometrik süslemeler bulunmaktadır. Merdiven korkuluğu
