SÖKE'DE TÜRK MİMARISI

**Pamukkale Üniversitesi
Sosyal Bilimler Enstitüsü
Yüksek Lisans Tezi
Sanat Tarihi Anabilim Dalı
Sanat Tarihi Programı**

Alper ATICI

Haziran 2018

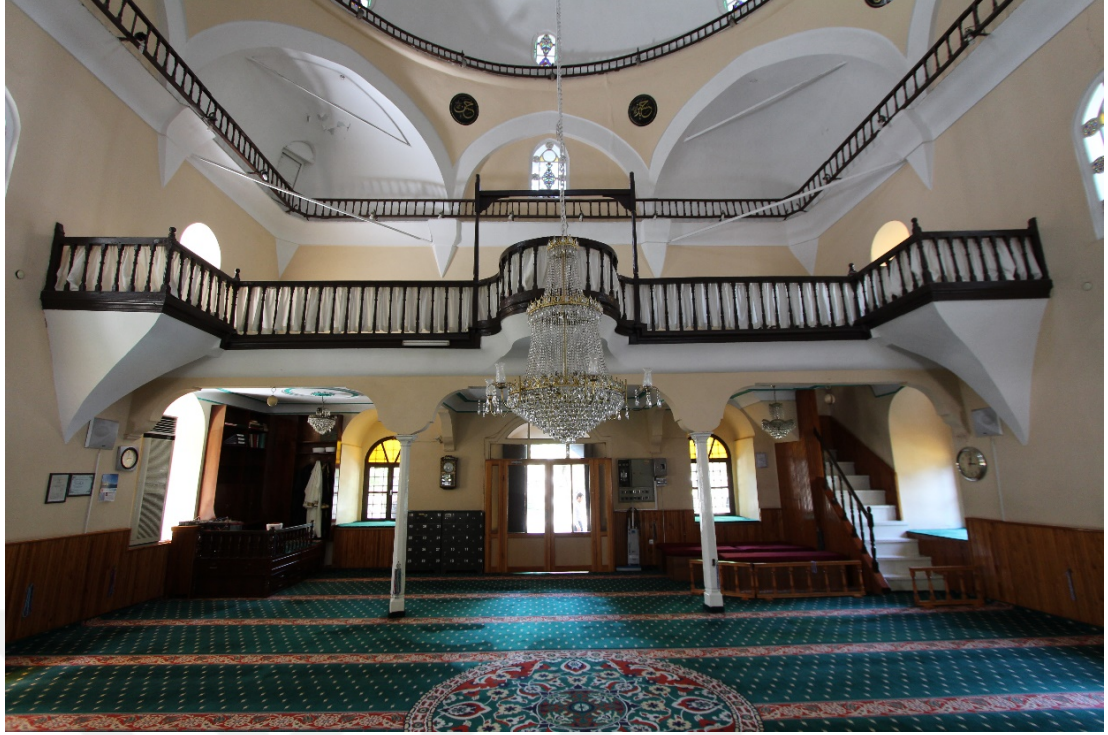
Fot. 38: Harim mekânı Kuzey Cephe Görünümü.

Harim mekânının kuzeydoğu köşesinde kadınlar mahfili yer alır. Mahfile çıkış on üç basamaklı merdivenle sağlanmaktadır. Doğu-batı doğrultusunda dikdörtgen bir alan kaplayan kadınlar mahfili güney yönden ahşap tırabzanlarla sınırlandırılmıştır. Kadınlar mahfilinin güney cephe aksında yarım daire formunda ileriye taşırılmış balkon ve balkonun doğusuyla batısında 1.38x1.24 m. ölçülerinde ileriye doğru taşırılmış düzenleme yer alır. Mahfili taşıyan üç Bursa kemeri ortada iki sütuna yanlarda ise duvara oturmaktadır (Fot. 38-39).

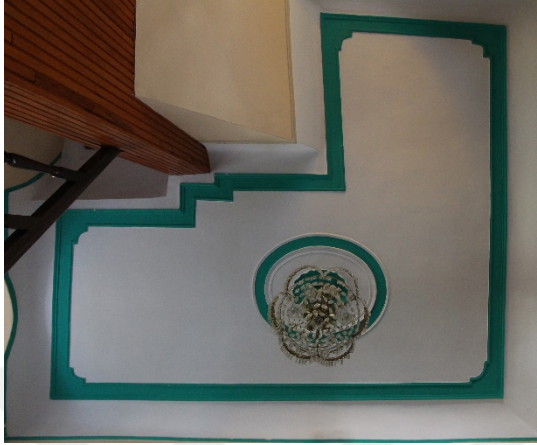
Fot. 40: Kadınlar Mahfili Kuzeydoğudaki Tavan.

Kadınlar mahfilinde alçı tavan düzenlemesi yüzeyinde bitkisel süslemeler yer alır. Kuzeydoğu köşede mahfile çıkış sağlayan merdiven basamaklarının altına denk gelen "L" şeklindeki tavan yüzeyinin etrafı silmelerle çevrelenmiş ve tavan göbeğindeki daire formulu kartuş yüzeyinde akantus yaprağı motifi yer alır (Fot. 40).

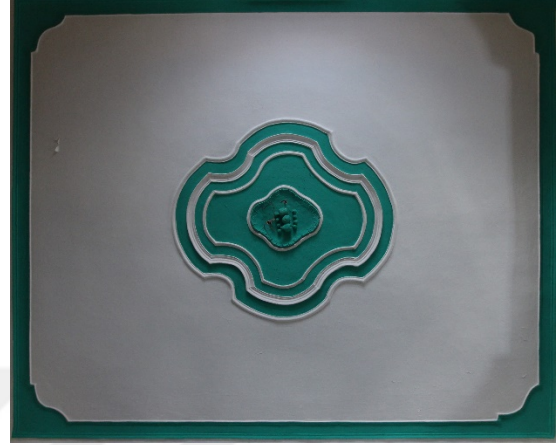
Fot. 41: Kadınlar Mahfili Kapı Aksındaki Tavan.

Kadınlar mahfilini aksında yer alan kareye yakın dikdörtgen formlu tavan yüzeyi silmelerle çevrelenmiş ve silmeler köşelerde “S” formludur. Tavan göbeğinde iç bükey ve dış bükey kavisli silmelerle meydana getirilmiş elips formu kartuş yer alır. Kartuşun merkezinde meyve motifleri vardır (Fot. 41).

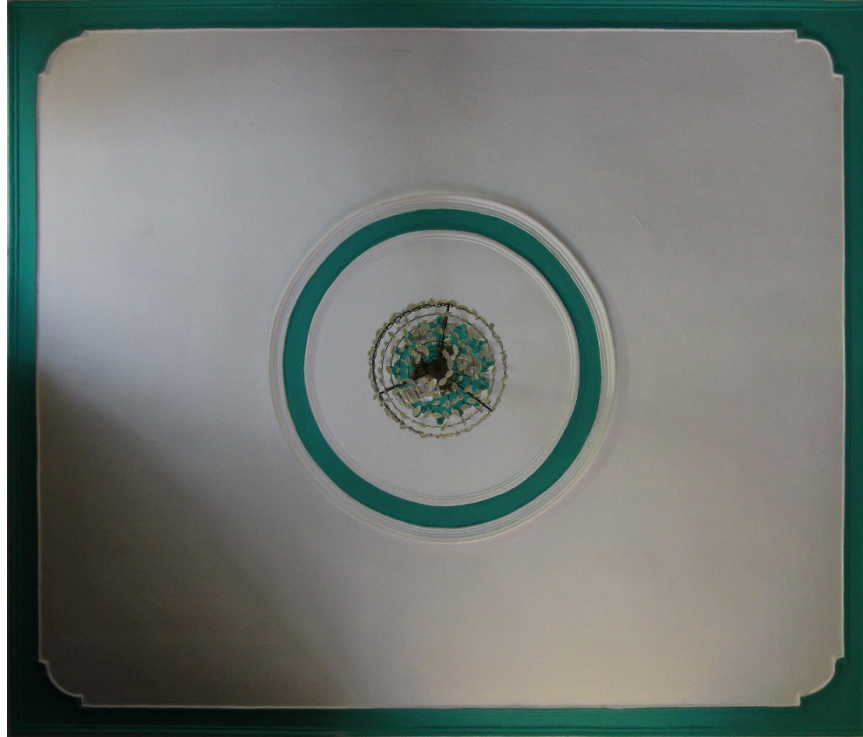
Fot. 42: Kadınlar Mahfili Kuzeybatıdaki Tavan Görünümü.

Kadınlar mahfilinin kuzeybatı köşesindeki tavan iki sıra halinde silmeyle meydana getirilmiş ve köşelerde “S” kıvrımlı uygulama vardır. Tavanın merkezinde daire şeklinde meydana getirilmiş kartuşun yüzeyinde akantus yaprağı motifi yer alır. Tavan düzenlemesi günümüzde yeşil ve beyaz renklerle boyalıdır (Fot. 42).

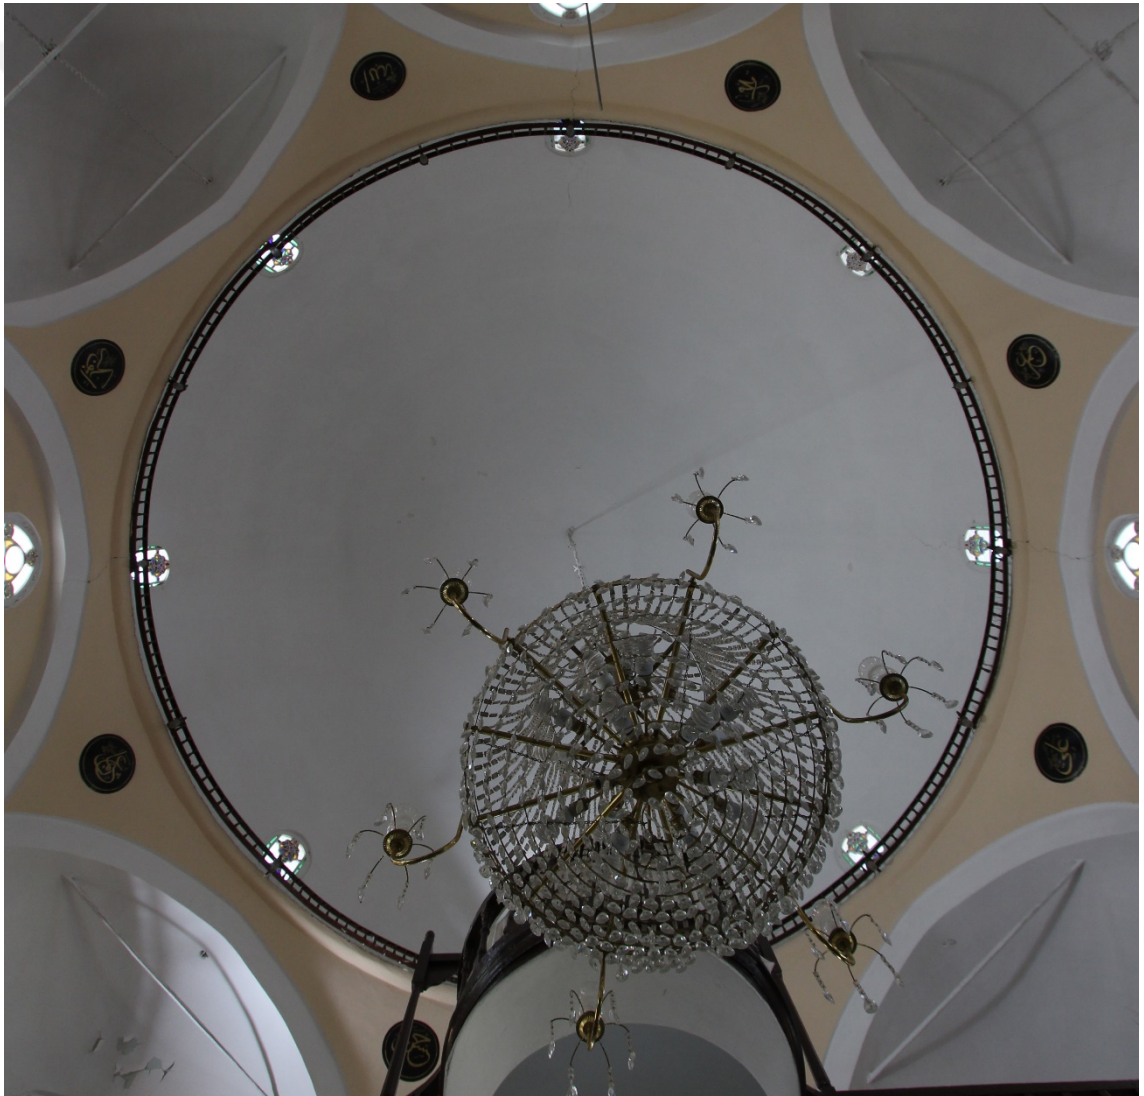
Yapının harim mekânı 11.10 m. çapındaki kubbeye kapatılmıştır. Kubbe geçiş ögesi olarak tromp kullanılmıştır. Kare mekâna kubbeyi yerleştirmek için kullanılan tromplar arasında kalan kemer yüzeylerinde *Allah*, *Muhammed* ve *dört halife* isimlerine yer verilmiştir. Daire formulu yazılardan kible cephesinin doğu ucundaki kemer yüzeyinde *Allah*, batı ucundaki kemerin yüzeyinde ise *Muhammed* yazılıdır. Geçiş öğelerinden doğu cephenin güney ucunda bulunan kemer yüzeyinde *Ömer*, kuzey ucundaki kemer yüzeyinde *Ali*, yazılıdır. Kubbe geçiş öğelerinden batı cephe kuzey uçtaki kemer yüzeyinde *Ebubekir*, güney ucundaki kemer yüzeyinde ise *Osman* yazmaktadır. Güney cephedeki geçiş öğelerinden doğu uça bulunan kemer yüzeyinde *Hasan*, batı ucundaki kemer yüzeyinde ise *Hüseyin* yazılıdır (Fot. 43).

Fot. 43: Kubbe Geçiş Öğelerinden Detay Görünümü.

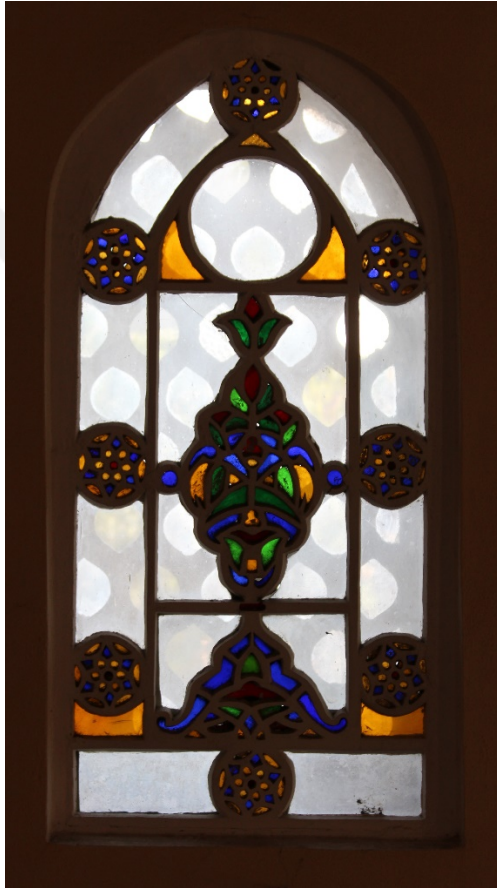
Fot. 44: Revzenli Pencere Detayı.

Harim içerisinde süsleme unsuru olarak kubbe geçiş öğelerinin kemer yüzeylerinde ve kubbe yüzeyinde revzenli pencereler kullanılmıştır. Kubbedeki sivri

kemerli pencerelerin yüzeyinde, daire şeklinde sekiz madalyona yer verilmiştir. Madalyonlardan altısı uzun kenara karşılıklı olarak iki sıra halinde yerleştirilirken, ikisi kısa kenarda yer almaktadır. Madalyonların arası sivri kemerli düzenlenmiş ve yatayda üç panoya ayrılmıştır. Pencere yüzeyindeki panolardan altta yer alan bölümde palmet motifi yer alırken onun üzerindeki panoda şemse motifi vardır. Üst kısımda içerisi boş şeklide bırakılmış daire formu yer alır. Revzenli pencerelerde sarı, mavi, kırmızı, yeşil renk kullanılmıştır (Fot. 44-Çiz. 9).

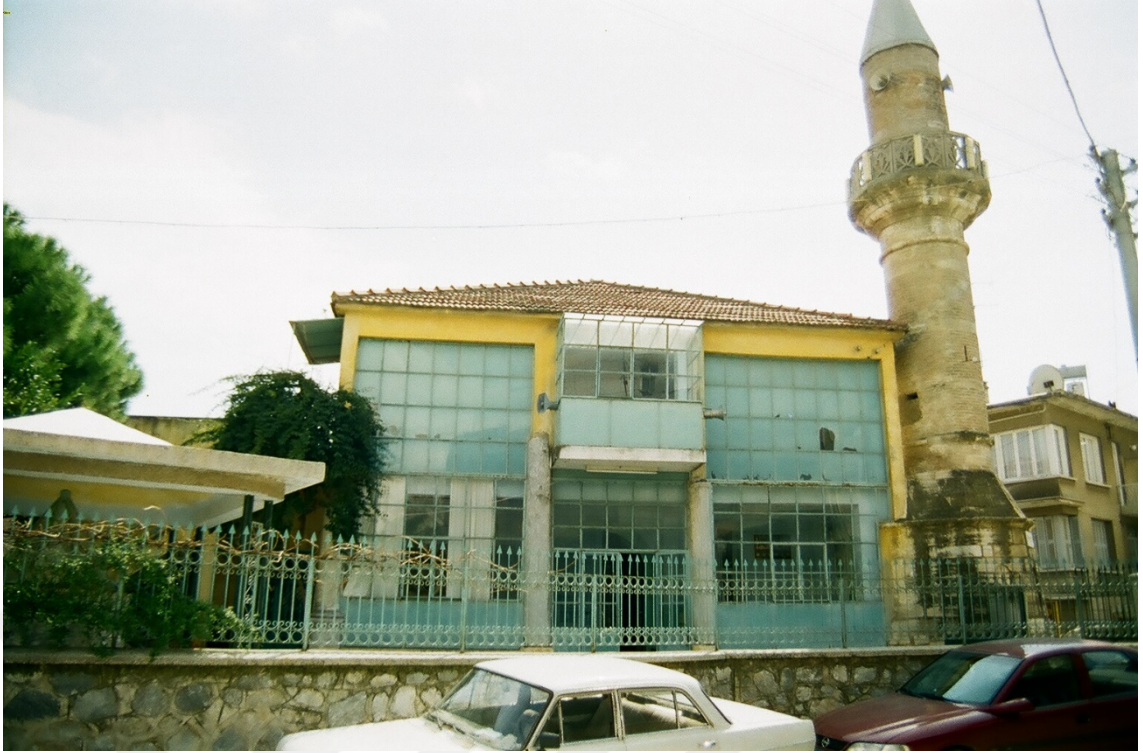
Fot. 45: Kuzey Cephe Onarım Öncesi Görünümü (VGM Arşivi).

Eser, 1999 yılında kapsamlı sayılabilecek onarım görmüştür. Camekânla kapatılan son cemaat yeri özgün durumuna geri getirilmiştir. Son cemaat yerinin üzeri sundurma çatıyla kapatılmıştır. Kadınlar mahfili bu onarım sırasında yenilenmiş, tavan tahtaları onarılmıştır. Yapını etrafında çevre düzenlemesi yapılmış, bahçe içerisine kuzeydoğu köşeye tuvalet ve şadırvan eklenmiştir (Fot. 45-46)⁴⁵.

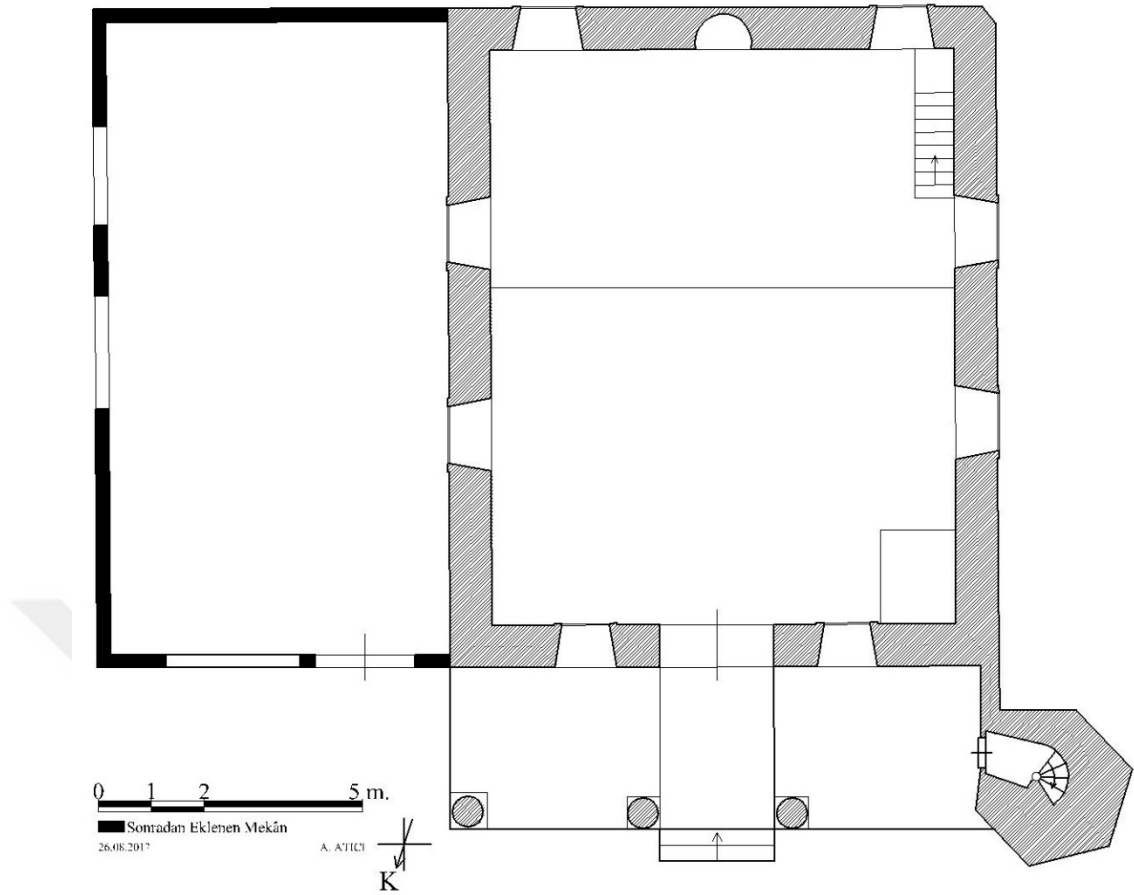
Plân 4: Yeni Camii Plânı.

Mimari Özellikler: Camii, güneydoğu-kuzeybatı doğrultusunda kareye yakın dikdörtgen bir alanı kaplamaktadır. Yapı ahşap kırma çatıyla örtülmüş ve üzeri kiremitle kapatılmıştır (Plân 4).

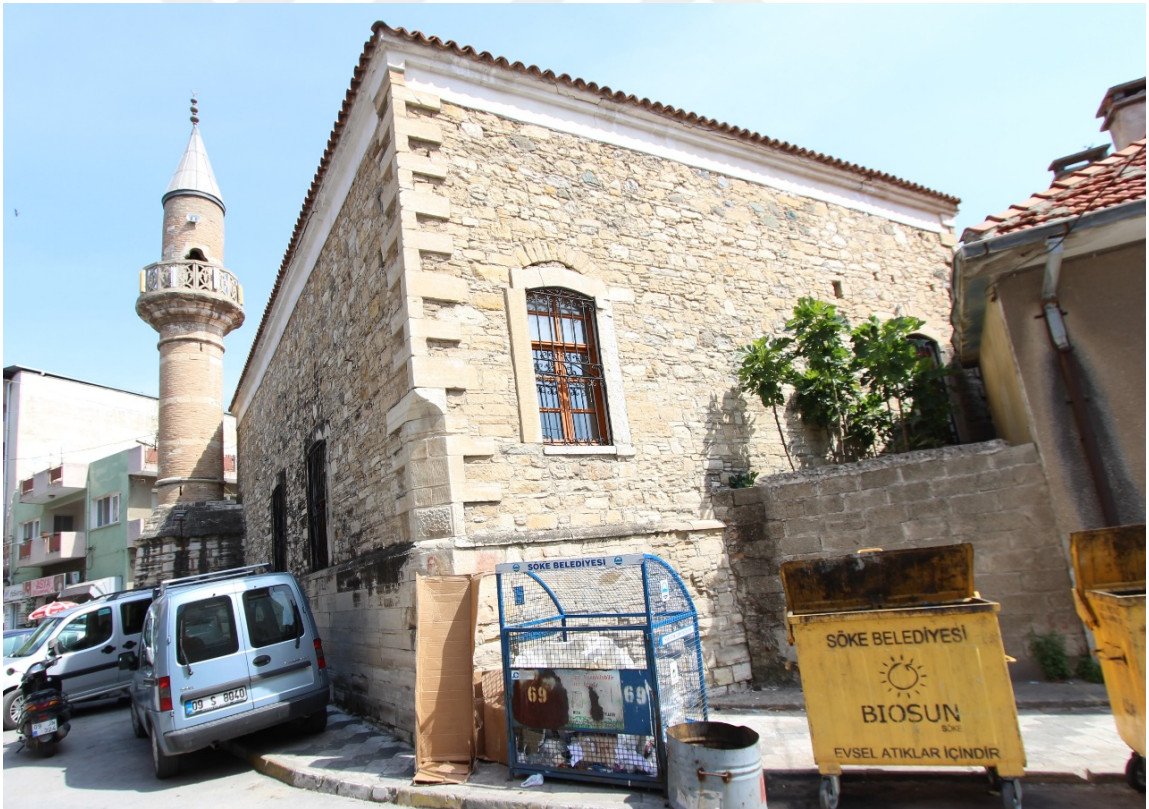
Fot. 48: Güneydoğu Cephe Görünümü.

Yapının doğu cephesine dıştan dışı 12.50x5.42 m. ebatlarında dikdörtgen plânlı mekân eklenmiştir. Ek binanın kuzey cephesinde bir kapı ve bir pencere açıklığı, doğu cephesinde iki pencere açıklığına yer verilirken güney cephesinde herhangi bir açıklık bulunmamaktadır. Duvar yüzeyi sıvayla kaplı ve kireç badanalıdır. Sonradan eklenen mekânla harim mekânı arasında kot farkı vardır. Dikdörtgen plânlı mekânın üzeri eğimli ahşap çatıyla örtülmüş ve oluklu kiremitle kapatılmıştır (Fot. 47). Yapının güney cephesi 10.40 m. uzunluğundadır. Cephe yüzeyinde ortalama 1.20 m. genişliğinde iki basık kemerli pencere açıklığı vardır. Basık kemerli pencereler beden duvarlarından farklı olarak kesme taş malzemeli sövelidir. Pencerelerin üzerinde tuğlalarla meydana getirilmiş yuvarlak kemer formu oluşturulmuş düzenleme yer alır. Caminin güney cephesi zeminden 1.50 m. yükseklikte ve pencere denizlik seviyesine kadar taş kaplamalıdır. Kesme taşla kaplı duvar yüzeyinin üzerinde dış bükey kavisli silmeyle beden duvarından ayrılmıştır. Güney cephe ile batı cephenin kesiştiği köşe kesme taş kaplamadır. Zeminden 1.96 m. yüksekliğinde köşe pâhı yukarıda iç bükey kavisle sonlanırken kalan yerler dik açıdır (Fot. 48).

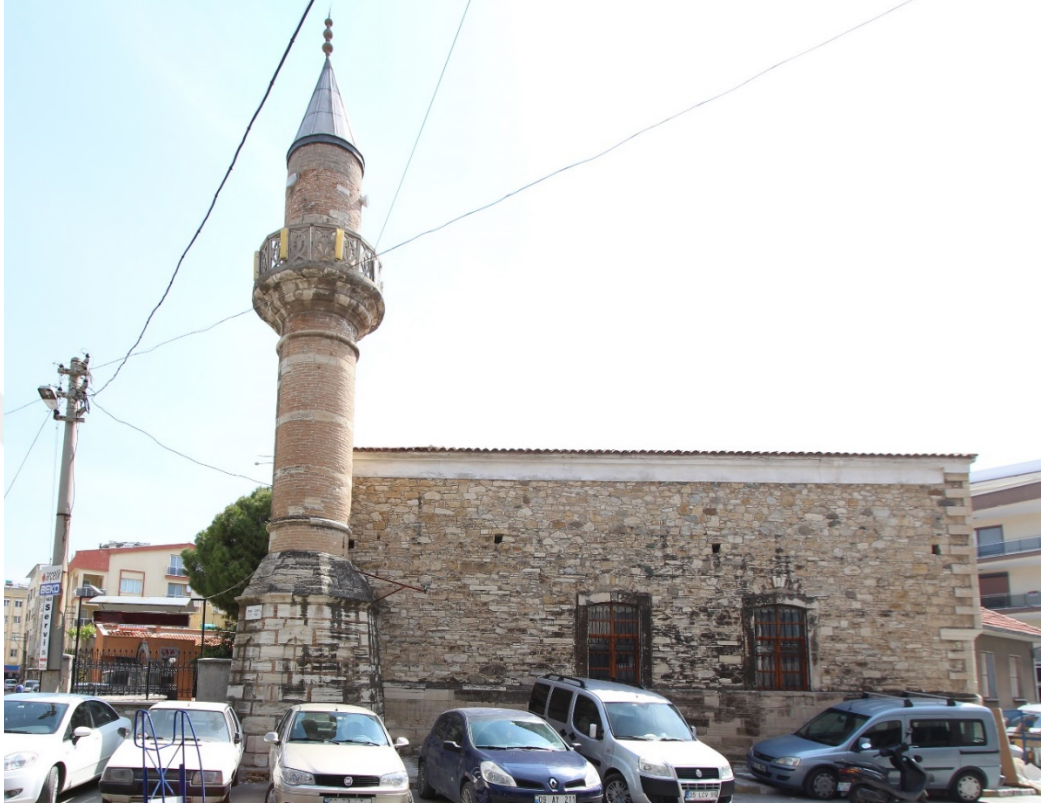
Fot. 49: Batı Cephe Görünümü.

Caminin batı cephesi 12.51 m. uzunluğundadır. Cephe yüzeyinde iki basık kemerli pencere yer alır. Batı cephe, güney cephede olduğu gibi denizlik seviyesine kadar taş kaplamalıdır (Fot. 49). Cephenin kuzeyinde çokgen kaideli minare vardır. Minarenin

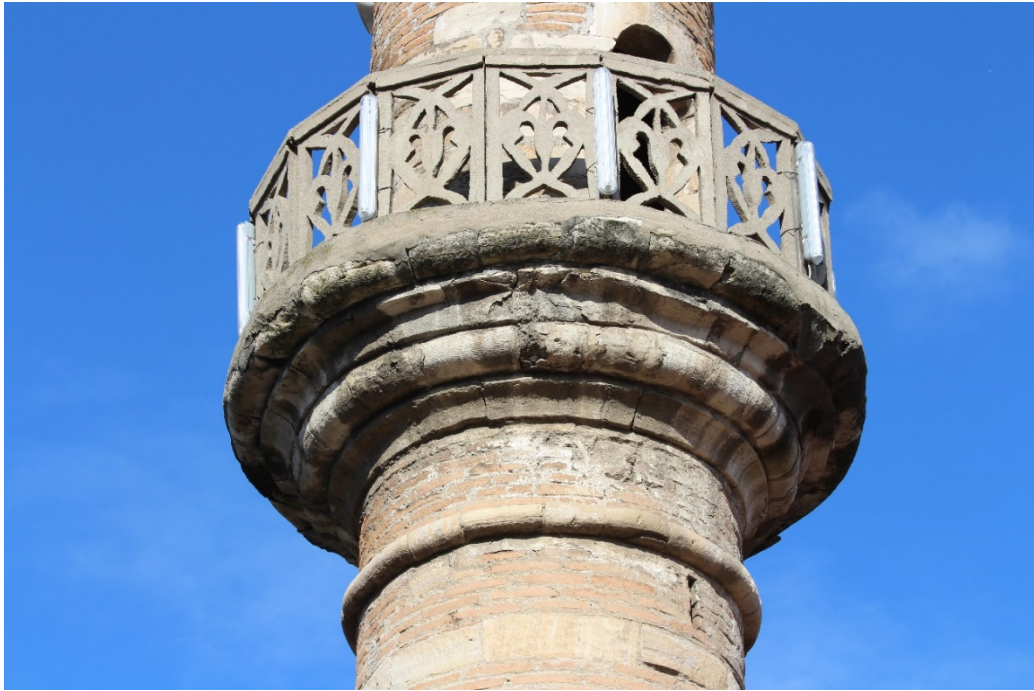
Fot. 50: Minare řerefe Detay Görünümü.

kaidesi, pabuçluđu, řerefesi kesme tař malzemeyle yapılırken kalan kısımları tuđla malzemedir. Çokgen kaideli minare kúrsüsünün cephelerinin yüzeyinde sivri kemerli niřler vardır. Minare gövdesi kısa boyutlu tutulmuş üzeri konik külah kapatılmıştır. řerefe korkuluđu bitkisel süslemeli ajur tekniđinde yapılmıştır (Fot. 50).

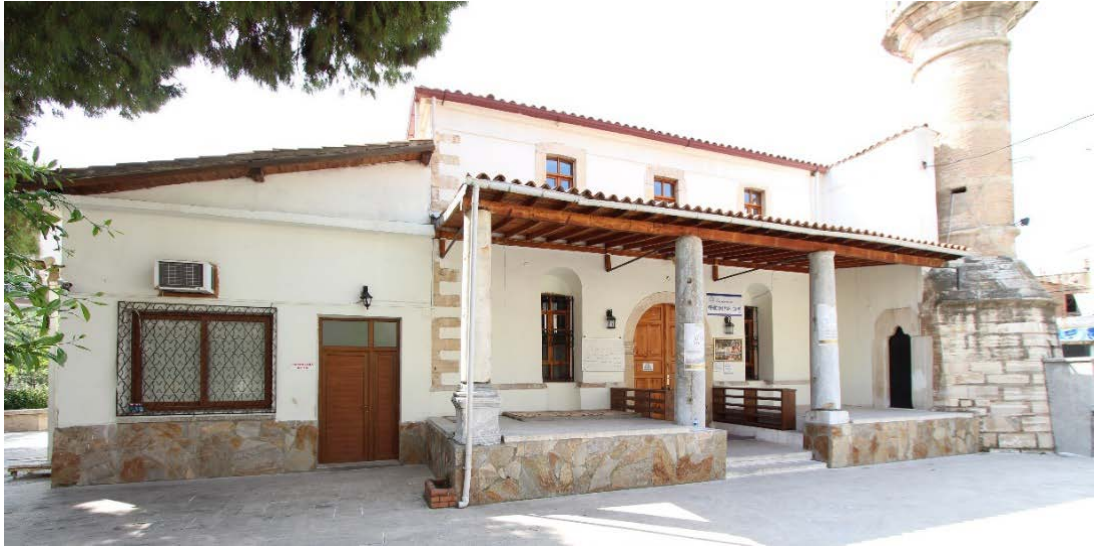
Fot. 51: Kuzey Cephe Görünümü.

Kuzey cephede bulunan son cemaat yeri 10.41 m. uzunluğundadır. Cephe aksındaki kapının doğu ve batısında mihrap nişi şeklinde düzenlenmiş 0.90 m. genişliğinde iki pencere açıklığı yer alır. Cephe aksında 1.78 m. genişliğinde 2.75 m. yüksekliğinde yuvarlak kemerli kapı bulunur. Son cemaat yerinin batısında minareye geçit sağlayan kapı açıklığı vardır. Yapıya sonradan eklenen ek bina ile yapının kesiştiği kuzeydoğu köşede güney ve batı cephenin kesiştiği köşede olduğu gibi şaşırtmalı taşla kaplıdır. Yapının son cemaat yeri sundurmayla örtülüdür. Sundurma, kuzeybatı köşede duvar üzerine bindirilmiş, kuzeyde yer alan üç silindirik sütunla taşınmaktadır. Kuzey cephenin kadınlar mahfiline denk gelen bölümünde dikdörtgen çerçeveli üç pencere açıklığı bulunmaktadır (Fot. 51).

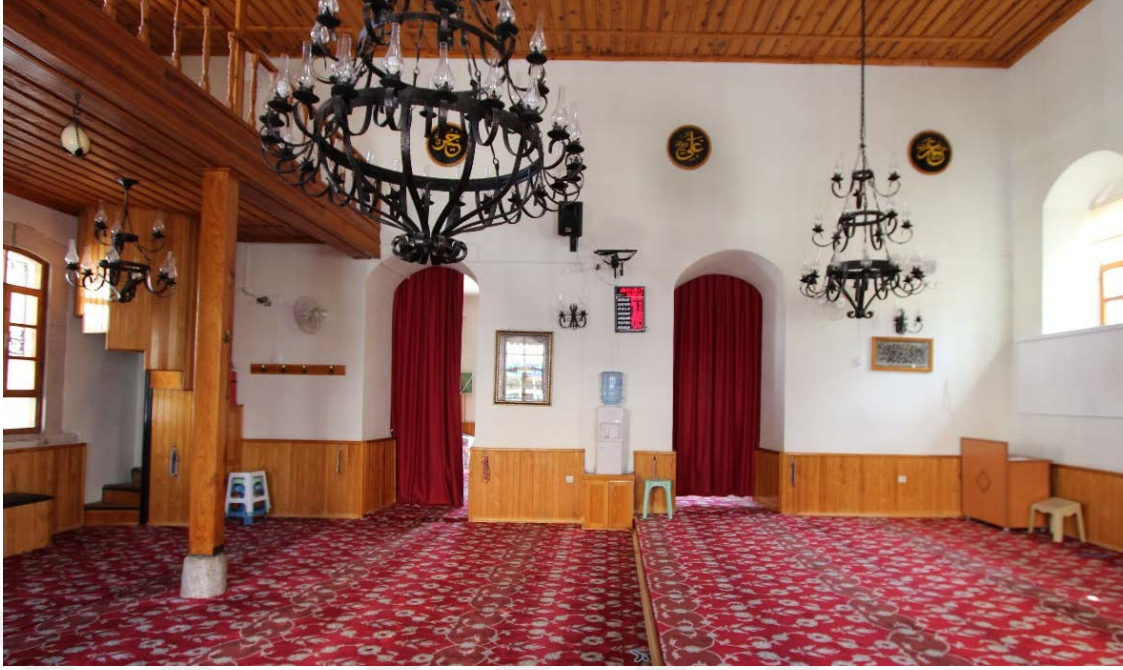
Fot. 52: Harim Mekânı Doğu Cephe Görünümü.

Yapının harim mekânı 10.90x8.79 m. ölçülerinde kareye yakın dikdörtgen plânlıdır. Doğu cephe 10.88 m. uzunluğuna sahiptir. Cephede iki pencere açıklığı bulunmaktadır. Doğu cepheye eklenen mekân ile harim mekânı arasında bütünlüğünü sağlamak amacıyla pencereler kapı açıklığı şeklinde düzenlenmiştir. Doğu cephenin kuzey uçunda kadınlar mahfiline çıkılan merdiven basamakları vardır. Harim mekânındaki cephelerin yüzeyi zeminden 0.60 m. yüksekliğinde ahşap çıtalarla kaplıdır. Doğu cephe yüzeyinde 0.42 m. çapında kartuşlar yüzeyinde güneyden kuzeye doğru sırasıyla; *Ömer, Ali, Hüseyin*” hatlı yazılar yer alır (Fot. 52).

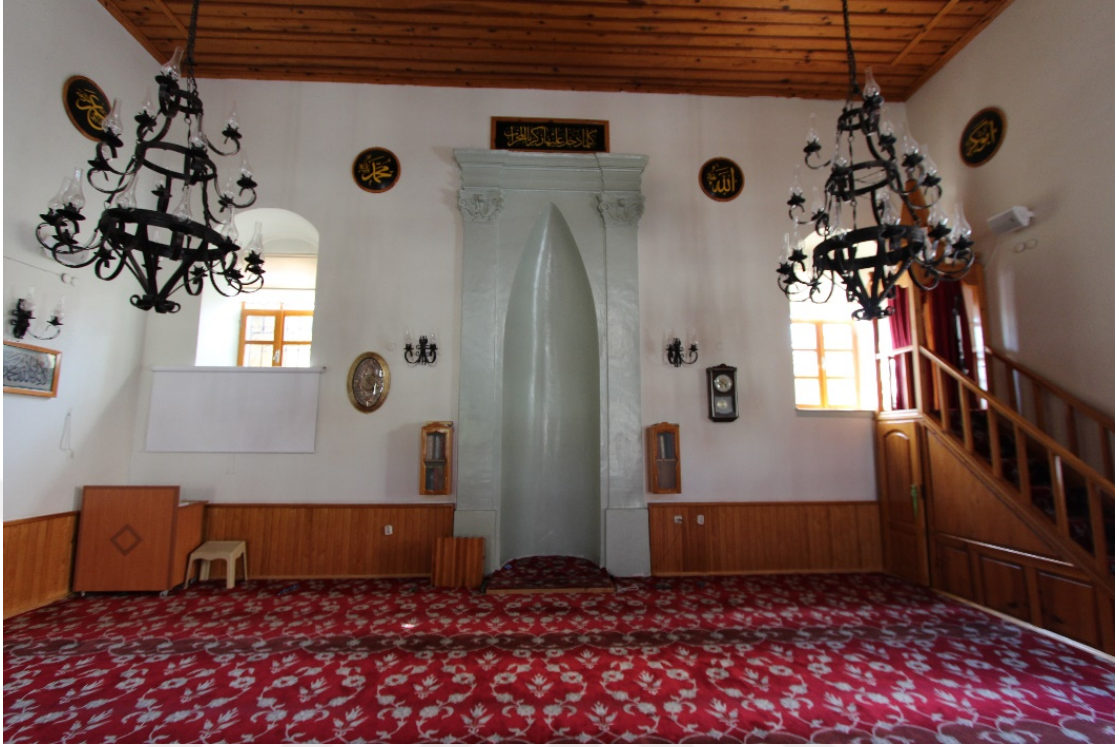
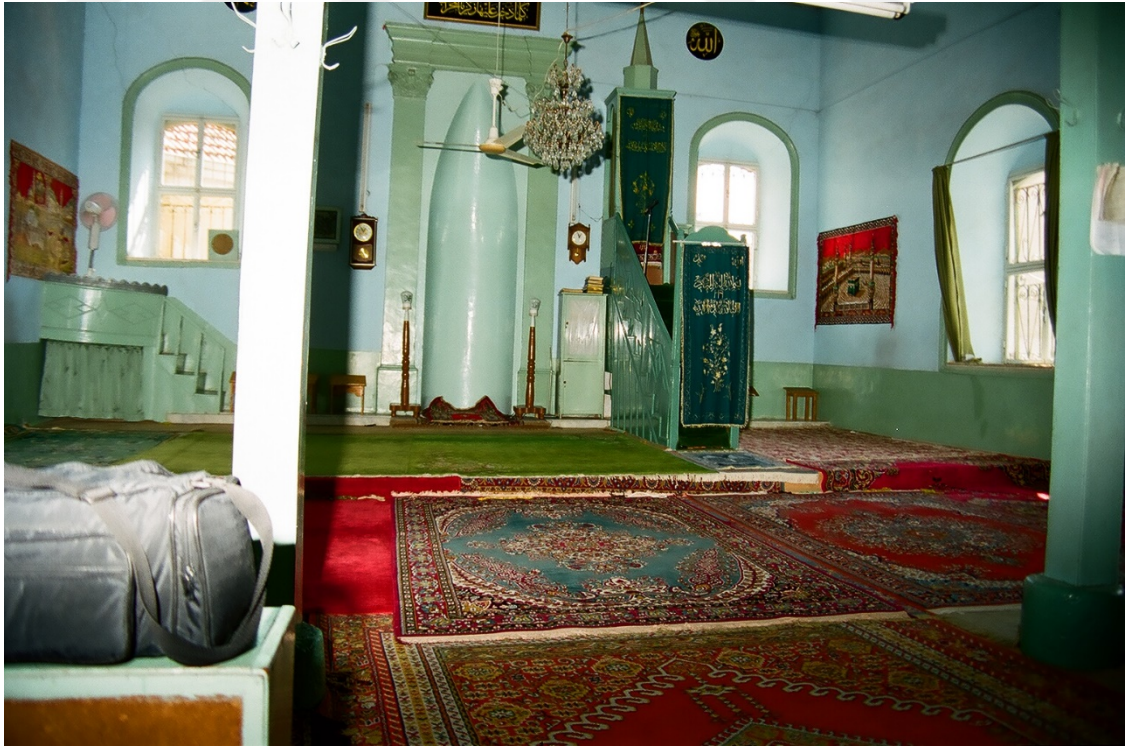
Harim mekânının güney cephesi 8.62 m. uzunluğundadır. Cephe aksında 1.07 m. genişliğinde ve 0.68 m. derinliğinde mihrap nişi yer alır. Mihrap nişini iki yanında plasterle sınırlandırılmış ve plasterler bitkisel motifli başlıklarla sonlanmaktadır. Mihrap nişinin doğusunda ve batısında 1.20 m. genişliğinde yuvarlak kemerli iki pencere açıklığı bulunur. Dış cephede basık kemerli düzenlenen pencereler içte yuvarlak kemerlidir. Güney cephede mihrabın doğu ve batısında 0.41 m. çapında olan madalyonların yüzeyinde “Allah, Muhammed” lafızlarının olduğu yazı kartuşları vardır. Mihrap frizinin üzerinde dikdörtgen çerçeve yüzeyinde Ali İmran suresi 37. ayeti yer alır (Fot. 53-54).

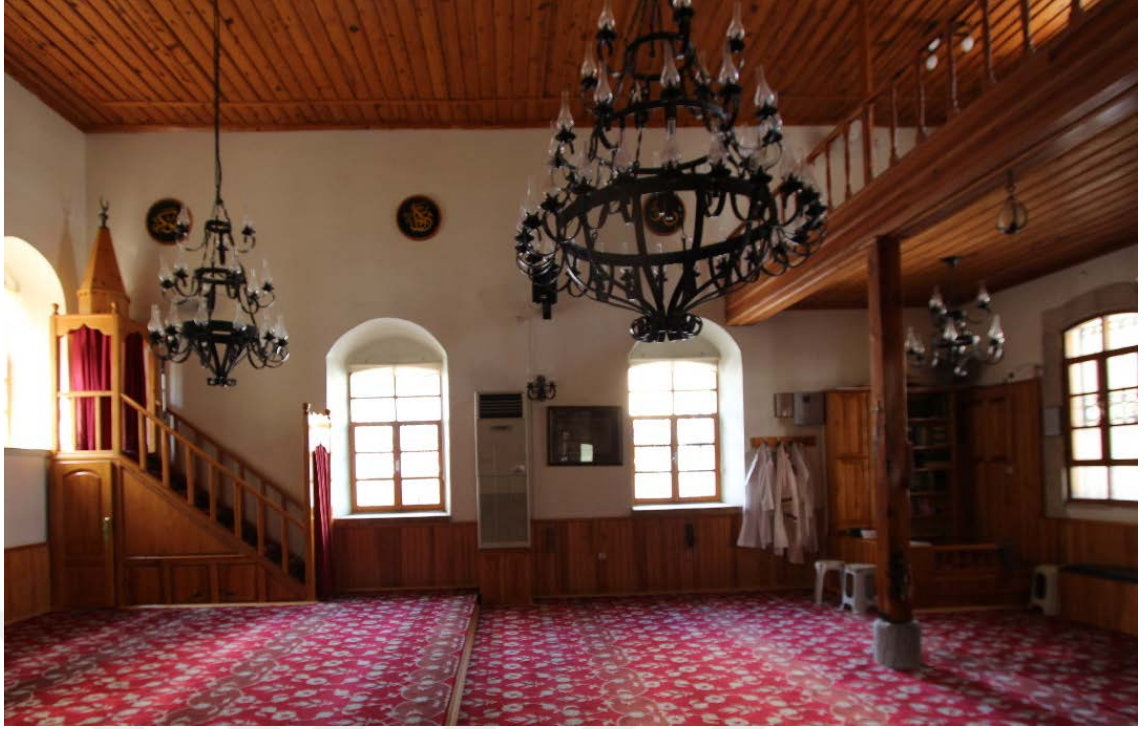
Fot. 55: Harim Mekânı Batı Cephe Görünümü.

Yapının batı cephesi 10.91 m. uzunluğundadır. Cephe yüzeyinde ortalama genişliği 1.40 m. olan iki yuvarlak kemerli pencere vardır. Güney cephede olduğu gibi batı cephede de pencereler dıştan basık içten yuvarlak kemerlidir. Batı cephede 2.83x0.82 m. ebatlarında sonradan eklenmiş ahşap minber yer alır. Cephenin kuzeyinde 1.78x1.43 m. ebatlarında müezzin mahfili bulunur. Cephe yüzeyinde 0.41 m. çapındaki daire formlu kartuşların

yüzeyinde güneyden kuzey sırasıyla “*Ebubekir, Osman, Hasan*” hatlı yazılar vardır (Fot. 55).

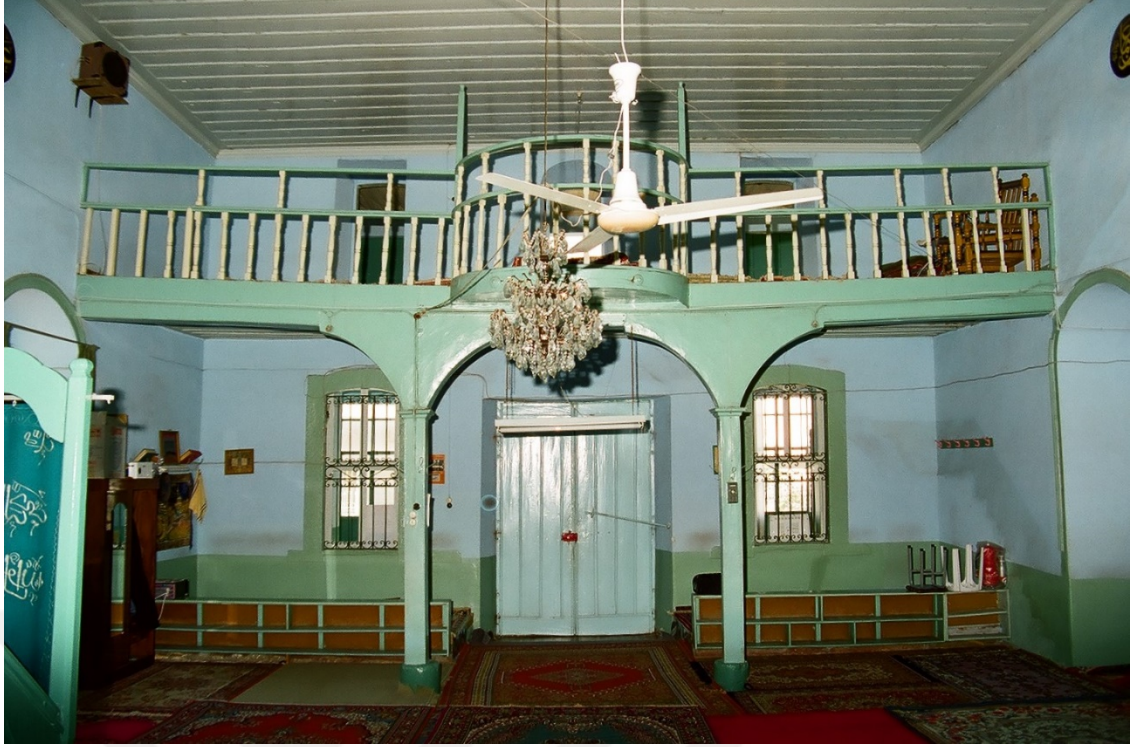
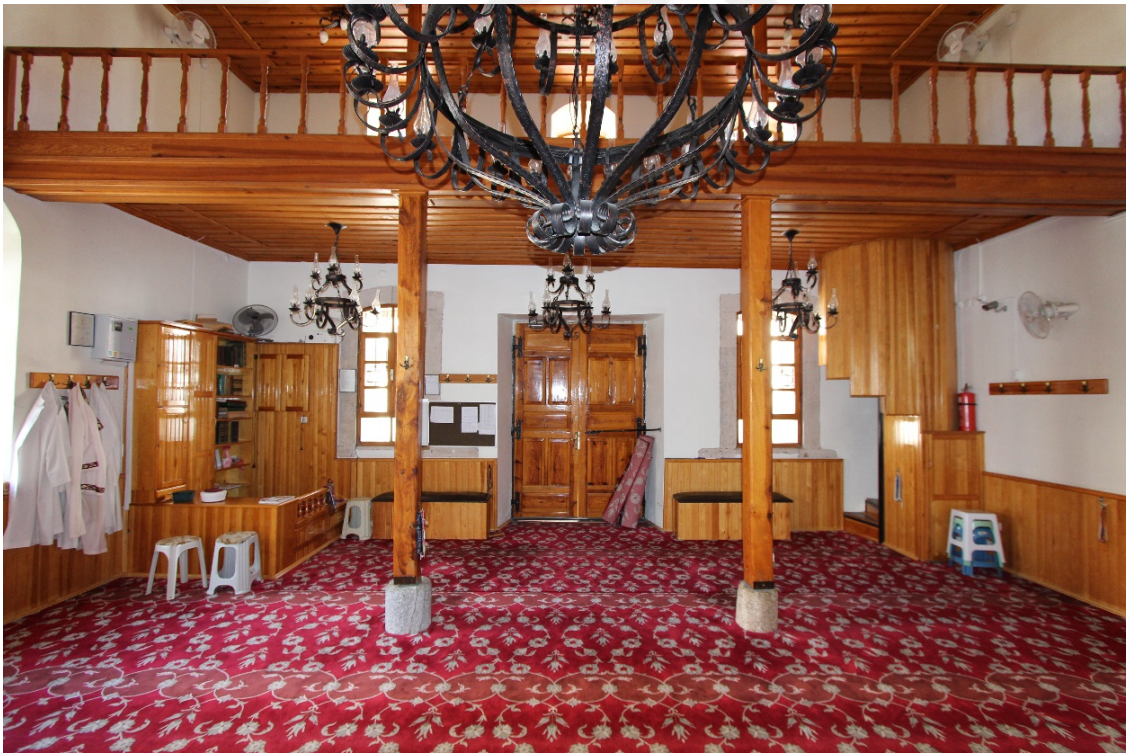
Kuzey cephe 8.79 m. uzunluğuna sahiptir. Cephe aksında 1.78 m. genişliğinde kapı açıklığı, açıklığın doğusunda ve batısında 0.88 m. genişliğinde basık kemerli pencere açıklığı vardır. Kapı açıklığı dıştan yuvarlak kemerliken içten dikdörtgen çerçevelidir. Diğer cephelerde gördüğümüz dıştan basık kemerli içte yuvarlak kemerli pencere uygulaması bu cephede görülmemekle birlikte bu uygulamanın tam tersi bu cephede görülmektedir. Harimin kuzeyinde kadınlar mahfili yer alır. Kadınlar mahfili 0.18x0.18 m. çapında iki ahşap paye ile taşınmaktadır. Ahşap taşıyıcılar 0.23 m. çapında mermer kaideler üzerine oturmaktadır. Kadınlar mahfili önceleri yuvarlak kemerli taşıyıcıyla taşınırken geçirdiği onarımlar neticesinde yuvarlak kemer yerini düz kemerli taşıyıcıya bırakmıştır. 1998 yılına ait bir fotoğrafta kadınlar mahfiline dışarıdan girildiği görülmektedir. Fakat harim mekânın kuzeydoğu köşesinde duvar yüzeyinde kadınlar mahfiline geçit sağlayan merdiven basamaklarının izleri görülmektedir (Fot. 56-57).

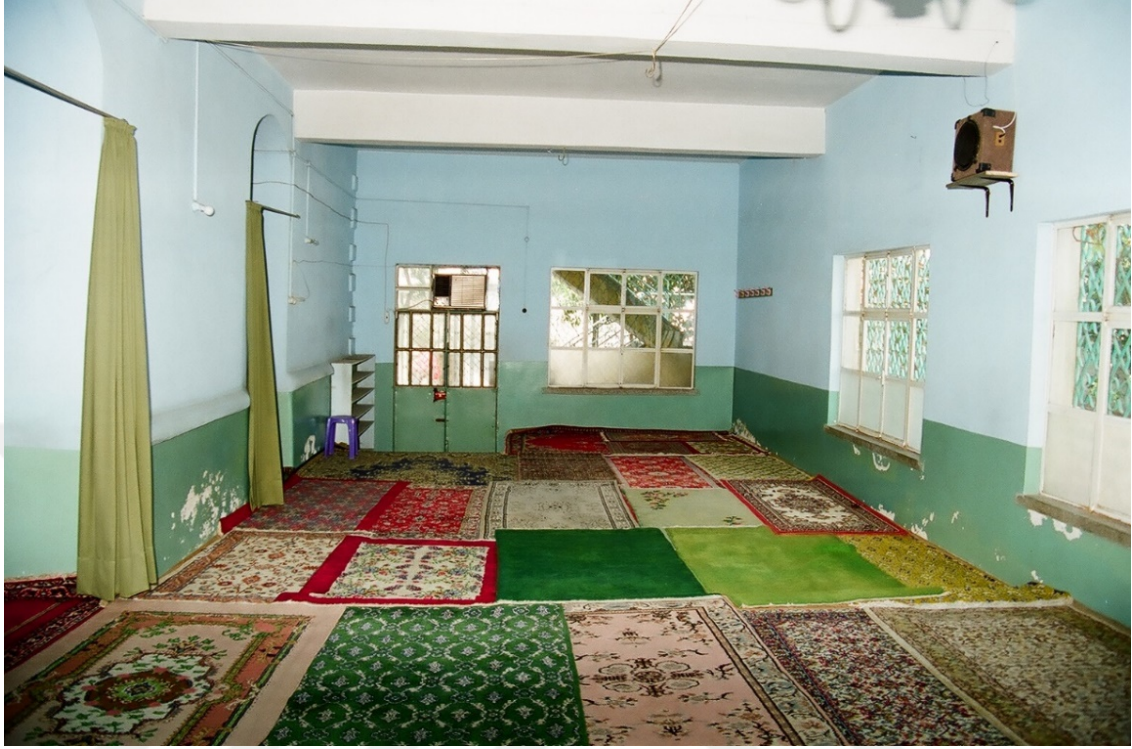
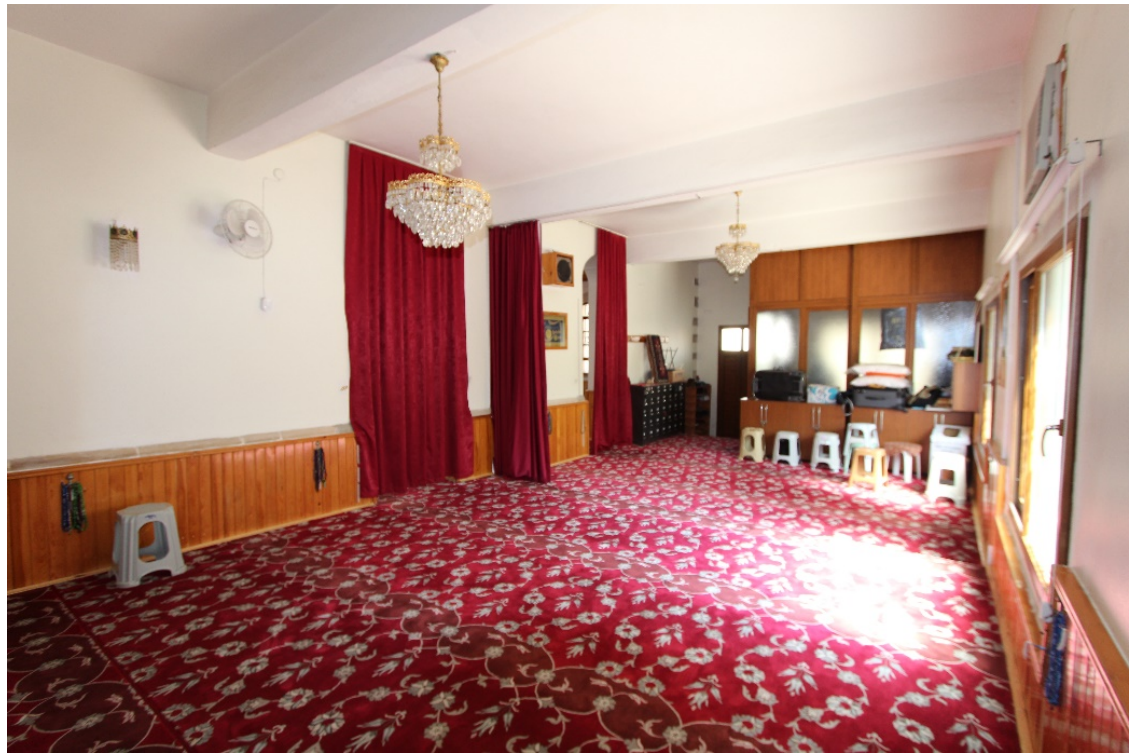
Yapıya sonradan eklenen mekân 12.50x5.37 m. ölçülerinde dikdörtgen plânlıdır. Ek mekâna dışarıdan kuzey yönden bir kapı açıklığıyla içerinden ise batı yönde sonradan kapı açıklığına çevrilmiş iki pencere açıklığıyla geçiş sağlanmaktadır. Ek binanın doğu cephesinde iki pencere açıklığı bulunurken güney duvarında herhangi bir açıklık yer

almamaktadır. Ek mekânın kuzey cephesinde plastik malzemeyle meydana getirilmiş mekân imam odası olarak düzenlenmiştir. Daha sonradan eklenen mekânın duvar yüzeyleri sıvalı ve badanalıdır (Fot. 58-59).

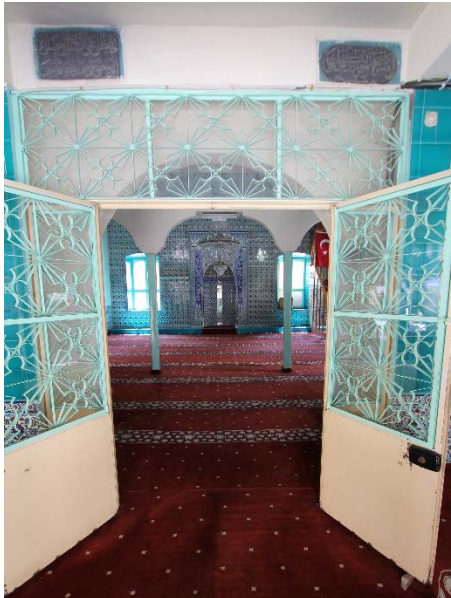
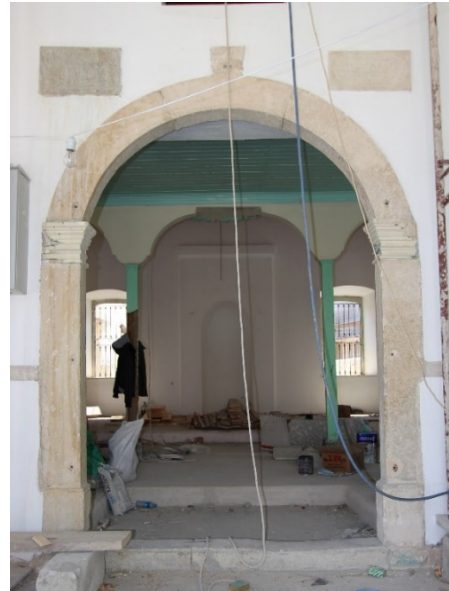
Yapının geçirdiği onarımlar esnasında son cemaat yerine eklenen betonarme kolon ve duvarların yuvarlak kemerli kapının kemer köşeliklerinde bulunan kitabelerin görünümü kapatacağını düşündükleri için kitabeler buldukları yerden çıkartılarak yeni eklenen duvar yüzeyine yerleştirilmiştir. Yapı günümüzde kapsamlı bir restorasyon geçirmektedir. Restorasyon sırasında kitabeleri özgün yerlerine geri yerleştirilmiştir (Fot. 60-61).

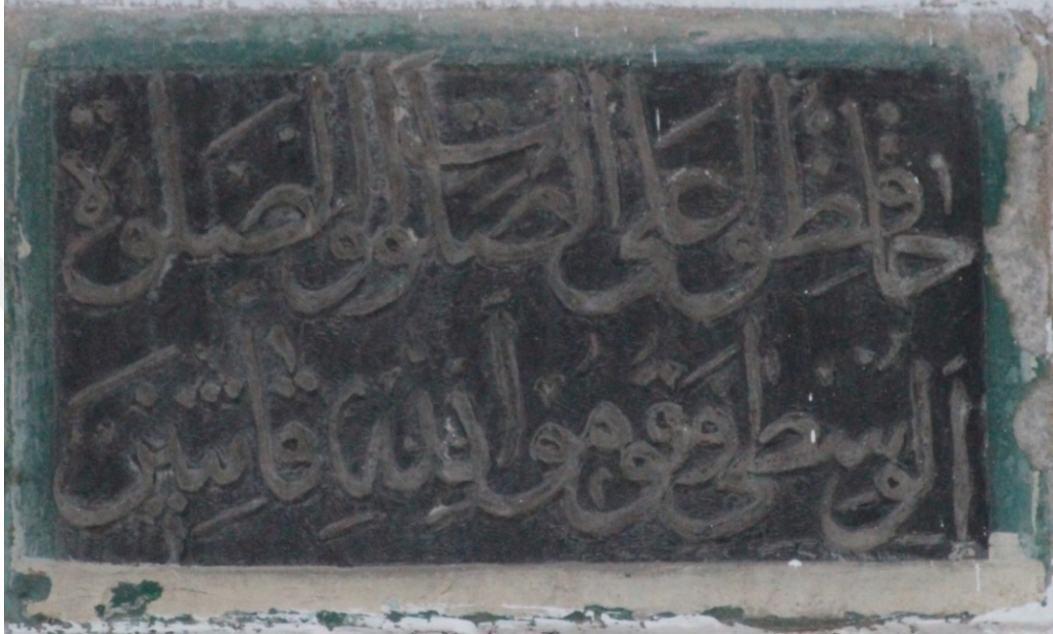
Fot. 62: Kapı Açıklığının Kemer Köşeliğinin Doğusundaki Kitabe.

Kapı açıklığının kemer köşeliğinin doğusundaki kitabe 0.53x0.30 m. ebatlarında enine dikdörtgen kartuşludur. Kartuş yüzeyine kitabe sülüs karakterli yazıyla iki satır halinde hak edilmiştir. Kitabede Bakara suresi 238. ayete yer verilmiştir (Fot. 62).

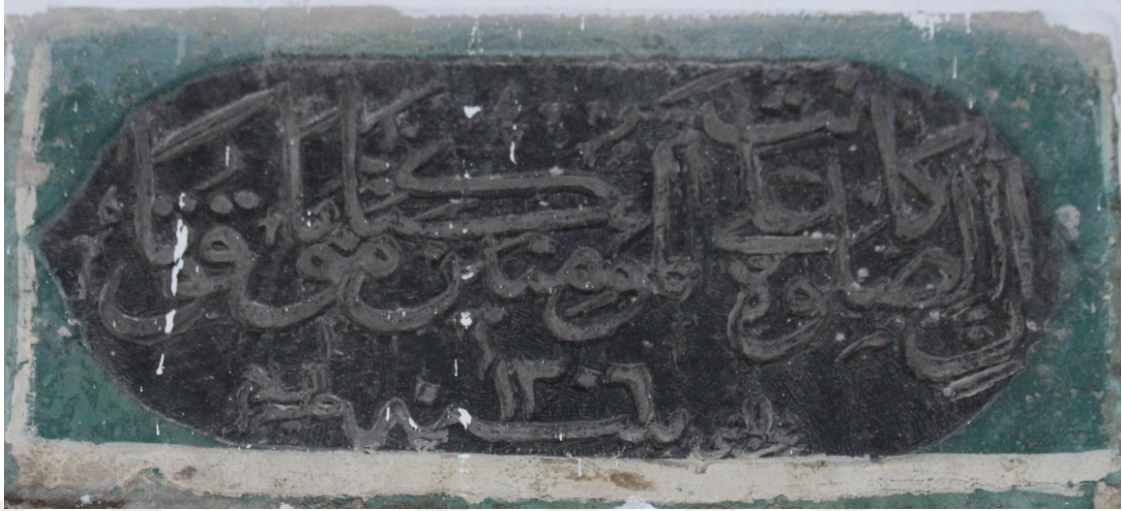
Fot. 63: Kapı Açıklığının Kemer Köşeliğinin Batısındaki Kitabe.

Kapı açıklığının kemer köşeliğinin batısında yer alan 0.54x0.24 m. ebatlarındaki kitabe enine dikdörtgen kartuşludur. Kartuşun kısa kenarları dış bükey kavisli olarak sonlanmaktadır. Kartuş yüzeyine kitabe sülüs karakterli yazıyla düzensiz şekilde iki satır halinde hak edilmiştir. Kartuş yüzeyine kabartma tekniğinde siyah zemin üzerine altın yaldız renkte harfle yazılıdır. Kitabe kartuşunun ilk satırında Nisa Sûresi 103. ayetine yer verilmiştir. İkinci satırın başında tarih düşülmüş ve "Abdüsselam" olarak okuduğumuz isim yazmaktadır (Fot. 63).

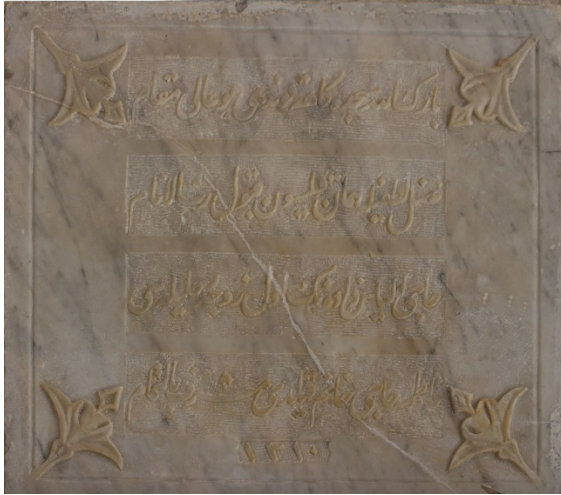
Fot. 64: Minare Kapısının Üzerindeki
Kitabe Kartuşu.

Minare kapısının üzerinde yer alan kitabe 0.65x0.64 m. ebatlarında olup dört köşesinde palmet motifi bulunur (Fot. 64-Çiz. 10). Kitabe kartuşu boyuna dikdörtgen formunda, yatay eksende birbirlerinden 0.02 m. kalınlığında silmelerle yatay beş kartuşa ayrılmıştır. Kartuş yüzeylerine kabartma tekniğinde ta’lik yazı tipindeki kitabe hak edilmiştir. Kitabenin tarihi, enine dikdörtgen kartuşları ayıran düşey silme yüzeyine beşinci kartuşun sonundadır. Kitabe şu şekildedir

Yapıda bulunan ve tarih veren bir başka kitabe ise son cemaat yerinde kuzeybatı köşede minare kapısının üzerinde yer alır. Yapının geçirdiği onarımlar sırasında eklenen betonarme kolonlar kitabenin ilk iki satırının üzerini kapatmıştır. Yapı günümüzde kapsamlı bir restorasyon geçirmektedir. Onarım sırasında yapıya yakın dönemde eklenen betonarme kolon ve duvarlar kaldırılmıştır. Restorasyon esnasında minare kapısının üzerinde yer alan kitabe kartuşunun kolon tarafından kapatılan ilk iki satırı ortaya çıkarılmıştır.

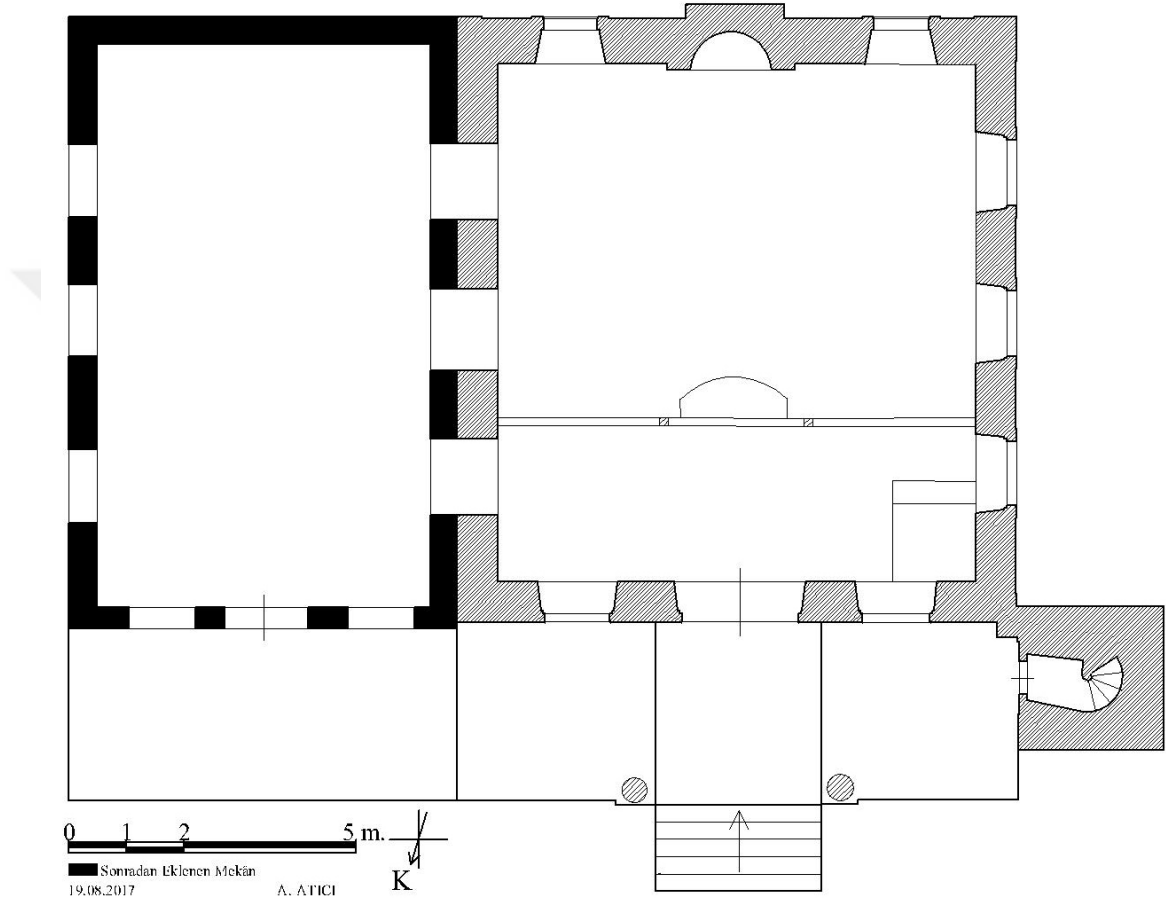
Plân 5: Çeltikçi Cami Plânı.

Cami, kuzey-güney doğrultusunda eğimli bir arazi üzerinde konumlandırılmıştır. Harim mekânı dıştan dışı 9.05x8.36 m. ölçülerinde dikdörtgen plândır. Yapının beden duvar kalınlığı 0.74 m.'dir. Eserin doğu cephesine sonradan eklenen dıştan dışı 10.41x6.66 m. ölçülerinde dikdörtgen plânlı mekân vardır. Caminin tek şerefeli minaresi kuzeybatı köşede kare kaide üzerine yükselmektedir (Plân 5).
