SÖKE'DE TÜRK MİMARISI

**Pamukkale Üniversitesi
Sosyal Bilimler Enstitüsü
Yüksek Lisans Tezi
Sanat Tarihi Anabilim Dalı
Sanat Tarihi Programı**

Alper ATICI

Haziran 2018

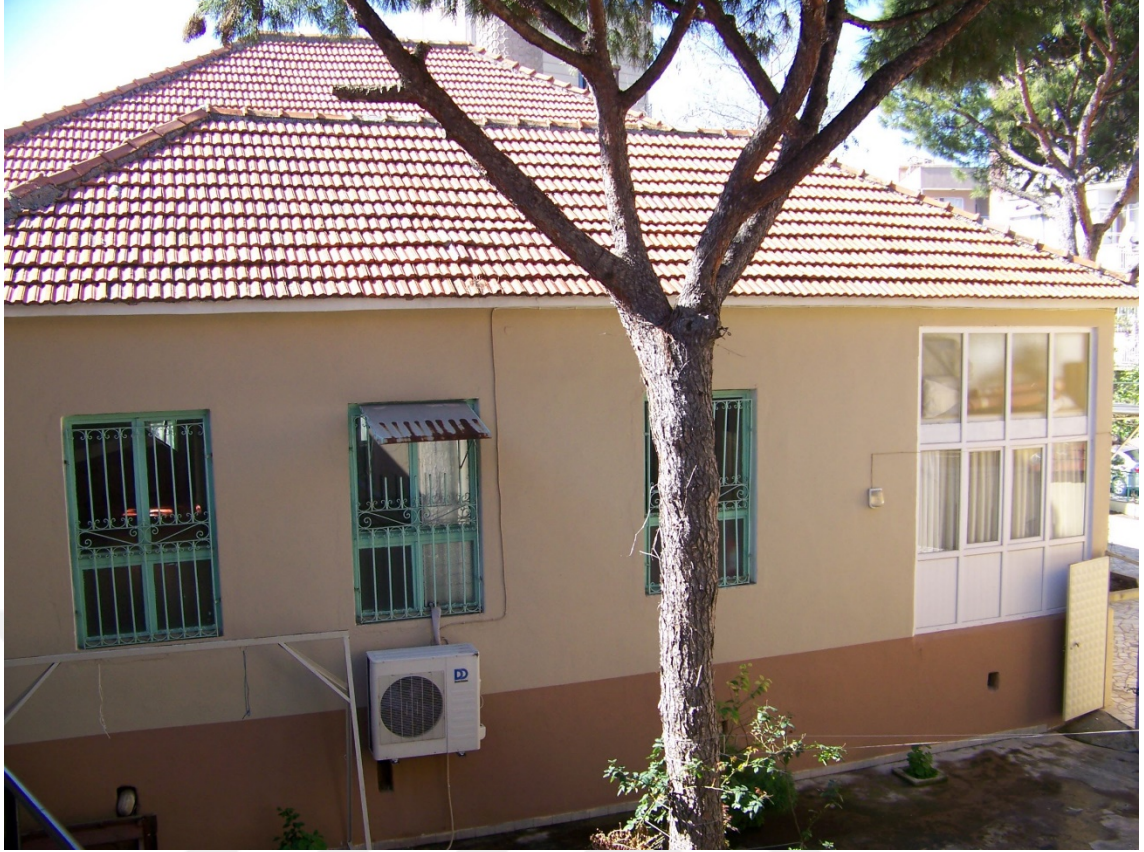
Caminin doğusuna dikdörtgen plânlı mekân eklenmiştir. Doğu cepheye eklenen mekân ile harim mekânını aynı seviyeye getirmek için ek mekân zemininden yükseltilerek yapılmıştır. Sonradan eklenmiş dikdörtgen plânlı yapı kırma çatıyla örtülmüş ve caminin üst örtüsü ile arasındaki kot farkı görülmektedir. Ek mekânın doğu cephe duvarında 1.25 m. genişliğinde üç dikdörtgen çerçeveli pencere açıklığına yer verilmiştir. Ek binanın kuzey cephesinde son cemaat yerine denk gelen kısımda imam odası şeklinde düzenlenmiş oda bulunmaktadır. Ek mekânın güney cephesi 6.66 m. uzunluğunda ve herhangi açıklık bulunmamaktadır (Fot. 65).

Fot. 65: Ek Mekânın Doğu Cephe Görünümü.

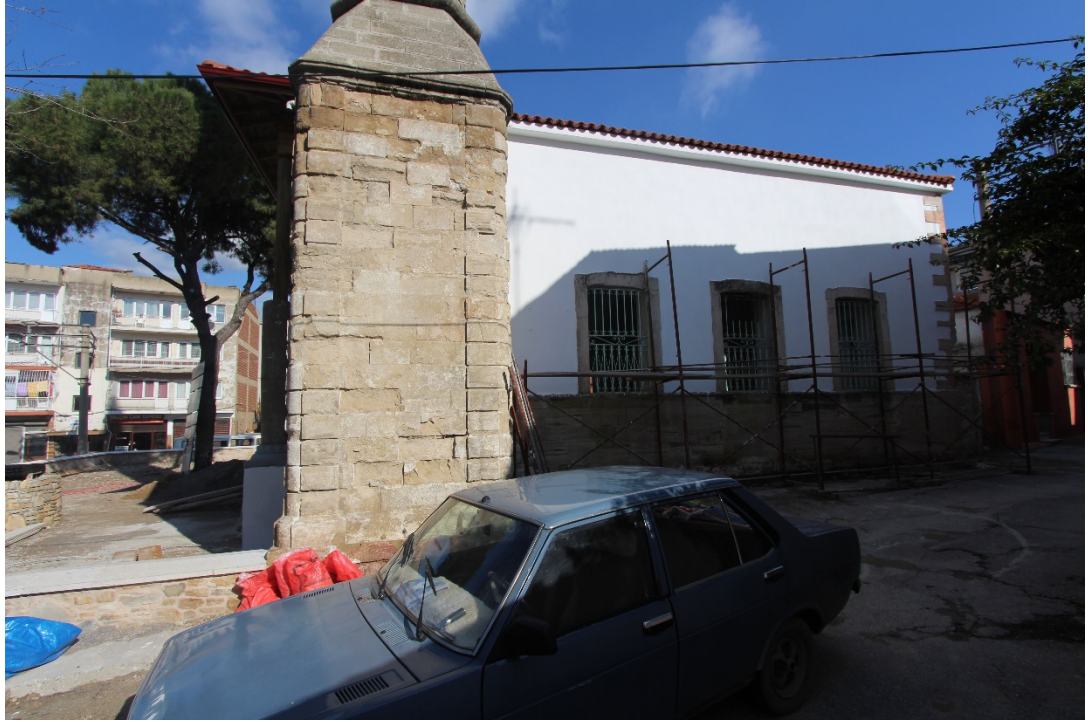
Fot. 67: Batı Cephe Görünüm Restorasyon Sonrası Görünümü.

Yapının batı cephesi 10.31 m. uzunluğundadır. Cephe yüzeyi denizlik seviyesine kadar 0.95 m. yüksekliğinde taş kaplanmalıdır. Kesme taş kaplama dış bükey kavisli silmeyle sonlanmaktadır. Batı cephenin kalan duvar yüzeyi sıvayla kaplıdır. Batı cephe yüzeyinde ortalama genişlikleri 1.14 m. olan üç düz lentolu pencere açıklığı vardır. Saçak

silme halinde, cepheden hafif dışa taşırılarak yapılmıştır. Diğer cephelerde de bu uygulama devam etmektedir (Fot. 67).

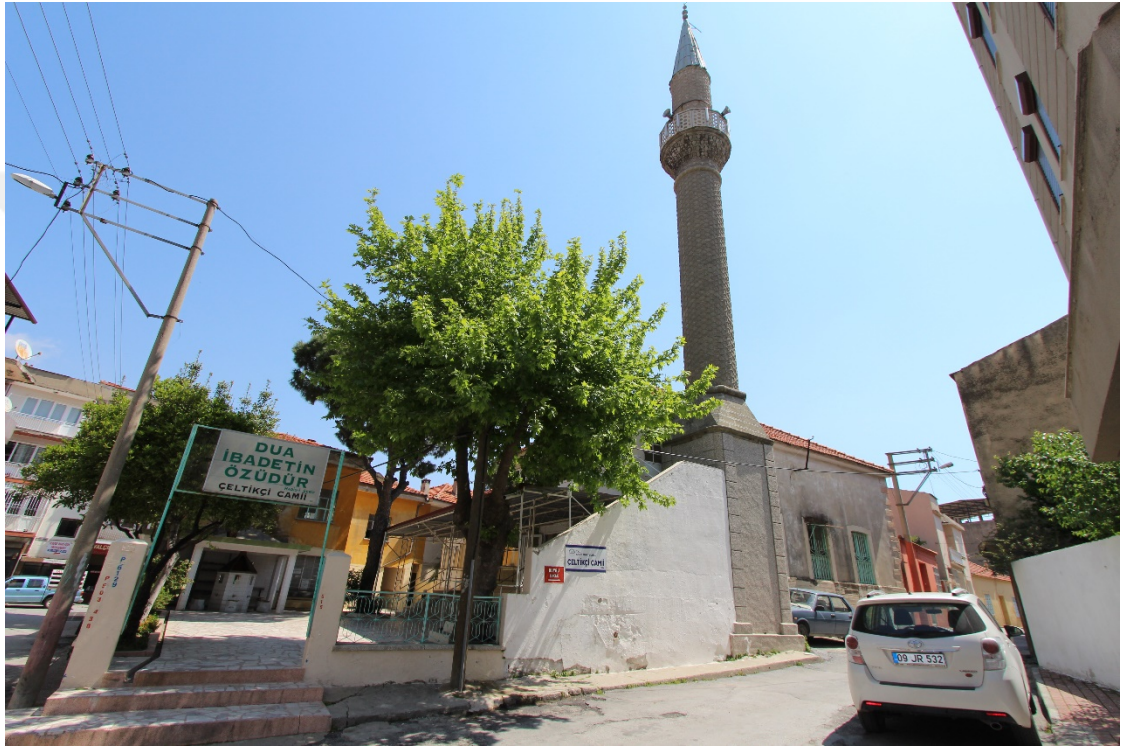
Fot. 68: Kuzeybatı Cephe Restorasyon Öncesi Görünümü.

Caminin kuzeybatı köşesinde 2.52x2.59 m. ebatlarında kare kaideli tek şerefeli minaresi vardır. Minare kaidesinin yüksekliği saçak seviyesine yakın tutulmuştur. Yapının minaresinin onarım geçirdiği dilatasyon çizgilerinden anlaşılmaktadır. Minare kesik piramidal biçimli pabuç kısmına kadar orijinaldir. Minare gövdesinin sonradan yenilendiği gövde yüzeyindeki süslemelerden anlaşılmaktadır. Silindirik gövde yüzeyi bal peteği motifleri ile bezenmiş, gövdenin alt ve üst seviyesinde silindirik biçimli bilezik yerleştirilmiştir. Minarenin şerefe altında bitkisel desenlerle meydana getirilmiş dört mukarnas sırasına yer verilmiştir. Minare konik külâh âlemlerle son bulmaktadır (Fot. 68).

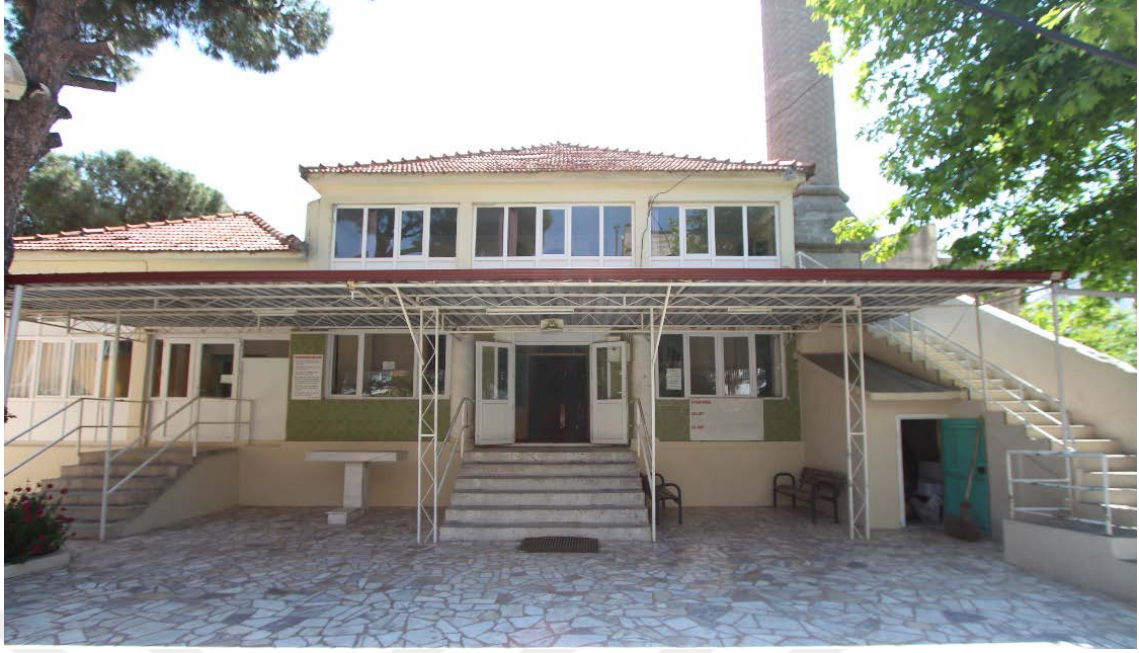
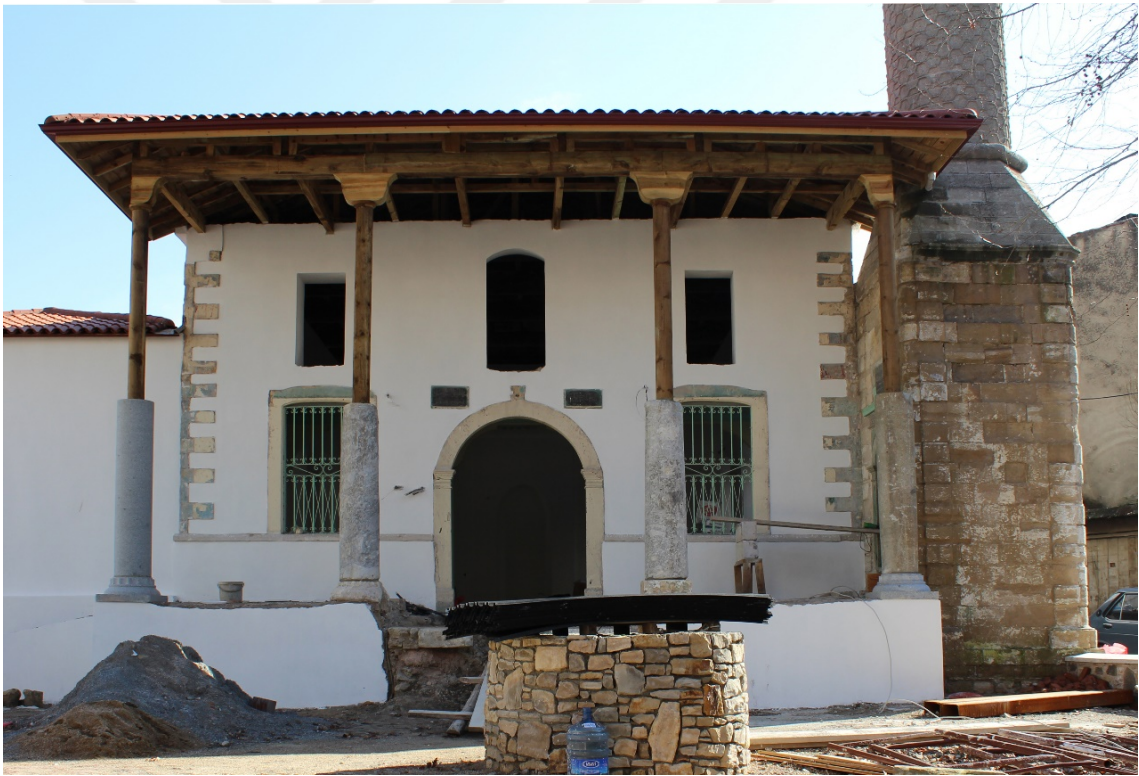
Yapının kuzey cephesi sonradan eklenen bina ile birlikte 15.94x2.69 m. ebatlarındadır. Son cemaat yeri sonradan gerçekleştirilen onarımlarda iki katlı olup üzerinde kadınlar mahfili yer alır. Sonradan eklenen bina boyunca son cemaat yeri devam ettirilmiştir. Arazinin eğimi nedeniyle son cemaat yeri kot olarak bahçeden daha yüksek tutulmuş bu yüzden son cemaat yerine altı basamaklı merdivenle çıkılır. Son cemaat yeri örtüsü, 0.40 m. çapında iki sütun ve “L” formunda daha sonradan eklenmiş betonarme kolonla taşınmaktadır. Sütunların silindirik gövdeleri aşağıdan yukarıya doğru daralmaktadır. Sütunların arasına örülen duvarlara pencereler açılmıştır (Fot. 69-70).

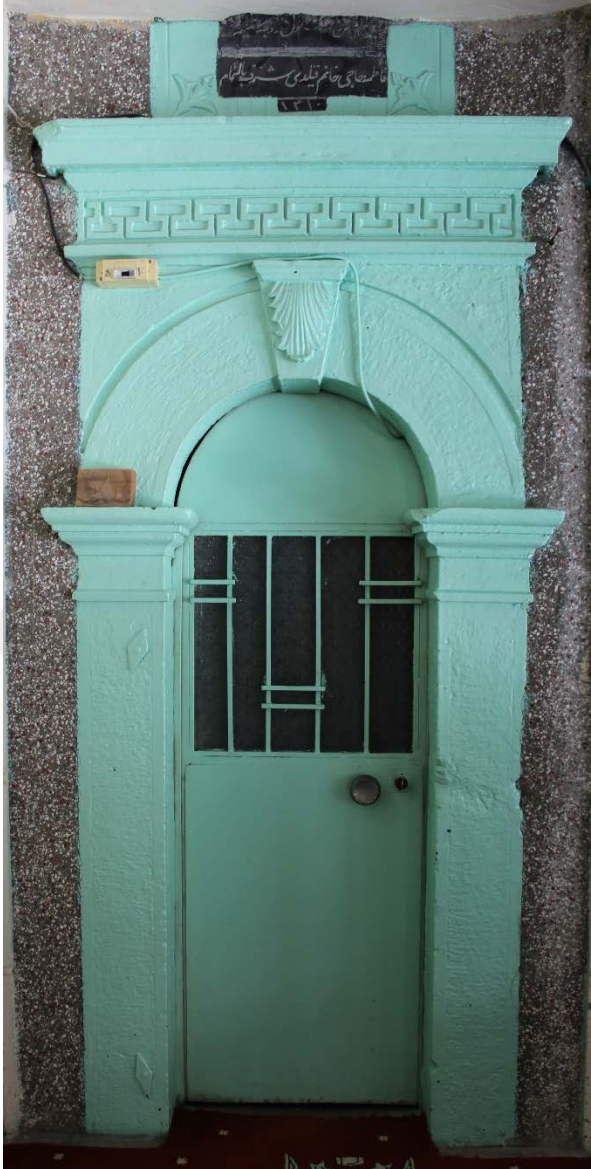
Fot. 71: Minare Kapı Açıklığı Görünümü.

Minare kürsüsünün doğu cephesinde yuvarlak kemerli kapı açıklığı vardır. Kapı açıklığının kemer sorgucunda bitkisel süsleme, kemer alınlığında meandr motifi vardır. Minare kapısının üzerinde silmelerle kademelendirilmiş ve köşelerde palmet motifli süslemeleri bulunan kitabe yer alır. Son cemaat yerinin doğusuna sonradan eklenmiş olan mekân 2.91x2.35 m. ebatlarında imam odası olarak kullanılmaktadır (Fot. 71-Çiz. 11).

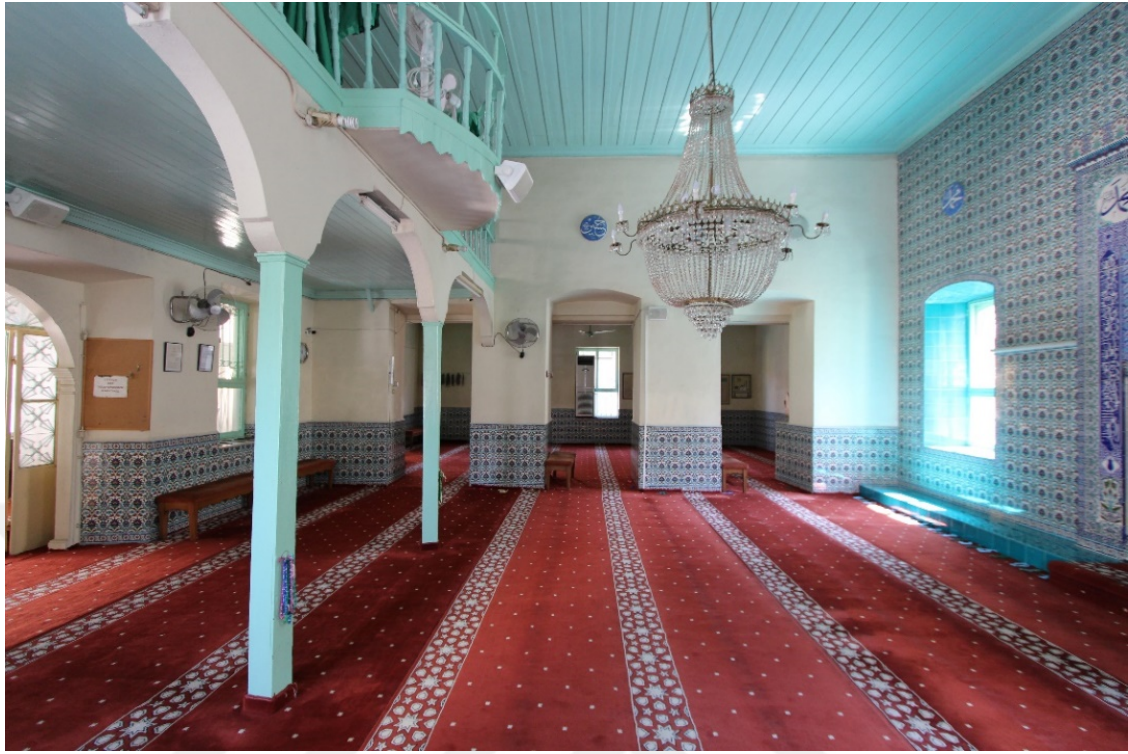
Fot. 72: Harim Mekânı Doğu Cephe Görünümü.

Harim mekânı güneydoğu-kuzeybatı yönünde 9.01x8.36 m. ölçülerinde kareye yakın dikdörtgen plânlıdır. Harim mekânın doğu cephesi 9.05 m. uzunluğunda olup cephe yüzeyinde üç pencere açıklığı yer alır. Ek mekânla harim mekânı arasında bağlantı kurmak için harimin doğusundaki pencere açıklıkları kapı açıklığı şeklinde düzenlenmiştir. Basık kemerli düzenlenmiş açıklıklar 1.33 m. genişliğe sahip olup, ikisi

basık kemer formunda iken güneybatı köşeye denk gelen açıklık düz lentolu olarak yapılmıştır (Fot. 72).

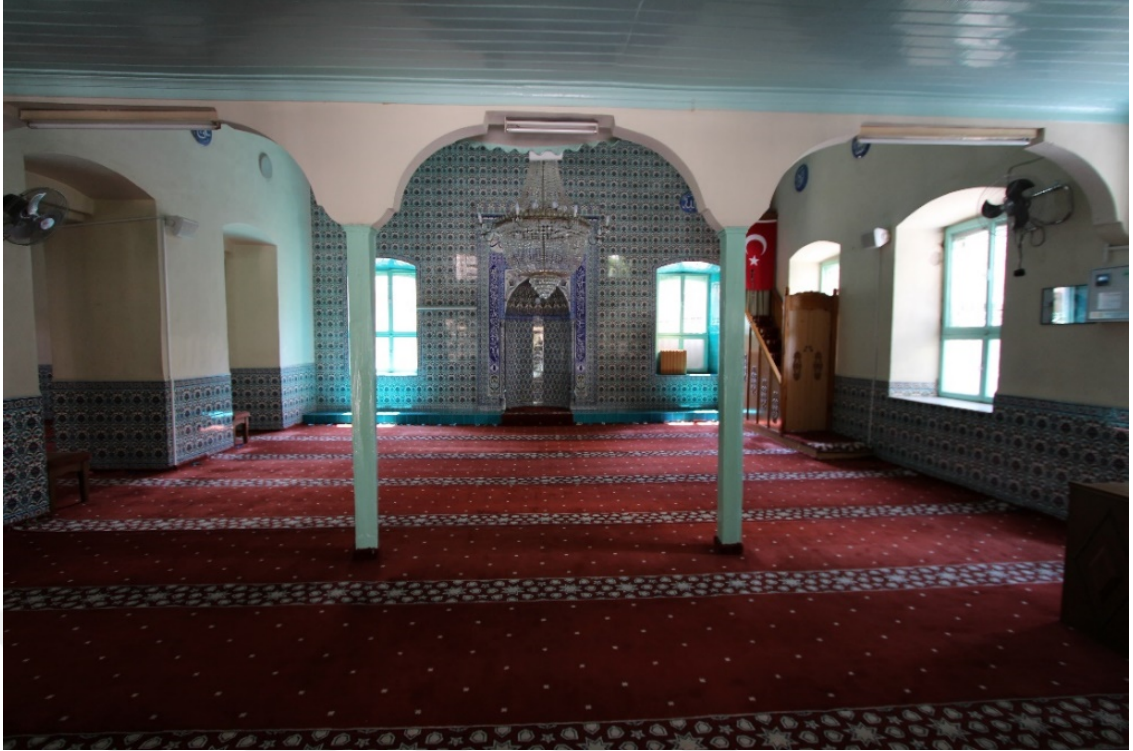
Fot. 73: Harim Mekânı Güney Cephe Görünümü.

Güney cephe 8.35 m. uzunluğuna sahip cephe aksında mihrap nişi, mihrap nişinin doğusunda ve batısında birer pencere yer alır. Duvar yüzeyinin önünde 0.20 m. yüksekliğinde seki vardır. Mihrap nişi duvar yüzeyinden 0.10 m. taşıntı yapar ve 0.66 m. derinliğine sahip niş çokgen plânlı olarak düzenlenmiştir. Güney cephe duvar yüzeyinin tamamı yakın zamanda bitkisel süslemeli çiniyle kaplanmıştır. Cephe yüzeyinde 0.41 m. çapındaki çini kartuşlar yüzeyinde “Allah” ve “Muhammed” lafızlarına yer verilmiştir. Güney cephe ile batı cephenin köşesinde daha sonradan eklenmiş 3.08x0.70 m. ölçülerinde ahşap minber yer alır. Geç dönemde eklenmiş olan ahşap minberin yüzeyinde bitkisel süslemeler bulunmaktadır (Fot. 73).

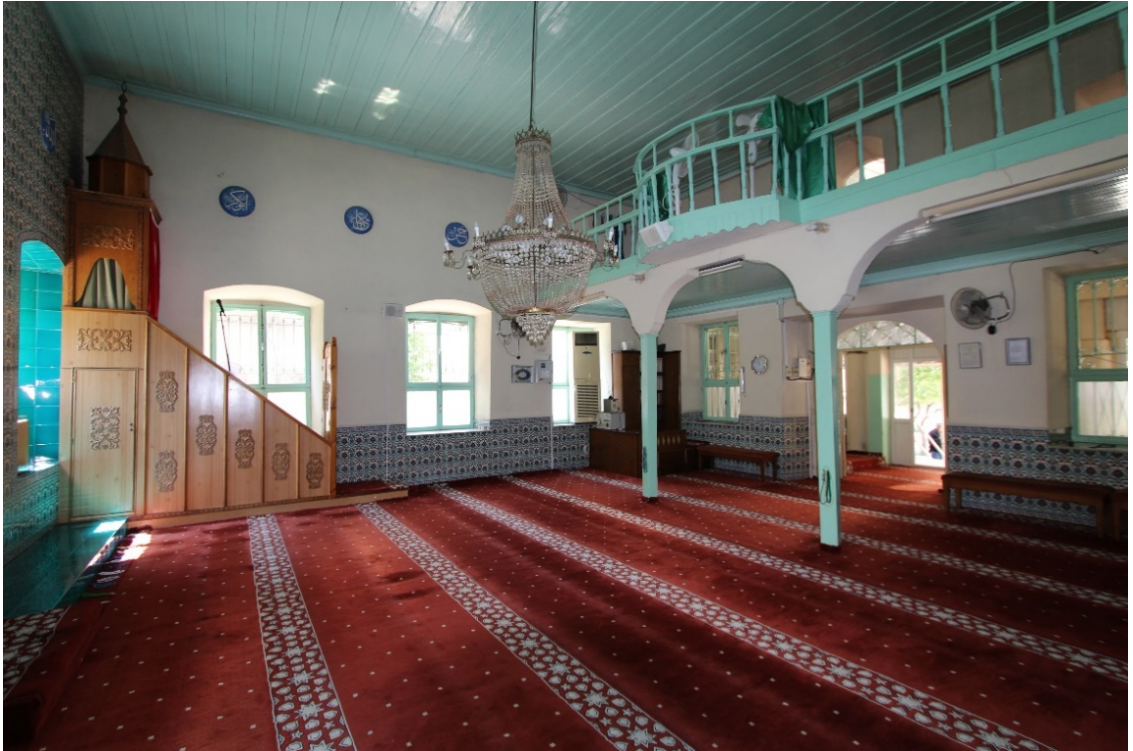
Fot. 74: Harim Mekânı Batı Cephe Görünümü.

Yapının batı cephesi 9.01 m. uzunluğundadır. Cephe yüzeyinde üç basık kemerli pencere açıklığı yer alır. Batı cephede diğer cephelerin duvar yüzeyinde görüldüğü gibi pencere seviyesine kadar bitkisel süslemeli çinilerle kaplıdır. Batı cepheyle kuzeybatı cephenin kesiştiği köşede 1.76x1.48 m. ebatlarında müezzin mahfili yer alır (Fot. 74).

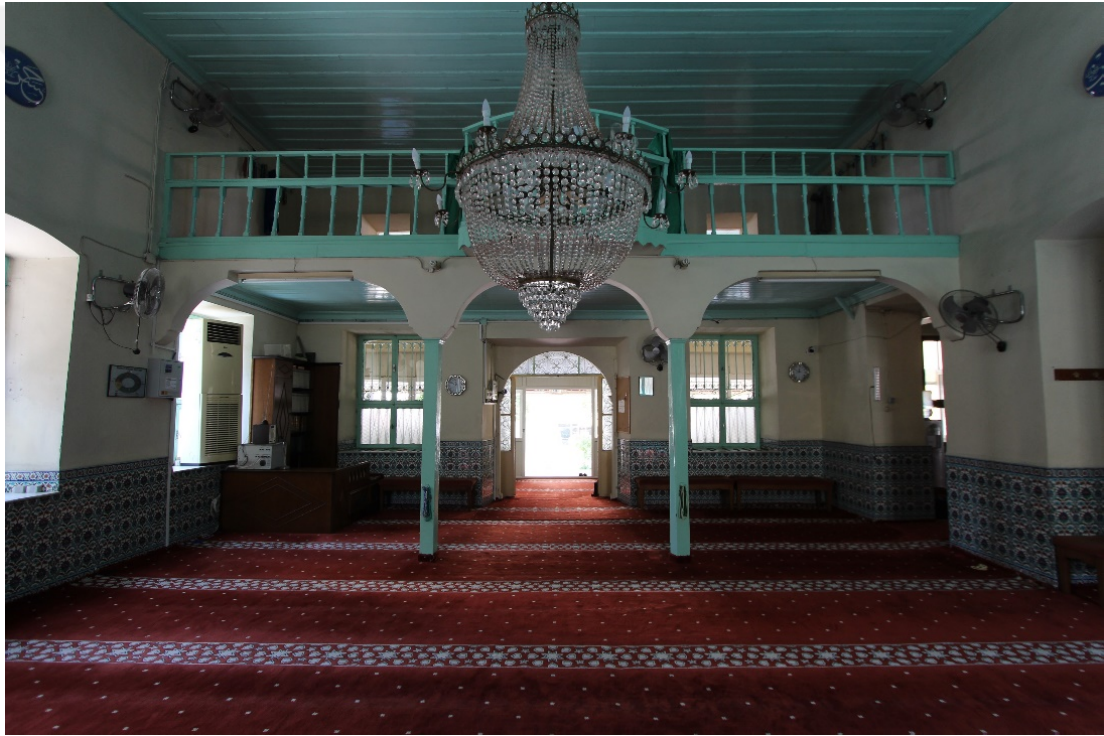
Fot. 75: Harim Mekânı Kuzey Cephe ve Kadınlar Mahfili Görünümü.

Kuzey cephe yapının harime geçit veren cephesi olmakla birlikte 8.35 m. uzunluğa sahiptir. Cephe aksında yuvarlak kemerli kapı açıklığıyla, onun doğu ve batısında iki dikdörtgen çerçeveli pencere açıklığı bulunur. Kuzey cephenin ikinci katında kadınlar mahfiline yer verilmiştir. Kadınlar mahfili, bağdadi tekniğinden yapılmış üç Bursa kemeriyle taşınmaktadır. Kemerleri ortada 0.14 m. çapında kare gövdeli iki ahşap taşıyıcı tarafından taşınırken, doğu ve batı uçta ise doğrudan duvarın üzerine bindirilerek taşınmaktadır. Kadınlar mahfili 8.35x2.90 m ölçülerinde doğu-batı doğrultusunda dikdörtgen bir alanı kaplamaktadır. Mahfil güney yönde harim mekânı ile ahşap parmaklıklarla sınırlandırılmış ve güney yönünde yarım daire formunda ileriye taşırılmıştır. Kadınlar mahfiline çıkış kuzeybatı cepheden dışarıdan sağlanmaktadır (Fot. 75).

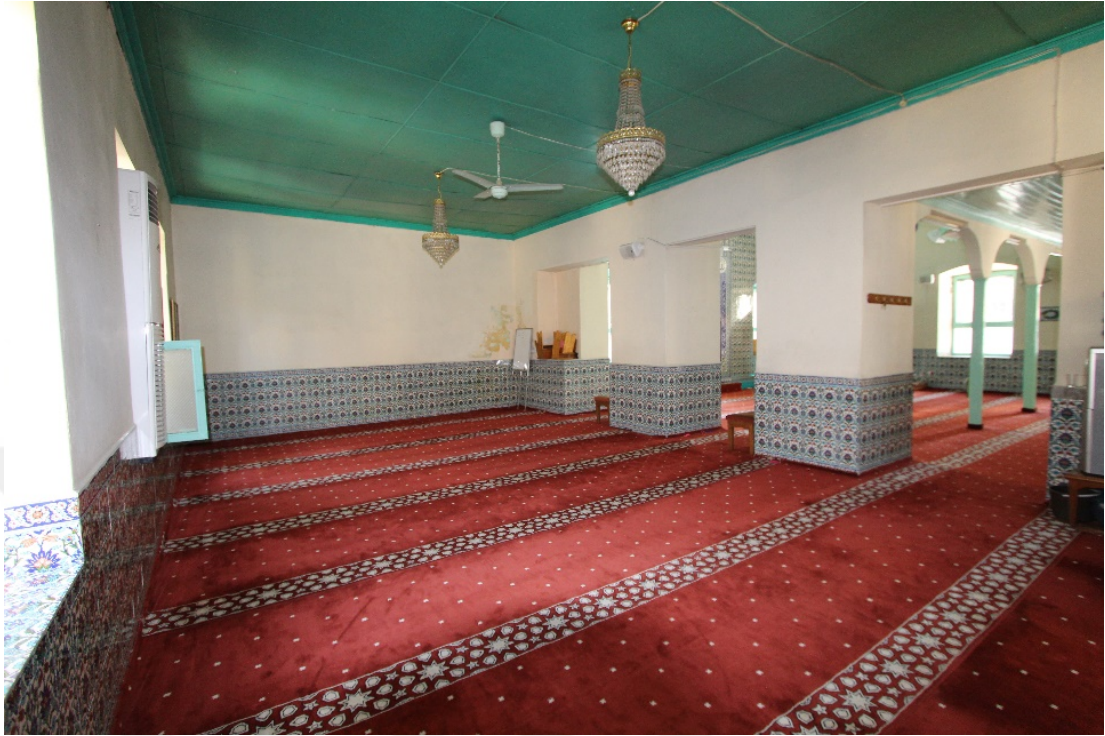
Fot. 76: Ek Bina Güney Cephe Görünümü.

Ek mekân 9.80x5.65 m. ölçülerinde dikdörtgen plânlıdır. Ek binanın doğu cephesinde ortalama genişliği 1.26 m. olan üç pencere açıklığı yer alır. Daha sonradan eklenen mekânın güney cephesi 5.73 m. uzunluğunda olup cephe yüzeyinde herhangi açıklığa yer verilmemiştir. Batı cephe 9.80 m. uzunluğa sahiptir. Mekânın batı duvarı 0.42 m. kalınlığında harim mekânının duvarına bitleştirilmiştir. Cephe yüzeyinde üç pencere açıklığı vardır. Pencereler daha sonradan değiştirilerek ek bina ile harim mekânına geçiş sağlayan birer kapı görevi üstlenmiştir (Fot. 76).

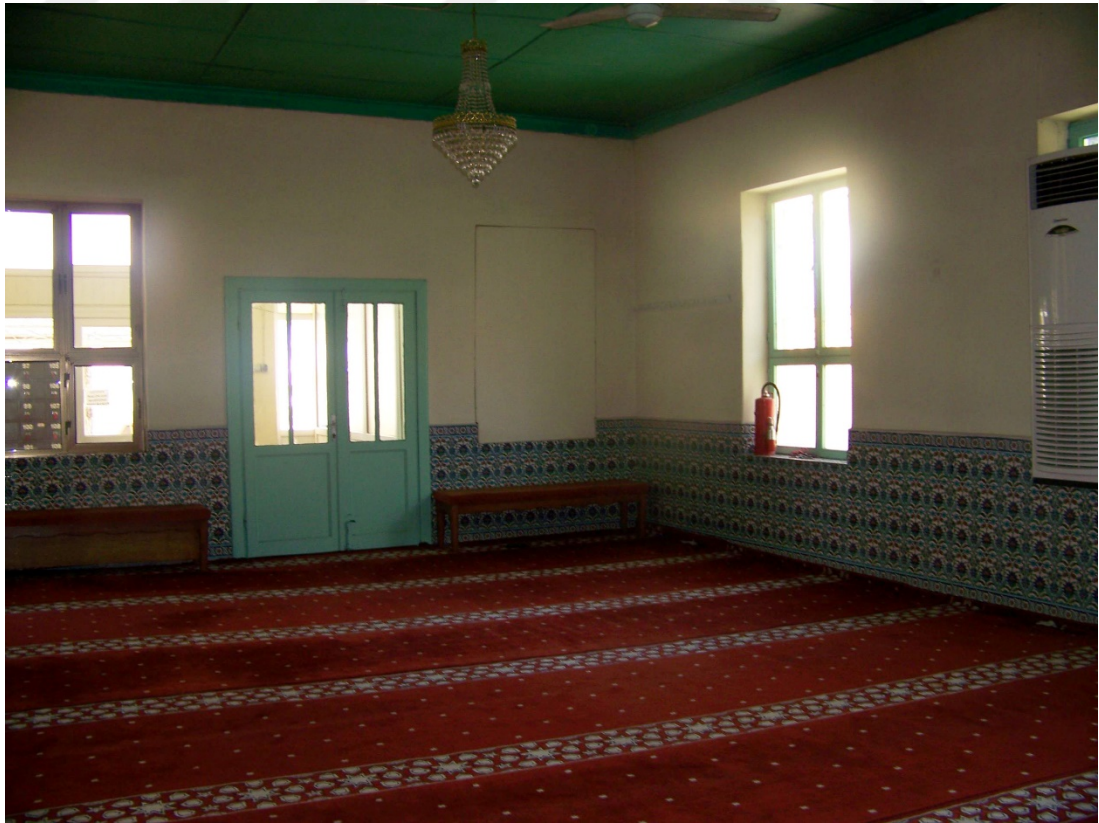
Fot. 77: Ek Bina Kuzey Cephe Görünümü.

Ek mekânın kuzey cephesinde bir kapı açıklığı ve iki dikdörtgen çerçeveli pencere açıklığı yer alır. Pencerelerden kuzeydoğu uçta bulunan son cemaat yerindeki imam odasına açılmaktadır (Fot. 77).

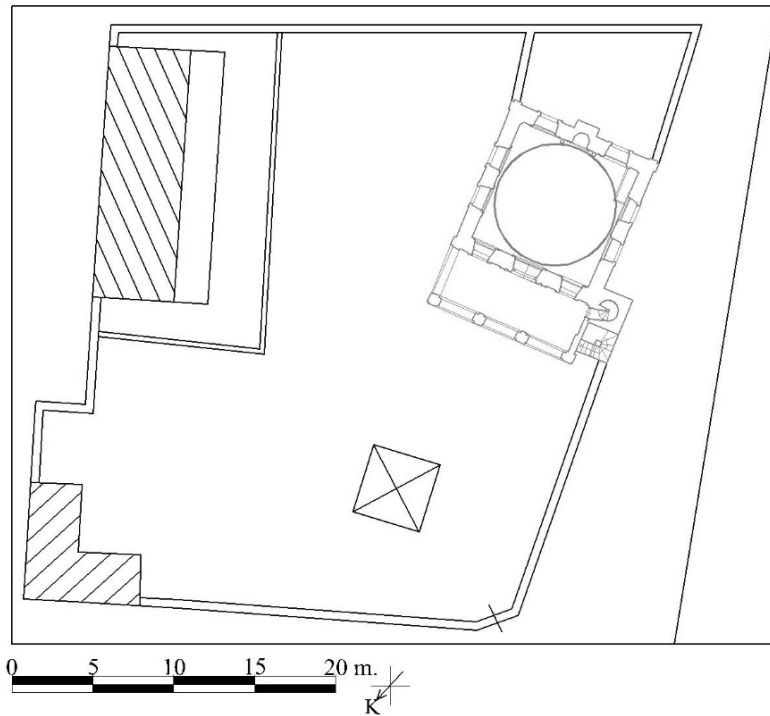
Plân 6: Hacı Ziya Bey Cami Vaziyet Plânı (Belediye Arşivi).

Yapı kuzey, batı ve güney yönlerde bahçe duvarlarıyla çevrenirken, doğusunda bina ile sınırlanmaktadır. Avlu içerisinde yapının kuzeyinde sekizgen plânlı şadırvan, kuzeydoğu köşesinde tuvalet ve daha sonradan düzenlenen imam odası bulunur. Yapının güneyinde bahçe duvarı içerisinde iki çerçeveli mezar vardır. Bu mezarlar yapının banisi Hacı Ziya Bey'e ve oğlu Belig'e aittir. Caminin bahçesine kuzey yönden 2.21 m. genişliğindeki kapı açıklığıyla geçiş sağlanmaktadır. Günümüzde kuzeybatı köşede bahçe duvarını meydana getiren kalıntılar yıkılan medrese binasına aittir. Duvarın kuzey ve batısında 1.48x0.60 m. ölçülerine sahip iki basık kemerli pencere açıklık vardır. Bu duvar kalıntısı aynı zamanda yaklaşık olarak 9.57 m. uzunluğunda avlunun kuzeybatı sınırının bir bölümünü oluşturmaktadır (Plân 6).

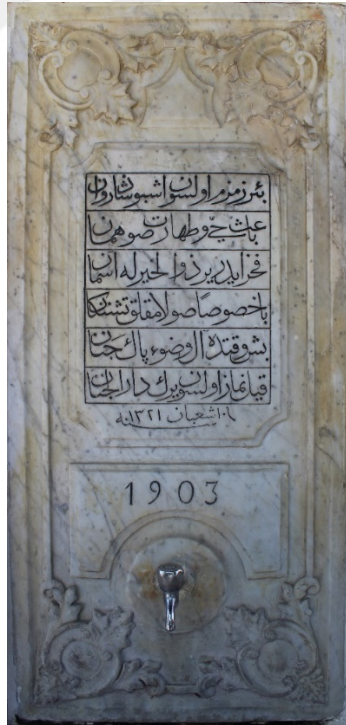
Fot. 79: Şadırvan Kitabe Görünümü.

Eserin avlusunda bulunan şadırvanın güney cephesinde 0.54x0.42 m. ölçülerinde düşey dikdörtgen formunda kitabe bulunur. Mermer kitabe, enine dikdörtgen altı kartuş yüzeyinde kazıma tekniğiyle hak edilmiştir. Kitabe Feyzullah Efendi tarafından yazılmıştır⁶¹. Şadırvan kitabesinin son satırında “H. 1321 (M. 1903)” tarihi düşülmüştür (Fot. 79-Çiz. 12).

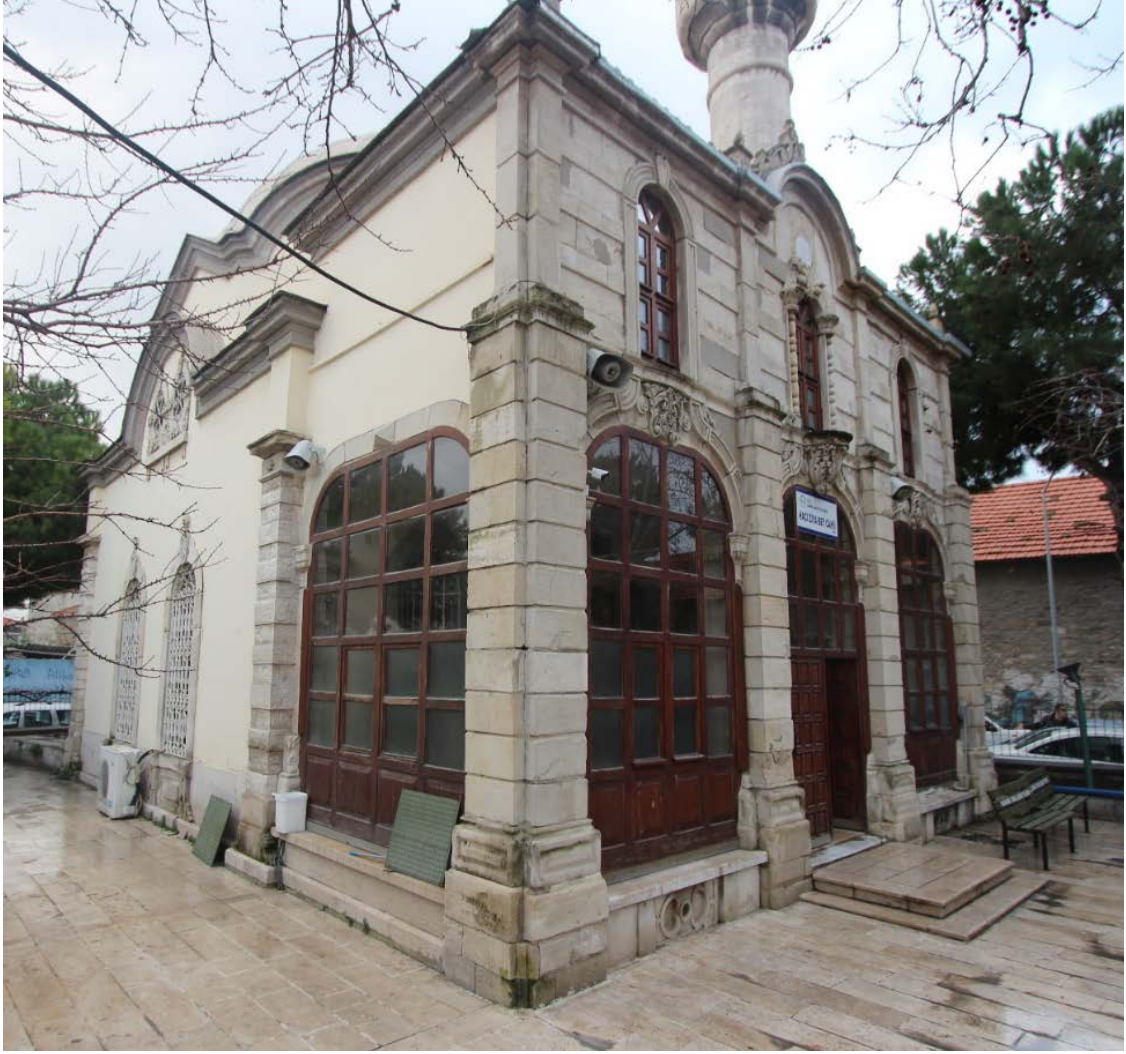
Doğu cephe, harim mekânı ve son cemaat yeriyle birlikte 13.63 m. uzunluğundadır. Son cemaat yeri 3.89 m. uzunluğunda, harim mekânın 9.72 m. uzunluğuna sahiptir. Son cemaat yerinin doğu cephe yüzeyindeki düz kemerli açıklık 3.80x3.12 m. ebatlarında dikdörtgen formudur. Cephe yüzeyinde ortalama 2.76x1.14 m. ölçülerinde iki yarım daire kemerli pencere ve kubbe kasağı yüzeyinde iki elips formunda pencere vardır (Fot. 81).

Fot. 81: Kuzeydoğu Cephe Görünümü.

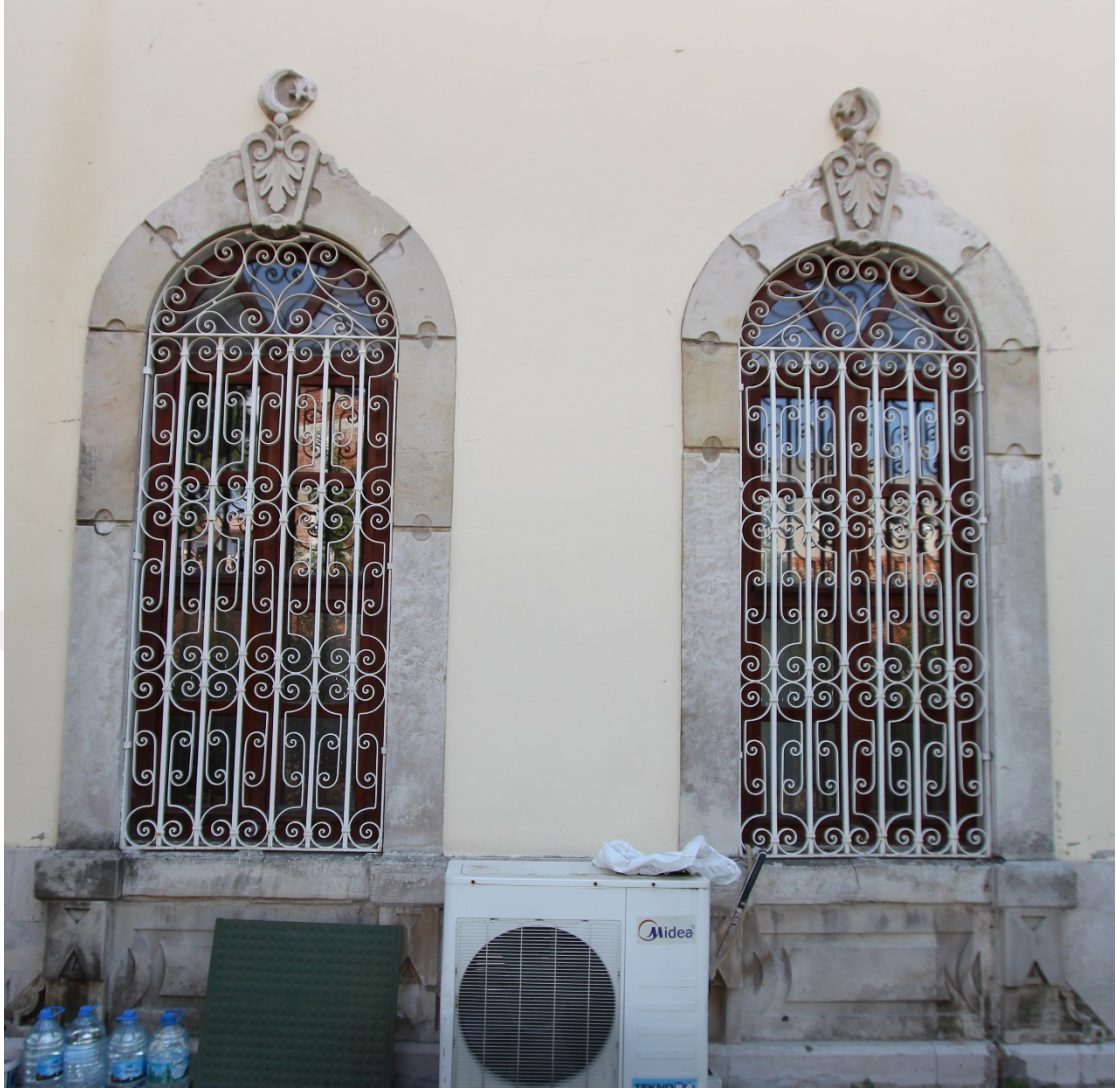
Doğu cephe yüzeyinde 1.14×0.57 ebatlarında iki yarım daire kemerli pencere açıklığı yer alır (Fot. 82). Pencere söveleri beden duvar yüzeyinden farklı olarak kesme taş malzemelidir. Duvar yüzeyinden 0.05 m. taşırılarak yapılmış pencere sövelerinin genişliği ortalama 0.25 m.' dir. Cephe yüzeyinde dikdörtgen çerçeveli düzenlemeler pencere altlarına kaide oluşturacak şekilde yapılmıştır. Dikdörtgen çerçeveli düzenlenmiş pencere kaidelerinin iki yanında iç bükey ve dış bükey kavisli sonlandırılmıştır. Kaide yüzeyinde üçgen formlu geometrik süsleme ve "S" kıvrımlı bitkisel süslemelere yer verilmiştir. Pencere sövelerinin üzengi hattında geometrik süsleme unsurları vardır. Yarım daire kemerli pencerelerin kemer kilit taşı yüzeyinde düşey dikdörtgen formlu meydana getirilmiş kartuşun uzun kenarı iki volütle sonlanır. Kartuşun yüzeyinde akantus yaprağı, onun üzerinde hilal ve yıldız motifi yer alır (Fot. 83). Kemer kilit taşının kuzey ve güneyinde "S" kıvrımlı süsleme unsurları bulunur (Fot. 84).

Fot. 82: Doğu Cephedeki Yuvarlak Kemerli Pencereleerin Görünümü.

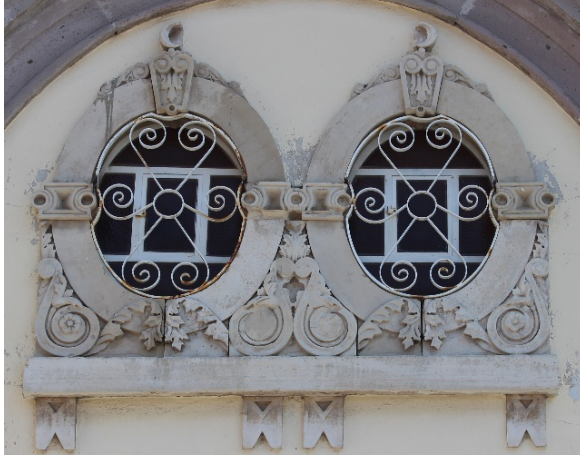
Fot. 85: Kubbe Kasmağındaki Elips Formlu Pencereler.

Doğu cephe kubbe kasağı yüzeyinde meydana getirilen yarım daire formu yüzeyde 0.87x0.58 m. ebatlarında elips formu iki pencere açıklığı vardır. Pencereleer birbirlerine bitişik nizamda yerleştirilmiştir. Pencere kaidelerinde geometrik ve bitkisel

formlu süslemelere yer verilmiştir. Elips formundaki pencerelerin kilit taşı yüzeylerinde akantus yaprağı motifi ve üzerinde hilal ile sonlanmıştır⁸⁰ (Fot. 85-Çiz. 13).

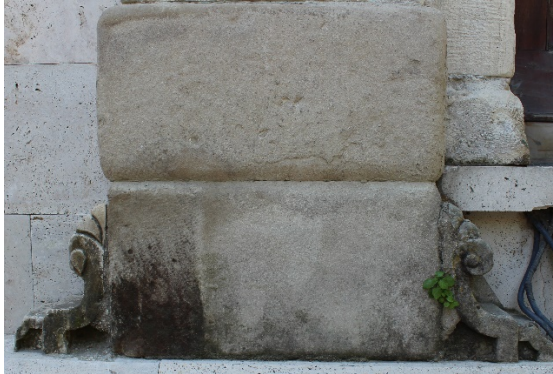
Fot. 86: Plaster Kaidesindeki "S" Kıvrımlı Süsleme Detayları.

Caminin cephelerinin kesiştiği köşelerde zeminden saçak seviyesine kadar 4.66 m. yüksekliğinde kesme taşla kaplanmıştır. Plaster şeklinde düzenlenmiş kaplamanın kaidesinde ve başlık yüzeyinde bitkisel süslemelere yer verilmiştir (Fot. 86-87).

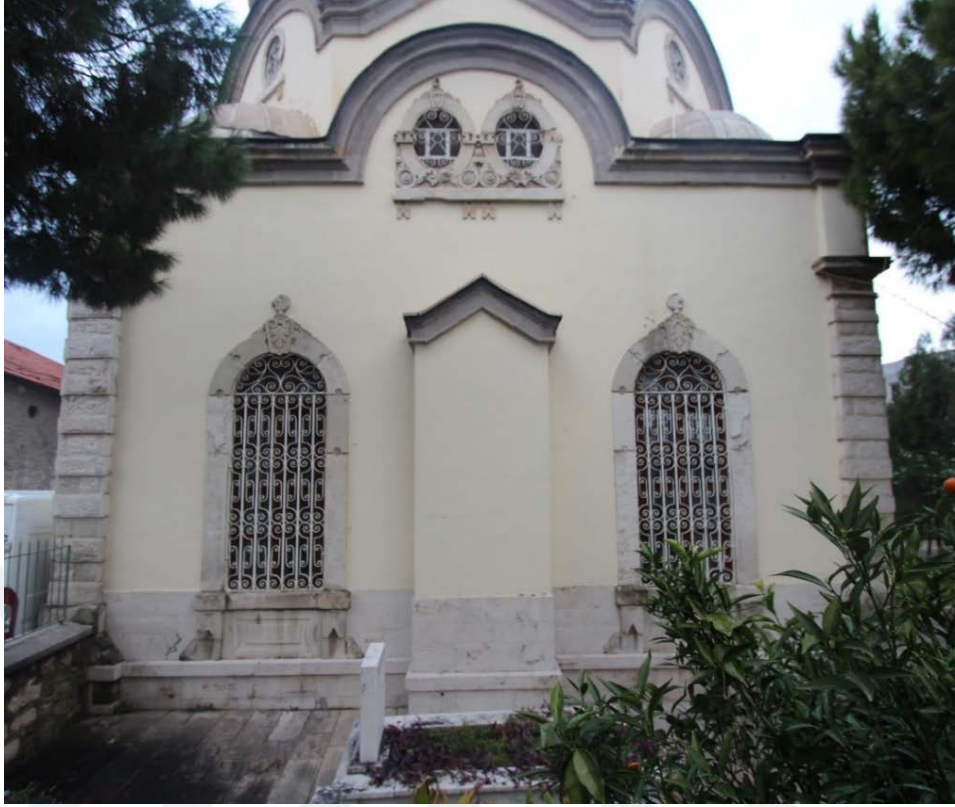
Fot. 88: Gney Cephe Grnm.

Güney cephe 9.67 m. uzunluğundadır. Cephede mihrap duvar yüzeyinden 1.46x0.53 m. ölçülerinde dışarıya taşırılarak yapılmıştır. Mihrap nişinin üzeri kırma çatıyla örtülüdür. Mihrabın doğu ve batısında yarım daire kemerli iki pencere yer alır. Cephede kubbe kasmağının yarım daire kemerli yüzeyinde elips formunda iki pencere açıklığı yer alır. Yapının kubbe geçiş öğeleri tromptur. Geçiş öğeleri dışarıdan kurşunla

kaplanmıřtır. Kubbenin oval hatlı saakları kademelenerek yapıya hareketlilik kazandırılmaya alıřılmıřtır (Fot. 88-89).

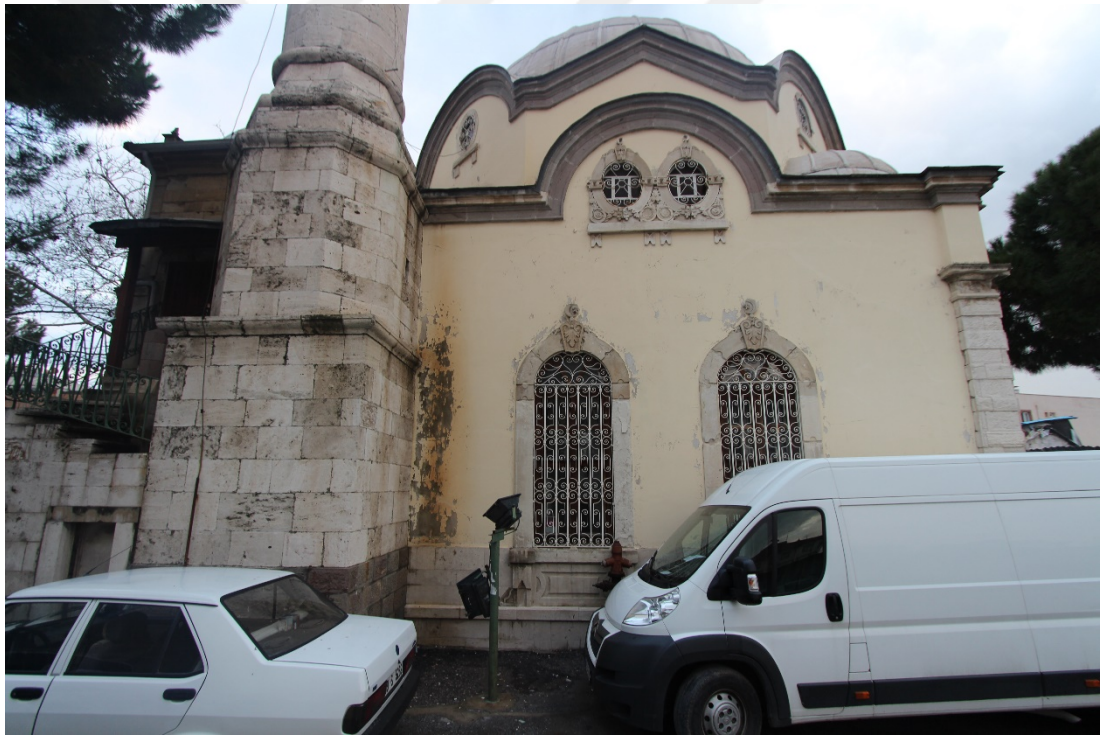
Fot. 90: Batı Cephe Görünümü.

Yapının batı cephesi kadınlar mahfiline geçit veren açıklık ve minare dâhil olmak üzere 13.45 m. uzunluğundadır. Harim mekânı dıştan 8.40 m. uzunluğundadır. Batı cephe ve güney cephenin kesiştiği köşede 0.55x0.26 m. ebatlarında kesme taş kaplama zeminden saçak seviyesine kadar 4.66 m. yüksekliğindedir. Köşe taşı kaplaması yüzeyinde bitkisel süslemeler vardır. Cephede iki yarım daire kemerli pencereyle, kubbe kasnağında ise iki elips formlu pencere olmak üzere toplam dört pencere açıklığına yer verilmiştir. Pencere kaideleri 1.14x0.57 m. ebatlarında dikdörtgen çerçeveli düzenlenmiştir. Kaide yüzeylerinde karşılıklı yerleştirilmiş iç bükey ve dış bükey kavislerle meydana getirilmiş süslemeler mevcuttur. Pencere kaidesinin kuzey ve güneyine bitişik olarak yapılmış “S” ve “C” kıvrımlı süslemeler vardır. Pencere sövelerinin yüzeylerinde 0.25 m. genişliğinde kesme taştan meydana getirilmiştir. Yarım daire kemerli pencerenin kilit taşı yüzeyinde bitkisel süsleme, taç kısmında hilal ve yıldız motifiyle sonlanmaktadır (Fot. 90).

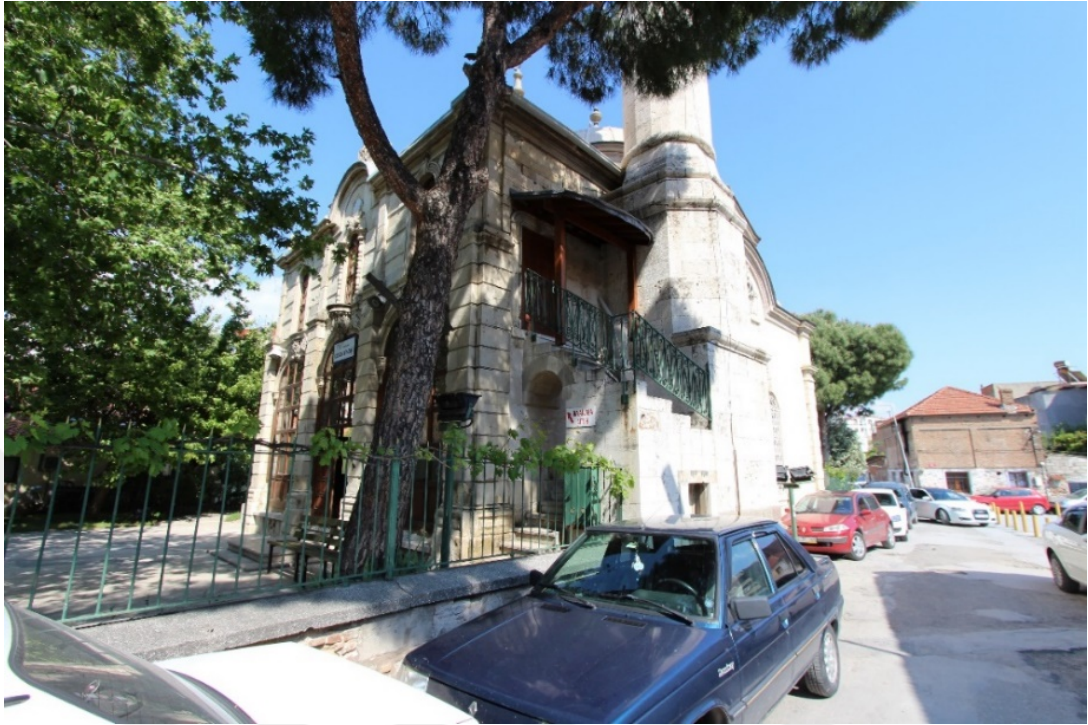
Fot. 91: Kuzeybatı Cephe Grnm.

Kare kaideli minarenin kuzeyinde bodrum kata geçiş sağlayan kapı açıklığı yer alır. Kapı üzerinde kadınlar mahfiline geçit veren merdiven basamakları vardır. Son cemaat yerinin üzerinde yer alan kadınlar mahfiline, kuzeybatı köşedeki merdivenle çıkılmaktadır. Kadınlar mahfiline geçit veren batı cephede 1.72x0.80 m. ebatlarında dikdörtgen çerçeveli kapı açıklığı bulunur. Kapı açıklığı ahşap payeler tarafından taşınan sundurmayla kapatılmıştır. Merdiven basamaklarının altında batı cephe yüzeyinde,

bodrum kata geit saęlayan 1.55x0.60 m. lulerinde dikdrtgen ereveli kapı aıklıęı vardır. Kapı aıklıęının gneyinde 2.33x1.93 m. lulerinde minare kaidesi yer alır (Fot. 91).

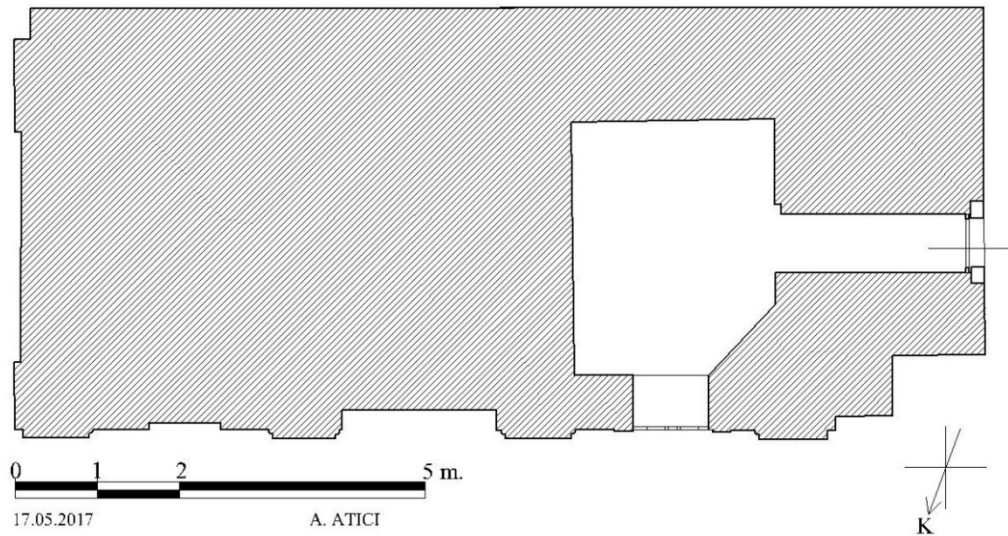
Pln 8: Son Cemaat Yeri Bodrum Kat Plnı.

Son cemaat yerinin batı ucunda bodrum kat yer alır. Bodrum kata batı cepheden 0.80 m. geniřlięinde kapı aıklıęıyla geiř saęlanmaktadır. Kapı aıklıęından ieri girildięinde 2.55 m. uzunluęundaki koridordan sonra, 3.08x2.48 m. dikdrtgen plnli mekn yer alır. Meknın kuzey cephesinde 0.91 m. geniřlięinde pencere aıklıęı bulunur. Bodrum kat gnmzde depo olarak kullanılmaktadır (Pln 8).

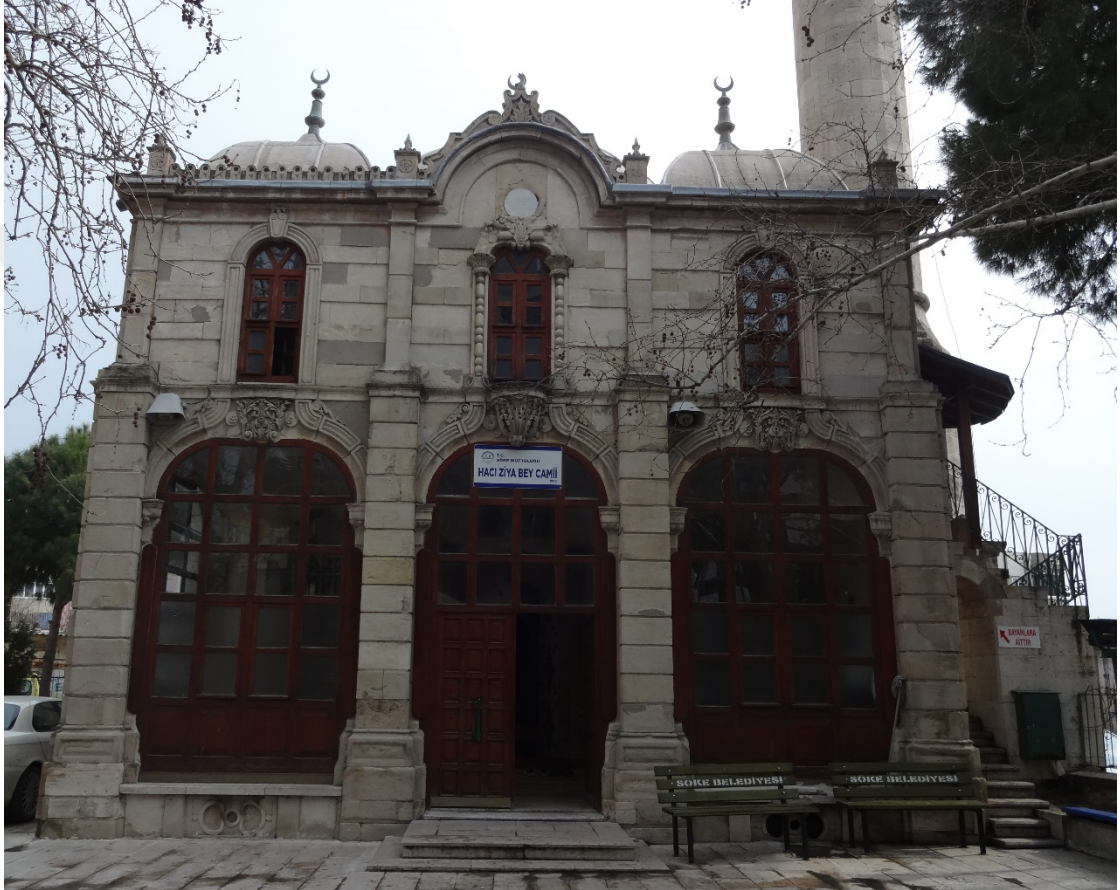
Yapının kuzey cephesi, yatayda iki, düşeyde üç bölüme ayrılmıştır. Kuzey cephe birinci kat yüzeyinde üç düz kemerli açıklık ahşap camekânla kapatılmıştır. Düz kemerli açıklıklardan doğu ve batı köşe bulunanlar birbirleriyle benzer ölçülerde meydana getirilirken, cephe aksındaki açıklık diğerlerine göre daha küçük tutulmuştur. Düz kemerler 0.72x0.73 m. ebatlarında dört haçvari formu paye tarafından taşınmaktadır. Paye yüzeyleri 0.55x0.29 ölçülerinde yatay dikdörtgen formu kasetler halinde düzenlenmiştir (Fot. 92).

Fot. 92: Kuzey Cephe Görünümü.

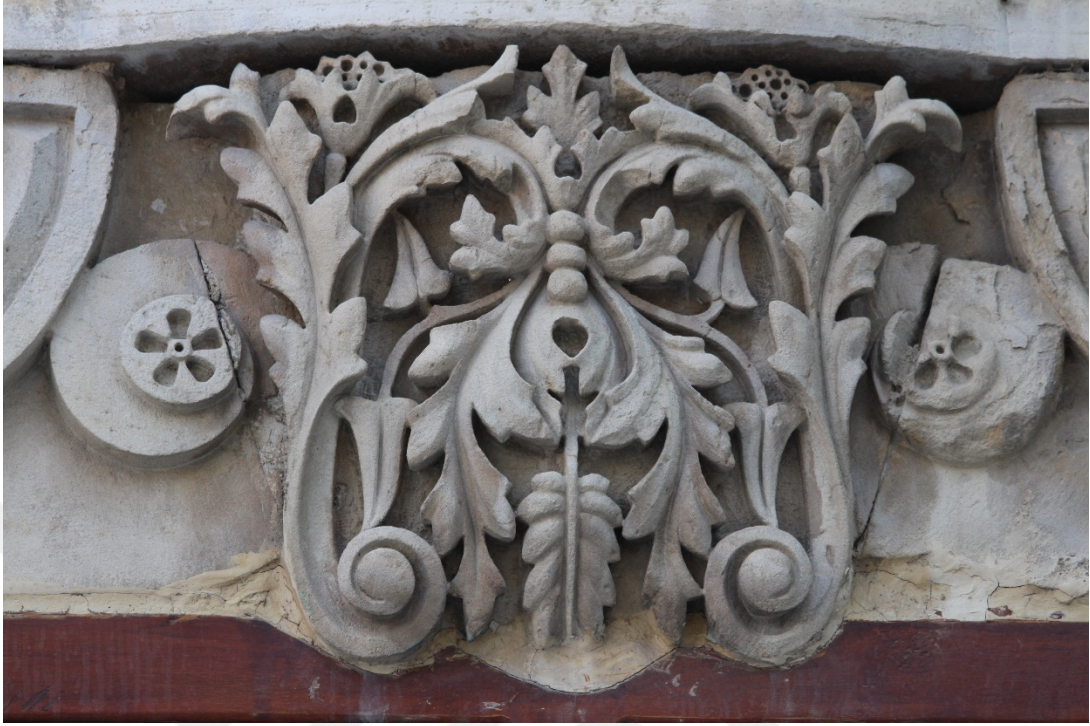
Fot. 93: Kemer Kilit Taşındaki Akantus Yapraklarından Görünüm.

Kuzey cephede bodrum kat seviyesinde doğu ve batıda 0.85x0.30 m. ebatlarında enine dikdörtgen çerçeveli iki pencere düzenlemesi yer alır. Batıda yer alan pencere açıklığına benzer formda düzenlenmiş pencere doğuda da bulunmaktadır. Fakat doğuda bulunanda herhangi bir açıklık bulunmamaktadır. Bu düzenleme cephede simetrik bir düzen oluşturmak için yapılmış ve pencerelerin yüzeylerinde bitkisel süslemeler vardır. Bodrum kat seviyesinde cephe aksındaki merdiven basamakları cepheden ileriye taşırılmıştır. Cephede yer alan düz kemerli açıklıklar düşey dikdörtgen formudur. Düz kemerli düzenlenmiş açıklıkların kemer üzengi hattında yumurta sırası dizisi ve akantus

yaprağı motifi vardır. Düz kemerli düzenlenen açıklıkların kemer kilit taşı yüzeylerinde bitkisel süsleme, çarkifelek motifi ve yıldız motiflerine yer verilmiştir (Fot. 93-94-95).
