SÖKE'DE TÜRK MİMARISI

**Pamukkale Üniversitesi
Sosyal Bilimler Enstitüsü
Yüksek Lisans Tezi
Sanat Tarihi Anabilim Dalı
Sanat Tarihi Programı**

Alper ATICI

Haziran 2018

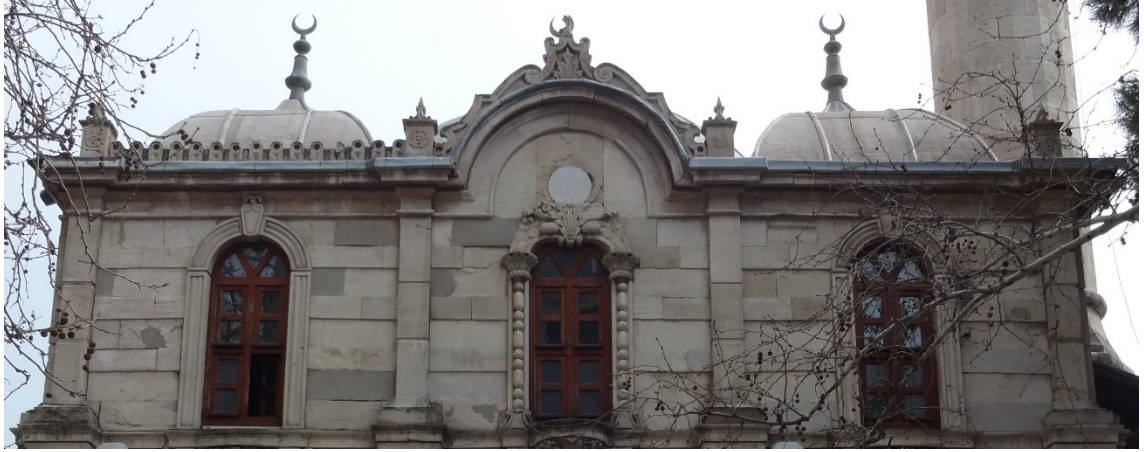
Fot. 96: Kuzey Cephe İkinci Kat Görünümü.

Kuzey cephe ikinci kat seviyesi düşeyde üç bölüm halinde düzenlenmiştir. Bölümler birbirlerinden 0.30 m. genişliğinde silmelerle ayrılmış ve silmeler 0.10 m. cepheden ileriye taşırılmıştır. Cephe yüzeyinde doğu ve batı uçta düzenlenmiş 2.64x2.36 m. kareye yakın dikdörtgen çerçeveli panolar birbirine benzer form ve özelliktedir. Dikdörtgen panoların yüzeyinde 1.80x0.76 m. ölçülerinde daire kemerli birer pencere açıklığı yer alır. Cephe aksında düz kemer formunda pencere açıklığı bulunmaktadır. Pencere cephe yüzeyinden yarım daire formunda ileriye taşırılmıştır (Fot. 96).

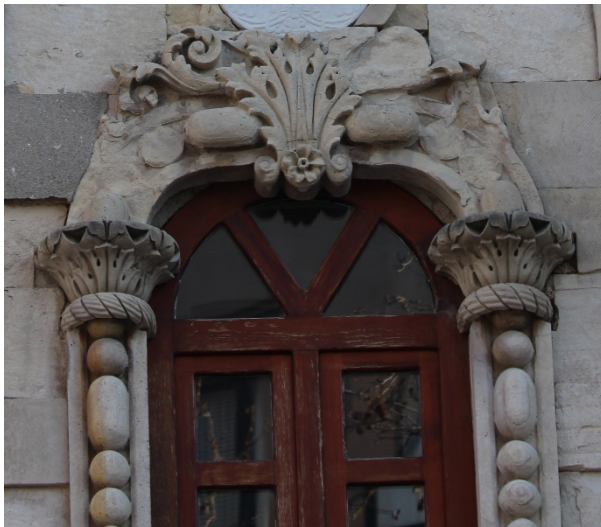
Fot. 97: Kuzey Cephe Aksındaki Düz Kemerli Pencere Detay Görünümü.

Cephe akısında yer alan bölümde düz kemerli pencerenin sövelerinde düğüm yapmış gövdeleri vardır. Pencere söveleri akantus yapraklı sütun başlıklarıyla sonlanır. Düz kemer yüzeyinde, kemer kilit taşı yüzeyinde akantus yaprakları, “S” ve “C” kıvrımlarına yer verilmiştir. Düz kemerli pencerenin üzerinde elips şeklinde mermer kitabe vardır. Elips kitabe kartuşunun yüzeyi iki bölüme ayrılmıştır. Altta ağzı yukarıya açık hilal şeklinde düzenlenmiş kartuş yüzeyinde müsenna yazı yer alır. Müsenna yazı kartuşunun üzerinde enine elips formundaki kartuş yüzeyinde tarih yazılı kitabe yer alır (Fot. 97-98).

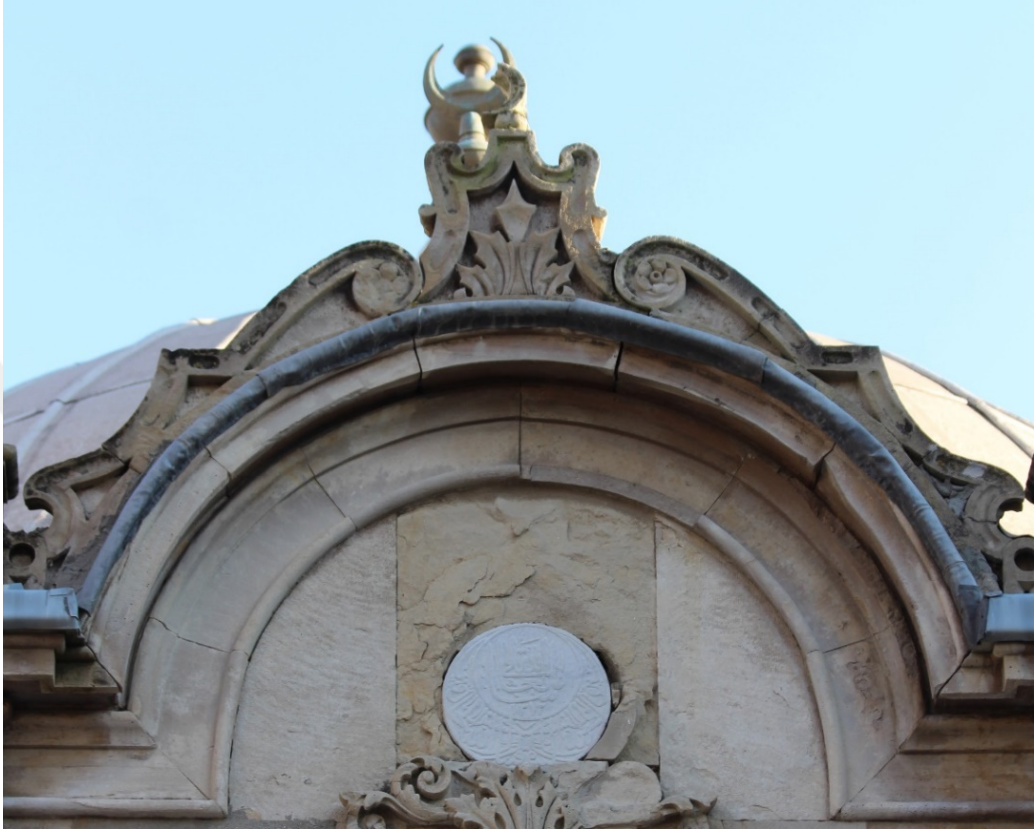
Fot. 99: Kuzey Cephe Yarım Daire Formlu Alınlık.

Kuzey cephe askında yarım daire kemerli alınlık cepheden taşırılmıştır. Yarım daire kemer formundaki tepeliğin üzeri taç şeklinde düzenlemiş ve hilal ile sonlandırılmıştır. Tacın yüzeyinde akantus yaprağı motifi yer alır. Tepelik iki yanında “S” kıvrımlı süslemelerle çevrelenmiştir. Kıvrımların uçlarında gülbezek motifi vardır (Fot. 99-100-101).

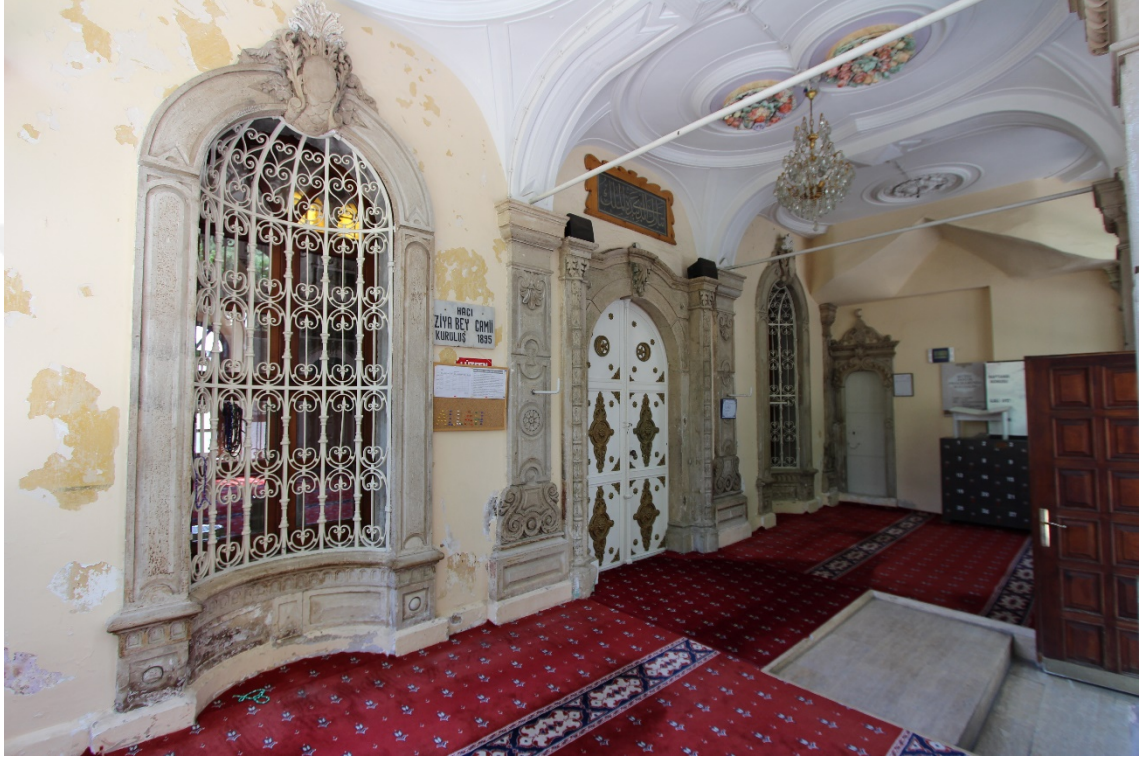
Fot. 102: Son Cemaat Yeri Güneybatı Cephe Görünümü.

Yapının son cemaat yeri doğu-batı doğrultusunda 8.55x3.30 m. ölçülerinde dikdörtgen plânlıdır. Son cemaat yerinin doğu ve kuzey yöndeki açıklığı düz kemer formlu yapılırken, batı cephede ise minare kaidesiyle sınırlandırılmıştır. Düz kemerli açıklıklar ahşap camekân ile kapatılmıştır. Son cemaat yerine yapının kuzey cephe aksındaki 2.13 m. genişliğinde kapı açıklığıyla geçiş sağlanmaktadır. Son cemaat yerinde kapı ve pencere söveleri dışında kalan duvar yüzeyleri sıvayla kaplı ve sarı renkte boyalıdır (Fot. 102).

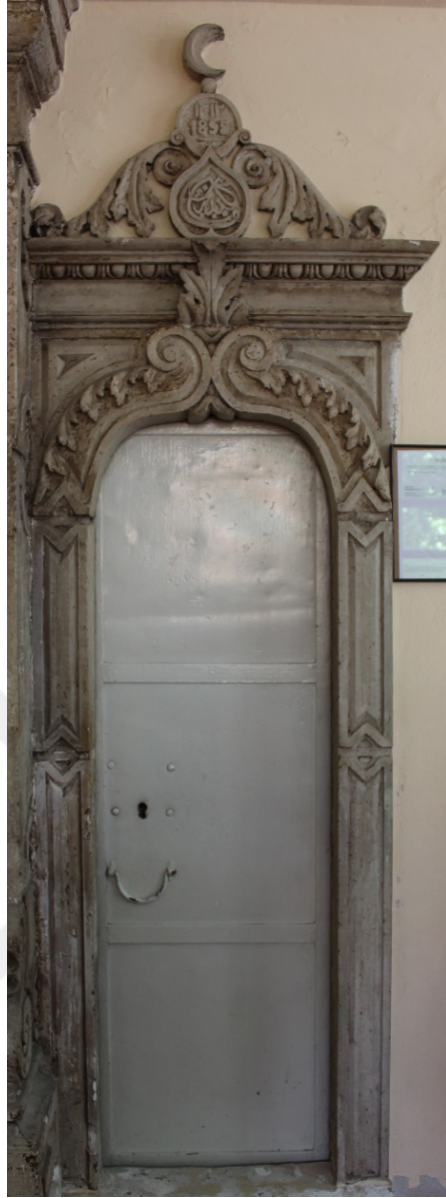
Fot. 103: Minare Kapı Açıklığı Görünümü.

Son cemaat yerinin batı duvarındaki minarenin kapı açıklığı 0.57 m. genişliğindedir. Kapı açıklığı tek kanatlı demir kapıyla kapatılmıştır. Minare kapısının söve yüzeyleri kesme taş malzemelidir. Sövelerin yüzeyinde bitkisel ve geometrik süsleme unsurları bulunur. Kapının korniş yüzeyinde hicri 1313 ve miladi 1895 tarihi bulunur. Minare kapısını iki yanında sınırlayan payelerin yüzeyinde geometrik süslemeler yer alır. Kapı söveleri üzengi seviyesinden kemer kilit taşı yüzeyine kadar “S” kıvrımlı süslemelerin uçları volüt şeklinde sonlanır. Düz kemerin kilit taşı yüzeyinde akantus yaprağı vardır. Kemerin üzerinde yumurta dizisi şeklindeki korniş düzenlemesi dış bükey kavisle sonlanır. Kornişin üzerinde damla motifi yüzeyinde “*Maşallah*” yazısı yer alır. Damla motifinin üzerinde daire formundaki kartuşun iki yanı koçboynuzu şeklinde düzenlenmiştir. Damla motifinin iki yanı akantus yapraklarıyla sınırlandırılmıştır. Daire formundaki kartuş hilal motifiyle sonlanmaktadır (Fot. 103-104-105- Çiz. 14).

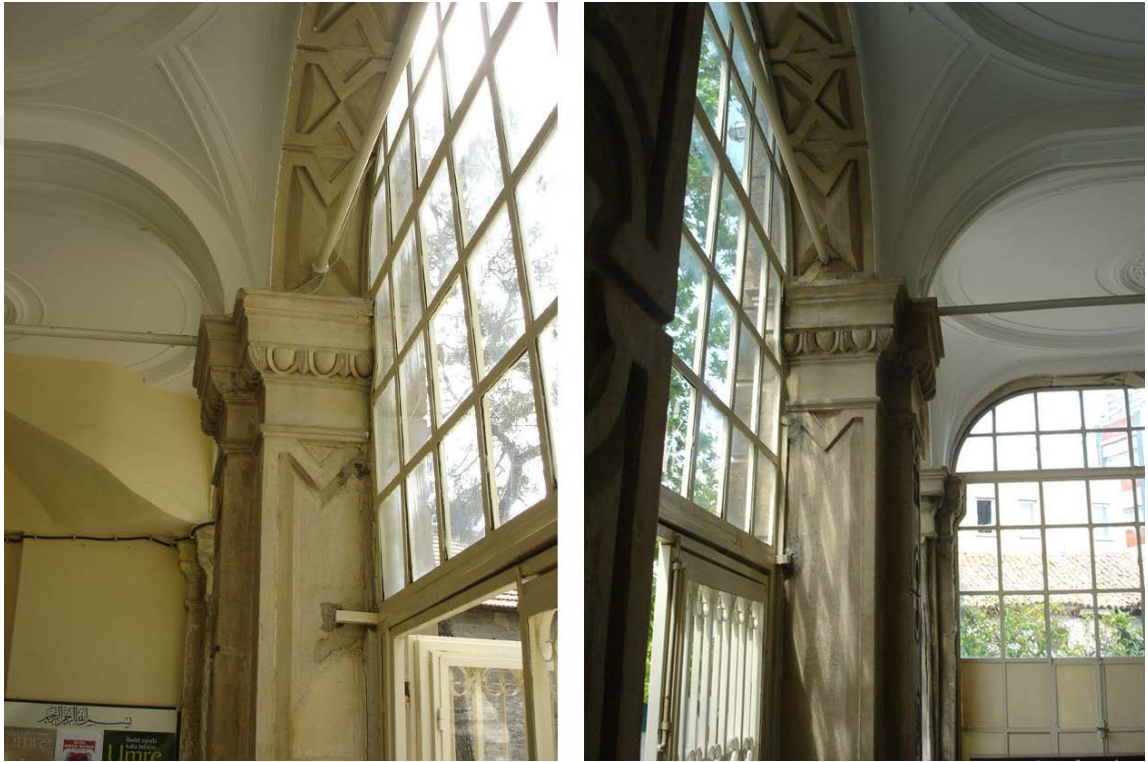
Fot. 106: Son Cemaat Yeri Kuzey Cephe Paye Detayları (VGM Arşivi).

Son cemaat yerinin kuzey cephesinde üç düz kemerli açıklık yer alır. Kemerler haçvari payeler tarafından taşınmaktadır. Bu payelerin başlıklarının köşelerinde akantus yaprakları, kalan kısımlarda ise yumurta dizilerine yer verilmiştir. Kemer sövelerinde ve karınlarında bitkisel ve geometrik formlu süsleme unsurları vardır. Kemer paye söveleri birbirlerine benzerdir (Fot. 106). Alttaki kartuş düşey dikdörtgen formunda kısa kenarları iç bükey kavisli meydana getirilmiş ve yüzeyinde daire formlu kartuş yüzeyinde bitkisel süsleme vardır. Söve yüzeyindeki üstteki kartuş düşey dikdörtgen formlu kısa kenarlarından biri iç bükey kavisli olup diğeri akantus yaprağı şeklindedir (Fot. 107-108-109-110).

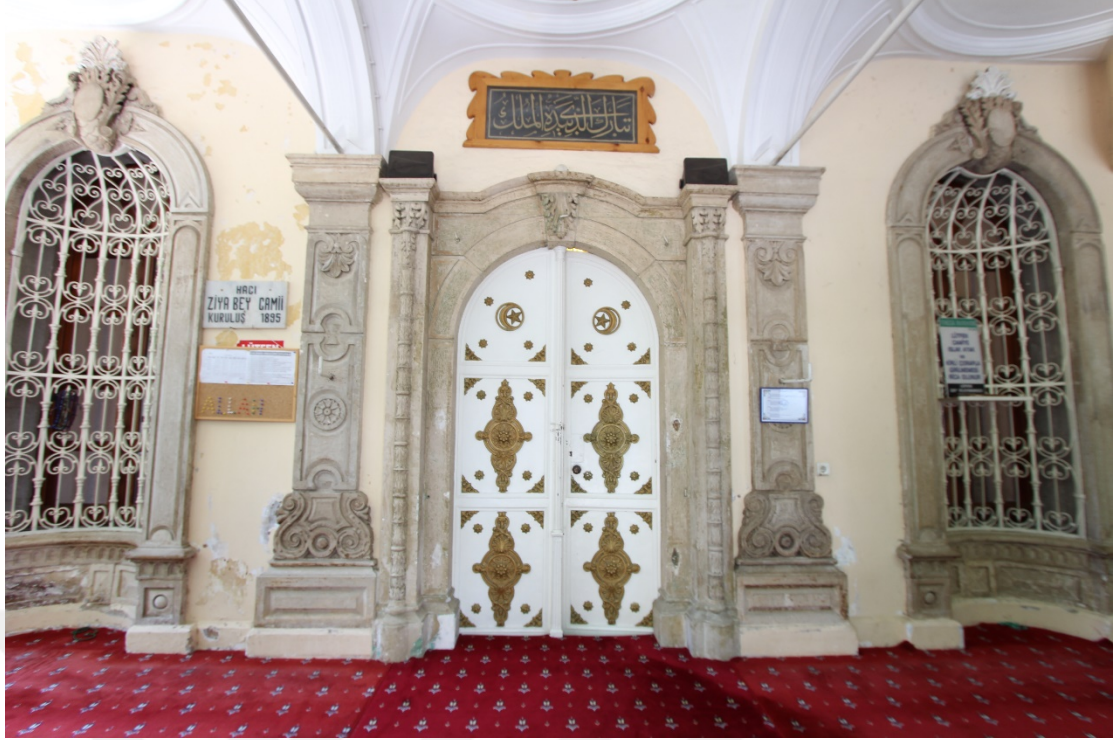
Fot. 111: Son Cemaat Yeri Güney Cephe Görünümü.

Son cemaat yerinin güney cephesi 8.55 m. uzunluğundadır. Cephe yüzeyi düşeyde üç bölüme ayrılmış ve bu bölümler plaster şeklinde dışarıya taşırılmış kaideli ve başlıklı payelerle sınırlandırılmıştır. Cephenin her iki kenarında bulunan payeler birbirine simetrik olup yüzeyindeki süslemelere varıncaya kadar benzerlik gösterirler. Güney cephe aksındaki kapının doğu ve batısında birer daire formlu kemerli pencere açıklığı yer alır. Duvar yüzeyi sıvayla kaplanmış üzeri sarı boya ile boyanmıştır. Günümüzde bu boyaların yer yer dökülmüş olduğu görülmektedir.

Cephede bulunan pencereler birbirinin simetriği şeklinde düzenlemiştir. Pencereler 2.53x1.02 m. ebatlarında 0.20 m. niş derinliğindedir. Pencerenin aynı zamanda kaidesinin oluşturduğu vaziyette bulunan yarım daire formlu niş uygulamasında geometrik formlu süsleme unsurları yer alır. Pencere söve yüzeyinde geometrik desenli bezemeliyken, daire formlu kemer sorgucunda akantus yaprakları ve “S” kıvrımları yer alır (Fot. 111-Çiz. 15).

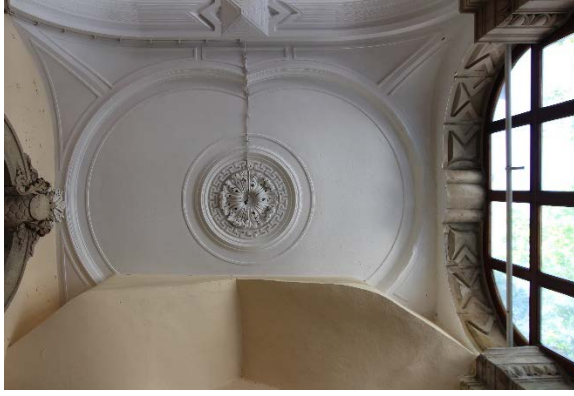
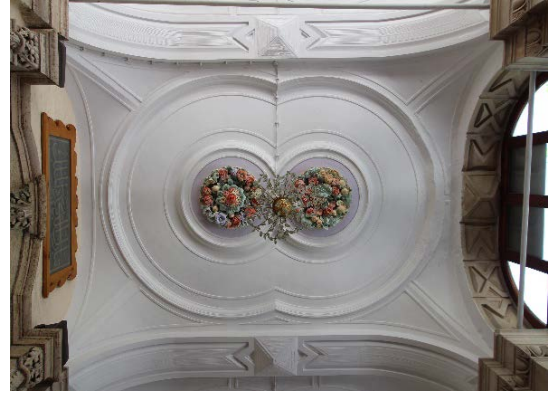
Fot. 112: Akantus Yapraklı Motifli Tavan. Fot. 113: Meyve Sepetli Tavan Yüzeyi.

Son cemaat yerindeki tavan düzenlemesi üç bölüme ayrılmış ve tavanların yüzeylerinde geometrik ve bitkisel süslemeler yer alır (Fot. 112). Kapı açıklığı aksındaki tavan yüzeyinde meyve ve çiçek sepeti vardır. Meyve sepetlerinin içerisinde limon, armut, üzüm, gül ve farklı çiçekler bulunur (Fot. 113-114). Doğu ve batıda bulunan tavanlar birbirlerine benzer formda yapılmıştır. Dikdörtgen formundaki tavanın merkezindeki kartuşun yüzeyinde akantus yaprağı motifi ve onun etrafında birbirini takip eden “T” formu geometrik süsleme yer alır (Fot. 115).

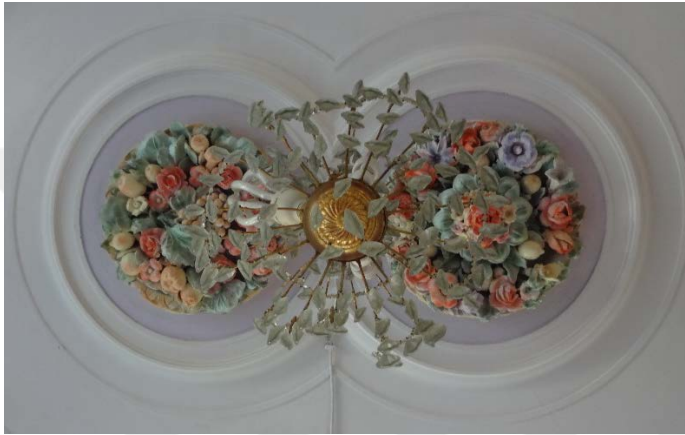
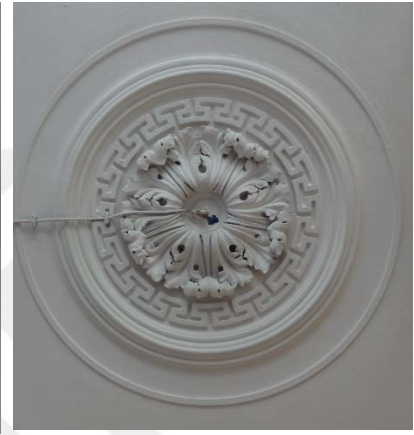
Fot. 114: Meyve Sepeti Tavan Göbeği.

Fot. 115: Tavan Göbeğindeki Akantus Yapraklı Kartuş.

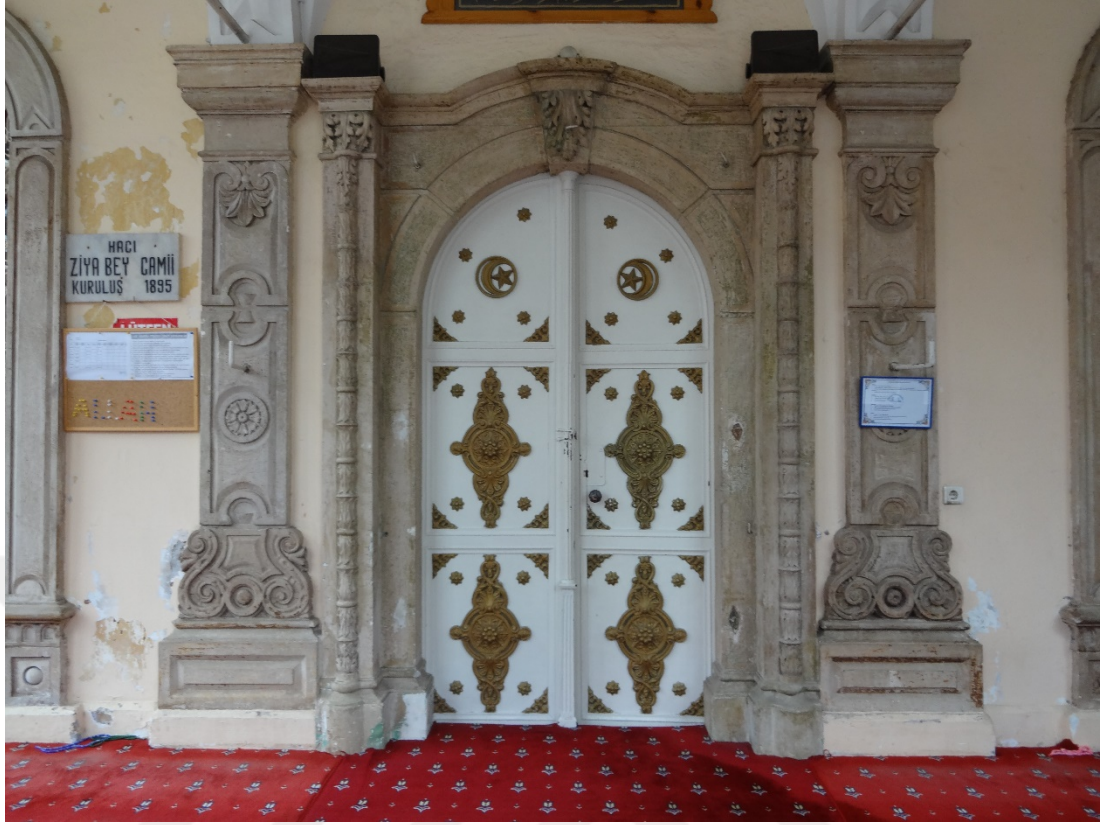
Fot. 116: Taçkapı Görünümü.

Cephe aksından harim mekânına geçit sağlayan 2.64x1.24 m. abatlarda yarım daire kemerli kapı açıklığı yer alır. Kapı açıklığı iki yanında birbirleriyle benzer formdaki plasterlerle sınırlandırılmıştır. Plasterlerin kaideleri kuzey yönde dış bükey kavisli düzenlenmiştir. Kapının kavisli yüzeyinde yarım silindirik gövdeli on dört parça akantus yaprağı nöbetleşe, ters ve düz şekilde meydana getirilmiştir. Plasterlerin akantus yapraklı başlıkları vardır. Yarım daire kemerli kapı açıklığının kemer sorgucunda akantus yaprağı motifine yer verilmiştir. İki kanatlı kapı açıklığı düşeyde iki pano, yatayda üç pano halinde düzenlenmiştir. Kapı kanatlarının çeyrek daire yüzeyinde hilal, yıldız motifi ve onun etrafında dört yıldız motifi bulunur. Yarım daire formu sonlanan kartuşun dik açılı kısa kenarında köşelere yerleştirilmiş bitkisel süslemeler yer alır. Kapı kanadındaki dikdörtgen kartuşların yüzeyinde şemse motifini andıran bitkisel süsleme ve onun etrafında dört yıldız motifi yer alır. Kartuşların köşelerinde bitkisel süsleme vardır. Kapı üzerinde ahşap levha yüzeyinde; Mülk Sûresi 1. Ayeti yer almaktadır (Fot. 116).

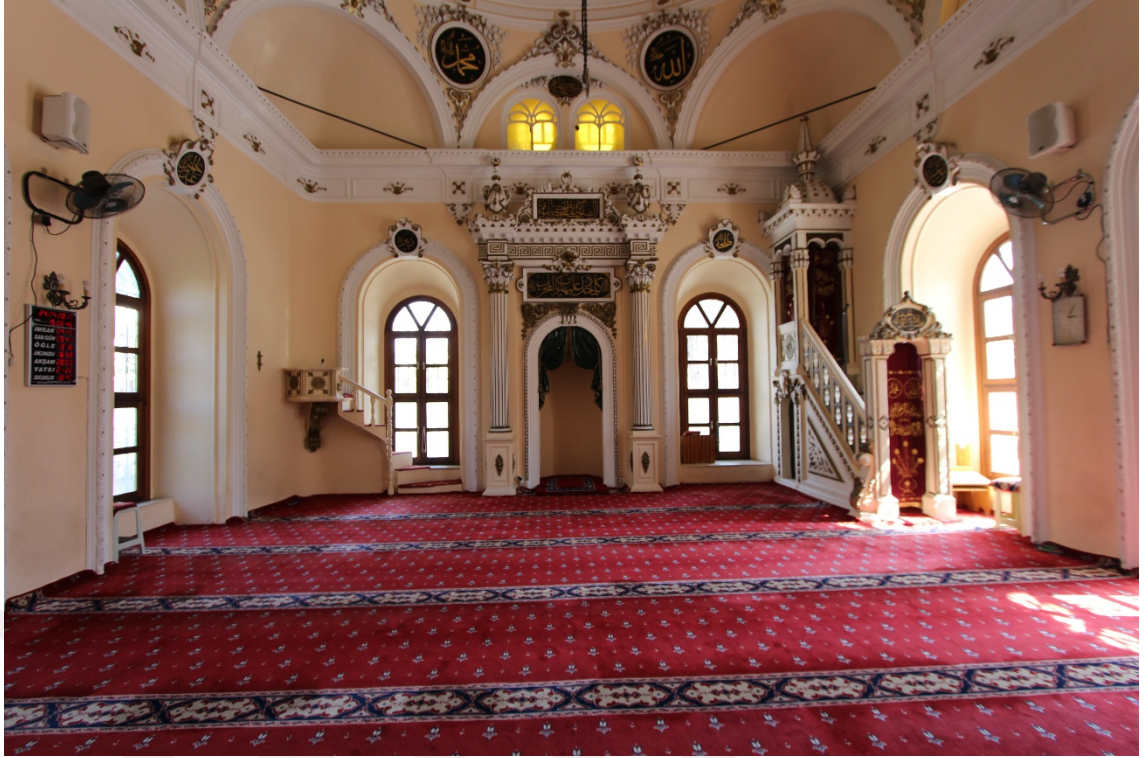
Fot.117: Harim Mekânı Güney Cephe Görünümü.

Harim mekânı içten 7.90x7.83 m. ölçülerinde kare plânlıdır. Harime 1.31 m. genişliğindeki kapı açıklığıyla geçiş sağlanır. Yapının içinde duvar yüzeylerinin sade bir görünüme sahip olduğu görülürken pencere söveleri ve kilit taşı yüzeylerinde bitkisel süslemeyle yazı kartuşları yer alır. Harim mekânında süsleme yoğun olarak mihrap, minber, vaaz kürsü ve kubbe yüzeyinde görülmektedir (Fot. 117).

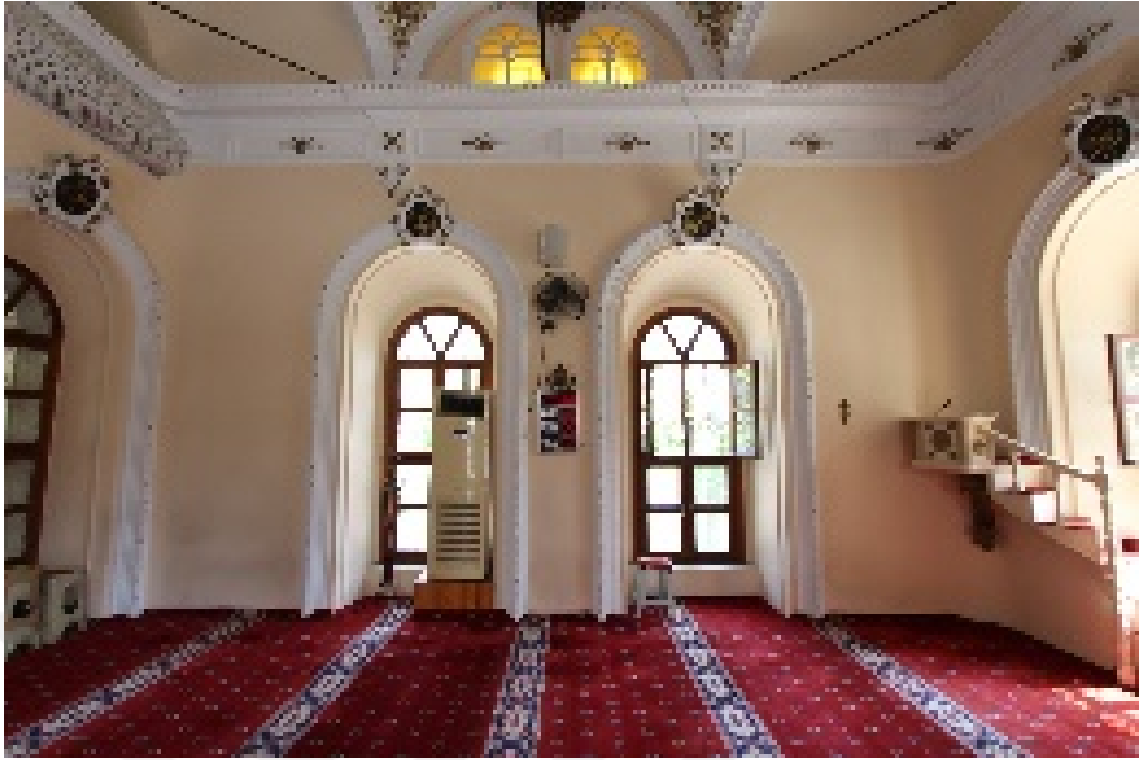
Fot. 118: Harim Mekânı Doğu Cephe Görünümü.

Caminin doğu cephesi 7.82 m. uzunluğundadır. Duvar yüzeyi, kubbe geçiş öğeleri ve kubbe şeklinde üç bölüm şeklinde düzenlenmiş ve duvar 5.02 m. yüksekliğindedir. Cephe yüzeyinde 3.38x1.62 m. ebatlarında iki yarım daire kemerli pencere açıklığı bulunur. Kemer kilit taşında 0.38 m. çapında daire formlu kartuş yer alır. Kartuşun etrafında “S” “C” kıvrımları, bitkisel süslemeler ve hilal motifi bulunur. Kartuş yüzeylerinde sülüs karakterli yazılarla, dualar, hadis-i şerifler ve Aşere-i Mübeşşere ’nin”⁸² isimlerine yer verilmiştir⁸³. Doğu cephe duvar yüzeyinde kubbe geçiş öğeleri birbirlerinden korniş sırasıyla ayrılmaktadır. Kornişlerin yüzeyinde bitkisel ve geometrik süslemeler yer alır (Fot. 118).

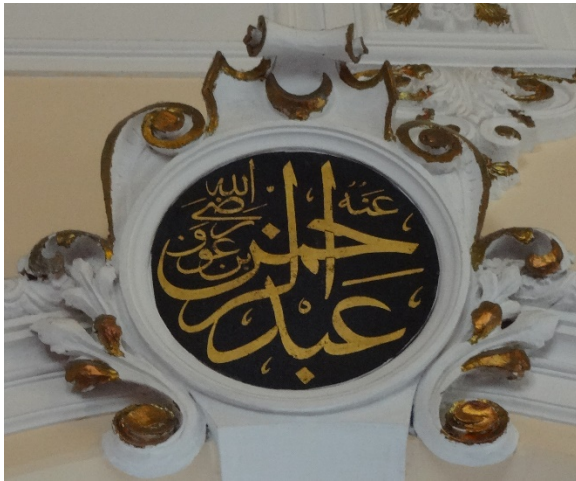
Fot. 119: Abdurrahman bin Avf. Yazılı
Kartuş

Doğu cephe, kuzey pencere kilit taşındaki kartuş yüzeyinde siyah zemin üzerine sülüs karakterli yazıyla altın yıldız renkte boyalı yazıyla cennetle müjdelenen on sahabiden birisi olan “*Abdurrahmân bin Avf r.a.*”⁸⁴ ismi yazmaktadır (Fot. 119-Çiz. 16).

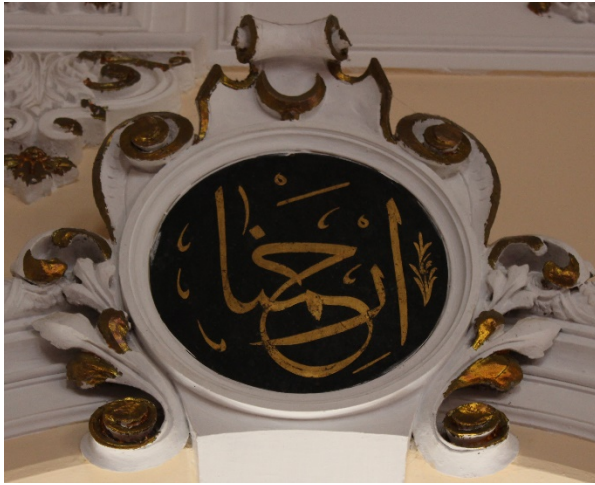
Fot. 120: İrhamna Yazılı Kartuş.

Doğu cephe, güney pencere kilit taşındaki kartuş 0.35 m. çapındadır. Kartuş yüzeyine süslü karakterli yazıyla “İrhamna”⁸⁵ duası yazılıdır (Fot. 120-Çiz. 17).

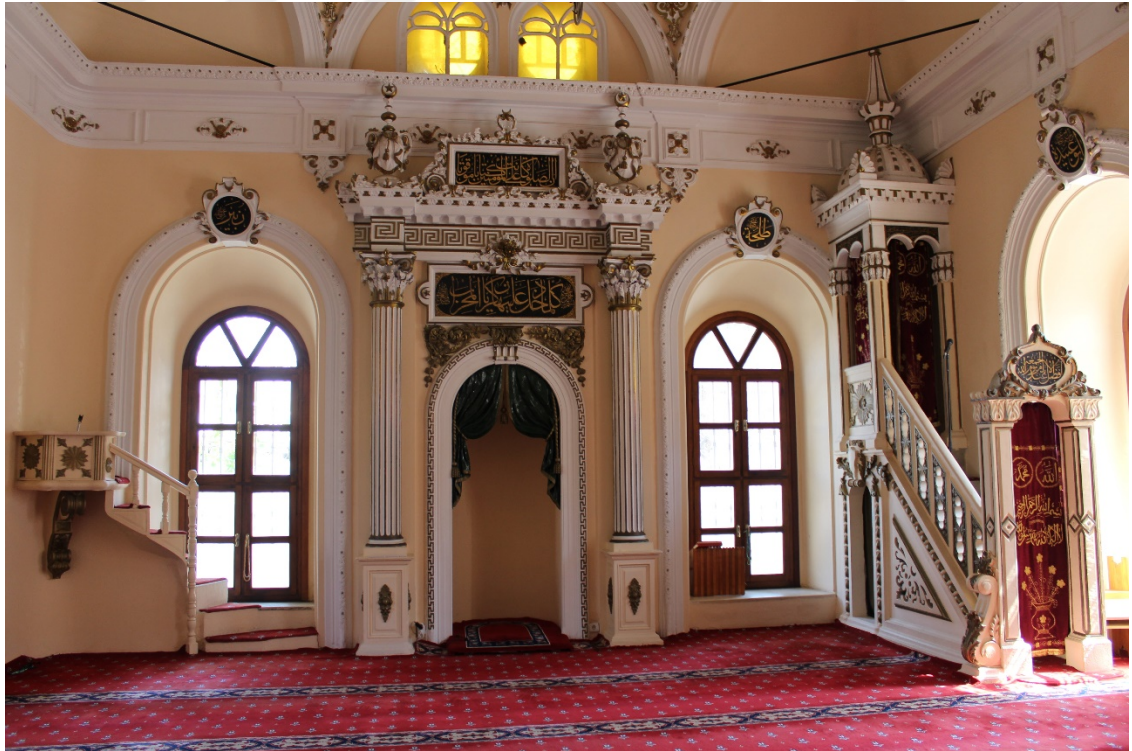
Fot. 121: Güney Cephe Görünümü.

Güney cephe 7.90 m. uzunluğundadır. Güney cephe ile doğu cephenin kesiştiği köşede vaaz kürsüsü, cephe aksında mihrap, mihrabın doğusunda ve batısında iki yarım daire formlu kemerli pencere açıklığı, güneybatı köşede ise minber yer alır (Fot. 121-Çiz. 18).

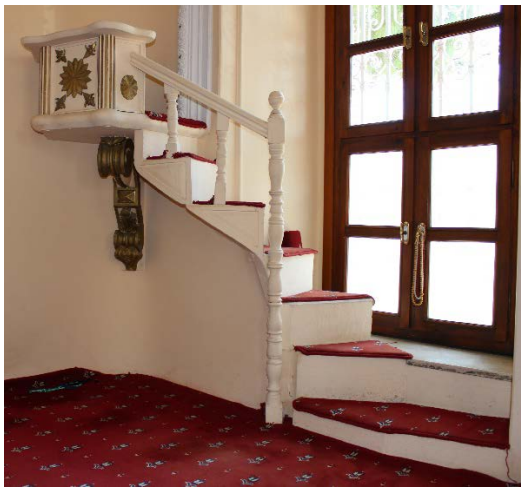
Fot. 122: Güneydoğu Köşe Vaaz Kürsüsü.

Güneydoğu köşede altı basamaklı vaaz kürsüsü yer alır. Kürsü konsol tarafından taşınmaktadır. Güneydoğudaki pencere açıklığı kürsüye çıkış sağlayan basamak şeklinde kullanılmıştır. Kürsü 0.35x0.28 m. ölçülerinde kareye yakın dikdörtgen kartuşlar şeklinde üç cepheli meydana getirilmiştir. Dikdörtgen kartuşlar 0.11 m. genişliğinde iç bükey ve dış bükey kavisli silmelerle birbirlerinden ayrılmaktadır. Vaaz kürsüsünde merdiven basamaklarının bulunduğu cephe yüzeyinde çarkıfelek motifi yer alırken, diğer kartuşların yüzeyinde on dört kollu yıldız ve köşelerde palmet motifi vardır (Fot. 122-Çiz. 19).

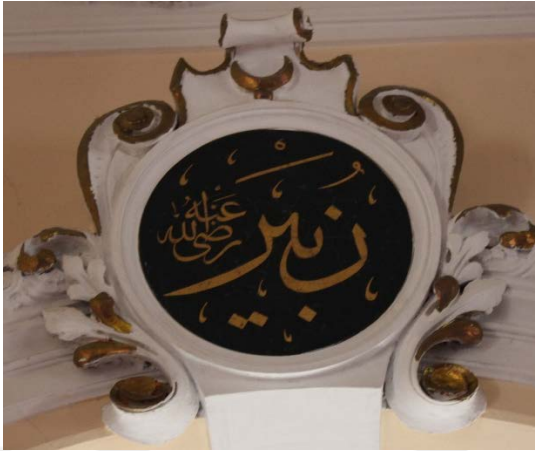
Fot. 123: Zübeyr r.a Yazılı Kartuş.

Güney cephenin doğusunda yer alan yarım daire kemerli pencerenin kemer kilit taşındaki kartuş yüzeyinde cennetle müjdelenen on sahabiden birisi olan “Zübeyr r.a.”⁸⁶ ismi yazılıdır (Fot. 123-Çiz. 20).

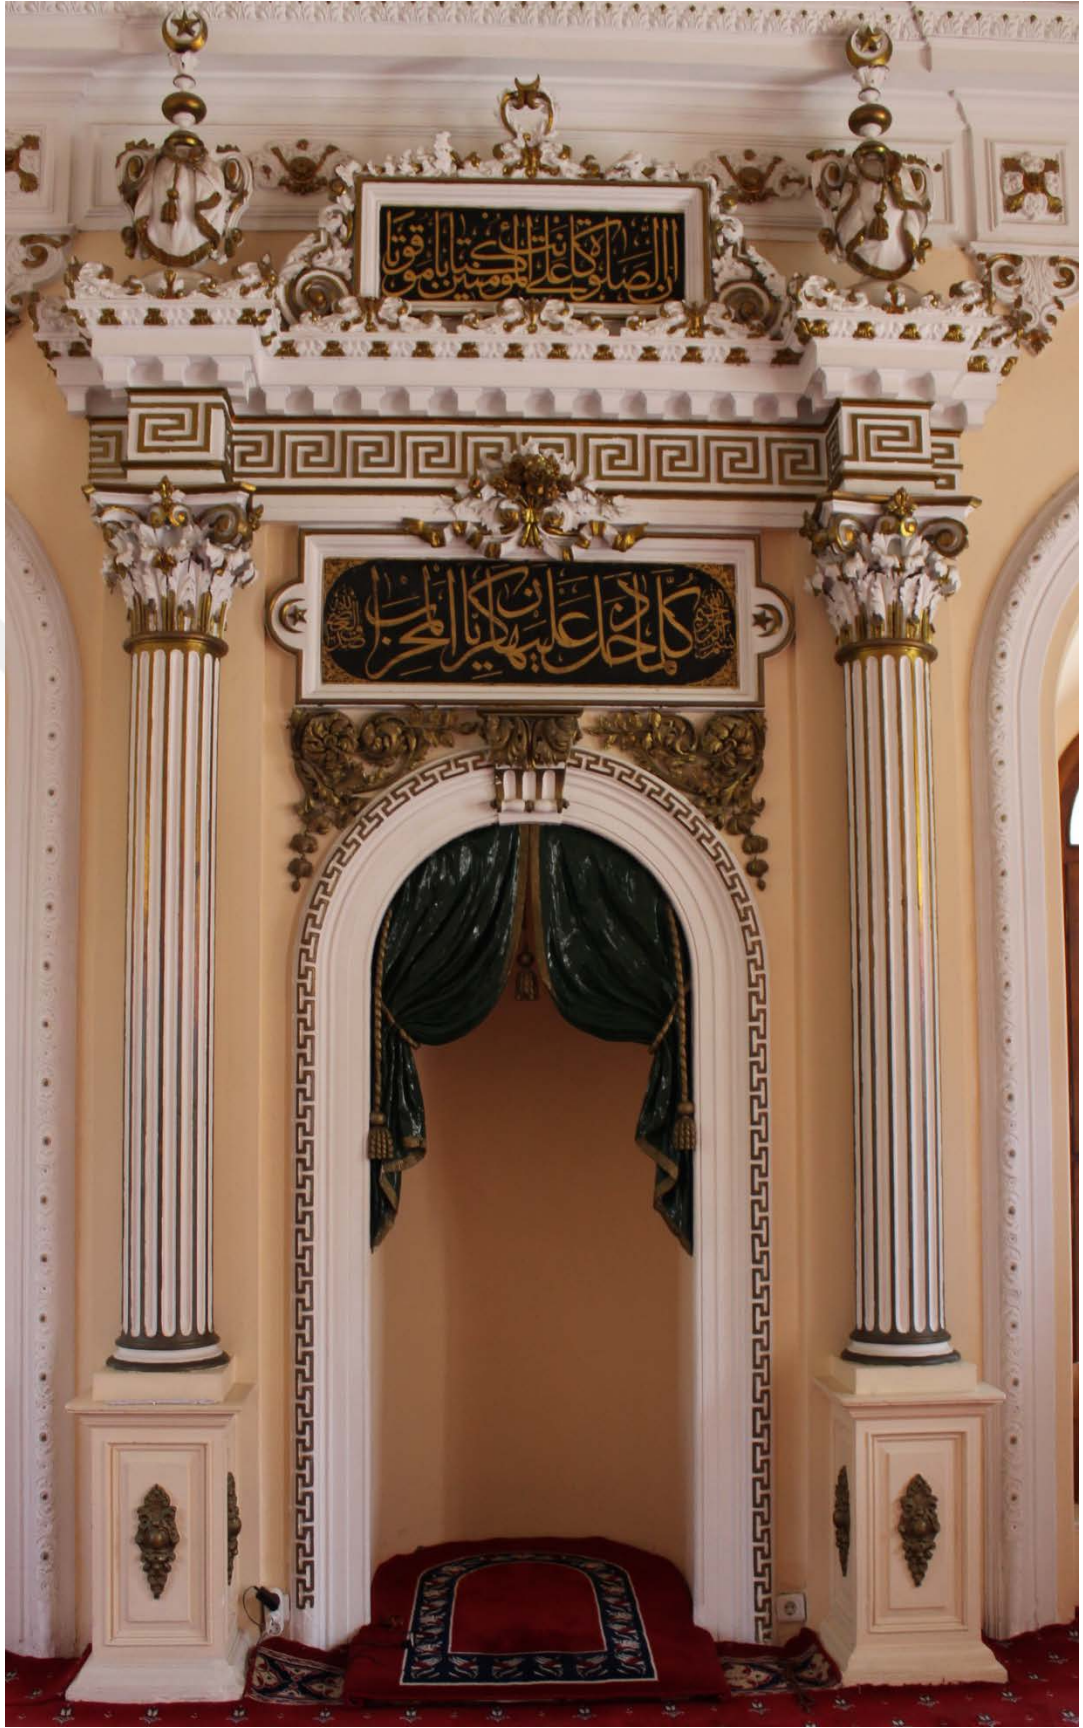
Fot. 124: Mihrap Görünümü.

Harimin güney cephe aksında alçı malzemeyle yapılmış mihrap yer alır. Mihrap yüzeyinde altın yaldız renkli boyalı süslemeler vardır. Mihrap nişi iki yanında postament kaide üzerinde 0.25 m. çapında ve 3.47 m. yüksekliğine sahip iki yivli sütunla sınırlanmıştır. Sütun başlıkları korint düzeninde yapılmış ve başlıkların üzerinde 2.69x0.18 m. ebatlarında enine dikdörtgen meandr kartuş yer alır. Meandr motifinin üzerinde enine dikdörtgen olarak ileriye taşırılmış dış sırası bulunur. Dış sırasının üzerinde 2.92 m. uzunluğunda 0.06 m. kalınlığındaki üç cepheli düzenlenmiş bitkisel süslemeli bordür yer alır. Mihrap tepeliğinin sütun başlığı üzerinde “S” kıvrımlı kulplu düzenlenmiş iki vazo vardır (Fot. 124- Çiz. 21). Vazolar perde motifiyle çevrenmiş ve üzeri âlem şeklinde düzenlenmiş hilal yıldız motifiyle sonlar. Vazoların arasında 1.11x0.45 m. ebatlarında enine dikdörtgen formlu kartuş yer alır. Kartuş altın yaldız renkli sülüs karakterli yazıyla Nisa Sûresi 103. ayetine yer verilmiştir. Kartuş iki yanında “S” kıvrımları bitkisel süslemelerle çevrenmiş ve hilal motifiyle sonlanmaktadır (Fot. 125).

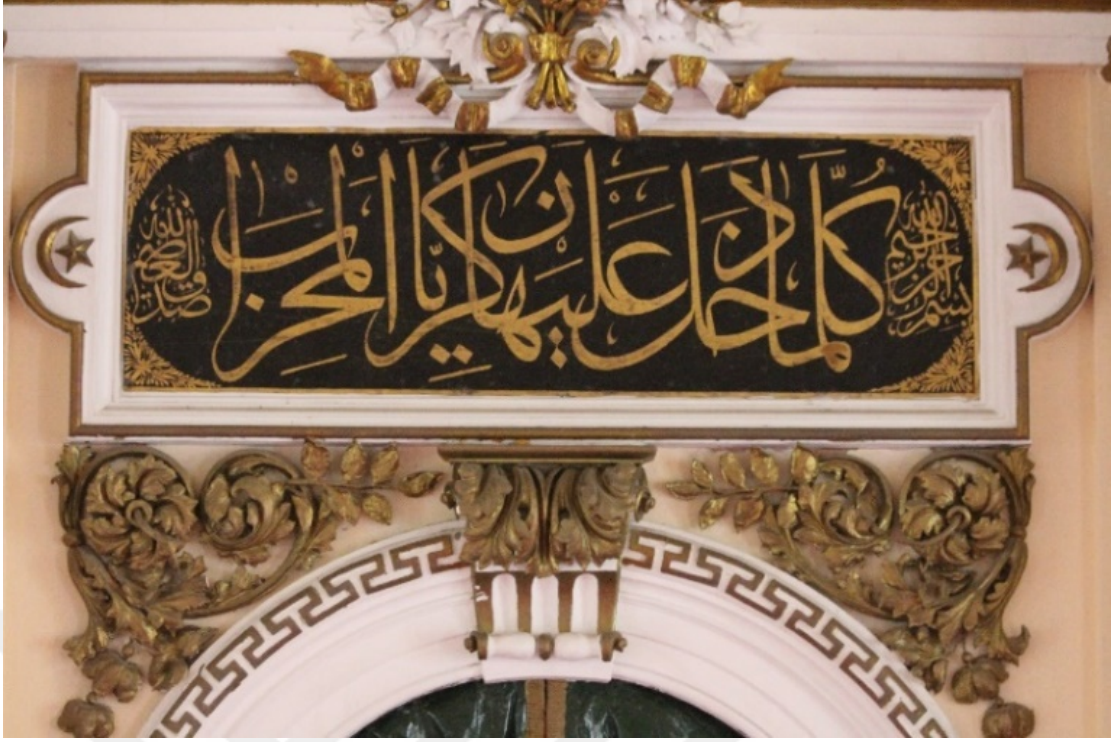
Fot 126. Mihrap Kemerli Bitkisel Süsleme Detay Görünümü.

Yivli sütunların arasında 2.54x0.99x0.82 m. ebatlarında mihrap nişi yer alır. Mihrap nişinin söveleri geometrik formda süsleme unsurlarıyla çevrelenmiş ve nişin kemerinde ortadan ikiye ayrılarak yapılmış petrol yeşili renkli perde motifi bulunur. Perde motifi merkezden bir, doğu ve batı köşelerden iki olmak üzere toplamda üç iple tutturulmuştur. Yuvarlak kemerli mihrap nişinin kilit taşı yüzeyinde bitkisel süslemeli kemer sorgucu vardır⁸⁸. Mihrabın daire formlu kemerinin köşelerinde kabarik hatlı yapılmış bitkisel süsleme ve tomurcuk çiçekler bulunur. Mihrap nişinin üzerinde 1.40x0.54 m. ebatlarında dikdörtgen çerçeveli kartuş vardır. Dikdörtgen çerçeveli kartuşun kısa kenarlarında dış bükey kavisli yapılmış ve yüzeyine karşılıklı olarak birbirine yönelmiş hilal ve yıldız motiflerine yer verilmiştir. Kartuş yüzeyinde altın yaldız renkli sülüs karakterli yazıyla Ali İmran 37. ayete yer verilmiştir (Fot. 126).

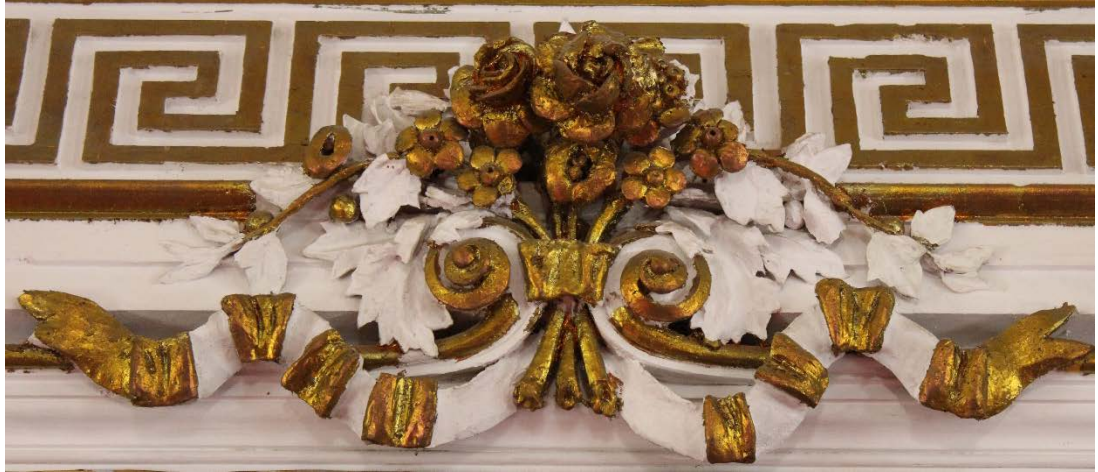
Fot. 127: Mihrap Nişi Üzerindeki Çocuk Demeti.

Dikdörtgen çerçevenin üzerinde iki yana doğru yönelmiş kıvrım dalların uçları açık sonlanan çiçek demeti vardır. Çiçek demeti, kıvrımlı süsleme üzerinde gül, karanfil ve çeşitli çiçeklerden ve onun etrafından bitkisel yapraklar yer almaktadır (Fot. 127).

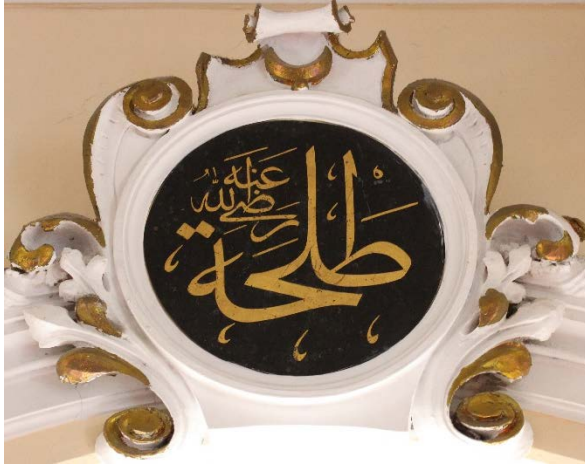
Fot. 128: Talha r.a Yazılı Kartuş.

Güney cephenin batısındaki yarım daire kemerli pencerenin kilit taşıdaki kartuş yüzeyinde altın yaldız renkli yazıyla cennetle müjdelenen on sahabiden birisi olan “*Talha r.a*”⁹⁰ ismi yazmaktadır (Fot. 128-Çiz. 22).

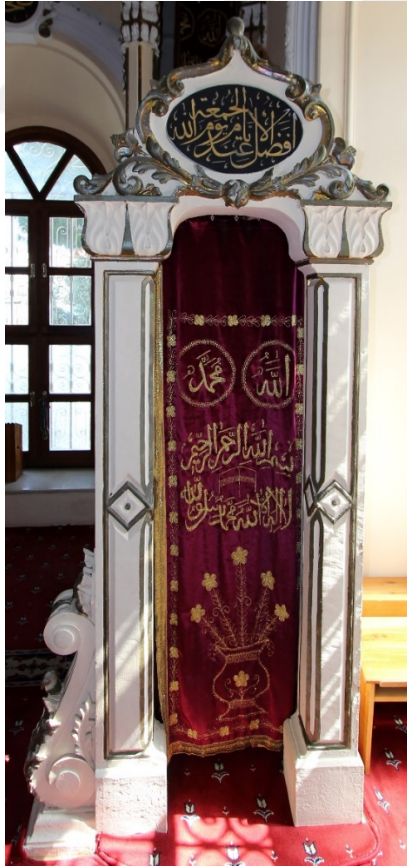
Fot. 129: Minber Kuzey Cephe.

Harimin güneybatı köşesinde 4.41x2.16x0.75 m. ebatlarındaki minber, 0.10 m. yüksekliğinde iç bükey ve dış bükey kavislerden meydana getirilen podyum üzerindedir. Minberin yüzeyinde dönemin modasına uygun süslemelere yer alır. Minberin doğu ve kuzey cephesi yüzeyi açık, batı ve güney cepheleri duvara bitişik şekilde yapılmıştır (Fot. 129-Çiz. 23).

Minberin kuzey cephesinde 0.45 m. genişliğinde düz kemerli kapı açıklığı bulunur ve 0.25 m. genişliğinde yedi basamağı vardır. Düz kemerli kapı açıklığı 0.15x0.15 m. ebatlarında kare payeler tarafından taşınmaktadır. Payeler üç yönden profilli silmelerle hareketlendirilmiştir. Kapı açıklığını meydana getiren 1.38 m. uzunluğundaki payelerin yüzeyinde ortalama 0.08x0.08 m. ebatlarında baklava dilimli desenler vardır. Payelerin yüzeyine baklava dilimli desenler, kuzey yönde ve iç yüzeylerde birbirlerine eşit hizada yerleştirilmiştir. Kapı açıklığındaki payelerin başlıkları akantus yaprağı motifli sonlanmaktadır.

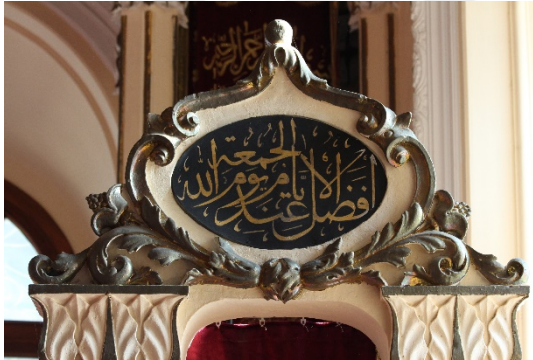
Fot. 131: Minber Kapısındaki Kitabe Kartuşu.

Kapı açıklığının üst merkezinde yer alan düğüm yapmış akantus yaprağı iki yana doğru devam ederek kıvrımlı ve uçları tomurcuklu plametle sonlanmaktadır (Fot. 130). Açıklığın üzerinde 0.35x0.22 m. ölçülerindeki elips kartuşun köşelerinde uçları volütlü süslemeler yer alır. Kartuş yüzeyinde siyah zemin üzerine altın yıldız renkli sülüs karakterli yazıyla hadis-i şerife yer verilmiştir (Fot. 131).

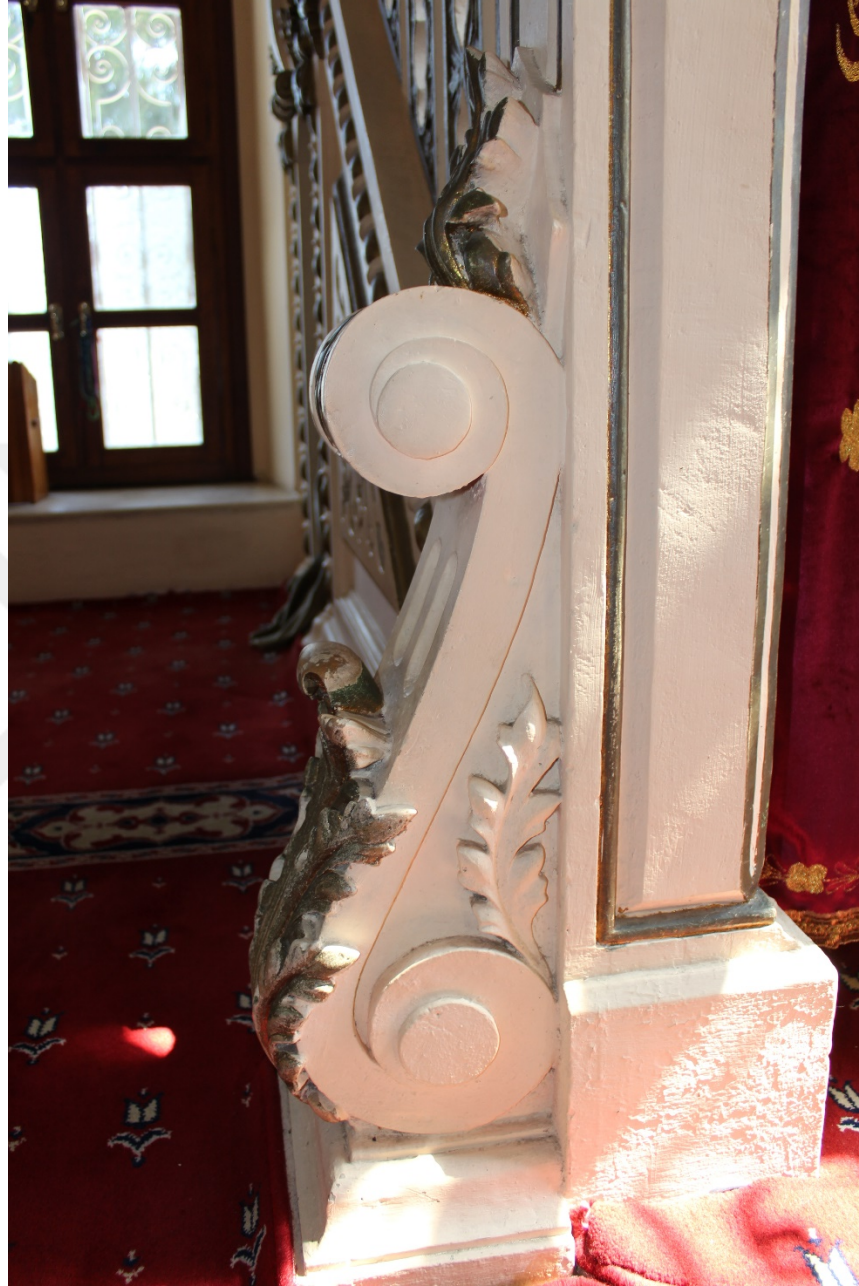
Minberin kuzeydoğu köşesine bitişik olarak yapılmış “S” kıvrımlı uçları volüt şeklinde sonlanan konsol yer alır. Konsol üç cepheli olarak düzenlenmiş ve yüzeyinde akantus yapraklı süsleme vardır (Fot. 132).

Fot. 132: Minber “S” Kıvrımlı Konsol Detayı.

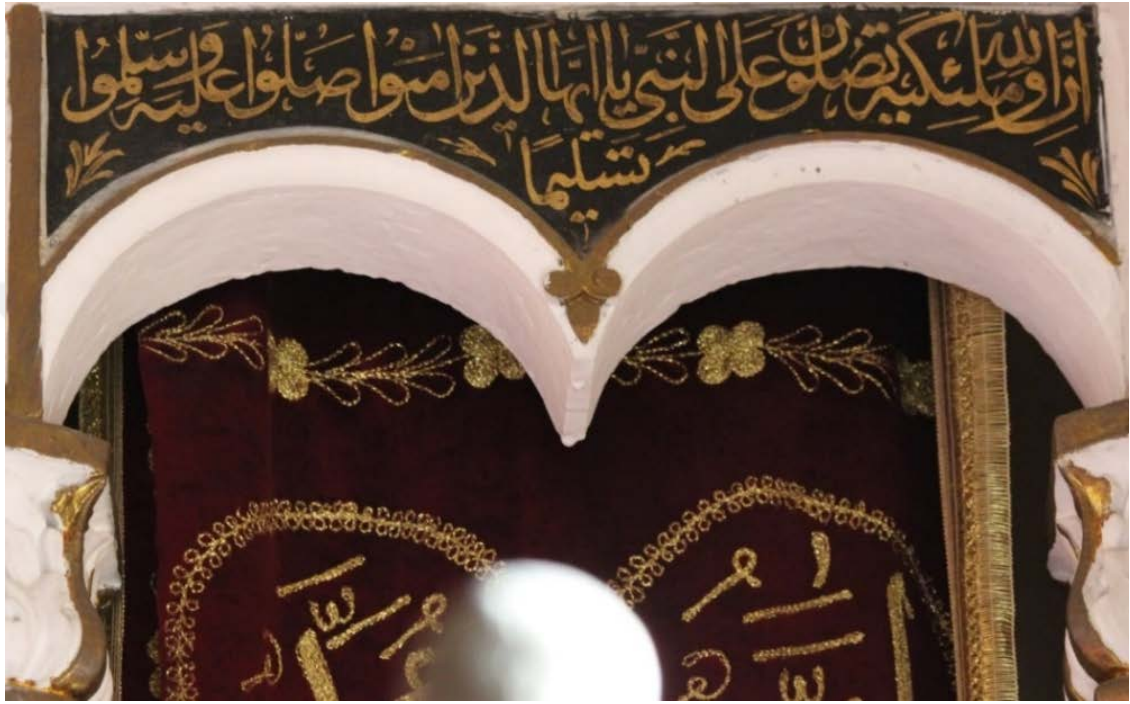
Fot. 133: Mihrap Köşkündeki İkiz Kemer Formlu Kemerin Yüzeyindeki Yazı Kartuşu.

Minber köşkü, üçü duvara bitişik biri bağımsız olmak üzere dört paye tarafından taşınmaktadır. Payeler 0.12x0.12 m. ebatlarında kare kaideli olarak yapılmış ve payelerin başlıkları akantus yapraklarının ters ve düz olarak yerleştirilmesiyle meydana getirilmiştir. Minber köşkünü taşıyan payelerinin arasındaki kuzey yüzeyindeki kemer açıklığında Azhab Sûresi 56. ayete yer verilmiştir (Fot. 133).

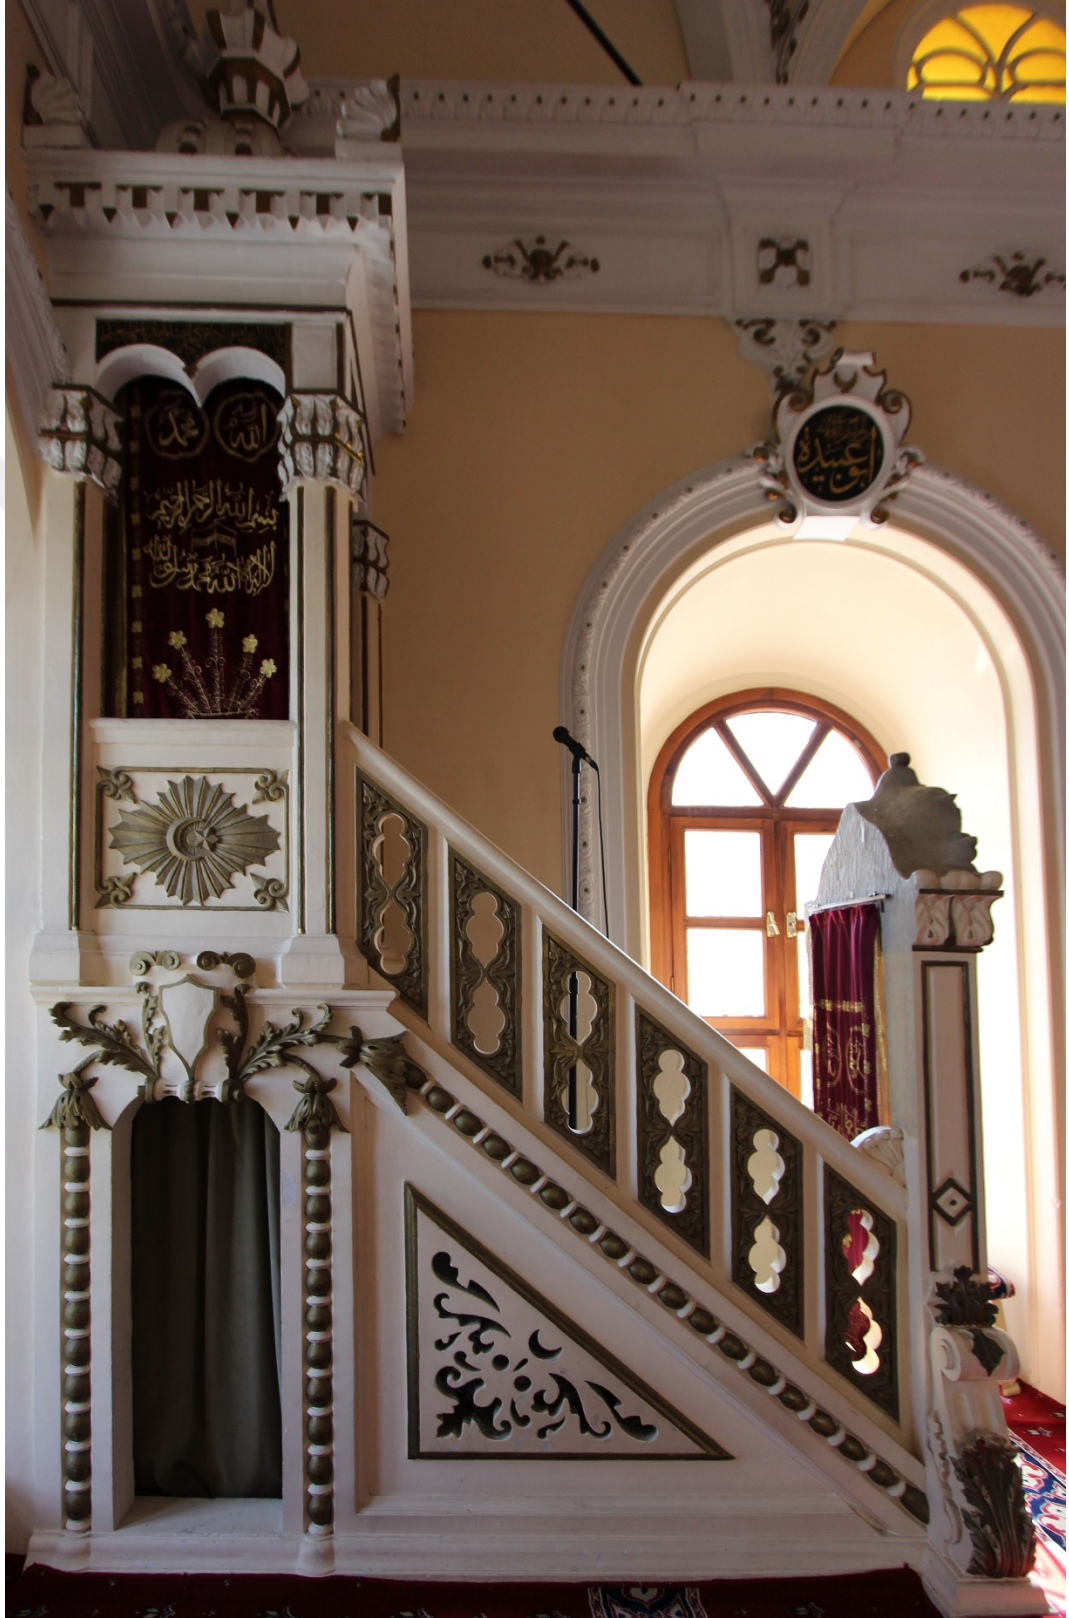
m. genişliğinde bordür sırasıyla çevrenmektedir. Minber korkuluğu 1.80x0.50 m. ölçülerinde olup, korkuluk yüzeyinde ajur tekniğinde düzenlenmiş bitkisel süslemeli altı panoya yer verilmiştir (Fot. 134-Çiz. 24).

Fot. 134: Minber Yan Aynalık Görünümü.

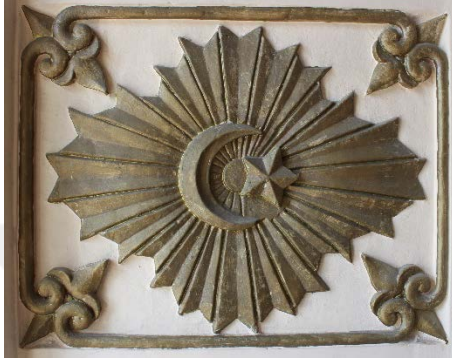
Fot. 135: Minber Yüzeyindeki Hilal ve Yıldız Motifi.

Minber köşk korkuluğunun yan aynalığı 0.50x0.39 m. ebatlarında dikdörtgen çerçeve halinde düzenlenmiştir. Çerçeve yüzeyinde hilal, yıldız motifi ve onun merkezinden dışarıya doğru dağılan çizgisel hatlar bulunmaktadır. Dikdörtgen çerçevenin köşelerinde kabartma olarak yapılmış palmet motifleri yer alır (Fot. 135).

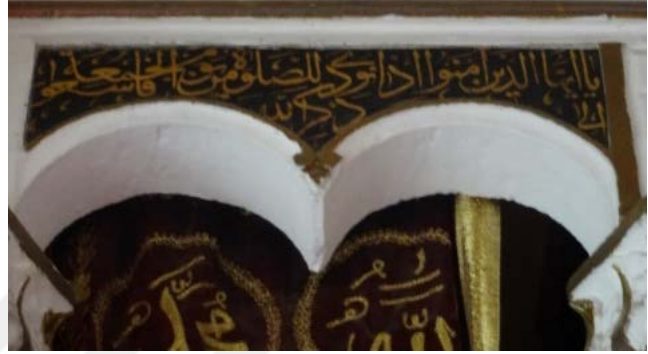
Fot. 136: Minber Köşkündeki Kemer Yüzeyinde Yer Alan Yazı Kartuşu.

Minber köşkünün doğu cephesindeki payelerin arasındaki ikiz kemerli alınlık yüzeyindeki kartuşta siyah zemin üzerinde sülüs karakterli yazıyla Cuma Sûresi 9. ayete yer verilmiştir (Fot. 136).
