SÖKE'DE TÜRK MİMARISI

**Pamukkale Üniversitesi
Sosyal Bilimler Enstitüsü
Yüksek Lisans Tezi
Sanat Tarihi Anabilim Dalı
Sanat Tarihi Programı**

Alper ATICI

Haziran 2018

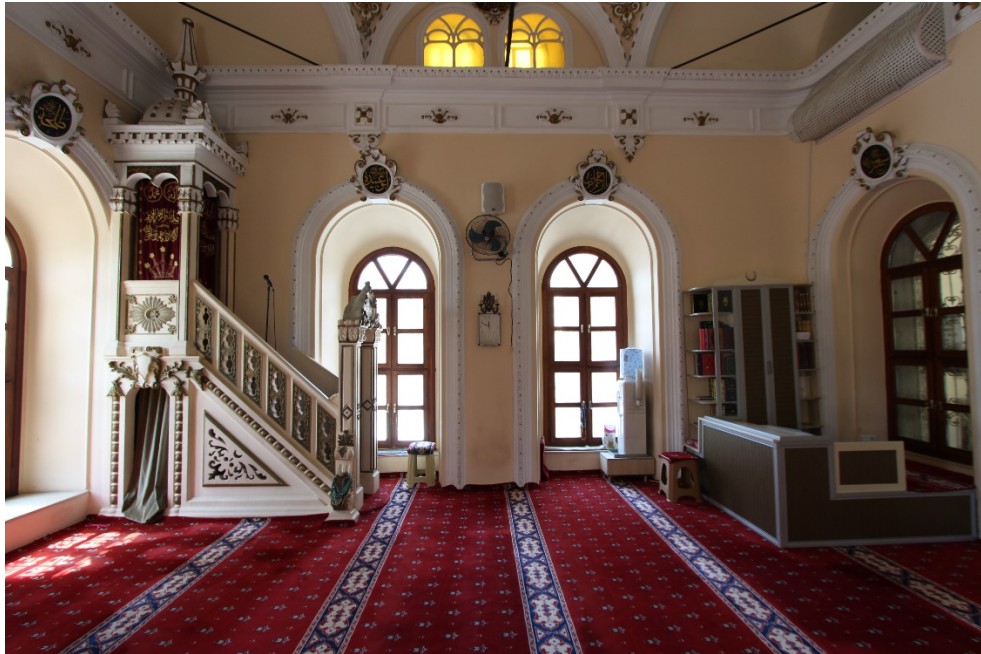
Fot. 137: Batı Cephe Görünümü.

Batı cephe 7.84 m. uzunluğundadır. Cephe yüzeyinde daire kemerli iki pencere açıklığı yer alır. Daire formulu kemerlerin kilit taşı yüzeyinde kartuş yüzeyinde yazılar vardır (Fot. 137).

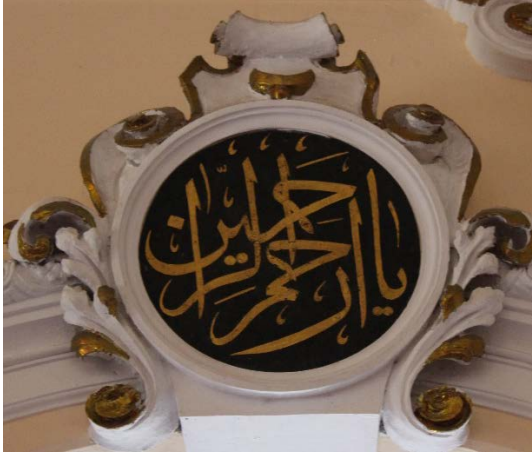
Fot. 138: Yâ erhamerrâhimin Yazılı Dua
Kartuş.

Batı cephe duvarının kuzeyinde bulunan pencere kemeri kilit taşındaki kartuş yüzeyinde “*Yâ erhamerrâhimin*”⁹⁴ duası yazılıdır (Fot. 138-Çiz. 25).

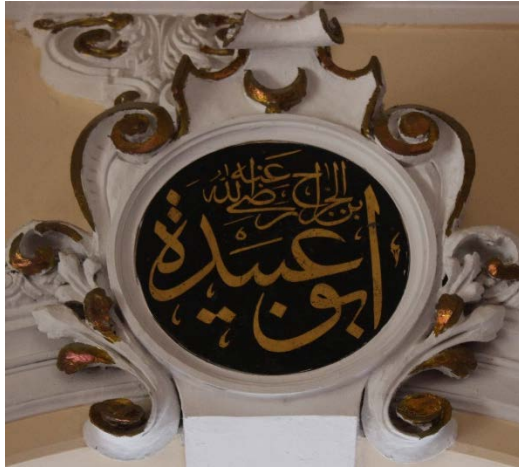
Fot. 139: Ebu Ubeyde Bin Cerrah r.a.
Yazılı Kartuş.

Batı cephenin güney ucunda bulunan pencere kemer kilit taşındaki kartuş yüzeyinde cennetle müjdelenen on sahabiden birisi olan “Ebu Ubeyde Bin Cerrah r.a.”⁹⁵ adı yazılıdır (Fot. 139-Çiz. 26).

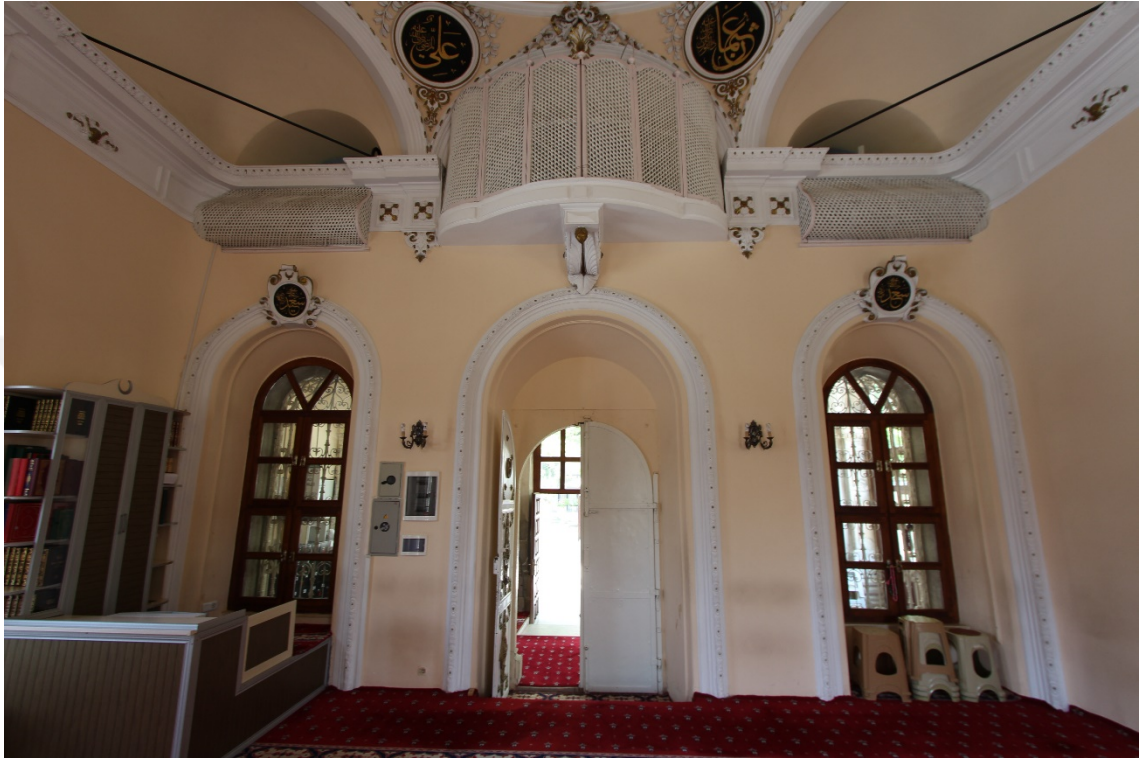
Fot. 140: Harim Mekânı Kuzey Cephe Görünümü.

Harim kuzey cephesi 7.81 m. uzunluğundadır. Kapının, doğusunda ve batısında birer pencere vardır. Duvar yüzeyinde diğer cephelerdeki kubbe geçiş öğelerine denk gelen bölümde kadınlar mahfiliyle harim mekânını birbirinden ayıran ahşap çıtalarla meydana getirilmiş kafes uygulaması yer alır (Fot. 140).

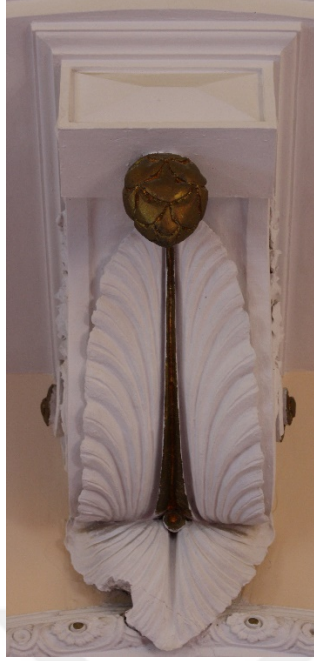
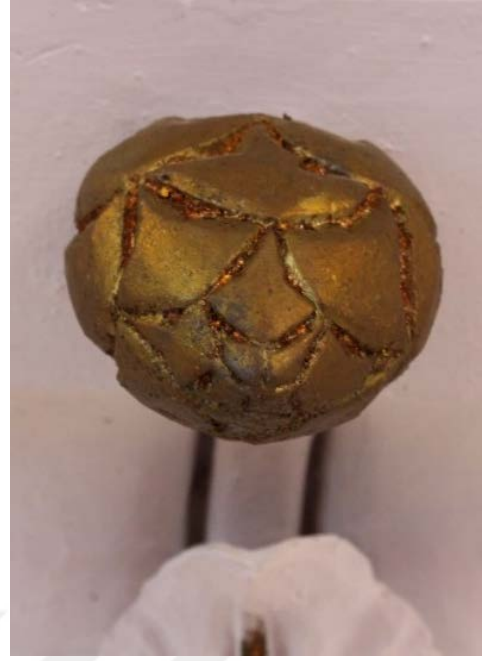
Üç bölümden meydana getirilmiş olan kafes uygulamasında cephe aksında bulunan üç dilimli şekilde ileriye taşırılmıştır. Kadınlar mahfilinin çıkıntı yapan bölümü “S” formlu konsol tarafından taşınmaktadır. Konsol yüzeyi akantus yapraklarıyla bezelidir⁹⁶ (Fot. 141-142). Cephe aksındaki kafes uygulamasının doğu ve batısında yatay şekilde dış bükey kavisli kafes uygulamasıyla kapatılmıştır.

Fot. 141: Kadınlar Mahfili Konsol.

Fot. 142: Konsol Detay Görünümü.

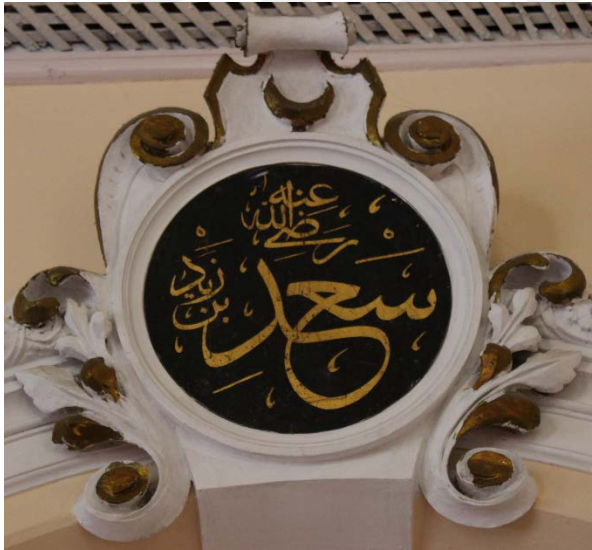
Fot. 143: Sa’d bin Zeyd r.a Yazılı Kartuş.

Kuzey cephenin doğu ucunda bulunan pencerenin kilit taşı yüzeyindeki kartuş yüzeyi sülüs karakterli yazıyla cennetle müjdelenen on sahabiden birisi olan “Sa’d bin Zeyd r.a.”⁹⁷ ismi yazılmıştır (Fot. 143-Çiz. 27).

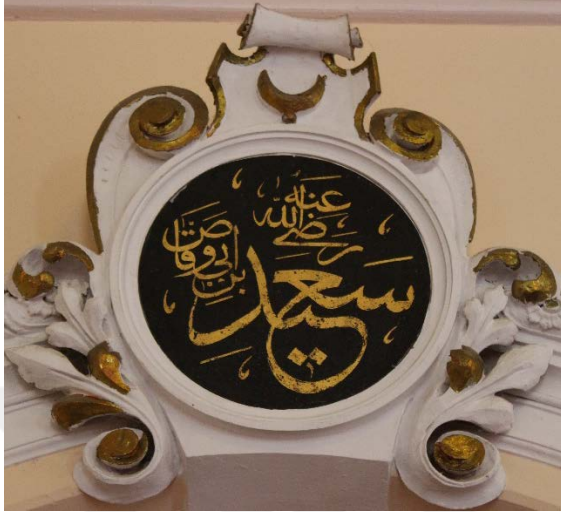
Fot. 144: Sa’d bin Ebî Vakkas r.a Yazılı
Kartuş.

Kuzey cephede batı uçta bulunan yarım daire formlu pencere aynı form özelliklerindedir. Pencere kilit taşında 0.35 m. çapındaki kartuş yüzeyinde sülüs karakterli yazıyla cennetle müjdelenen on sahabiden birisi olan “Sa’d bin Ebî Vakkas r.a.”⁹⁸ ismine yer verilmiştir (Fot. 144-Çiz. 28).

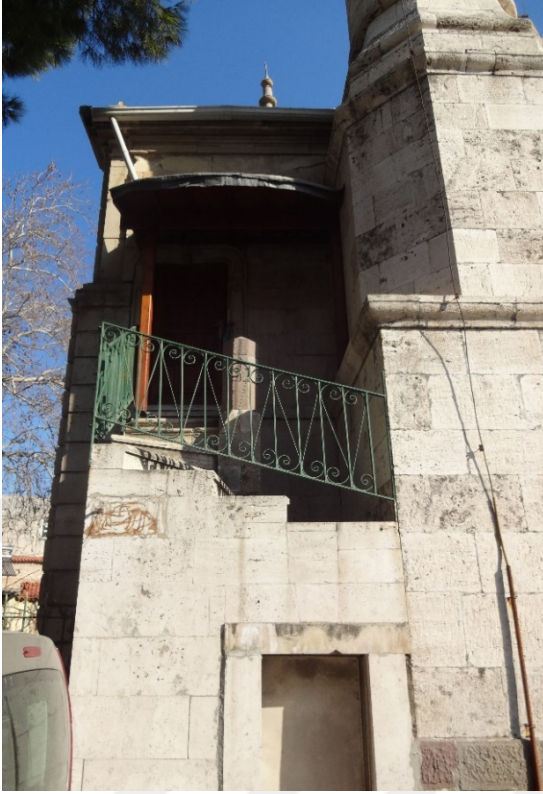
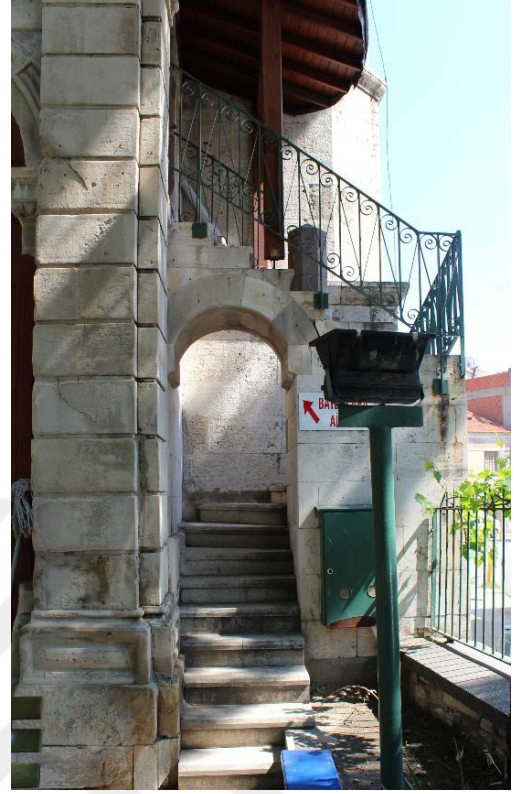
Son cemaat yerinin üzerinde yer alan kadınlar mahfiline batı cepheden açılan dikdörtgen çerçeveli kapı açıklığıyla geçit sağlanmaktadır. Kadınlar mahfili 8.72x3.33 m. ölçülerinde doğu-batı doğrultusunda konumlandırılmıştır. Kapı açıklığından kadınlar mahfiline dört basamaklı merdivenle çıkılmaktadır (Fot. 145-146).

Fot. 145: Kadınlar Mahfili Kapı Açıklığı.

Fot. 146: Kadınlar Mahfili Merdiven Basamakları.

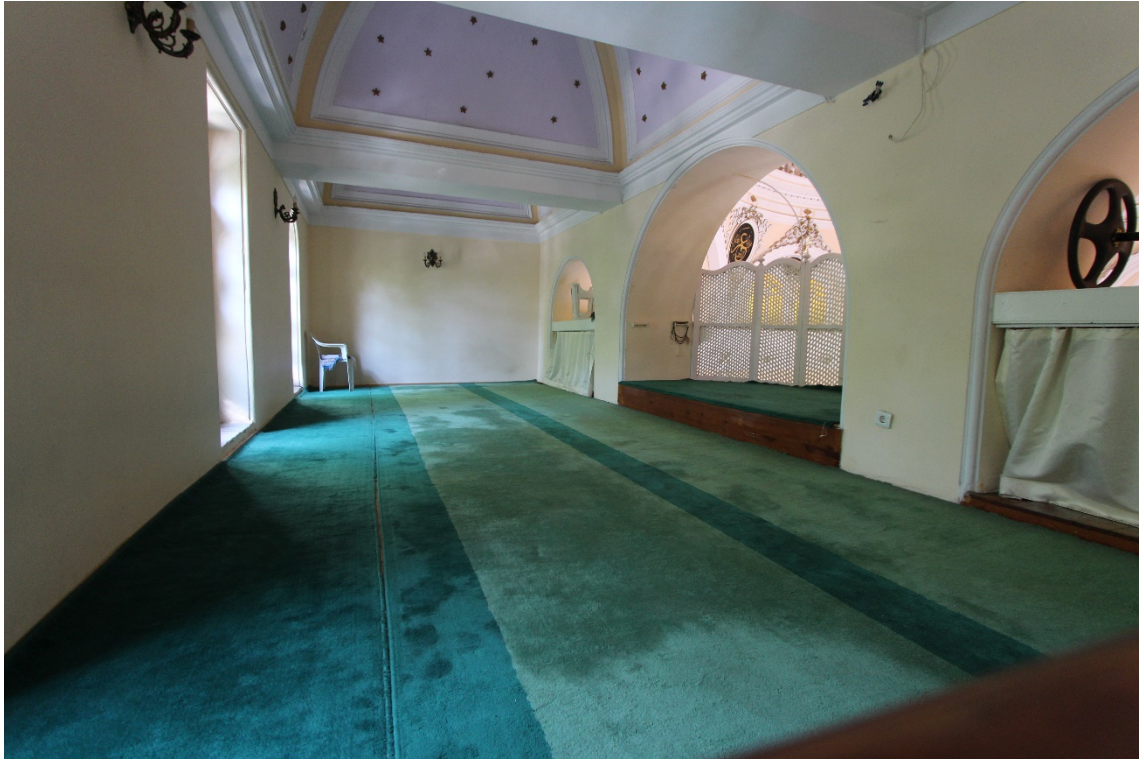
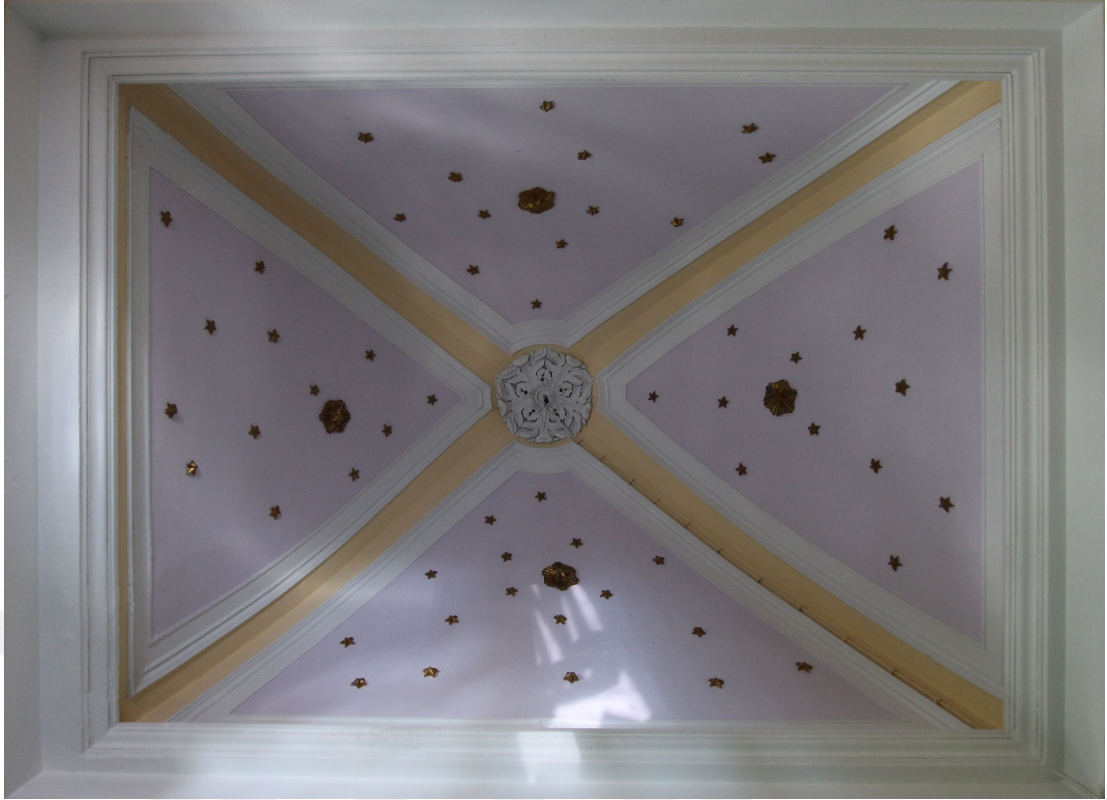
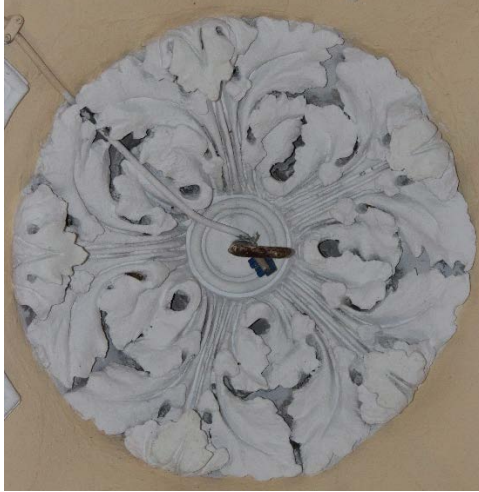
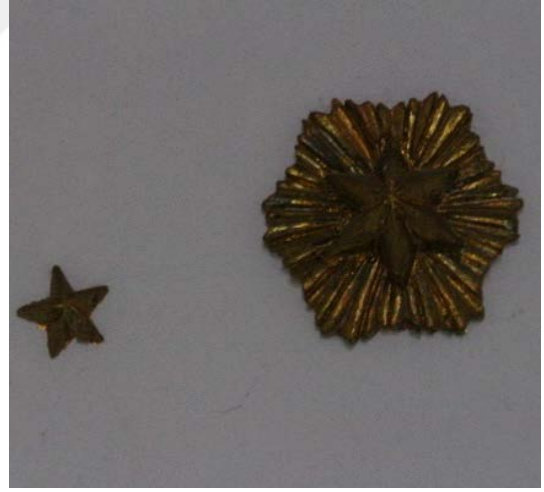
Kadınlar mahfili kuzey cepheden üç pencere ile aydınlatması sağlanırken, güney yönünden harim mekânı ile arasında ahşap çita parçalarla oluşturulmuş dış bükey kavisli kafes uygulaması yer alır. Kadınlar mahfiliyle harim mekânı arasını kapatan çitalar, mahremiyetti sağlamak için yapılmıştır. Doğu ve batı uçtaki pencereler yuvarlak kemerli yapılmıştır. Mahfilin duvar yüzeylerinde herhangi bir süsleme unsuruna yer verilmemiştir. Kadınlar mahfilinin üzeri üç tekne tonozlarla örtülmüştür ve dört bölüme ayrılmıştır. Tonozların yüzeyi beş kollu yıldız motifleriyle kaplanmıştır. Tonozun

merkezinde akantus yaprağı ve onun etrafında beş kollu yıldız motifleri yer alır (Fot. 147-148-149-150).

Fot. 147: Kadınlar Mahfili Doğu Cephe Görünümü.

Fot. 148: Kadınlar Mahfili Çapraz Tonoz Yıldız Motifleri.

Fot. 149: Tavan Göbeğindeki Akantus
Yaprağı.

Fot. 150: Tavan Yüzeyindeki Beş Kollu
Yıldız Motifi.

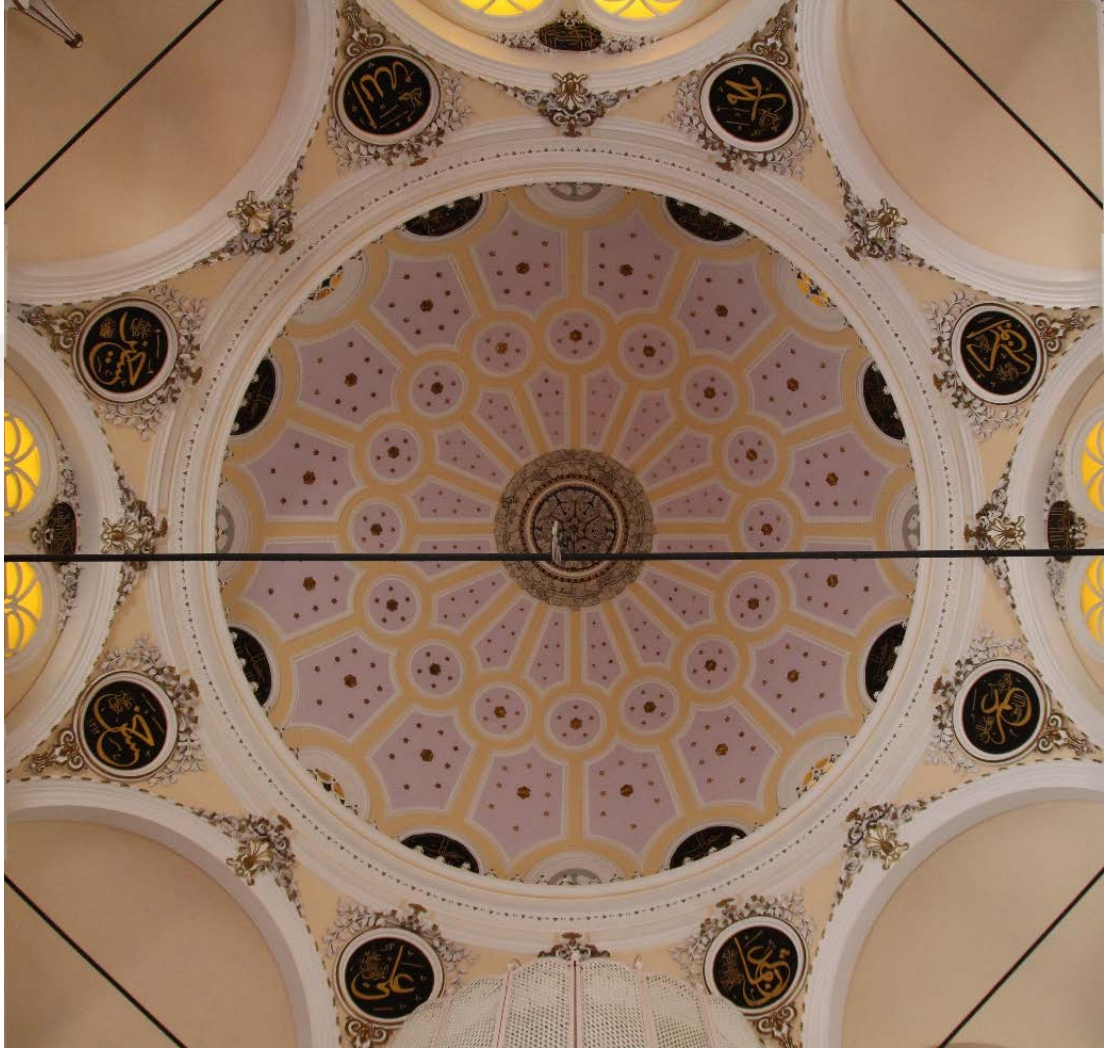
Fot. 151: Kubbe Geçiş Elemanları Görünümü.

Kubbe geçiş öğelerinde köşelere yerleştirilmiş tromplar sayesinde elde edilen sekizgen karnak ile kubbe taşınmaktadır (Fot. 151). Tromplar birbirlerine daire formu kemerle bağlanmaktadır. Yarım daire formu kemerlerin kilit taşı yüzeylerinde kabarık hatlı yapılmış “S” kıvrımları, kıvrım dalları, gül, gülce, palmet motifi ve akantus yaprağı süslemelerine yer verilmiştir. Kemer açıklığı yüzeyinde iki daire kemerli pencere yer alır. Pencerelerin üzerindeki enine elips formunda kartuşların yüzeyinde sülüs hatlı yazıyla yazılmış kartuşlar bulunur. Yazı kartuşlarının etrafında bitkisel süslemeler vardır. Kemer

açıklıklarının köşelerinde daire formunda kartuşların yüzeyinde sülüs yazı tipindeki yazılar siyah zemin üzerine altın yıldız renklidir. Daire formundaki kartuşların üzerinde “S” kıvrımlı süsleme unsurları ve onun etrafında bitkisel formlu yaprak motifleriyle sonlanmaktadır. Kartuşların kaidesinde “S” kıvrımlarıyla meydana getirilmiş süslemeler yer alır⁹⁹.

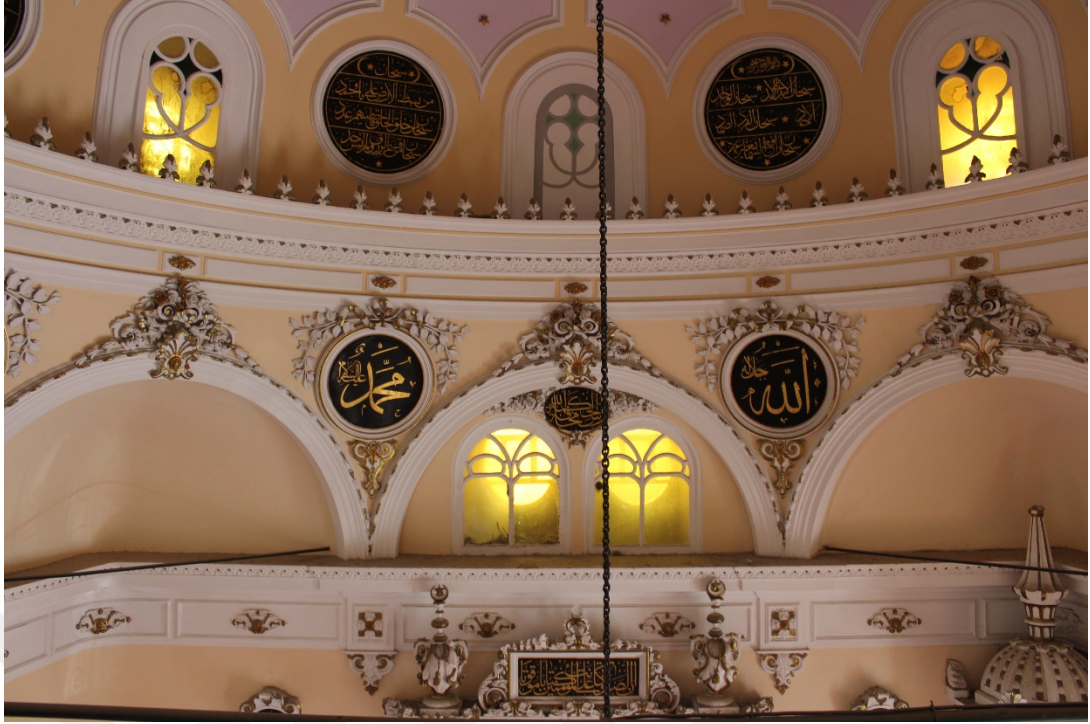
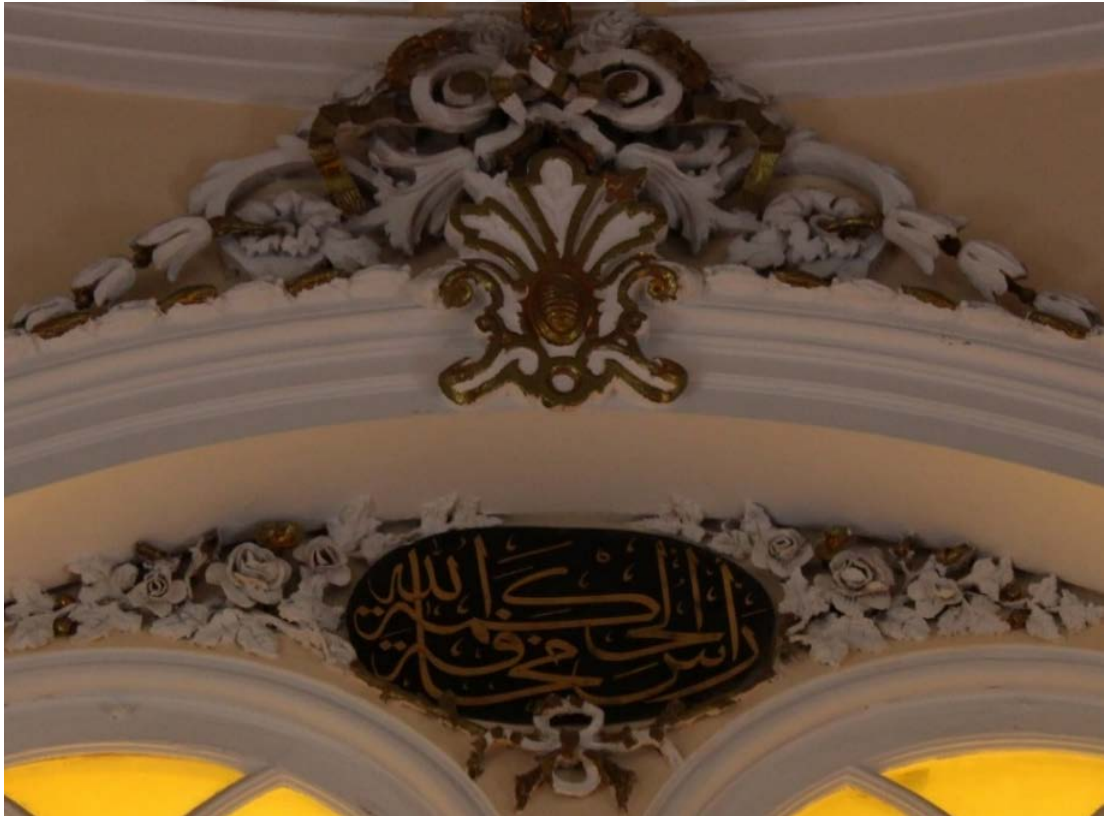
Harim mekânının güney cephesindeki kemer açıklığında bulunan iki yarım daire kemerli pencerenin üzerindeki elips formundaki kartuş yüzeyinde “Ra’sü’l-hikmeti mehâfetullah”¹⁰⁰ hadisi yazmaktadır (Fot. 152-153). Kemer açıklığının batısında yer alan daire formlu kartuş yüzeyinde “Allah (c.c)” yazmaktadır (Fot. 154-Çiz. 29). Doğusunda bulunan kartuş yüzeyinde ise “Muhammed (a.s.)” hatlıdır (Fot. 155-Çiz. 30).

Fot. 152: Güney Cephe Kubbe Geçiş Öğeleri.

Fot. 153: Güney Cephe İkiz Pencere Üzerindeki Elips Formlu Yazı Kartuşu.

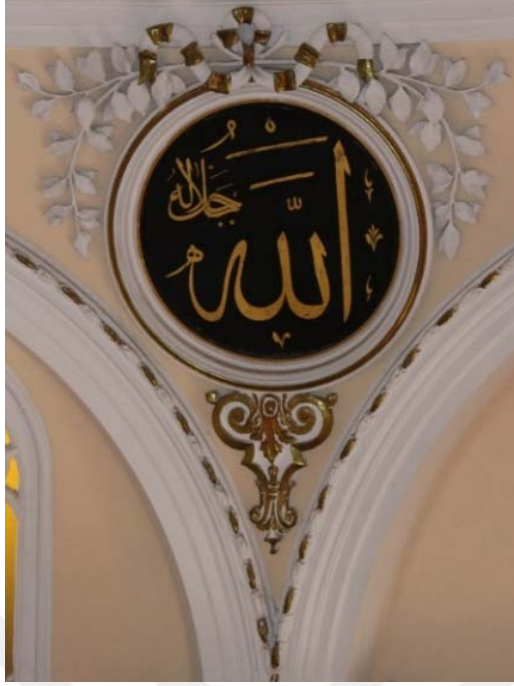
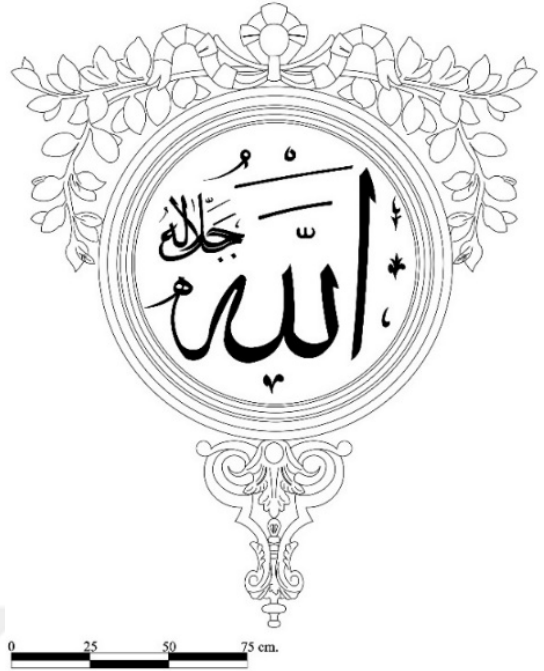
Fot. 154: Allah (c.c) Yazılı Kartuş.

Çiz. 29: Allah (c.c) Yazılı Kartuş Çizimi.

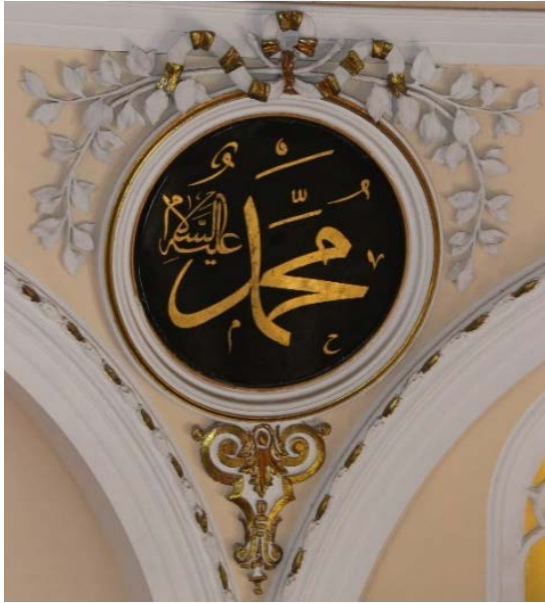
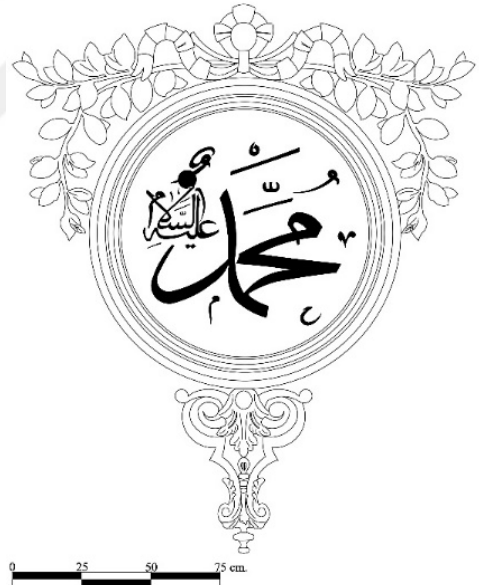
Fot. 155: Muhammed (a.s) Yazılı Kartuş.

Çiz. 30: Muhammed (a.s) Yazılı Kartuş Çizimi.

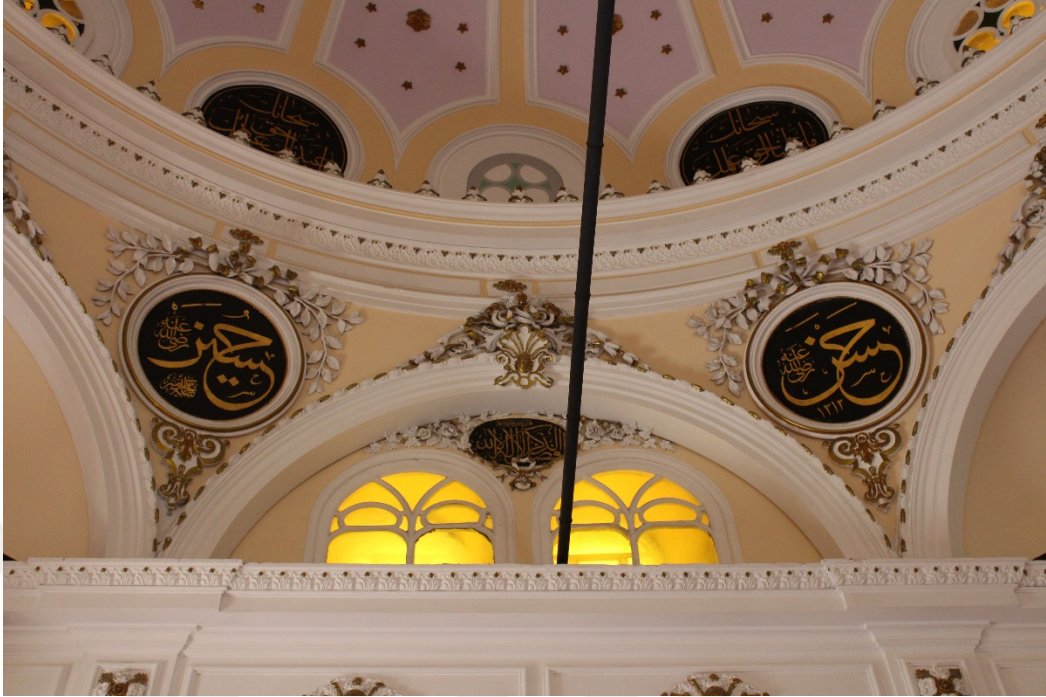
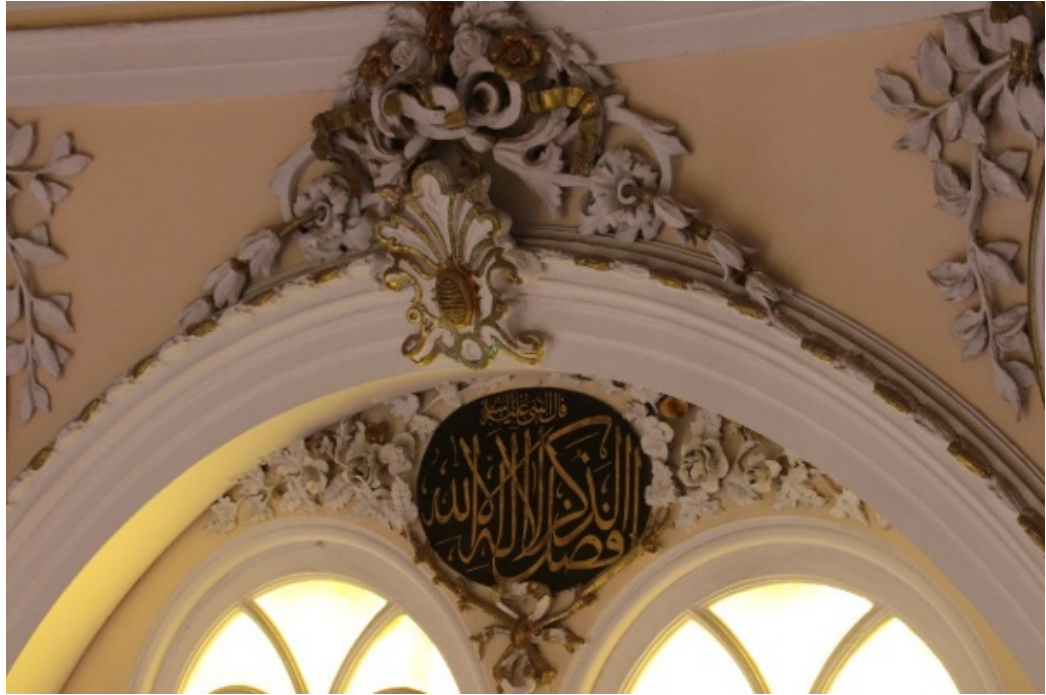
Kubbe geçiş öğelerinden batı cephedeki yarım daire kemerli açıklık yüzeyindeki iki daire kemerli pencerelerin üzerindeki elips kartuş yüzeyinde “Kâle’n-Nebiyyu Aleyhi’s-Selâm, Efdalü’z-zikri lâ İlâhe İllallah”¹⁰¹ hadisi yer alır (Fot. 156-157). Yarım daire formundaki kemerin güneyindeki daire formlu kartuş yüzeyinde “Hüseyin”¹⁰² ve

Fot. 156: Batı Cephe Kubbe Geçiş Öğelerindeki Yazı Kartuşları.

Fot. 157: Batı Cephe İkiz Pencere Üzerindeki Elips Formlu Yazı Kartuşu.

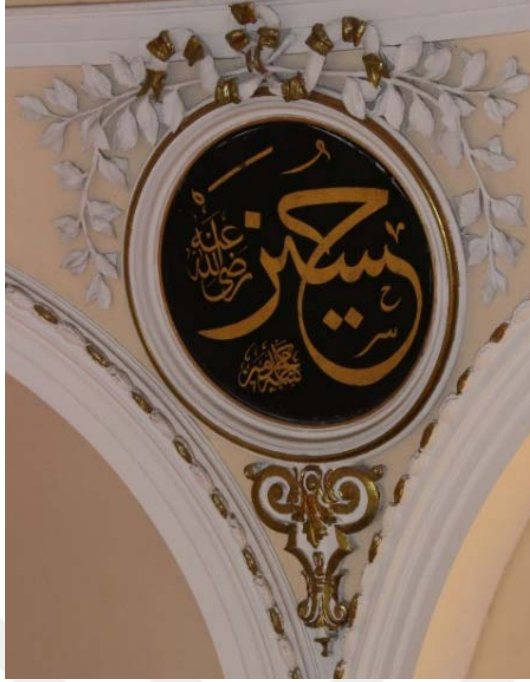
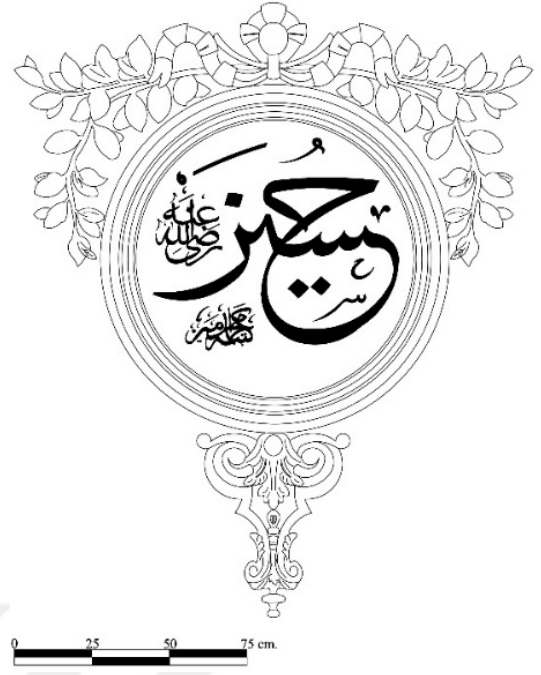
ketebe hu Muhammed Münir¹⁰³” yazılıdır (Fot. 158-Çiz. 31). Kuzeyindeki kartuş içerisinde ise “Hasan¹⁰⁴ ve 1312¹⁰⁵” tarihli yazılıdır (Fot. 159-Çiz. 32).

Fot. 158: Hüseyin r.a. Yazılı Kartuş.

Çiz. 31: Hüseyin r.a. Yazılı Kartuş Çizimi.

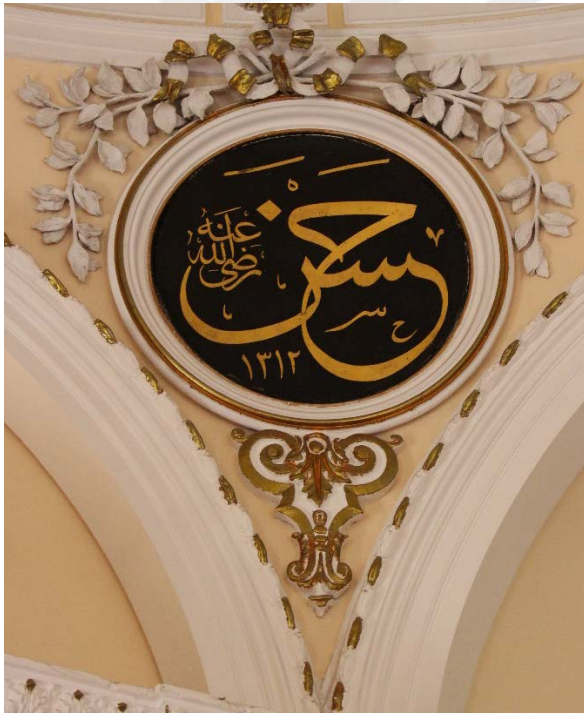
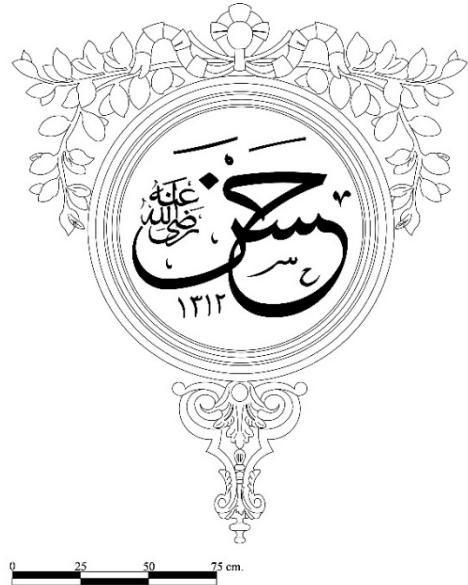
¹⁰⁵ Bu levha üstünde verilen H. 1312 tarihi, miladi olarak 1894-95 yılına denk gelmektedir. Harim mekânının daha erken tamamlandığını göstermektedir.

Fot. 159: Hasan r.a. Yazılı Kartuş.

Çiz. 32: Hasan r.a. Yazılı Kartuş Çizimi

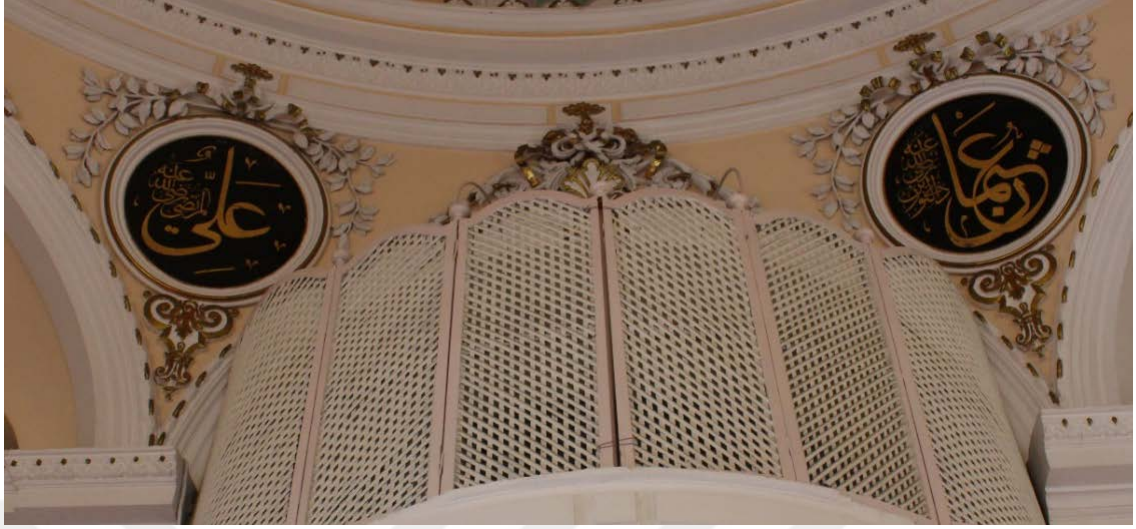
Fot. 160: Kuzey Cephe Kubbe Geçiş Ögelerinde Yer Alan Yazı Kartuşları.

Harimin kuzey cephesinde kadınlar mahfilinin denk gelmesinden dolayı daire kemerli açıklık yüzeyinde olduğu için pencere açıklığı ve üzerindeki yazı kartuşu bulunmamaktadır (Fot. 160). Fakat diğer cephelerde görülen daire formu kemerin iki yanındaki yazı kartuşları vardır. Kemerin batı köşesindeki daire formu kartuş yüzeyinde

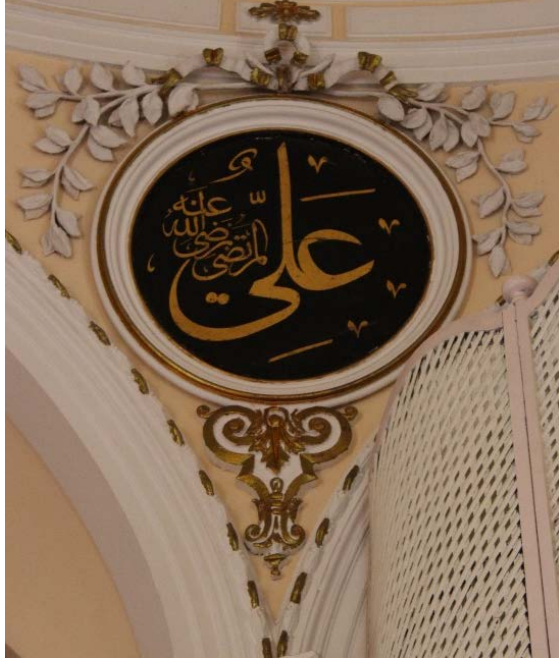
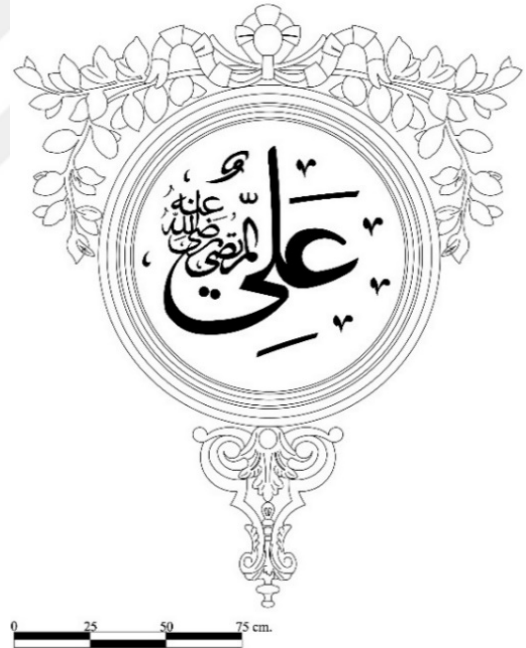
“Ali el Murtaza r.a” ismi yazılıdır (Fot. 161-Çiz. 33). Yarım daire kemerli düzenlemenin doğu köşesinde ise “Osman Zinnureyn”¹⁰⁶ ismi yazmaktadır (Fot. 162-Çiz. 34).

Fot. 161: Ali el Murtaza r.a Yazılı Kartuş.

Çiz. 33: Ali el Murtaza r.a Yazılı Kartuş Çizimi.

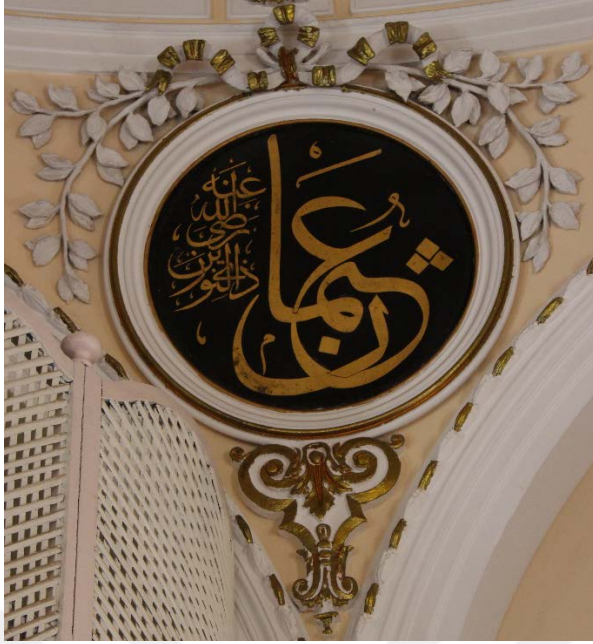
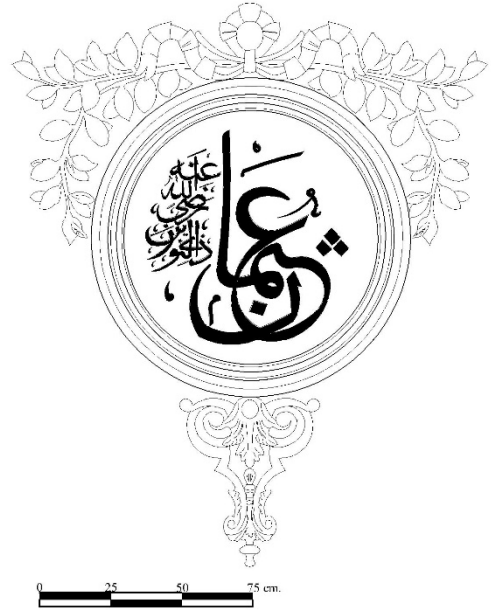
Fot. 162: Osman Zinnureyn Yazılı Kartuş

Çiz. 34: Osman Zinnureyn Yazılı
Kartuş Çizimi

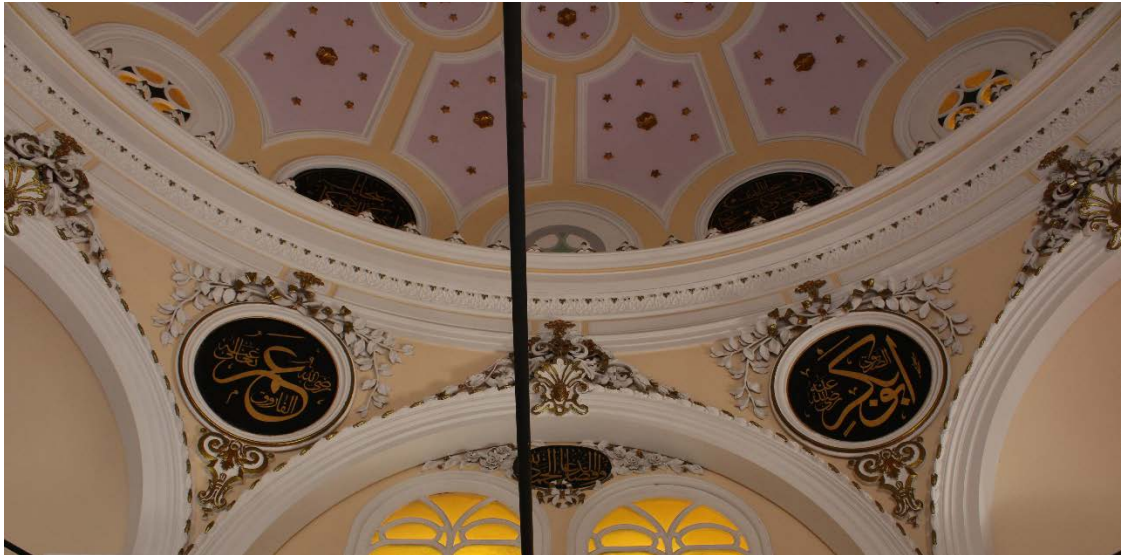
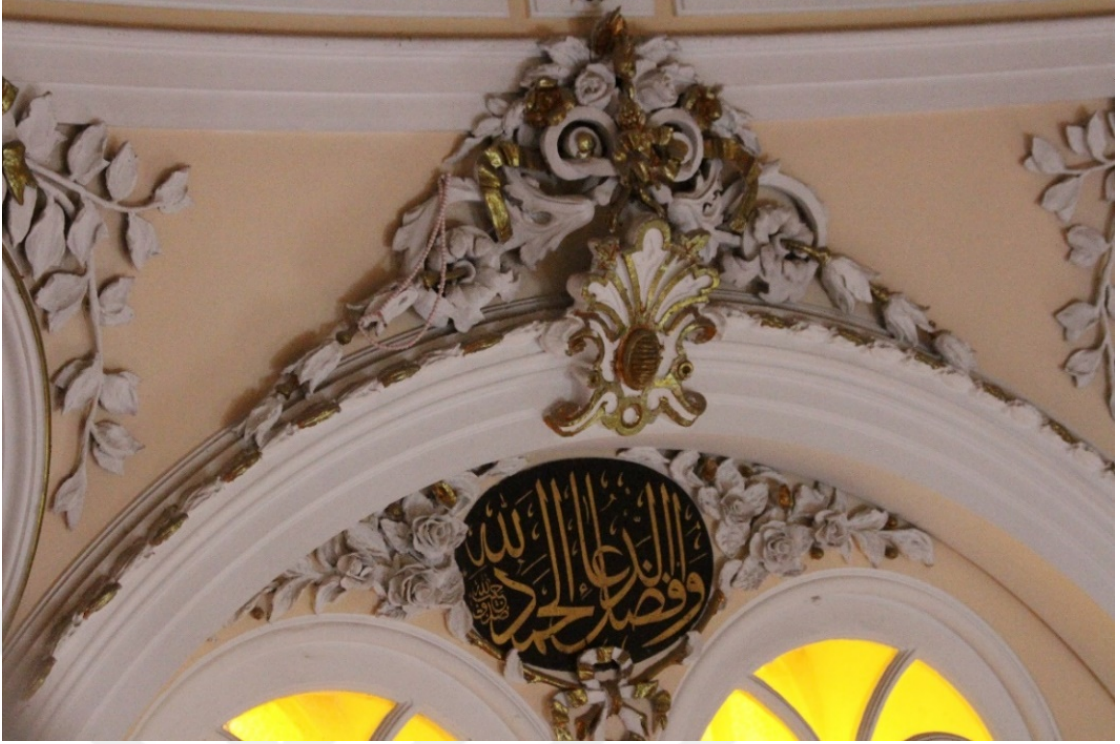
Harim mekânının doğu cephesindeki kubbe geçiş ögesinde yarım daire formulu kemer yüzeyindeki pencerelerin üzerinde elips formundaki kartuş yüzeyinde “Ve efdalu'd-du'a elhamdülillah”¹⁰⁷ yazılıdır (Fot. 163-164). Yarım daire formulu kemerin kuzeyindeki daire formulu kartuş yüzeyinde “Ömer el Faruk r.a” ismi yazılıdır (Fot. 165-Çiz. 35). Kemerin güneyindeki kartuş yüzeyinde ise “Ebubekir es-Sıddık r.a” yazmaktadır (Fot. 166-Çiz. 36).

Fot. 163: Doğu Cephe Kubbe Geçiş Ögelerindeki Yazı Kartuşları.

Fot.164: Doğu İkiz Pencere Üzerindeki Elips Formlu Yazı Kartuş.

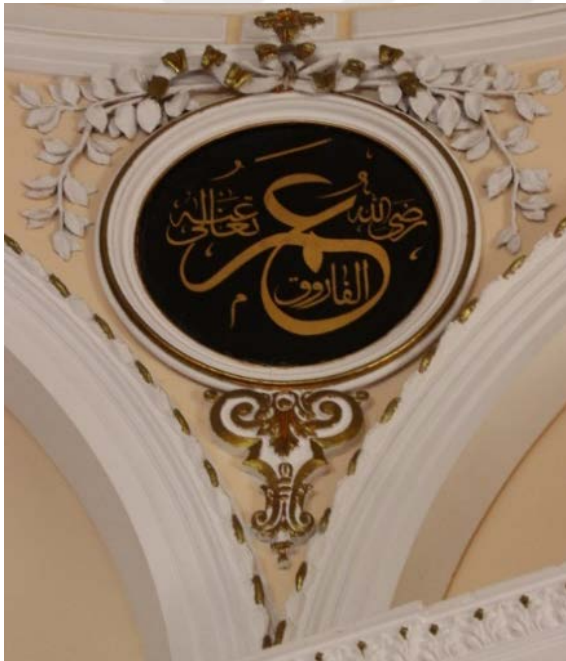
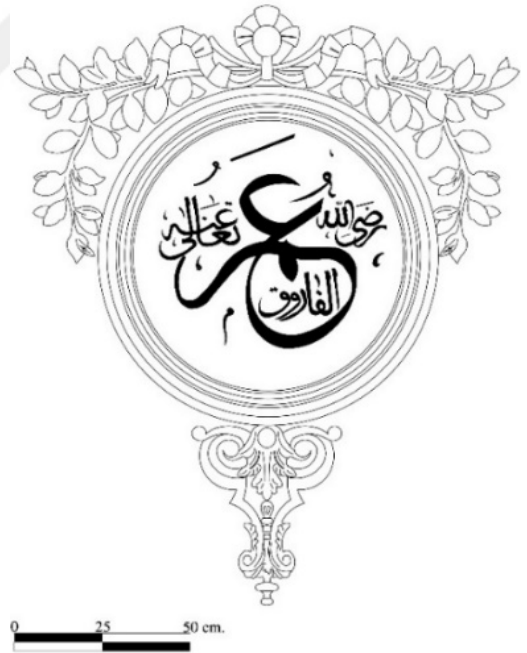
Fot. 165: Ömer r.a Yazılı Kartuşu.

Çiz. 35: Ömer r.a. Yazılı Kartuşu Çizimi.

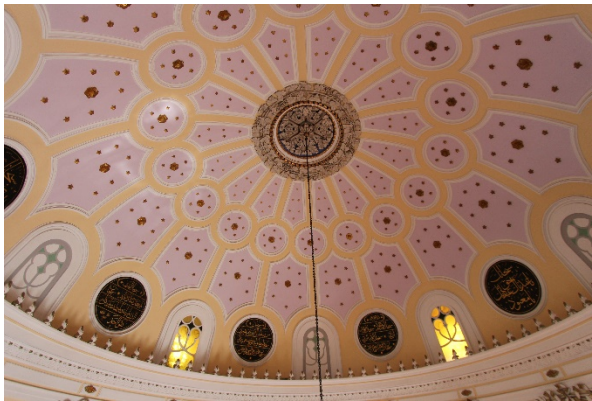
Yapını kubbesi 7.31 m. çapındadır. Kubbe merkezinde çiçek motifi etrafında madalyon, madalyonu çevresinde daire, dairenin dışında iç bükey kavisli merkezden dışarıya doğru genişleyen yüzeyde altı yıldız motifi bulunur. Onun etrafında daire yüzeyinde biri merkezde, beşi etrafında yıldız motifi vardır. Daire etrafında dış bükey kavisli uçları olan kartuş yüzeyinde dokuz yıldız motifi yer alır. Kubbe eteğinde bir sıra pencere bir sıra kartuş ile çevrenir. Daire formuna yakın olan dua kartuşlarının yüzeyinde siyah zemin üzerine altın yıldız renkte sülüs karakterli yazılar vardır (Fot. 167-168).

Fot. 167: Kubbe Yüzeyindeki Süslemeler.

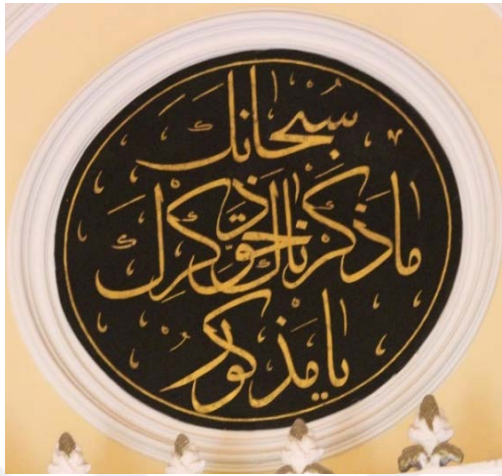
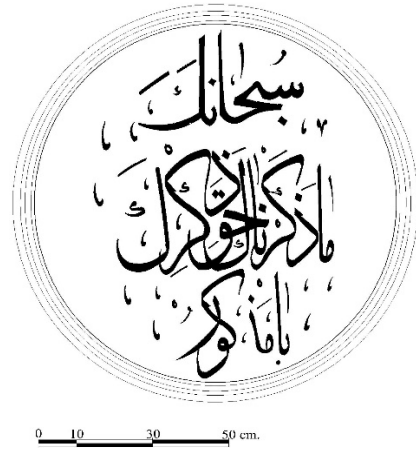
Harim mekânı kubbe yüzeyi doğu cephenin kuzeyde 1.23x0.91 m. ebatlarında elips formuna yakın kartuş yer alır. Kartuş yüzeyinde enine dikdörtgen satırlarda, “Subhâneke mâ zekernâke hakka zikrike yâ mezkûr”¹⁰⁸ duası yazılıdır (Fot. 169-Çiz. 37).

Fot. 169: Doğu Cephe Kuzey Köşedeki Kartuş

Çiz. 37: Doğu Cephe Kuzey Köşedeki Kartuş Çizimi.

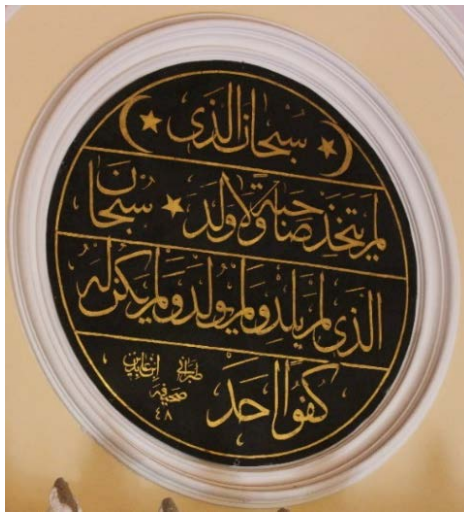
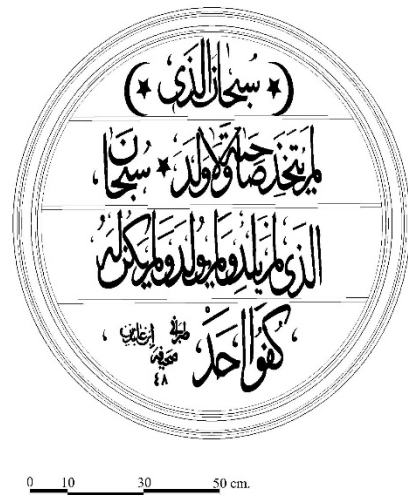
Kubbe yüzeyinin doğu cephe, güney uçtaki daire formulu kartuş yüzeyinde, “Subhane lezi lem yettehiz sâhibeten velâ veled subhâne'l-lezî lem yelid velem yûled velem yekûn lehu kufuven ehad”¹⁰⁹ “Taberani ibn-i Abidîn sahife 48”¹¹⁰ yazılıdır (Fot. 170-Çiz. 38).

Fot. 170: Doğu Cephe Güney Köşedeki Kartuş.

Çiz. 38: Doğu Cephe Güney Köşedeki Kartuş Çizimi.

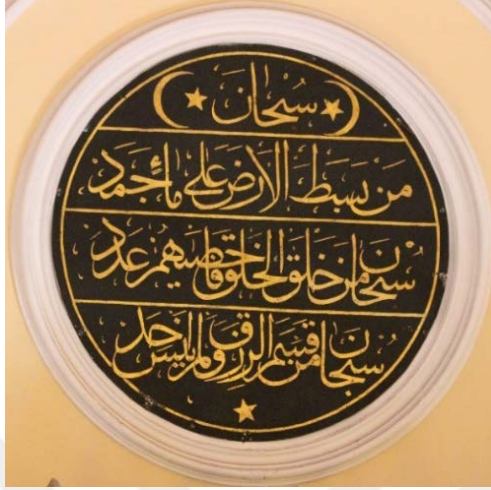
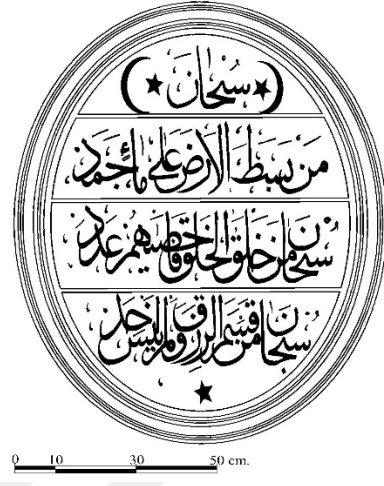
Güney cephe doğu uçta yer alan daire formundaki kartuş yüzeyinde; “*Subhane men vasatal arza alemain cemetin / Subhanemen lalekal halka ma ashabın adet / Subhane men kasemer rizga velem yensa ehad*”¹¹¹ duasına yer verilmiştir (Fot. 171-Çiz. 39).

Fot. 171: Güney Cephe Doğu Köşedeki Kartuş.

Çiz. 39: Güney Cephe Doğu Köşedeki Kartuş Çizimi.

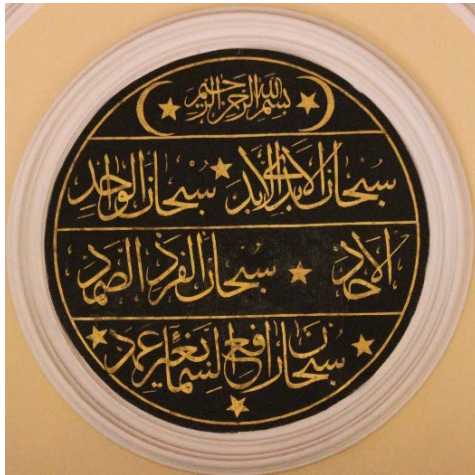
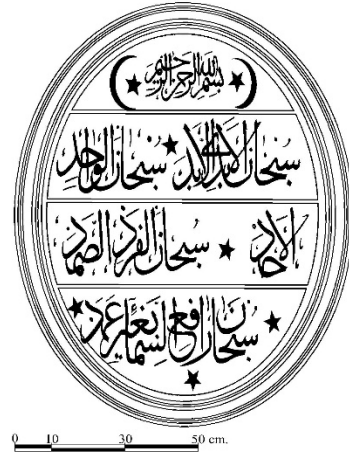
Kubbe eteğinin güney cephesinin batı uçtaki daire formulu kartuş yüzeyinde; “*Bismillahirrahmanirrahim. Subhanel ebediyill ebedi / Subhanel vahidill ehadi / Subhanel ferdissamet / Subhanel rafi-i essamai divayri amedin*”¹¹² duası yazılıdır (Fot. 172-Çiz. 40).

Fot. 172: Güney Cephe Batı Köşedeki Kartuş.

Çiz. 40: Güney Cephe Batı Köşedeki Kartuş Çizimi.

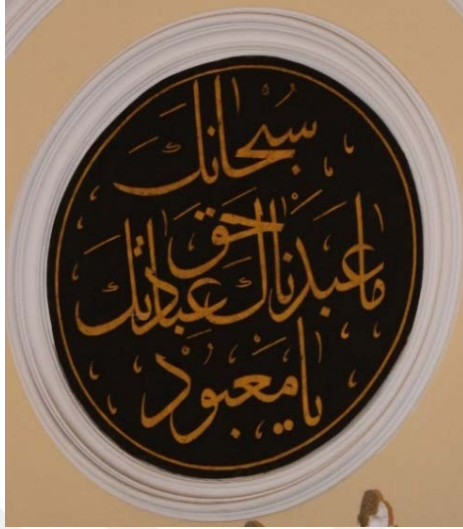
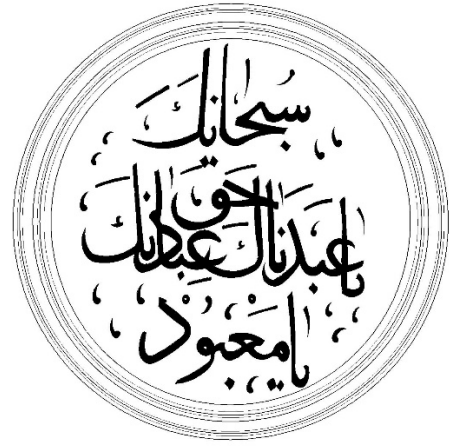
Kubbe eteğinin batı cephesinde güney ucunda bulunan dua kartuşu yüzeyinde; “*Subhaneke me abedinel hakka ibadetike ya mabud*” duası yer alır¹¹³ (Fot. 173-Çiz. 41).

Fot. 173: Batı Cephe Güney Köşedeki Kartuş.

Çiz. 41: Batı Cephe Güney Köşedeki Kartuşu Çizimi.
